臺南市政府工務局
113-115 年度溪北山區市道地滑邊坡
監測及預警系統建置服務工作
第 3 次半年監測成果報告

青山工程顧問股份有限公司
LAND ENGINEERING CONSULTANTS, CO., LTD.
台北市南港區成功路一段 32 號 8 樓之 6
Tel.(02)27893988 Fax.(02)27822999
www.safe100.com.tw twland@safe100.com.tw

民國 115 年 5 月

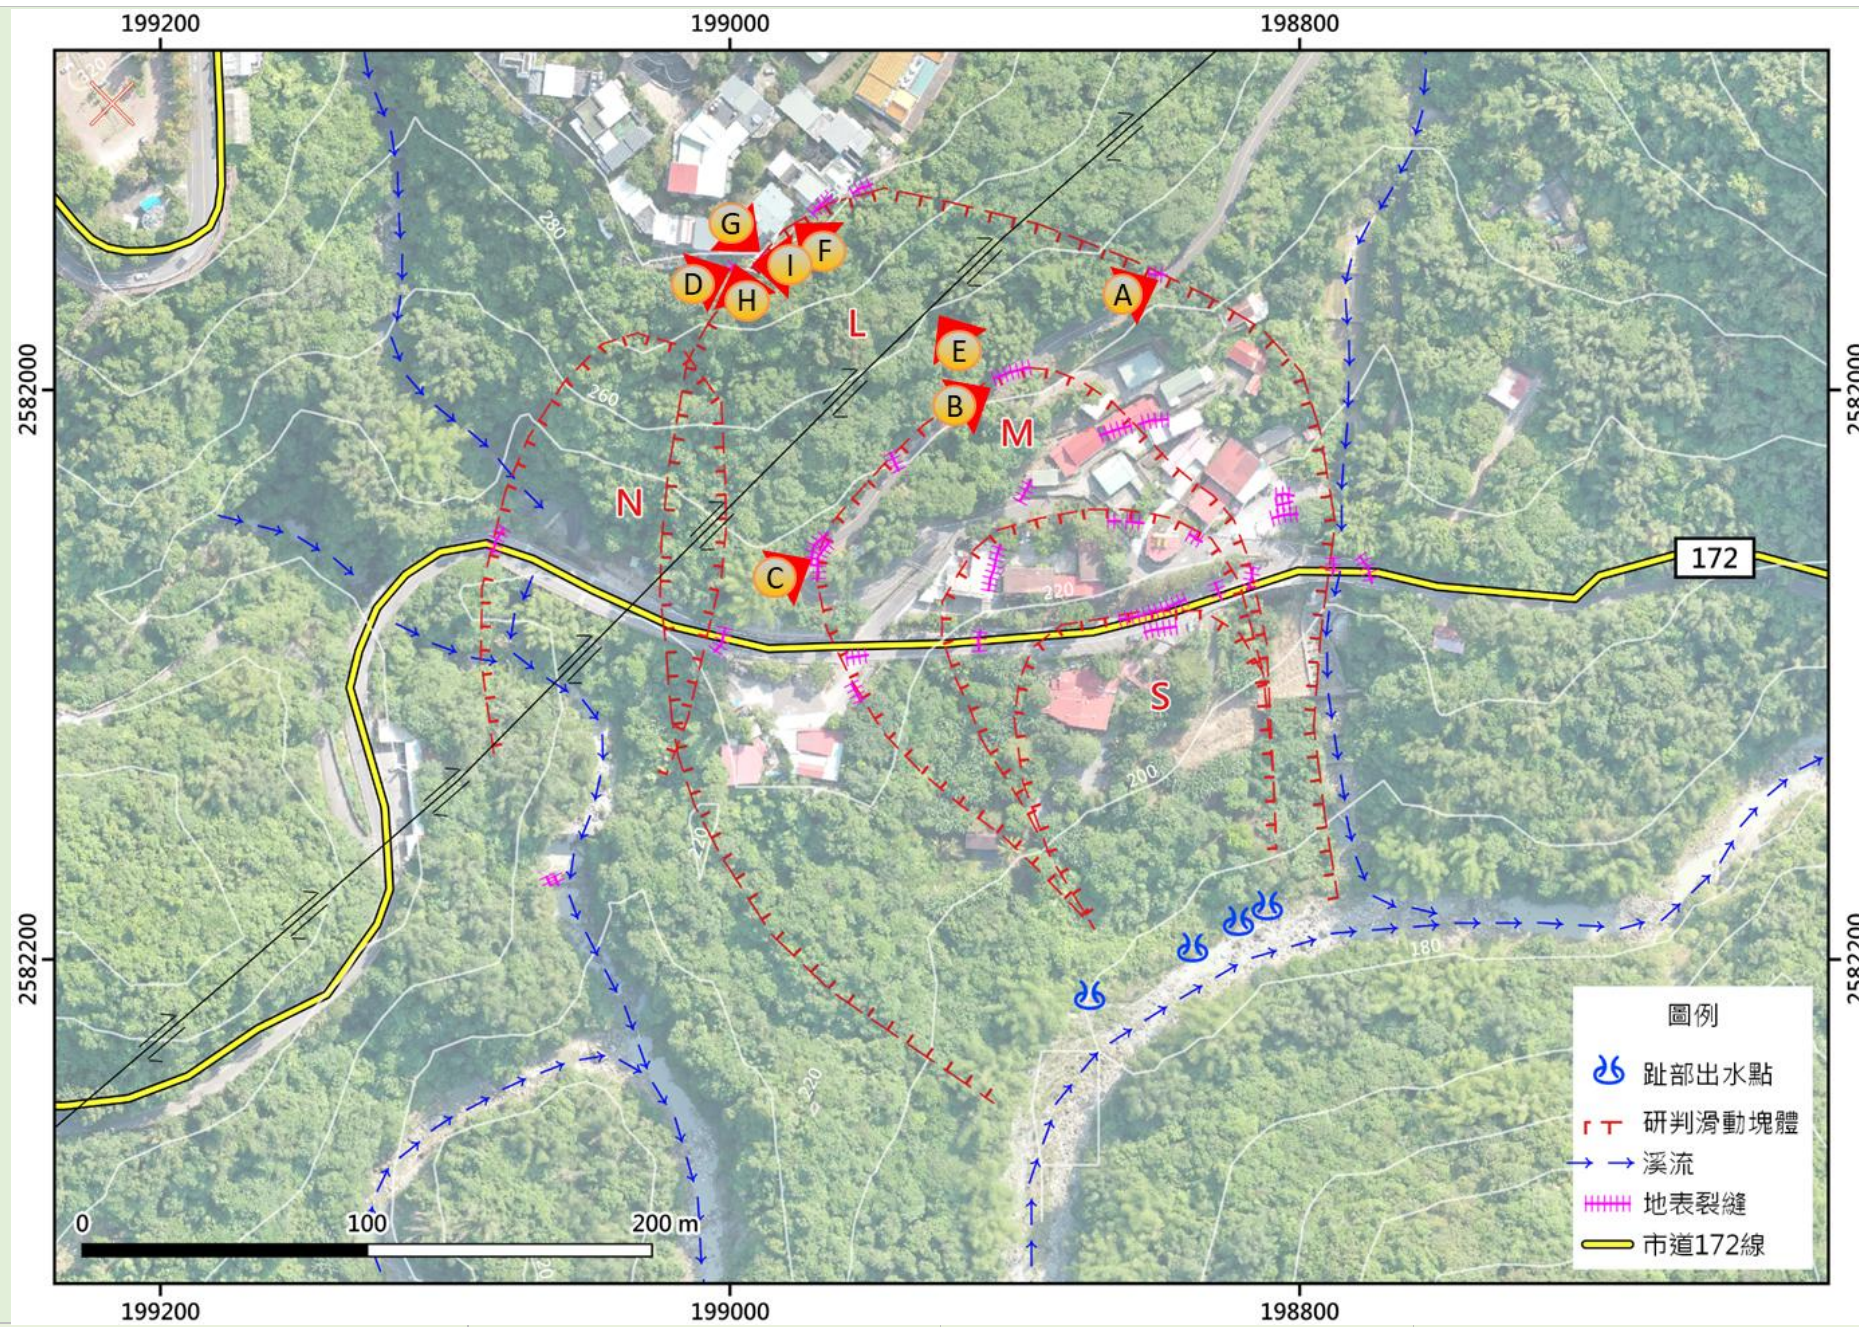
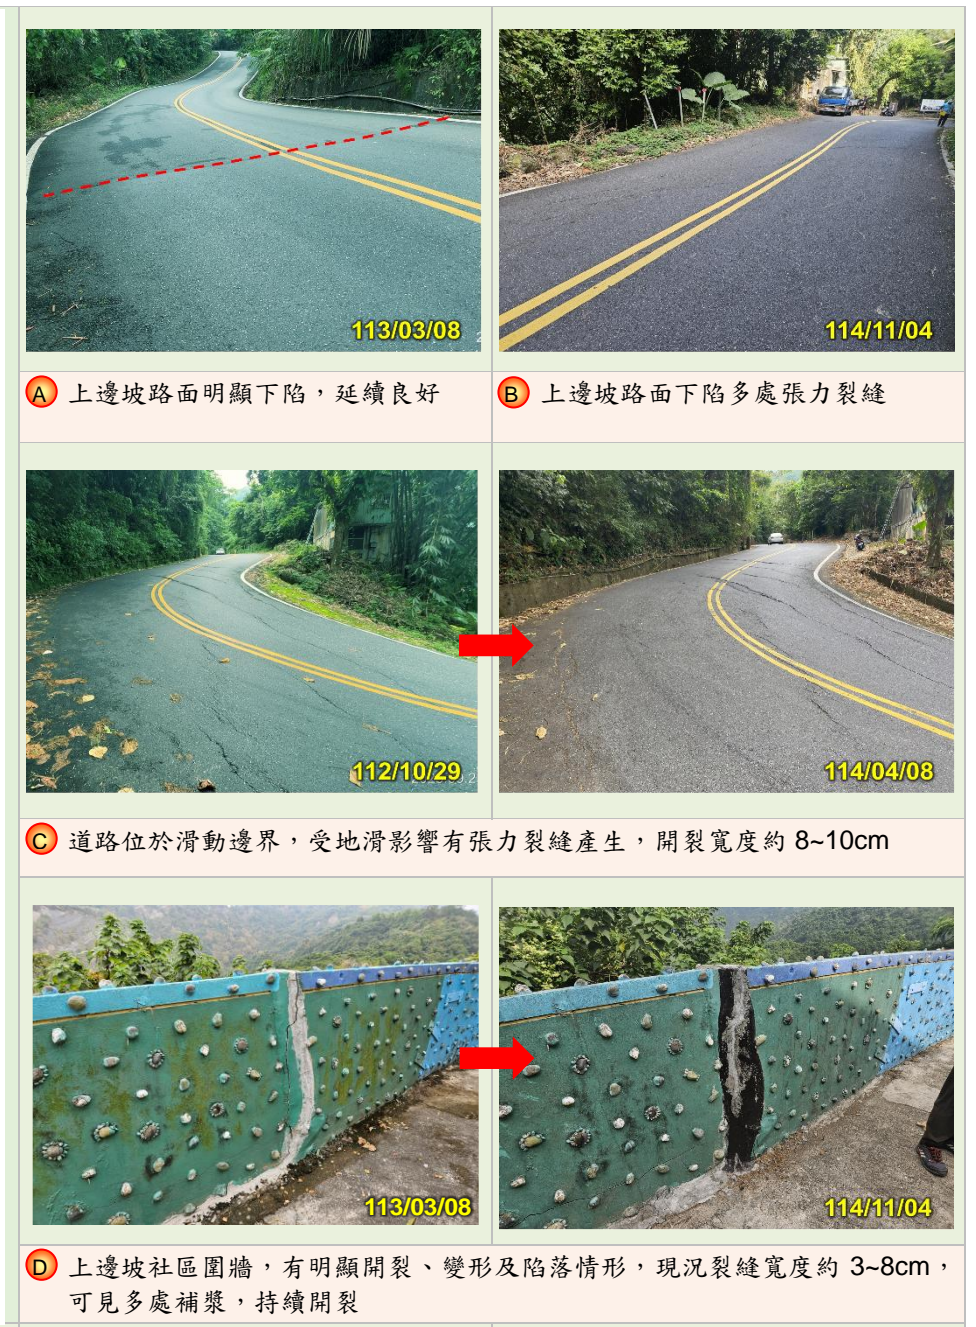
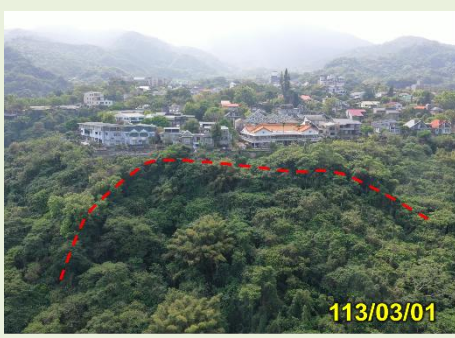
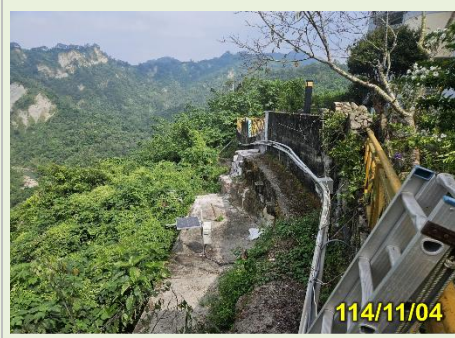
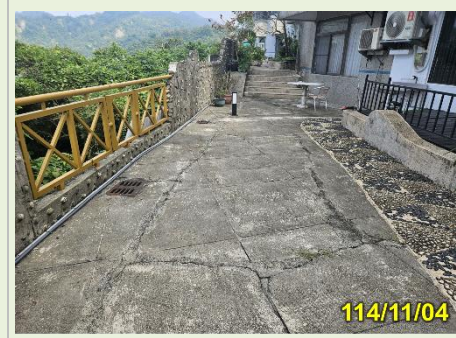
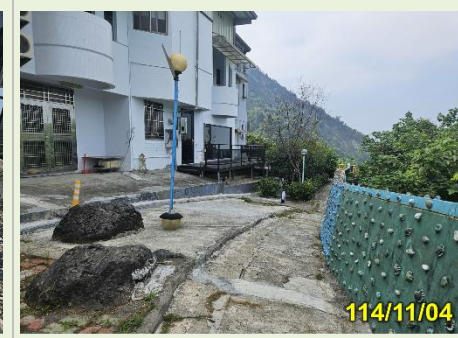
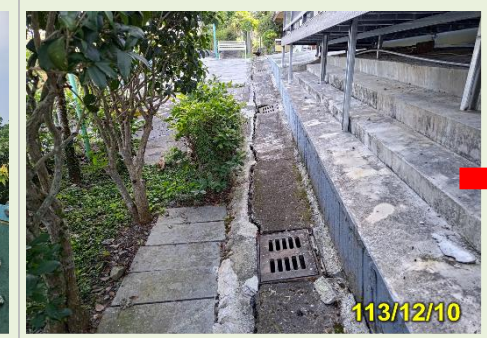
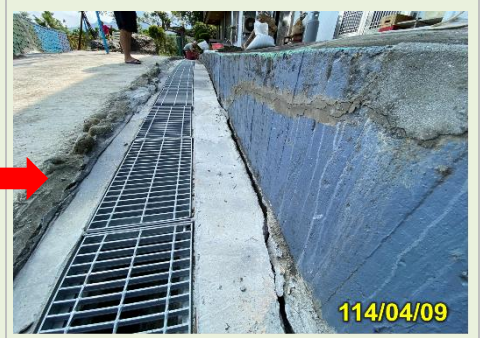
圖 3-5、172 線 42K+300 路段地表地質調查現勘成果(1/2)

上邊坡道路受 M 及 L 推估滑動塊體邊界影響，多處路面及擋土牆有張力裂縫產生，長可達約 10m，開裂寬度達 8~10cm，其中道路迴彎處經民國 112 年及 114 年照片比對，裂縫有持續擴大趨勢；位於坡頂社區內之房舍、地坪、圍牆及排水等設施，多處具開裂及下陷情形，且經多次修補仍持續開裂，顯示邊坡持續發生下滑。

道路上、下邊坡側部分路段已施作地錨加以補強，現況部份地錨已有錨頭鬆脫損壞失效，汛期間部分地錨錨頭內部滲水情形較為嚴重；道路路面具多處張力裂縫及陷落情形，經民國 113 年及 114 年照片比對，裂縫有持續擴大趨勢；由 110 年 8 月豪大雨後，雲泉橋及白水橋鄰近道路護欄仍有新增錯移及隆起情形，研判 2 座橋橋台皆有受地滑推擠，雲泉橋及白水橋受地滑影響，橋面版兩側已有多處裂縫產生，橋台護欄亦有明顯位移錯位情形。

E 上邊坡具明顯崩崖，現況植生茂密

F 社區下邊坡補強工程，經噴漿面修補後持續有開裂情形

G 上邊坡社區內路面多有裂縫，具延續性，部分有陷落情形，裂縫寬度約 0.5~1cm

H 上邊坡社區地坪多處裂縫，且長期有下陷 1~2m 情形

I 上邊坡社區內排水設施有開裂及陷落情形，新設排水設施持續產生破壞，現況裂縫寬度約 0.5~2cm

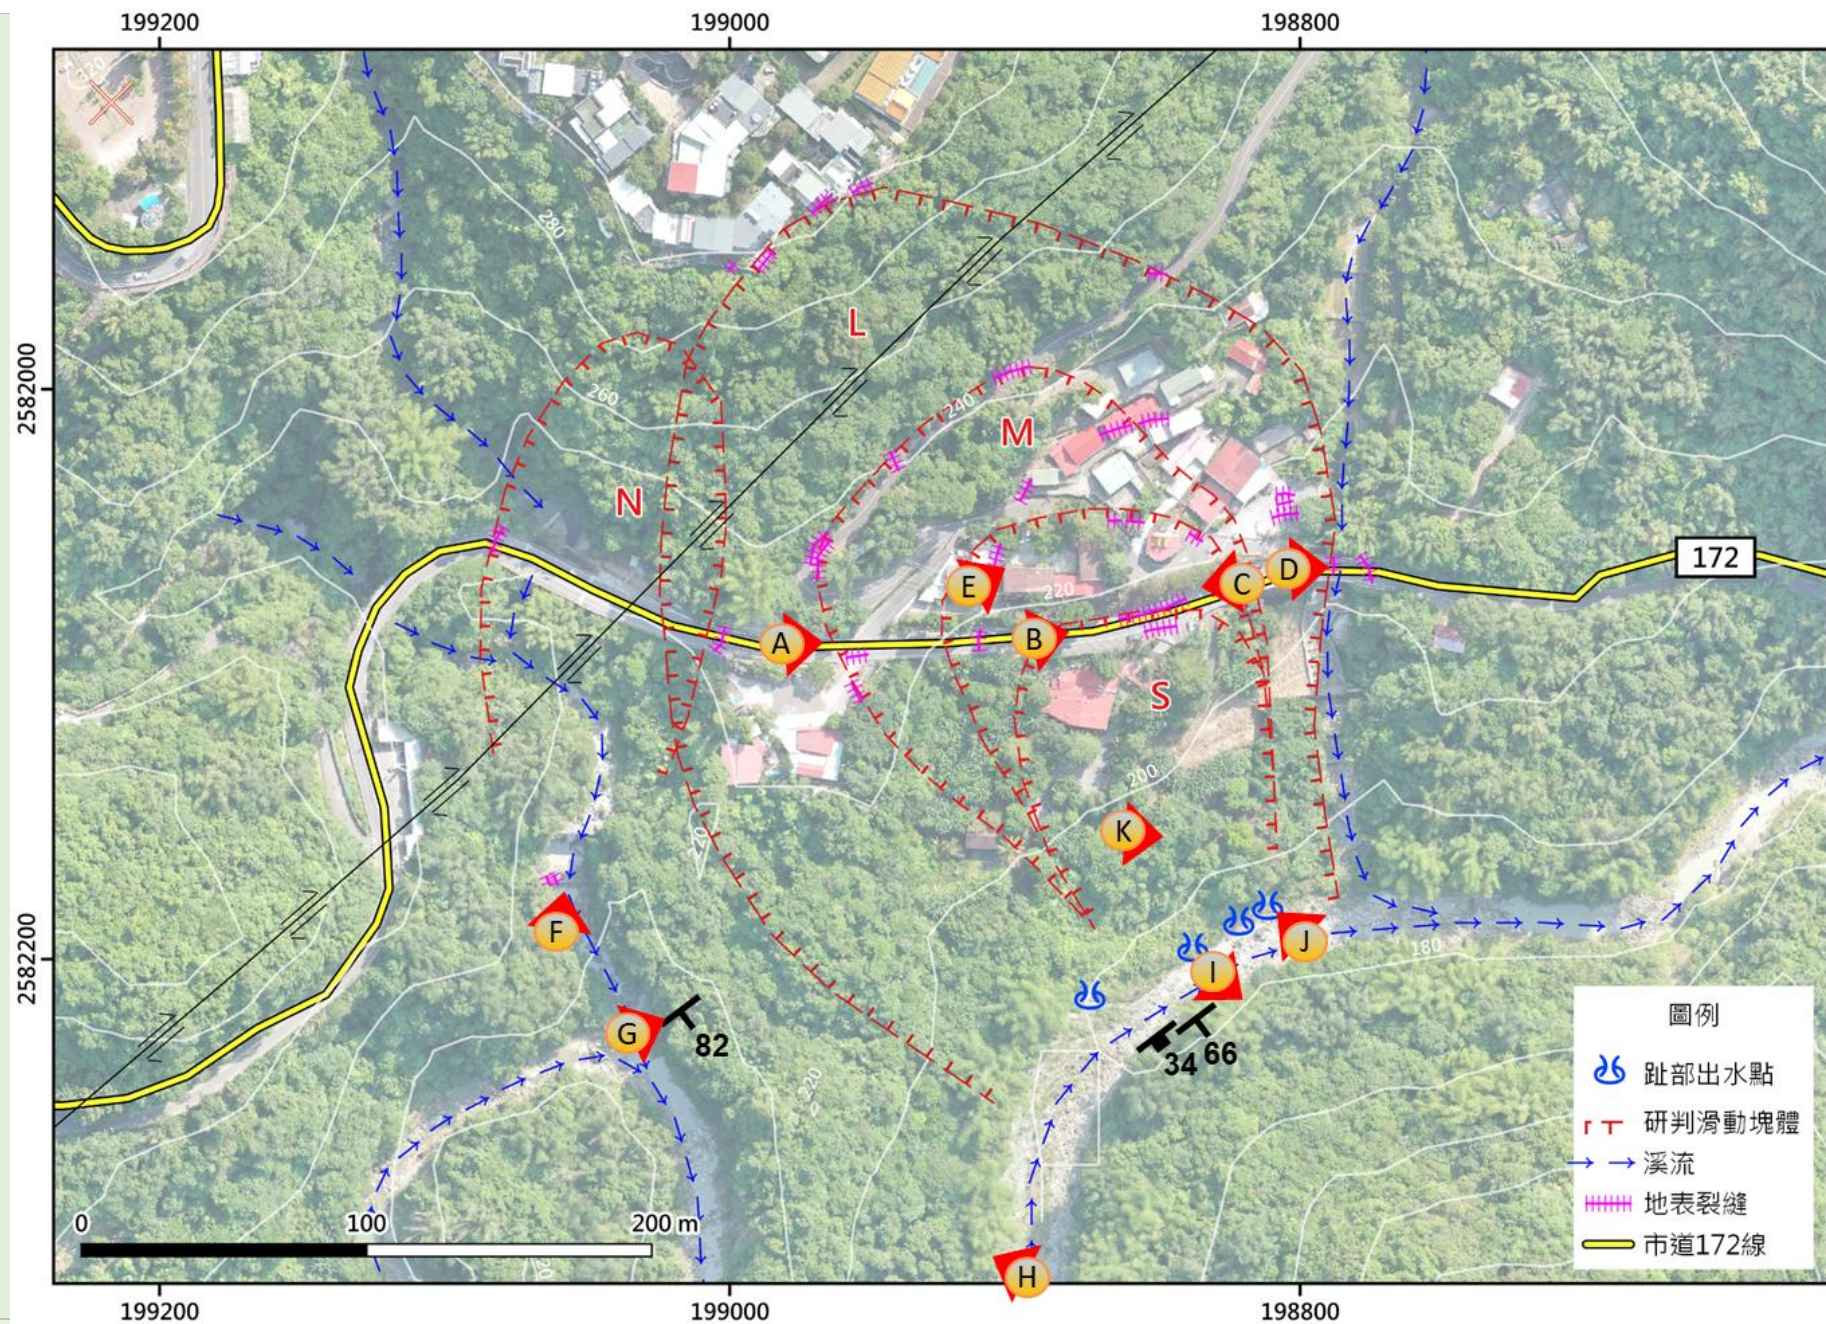
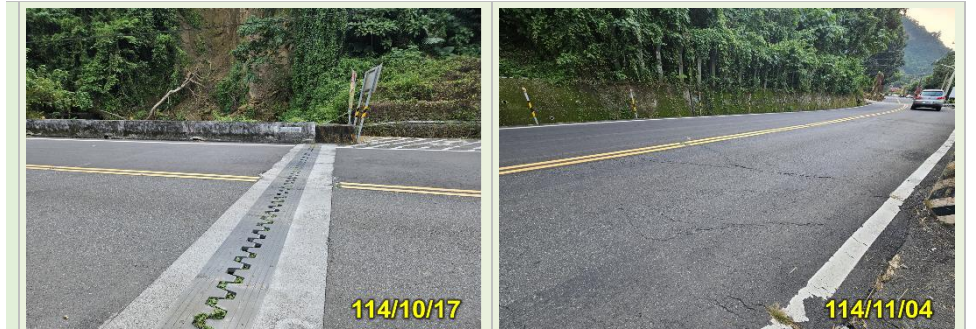
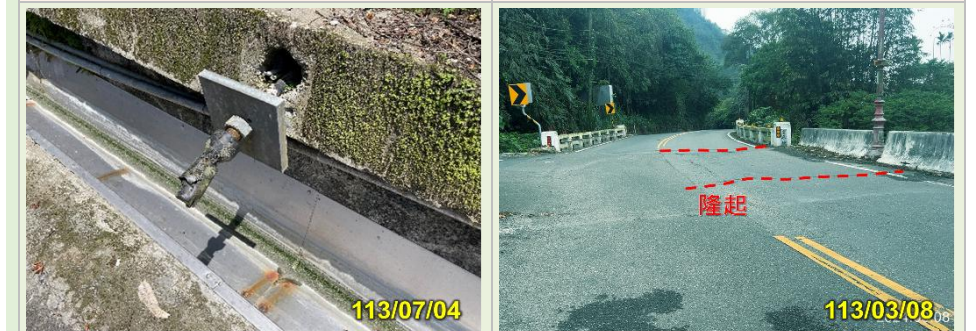
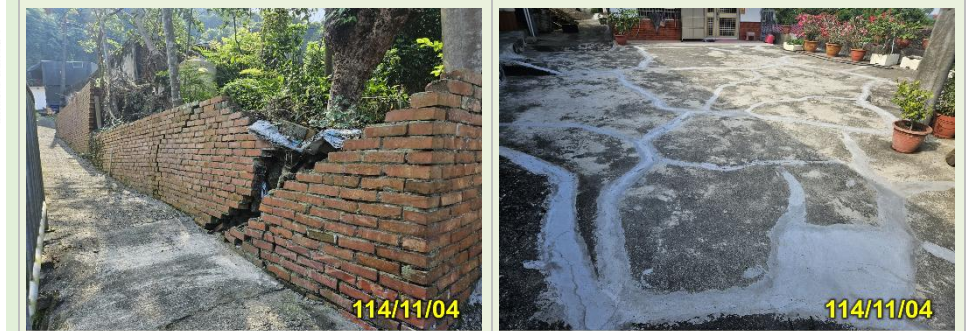
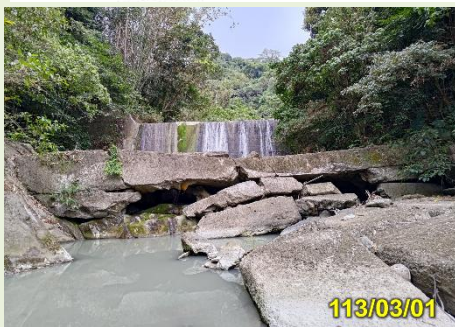
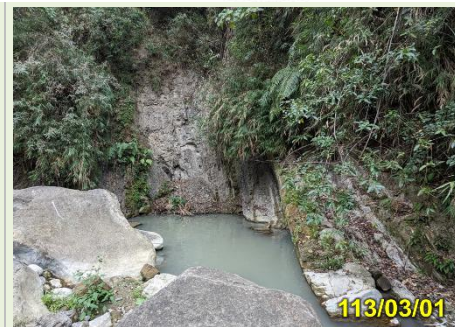
A 白水橋伸縮縫及護欄錯移，上游處邊坡崩塌
B 位於滑動塊體邊界道路裂縫持續擴大

C 道路上邊坡地錨損壞情形，部分滲水情形嚴重
D 接近雲泉橋處，路面受地滑影響隆起、護欄錯移，下方部分地錨已斷裂

E 多處房舍圍牆及地坪開裂毀損，經修補持續破壞
F 住宅地坪有明顯陷落，裂縫寬度約 1cm，易造成地表水直接入滲

G 白水橋下方溪溝既有防砂壩及護岸多有掏空、變形及破裂情形

H 鄰近枕頭山斷層處，量測到角度較大之層面位態約(N54°E,82°NW)

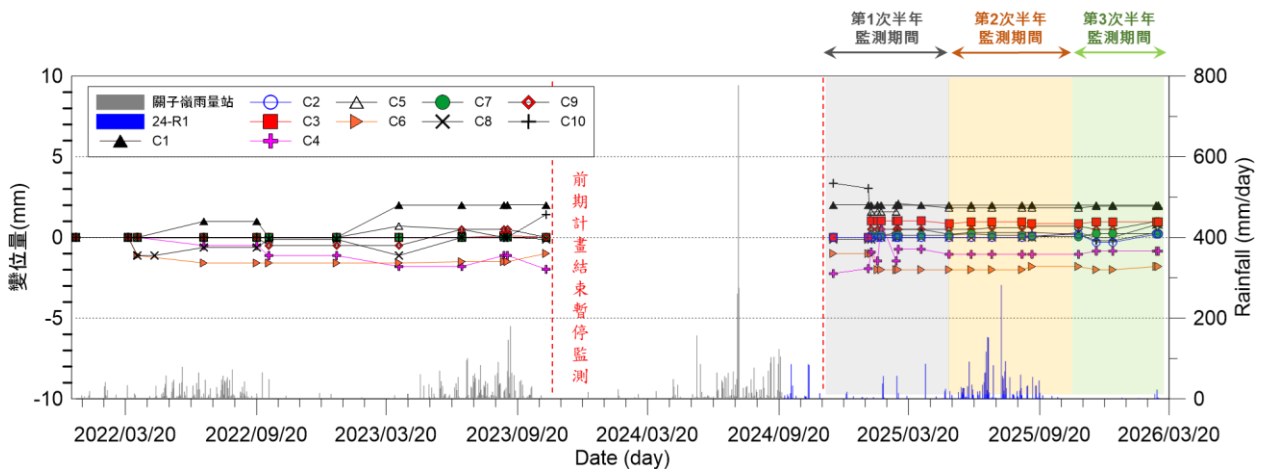
圖 3-23、172 線 42K+300 路段裂縫計監測成果

(三)裂縫計：本路段設置 C1~C10，共計 10 組手動量測之裂縫計，監測成果如圖 3-23 所示。由本次監測成果與前期量測成果比對，C10 裂縫計由 1.4mm 增加為 3.3mm，變位量約 1.9mm。經 114 年 1~2 月連續地震後，C4 裂縫計產生約 1.0mm 變位量；C10 裂縫計產生約 3.0mm 變位量，其餘裂縫計尚無明顯變化，後續將持續追蹤裂縫變位情形。

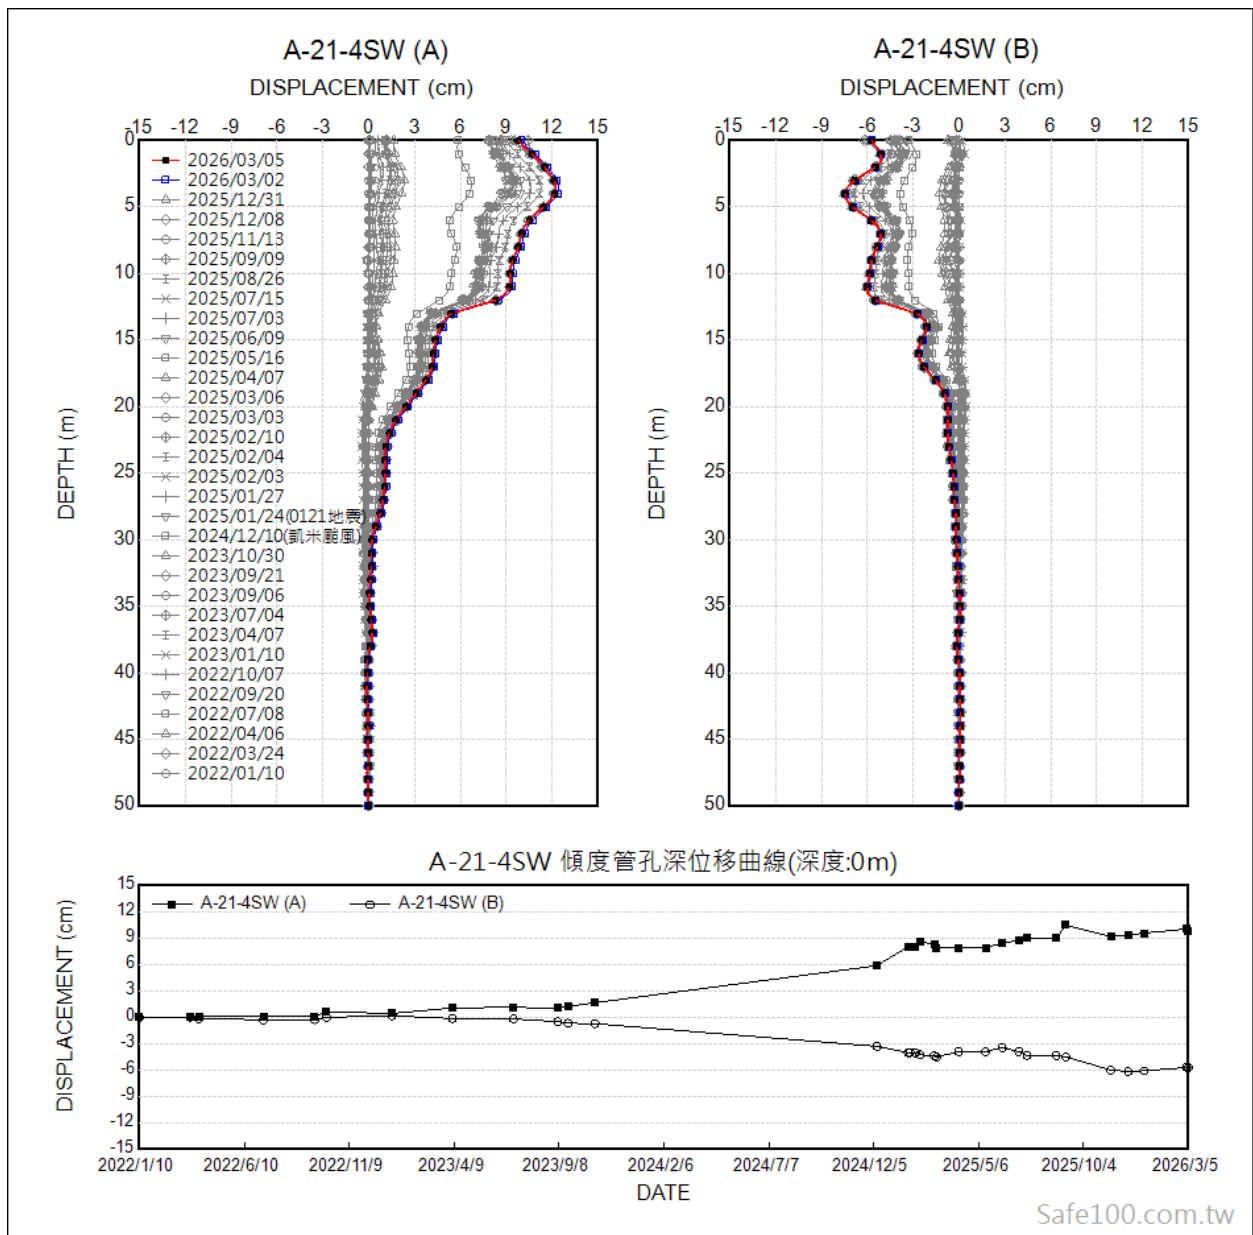
圖 3-27、172 線 42K+300 路段 A-21-4SW 傾斜觀測管監測成果

傾斜觀測管 A-21-4SW (50m) 主要為掌握 L、M 及 S 滑動塊體方向以及穩定性，監測成果如圖 3-27 所示。該孔於 112 年 9 月以後，在深度約 4-6m、13~14m 以及 22m 位置，其監測數據顯示有位移發生，尤其是 113 年凱米颱風，其位移量有明顯增幅，至本次監測最新成果，其孔口位移量已累積 9.79cm (A+) 以及 5.73cm (B-)，並且合位移角度朝道路下邊坡 (方位角 326°)，研判主要受 L、M 及 S 塊體影響所致，此外，因本次監測期間為非汛期，位移速率相較於總監測期間較緩，後續將持續監測追蹤。

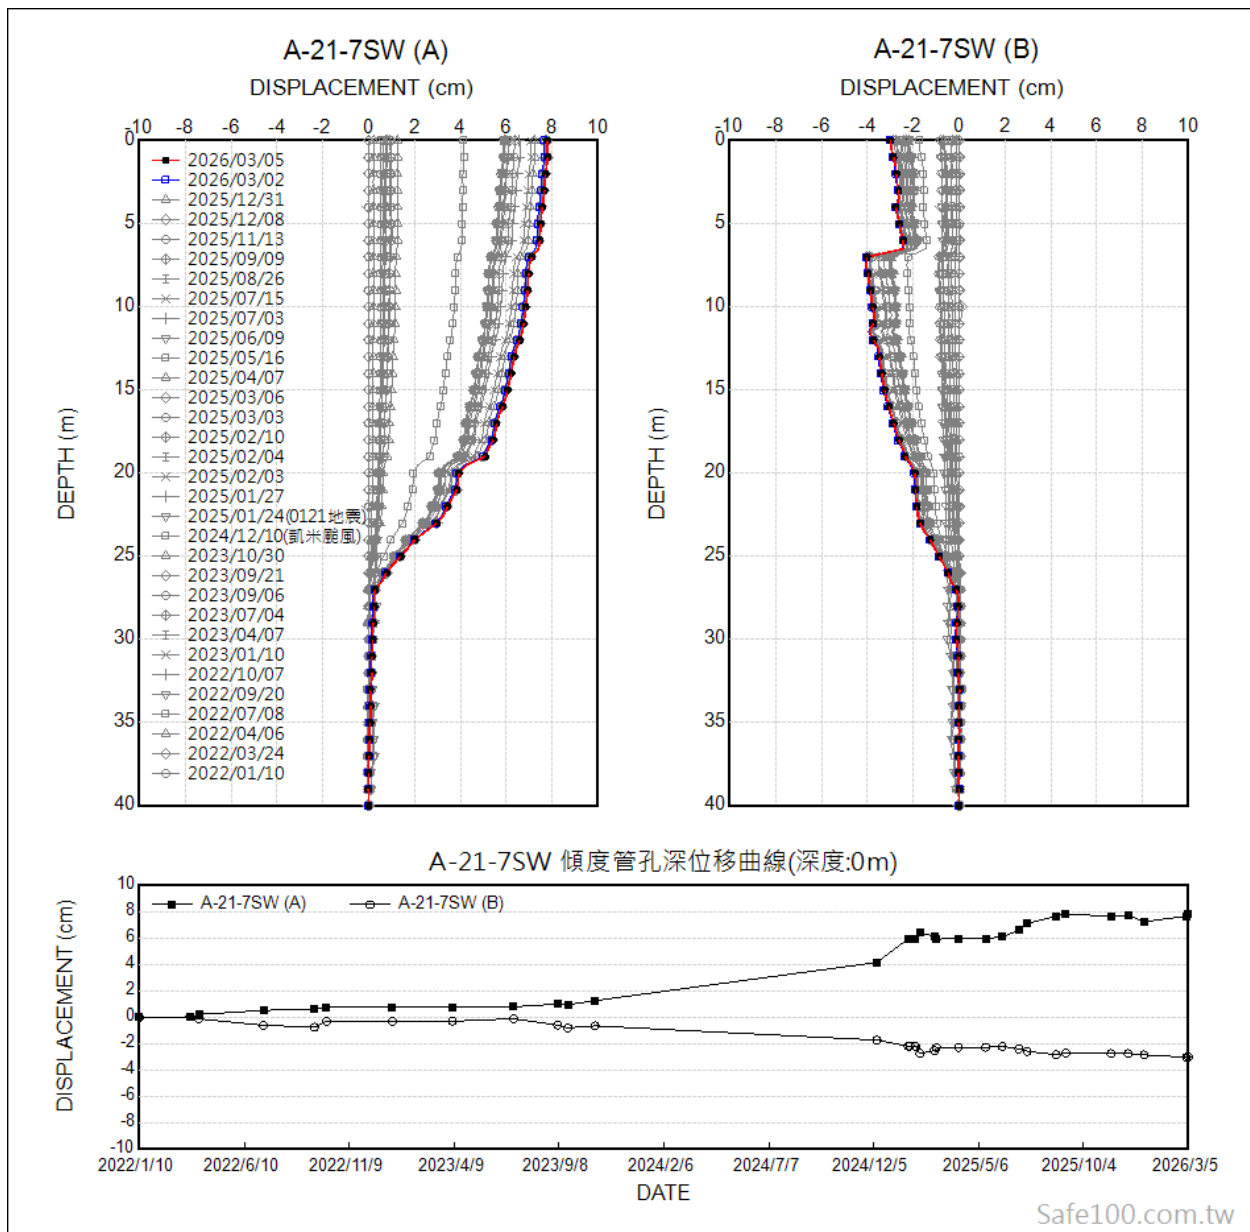
圖 3-30、172 線 42K+300 路段 A-21-7SW 傾斜觀測管監測成果

傾斜觀測管 A-21-7SW (40m) 主要為掌握 L、N 滑動塊體方向以及穩定性，監測成果如圖 3-30 所示。該孔在 113 年凱米颱風及 114 年 0121 地震事件中，於深度約 19~20m 以及 27m 兩處有明顯位移發生，後續持續緩慢滑動，至本次監測最新成果，其孔口位移量已累積 7.79cm (A+) 以及 3.01cm (B-)，並且合位移角度朝道路下邊坡 (方位角 332°)，研判主要受 L 塊體影響所致，此外，因本次監測期間為非汛期，位移速率相較於總監測期間較緩，後續將持續監測追蹤。

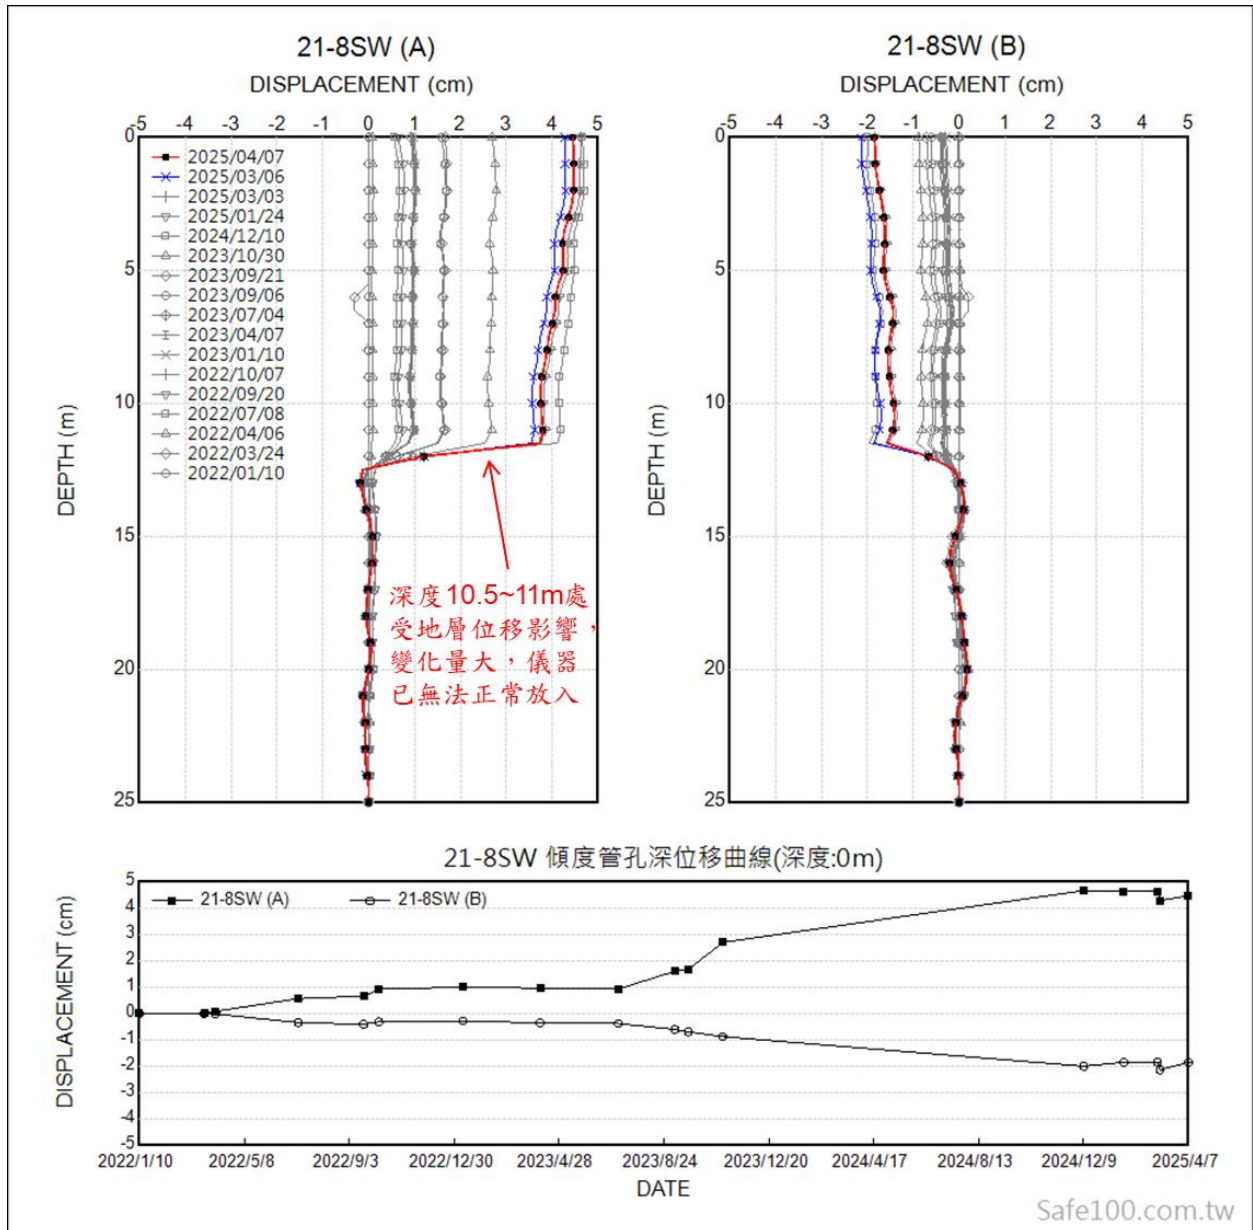
圖 3-31、172 線 42K+300 路段 A-21-8SW 傾斜觀測管監測成果

傾斜觀測管 A-21-8SW (25m) 主要為掌握 L、N 滑動塊體方向以及穩定性，監測成果如圖 3-31 所示。該孔於 114 年 0121、0306 群震後，在深度約 10.5~11m 兩位置有明顯位移發生，並於 114 年 5 月傾斜管於該深度斷裂，土體在地震期間滑動速率甚快，且合位移方向與該工區其他孔位不同，最後一筆監測成果，其孔口位移量已累積 4.44cm (A+) 以及 1.85cm (B-)，並且合位移角度朝道路下邊坡 (方位角 4°)，因此，研判主要受 N 塊體及部分 L 塊體影響所致。

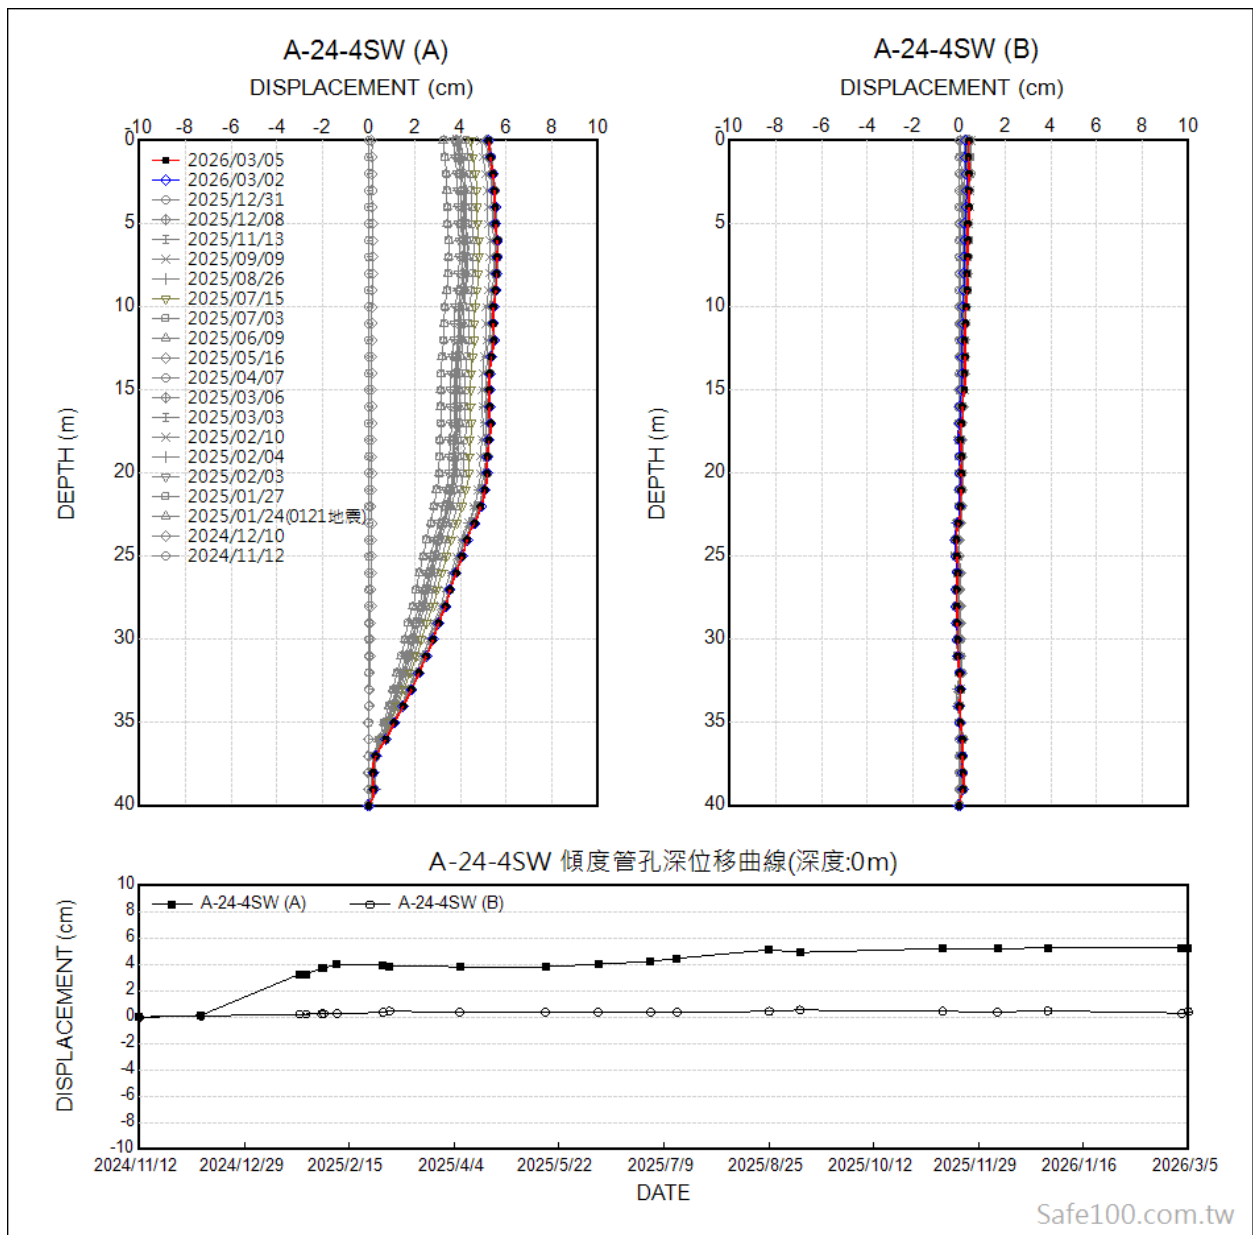
圖 3-35、172 線 42K+300 路段 A-24-4SW 傾斜觀測管監測成果

傾斜觀測管 A-24-4SW (40m) 主要為掌握 L、M 及 S 滑動塊體方向以及穩定性，監測成果如圖 3-35 所示。該孔在深度約 35~37m 位置監測數據顯示有位移發生，尤其是 114 年 0121 地震事件，其位移量有明顯增幅，後續持續緩慢滑動，至本次監測最新成果，其孔口位移量已累積 5.23cm(A+) 以及 0.42cm (B+)，並且合位移角度朝道路下邊坡（方位角 309°），研判主要受 L、M 及 S 塊體影響所致，此外，因本次監測期間為非汛期，位移速率相較於總監測期間較緩，後續將持續監測追蹤。

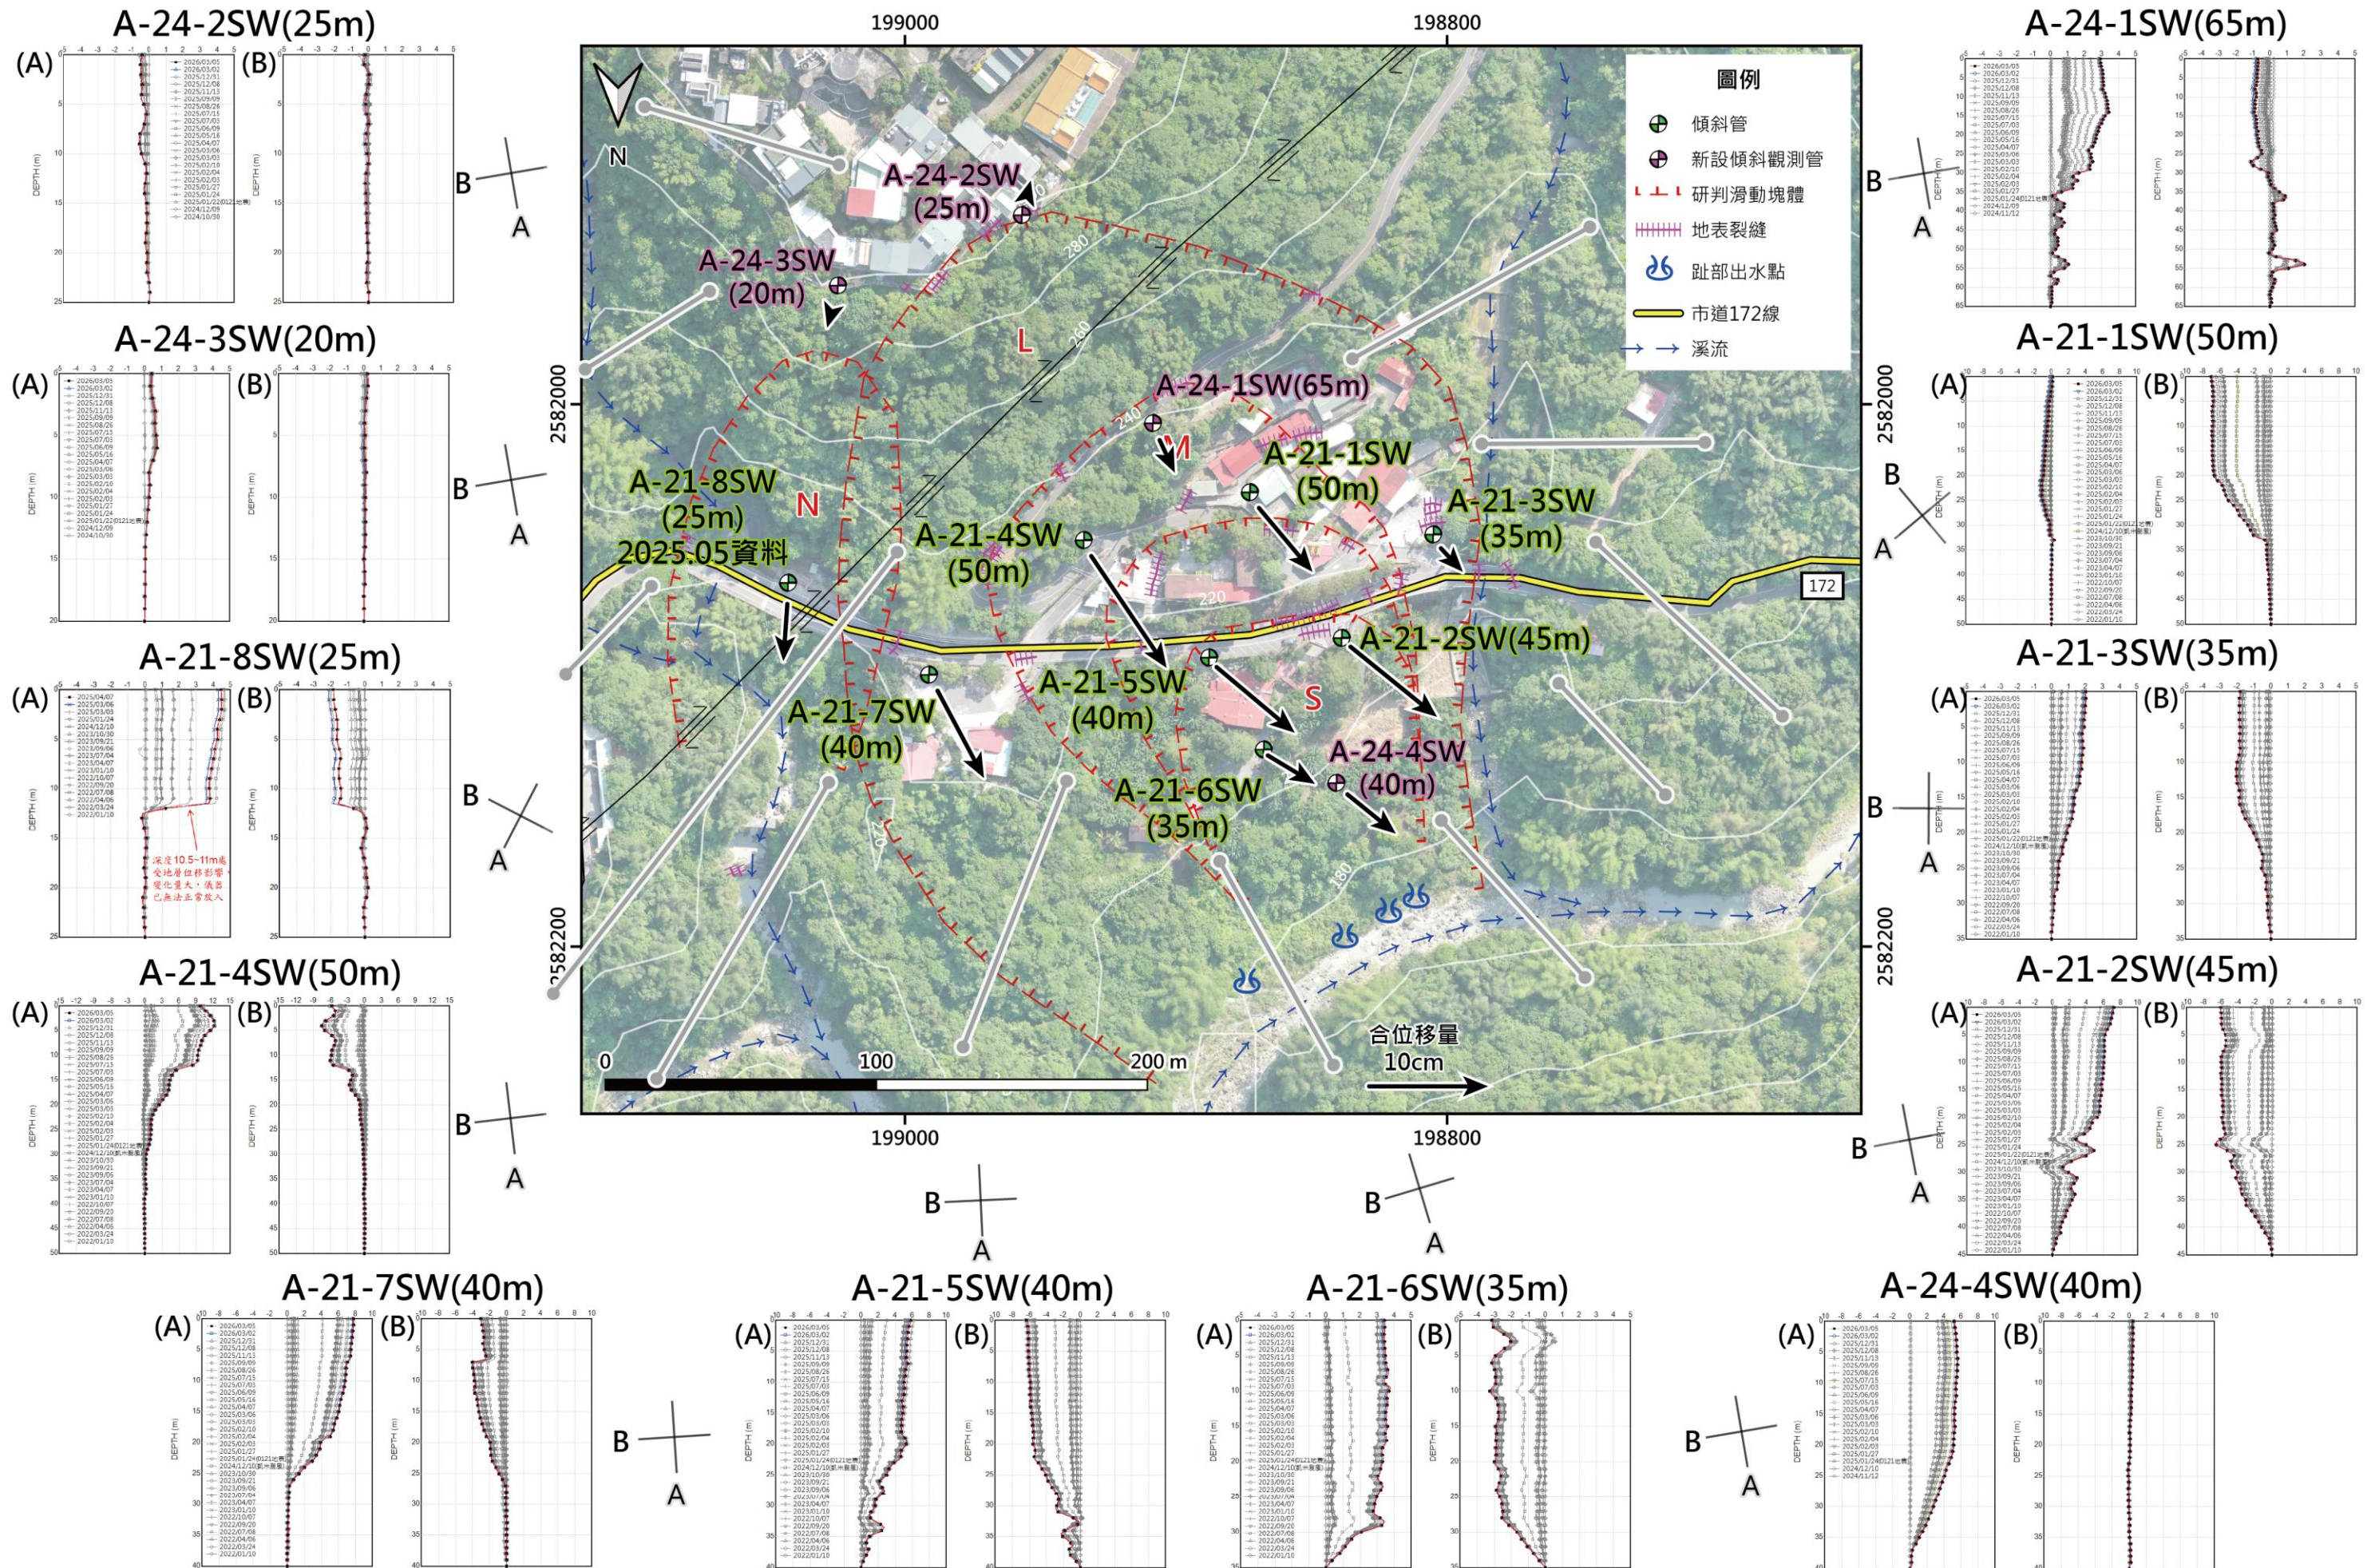
圖 3-40、172 線 42K+300 路段孔口合位移量圖(監測期間自 111 年 1 月~115 年 3 月)

由現場勘查及監測資料得知，本路段邊坡滑動區域內多處路面及設施有裂縫或沉陷情形，分布範圍甚廣。由監測成果顯示，經過 113 年凱米颱風及汛期降雨事件，S、M、L 及 N 滑動塊體皆有明顯滑動情形；114 年 1~2 月連續地震事件也導致 S、M、L 及 N 滑動塊體有明顯位移增量(圖 3-40)；前次監

測期間進入汛期，部分監測孔略有位移增量，評估後續若有長延時或強降雨事件，本路段將產生更大滑動位移量，應加以關注，並持續監測追蹤地層變位情形，以確實掌握各滑動塊體影響之範圍及深度。

由現場勘查及監測資料可知，本路段邊坡區域內房舍外牆及地坪多有裂縫，分布範圍甚廣，監測成果顯示，汛期間 S、M、L 及 N 塊體皆有變位產生，其中 A-21-7SW 於深度-27m 以及 A-21-1SW 於深度-33m 存明顯滑動面，推估為 L 滑動塊體，而 A-21-3SW 因靠近此塊體邊界上，合位移量較小；A-21-5SW 於深度-27m 以及 A-24-4SW 於深度-19m 存滑動面，推估為 M 滑動塊體；A-21-4SW 於深度-5m 存滑動面，推估為 S 滑動塊體；A-21-8SW(2025/05 於深度-10.5m~-11m 斷管)之傾斜管合位移量為 4.82cm，朝道路下方，N 滑動塊體與其他塊體滑動方向不同，因此獨立推估為 N 滑動塊體。由孔口合位移量圖可知(如圖 3-40 所示)，各孔持續朝下邊坡滑動趨勢，本次非汛期期間滑動速率暫緩，後續汛期將持續追蹤。

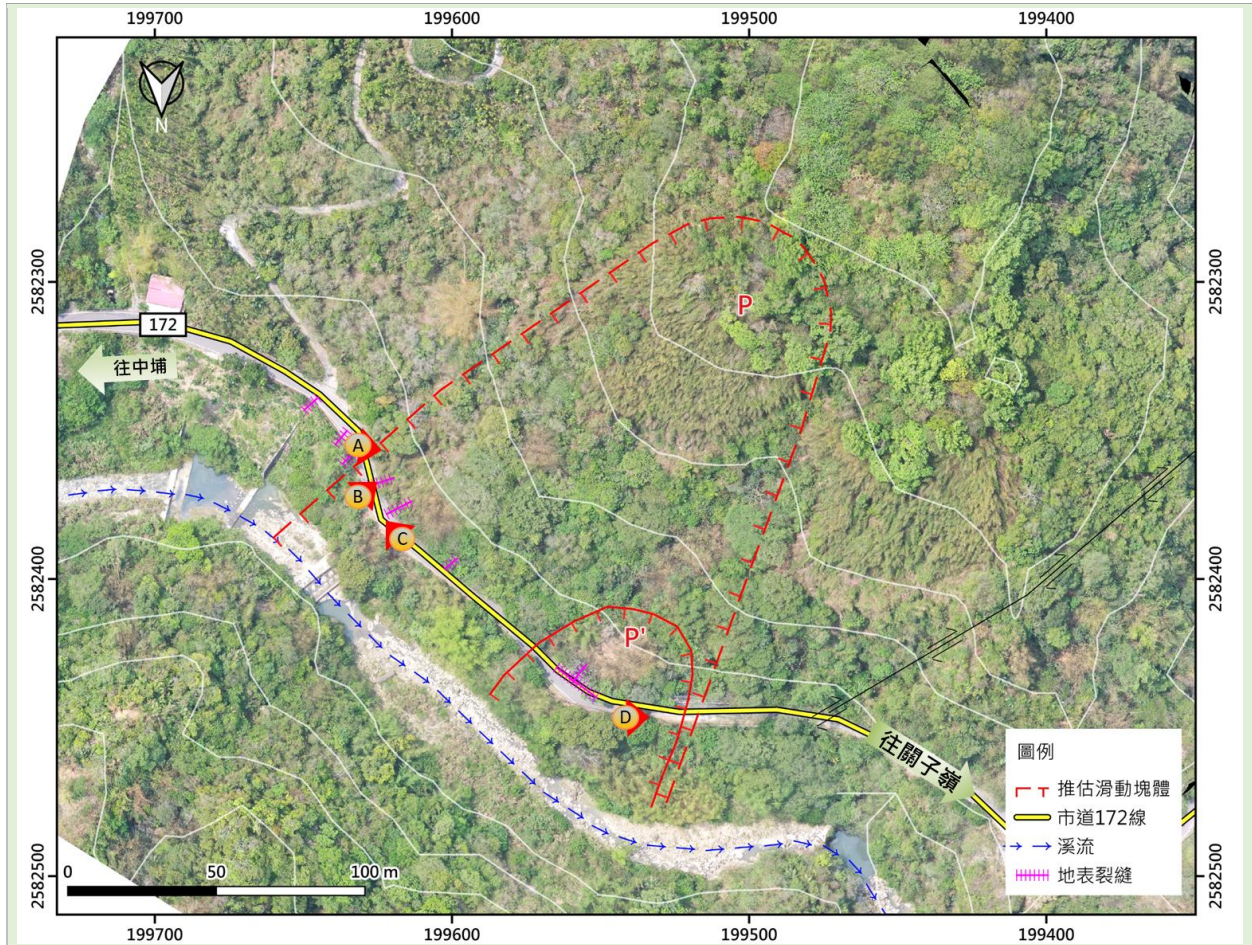
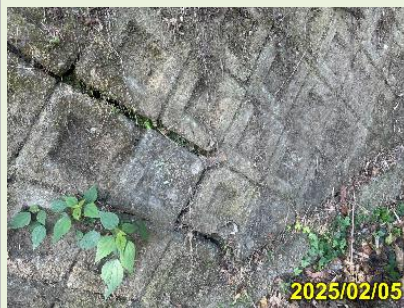
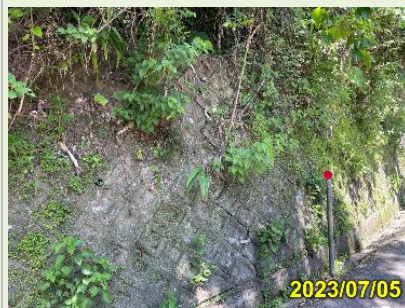
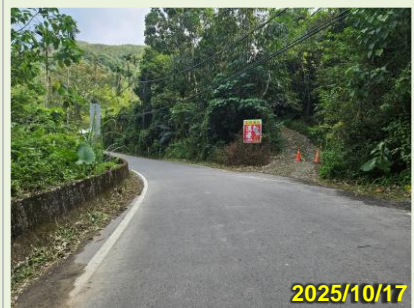
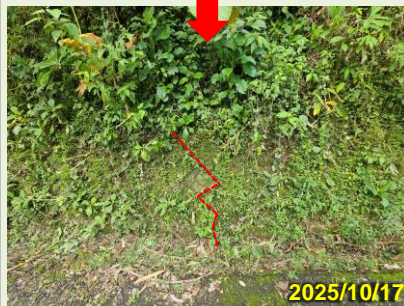
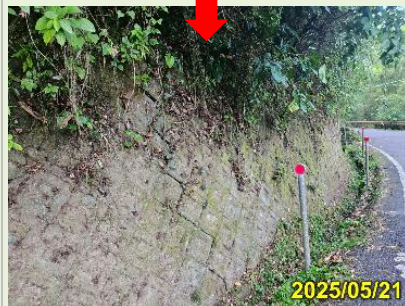
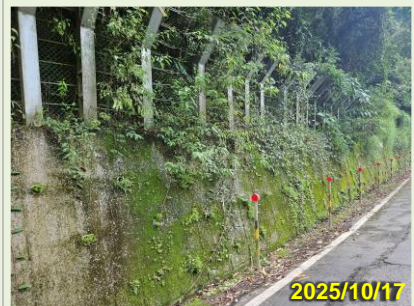
本路段附近為枕頭山及六重溪斷層通過，地質條件可能較破碎，受地層滑動影響，位於滑動塊體邊界之既有擋土牆上具有多處開裂情形，寬度達 3~8cm，現況裂縫計持續監測中，尚無擴大趨勢。部分區域擋土牆已重新施作，新設擋土牆無明顯裂縫或沉陷等情形，現況尚屬良好。

A 既有擋土牆開裂，約 5~8cm，設置裂縫計持續監測中

B 既有擋土牆開裂，約 3~5cm，設置裂縫計持續監測中

C 道路路面現況屬平整，無開裂情形
D 新設擋土牆現況無開裂情形

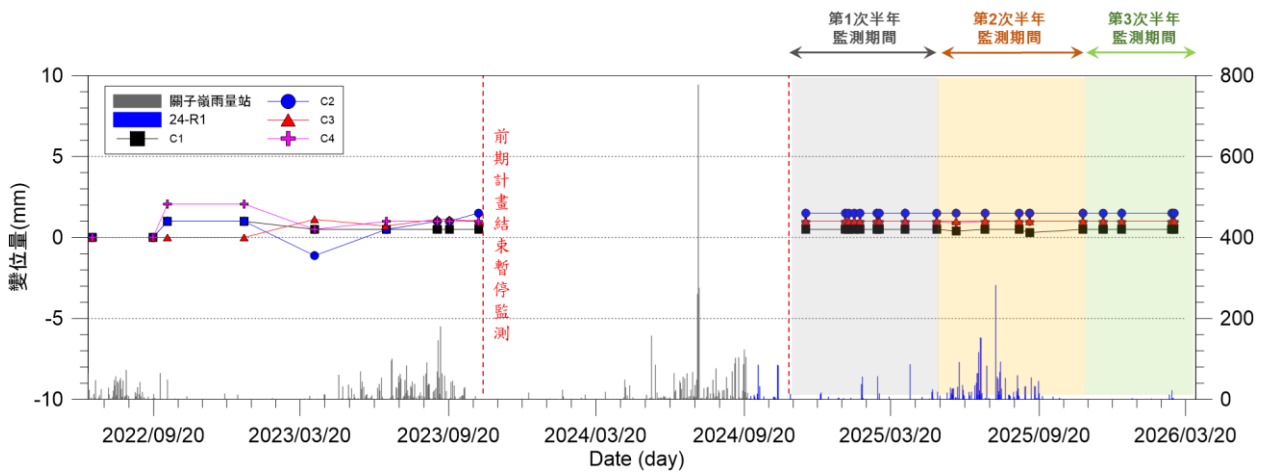
圖 3-51、172 線 42K+980 路段裂縫計監測成果

(二)裂縫計：本路段共設置 C1~C4，計 4 組手動量測之裂縫計，監測成果如圖 3-51 所示。本次監測期間 C1~C4 裂縫計尚無明顯變化，後續將持續監測追蹤。
