臺南市政府工務局
113-115 年度溪北山區市道地滑邊坡
監測及預警系統建置服務工作
第 3 次半年監測成果報告

青山工程顧問股份有限公司
LAND ENGINEERING CONSULTANTS, CO., LTD.
台北市南港區成功路一段 32 號 8 樓之 6
Tel.(02)27893988 Fax.(02)27822999
www.safe100.com.tw twland@safe100.com.tw

民國 115 年 5 月

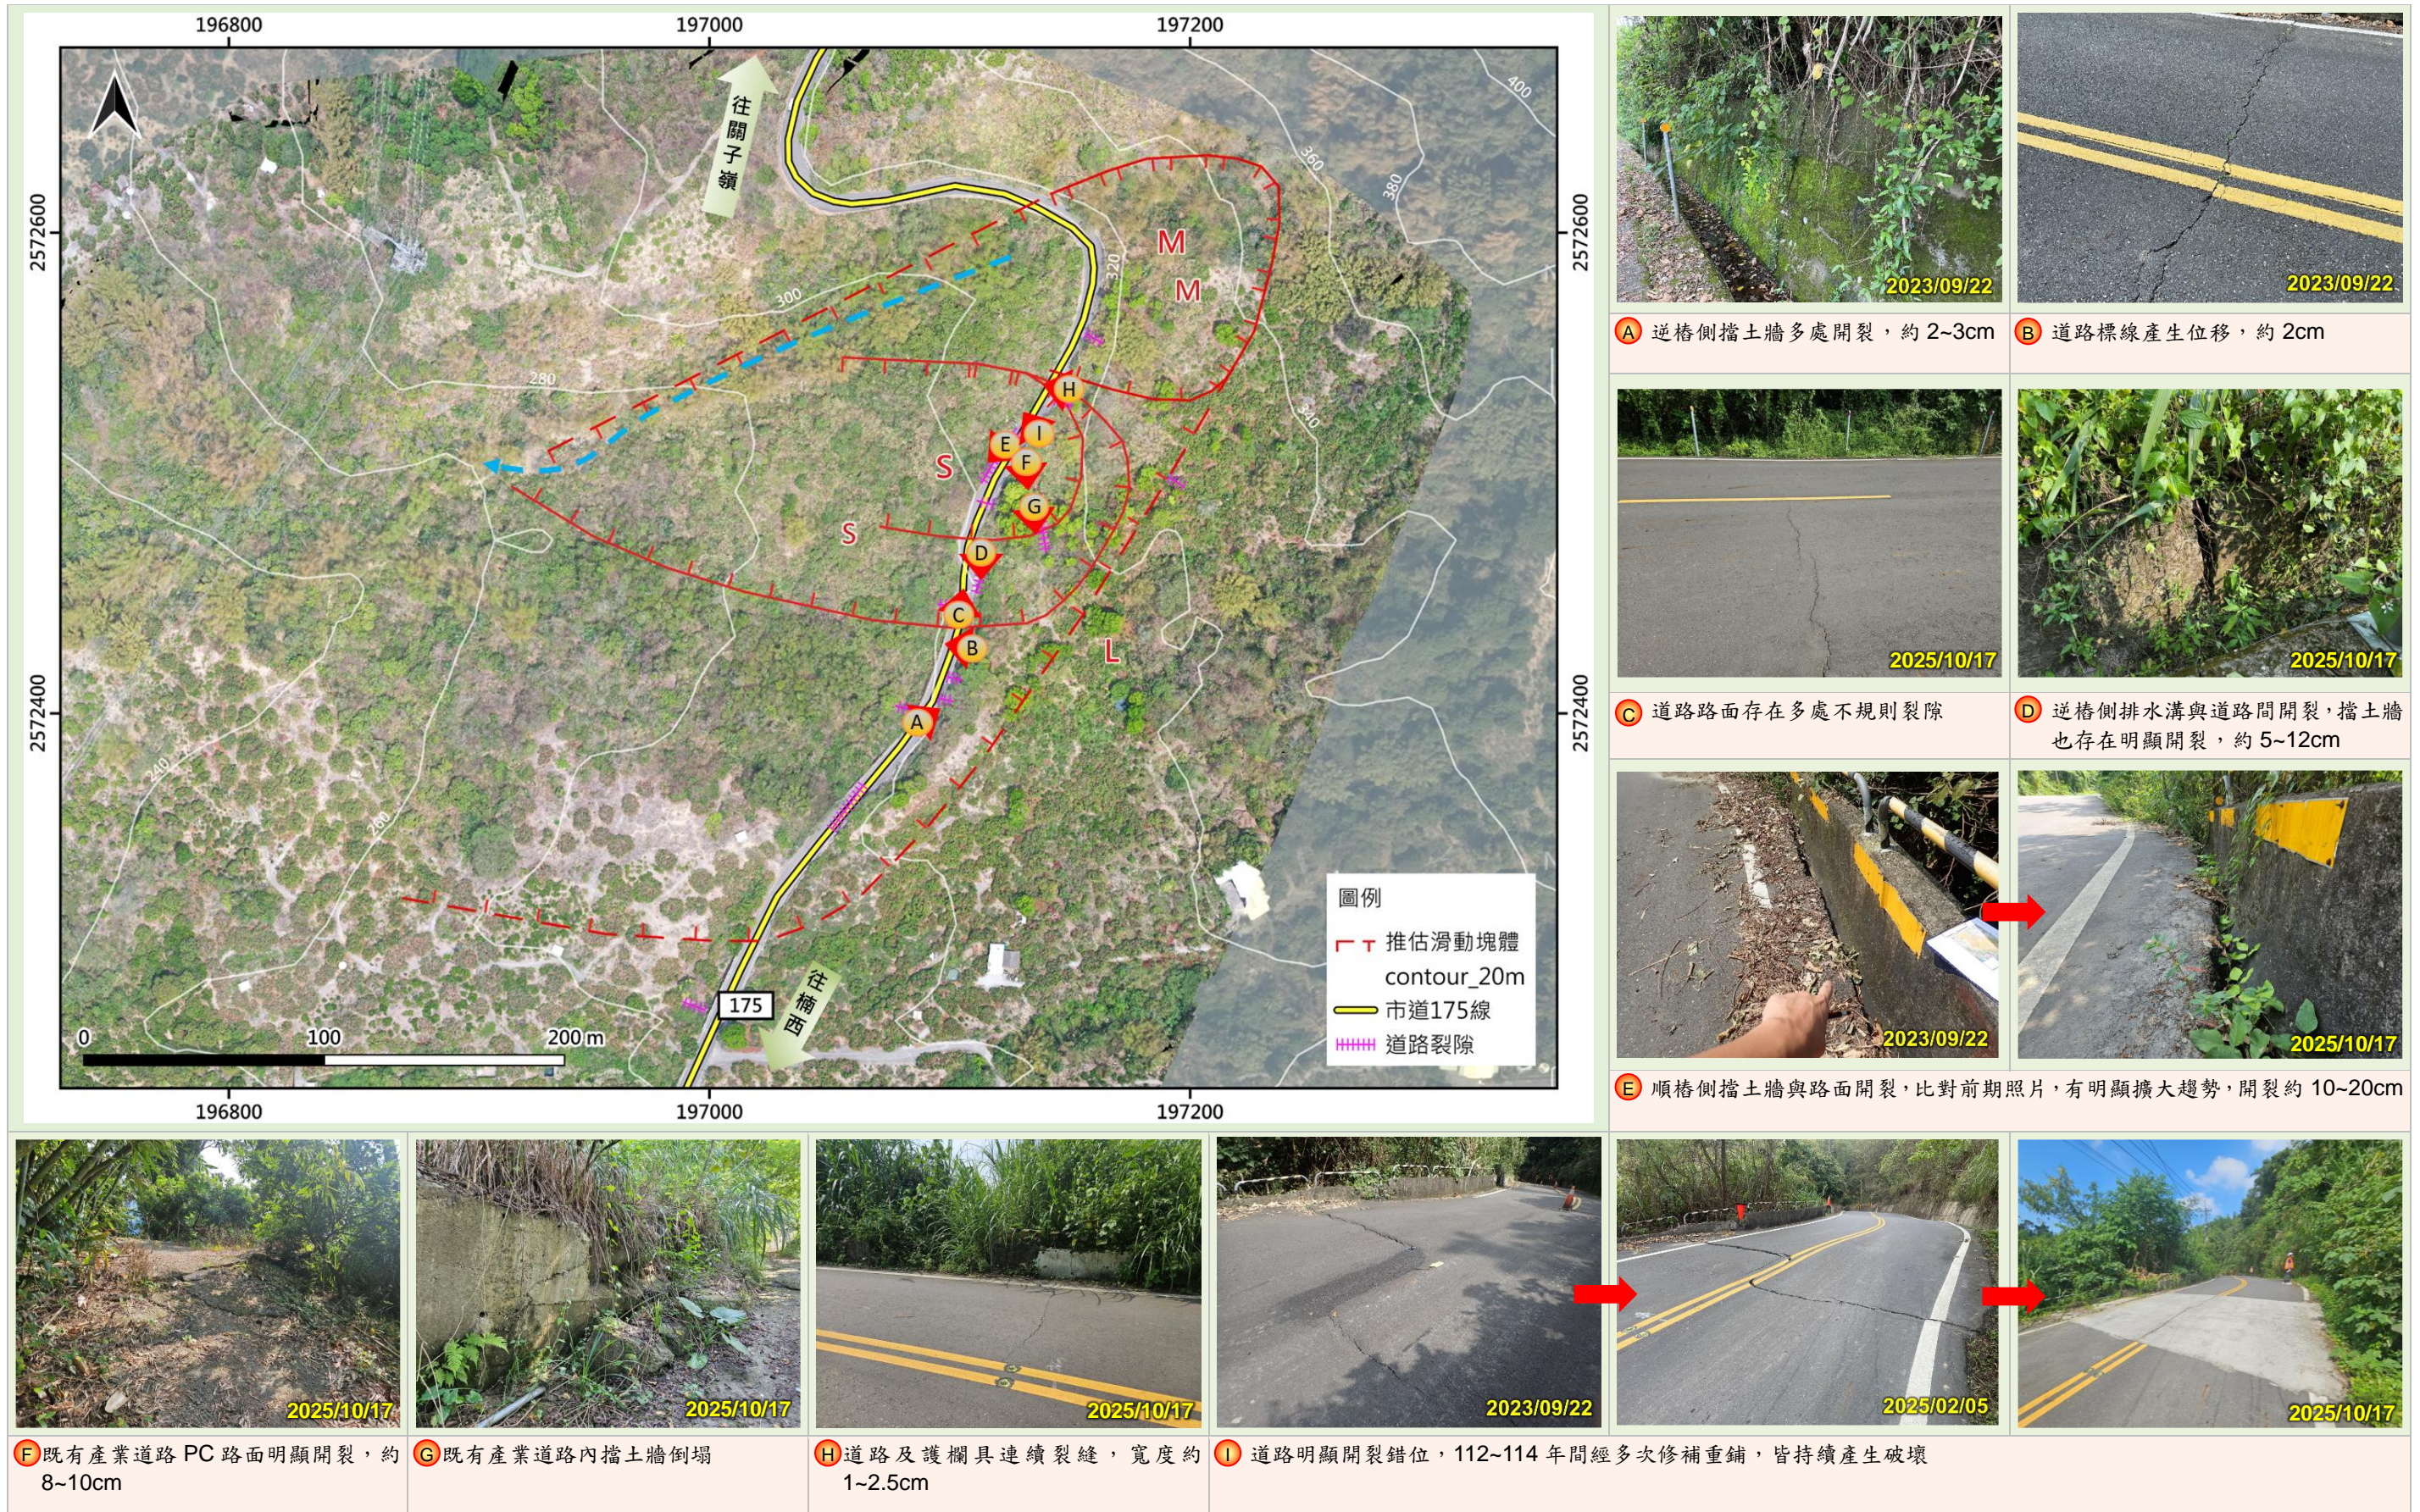
圖 3-57、175 線 18K+800 路段現勘成果

於滑動邊界之路面產生明顯裂縫，道路標線產生位移約 2cm(圖 3-57 照片 B)，道路及護欄具連續裂縫(圖 3-57 照片 H)，且部分道路有明顯嚴重開裂及下陷情形，路面經多次修補，仍持續開裂擴大(圖 3-57 照片 B)，其中道路與既有護欄間裂縫，經民國 112~114 年前後照片比對，開裂寬度由約 1~2cm 加劇至 10~20cm，有持續擴大趨勢(圖 3-57 照片 E)，顯示滑動塊體較為活潑。

本路段於滑動邊界之既有擋土牆有多處開裂(圖 3-57 照片 A、D)，部分有明顯外推及錯位情形，擋土牆下方排水溝亦有多處斷裂(圖 3-57 照片 D)，顯示邊坡滑動發生已有相當時間。

既有產業道路擋土牆受邊坡滑動影響倒塌(圖 3-57 照片 G)，且鄰近 PC 道路明顯開裂約 8~10cm(圖 3-57 照片 F)，坡頂仍可見明顯裂隙。

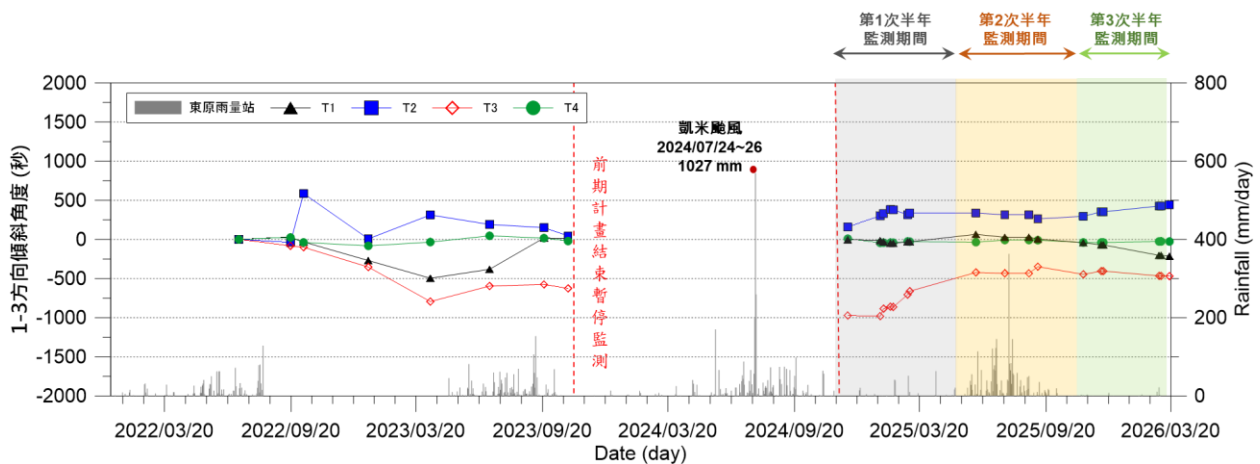
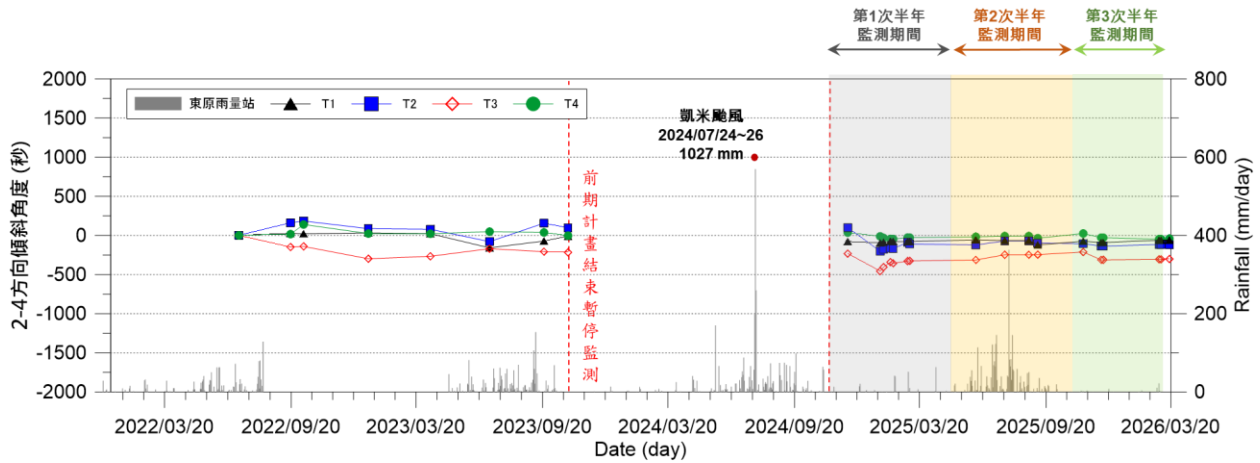
監測成果如圖 3-65~圖 3-66 所示，本次監測期間，T1 及 T2 略有產生傾斜變化量，經現勘檢視後，該路段道路具多處裂縫，部分有陷落情形，且其鄰近之傾斜觀測管皆存有明顯滑動面，研判受地層變位影響導致結構物傾斜，後續將持續追蹤。

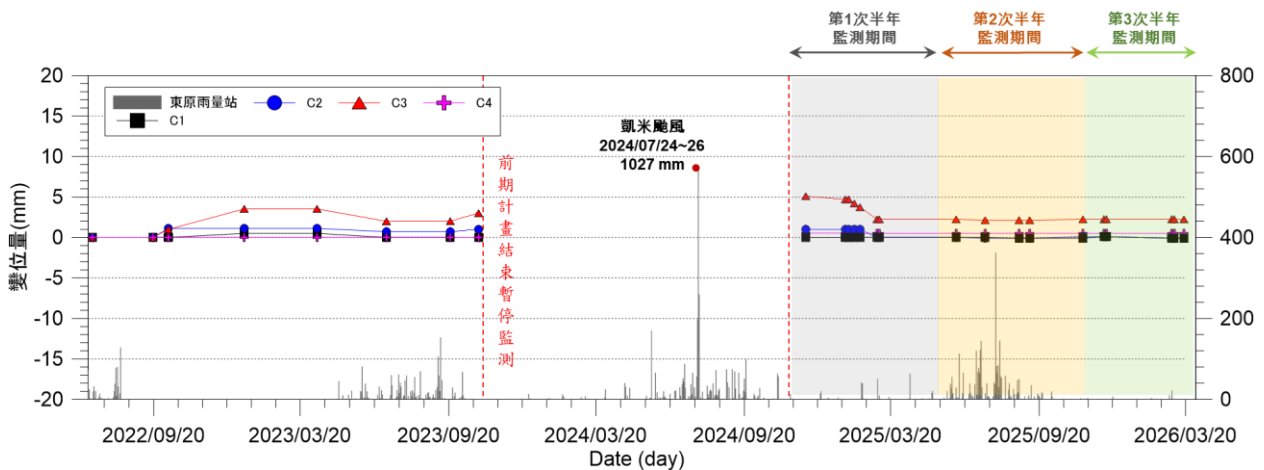
圖 3-67、175 線 18K+800 路段裂縫計監測成果

(二)裂縫計：本路段共設置 C1~C4，計 4 組手動量測之裂縫計，監測成果如圖 3-67 所示。經 114 年 1~2 月連續地震事件，C3 裂縫計略有變化情形，產生約 2.5mm 位移變化量，後續無明顯變化，後續將持續監測追蹤。

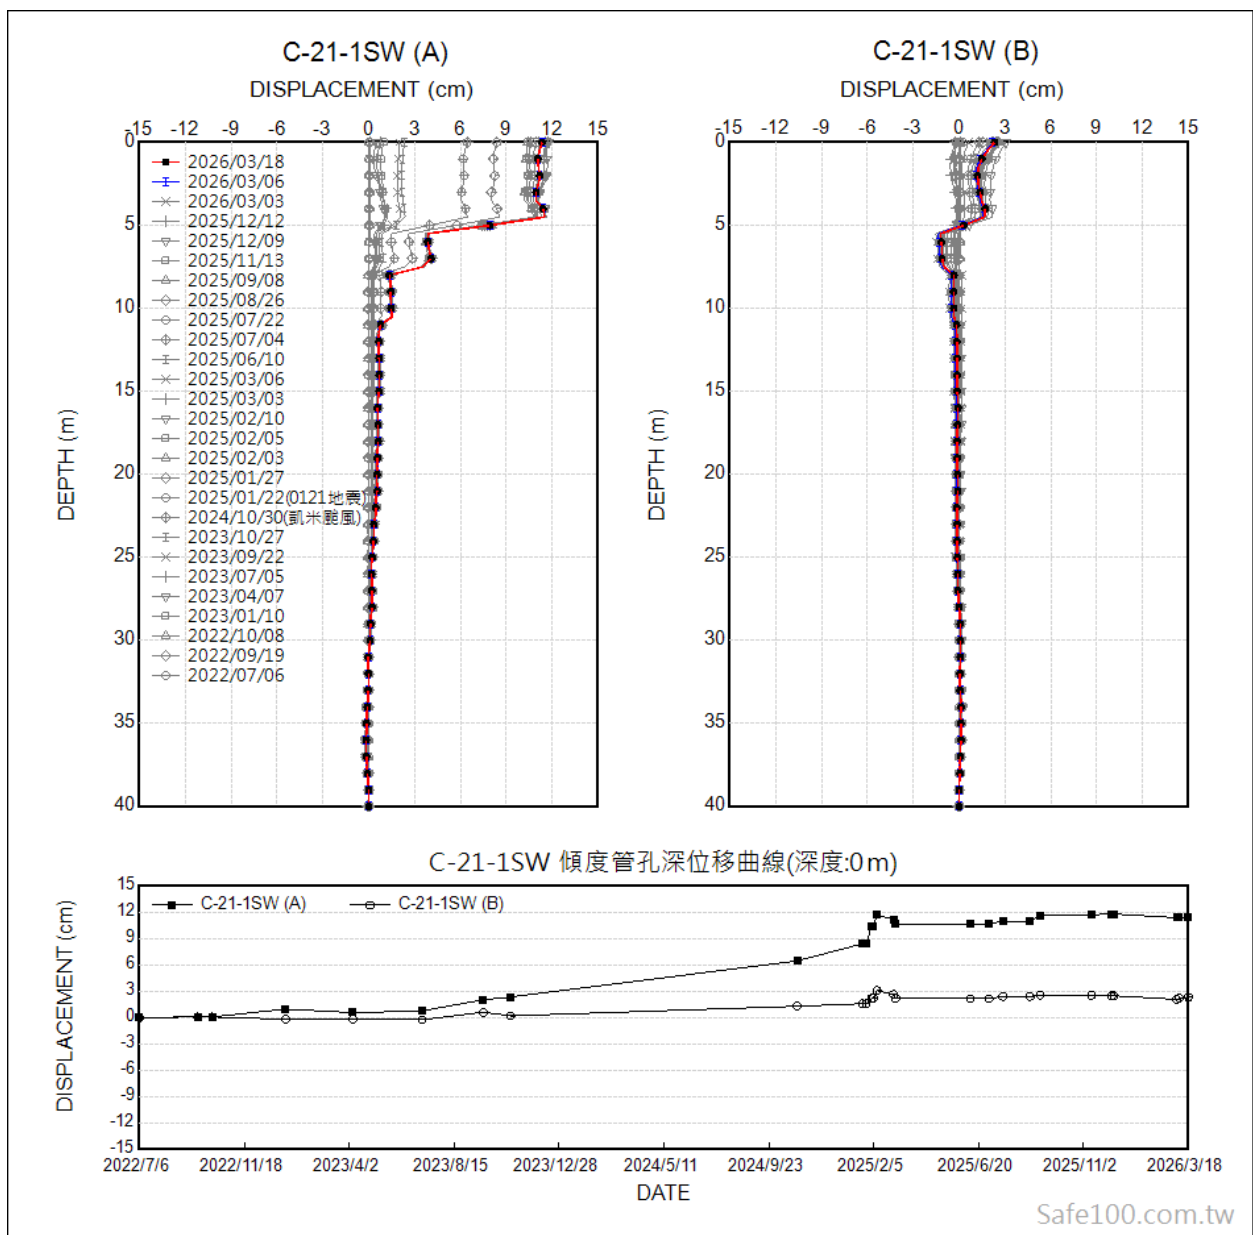
圖 3-68、175 線 18K+800 路段 C-21-1SW 傾斜觀測管監測成果

傾斜觀測管 C-21-1SW(40m) 主要為掌握 L、M 及 S 滑動塊體方向以及穩定性，監測成果如圖 3-70 所示。該孔於 112 年 9 月以後，在深度約 5~6m 以及 7~8m 兩處監測數據顯示有位移發生，尤其是 113 年凱米颱風及 114 年 0121 地震事件，其位移量有明顯增幅，至本次監測最新成果，其孔口位移量已累積 11.35cm (A+) 以及 2.31cm (B+)，並且合位移角度朝道路下邊坡 (方位角 245°)，研判主要受 L 及 S 塊體影響所致，此外，因本次監測期間為非汛期，位移速率相較於總監測期間較緩，後續將持續監測追蹤。

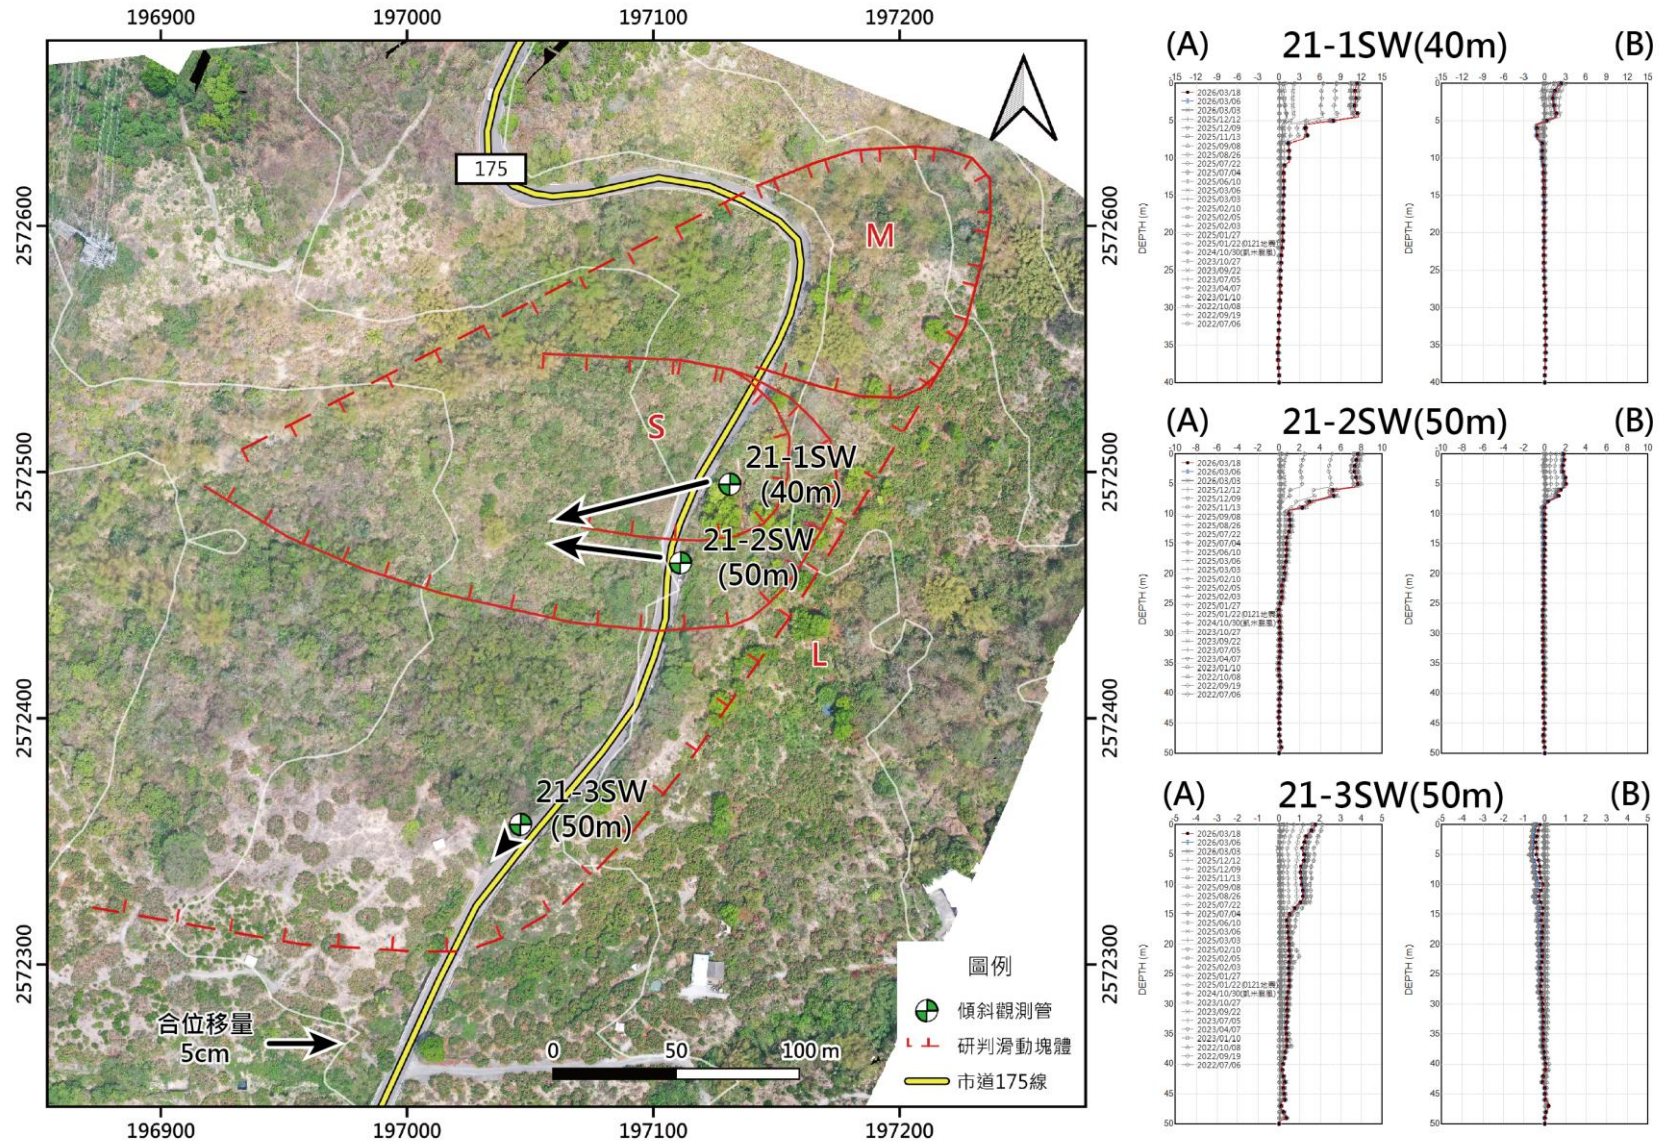
圖 3-71、175 線 18K+800 路段孔口合位移量圖(監測期間 111 年 7 月~115 年 3 月)

本路段擋土牆位於 S 滑動塊體邊界處，已有明顯外推及錯移，位於北端 AC 路面亦有明顯開裂及陷落情形。由監測成果顯示，經過 113 年凱米颱風及汛期降雨事件，S 滑動塊體有明顯滑動情形，滑動速率較前期多 0.1~0.2cm/月；114 年 1~2 月受頻繁地震事件及汛期降雨影響，導致 S 滑動塊體有明顯位移增量，C-21-1SW 及 C-21-2SW 位於深度-5~-9m 有明顯向下邊坡位移趨勢，其個別累積合位移量約 11cm 和 7cm (圖 3-71)，且鄰近之結構物傾度盤及裂縫計皆顯示結構物不穩定現象，顯示 S 滑動塊體較為活潑，惟 L 及 M 滑動塊體位移情形尚不明顯，後續將持續監測追蹤，以掌握本路段潛在滑動塊體。

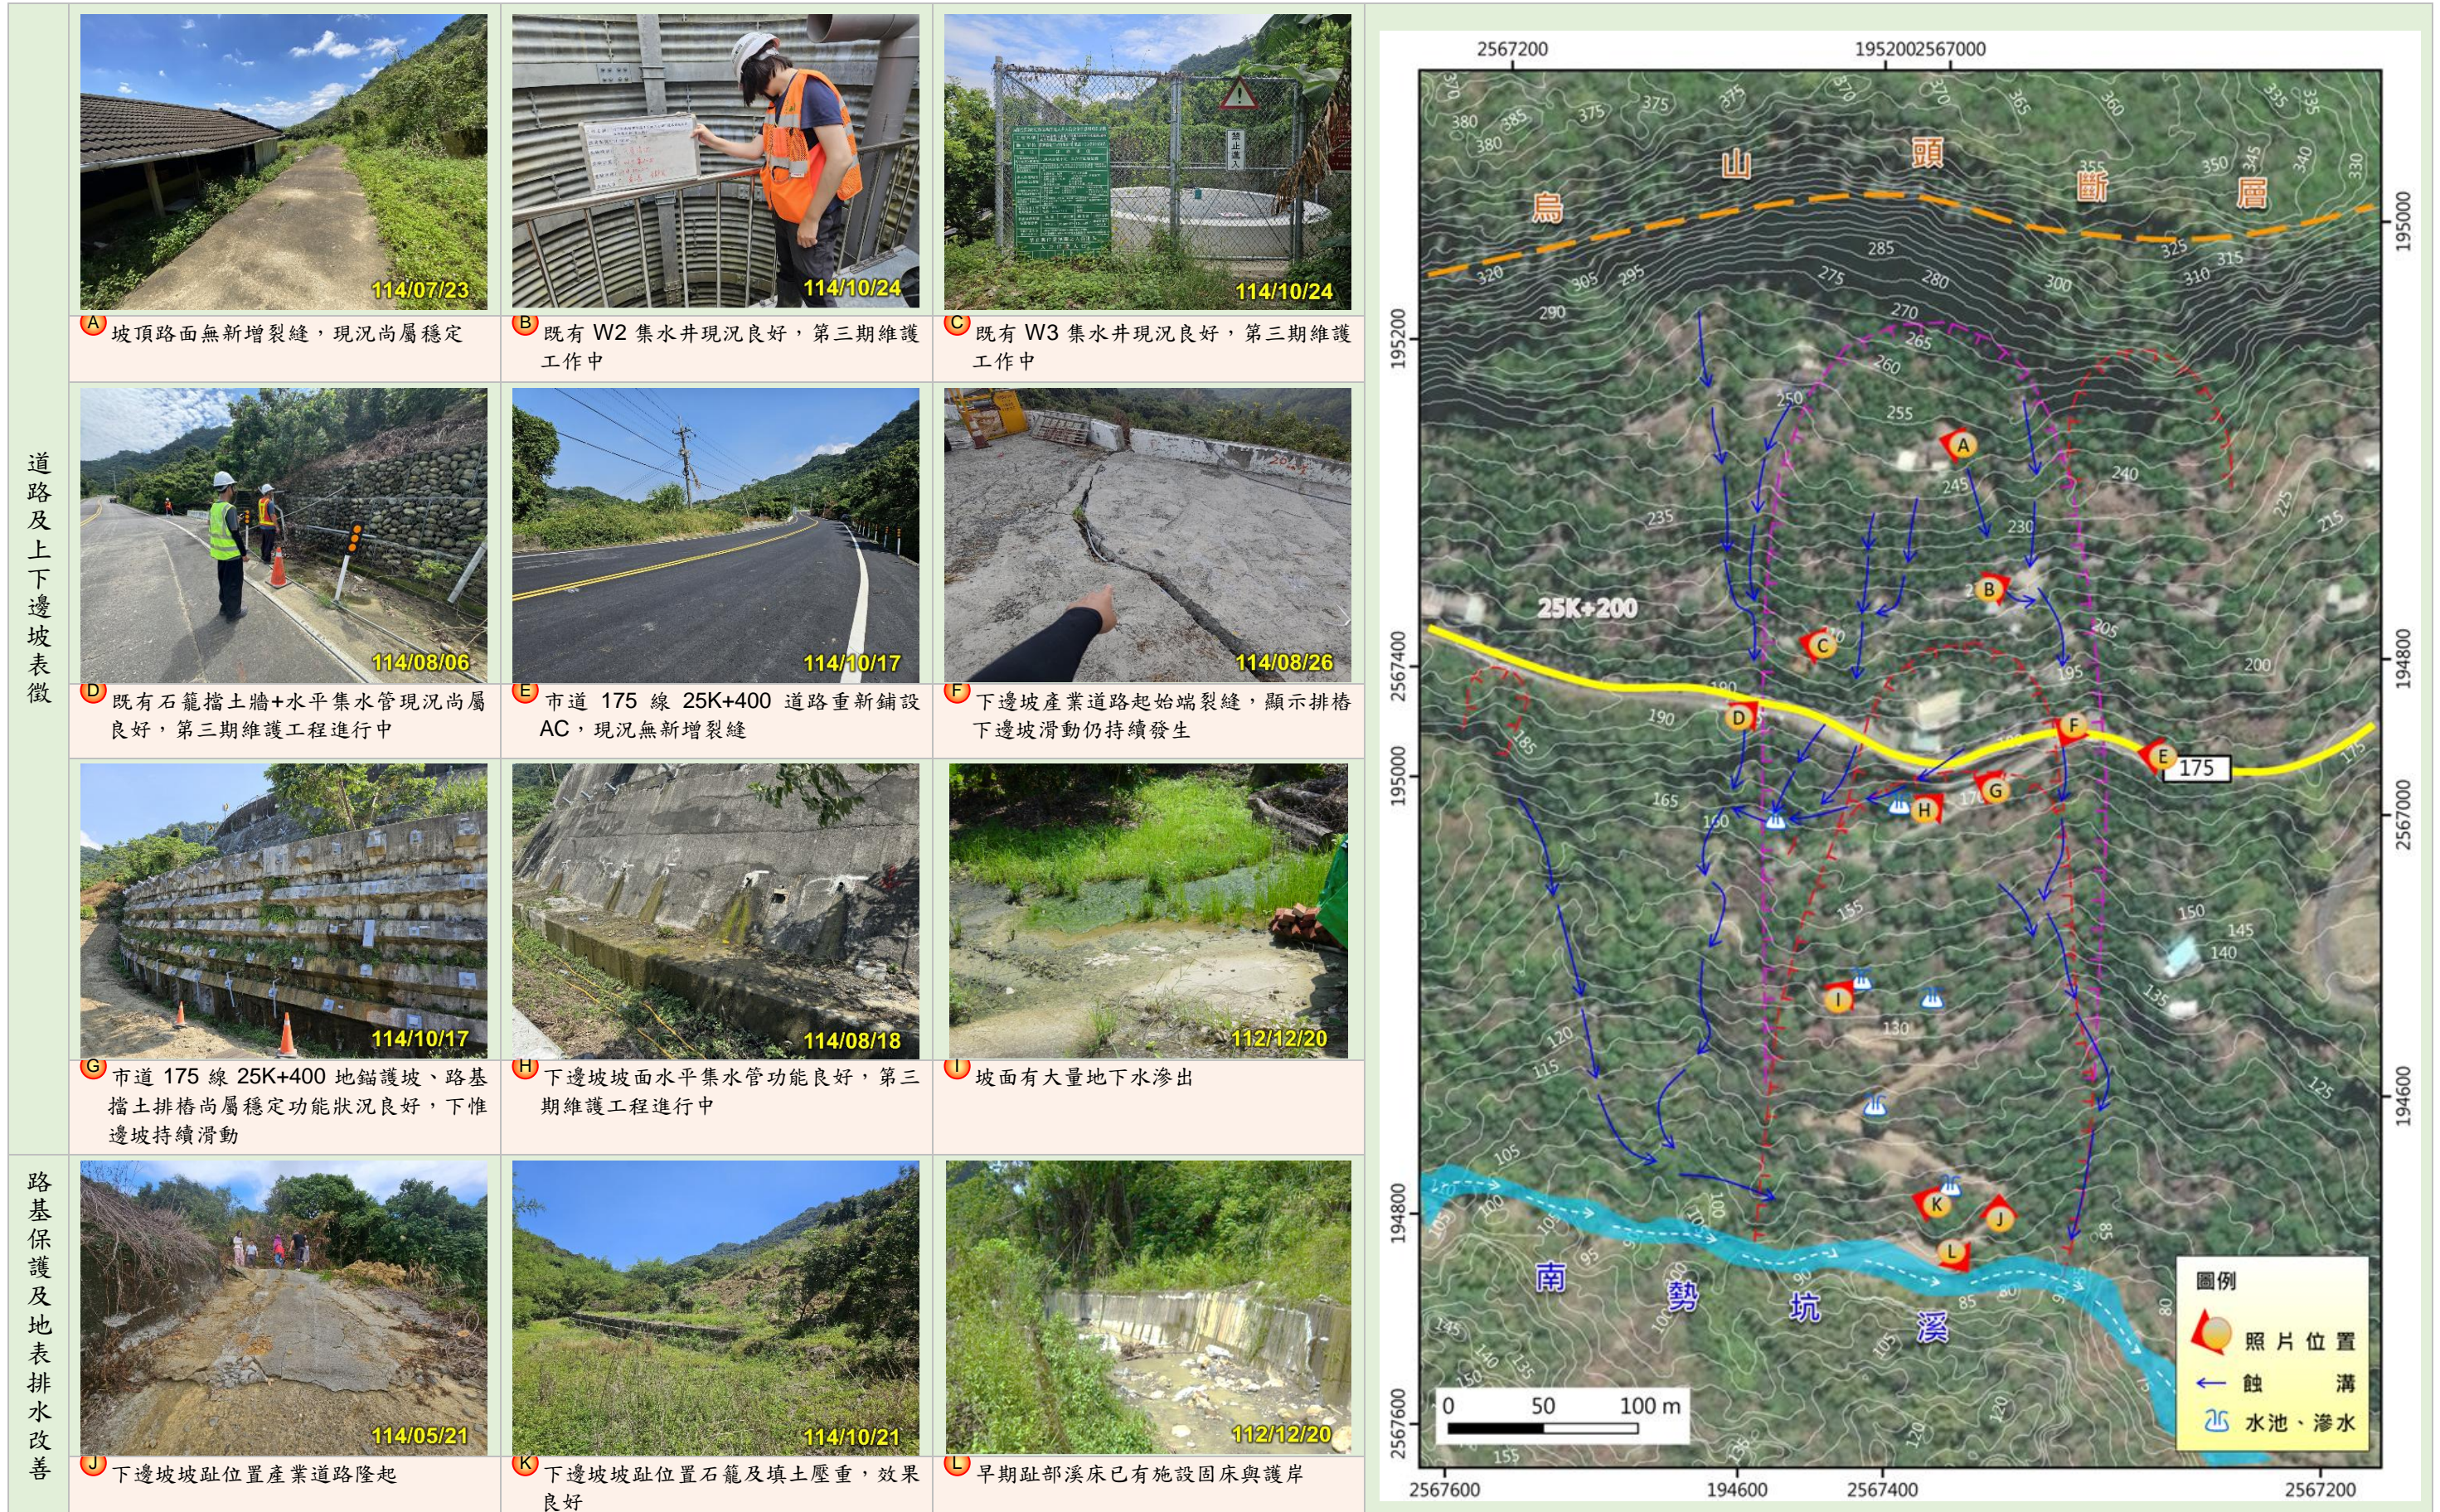
本路段上、下邊坡路面及擋土構造物，於民國 107 年 8 月降雨有持續有開裂情形，於 107~113 年接續相關工程改善後，排樁及繫梁上方尚無明顯新生裂縫，且坡頂路面亦無新增裂縫，上邊坡尚屬穩定。而下邊坡產業道路有一明顯裂縫、坡趾部分隆起，顯示下邊坡仍不穩定，為延續前期工程，下邊坡整體排水系統改善的周全性即為本路段之目標。

道路路基排樁下邊坡，因 N1-1 塊體持續滑動，坡面上有多處小崩塌及裸露坡面，多為崩坍之暫積材，基質材料中岩石顆粒多為土壤與大型砂岩塊所組成，現況有地下水直接滲出。趾部可見產業道路多處受地滑推擠，而形成隆起現象，前期工程利用工程餘土，於坡趾進行石籠擋土牆及回填土石，達成營建廢棄土石再利用，以坡趾壓重提高邊坡趾部穩定，現況石籠植被生成良好。

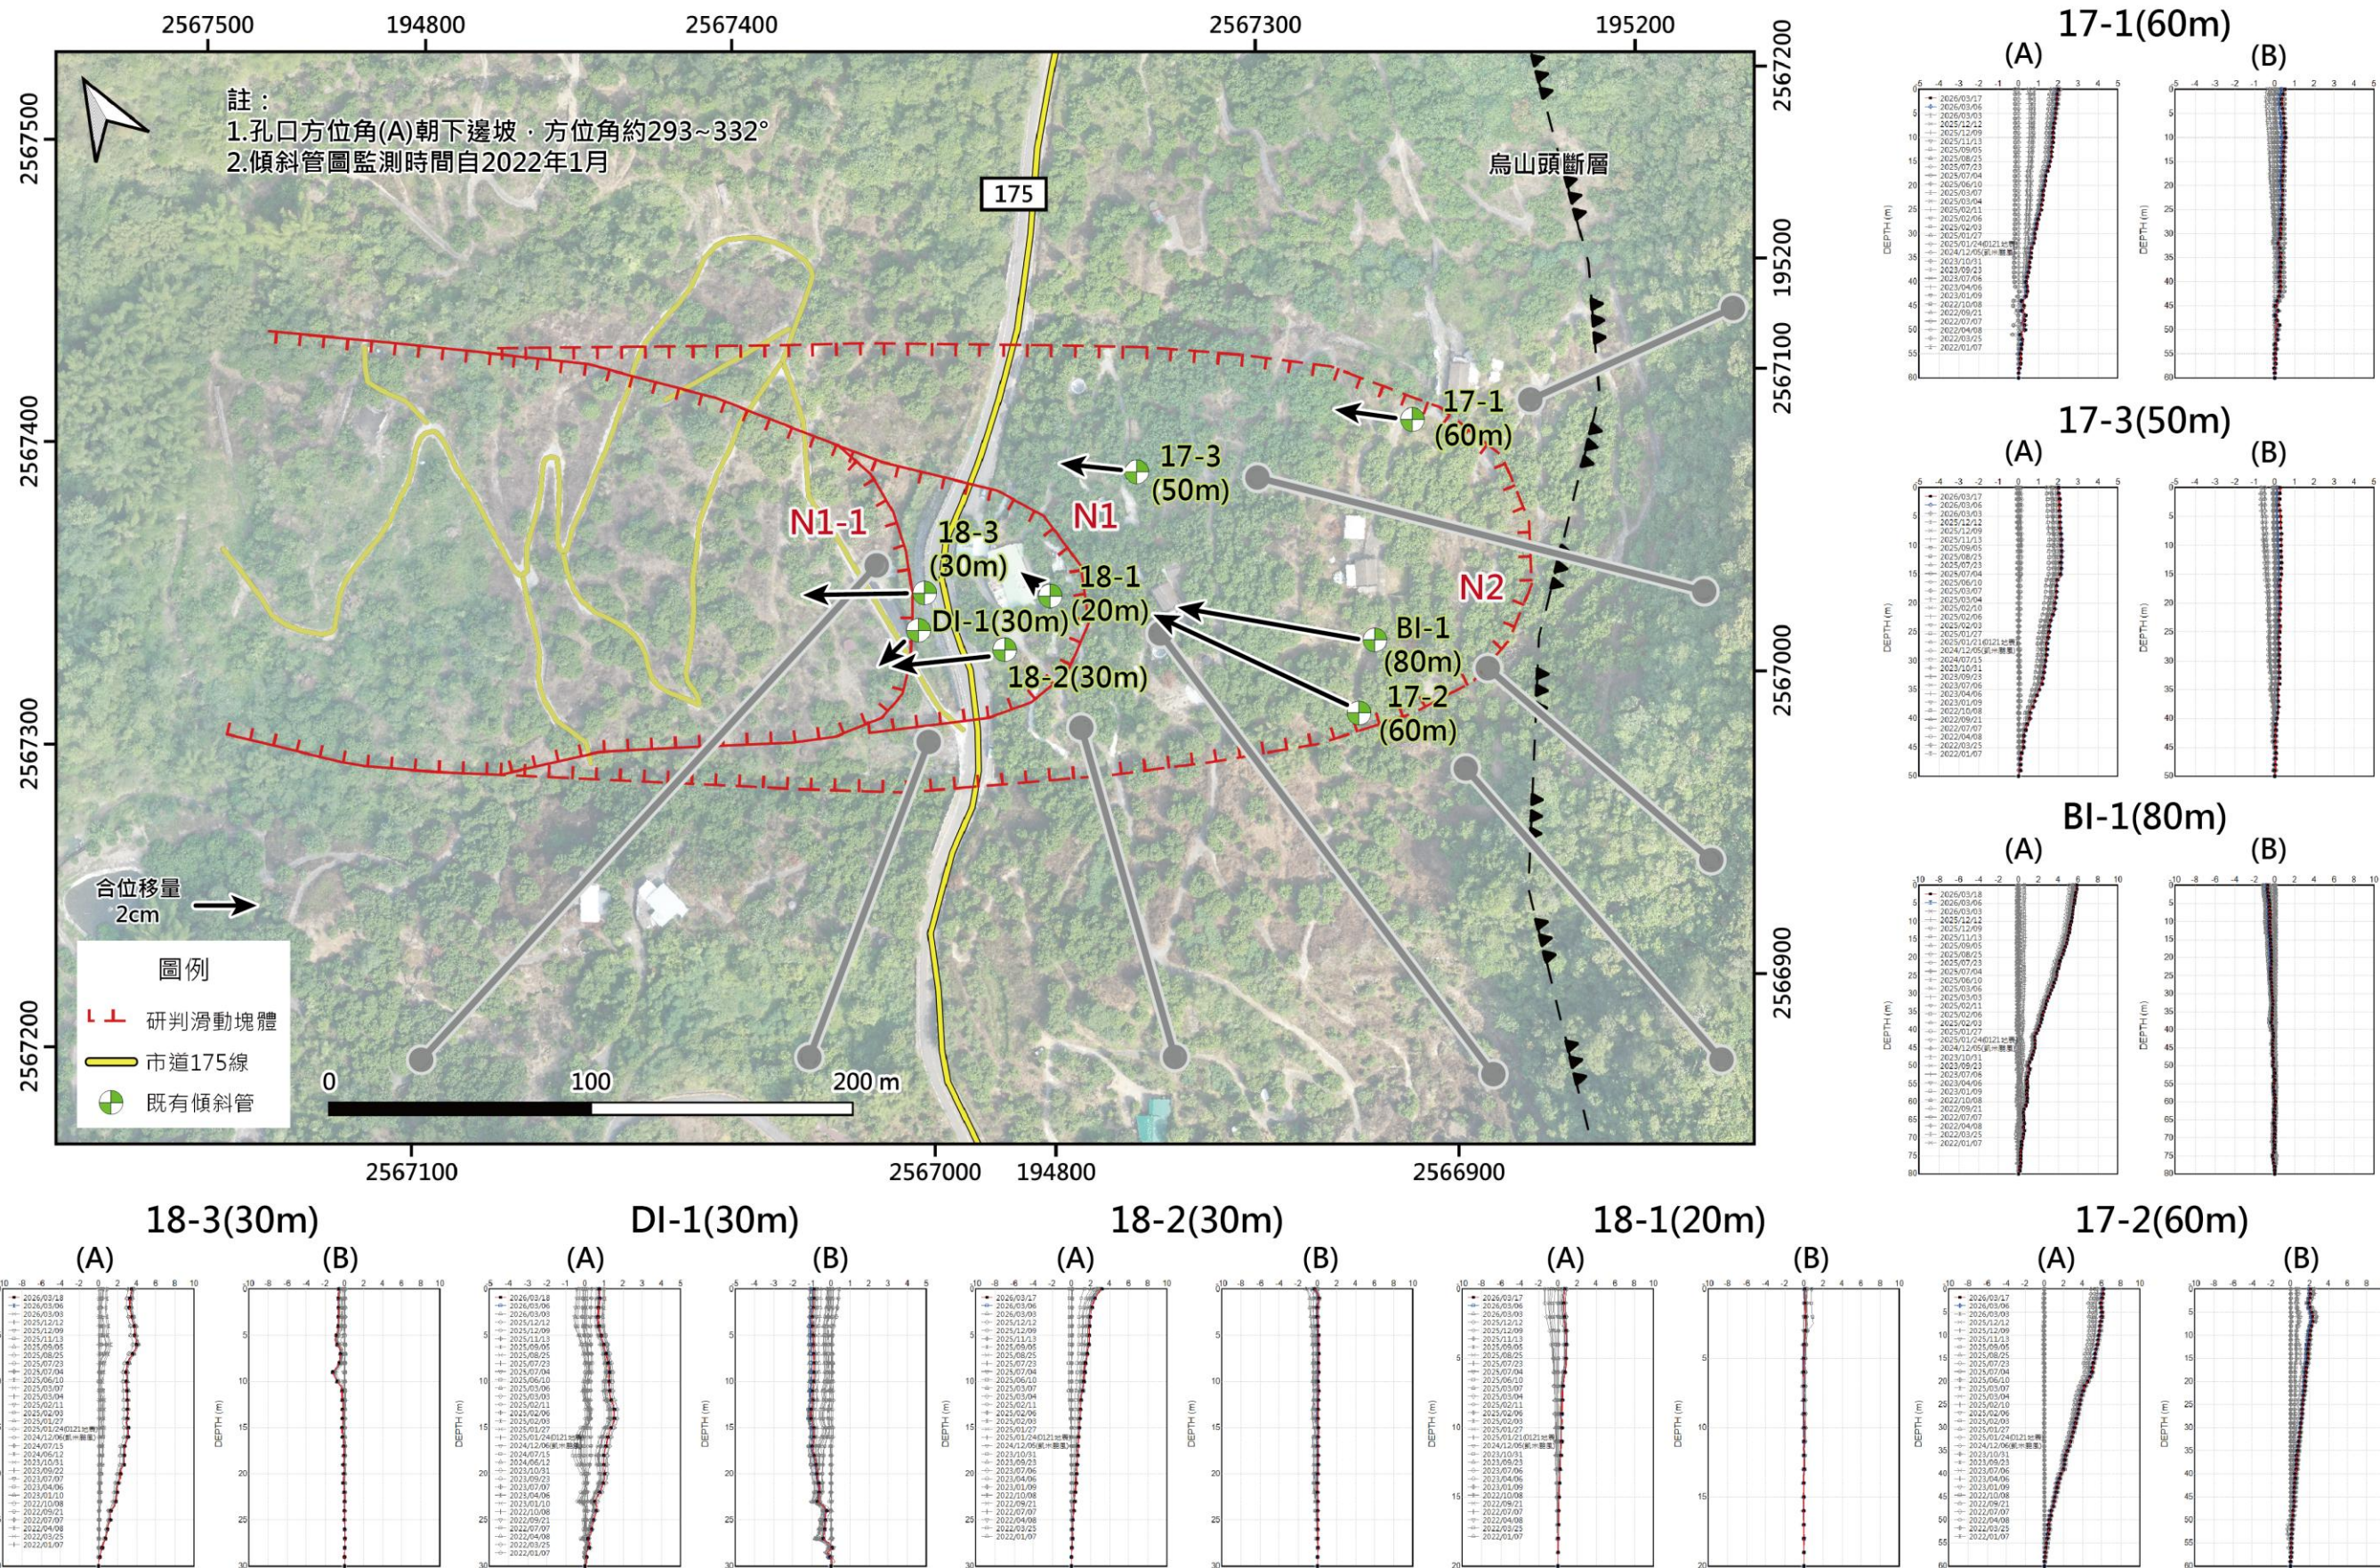
圖 3-111、175 線 25K+410 路段孔口合位移量圖(監測期間自 111 年 1 月~115 年 3 月)

由本計畫及前期監測資料可知，本路段經路基排樁地錨補強、地表排水改善、大口徑集水井工程完工後，上邊坡 N1 滑動塊體尚屬穩定，由監測成果顯示，經過民國 113 年凱米颱風、114 年丹娜絲颱風及汛期降雨事件，滑動塊體皆無明顯滑動增量，惟現況排樁擋土牆下邊坡 N1-1 滑動塊體，於汛期間仍略有持續滑動及陷落；114 年 1~2 月連續地震事件，導致多孔傾斜觀測管有朝下邊坡明顯位移趨勢(圖 3-111)，長期是否影響排樁擋土牆之穩定性，後續持續監測掌握其穩定情形。
