生態保育措施自主檢查表

計畫及工程名稱	左鎮區南168-2澄山一號橋改建工程	填表日期	民國 112 年 12 月 31 日			
填表人員 (單位/職稱)	盛祥營造有限公司/工地負責人	預定完工日 (施工進度)	民國 113 年 05 月 06 日 進度: 100.74%			
項目	檢查內容	檢查結果				狀況說明
		已執行 /是	執行， 但不足	未執行 /否	非執行 期間	
生態保全對象	(1) 本計畫無保全對象。	✓				
生態保育措施	(2) 限制施工範圍以避免破壞周邊次生林及濱溪高草地。	✓				
	(3) 施工便道設置應優先規劃於既有道路。	✓				
	(4) 做好施工管理，減少對周圍棲地的干擾破壞。	✓				
	(5) 每日施工時間避開動物覓食及活動旺盛時段(早上8點前及下午5點後)。	✓				
	(6) 施工人員或機具產生之污廢水，均妥善收集處理至放流水標準後，始排放至鄰近承受水體。				✓	
	(7) 若移除喬木則以原生樹種補植。				✓	
備註：表格內標示底色的檢查項目請附上照片，以記錄執行狀況及工區生態環境變化。

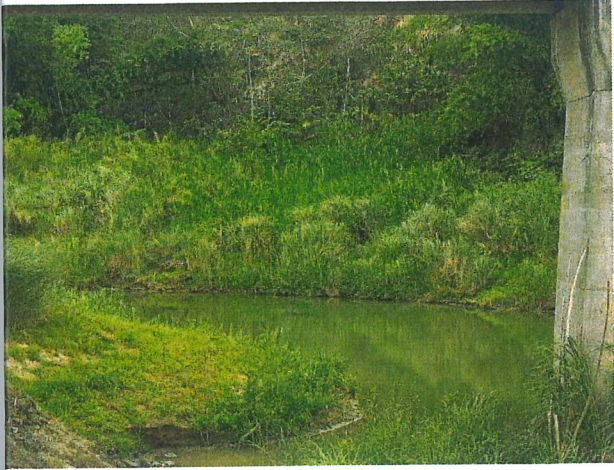
日期：112.04.29

說明：未干擾破壞周圍棲地

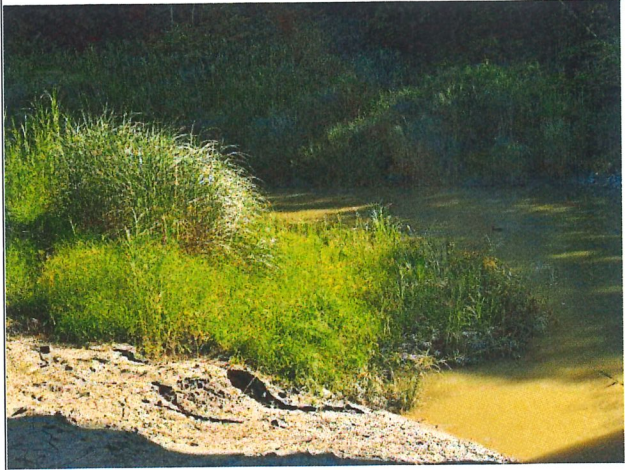
日期：112.12.31

說明：未干擾破壞周圍棲地

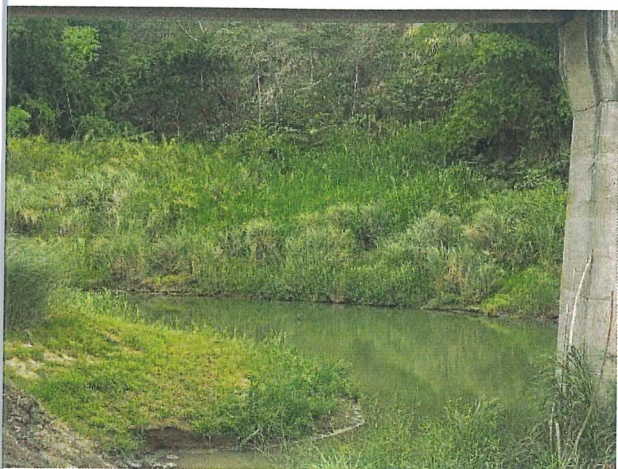
日期：112.04.29

說明：未干擾破壞周圍棲地

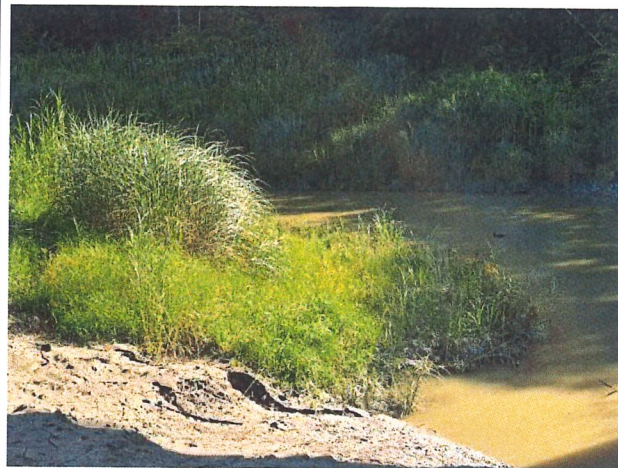
日期：113.01.31

說明：未干擾破壞周圍棲地

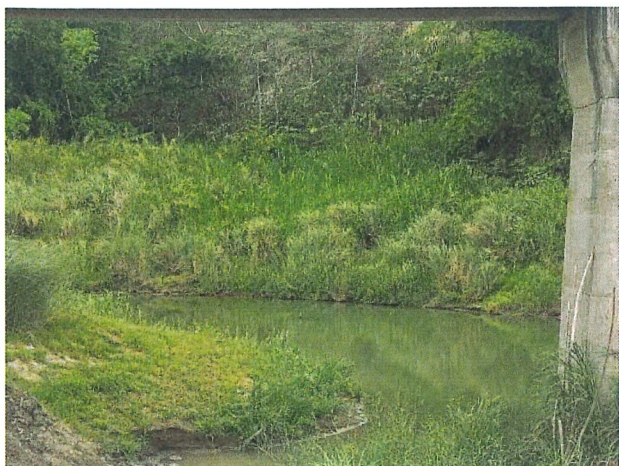
日期：112.04.29

說明：未干擾破壞周圍棲地

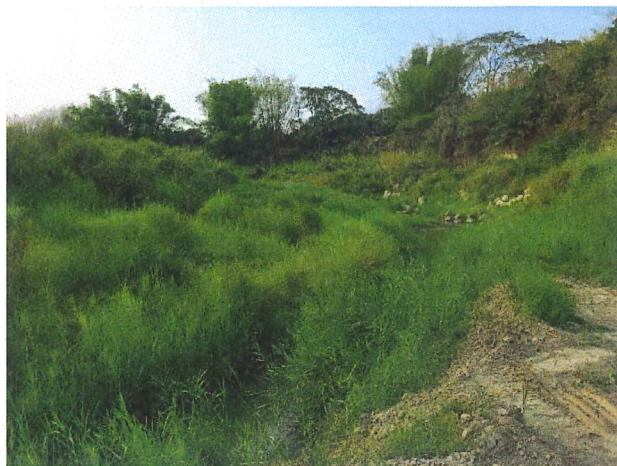
日期：113.02.29

說明：未干擾破壞周圍棲地
