**南 121 線溪埔中路拓寬暨新闢道路銜接烏橋中路工程
生態保育措施自主檢查表**

檢查日期: 114/4/30

生態保育措施執行說明

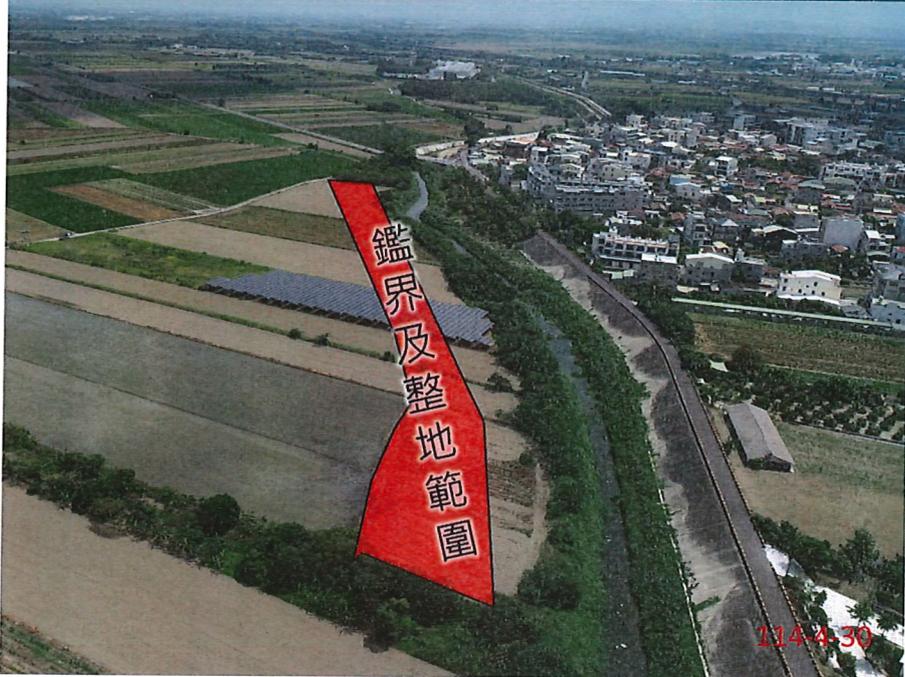
項次	1、6
說明	生態保全喬木完成警示帶圈圍標示。本月工進在新闢段前段進行範圍鑑界測量，生態保全喬木區域未受影響。綠帶保留範圍及施工影響範圍，將待鑑界完成後劃定。
照片

<p data-bbox="644 1193 986 1227">4 月完成鑑界及整地範圍</p>

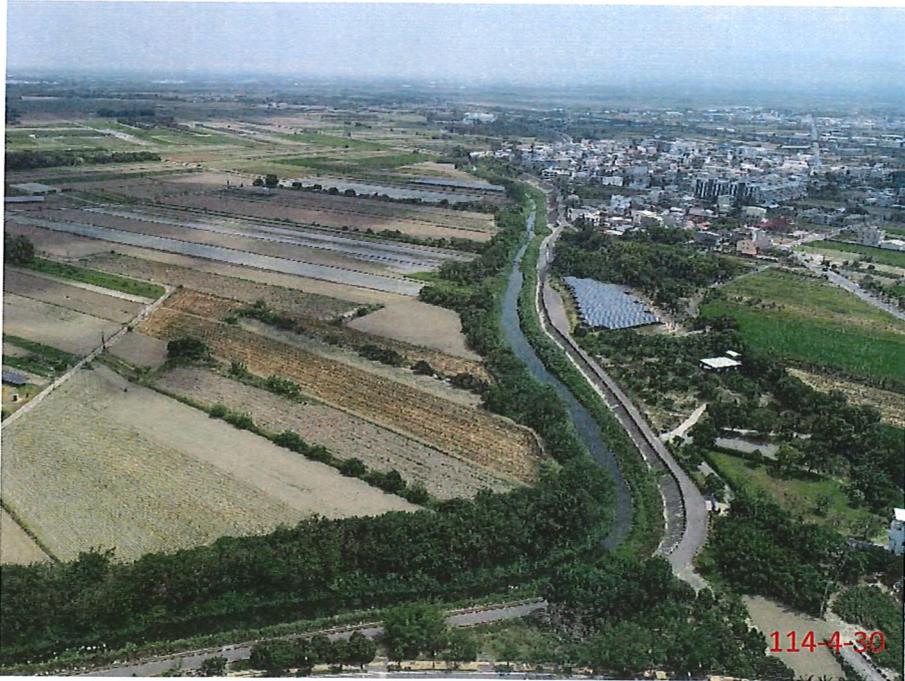
<p data-bbox="619 1937 1002 1971">保全喬木分布區域尚未動工</p>

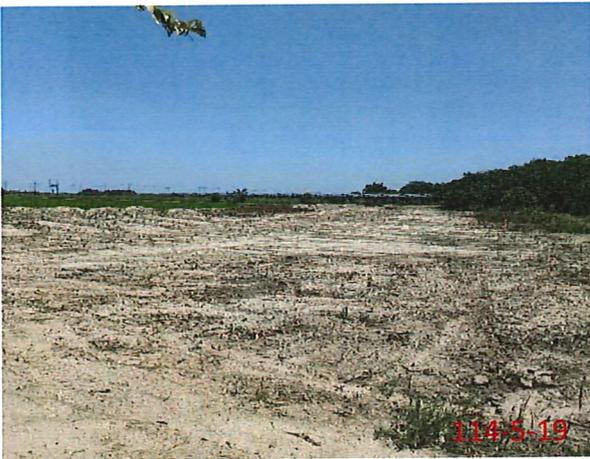
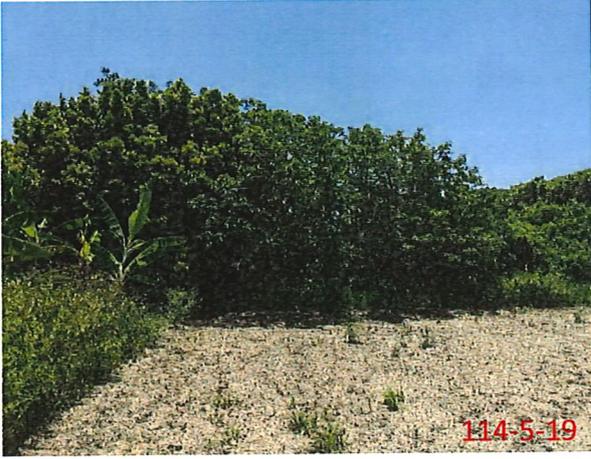
項次	1	
說明	工程尚在進行拓寬段範圍鑑界測量，生態保全喬木區域未受影響。綠帶保留範圍及施工影響範圍，將待鑑界完成後劃定。	
照片

圖、新闢段整地範圍與前月相同	圖、新闢段整地進度終點
項次	3	
說明	本月工進主要在拓寬段進行範圍鑑界測量，目前開發範圍與施工計畫書相符，但尚未標示開發區域。	
照片

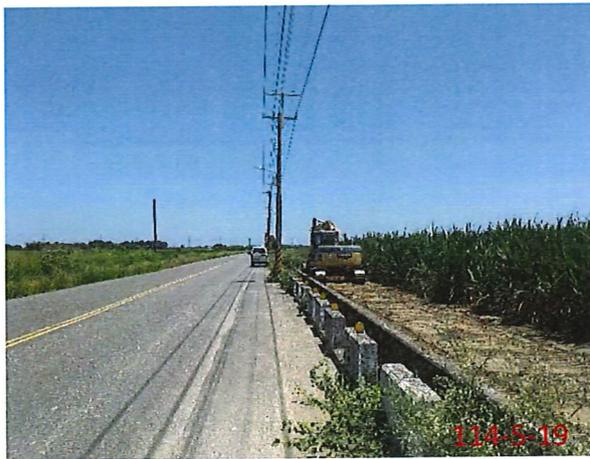
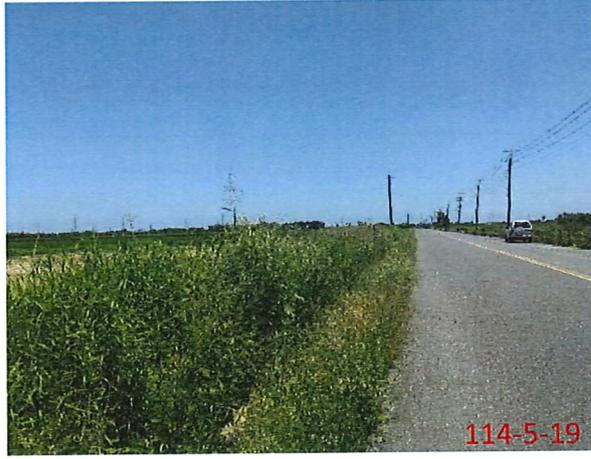
圖、本月鑑界及整地區域已拓寬段為主	圖、拓寬段西側尚未施工

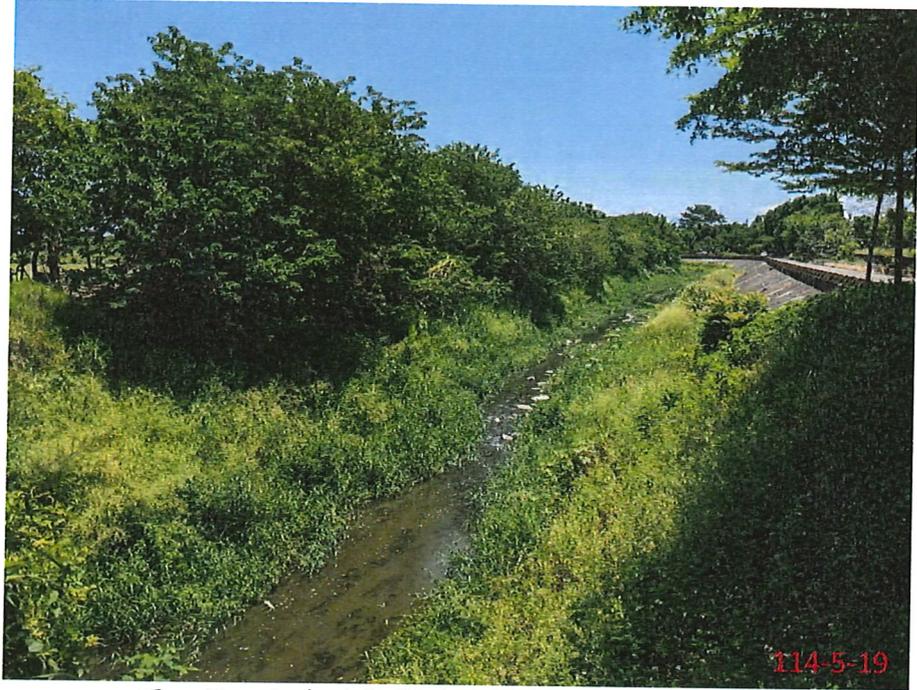
項次	8
說明	工程尚在進行拓寬段整地及範圍鑑界測量。溪尾排水水質未受影響。
照片

圖、於工程末端觀察溪尾排水水質未受影響。

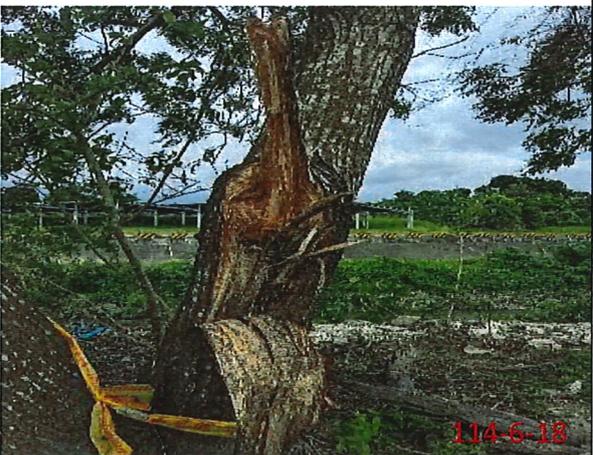
項次	1																																			
說明	<p>工程鑑界完成，原先為保全對象的 2 棵林投，因與工程界面衝突而需移除，調整後保全喬木名單如下表。整地作業造成保全喬木 4 號的枝條斷裂，需再進行修枝處理。</p> <p style="text-align: center;">表、保全喬木名冊</p>

<p style="text-align: center;">保全喬木 4 號枝條撕裂</p>

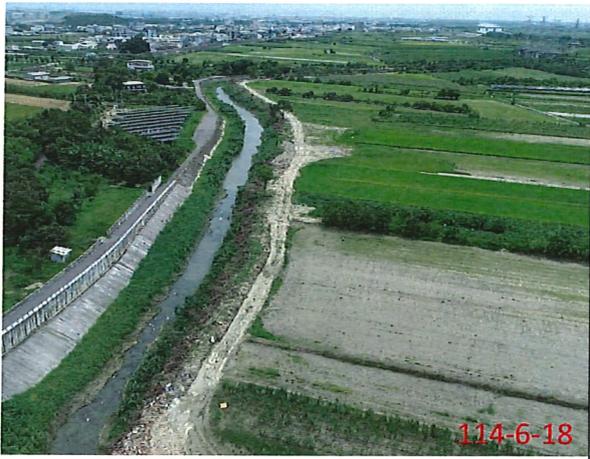
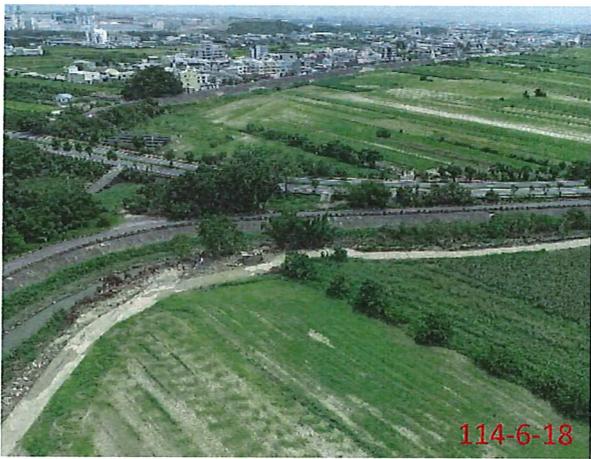
<p>項次</p>	<p>2</p>	
<p>說明</p>	<p>南側施工便道整地完成，維持不擴大。</p>	
<p>照片</p>

<p>圖、本月鑑界及整地區域已拓寬段為主</p>	<p>圖、拓寬段西側尚未施工</p>

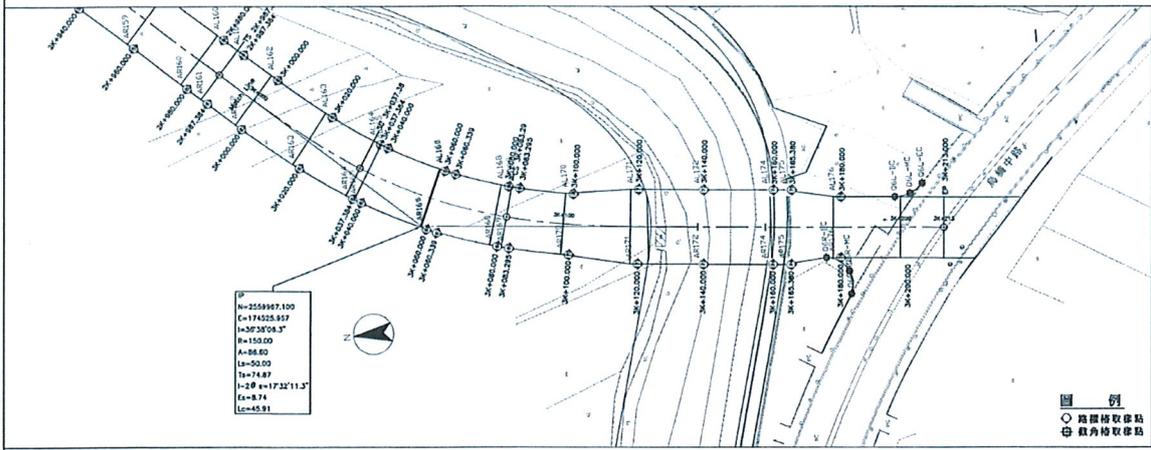
<p>項次</p>	<p>6</p>	
<p>說明</p>	<p>施工區域左側 2K+960-3K+120 區域，新闢道路於設計圖上不再緊貼溪尾排水，因此該處濱溪帶應被適當保留。但由於該處的農田尚未收成，施工團隊為設置施工便道，而未保留該區段的濱溪帶，僅保留保全喬木。</p>

施工區域左側 2K+960 至 3K+120 區域不再緊貼溪尾排水，有保留濱溪帶的空間

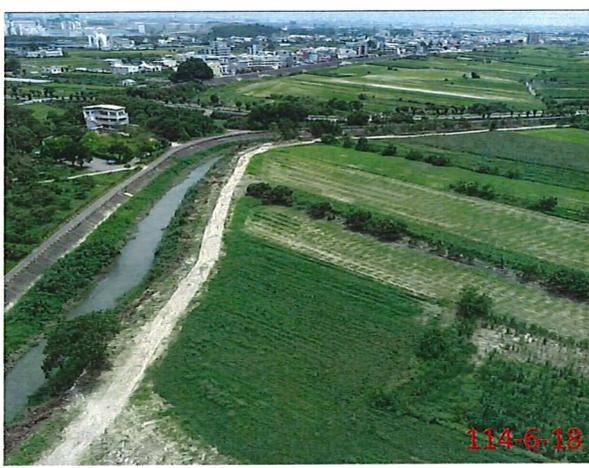
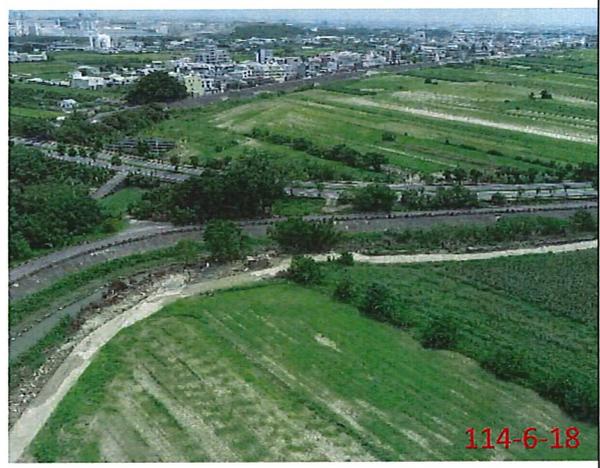
2K+960 至 3K+120 開闢臨時施工便道，未保留濱溪帶

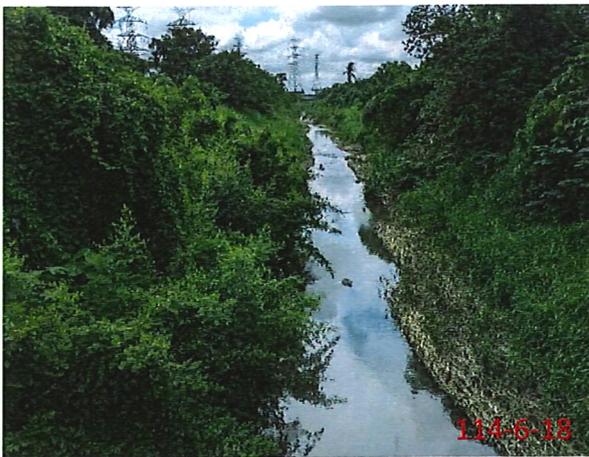
說明 工程尚在進行拓寬段整地及範圍鑑界測量。溪尾排水水質未受影響。

豐年橋上觀察線美溪排水無異狀

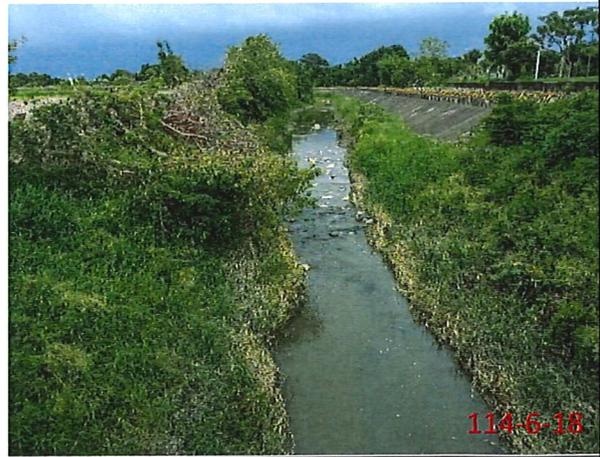
無名橋上觀察線美溪排水水質無異狀

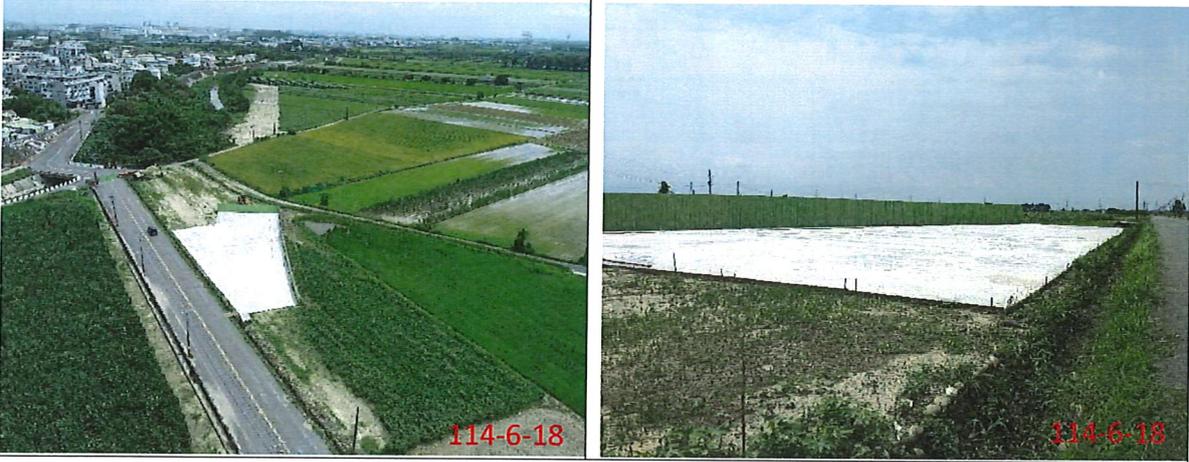
項次	10
說明	於農田區域設置物料堆置區，並於周圍設置施工圍籬，降低對周圍環境干擾。而該處是新闢段與拓寬段銜接處，屬於施工範圍內。
照片

<p data-bbox="596 902 1010 936">於施工區域內設置物料堆置區</p>
