**南 121 線溪埔中路拓寬暨新闢道路銜接烏橋中路工程
生態保育措施自主檢查表**

檢查日期: 114/7/21

生態保育措施執行說明

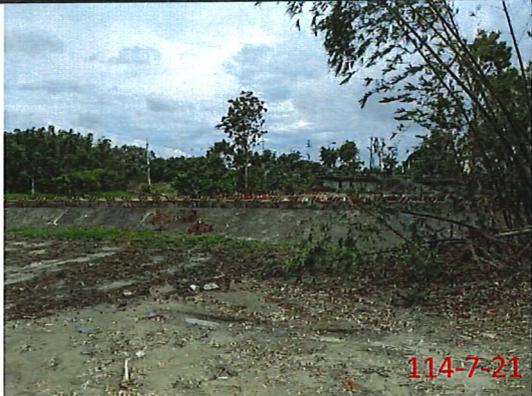
項次	1																																											
說明	<p>受丹娜絲颱風影響，保全對象 1、2、5 倒伏，由於樹體較大無法扶正，因此移除。而保全對象 3 根部遭溪尾排水清淤工程(非本案)堆放土方，樹幹上也有許多擦傷，可能對生長造成影響。</p> <p style="text-align: center;">表、保全喬木名冊</p> <table border="1" style="width: 100%; border-collapse: collapse;"> <thead> <tr> <th style="width: 10%;">編號</th> <th style="width: 15%;">經度</th> <th style="width: 15%;">緯度</th> <th style="width: 15%;">樹種</th> <th style="width: 45%;">檢查結果</th> </tr> </thead> <tbody> <tr> <td style="text-align: center;">1</td> <td style="text-align: center;">120.263064</td> <td style="text-align: center;">23.139320</td> <td style="text-align: center;">正榕</td> <td>受颱風影響倒伏，已移除。</td> </tr> <tr> <td style="text-align: center;">2</td> <td style="text-align: center;">120.263064</td> <td style="text-align: center;">23.139320</td> <td style="text-align: center;">正榕</td> <td>受颱風影響倒伏，已移除。</td> </tr> <tr> <td style="text-align: center;">3</td> <td style="text-align: center;">120.263211</td> <td style="text-align: center;">23.139342</td> <td style="text-align: center;">苦楝</td> <td>根部遭溪尾排水清淤工程堆放土方。</td> </tr> <tr> <td style="text-align: center;">4</td> <td style="text-align: center;">120.264151</td> <td style="text-align: center;">23.140954</td> <td style="text-align: center;">苦楝</td> <td>正常</td> </tr> <tr> <td style="text-align: center;">5</td> <td style="text-align: center;">120.264856</td> <td style="text-align: center;">23.141702</td> <td style="text-align: center;">象牙樹</td> <td>受颱風影響倒伏，已移除。</td> </tr> <tr> <td style="text-align: center;">6</td> <td style="text-align: center;">120.265066</td> <td style="text-align: center;">23.141941</td> <td style="text-align: center;">樟樹</td> <td>正常</td> </tr> <tr> <td style="text-align: center;">9</td> <td style="text-align: center;">120.266273</td> <td style="text-align: center;">23.143149</td> <td style="text-align: center;">雀榕</td> <td>正常</td> </tr> </tbody> </table>				編號	經度	緯度	樹種	檢查結果	1	120.263064	23.139320	正榕	受颱風影響倒伏，已移除。	2	120.263064	23.139320	正榕	受颱風影響倒伏，已移除。	3	120.263211	23.139342	苦楝	根部遭溪尾排水清淤工程堆放土方。	4	120.264151	23.140954	苦楝	正常	5	120.264856	23.141702	象牙樹	受颱風影響倒伏，已移除。	6	120.265066	23.141941	樟樹	正常	9	120.266273	23.143149	雀榕	正常

<p style="text-align: center;">114-7-21</p> <p style="text-align: center;">保全喬木 1、2 號遭移除</p> </td> <td style="width: 50%; text-align: center;">

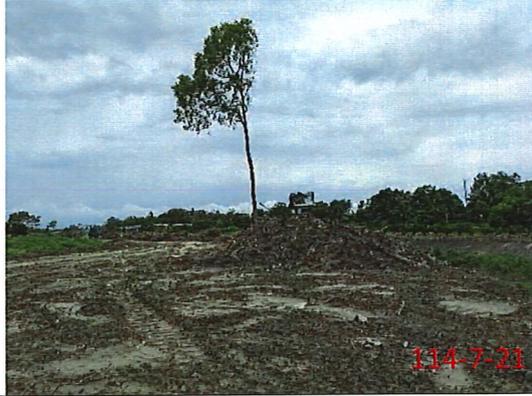
<p style="text-align: center;">114-7-21</p> <p style="text-align: center;">保全喬木 3 號根部堆放土方</p> </td> </tr> <tr> <td style="text-align: center;">

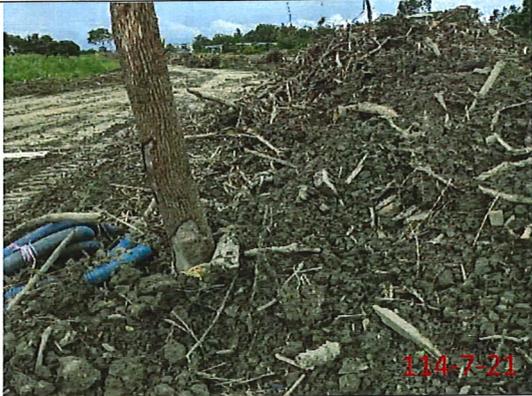
<p style="text-align: center;">114-7-21</p> <p style="text-align: center;">保全喬木 3 號樹幹擦傷</p> </td> <td style="text-align: center;">

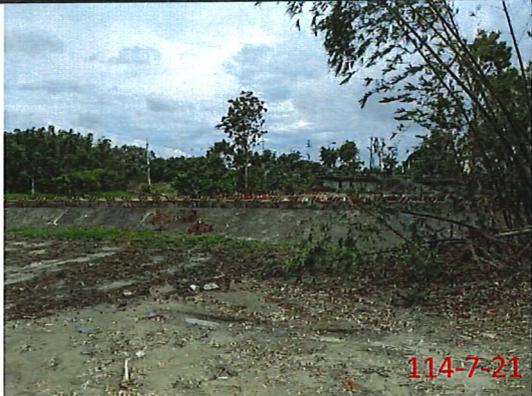
<p style="text-align: center;">114-7-21</p> <p style="text-align: center;">保全喬木 1、2 號遭移除</p>

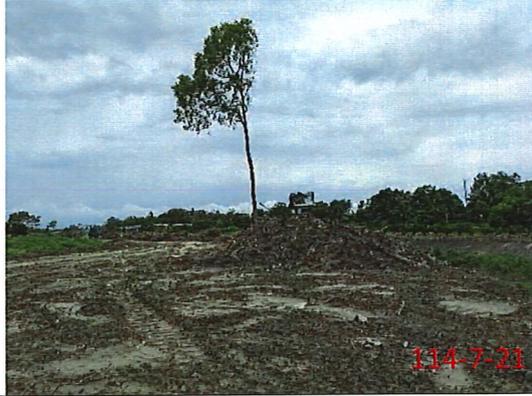
<p style="text-align: center;">114-7-21</p> <p style="text-align: center;">保全喬木 3 號根部堆放土方</p>

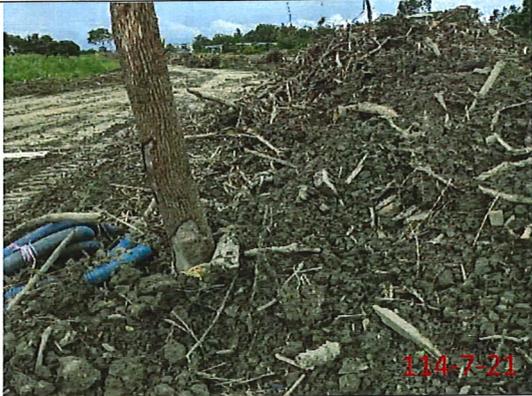
<p style="text-align: center;">114-7-21</p> <p style="text-align: center;">保全喬木 3 號樹幹擦傷</p>

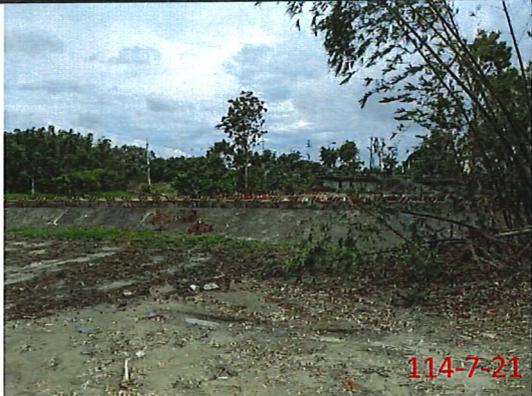
<p style="text-align: center;">114-7-21</p> <p style="text-align: center;">保全喬木 1、2 號遭移除</p>

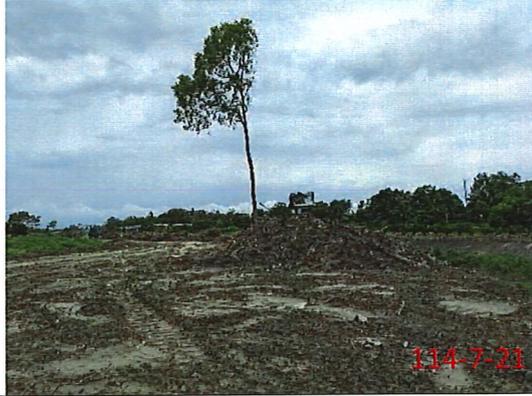
<p style="text-align: center;">114-7-21</p> <p style="text-align: center;">保全喬木 3 號根部堆放土方</p>

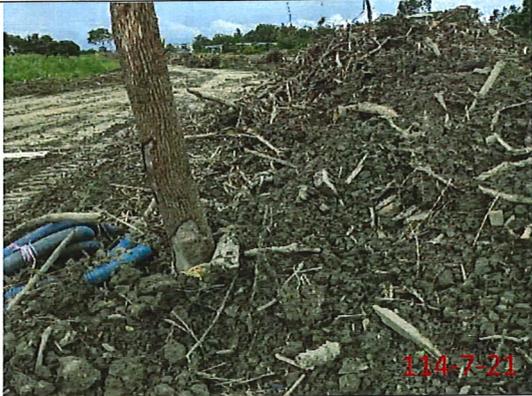
<p style="text-align: center;">114-7-21</p> <p style="text-align: center;">保全喬木 3 號樹幹擦傷</p>

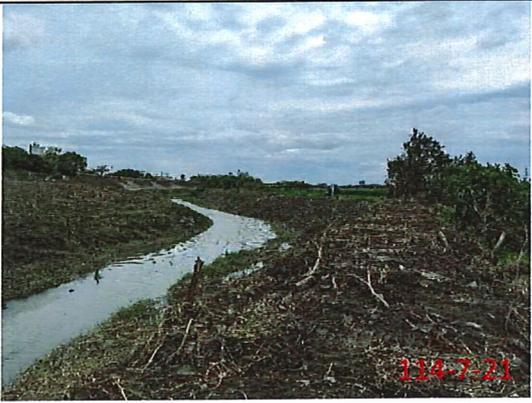
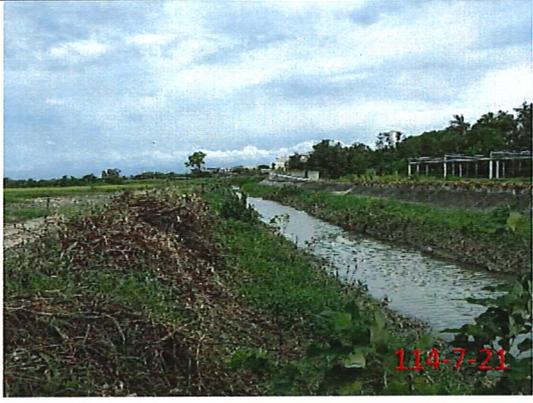
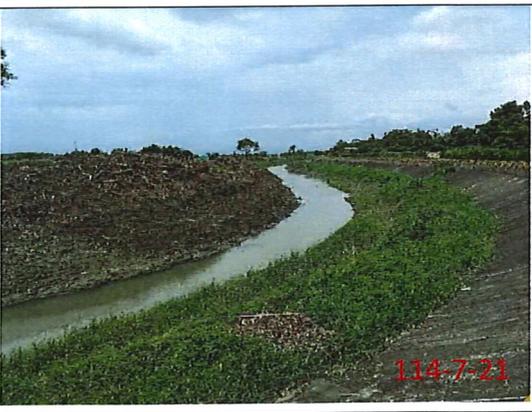
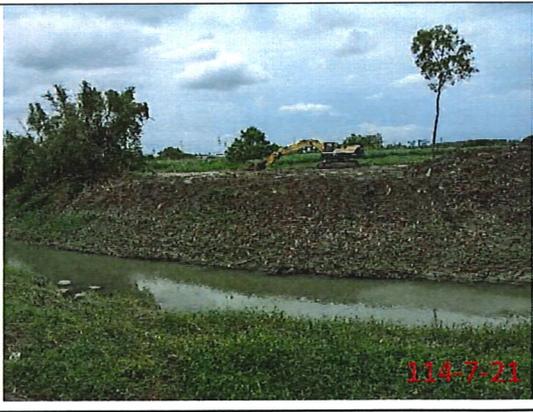
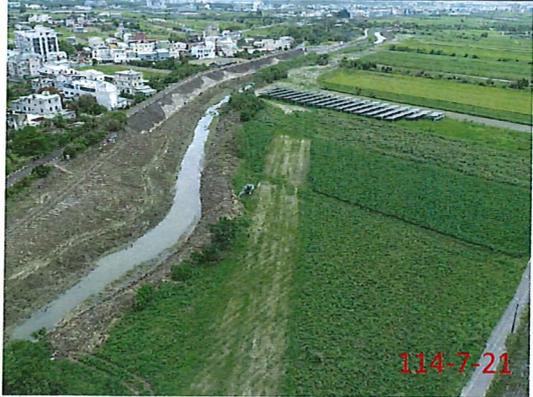
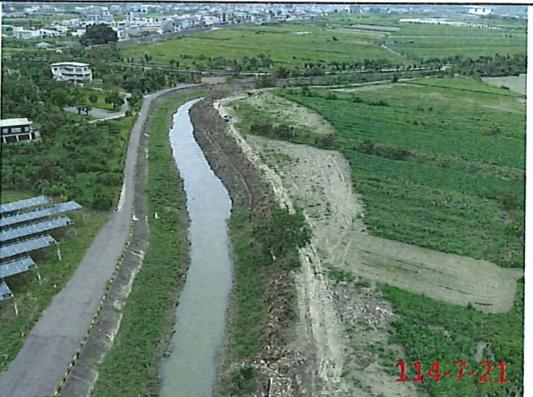
項次	6	
說明	區公所執行溪尾排水疏濬作業，大面積剷除兩岸濱溪帶，並且將疏濬砂土堆置在溪岸，包含工區內。	
照片

<p>區公所在溪尾排水執行疏濬，剷除工區內的濱溪帶</p>

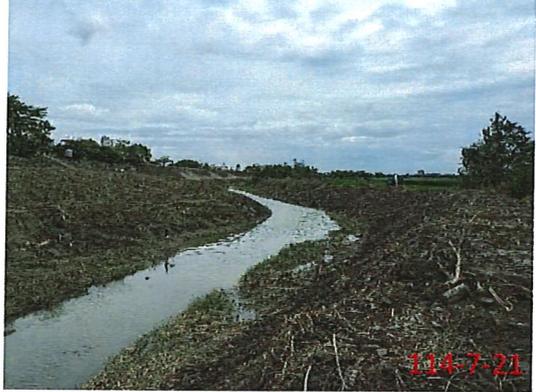
項次	8	
說明	溪尾排水正在執行清淤工程，上游水質較為混濁，下游水質較不受影響。	
照片

<p>豐年橋下游較為混濁</p>		<p>無名橋上觀察水質無異狀</p>

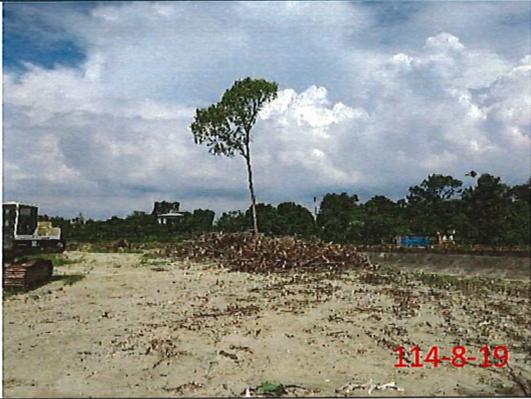
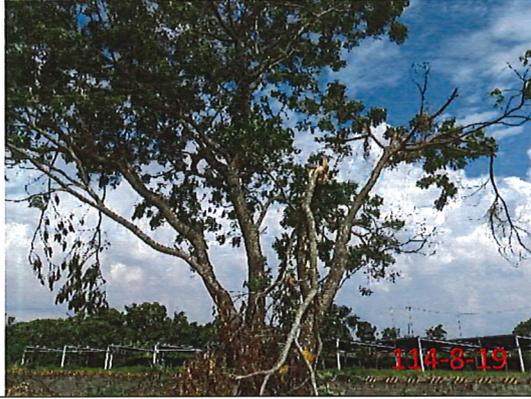
項次	1																												
說明	<p>受楊柳颱風影響，觀察到保全喬木 4 號枝條斷裂，將進行修枝避免傷害擴大。保全喬木 3 號根部土方尚未移除，將持續追蹤。其餘保全對象無異狀。</p> <p style="text-align: center;">表、保全喬木名冊</p>

<p style="text-align: right; color: red;">114-8-19</p>																										
	保全喬木 3 號根部堆放雜木堆		保全喬木 4 號受楊柳颱風影響造成枝條斷裂

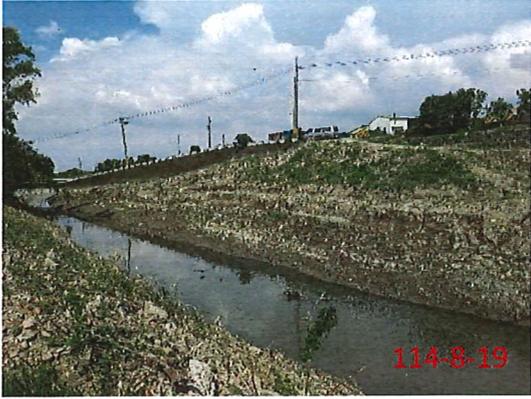
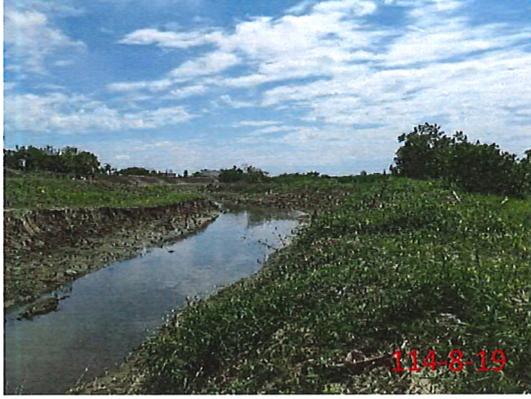
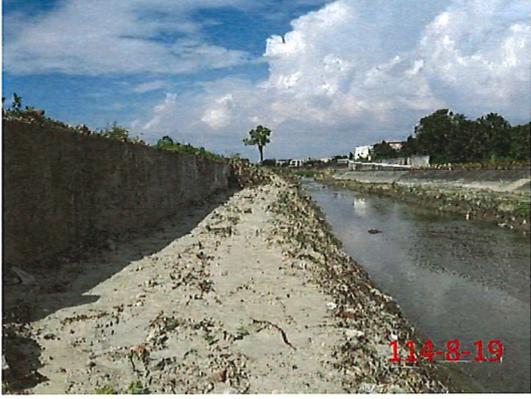
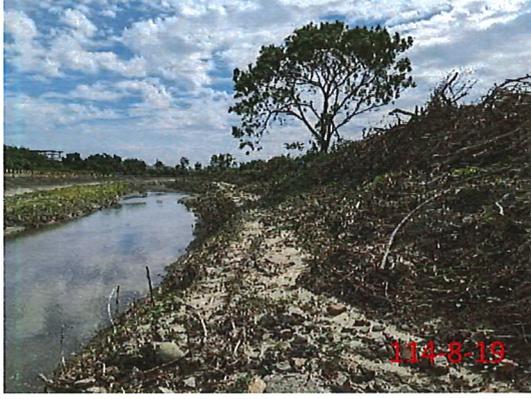
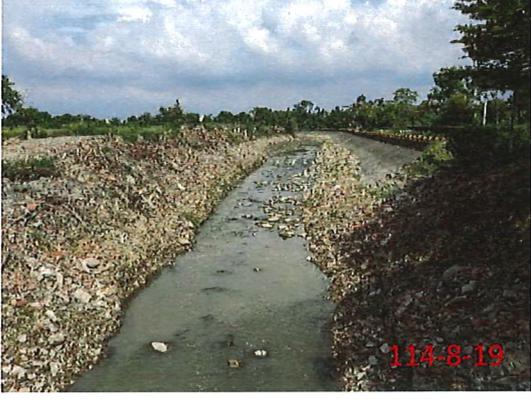
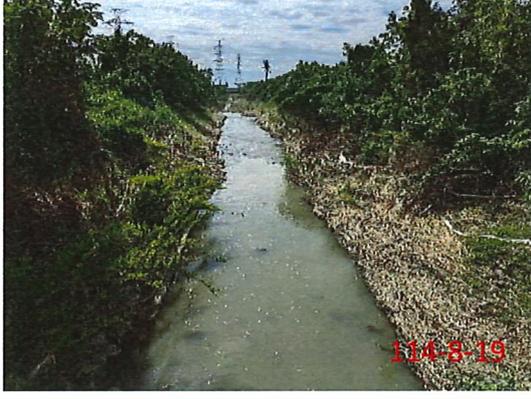
項次	6
說明	區公所執行溪尾排水疏濬作業，大面積剷除兩岸濱溪帶。目前濱溪帶尚未恢復。本工程新闢段僅完成地界測量放樣，尚未開始施作，因此不影響濱溪帶。

溪尾排水濱溪帶尚未恢復

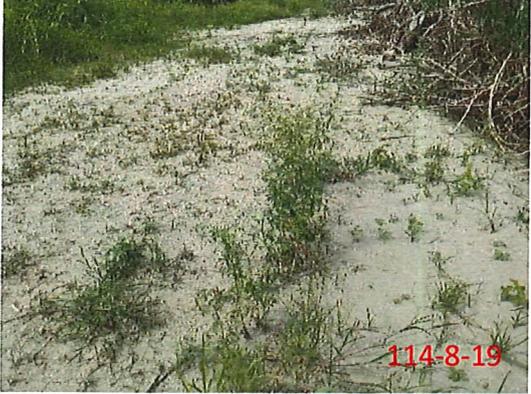
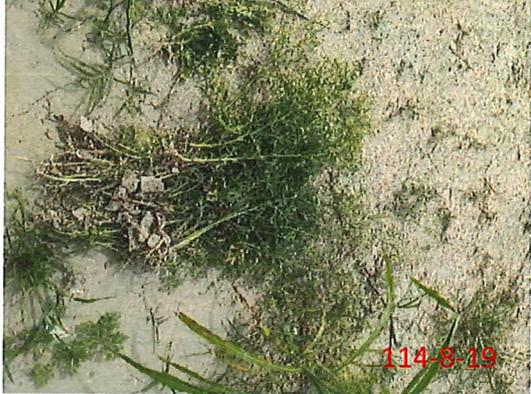
項次	9	
說明	移除工區新闢段的銀膠菊。新闢段未發現銀合歡生長	
照片

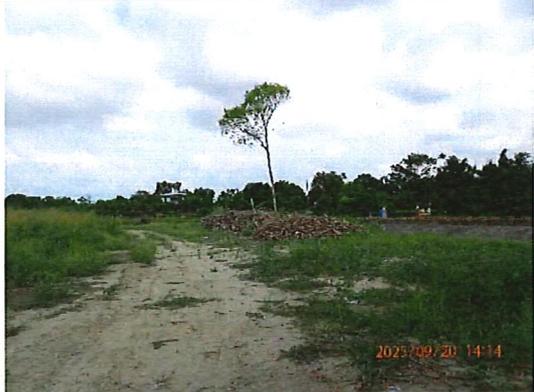
<table><tr> <th style="width: 10%;">編號</th> <th style="width: 20%;">經度</th> <th style="width: 20%;">緯度</th> <th style="width: 20%;">樹種</th> <th style="width: 30%;">檢查結果</th> </tr><tr> <td style="text-align: center;">3</td> <td style="text-align: center;">120.263211</td> <td style="text-align: center;">23.139342</td> <td style="text-align: center;">苦楝</td> <td>根部遭溪尾排水清淤工程堆放土方。</td> </tr></table>

<p>2023/09/20 14:14</p> <p>保全喬木 3 號根部堆放雜木堆尚未移除</p> </div> <div style="text-align: center;">

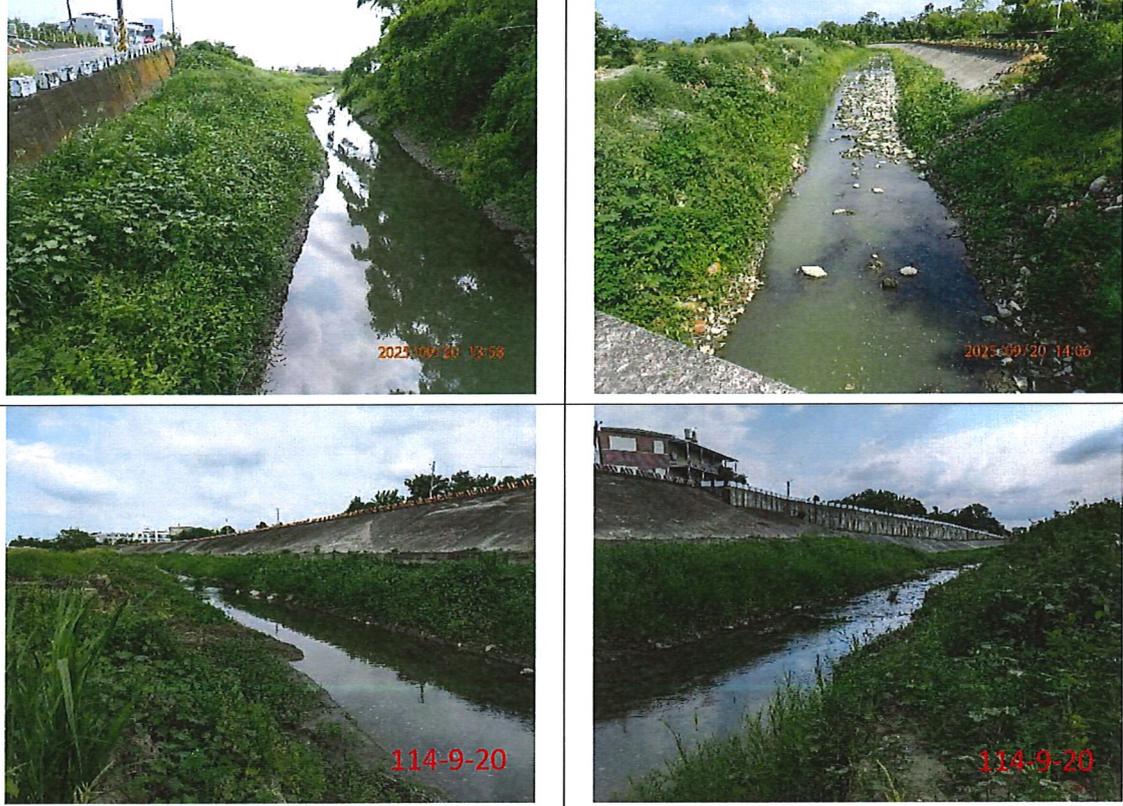
項次	6
說明	114年7月區公所執行溪尾排水疏濬作業，大面積剷除兩岸濱溪帶。本月濱溪帶恢復中，有許多蓖麻生長。本工程新闢段僅完成地界測量放樣，尚未開始施作。
照片

<p style="text-align: center;">溪尾排水濱溪帶恢復中</p>

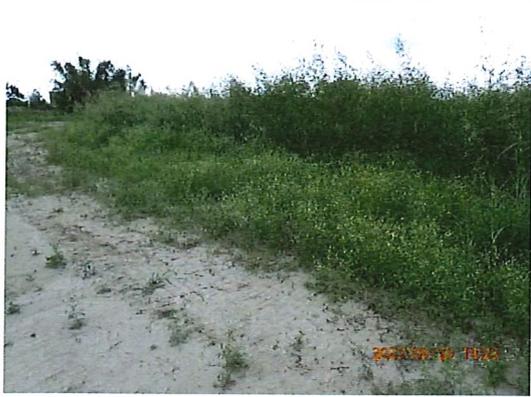
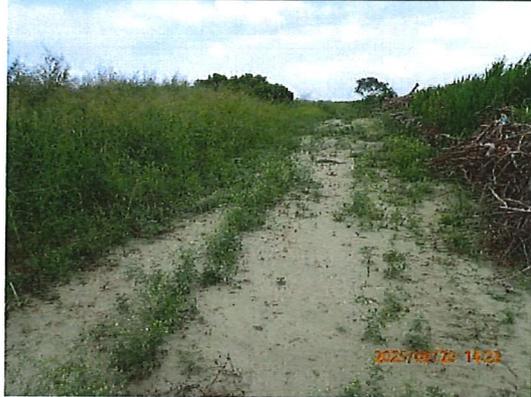
項次	9	
說明	新闢段有許多銀膠菊生長，未發現銀合歡生長。	
照片
