**南 121 線溪埔中路拓寬暨新闢道路銜接烏橋中路工程
生態保育措施自主檢查表**

檢查日期: 114/10/21

生態保育措施執行說明

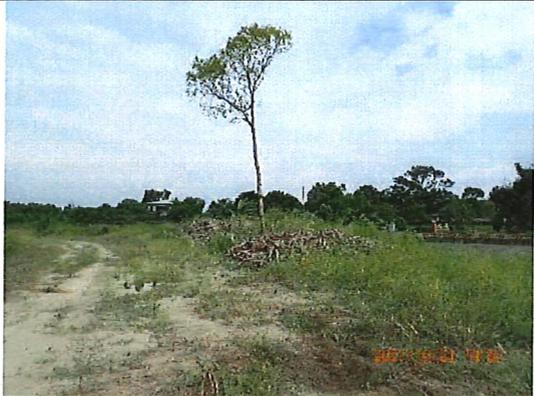
項次	1																													
說明	<p>受楊柳颱風影響，觀察到保全喬木 4 號枝條斷裂，將進行修枝避免傷害擴大。保全喬木 3 號根部土方尚未移除，將持續追蹤。其餘保全對象無異狀。</p> <p style="text-align: center;">表、保全喬木名冊</p>

保全喬木 3 號根部堆放雜木堆尚未移除		保全喬木 4 號本月無異狀

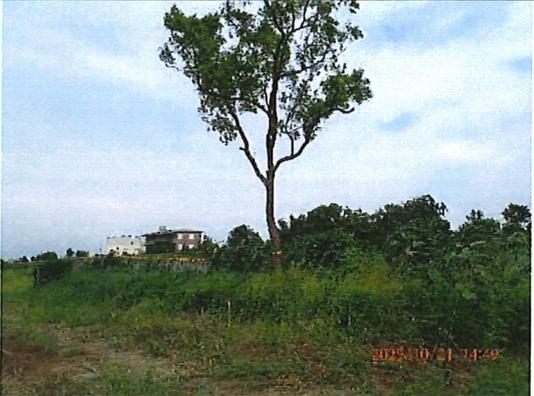
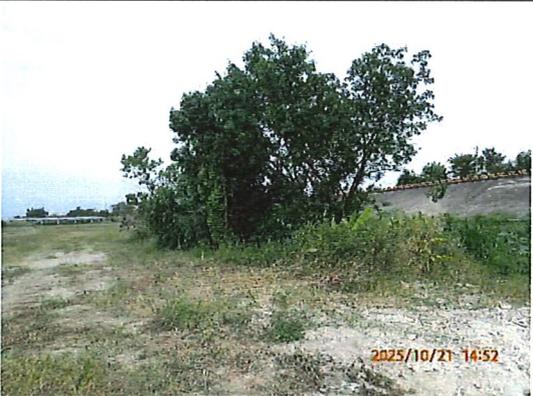
保全喬木 6 號正常		保全喬木 9 號正常

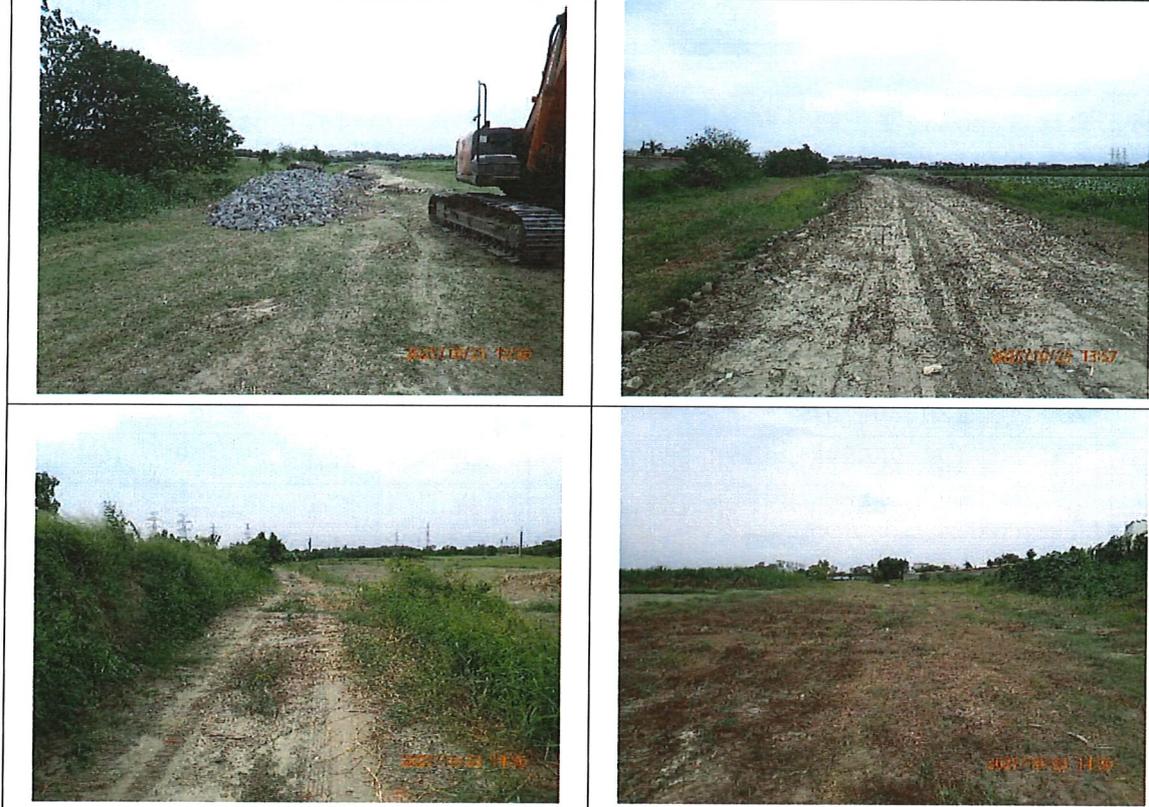
項次	2
說明	新闢段施工便道及工程區域整地完成，裸露地面積增加，但未擴大到施工範圍外。
照片

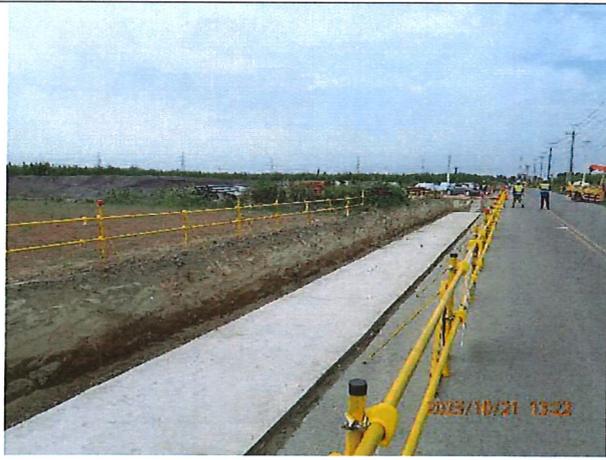
項次	3
說明	使用圍籬標示施工段範圍。
照片

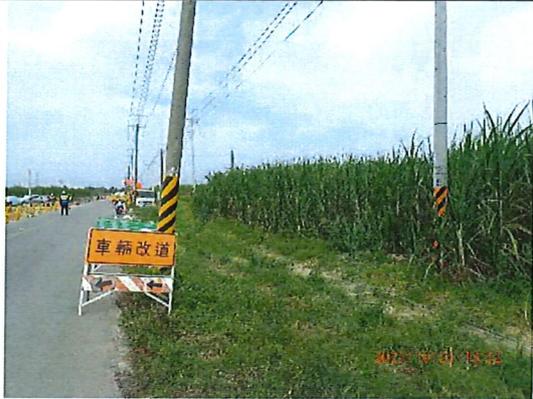
項次	4
說明	拓寬段完成施作截流溝。觀察溪尾排水水質未受影響。
照片

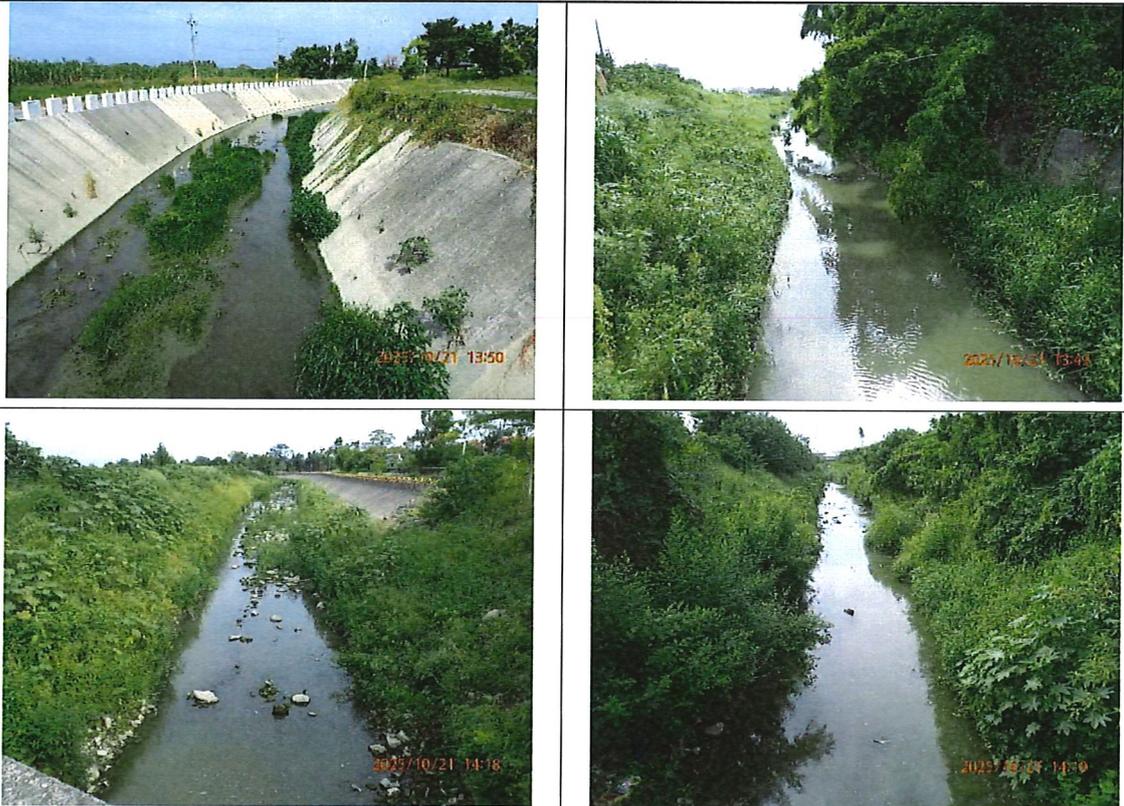
項次	6
說明	本月濱溪帶大致恢復，有許多蓖麻生長。本工程新闢段僅完成地界測量放樣，尚未開始施作。
照片

溪尾排水濱溪帶恢復中

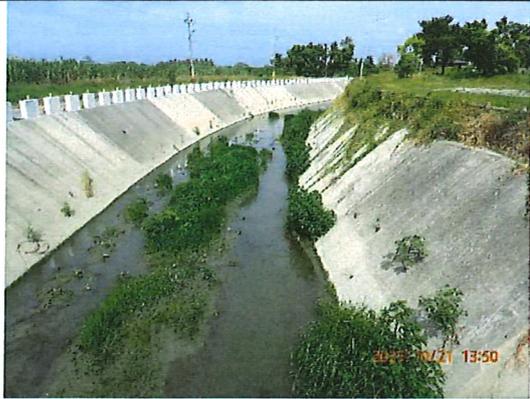
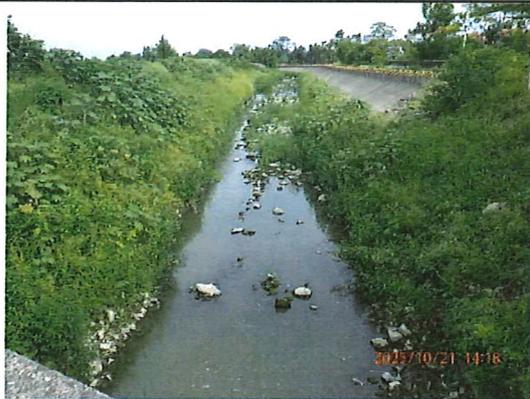
項次	8	
說明	觀察工區範圍內的溪尾排水上、下游，水質無明顯差異。	
照片

於豐年橋上游觀察	於無名橋下游觀察

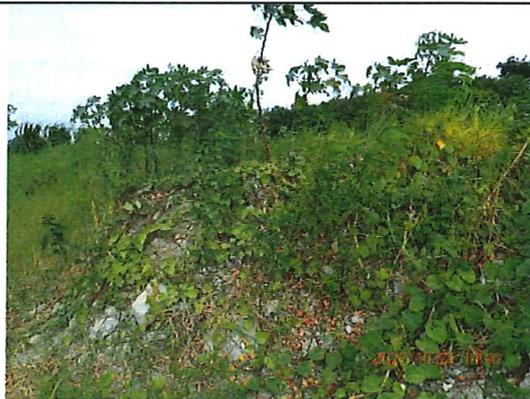
項次	9	
說明	新關段有許多銀膠菊生長，部分區域發現銀合歡，將進行移除。	
照片

新關段邊坡發現銀合歡小苗

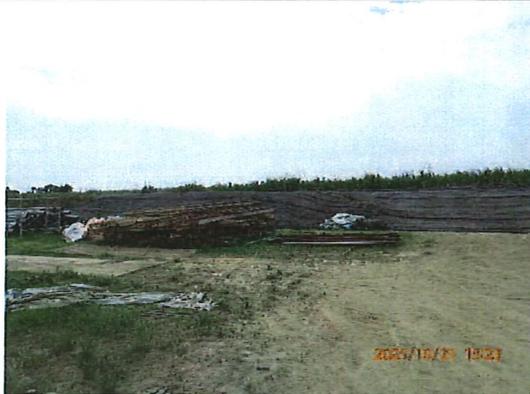
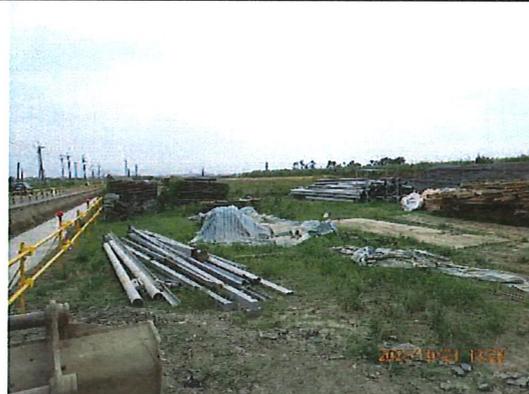
項次	10	
說明	於指定區域內堆置物料。	
照片

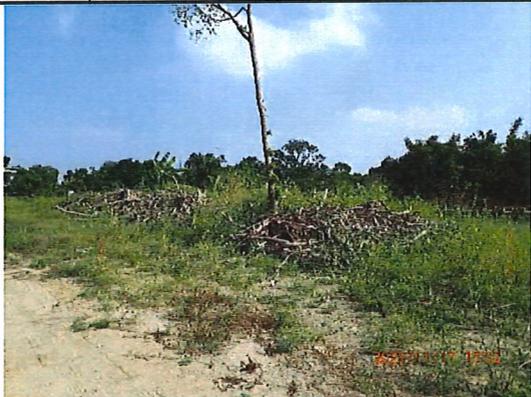
項次	1				
說明	保全喬木 3 號根部土方尚未移除，將持續追蹤。其餘保全對象無異狀。 表、保全喬木名冊				
	編號	經度	緯度	樹種	檢查結果
	3	120.263211	23.139342	苦楝	根部遭溪尾排水清淤工程堆放土方。
	4	120.264151	23.140954	苦楝	正常。
	6	120.265066	23.141941	樟樹	正常。
	9	120.266273	23.143149	雀榕	正常。
照片

保全喬木 3 號根部堆放雜木堆尚未移除		保全喬木 4 號本月無異狀

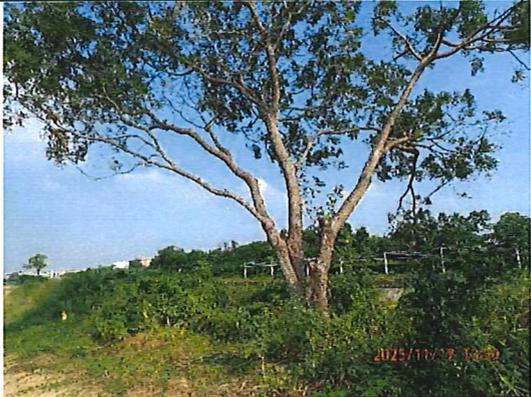
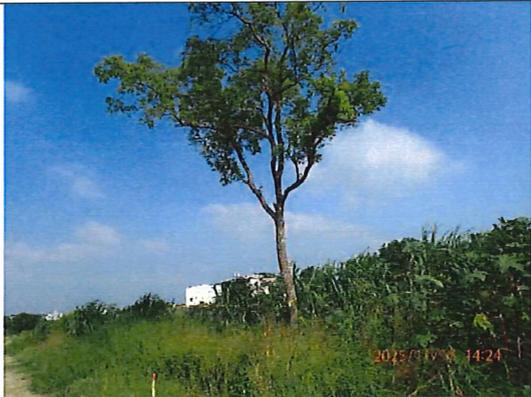
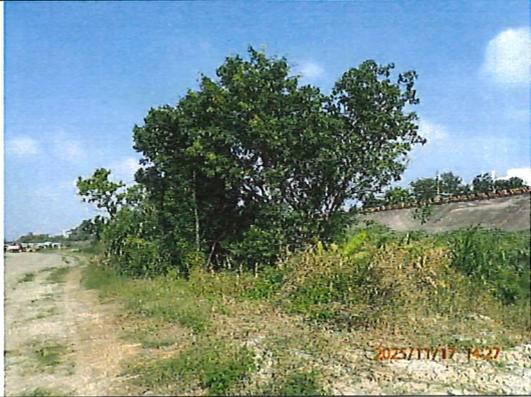
保全喬木 6 號正常		保全喬木 9 號正常

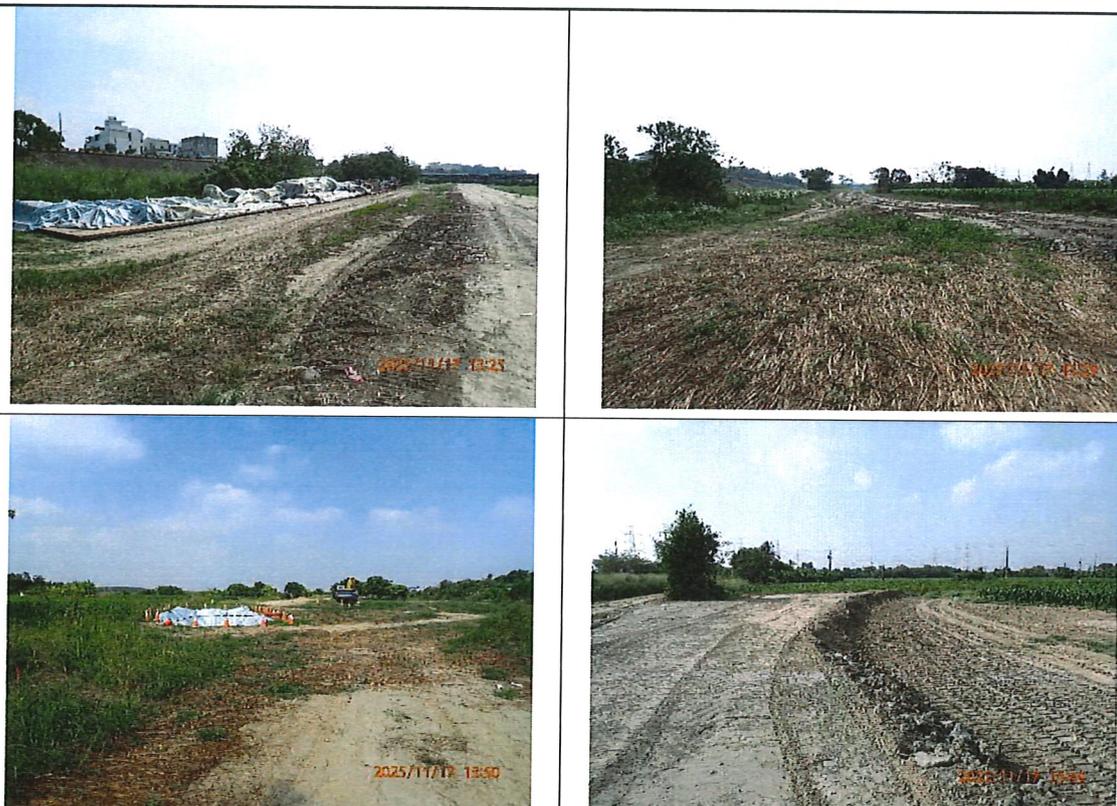
項次	2
說明	新闢段施工便道整地完成，施工團隊將道路預計施作區域堆置土方，調整高程。並且設置一處區域作為堆置區。
照片

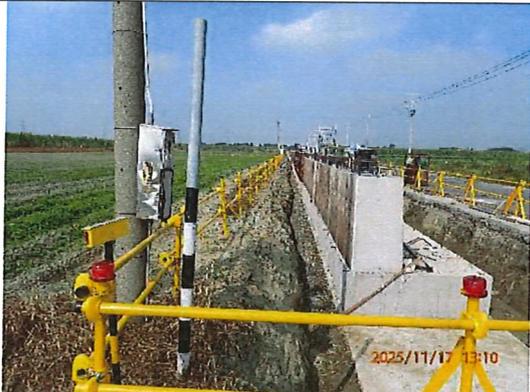
項次	3
說明	使用圍籬標示施工段範圍。
照片

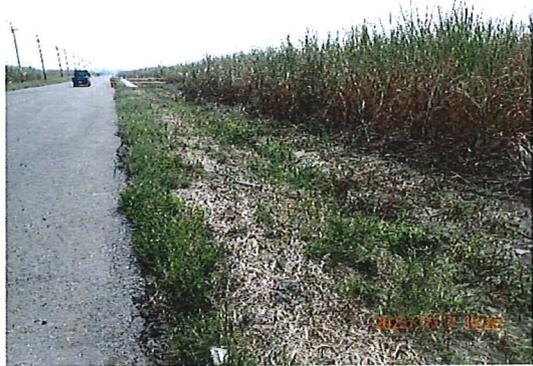
項次	4
說明	拓寬段完成施作截流溝。觀察溪尾排水水質未受影響。
照片

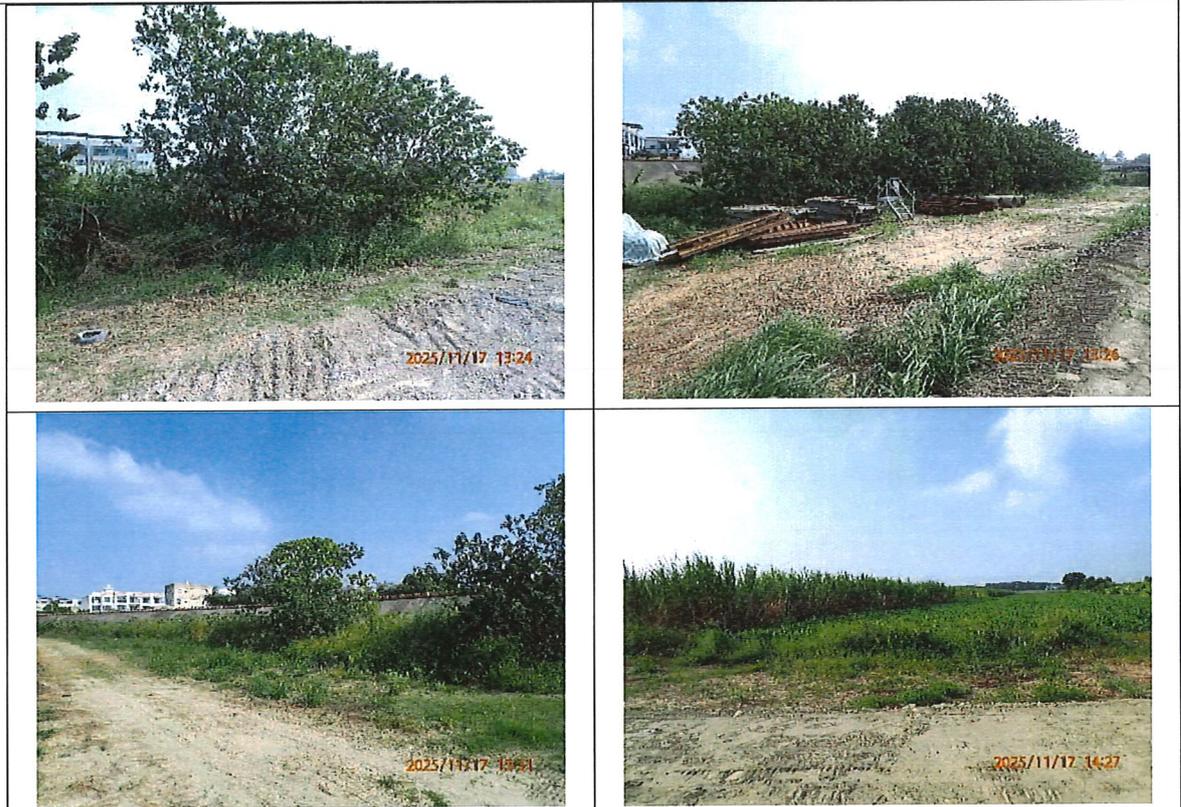
項次	6
說明	新闢段於工程預定施作區域堆置土方。期間未再筏除既有綠帶。
照片

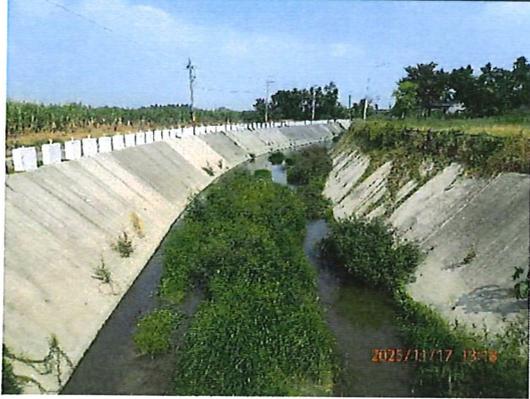
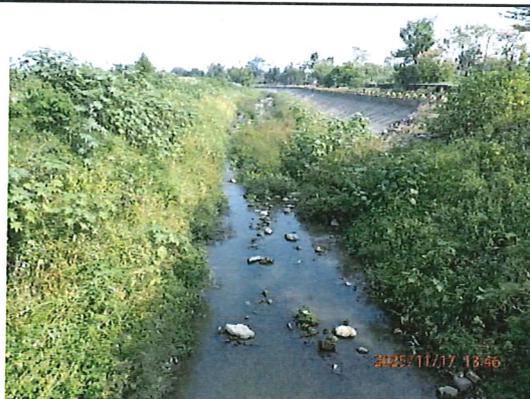
於豐年橋上游觀察	於無名橋下游觀察

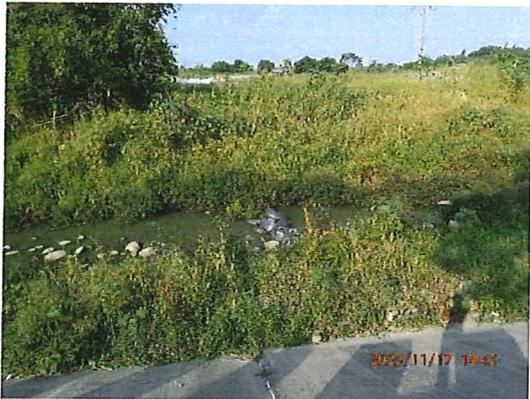
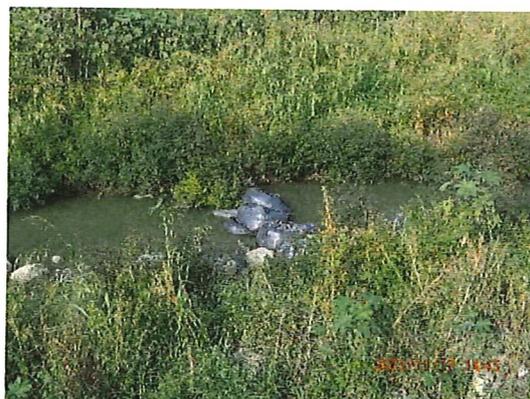
項次	8	
說明	觀察工區範圍內的溪尾排水上、下游，水質無明顯差異。本月於新橋施作區域的溪底堆放土包袋作為基樁回充，預計於 12/3 回收。	
照片

溪尾排水跨橋處於溪底堆置沙包	沙包堆置下游未有明顯汙濁

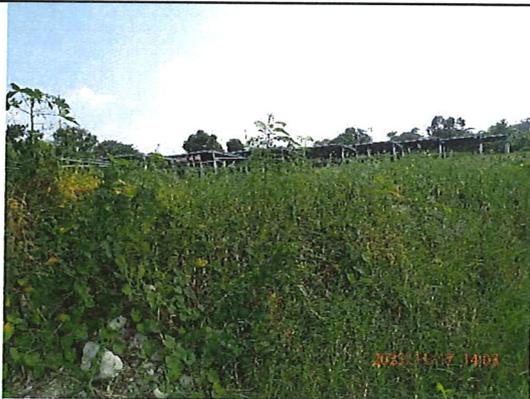
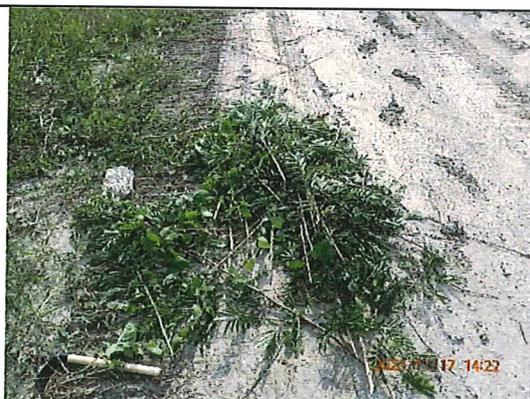
項次	9	
說明	新闢段有許多銀膠菊生長，部分區域發現銀合歡，已進行移除。	
照片

新闢段邊坡發現銀河小苗	將銀合歡移除

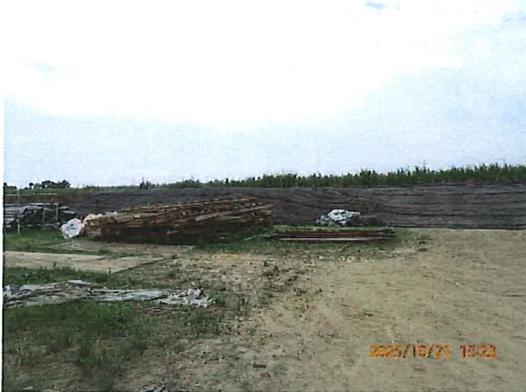
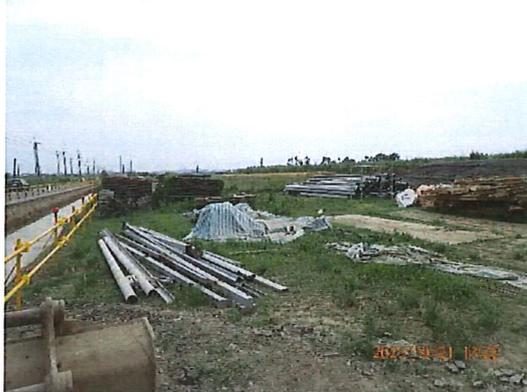
項次	10	
說明	本月新增拓寬段兩側增加1處土方堆置區，而新闢段末端也新開闢一處物料堆置區。設置區域為農地，已和農友達成協議。	
照片

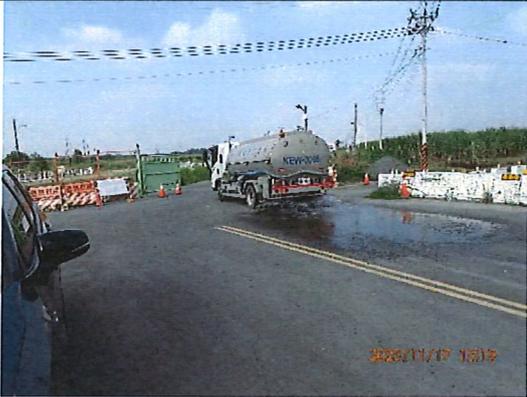
項次	12	
說明	工區定期灑水。	
照片

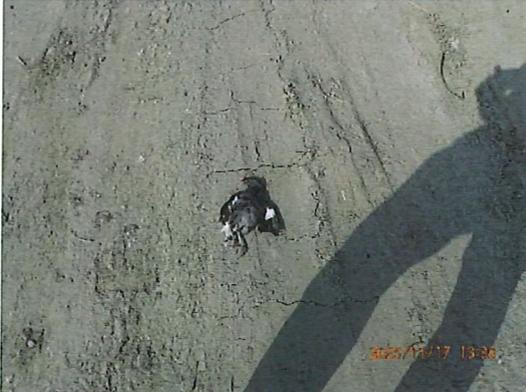
項次	17	
說明	未到執行階段。於新闢段施工便道上發現死亡的家八哥，提醒團隊放慢行車速度。若發現動物屍體，應拍照通知生態團隊。	
照片

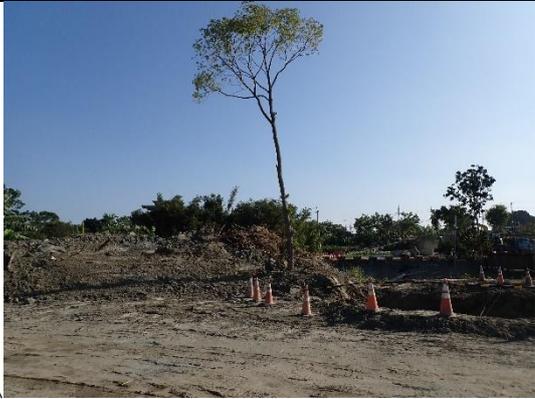
保全喬木 3 號根部堆放雜木堆已移除		保全喬木 4 號本月無異狀

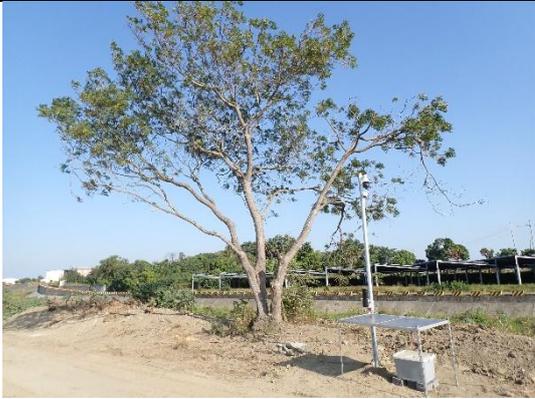
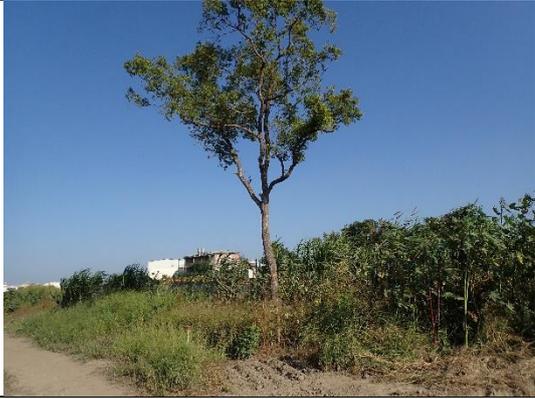
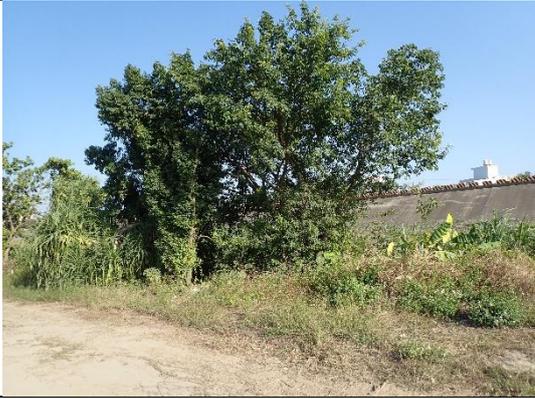
保全喬木 6 號正常		保全喬木 9 號正常

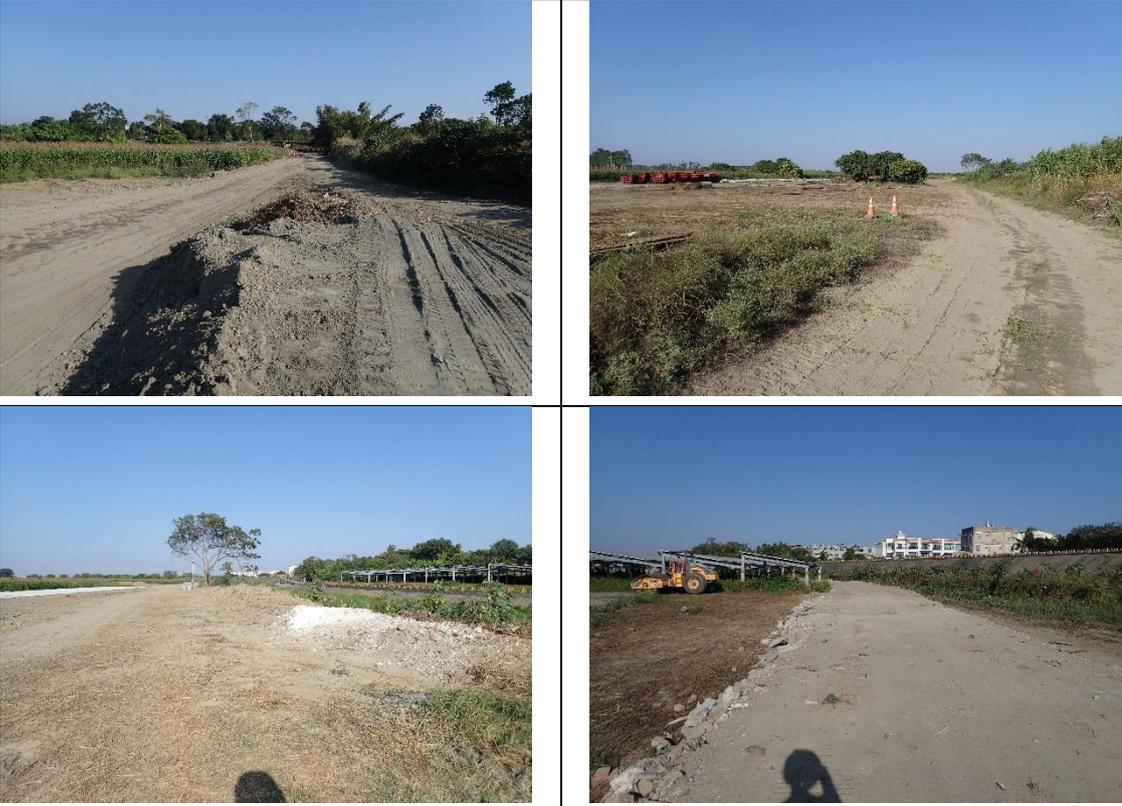
項次	2	
說明	新闢段施工便道持續整地，施工便道面積符合最小原則。	
照片

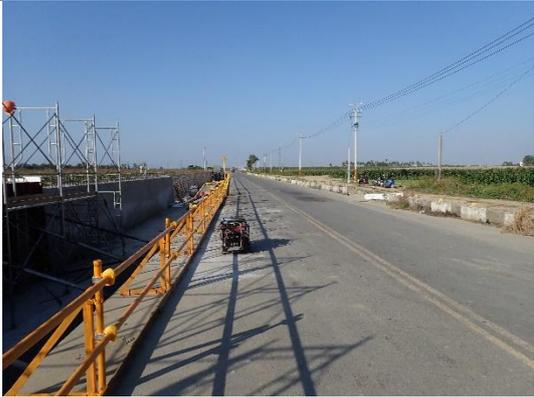
項次	3	
說明	使用圍籬標示施工段範圍。	
照片

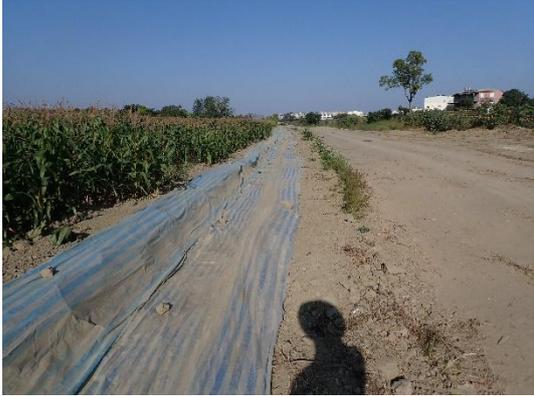
項次	4
說明	新闢段完成施作截流溝。觀察溪尾排水水質未受影響。
照片

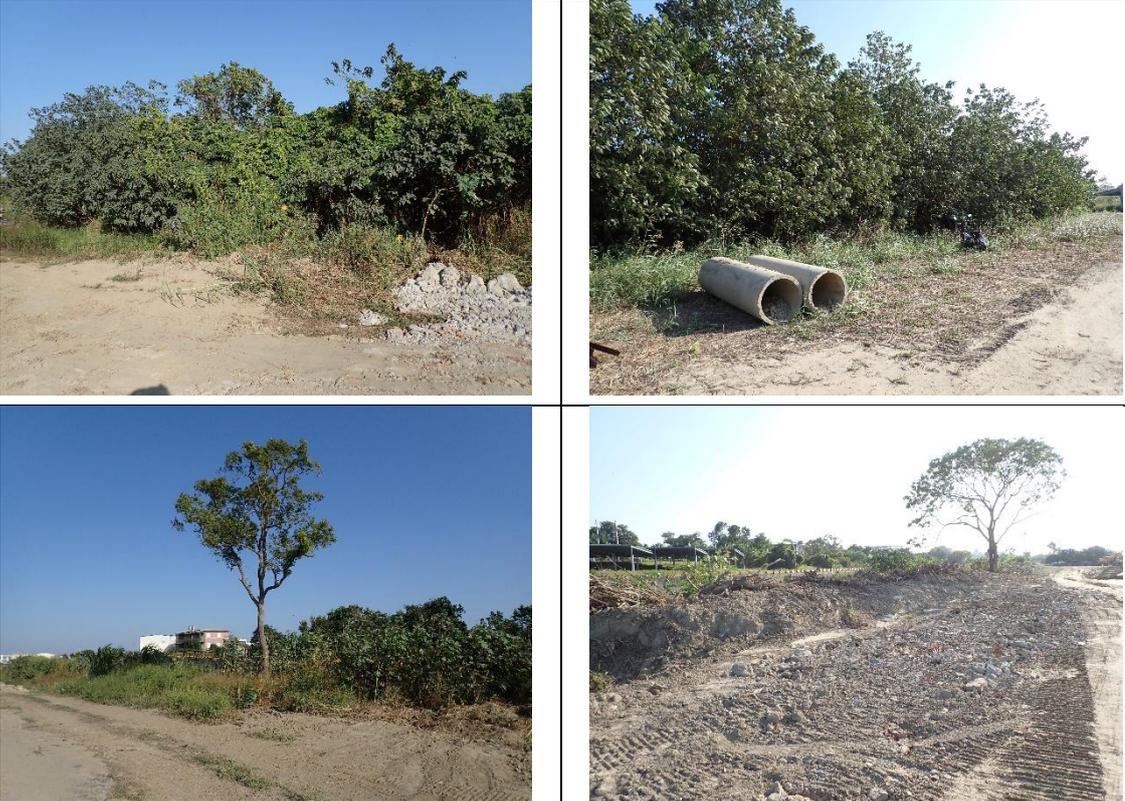
項次	6
說明	新闢段工程區域整地，土方覆蓋 2K+700~2K+800 部分草生地。提醒施工團隊注意，不再影響溪尾排水綠帶。
照片

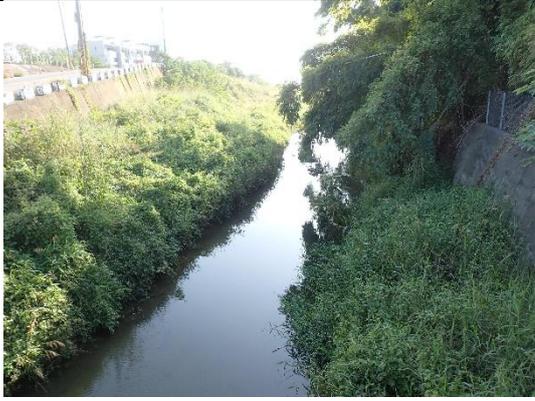
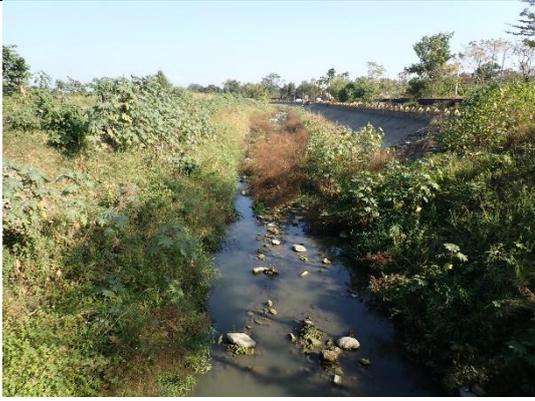
項次	8	
說明	觀察工區範圍內的溪尾排水上、下游，水質無明顯差異。本月於新橋施作區域的溪底堆放土包袋作為基樁回充，目前尚未回收。	
照片

於豐年橋上游觀察	於無名橋下游觀察

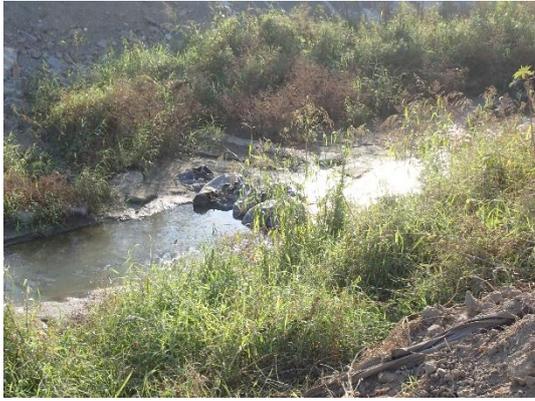
溪尾排水跨橋處於溪底堆置沙包尚未收回

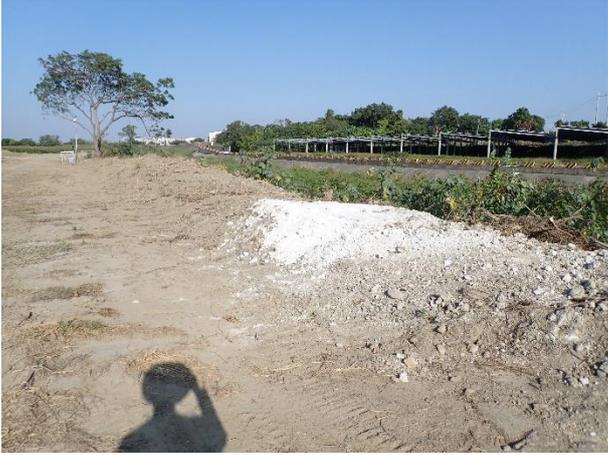
項次	9	
說明	新闢段有許多銀膠菊生長。上個月移除銀合歡區域，本月因施工便道整地而遭覆土，尚未發現新的萌蘖。	
照片

上個月發現銀合歡的區域遭覆土，目前未

發現新的萌蘖	
--	--------	--

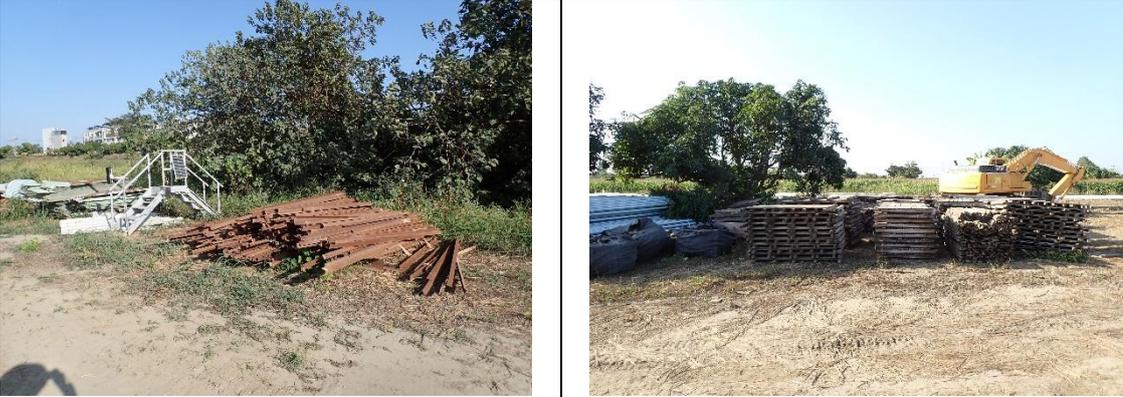
項次	10
說明	土方和物料堆置在相同位置，未有新闢區域。
照片
