**南 121 線溪埔中路拓寬暨新闢道路銜接烏橋中路工程
生態保育措施自主檢查表**

檢查日期: 115/1/20

南 121 線溪埔中路拓寬暨新闢道路銜接烏橋中路工程

生態保育措施執行說明

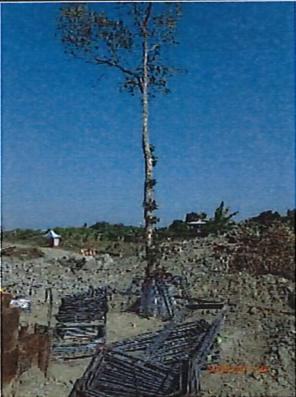
保全喬木 3 號根部堆放雜木堆已移除		保全喬木 4 號本月無異狀

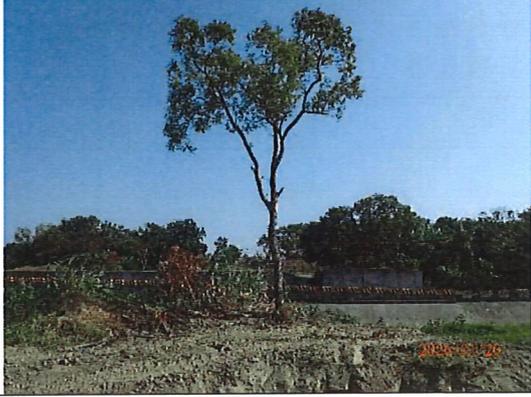
項次	1				
說明	保全喬木 6 號，發現有枝條斷裂。其餘保全對象無異狀。 表、保全喬木名冊				
	編號	經度	緯度	樹種	檢查結果
	3	120.263211	23.139342	苦楝	正常。
	4	120.264151	23.140954	苦楝	正常。
	6	120.265066	23.141941	樟樹	發現枝條斷裂。
	9	120.266273	23.143149	雀榕	正常。
照片

發現枝條斷裂。		保全喬木 9 號正常

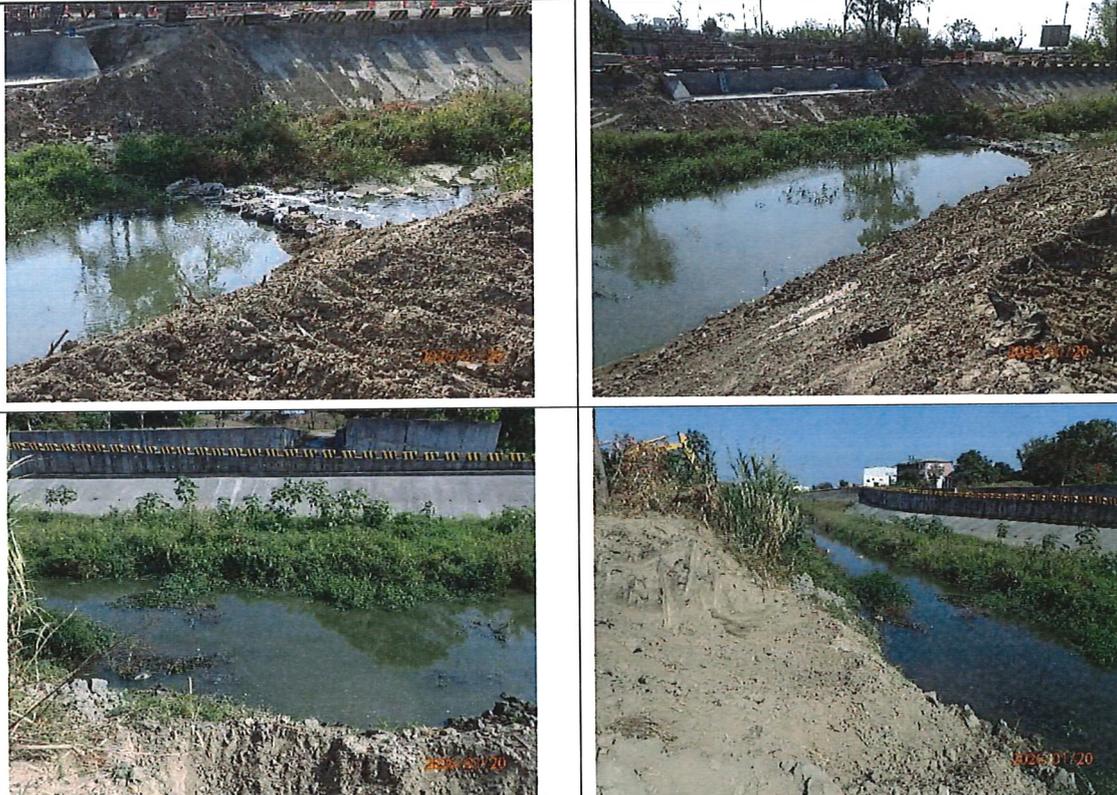
項次	4、7、8	
說明	<p>新建橋樑段因人員過水需求，以土包袋圍堰，保留一小處開口讓水流通，造成堰體上游水位上升，減少灘地及淺水區域，影響水鳥利用，如高蹺鴿、東方環頸鴿等，水流速下降，水質有優養化情形。此外，觀察到新闢段的截流溝排入溪尾排水處有土方淤積。但觀察堰體下游水質未有明顯變化。</p>	
照片

<p>圖、圍堰導致案體上游水位上升、流速下降，水體出現優養化情形</p>

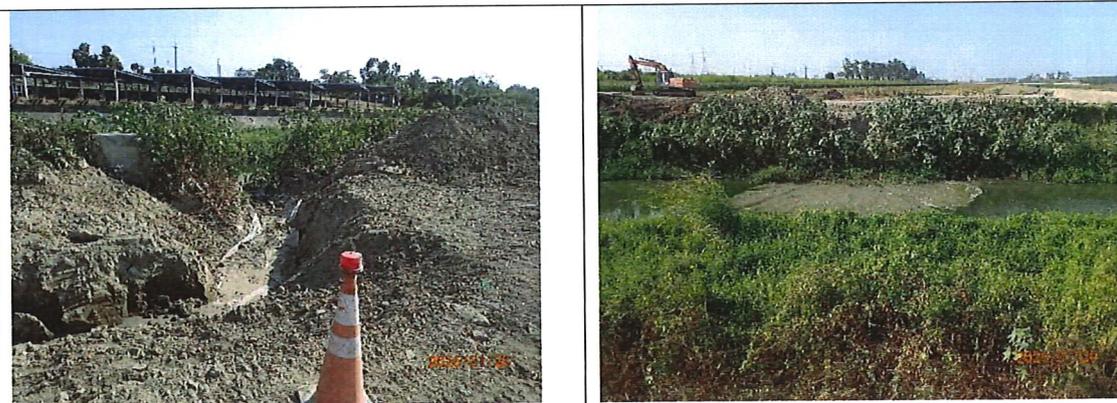
<p>圖、截流溝排入溪尾排水處有土方進入</p>

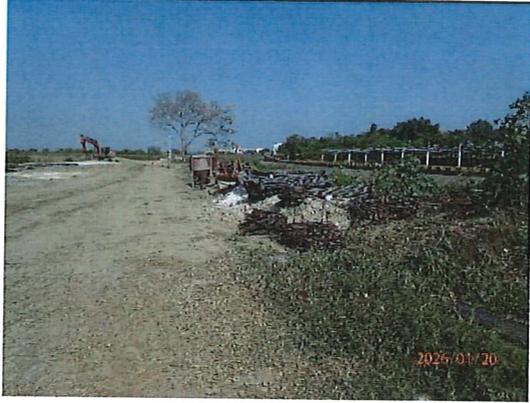
項次	9	
說明	新闢段有許多銀膠菊生長。本月因施工便道整地，未發現銀合歡生長。	
照片

<p>先前發現銀合歡的區域遭覆土，目前未發現新的萌蘖</p>

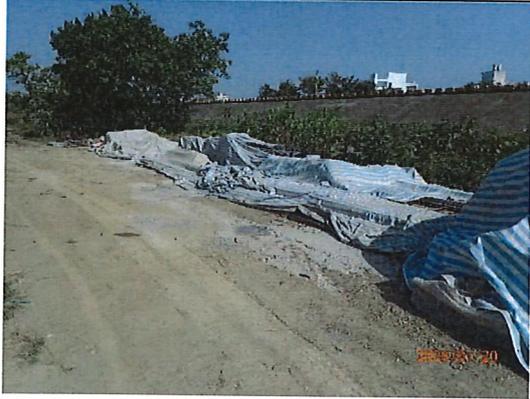
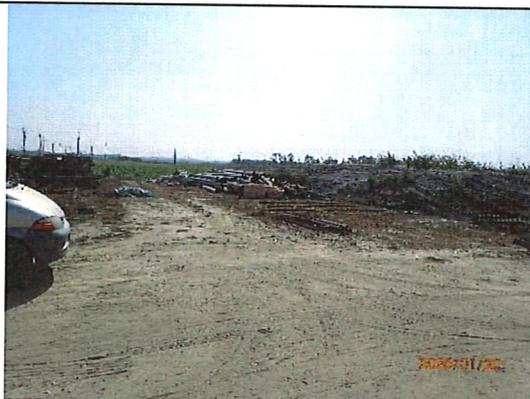
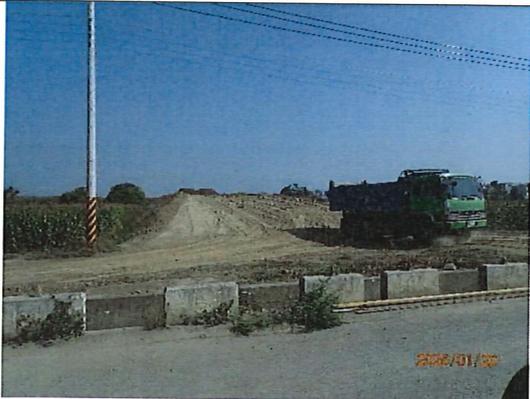
項次	10	
說明	土方和物料堆置在相同位置，未有新闢區域。	
照片

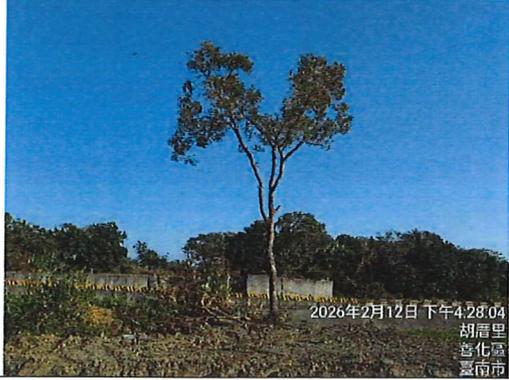
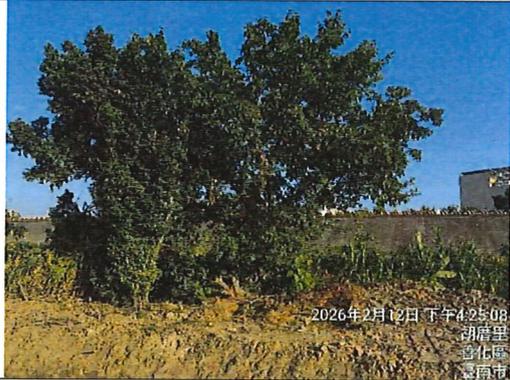
項次	1				
說明	保全喬木 6 號，發現有枝條斷裂。其餘保全對象無異狀。 表、保全喬木名冊				
	編號	經度	緯度	樹種	檢查結果
	3	120.263211	23.139342	苦楝	因阻擋到橋梁工程路徑，依會議結果除名。
	4	120.264151	23.140954	苦楝	正常。
	6	120.265066	23.141941	樟樹	上月發現枝條斷裂，尚未切平傷口。
	9	120.266273	23.143149	雀榕	正常。
照片

<p>2026年2月12日 下午4:25:08 胡厝寮 善化區 臺南市</p>		
	上月枝條斷裂處尚未平傷口		保全喬木 9 號正常

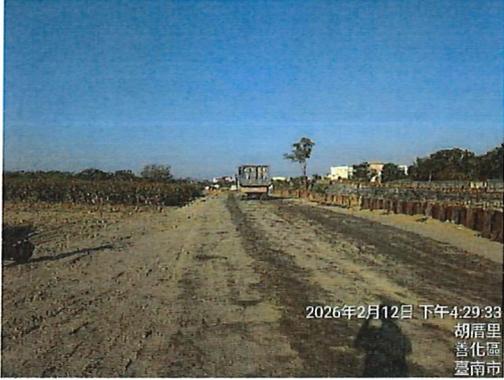
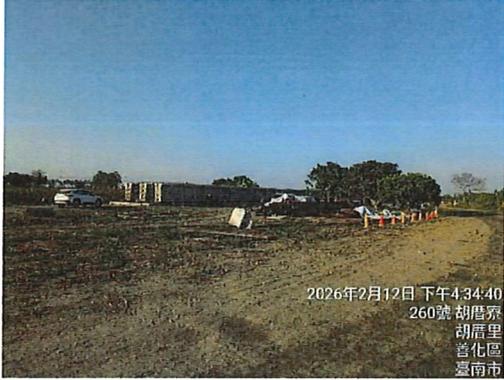
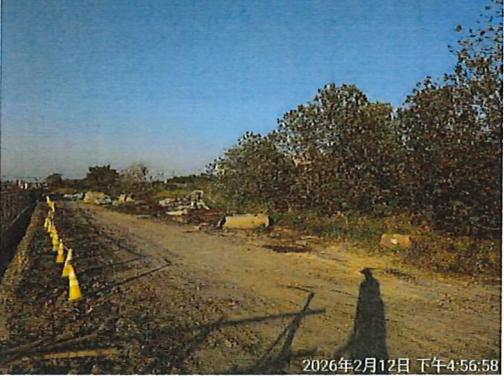
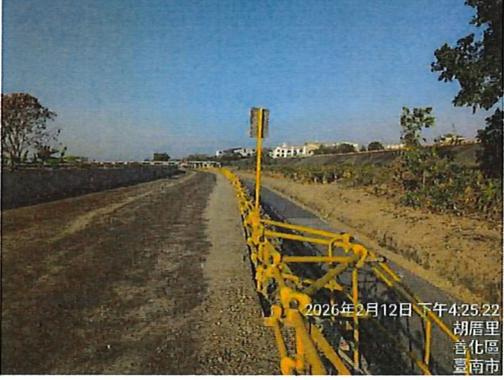
項次	2、6	
說明	新闢段工程目前施作北側及南側擋土牆，施工便道盡量以最小原則施作。	
照片

圖、新闢段因北側擋土牆施工，為維持車輛通行，部分綠帶清除作為迴車空間及物料堆置區

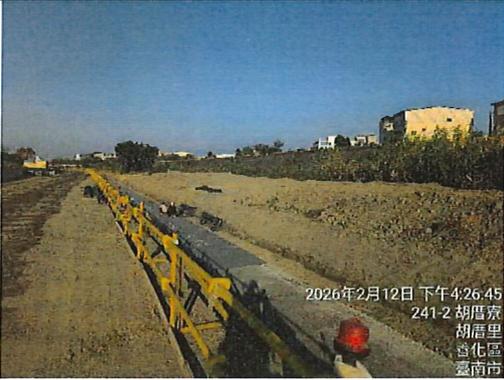
項次	3	
說明	使用圍籬標示施工段範圍。	
照片

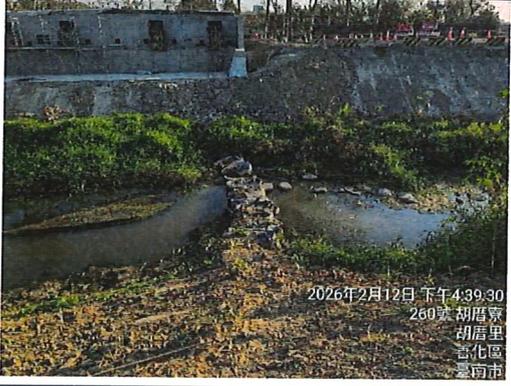
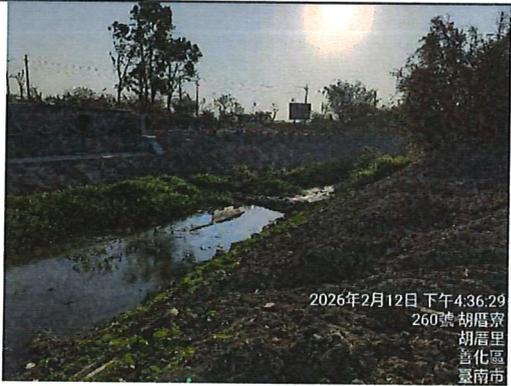
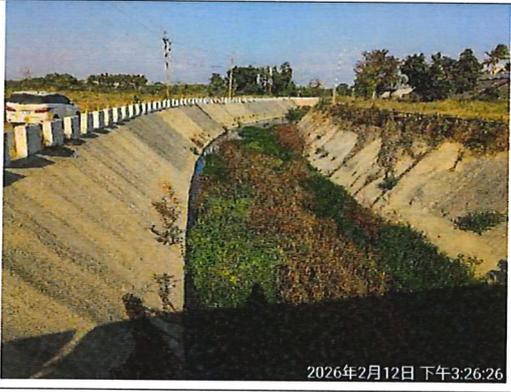
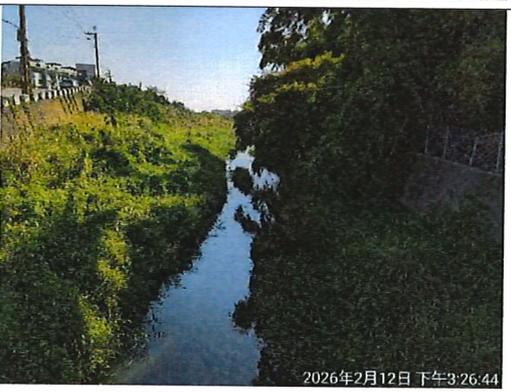
項次	4、7、8	
說明	全段工程正在挖設擋土牆基礎，因此拆除截流溝設施。新建橋樑段因人員過水需求，以土包袋圍堰，土包袋位置尚未調整，以致上游水位壅高。進入溪尾排水的土方已移除，並填補堤防低窪。觀察溪尾排水水質上下游並無太大差異。	
照片

圖、圍堰改善後流速稍微上升，上下游水質無太大差異

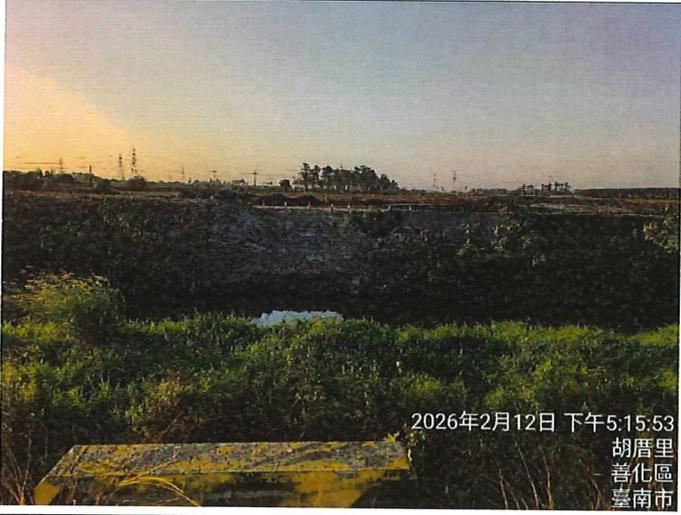
圖、河道內土方已清理，並填補堤防缺口。

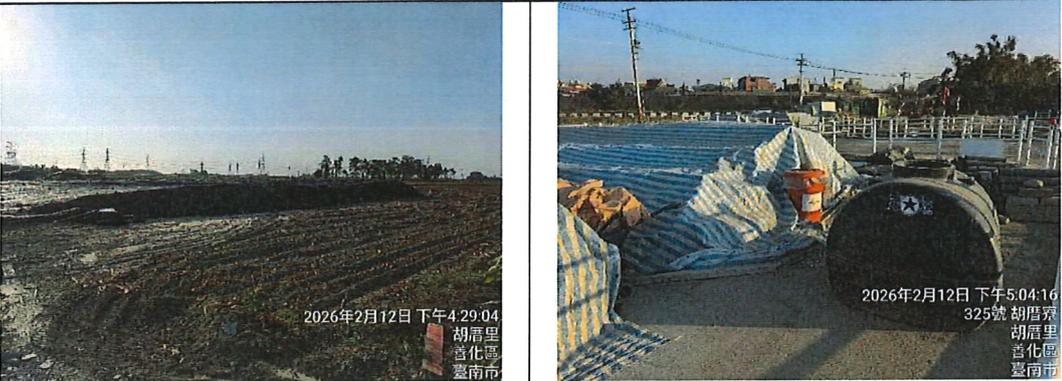
項次	10
說明	土方和物料堆置在相同位置，未有新闢區域。
照片

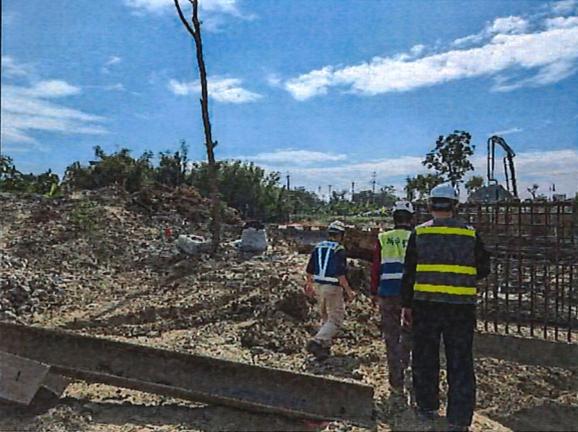
工程主辦機關	台南市政府工務局	勘查/會議日期	民國 115 年 1 月 30 日
		勘查/會議地點 (TWD97)	新建橋樑處 (174512.77, 2559900.1)
工程名稱	生活圈道路交通系統建設計畫-南 121 線溪埔中路拓寬暨新闢道路銜接烏橋中路工程		
生態檢核團隊 (工程主辦機關方)	-	施工廠商	新舜營造有限公司
監造單位	黎明工程顧問股份有限公司	生態檢核團隊 (施工廠商方)	蛙趣自然生態顧問有限公司
相關意見摘要		處理情形回覆	
<p>由於本案新建橋梁須於兩側架設施工便橋，因此保全對象 3 號(樟樹)以及北側的竹叢(刺竹) 必須移除。該工程方案已經生態團隊確認，請主辦及監造機關核准移除。</p>		<p>依施工廠商擬定的工程方案執行。</p>

<p>保全 3 號距離橋台過近，因須搭設施工便橋而無法保全。</p>

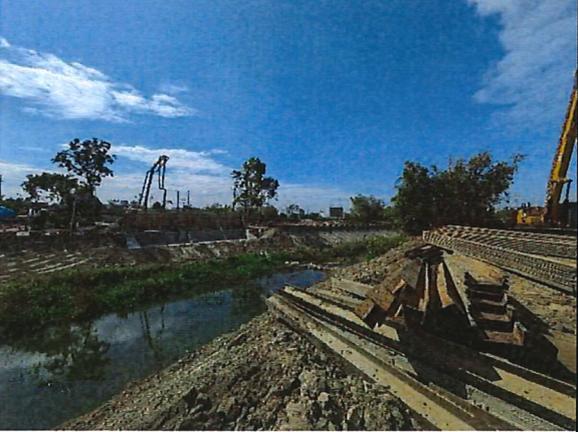
<p>北側竹叢也距離橋台過近，因須搭設施工便橋而需移除。</p>

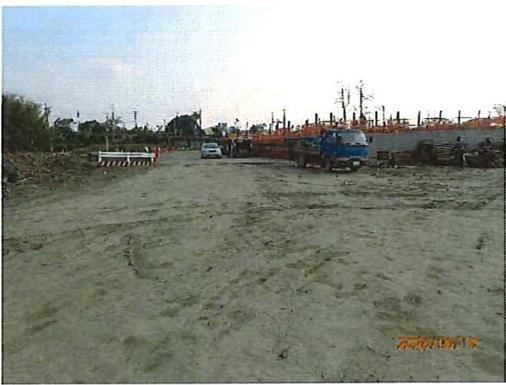
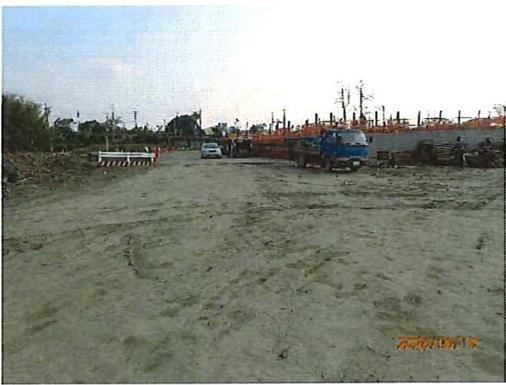
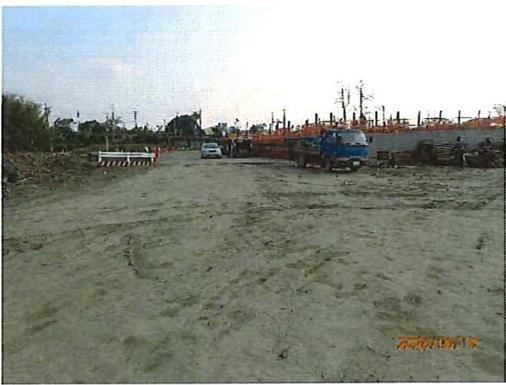
<p style="text-align: center;">保全喬木 3 號為施做橋梁便道而移除</p> </td> <td style="width: 50%; text-align: center;">

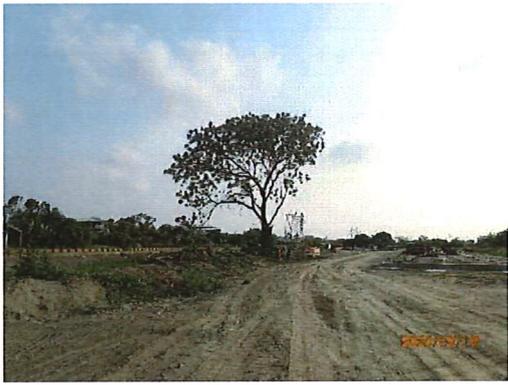
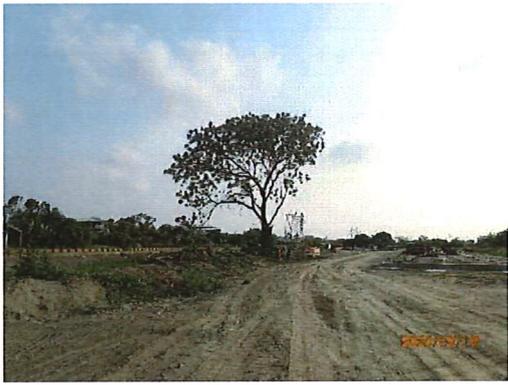
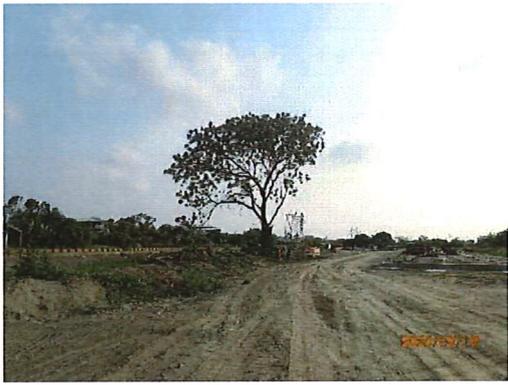
<p style="text-align: center;">保全喬木 4 號本月無異狀</p> </td> </tr> <tr> <td style="width: 50%; text-align: center;">

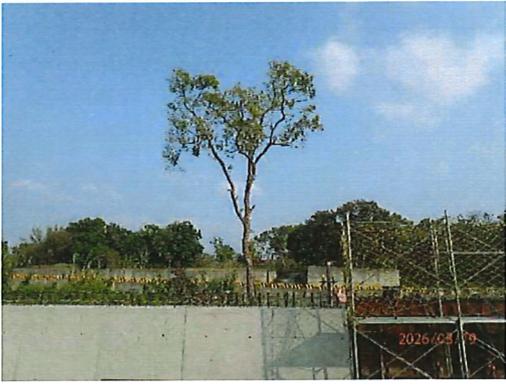
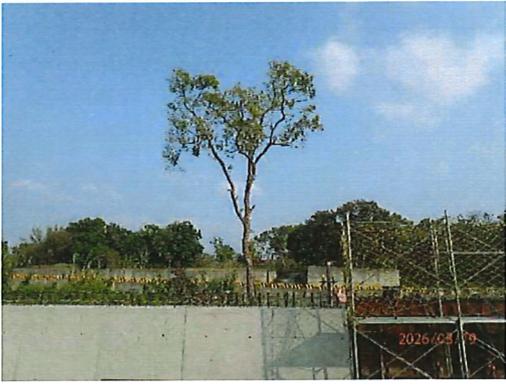
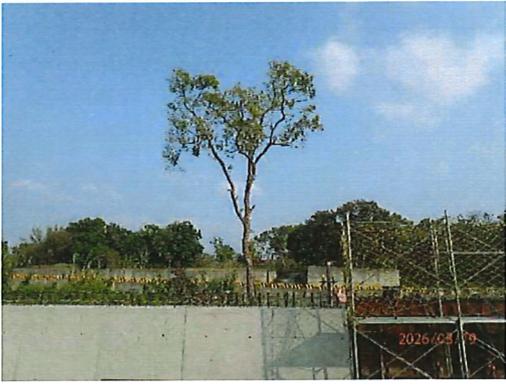
項次	1								
說明	保全喬木 6 號，發現有枝條斷裂。其餘保全對象無異狀。 下表、保全喬木名冊								
	編號	經度	緯度	樹種	檢查結果				
	3	120.263211	23.139342	苦楝	已移除。				
	4	120.264151	23.140954	苦楝	正常。				
	6	120.265066	23.141941	樟樹	上月發現枝條斷裂，尚未切平傷口。				
	9	120.266273	23.143149	雀榕	正常。				
照片	<table border="1" style="width: 100%; border-collapse: collapse;"> <tr> <td style="width: 50%; text-align: center;">

<p style="text-align: center;">保全喬木 6 號枝條斷裂處尚未切平</p> </td> <td style="width: 50%; text-align: center;">

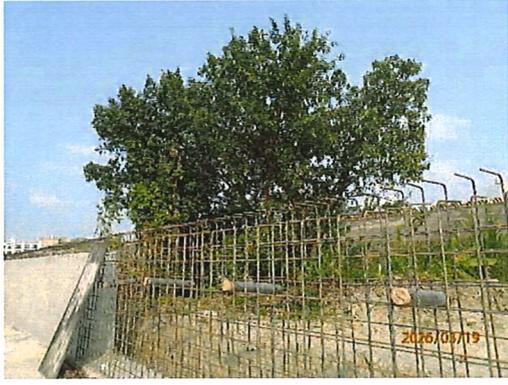
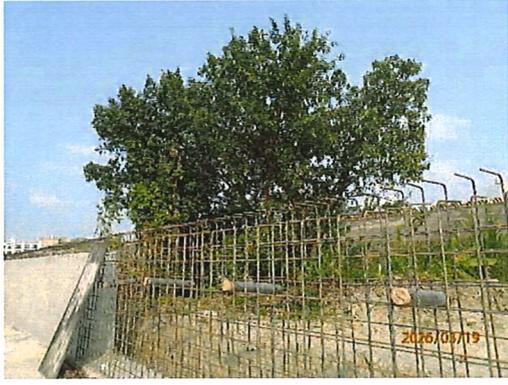
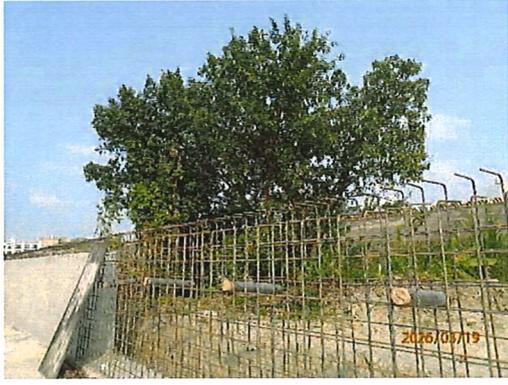
<p style="text-align: center;">保全喬木 9 號正常</p> </td> </tr> </table>

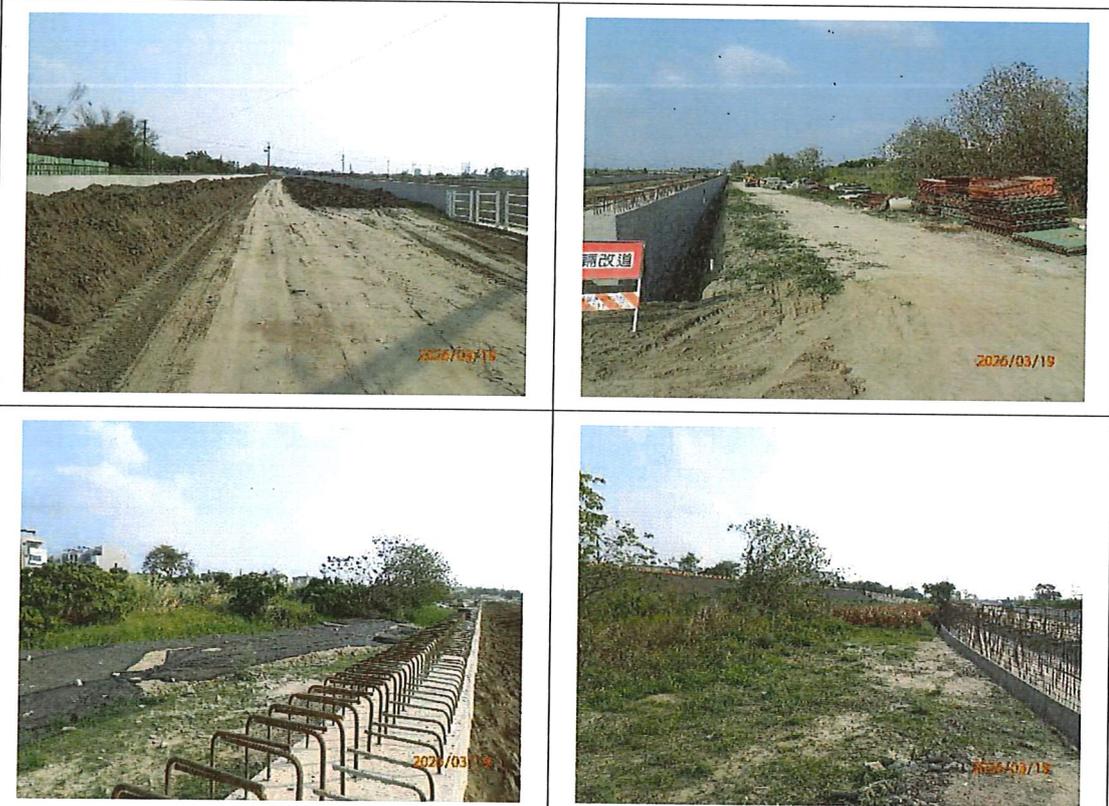
項次	2、6
說明	新闢段工程目前施作北側及南側擋土牆，施工便道盡量以最小原則施作。
照片

<p data-bbox="271 1220 1364 1299">上圖、新闢段因北側擋土牆施工，為維持車輛通行，部分綠帶清除作為迴車空間及物料堆置區</p>

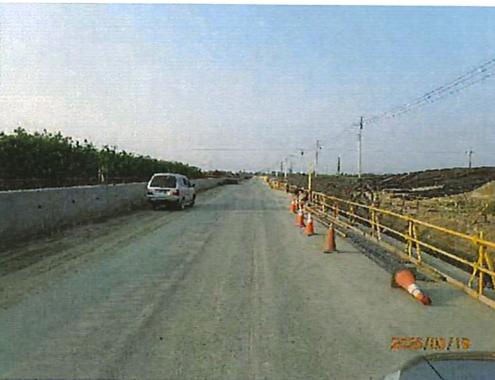
項次	3
說明	使用圍籬標示施工段範圍。
照片

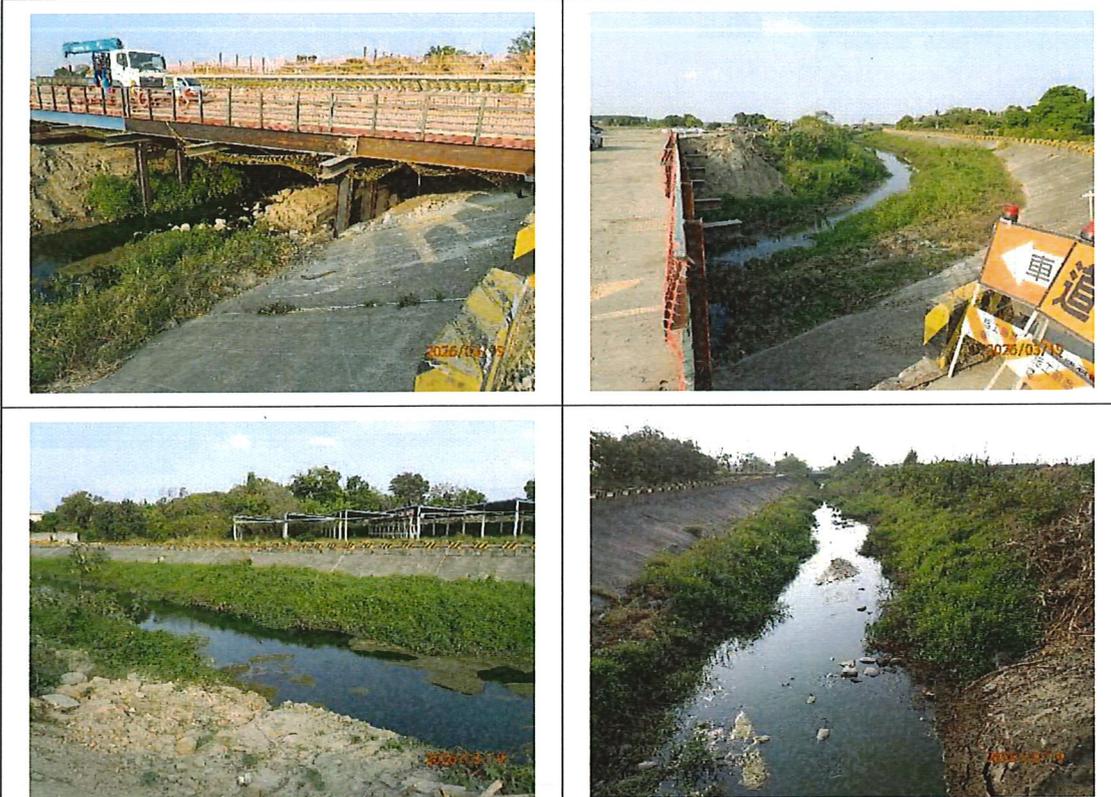
項次	4、7、8
說明	土包袋圍堰已拆除，施工便橋搭設完成，機具不進入水域施工。本月觀察溪尾排水水色偏綠，藻類生長較多，可能與流速較緩、水量較少且氣溫逐漸升高有關。
照片

<p>圖、圍堰已拆除。水色偏綠，藻類生長較多，上下游水質無太大差異。</p>

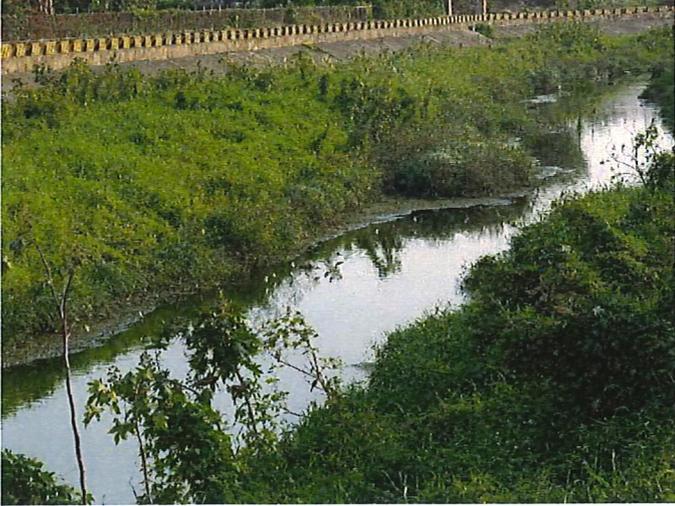
<p>圖、河道有高蹺鴿、紅冠水雞棲息，且觀察到彩鷓鴣飛。</p>

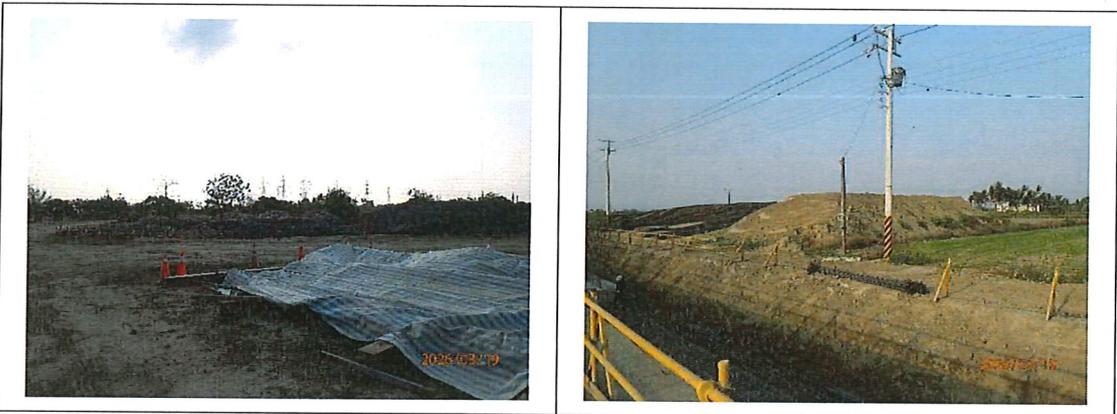
項次	10
說明	土方和物料堆置在相同位置，未有新闢區域。
照片

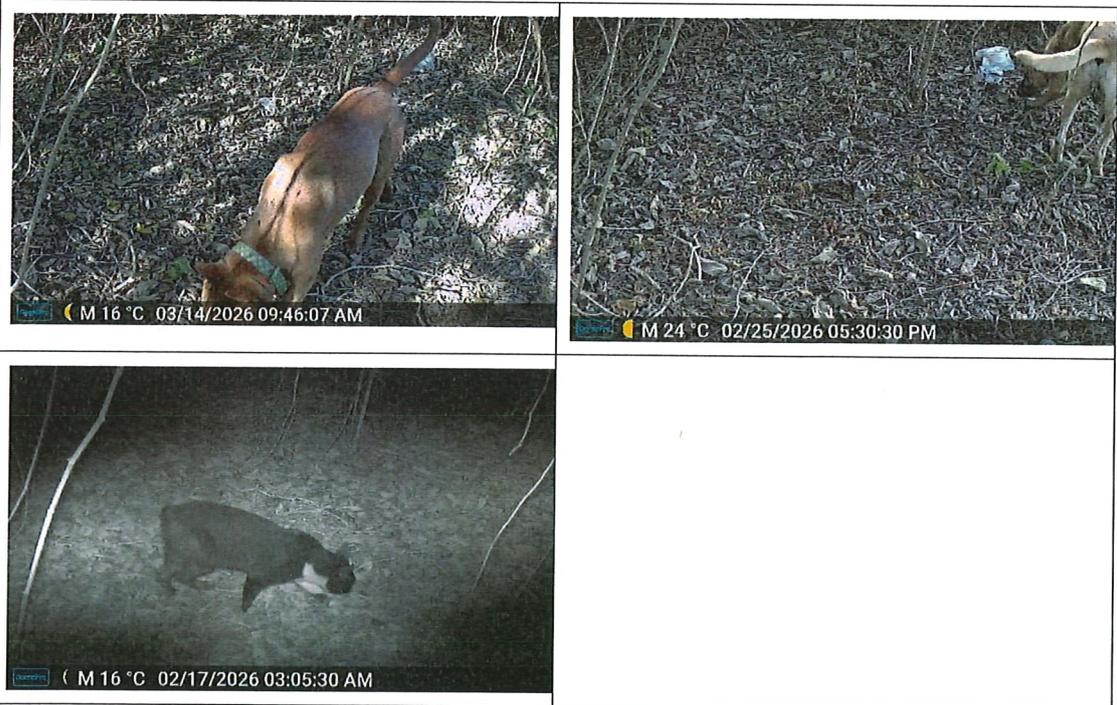
項次	14
說明	未發現餵食流浪動物。自動相機拍攝發現有犬貓經常在工區活動，提醒施工人員勿餵食，並妥善收存廚餘垃圾。
照片
