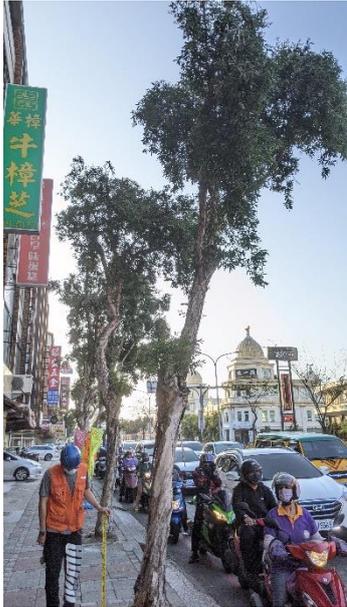
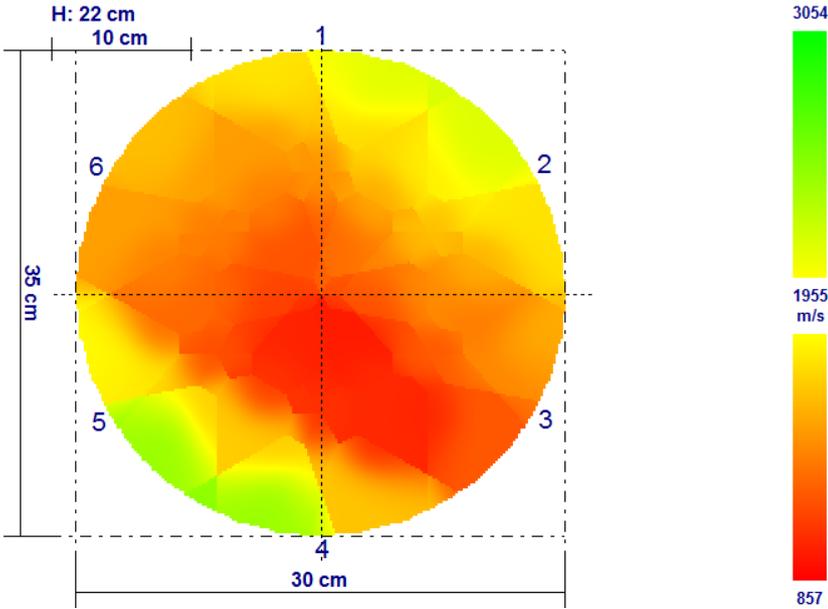
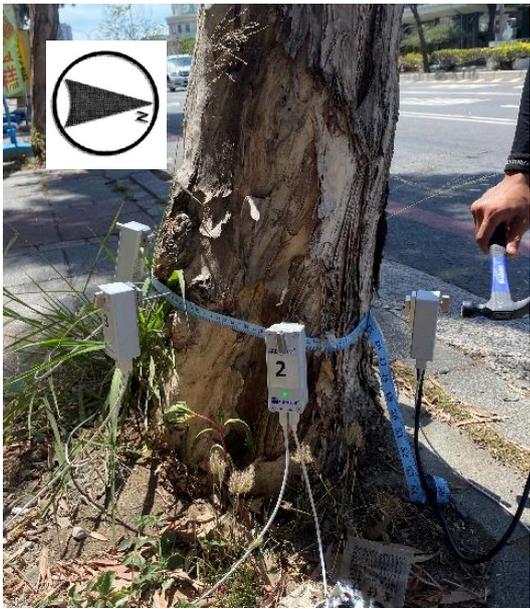
| 基本資料 | | | | | 樹木全景照 |
|--|---|---|---|---|---|
| 330-00117-2 | 健康路二段 | 白千層 | 7.8 | 24 | |

| 基本資料 | | | | | 樹木全景照 |
|--|---|---|---|---|---|
| 腐朽空洞比(%) | 大於 50% | | | | |
| 檢測結果描述 | 根部嚴重腐朽 | | | | |

| 基本資料 | | | | | 樹木全景照 |
|--|---|---|---|---|---|
| 減緩策略建議 | 移除 | | | | |

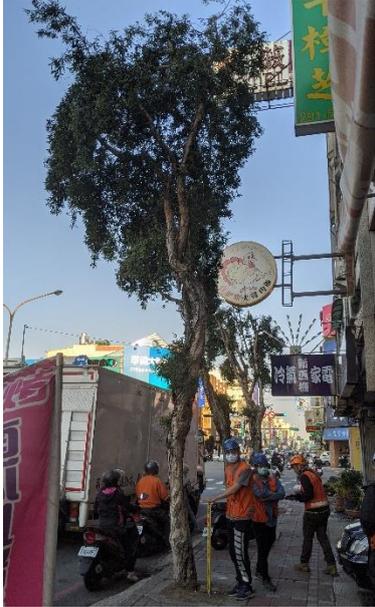
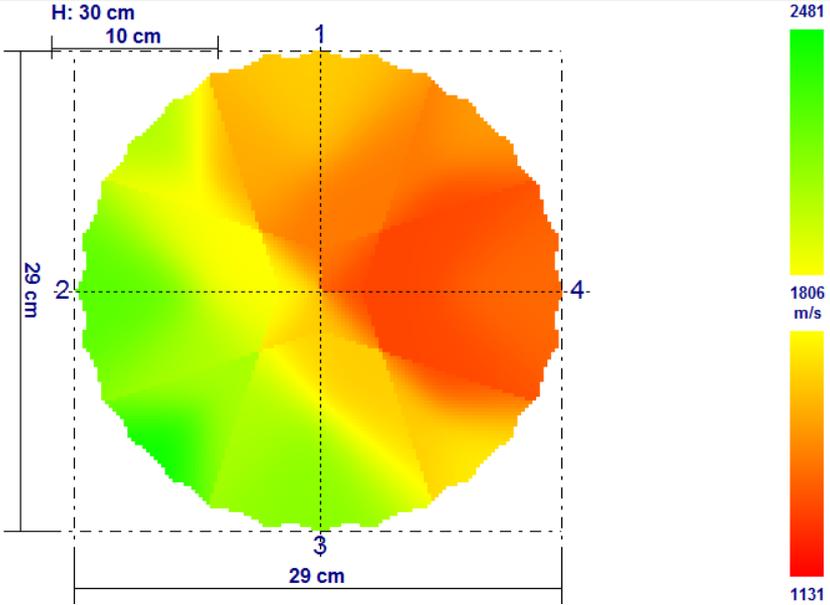
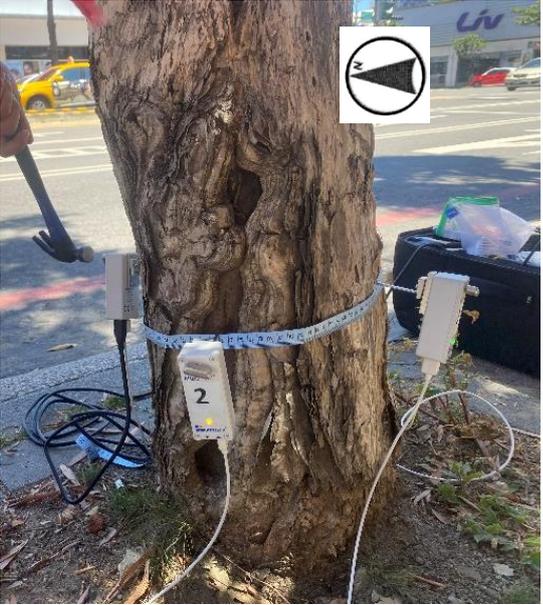
| 基本資料 | | | | | 樹木全景照 |
|--|---|---|---|---|---|
| 330-00118-2 | 健康路二段 | 白千層 | 7.6 | 24.1 | |

| 基本資料 | | | | | 樹木全景照 |
|--|---|---|---|---|---|
| 腐朽空洞比(%) | 大於 50% | | | | |
| 檢測結果描述 | 主幹東北側腐朽空洞 | | | | |

| 基本資料 | | | | | 樹木全景照 |
|--|---|---|---|---|---|
| 減緩策略建議 | 移除 | | | | |

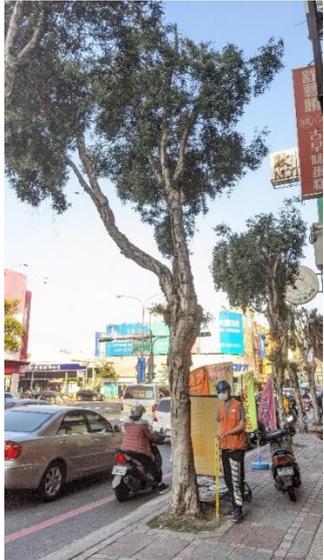
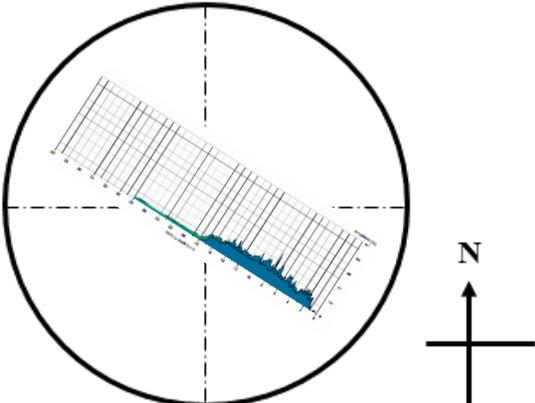
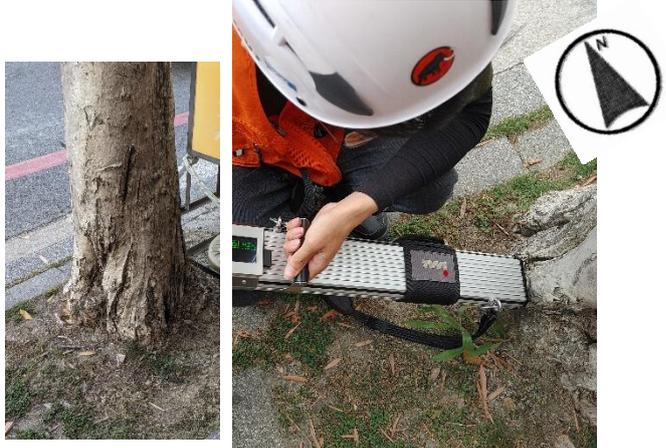
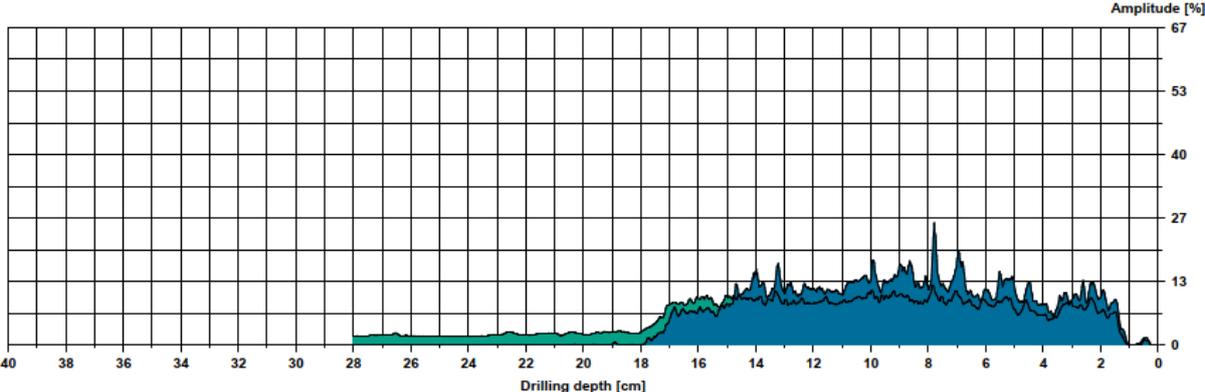
| 基本資料 | | | | | 樹木全景照 |
|--|---|---|---|---|---|
| 330-00119-2 | 健康路二段 | 白千層 | 7.5 | 32.5 | |

| 基本資料 | | | | | 樹木全景照 |
|--|---|---|---|---|---|
| 腐朽空洞比(%) | 大於 50% | | | | |
| 檢測結果描述 | 支撐主幹中空腐朽 | | | | |

| 基本資料 | | | | | 樹木全景照 |
|--|---|---|---|---|---|
| 減緩策略建議 | 移除 | | | | |

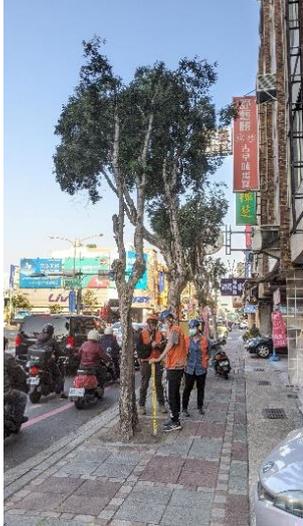
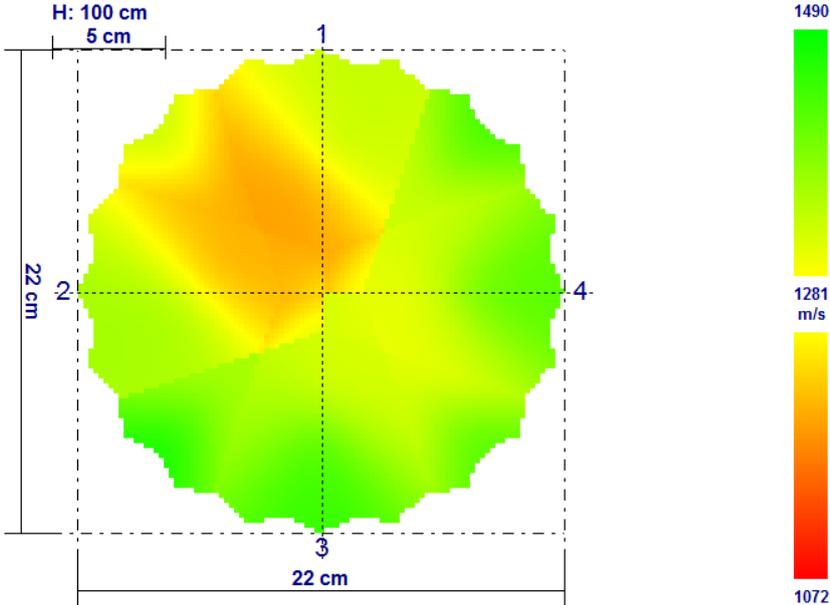
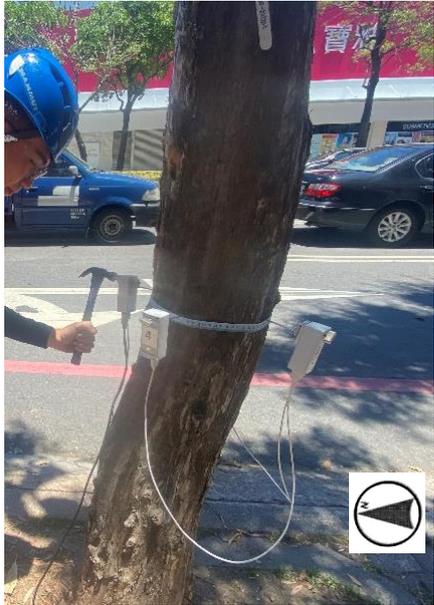
| 基本資料 | | | | | | 樹木全景照 |
|--|---|---|---|---|---|--|
| 330-00120-2 | 健康路二段 | 白千層 | 5.8 | 21.9 | | |

| 基本資料 | | | | | | 樹木全景照 |
|--|---|---|---|---|---|--|
| 腐朽空洞比(%) | 30-50% | | | | | |
| 檢測結果描述 | 主幹西北側腐朽，腐朽持續擴散 | | | | | |

| 基本資料 | | | | | | 樹木全景照 |
|--|---|---|---|---|---|--|
| 減緩策略建議 | 移除 | | | | | |

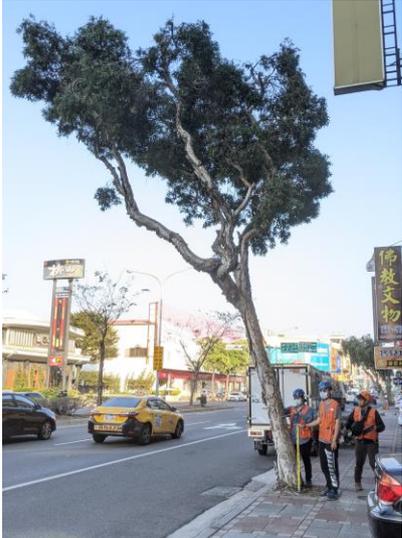
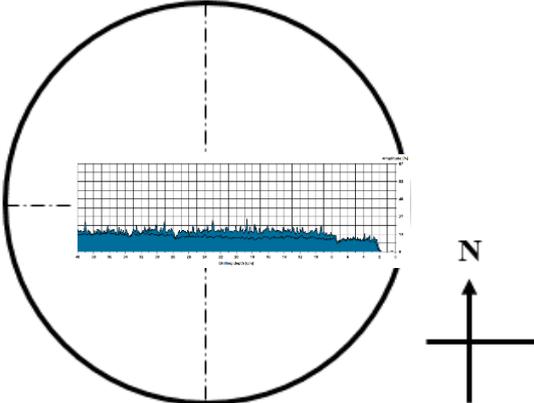
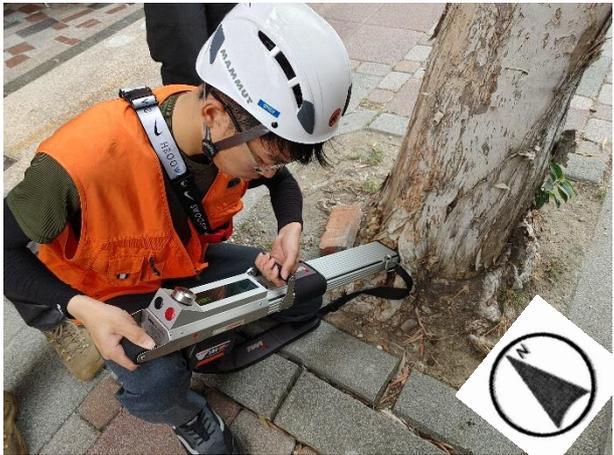
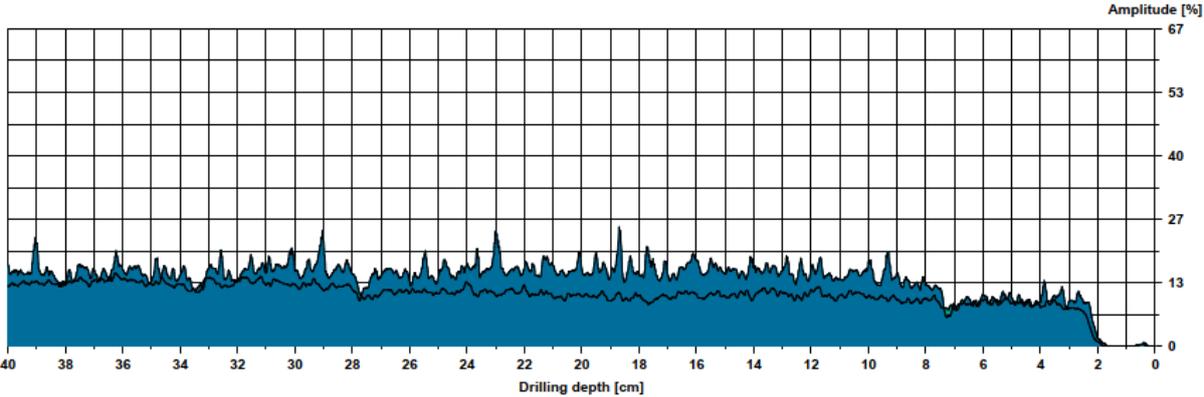
| 基本資料 | | | | | 樹木全景照 |
|--|---|---|---|---|---|
| 330-00123-2 | 健康路二段 | 白千層 | 8.8 | 32 | |

| 基本資料 | | | | | 樹木全景照 |
|--|---|---|---|---|---|
| 腐朽空洞比(%) | 大於 50% | | | | |
| 檢測結果描述 | 樹幹腐朽(阻抗值低)，木材無修復生長 | | | | |

| 基本資料 | | | | | 樹木全景照 |
|--|---|---|---|---|---|
| 減緩策略建議 | 移除 | | | | |

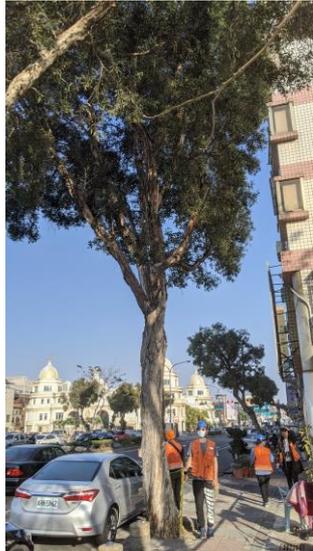
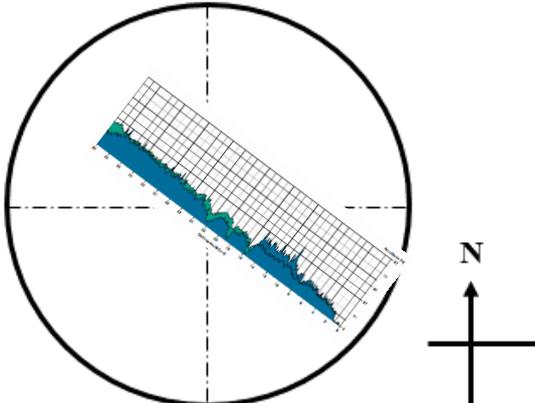
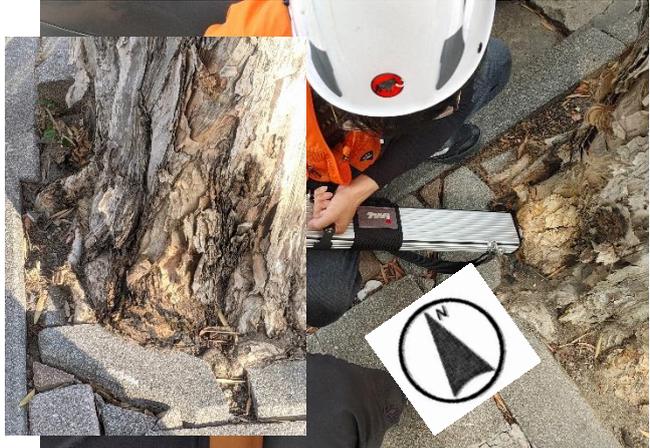
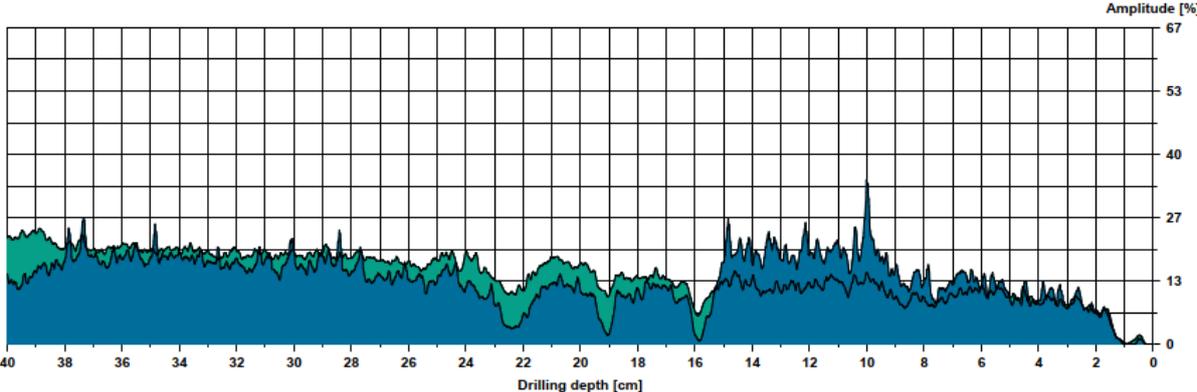
| 基本資料 | | | | | 樹木全景照 |
|--|---|---|---|---|---|
| 330-00126-2 | 健康路二段 | 白千層 | 13.7 | 48.5 | |

| 基本資料 | | | | | 樹木全景照 |
|--|---|---|---|---|---|
| 腐朽空洞比(%) | 10-30% | | | | |
| 檢測結果描述 | 樹幹樹皮向內 16、19、23 公分處縱裂，周邊木材修復生長 | | | | |

| 基本資料 | | | | | 樹木全景照 |
|--|---|---|---|---|---|
| 減緩策略建議 | 持續監測(避免修剪萌蘗) | | | | |

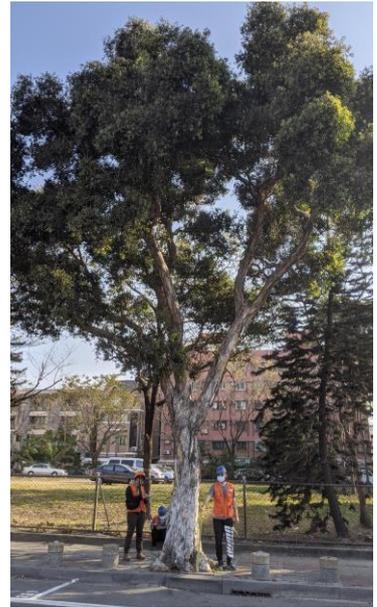
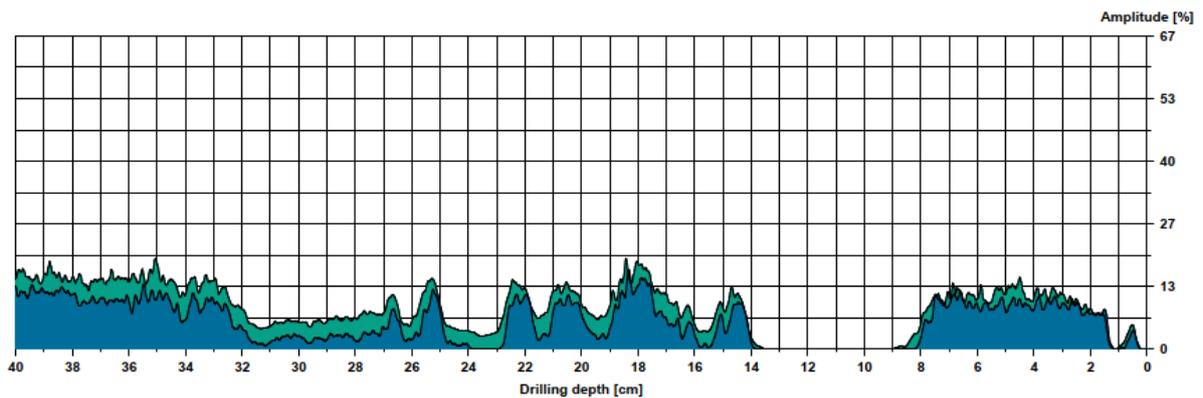
| 基本資料 | | | | | 樹木全景照 |
|---|---|---|---|---|---|
| 330-00133-2 | 健康路二段 | 白千層 | 12.6 | 57.3 | |

| 腐朽空洞比(%) | 大於 50% |
| 檢測結果描述 | 樹幹中空腐朽 |

| 減緩策略建議 | 移除 |

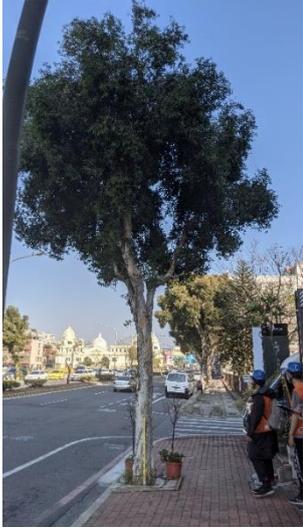
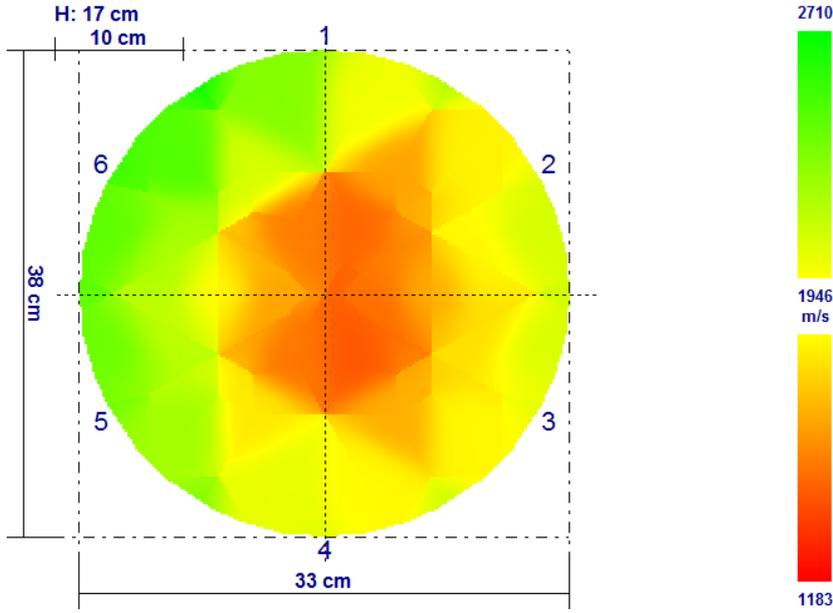
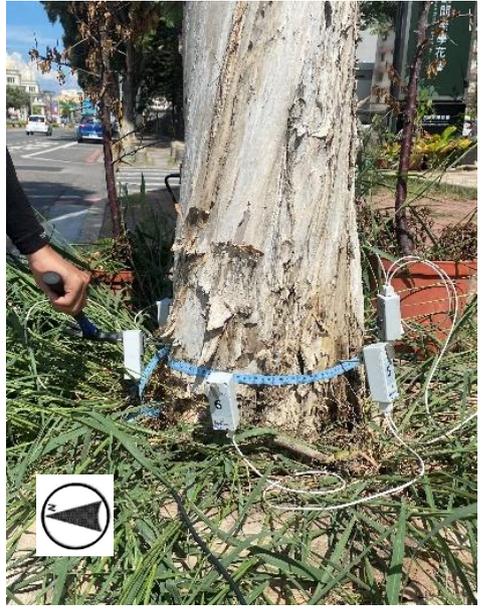
| 基本資料 | | | | | 樹木全景照 |
|--|---|---|---|---|--|
| 330-00134-2 | 健康路二段 | 白千層 | 8.3 | 28 | |

| 基本資料 | | | | | 樹木全景照 |
|--|---|---|---|---|--|
| 腐朽空洞比(%) | 30-50% | | | | |
| 檢測結果描述 | 支撐主幹中空腐朽且腐朽持續無抑制 | | | | |

| 基本資料 | | | | | 樹木全景照 |
|--|---|---|---|---|--|
| 減緩策略建議 | 移除 | | | | |

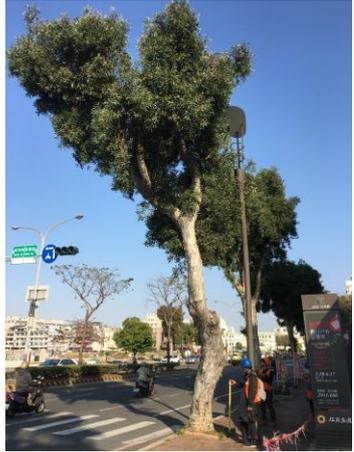
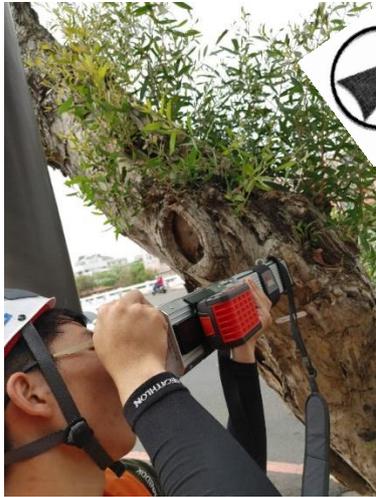
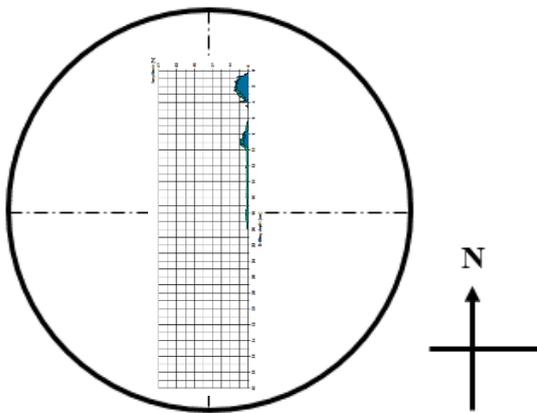
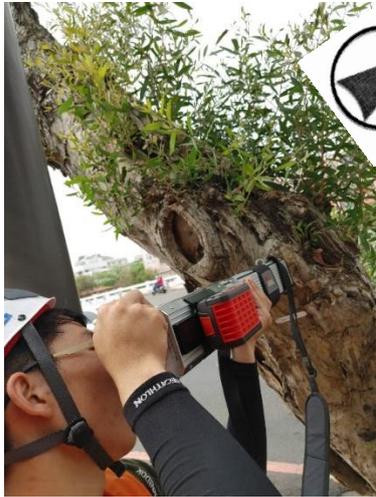
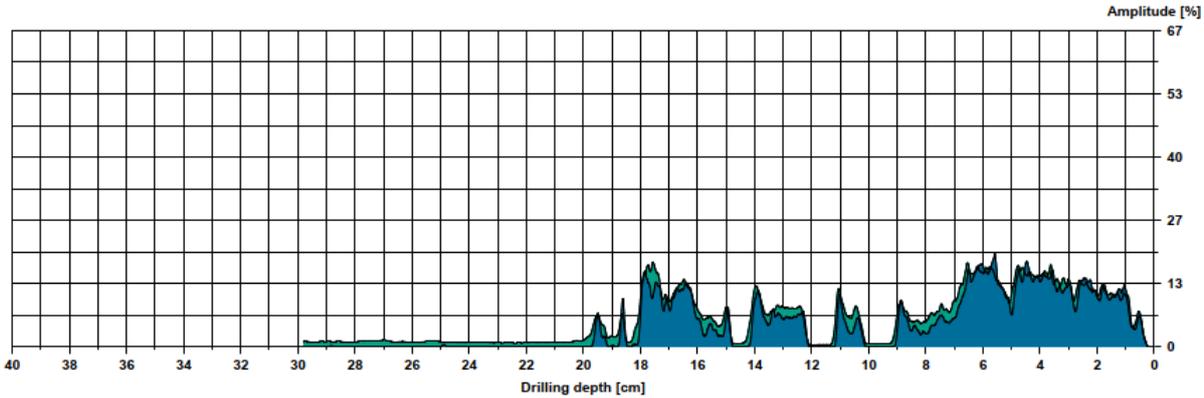
| 基本資料 | | | | | | 樹木全景照 |
|--|---|---|---|--|---|--|
| 330-00137-2 | 健康路二段 | 白千層 | 9.6 | 52 | | |

| 基本資料 | | | | | | 樹木全景照 |
|--|---|---|---|--|---|--|
| 腐朽空洞比 (%) | 大於 50% | | | | | |
| 檢測結果描述 | 樹幹中空腐朽 | | | | | |

| 基本資料 | | | | | | 樹木全景照 |
|--|---|---|---|--|---|--|
| 減緩策略建議 | 移除 | | | | | |

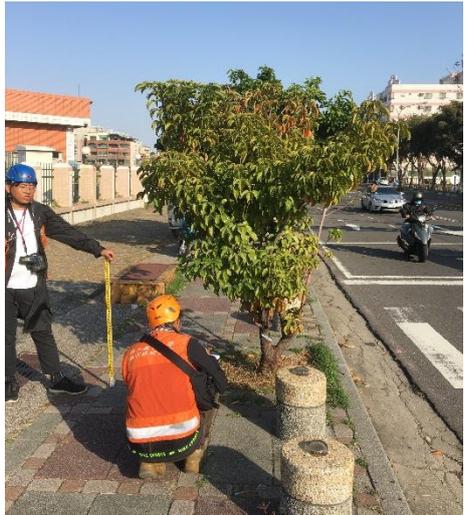
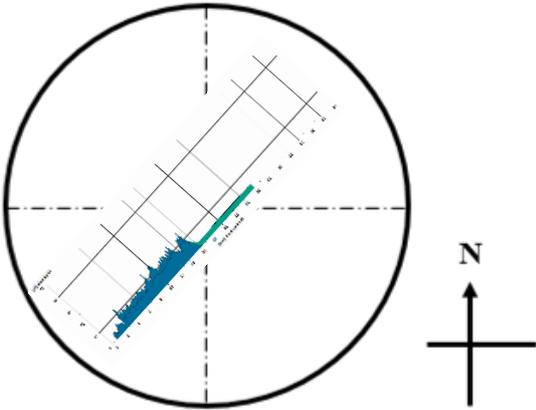
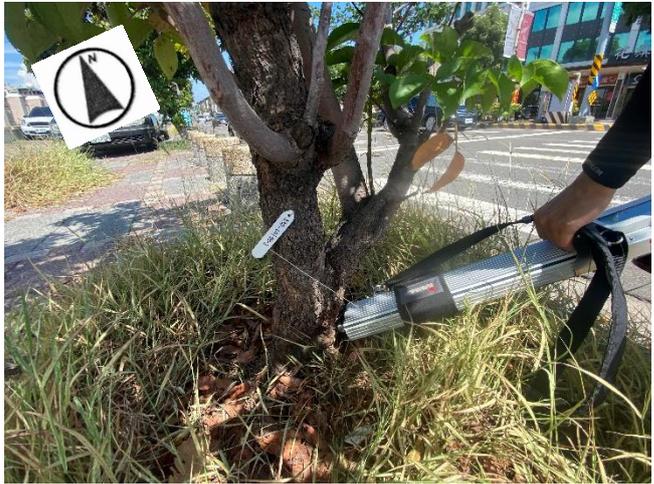
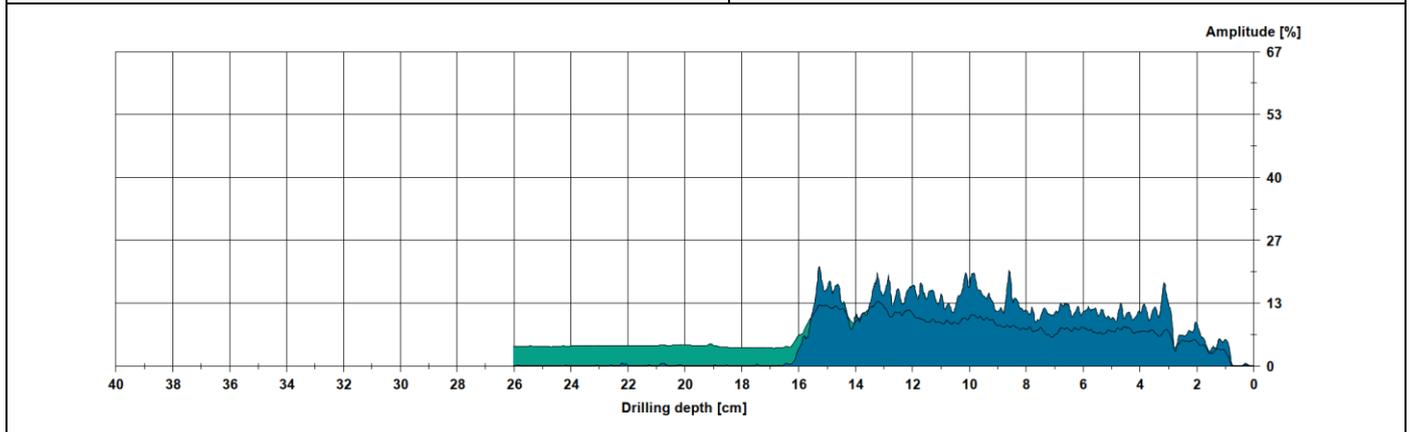
| 基本資料 | | | | | 樹木全景照 |
|---|---|---|---|---|--|
| 330-00138-2 | 健康路二段 | 茄苳 | 2.3 | 14.4 | |

| 腐朽空洞比(%) | 小於 10% |
| 檢測結果描述 | 根部 20 度向下檢測，無明顯腐朽 |

| 減緩策略建議 | 無 |

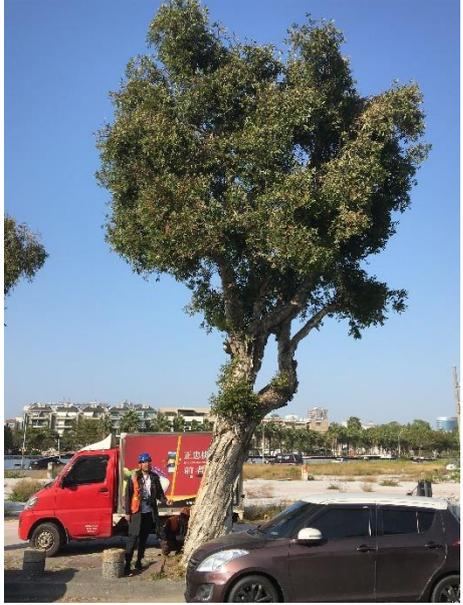
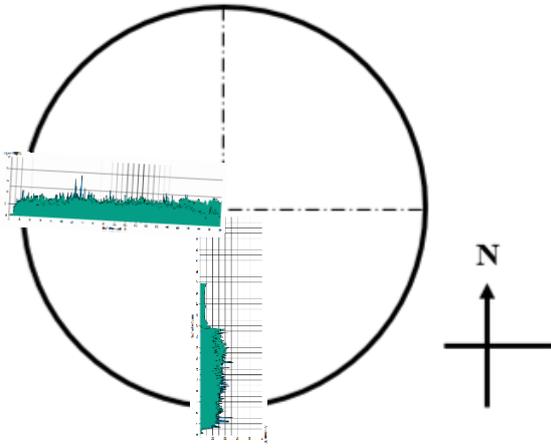
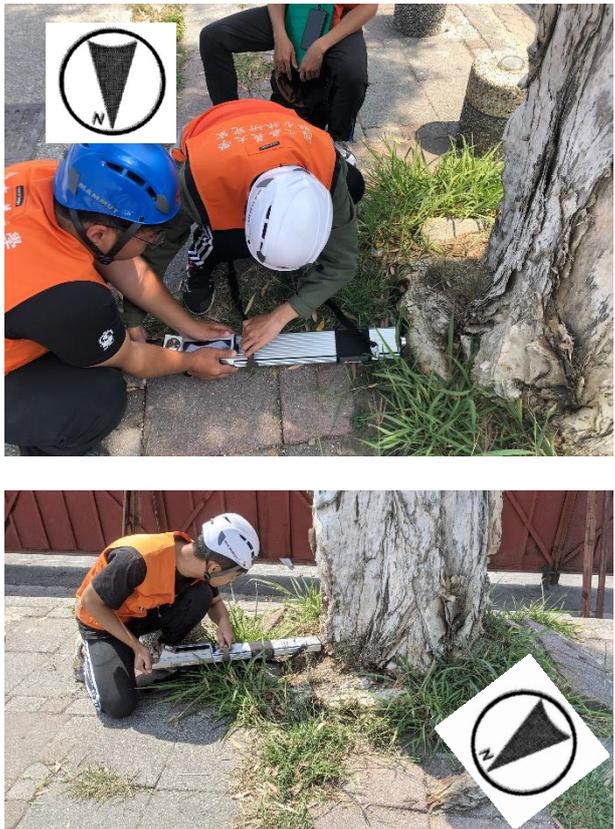
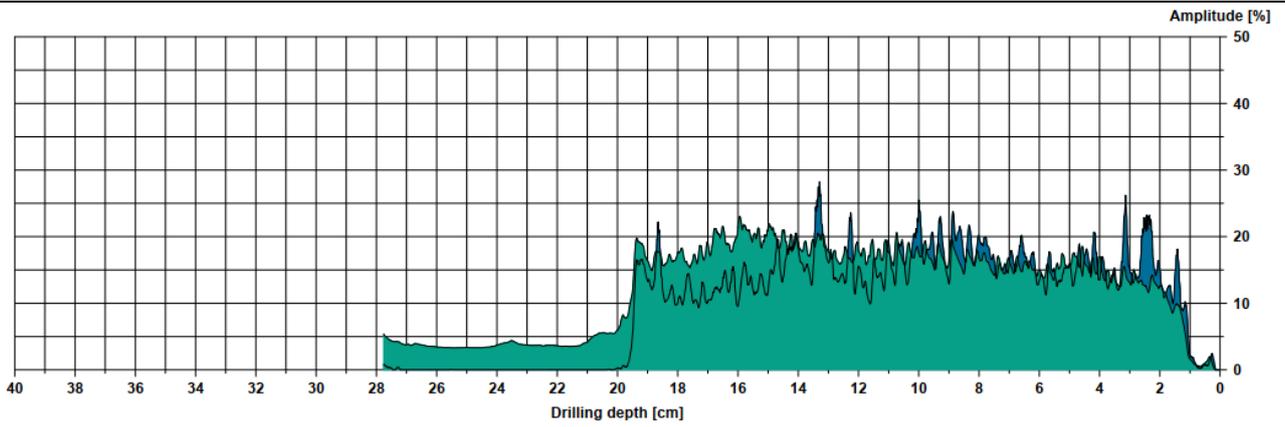
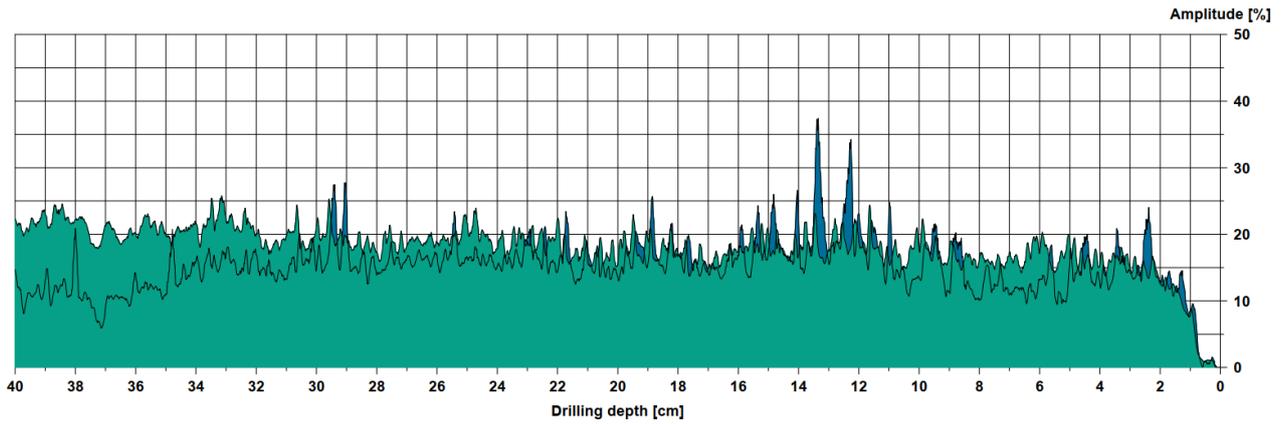
| 基本資料 | | | | | 樹木全景照 |
|---|---|---|---|---|--|
| 330-00146-2 | 健康路二段 | 白千層 | 8.8 | 56 | |

| 腐朽空洞比(%) | 小於 10% |
| 檢測結果描述 | 腐朽比例小於 10%，木材有出現修復生長，有白蟻蟻道痕跡。 |

| 減緩策略建議 | 移除 |

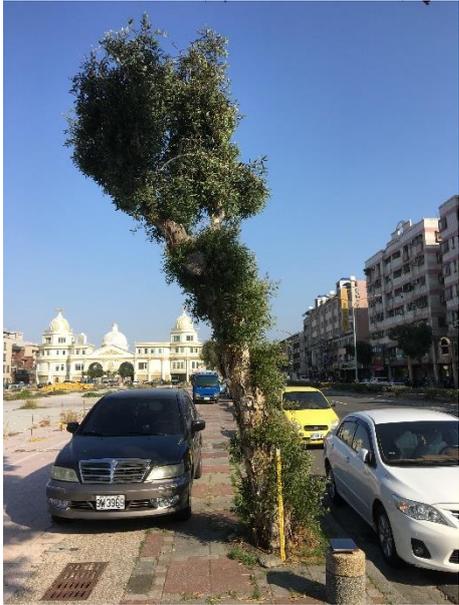
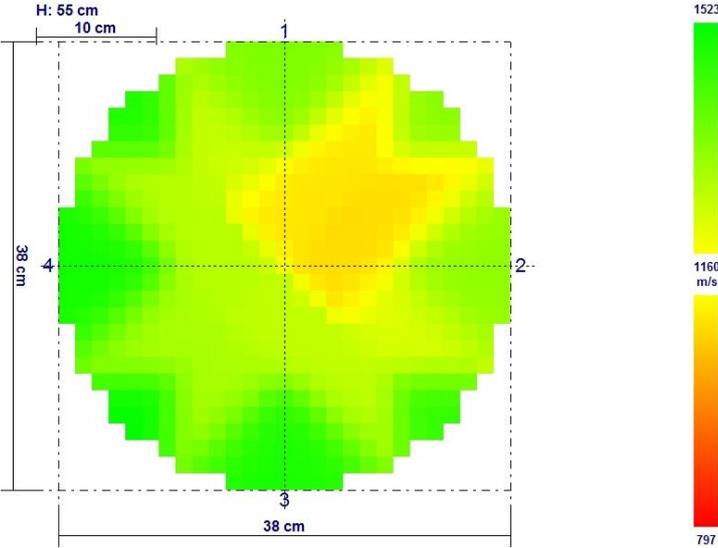
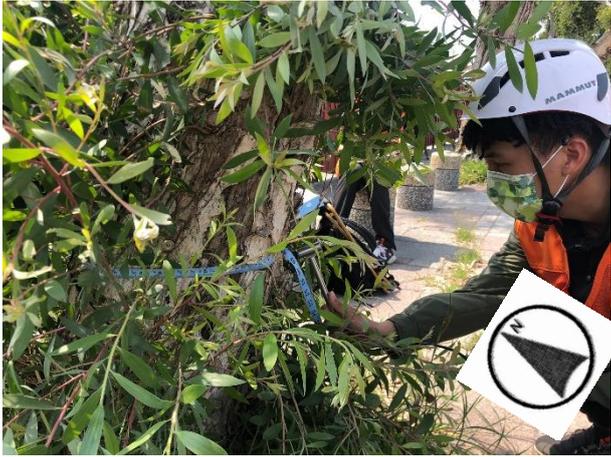
| 基本資料 | | | | | 樹木全景照 |
|--|---|---|---|---|---|
| 330-00147-2 | 健康路二段 | 白千層 | 6.4 | 34 | |

| 基本資料 | | | | | 樹木全景照 |
|--|---|---|---|---|---|
| 腐朽空洞比(%) | 小於 10% | | | | |
| 檢測結果描述 | 主幹東北側高度 55 公分處有腐朽，腐朽空洞比例小於 10%，腐朽持續擴散造成，樹勢衰退。 | | | | |

| 基本資料 | | | | | 樹木全景照 |
|--|---|---|---|---|---|
| 減緩策略建議 | 移除 | | | | |

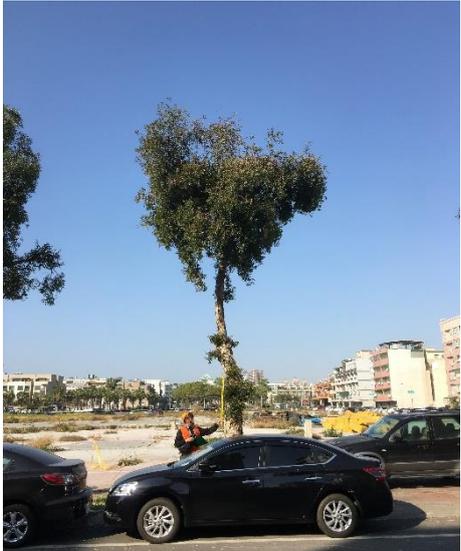
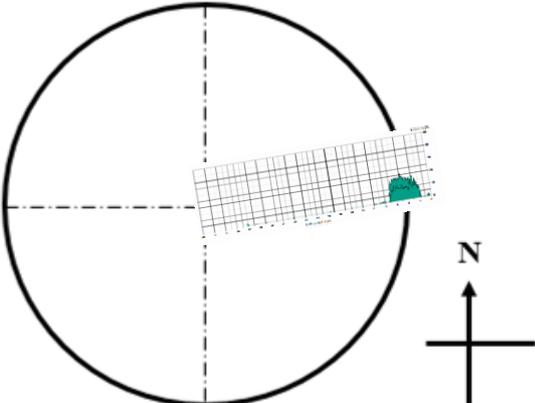
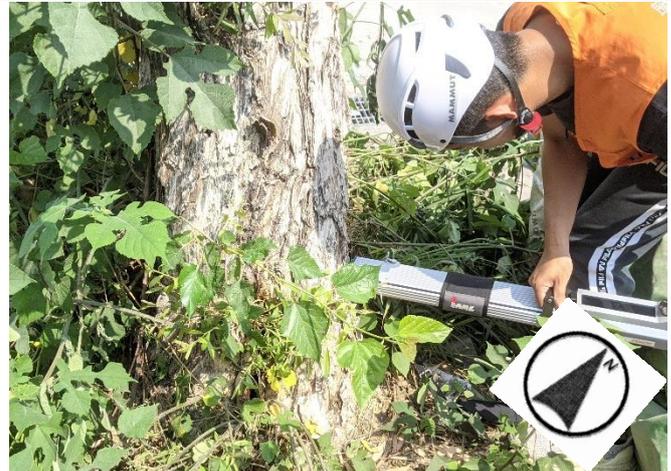
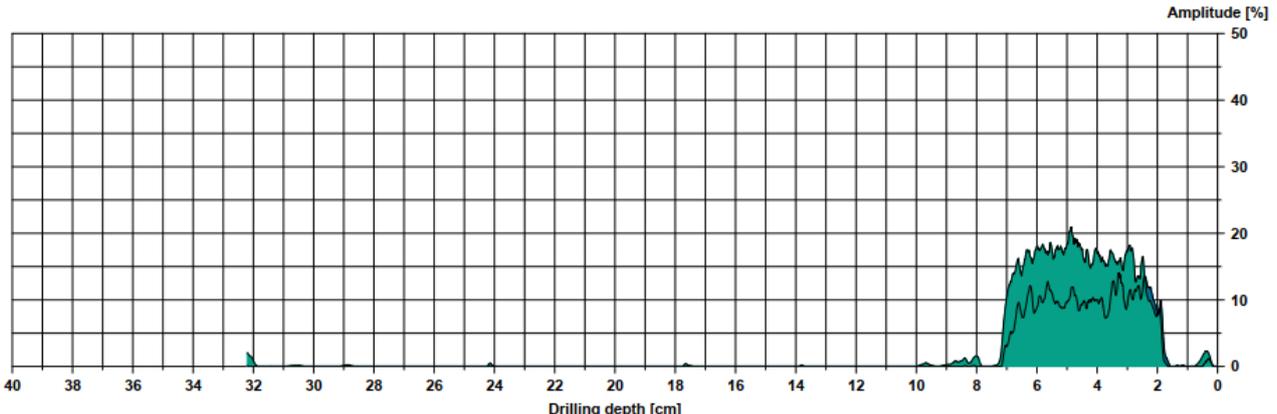
| 基本資料 | | | | | 樹木全景照 |
|--|---|---|---|---|--|
| 330-00149-2 | 健康路二段 | 白千層 | 7.7 | 37.1 | |

| 基本資料 | | | | | 樹木全景照 |
|--|---|---|---|---|--|
| 腐朽空洞比(%) | 大於 50% | | | | |
| 檢測結果描述 | 樹幹中空，根部腐朽空洞比大於 50%，剩餘壁厚小於 10 公分，有蟲害(蜂窩) | | | | |

| 基本資料 | | | | | 樹木全景照 |
|--|---|---|---|---|--|
| 減緩策略建議 | 移除 | | | | |

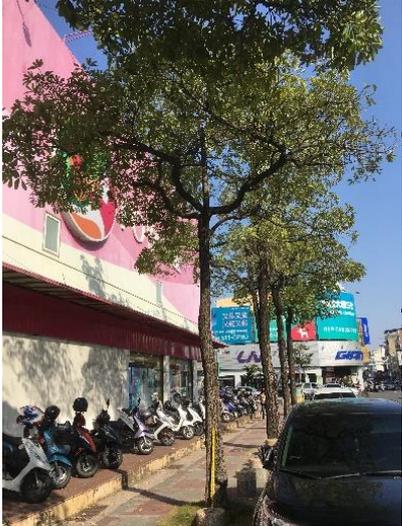
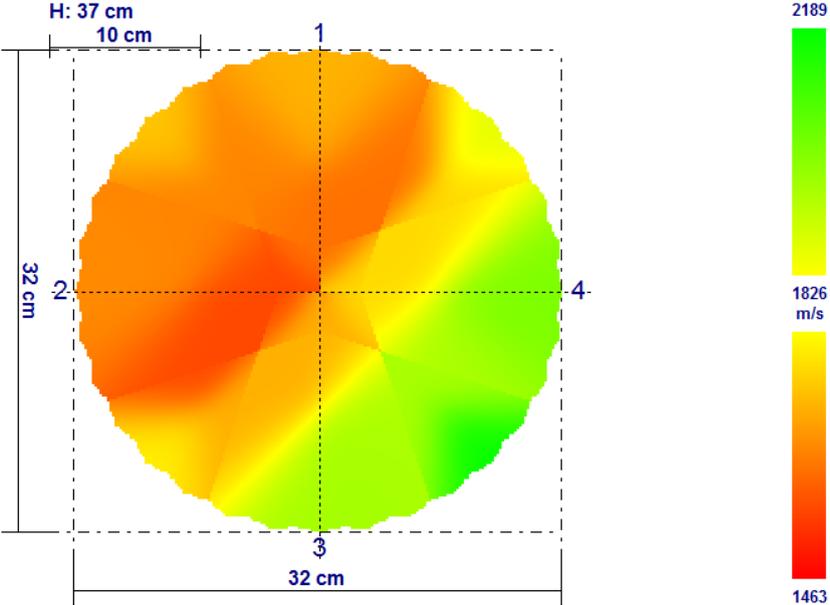
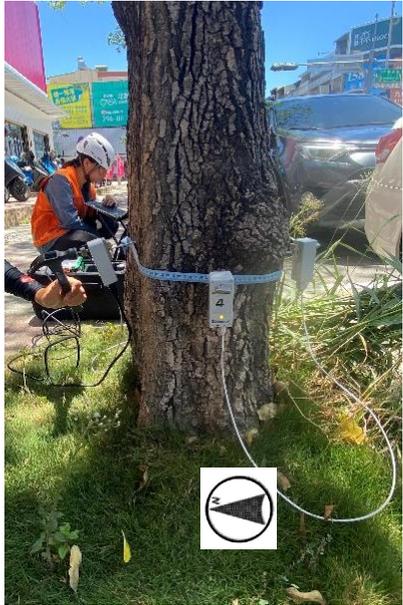
| 基本資料 | | | | | 樹木全景照 |
|--|---|---|---|---|--|
| 330-00155-2 | 健康路二段 | 黑板樹 | 7.9 | 25.4 | |

| 基本資料 | | | | | 樹木全景照 |
|--|---|---|---|---|--|
| 腐朽空洞比(%) | 大於 50% | | | | |
| 檢測結果描述 | 主幹西北側腐朽，腐朽持續無抑制 | | | | |

| 基本資料 | | | | | 樹木全景照 |
|--|---|---|---|---|--|
| 減緩策略建議 | 移除 | | | | |

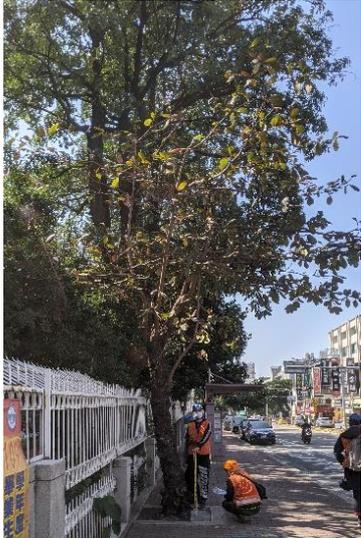
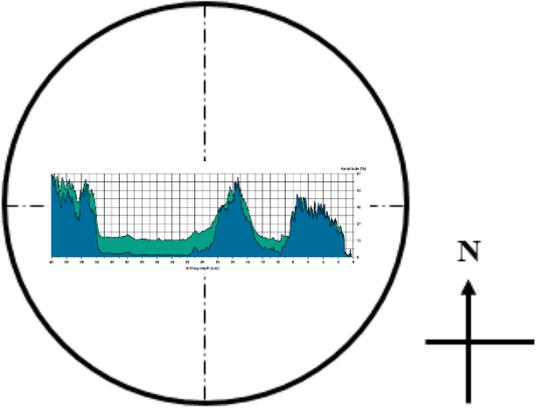
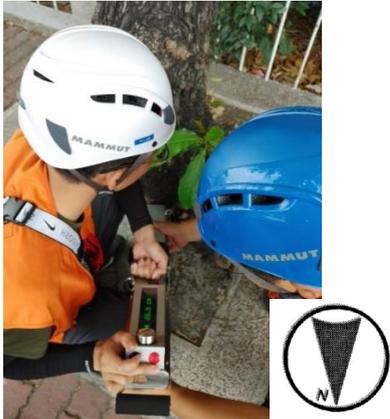
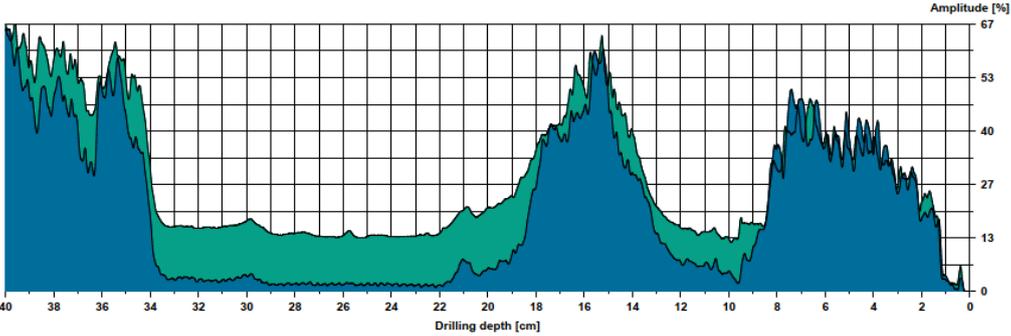
| 基本資料 | | | | | | 樹木全景照 | |
|--|---|---|---|--|---|---|--|
| 330-00159-1 | 健康路一段 | 欖仁 | 7.1 | 32.4 | | | |

| 基本資料 | | | | | | 樹木全景照 | |
|--|---|---|---|--|---|---|--|
| 腐朽空洞比(%) | 大於 50% | | | | | | |
| 檢測結果描述 | 支撐主幹腐朽中空 | | | | | | |

| 基本資料 | | | | | | 樹木全景照 | |
|--|---|---|---|--|---|---|--|
| 減緩策略建議 | 移除 | | | | | | |
