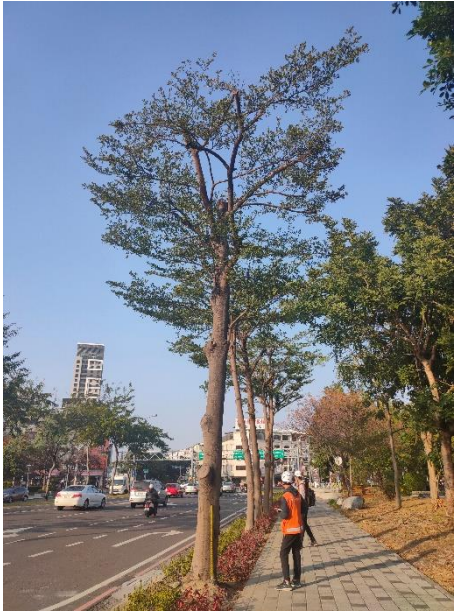
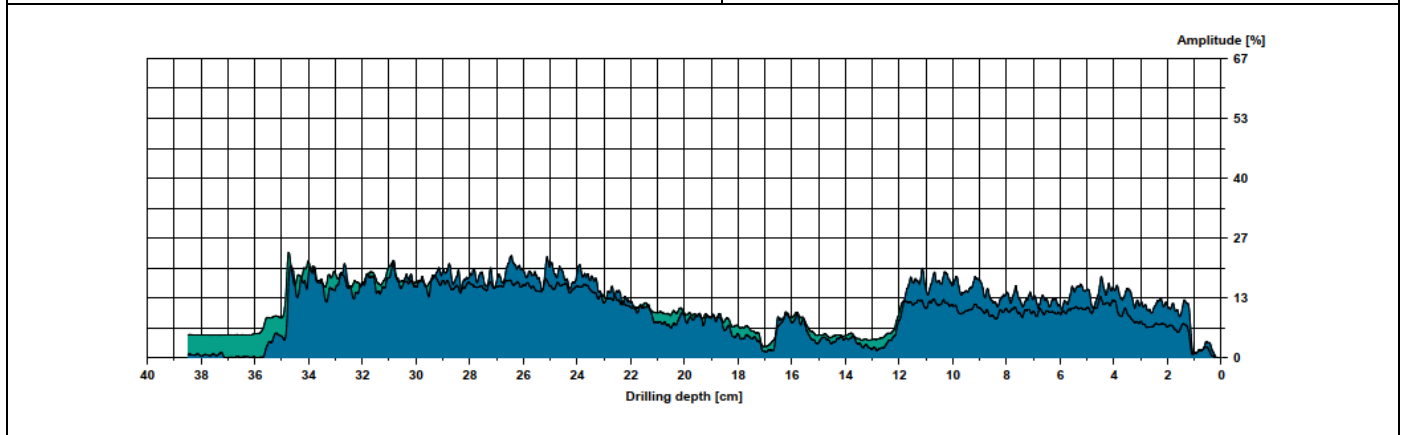
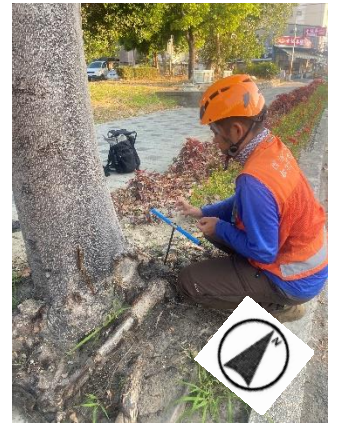
腐朽空洞比(%)	30-50%
樹木靜力學 安全係數	23.2
檢測結果描述	鑽孔阻抗儀檢測樹幹空洞(樹皮向內 12-18 公分處)；樹木靜力學安全係數大於標準 1.5
減緩策略建議	持續監測
分流結果	第一階段分流： 紅 / 紅黑 / 黑
	第二階段分流： 黃 / 黑

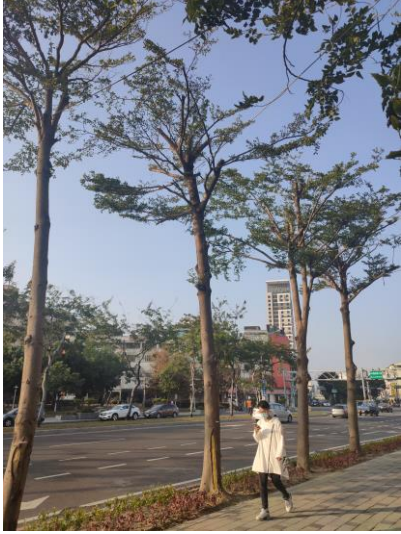
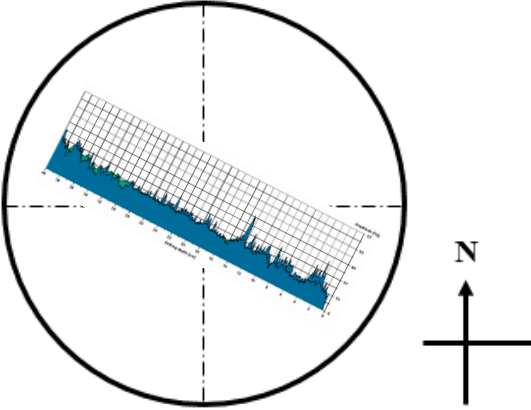
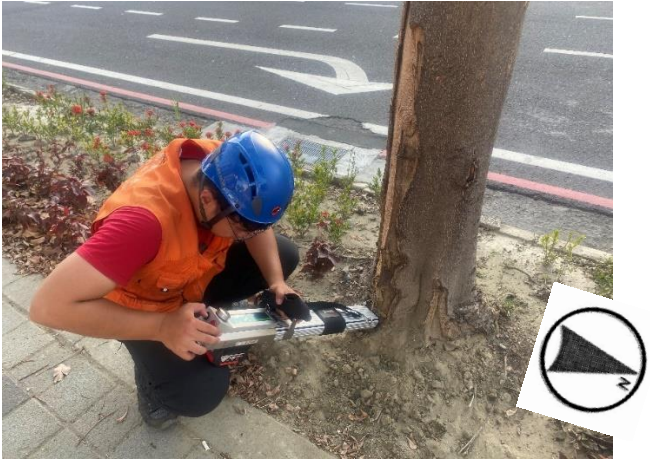
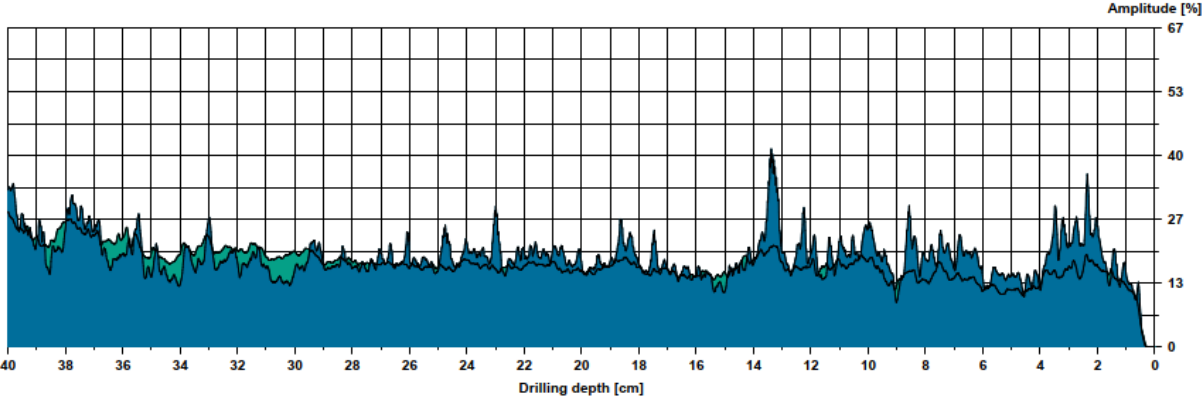
腐朽空洞比(%)	小於 10%				
檢測結果描述	樹幹無腐朽				
減緩策略建議	持續監測				
分流結果	第一階段分流： 紅 / 紅黑 / 黑				
	第二階段分流： 黃 / 黑

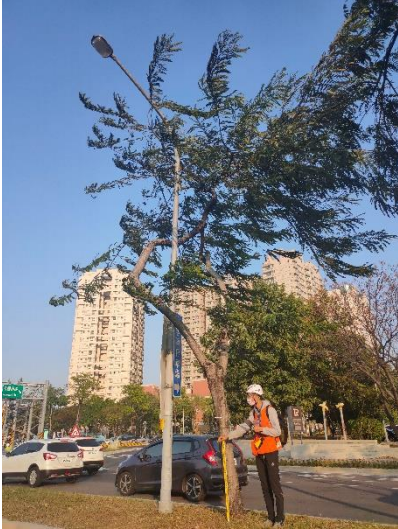
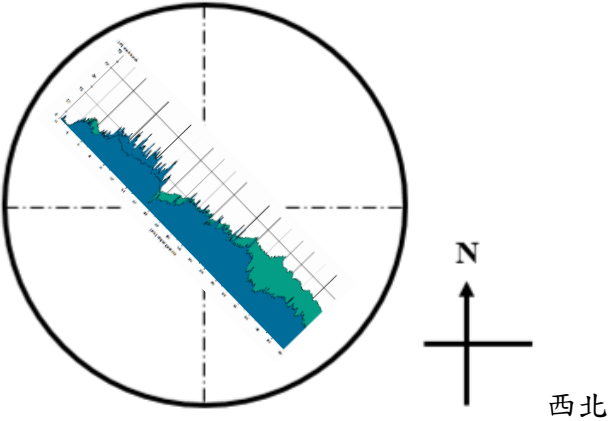
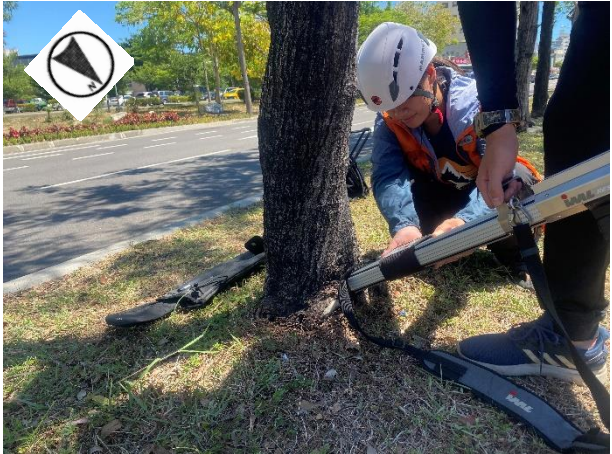
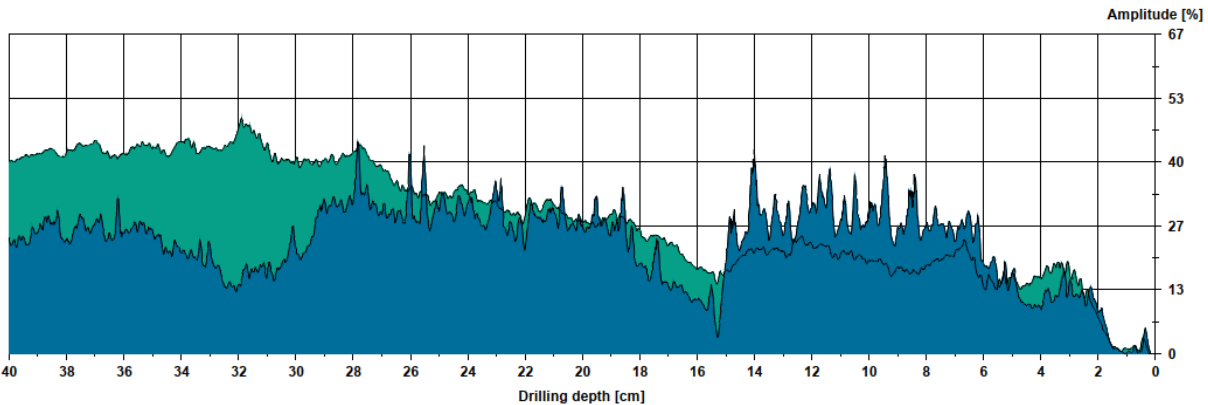
腐朽空洞比(%)	小於 10%				
檢測結果描述	根部 30 度向下檢測，支撐主幹無明顯腐朽				
減緩策略建議	持續監測(避免根系機械性損傷)				
分流結果	第一階段分流： 紅 / 紅黑 / 黑				
	第二階段分流： 黃 / 黑

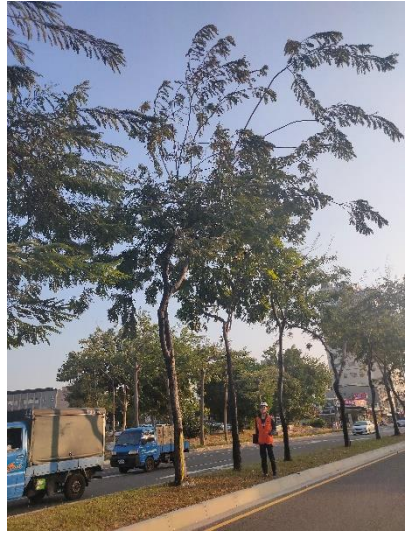
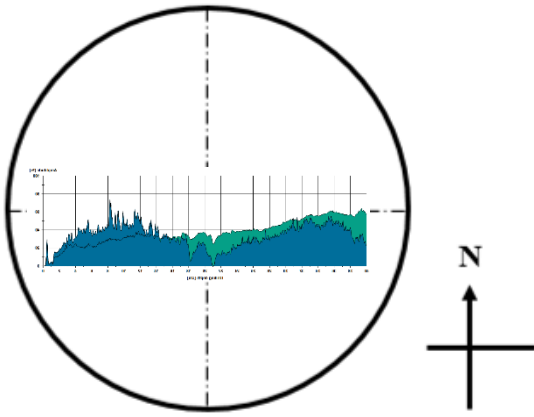
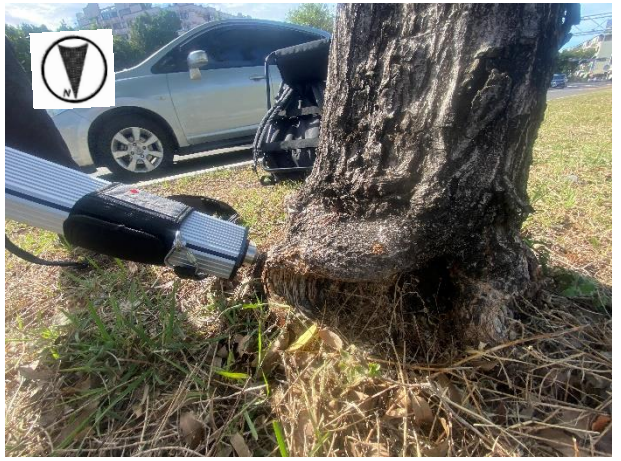
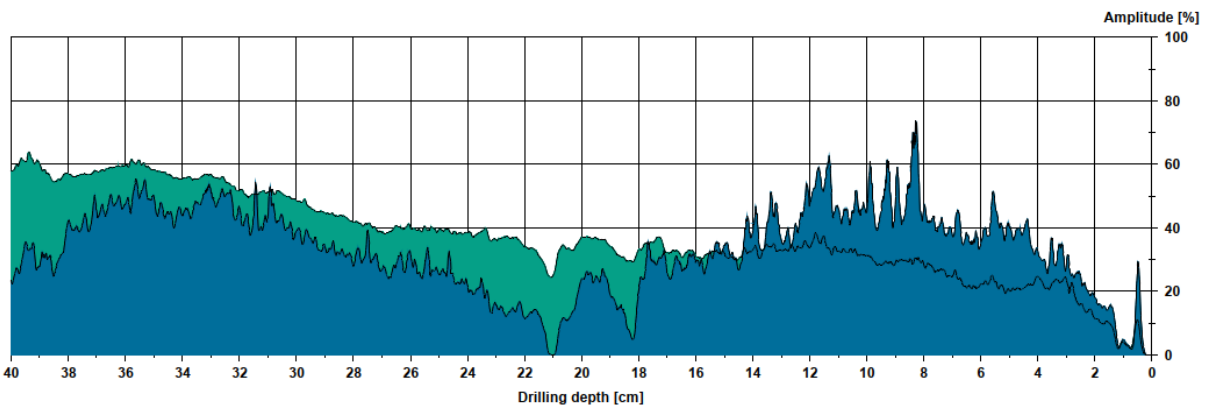
腐朽空洞比(%)	小於 10%				
檢測結果描述	根部 20 度向下檢測，支撐主幹輕微腐朽，周邊木材修復生長				
減緩策略建議	持續監測(避免根系機械性損傷)				
分流結果	第一階段分流： 紅 / 紅黑 / 黑				
	第二階段分流： 黃 / 黑

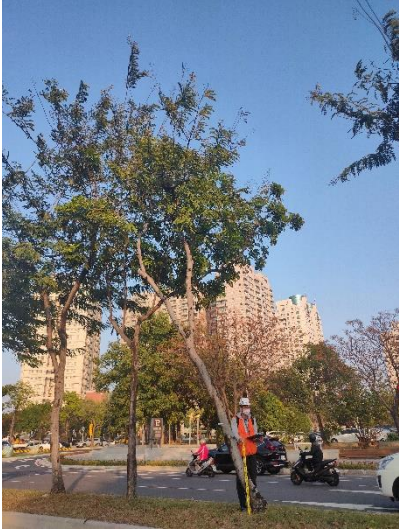
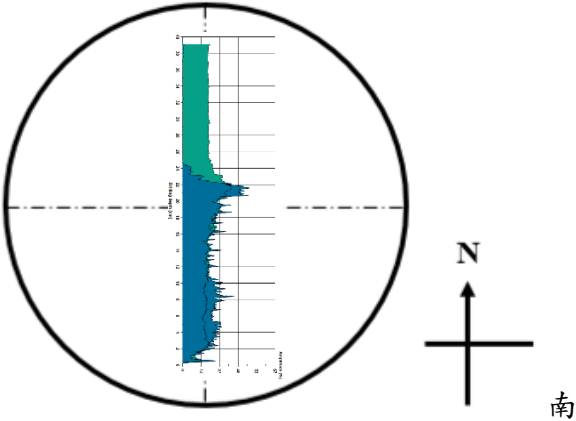
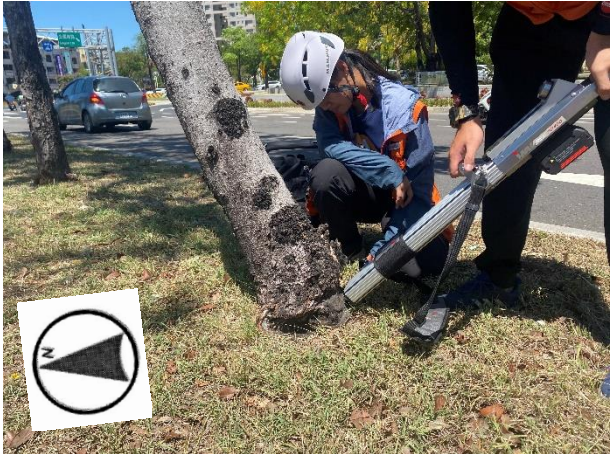
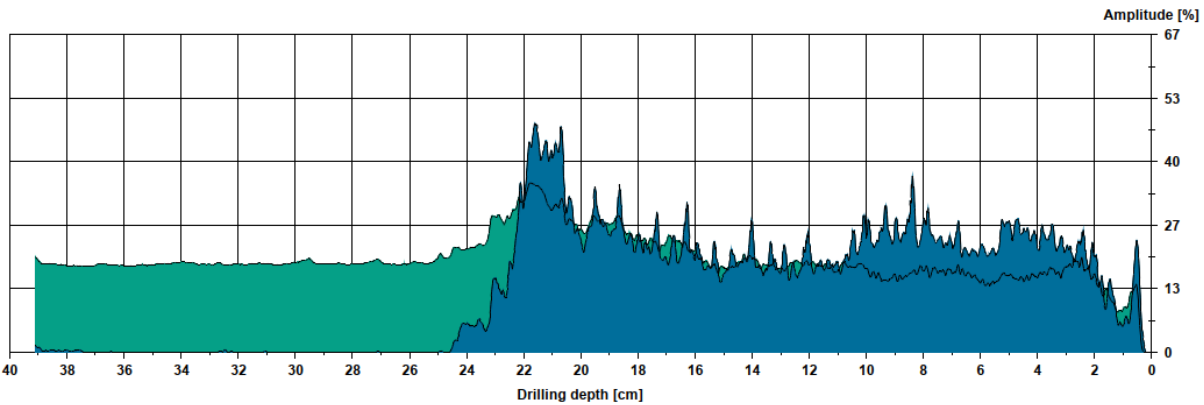
腐朽空洞比(%)	小於 10%				
檢測結果描述	根部 30 度向下檢測，支撐主幹無明顯腐朽				
減緩策略建議	持續監測(避免根系機械性損傷)				
分流結果	第一階段分流： 紅 / 紅黑 / 黑				
	第二階段分流： 黃 / 黑

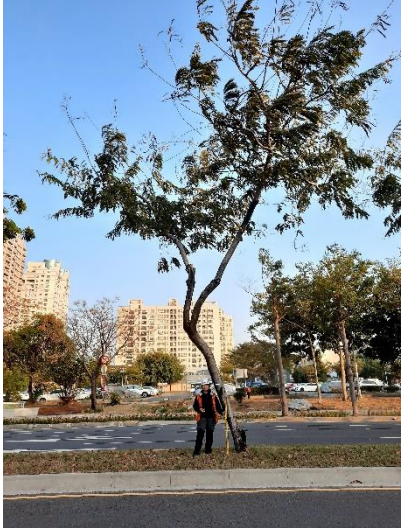
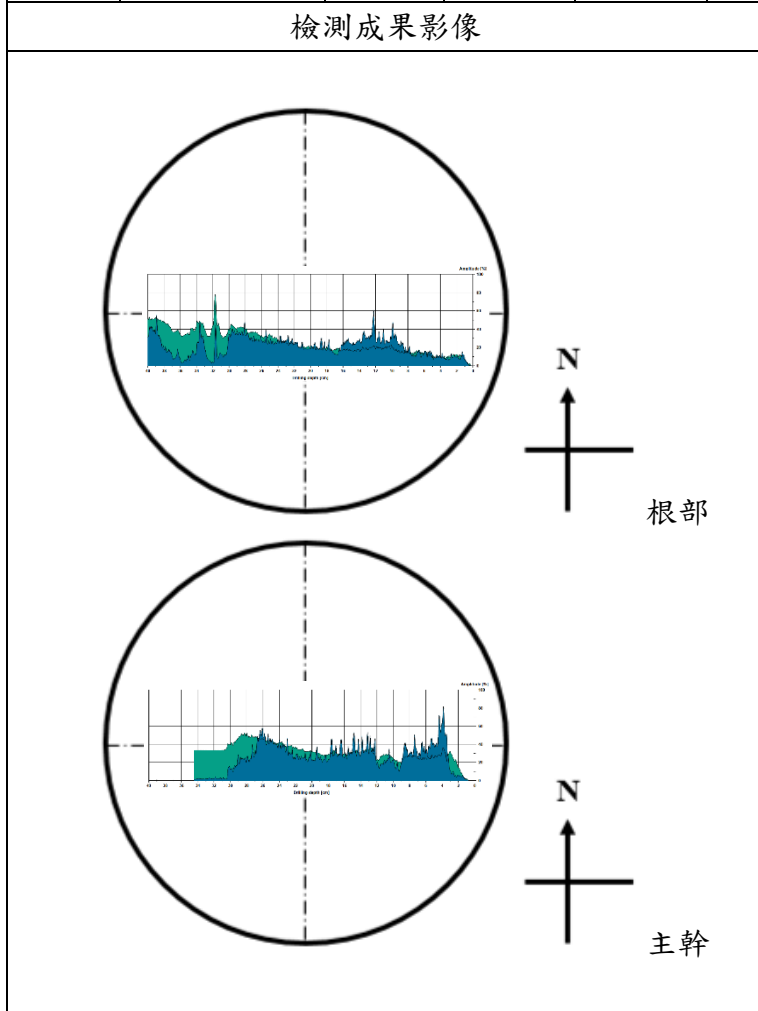
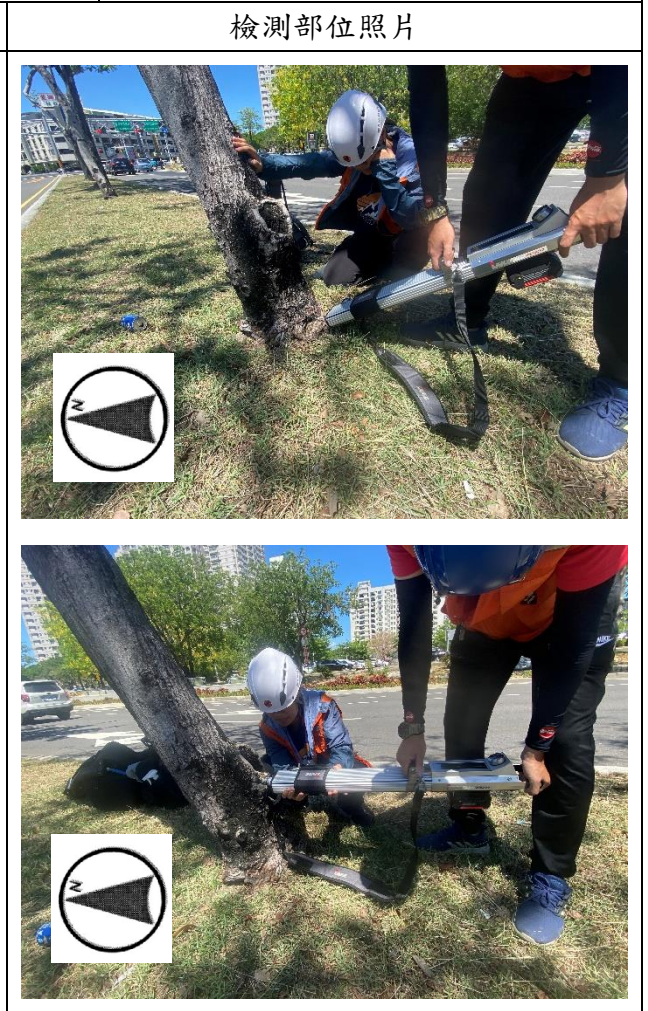
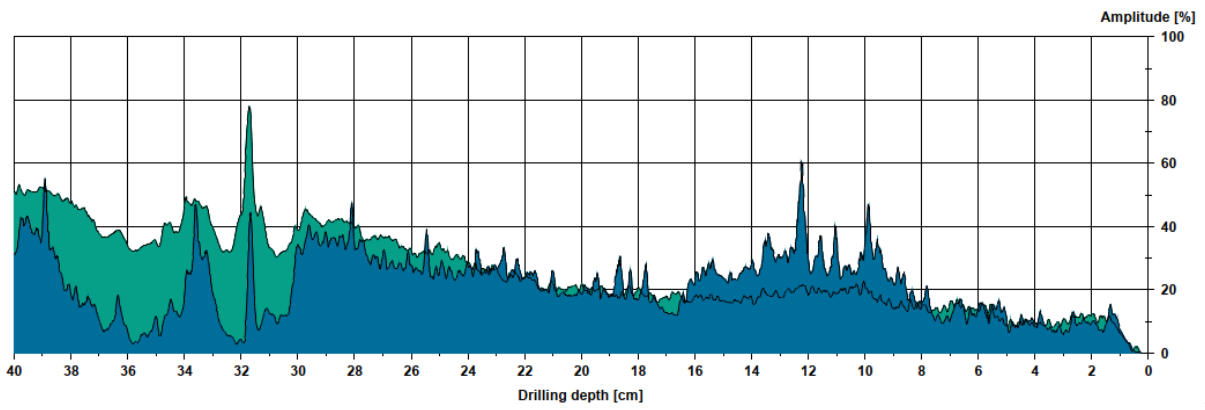
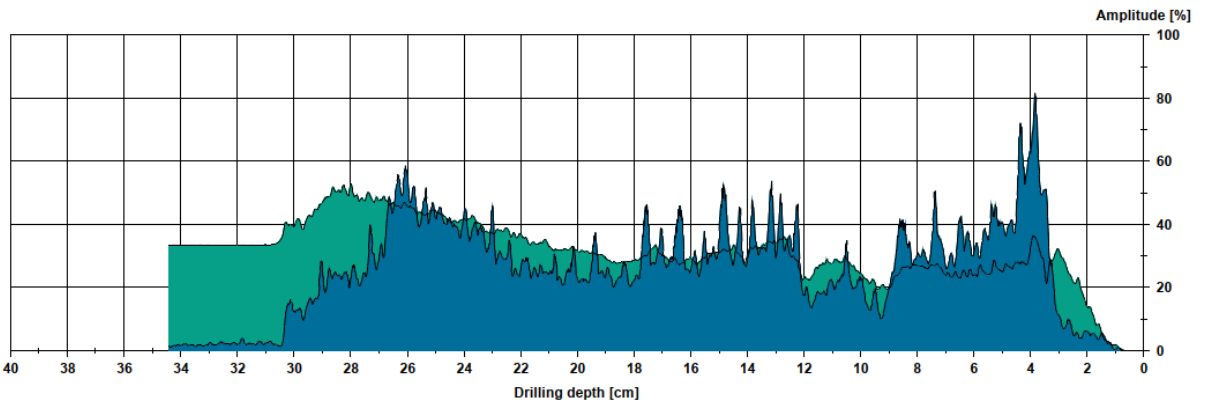
腐朽空洞比(%)	10-30%
檢測結果描述	根部、主幹無明顯腐朽空洞
減緩策略建議	修剪(降低樹高)
分流結果	第一階段分流： 紅 / 紅黑 / 黑
	第二階段分流： 黃 / 黑

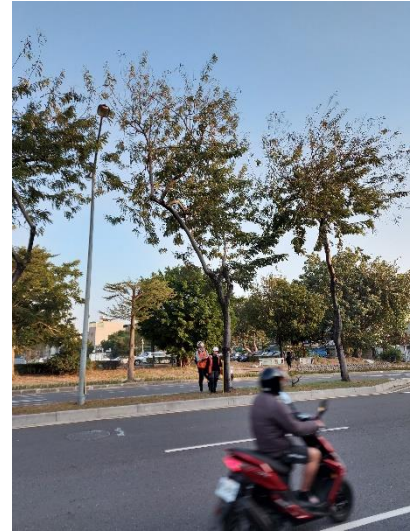
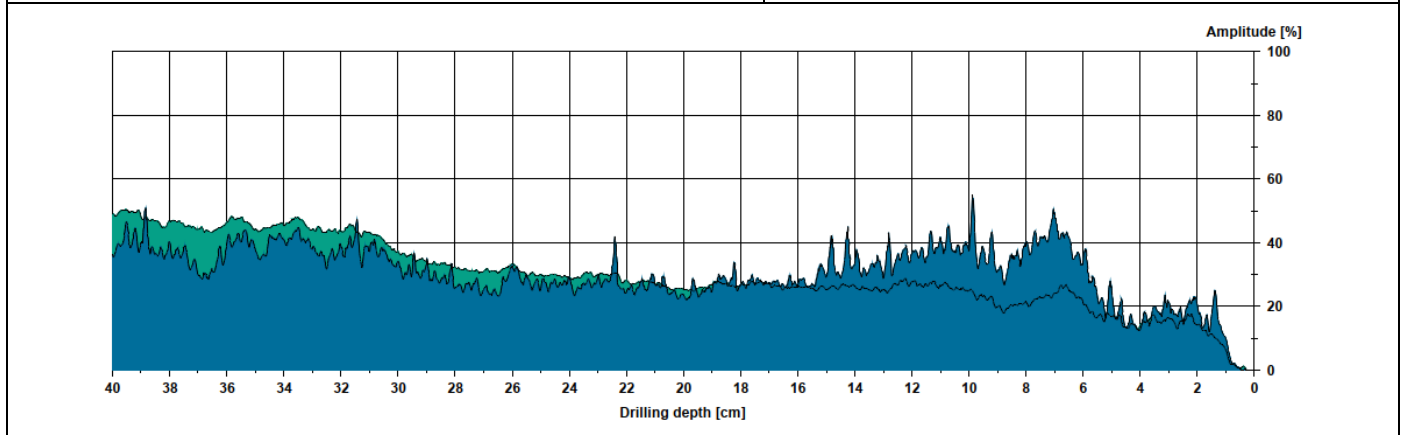
腐朽空洞比(%)	小於 10%
檢測結果描述	根部 30 度向下檢測，支撐主幹無明顯腐朽空洞
減緩策略建議	持續監測(避免根系機械性損傷)
分流結果	第一階段分流： 紅 / 紅黑 / 黑
	第二階段分流： 黃 / 黑

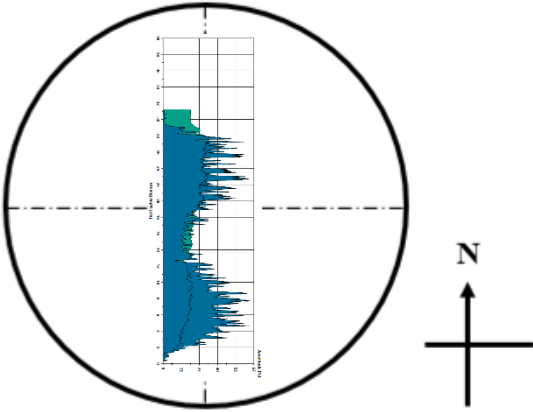
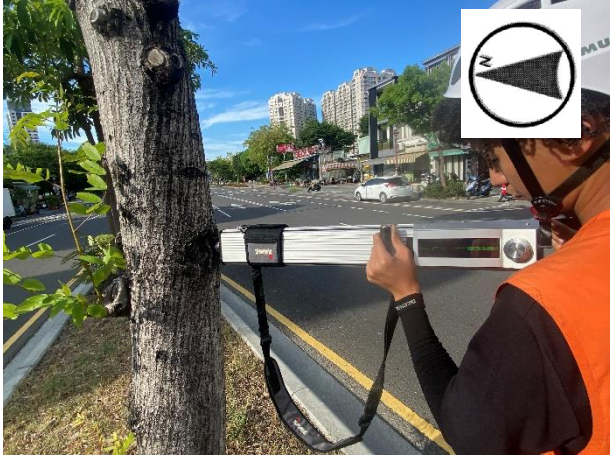
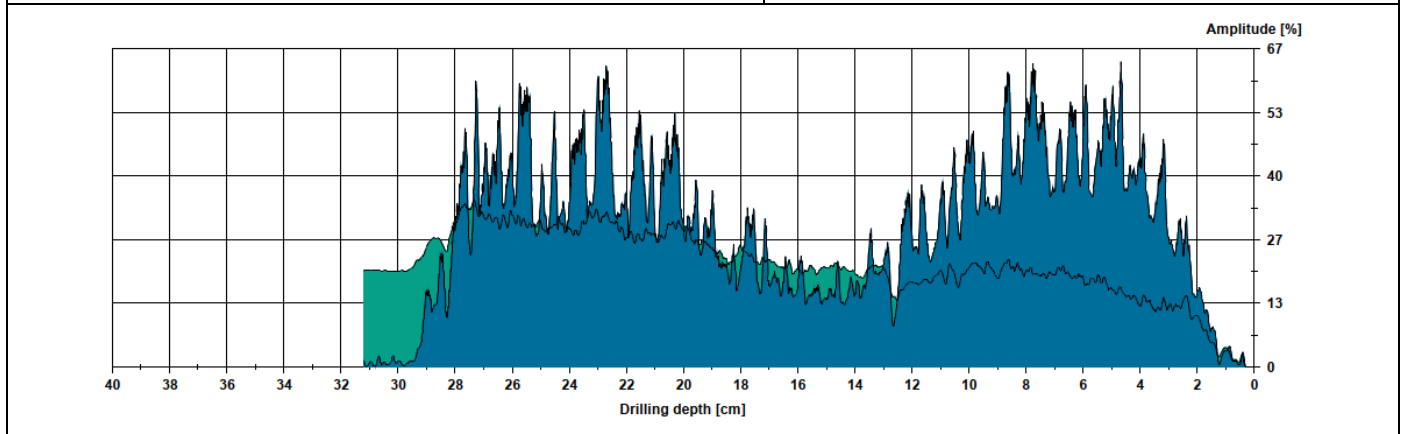
腐朽空洞比(%)	小於 10%
檢測結果描述	主幹無明顯腐朽空洞
減緩策略建議	持續監測(避免根系機械性損傷)
分流結果	第一階段分流： 紅 / 紅黑 / 黑
	第二階段分流： 黃 / 黑
