二、震害與震害區

主要的震害

1. 土壤液化災害
2. 結構物震損

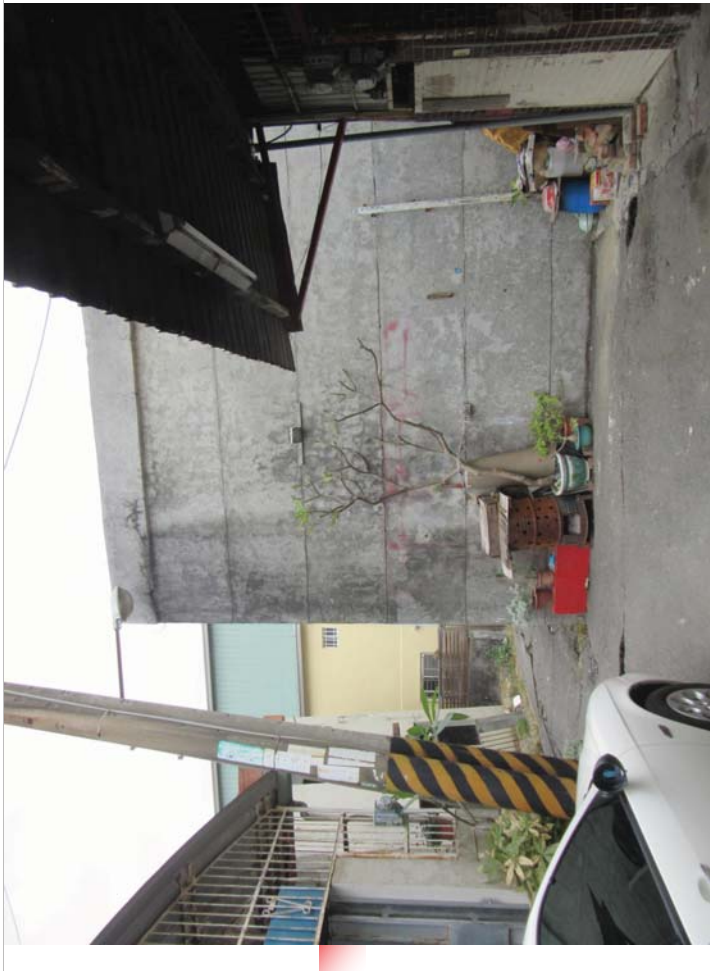
台南市府安路162巷底2樓樓房液化下陷

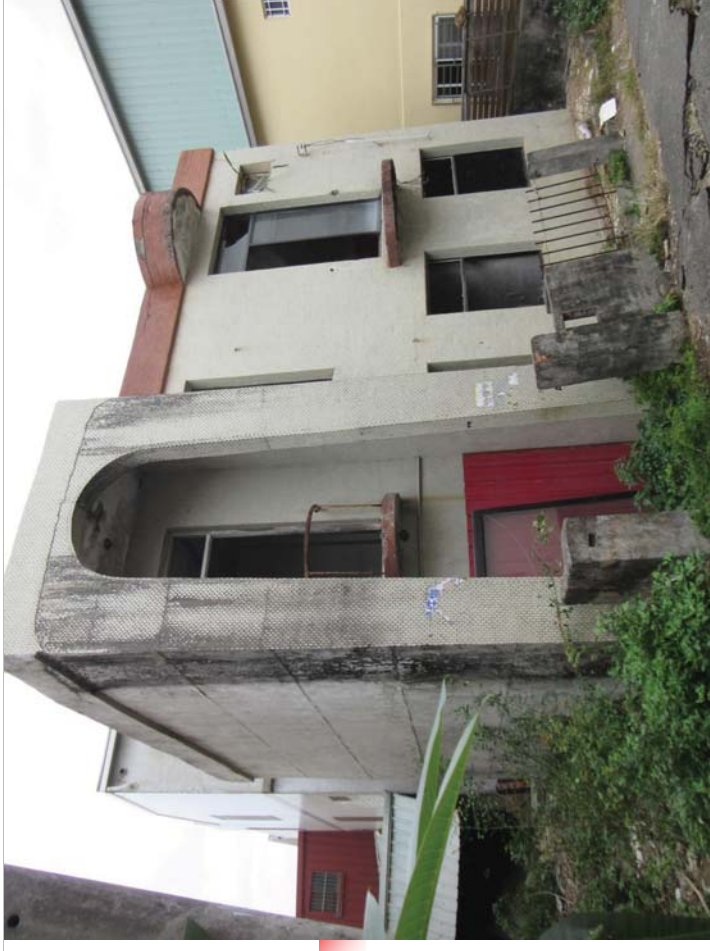
台南市府安路162巷底液化後傾

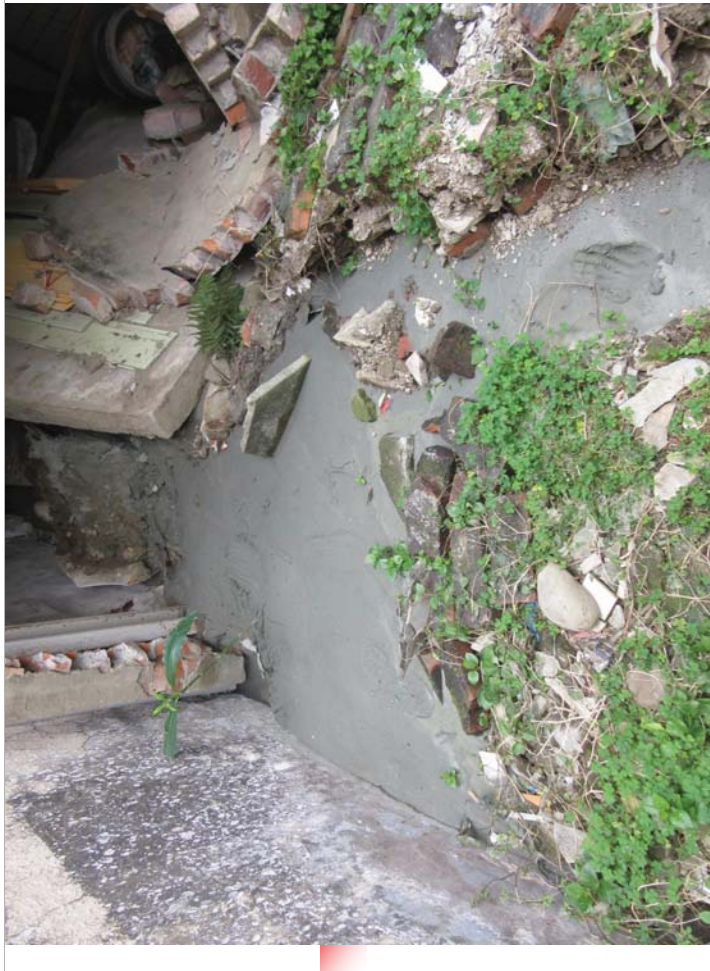
液化噴砂

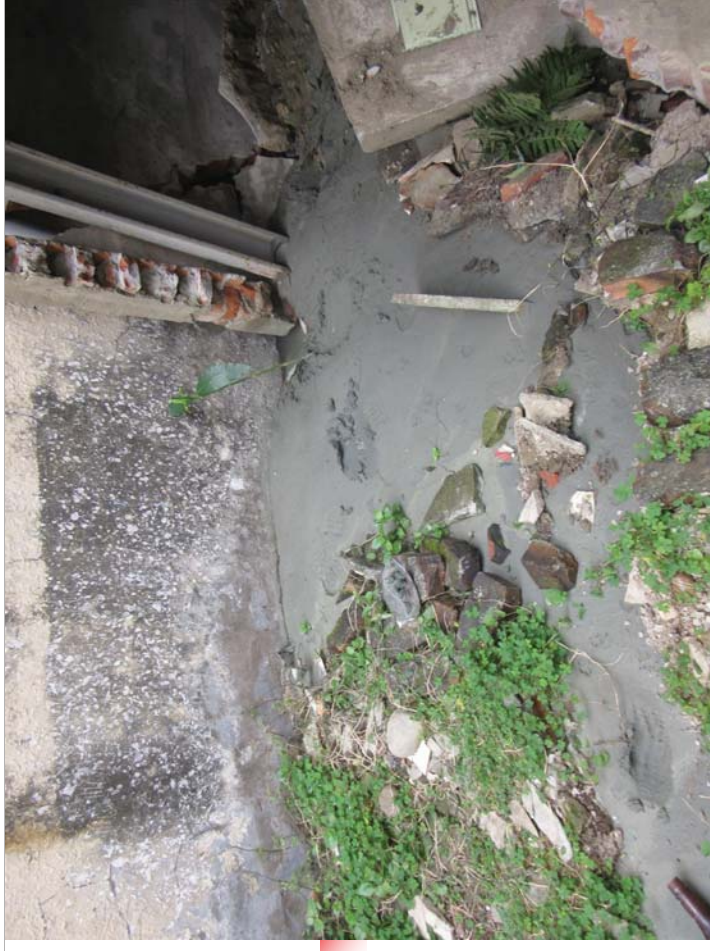
液化噴砂

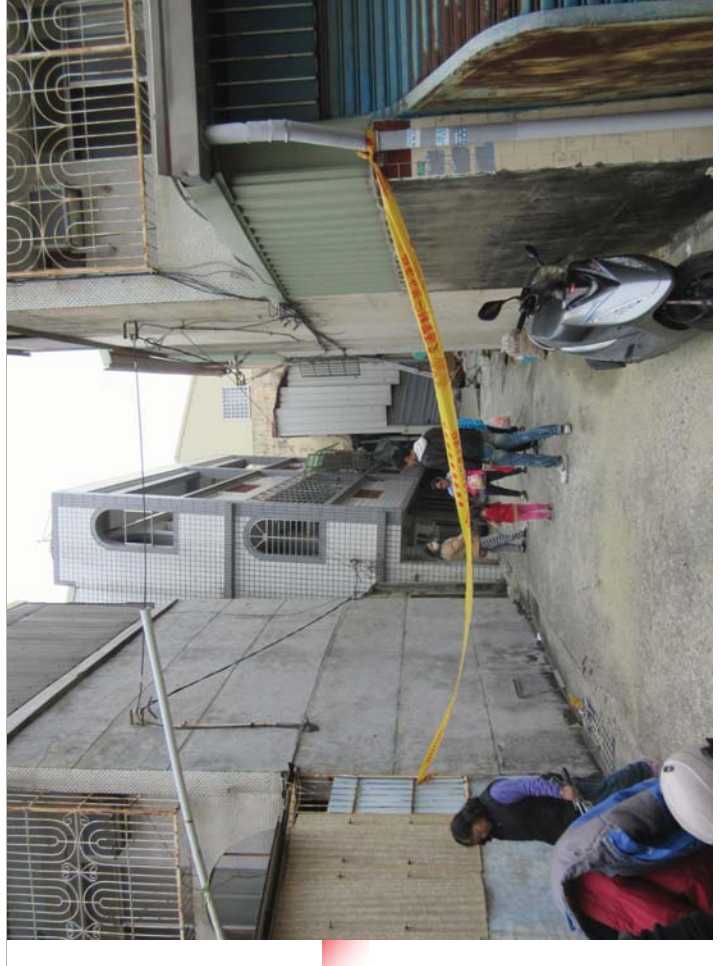
液化路面拱起房屋下陷

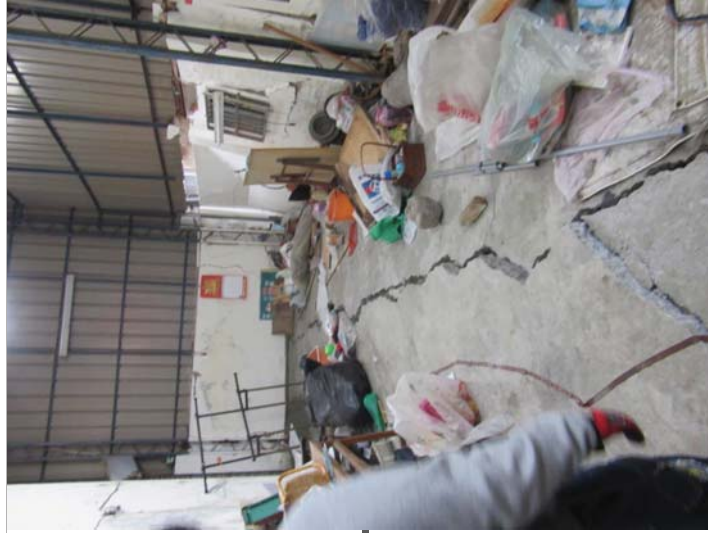
惠安街161巷液化後車庫拱起破裂

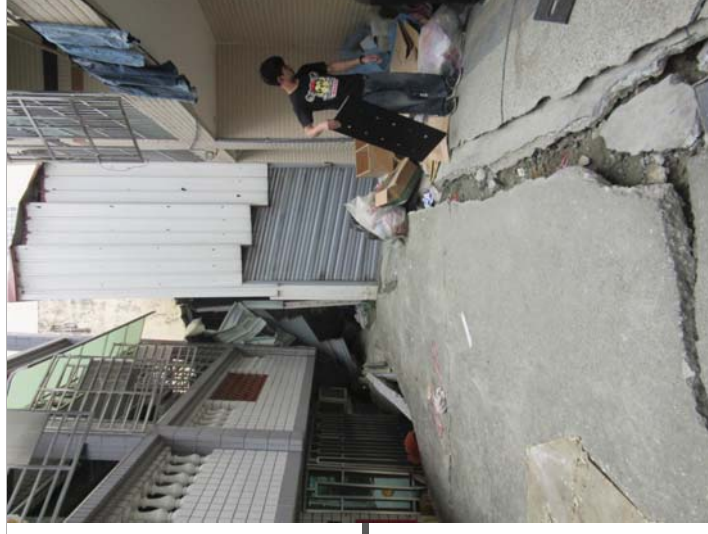
惠安街161巷液化房屋傾斜下陷、路面拱起破裂

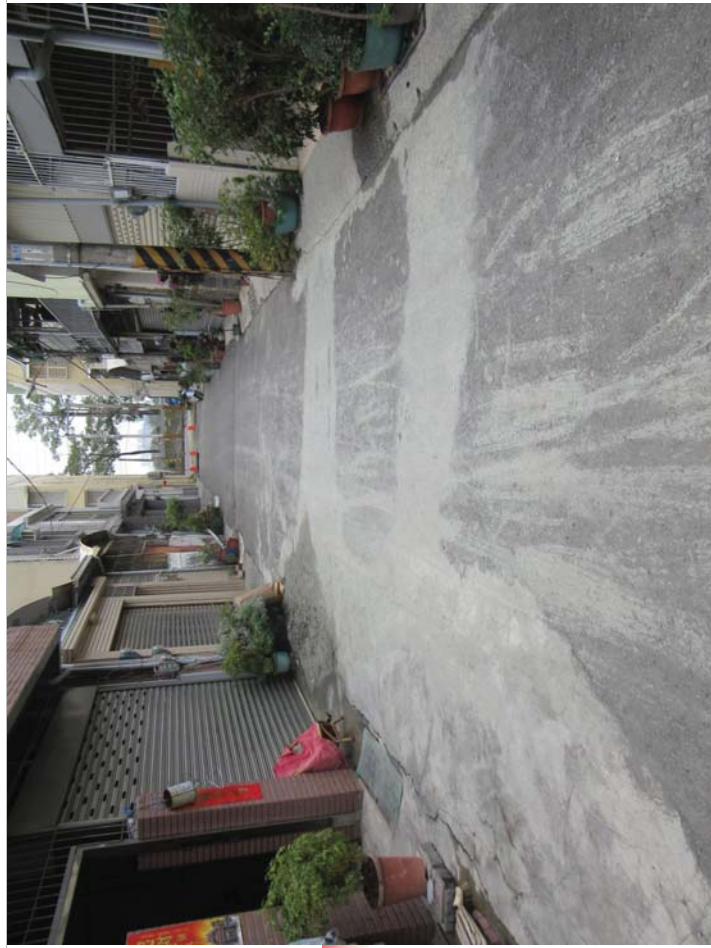
府安路169巷液化痕跡

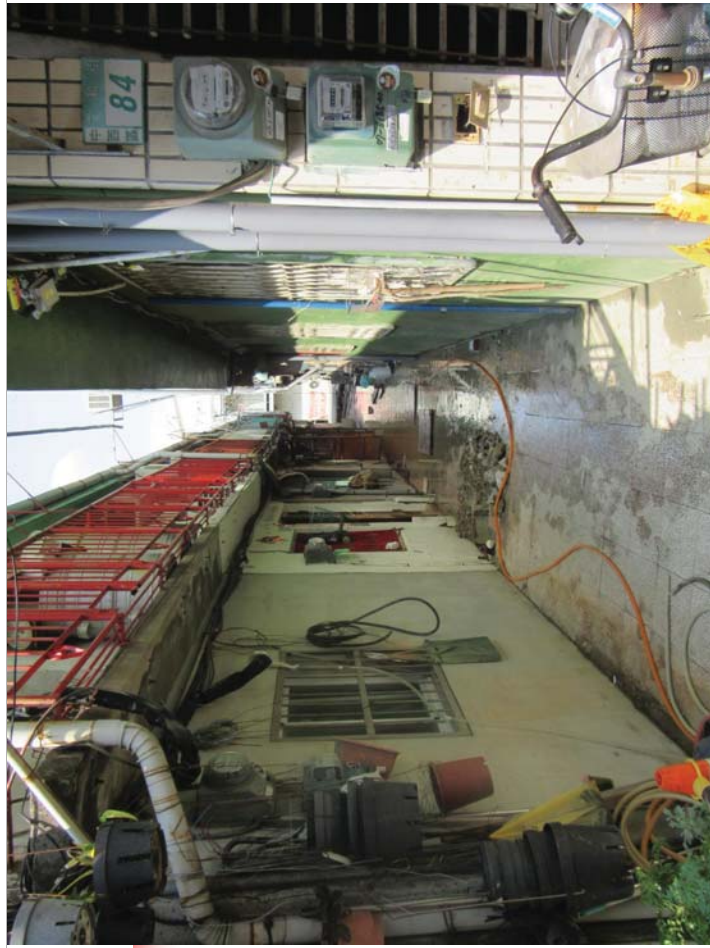
台南市中西區文和街84號南側液化沈陷後巷道積水

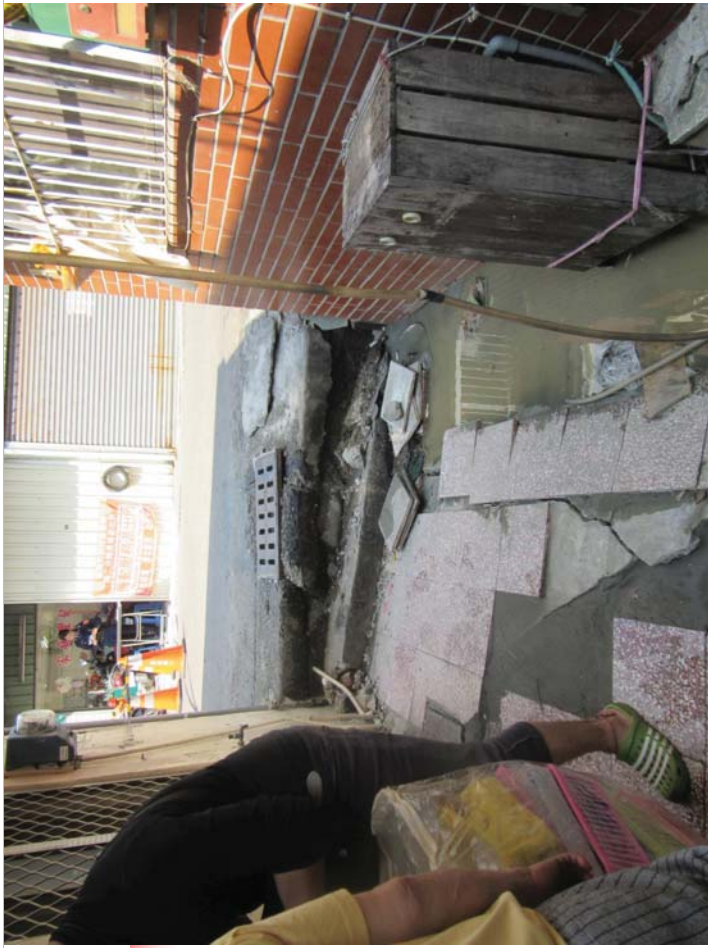
文和街84號側巷弄液化不均沈陷

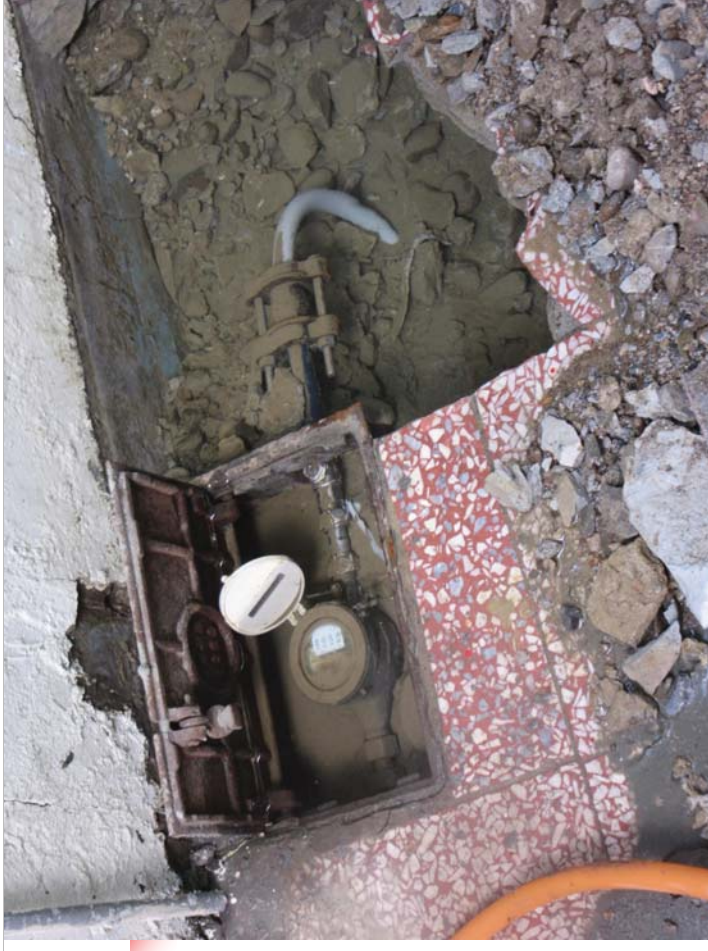
中西區文和街液化沈陷自來水管拉斷修補

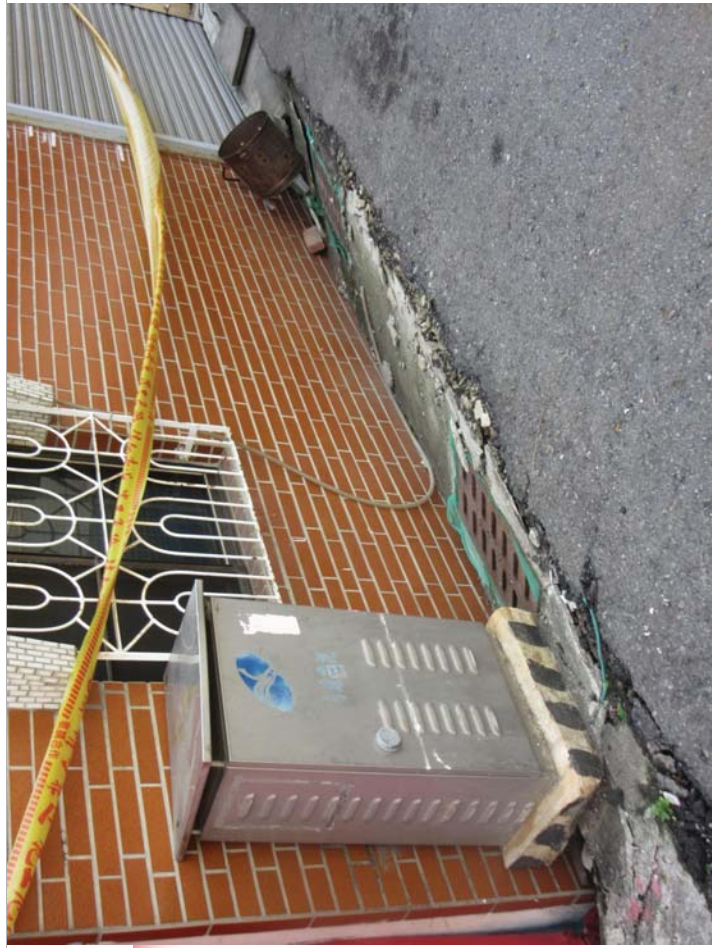
文祥街邊RC構造房屋液化沈陷傾斜

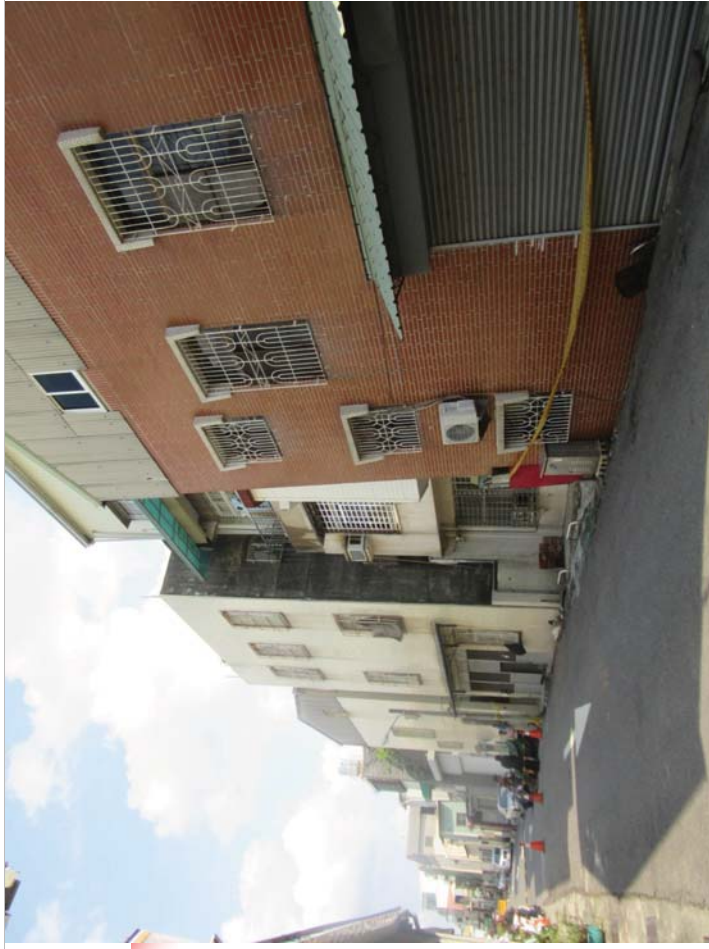
文祥街RC構造房屋液化沈陷傾斜

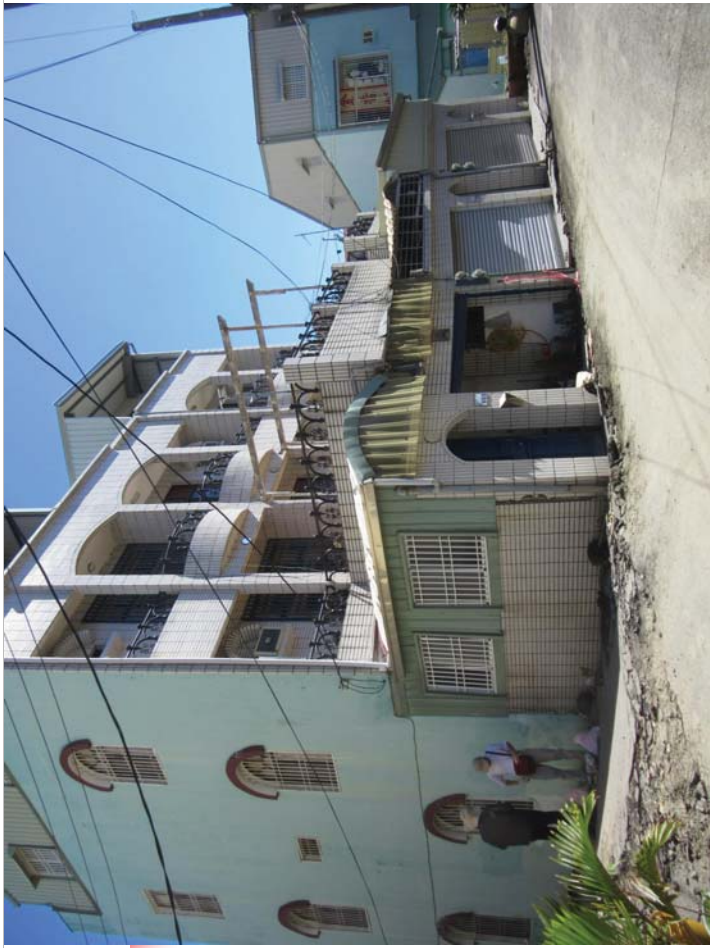
新市區三民街50巷液化噴砂，連棟屋沈陷，附屬構造物扭曲龜裂

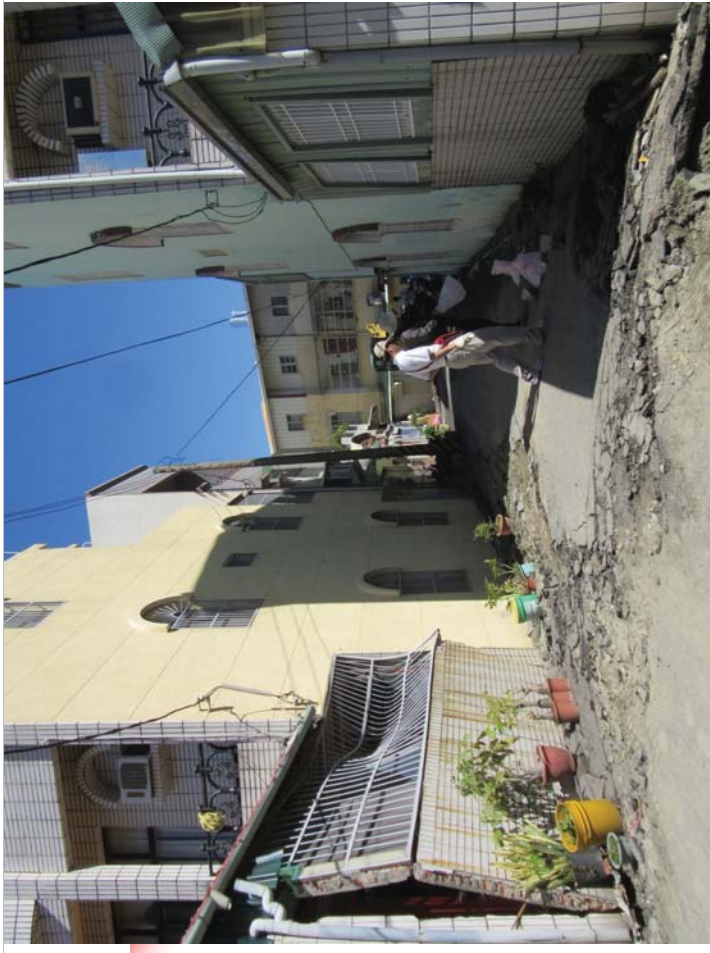
新市區三民街50巷液化路面拱起

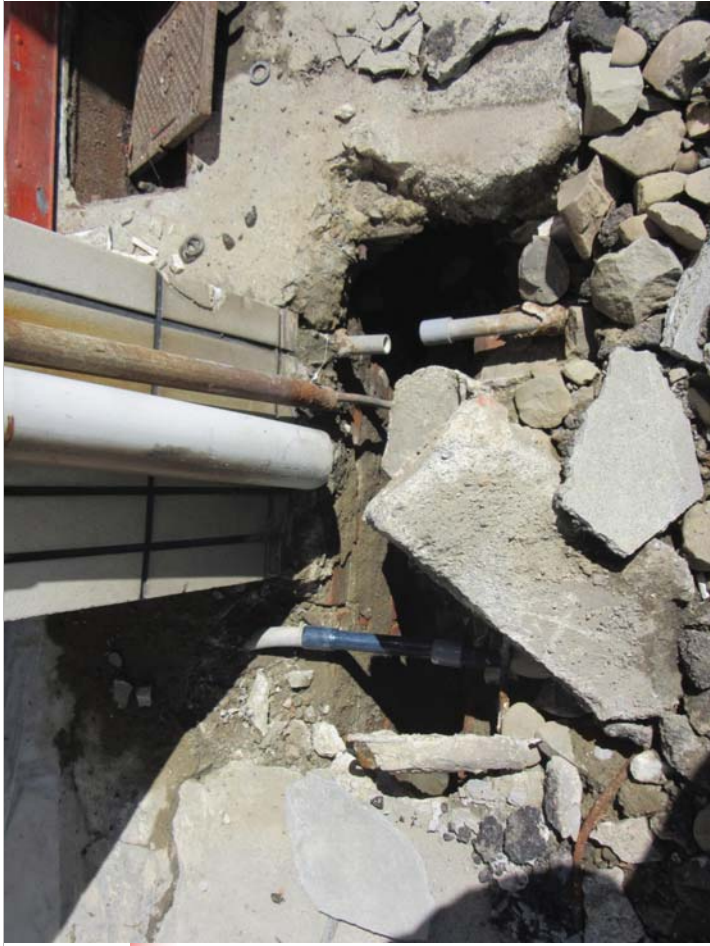
新市區三民街50巷液化，主結構沈陷，自來水管拉脫

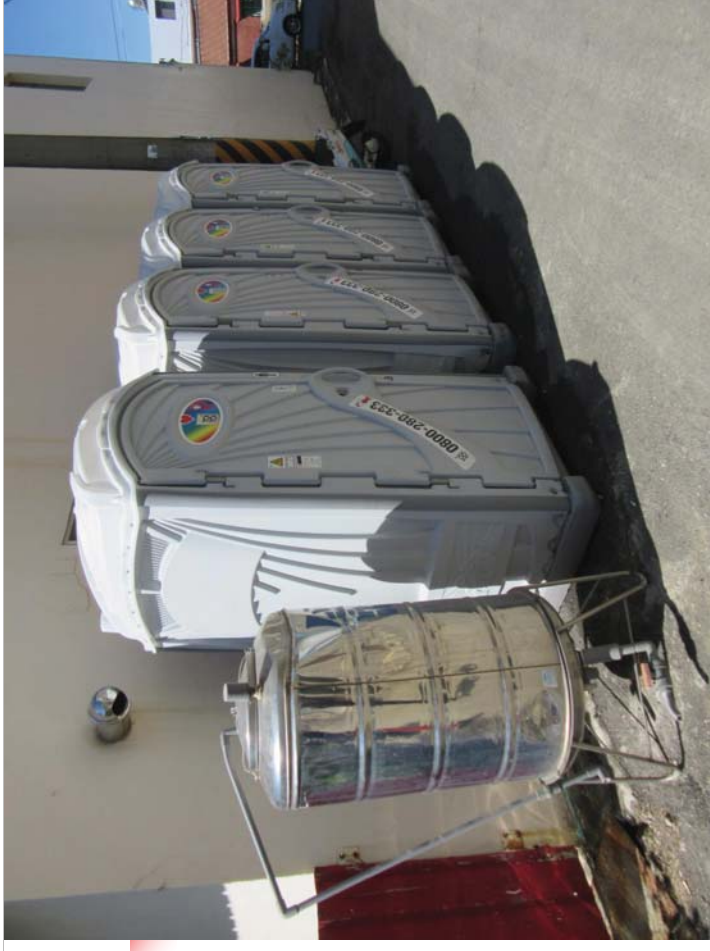
新市區三民街50巷液化，污水管拉斷廁所堵塞，必須使用臨時廁所

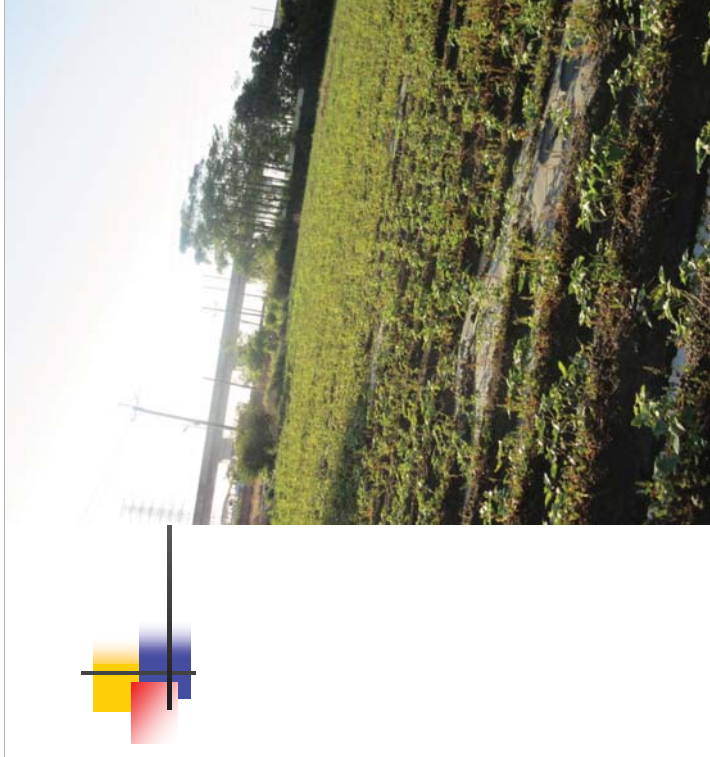
新化區北勢里高鐵東側農地再度液化(甲仙地震時曾經液化)

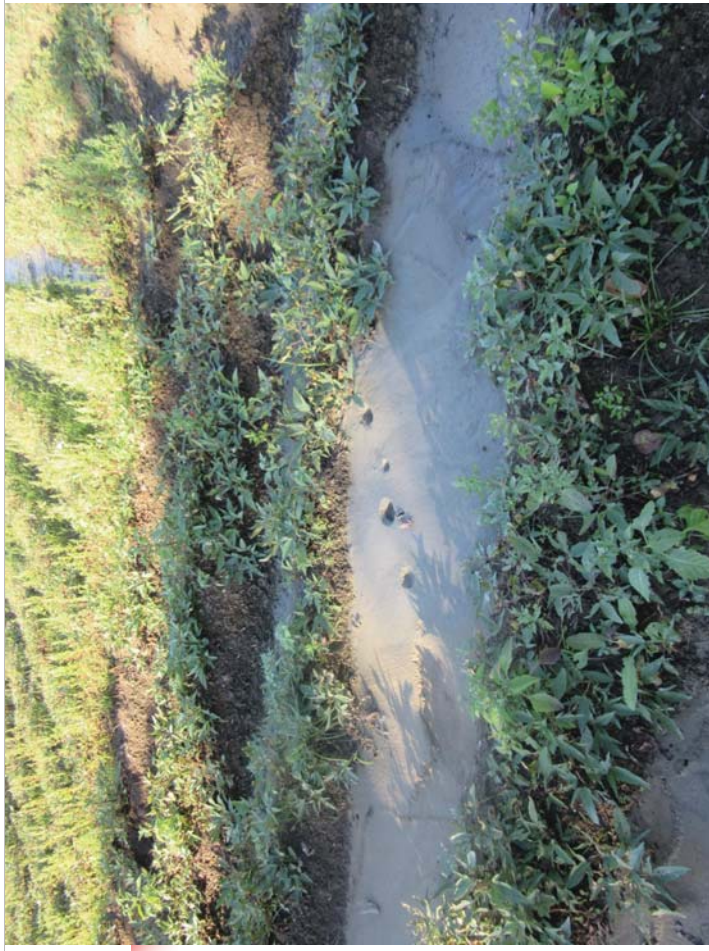
新化區北勢里高鐵東側農地再度液化(甲仙地震時曾經液化)

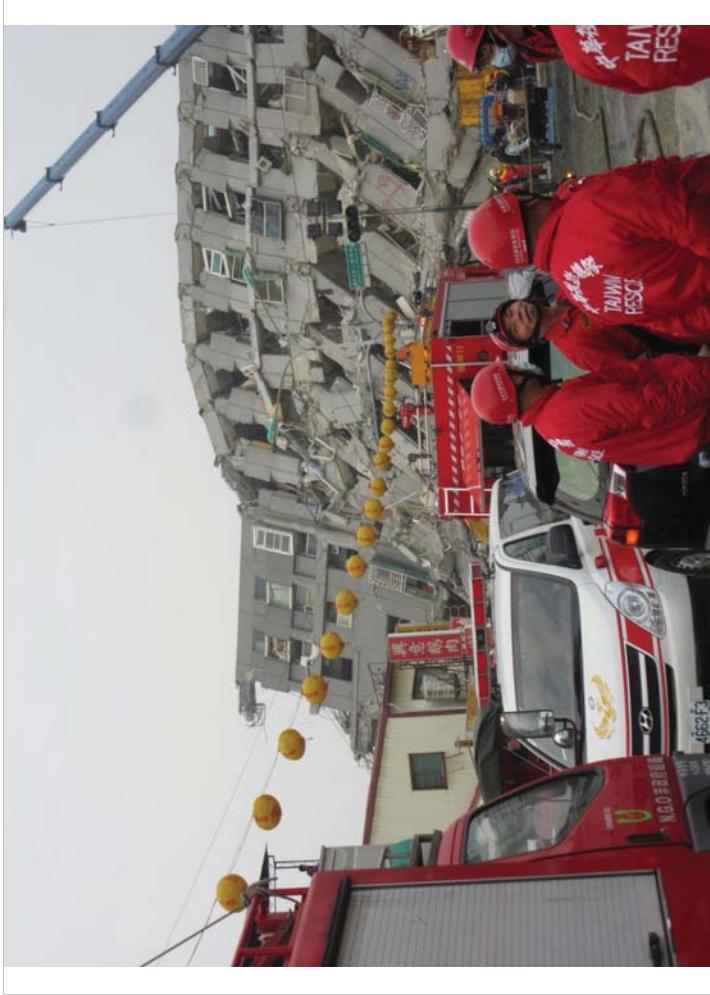
台南市永康區維冠金龍大樓南側(H、A部份)

1. 偷工減料。
2. 地下層太少。
3. 低樓層隔間牆太少。
4. 結構系統不佳。
5. ?

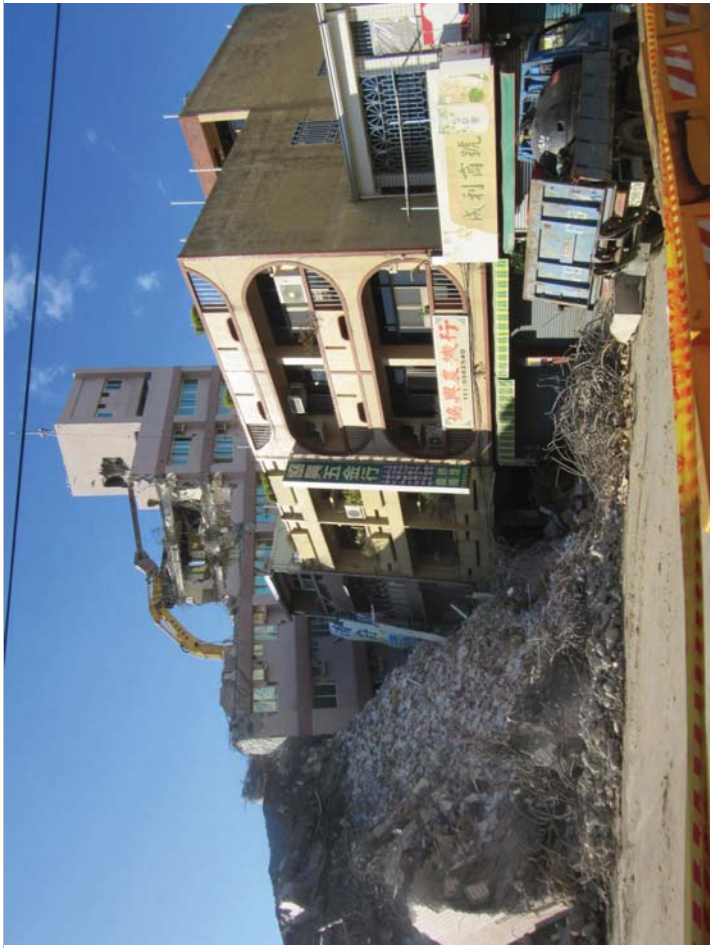
新化區中山路京城銀行傾斜並壓損鄰房，拆除中

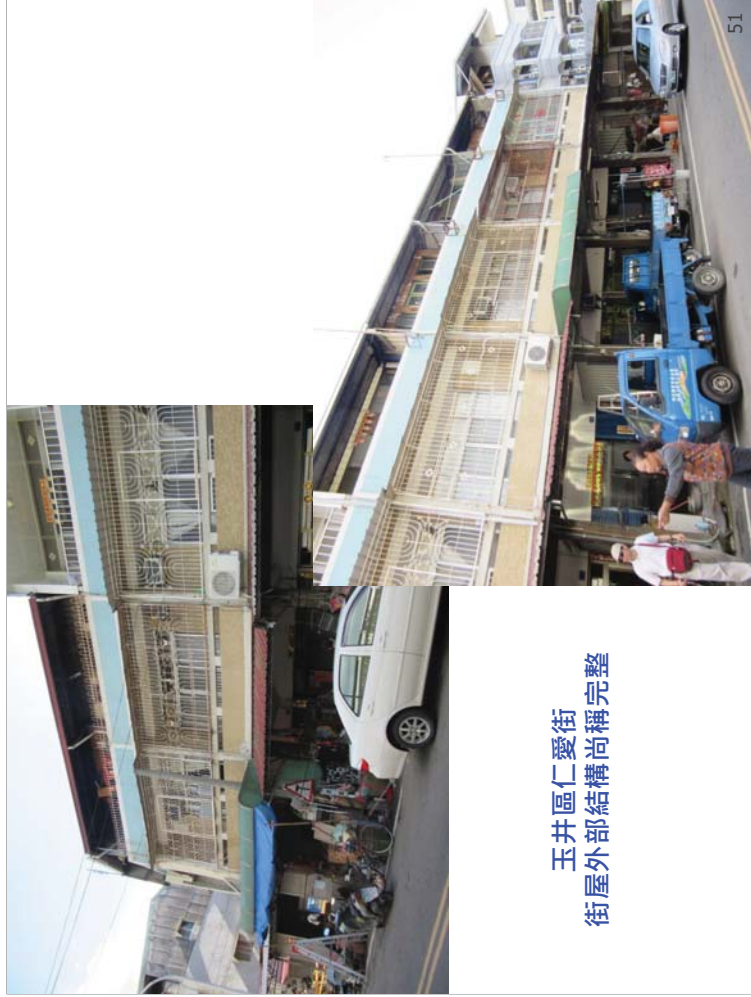
玉井區仁愛街
街屋外部結構尚稱完整

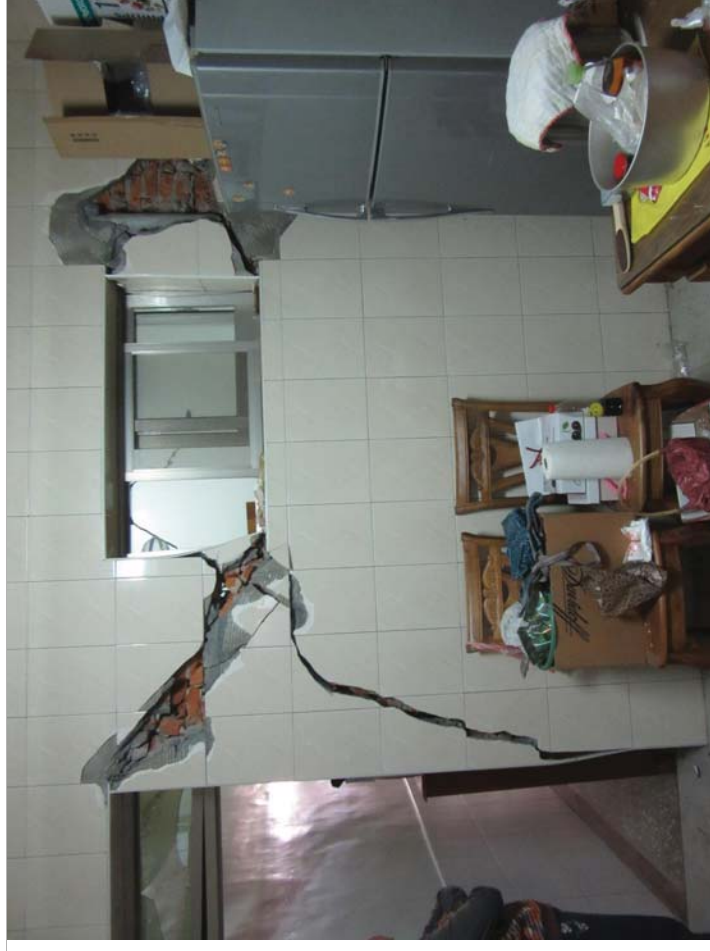
客廳、臥室間之隔間牆剪裂

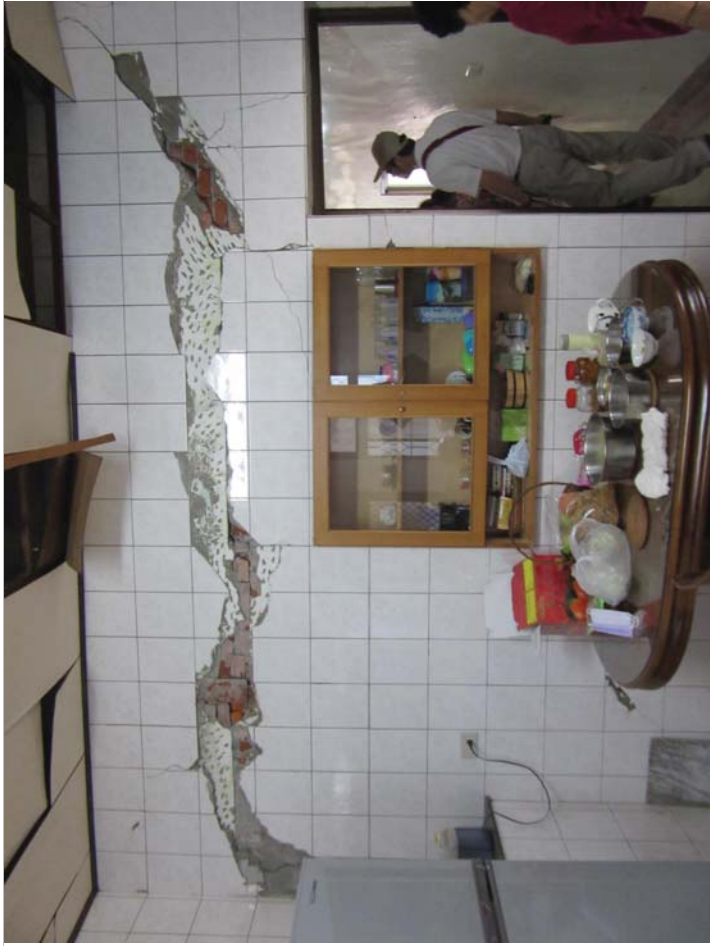
餐廳與廚房隔間牆破損
