常見坡地災害致災原因與復建工程案例分享

水土保持技師 梁宥崧
107年04月20日

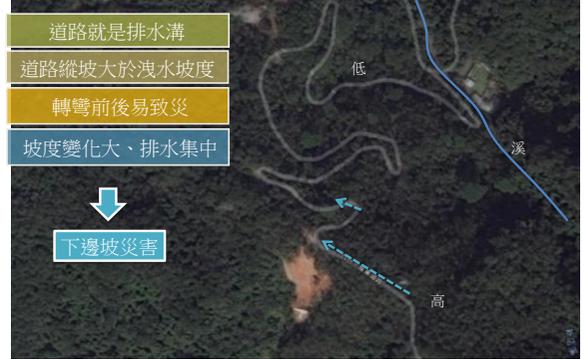
道路排水問題

道路就是排水溝

道路縱坡大於洩水坡度

轉彎前後易致災

坡度變化大、排水集中

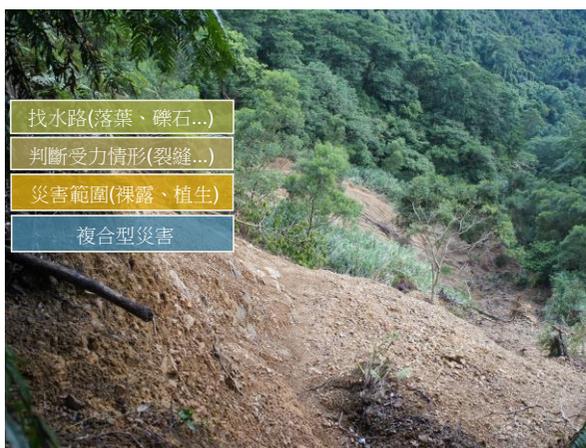
下邊坡災害

找水路(落葉、礫石...)

判斷受力情形(裂縫...)

災害範圍(裸露、植生)

複合型災害

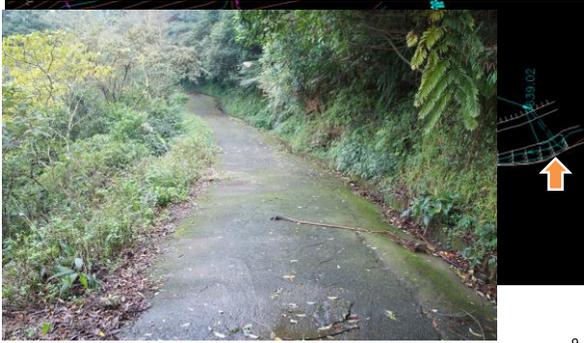
道路排水問題

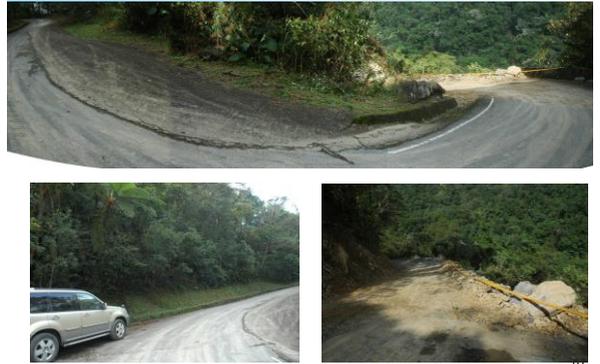
道路排水問題

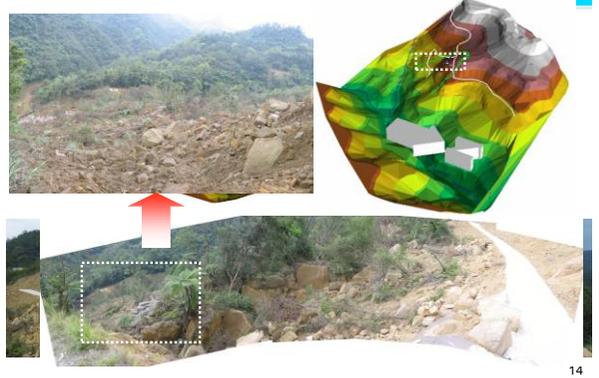
地質災害

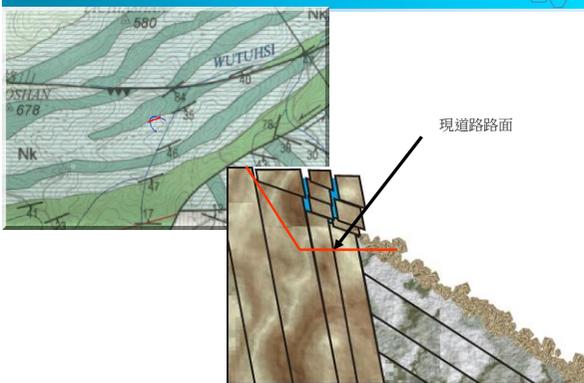
地質災害

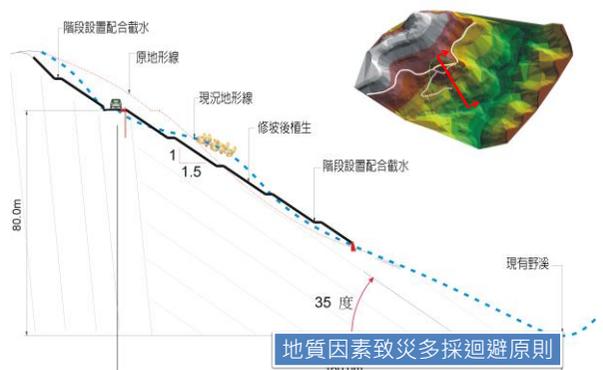
地質災害

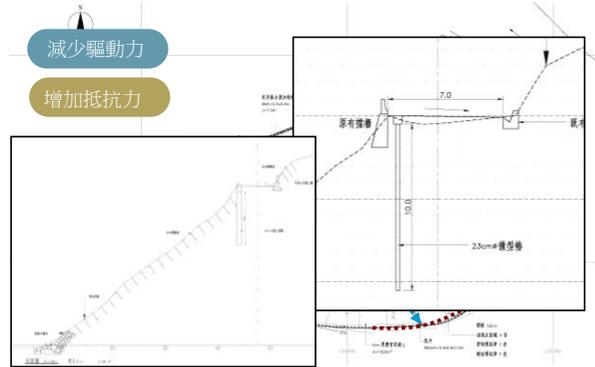
道路下邊坡

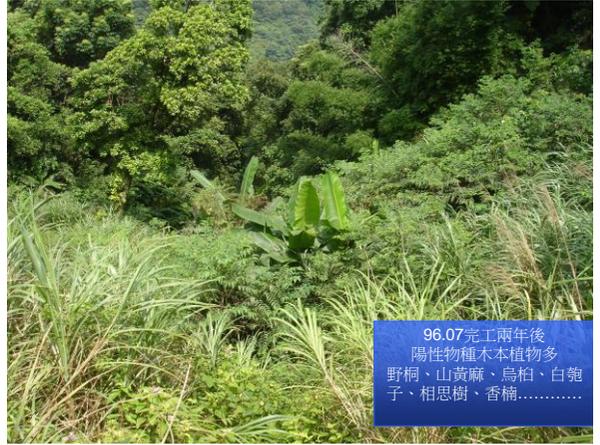
96.07 完工兩年後
陽性物種木本植物多
野桐、山黃麻、烏柏、白匏子、相思樹、香楠.....

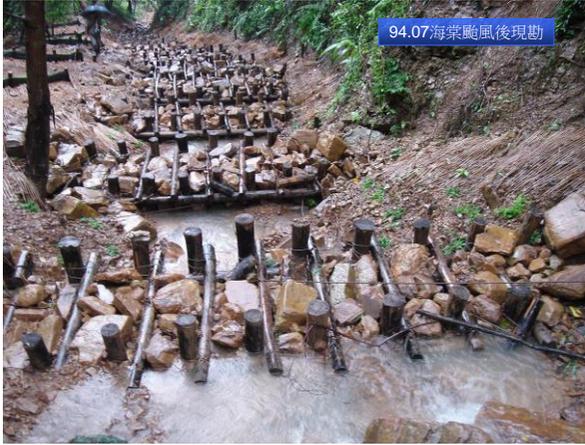
94.07 海棠颱風後現勘

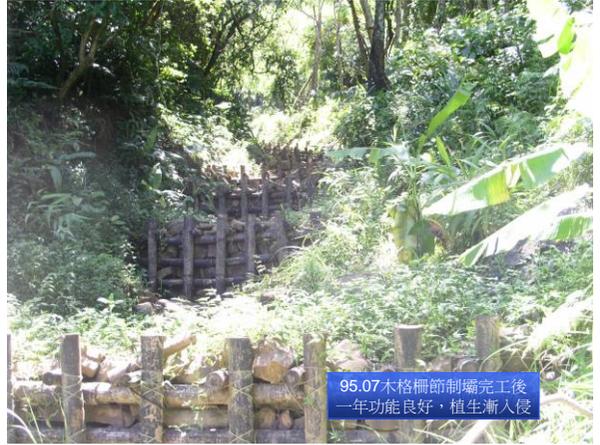
95.07 木格柵節制壩完工後一年功能良好，植生漸入侵

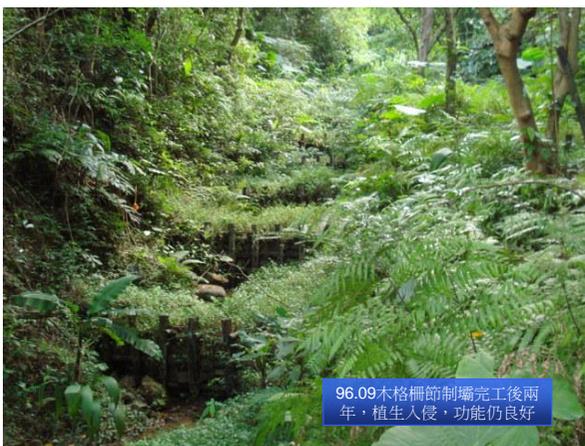
96.09 木格柵節制壩完工後兩年，植生入侵，功能仍良好

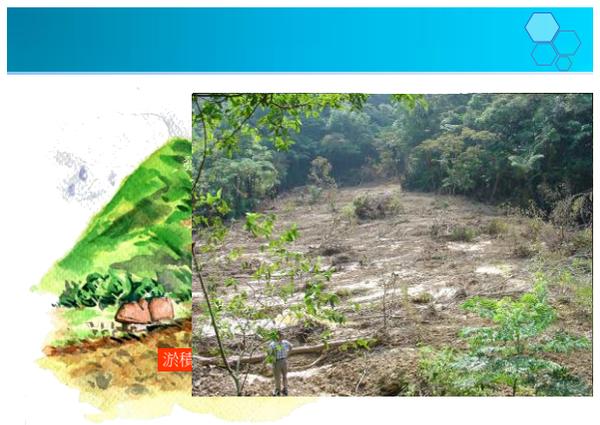
淤積
