弱勢家庭房屋修繕

105.08.07 吳氏姊弟

個案基本資料

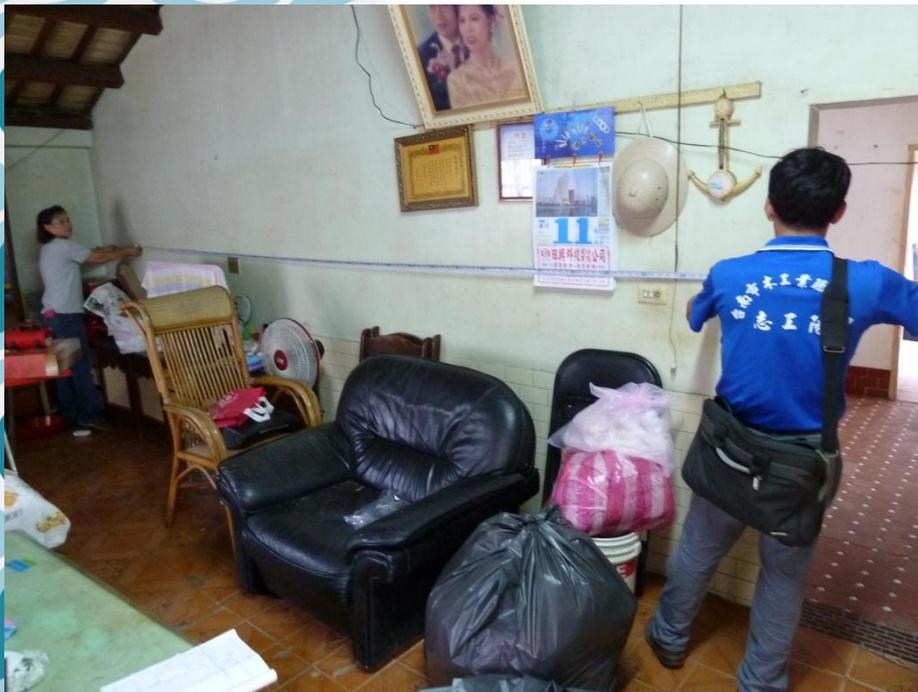
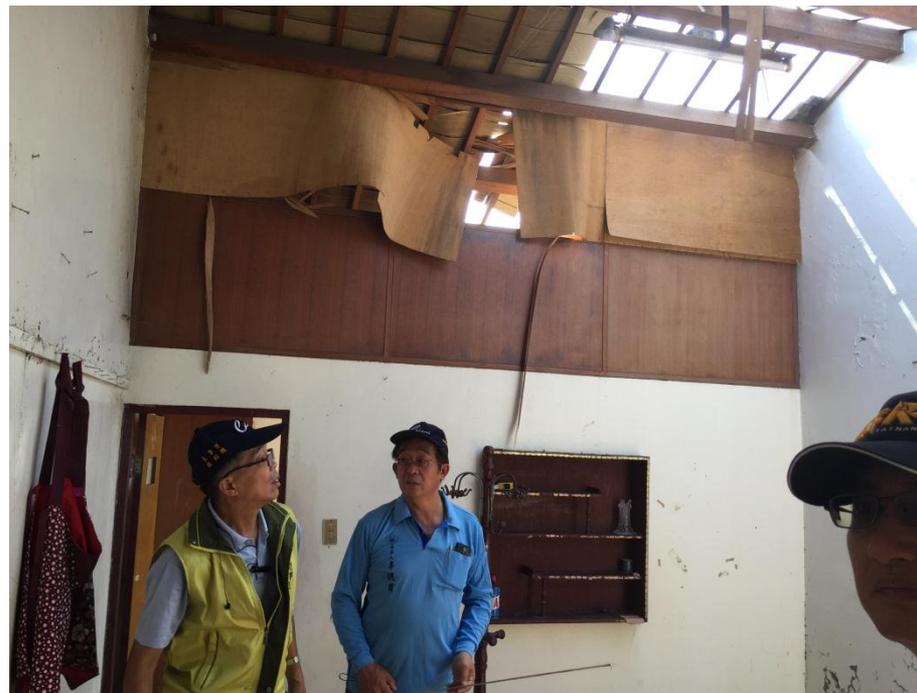
修繕前會勘

- 個案為三姊弟，父母、祖父母皆已過世，三姊弟獨立居住。
- 個案因風災毀損演種，且難以自行修復屋舍。
