弱勢家庭房屋修繕

六甲區 毛○○

106.12.28

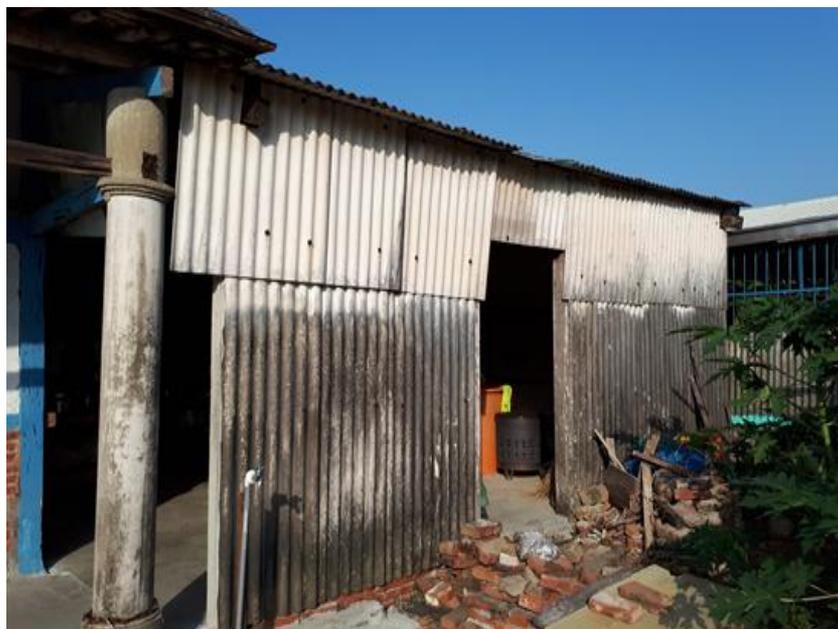
外觀

- 67歲，未婚，與案二哥家庭同住，領有重度視障證明而無法工作，列冊低收入戶第二款並請領社會局生活津貼。
- 家中經濟狀況不佳。
- 居住於老舊的平房，屋瓦破損，樑板、內部結構破舊而風雨會滲漏。
