臺南市政府勞工局
弱勢職災勞工房屋修繕計畫

108.11.24

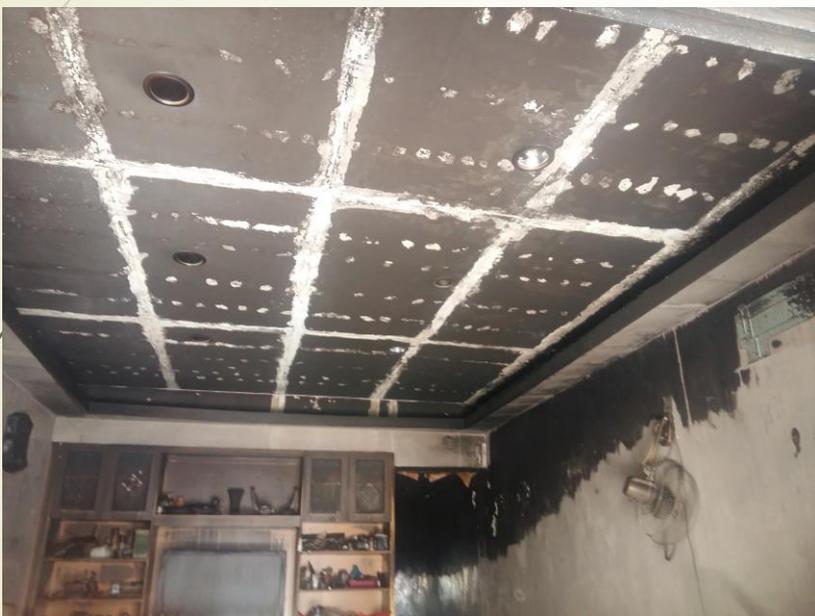
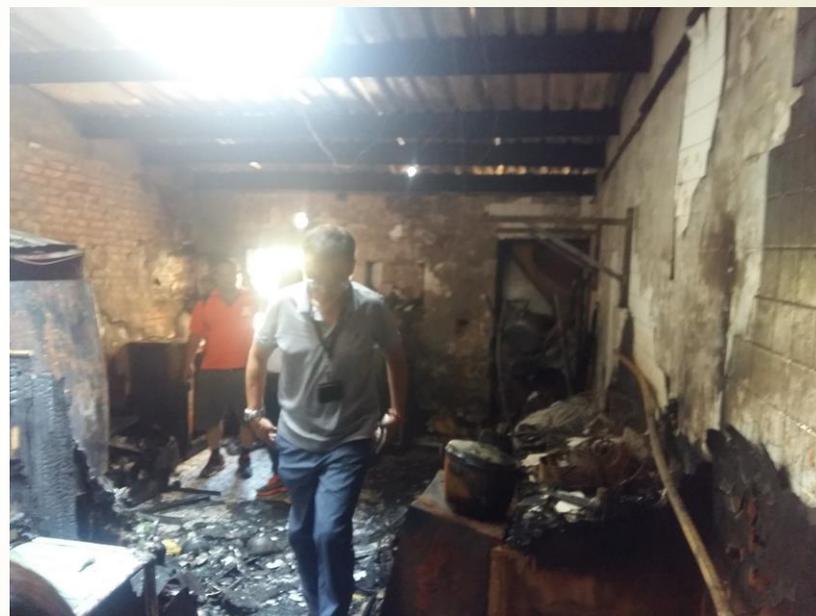
火災後一樓客廳和後方廚房已嚴重燒毀

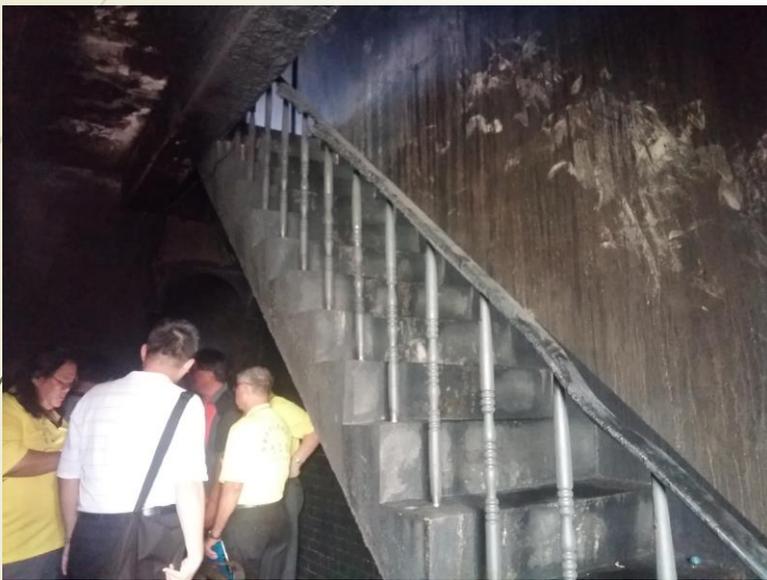
火災後二樓多處壁面和樓梯扶手燒毀、天花板鋼筋外露

修繕前樓梯間

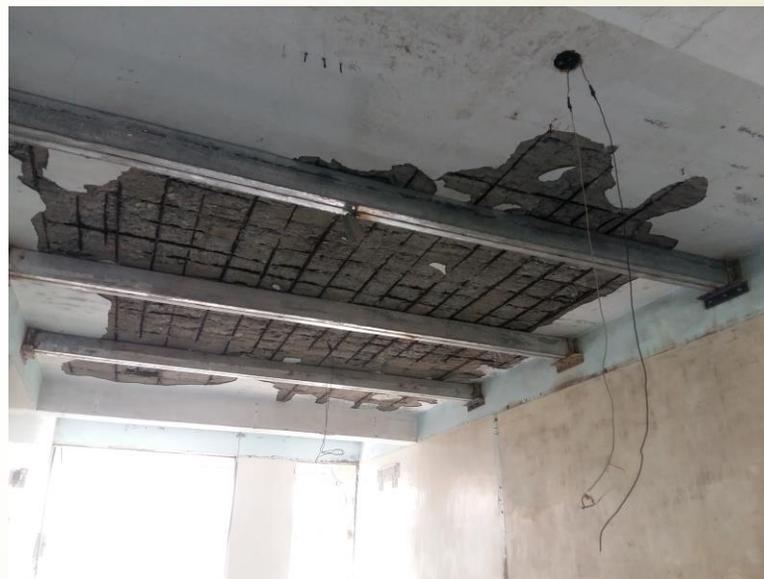
修繕前二樓天花板鋼筋外露

108.10.26 泥水工會進行天花板鋼筋防鏽處理

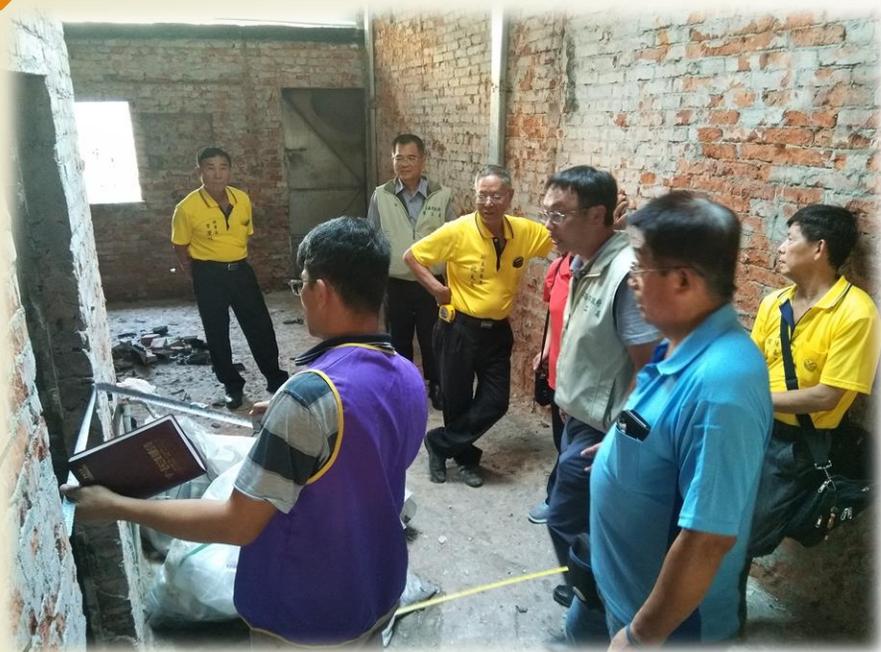
鋁製品門寬丈量

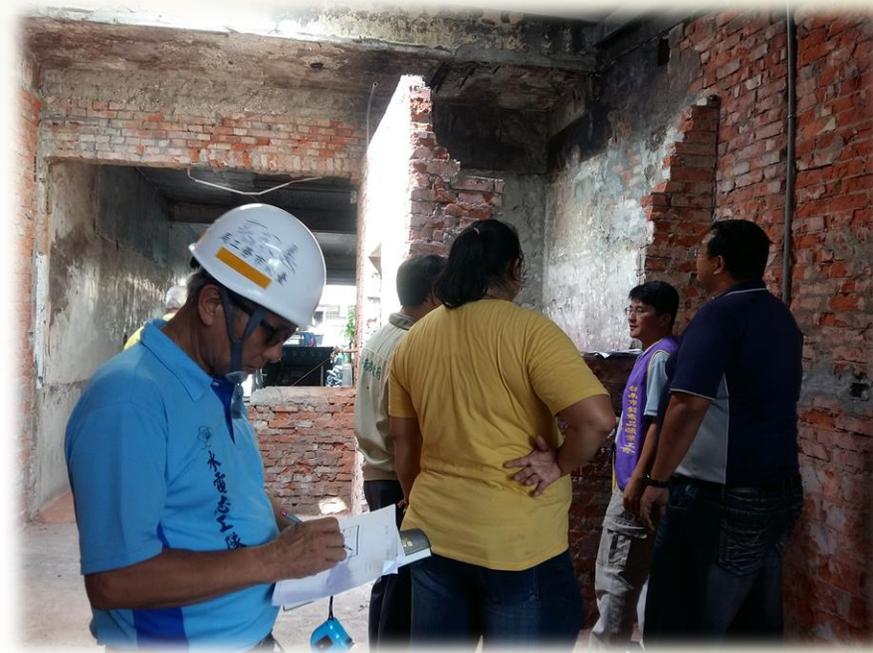
電路管線重整勘查

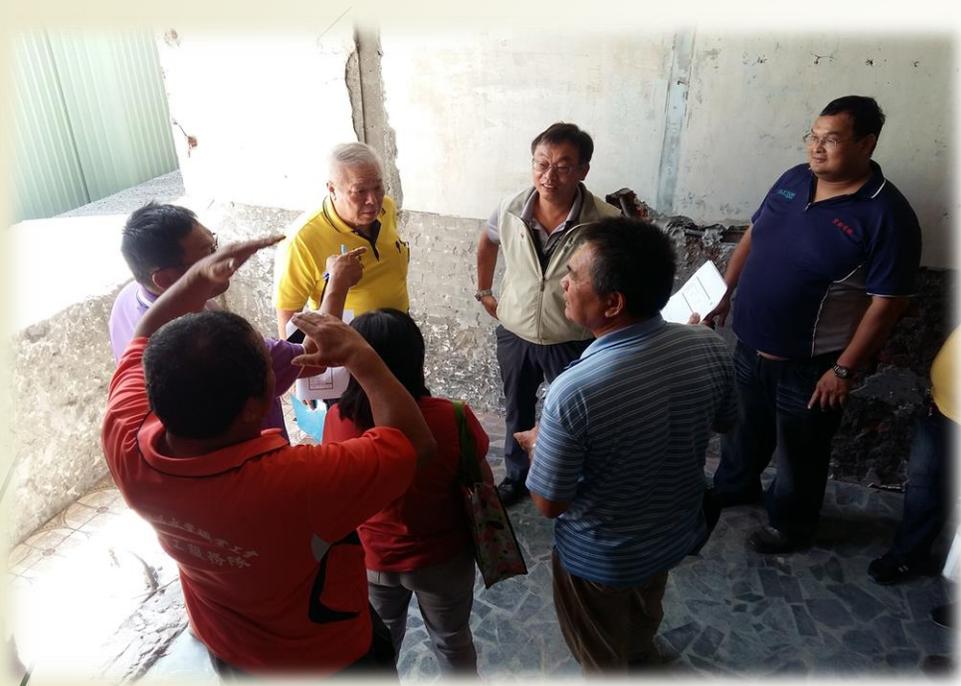
泥水磚造、壁面修繕丈量

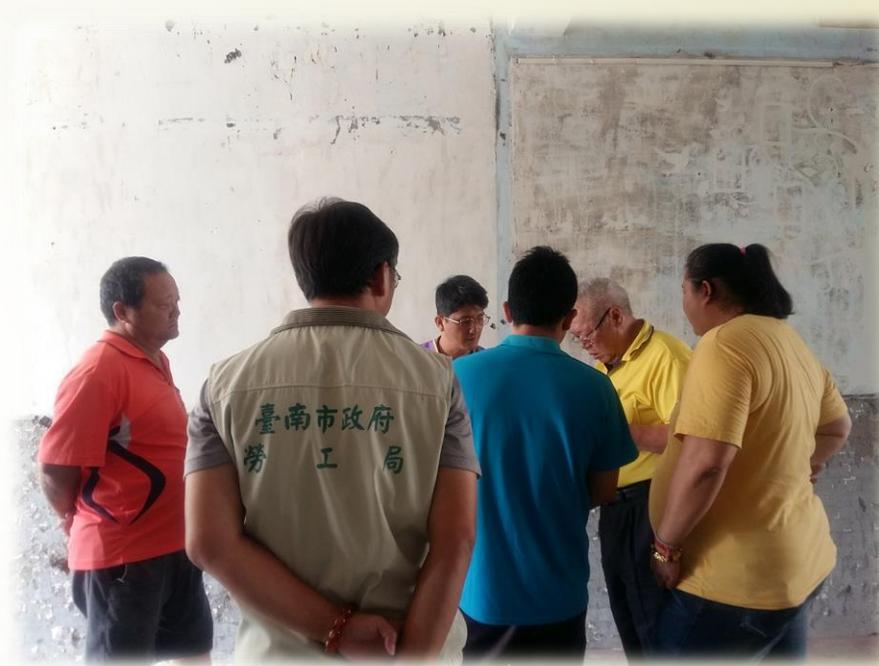
木工丈量隔間
