臺南市政府勞工局
弱勢職災勞工房屋修繕計畫

109.03.15

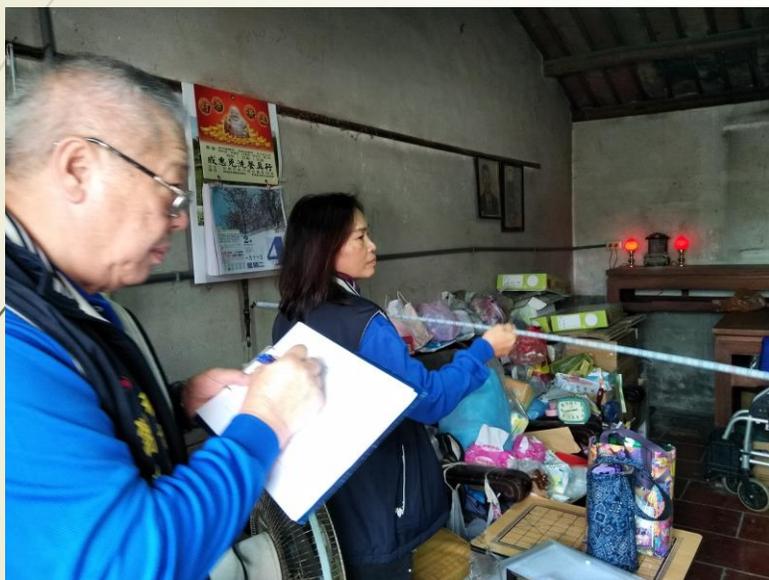
修繕前-木工丈量

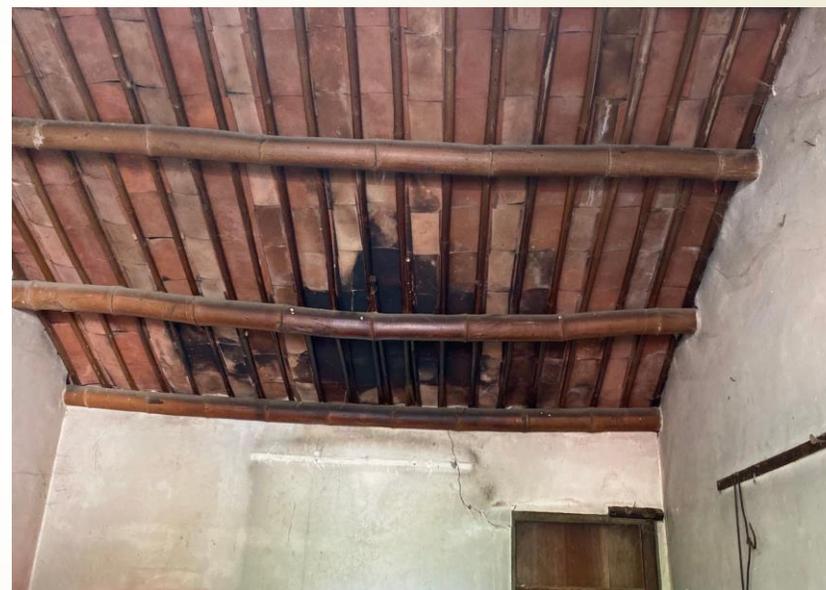
修繕前-屋頂破損情形
