109 年災後復建工程抽查 工程進度品質兼具

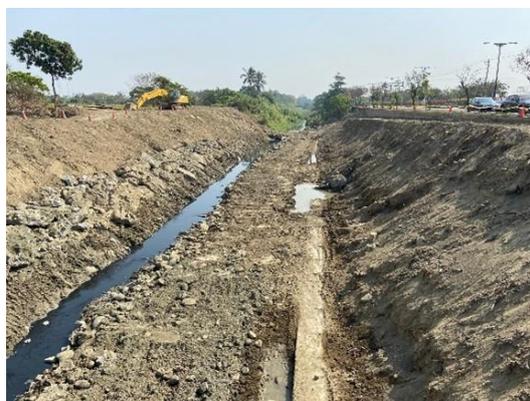
發包率已達 61.45%，完工率 16.87%，抽查範圍涵蓋七股、安南、左鎮、善化及仁德等轄區，足跡遍及台南的山邊與沿海。首站來到七股，109 年度 5 月豪雨七股區大塢寮排水糠榔段(8K+180~8K+210)災後復建工程，現況為漿砌護岸，經上網公告後，均無廠商投標導致流標，經了解流標原因為施工位置距離民宅過近，恐施工過程會加劇鄰房毀損，廠商均無投標意願，目前方案採既有護岸打除後修復，經檢討改善方案採右岸已損壞護岸渠底打設 6M 靜壓式鋼板樁，並予以買斷不拔除，保留既有護岸，並於原護岸面新設坡面公，而左岸為維持原通水面積，故打除既有護岸，新設擋土牆，抽查時與鄰房屋主溝通，建議護岸上圍牆應予以打除方便施工，納編搬運費，並請主辦水利局積極邀標。

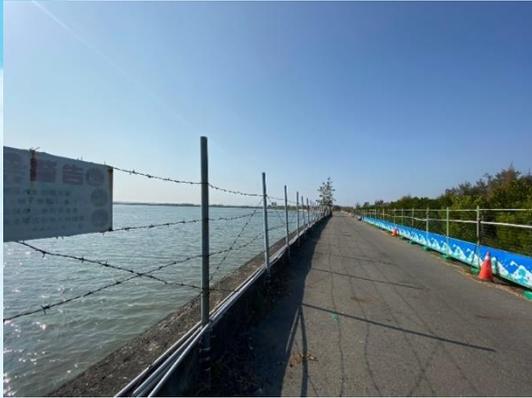
接續來到安南區，109 年度 5 月豪雨安南區鹿耳門排水支線災後復建工程毀損護岸緊鄰紅樹林，需對地質重新進行評估，故修正基本設計書耗時較久。後因裂縫擴大，需修正工法，另於 12 月底送修正

後基本設計給委員審查，目前委員審查仍有意見，經與委員現勘，已摒除旁邊中石化海水池滲流的影響，為避免對紅樹林的擾動，同時市府重視河川生態，落實紅樹林保護，對於週遭環境和稀有生態物種能善盡保育責任，決定採用委員建議，以 PC 板樁施作，有著施工快速方便施作的優點，施作過程紅樹林不必砍除，亦可保持原有景觀，也可望於汛期前完成。

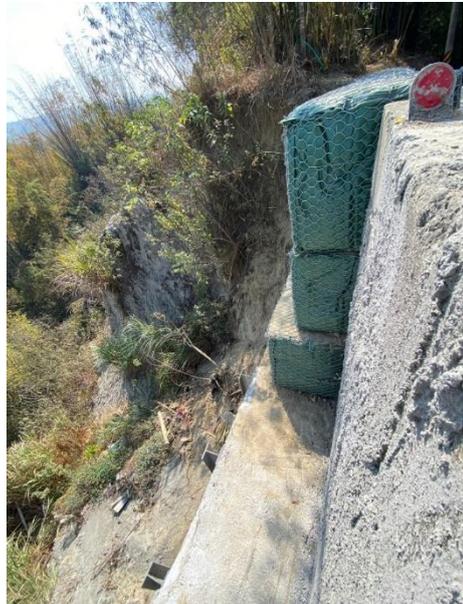
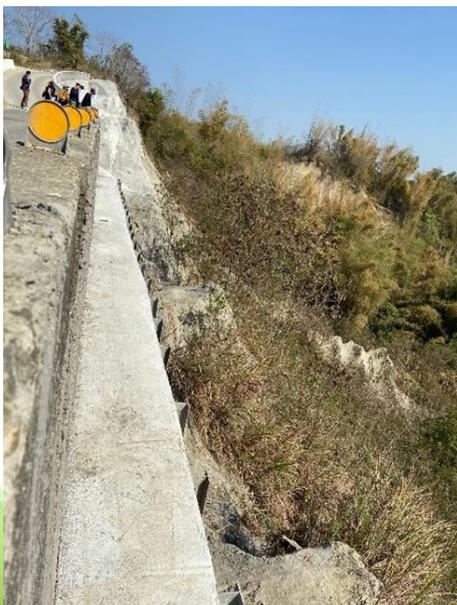
日出的攝影聖地，然險峻地形公共設施維護著實傷透了公務機關的腦筋，左鎮區一向是災後復建工程案件數量及金額數一數二的區公所，109 年度 0826 豪雨左鎮區二寮里南 171 線 5K 災後復建工程是新設基礎保護工，短短 33 米就要價 187 萬元，設計公司跟左鎮區公所同仁考量為減少對基礎的擾動，有別於以往新設擋土牆牽涉大面積的開挖，直接於基礎打設 H 型鋼，再予以周邊灌注

混凝土，並搭配現地材料使用土石籠保護原有道路。

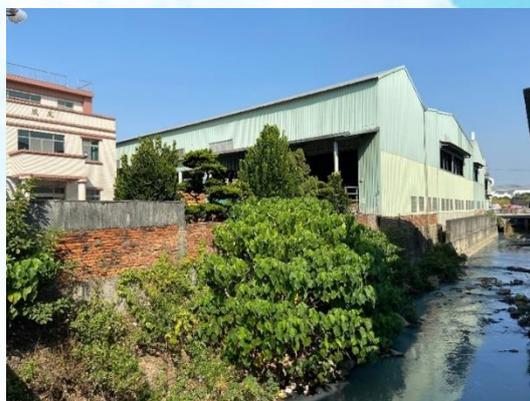
緊接著仁德區一向以工商業著名，境內有保安、新田、太乙三個工業區，讓仁德區有「企業之鄉」之美名。也是本府治水的重鎮，109 年度 5 月豪雨仁德區仁德排水中游護岸災後復建工程緊鄰既有工廠，歷經三次流標，撤下檢討發現預算嚴重不足，因該區域施工位置比鄰近工廠，為避免影響工廠廠房安

全，採用靜壓式鋼板樁不拔除方案，水利局並同意再追加仁德區公所 100 萬元，刻正重新設計規劃，趕著過年後能夠上網。
