臺南市政府勞工局
弱勢職災勞工
房屋修繕計畫
吳○○先生

111.08.07完工

個案簡介：吳○○先生

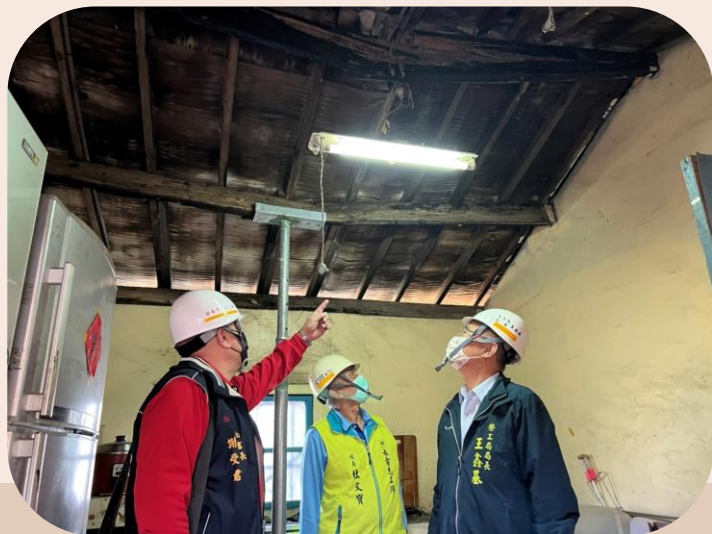
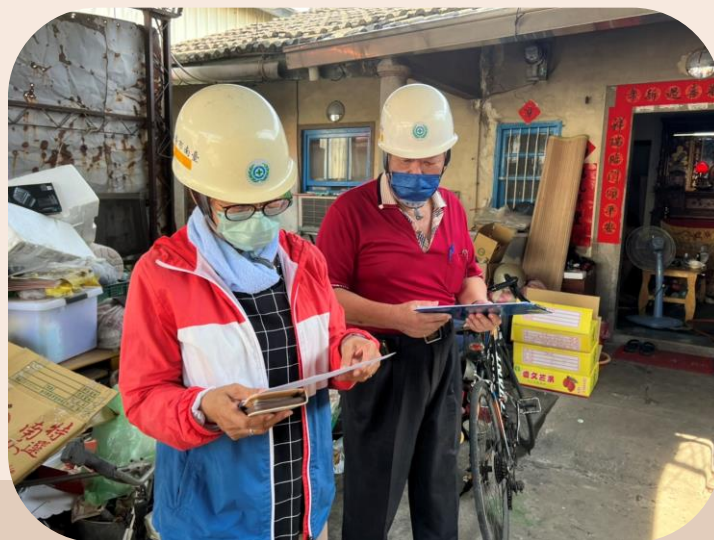
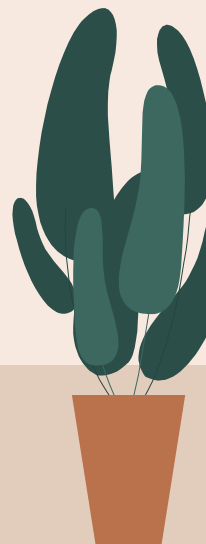
修繕前評估

目前所住房屋天花板老舊有坍塌疑慮，下雨時會漏水，門窗多處毀損，但案主靠打零工維生，經濟收入不穩定，無力自行翻修住宅。
