新店市二叭子公園災害復健工程

災害成因探討

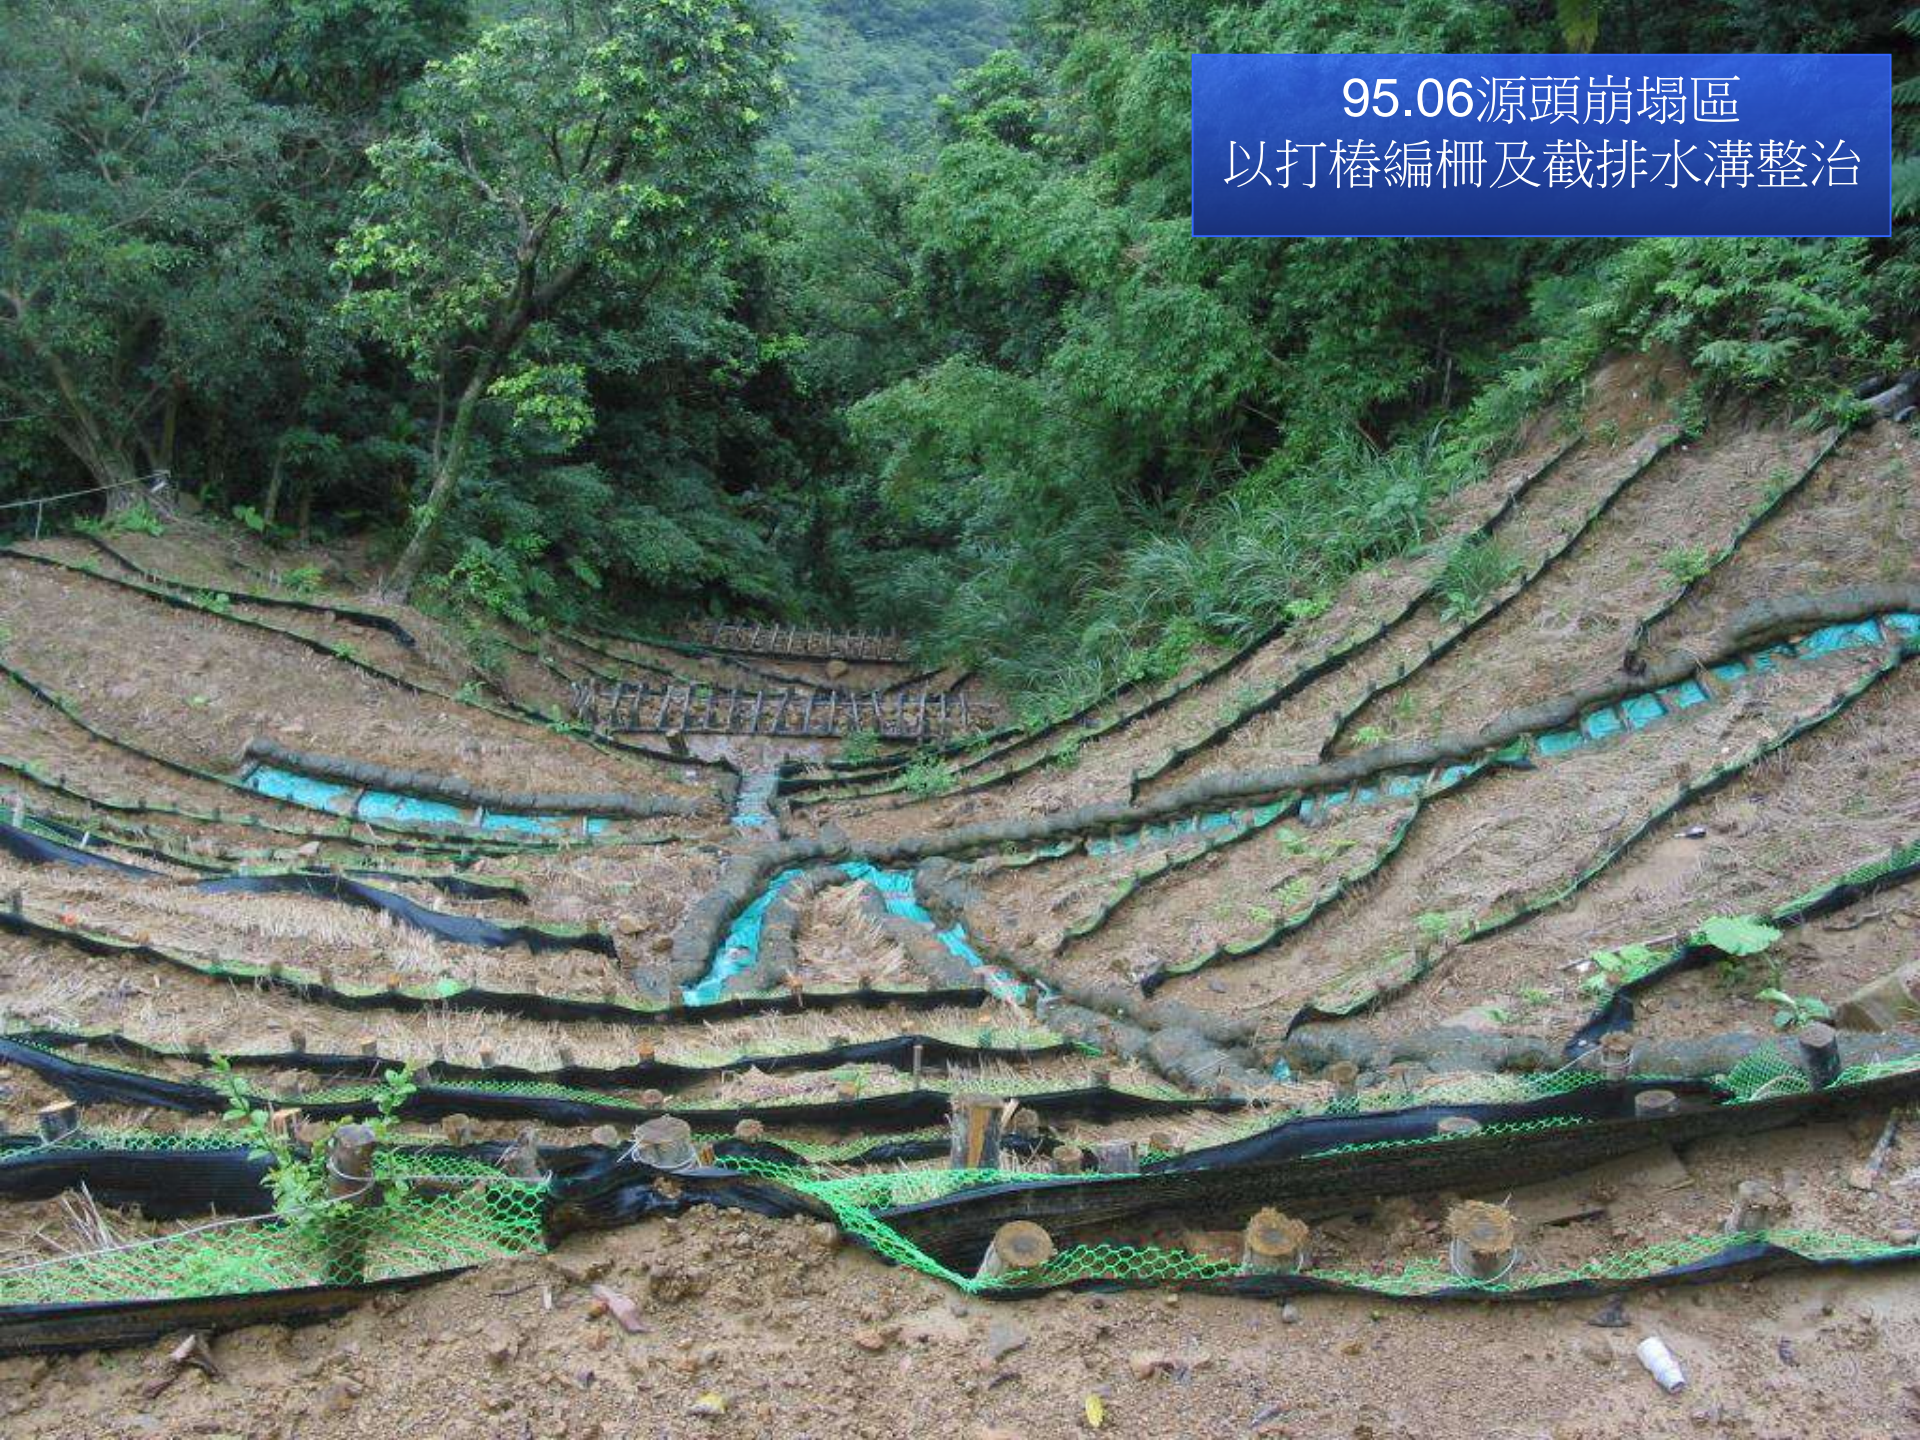
95.06源頭崩塌區
以打樁編柵及截排水溝整治

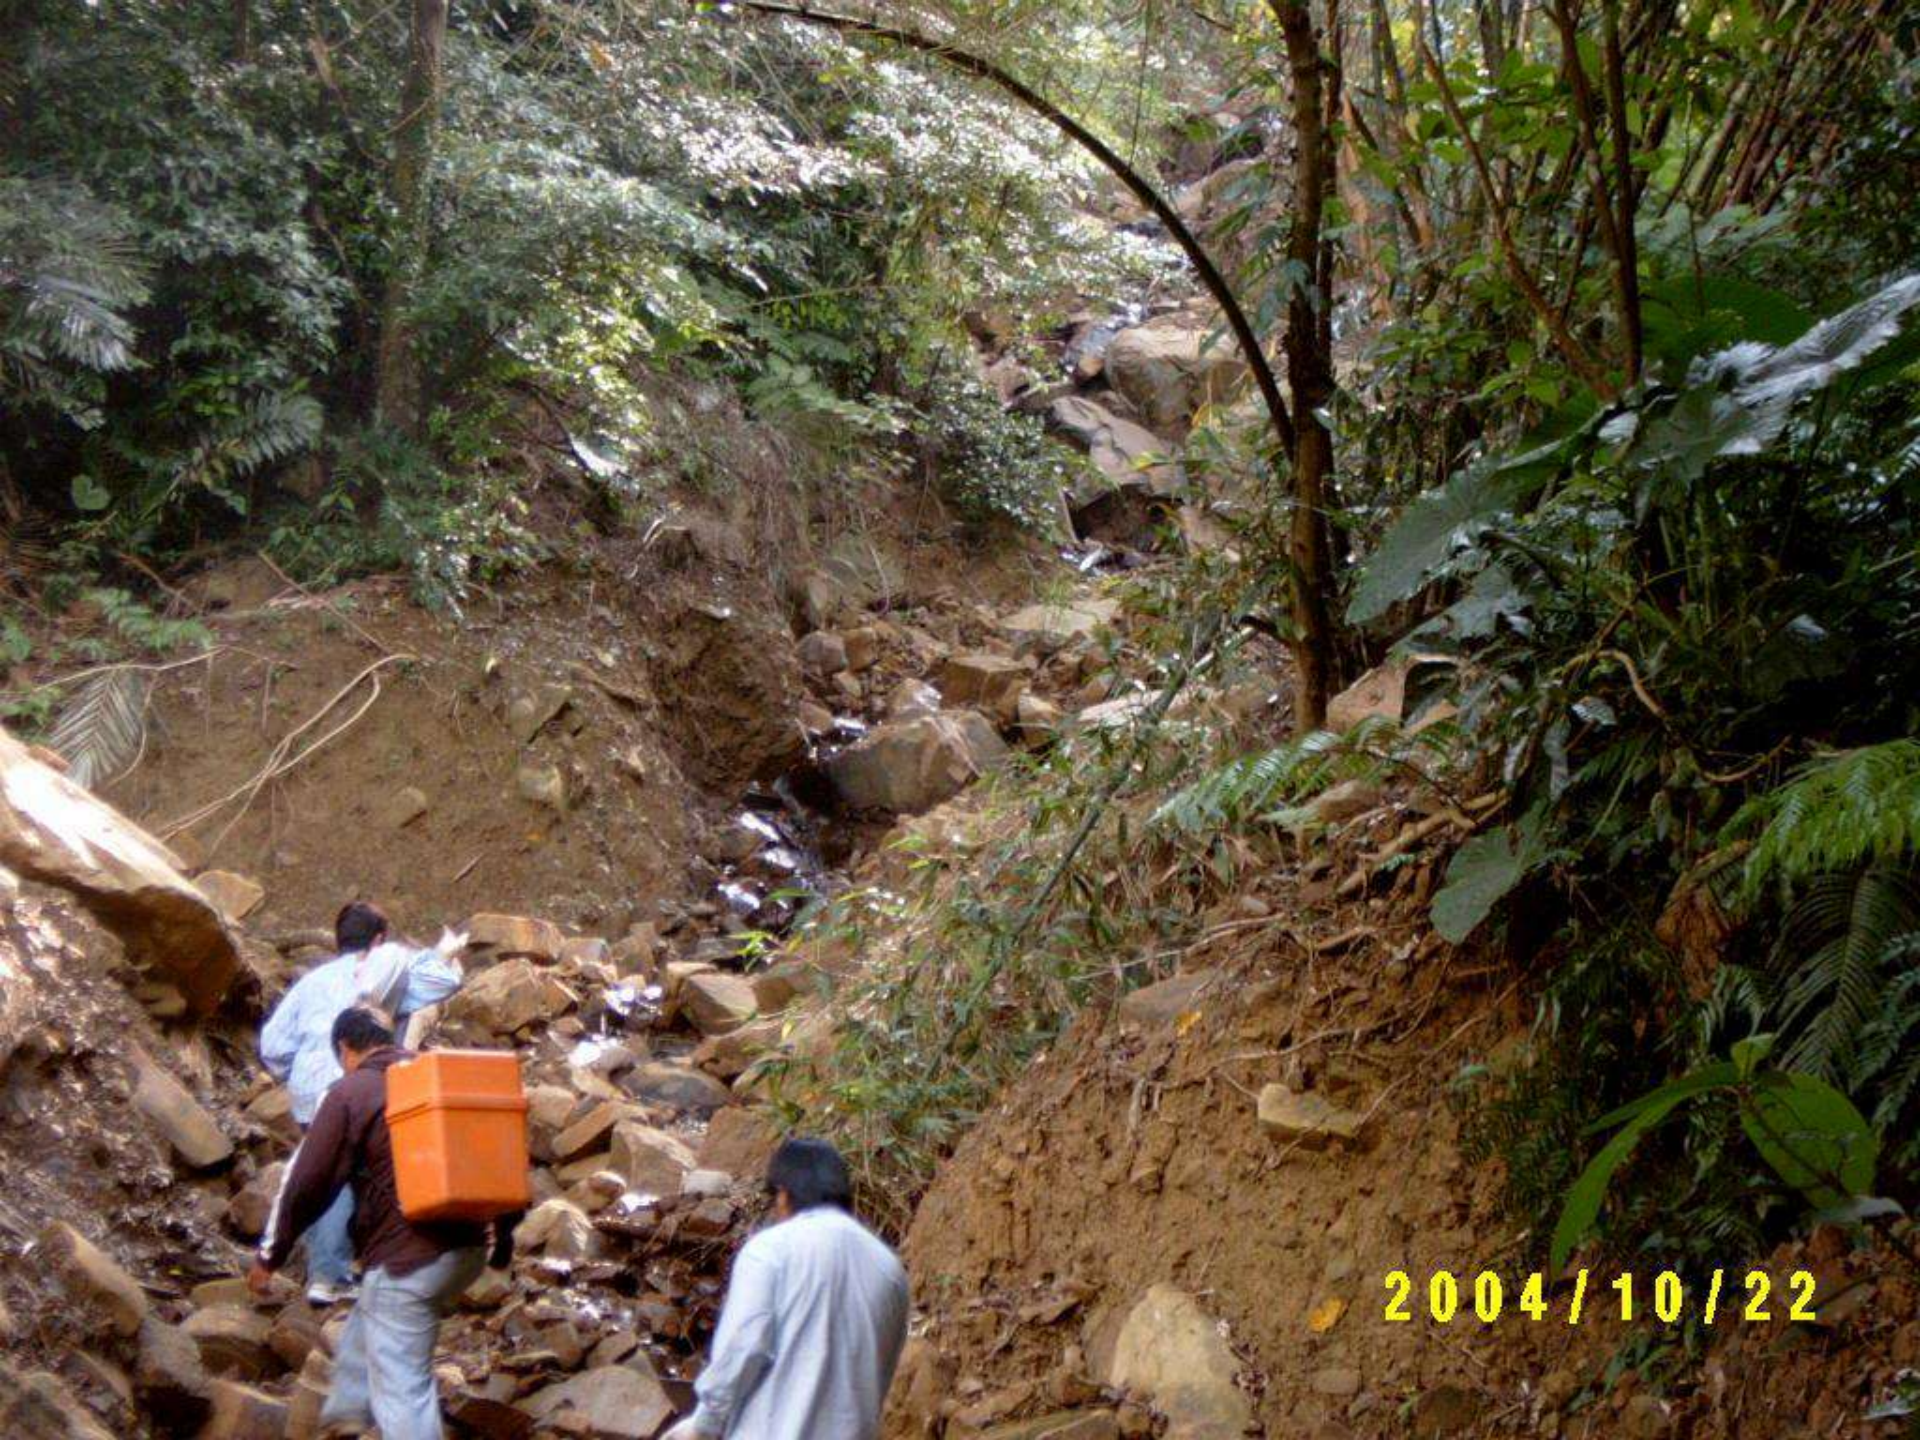
96.07完工兩年後
陽性物種木本植物多
野桐、山黃麻、烏桕、白芎
子、相思樹、香楠.....

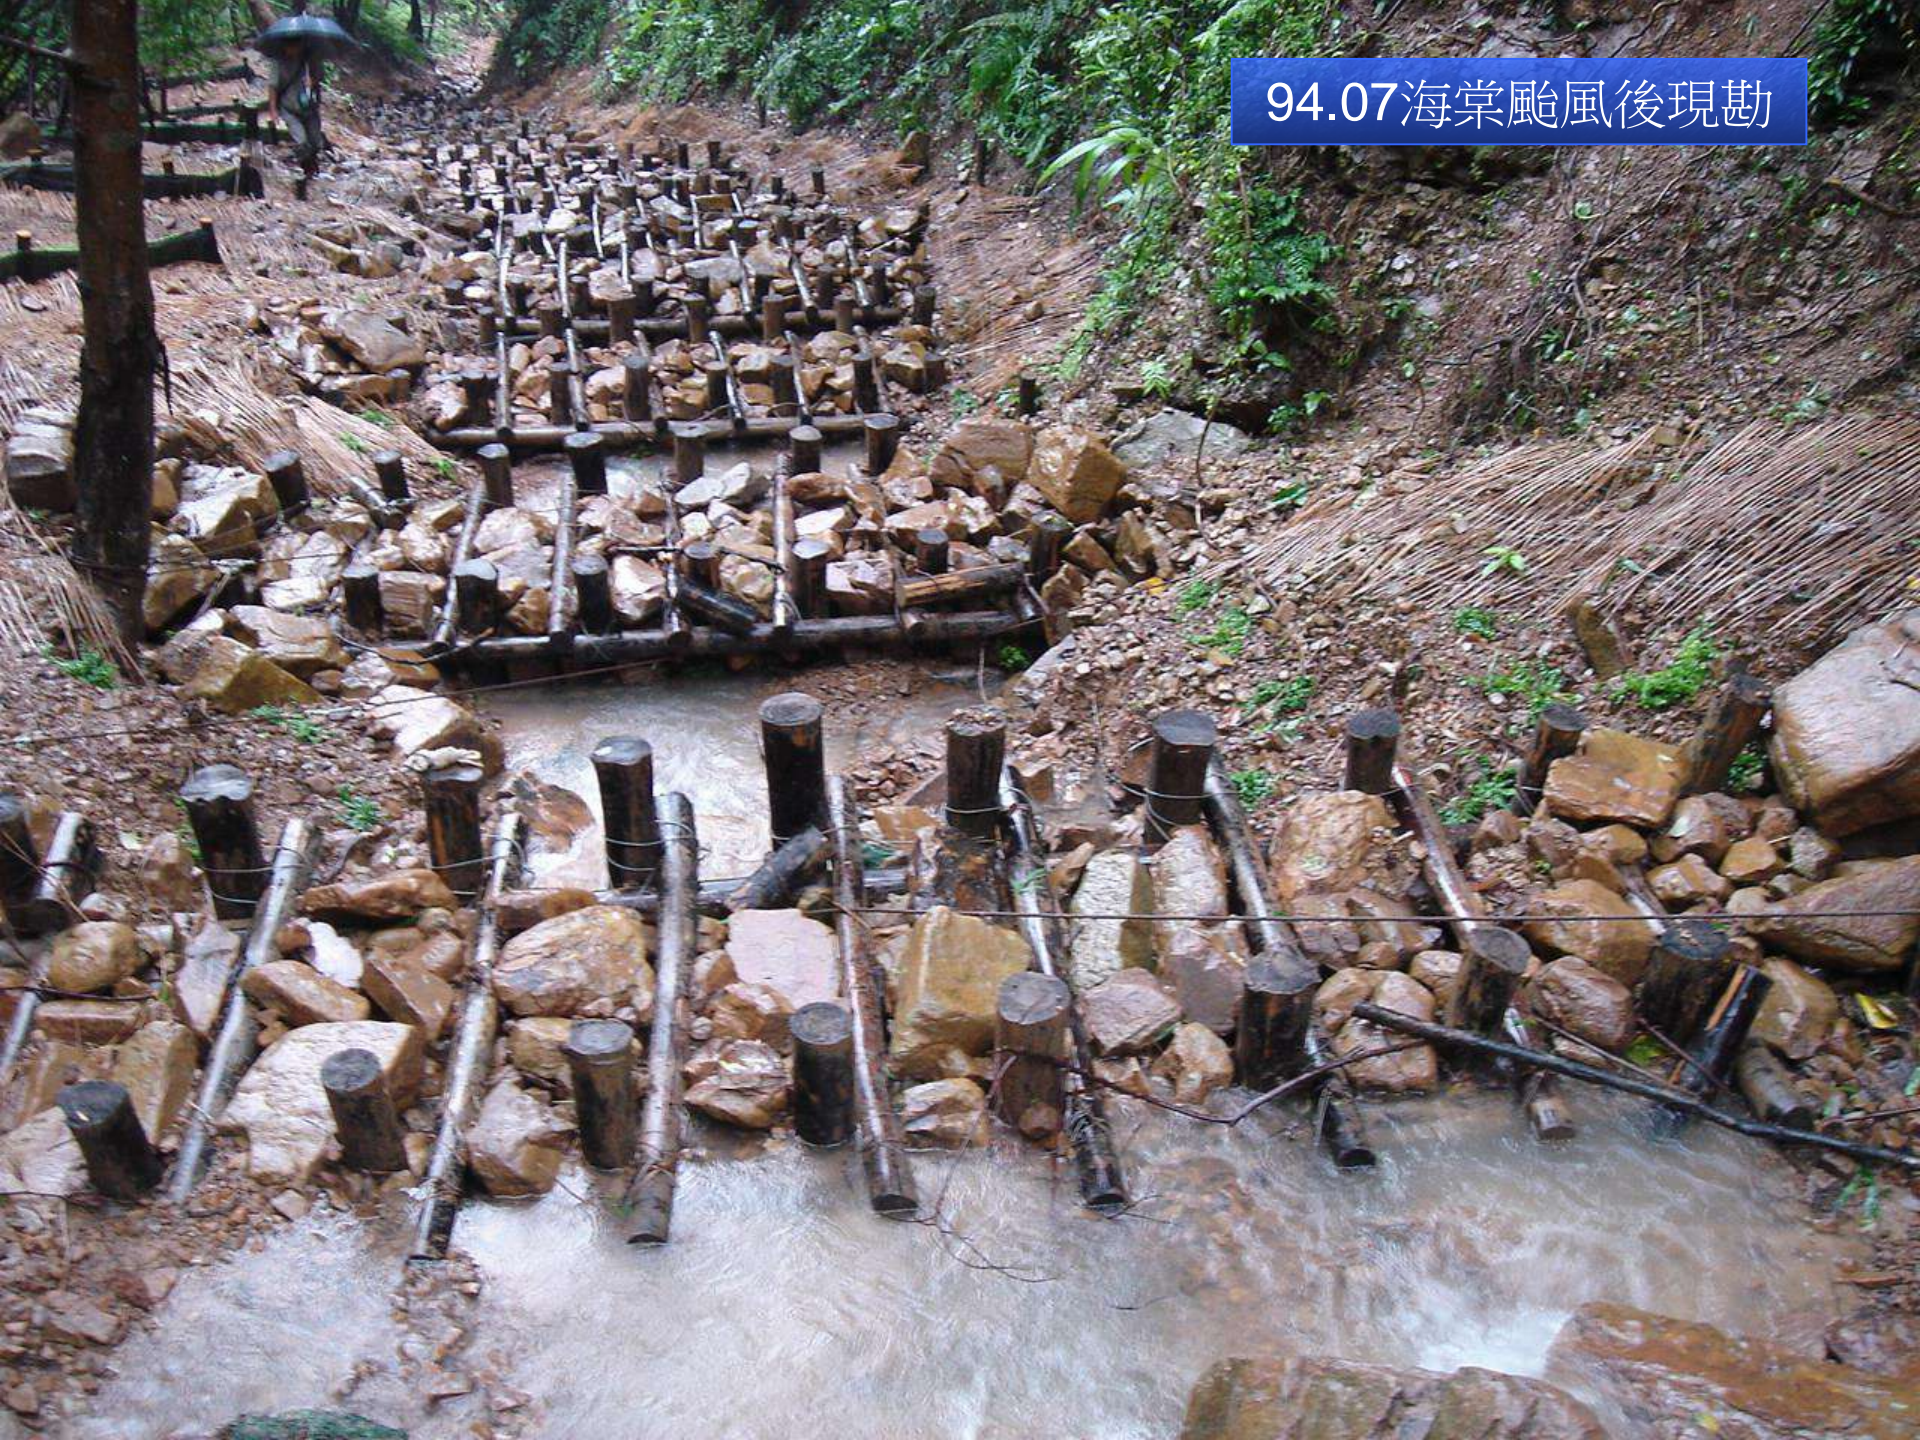
94.07以木格柵節制壩設計
 進行坑溝整治剛完工情形

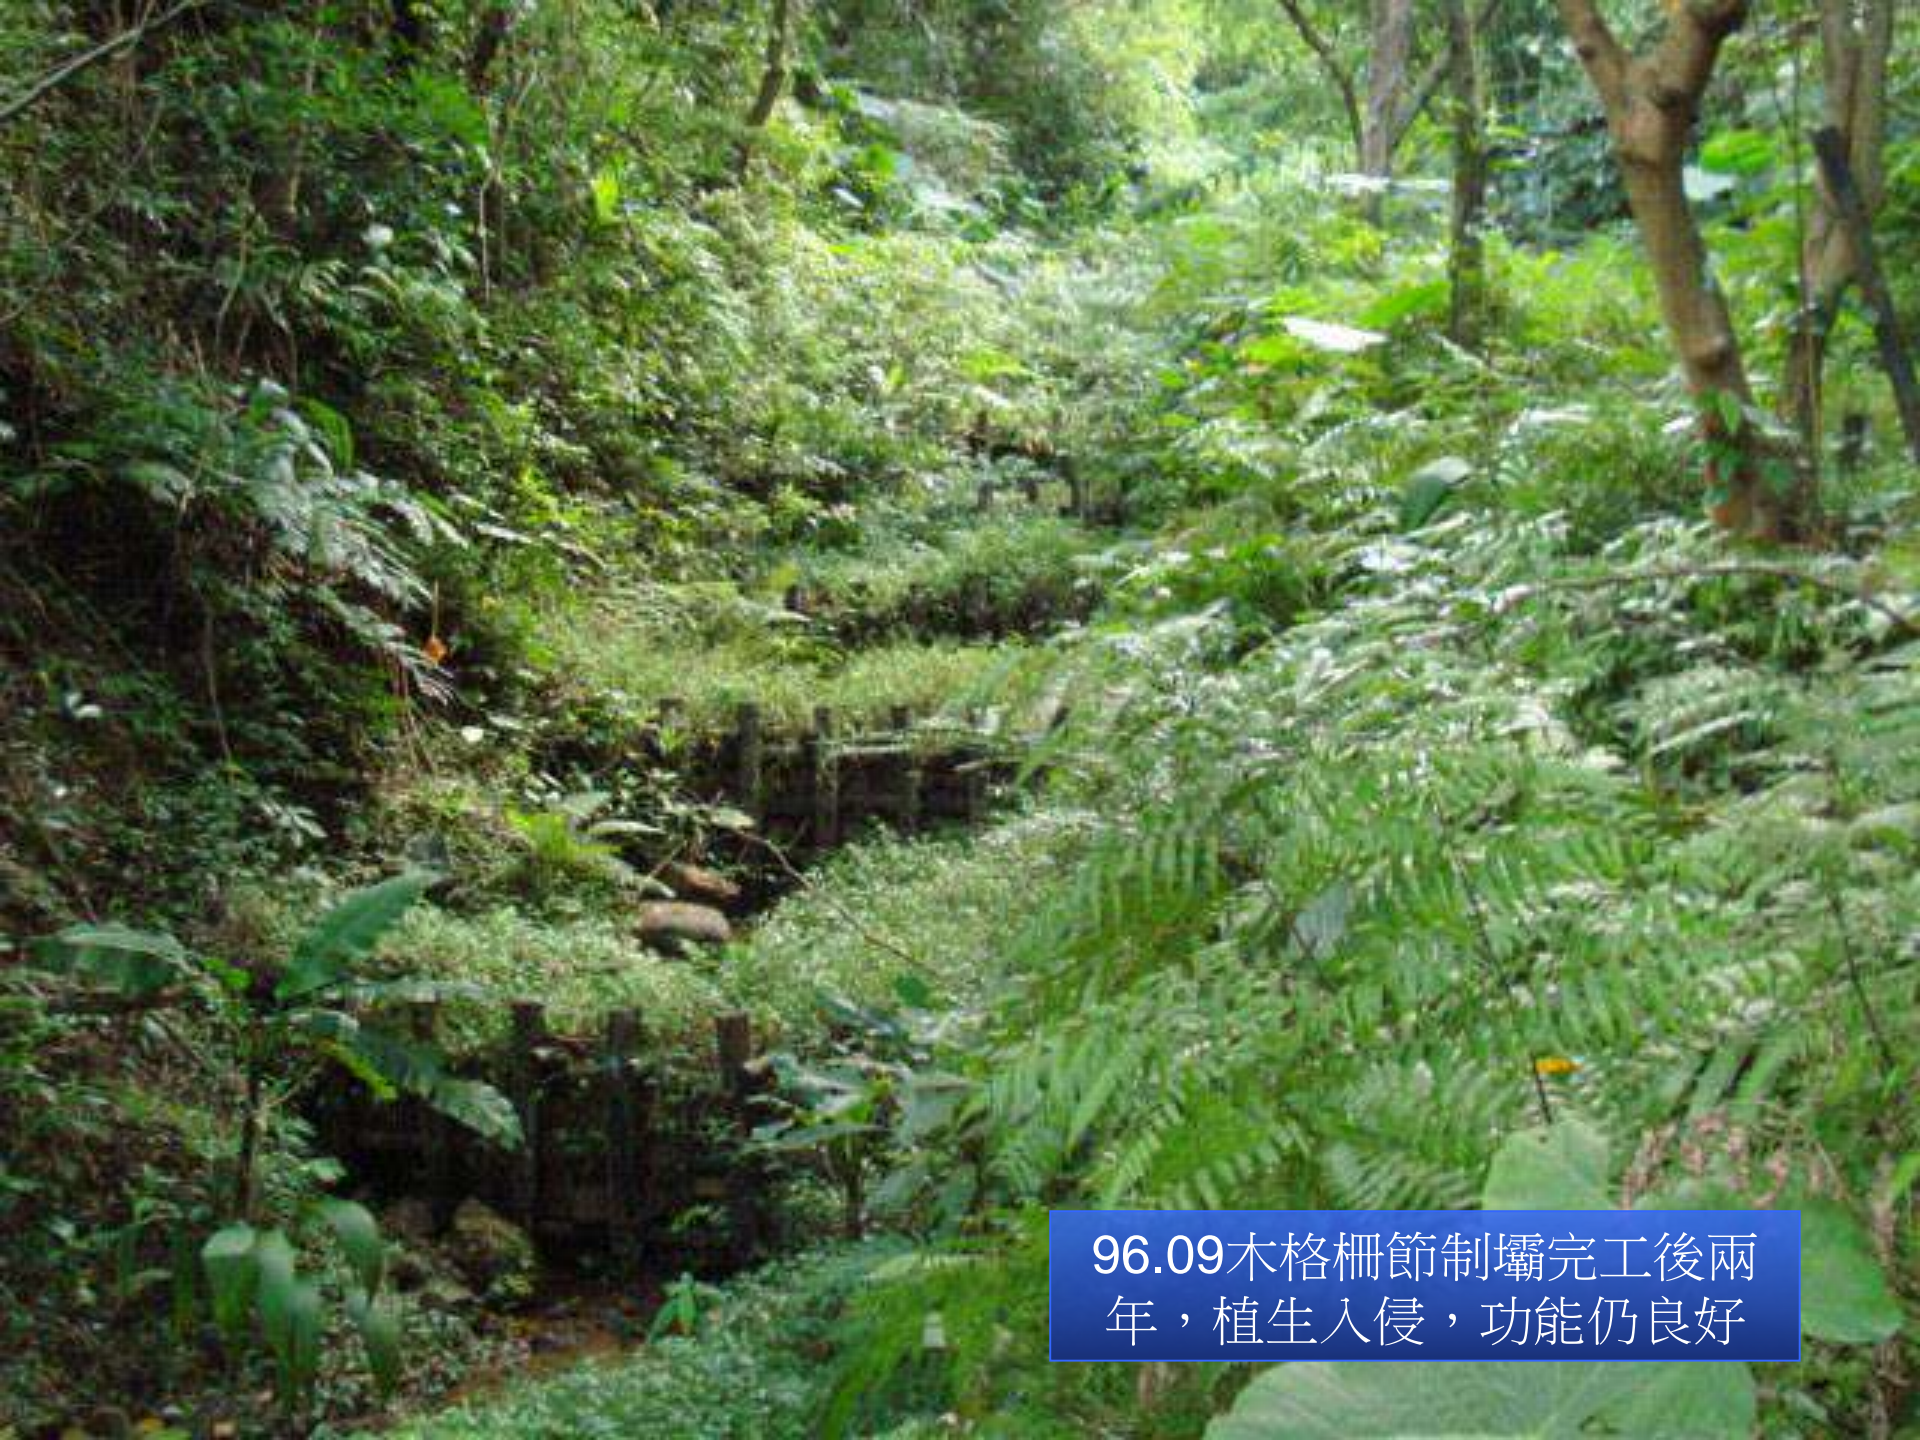
95.07木格柵節制壩完工後
一年功能良好，植生漸入侵

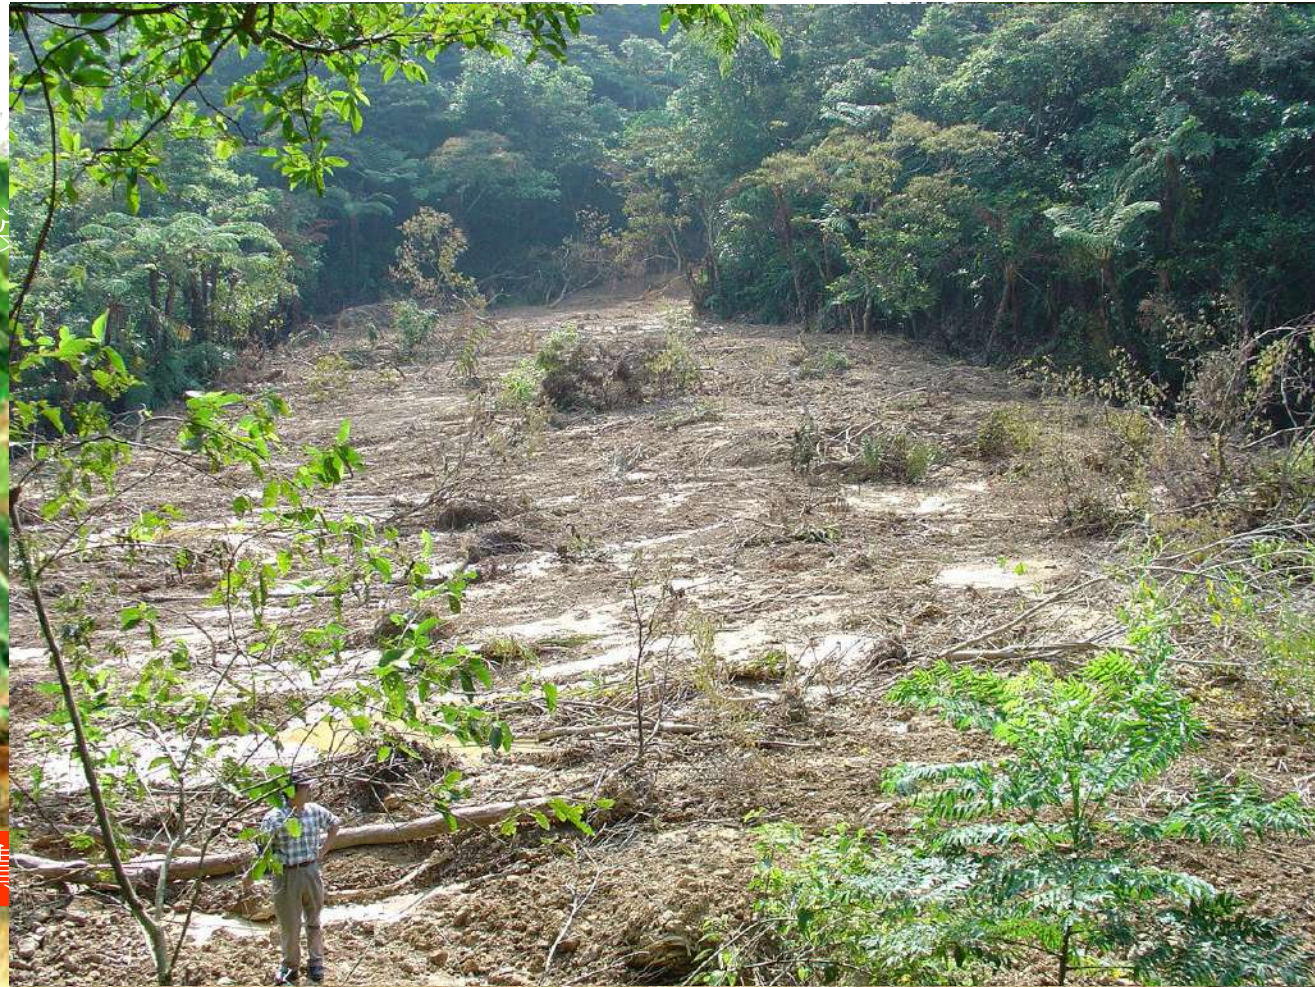
96.09木格柵節制壩完工後兩年，植生入侵，功能仍良好
