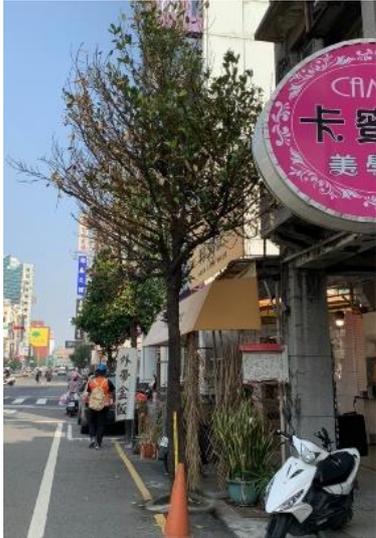
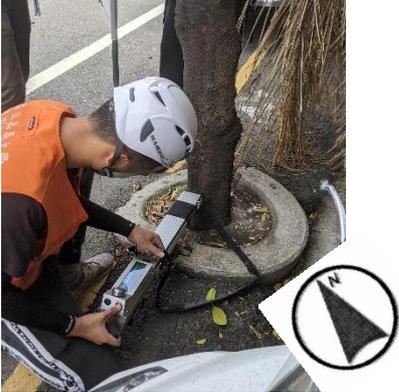
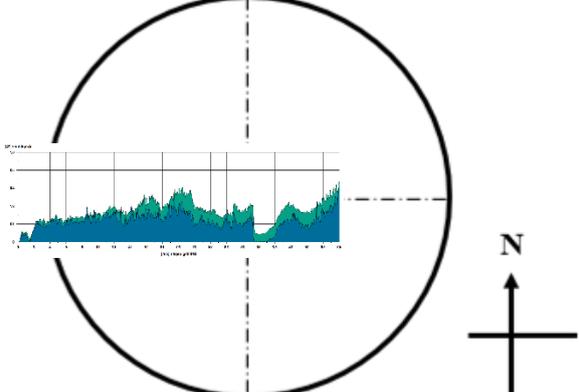
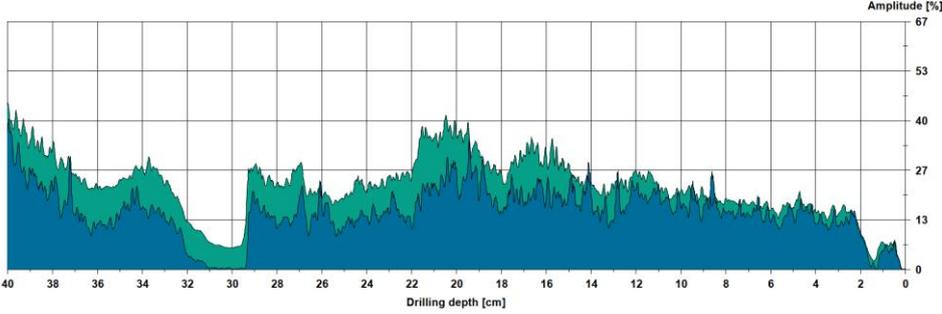
腐朽空洞比(%)	10-30%						
檢測結果描述	由主幹 40 公分處以 30 度角向下檢測，樹皮向內 29-33 公分處腐朽空洞；樹勢衰退。						
減緩策略建議	移除						
分流結果	第一階段分流： 紅 / 紅黑 / 黑						
	第二階段分流： 黃 / 黑

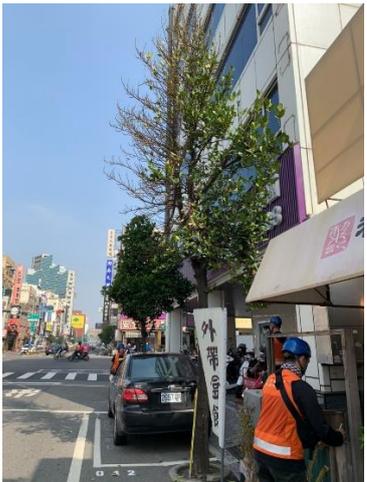
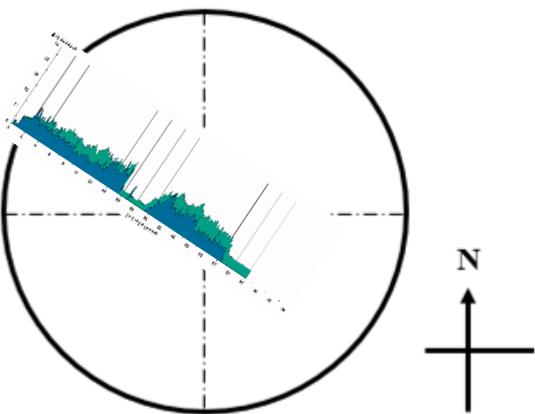
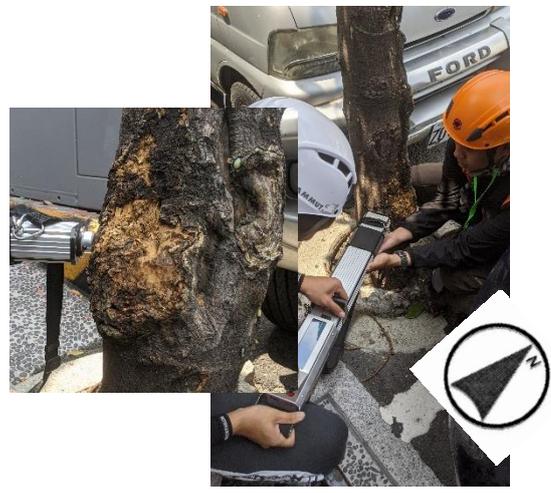
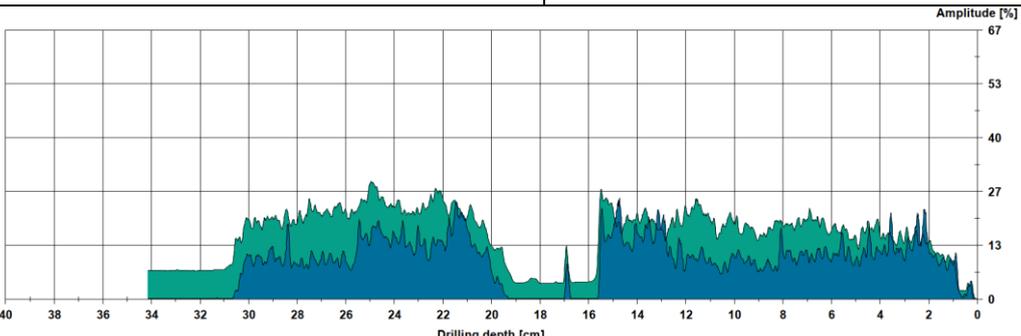
腐朽空洞比(%)	10-30%					
檢測結果描述	由主幹 40 公分樹幹膨大周邊以 30 度角向下檢測，樹幹 15-20 公分處腐朽中空；樹勢衰退。					
減緩策略建議	移除					
分流結果	第一階段分流： 紅 / 紅黑 / 黑					
	第二階段分流： 黃 / 黑

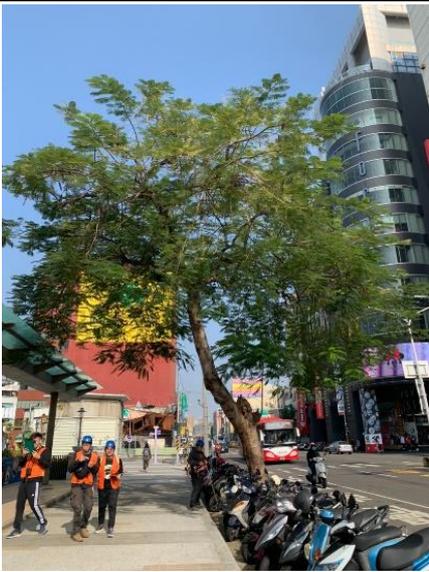
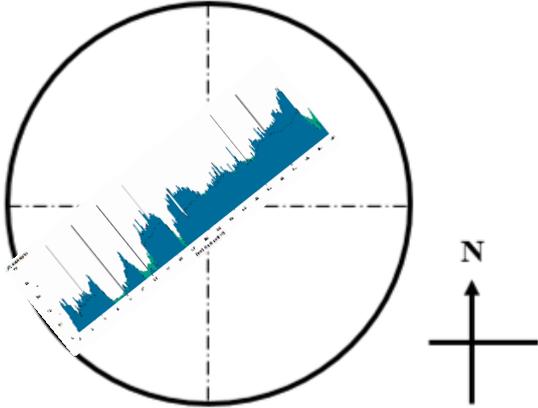
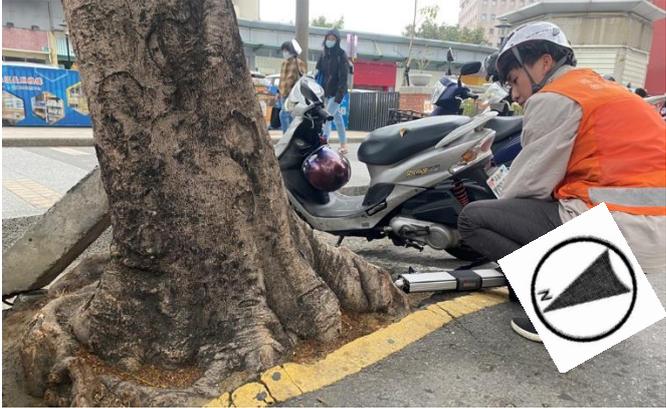
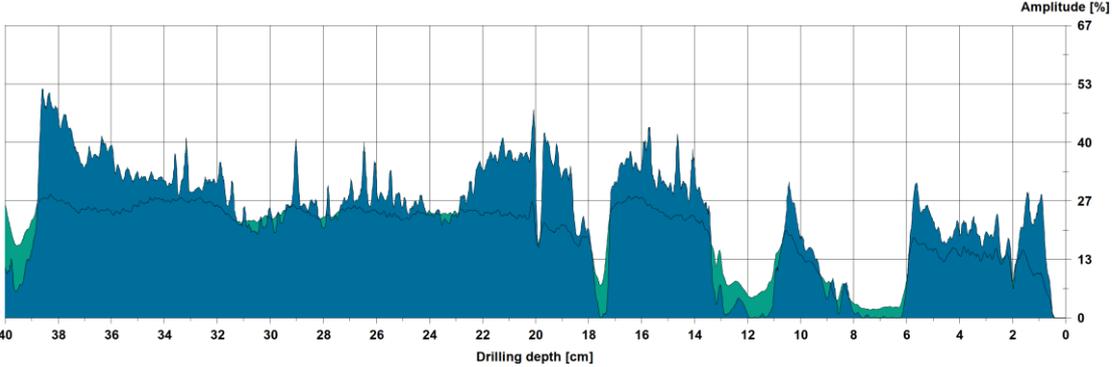
腐朽空洞比(%)	10-30%				
檢測結果描述	樹幹傾斜、根部腐朽空洞(樹皮向內 6-8、11-13、17 公分處)				
減緩策略建議	移除				
分流結果	第一階段分流： 紅 / 紅黑 / 黑				
	第二階段分流： 黃 / 黑

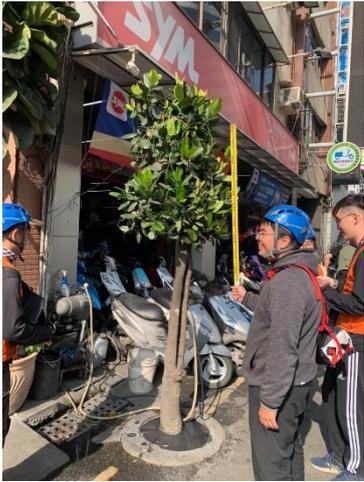
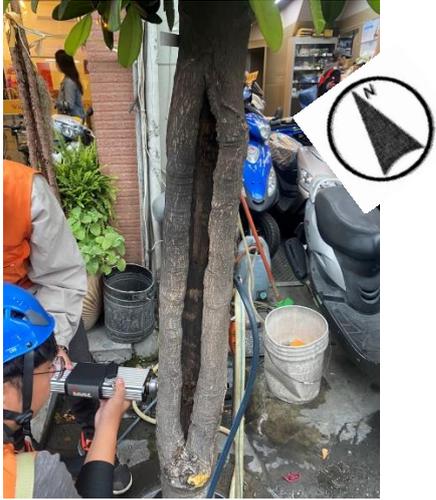
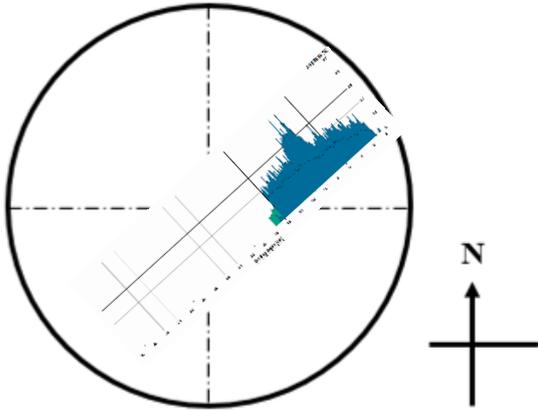
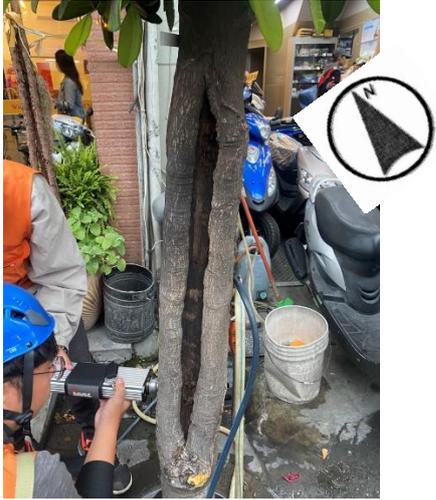
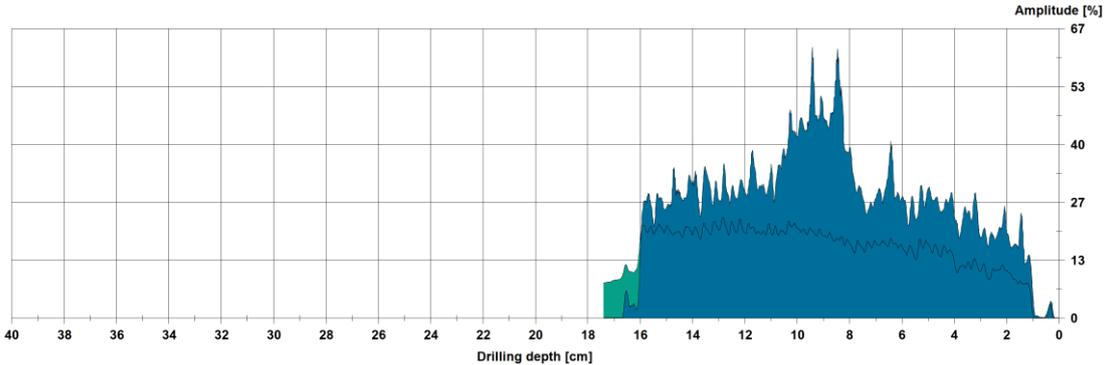
腐朽空洞比(%)	小於 10%						
檢測結果描述	樹幹開口孔洞周邊癒合組織有修復腐朽傷口						
減緩策略建議	避免生育地積水						
分流結果	第一階段分流： 紅 / 紅黑 / 黑						
	第二階段分流： 黃 / 黑

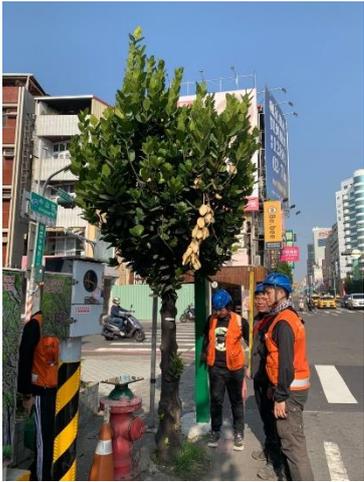
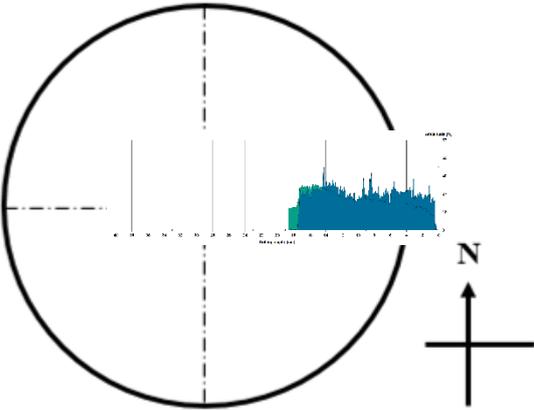
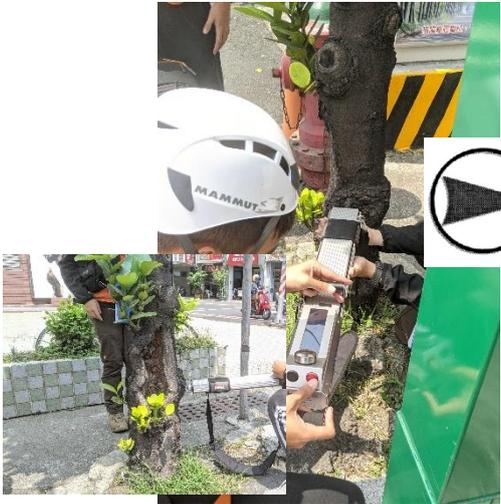
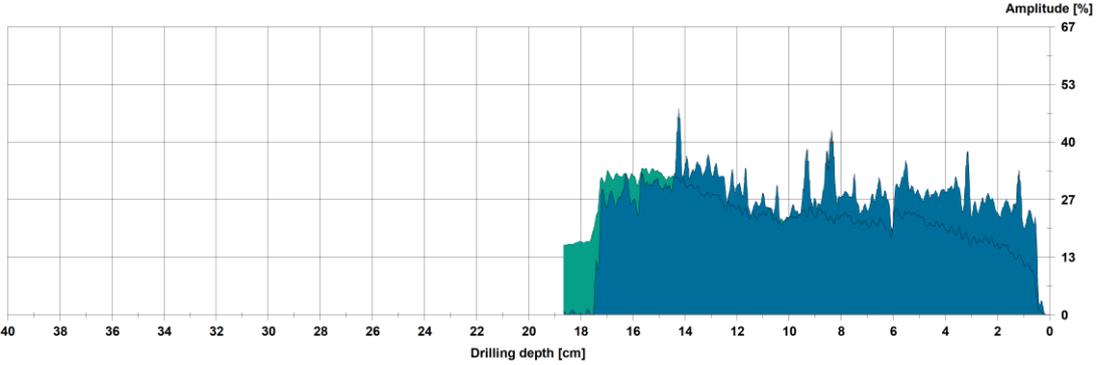
腐朽空洞比(%)	小於 10%						
檢測結果描述	樹幹腐朽部位有修復生長(阻抗值高)						
減緩策略建議	持續監測						
分流結果	第一階段分流： 紅 / 紅黑 / 黑						
	第二階段分流： 黃 / 黑

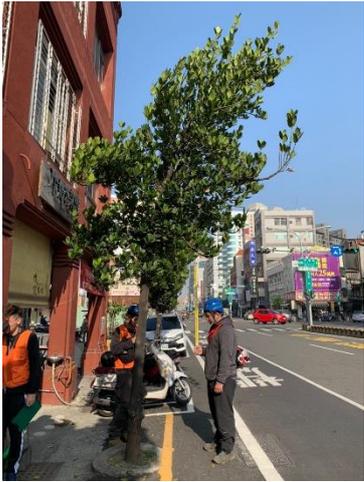
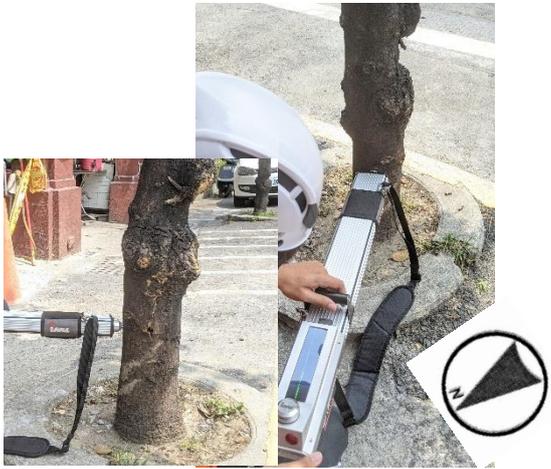
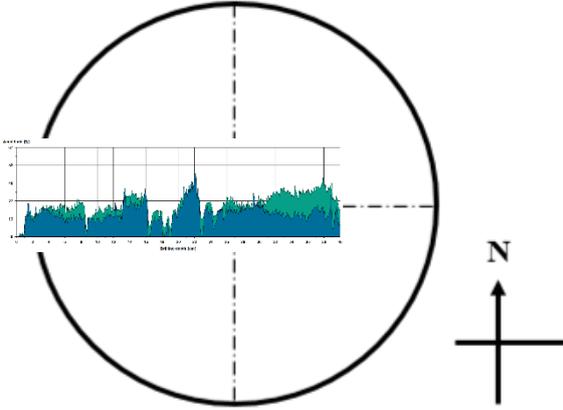
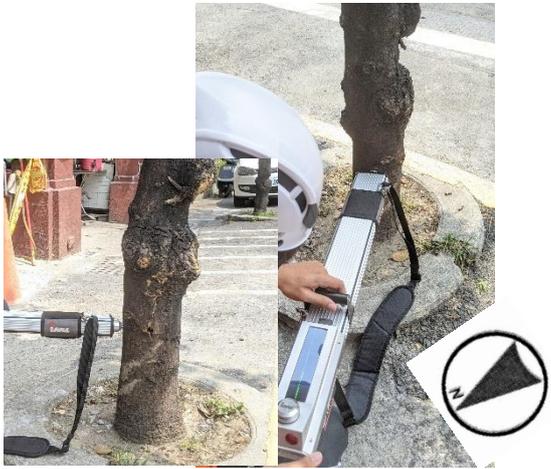
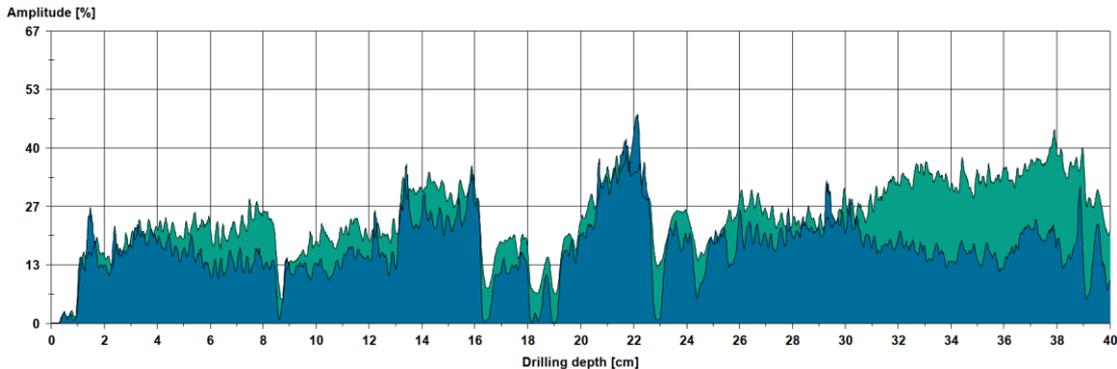
腐朽空洞比(%)	小於 10%						
檢測結果描述	腐朽部位有修復生長(阻抗值高)						
減緩策略建議	持續監測						
分流結果	第一階段分流： 紅 / 紅黑 / 黑						
	第二階段分流： 黃 / 黑
