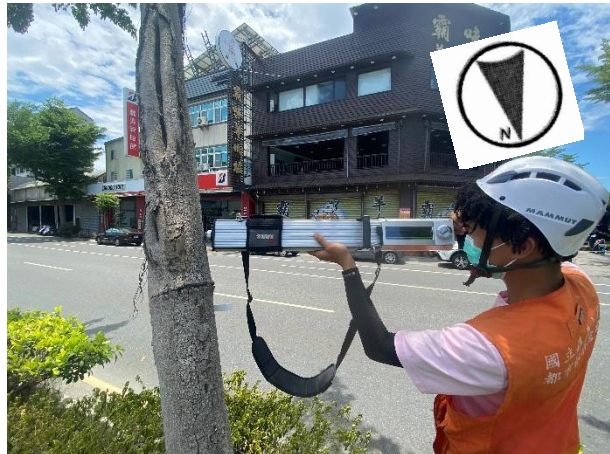
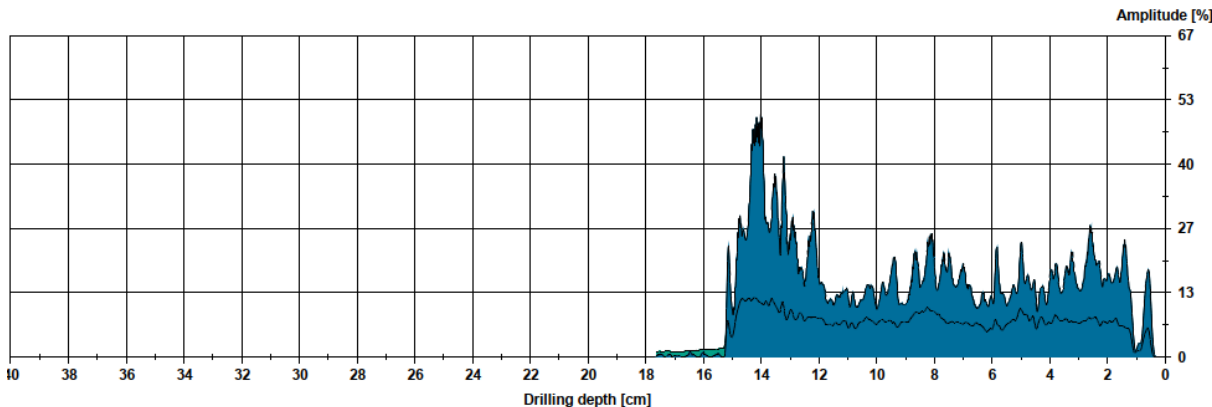
| 基本資料 | | | | | | 樹木全景照 |
|---|---|---|---|---|---|---|
| 腐朽空洞比(%) | 10-30% | | | | | |
| 檢測結果描述 | 主幹腐朽空洞周邊木材修復生長 | | | | | |

| 基本資料 | | | | | | 樹木全景照 |
|---|---|---|---|---|---|---|
| 減緩策略建議 | 持續監測(避免根系機械性損傷) | | | | | |

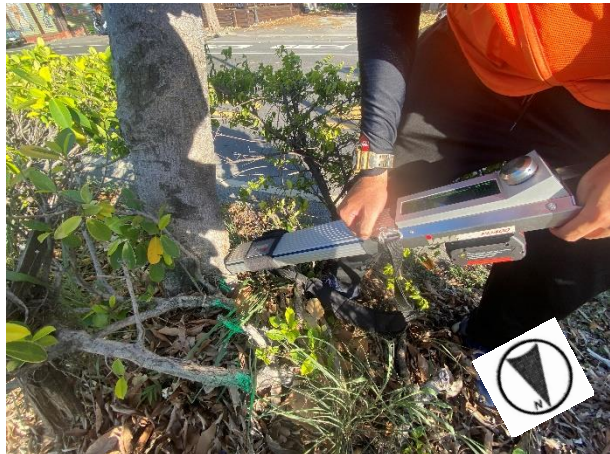
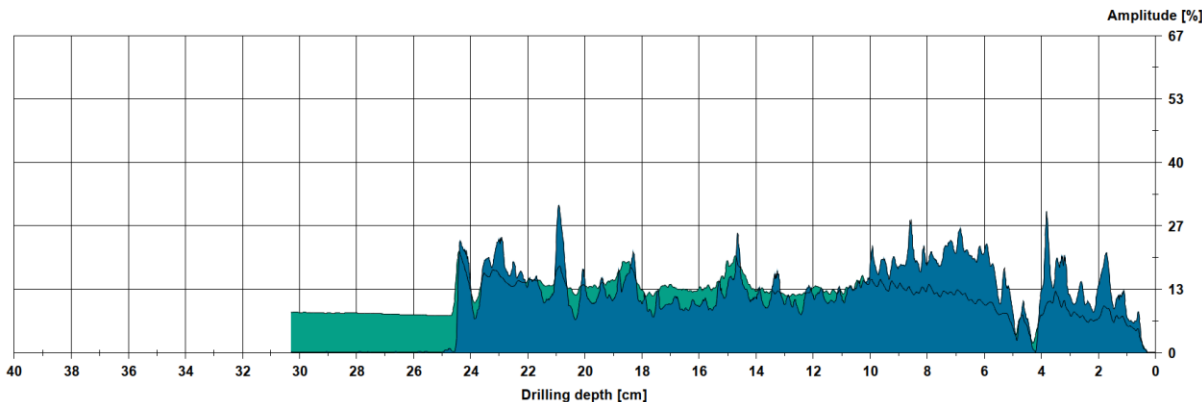
| 基本資料 | | | | | | 樹木全景照 |
|---|---|---|---|---|---|---|
| 340-03033 | 中華北路一段<br>中央分隔島 | 榕樹 | 5.5 | 16.9 | | |

| 基本資料 | | | | | | 樹木全景照 |
|---|---|---|---|---|---|---|
| 腐朽空洞比(%) | | 10-30% | | | | |
| 檢測結果描述 | | 根部 20 度向下檢測，樹幹輕微腐朽縱裂 | | | | |

| 基本資料 | | | | | | 樹木全景照 |
|---|---|---|---|---|---|---|
| 減緩策略建議 | | 持續監測(避免根系機械性損傷) | | | | |

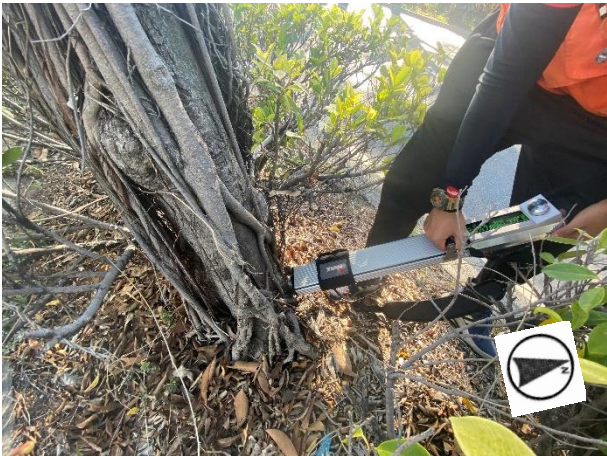
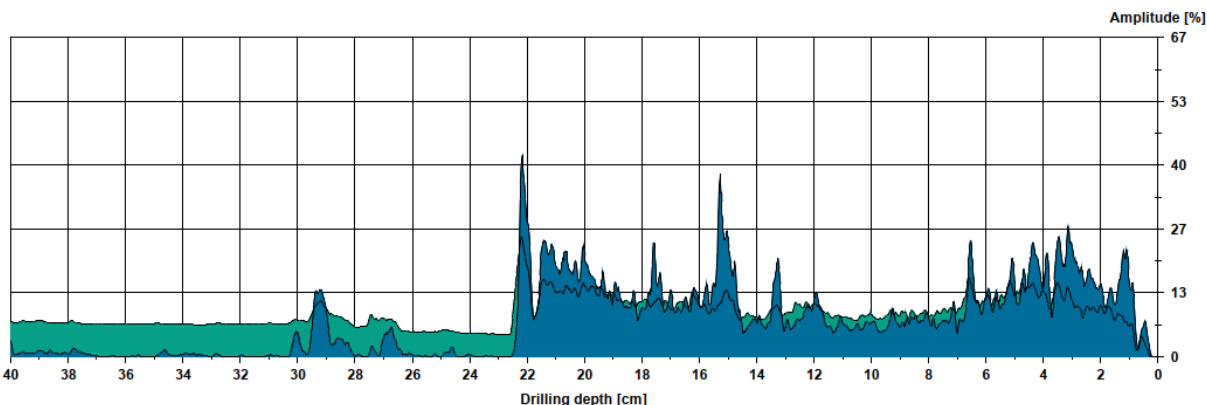
| 基本資料 | | | | | | 樹木全景照 | |
|---|---|---|---|---|---|---|--|
| 340-03038 | 中華北路一段<br>中央分隔島 | 榕樹 | 6.2 | 22 | | | |

| 基本資料 | | | | | | 樹木全景照 | |
|---|---|---|---|---|---|---|--|
| 腐朽空洞比(%) | 10-30% | | | | | | |
| 檢測結果描述 | 根部 30 度向下檢測，支撐主幹輕微腐朽 | | | | | | |

| 基本資料 | | | | | | 樹木全景照 | |
|---|---|---|---|---|---|---|--|
| 減緩策略建議 | 持續監測(避免根系機械性損傷) | | | | | | |

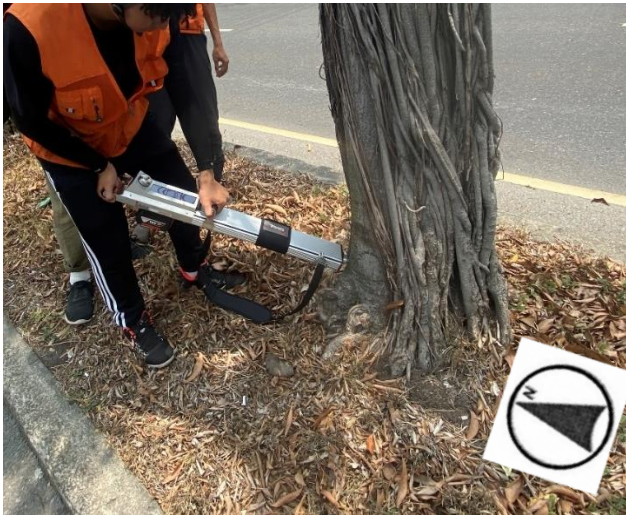
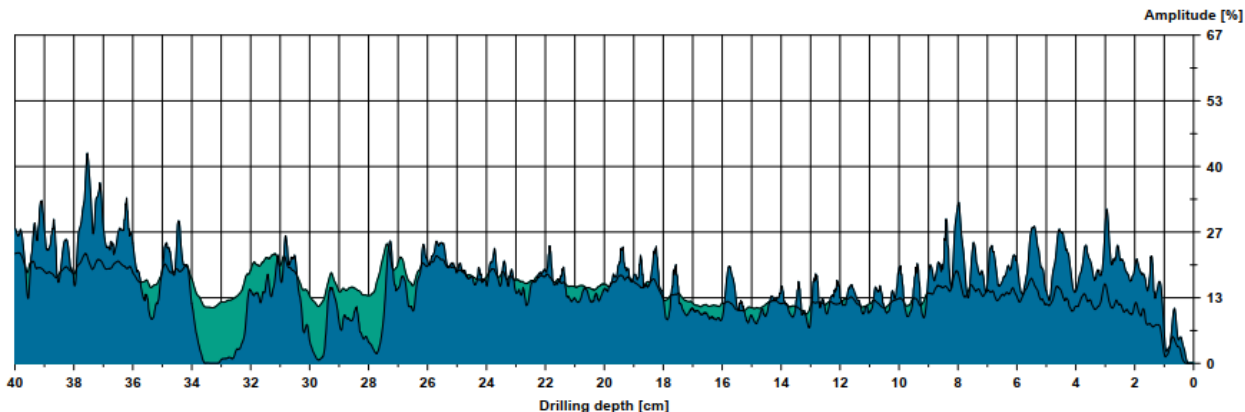
| 基本資料 | | | | | | 樹木全景照 |
|---|---|---|---|---|---|---|
| 腐朽空洞比(%) | 30-50% | | | | | |
| 檢測結果描述 | 根部 45 度向下檢測，中心主幹縱裂、腐朽 | | | | | |

| 基本資料 | | | | | | 樹木全景照 |
|---|---|---|---|---|---|---|
| 減緩策略建議 | 移除 | | | | | |

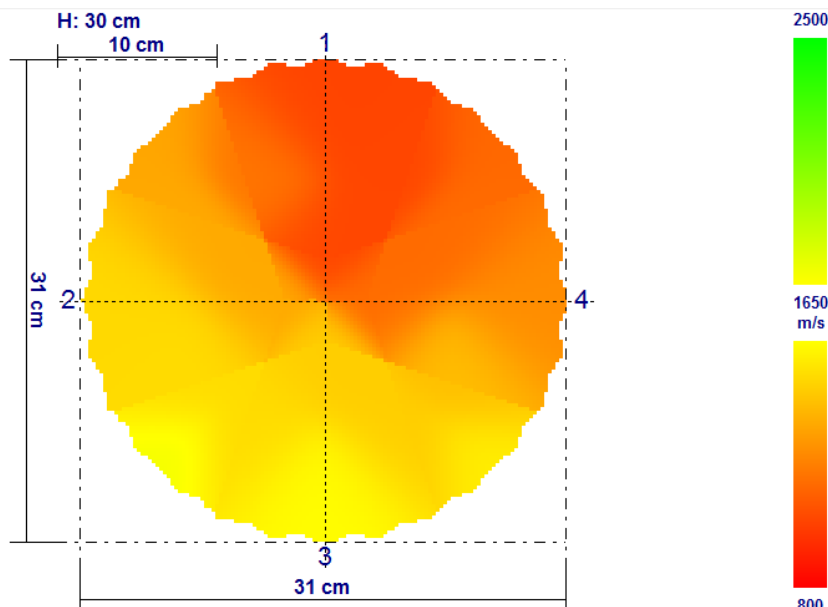
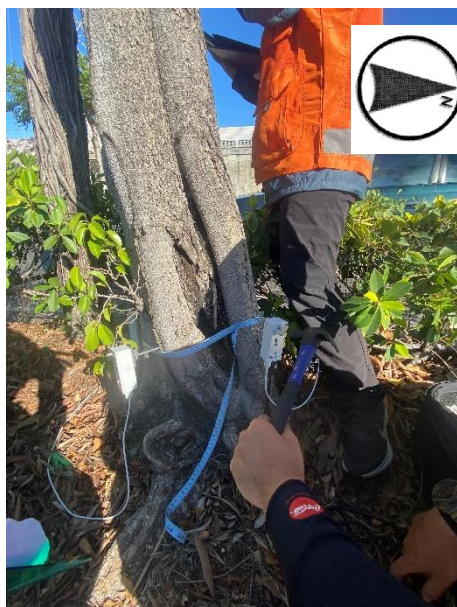
| 基本資料 | | | | | | 樹木全景照 |
|---|---|---|---|---|---|---|
| 340-03045 | 中華北路一段中<br>央分隔島 | 榕樹 | 6.9 | 26 | | |

| 基本資料 | | | | | | 樹木全景照 |
|---|---|---|---|---|---|---|
| 腐朽空洞比(%) | | 大於 50% | | | | |
| 檢測結果描述 | | 主幹東北側腐朽嚴重且腐朽持續無擴散 | | | | |

| 基本資料 | | | | | | 樹木全景照 |
|---|---|---|---|---|---|---|
| 減緩策略建議 | | 移除 | | | | |

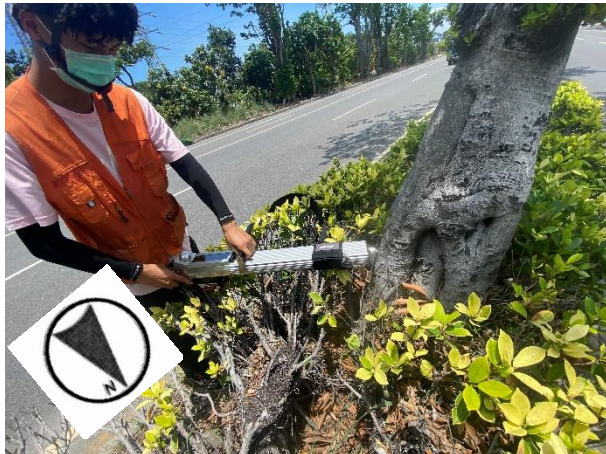
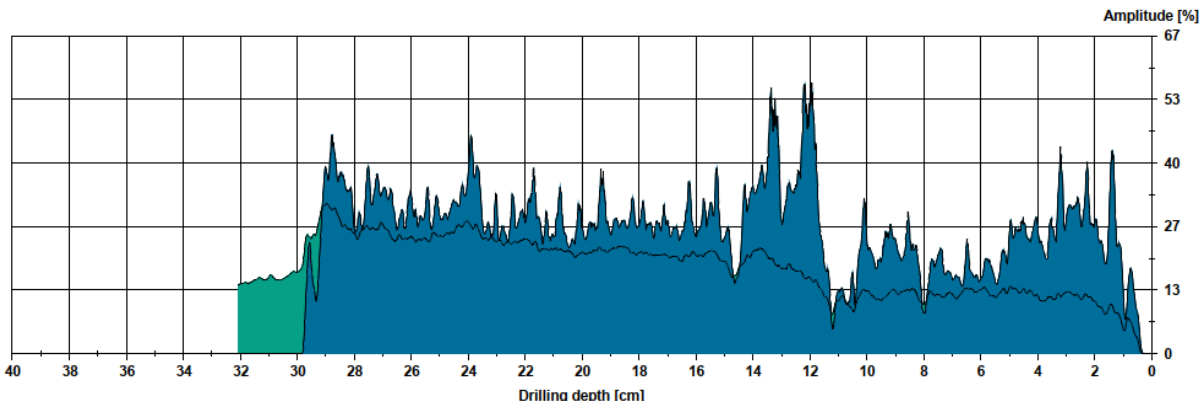
| 基本資料 | | | | | | 樹木全景照 |
|---|---|---|---|---|---|---|
| 340-03047 | 中華北路一段<br>中央分隔島 | 榕樹 | 4.9 | 22.1 | | |

| 基本資料 | | | | | | 樹木全景照 |
|---|---|---|---|---|---|---|
| 腐朽空洞比(%) | | 10-30% | | | | |
| 檢測結果描述 | | 主幹無明顯腐朽空洞 | | | | |

| 基本資料 | | | | | | 樹木全景照 |
|---|---|---|---|---|---|---|
| 減緩策略建議 | | 支撐 | | | | |

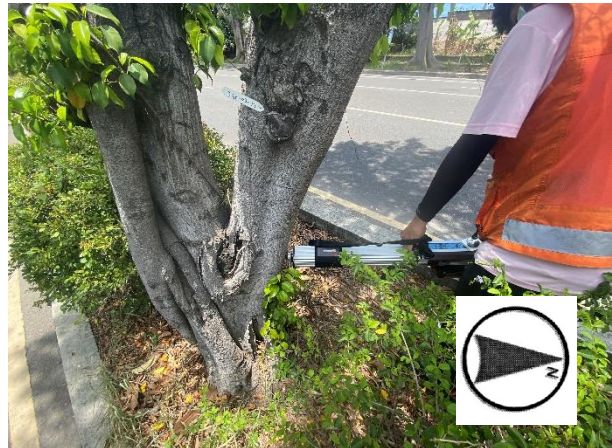
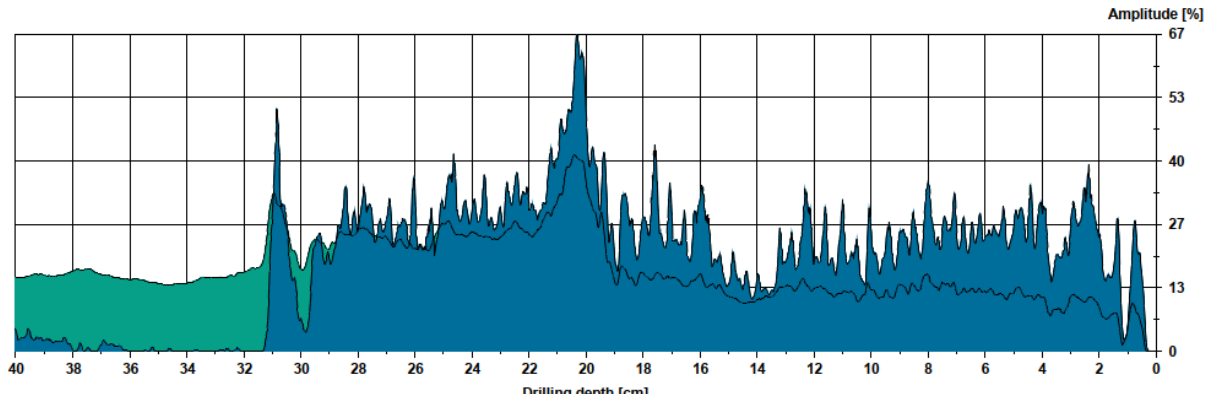
| 基本資料 | | | | | | 樹木全景照 |
|---|---|---|---|---|---|---|
| 腐朽空洞比(%) | 10-30% | | | | | |
| 檢測結果描述 | 共優勢枝條無明顯腐朽空洞 | | | | | |

| 基本資料 | | | | | | 樹木全景照 |
|---|---|---|---|---|---|---|
| 減緩策略建議 | 修剪(降低樹高) | | | | | |

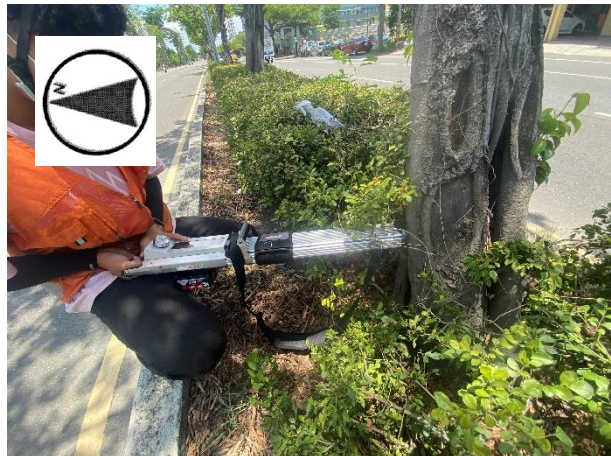
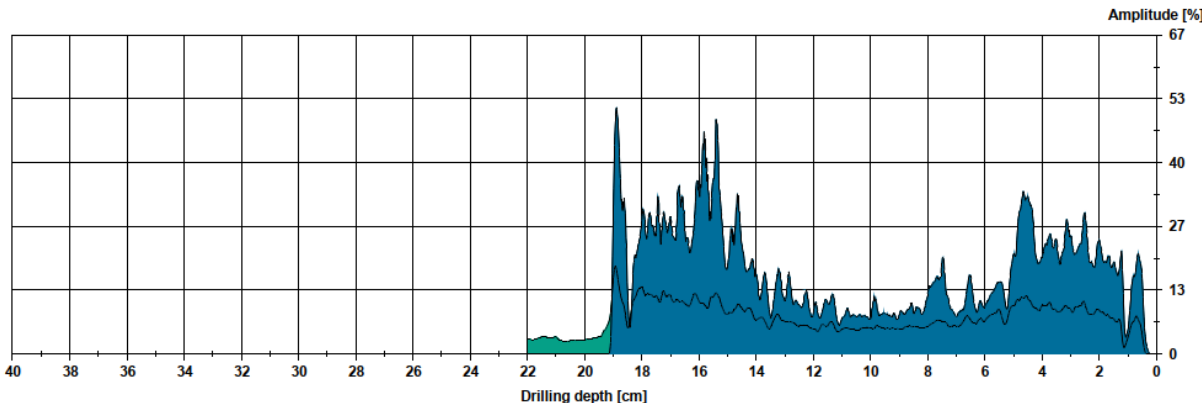
| 基本資料 | | | | | | 樹木全景照 | |
|---|---|---|---|---|---|---|--|
| 340-03085 | 中華北路一段<br>中央分隔島 | 榕樹 | 6.1 | 23.1 | | | |

| 基本資料 | | | | | | 樹木全景照 | |
|---|---|---|---|---|---|---|--|
| 腐朽空洞比(%) | | 30-50% | | | | | |
| 檢測結果描述 | | 主幹腐朽空洞 | | | | | |

| 基本資料 | | | | | | 樹木全景照 | |
|---|---|---|---|---|---|---|--|
| 減緩策略建議 | | 移除 | | | | | |

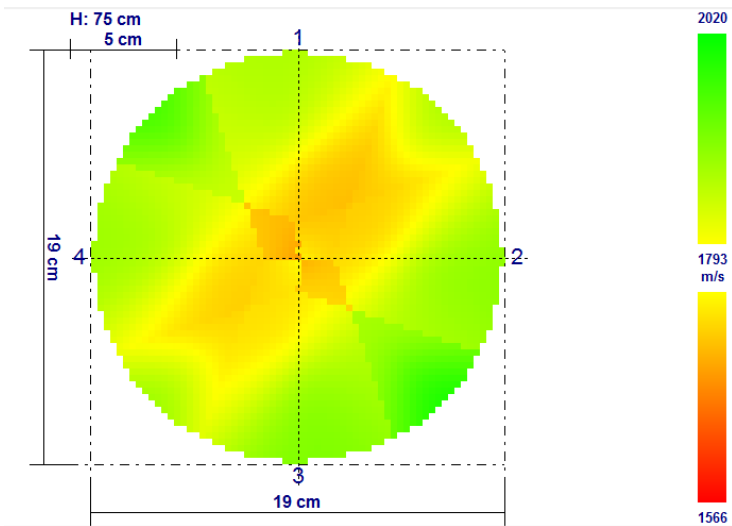
| 基本資料 | | | | | | 樹木全景照 |
|---|---|---|---|---|---|---|
| 340-03086 | 中華北路一段<br>中央分隔島 | 榕樹 | 6.3 | 14.7/10.7 | | |

| 基本資料 | | | | | | 樹木全景照 |
|---|---|---|---|---|---|---|
| 腐朽空洞比(%) | 30-50% | | | | | |
| 檢測結果描述 | 樹幹東北至西南側腐朽，腐朽持續擴散 | | | | | |

| 基本資料 | | | | | | 樹木全景照 |
|---|---|---|---|---|---|---|
| 減緩策略建議 | 移除 | | | | | |

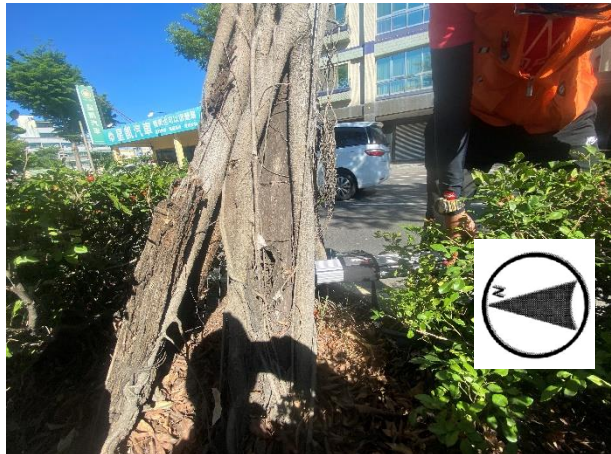
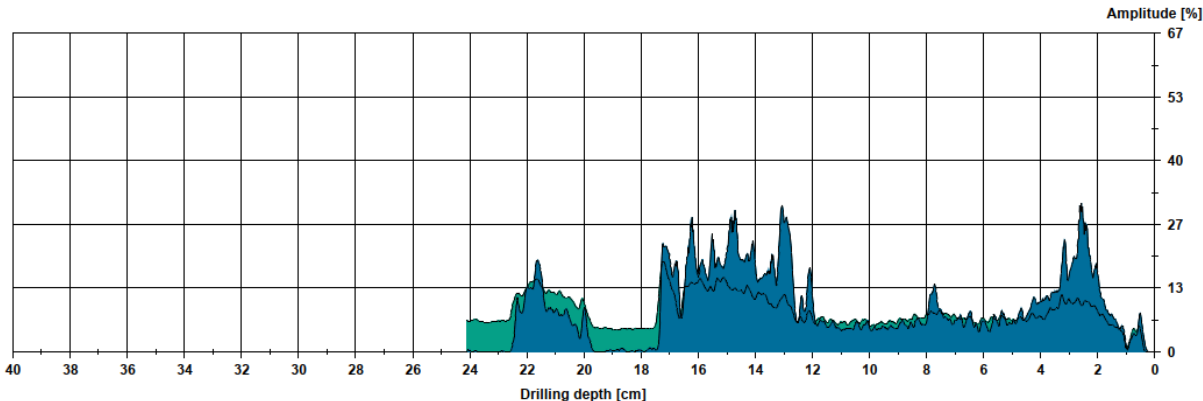
| 基本資料 | | | | | | 樹木全景照 |
|---|---|---|---|---|---|---|
| 340-03087 | 中華北路一段<br>中央分隔島 | 榕樹 | 6.6 | 27.6 | | |

| 基本資料 | | | | | | 樹木全景照 |
|---|---|---|---|---|---|---|
| 腐朽空洞比(%) | 30-50% | | | | | |
| 檢測結果描述 | 主幹中空腐朽 | | | | | |

| 基本資料 | | | | | | 樹木全景照 |
|---|---|---|---|---|---|---|
| 減緩策略建議 | 移除 | | | | | |

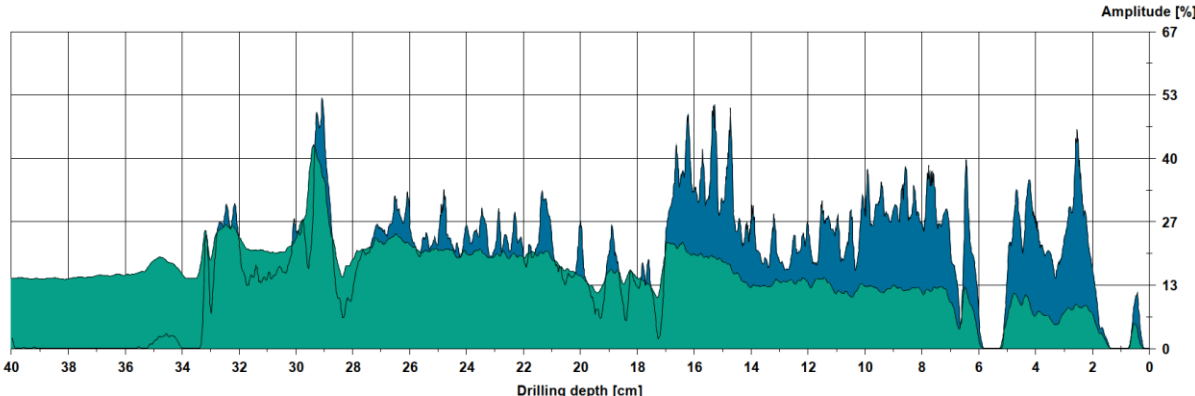
| 基本資料 | | | | | | 樹木全景照 |
|---|---|---|---|---|---|---|
| 腐朽空洞比(%) | | 10-30% | | | | |
| 檢測結果描述 | | 支撐主幹輕微腐朽，周邊木材修復生長 | | | | |

| 基本資料 | | | | | | 樹木全景照 |
|---|---|---|---|---|---|---|
| 減緩策略建議 | | 持續監測(避免修剪萌蘖) | | | | |

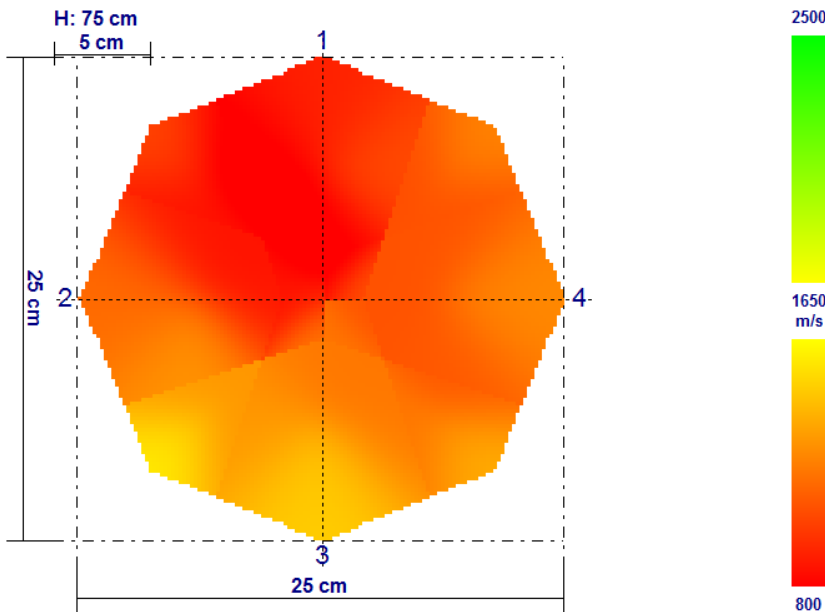
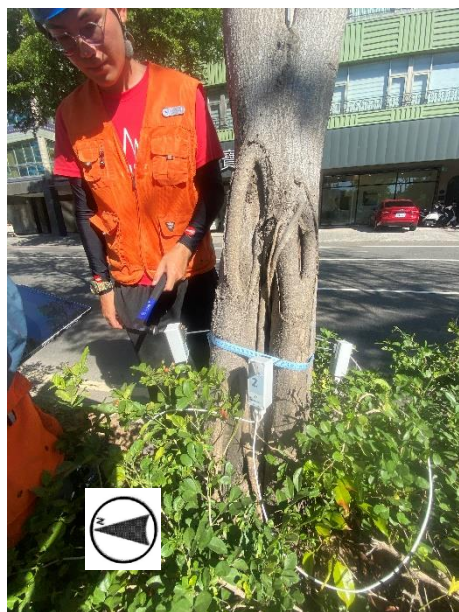
| 基本資料 | | | | | | 樹木全景照 |
|---|---|---|---|---|---|---|
| 340-03090 | 中華北路一段中<br>央分隔島 | 榕樹 | 8.2 | 21.4 | | |

| 基本資料 | | | | | | 樹木全景照 |
|---|---|---|---|---|---|---|
| 腐朽空洞比(%) | | 大於 50% | | | | |
| 檢測結果描述 | | 主幹腐朽 | | | | |

| 基本資料 | | | | | | 樹木全景照 |
|---|---|---|---|---|---|---|
| 減緩策略建議 | | 移除 | | | | |

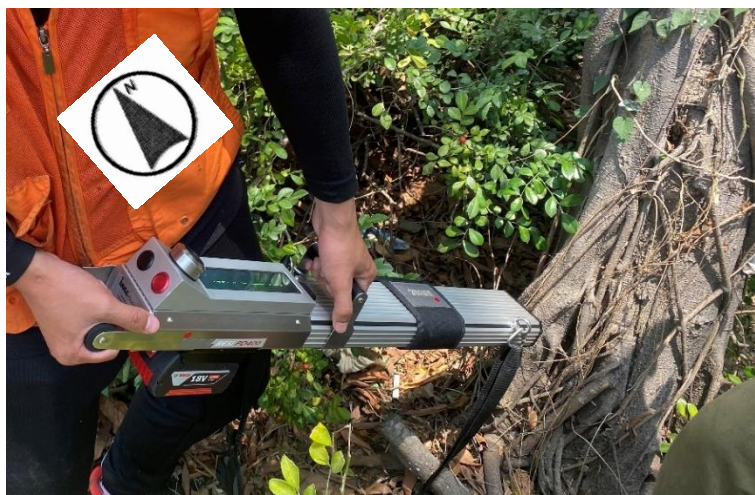
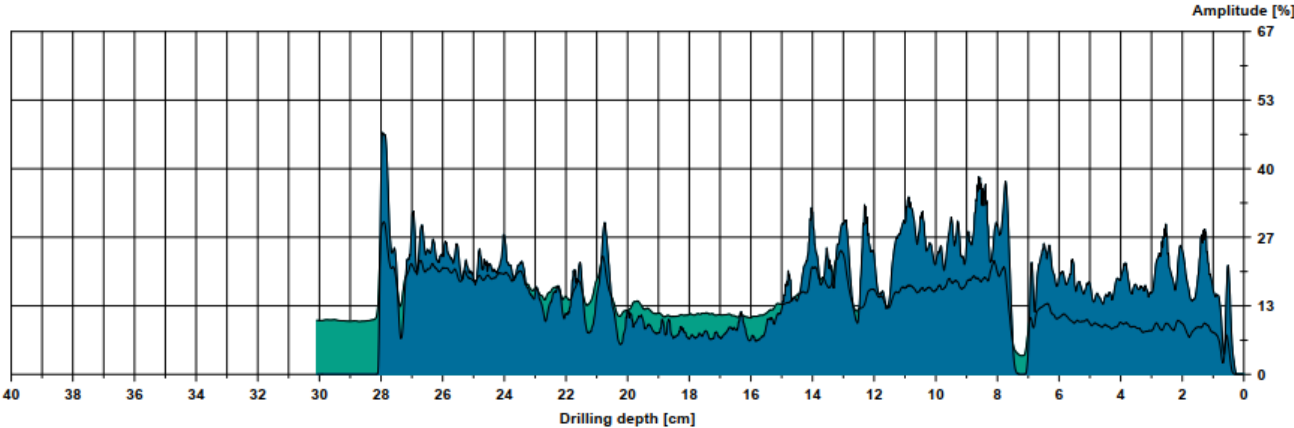
| 基本資料 | | | | | | 樹木全景照 | |
|---|---|---|---|---|---|---|--|
| 腐朽空洞比(%) | 10-30% | | | | | | |
| 檢測結果描述 | 主幹 45 度向下檢測，樹幹腐朽，周邊木材修復生長 | | | | | | |

| 基本資料 | | | | | | 樹木全景照 | |
|---|---|---|---|---|---|---|--|
| 減緩策略建議 | 持續監測(避免獅子尾) | | | | | | |

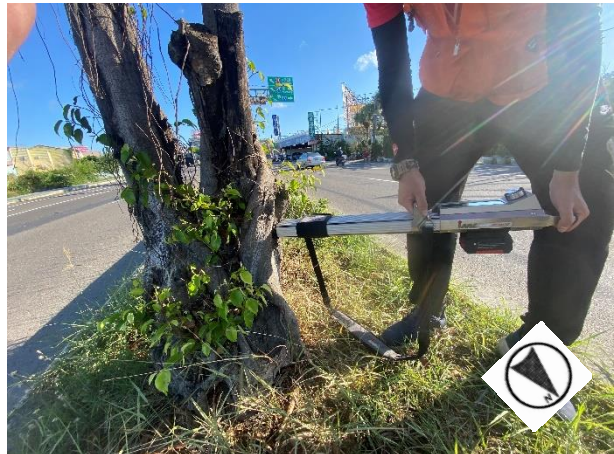
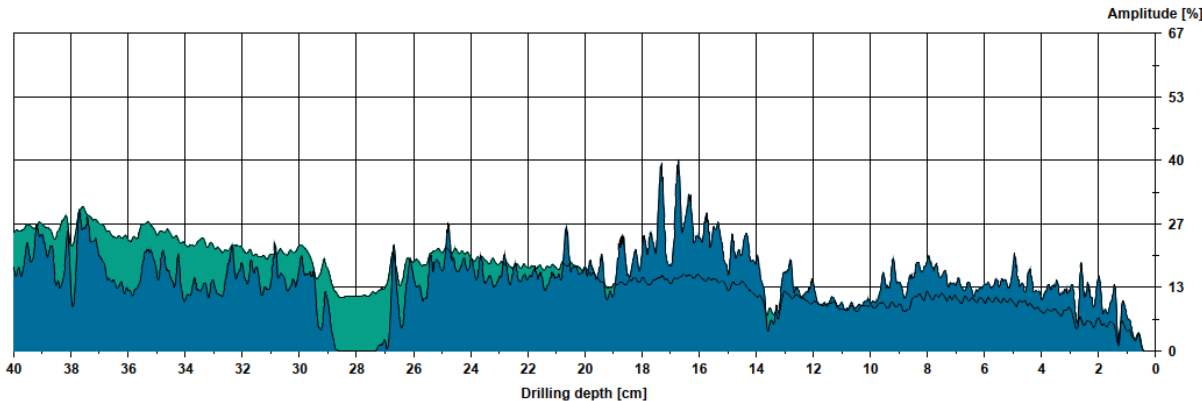
| 基本資料 | | | | | | 樹木全景照 |
|---|---|---|---|---|---|---|
| 腐朽空洞比(%) | 10-30% | | | | | |
| 檢測結果描述 | 主幹無明顯腐朽(樹皮向內 27-30 公分為兩共優勢枝條交接處) | | | | | |

| 基本資料 | | | | | | 樹木全景照 |
|---|---|---|---|---|---|---|
| 減緩策略建議 | 修剪(降低樹高) | | | | | |

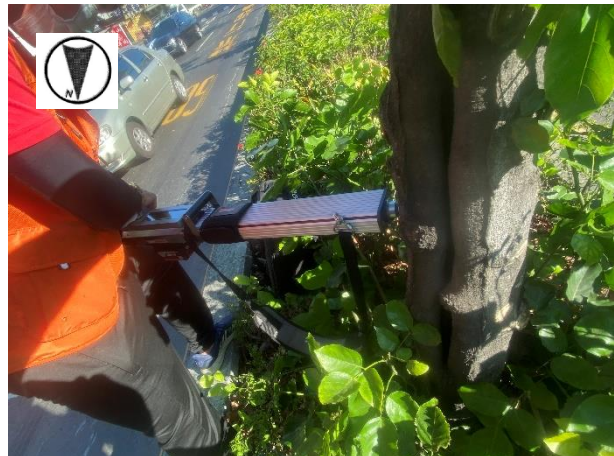
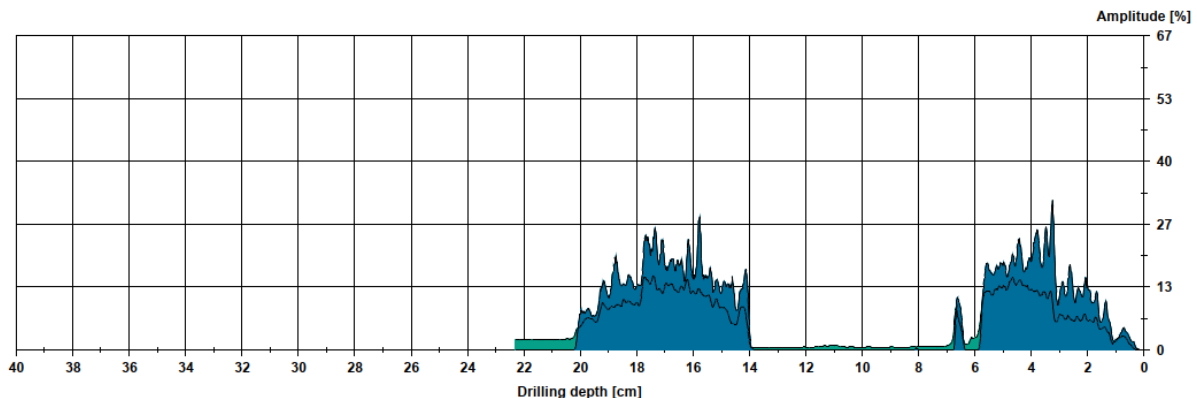
| 基本資料 | | | | | | 樹木全景照 |
|---|---|---|---|---|---|---|
| 腐朽空洞比(%) | | 10-30% | | | | |
| 檢測結果描述 | | 主幹中央縱裂周邊木材修復生長 | | | | |

| 基本資料 | | | | | | 樹木全景照 |
|---|---|---|---|---|---|---|
| 減緩策略建議 | | 無 | | | | |

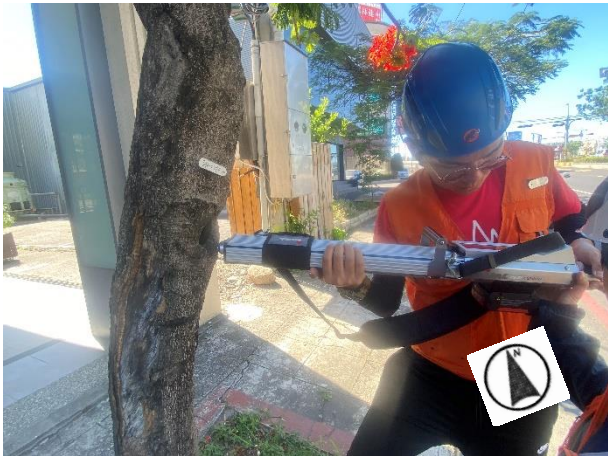
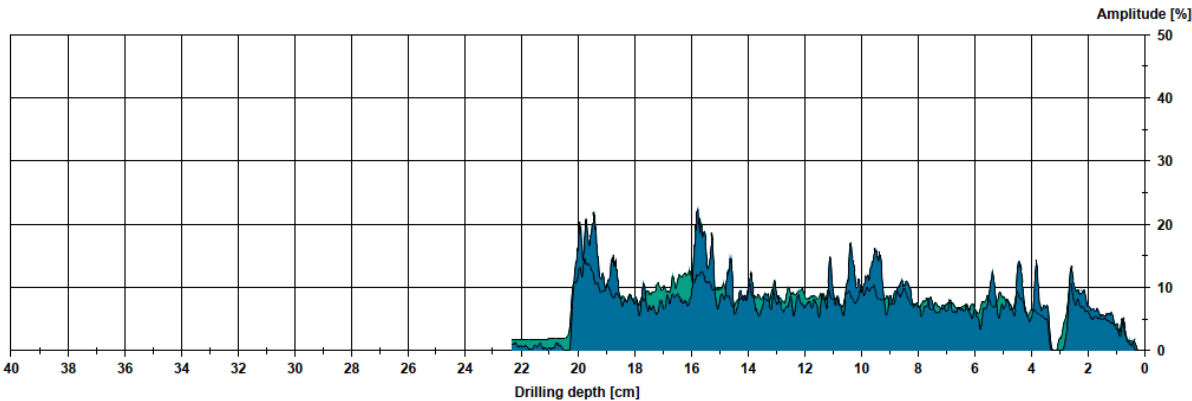
| 基本資料 | | | | | | 樹木全景照 | |
|---|---|---|---|---|---|---|--|
| 腐朽空洞比(%) | 10-30% | | | | | | |
| 檢測結果描述 | 主幹輕微縱裂 | | | | | | |

| 基本資料 | | | | | | 樹木全景照 | |
|---|---|---|---|---|---|---|--|
| 減緩策略建議 | 持續監測 | | | | | | |

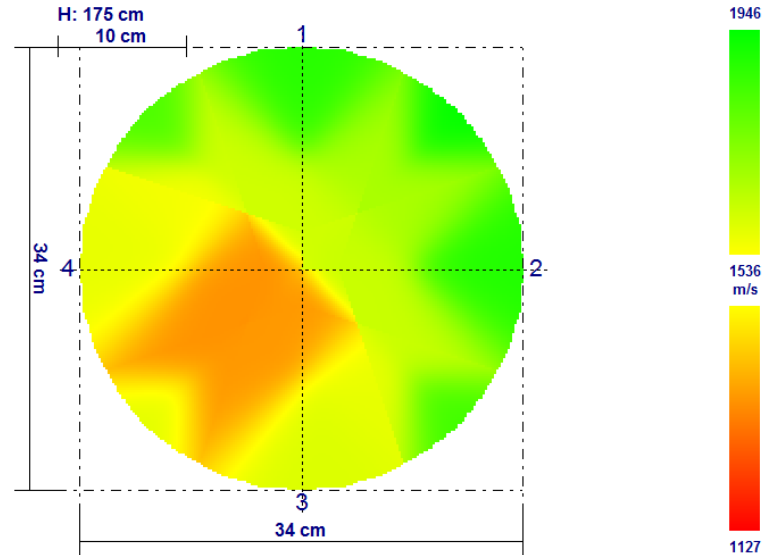
| 基本資料 | | | | | | 樹木全景照 | |
|---|---|---|---|---|---|---|---|
| 腐朽空洞比(%) | | | | | | | 10-30% |
| 檢測結果描述 | | | | | | 主幹西南側腐朽，腐朽抑制無持續擴散 | |

| 基本資料 | | | | | | 樹木全景照 | |
|---|---|---|---|---|---|---|---|
| 減緩策略建議 | | | | | | 持續監測 | |

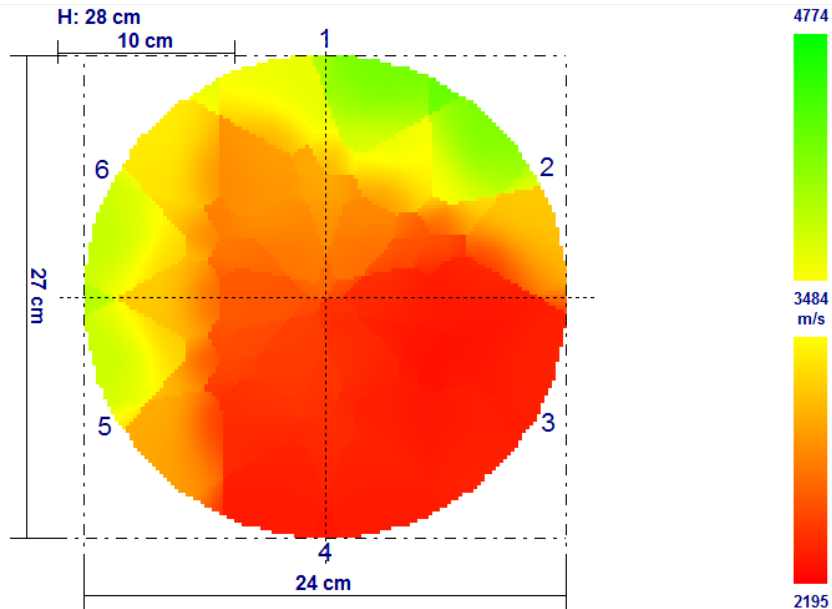
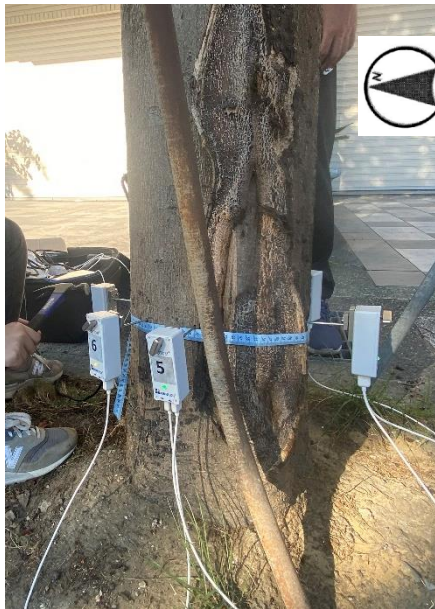
| 基本資料 | | | | | | 樹木全景照 |
|---|---|---|---|---|---|---|
| 340-03197 | 中華北路一段人<br>行道 | 小葉欖仁 | 10.3 | 24.7 | | |

| 基本資料 | | | | | | 樹木全景照 |
|---|---|---|---|---|---|---|
| 腐朽空洞比(%) | | 大於 50% | | | | |
| 檢測結果描述 | | 根部東側腐朽嚴重 | | | | |

| 基本資料 | | | | | | 樹木全景照 |
|---|---|---|---|---|---|---|
| 減緩策略建議 | | 移除 | | | | |

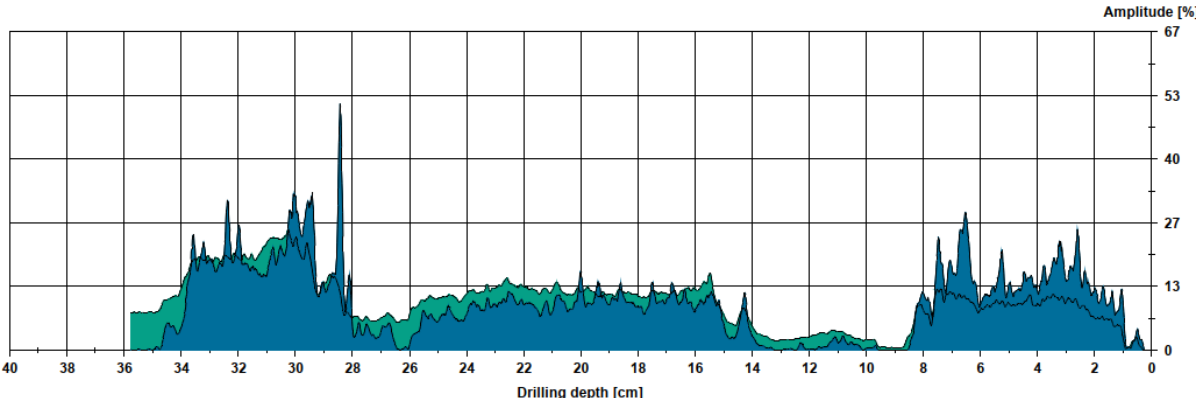
| 基本資料 | | | | | | 樹木全景照 |
|---|---|---|---|---|---|---|
| 腐朽空洞比(%) | | 30-50% | | | | |
| 檢測結果描述 | | 主幹腐朽空洞，周邊木材無明顯修復反應 | | | | |

| 基本資料 | | | | | | 樹木全景照 |
|---|---|---|---|---|---|---|
| 減緩策略建議 | | 移除 | | | | |

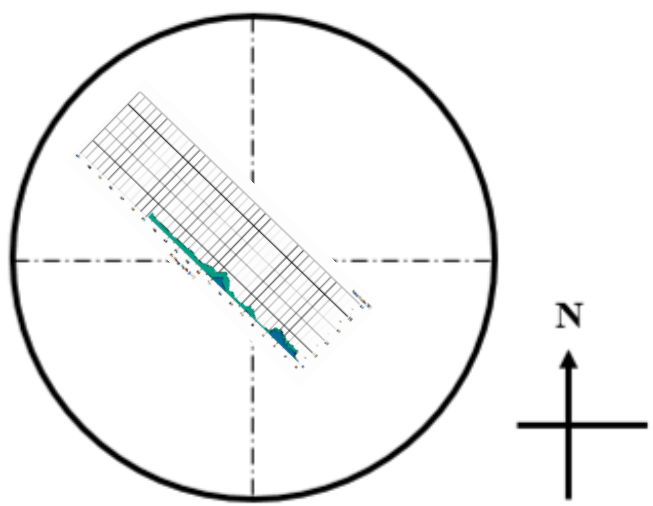
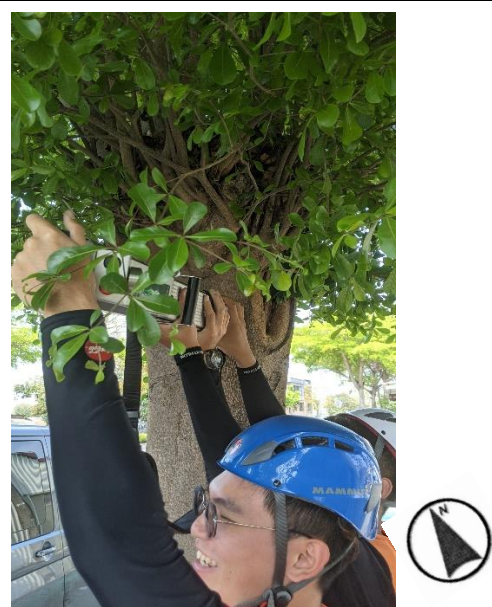
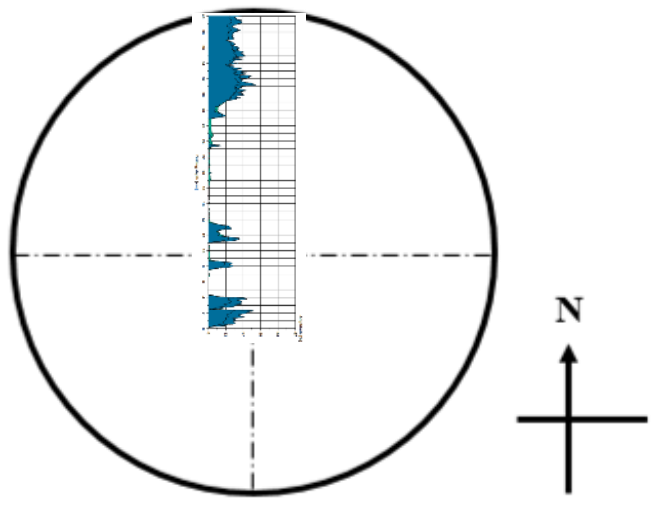
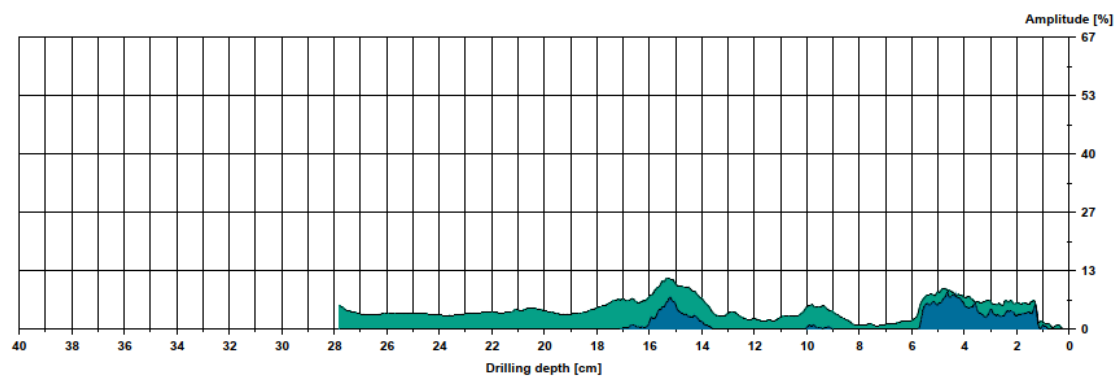
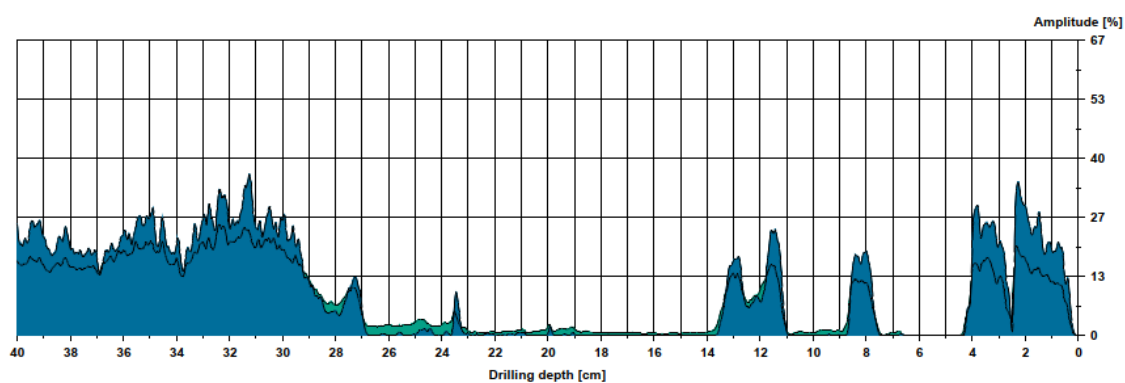
| 基本資料 | | | | | | 樹木全景照 |
|---|---|---|---|---|---|---|
| 340-03202 | 中華北路一段柏<br>油路 | 小葉欖仁 | 8.3 | 36.8 | | |

| 腐朽空洞比(%) | 大於 50% |
| 檢測結果描述 | 樹幹開口孔洞腐朽 |

| 減緩策略建議 | 移除 |

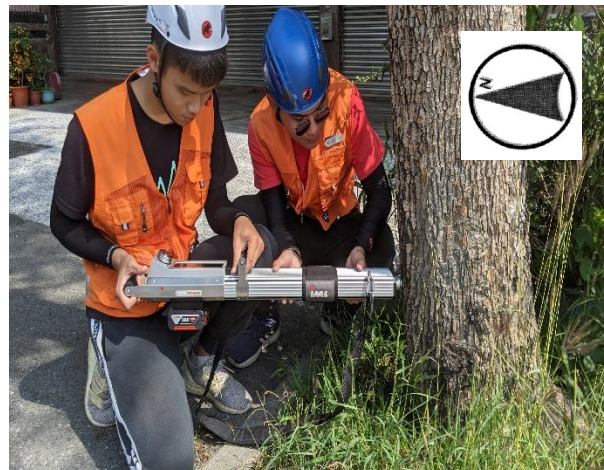
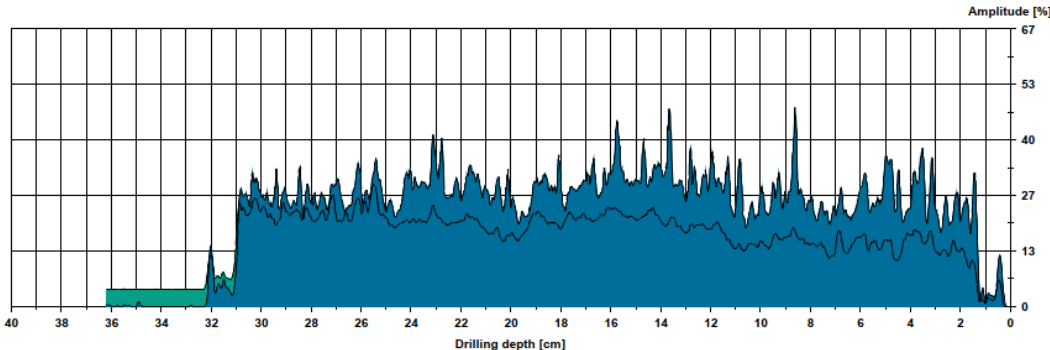
| 基本資料 | | | | | | 樹木全景照 |
|---|---|---|---|---|---|---|
| 腐朽空洞比(%) | 小於 10% | | | | | |
| 檢測結果描述 | 樹幹無腐朽 | | | | | |

| 基本資料 | | | | | | 樹木全景照 |
|---|---|---|---|---|---|---|
| 減緩策略建議 | 持續監測 | | | | | |

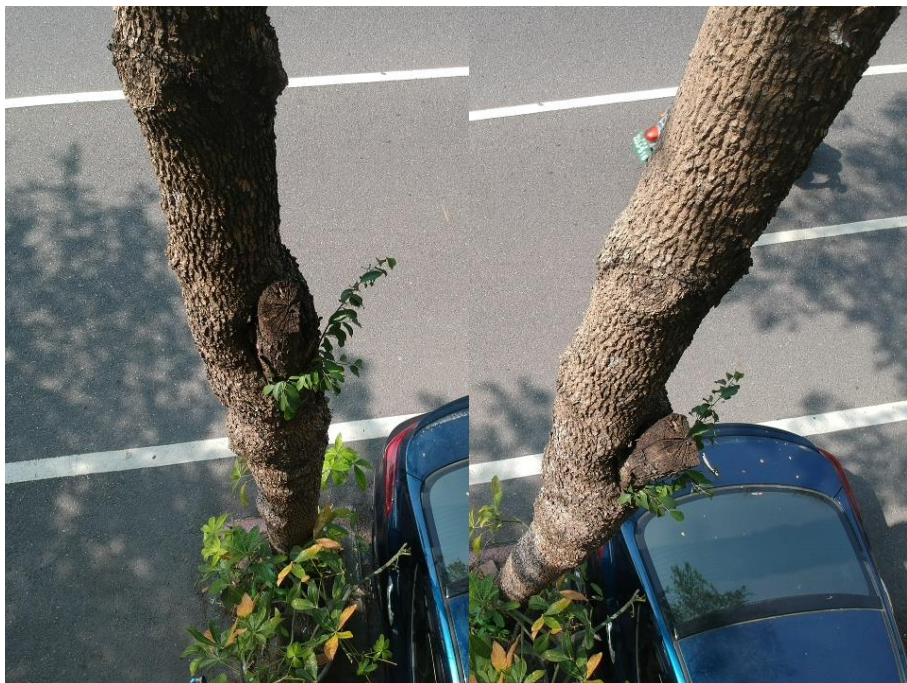
| 基本資料 | | | | | | 樹木全景照 |
|---|---|---|---|---|---|---|
| 340-03214 | 中華北路一段柏油路 | 小葉欖仁 | 10.9 | 24.2 | | |

| 基本資料 | | | | | | 樹木全景照 |
|---|---|---|---|---|---|---|
| 腐朽空洞比(%) | | 小於 10% | | | | |
| 檢測結果描述 | | 無人機檢測骨架枝條腐朽情形，腐朽傷口已癒合 | | | | |

| 基本資料 | | | | | | 樹木全景照 |
|---|---|---|---|---|---|---|
| 減緩策略建議 | | 持續監測 | | | | |

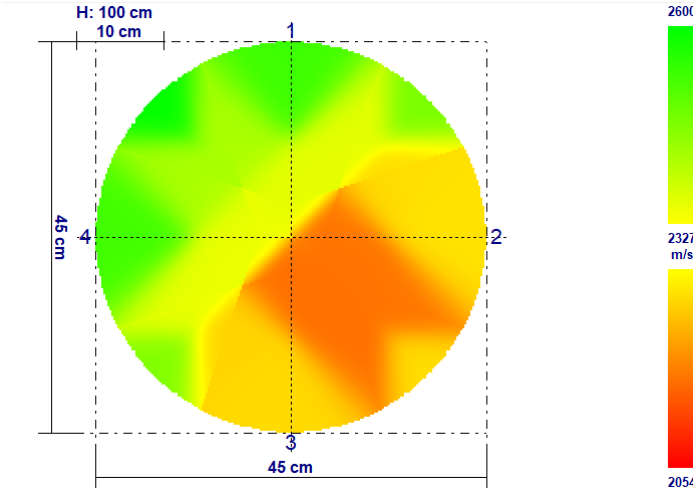
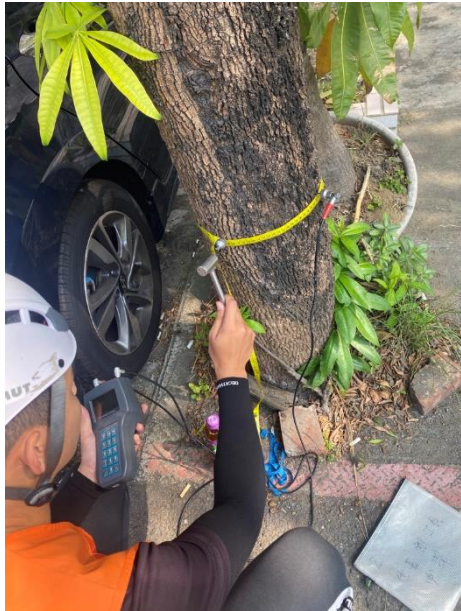
| 基本資料 | | | | | | 樹木全景照 |
|---|---|---|---|---|---|---|
| 腐朽空洞比(%) | | 30-50% | | | | |
| 檢測結果描述 | | 主幹東南側腐朽，腐朽比例約 30-50%，且持續擴散無抑制 | | | | |

| 基本資料 | | | | | | 樹木全景照 |
|---|---|---|---|---|---|---|
| 減緩策略建議 | | 移除 | | | | |

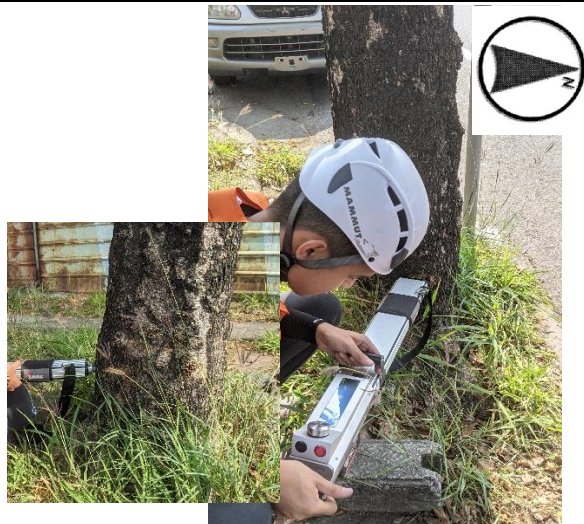
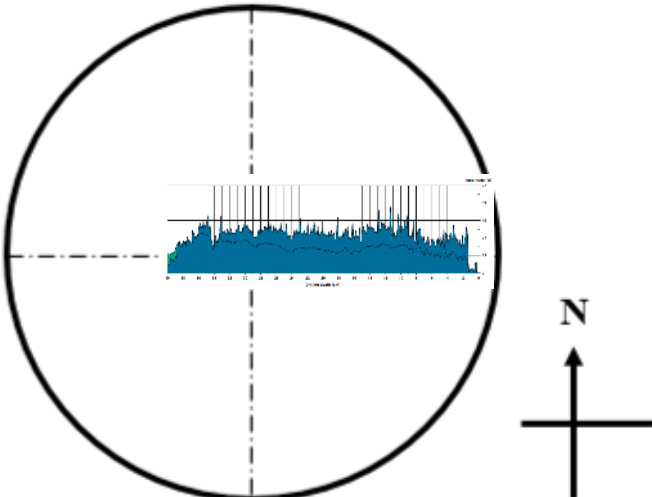
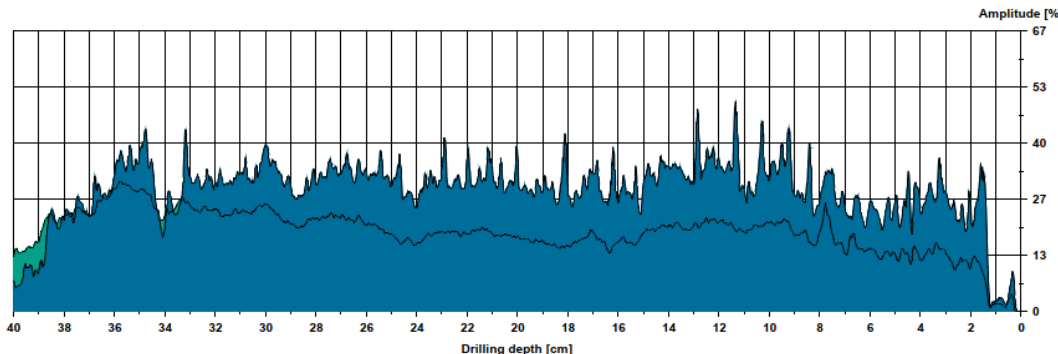
| 基本資料 | | | | | | 樹木全景照 |
|---|---|---|---|---|---|---|
| 腐朽空洞比(%) | | 小於 10% | | | | |
| 檢測結果描述 | | 樹幹無腐朽 | | | | |

| 基本資料 | | | | | | 樹木全景照 |
|---|---|---|---|---|---|---|
| 減緩策略建議 | | 持續監測 | | | | |

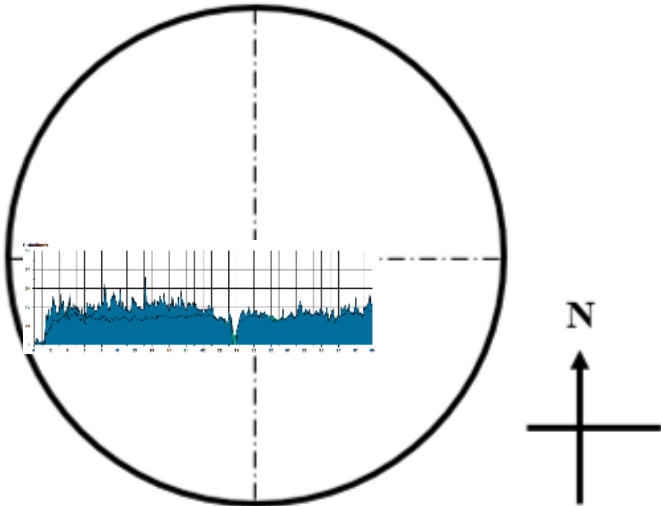
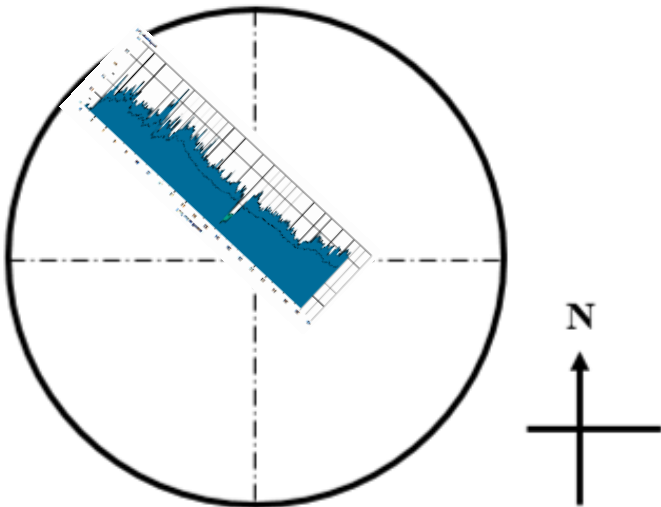
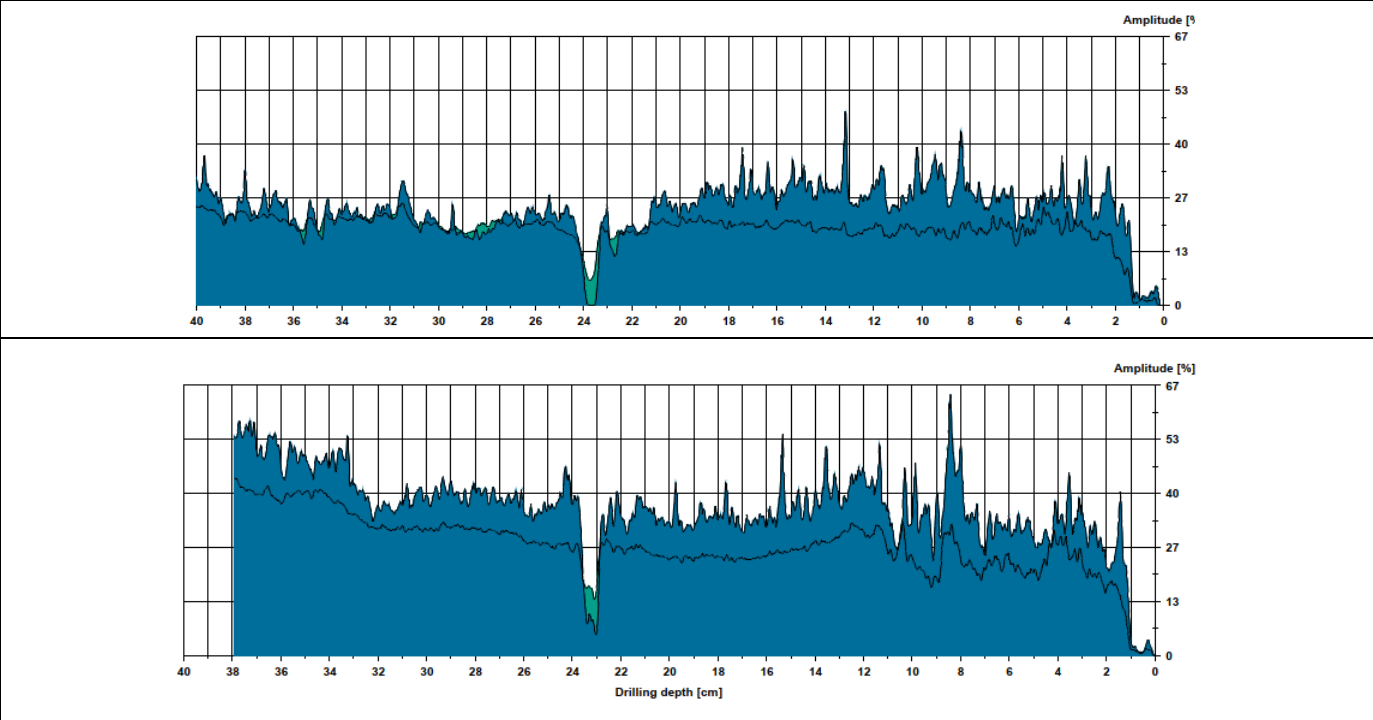
| 基本資料 | | | | | | 樹木全景照 |
|---|---|---|---|---|---|---|
| 340-03220 | 中華北路一段柏油路 | 小葉欖仁 | 14.7 | 63.1 | | |

| 腐朽空洞比(%) | 小於 10% |
| 檢測結果描述 | 樹幹約 23 公分處縱裂，周邊木材有修復生長反應。 |

| 減緩策略建議 | 修剪(縮減樹冠面積) |

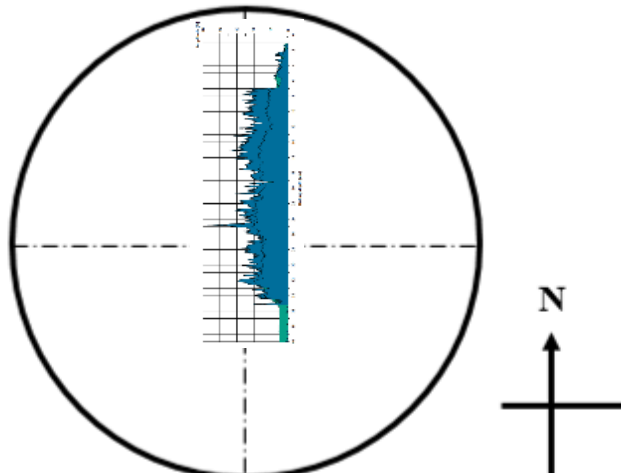
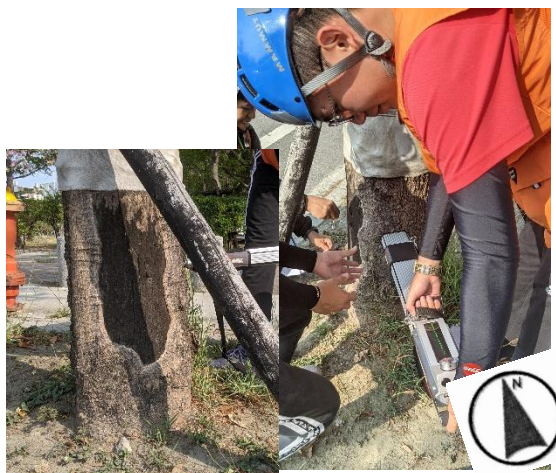
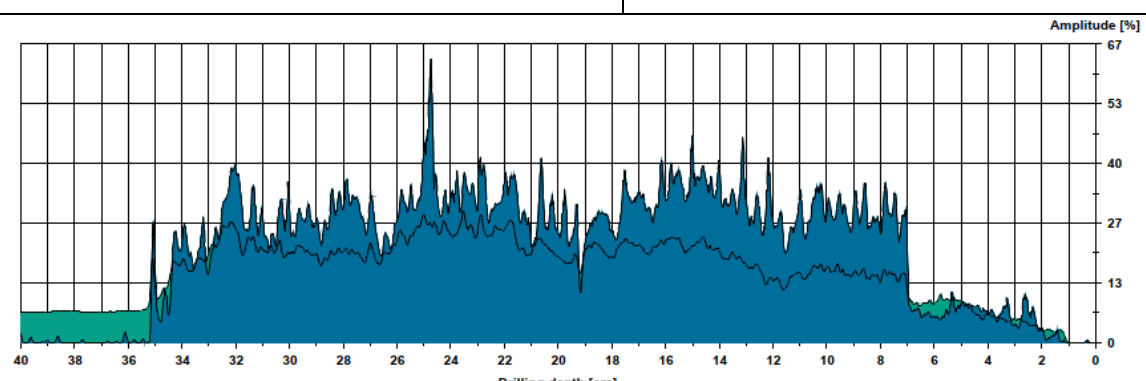
| 基本資料 | | | | | | 樹木全景照 |
|---|---|---|---|---|---|---|
| 340-03222 | 中華北路一段柏<br>油路 | 小葉欖仁 | 7.6 | 33.7 | | |

| 基本資料 | | | | | | 樹木全景照 |
|---|---|---|---|---|---|---|
| 腐朽空洞比(%) | 小於 10% | | | | | |
| 檢測結果描述 | 樹幹腐朽周邊木材有出現修復反應 | | | | | |

| 基本資料 | | | | | | 樹木全景照 |
|---|---|---|---|---|---|---|
| 減緩策略建議 | 持續監測 | | | | | |
