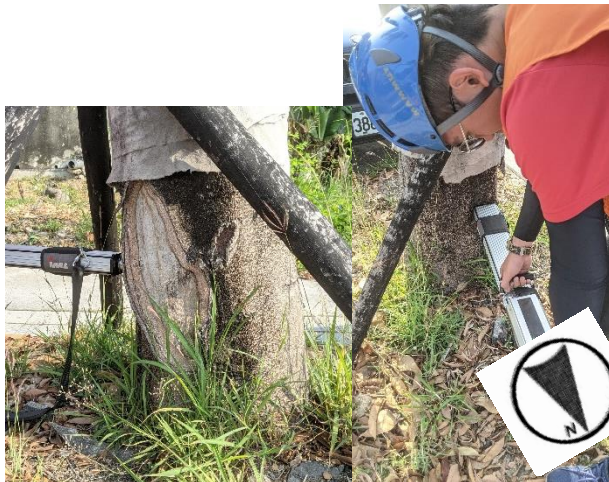
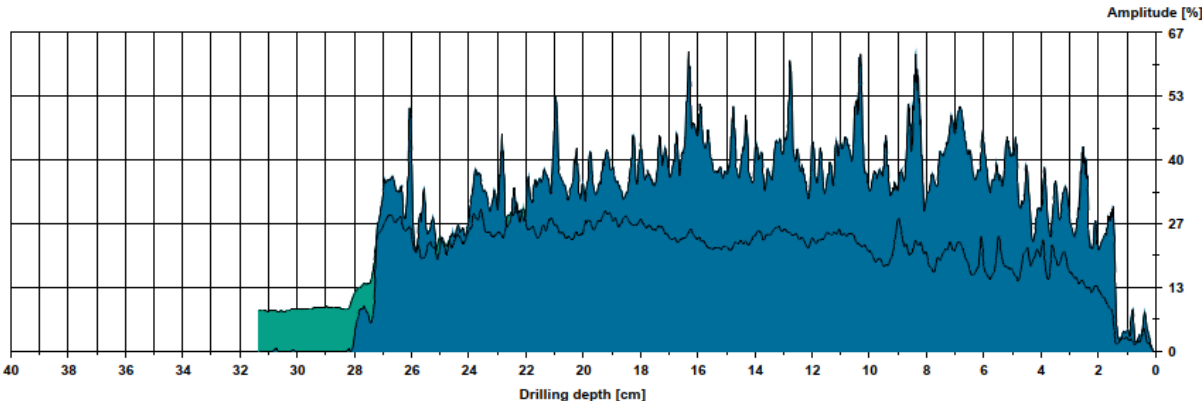
| 基本資料 | | | | | | 樹木全景照 |
|---|---|---|---|---|---|---|
| 腐朽空洞比(%) | | 小於 10% | | | | |
| 檢測結果描述 | | 樹幹腐朽周邊木材有出現修復反應 | | | | |

| 基本資料 | | | | | | 樹木全景照 |
|---|---|---|---|---|---|---|
| 減緩策略建議 | | 修剪(縮短延伸枝條) | | | | |

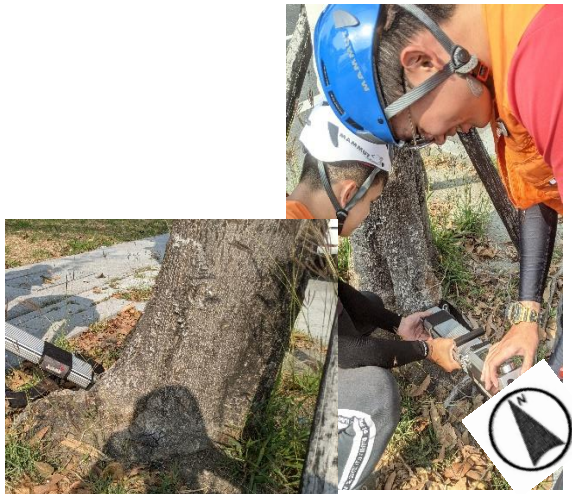
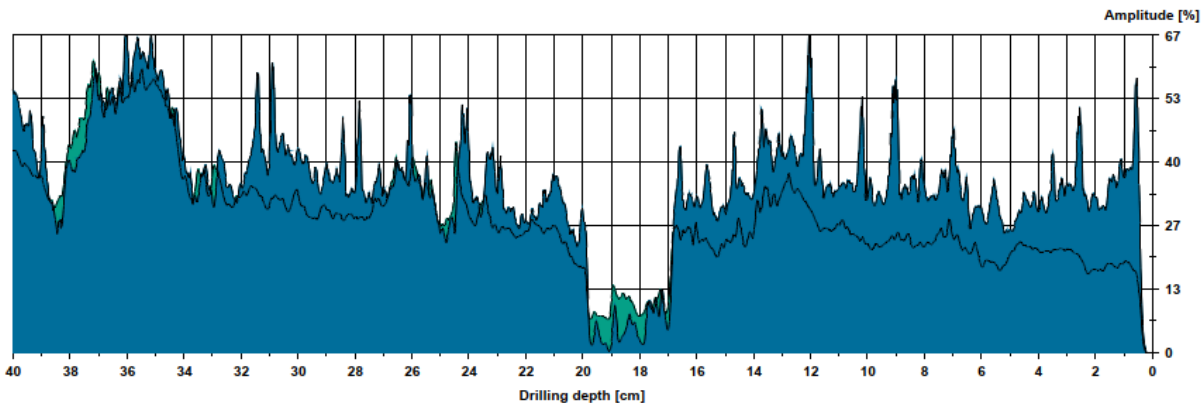
| 基本資料 | | | | | | 樹木全景照 |
|---|---|---|---|---|---|---|
| 腐朽空洞比(%) | | 10-30% | | | | |
| 檢測結果描述 | | 根部 10 公分處 30 度角向下檢測，樹幹 17-20 公分處腐朽孔洞。 | | | | |

| 基本資料 | | | | | | 樹木全景照 |
|---|---|---|---|---|---|---|
| 減緩策略建議 | | 修剪(縮短延伸枝條) | | | | |

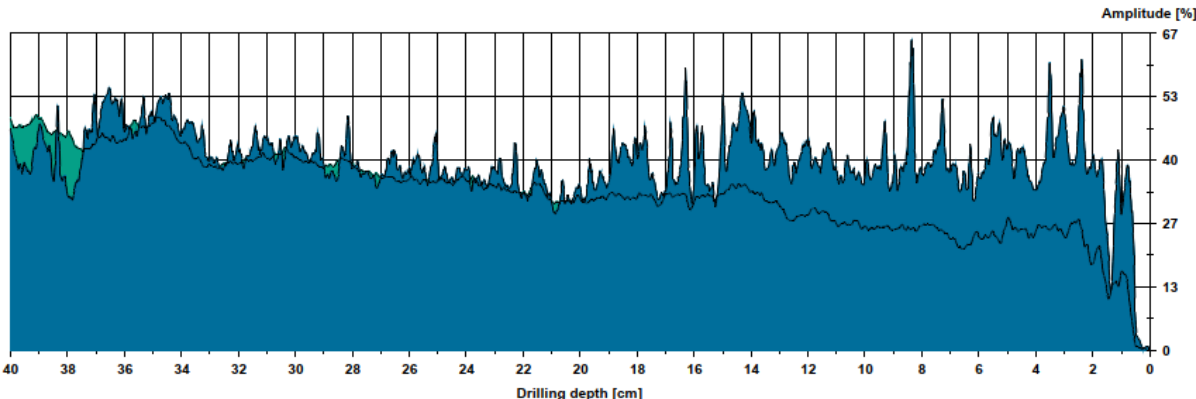
| 基本資料 | | | | | | 樹木全景照 |
|---|---|---|---|---|---|---|
| 腐朽空洞比(%) | | 小於 10% | | | | |
| 檢測結果描述 | | 無腐朽 | | | | |

| 基本資料 | | | | | | 樹木全景照 |
|---|---|---|---|---|---|---|
| 減緩策略建議 | | 持續監測 | | | | |

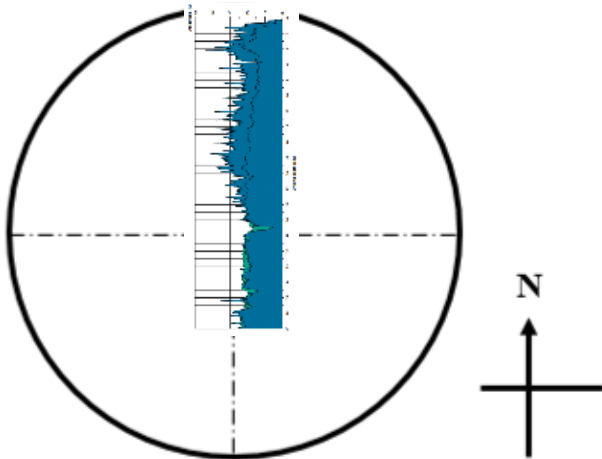
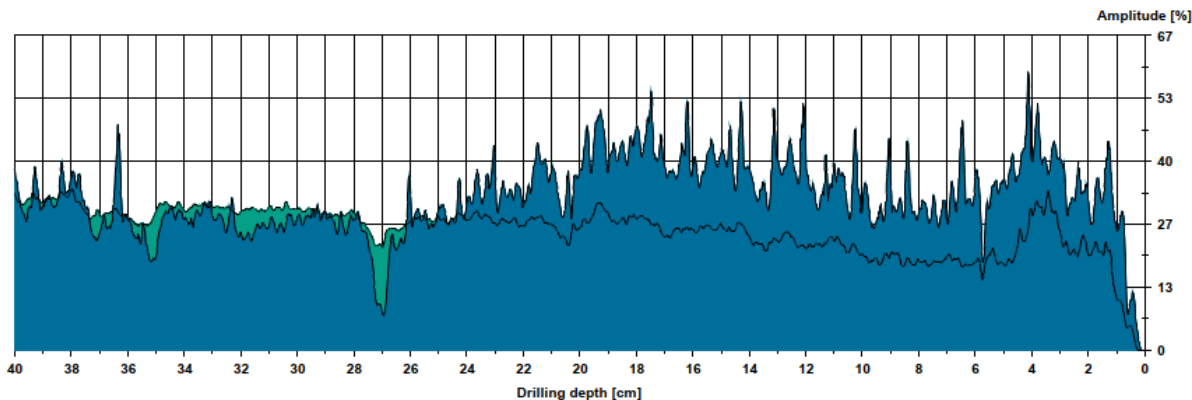
| 基本資料 | | | | | | 樹木全景照 |
|---|---|---|---|---|---|---|
| 腐朽空洞比(%) | | 小於 10% | | | | |
| 檢測結果描述 | | 樹幹縱裂(樹皮向內 27 公分處)，周邊木材有出現修復反應 | | | | |

| 基本資料 | | | | | | 樹木全景照 |
|---|---|---|---|---|---|---|
| 減緩策略建議 | | 修剪(縮短延伸枝條) | | | | |

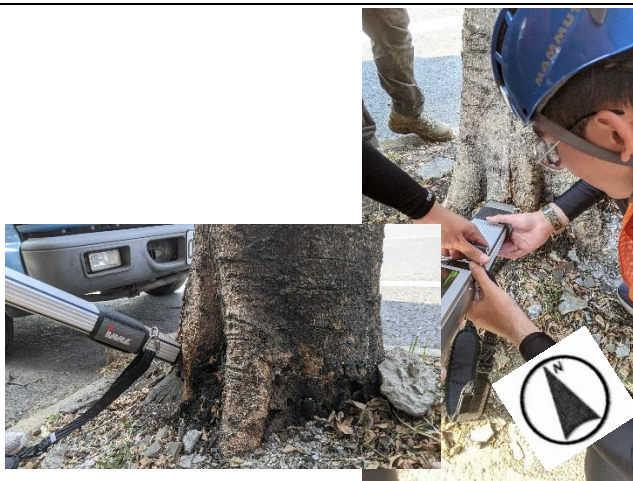
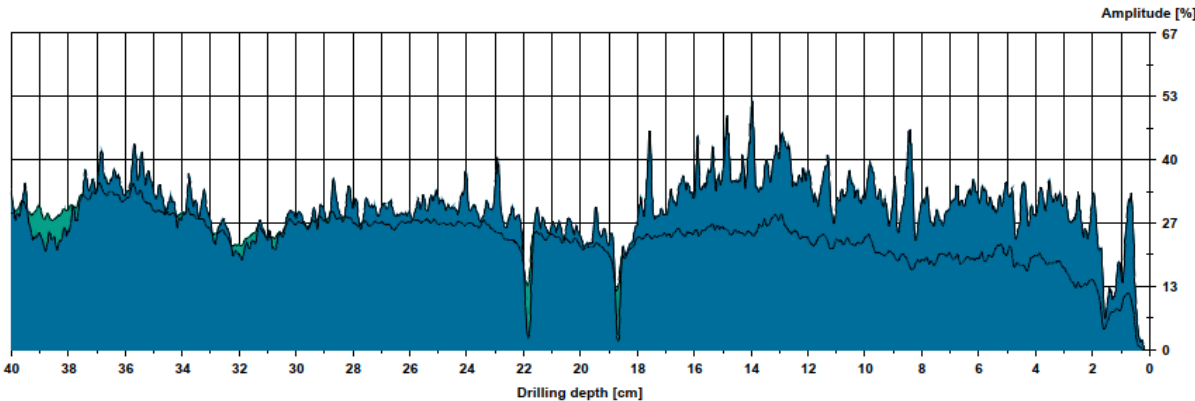
| 基本資料 | | | | | | 樹木全景照 |
|---|---|---|---|---|---|---|
| 腐朽空洞比(%) | | 小於 10% | | | | |
| 檢測結果描述 | | 根部縱裂(樹皮向內 19、22 公分處)，周邊木材有出現修復反應 | | | | |

| 基本資料 | | | | | | 樹木全景照 |
|---|---|---|---|---|---|---|
| 減緩策略建議 | | 修剪(降低樹冠密度) | | | | |
