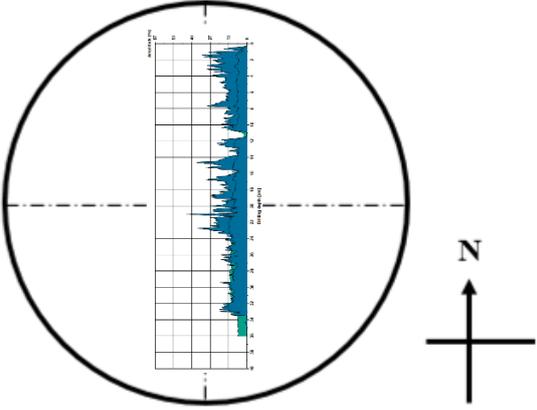
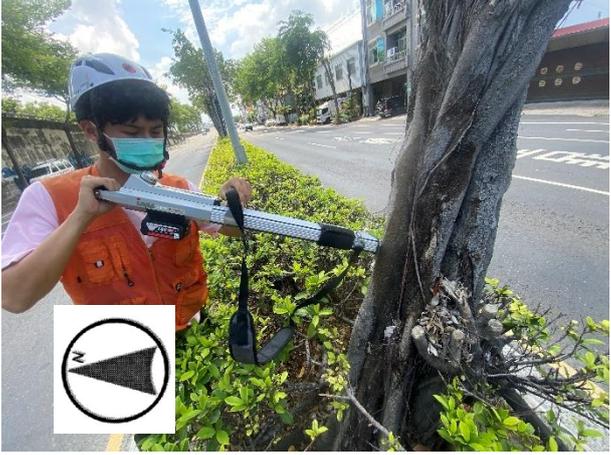
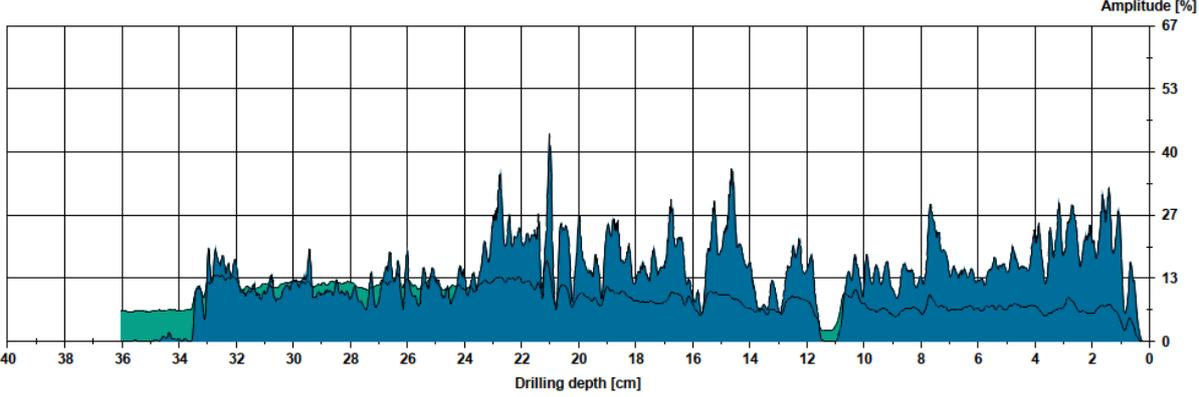
340-02717	中華北路二段 中央分隔島	榕樹	8	29.2	
精密儀器檢測					
檢測儀器	生長錐 / 應力波 / 鑽孔阻抗儀				
檢測部位	根部 / 主幹 / 骨架枝條	檢測高度 (m)	0.1	檢測直徑 (cm)	50
檢測成果影像			檢測部位照片

腐朽空洞比(%)	30-50%				
檢測結果描述	主幹縱裂腐朽；樹體傾斜				
減緩策略建議	移除				
分流結果	第一階段分流： 紅 / 紅黑 / 黑				
	第二階段分流： 黃 / 黑

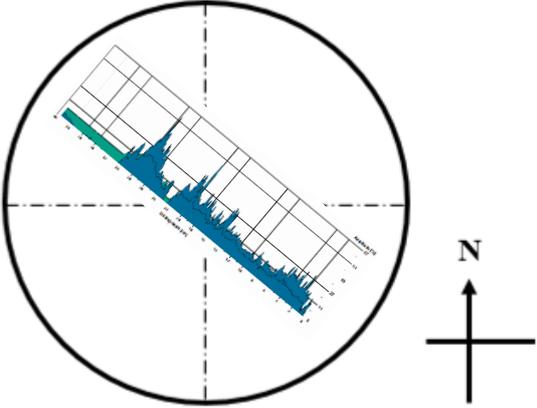
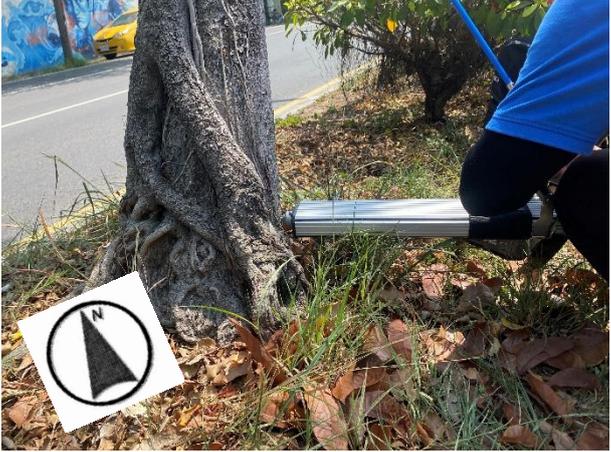
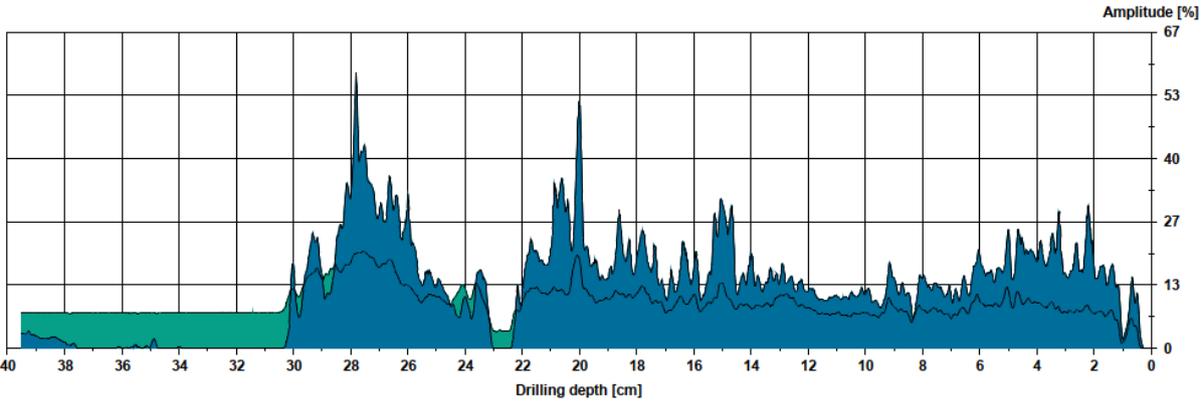
340-02747	中華北路二段 中央分隔島	榕樹	9.4	18.6			
精密儀器檢測							
檢測儀器	生長錐 / 應力波 / 鑽孔阻抗儀

腐朽空洞比(%)	30-50%						
檢測結果描述	根部檢測，支撐主幹腐朽縱裂						
減緩策略建議	移除						
分流結果	第一階段分流： 紅 / 紅黑 / 黑						
	第二階段分流： 黃 / 黑

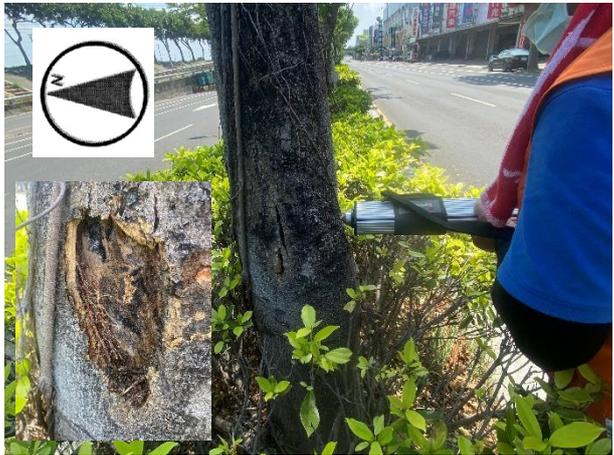
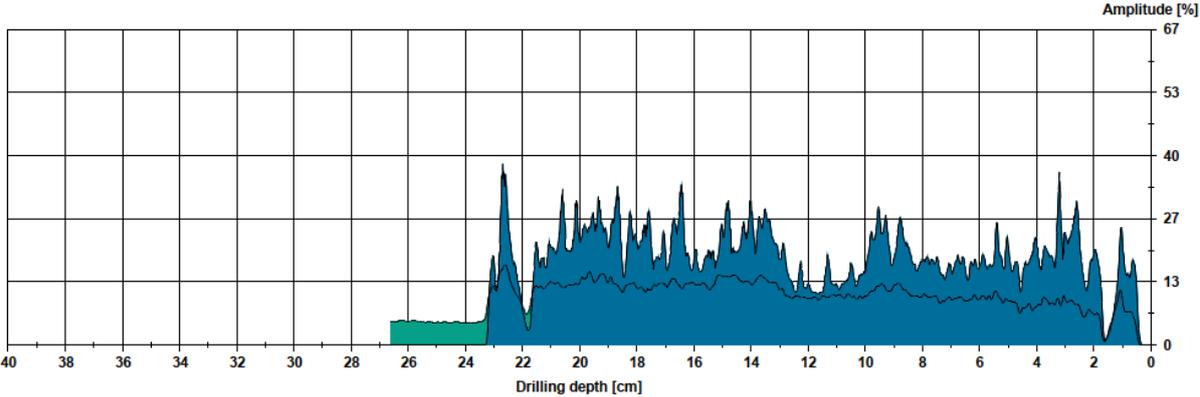
340-02773	中華北路二段 中央分隔島	榕樹	7.1	25.3	
精密儀器檢測					
檢測儀器	生長錐 / 應力波 / 鑽孔阻抗儀				
檢測部位	根部 / 主幹 / 骨架枝條	檢測高度 (m)	0.9	檢測直徑 (cm)	27.2
檢測成果影像			檢測部位照片

腐朽空洞比(%)	30-50%				
檢測結果描述	主幹腐朽縱裂				
減緩策略建議	移除				
分流結果	第一階段分流： 紅 / 紅黑 / 黑				
	第二階段分流： 黃 / 黑

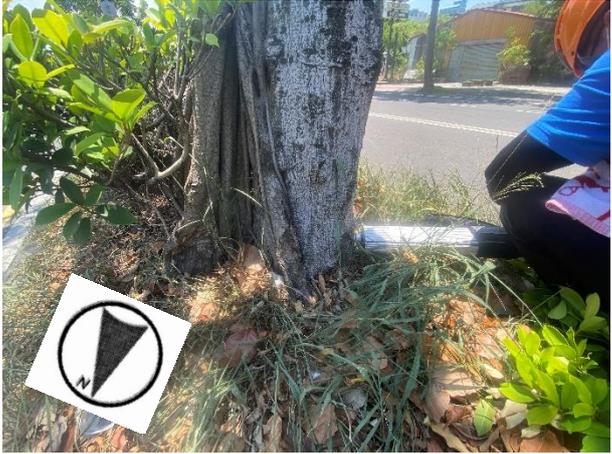
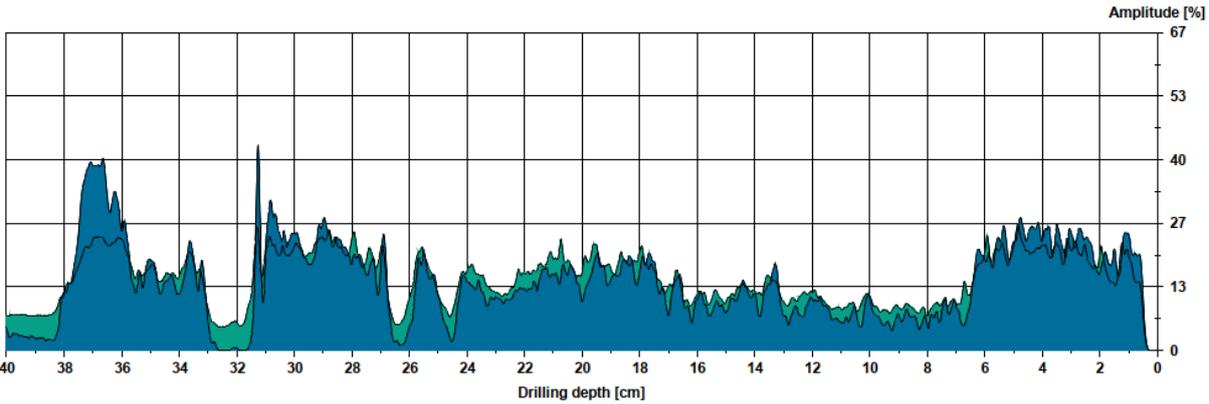
340-02783	中華北路二段 中央分隔島	榕樹	6.4	16.9	
精密儀器檢測					
檢測儀器	生長錐 / 應力波 / 鑽孔阻抗儀				
檢測部位	根部 / 主幹 / 骨架枝條	檢測高度 (m)	0.15	檢測直徑 (cm)	30
檢測成果影像			檢測部位照片

腐朽空洞比(%)	30-50%				
檢測結果描述	根部檢測，支撐主幹腐朽縱裂				
減緩策略建議	移除				
分流結果	第一階段分流： 紅 / 紅黑 / 黑				
	第二階段分流： 黃 / 黑

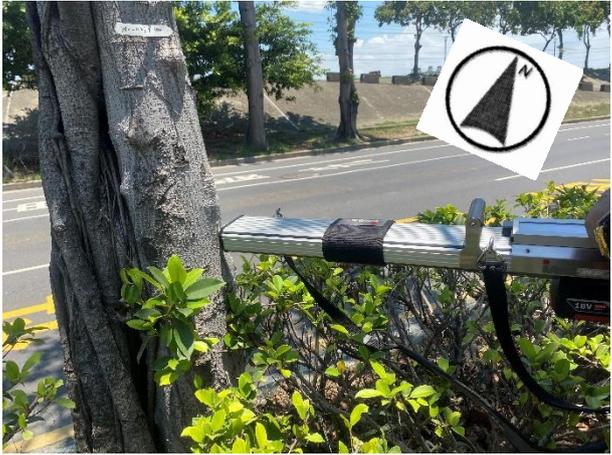
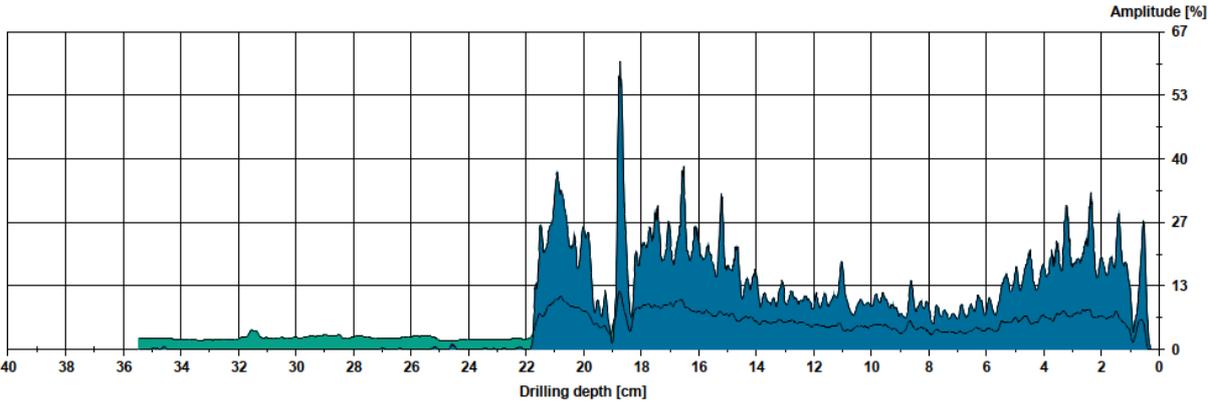
340-02791	中華北路二段 中央分隔島	榕樹	6.7	25.8	
精密儀器檢測					
檢測儀器	生長錐 / 應力波 / 鑽孔阻抗儀				
檢測部位	根部 / 主幹 / 骨架枝條	檢測高度 (m)	1.05	檢測直徑 (cm)	26.2
檢測成果影像			檢測部位照片

腐朽空洞比(%)	30-50%				
檢測結果描述	主幹腐朽縱裂				
減緩策略建議	移除				
分流結果	第一階段分流： 紅 / 紅黑 / 黑				
	第二階段分流： 黃 / 黑

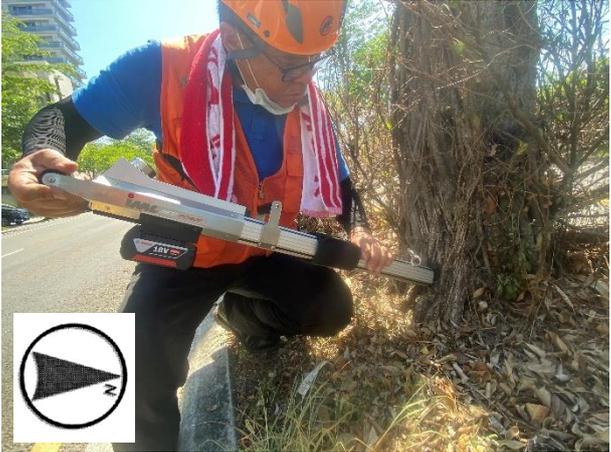
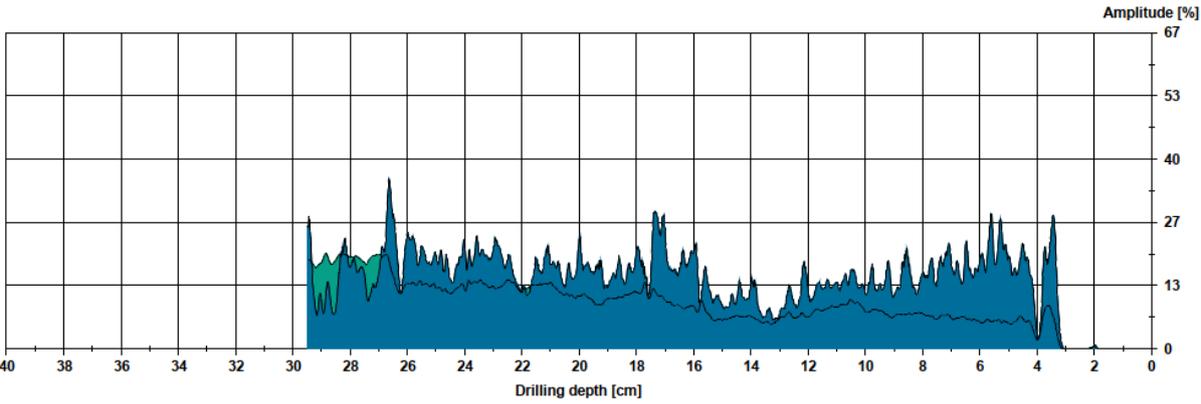
340-02837	中華北路二段 中央分隔島	榕樹	7.6	25	
精密儀器檢測					
檢測儀器	生長錐 / 應力波 / 鑽孔阻抗儀				
檢測部位	根部 / 主幹 / 骨架枝條	檢測高度 (m)	0.1	檢測直徑 (cm)	38
檢測成果影像			檢測部位照片

腐朽空洞比(%)	10-30%				
檢測結果描述	根部 30 度向下檢測，支撐主幹無明顯腐朽空洞				
減緩策略建議	修剪(降低樹高)；避免根系機械性損傷				
分流結果	第一階段分流：紅 / 紅黑 / 黑				
	第二階段分流：黃 / 黑

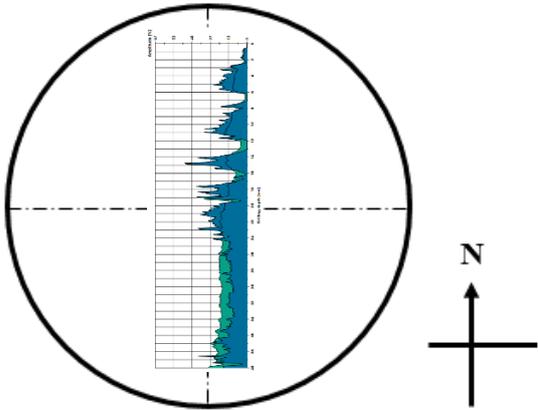
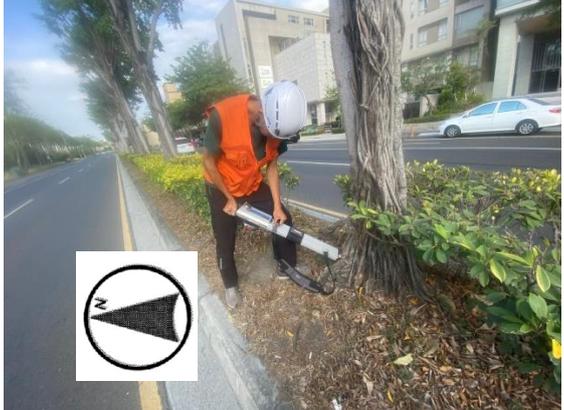
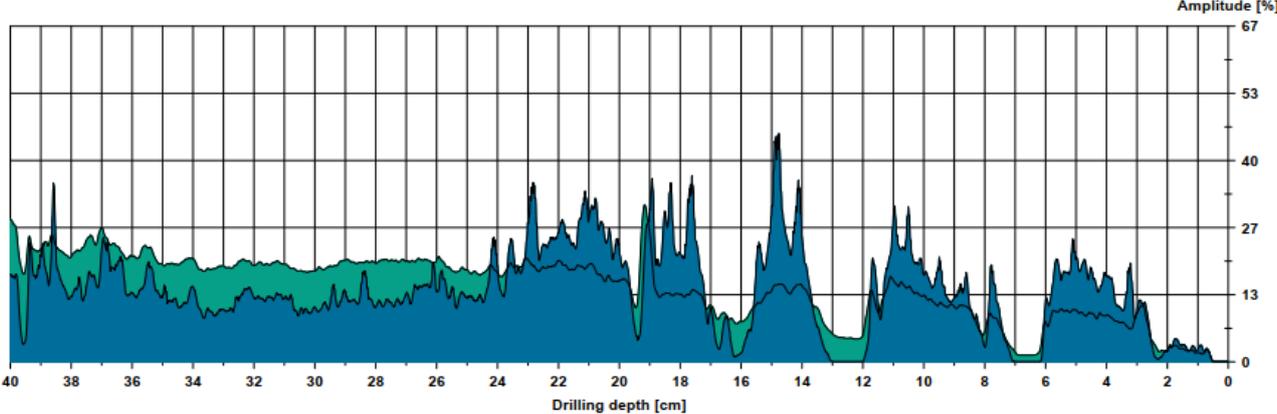
340-02853	中華北路二段 中央分隔島	榕樹	6.9	33.6	
精密儀器檢測					
檢測儀器	生長錐 / 應力波 / 鑽孔阻抗儀				
檢測部位	根部 / 主幹 / 骨架枝條	檢測高度 (m)	0.15	檢測直徑 (cm)	39.5
檢測成果影像			檢測部位照片

腐朽空洞比(%)	10-30%				
檢測結果描述	根部 45 度向下檢測，支撐主幹腐朽，氣生根修復生長				
減緩策略建議	持續監測(避免氣生根機械性損傷)				
分流結果	第一階段分流： 紅 / 紅黑 / 黑				
	第二階段分流： 黃 / 黑

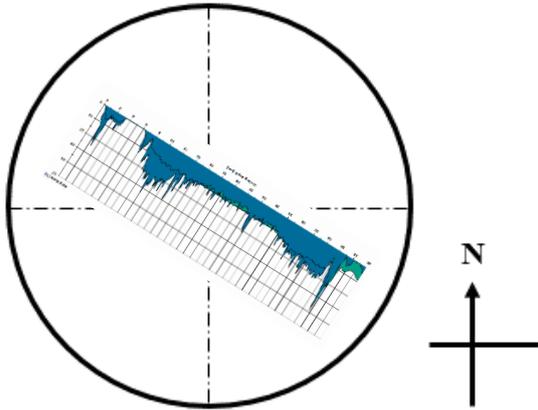
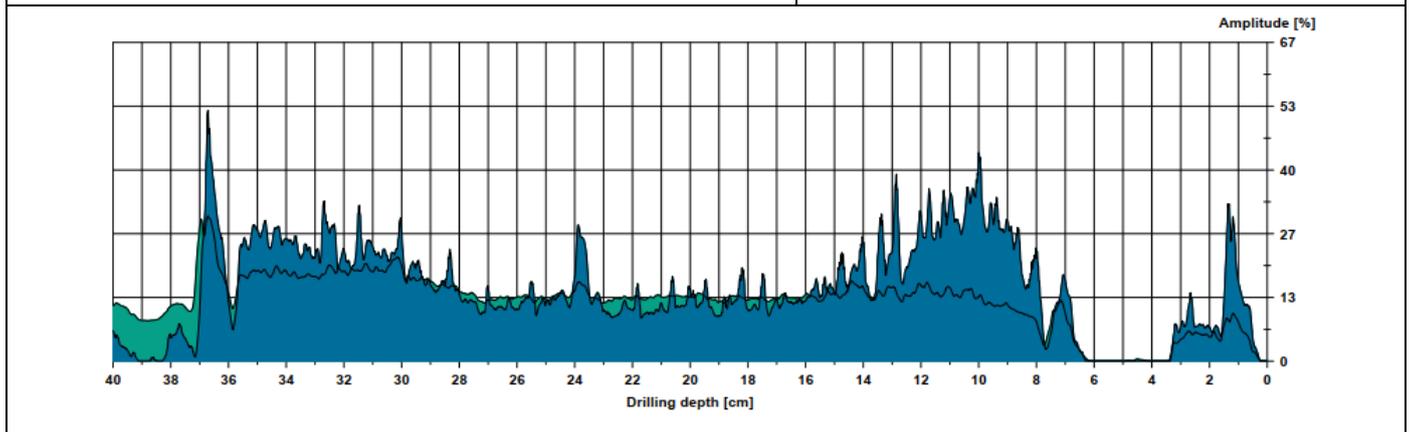
340-02859	中華北路二段 中央分隔島	榕樹	7.4	31.4	
精密儀器檢測					
檢測儀器	生長錐 / 應力波 / 鑽孔阻抗儀				
檢測部位	根部 / 主幹 / 骨架枝條	檢測高度 (m)	0.1	檢測直徑 (cm)	40

腐朽空洞比(%)	大於 50%
檢測結果描述	根部 45 度向下檢測，樹幹縱裂、支撐主幹腐朽
減緩策略建議	移除
分流結果	第一階段分流： 紅 / 紅黑 / 黑
	第二階段分流： 黃 / 黑

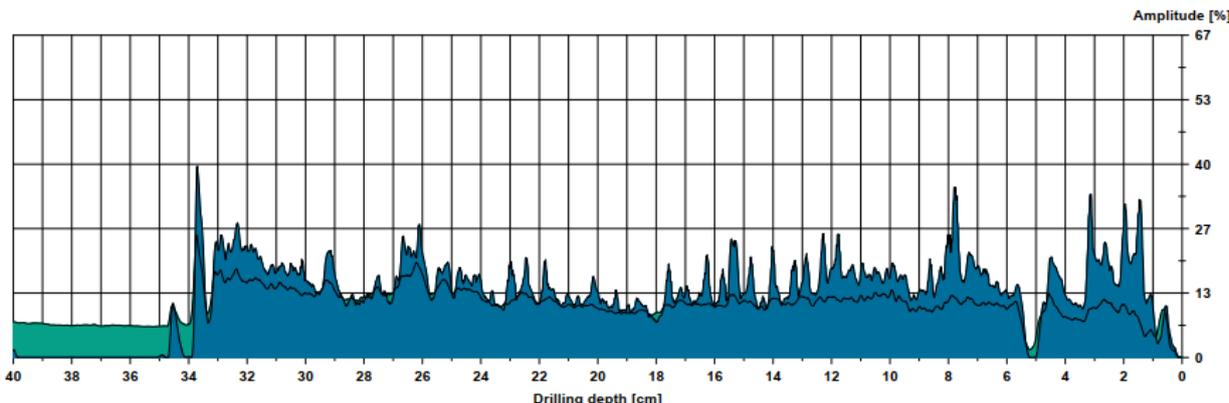
340-02861	中華北路二段 中央分隔島	榕樹	8.2	31	
精密儀器檢測					
檢測儀器	生長錐 / 應力波 / 鑽孔阻抗儀				
檢測部位	根部 / 主幹 / 骨架枝條	檢測高度 (m)	0.15	檢測直徑 (cm)	44
檢測成果影像			檢測部位照片

腐朽空洞比(%)	30-50%				
檢測結果描述	根部 45 度向下檢測，支撐主幹縱裂、中心腐朽				
減緩策略建議	移除				
分流結果	第一階段分流： 紅 / 紅黑 / 黑				
	第二階段分流： 黃 / 黑

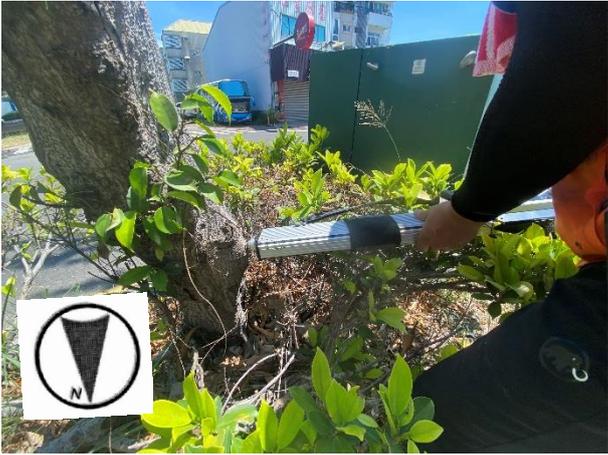
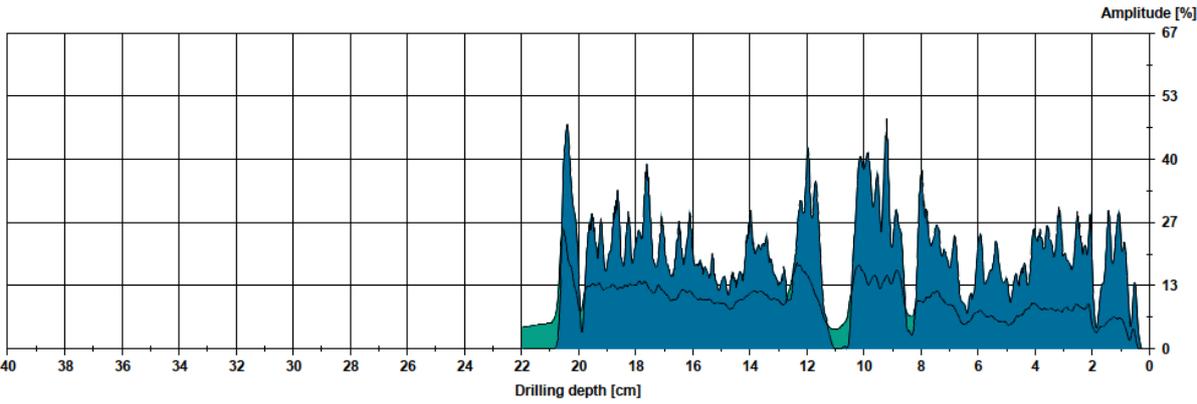
340-02873	中華北路二段 中央分隔島	榕樹	6.9	15.7	
精密儀器檢測					
檢測儀器	生長錐 / 應力波 / 鑽孔阻抗儀				
檢測部位	根部 / 主幹 / 骨架枝條	檢測高度 (m)	0.9	檢測直徑 (cm)	
檢測成果影像			檢測部位照片

腐朽空洞比(%)	30-50%				
檢測結果描述	根部檢測，支撐主幹縱裂腐朽				
減緩策略建議	移除				
分流結果	第一階段分流： 紅 / 紅黑 / 黑				
	第二階段分流： 黃 / 黑

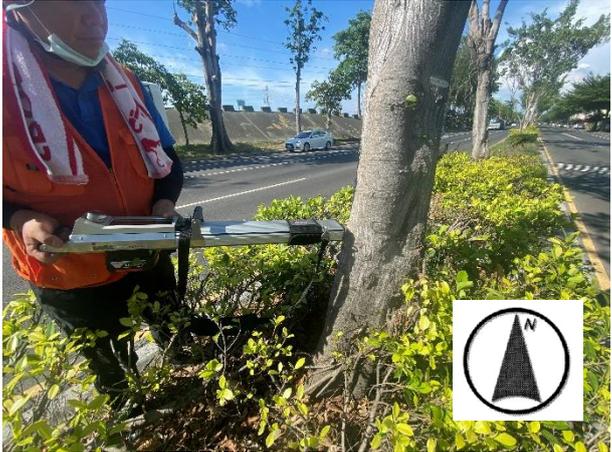
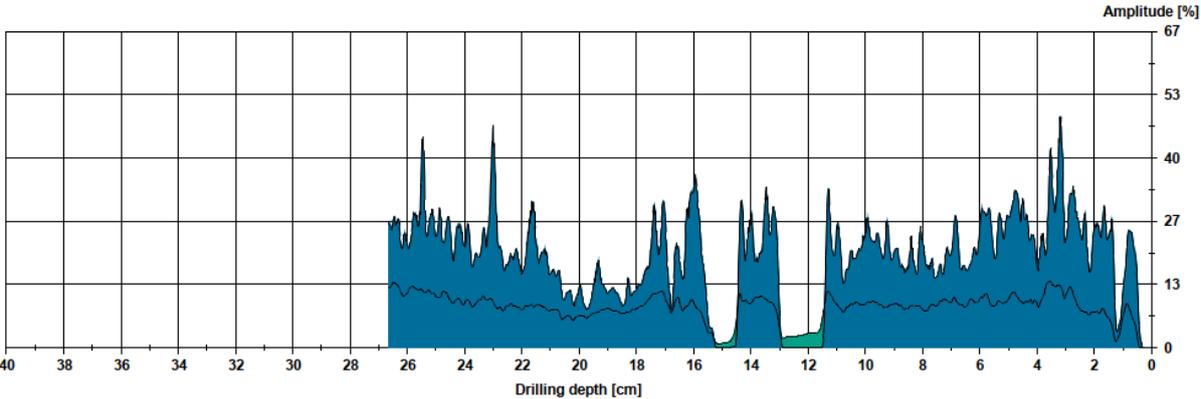
340-02886	中華北路二段 中央分隔島	榕樹	9.2	25.1	
精密儀器檢測					
檢測儀器	生長錐 / 應力波 / 鑽孔阻抗儀				
檢測部位	根部 / 主幹 / 骨架枝條	檢測高度 (m)	0.75	檢測直徑 (cm)	26.2
檢測成果影像				檢測部位照片

腐朽空洞比(%)	30-50%				
檢測結果描述	主幹縱裂腐朽				
減緩策略建議	移除				
分流結果	第一階段分流： 紅 / 紅黑 / 黑				
	第二階段分流： 黃 / 黑

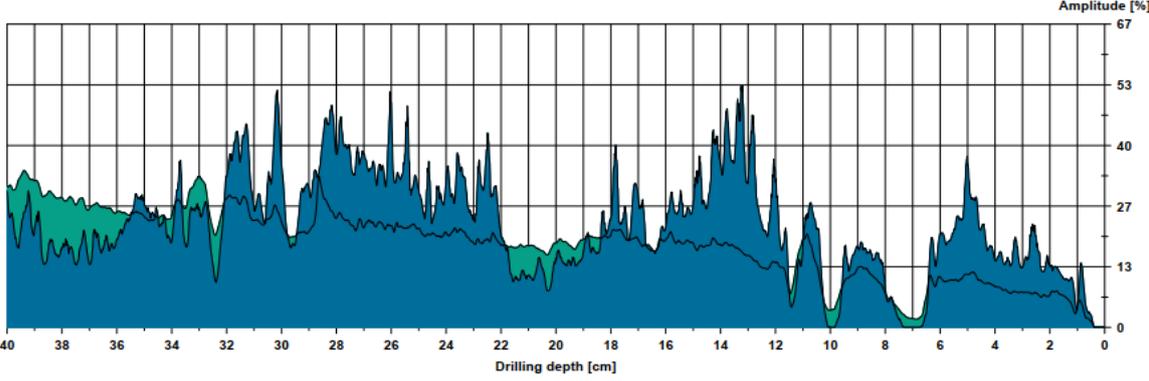
340-02888	中華北路二段 中央分隔島	榕樹	7.2	32.3	
精密儀器檢測					
檢測儀器	生長錐 / 應力波 / 鑽孔阻抗儀				
檢測部位	根部 / 主幹 / 骨架枝條	檢測高度 (m)	0.1	檢測直徑 (cm)	35
檢測成果影像			檢測部位照片

腐朽空洞比(%)	10-30%				
檢測結果描述	根部 45 度向下檢測，中央主幹無腐朽				
減緩策略建議	持續監測(避免氣生根機械性損傷)				
分流結果	第一階段分流： 紅 / 紅黑 / 黑				
	第二階段分流： 黃 / 黑

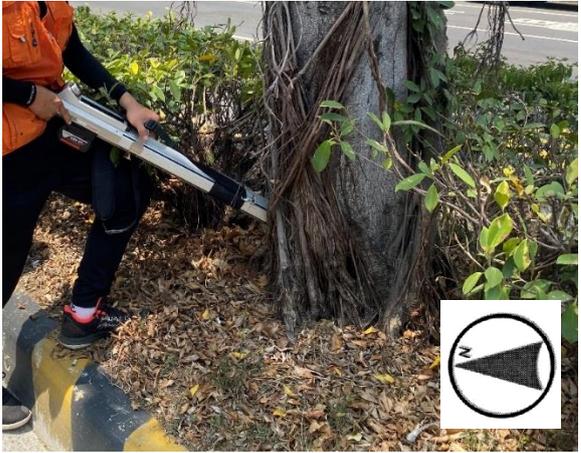
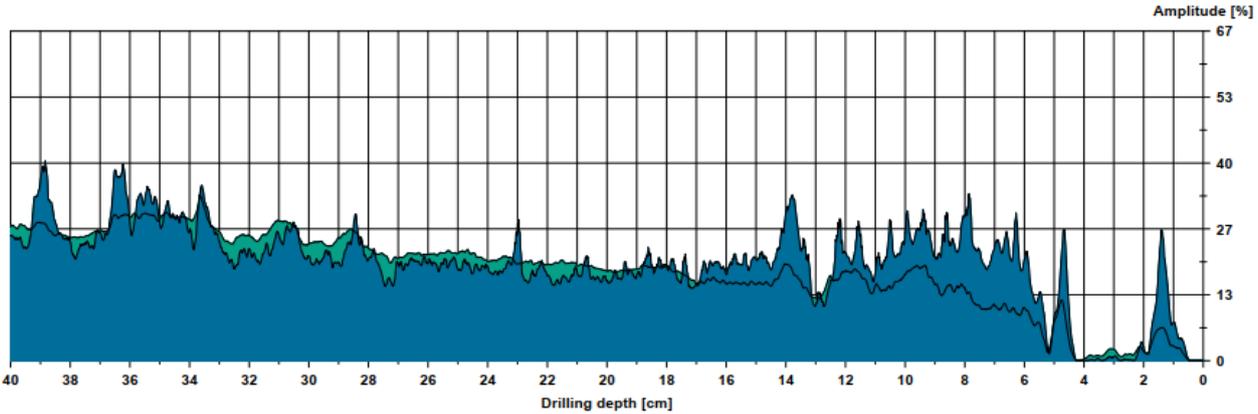
340-02908	中華北路二段 中央分隔島	榕樹	10.1	37.8	
精密儀器檢測					
檢測儀器	生長錐 / 應力波 / 鑽孔阻抗儀				
檢測部位	根部 / 主幹 / 骨架枝條	檢測高度 (m)	0.2	檢測直徑 (cm)	43
檢測成果影像			檢測部位照片

腐朽空洞比(%)	10-30%				
檢測結果描述	根部 45 度向下檢測，支撐主幹無腐朽，周邊木材修復生長				
減緩策略建議	持續監測(避免氣生根機械性損傷)				
分流結果	第一階段分流： 紅 / 紅黑 / 黑				
	第二階段分流： 黃 / 黑

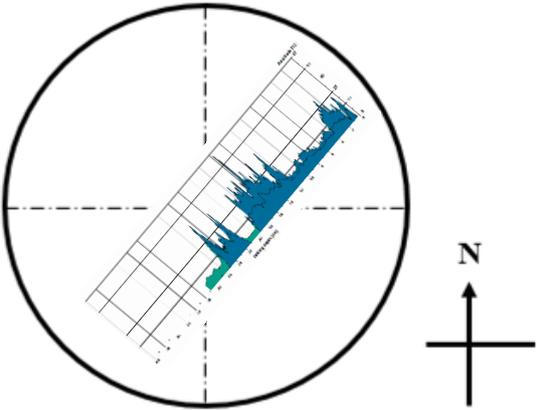
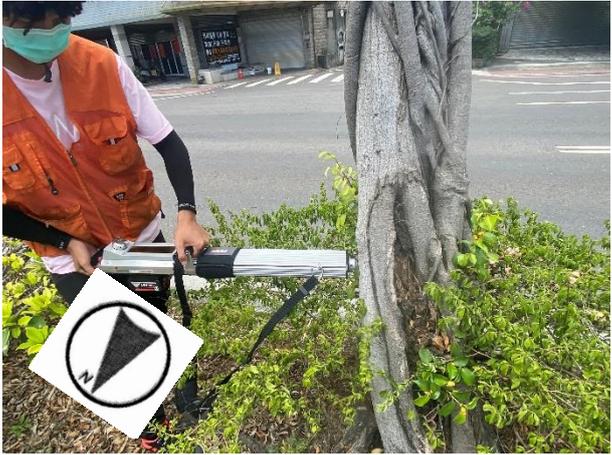
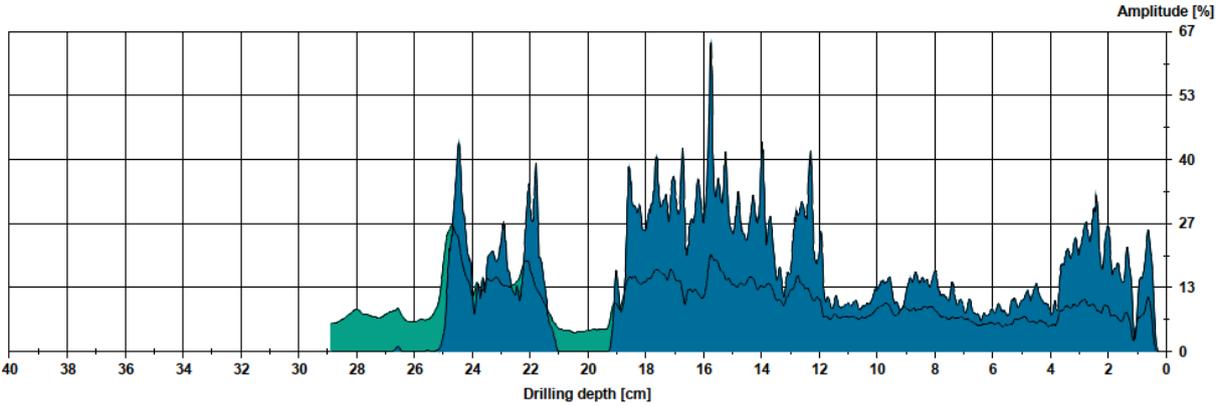
340-02919	中華北路二段 中央分隔島	榕樹	5.2	25	
精密儀器檢測					
檢測儀器	生長錐 / 應力波 / 鑽孔阻抗儀				
檢測部位	根部 / 主幹 / 骨架枝條	檢測高度 (m)	0.75	檢測直徑 (cm)	
檢測成果影像			檢測部位照片

腐朽空洞比(%)	30-50%				
檢測結果描述	主幹腐朽縱裂				
減緩策略建議	移除				
分流結果	第一階段分流： 紅 / 紅黑 / 黑				
	第二階段分流： 黃 / 黑

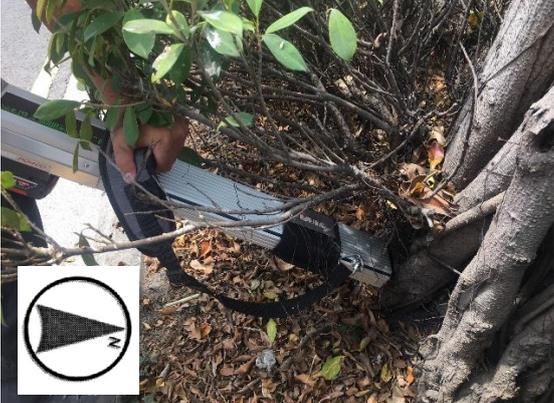
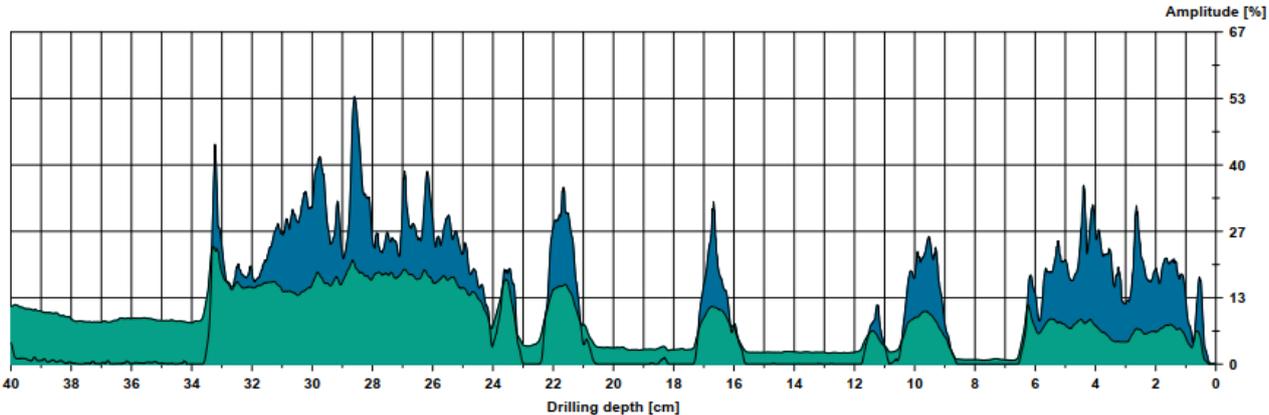
340-02921	中華北路二段 中央分隔島	榕樹	7.3	31.6	
精密儀器檢測					
檢測儀器	生長錐 / 應力波 / 鑽孔阻抗儀				
檢測部位	根部 / 主幹 / 骨架枝條	檢測高度 (m)	0.1	檢測直徑 (cm)	36
檢測成果影像			檢測部位照片

腐朽空洞比(%)	大於 50%				
檢測結果描述	根部 45 度向下檢測，中心主幹腐朽、縱裂				
減緩策略建議	移除				
分流結果	第一階段分流： 紅 / 紅黑 / 黑				
	第二階段分流： 黃 / 黑

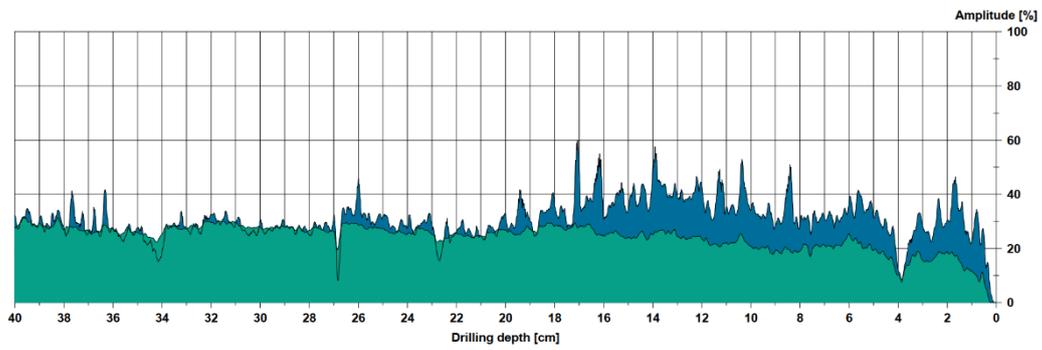
腐朽空洞比(%)	小於 10%
檢測結果描述	樹幹內有輕微縱裂，木材已出現修復反應
減緩策略建議	修剪(降低樹高)
分流結果	第一階段分流： 紅 / 紅黑 / 黑
	第二階段分流： 黃 / 黑

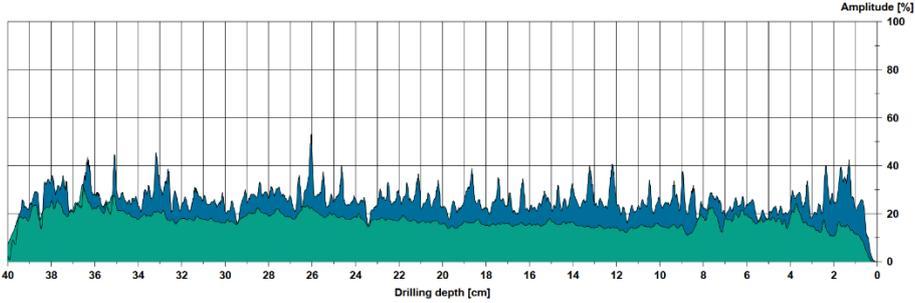
340-02927	中華北路二段柏油路	小葉欖仁	9.6	35.3			
精密儀器檢測							
檢測儀器	生長錐 / 應力波 / 鑽孔阻抗儀						
檢測部位	根部 / 主幹 / 骨架枝條	檢測高度(m)	0.5	檢測直徑(cm)	40		
檢測成果影像				檢測部位照片

腐朽空洞比(%)	小於 10%						
檢測結果描述	樹幹內有輕微縱裂，木材已出現修復反應						
減緩策略建議	修剪(降低樹高)						
分流結果	第一階段分流： 紅 / 紅黑 / 黑						
	第二階段分流： 黃 / 黑

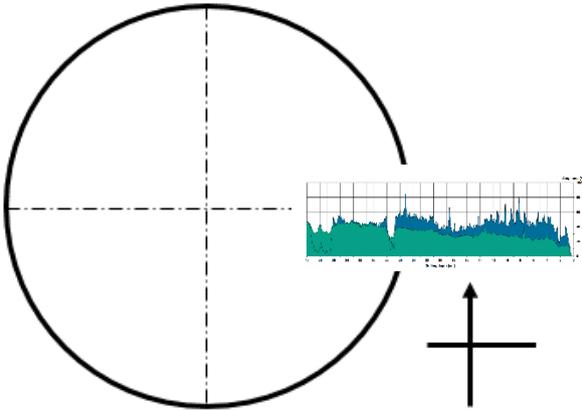
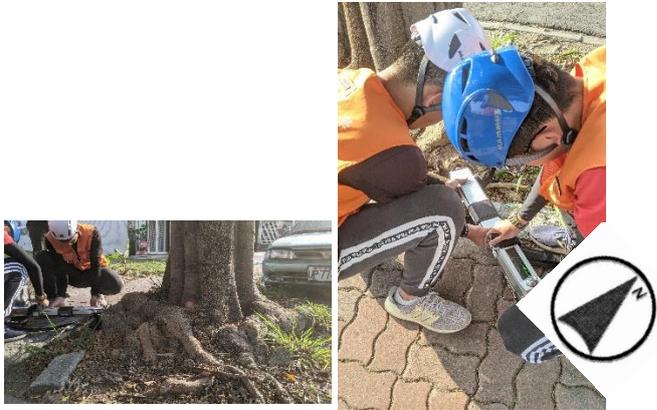
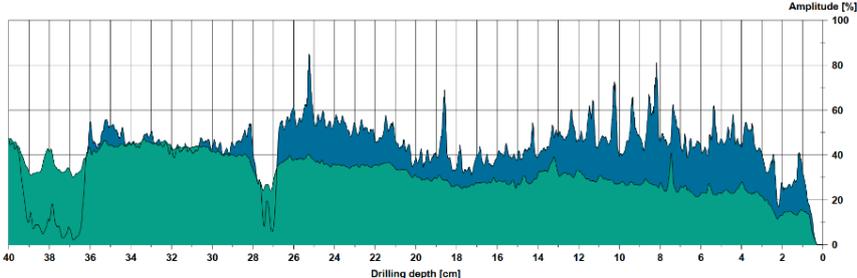
340-02928	中華北路二段柏油路	小葉欖仁	12.6	53.4		
精密儀器檢測						
檢測儀器	生長錐 / 應力波 / 鑽孔阻抗儀					
檢測部位	根部 / 主幹 / 骨架枝條	檢測高度(m)	0.1	檢測直徑(cm)	19	
檢測成果影像			檢測部位照片

腐朽空洞比(%)	10-30%					
檢測結果描述	樹幹內有輕微縱裂，木材已出現修復反應					
減緩策略建議	修剪(降低樹高)					
分流結果	第一階段分流： 紅 / 紅黑 / 黑					
	第二階段分流： 黃 / 黑

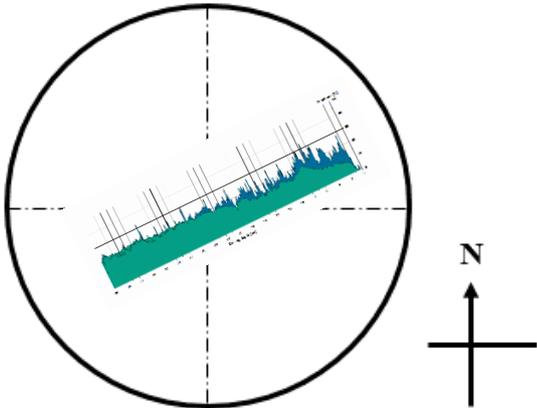
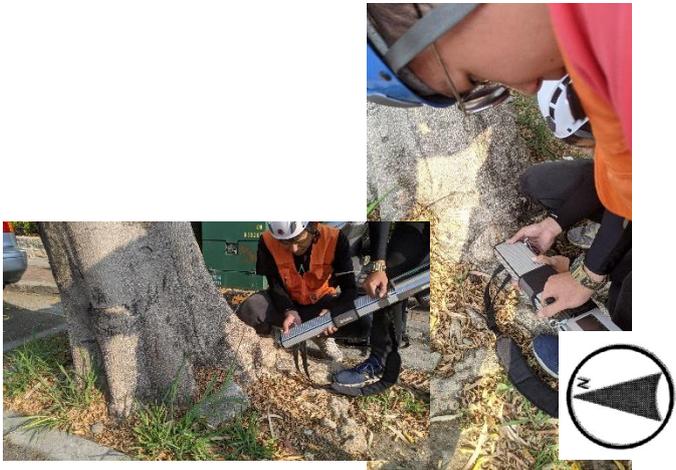
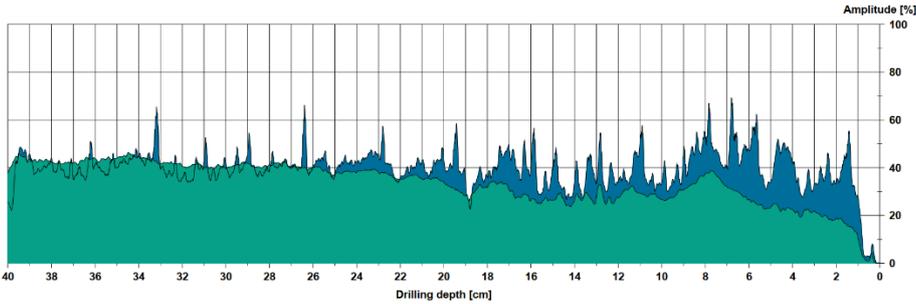
340-02934	中華北路二段柏油路	小葉欖仁	14.4	53.4	
精密儀器檢測					
檢測儀器	生長錐 / 應力波 / 鑽孔阻抗儀				
檢測部位	根部 / 主幹 / 骨架枝條	檢測高度(m)	0.1	檢測直徑(cm)	19
檢測成果影像			檢測部位照片

腐朽空洞比(%)	小於 10%				
檢測結果描述	樹幹內有輕微縱裂，木材已出現修復反應				
減緩策略建議	持續監測				
分流結果	第一階段分流： 紅 / 紅黑 / 黑				
	第二階段分流： 黃 / 黑

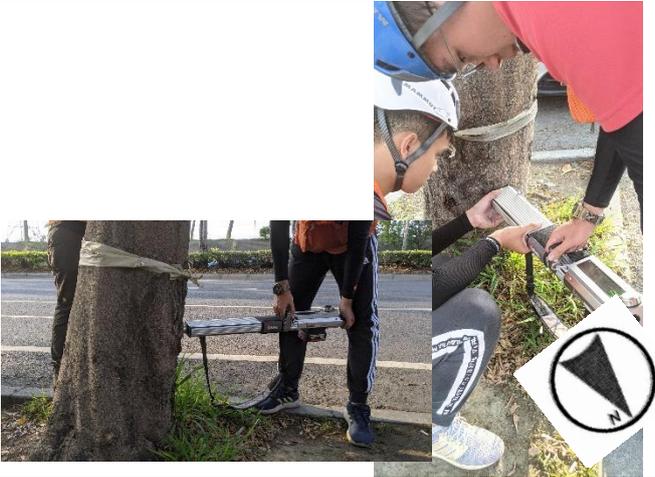
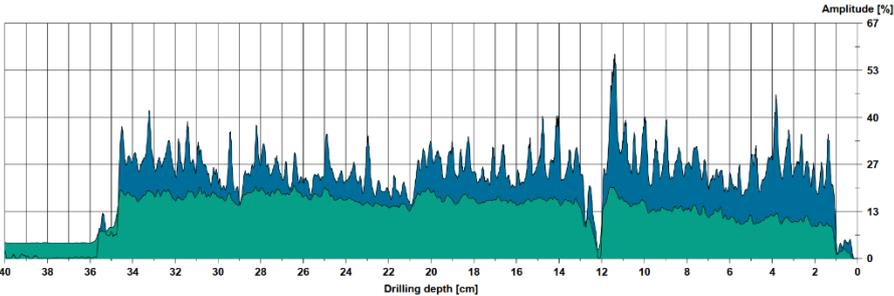
腐朽空洞比(%)	10-30%					
檢測結果描述	樹幹傾斜，主幹內 12 公分處有一縱裂。					
減緩策略建議	移除					
分流結果	第一階段分流： 紅 / 紅黑 / 黑					
	第二階段分流： 黃 / 黑

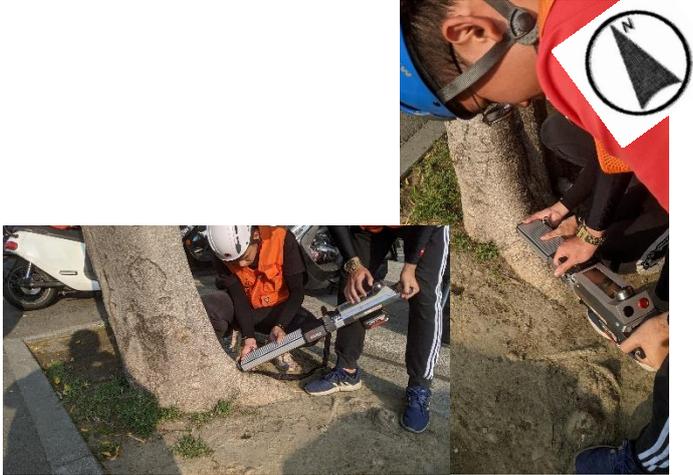
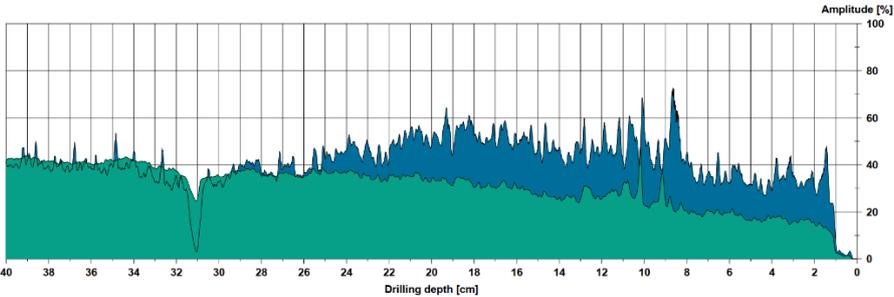
340-02937	中華北路二段 柏油路	小葉欖仁	14.3	38.8		
精密儀器檢測						
檢測儀器	生長錐 / 應力波 / 鑽孔阻抗儀					
檢測部位	根部 / 主幹 / 骨架枝條	檢測高度(m)	0.2	檢測直徑(cm)	48.3	
檢測成果影像			檢測部位照片

腐朽空洞比(%)	小於 10%					
檢測結果描述	樹幹內有輕微縱裂，木材已出現修復反應					
減緩策略建議	修剪(降低樹高)					
分流結果	第一階段分流： 紅 / 紅黑 / 黑					
	第二階段分流： 黃 / 黑

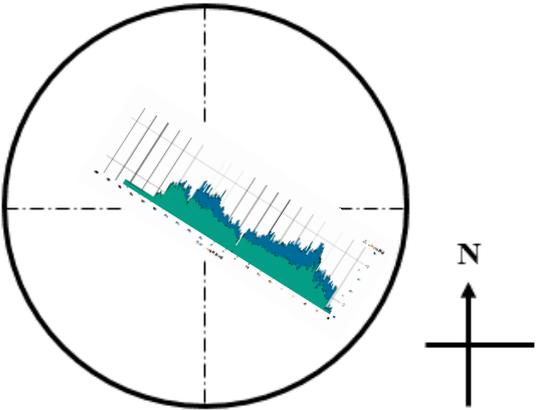
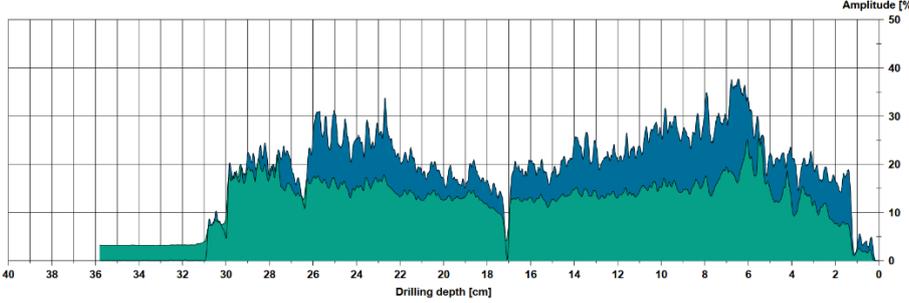
腐朽空洞比(%)	小於 10%					
檢測結果描述	樹幹內有輕微縱裂，木材已出現修復反應					
減緩策略建議	修剪(降低樹高)					
分流結果	第一階段分流： 紅 / 紅黑 / 黑					
	第二階段分流： 黃 / 黑

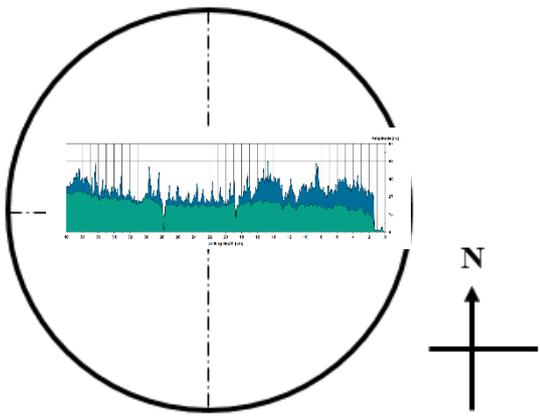
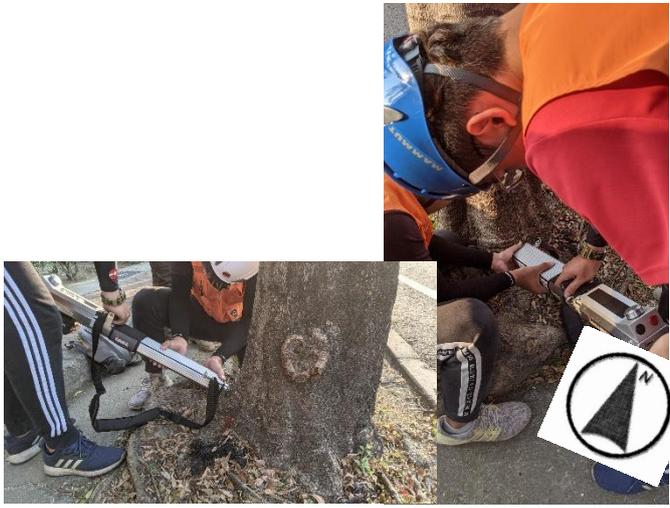
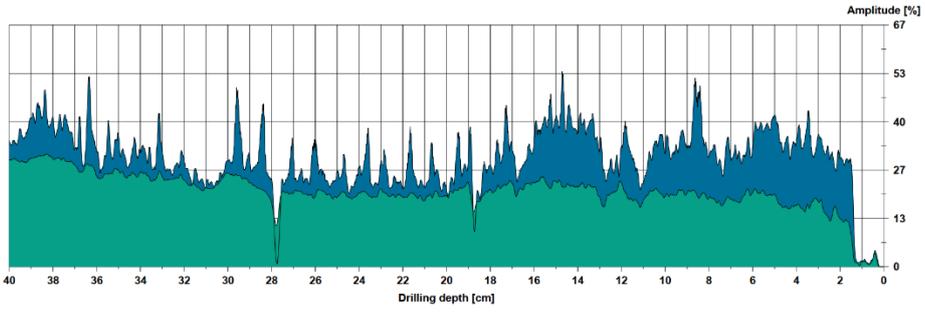
340-02942	中華北路二段柏油路	小葉欖仁	9.8	32.7	
精密儀器檢測					
檢測儀器	生長錐 / 應力波 / 鑽孔阻抗儀				
檢測部位	根部 / 主幹 / 骨架枝條	檢測高度(m)	0.1	檢測直徑(cm)	45.2
檢測成果影像			檢測部位照片

腐朽空洞比(%)	小於 10%				
檢測結果描述	樹幹內有輕微縱裂，木材已出現修復反應				
減緩策略建議	修剪(縮減樹冠面積)				
分流結果	第一階段分流： 紅 / 紅黑 / 黑				
	第二階段分流： 黃 / 黑

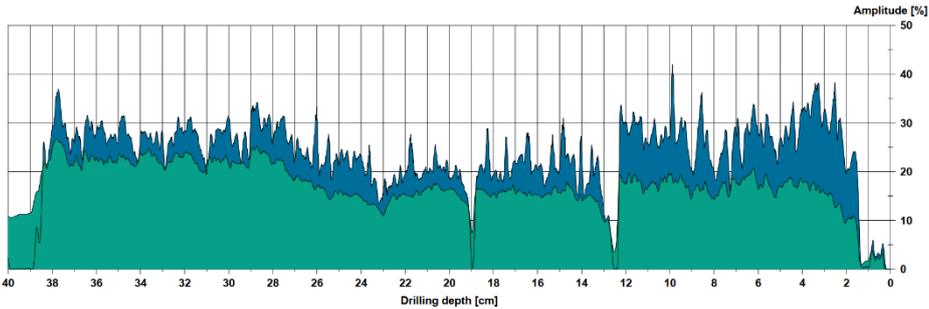
340-02946	中華北路二段柏油路	小葉欖仁	11.8	35.9	
精密儀器檢測					
檢測儀器	生長錐 / 應力波 / 鑽孔阻抗儀				
檢測部位	根部 / 主幹 / 骨架枝條	檢測高度(m)	0.9	檢測直徑(cm)	
檢測成果影像			檢測部位照片

腐朽空洞比(%)	小於 10%				
檢測結果描述	樹幹內有輕微縱裂，木材已出現修復反應				
減緩策略建議	修剪(縮減樹冠面積)				
分流結果	第一階段分流： 紅 / 紅黑 / 黑				
	第二階段分流： 黃 / 黑

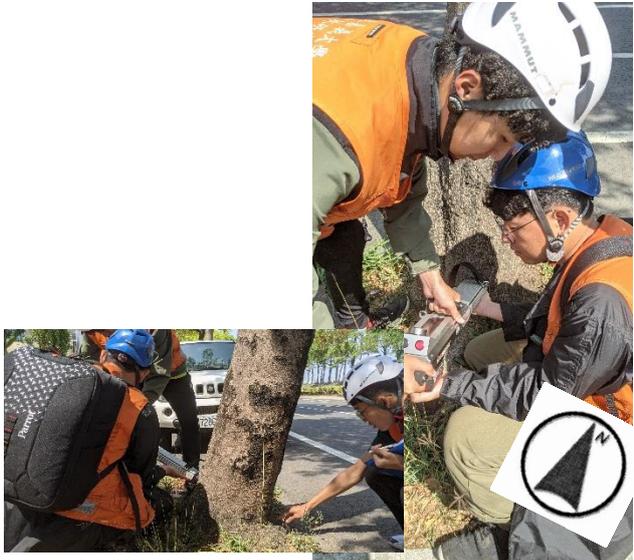
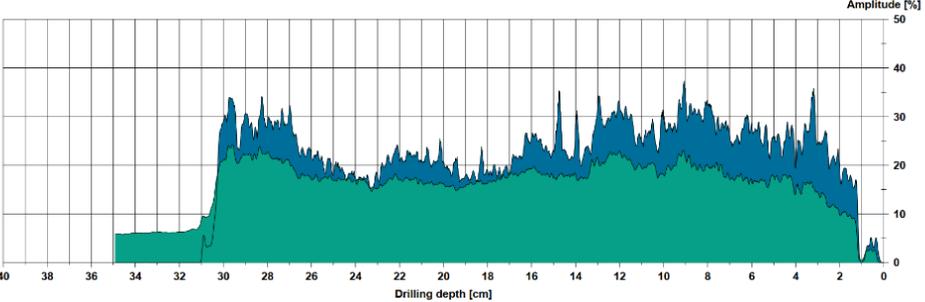
340-02956	中華北路二段 柏油路	小葉欖仁	8.9	32.4			
精密儀器檢測							
檢測儀器	生長錐 / 應力波 / 鑽孔阻抗儀						
檢測部位	根部 / 主幹 / 骨架枝條	檢測高度(m)	0.2	檢測直徑(cm)	38		
檢測成果影像				檢測部位照片

腐朽空洞比(%)	小於 10%						
檢測結果描述	樹幹內有輕微縱裂，木材已出現修復反應						
減緩策略建議	修剪(縮減樹冠面積)						
分流結果	第一階段分流： 紅 / 紅黑 / 黑						
	第二階段分流： 黃 / 黑

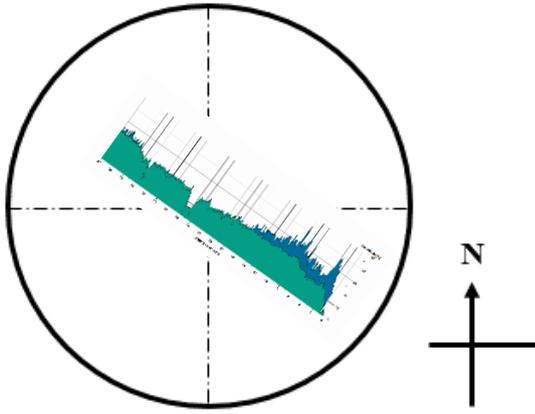
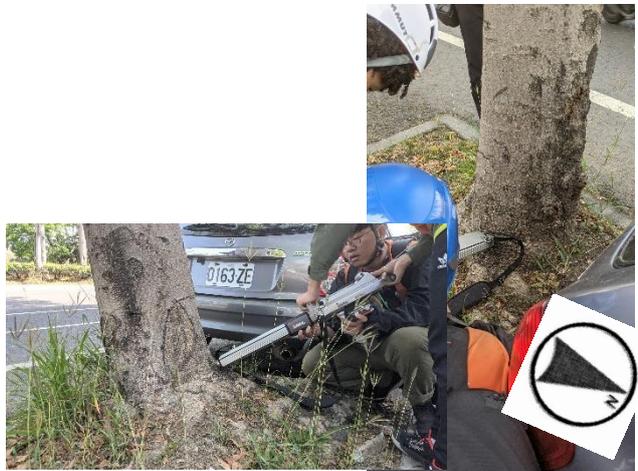
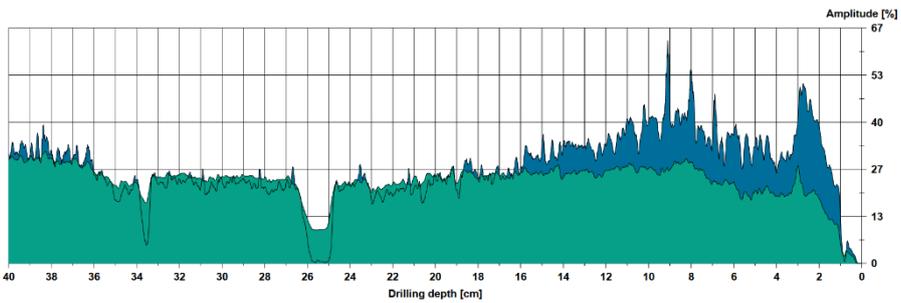
340-02957	中華北路二段柏油路	小葉欖仁	11.1	35.5		
精密儀器檢測						
檢測儀器	生長錐 / 應力波 / 鑽孔阻抗儀					
檢測部位	根部 / 主幹 / 骨架枝條	檢測高度(m)	0.05	檢測直徑(cm)	39	
檢測成果影像			檢測部位照片

腐朽空洞比(%)	10-30%					
檢測結果描述	根部 5 公分處以 30 度角向下檢測，樹幹內縱裂；樹體傾斜					
減緩策略建議	移除					
分流結果	第一階段分流： 紅 / 紅黑 / 黑					
	第二階段分流： 黃 / 黑

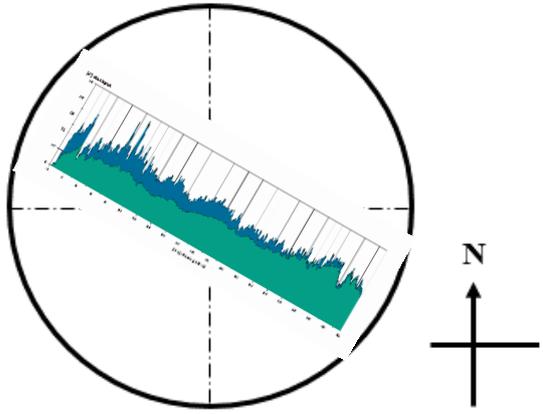
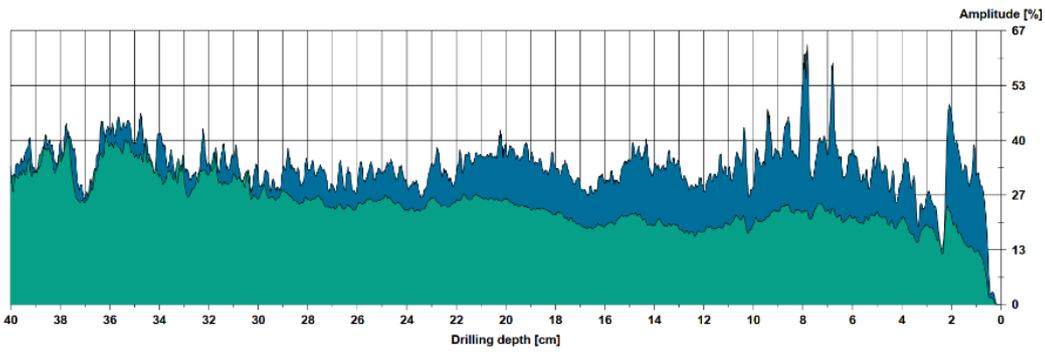
340-02959	中華北路二段柏油路	小葉欖仁	11.4	42.8		
精密儀器檢測						
檢測儀器	生長錐 / 應力波 / 鑽孔阻抗儀					
檢測部位	根部 / 主幹 / 骨架枝條	檢測高度(m)	0.25	檢測直徑(cm)	45	
檢測成果影像				檢測部位照片

腐朽空洞比(%)	小於 10%					
檢測結果描述	樹幹內有輕微縱裂，木材已出現修復反應					
減緩策略建議	修剪(縮減樹冠面積)					
分流結果	第一階段分流： 紅 / 紅黑 / 黑					
	第二階段分流： 黃 / 黑

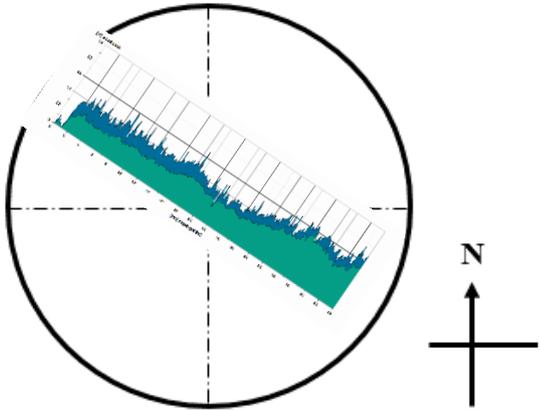
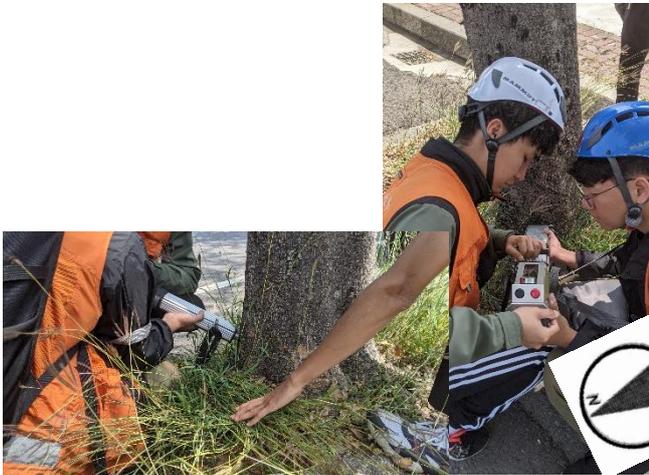
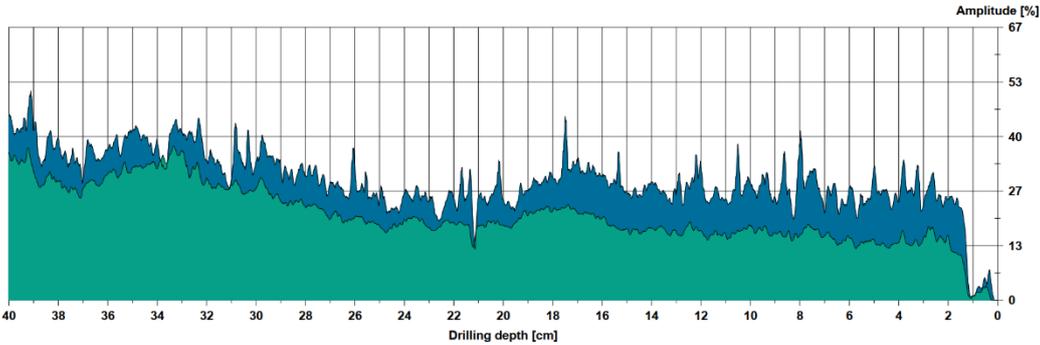
腐朽空洞比(%)	小於 10%						
檢測結果描述	樹幹內有輕微縱裂，木材已出現修復反應						
減緩策略建議	修剪(縮減樹冠面積)						
分流結果	第一階段分流： 紅 / 紅黑 / 黑						
	第二階段分流： 黃 / 黑

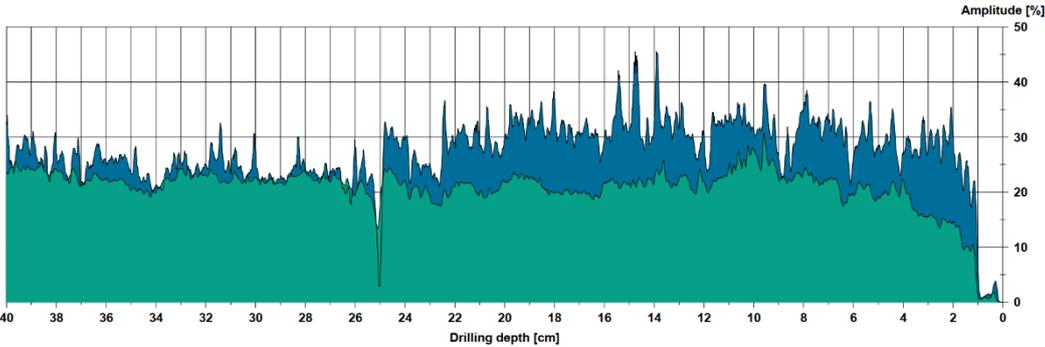
腐朽空洞比(%)	小於 10%					
檢測結果描述	樹幹內有輕微縱裂，木材已出現修復反應					
減緩策略建議	修剪(縮短延伸枝條)					
分流結果	第一階段分流： 紅 / 紅黑 / 黑					
	第二階段分流： 黃 / 黑

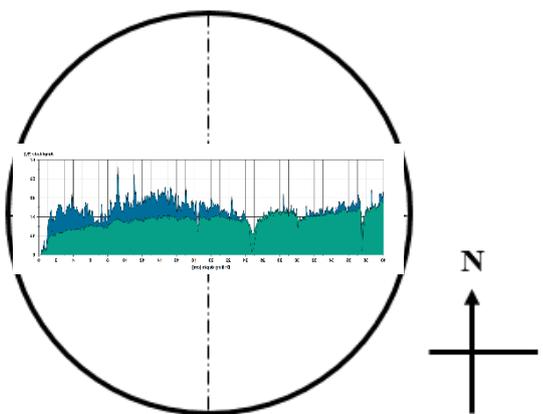
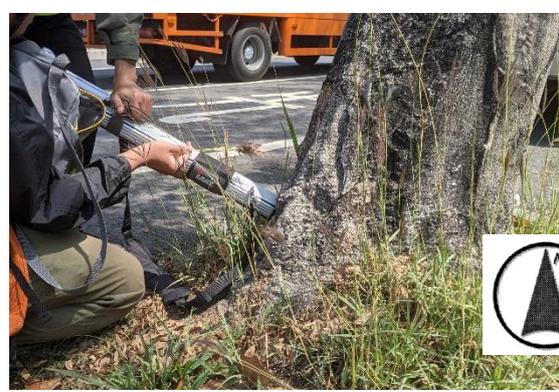
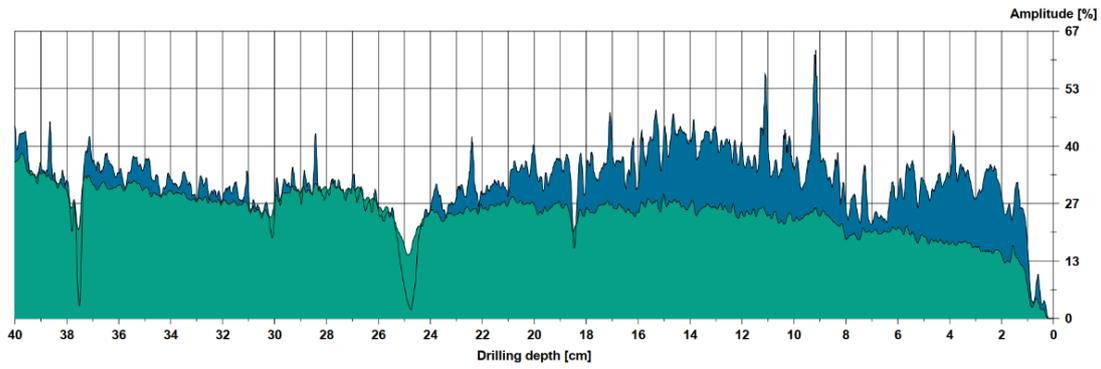
腐朽空洞比(%)	小於 10%					
檢測結果描述	樹幹內有輕微縱裂，木材已出現修復反應					
減緩策略建議	修剪(縮減樹冠面積)					
分流結果	第一階段分流： 紅 / 紅黑 / 黑					
	第二階段分流： 黃 / 黑

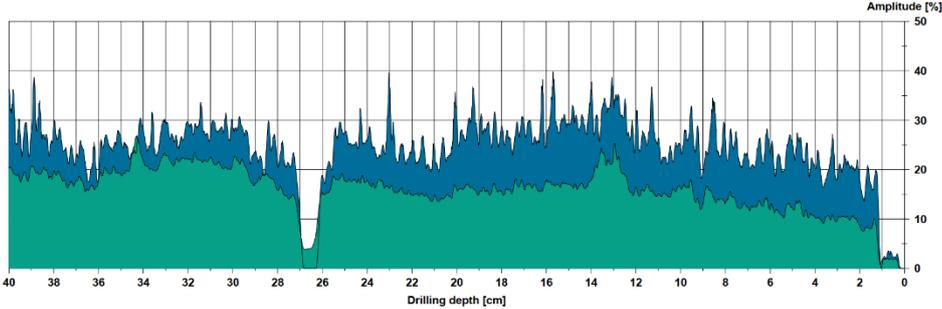
340-02973	中華北路二段柏油路	小葉欖仁	9.6	49.3	
精密儀器檢測					
檢測儀器	生長錐 / 應力波 / 鑽孔阻抗儀				
檢測部位	根部 / 主幹 / 骨架枝條	檢測高度(m)	0.18	檢測直徑(cm)	50
檢測成果影像			檢測部位照片

腐朽空洞比(%)	小於 10%				
檢測結果描述	樹幹內有輕微縱裂，腐朽孔洞周邊木材已出現修復反應				
減緩策略建議	修剪(縮減樹冠面積)				
分流結果	第一階段分流： 紅 / 紅黑 / 黑				
	第二階段分流： 黃 / 黑
