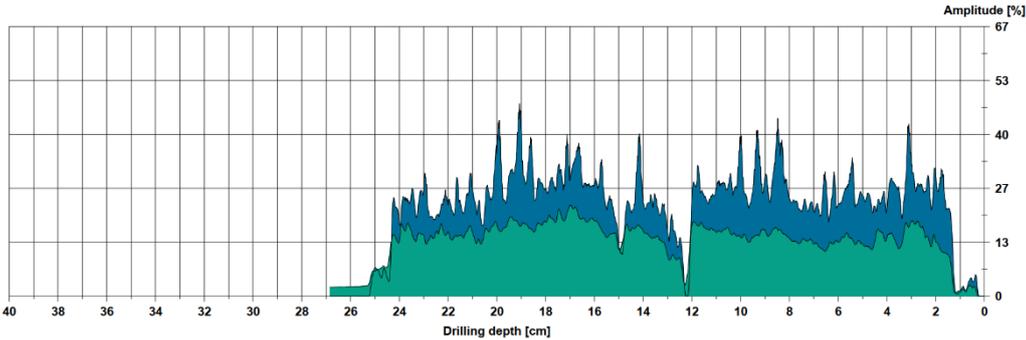
340-03009	中華北路二段柏油路	小葉欖仁	12	26.1	
精密儀器檢測					
檢測儀器	生長錐 / 應力波 / 鑽孔阻抗儀				
檢測部位	根部 / 主幹 / 骨架枝條	檢測高度 (m)	0.9	檢測直徑 (cm)	28
檢測成果影像			檢測部位照片

腐朽空洞比(%)	小於 10%				
檢測結果描述	樹幹內有輕微縱裂，周邊木材已出現修復反應				
減緩策略建議	修剪(縮減樹冠面積)				
分流結果	第一階段分流： 紅 / 紅黑 / 黑				
	第二階段分流： 黃 / 黑
