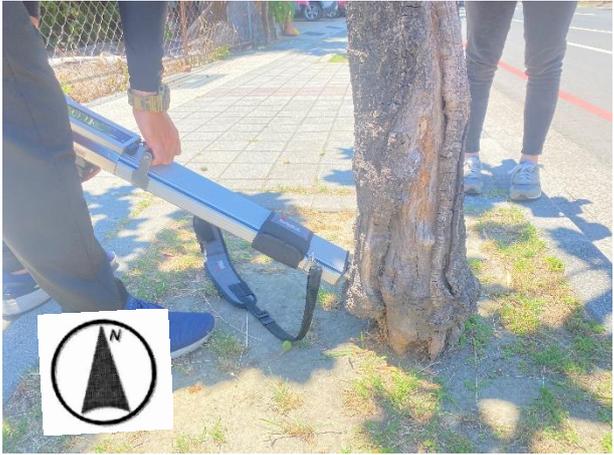
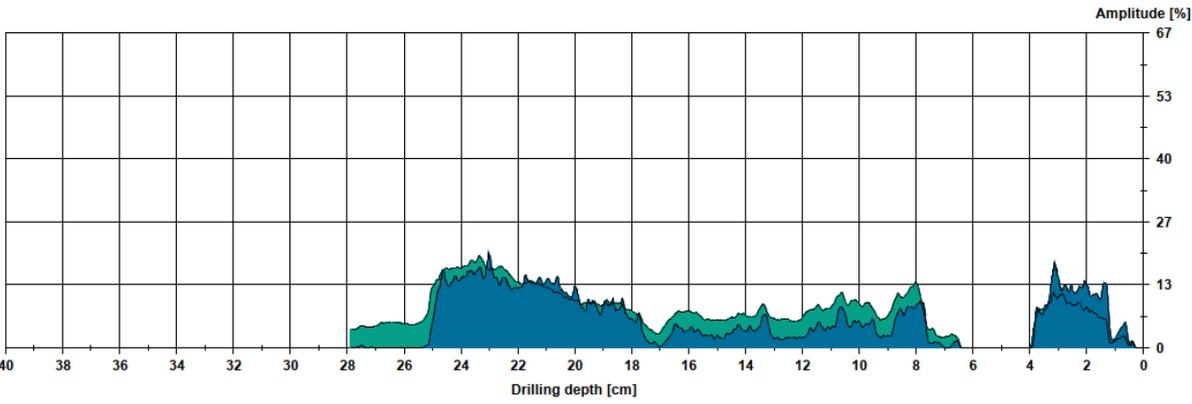
360-01958	中華西路二段 人行道	大葉山欖	3.2	15.3	
精密儀器檢測					
檢測儀器	生長錐 / 應力波 / 鑽孔阻抗儀				
檢測部位	根部 / 主幹 / 骨架枝條	檢測高度 (m)	0.1	檢測直徑 (cm)	24.5
檢測成果影像			檢測部位照片

腐朽空洞比(%)	30-50%				
檢測結果描述	根部 30 度向下檢測，支撐主幹腐朽空洞				
減緩策略建議	移除				
分流結果	第一階段分流： 紅 / 紅黑 / 黑				
	第二階段分流： 黃 / 黑

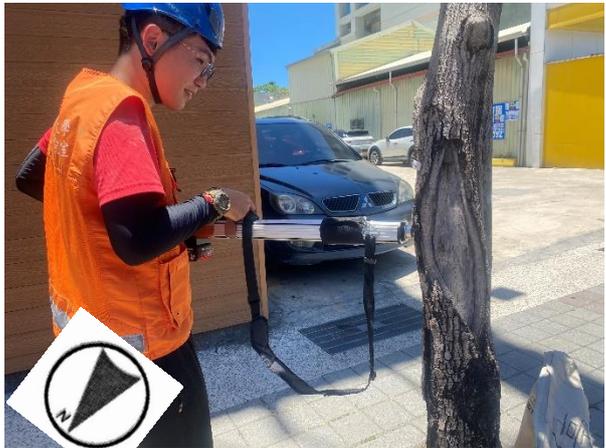
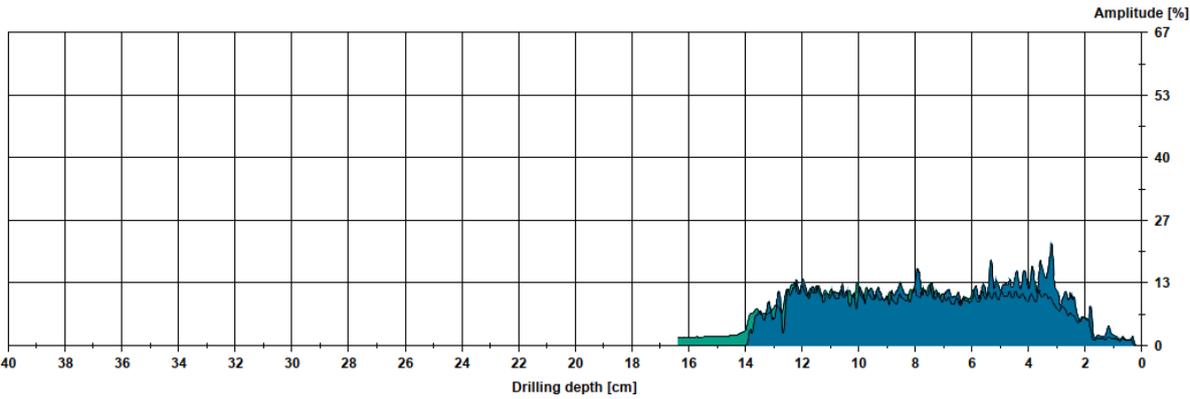
360-01966	中華西路	大葉山欖	3	16.5	
精密儀器檢測					
檢測儀器	生長錐 / 應力波 / 鑽孔阻抗儀				
檢測部位	根部 / 主幹 / 骨架枝條	檢測高度 (m)	1.1	檢測直徑 (cm)	16.2
檢測成果影像			檢測部位照片

腐朽空洞比(%)	小於 10%				
檢測結果描述	主幹腐朽孔洞周邊木材修復生長				
減緩策略建議	無				
分流結果	第一階段分流： 紅 / 紅黑 / 黑				
	第二階段分流： 黃 / 黑

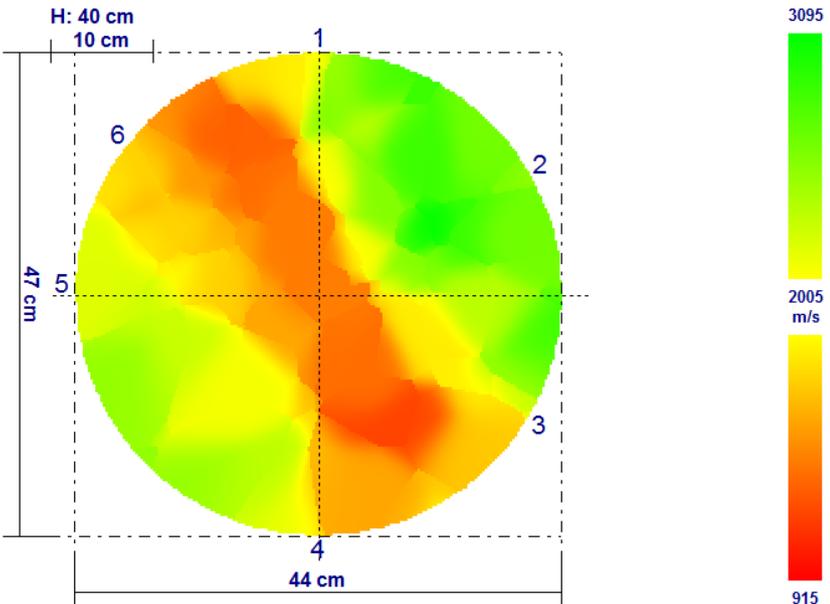
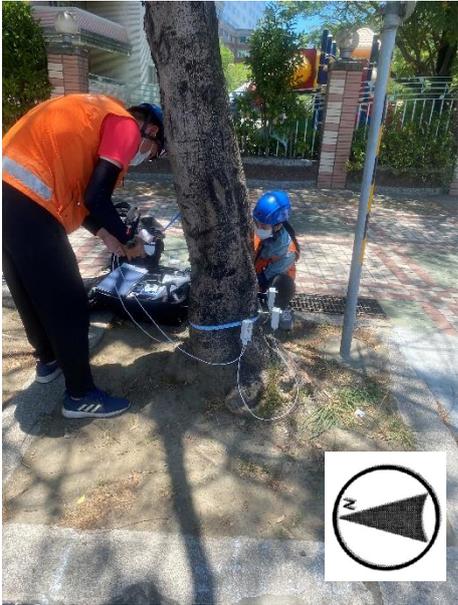
360-01975	中華西路二段人行 道	鳳凰木	6.8	28.7			
精密儀器檢測							
檢測儀器	生長錐 / 應力波 / 鑽孔阻抗儀						
檢測部位	根部 / 主幹 / 骨架枝條	檢測高度 (m)	0.4	檢測直徑 (cm)	44		
檢測成果影像				檢測部位照片

腐朽空洞比(%)	10-30%						
檢測結果描述	主幹腐朽輕微擴散						
減緩策略建議	持續監測(避免根系機械性損傷)						
分流結果	第一階段分流： 紅 / 紅黑 / 黑						
	第二階段分流： 黃 / 黑

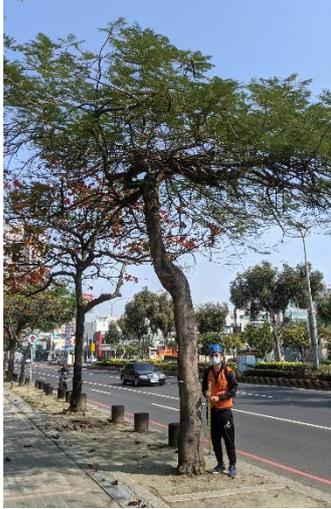
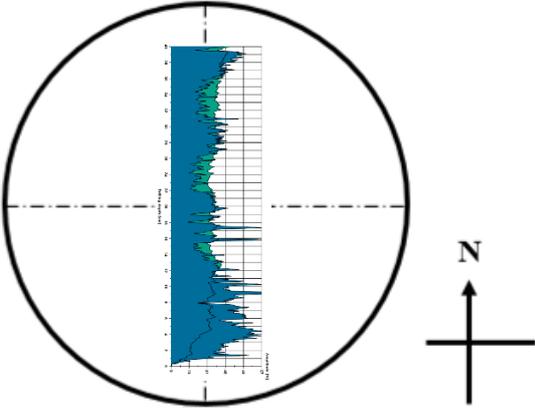
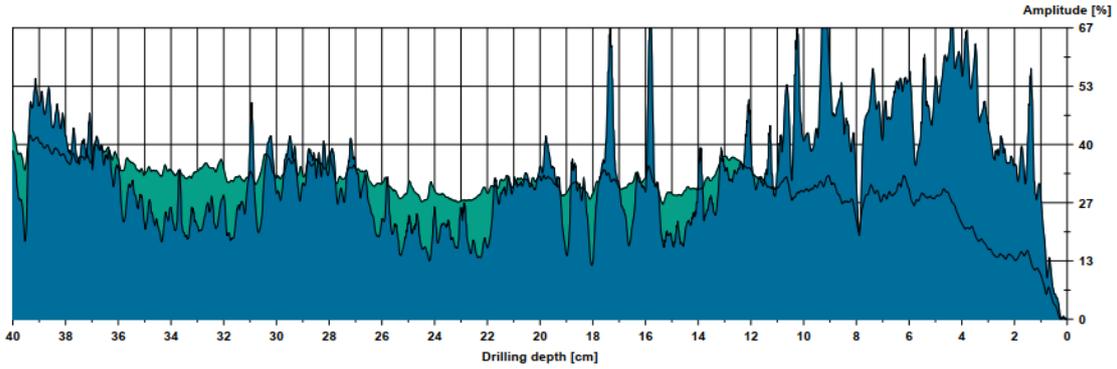
360-01986	中華西路二段 人行道	鳳凰木	5.2	32.5	
精密儀器檢測					
檢測儀器	生長錐 / 應力波 / 鑽孔阻抗儀				
檢測部位	根部 / 主幹 / 骨架枝條	檢測高度 (m)	0.05	檢測直徑 (cm)	35
檢測成果影像			檢測部位照片

腐朽空洞比(%)	小於 10%				
檢測結果描述	根部 45 度向下檢測，樹幹無腐朽				
減緩策略建議	無				
分流結果	第一階段分流： 紅 / 紅黑 / 黑				
	第二階段分流： 黃 / 黑

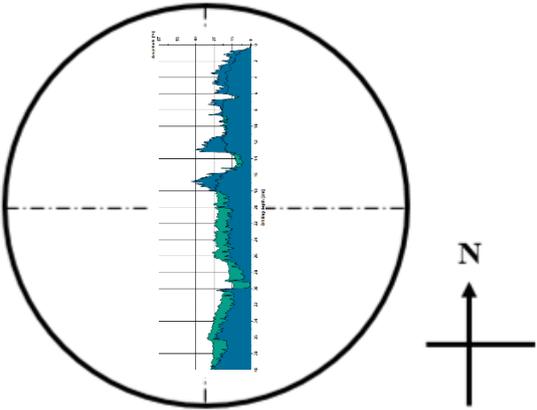
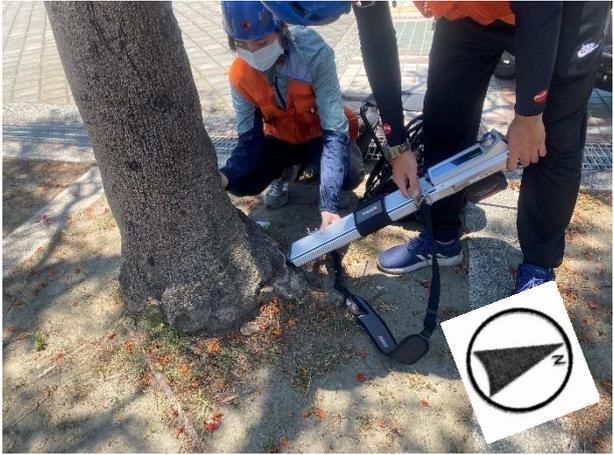
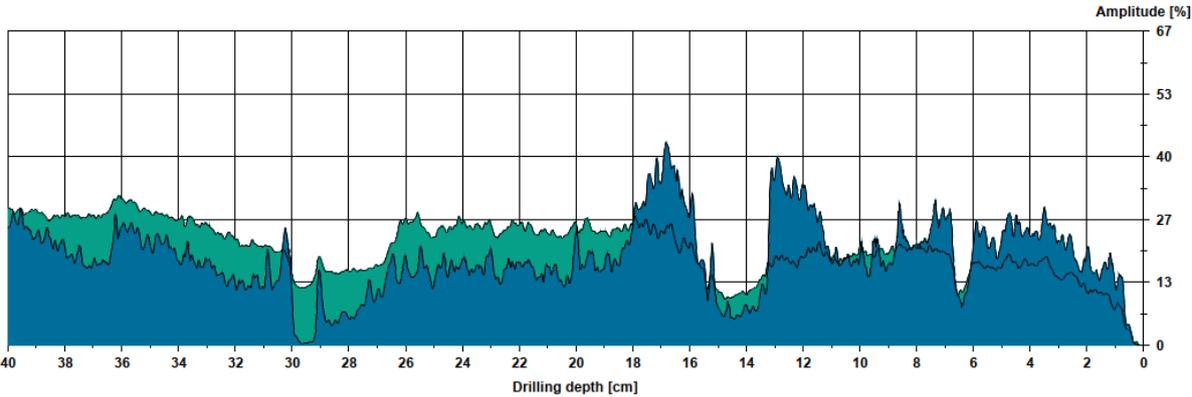
360-01992	中華西路二段 人行道	鳳凰木	6.4	28.1	
精密儀器檢測					
檢測儀器	生長錐 / 應力波 / 鑽孔阻抗儀				
檢測部位	根部 / 主幹 / 骨架枝條	檢測高度 (m)	0.1	檢測直徑 (cm)	46.3
檢測成果影像				檢測部位照片

腐朽空洞比(%)	10-30%				
檢測結果描述	根部 30 度向下檢測，主幹輕微縱裂				
減緩策略建議	持續監測(避免根系機械性損傷)				
分流結果	第一階段分流： 紅 / 紅黑 / 黑				
	第二階段分流： 黃 / 黑

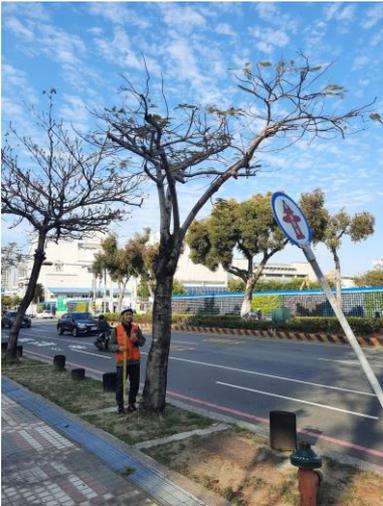
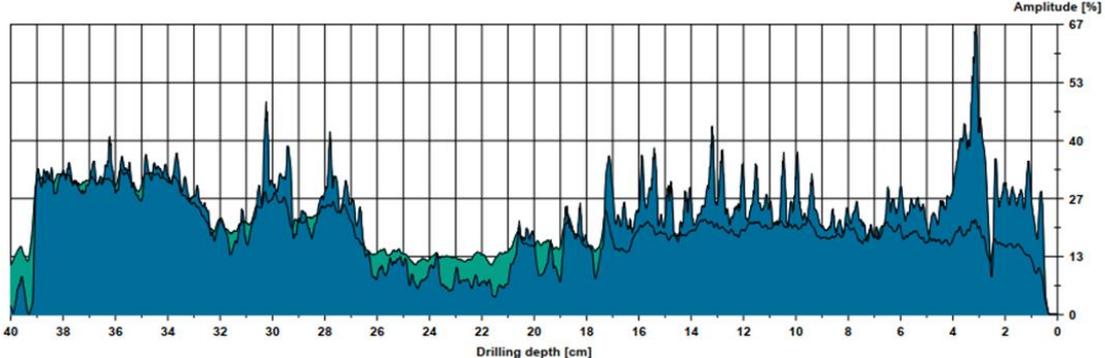
360-01998	中華西路二段 人行道	鳳凰木	4.7	30.1	
精密儀器檢測					
檢測儀器	生長錐 / 應力波 / 鑽孔阻抗儀				
檢測部位	根部 / 主幹 / 骨架枝條	檢測高度 (m)	0.15	檢測直徑 (cm)	33
檢測成果影像				檢測部位照片

腐朽空洞比(%)	10-30%				
檢測結果描述	樹皮向內 22-26 公分處腐朽空洞，周邊木材修復生長				
減緩策略建議	無				
分流結果	第一階段分流： 紅 / 紅黑 / 黑				
	第二階段分流： 黃 / 黑

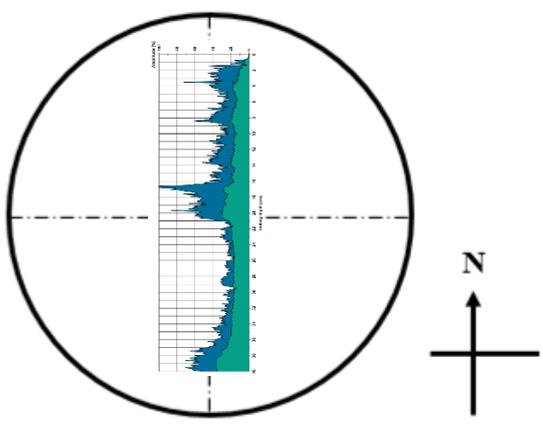
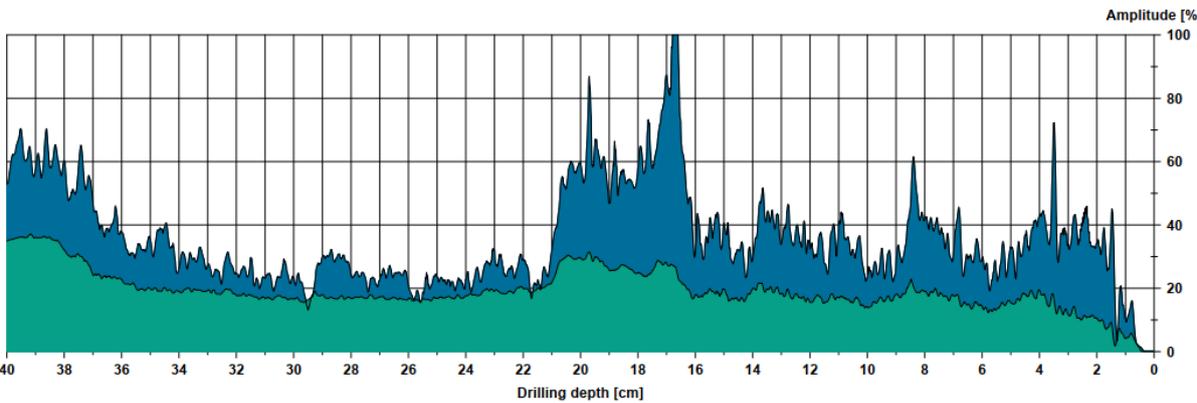
檢測部位	根部 / 主幹 / 骨架枝條	檢測高度(m)	0.1	檢測直徑(cm)	38.5	
檢測成果影像			檢測部位照片

腐朽空洞比(%)	10-30%					
檢測結果描述	根部 30 度向下檢測，支撐主幹無明顯腐朽					
減緩策略建議	持續監測(避免根部機械性損傷)					
分流結果	第一階段分流： 紅 / 紅黑 / 黑					
	第二階段分流： 黃 / 黑

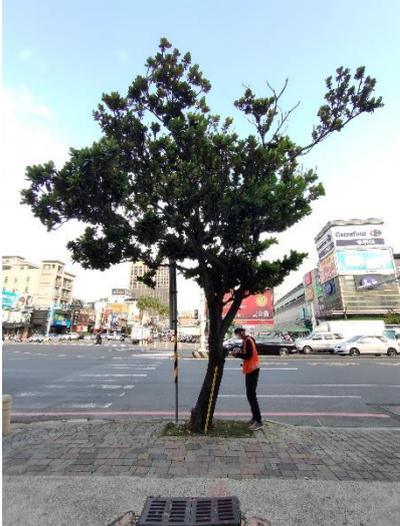
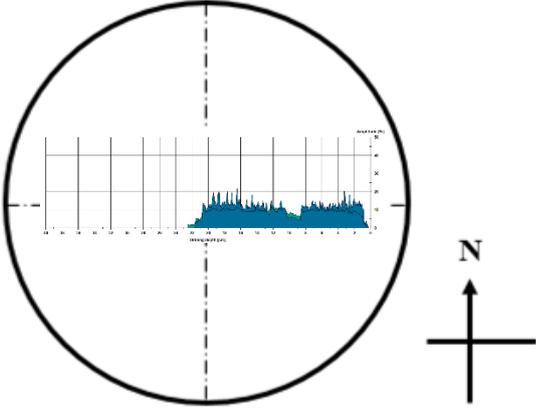
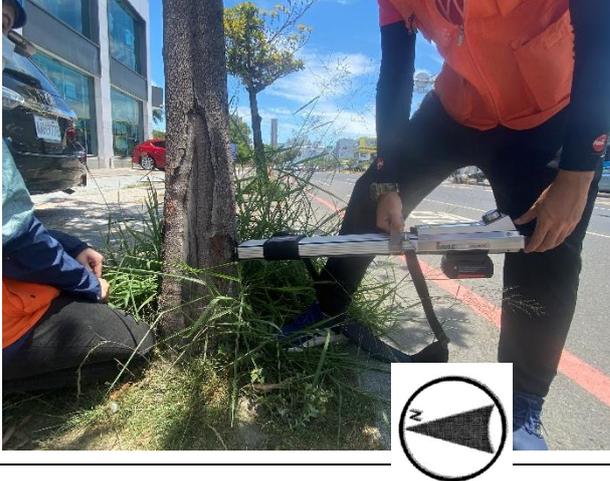
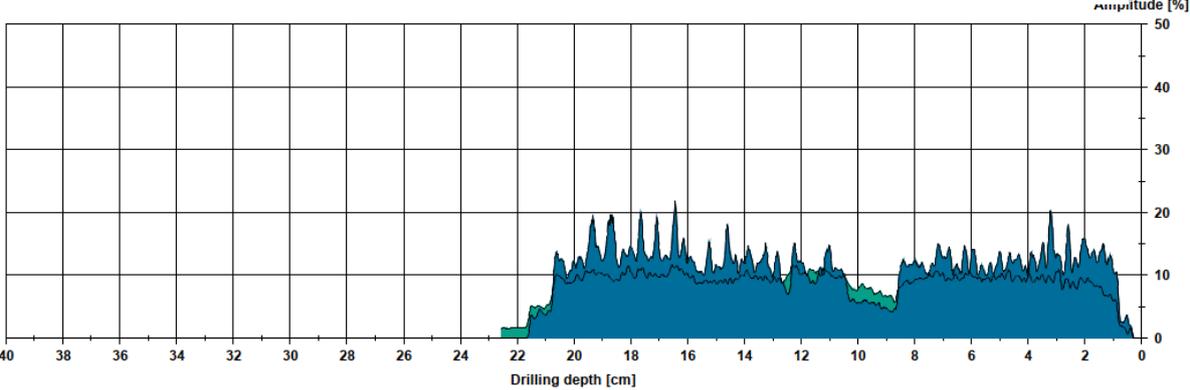
360-02017	中華西路二段人行道	大葉山欖	6.1	17.4	
精密儀器檢測					
檢測儀器	生長錐 / 應力波 / 鑽孔阻抗儀				
檢測部位	根部 / 主幹 / 骨架枝條	檢測高度 (m)	0.3	檢測直徑 (cm)	23.2
檢測成果影像			檢測部位照片

腐朽空洞比(%)	小於 10%				
檢測結果描述	根部腐朽空洞周邊木材修復生長				
減緩策略建議	持續監測(避免根系機械性損傷)				
分流結果	第一階段分流： 紅 / 紅黑 / 黑				
	第二階段分流： 黃 / 黑

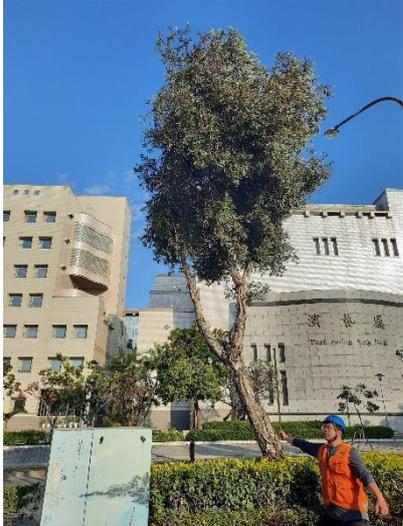
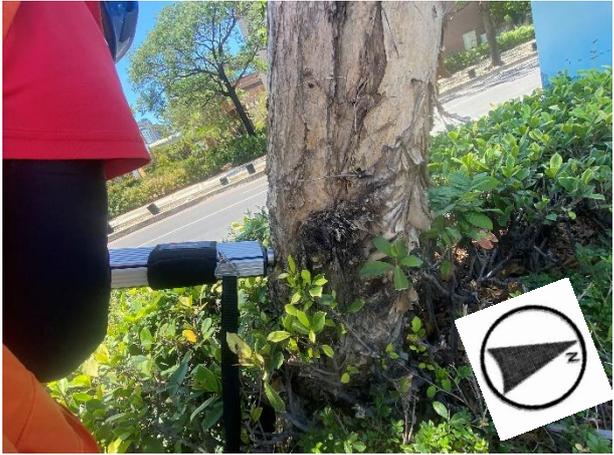
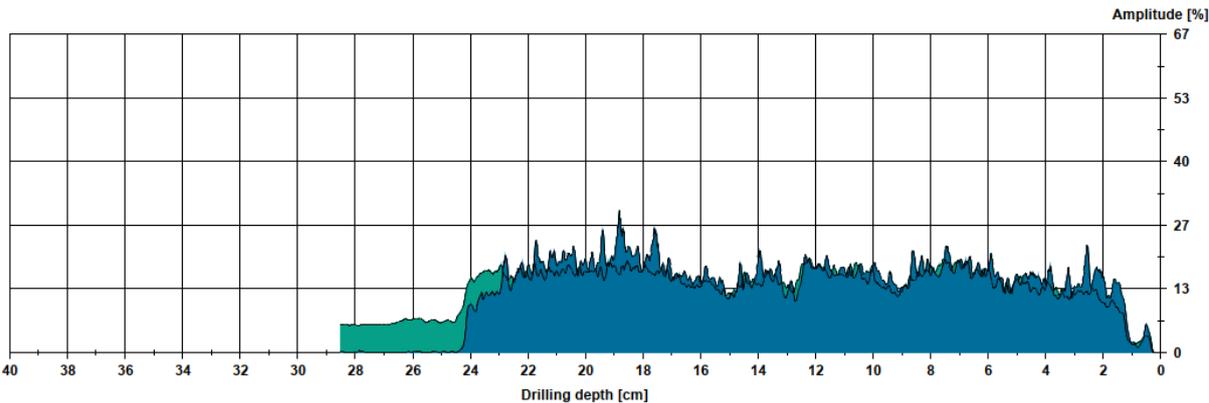
370-00086	中華西路二段 中央分隔島	白千層	6.7	24	
精密儀器檢測					
檢測儀器	生長錐 / 應力波 / 鑽孔阻抗儀				
檢測部位	根部 / 主幹 / 骨架枝條	檢測高度 (m)	0.75	檢測直徑 (cm)	27.2
檢測成果影像			檢測部位照片

腐朽空洞比(%)	小於 10%				
檢測結果描述	主幹無明顯腐朽空洞				
減緩策略建議	持續監測(避免修剪萌蘗)				
分流結果	第一階段分流： 紅 / 紅黑 / 黑				
	第二階段分流： 黃 / 黑

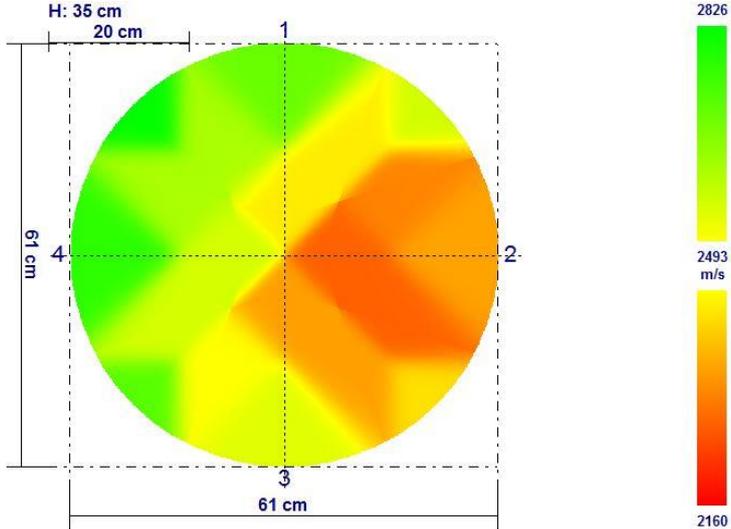
370-00090	中華西路二段中央分島	白千層	9.2	56.4			
精密儀器檢測							
檢測儀器	生長錐 / 應力波 / 鑽孔阻抗儀						
檢測部位	根部 / 主幹 / 骨架枝條	檢測高度(m)	0.6	檢測直徑(cm)	57

檢測部位照片	
腐朽空洞比(%)	30-50%						
檢測結果描述	主幹東側腐朽，腐朽擴散						
減緩策略建議	修剪(縮小樹冠面積)						
分流結果	第一階段分流： 紅 / 紅黑 / 黑						
	第二階段分流： 黃 / 黑

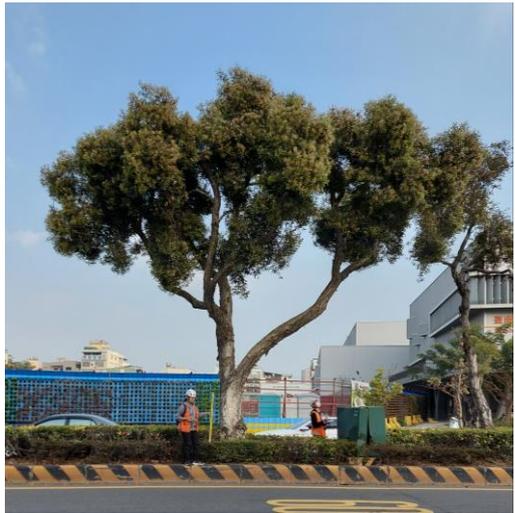
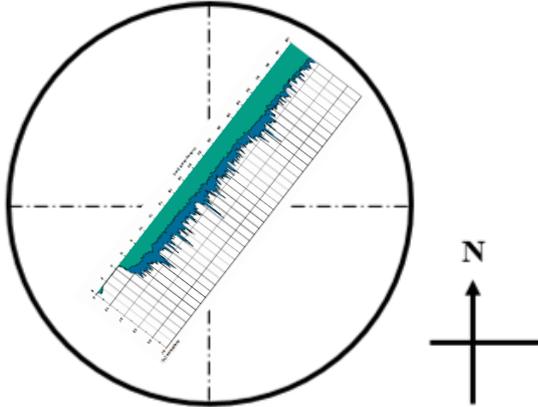
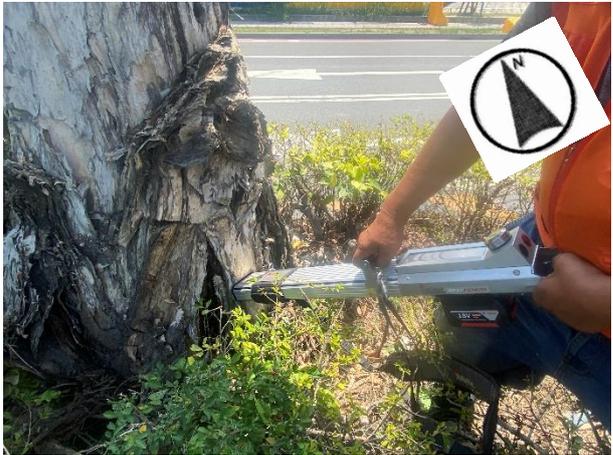
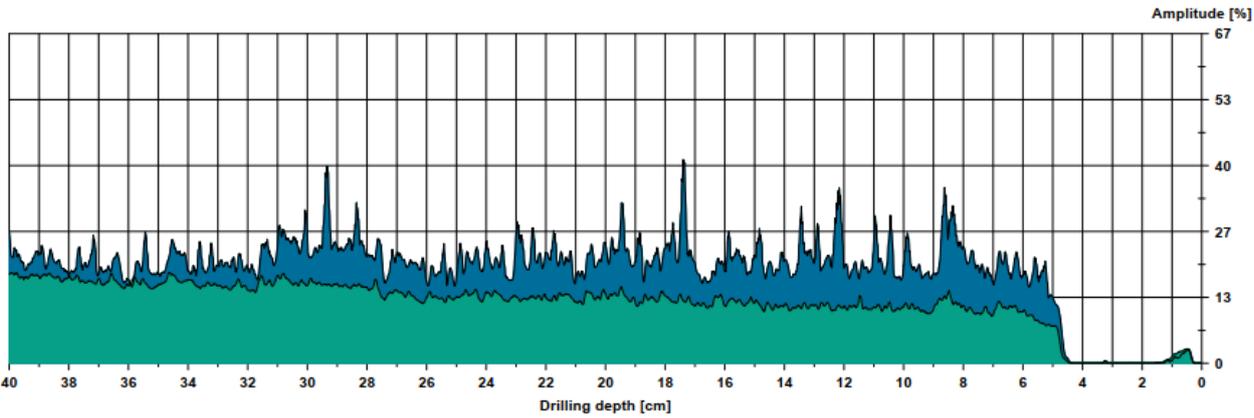
370-00098	中華西路二段 中央分島	白千層	8.5	53.3		
精密儀器檢測						
檢測儀器	生長錐 / 應力波 / 鑽孔阻抗儀					
檢測部位	根部 / 主幹 / 骨架枝條	檢測高度 (m)	0.3	檢測直徑 (cm)	60	
檢測成果影像				檢測部位照片

腐朽空洞比(%)	10-30%					
檢測結果描述	樹幹縱裂不明顯					
減緩策略建議	修剪(降低樹高)					
分流結果	第一階段分流： 紅 / 紅黑 / 黑					
	第二階段分流： 黃 / 黑

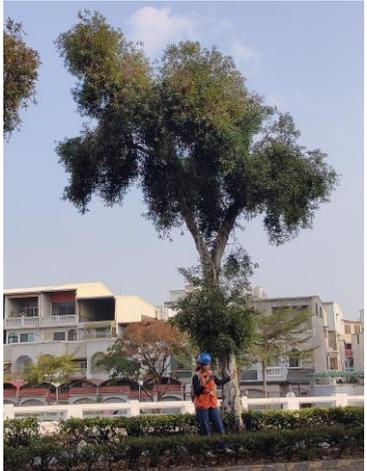
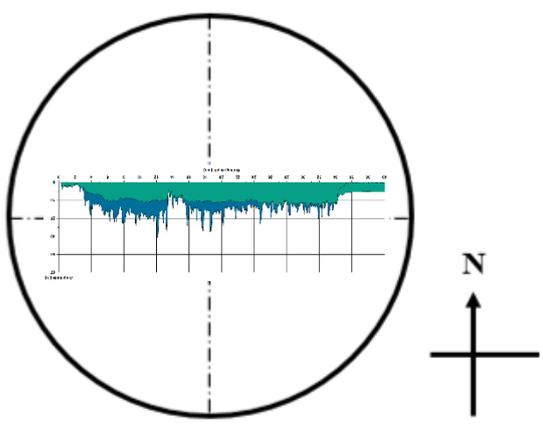
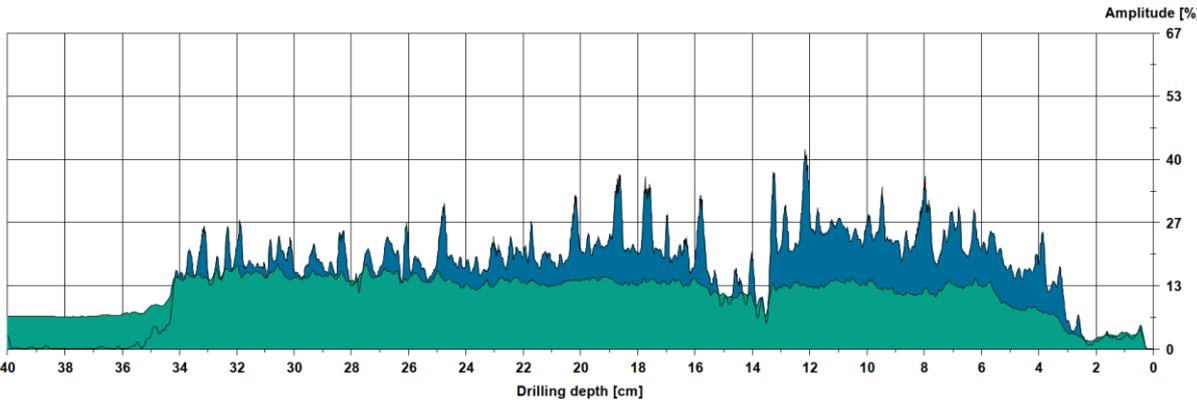
370-00115	中華西路二段中央分島	白千層	7.4	33			
精密儀器檢測							
檢測儀器	生長錐 / 應力波 / 鑽孔阻抗儀						
檢測部位	根部 / 主幹 / 骨架枝條	檢測高度(m)	0.15	檢測直徑(cm)	37		
檢測成果影像				檢測部位照片

腐朽空洞比(%)	10-30%						
檢測結果描述	根部 45 度向下檢測，木材修復生長(阻抗值高)						
減緩策略建議	無						
分流結果	第一階段分流： 紅 / 紅黑 / 黑						
	第二階段分流： 黃 / 黑

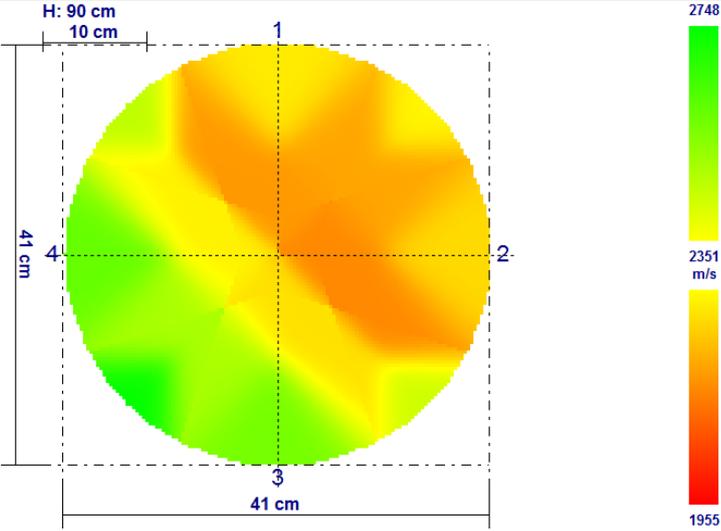
370-00117	中華西路二段中央分島	白千層	8.2	43.4				
精密儀器檢測								
檢測儀器	生長錐 / 應力波 / 鑽孔阻抗儀

<th colspan="2">檢測部位照片</th>	檢測部位照片	
腐朽空洞比(%)	30-50%

檢測結果描述	主幹東北側腐朽，腐朽持續擴散							
減緩策略建議	移除							
分流結果	第一階段分流： 紅 / 紅黑 / 黑 第二階段分流： 黃 / 黑

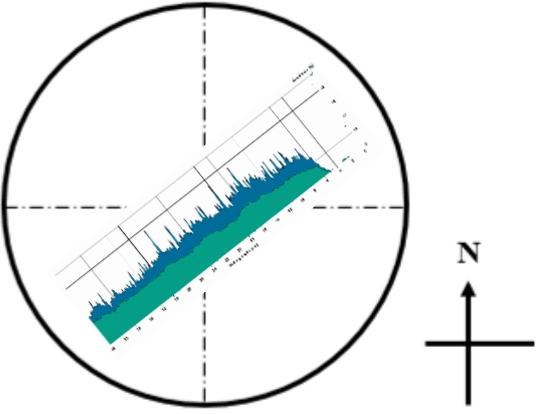
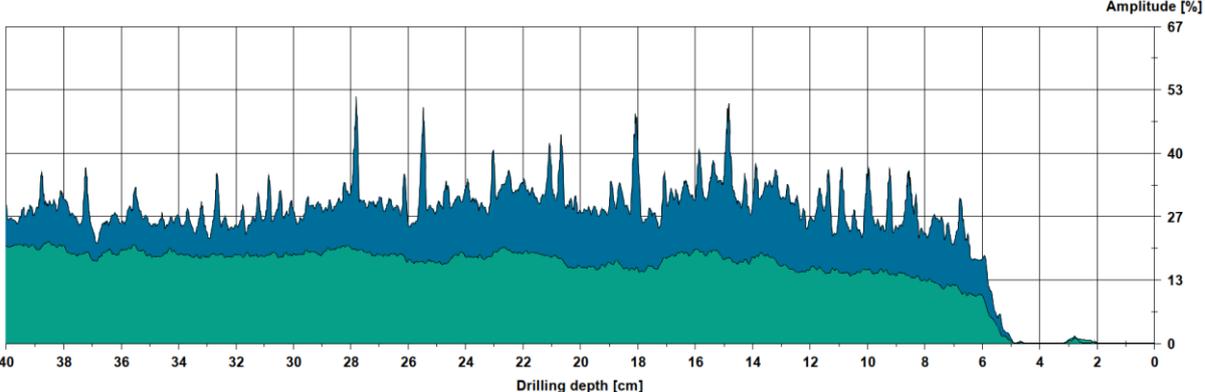
370-00126	中華西路二段中央分島	白千層	7.8	48		
精密儀器檢測						
檢測儀器	生長錐 / 應力波 / 鑽孔阻抗儀

腐朽空洞比(%)	10-30%					
檢測結果描述	根部 30 度向下檢測，樹幹輕微縱裂					
減緩策略建議	持續監測					
分流結果	第一階段分流： 紅 / 紅黑 / 黑					
	第二階段分流： 黃 / 黑

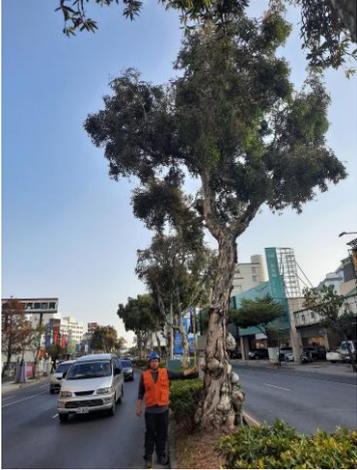
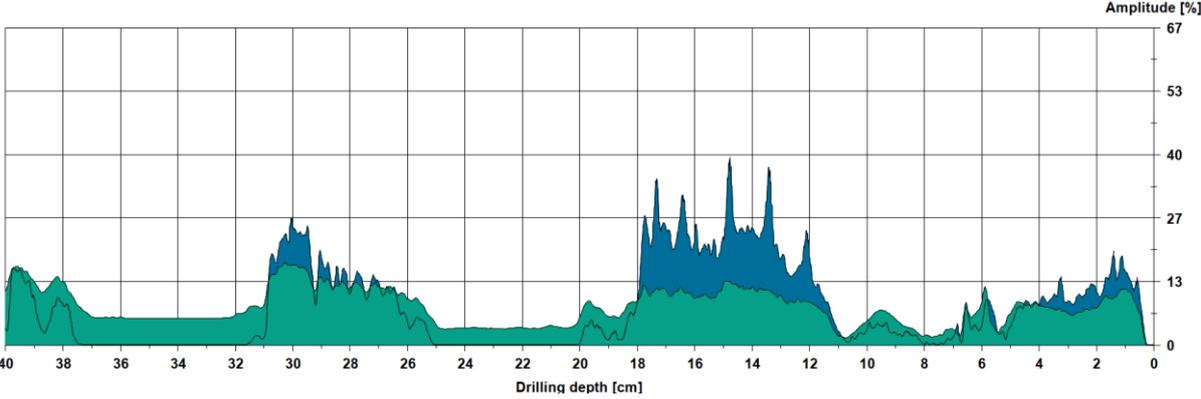
370-00138	中華西路二段中央分島	白千層	8.6	45.5		
精密儀器檢測						
檢測儀器	生長錐 / 應力波 / 鑽孔阻抗儀					
檢測部位	根部 / 主幹 / 骨架枝條	檢測高度 (m)	0.15	檢測直徑 (cm)	48	
檢測成果影像				檢測部位照片

腐朽空洞比(%)	大於 50%					
檢測結果描述	根部 45 度向下檢測，樹幹腐朽空洞					
減緩策略建議	移除					
分流結果	第一階段分流： 紅 / 紅黑 / 黑					
	第二階段分流： 黃 / 黑

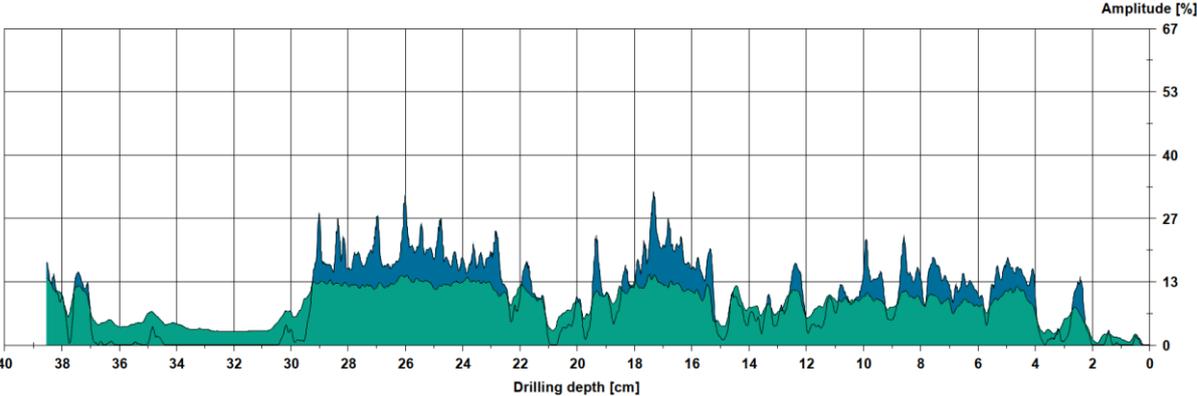
370-00152	中華西路二段中央分島	白千層	8.5	44		
精密儀器檢測						
檢測儀器	生長錐 / 應力波 / 鑽孔阻抗儀

腐朽空洞比(%)	大於 50%					
檢測結果描述	主幹中空腐朽					
減緩策略建議	移除					
分流結果	第一階段分流： 紅 / 紅黑 / 黑					
	第二階段分流： 黃 / 黑

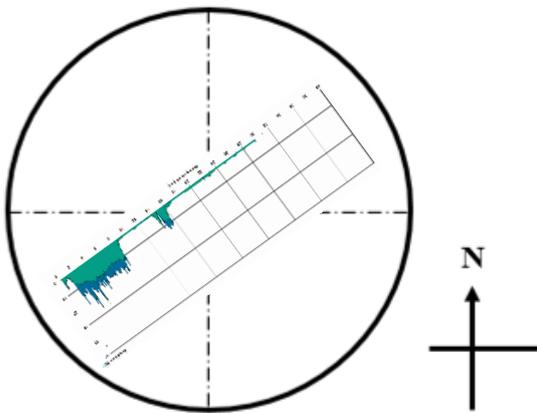
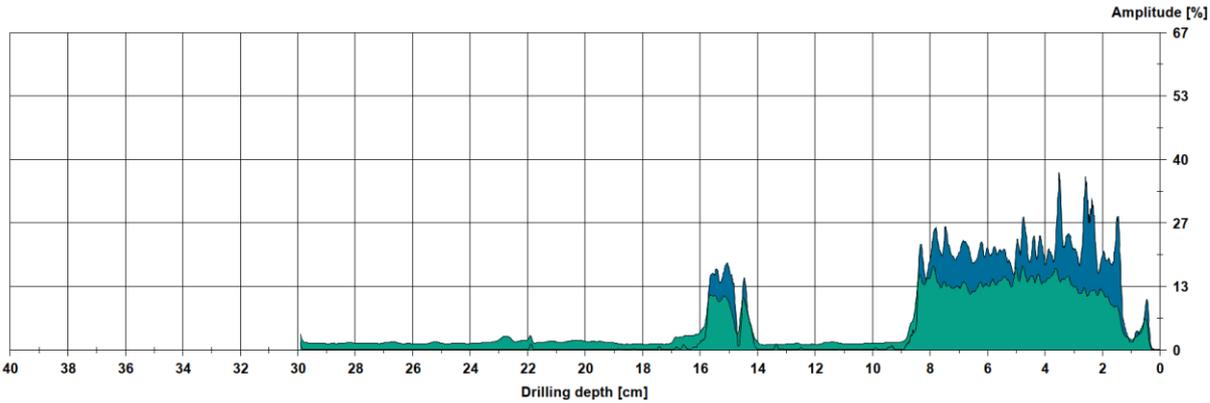
370-00159	中華西路二段中央分島	白千層	8.6	34.5			
精密儀器檢測							
檢測儀器	生長錐 / 應力波 / 鑽孔阻抗儀						
檢測部位	根部 / 主幹 / 骨架枝條	檢測高度 (m)	0.6	檢測直徑 (cm)	36		
檢測成果影像				檢測部位照片

腐朽空洞比(%)	大於 50%						
檢測結果描述	主幹中空腐朽						
減緩策略建議	移除						
分流結果	第一階段分流： 紅 / 紅黑 / 黑						
	第二階段分流： 黃 / 黑

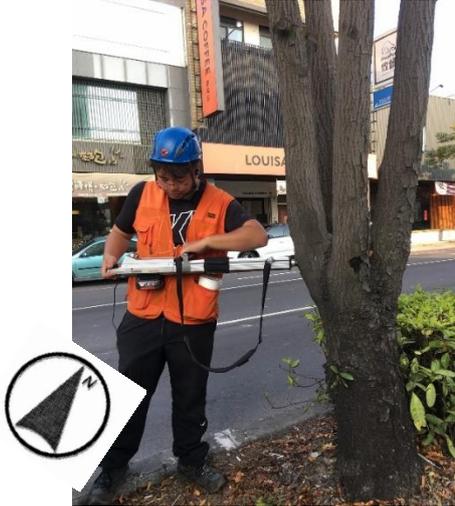
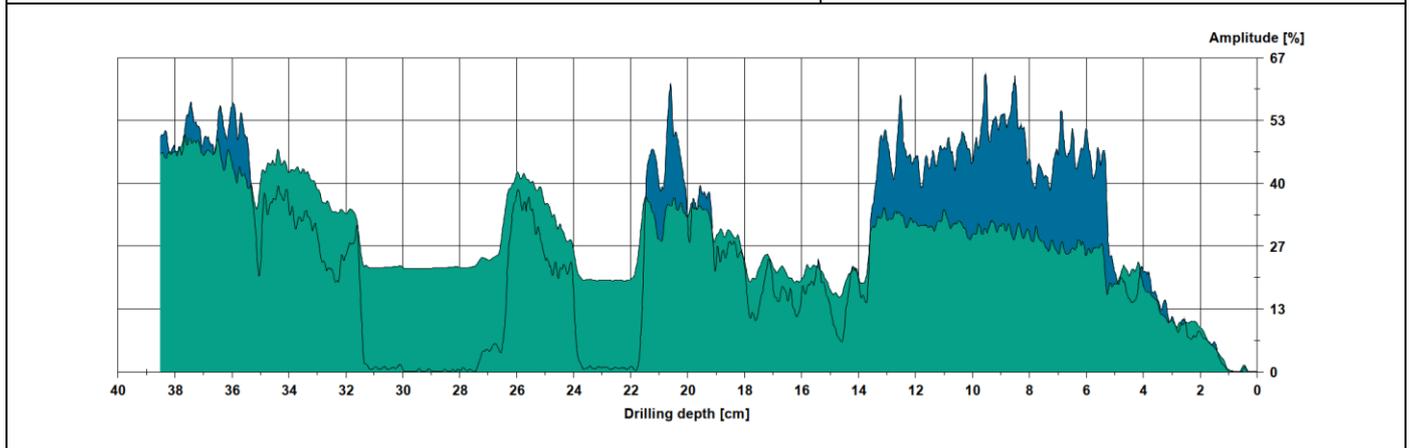
370-00243	中華西路二段中央分島	小葉桃花心木	8.6	32.6	
精密儀器檢測					
檢測儀器	生長錐 / 應力波 / 鑽孔阻抗儀				
檢測部位	根部 / 主幹 / 骨架枝條	檢測高度(m)	1.2	檢測直徑(cm)	33

腐朽空洞比(%)	小於 10%
檢測結果描述	骨架枝條交接處無腐朽
減緩策略建議	無
分流結果	第一階段分流： 紅 / 紅黑 / 黑
	第二階段分流： 黃 / 黑

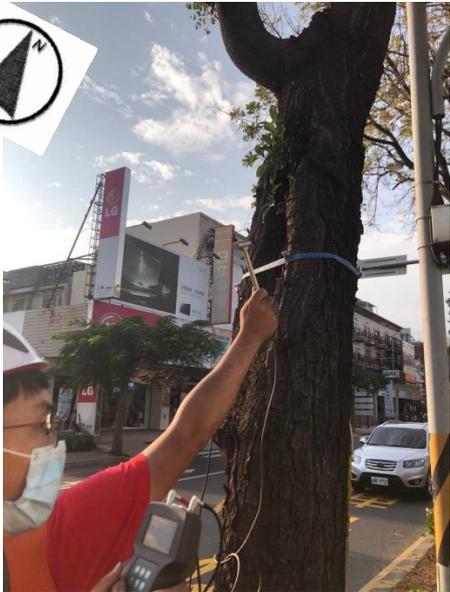
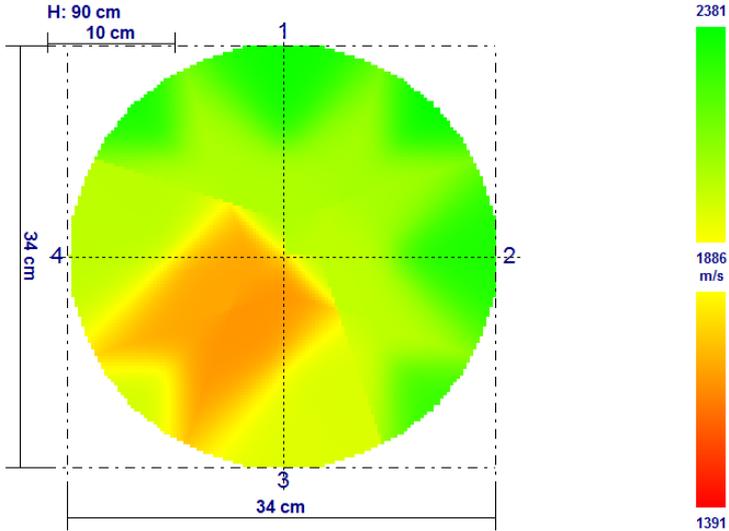
370-00257	中華西路二段中央分島	小葉桃花心木	10.2	33.2			
精密儀器檢測							
檢測儀器	生長錐 / 應力波 / 鑽孔阻抗儀						
檢測部位	根部 / 主幹 / 骨架枝條	檢測高度(m)	0.9	檢測直徑(cm)	34

腐朽空洞比(%)	10-30%						
檢測結果描述	樹幹西南側腐朽孔洞，腐朽抑制無擴散						
減緩策略建議	持續監測						
分流結果	第一階段分流： 紅 / 紅黑 / 黑						
	第二階段分流： 黃 / 黑

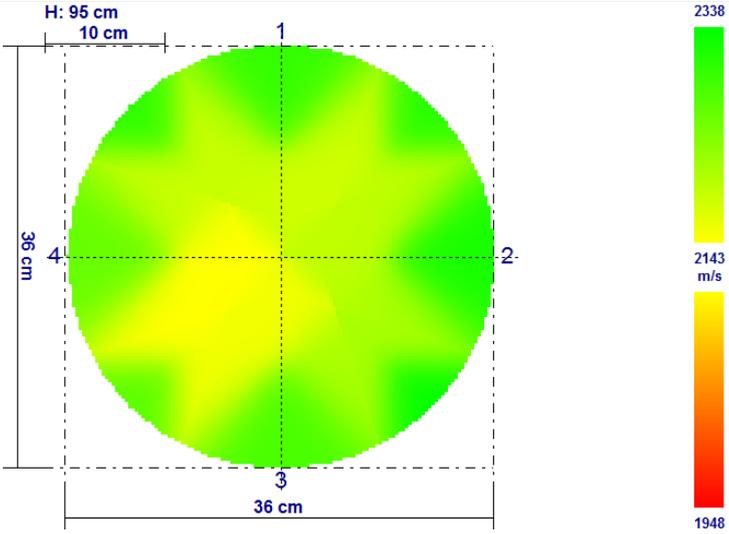
370-00258	中華西路二段中央分島	小葉桃花心木	12.2	34.5				
精密儀器檢測								
檢測儀器	生長錐 / 應力波 / 鑽孔阻抗儀

<th colspan="2">檢測部位照片</th>	檢測部位照片	
腐朽空洞比(%)	小於 10%

檢測結果描述	主幹無腐朽							
減緩策略建議	無							
分流結果	第一階段分流： 紅 / 紅黑 / 黑 第二階段分流： 黃 / 黑

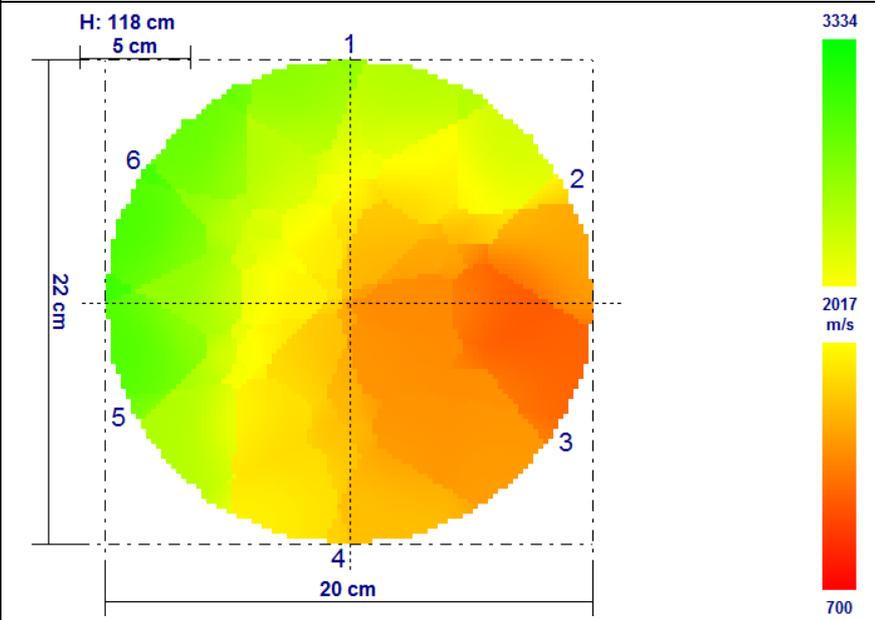
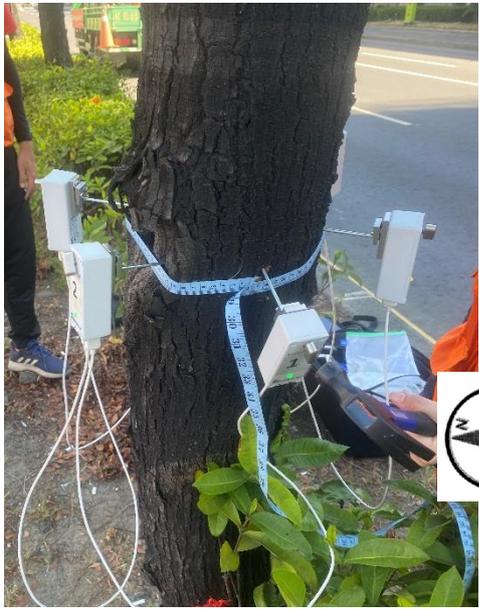
370-00276	中華西路二段中央分隔島	小葉桃花心木	7.4	21.2	
精密儀器檢測					
檢測儀器	生長錐 / 應力波 / 鑽孔阻抗儀				
檢測部位	根部 / 主幹 / 骨架枝條	檢測高度(m)	1.18	檢測直徑 (cm)	20
檢測成果影像				檢測部位照片

腐朽空洞比(%)	30-50%				
檢測結果描述	主幹東南側腐朽，腐朽輕微擴散				
減緩策略建議	修剪(降低樹高)				
分流結果	第一階段分流： 紅 / 紅黑 / 黑				
	第二階段分流： 黃 / 黑

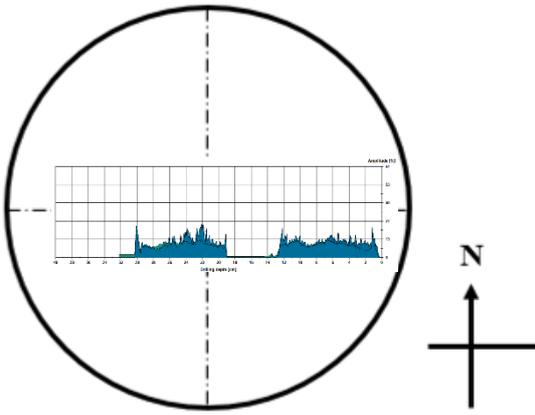
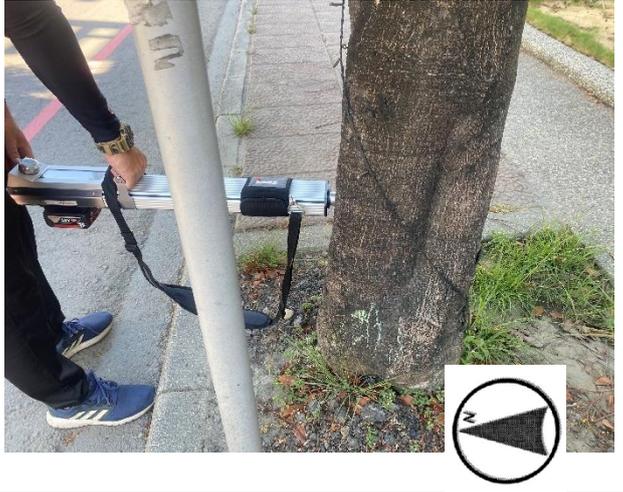
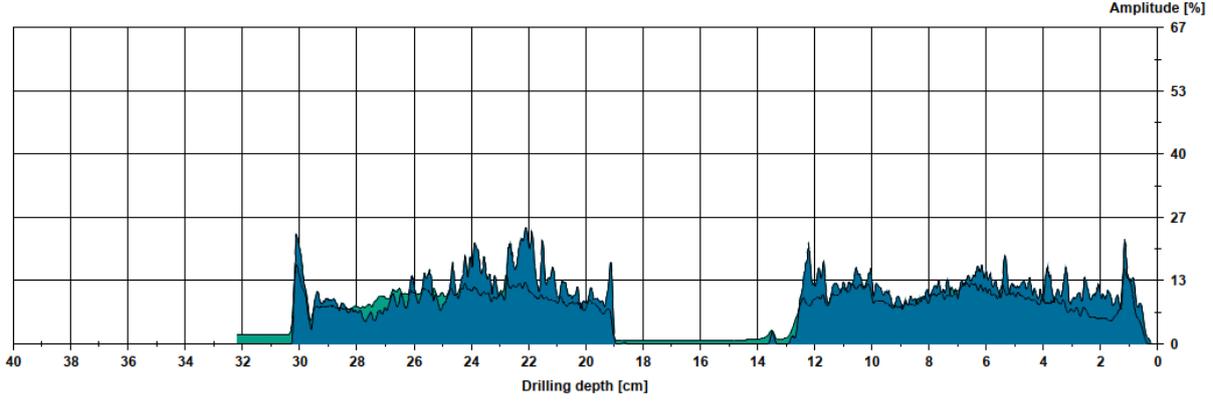
370-00293	中華西路二段 人行道	鳳凰木	4.3	29.5	
精密儀器檢測					
檢測儀器	生長錐 / 應力波 / 鑽孔阻抗儀				
檢測部位	根部 / 主幹 / 骨架枝條	檢測高度 (m)	0.48	檢測直徑 (cm)	33.2
檢測成果影像			檢測部位照片

腐朽空洞比(%)	30-50%				
檢測結果描述	樹幹中空腐朽				
減緩策略建議	移除				
分流結果	第一階段分流： 紅 / 紅黑 / 黑				
	第二階段分流： 黃 / 黑

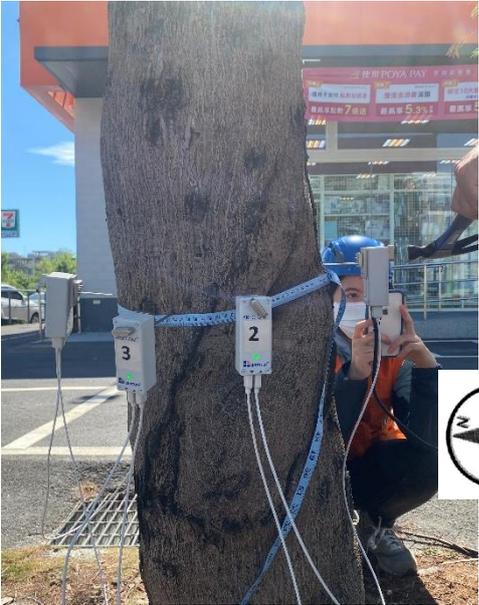
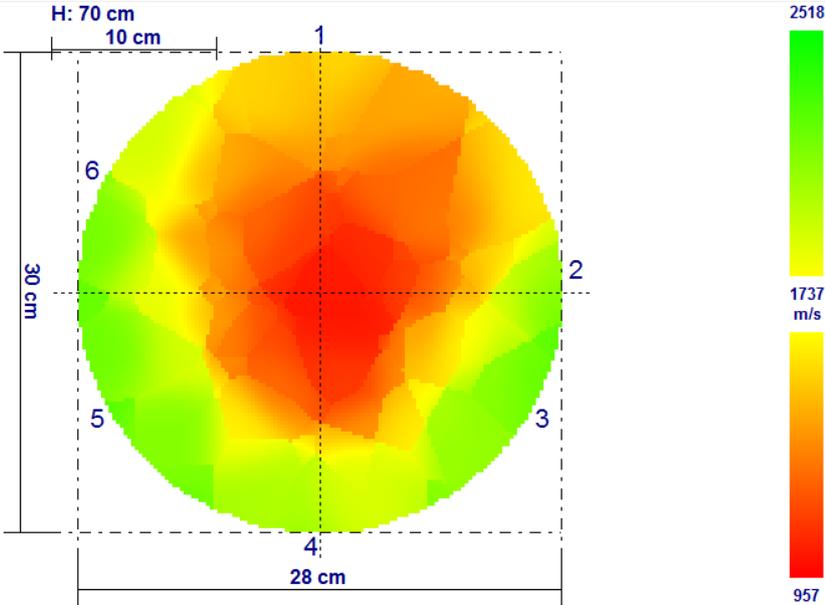
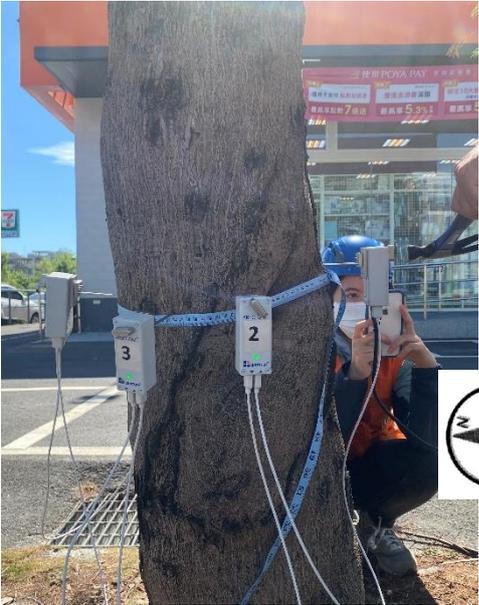
370-00302	中華西路二段人行 道	鳳凰木	4.2	26.9		
精密儀器檢測						
檢測儀器	生長錐 / 應力波 / 鑽孔阻抗儀

腐朽空洞比(%)	大於 50%					
檢測結果描述	主幹中空腐朽，腐朽持續擴散					
減緩策略建議	移除					
分流結果	第一階段分流： 紅 / 紅黑 / 黑 第二階段分流： 黃 / 黑

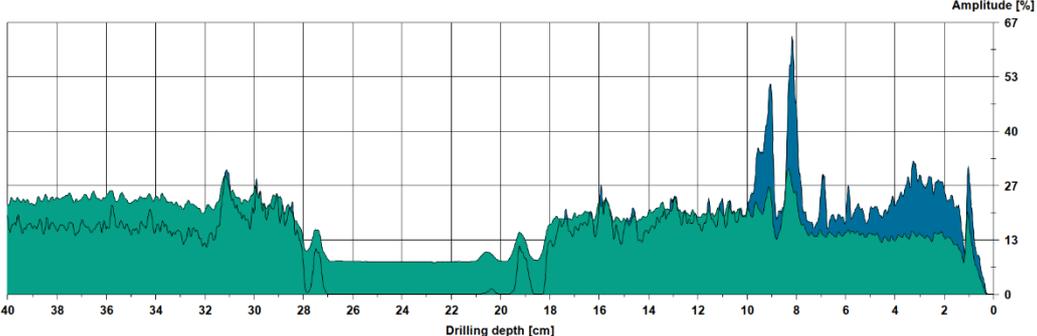
370-00304	中華西路二段人行 道	鳳凰木	5.4	33.4			
精密儀器檢測							
檢測 儀器	生長錐 / 應力波 / 鑽孔阻抗儀						
檢測 部位	根部 / 主幹 / 骨架枝條	檢測高 度(m)	0.2	檢測直 徑(cm)	35

腐朽空洞比(%)	30-50%						
檢測結果描述	主幹中空腐朽，木材無修復生長						
減緩策略建議	移除						
分流結果	第一階段分流： 紅 / 紅黑 / 黑						
	第二階段分流： 黃 / 黑

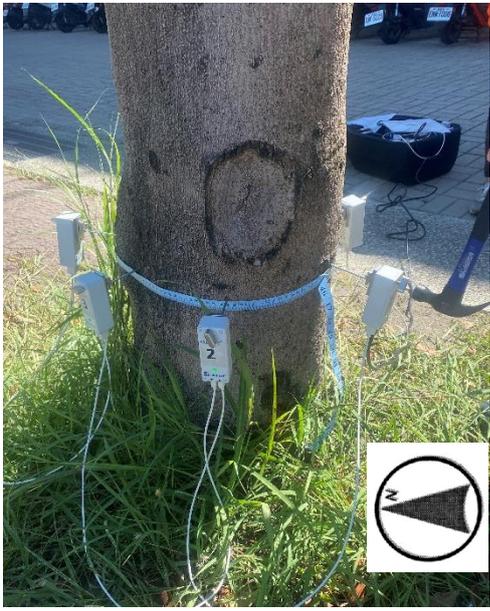
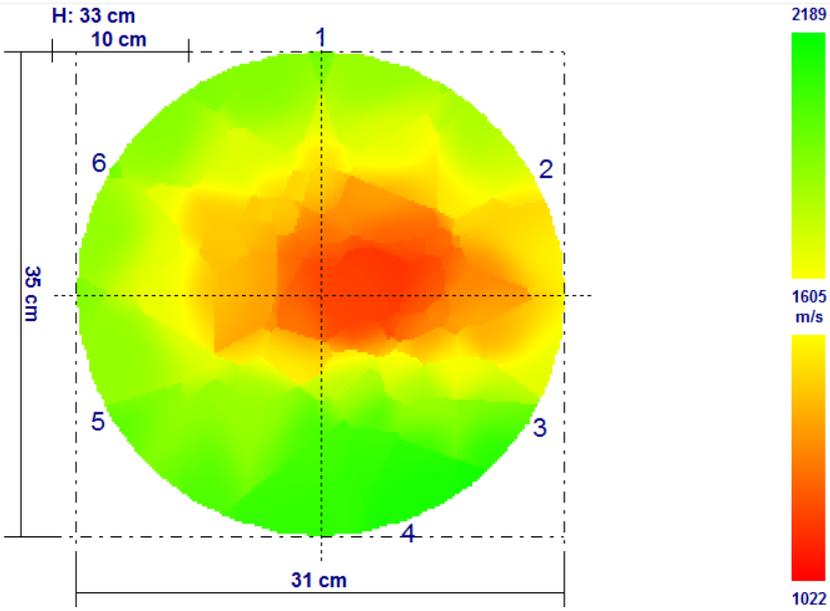
370-00307	中華西路二段人行 行道	鳳凰木	5	29.2		
精密儀器檢測						
檢測儀器	生長錐 / 應力波 / 鑽孔阻抗儀

腐朽空洞比(%)	10-30%					
檢測結果描述	主幹中空腐朽，腐朽輕微擴散					
減緩策略建議	持續監測(避免根系機械性損傷)					
分流結果	第一階段分流： 紅 / 紅黑 / 黑					
	第二階段分流： 黃 / 黑

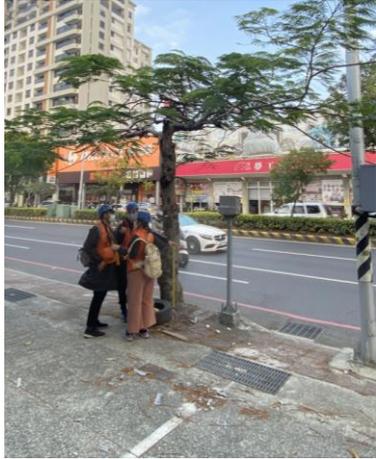
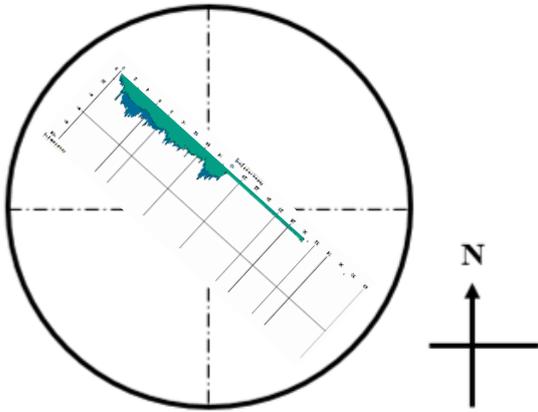
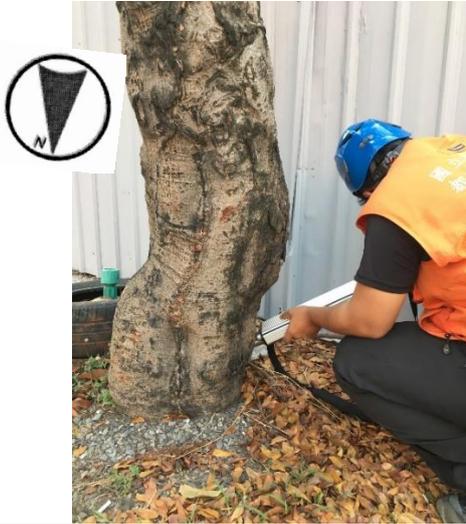
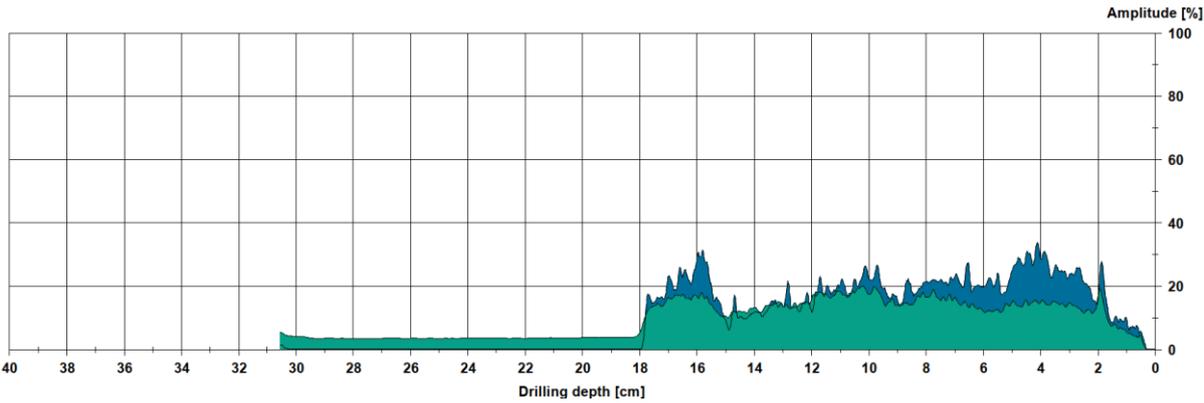
370-00317	中華西路二段人行 道	鳳凰木	4.6	30		
精密儀器檢測						
檢測 儀器	生長錐 / 應力波 / 鑽孔阻抗儀					
檢測 部位	根部 / 主幹 / 骨架枝條	檢測高 度(m)	0.2	檢測直 徑(cm)	32	
檢測成果影像				檢測部位照片

腐朽空洞比(%)	大於 50%					
檢測結果描述	根部 45 度向下檢測，樹幹中空腐朽					
減緩策略建議	移除					
分流結果	第一階段分流： 紅 / 紅黑 / 黑					
	第二階段分流： 黃 / 黑

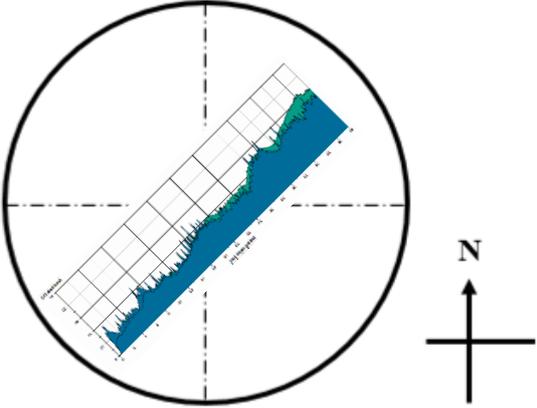
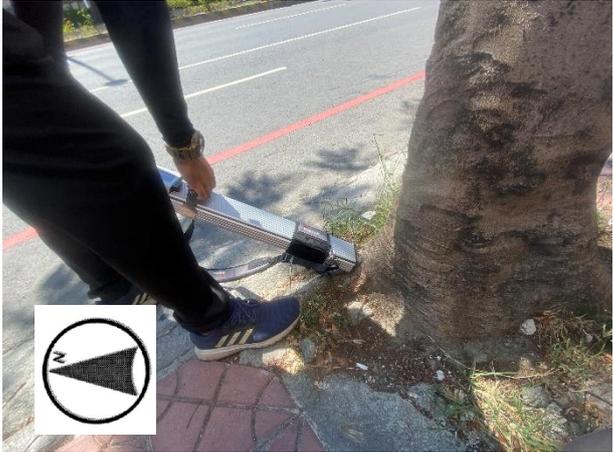
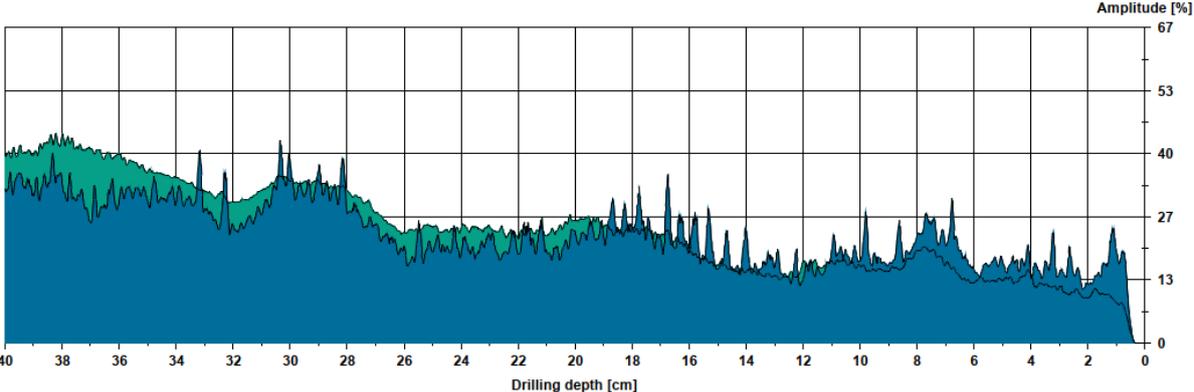
370-00325	中華西路二段 人行道	鳳凰木	8	29.2	
精密儀器檢測					
檢測儀器	生長錐 / 應力波 / 鑽孔阻抗儀				
檢測部位	根部 / 主幹 / 骨架枝條	檢測高度 (m)	0.1	檢測直徑 (cm)	40.5
檢測成果影像			檢測部位照片

腐朽空洞比(%)	小於 10%				
檢測結果描述	根部 30 度向下檢測，支撐主幹無明顯腐朽空洞				
減緩策略建議	持續監測(避免根系機械性損傷)				
分流結果	第一階段分流： 紅 / 紅黑 / 黑				
	第二階段分流： 黃 / 黑
