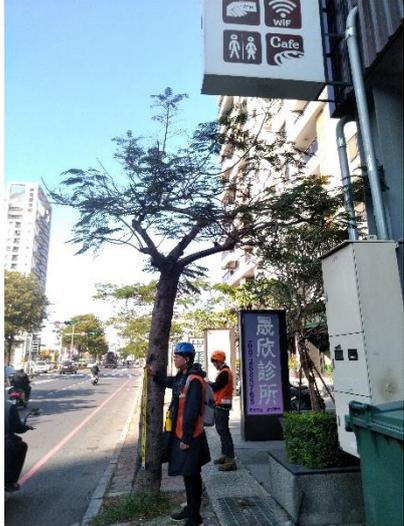
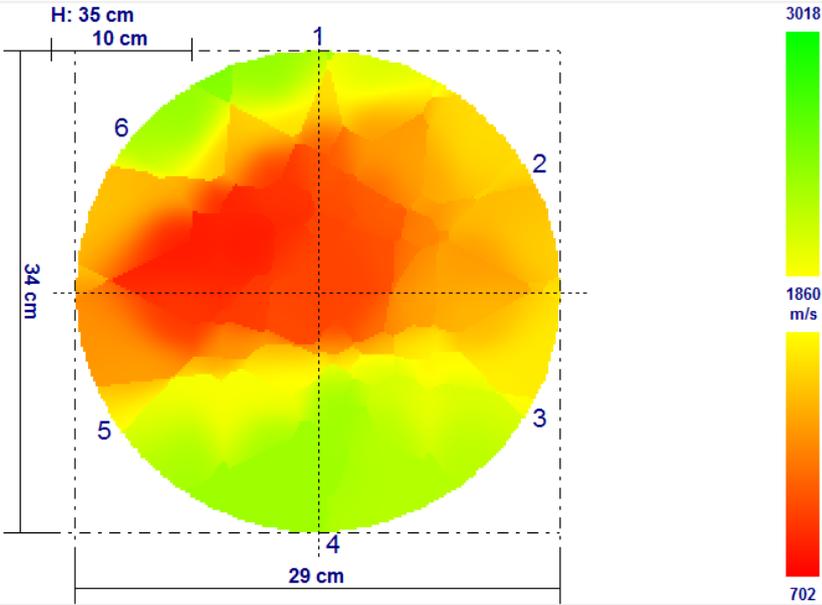
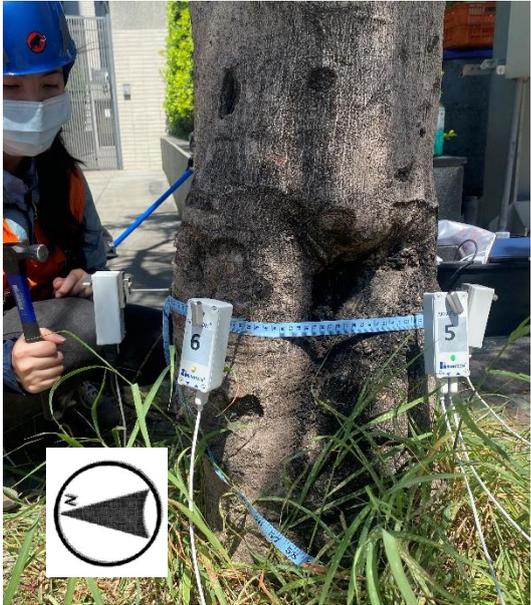
370-00334	中華西路二段 人行道	鳳凰木	4.7	29	
精密儀器檢測					
檢測儀器	生長錐 / 應力波 / 鑽孔阻抗儀				
檢測部位	根部 / 主幹 / 骨架枝條	檢測高度(m)	0.36	檢測直徑 (cm)	29
檢測成果影像				檢測部位照片

腐朽空洞比(%)	30-50%				
檢測結果描述	主幹中空腐朽，腐朽持續擴散				
減緩策略建議					
分流結果	第一階段分流： 紅 / 紅黑 / 黑				
	第二階段分流： 黃 / 黑

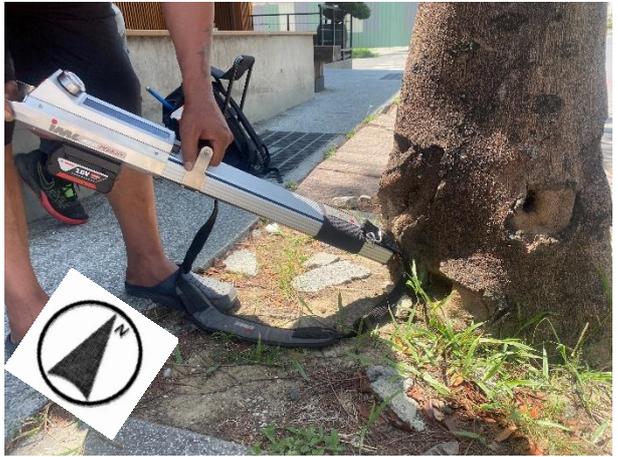
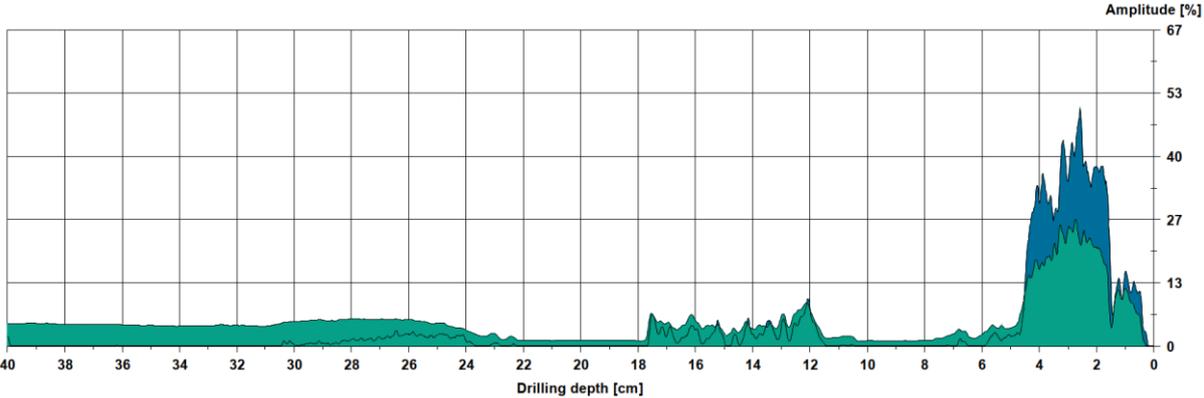
370-00341	中華西路二段 人行道	鳳凰木	6.5	32.4	
精密儀器檢測					
檢測儀器	生長錐 / 應力波 / 鑽孔阻抗儀				
檢測部位	根部 / 主幹 / 骨架枝條	檢測高度 (m)	0.1	檢測直徑 (cm)	35
檢測成果影像			檢測部位照片

腐朽空洞比(%)	大於 50%				
檢測結果描述	根部 45 度向下檢測，樹幹腐朽中空				
減緩策略建議	移除				
分流結果	第一階段分流： 紅 / 紅黑 / 黑				
	第二階段分流： 黃 / 黑

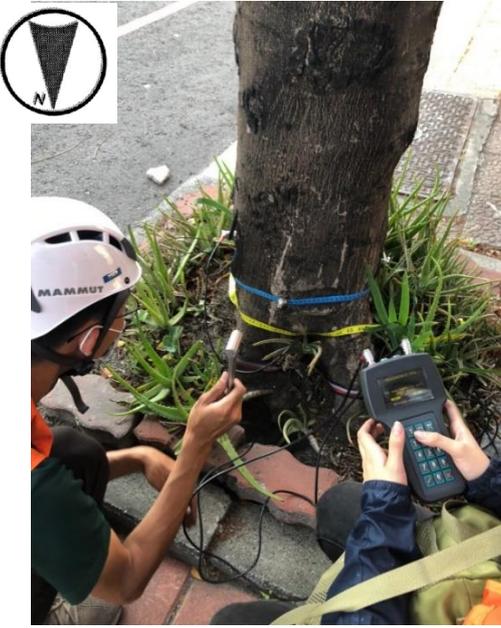
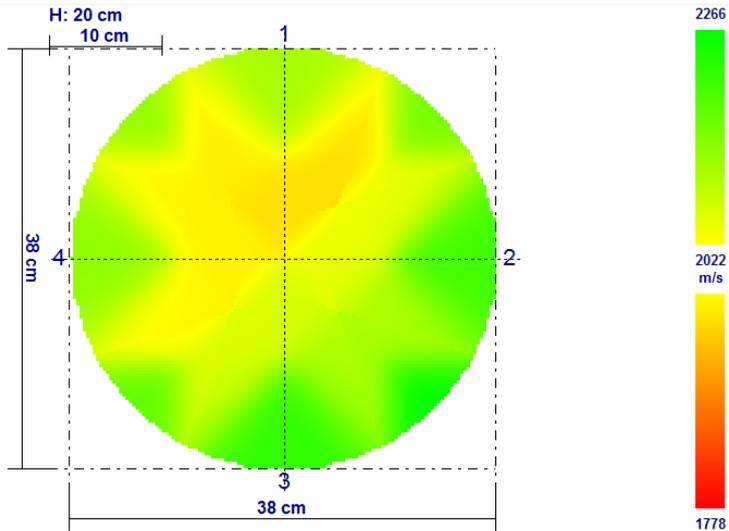
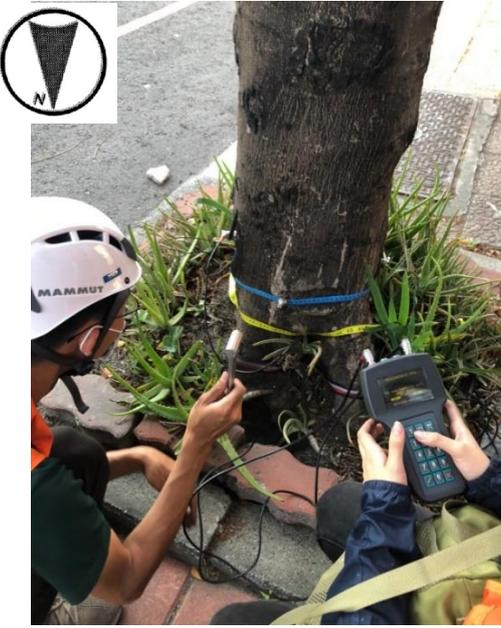
370-00342	中華西路二段人行 道	鳳凰木	7.4	31.5			
精密儀器檢測							
檢測 儀器	生長錐 / 應力波 / 鑽孔阻抗儀						
檢測 部位	根部 / 主幹 / 骨架枝條	檢測高 度(m)	0.2	檢測直 徑(cm)	38

腐朽空洞比(%)	10-30%						
檢測結果描述	根部西北側腐朽，腐朽有擴散情形						
減緩策略建議	持續監測						
分流結果	第一階段分流：紅 / 紅黑 / 黑						
	第二階段分流：黃 / 黑
