基本資料						樹木全景照
編號	位置	樹種	樹高 (m)	胸高直徑 (cm)

320-01761	中華東路中央分 隔島	小葉欖仁	5.7	30.2		
精密儀器檢測						
檢測儀器	生長錐 / 應力波 / 鑽孔阻抗儀

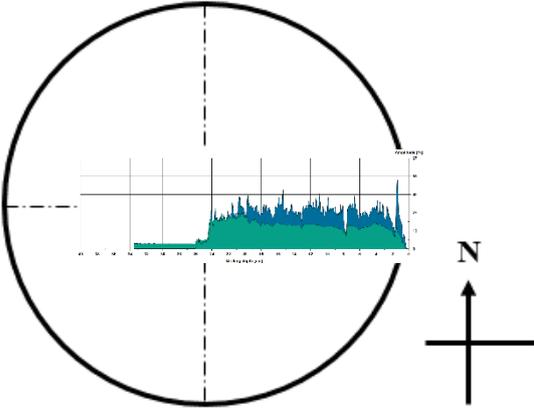
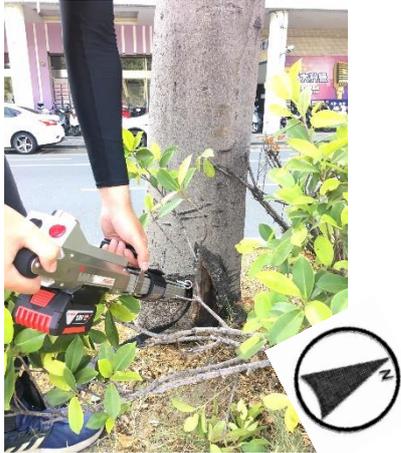
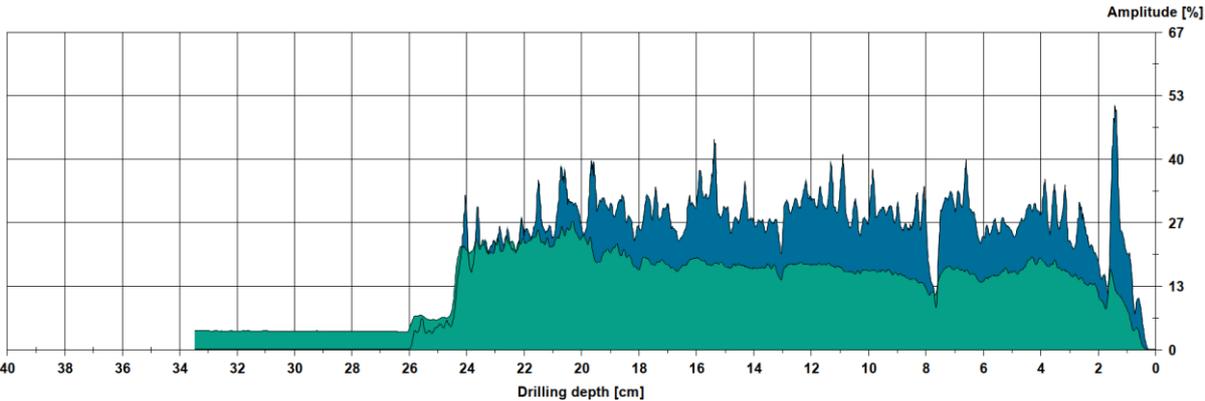
腐朽空洞比(%)	大於 50%					
檢測結果描述	根部 45 度向下檢測，樹幹中空腐朽					
減緩策略建議	移除					
分流結果	第一階段分流： 紅 / 紅黑 / 黑					
	第二階段分流： 黃 / 黑

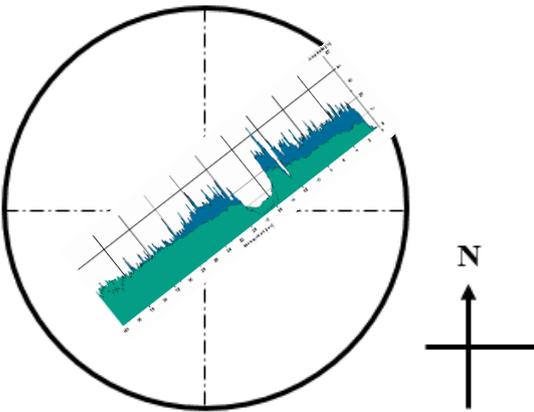
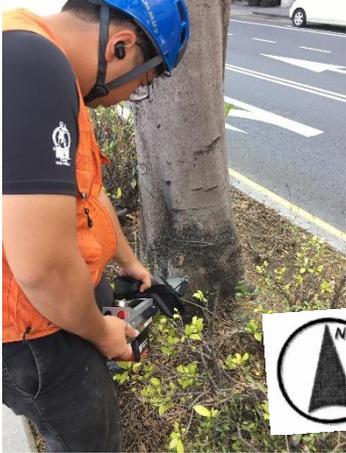
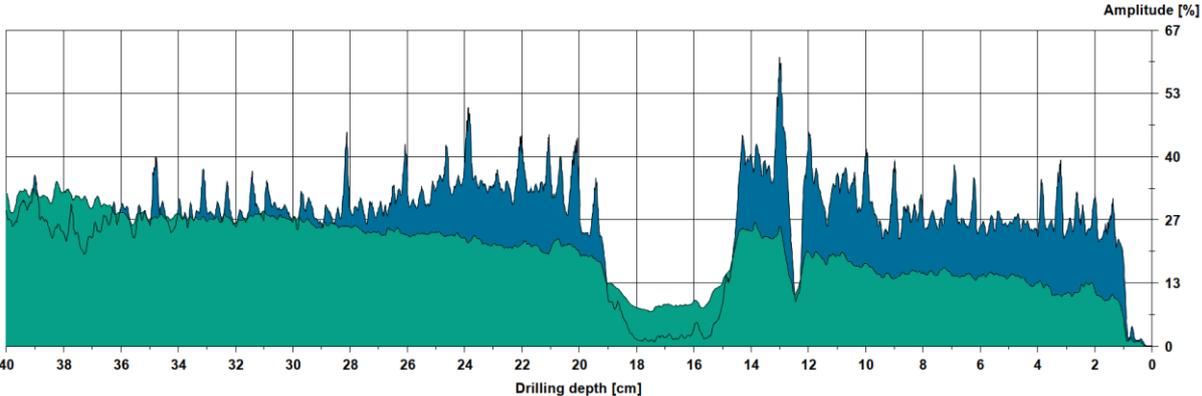
320-01766	中華東路中央分 隔島	小葉欖仁	14	38.9		
精密儀器檢測						
檢測儀器	生長錐 / 應力波 / 鑽孔阻抗儀

腐朽空洞比(%)	10-30%					
檢測結果描述	根部向下檢測，樹幹中空(樹皮向內 15-19 公分處)，周邊木材修復生長					
減緩策略建議	修剪(降低樹高)					
分流結果	第一階段分流： 紅 / 紅黑 / 黑					
	第二階段分流： 黃 / 黑

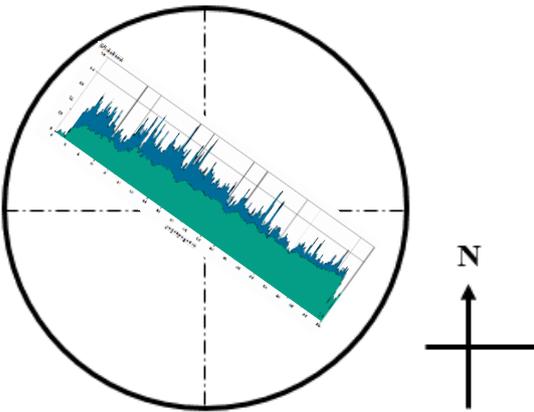
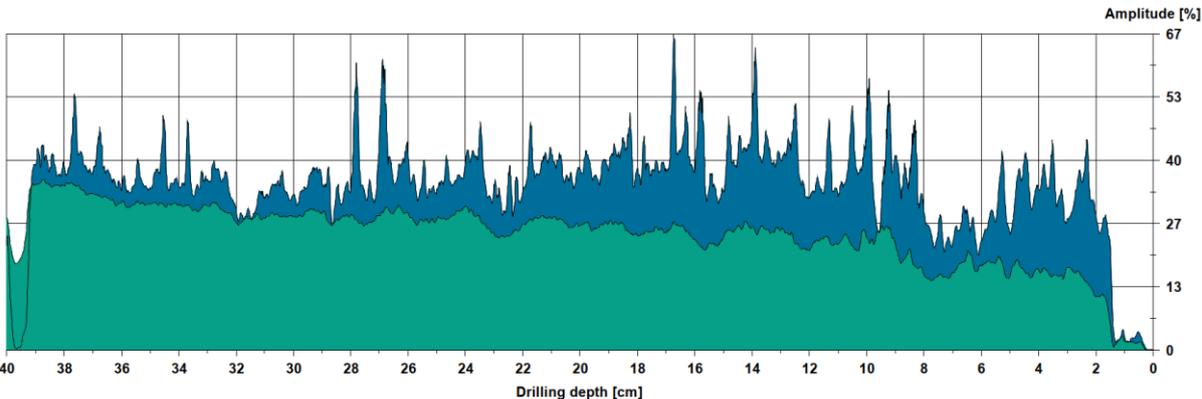
320-01772	中華東路中央分 隔島	小葉欖仁	13.6	40.2		
精密儀器檢測						
檢測儀器	生長錐 / 應力波 / 鑽孔阻抗儀

腐朽空洞比 (%)	小於 10%					
檢測結果描述	根部 30 度向下檢測，支撐主幹無腐朽					
減緩策略建議	持續監測					
分流結果	第一階段分流： 紅 / 紅黑 / 黑					
	第二階段分流： 黃 / 黑

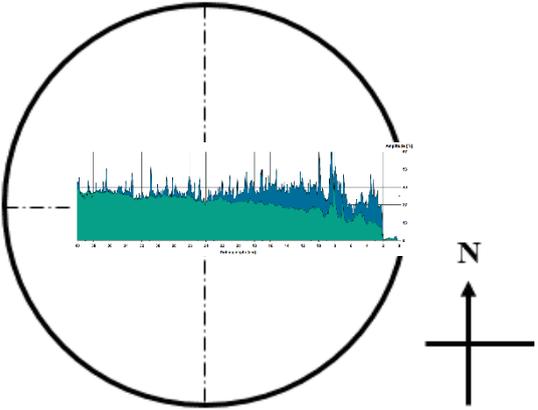
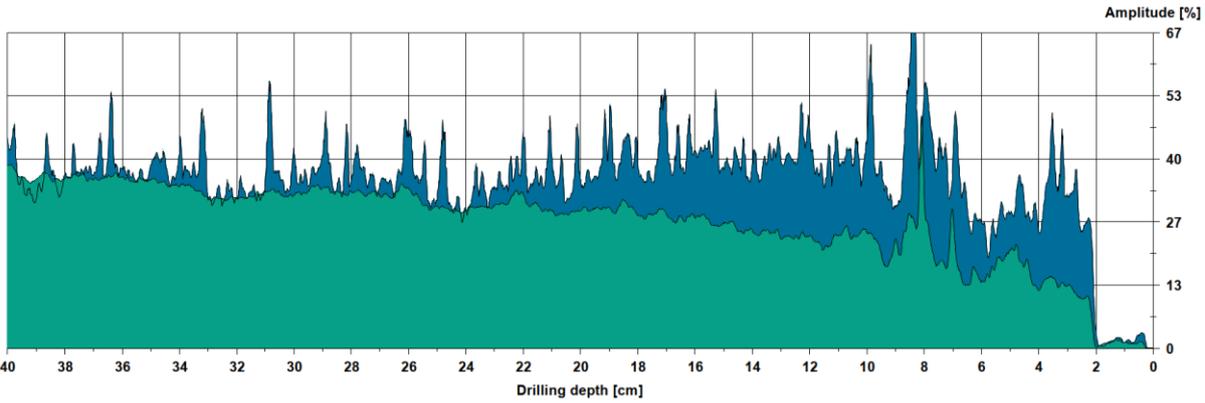
320-01773	中華東路中央分 隔島	小葉欖仁	15	45			
精密儀器檢測							
檢測儀器	生長錐 / 應力波 / 鑽孔阻抗儀						
檢測部位	根部 / 主幹 / 骨架枝條	檢測高度(m)	0.1	檢測直徑(cm)	54

腐朽空洞比(%)	小於 10%						
檢測結果描述	根部 30 度向下檢測，支撐主幹無腐朽						
減緩策略建議	持續監測						
分流結果	第一階段分流： 紅 / 紅黑 / 黑						
	第二階段分流： 黃 / 黑

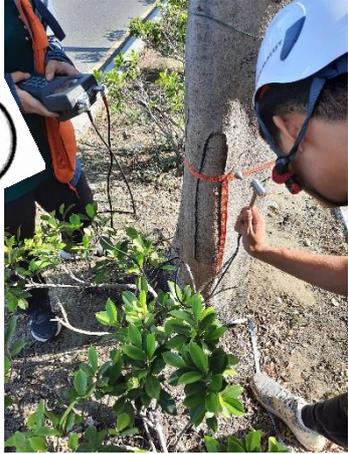
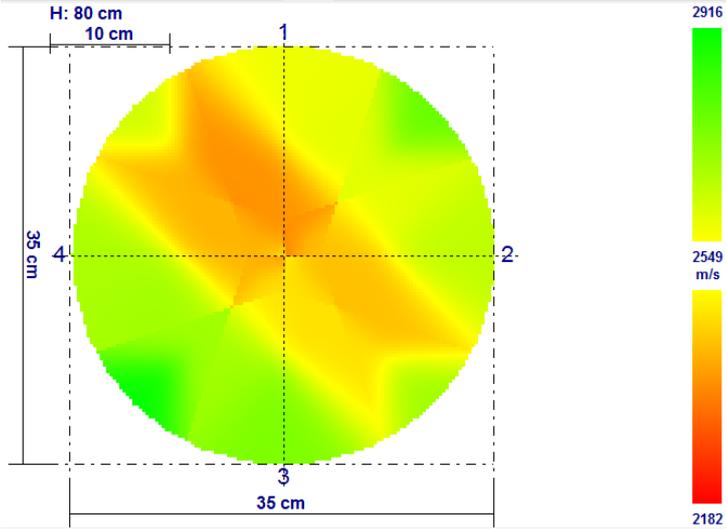
320-01786	中華東路中央分 隔島	小葉欖仁	7	31			
精密儀器檢測							
檢測儀器	生長錐 / 應力波 / 鑽孔阻抗儀						
檢測部位	根部 / 主幹 / 骨架枝條	檢測高度 (m)	0.8	檢測直徑 (cm)	35	檢測部位照片

腐朽空洞比(%)	30-50%						
檢測結果描述	主幹西北至東南側腐朽，腐朽抑制						
減緩策略建議	持續監測						
分流結果	第一階段分流： 紅 / 紅黑 / 黑						
	第二階段分流： 黃 / 黑

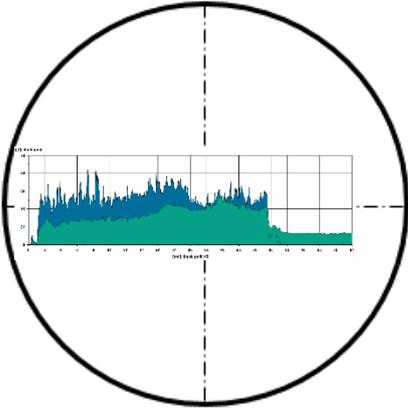
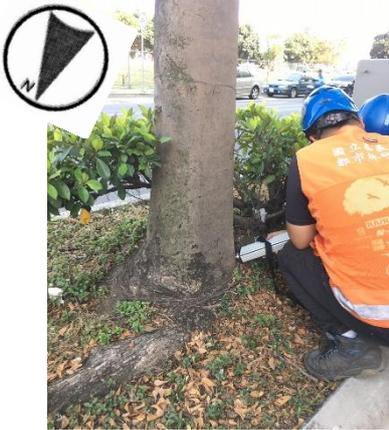
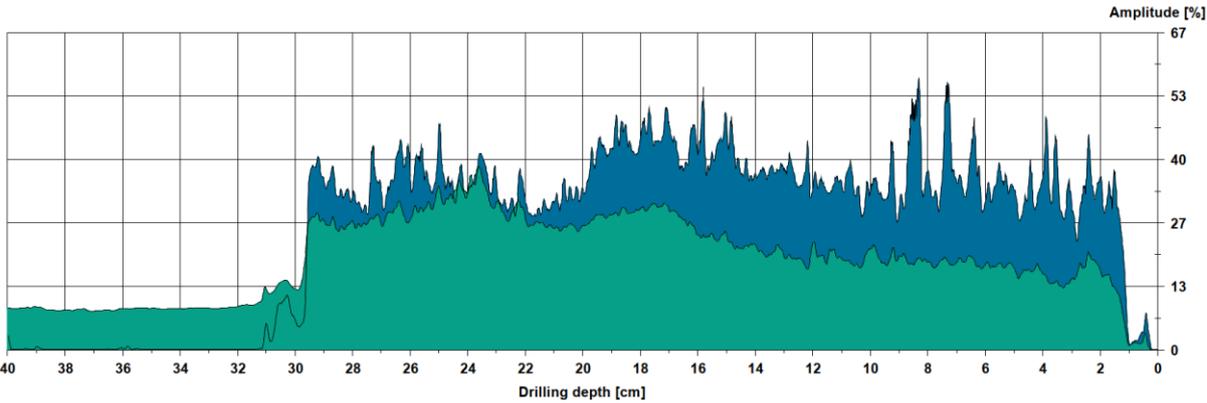
320-01795	中華東路中央分 隔島	小葉欖仁	10	30.8		
精密儀器檢測						
檢測儀器	生長錐 / 應力波 / 鑽孔阻抗儀

腐朽空洞比(%)	30-50%					
檢測結果描述	根部 30 度向下檢測，支撐主幹中空腐朽					
減緩策略建議	移除					
分流結果	第一階段分流： 紅 / 紅黑 / 黑					
	第二階段分流： 黃 / 黑

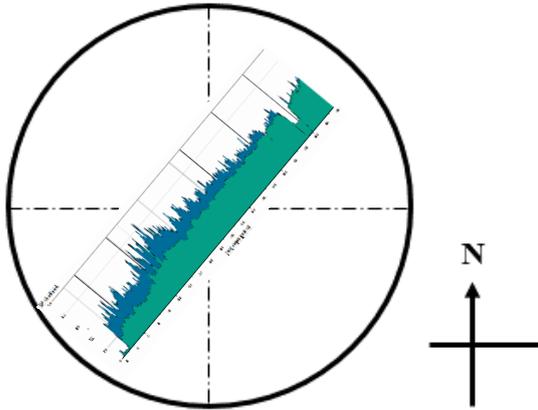
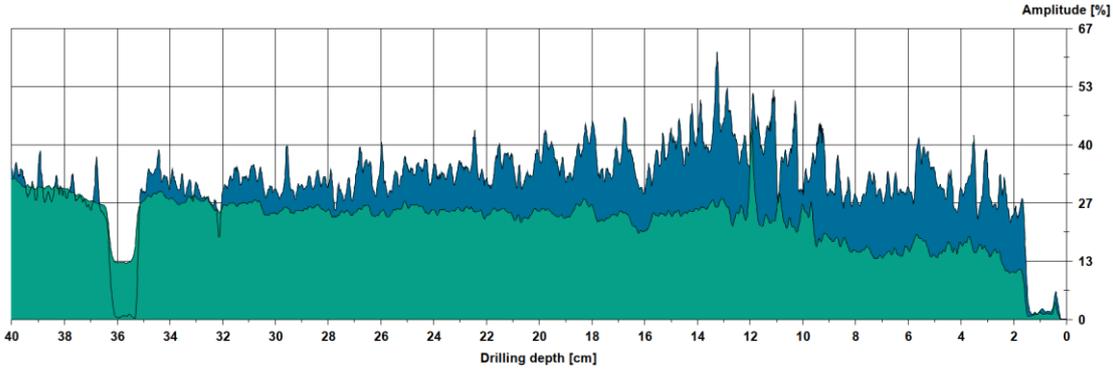
320-01804	中華東路中央分 隔島	小葉欖仁	14.6	39.2		
精密儀器檢測						
檢測儀器	生長錐 / 應力波 / 鑽孔阻抗儀

腐朽空洞比(%)	小於 10%					
檢測結果描述	根部 30 度向下檢測，樹幹中央縱裂					
減緩策略建議	持續監測					
分流結果	第一階段分流： 紅 / 紅黑 / 黑					
	第二階段分流： 黃 / 黑

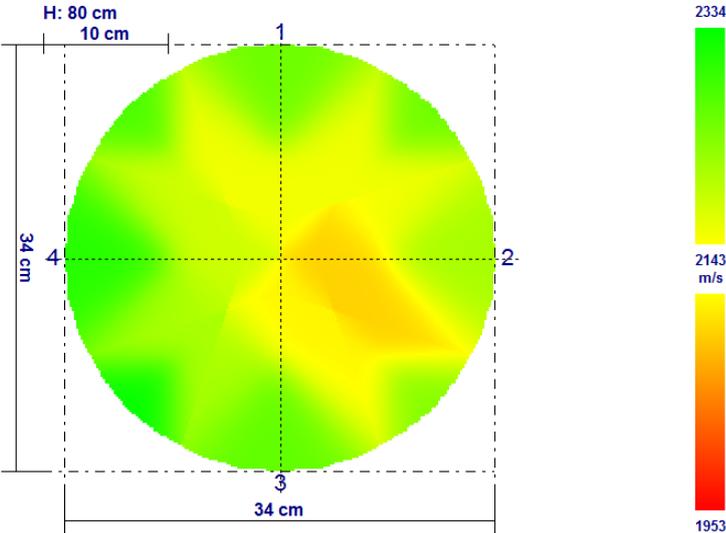
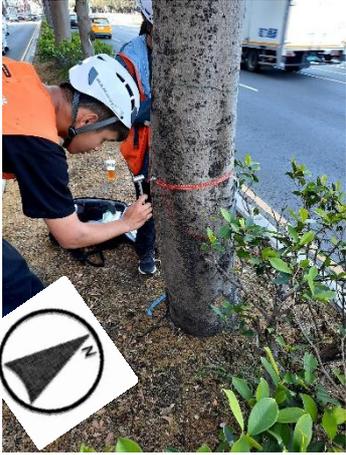
320-01806	中華東路中央分 隔島	小葉欖仁	12.5	30.9		
精密儀器檢測						
檢測儀器	生長錐 / 應力波 / 鑽孔阻抗儀

腐朽空洞比(%)	10-30%					
檢測結果描述	樹幹東南側腐朽，腐朽持續無抑制					
減緩策略建議	持續監測					
分流結果	第一階段分流： 紅 / 紅黑 / 黑 第二階段分流： 黃 / 黑

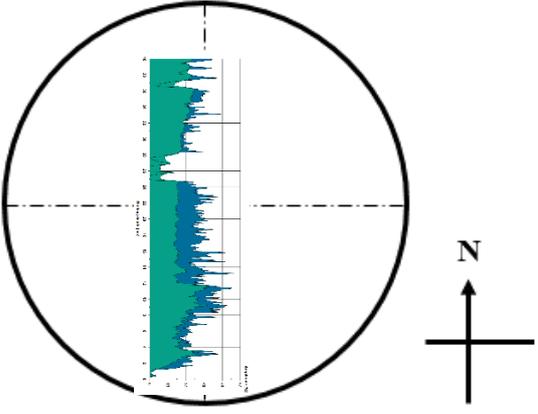
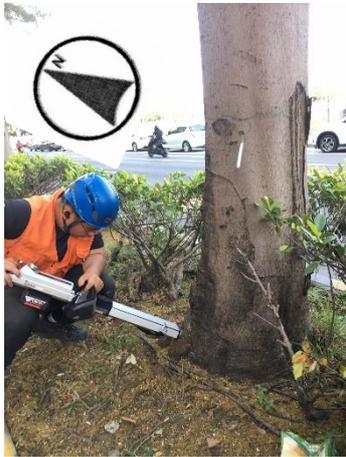
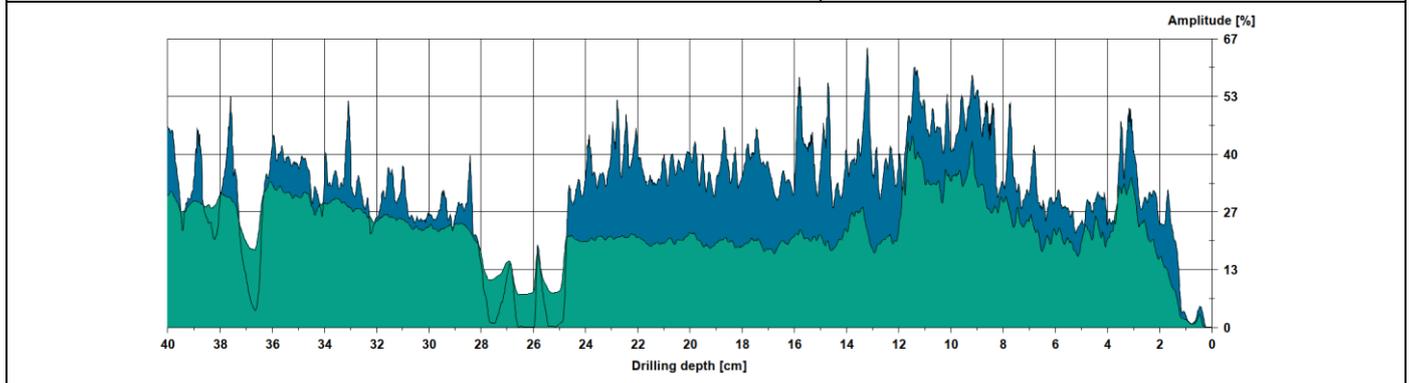
320-01809	中華東路中央分 隔島	小葉欖仁	12.5	34.8	
精密儀器檢測					
檢測儀器	生長錐 / 應力波 / 鑽孔阻抗儀				
檢測部位	根部 / 主幹 / 骨架枝條	檢測高度(m)	0.1/1	檢測直徑(cm)	50/37.2

腐朽空洞比(%)	10-30%
樹木靜力學 安全係數	3.0
檢測結果描述	鑽孔阻抗儀根部 30 度向下檢測，支撐主幹空洞腐朽(24-28 公分處)，周邊木材修復生長；樹木靜力學安全係數大於標準值 1.5
減緩策略建議	持續監測
分流結果	第一階段分流： 紅 / 紅黑 / 黑
	第二階段分流： 黃 / 黑

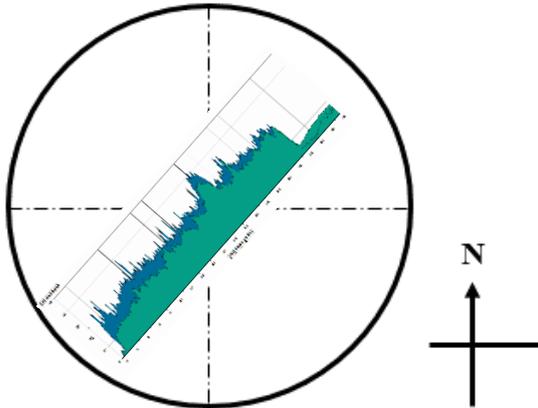
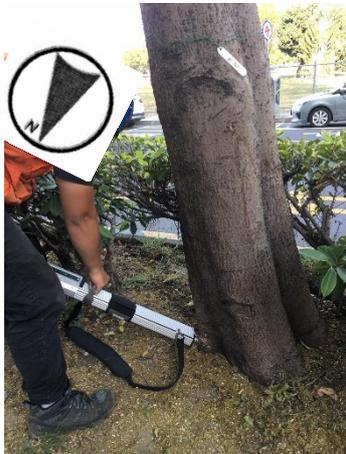
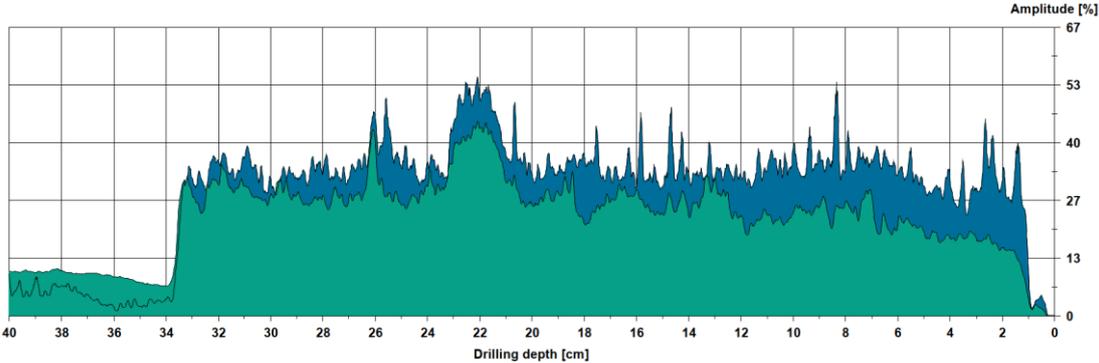
320-01811	中華東路中央分 隔島	小葉欖仁	14	31.7		
精密儀器檢測						
檢測儀器	生長錐 / 應力波 / 鑽孔阻抗儀

腐朽空洞比 (%)	10-30%					
檢測結果描述	根部 45 度向下檢測，樹幹中空腐朽，周邊木材修復生長					
減緩策略建議	持續監測					
分流結果	第一階段分流： 紅 / 紅黑 / 黑					
	第二階段分流： 黃 / 黑

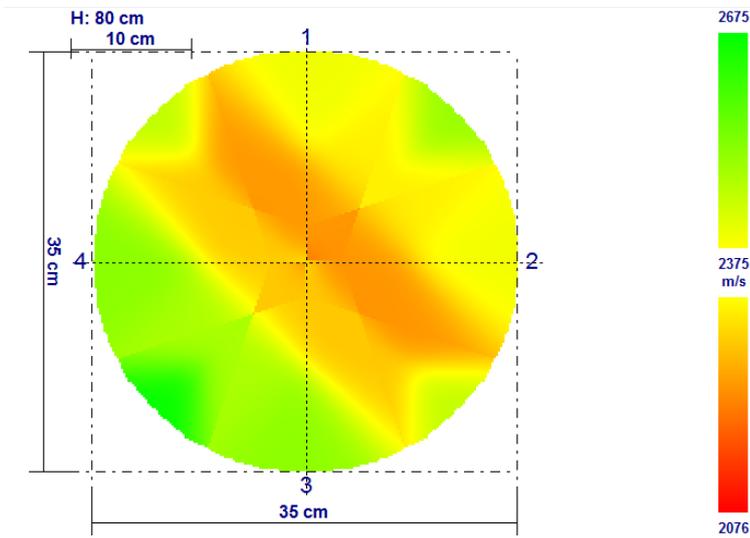
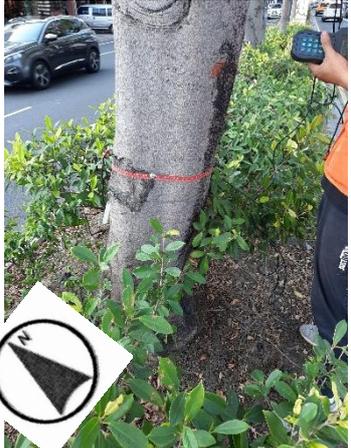
320-01825	中華東路中央分 隔島	小葉欖仁	10.7	33.9		
精密儀器檢測						
檢測儀器	生長錐 / 應力波 / 鑽孔阻抗儀

腐朽空洞比(%)	30-50%					
檢測結果描述	樹幹東北側腐朽，腐朽擴散無抑制					
減緩策略建議	移除					
分流結果	第一階段分流： 紅 / 紅黑 / 黑 第二階段分流： 黃 / 黑

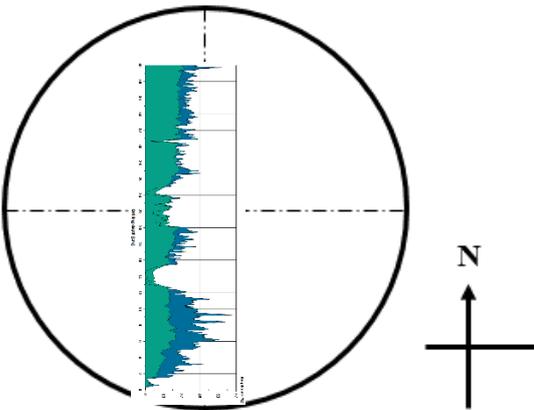
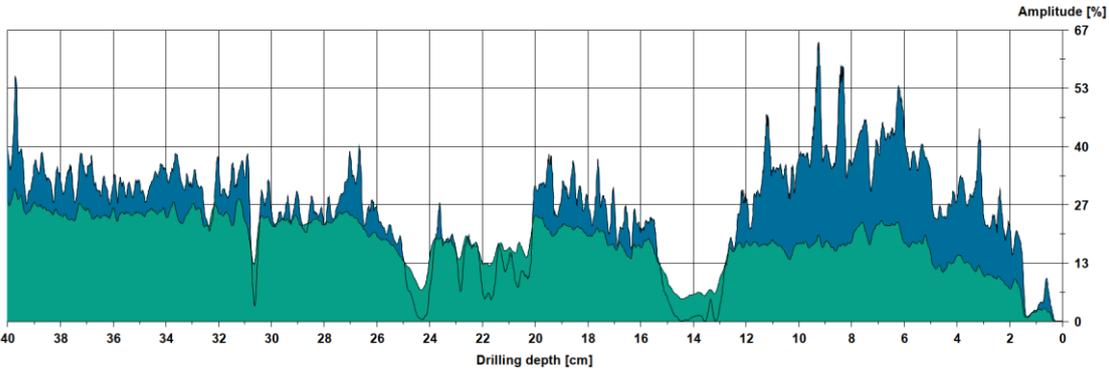
320-01826	中華東路中央分 隔島	小葉欖仁	9.3	39.9		
精密儀器檢測						
檢測儀器	生長錐 / 應力波 / 鑽孔阻抗儀

腐朽空洞比(%)	10-30%					
檢測結果描述	根部 30 度向下檢測，樹幹多處縱裂，周邊木材修復生長					
減緩策略建議	持續監測					
分流結果	第一階段分流： 紅 / 紅黑 / 黑					
	第二階段分流： 黃 / 黑

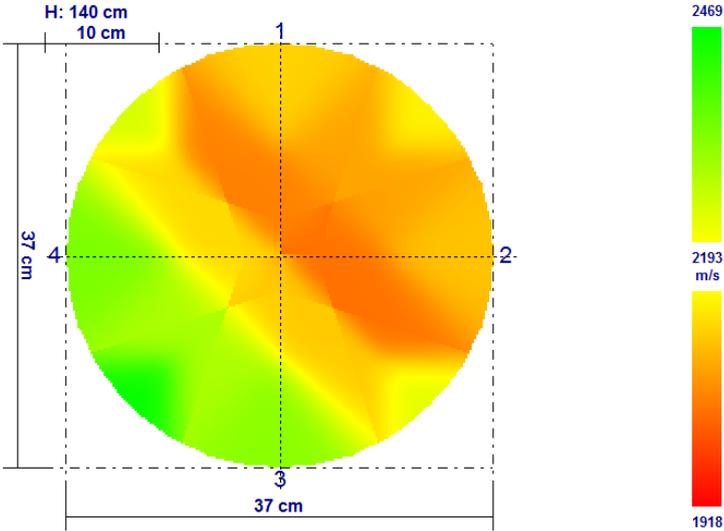
320-01831	中華東路中央分 隔島	小葉欖仁	14.4	37.8		
精密儀器檢測						
檢測儀器	生長錐 / 應力波 / 鑽孔阻抗儀

腐朽空洞比(%)	大於 50%					
檢測結果描述	主幹東北側腐朽比例大於 50%					
減緩策略建議	移除					
分流結果	第一階段分流： 紅 / 紅黑 / 黑					
	第二階段分流： 黃 / 黑

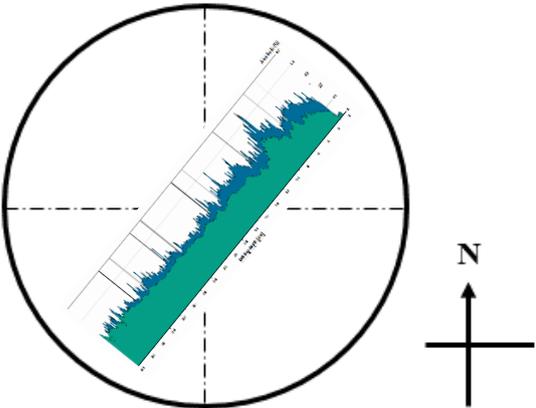
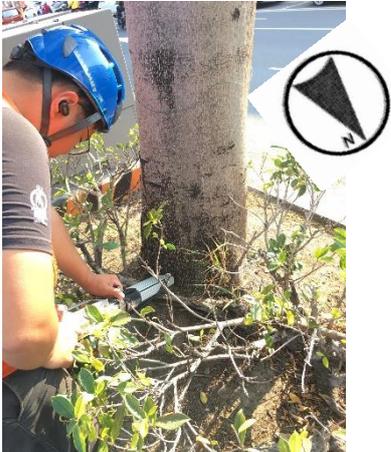
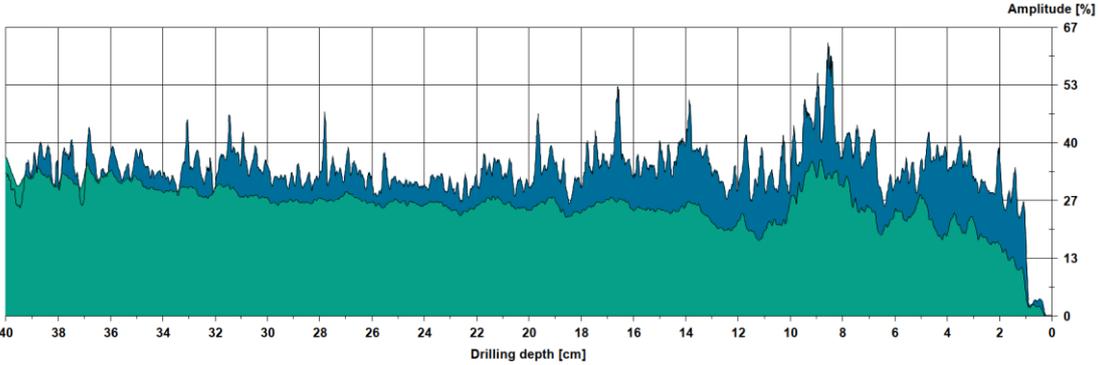
320-01833	中華東路中央分 隔島	小葉欖仁	14.9	43.4			
精密儀器檢測							
檢測儀器	生長錐 / 應力波 / 鑽孔阻抗儀

腐朽空洞比 (%)	小於 10%						
檢測結果描述	主幹無腐朽						
減緩策略建議	無						
分流結果	第一階段分流： 紅 / 紅黑 / 黑						
	第二階段分流： 黃 / 黑
