基本資料					樹木全景照
編號	位置	樹種	樹高 (m)	胸高直徑 (cm)	
340-03901	文賢路柏油路	黑板樹	8.8	41.7	
精密儀器檢測					
檢測儀器	生長錐 / 應力波 / 鑽孔阻抗儀				
檢測部位	根部 / 主幹 / 骨架枝條	檢測高度 (m)	0.1/0.2	檢測直徑 (cm)	56.2/54.5

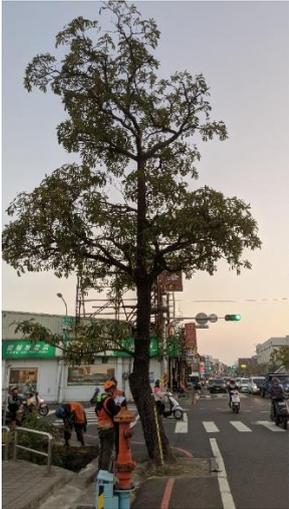
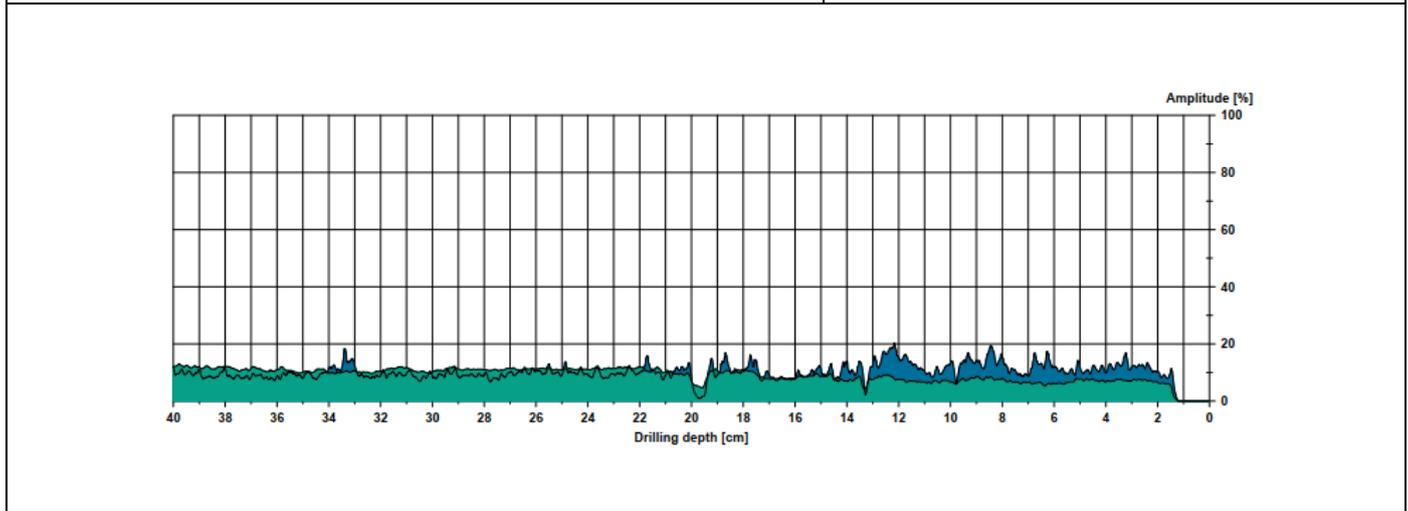
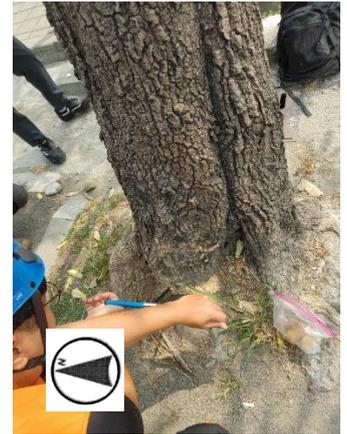
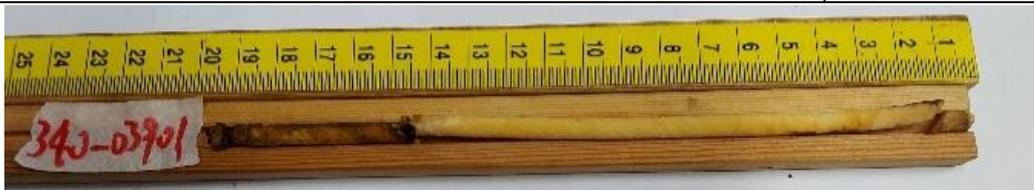
項目	計算結果	單位	項目	計算結果	單位
胸高斷面體積	0.009	m <sup>3</sup>	重量	10.85	kN
傾斜角度	5	度	傾斜動量	8.32	KNm
壓縮強度	18000	kNm <sup>-2</sup>	樹冠面積	15	m <sup>2</sup>
樹芯長度	19.5	cm	風力彎曲動量	11	KNm
樹芯體積	3.83E-06	m <sup>3</sup>	受風比例	100	%
生材重量	3.458	g	受風面彎曲動量	11	KNm
木材密度	903.15	kg/m <sup>3</sup>	安全係數	8.8	
材積	1.20	m <sup>3</sup>

腐朽空洞比(%)	30-50%
樹木靜力學安全係數	8.8
檢測結果描述	鑽孔阻抗儀根部 30 度向下檢測，阻抗值低有腐朽情形；樹木靜力學安全係數大於標準值 1.5
減緩策略建議	修剪(降低樹高)
分流結果	第一階段分流： 紅 / 紅黑 / 黑
	第二階段分流： 黃 / 黑

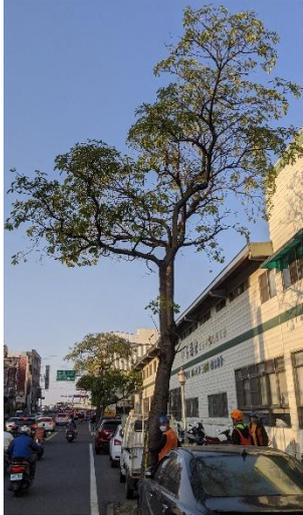
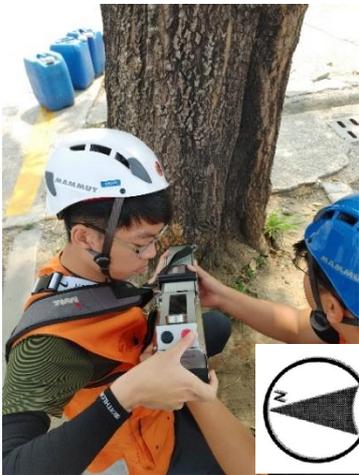
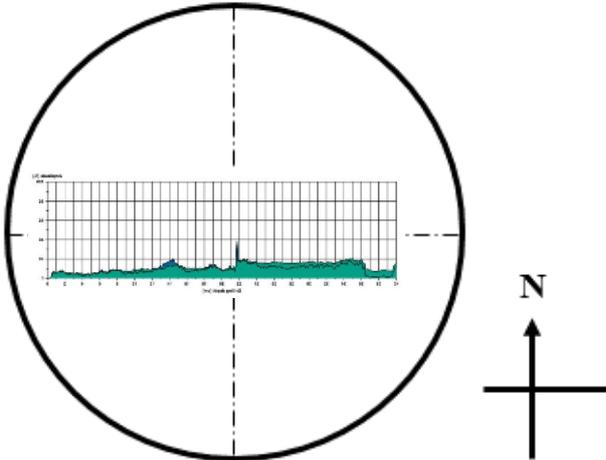
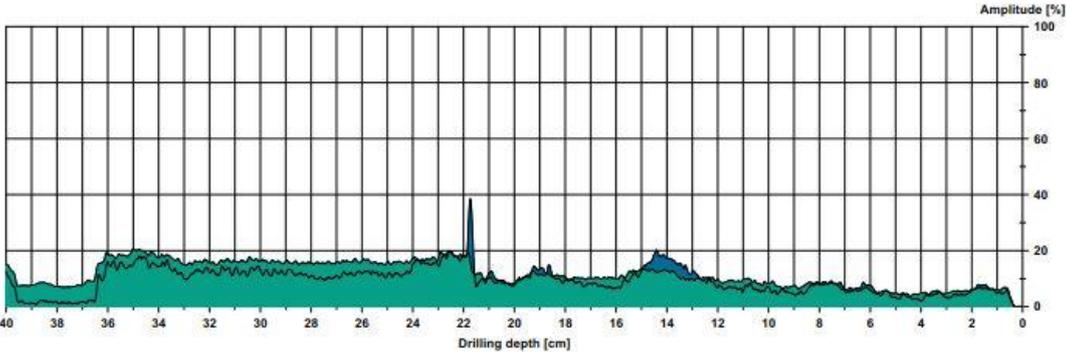
340-03906	文賢路柏油路	黑板樹	10.4	40.9		
精密儀器檢測						
檢測儀器	生長錐 / 應力波 / 鑽孔阻抗儀

腐朽空洞比(%)	大於 50%					
檢測結果描述	樹皮向內至 22 公分處阻抗值低，加上樹木樹勢衰退，顯示樹木韌皮部、形成層運輸養分之功能喪失。					
減緩策略建議	移除					
分流結果	第一階段分流： 紅 / 紅黑 / 黑					
	第二階段分流： 黃 / 黑
