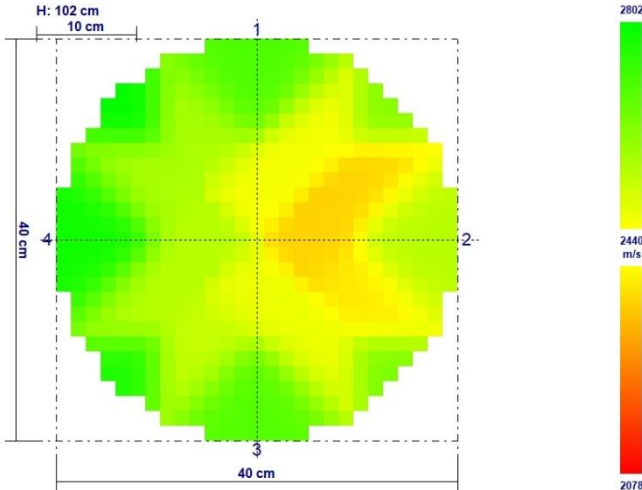
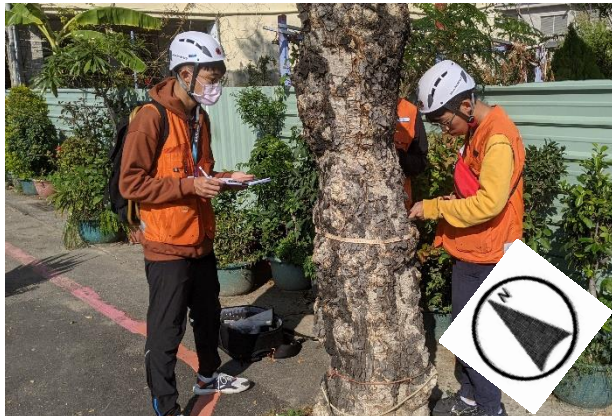
| 基本資料 | | | | | | 樹木全景照 |
|---|---|---|---|---|---|---|
| 腐朽空洞比(%) | 小於 10% | | | | | |
| 檢測結果描述 | 主幹東側 102 公分處腐朽比例小於 10%，無持續擴散。 | | | | | |

| 基本資料 | | | | | | 樹木全景照 |
|---|---|---|---|---|---|---|
| 減緩策略建議 | 持續監測 | | | | | |

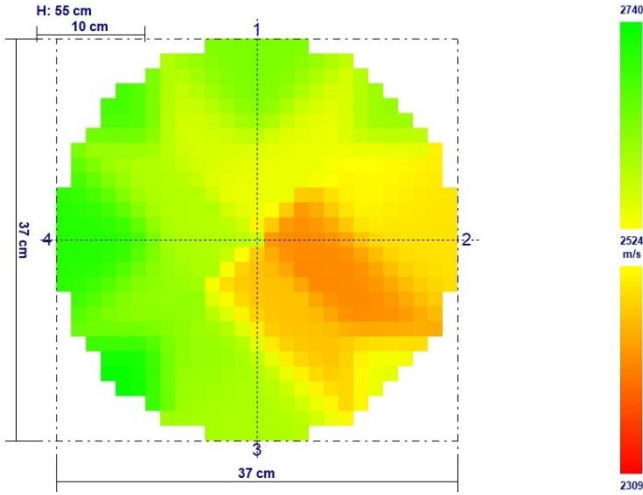
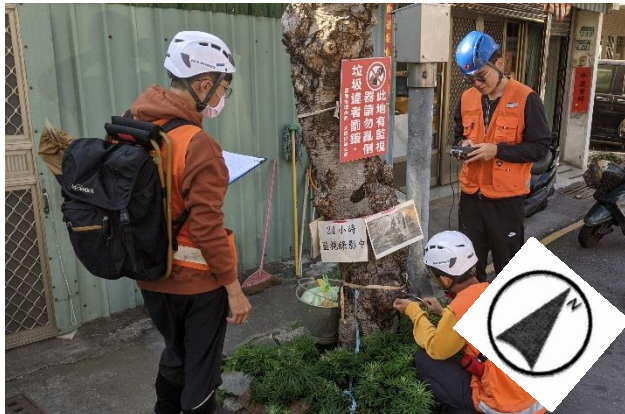
| 基本資料 | | | | | | 樹木全景照 |
|---|---|---|---|---|---|---|
| 330-00350 | 水交社路(柏<br>油鋪面上行道<br>樹) | 阿勃勒 | 9.6 | 35.4 | | |

| 基本資料 | | | | | | 樹木全景照 |
|---|---|---|---|---|---|---|
| 腐朽空洞比(%) | | 10-30% | | | | |
| 檢測結果描述 | | 主幹東南側 55 公分處，腐朽比例 10-30%，無持續擴散。 | | | | |

| 基本資料 | | | | | | 樹木全景照 |
|---|---|---|---|---|---|---|
| 減緩策略建議 | | 持續監測 | | | | |

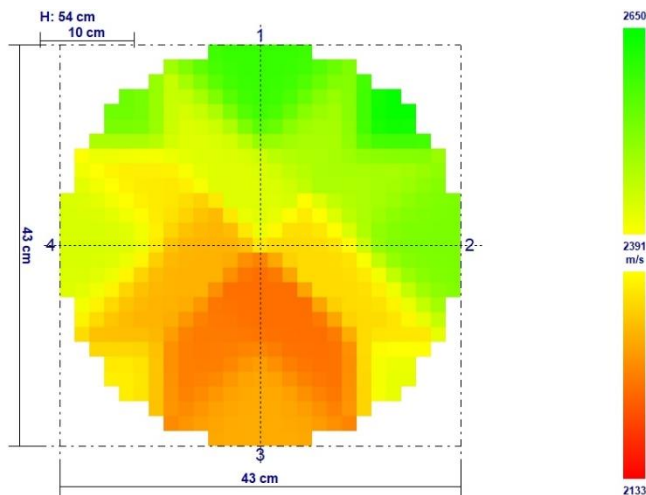
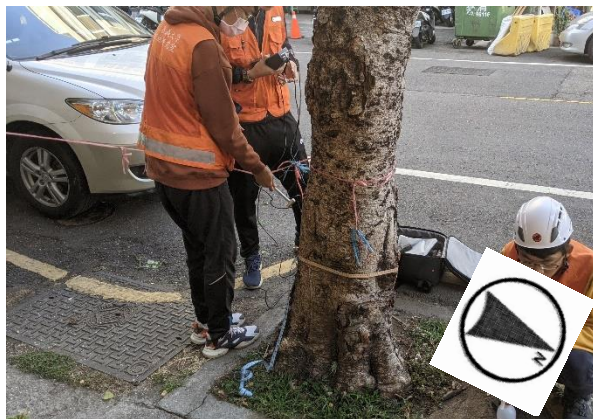
| 基本資料 | | | | | | 樹木全景照 |
|---|---|---|---|---|---|---|
| 330-00351 | 水交社路(柏油鋪面上行道樹) | 阿勃勒 | 12.5 | 38.4 | | |

| 基本資料 | | | | | | 樹木全景照 |
|---|---|---|---|---|---|---|
| 腐朽空洞比(%) | 30-50% | | | | | |
| 檢測結果描述 | 主幹南側 54 公分處，腐朽比例 30-50%，且持續擴散 | | | | | |

| 基本資料 | | | | | | 樹木全景照 |
|---|---|---|---|---|---|---|
| 減緩策略建議 | 移除 | | | | | |

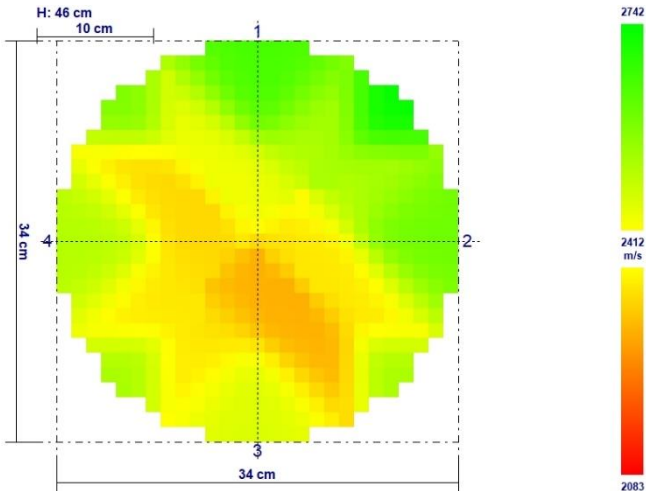
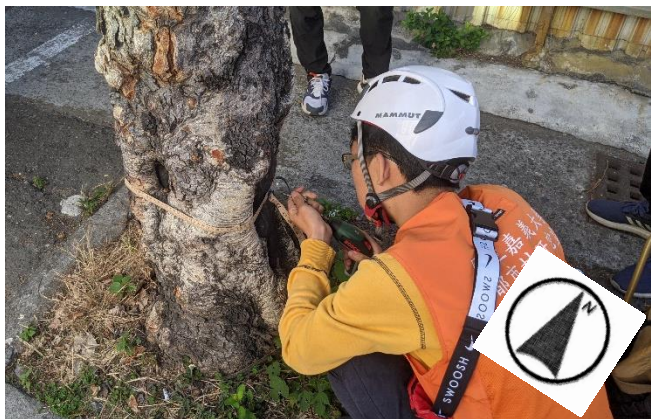
| 基本資料 | | | | | | 樹木全景照 |
|---|---|---|---|---|---|---|
| 330-00355 | 水交社路(柏油鋪面上行道樹) | 阿勃勒 | 9.4 | 32.1 | | |

| 基本資料 | | | | | | 樹木全景照 |
|---|---|---|---|---|---|---|
| 腐朽空洞比(%) | 10-30% | | | | | |
| 檢測結果描述 | 主幹東南側約 45 公分處，腐朽比例 10-30%，無持續擴散。 | | | | | |

| 基本資料 | | | | | | 樹木全景照 |
|---|---|---|---|---|---|---|
| 減緩策略建議 | 持續監測 | | | | | |

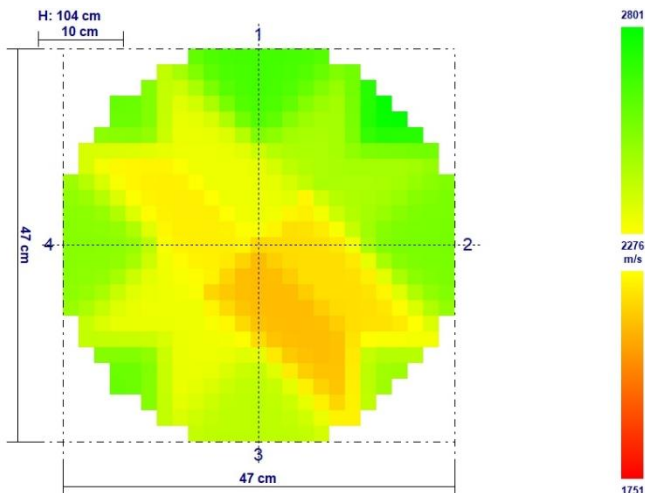
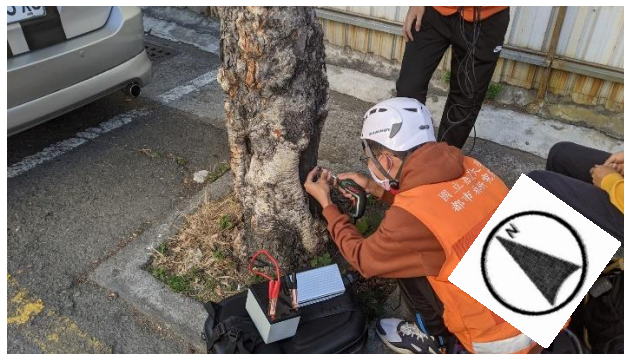
| 基本資料 | | | | | | 樹木全景照 |
|---|---|---|---|---|---|---|
| 330-00356 | 水交社路(柏油<br>鋪面上行道樹) | 阿勃勒 | 13.5 | 45.1 | | |

| 基本資料 | | | | | | 樹木全景照 |
|---|---|---|---|---|---|---|
| 腐朽空洞比(%) | 10-30% | | | | | |
| 檢測結果描述 | 主幹東南側 104 公分處腐朽比例 10-30%，且持續擴散 | | | | | |

| 基本資料 | | | | | | 樹木全景照 |
|---|---|---|---|---|---|---|
| 減緩策略建議 | 移除 | | | | | |
