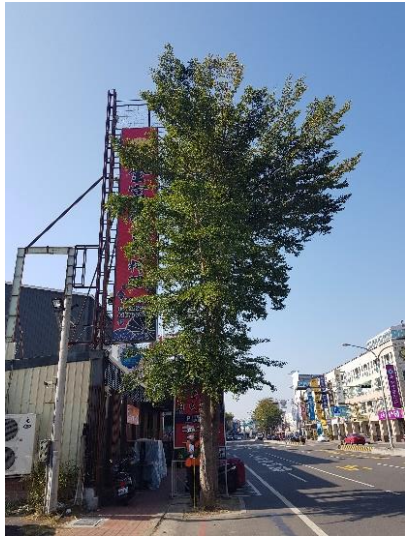
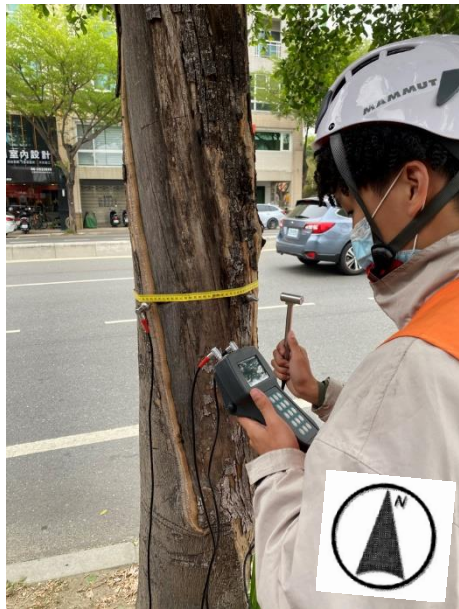
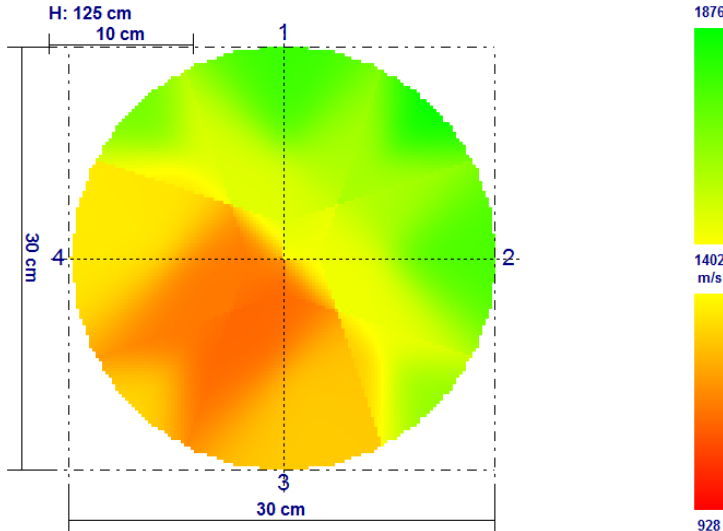
| 基本資料 | | | | | | 樹木全景照 |
|---|---|---|---|---|---|---|
| 檢測結果描述 | | | | | | 樹幹腐朽，腐朽比例大於 50%，且腐朽持續擴散。 |

| 基本資料 | | | | | | 樹木全景照 |
|---|---|---|---|---|---|---|
| 減緩策略建議 | | | | | | 移除 |

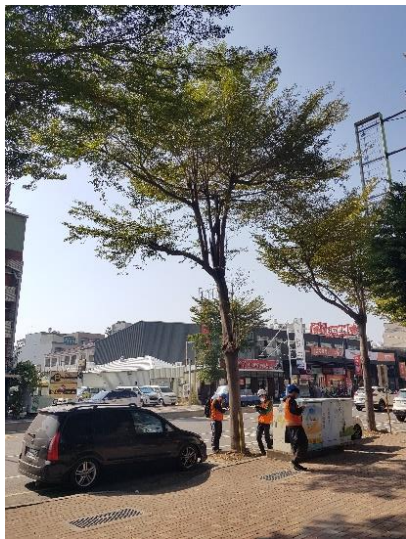
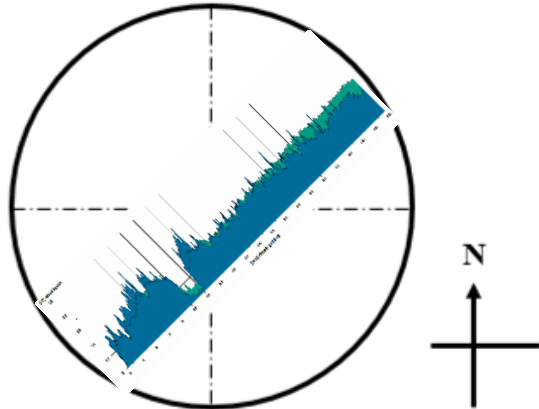
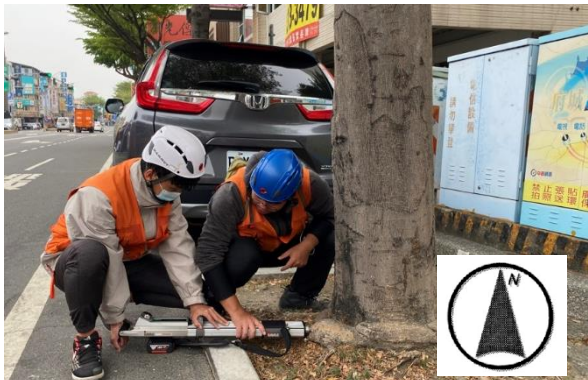
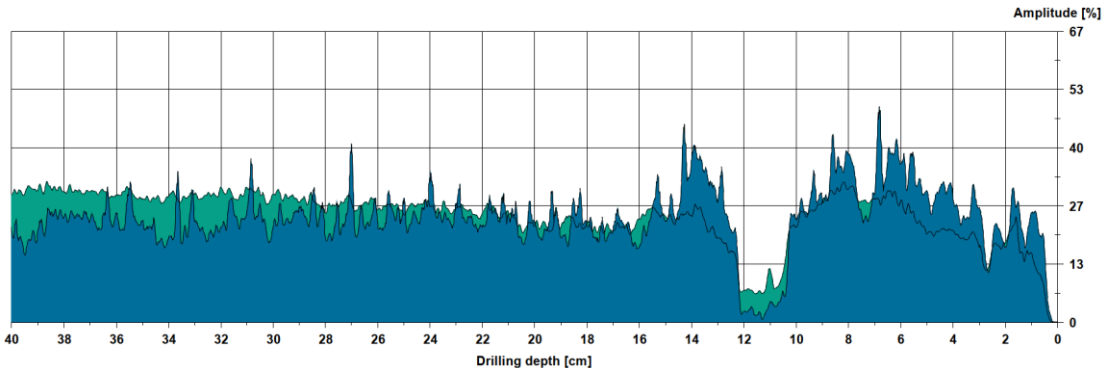
| 基本資料 | | | | | | 樹木全景照 |
|---|---|---|---|---|---|---|
| 340-03861 | 北安路一段柏油路 | 小葉欖仁 | 8.8 | 29.7 | | |

| 基本資料 | | | | | | 樹木全景照 |
|---|---|---|---|---|---|---|
| 腐朽空洞比(%) | 小於 10% | | | | | |
| 檢測結果描述 | 環根造成樹幹輕微腐朽，木材有出現修復反應 | | | | | |

| 基本資料 | | | | | | 樹木全景照 |
|---|---|---|---|---|---|---|
| 減緩策略建議 | 修剪(縮減樹冠面積) | | | | | |

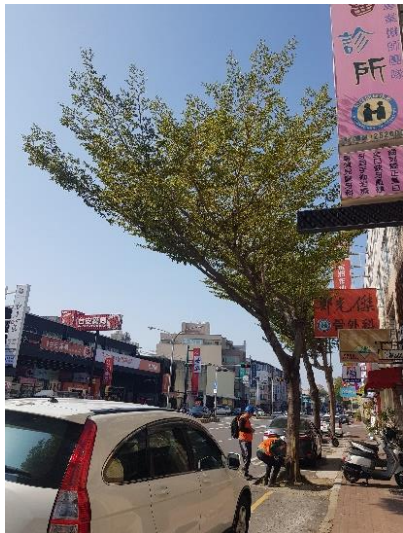
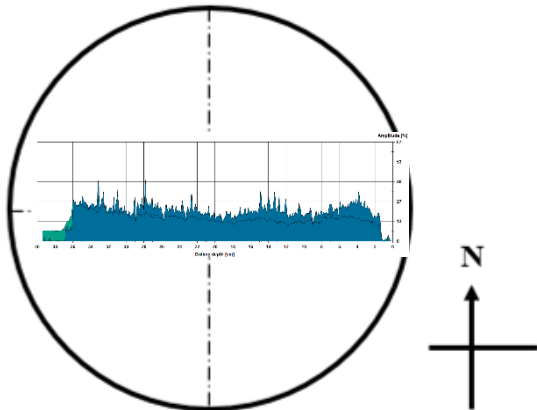
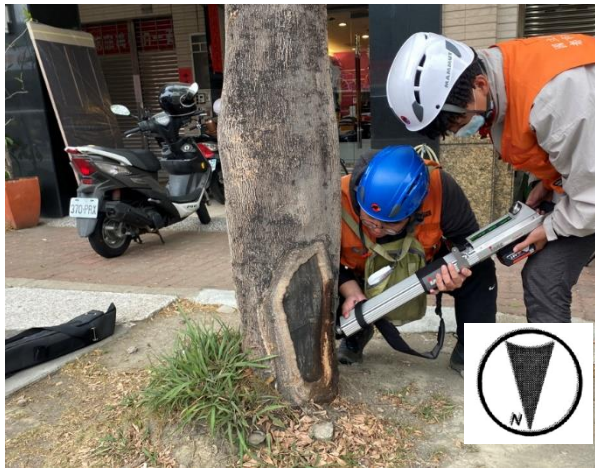
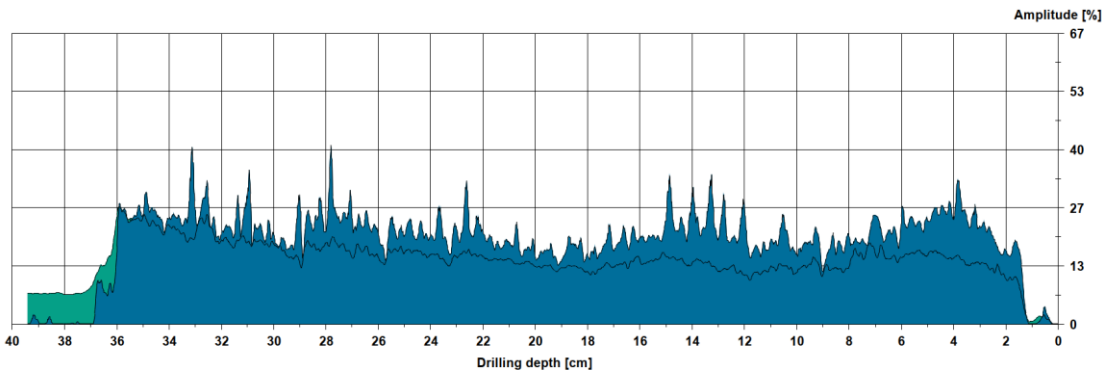
| 基本資料 | | | | | | 樹木全景照 |
|---|---|---|---|---|---|---|
| 腐朽空洞比(%) | | 小於 10% | | | | |
| 檢測結果描述 | | 根部腐朽孔洞周邊木材已出現修補反應。 | | | | |

| 基本資料 | | | | | | 樹木全景照 |
|---|---|---|---|---|---|---|
| 減緩策略建議 | | 修剪(縮減樹冠) | | | | |

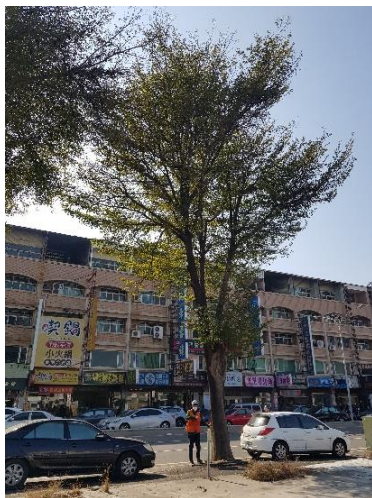
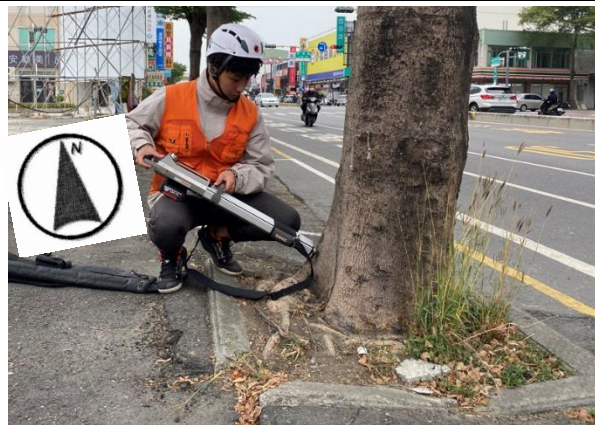
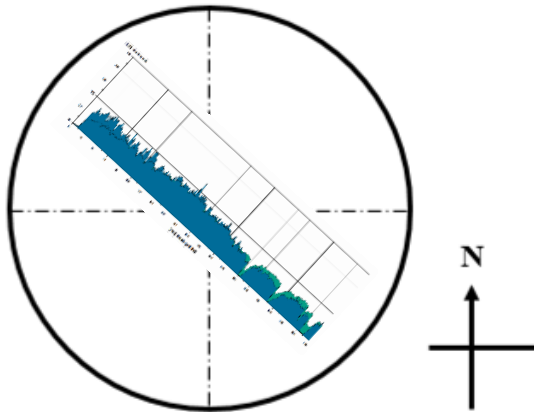
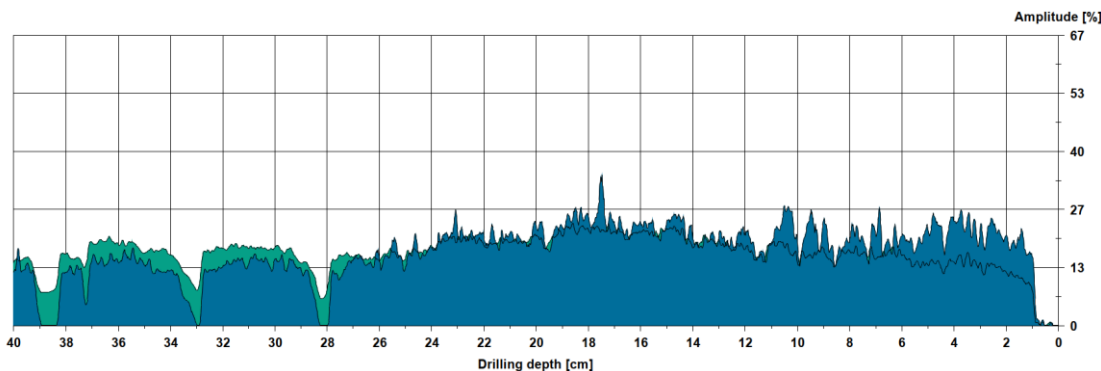
| 基本資料 | | | | | | 樹木全景照 | |
|---|---|---|---|---|---|---|---|
| 腐朽空洞比(%) | | 10-30% | | | | | |
| 檢測結果描述 | | 根部 23 公分處以 45 度角向下檢測，樹幹內多處縱裂。 | | | | | |

| 基本資料 | | | | | | 樹木全景照 | |
|---|---|---|---|---|---|---|---|
| 減緩策略建議 | | 移除 | | | | | |

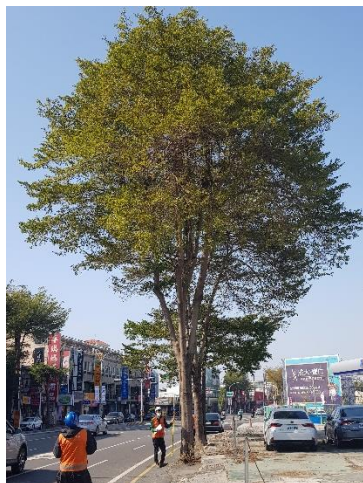
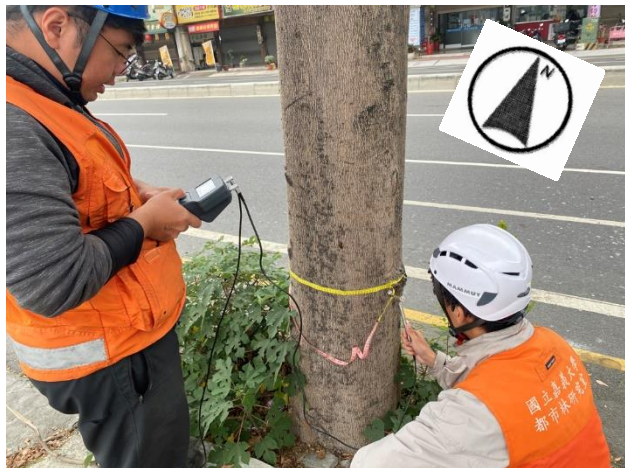
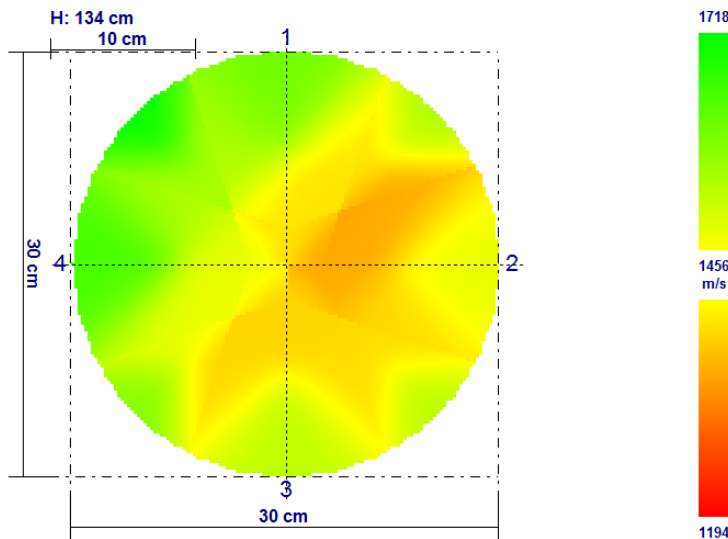
| 基本資料 | | | | | | 樹木全景照 | | |
|---|---|---|---|---|---|---|--|--|
| 腐朽空洞比(%) | | | | | 10-30% | | | |
| 檢測結果描述 | | | | | 主幹東側腐朽，比例約 10-30%，腐朽有持續擴散之情形 | | | |

| 基本資料 | | | | | | 樹木全景照 | | |
|---|---|---|---|---|---|---|--|--|
| 減緩策略建議 | | | | | 修剪(縮減樹冠面積) | | | |

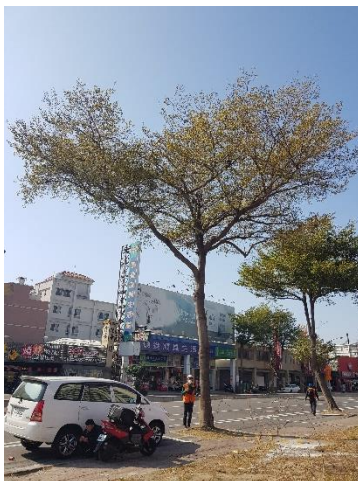
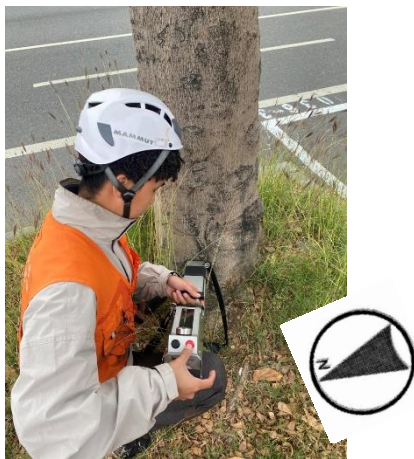
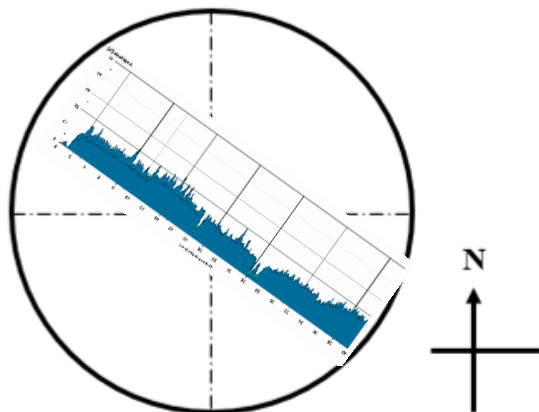
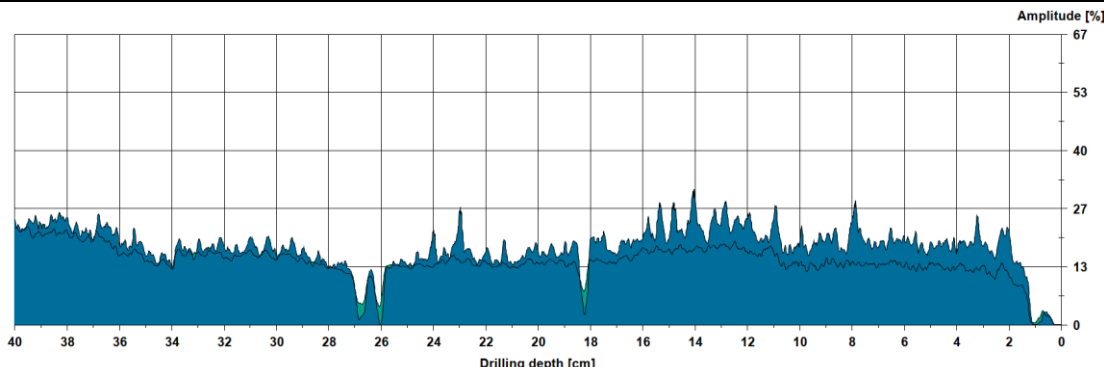
| 基本資料 | | | | | | 樹木全景照 |
|---|---|---|---|---|---|---|
| 340-03874 | 北安路一段柏油路 | | 小葉欖仁 | 6.3 | 13.5 | |

| 基本資料 | | | | | | 樹木全景照 |
|---|---|---|---|---|---|---|
| 腐朽空洞比(%) | | 小於 10% | | | | |
| 檢測結果描述 | | 根部 15 公分處以 30 度角向下檢測，樹幹內有輕微縱裂 | | | | |

| 基本資料 | | | | | | 樹木全景照 |
|---|---|---|---|---|---|---|
| 減緩策略建議 | | 修剪(縮減樹冠面積) | | | | |

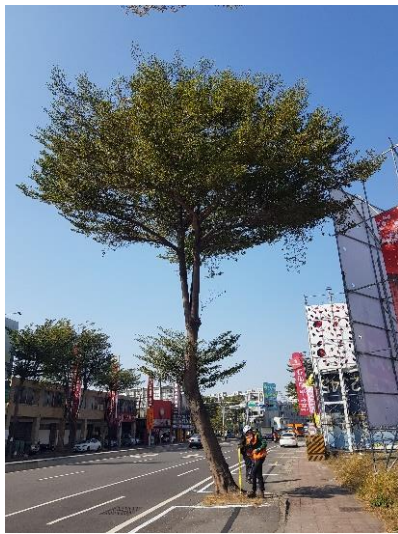
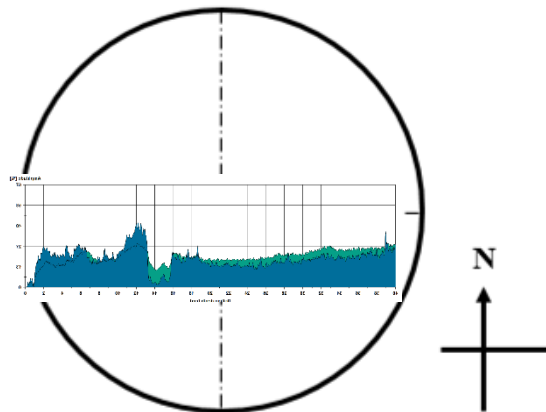
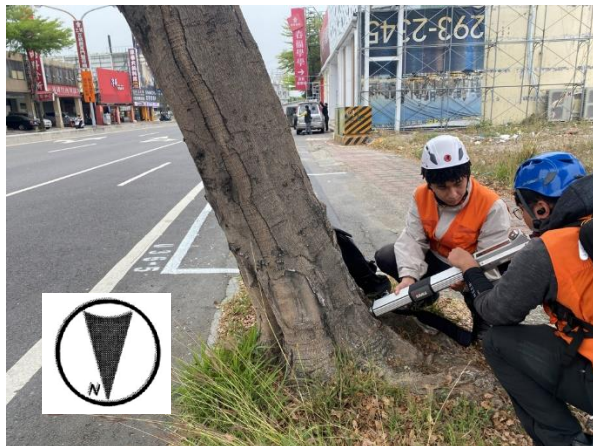
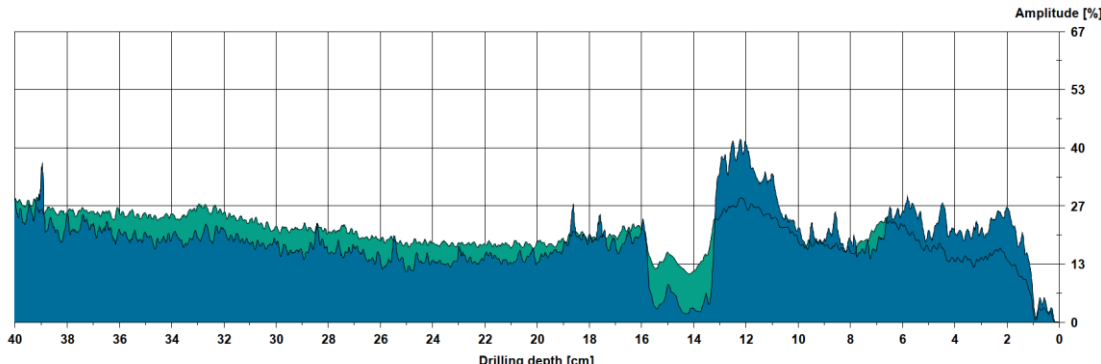
| 基本資料 | | | | | | 樹木全景照 |
|---|---|---|---|---|---|---|
| 腐朽空洞比(%) | 10-30% | | | | | |
| 檢測結果描述 | 根部 23 公分處以 30 度角向下檢測，樹幹內 13-16 公分處腐朽空洞；樹幹傾斜。 | | | | | |

| 基本資料 | | | | | | 樹木全景照 |
|---|---|---|---|---|---|---|
| 減緩策略建議 | 移除 | | | | | |

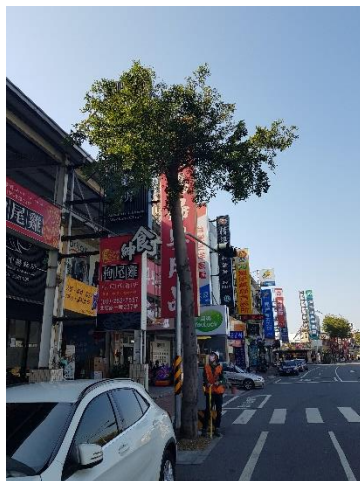
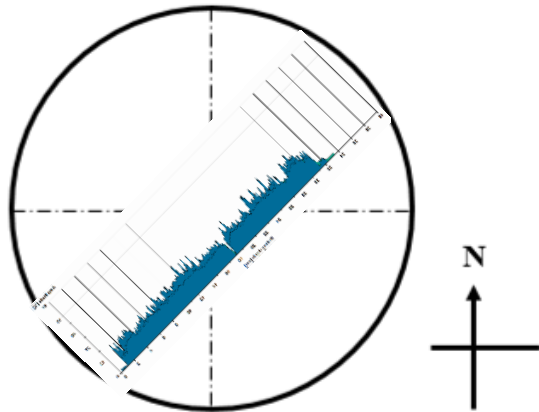
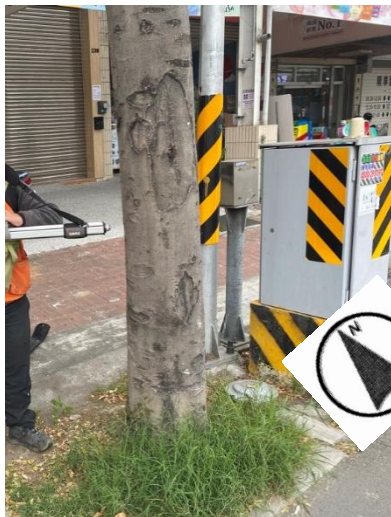
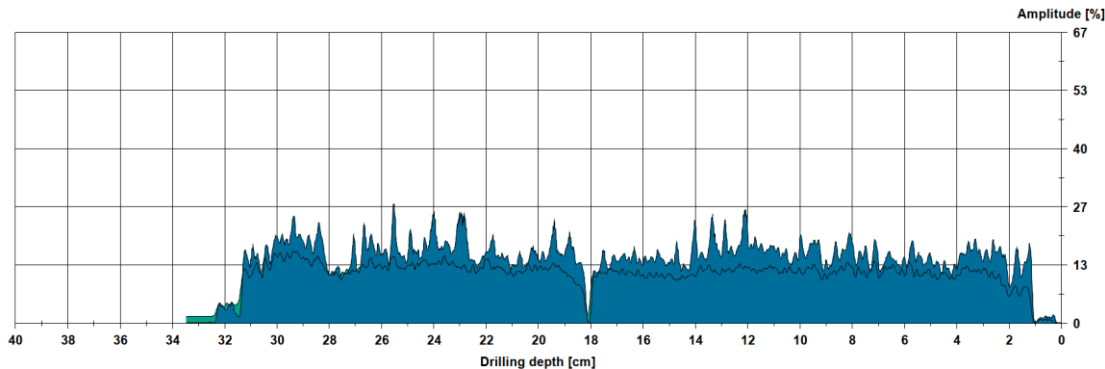
| 基本資料 | | | | | | 樹木全景照 |
|---|---|---|---|---|---|---|
| 腐朽空洞比(%) | | 小於 10% | | | | |
| 檢測結果描述 | | 樹皮向內 18 公分處有一小縱裂 | | | | |

| 基本資料 | | | | | | 樹木全景照 |
|---|---|---|---|---|---|---|
| 減緩策略建議 | | 持續監測 | | | | |
