| 基本資料 | | | | | | 樹木全景照 |
| 350-14229 | 安和路二段柏油路 | 菩提樹 | 9.8 | 47.2 | | |

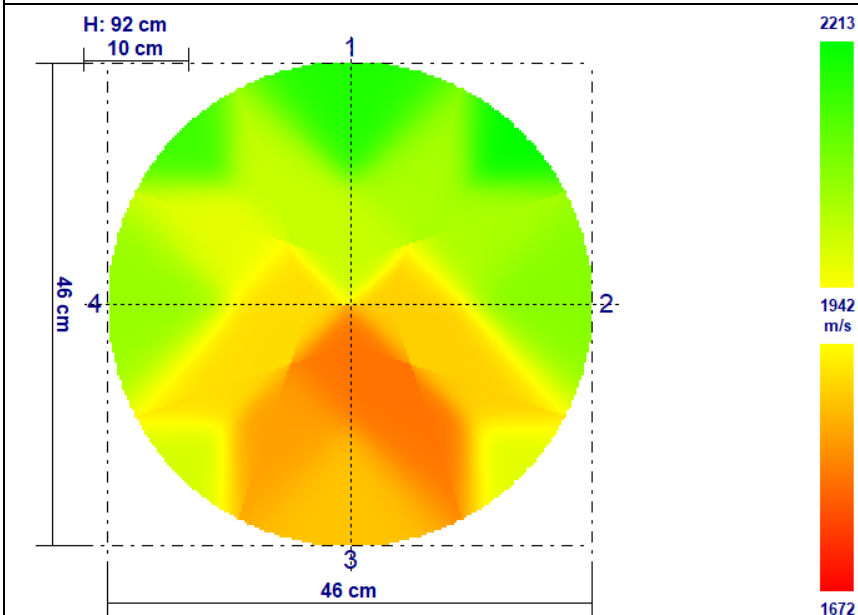
| 基本資料 | | | | | | 樹木全景照 |
|---|---|---|---|---|---|---|
| 腐朽空洞比(%) | | 30-50% | | | | |
| 檢測結果描述 | | 修剪枝條下方腐朽，腐朽有輕微擴散 | | | | |

| 基本資料 | | | | | | 樹木全景照 |
|---|---|---|---|---|---|---|
| 減緩策略建議 | | 持續監測 | | | | |

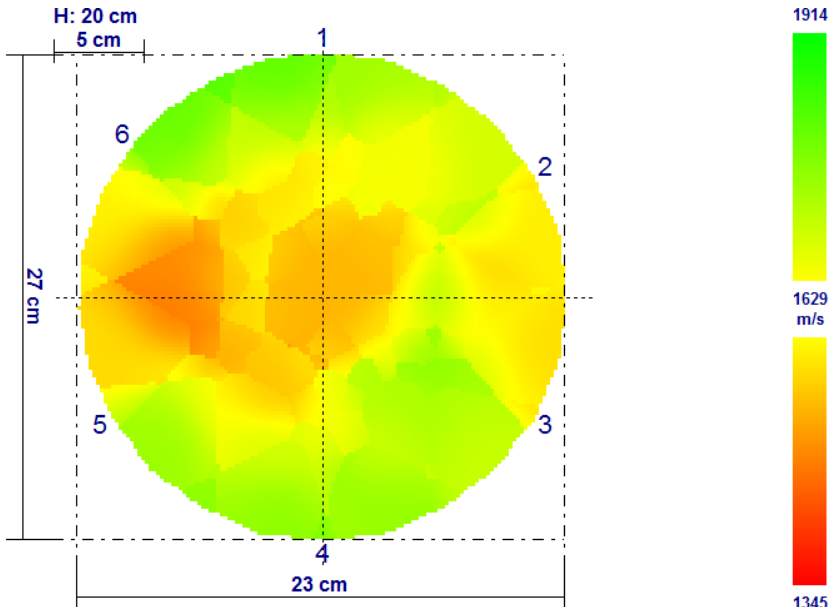
| 基本資料 | | | | | | 樹木全景照 |
|---|---|---|---|---|---|---|
| 10-30% | | | | | | |
| 檢測結果描述 | | 根部腐朽空洞周邊木材修復生長 | | | | |

| 基本資料 | | | | | | 樹木全景照 |
|---|---|---|---|---|---|---|
| 減緩策略建議 | | 持續監測(避免根系機械性損傷) | | | | |

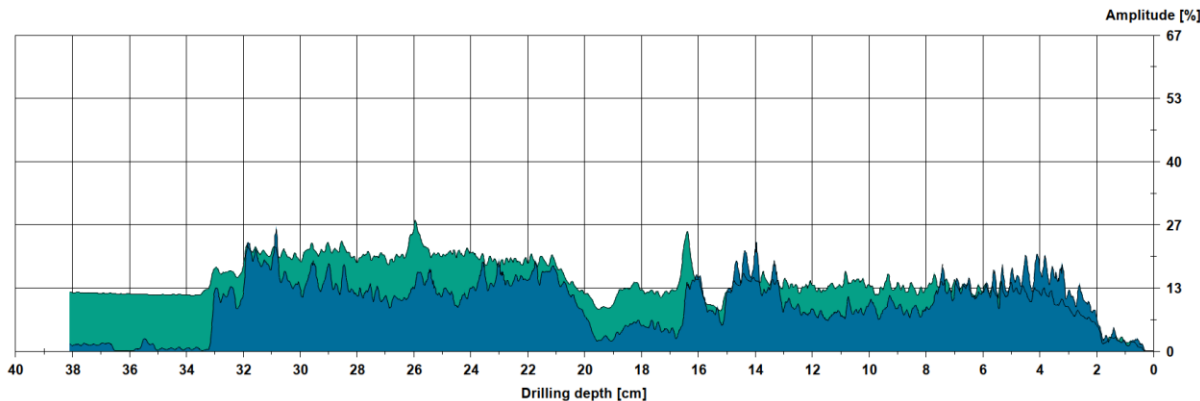
| 基本資料 | | | | | | 樹木全景照 |
|---|---|---|---|---|---|---|
| 350-14231 | 安和路二段柏油路 | 菩提樹 | 10.3 | 35.2 | | |

| 基本資料 | | | | | | 樹木全景照 |
|---|---|---|---|---|---|---|
| 腐朽空洞比(%) | 30-50% | | | | | |
| 檢測結果描述 | 主幹腐朽孔洞周邊木材無修復生長 | | | | | |

| 基本資料 | | | | | | 樹木全景照 |
|---|---|---|---|---|---|---|
| 減緩策略建議 | 移除 | | | | | |

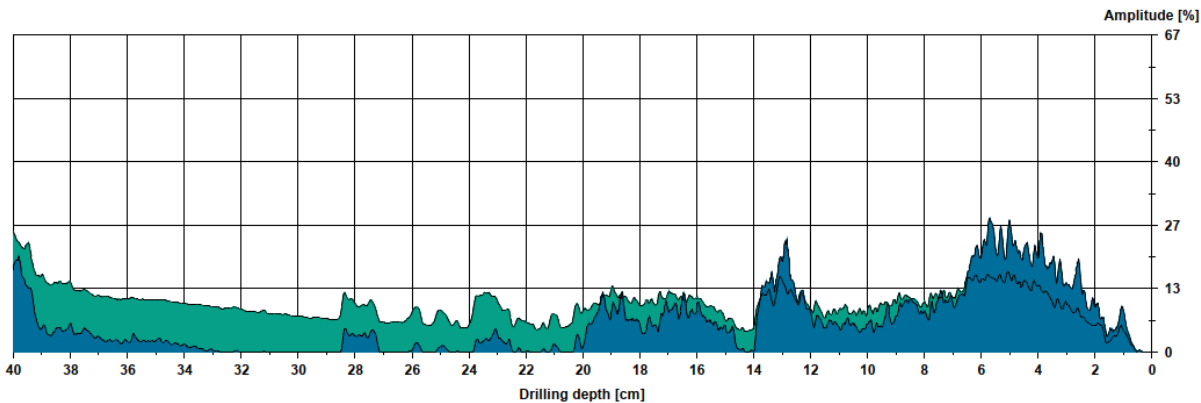
| 基本資料 | | | | | | 樹木全景照 |
|---|---|---|---|---|---|---|
| 350-14232 | 安和路二段柏油路 | 菩提樹 | 11.3 | 55.4 | | |

| 基本資料 | | | | | | 樹木全景照 |
|---|---|---|---|---|---|---|
| 腐朽空洞比(%) | | 30-50% | | | | |
| 檢測結果描述 | | 原主幹已腐朽、被次生主幹包覆 | | | | |

| 基本資料 | | | | | | 樹木全景照 |
|---|---|---|---|---|---|---|
| 減緩策略建議 | | 移除 | | | | |

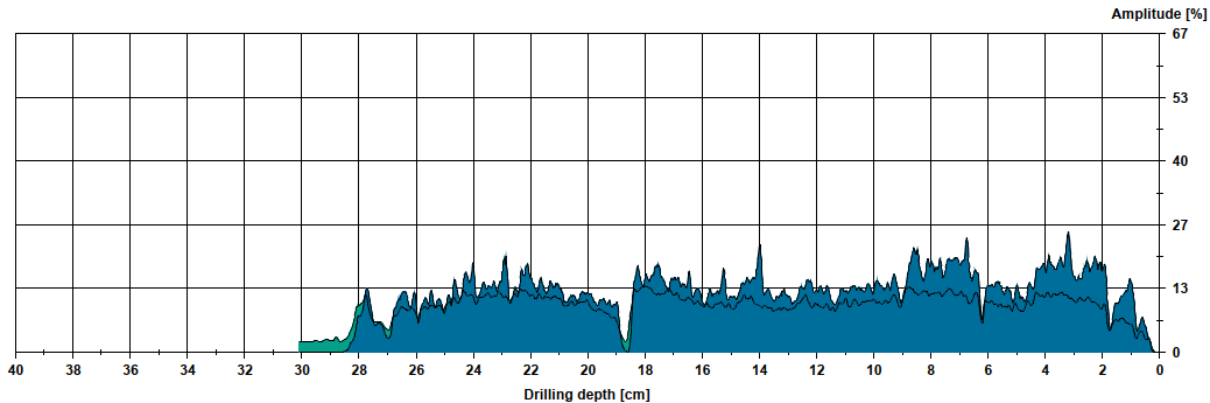
| 基本資料 | | | | | | 樹木全景照 |
|---|---|---|---|---|---|---|
| 腐朽空洞比(%) | | 10-30% | | | | |
| 檢測結果描述 | | 根部 20 度向下檢測，支撐主幹縱裂 | | | | |

| 基本資料 | | | | | | 樹木全景照 |
|---|---|---|---|---|---|---|
| 減緩策略建議 | | 移除 | | | | |

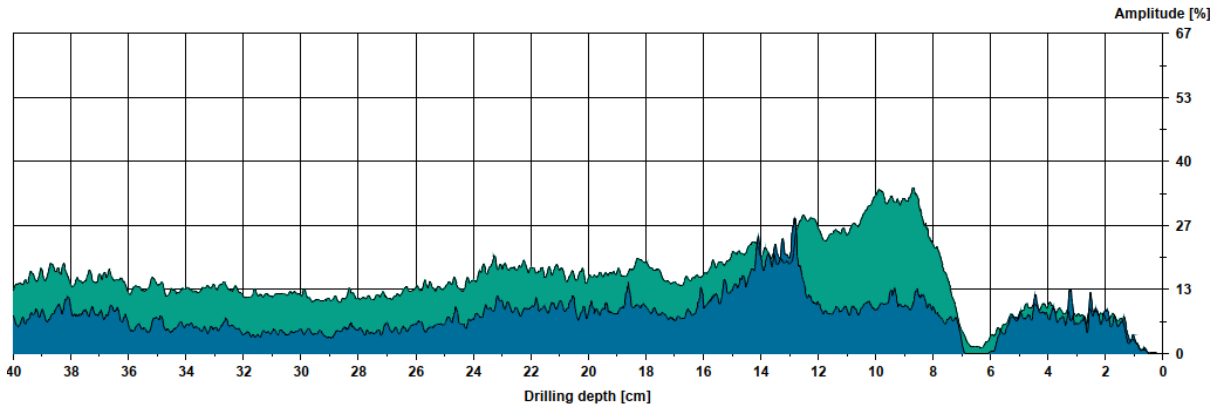
| 基本資料 | | | | | | 樹木全景照 |
|---|---|---|---|---|---|---|
| 腐朽空洞比(%) | 30-50% | | | | | |
| 檢測結果描述 | 修剪枝條持續腐朽造成主幹腐朽空洞 | | | | | |

| 基本資料 | | | | | | 樹木全景照 |
|---|---|---|---|---|---|---|
| 減緩策略建議 | 移除 | | | | | |

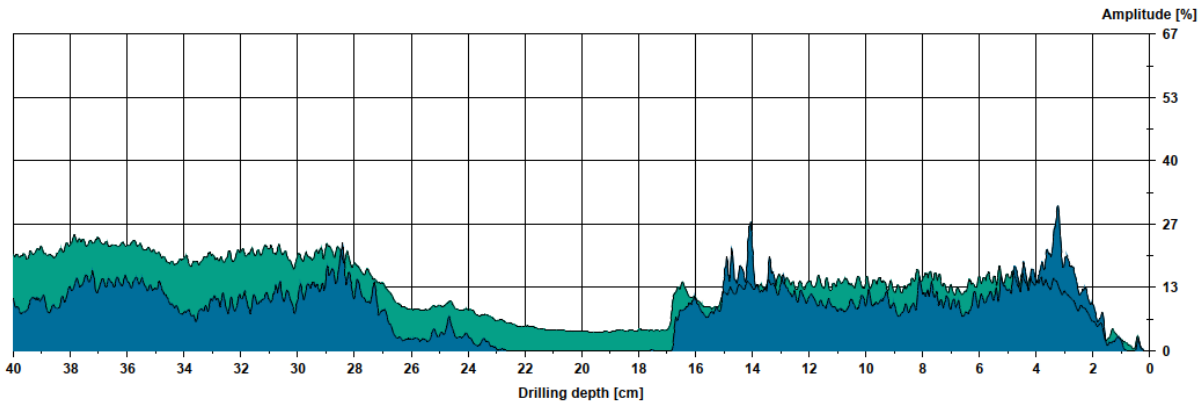
| 基本資料 | | | | | | 樹木全景照 |
|---|---|---|---|---|---|---|
| 350-14239 | 安和路二段柏油路 | 菩提樹 | 6.5 | 37.9 | | |

| 基本資料 | | | | | | 樹木全景照 |
|---|---|---|---|---|---|---|
| 腐朽空洞比(%) | 大於 50% | | | | | |
| 檢測結果描述 | 根部 30 度向下檢測，支撐主幹腐朽(樹皮向內 17-27 公分處) | | | | | |

| 基本資料 | | | | | | 樹木全景照 |
|---|---|---|---|---|---|---|
| 減緩策略建議 | 移除 | | | | | |

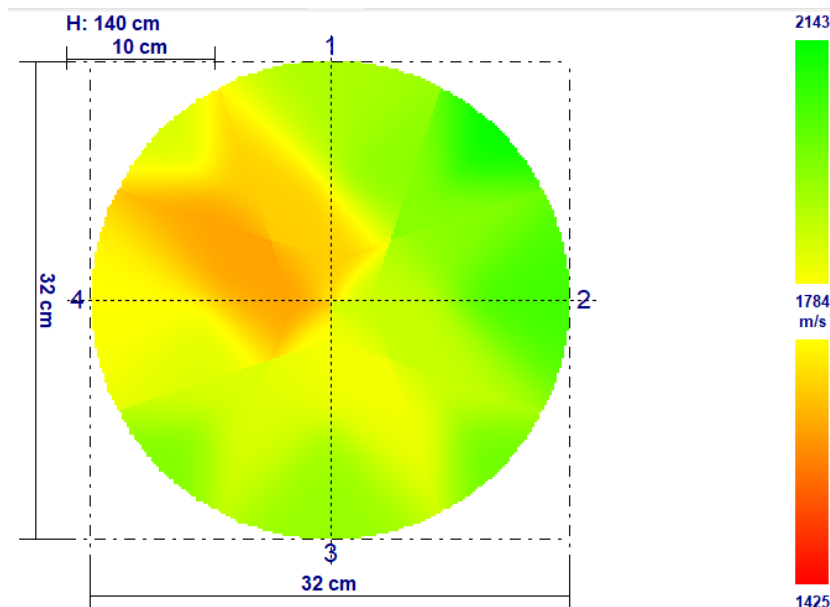
| 基本資料 | | | | | | 樹木全景照 |
|---|---|---|---|---|---|---|
| 350-14247 | 安和路二段柏油路 | 菩提樹 | 6.1 | 31.8 | | |

| 基本資料 | | | | | | 樹木全景照 |
|---|---|---|---|---|---|---|
| 腐朽空洞比(%) | | 10-30% | | | | |
| 檢測結果描述 | | 修剪枝條腐朽抑制無持續 | | | | |

| 基本資料 | | | | | | 樹木全景照 |
|---|---|---|---|---|---|---|
| 減緩策略建議 | | 持續監測(避免根系反覆機械性損傷) | | | | |

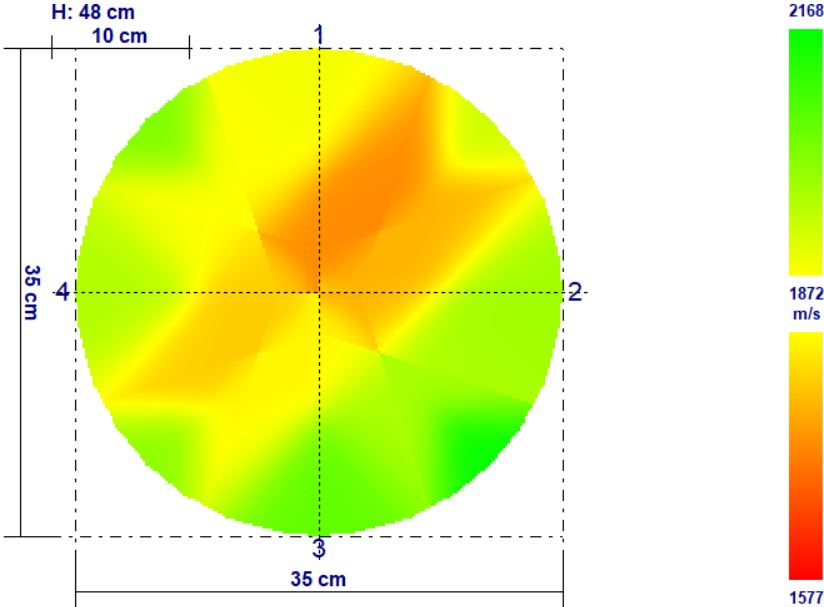
| 基本資料 | | | | | | 樹木全景照 |
|---|---|---|---|---|---|---|
| 腐朽空洞比(%) | | | | | | 30-50% |
| 檢測結果描述 | | | | | | 主幹東北側至西南側腐朽，腐朽持續無抑制 |

| 基本資料 | | | | | | 樹木全景照 |
|---|---|---|---|---|---|---|
| 減緩策略建議 | | | | | | 移除 |

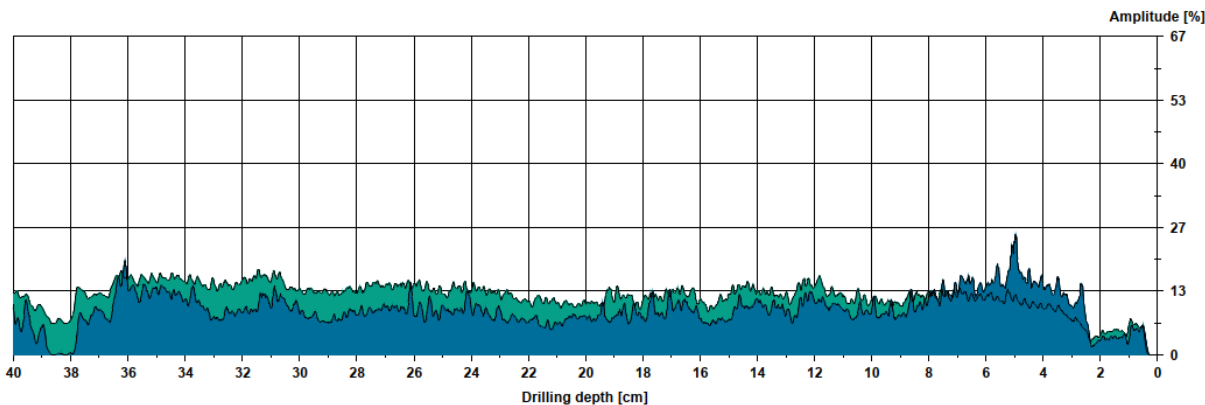
| 基本資料 | | | | | | 樹木全景照 |
|---|---|---|---|---|---|---|
| 350-14251 | 安和路二段柏油路 | 菩提樹 | 8.2 | 74.2 | | |

| 基本資料 | | | | | | 樹木全景照 |
|---|---|---|---|---|---|---|
| 腐朽空洞比(%) | 10-30% | | | | | |
| 檢測結果描述 | 根部 20 度向下檢測，支撐主幹無明顯腐朽 | | | | | |

| 基本資料 | | | | | | 樹木全景照 |
|---|---|---|---|---|---|---|
| 減緩策略建議 | 持續監測(避免根系反覆機械性損傷) | | | | | |

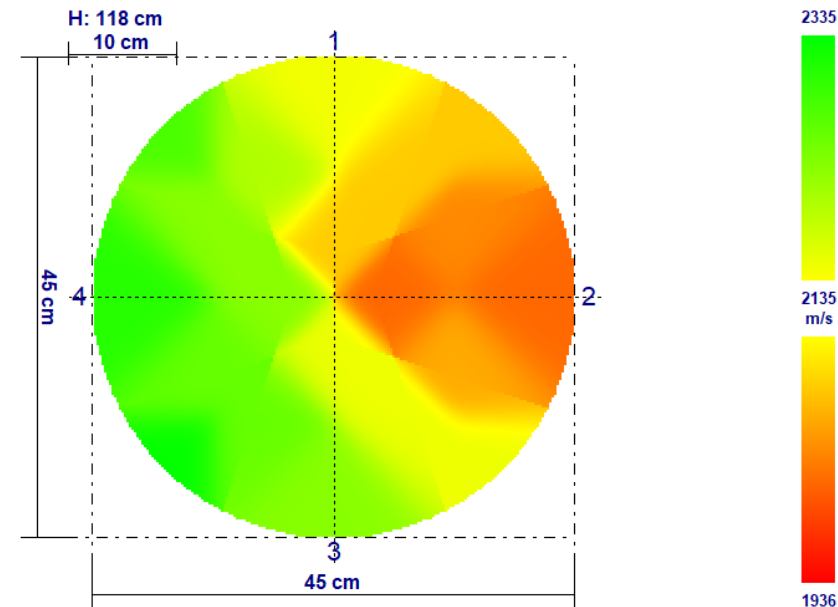
| 基本資料 | | | | | | 樹木全景照 |
|---|---|---|---|---|---|---|
| 腐朽空洞比(%) | | 10-30% | | | | |
| 檢測結果描述 | | 修剪枝條腐朽抑制無持續擴散 | | | | |

| 基本資料 | | | | | | 樹木全景照 |
|---|---|---|---|---|---|---|
| 減緩策略建議 | | 持續監測(避免根系反覆機械性損傷) | | | | |

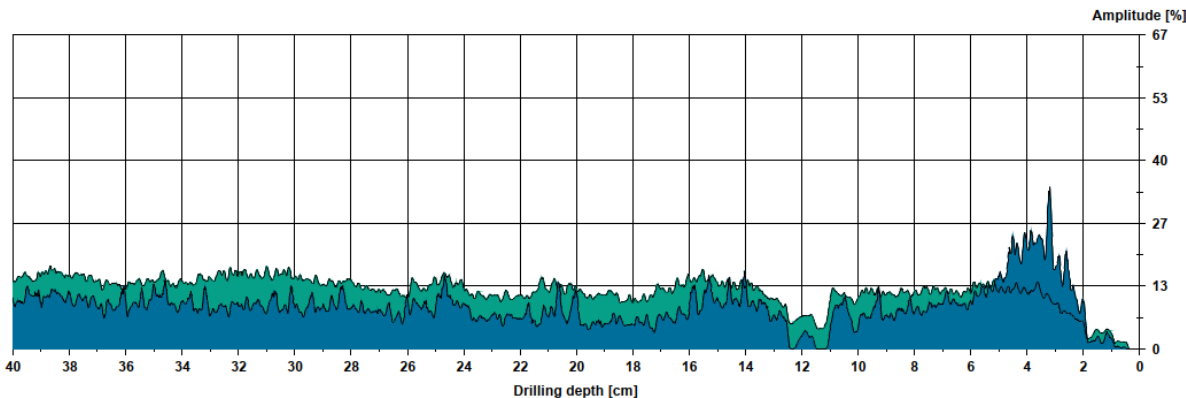
| 基本資料 | | | | | | 樹木全景照 |
|---|---|---|---|---|---|---|
| 350-14257 | 安和路三段柏油路 | 菩提樹 | 9.4 | 53.9 | | |

| 基本資料 | | | | | | 樹木全景照 |
|---|---|---|---|---|---|---|
| 腐朽空洞比(%) | 30-50% | | | | | |
| 檢測結果描述 | 修剪枝條腐朽，造成主幹縱裂(樹皮向內 12 公分處) | | | | | |

| 基本資料 | | | | | | 樹木全景照 |
|---|---|---|---|---|---|---|
| 減緩策略建議 | 移除 | | | | | |

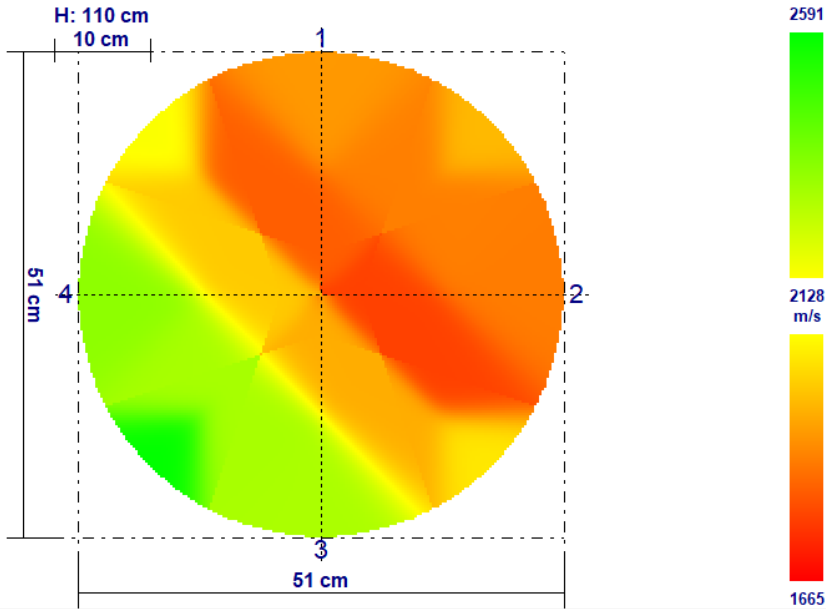
| 基本資料 | | | | | | 樹木全景照 |
|---|---|---|---|---|---|---|
| 腐朽空洞比(%) | | 大於 50% | | | | |
| 檢測結果描述 | | 主幹東北側腐朽嚴重 | | | | |

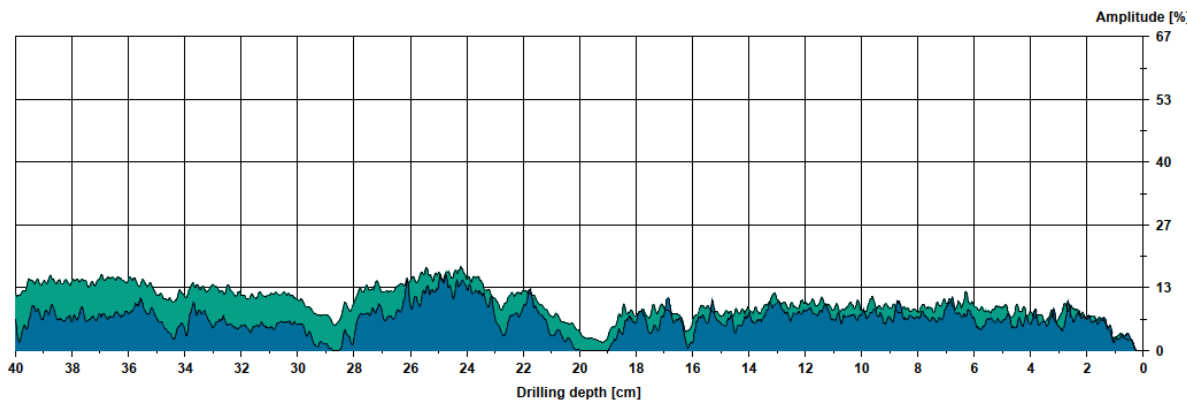
| 基本資料 | | | | | | 樹木全景照 |
|---|---|---|---|---|---|---|
| 腐朽空洞比(%) | | 30-50% | | | | |
| 檢測結果描述 | | 根部 20 度向下檢測，支撐主幹腐朽縱裂 | | | | |

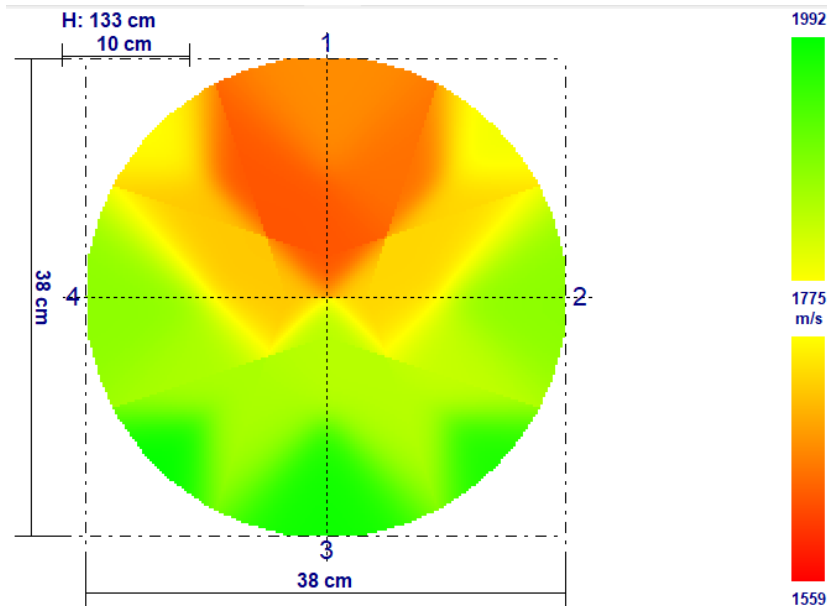
| 基本資料 | | | | | | 樹木全景照 |
|---|---|---|---|---|---|---|
| 腐朽空洞比(%) | | 10-30% | | | | |
| 檢測結果描述 | | 主幹腐朽孔洞周邊木材修復生長，腐朽輕微擴散 | | | | |

| 基本資料 | | | | | | 樹木全景照 |
|---|---|---|---|---|---|---|
| 減緩策略建議 | | 持續監測(避免根系反覆機械性損傷) | | | | |

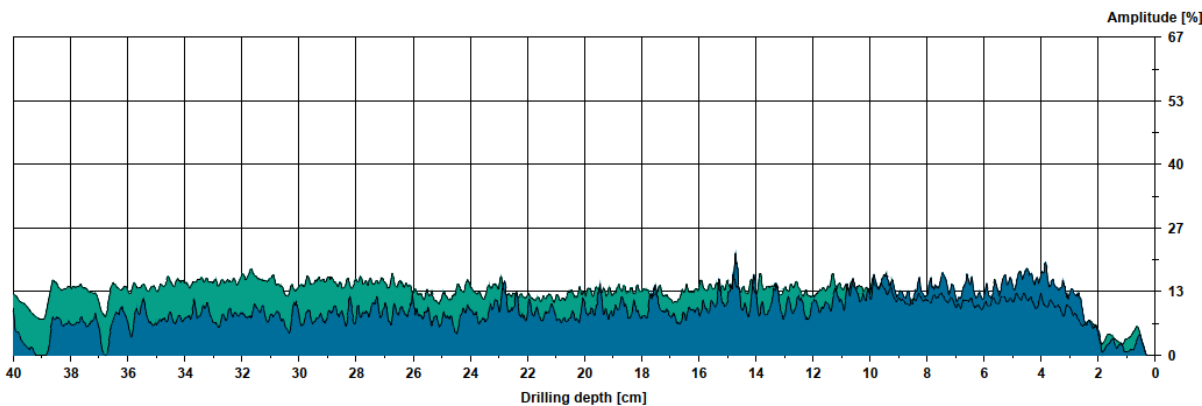
| 基本資料 | | | | | | 樹木全景照 |
|---|---|---|---|---|---|---|
| 腐朽空洞比(%) | 10-30% | | | | | |
| 檢測結果描述 | 根部 20 度向下檢測，支撐主幹無明顯腐朽 | | | | | |

| 基本資料 | | | | | | 樹木全景照 |
|---|---|---|---|---|---|---|
| 減緩策略建議 | 持續監測(避免根系反覆機械性損傷) | | | | | |

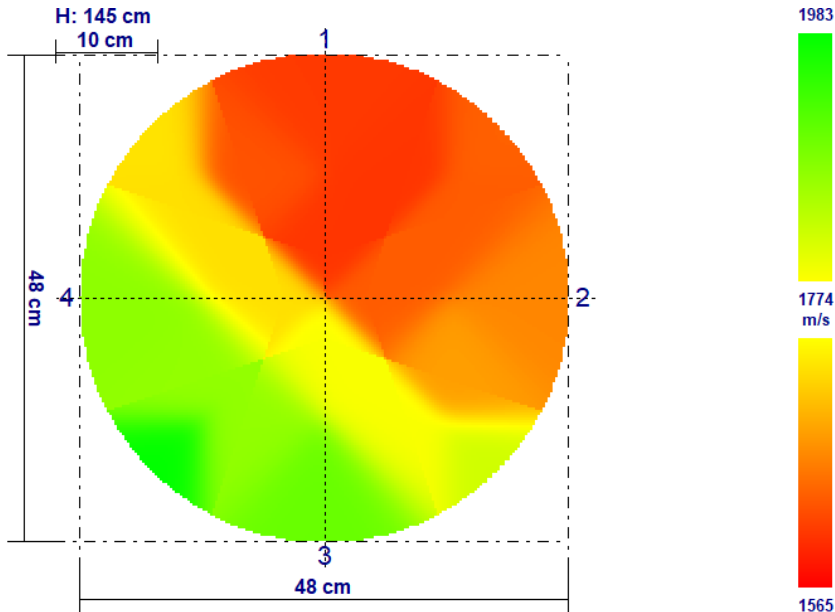
| 基本資料 | | | | | | 樹木全景照 |
|---|---|---|---|---|---|---|
| 腐朽空洞比(%) | | 大於 50% | | | | |
| 檢測結果描述 | | 主幹東北側腐朽空洞 | | | | |

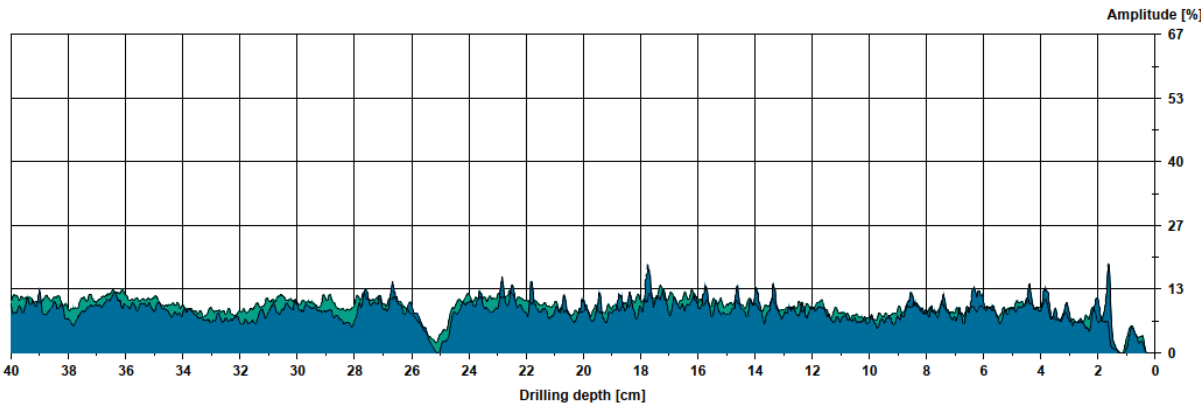
| 基本資料 | | | | | | 樹木全景照 |
|---|---|---|---|---|---|---|
| 腐朽空洞比(%) | 30-50% | | | | | |
| 檢測結果描述 | 根部 30 度向下檢測，支撐主幹腐朽縱裂(樹皮向內 25 公分處) | | | | | |

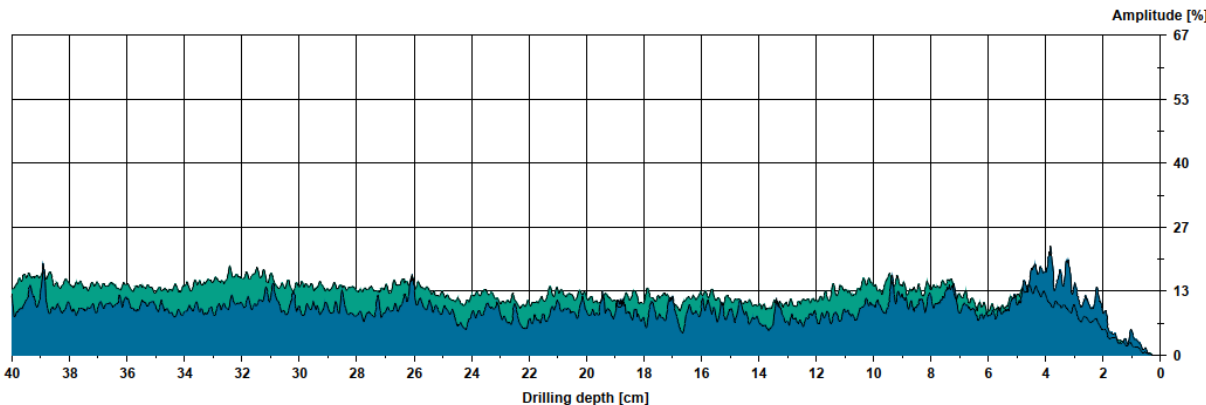
| 基本資料 | | | | | | 樹木全景照 |
|---|---|---|---|---|---|---|
| 腐朽空洞比(%) | 10-30% | | | | | |
| 檢測結果描述 | 根部 20 度向下檢測，支撐主幹無明顯腐朽 | | | | | |

| 基本資料 | | | | | | 樹木全景照 |
|---|---|---|---|---|---|---|
| 減緩策略建議 | 持續監測(避免根系反覆機械性損傷) | | | | | |

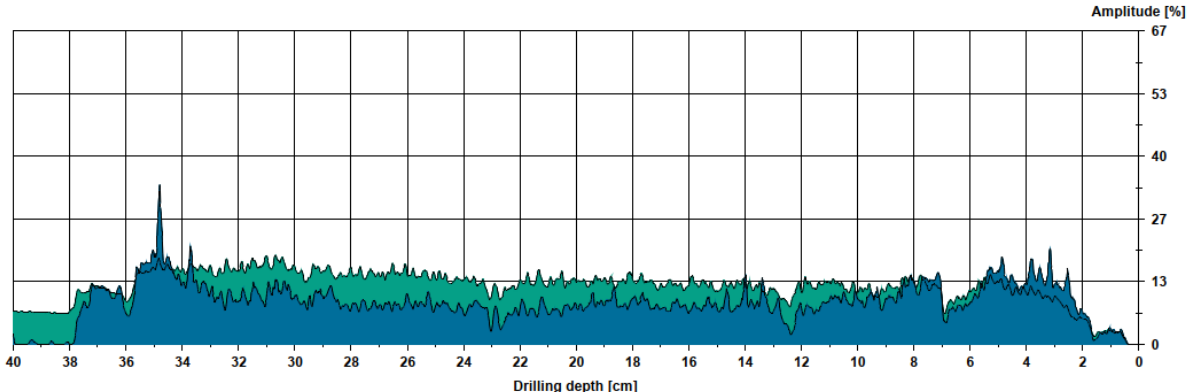
| 基本資料 | | | | | | 樹木全景照 |
|---|---|---|---|---|---|---|
| 腐朽空洞比(%) | 10-30% | | | | | |
| 檢測結果描述 | 修剪枝條造成主幹輕微腐朽、縱裂 | | | | | |

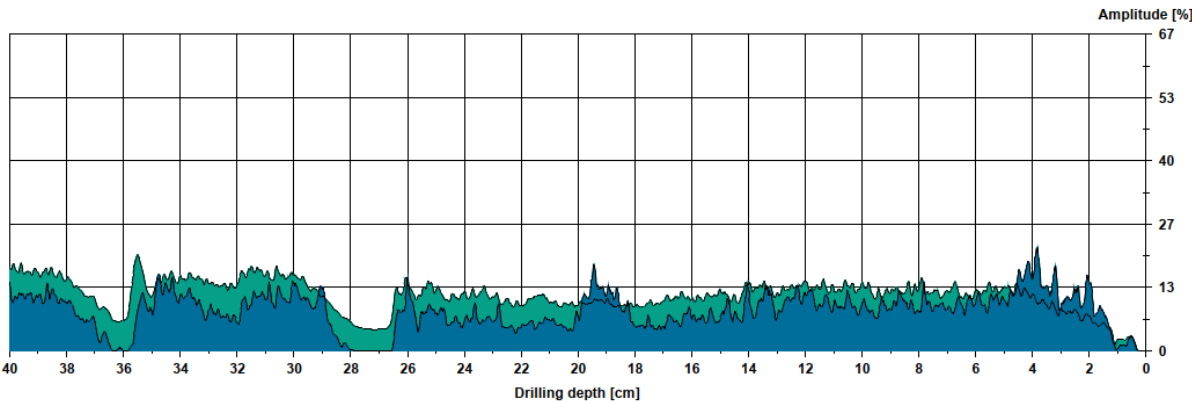
| 基本資料 | | | | | | 樹木全景照 |
|---|---|---|---|---|---|---|
| 腐朽空洞比(%) | 大於 50% | | | | | |
| 檢測結果描述 | 根部 20 度向下檢測，支撐主幹腐朽縱裂 | | | | | |

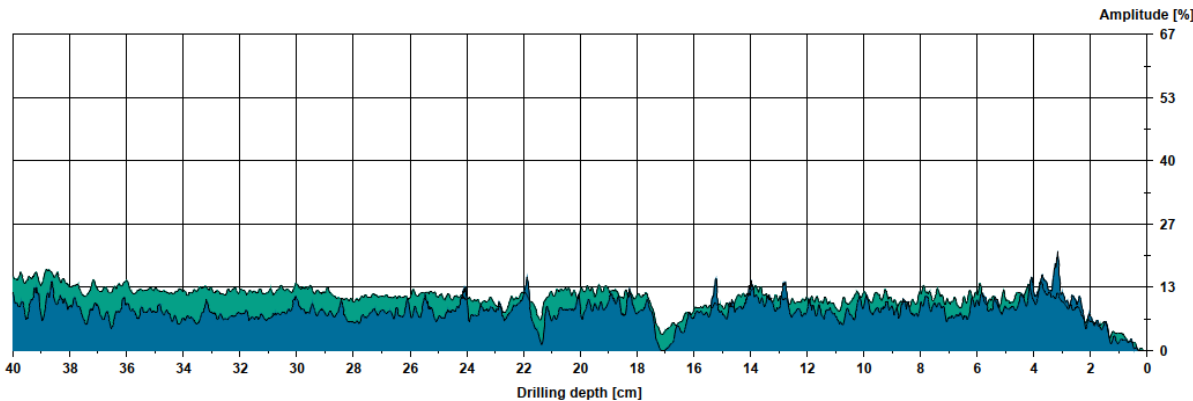
| 基本資料 | | | | | | 樹木全景照 |
|---|---|---|---|---|---|---|
| 腐朽空洞比(%) | | 30-50% | | | | |
| 檢測結果描述 | | 根部 30 度向下檢測，支撐主幹腐朽縱裂(樹皮向內 17、21 公分處) | | | | |

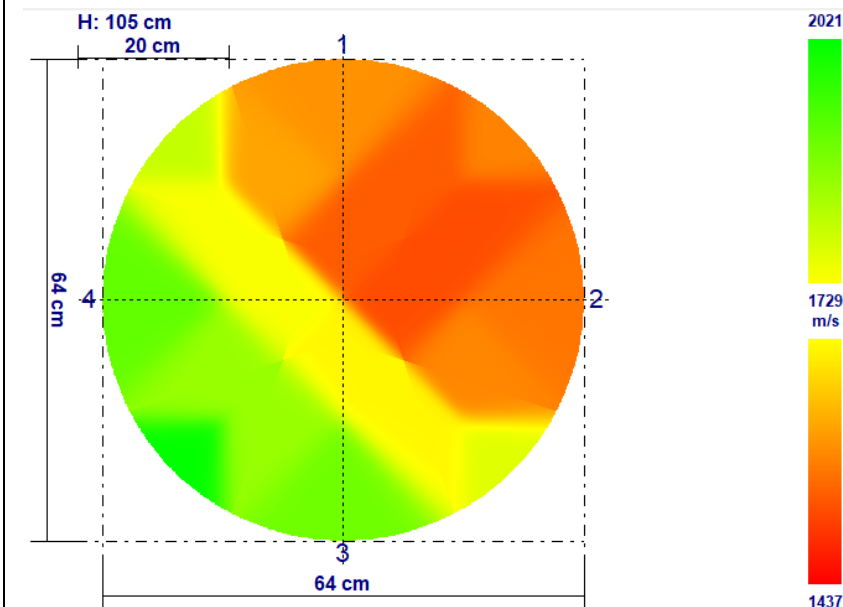
| 基本資料 | | | | | | 樹木全景照 |
|---|---|---|---|---|---|---|
| 腐朽空洞比(%) | | 大於 50% | | | | |
| 檢測結果描述 | | 主幹東北側腐朽，腐朽持續擴散 | | | | |

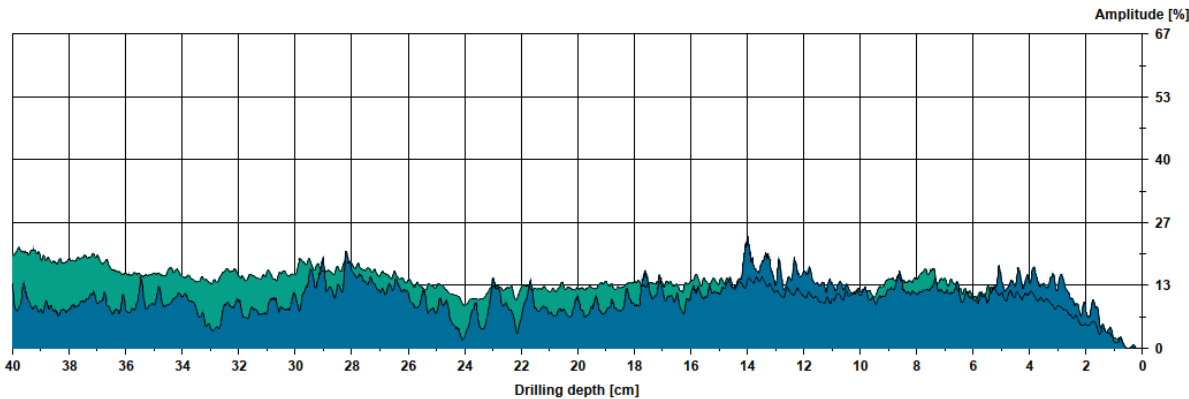
| 基本資料 | | | | | | 樹木全景照 |
|---|---|---|---|---|---|---|
| 腐朽空洞比(%) | | 大於 50% | | | | |
| 檢測結果描述 | | 根部 30 度向下檢測，樹幹縱裂腐朽嚴重 | | | | |

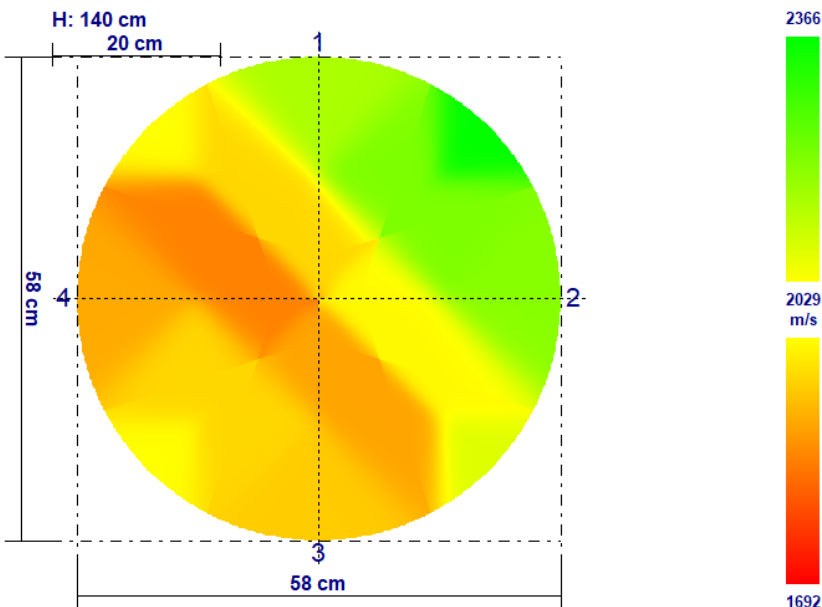
| 基本資料 | | | | | | 樹木全景照 |
|---|---|---|---|---|---|---|
| 腐朽空洞比(%) | | 30-50% | | | | |
| 檢測結果描述 | | 修剪枝條造成主幹腐朽，腐朽持續擴散 | | | | |

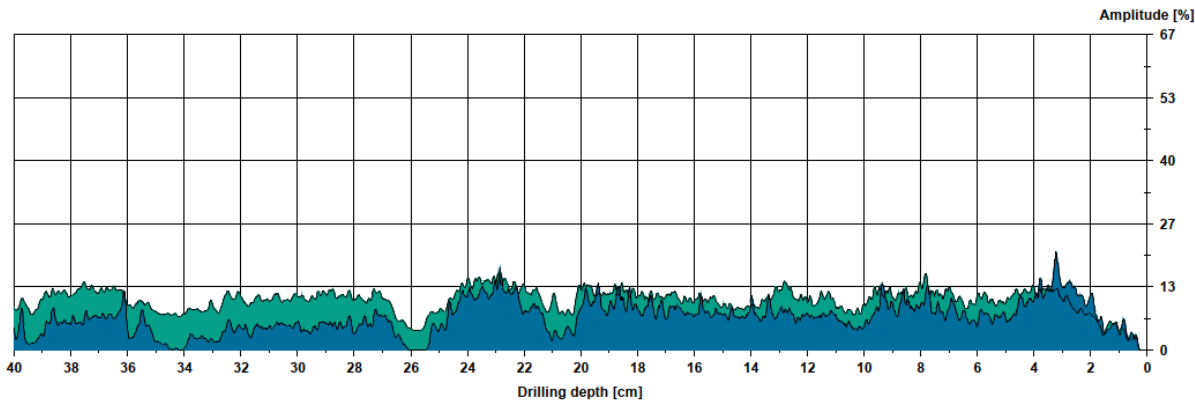
| 基本資料 | | | | | | 樹木全景照 |
|---|---|---|---|---|---|---|
| 腐朽空洞比(%) | 30-50% | | | | | |
| 檢測結果描述 | 根部 30 度向下檢測，支撐主幹腐朽縱裂、阻抗值極低 | | | | | |

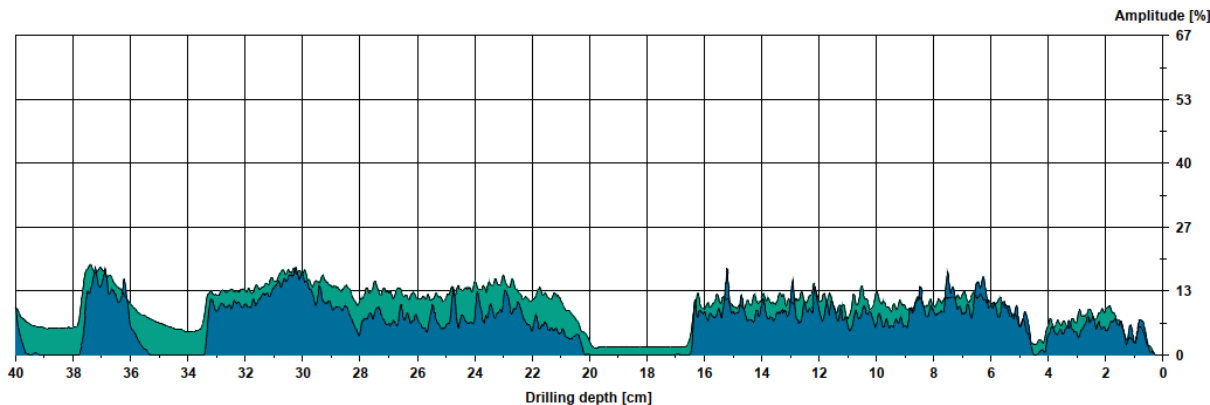
| 基本資料 | | | | | | 樹木全景照 |
|---|---|---|---|---|---|---|
| 腐朽空洞比(%) | | 大於 50% | | | | |
| 檢測結果描述 | | 根部 30 度向下檢測，支撐主幹中空腐朽 | | | | |

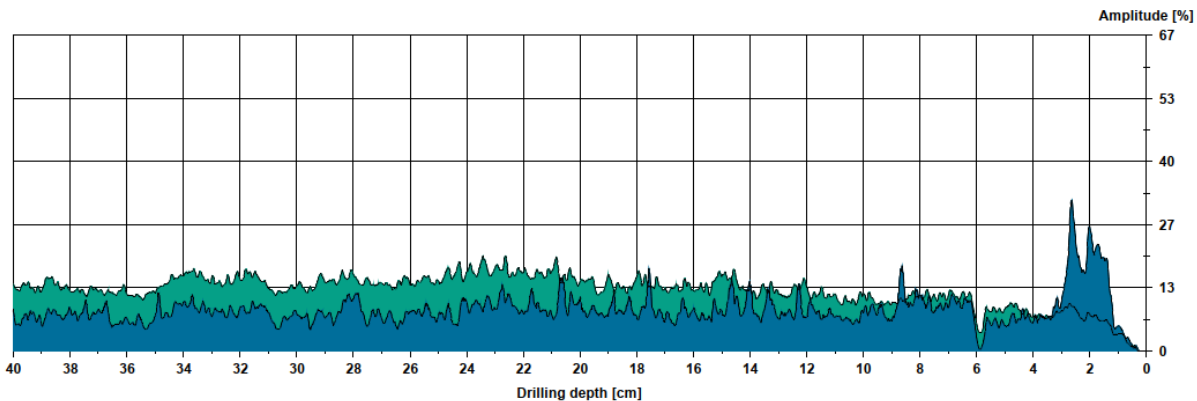
| 基本資料 | | | | | | 樹木全景照 |
|---|---|---|---|---|---|---|
| 腐朽空洞比(%) | 10-30% | | | | | |
| 檢測結果描述 | 主幹輕微縱裂(樹皮向內 6 公分處) | | | | | |

| 基本資料 | | | | | | 樹木全景照 |
|---|---|---|---|---|---|---|
| 減緩策略建議 | 持續監測(避免根系反覆機械性損傷) | | | | | |

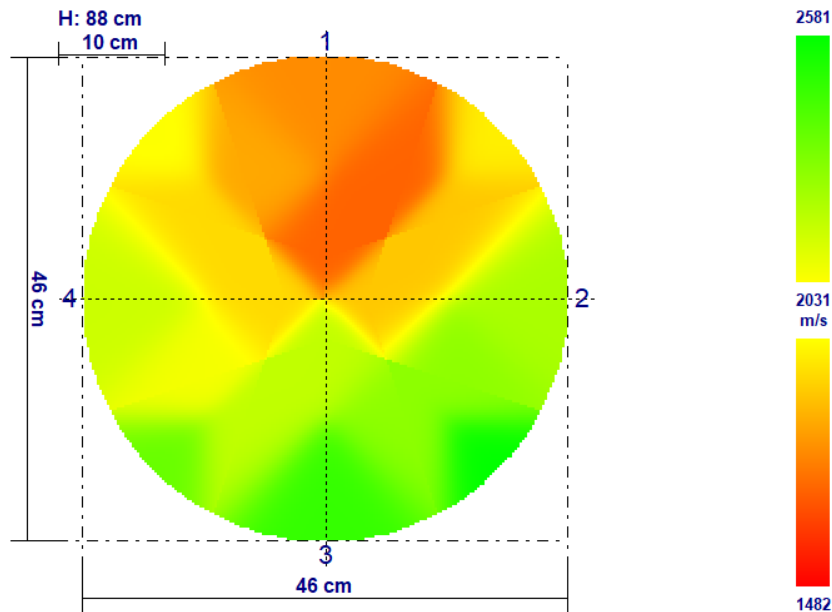
| 基本資料 | | | | | | 樹木全景照 |
|---|---|---|---|---|---|---|
| 腐朽空洞比(%) | | 10-30% | | | | |
| 檢測結果描述 | | 主幹北側腐朽，腐朽輕微擴散 | | | | |

| 基本資料 | | | | | | 樹木全景照 |
|---|---|---|---|---|---|---|
| 減緩策略建議 | | 持續監測(避免根系反覆機械性損傷) | | | | |

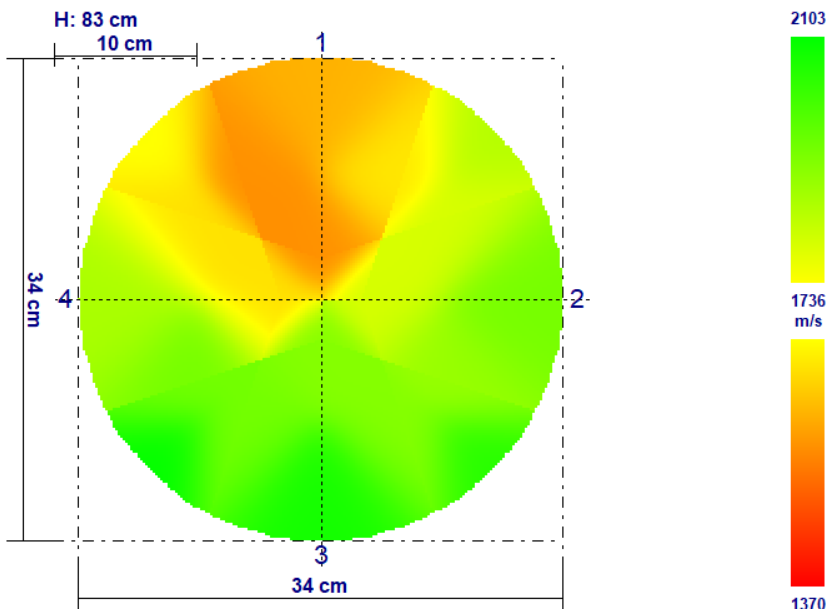
| 基本資料 | | | | | | 樹木全景照 |
|---|---|---|---|---|---|---|
| 腐朽空洞比(%) | | 30-50% | | | | |
| 檢測結果描述 | | 主幹北側腐朽，腐朽持續無抑制；樹體傾斜 | | | | |

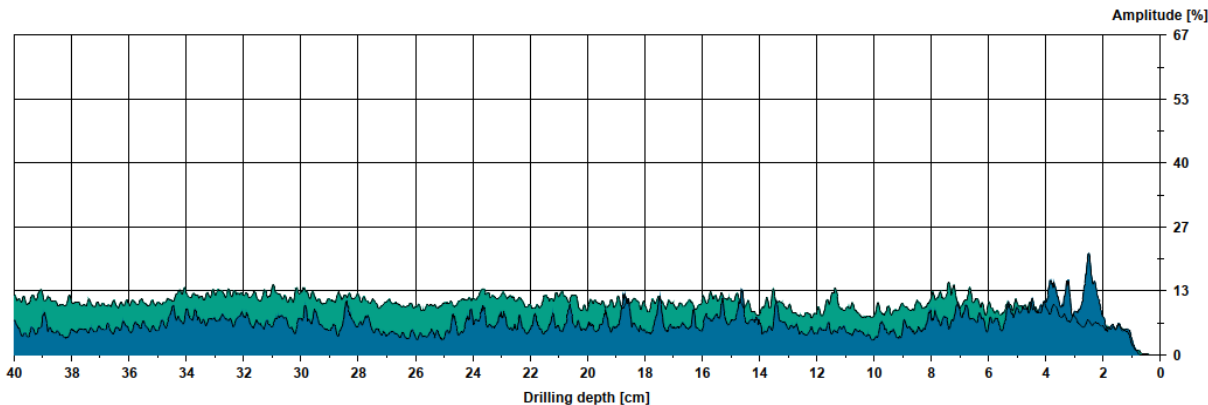
| 基本資料 | | | | | | 樹木全景照 |
|---|---|---|---|---|---|---|
| 腐朽空洞比(%) | 30-50% | | | | | |
| 檢測結果描述 | 根部 30 度向下檢測，主幹腐朽阻抗值極低 | | | | | |

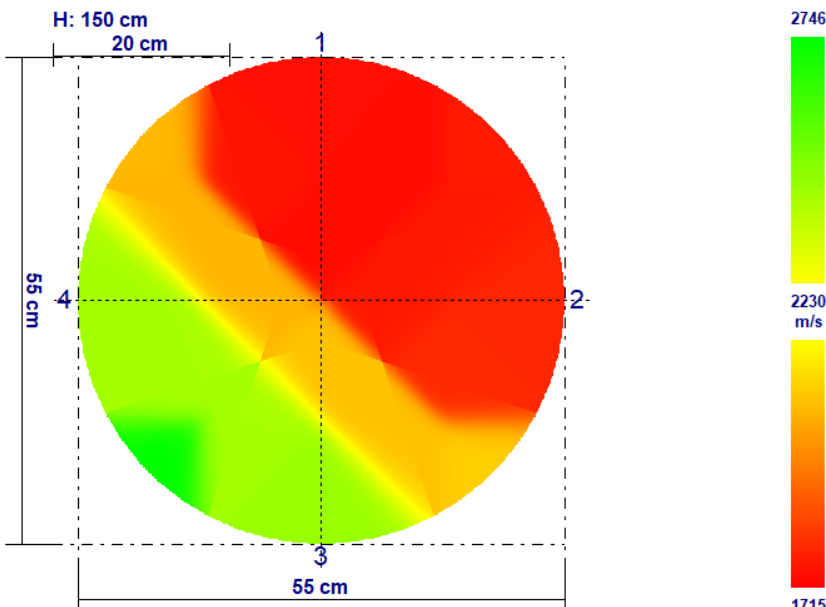
| 基本資料 | | | | | | 樹木全景照 |
|---|---|---|---|---|---|---|
| 腐朽空洞比(%) | | 大於 50% | | | | |
| 檢測結果描述 | | 修剪枝條造成主幹腐朽，腐朽持續無抑制 | | | | |

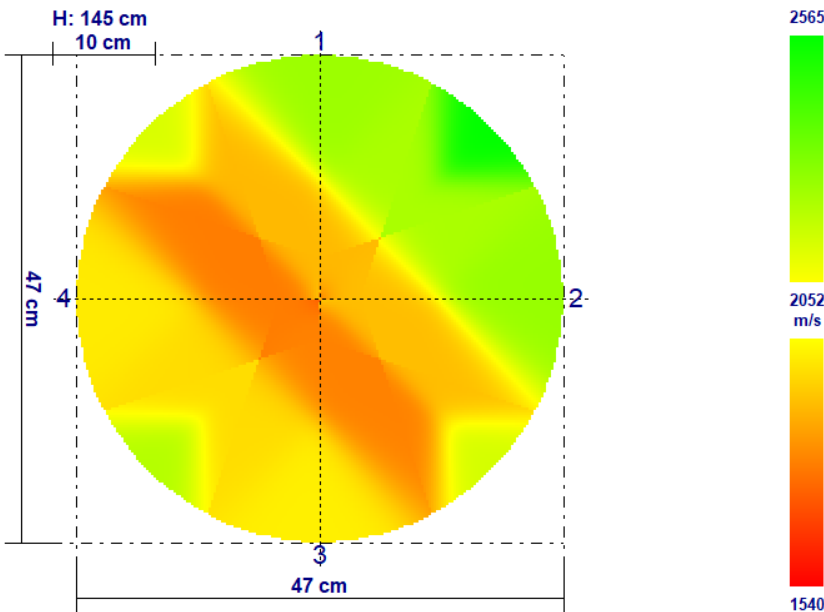
| 基本資料 | | | | | | 樹木全景照 |
|---|---|---|---|---|---|---|
| 腐朽空洞比(%) | | 大於 50% | | | | |
| 檢測結果描述 | | 主幹腐朽持續擴散 | | | | |

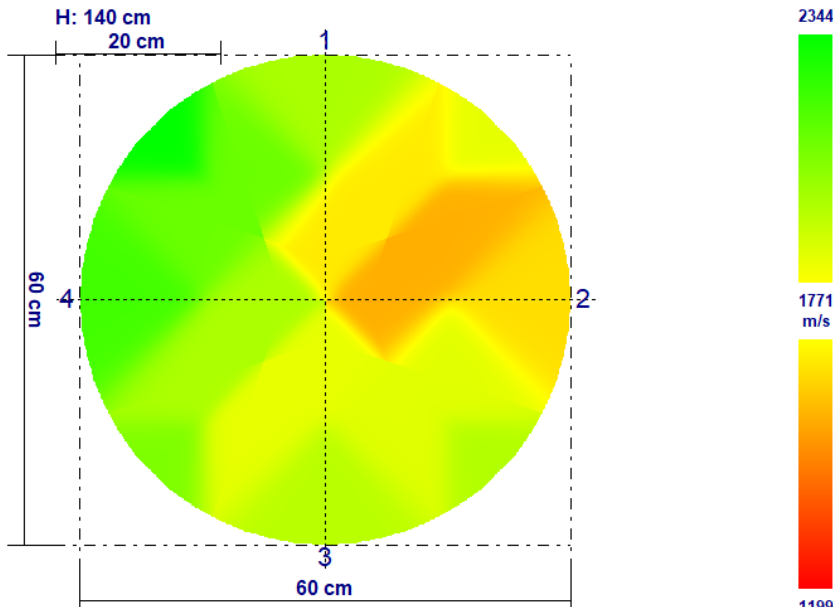
| 基本資料 | | | | | | 樹木全景照 |
|---|---|---|---|---|---|---|
| 腐朽空洞比(%) | | 10-30% | | | | |
| 檢測結果描述 | | 修剪枝條周邊腐朽，腐朽無持續擴散 | | | | |

| 基本資料 | | | | | | 樹木全景照 |
|---|---|---|---|---|---|---|
| 減緩策略建議 | | 持續監測(避免根系反覆機械性損傷) | | | | |

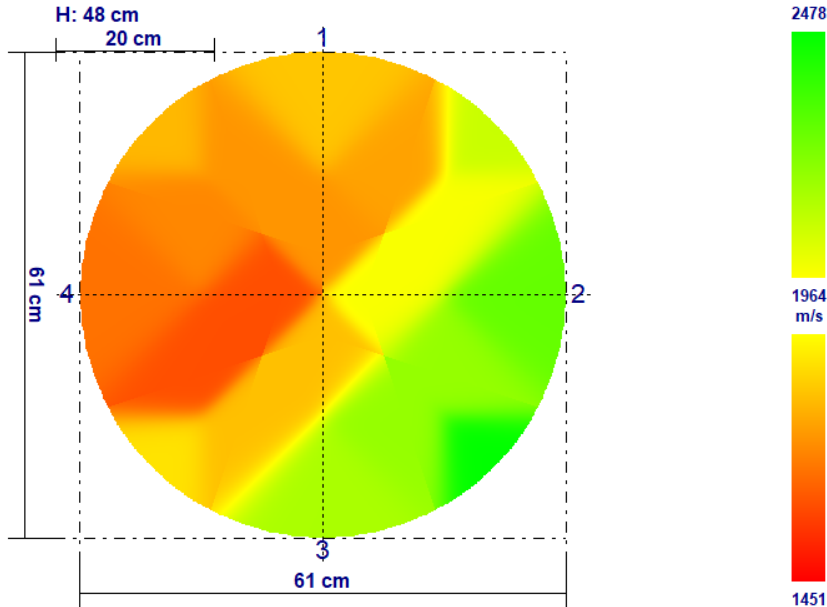
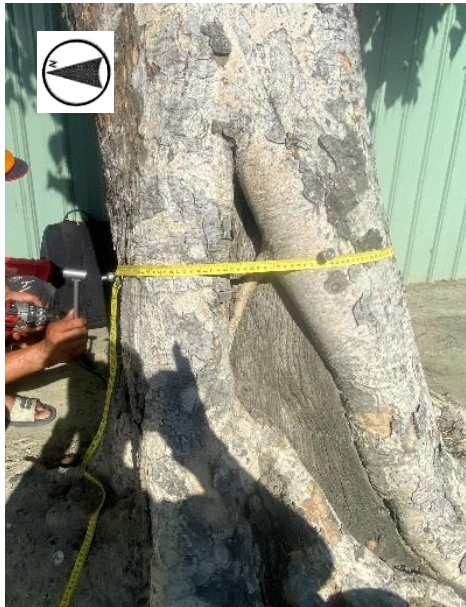
| 基本資料 | | | | | | 樹木全景照 |
|---|---|---|---|---|---|---|
| 腐朽空洞比(%) | | 大於 50% | | | | |
| 檢測結果描述 | | 根部機械性損傷造成腐朽，腐朽持續擴散無抑制 | | | | |

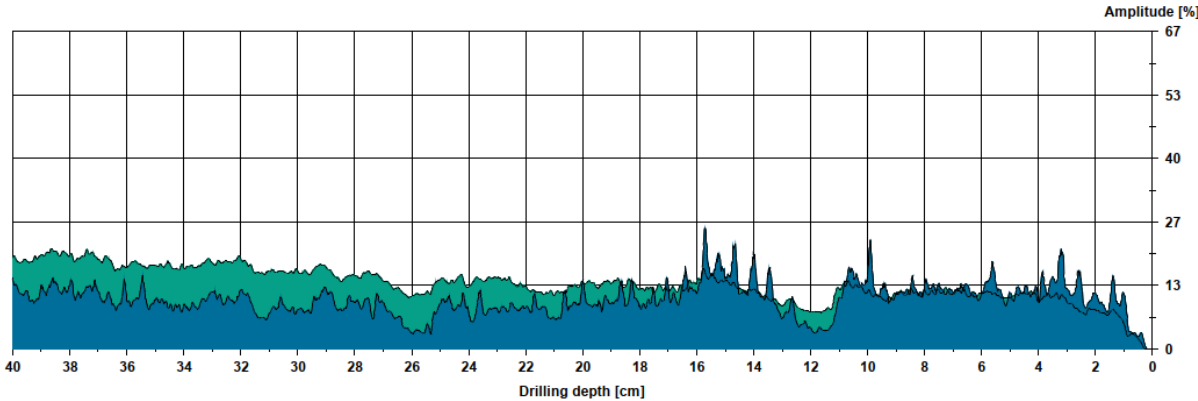
| 基本資料 | | | | | | 樹木全景照 |
|---|---|---|---|---|---|---|
| 腐朽空洞比(%) | 10-30% | | | | | |
| 檢測結果描述 | 根部 15 度向下檢測，支撐主幹無明顯腐朽空洞 | | | | | |

| 基本資料 | | | | | | 樹木全景照 |
|---|---|---|---|---|---|---|
| 減緩策略建議 | 持續監測(避免根系反覆機械性損傷) | | | | | |

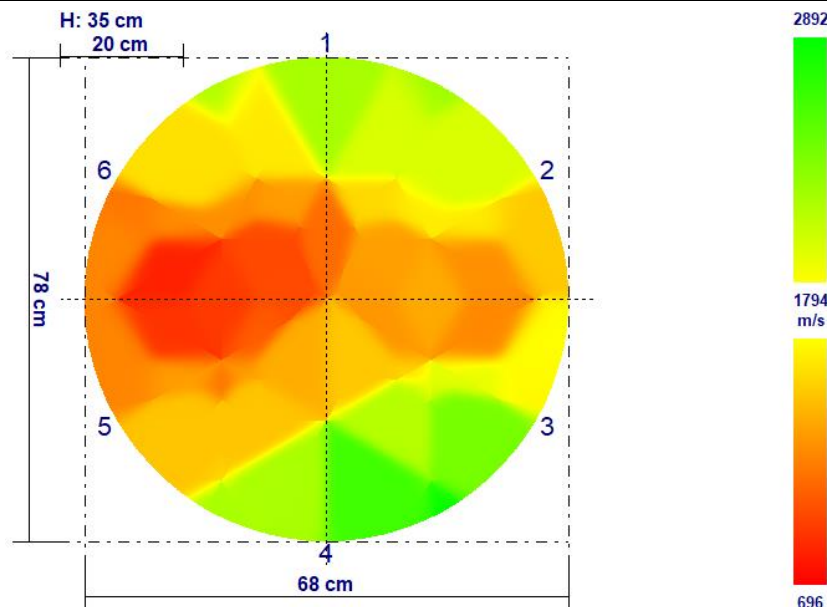
| 基本資料 | | | | | | 樹木全景照 |
|---|---|---|---|---|---|---|
| 腐朽空洞比(%) | | 大於 50% | | | | |
| 檢測結果描述 | | 主幹內面腐朽空洞 | | | | |

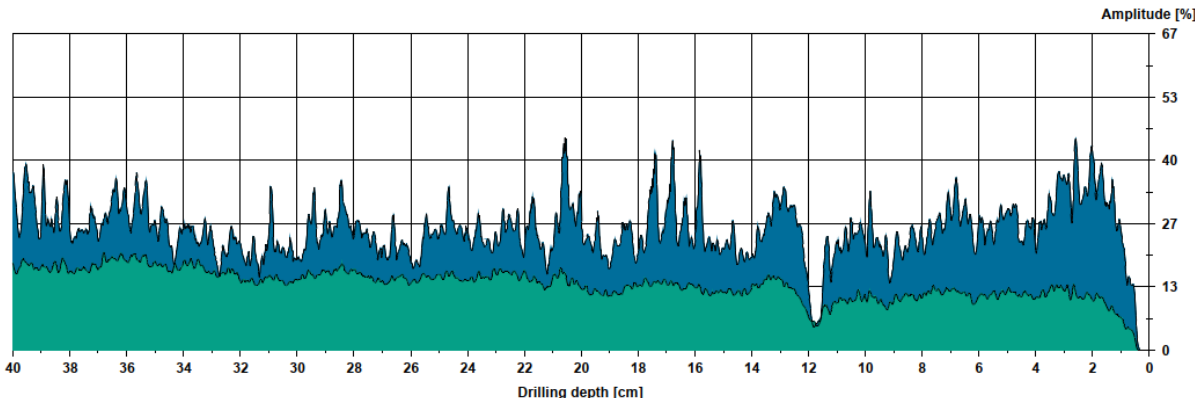
| 基本資料 | | | | | | 樹木全景照 |
|---|---|---|---|---|---|---|
| 腐朽空洞比(%) | 10-30% | | | | | |
| 檢測結果描述 | 主幹輕微縱裂 | | | | | |

| 基本資料 | | | | | | 樹木全景照 |
|---|---|---|---|---|---|---|
| 減緩策略建議 | 持續監測(避免根系反覆機械性損傷) | | | | | |

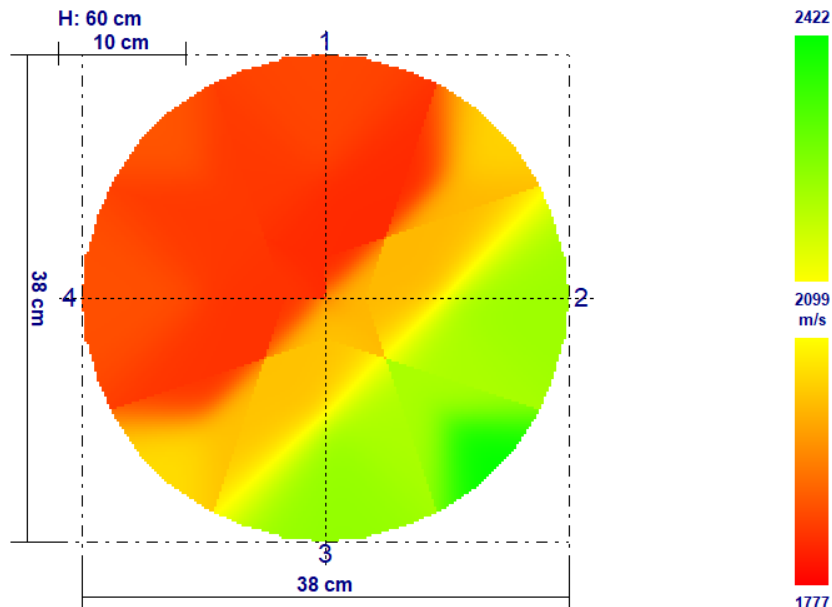
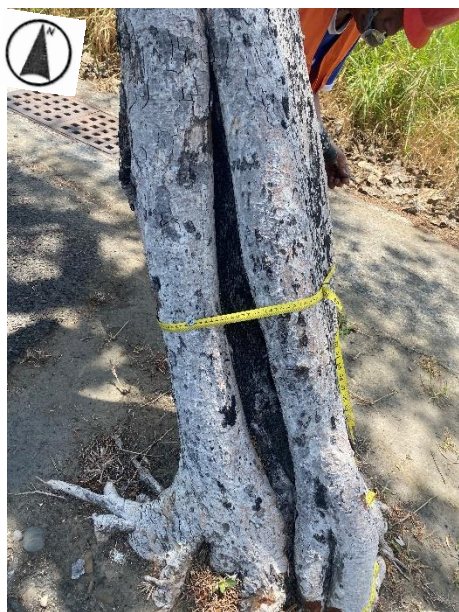
| 基本資料 | | | | | | 樹木全景照 |
|---|---|---|---|---|---|---|
| 腐朽空洞比(%) | | 大於 50% | | | | |
| 檢測結果描述 | | 主幹開口孔洞腐朽縱裂嚴重 | | | | |

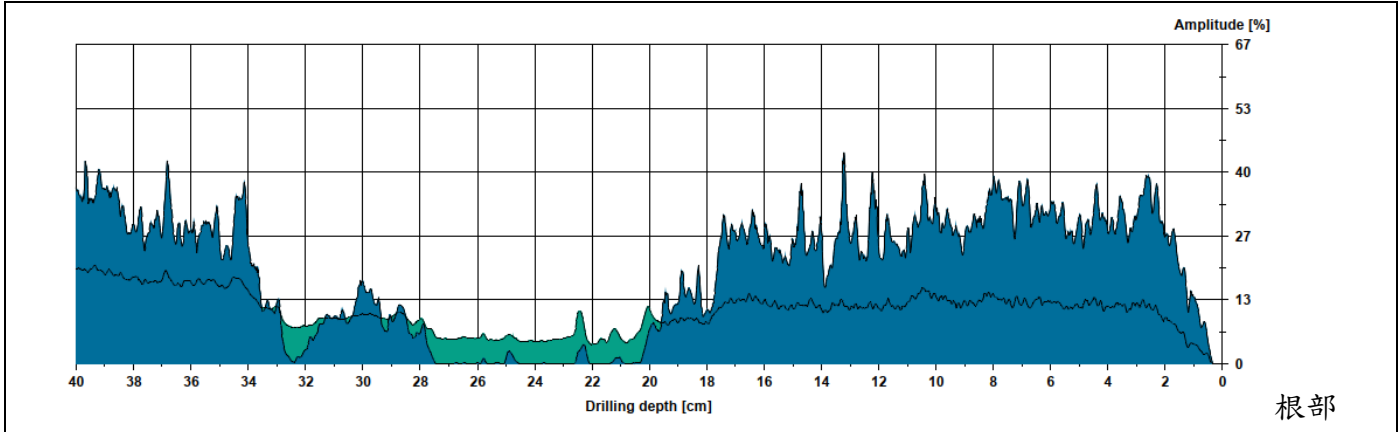
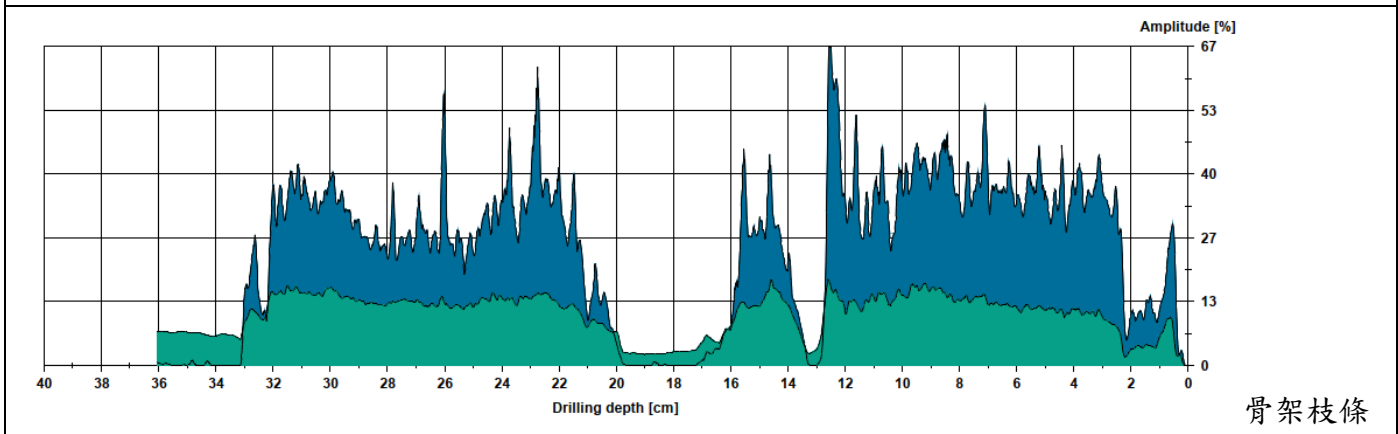
| 腐朽空洞比(%) | 大於 50% |
| 檢測結果描述 | 根部、骨架枝條明顯腐朽空洞 |
