| 基本資料 | | | | | | 樹木全景照 |
| 350-14229 | 安和路二段柏油路 | 菩提樹 | 9.8 | 47.2 | | |

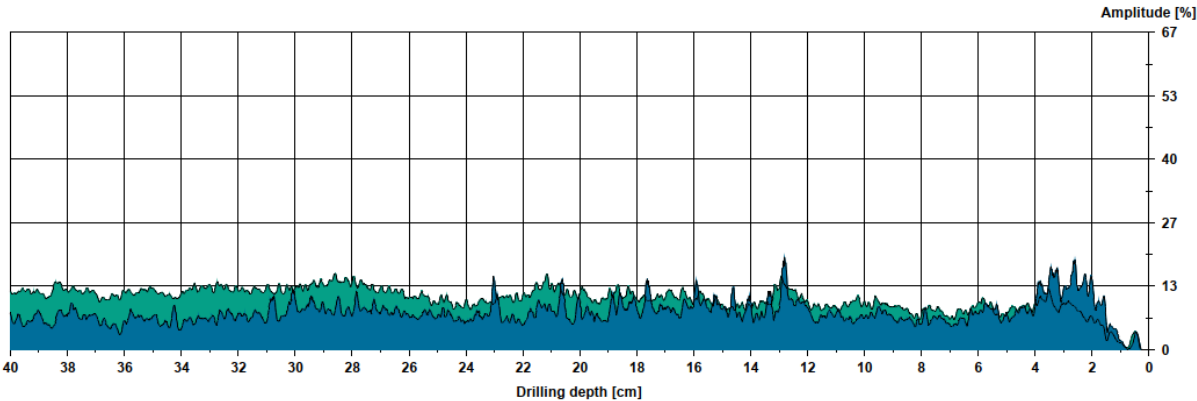
| 基本資料 | | | | | | 樹木全景照 |
|---|---|---|---|---|---|---|
| 腐朽空洞比(%) | | 30-50% | | | | |
| 檢測結果描述 | | 根部 30 度向下檢測，結構根損傷且木材腐朽阻抗值極低 | | | | |

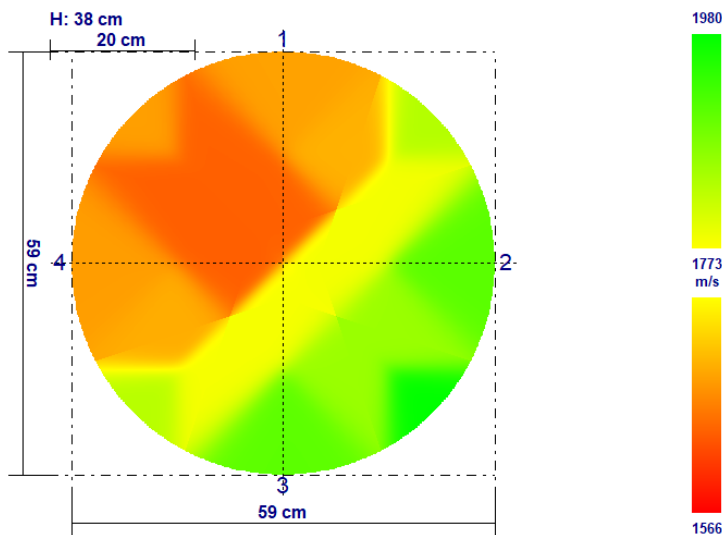
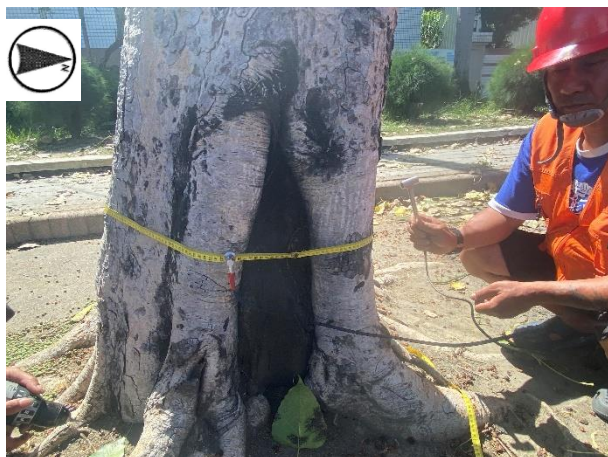
| 基本資料 | | | | | | 樹木全景照 |
|---|---|---|---|---|---|---|
| 腐朽空洞比(%) | | 30-50% | | | | |
| 檢測結果描述 | | 主幹西北側機械性損傷造成腐朽空洞，腐朽持續無抑制 | | | | |

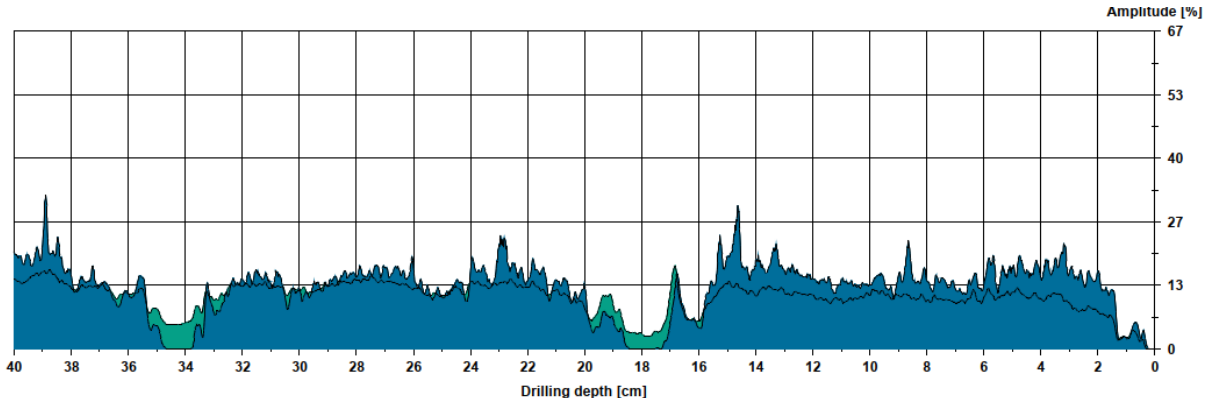
| 基本資料 | | | | | | 樹木全景照 |
|---|---|---|---|---|---|---|
| 腐朽空洞比(%) | 10-30% | | | | | |
| 檢測結果描述 | 根部 20 度向下檢測，支撐主幹腐朽縱裂 | | | | | |

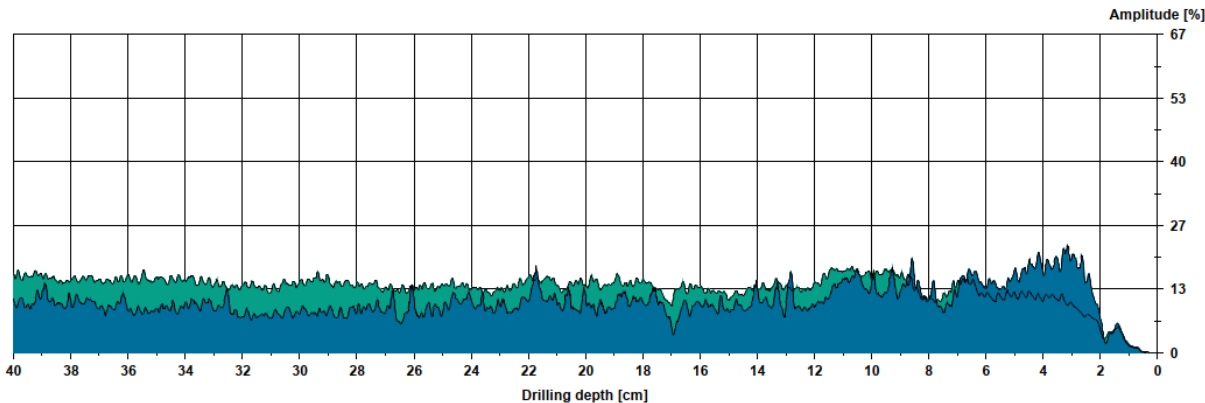
| 基本資料 | | | | | | 樹木全景照 |
|---|---|---|---|---|---|---|
| 腐朽空洞比(%) | 10-30% | | | | | |
| 檢測結果描述 | 根部腐朽孔洞修復生長 | | | | | |

| 基本資料 | | | | | | 樹木全景照 |
|---|---|---|---|---|---|---|
| 減緩策略建議 | 持續監測(避免根系反覆機械性損傷) | | | | | |

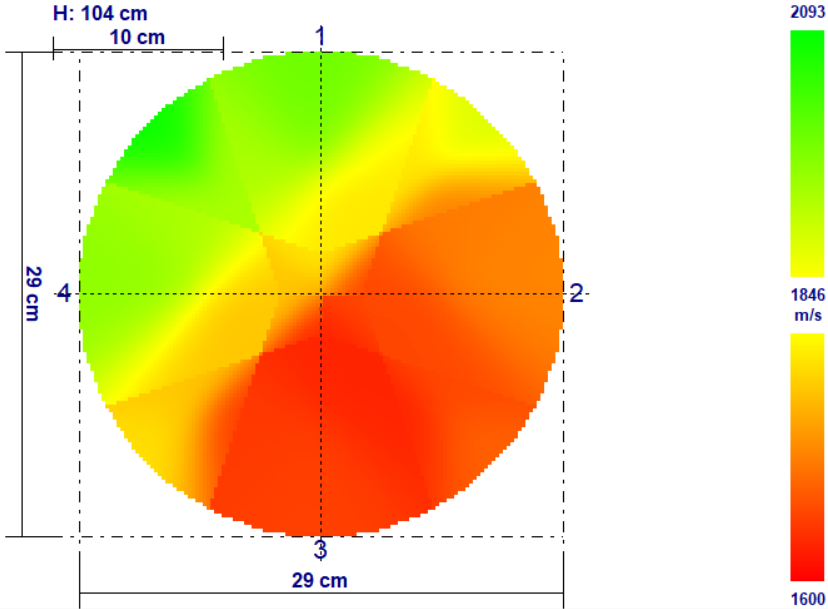
| 基本資料 | | | | | | 樹木全景照 |
|---|---|---|---|---|---|---|
| 腐朽空洞比(%) | | 大於 50% | | | | |
| 檢測結果描述 | | 修剪枝條造成主幹腐朽空洞 | | | | |

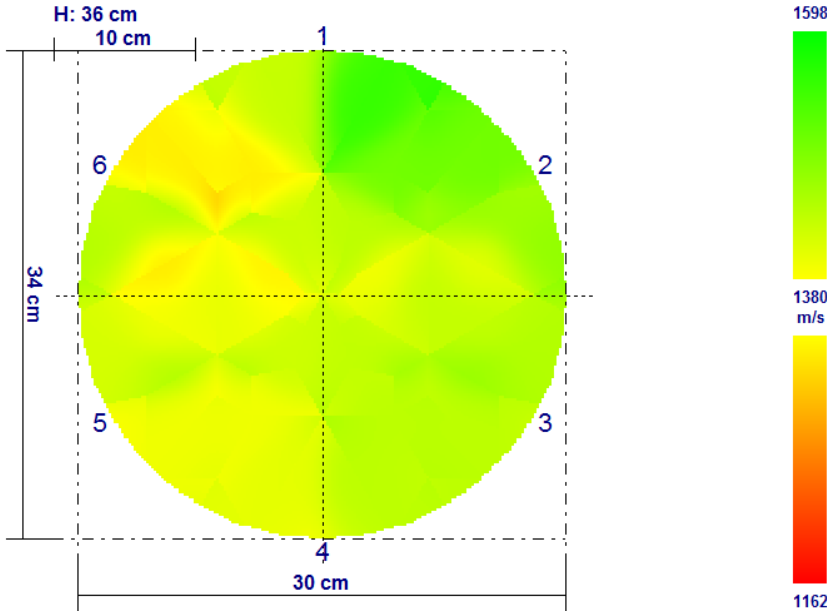
| 基本資料 | | | | | | 樹木全景照 |
|---|---|---|---|---|---|---|
| 腐朽空洞比(%) | | 10-30% | | | | |
| 檢測結果描述 | | 主幹輕微腐朽 | | | | |

| 基本資料 | | | | | | 樹木全景照 |
|---|---|---|---|---|---|---|
| 減緩策略建議 | | 持續監測(避免根系機械性損傷) | | | | |

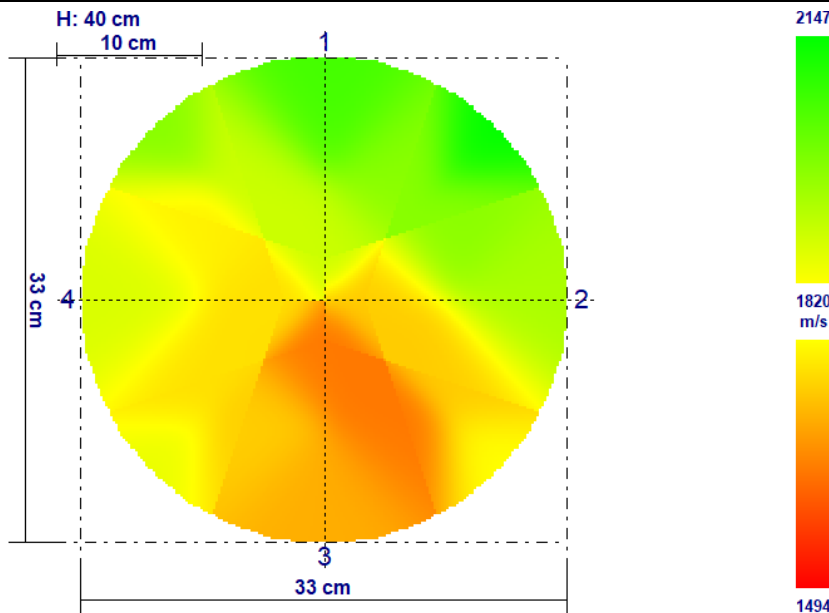
| 基本資料 | | | | | | 樹木全景照 |
|---|---|---|---|---|---|---|
| 腐朽空洞比(%) | | 30-50% | | | | |
| 檢測結果描述 | | 主幹南側腐朽持續無抑制 | | | | |

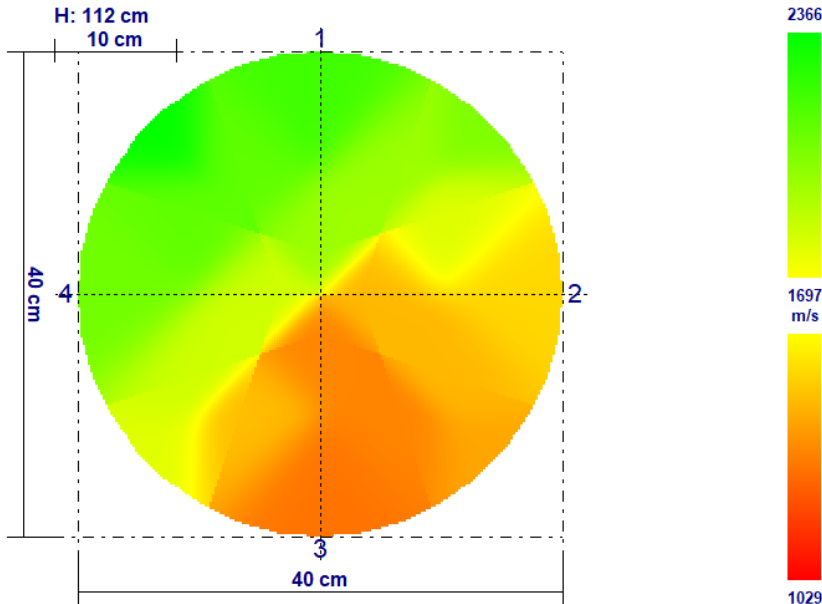
| 基本資料 | | | | | | 樹木全景照 |
|---|---|---|---|---|---|---|
| 腐朽空洞比(%) | | 30-50% | | | | |
| 檢測結果描述 | | 主幹南側腐朽持續無抑制 | | | | |

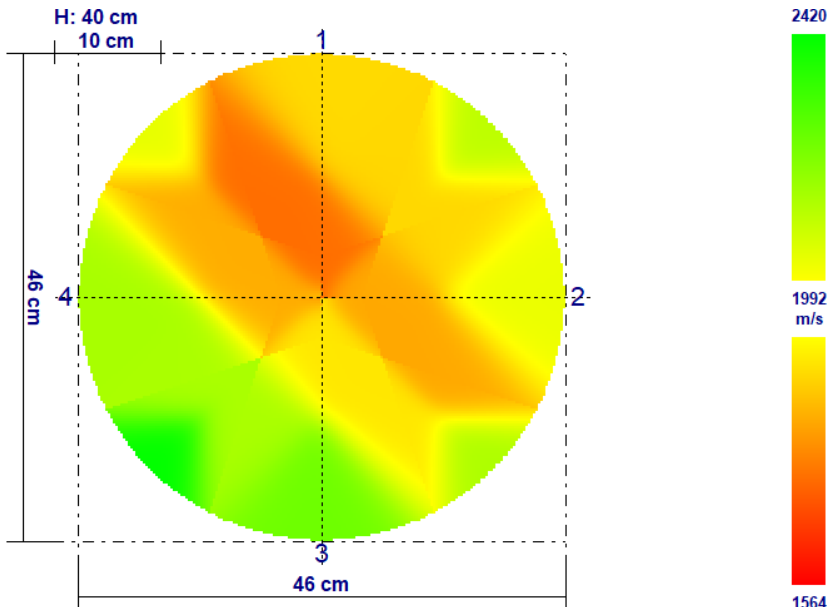
| 基本資料 | | | | | | 樹木全景照 | |
|---|---|---|---|---|---|---|---|
| 腐朽空洞比(%) | | 30-50% | | | | | |
| 檢測結果描述 | | 主幹北側腐朽持續無抑制 | | | | | |

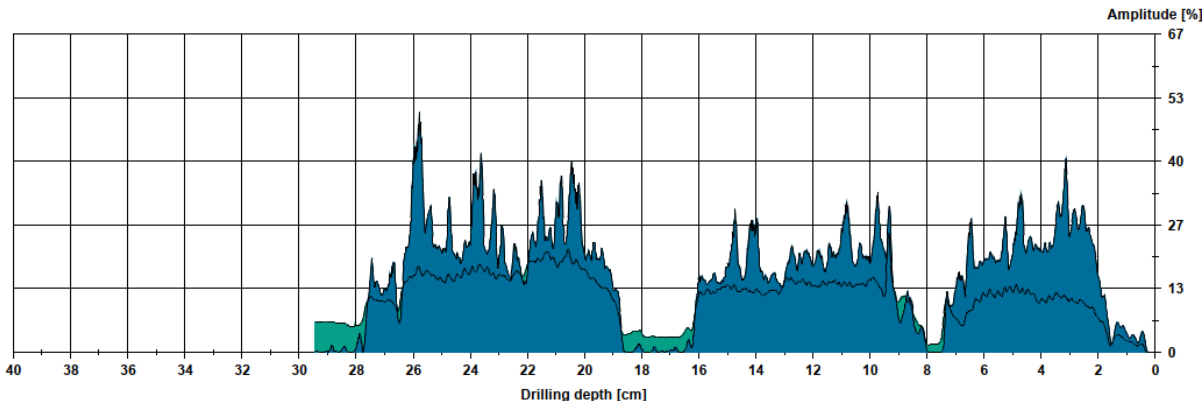
| 基本資料 | | | | | 樹木全景照 |
|---|---|---|---|---|---|
| 腐朽空洞比(%) | 10-30% | | | | |
| 檢測結果描述 | 骨架枝條腐朽空洞 | | | | |

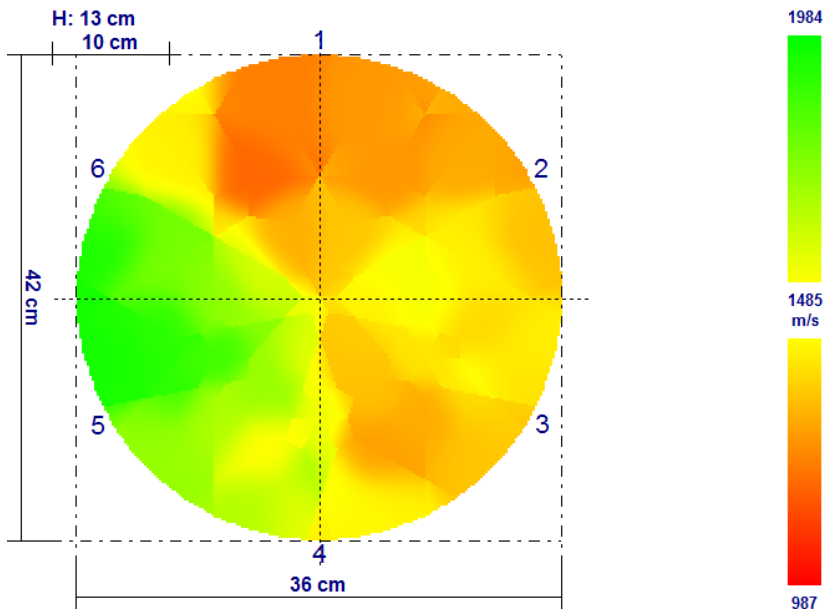
| 基本資料 | | | | | | 樹木全景照 | |
|---|---|---|---|---|---|---|---|
| 腐朽空洞比(%) | | 30-50% | | | | | |
| 檢測結果描述 | | 根部腐朽持續無抑制 | | | | | |

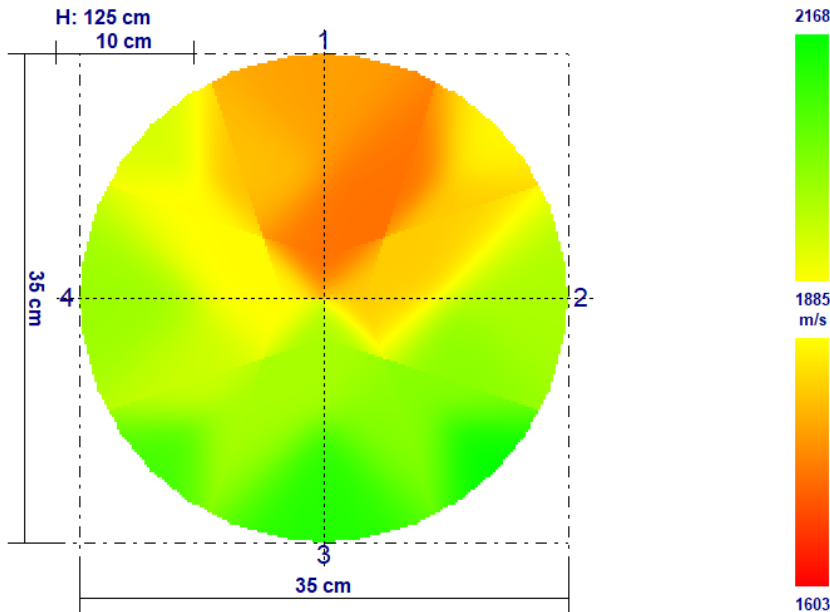
| 基本資料 | | | | | | 樹木全景照 |
|---|---|---|---|---|---|---|
| 腐朽空洞比(%) | 10-30% | | | | | |
| 檢測結果描述 | 修剪枝條造成主幹腐朽，腐朽輕微擴散 | | | | | |

| 基本資料 | | | | | | 樹木全景照 |
|---|---|---|---|---|---|---|
| 減緩策略建議 | 持續監測(避免根系反覆機械性損傷) | | | | | |

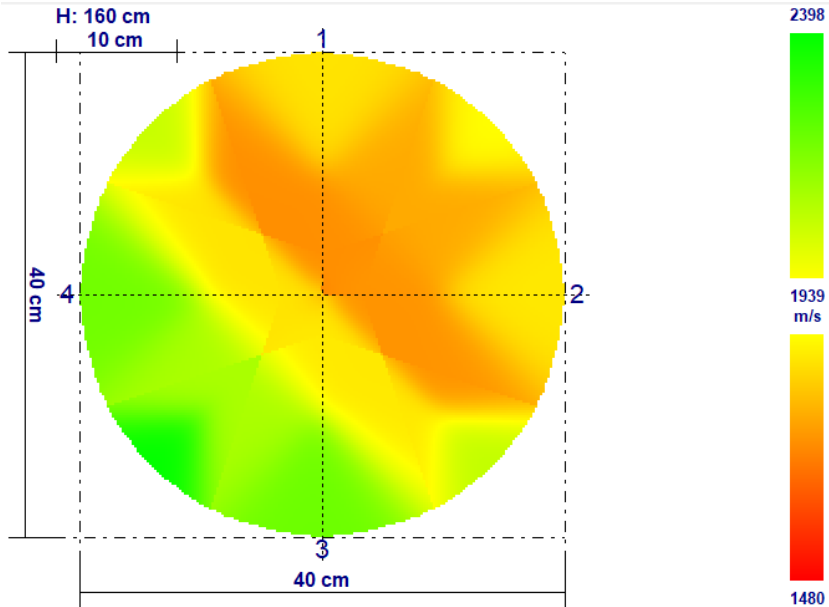
| 基本資料 | | | | | | 樹木全景照 |
|---|---|---|---|---|---|---|
| 腐朽空洞比(%) | | 30-50% | | | | |
| 檢測結果描述 | | 主幹北側腐朽持續無抑制 | | | | |

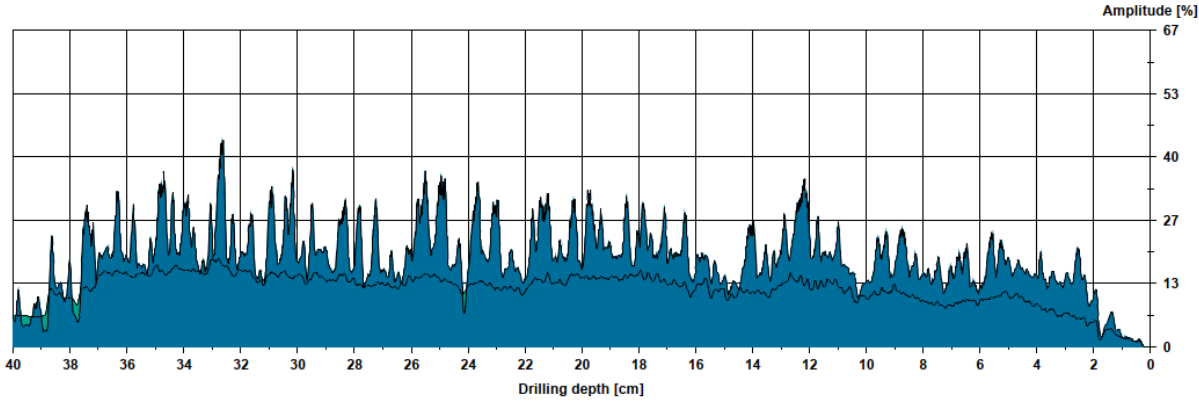
| 基本資料 | | | | | | 樹木全景照 |
|---|---|---|---|---|---|---|
| 腐朽空洞比(%) | | 10-30% | | | | |
| 檢測結果描述 | | 骨架枝條與主幹交接處無明顯腐朽 | | | | |

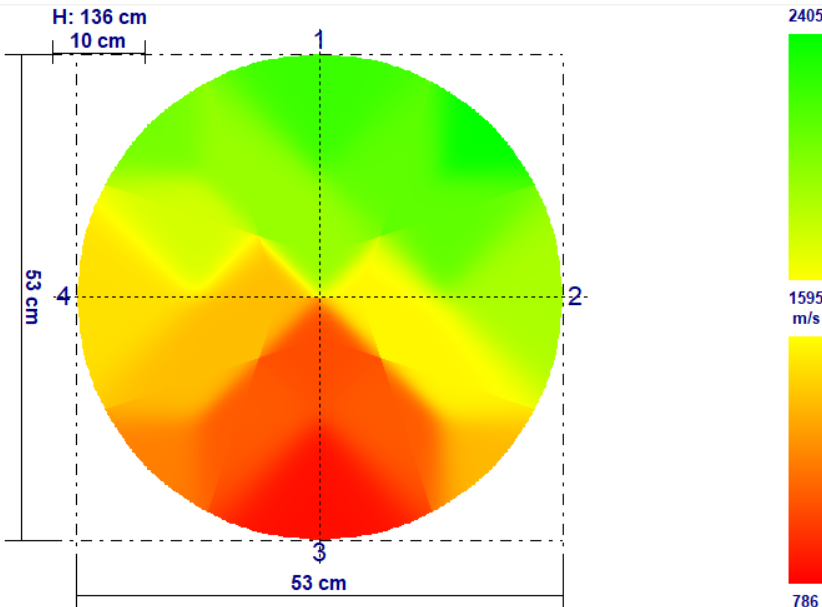
| 基本資料 | | | | | | 樹木全景照 |
|---|---|---|---|---|---|---|
| 腐朽空洞比(%) | | 30-50% | | | | |
| 檢測結果描述 | | 主幹南側腐朽嚴重 | | | | |

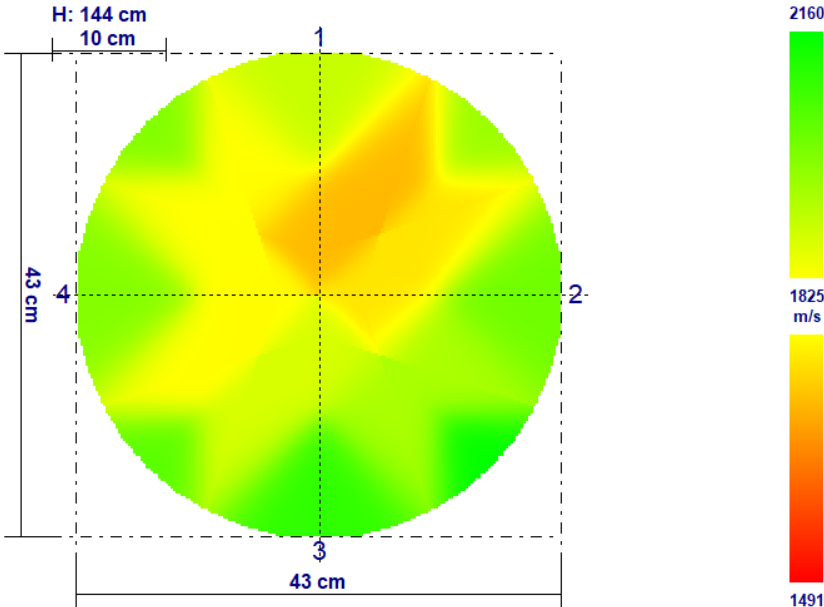
| 基本資料 | | | | | | 樹木全景照 |
|---|---|---|---|---|---|---|
| 腐朽空洞比(%) | | 30-50% | | | | |
| 檢測結果描述 | | 修剪枝條造成主幹腐朽，腐朽持續擴散無抑制 | | | | |

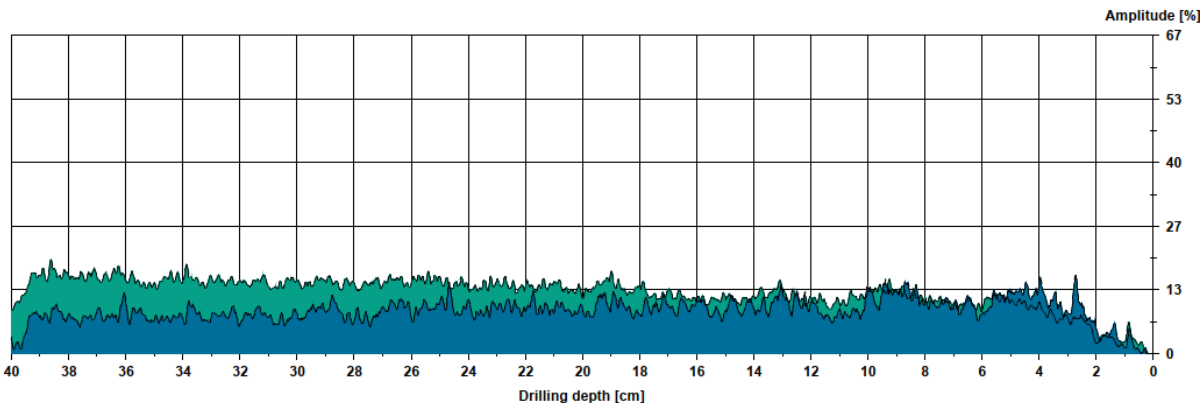
| 基本資料 | | | | | | 樹木全景照 |
|---|---|---|---|---|---|---|
| 腐朽空洞比(%) | 10-30% | | | | | |
| 檢測結果描述 | 根部 20 度向下檢測，支撐主幹無明顯腐朽空洞 | | | | | |

| 基本資料 | | | | | | 樹木全景照 |
|---|---|---|---|---|---|---|
| 減緩策略建議 | 持續監測(避免根系反覆機械性損傷) | | | | | |

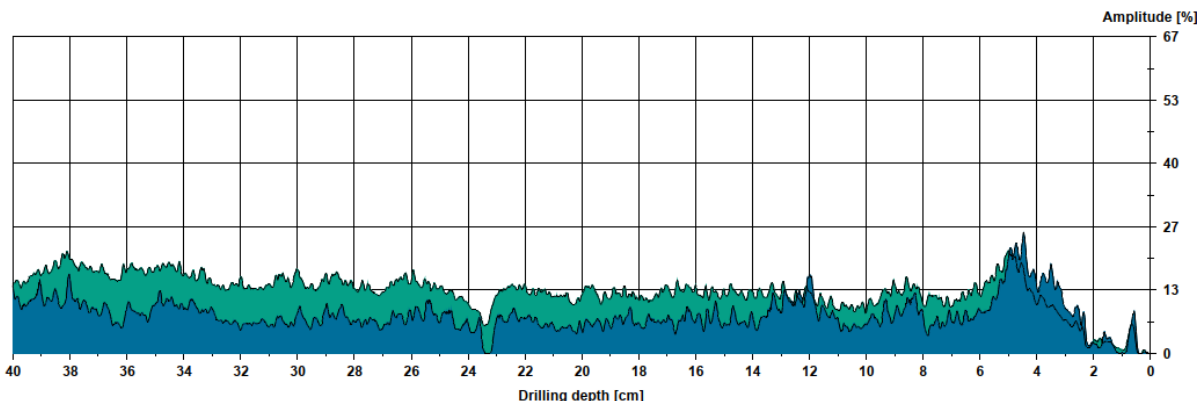
| 基本資料 | | | | | | 樹木全景照 |
|---|---|---|---|---|---|---|
| 腐朽空洞比(%) | 30-50% | | | | | |
| 檢測結果描述 | 支撐主幹中空腐朽、縱裂 | | | | | |

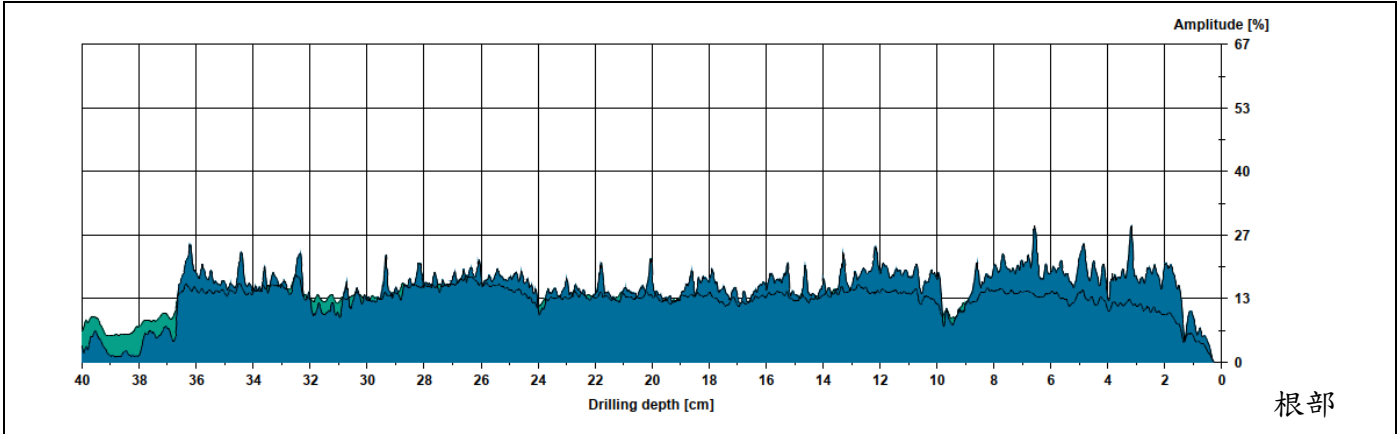
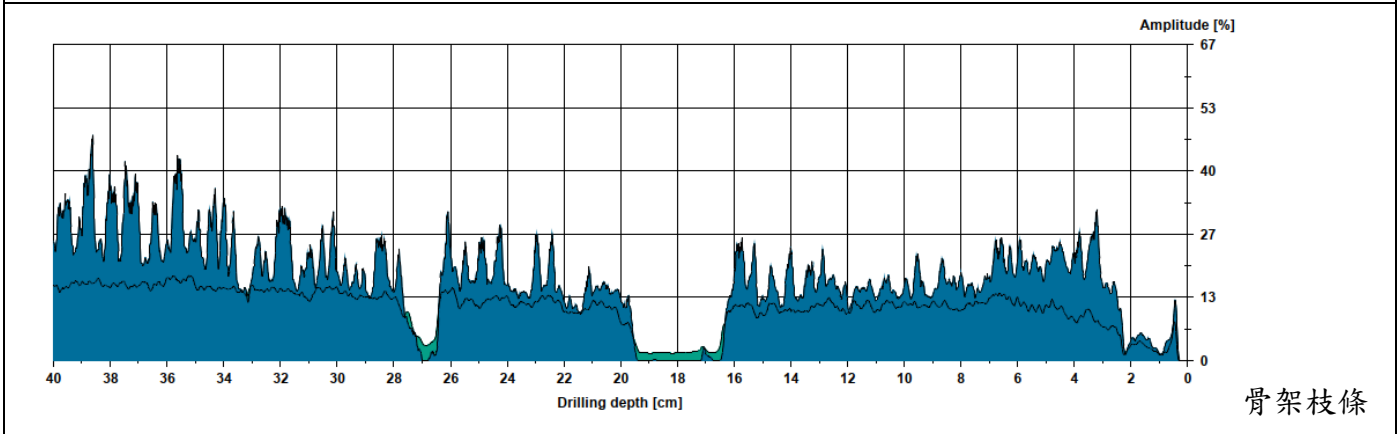
| 腐朽空洞比(%) | 30-50% |
| 檢測結果描述 | 骨架枝條交接處夾樹皮縱裂 |
