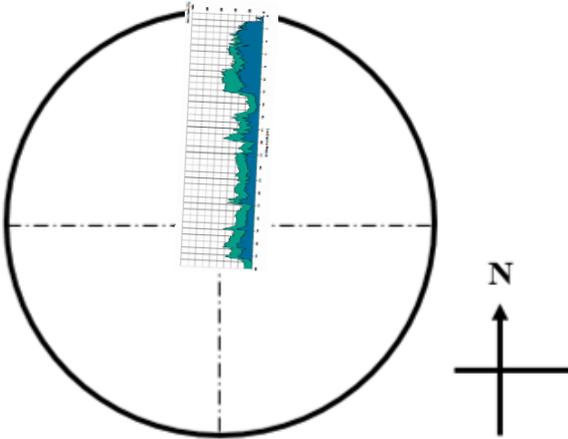
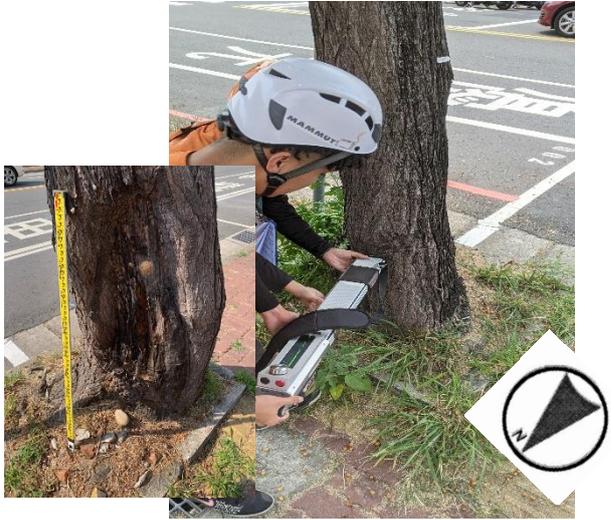
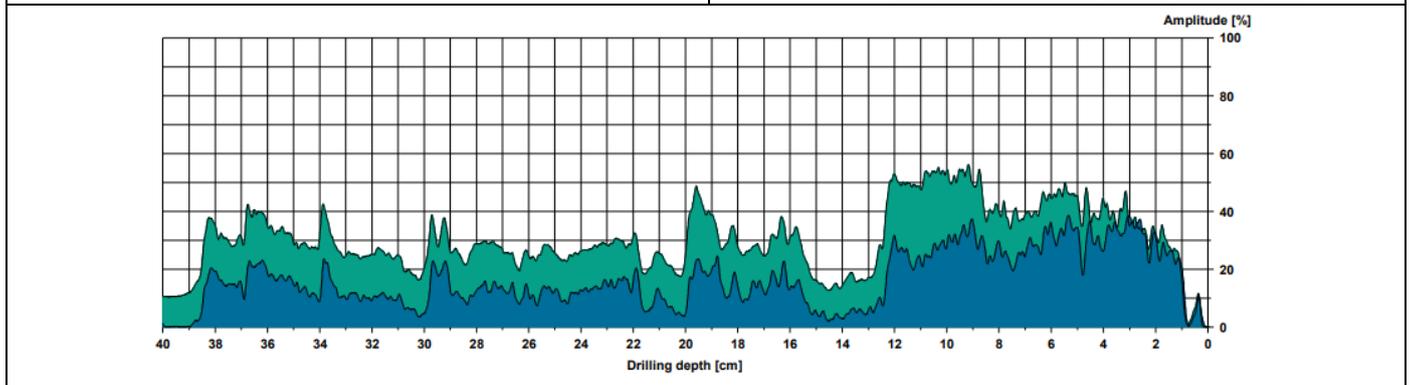
| 基本資料 | | | | | 樹木全景照 |
|---|---|---|---|---|---|
| 340-02338 | 和緯路一段人行道 | 苦楝 | 8.2 | 42.5 | |

| 腐朽空洞比(%) | 小於 10% |
| 檢測結果描述 | 樹幹腐朽空洞部位周邊修復癒合組織生成 |

| 減緩策略建議 | 持續監測 |

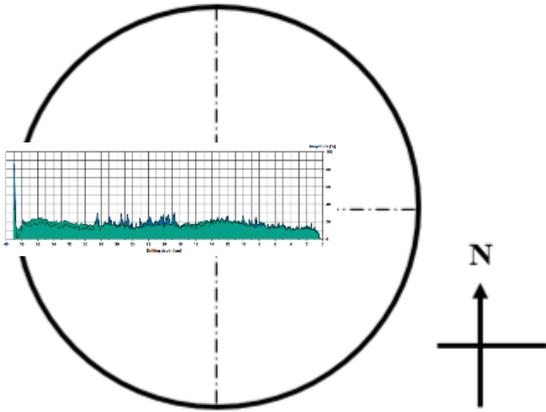
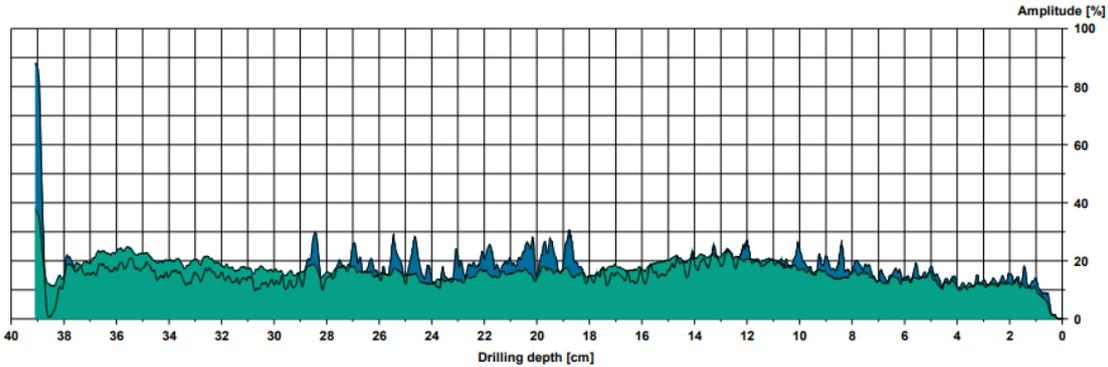
| 基本資料 | | | | | | 樹木全景照 | |
|--|---|---|---|--|---|---|--|
| 340-02349 | 和緯路一段人行道 | 鳳凰木 | 7.8 | 35.4 | | | |

| 基本資料 | | | | | | 樹木全景照 | |
|--|---|---|---|--|---|---|--|
| 腐朽空洞比(%) | 小於 10% | | | | | | |
| 檢測結果描述 | 根部 30 度向下檢測，樹幹無腐朽 | | | | | | |

| 基本資料 | | | | | | 樹木全景照 | |
|--|---|---|---|--|---|---|--|
| 減緩策略建議 | 持續監測(避免根部機械性傷害) | | | | | | |

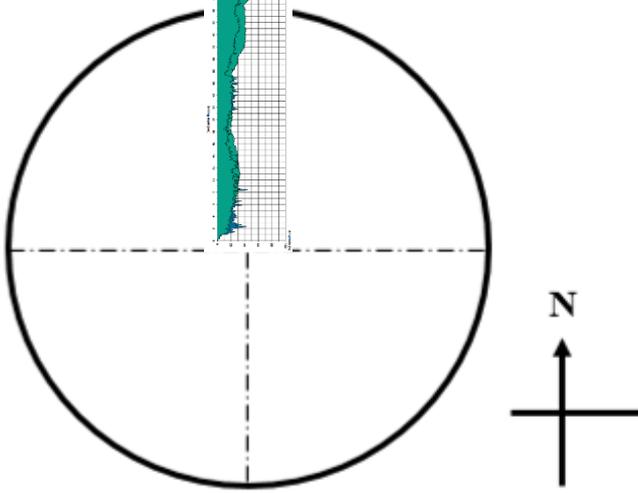
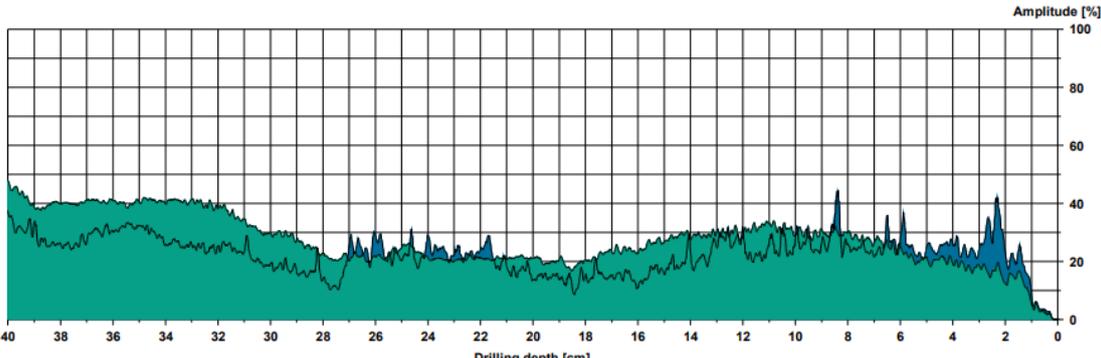
| 基本資料 | | | | | | 樹木全景照 | |
|--|---|---|---|---|---|--|---|
| 340-02363 | 和緯路一段人行道 | 鳳凰木 | 5.5 | 30.1 | | | |

| 基本資料 | | | | | | 樹木全景照 | |
|--|---|---|---|---|---|--|---|
| 腐朽空洞比(%) | 小於 10% | | | | | | |
| 檢測結果描述 | 根部 30 度向下檢測，樹幹無腐朽 | | | | | | |

| 基本資料 | | | | | | 樹木全景照 | |
|--|---|---|---|---|---|--|---|
| 減緩策略建議 | 持續監測(避免根部機械性傷害) | | | | | | |

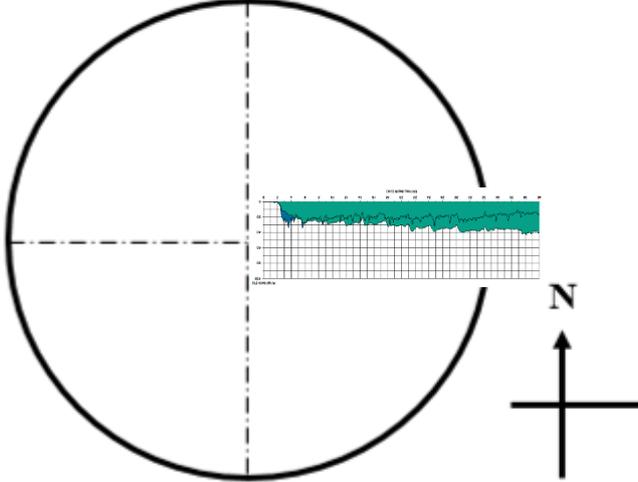
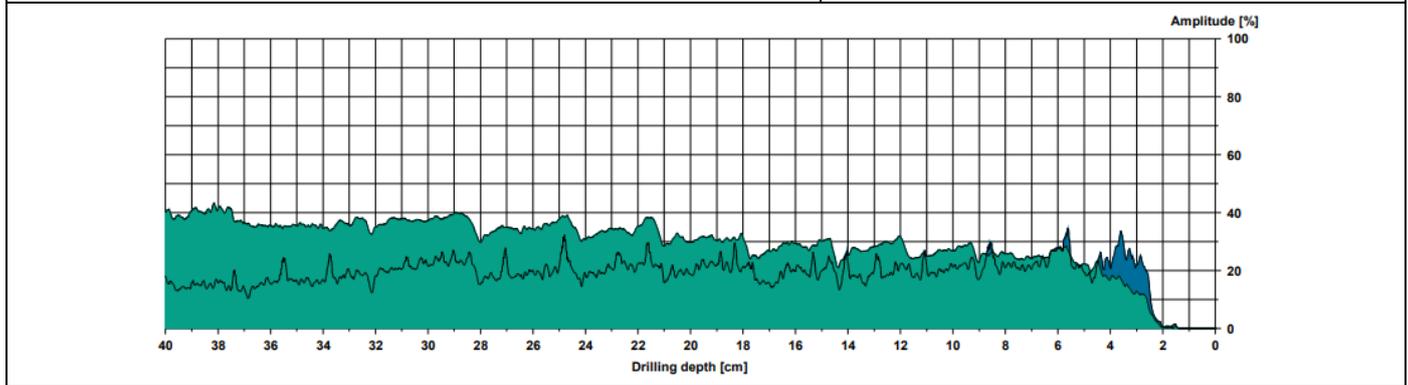
| 基本資料 | | | | | 樹木全景照 |
|---|---|---|---|---|---|
| 340-02378 | 和緯路一段人行道 | 苦楝 | 7.7 | 47.4 | |

| 腐朽空洞比(%) | 小於 10% |
| 檢測結果描述 | 根部無明顯腐朽部位 |

| 減緩策略建議 | 生育地改善(增加植栽穴有效土壤) |

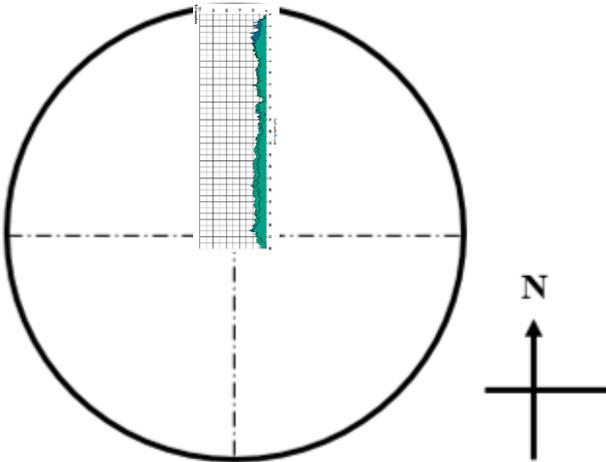
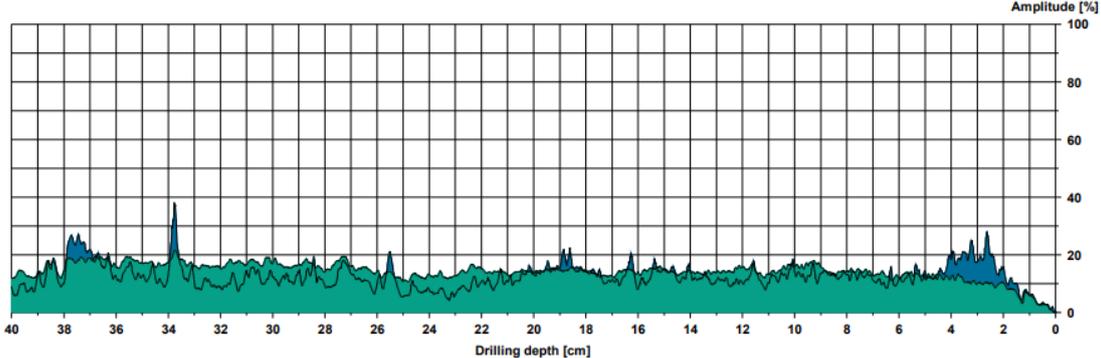
| 基本資料 | | | | | | 樹木全景照 | |
|--|---|---|---|---|---|--|--|
| 340-02383 | 和緯路一段人行道 | 鳳凰木 | 9.2 | 37 | | | |

| 基本資料 | | | | | | 樹木全景照 | |
|--|---|---|---|---|---|--|--|
| 腐朽空洞比(%) | 10-30% | | | | | | |
| 檢測結果描述 | 樹幹腐朽部位周邊已出現癒合組織修復生長 | | | | | | |

| 基本資料 | | | | | | 樹木全景照 | |
|--|---|---|---|---|---|--|--|
| 減緩策略建議 | 修剪(降低樹高) | | | | | | |

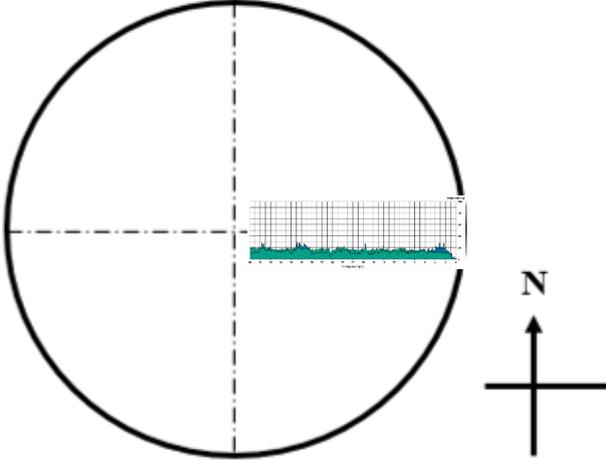
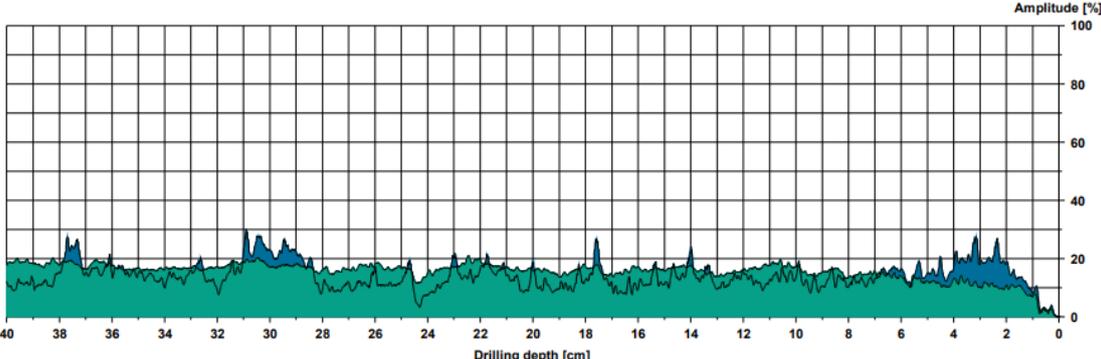
| 基本資料 | | | | | | 樹木全景照 |
|--|---|---|---|---|---|---|
| 340-02385 | 和緯路一段人行道 | 鳳凰木 | 11 | 38.9 | | |

| 基本資料 | | | | | | 樹木全景照 |
|--|---|---|---|---|---|---|
| 腐朽空洞比(%) | 小於 10% | | | | | |
| 檢測結果描述 | 根部 30 度向下檢測，樹幹無腐朽 | | | | | |

| 基本資料 | | | | | | 樹木全景照 |
|--|---|---|---|---|---|---|
| 減緩策略建議 | 持續監測(避免根部機械性傷害) | | | | | |

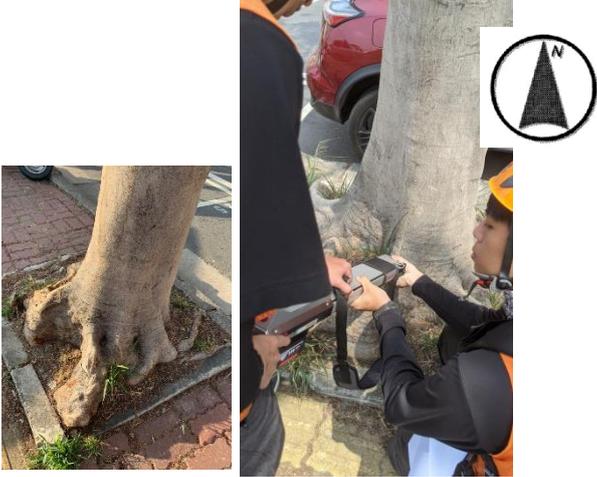
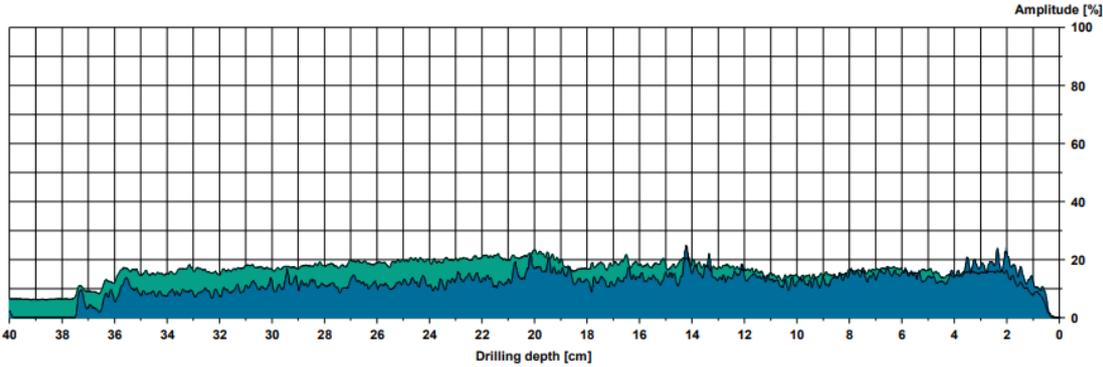
| 基本資料 | | | | | | 樹木全景照 | |
|--|---|---|---|---|---|---|--|
| 340-02389 | 和緯路一段人行道 | 鳳凰木 | 9.8 | 38.5 | | | |

| 基本資料 | | | | | | 樹木全景照 | |
|--|---|---|---|---|---|---|--|
| 腐朽空洞比 (%) | 小於 10% | | | | | | |
| 檢測結果描述 | 根部 30 度向下檢測，樹幹無腐朽 | | | | | | |

| 基本資料 | | | | | | 樹木全景照 | |
|--|---|---|---|---|---|---|--|
| 減緩策略建議 | 持續監測(避免根部機械性傷害) | | | | | | |

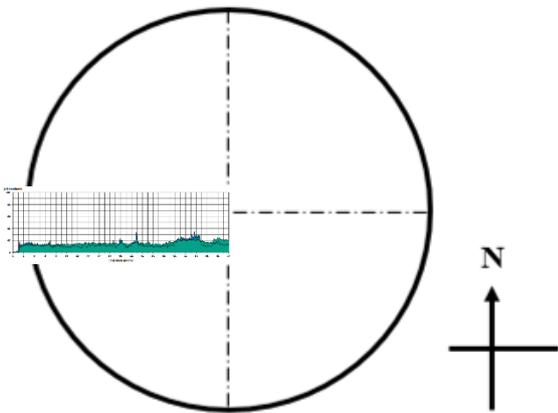
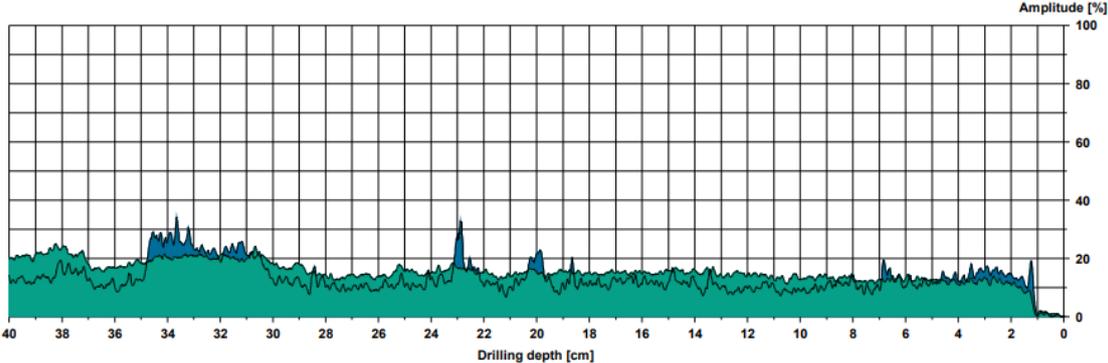
| 基本資料 | | | | | | 樹木全景照 | |
|--|---|---|---|---|---|--|--|
| 340-02393 | 和緯路一段人行道 | 鳳凰木 | 5.1 | 35.5 | | | |

| 基本資料 | | | | | | 樹木全景照 | |
|--|---|---|---|---|---|--|--|
| 腐朽空洞比 (%) | 小於 10% | | | | | | |
| 檢測結果描述 | 根部 30 度向下檢測，樹幹無腐朽 | | | | | | |

| 基本資料 | | | | | | 樹木全景照 | |
|--|---|---|---|---|---|--|--|
| 減緩策略建議 | 持續監測(避免根部機械性傷害) | | | | | | |

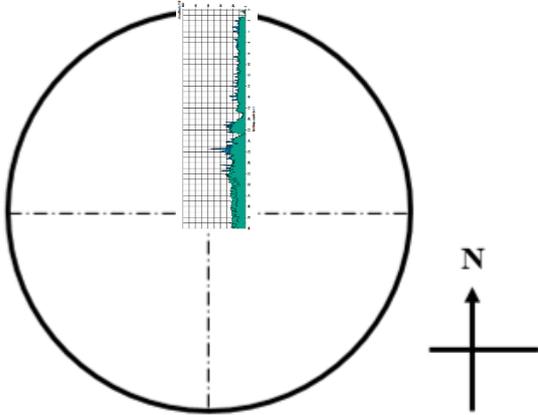
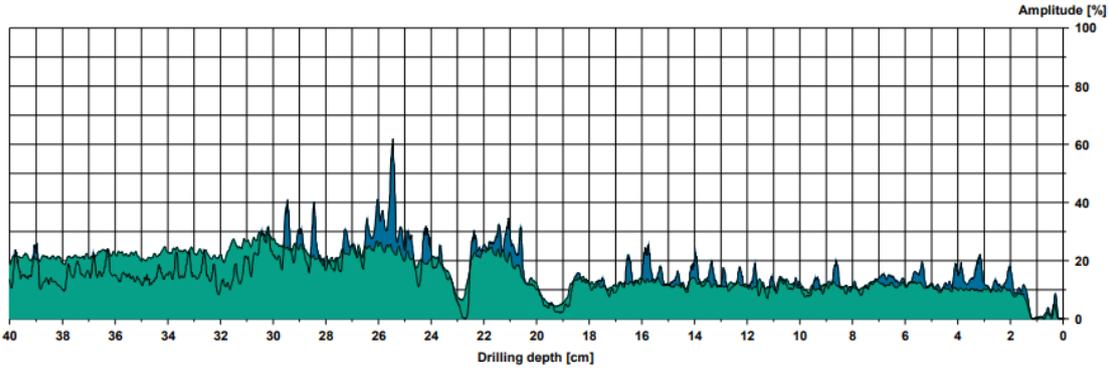
| 基本資料 | | | | | | 樹木全景照 |
|--|---|---|---|---|---|--|
| 340-02398 | 和緯路二段人行道 | 小葉欖仁 | 12.2 | 36 | | |

| 基本資料 | | | | | | 樹木全景照 |
|--|---|---|---|---|---|--|
| 腐朽空洞比(%) | 10-30% | | | | | |
| 檢測結果描述 | 骨架枝條分叉部位樹皮向內 19、23 公分處有一縱裂，周邊癒合修復組織已生成。 | | | | | |

| 基本資料 | | | | | | 樹木全景照 |
|--|---|---|---|---|---|--|
| 減緩策略建議 | 修剪(降低樹高) | | | | | |

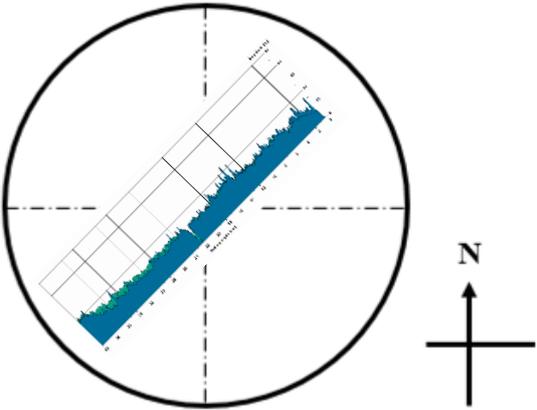
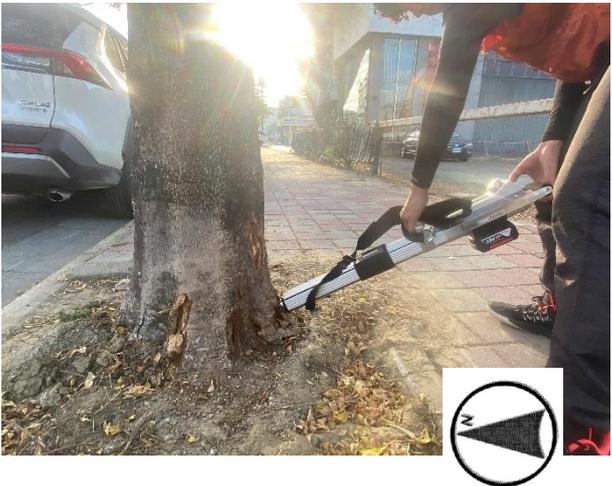
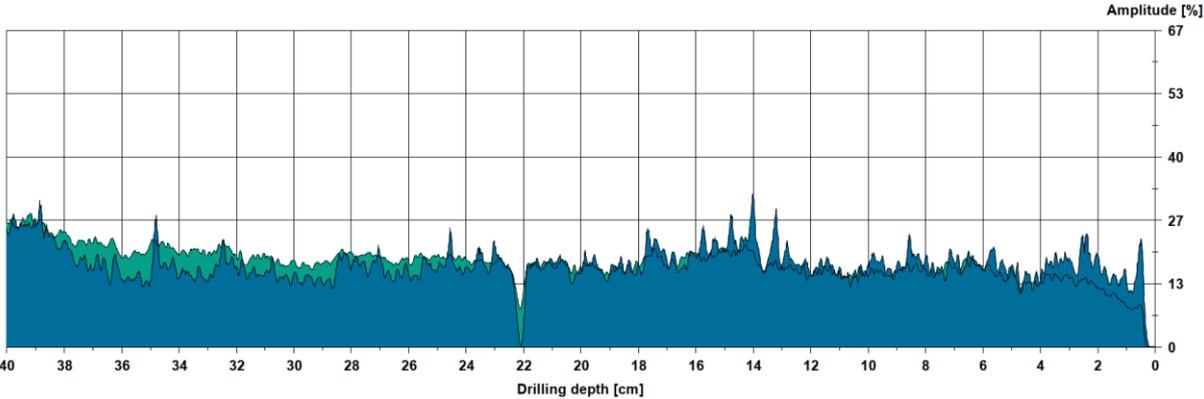
| 基本資料 | | | | | 樹木全景照 |
|--|---|---|---|---|---|
| 340-02402 | 和緯路二段人行道 | 小葉欖仁 | 11.4 | 29.1 | |

| 基本資料 | | | | | 樹木全景照 |
|--|---|---|---|---|---|
| 腐朽空洞比(%) | 小於 10% | | | | |
| 檢測結果描述 | 根部 30 度向下檢測，支撐主幹有輕微縱裂 | | | | |

| 基本資料 | | | | | 樹木全景照 |
|--|---|---|---|---|---|
| 減緩策略建議 | 持續監測 | | | | |

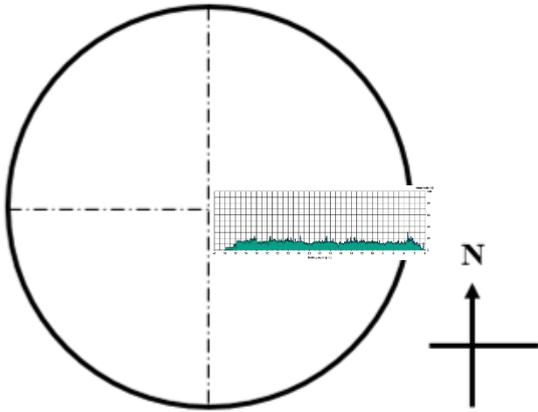
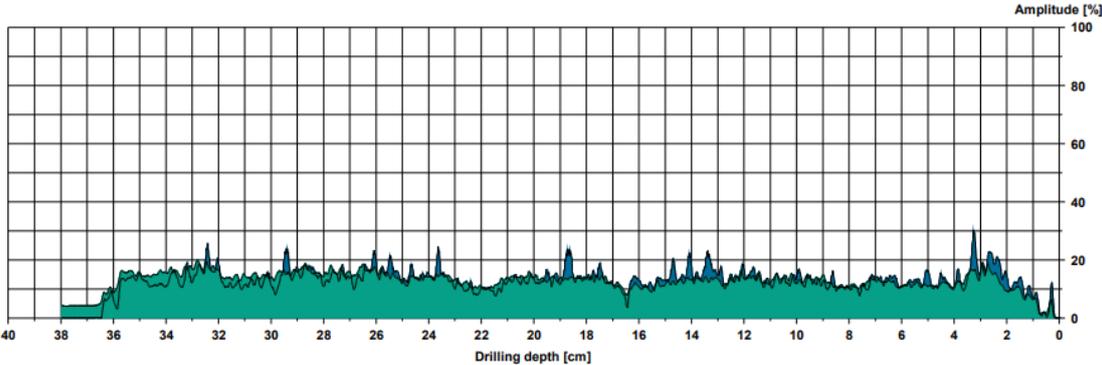
| 基本資料 | | | | | | 樹木全景照 |
|--|---|---|---|--|---|--|
| 340-02403 | 和緯路二段人行道 | 小葉欖仁 | 11.2 | 34.2 | | |

| 基本資料 | | | | | | 樹木全景照 |
|--|---|---|---|--|---|--|
| 腐朽空洞比 (%) | 小於 10% | | | | | |
| 檢測結果描述 | 主幹開口孔洞部位已出現癒合組織，周邊木材修復生長 | | | | | |

| 基本資料 | | | | | | 樹木全景照 |
|--|---|---|---|--|---|--|
| 減緩策略建議 | 修剪(降低樹高) | | | | | |

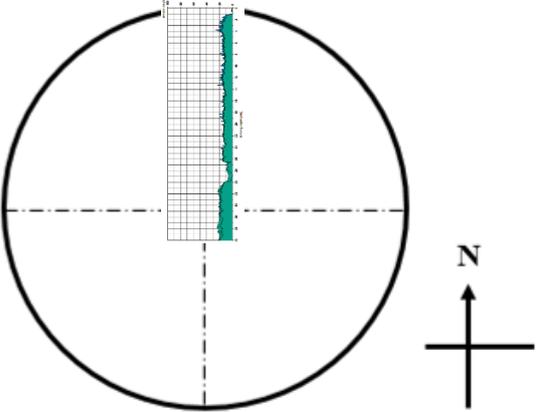
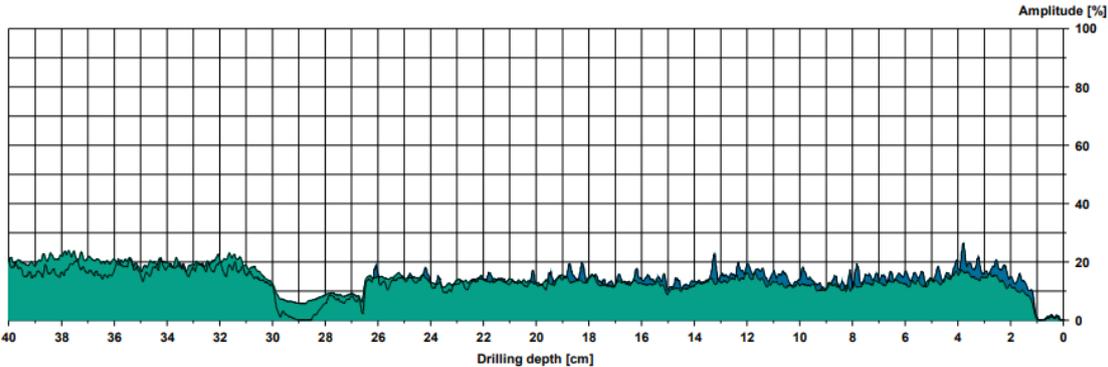
| 基本資料 | | | | | | 樹木全景照 | |
|--|---|---|---|---|---|--|--|
| 340-02404 | 和緯路二段人行道 | 小葉欖仁 | 12.1 | 33 | | | |

| 基本資料 | | | | | | 樹木全景照 | |
|--|---|---|---|---|---|--|--|
| 腐朽空洞比(%) | 小於 10% | | | | | | |
| 檢測結果描述 | 根部 30 度向下檢測，樹幹無腐朽 | | | | | | |

| 基本資料 | | | | | | 樹木全景照 | |
|--|---|---|---|---|---|--|--|
| 減緩策略建議 | 持續監測(避免根部機械性傷害) | | | | | | |

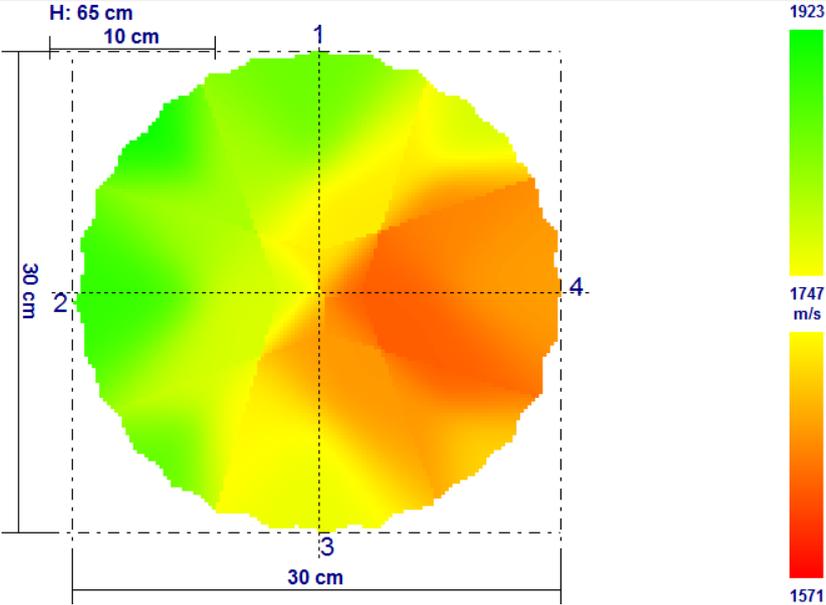
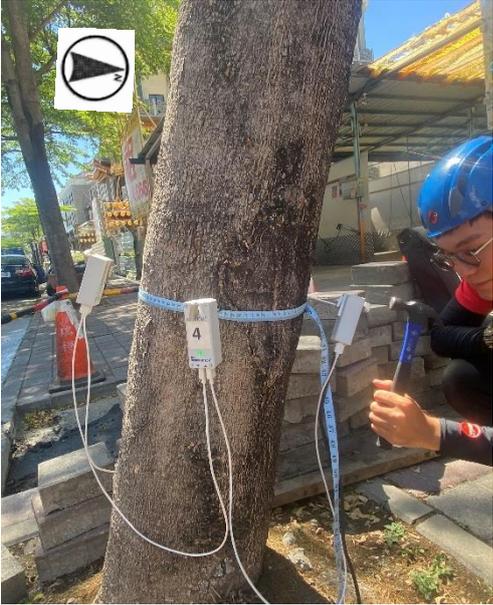
| 基本資料 | | | | | | 樹木全景照 |
|--|---|---|---|---|---|---|
| 340-02420 | 和緯路二段人行 道 | 小葉欖仁 | 9.3 | 28.5 | | |

| 基本資料 | | | | | | 樹木全景照 |
|--|---|---|---|---|---|---|
| 腐朽空洞比(%) | 30-50% | | | | | |
| 檢測結果描述 | 主幹東側腐朽，腐朽持續無抑制；樹體傾斜 | | | | | |

| 基本資料 | | | | | | 樹木全景照 |
|--|---|---|---|---|---|---|
| 減緩策略建議 | 移除 | | | | | |

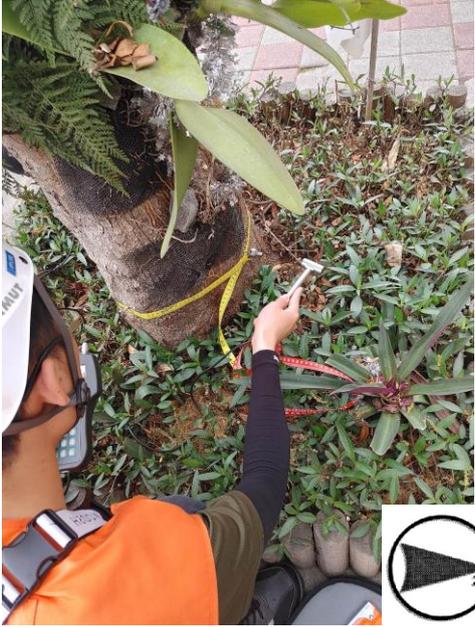
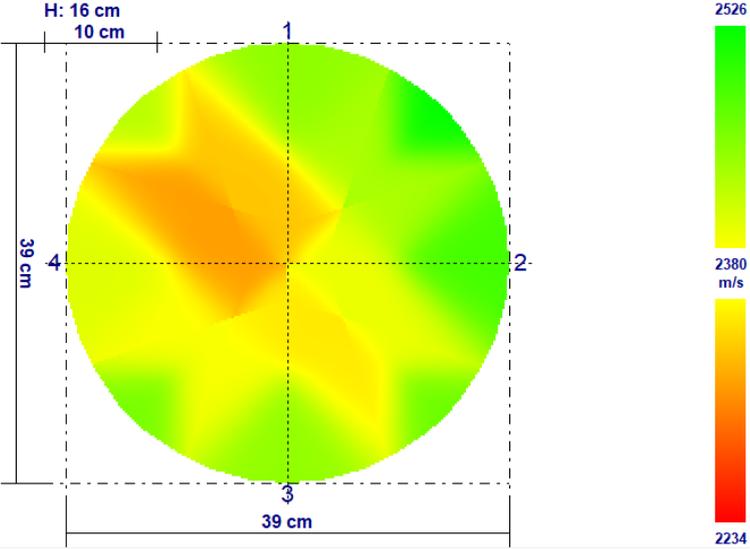
| 基本資料 | | | | | | 樹木全景照 | |
|--|---|---|---|---|---|---|--|
| 340-02429 | 和緯路二段人行道 | 小葉欖仁 | 11.2 | 31.2 | | | |

| 基本資料 | | | | | | 樹木全景照 | |
|--|---|---|---|---|---|---|--|
| 腐朽空洞比 (%) | 10-30% | | | | | | |
| 檢測結果描述 | 根部西北側腐朽，且持續擴散 | | | | | | |

| 基本資料 | | | | | | 樹木全景照 | |
|--|---|---|---|---|---|---|--|
| 減緩策略建議 | 移除 | | | | | | |

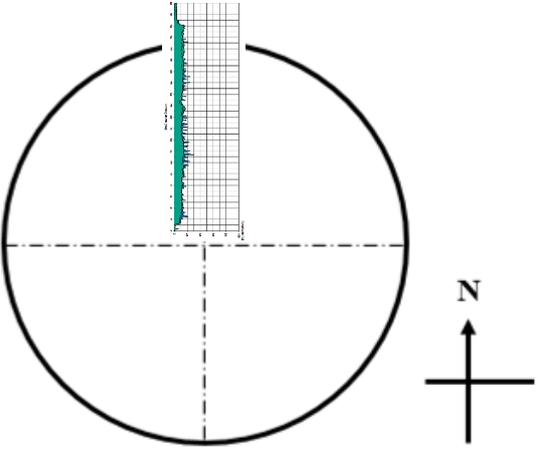
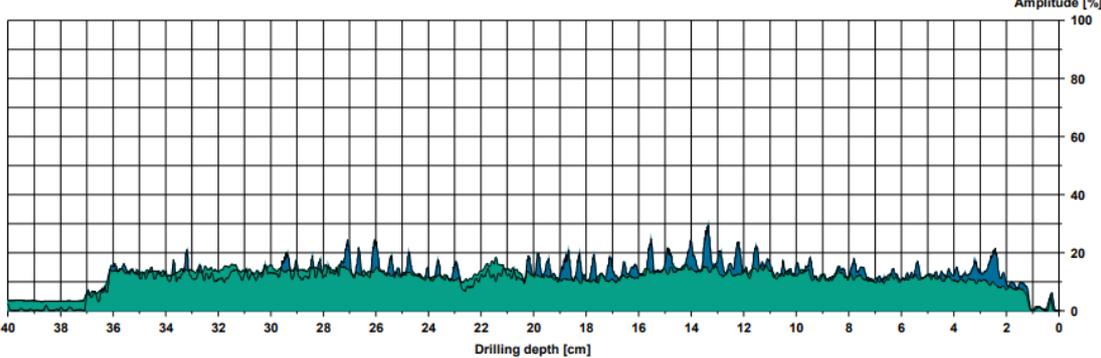
| 基本資料 | | | | | | 樹木全景照 |
|--|---|---|---|---|---|--|
| 340-02432 | 和緯路二段人行道 | 小葉欖仁 | 11 | 37.4 | | |

| 基本資料 | | | | | | 樹木全景照 |
|--|---|---|---|---|---|--|
| 腐朽空洞比(%) | 小於 10% | | | | | |
| 檢測結果描述 | 主幹開口孔洞部位已出現癒合組織，周邊木材修復生長 | | | | | |

| 基本資料 | | | | | | 樹木全景照 |
|--|---|---|---|---|---|--|
| 減緩策略建議 | 持續監測 | | | | | |

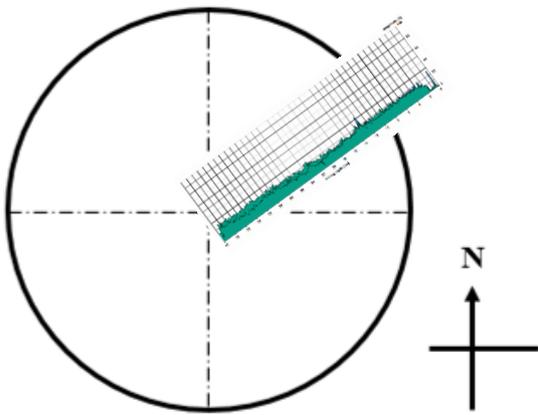
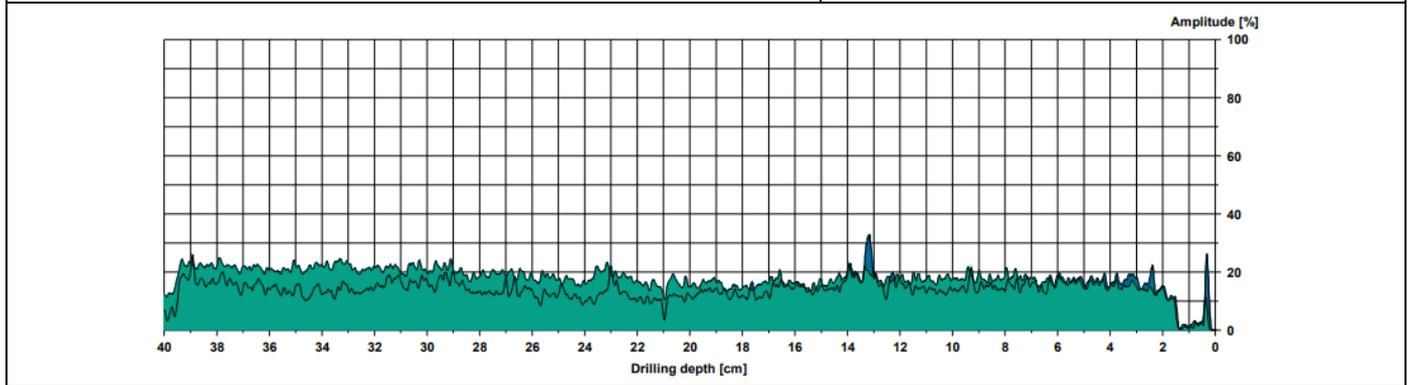
| 基本資料 | | | | | 樹木全景照 |
|---|---|---|---|---|---|
| 340-02434 | 和緯路二段人行道 | 小葉欖仁 | 10.2 | 42.7 | |

| 腐朽空洞比(%) | 小於 10% |
| 檢測結果描述 | 主幹無明顯腐朽、木材強度降低之情形 |

| 減緩策略建議 | 持續監測 |

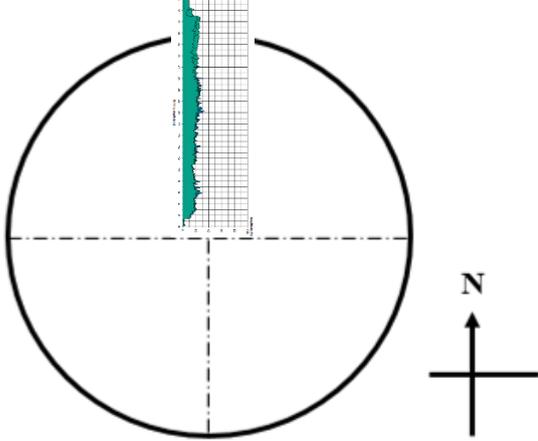
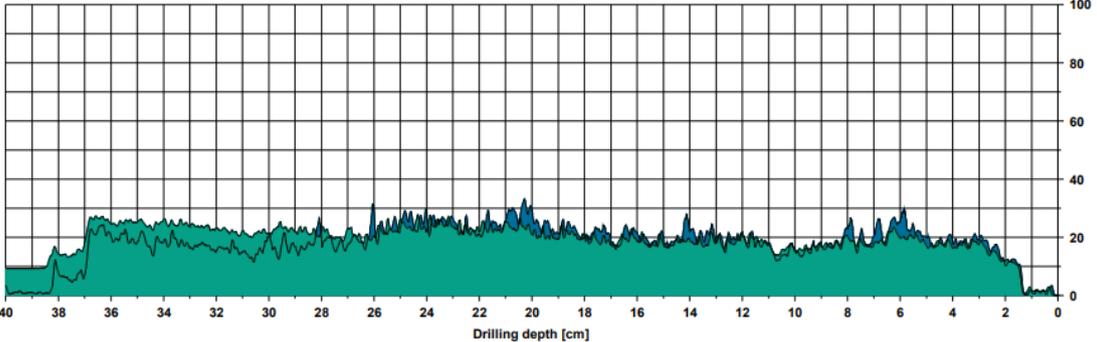
| 基本資料 | | | | | | 樹木全景照 |
|--|---|---|--|---|---|--|
| 340-02436 | 和緯路二段人行道 | 小葉欖仁 | 10.8 | 41 | | |

| 基本資料 | | | | | | 樹木全景照 |
|--|---|---|--|---|---|--|
| 腐朽空洞比(%) | 小於 10% | | | | | |
| 檢測結果描述 | 主幹開口孔洞部位已出現癒合組織，周邊木材修復生長 | | | | | |

| 基本資料 | | | | | | 樹木全景照 |
|--|---|---|--|---|---|--|
| 減緩策略建議 | 持續監測 | | | | | |

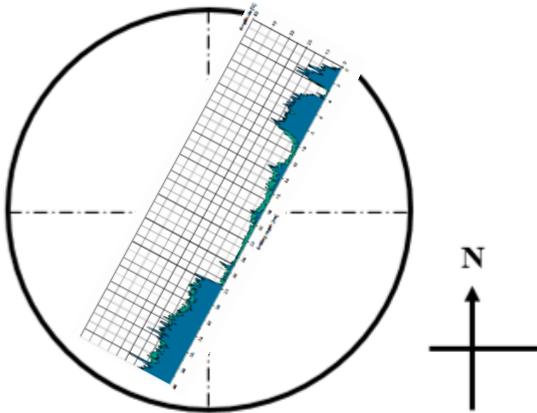
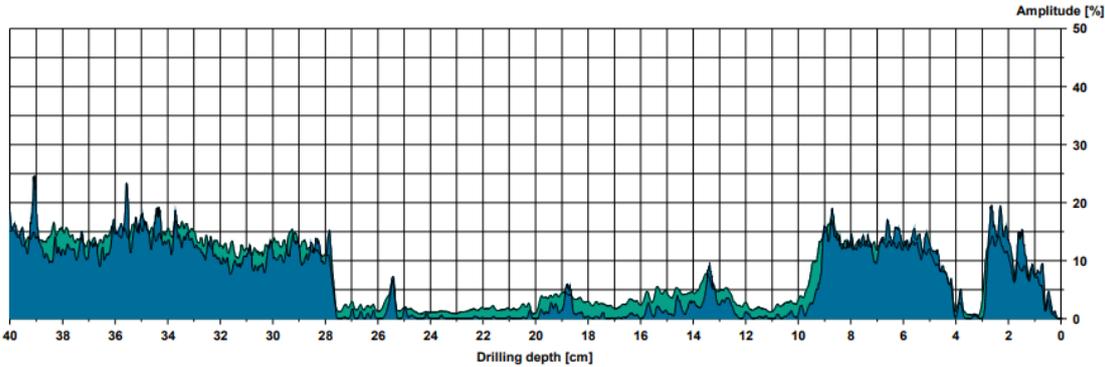
| 基本資料 | | | | | | 樹木全景照 |
|--|---|---|---|---|---|--|
| 340-02437 | 和緯路二段人行道 | 小葉欖仁 | 10.4 | 43.5 | | |

| 基本資料 | | | | | | 樹木全景照 |
|--|---|---|---|---|---|--|
| 腐朽空洞比(%) | 大於 50% | | | | | |
| 檢測結果描述 | 樹幹樹皮向內 10-28 公分處腐朽中空 | | | | | |

| 基本資料 | | | | | | 樹木全景照 |
|--|---|---|---|---|---|--|
| 減緩策略建議 | 移除 | | | | | |

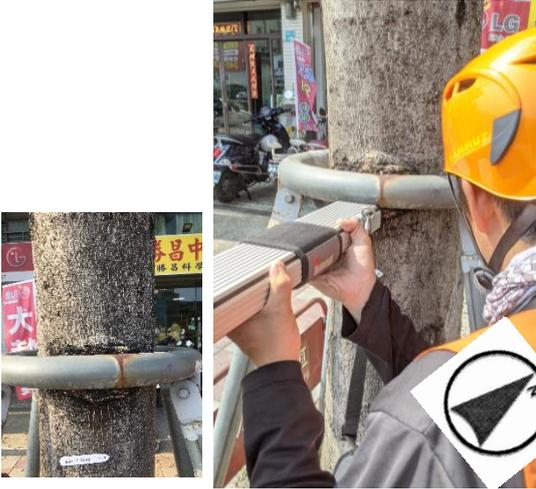
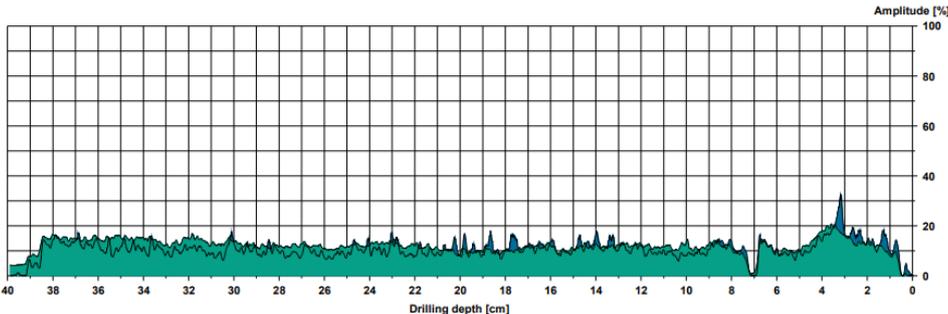
| 基本資料 | | | | | | 樹木全景照 | |
|--|---|---|---|---|---|---|--|
| 340-02443 | 和緯路二段人行道 | 小葉欖仁 | 8.7 | 32.8 | | | |

| 基本資料 | | | | | | 樹木全景照 | |
|--|---|---|---|---|---|---|--|
| 腐朽空洞比 (%) | 小於 10% | | | | | | |
| 檢測結果描述 | 樹幹輕微縱裂 | | | | | | |

| 基本資料 | | | | | | 樹木全景照 | |
|--|---|---|---|---|---|---|--|
| 減緩策略建議 | 持續監測 | | | | | | |

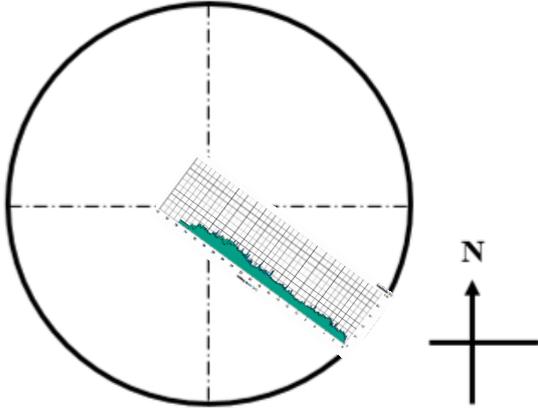
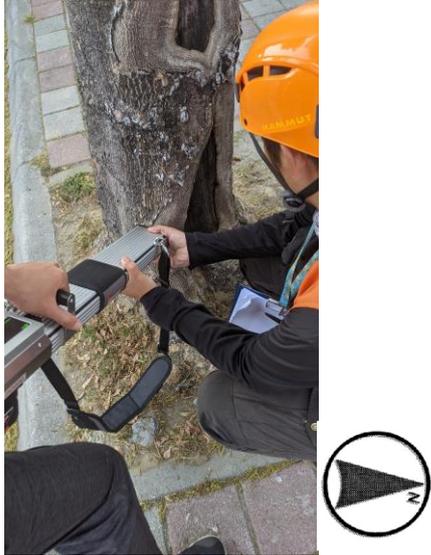
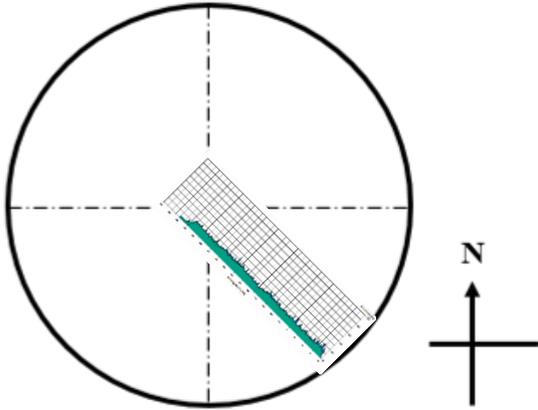
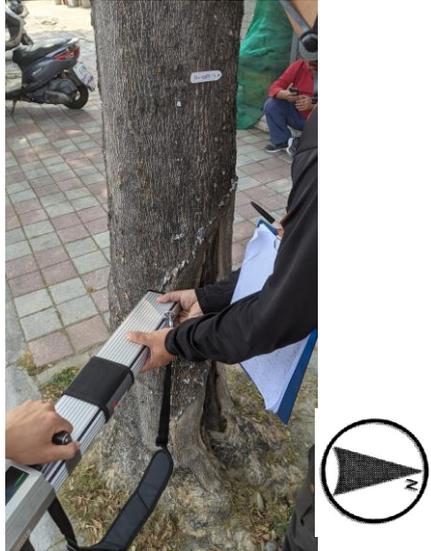
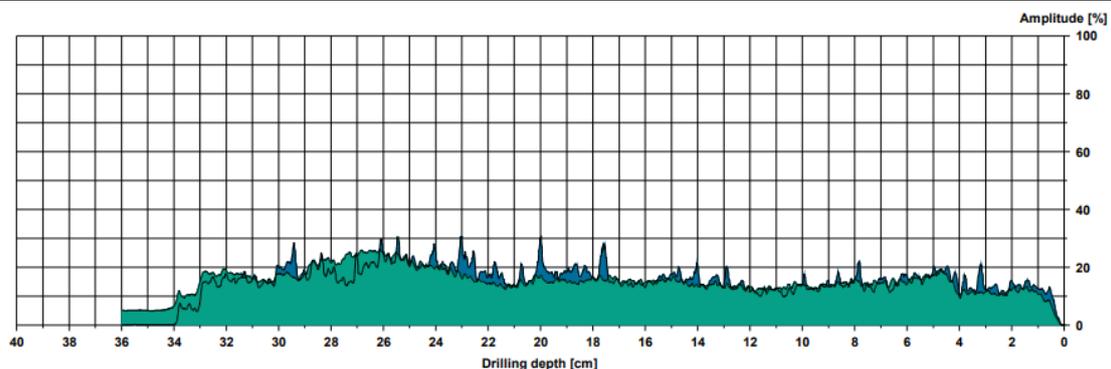
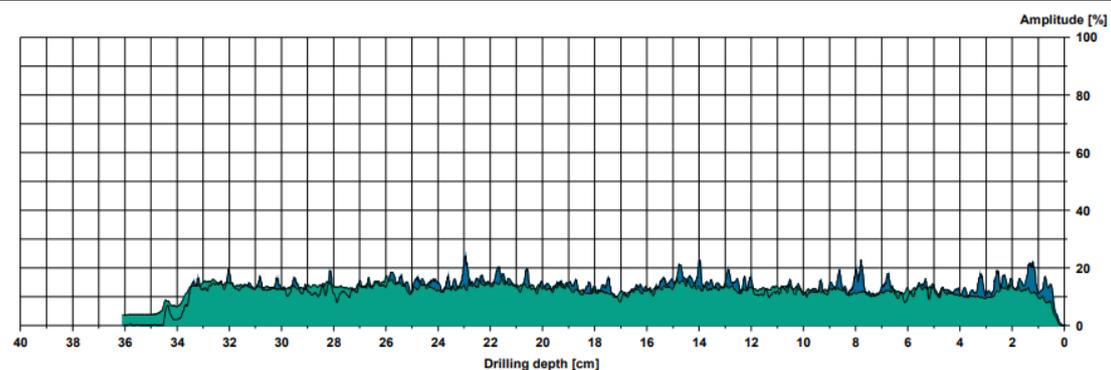
| 基本資料 | | | | | | 樹木全景照 | |
|---|---|---|---|---|---|---|--|
| 340-02484 | 和緯路三段人行道 | 小葉欖仁 | 11.7 | 34 | | | |

| 腐朽空洞比(%) | 小於 10% |
| 檢測結果描述 | 樹幹腐朽孔洞周邊木材修復生長 |

| 減緩策略建議 | 持續監測 |

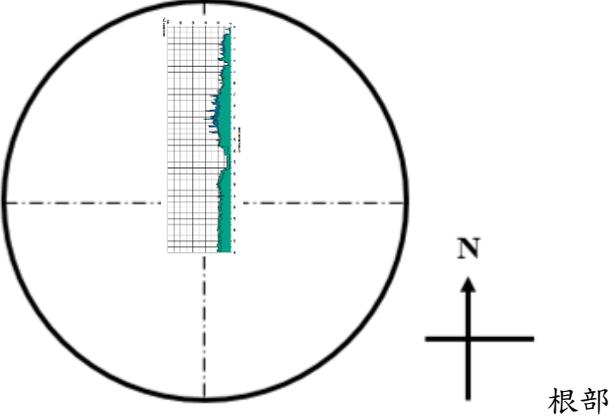
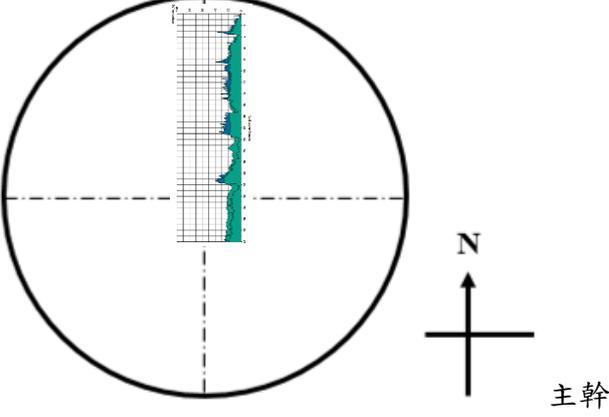
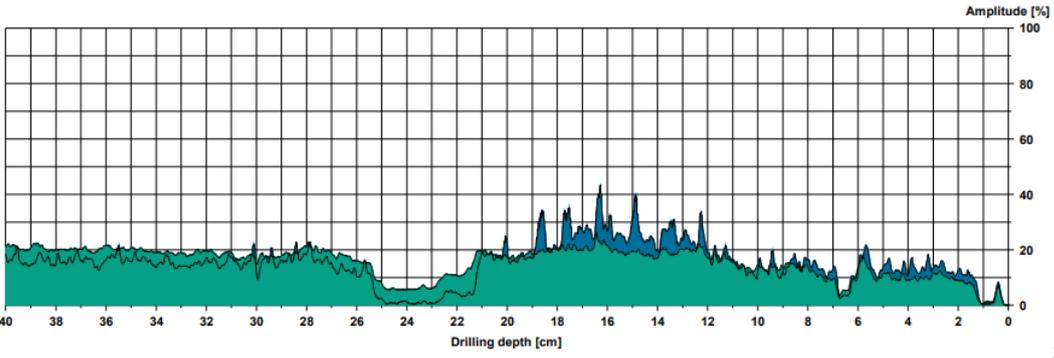
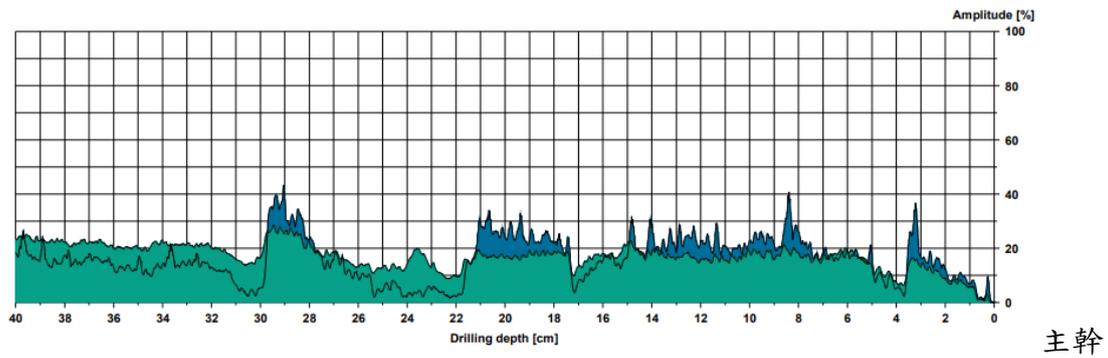
| 基本資料 | | | | | | 樹木全景照 |
|--|---|---|---|---|---|--|
| 340-02498 | 和緯路三段人行道 | 小葉欖仁 | 11.6 | 41.4 | | |

| 腐朽空洞比(%) | 10-30% |
| 檢測結果描述 | 根部中央主幹輕微腐朽(樹皮向內 21-25 公分處)，周邊木材有修復生長；主幹有輕微縱裂，周邊木材有修復生長。 |

| 減緩策略建議 | 修剪(縮減樹冠受風面積) |

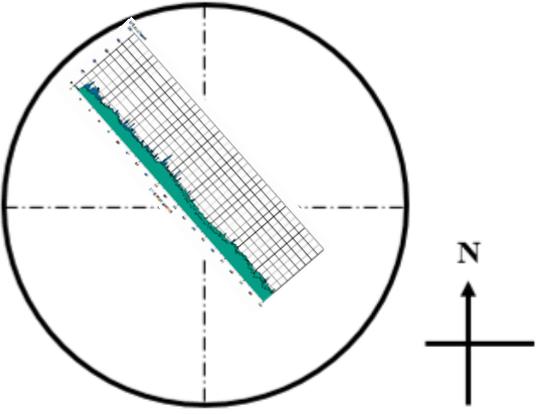
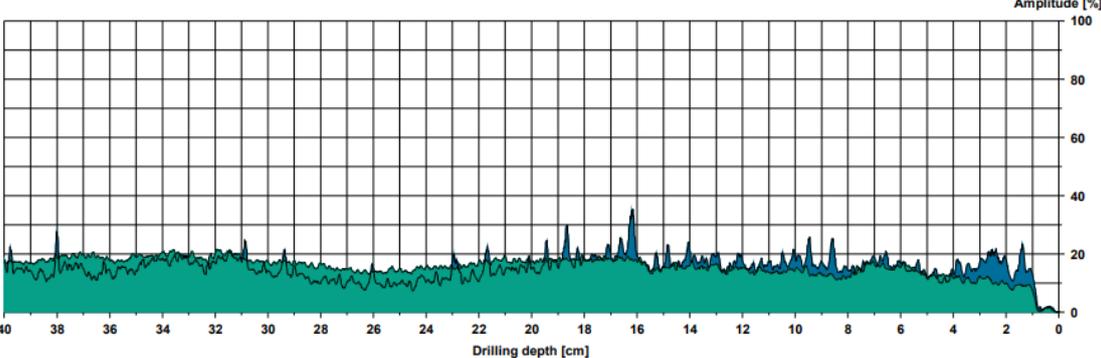
| 基本資料 | | | | | | 樹木全景照 |
|--|---|---|---|--|---|---|
| 340-02504 | 和緯路三段人行道 | 小葉欖仁 | 12.4 | 39.1 | | |

| 基本資料 | | | | | | 樹木全景照 |
|--|---|---|---|--|---|---|
| 腐朽空洞比 (%) | 小於 10% | | | | | |
| 檢測結果描述 | 樹幹縱裂部位，周邊木材出現修復生長 | | | | | |

| 基本資料 | | | | | | 樹木全景照 |
|--|---|---|---|--|---|---|
| 減緩策略建議 | 持續監測 | | | | | |

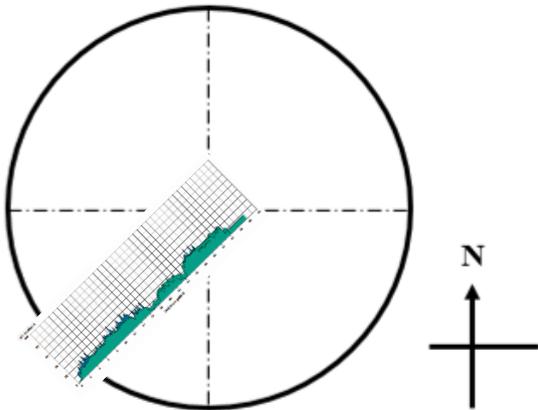
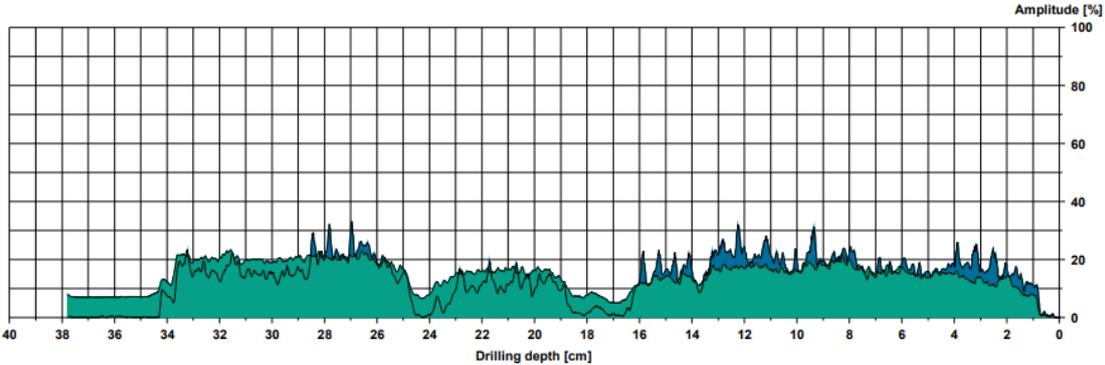
| 基本資料 | | | | | | 樹木全景照 |
|--|--|---|---|--|---|---|
| 340-02505 | 和緯路三段人行道 | 小葉欖仁 | 11 | 36 | | |

| 基本資料 | | | | | | 樹木全景照 |
|--|--|---|---|--|---|---|
| 腐朽空洞比(%) | 10-30% | | | | | |
| 檢測結果描述 | 樹幹腐朽中空(樹皮向內 16-18、23-25 公分處)，周邊木材無修復反應 | | | | | |

| 基本資料 | | | | | | 樹木全景照 |
|--|--|---|---|--|---|---|
| 減緩策略建議 | 移除 | | | | | |

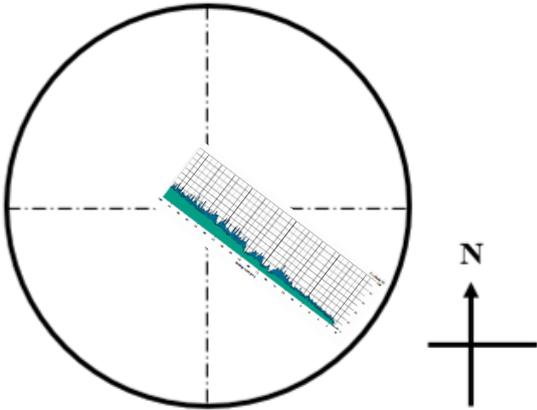
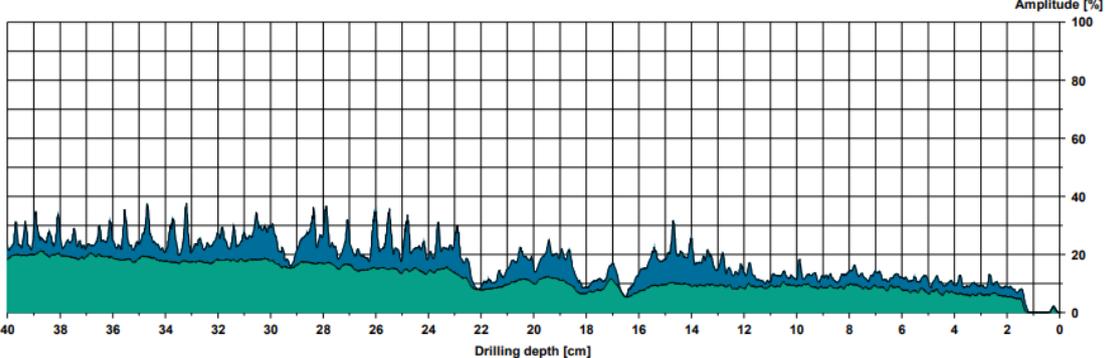
| 基本資料 | | | | | | 樹木全景照 | |
|--|---|---|---|---|---|---|--|
| 340-02562 | 和緯路四段人行道 | 茄苳 | 10 | 57.7 | | | |

| 基本資料 | | | | | | 樹木全景照 | |
|--|---|---|---|---|---|---|--|
| 腐朽空洞比(%) | 小於 10% | | | | | | |
| 檢測結果描述 | 根部與鋪面衝突部位無腐朽 | | | | | | |

| 基本資料 | | | | | | 樹木全景照 | |
|--|---|---|---|---|---|---|--|
| 減緩策略建議 | 持續監測 | | | | | | |

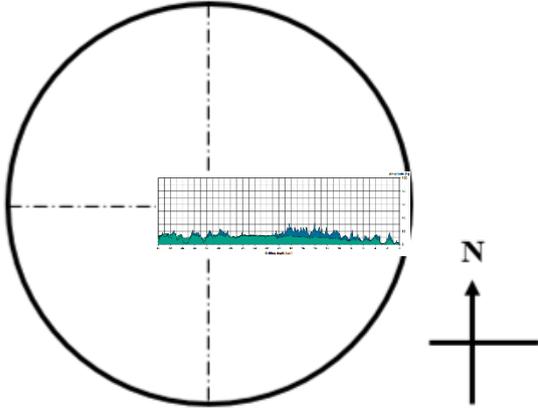
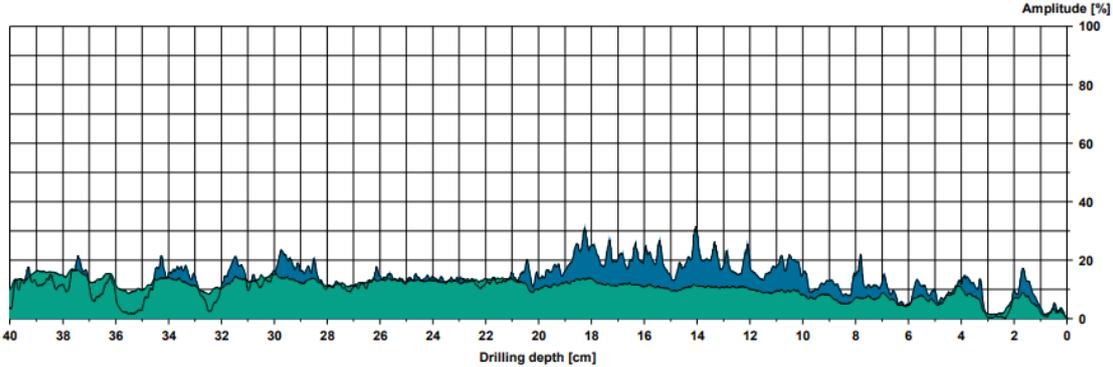
| 基本資料 | | | | | | 樹木全景照 | |
|--|---|---|---|---|---|--|--|
| 340-02564 | 和緯路四段人行道 | 樟樹 | 10.6 | 33 | | | |

| 基本資料 | | | | | | 樹木全景照 | |
|--|---|---|---|---|---|--|--|
| 腐朽空洞比(%) | 10-30% | | | | | | |
| 檢測結果描述 | 根部輕微腐朽縱裂(樹皮向內 3、6 公分處)，周邊木材已出現修復生長。 | | | | | | |

| 基本資料 | | | | | | 樹木全景照 | |
|--|---|---|---|---|---|--|--|
| 減緩策略建議 | 持續監測 | | | | | | |

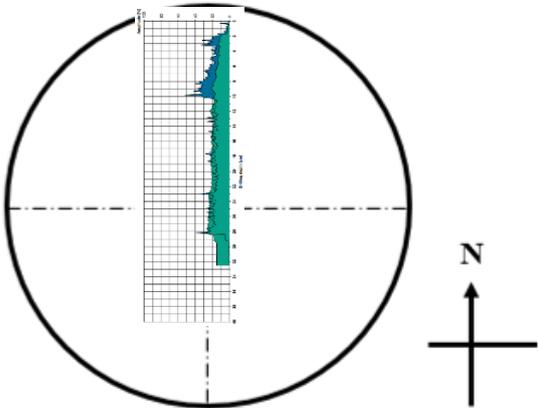
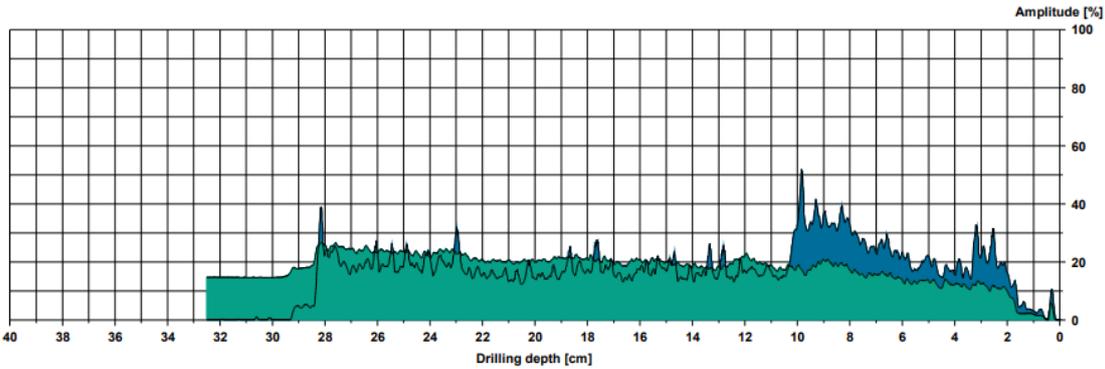
| 基本資料 | | | | | | 樹木全景照 |
|--|---|---|---|---|---|--|
| 370-00355 | 和緯路五段人行道 | 盾柱木 | 10.2 | 30.2 | | |

| 基本資料 | | | | | | 樹木全景照 |
|--|---|---|---|---|---|--|
| 腐朽空洞比(%) | 小於 10% | | | | | |
| 檢測結果描述 | 樹幹內部無明顯腐朽縱裂 | | | | | |

| 基本資料 | | | | | | 樹木全景照 |
|--|---|---|---|---|---|--|
| 減緩策略建議 | 持續監測 | | | | | |
