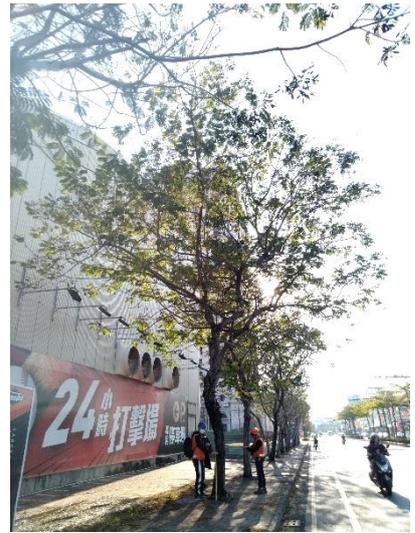
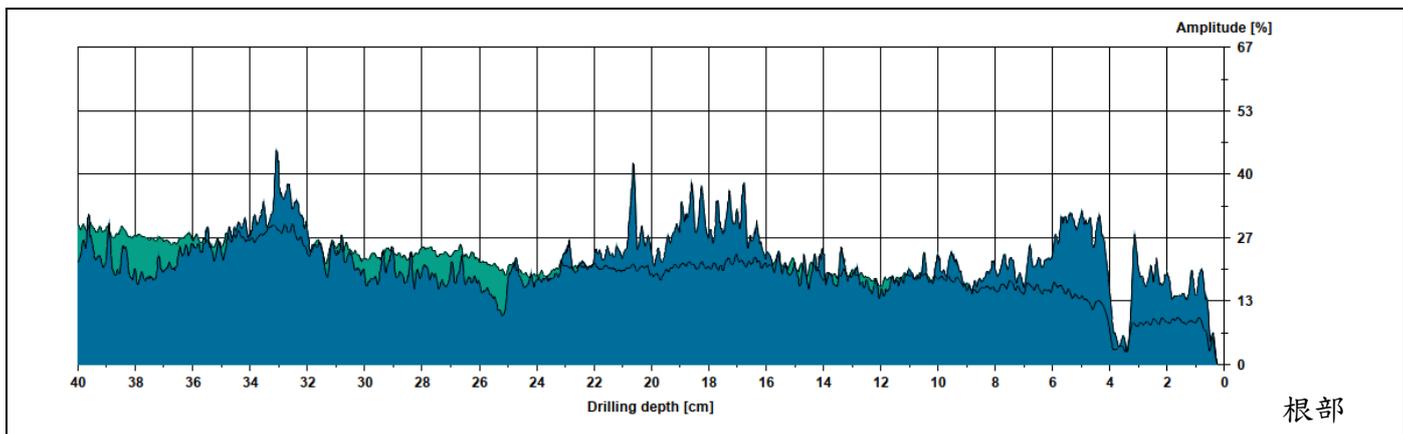
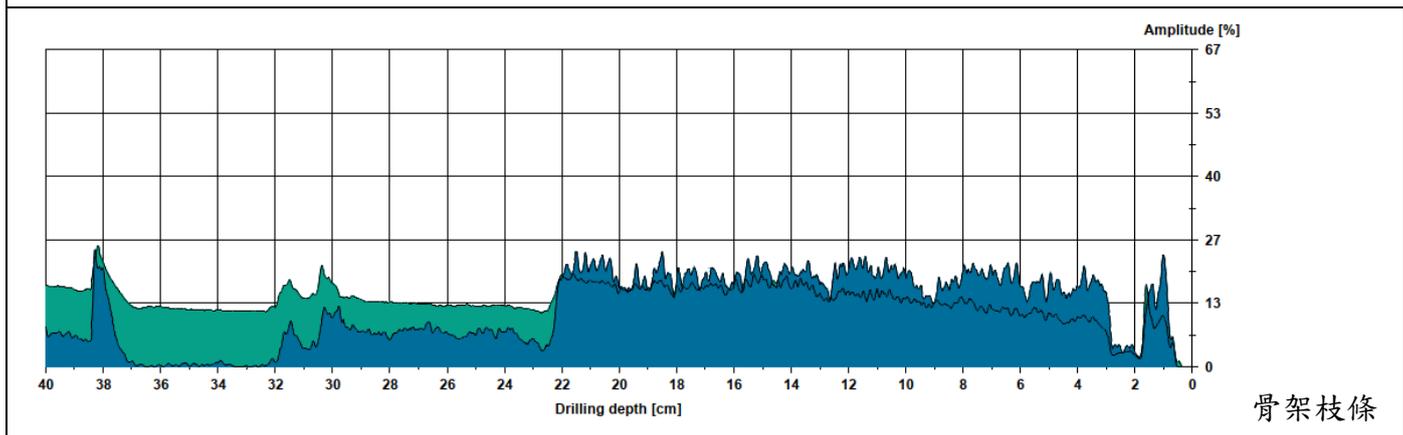
| 基本資料 | | | | | 樹木全景照 |
|---|---|---|---|---|---|
| 370-00360 | 和緯路五段人行道 | 盾柱木 | 8.7 | 27.3 | |

| 腐朽空洞比(%) | 10-30% |
| 檢測結果描述 | 根部 30 度向下檢測，支撐主幹無明顯腐朽空洞；骨架枝條中空腐朽 |

| 減緩策略建議 | 修剪(降低樹高) |

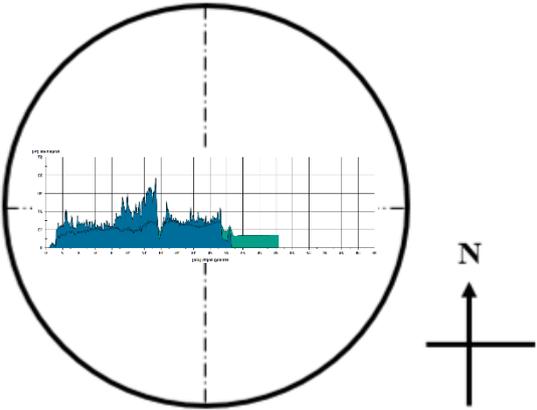
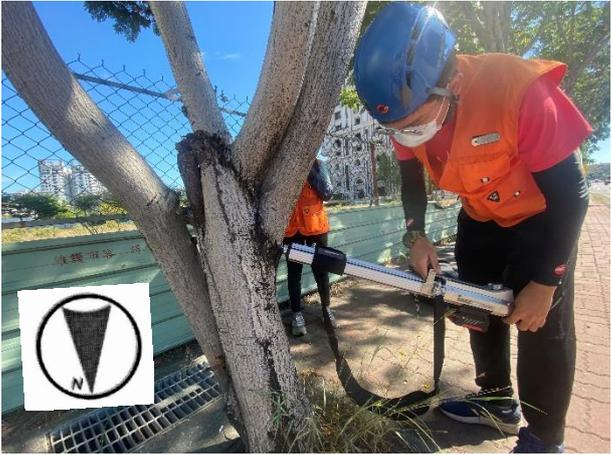
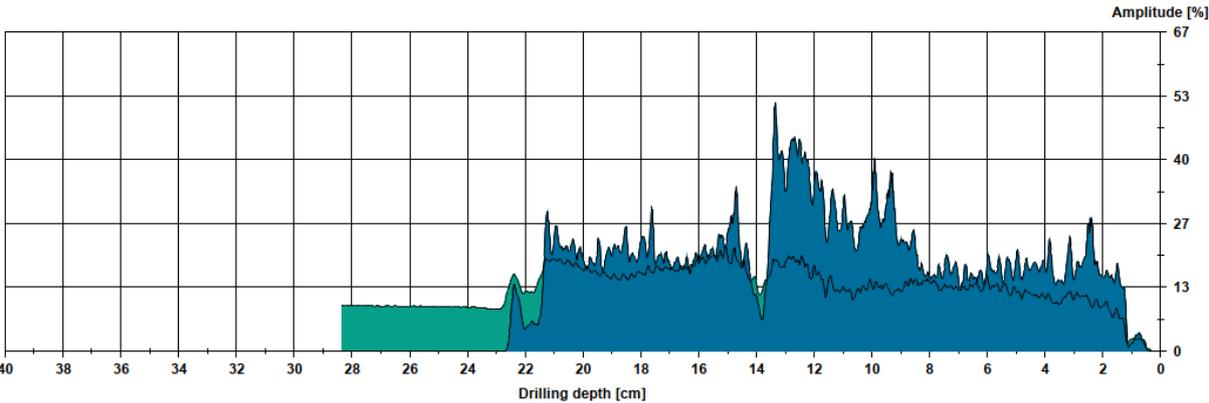
| 基本資料 | | | | | 樹木全景照 |
|--|---|---|---|---|---|
| 370-00367 | 和緯路五段人行道 | 盾柱木 | 8.3 | 15 | |

| 基本資料 | | | | | 樹木全景照 |
|--|---|---|---|---|---|
| 腐朽空洞比(%) | 小於 10% | | | | |
| 檢測結果描述 | 骨架枝條交接處輕微縱裂 | | | | |

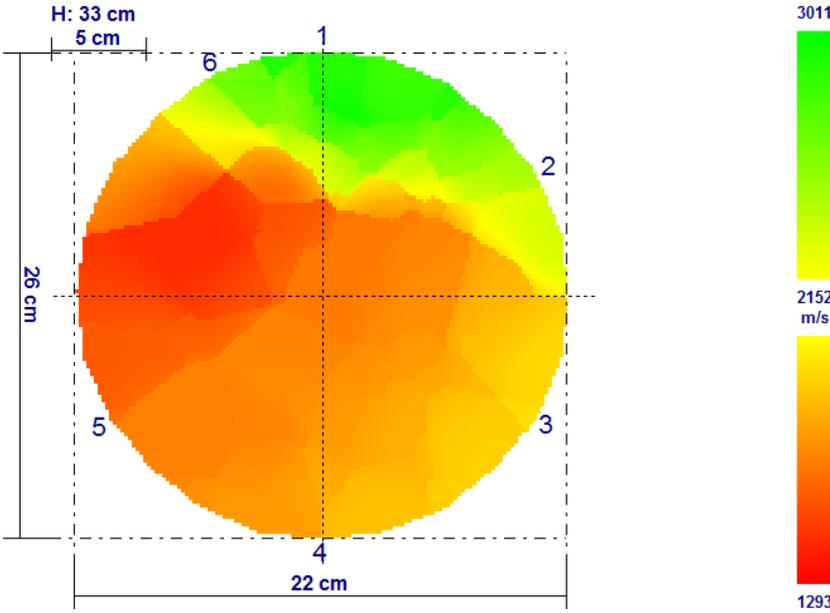
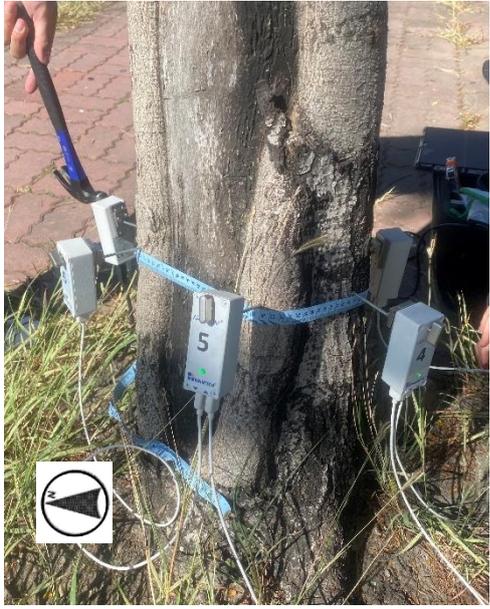
| 基本資料 | | | | | | 樹木全景照 | | | | | | |
|--|---|---|---|---|---|---|---|--|--|---|--|--|
| 370-00372 | 和緯路五段人行道 | 盾柱木 | 7.6 | 21 | | | | | | | | |

| 基本資料 | | | | | | 樹木全景照 | | | | | | |
|--|---|---|---|---|---|---|---|--|--|---|--|--|
| 腐朽空洞比(%) | 大於 50% | | | | | | | | | | | |
| 檢測結果描述 | 主幹腐朽嚴重 | | | | | | | | | | | |

| 基本資料 | | | | | | 樹木全景照 | | | | | | |
|--|---|---|---|---|---|---|---|--|--|---|--|--|
| 減緩策略建議 | 移除 | | | | | | | | | | | |
