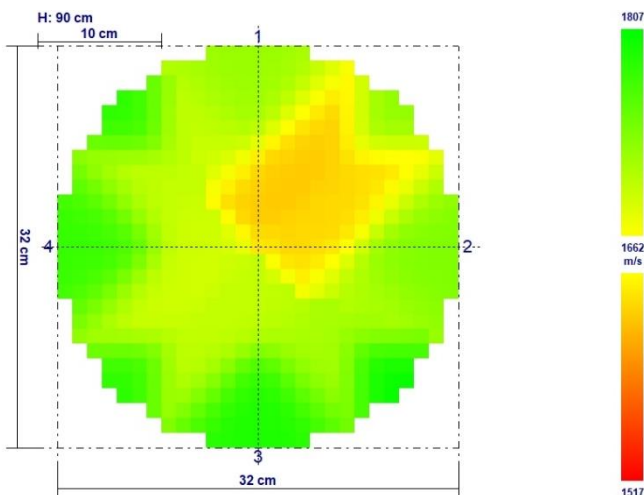
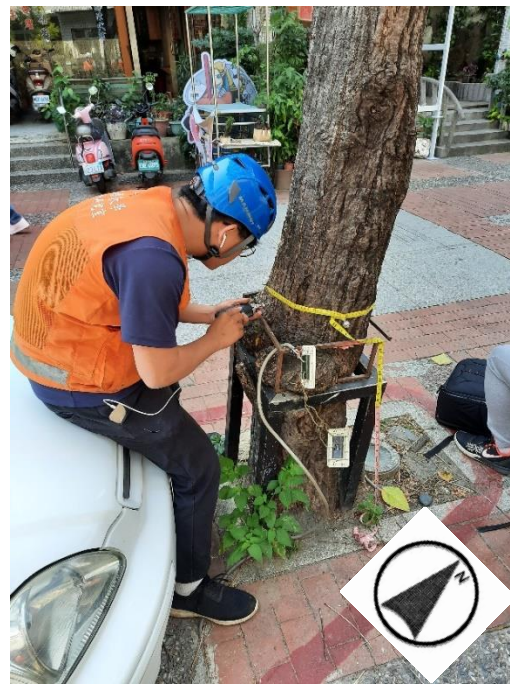
| 基本資料 | | | | | | 樹木全景照 | |
|---|---|---|---|---|---|---|--|
| 370-01665 | 府中街人行道 | 黃脈刺桐 | 6.9 | 27.9 | | | |

| 基本資料 | | | | | | 樹木全景照 | |
|---|---|---|---|---|---|---|--|
| 腐朽空洞比(%) | 10-30% | | | | | | |
| 檢測結果描述 | 主幹東北側約 90 公分處因支架尺寸過小造成腐朽，比例約 10-30%，無法透過減緩策略改善樹幹折斷之風險 | | | | | | |

| 基本資料 | | | | | | 樹木全景照 | |
|---|---|---|---|---|---|---|--|
| 減緩策略建議 | 移除 | | | | | | |

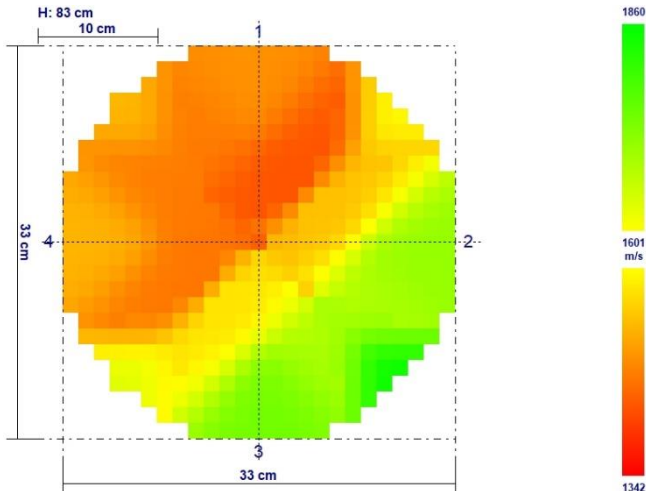
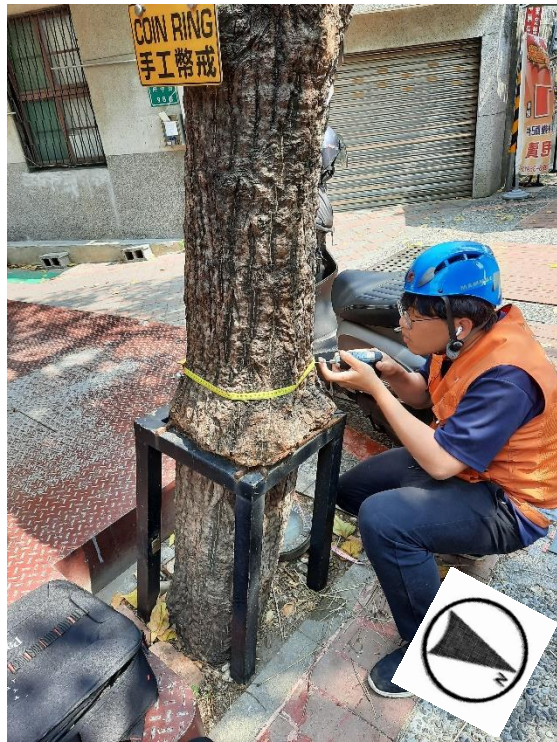
| 基本資料 | | | | | | 樹木全景照 |
|---|---|---|---|---|---|---|
| 370-01667 | 府中街人行道 | 黃脈刺桐 | 9.3 | 30.8 | | |

| 基本資料 | | | | | | 樹木全景照 |
|---|---|---|---|---|---|---|
| 腐朽空洞比(%) | 大於 50% | | | | | |
| 檢測結果描述 | 主幹西北側約 80 公分處因支架尺寸過小造成腐朽，腐朽比例大於 50%，樹木與支架共生情形嚴重，有樹幹折斷之風險。 | | | | | |

| 基本資料 | | | | | | 樹木全景照 |
|---|---|---|---|---|---|---|
| 減緩策略建議 | 移除 | | | | | |

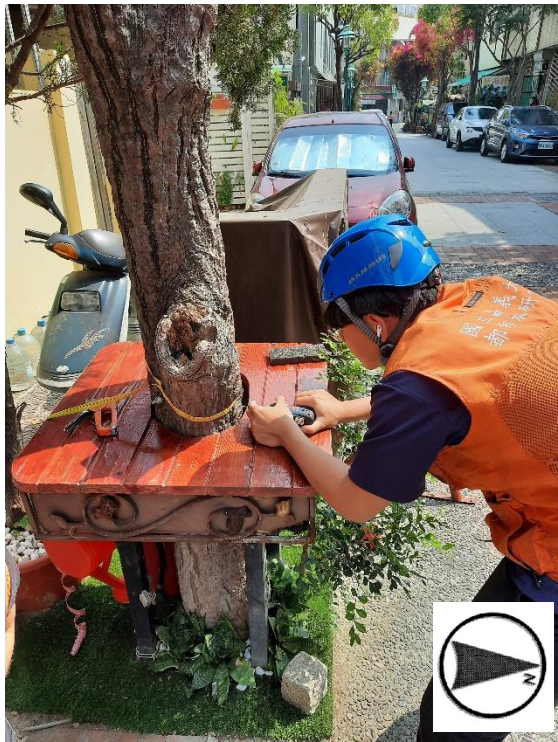
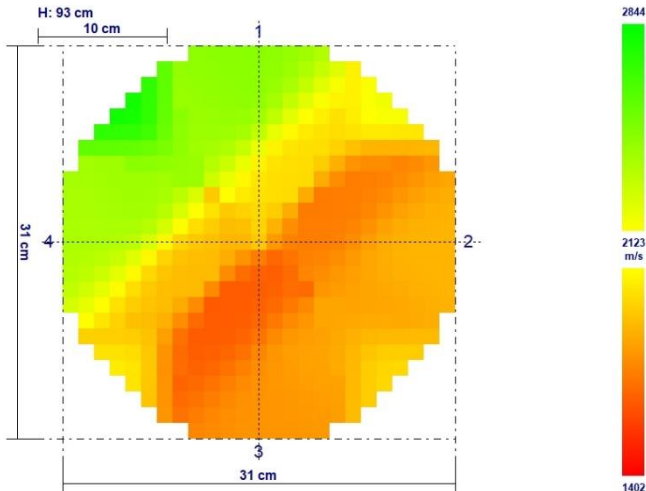
| 基本資料 | | | | | | 樹木全景照 | |
|---|---|---|---|---|---|---|---|
| 腐朽空洞比(%) | | | | | | | 大於 50% |
| 檢測結果描述 | | | | | | 主幹東南側約 90 公分處因支架尺寸過小造成腐朽，腐朽比例大於 50%，樹木與支架共生情形嚴重，有樹幹折斷之風險。 | |

| 基本資料 | | | | | | 樹木全景照 | |
|---|---|---|---|---|---|---|---|
| 減緩策略建議 | | | | | | 移除 | |

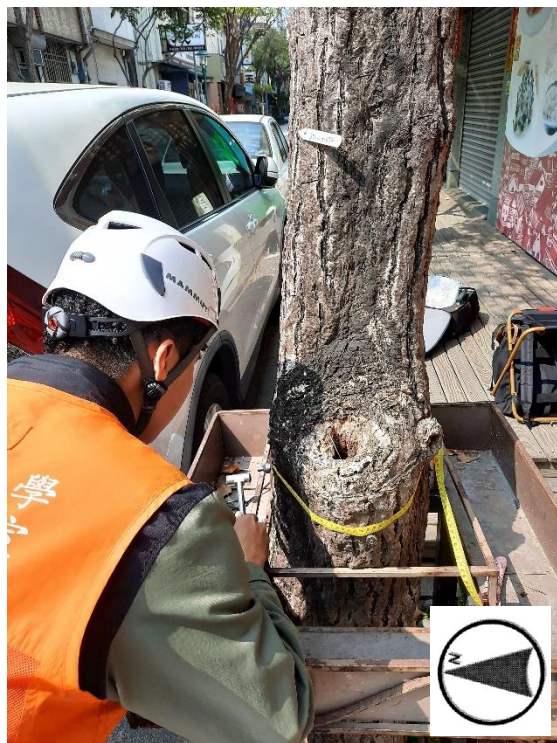
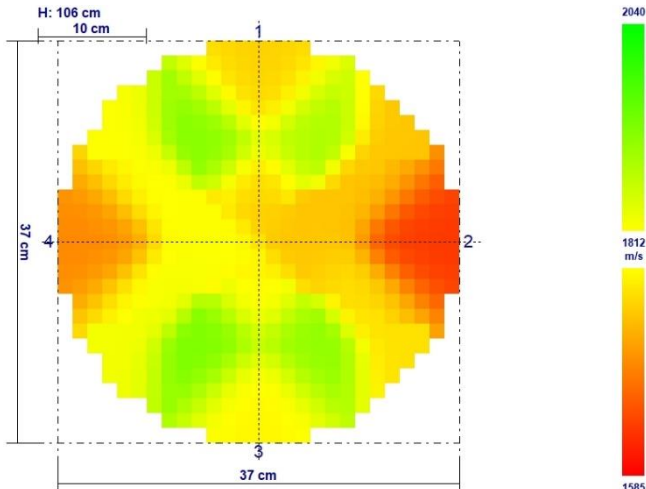
| 基本資料 | | | | | | 樹木全景照 |
|---|---|---|---|---|---|---|
| 腐朽空洞比(%) | | | | | 30-50% | |
| 檢測結果描述 | | | | | 主幹高度 106 公分處東、西側皆因支架過小造成腐朽，腐朽比例 30-50%，有樹幹折斷之風險 | |

| 基本資料 | | | | | | 樹木全景照 |
|---|---|---|---|---|---|---|
| 減緩策略建議 | | | | | 移除 | |

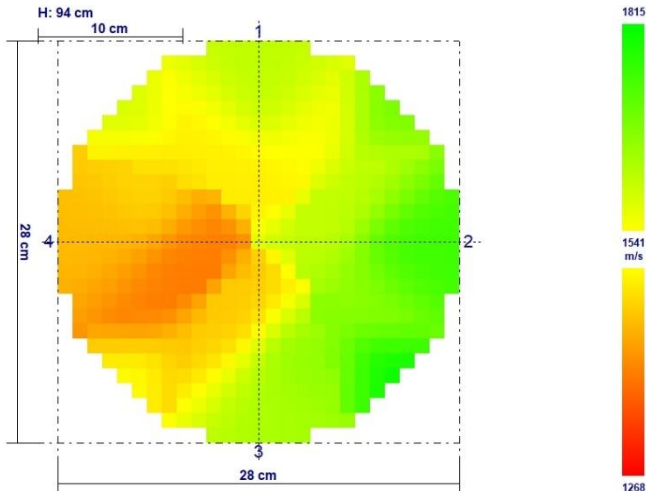
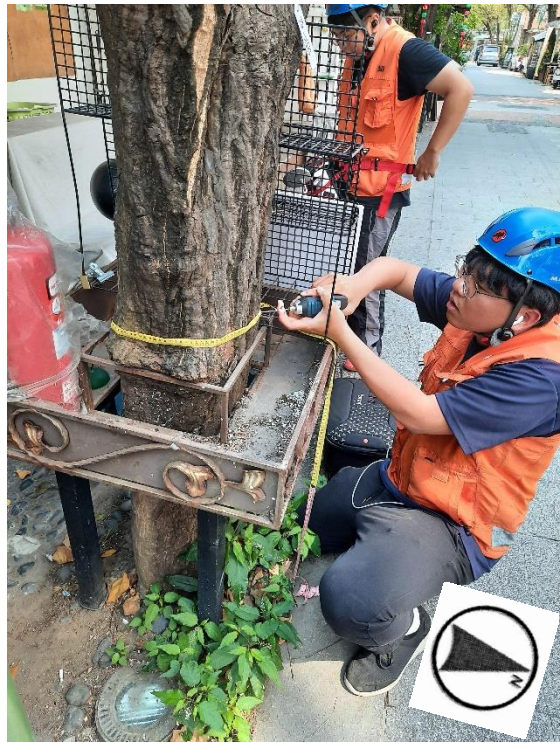
| 基本資料 | | | | | | 樹木全景照 |
|---|---|---|---|---|---|---|
| 370-01683 | 中西區府中街<br>人行道 | 黃脈刺桐 | 7.1 | 26.3 | | |

| 基本資料 | | | | | | 樹木全景照 |
|---|---|---|---|---|---|---|
| 腐朽空洞比(%) | 10-30% | | | | | |
| 檢測結果描述 | 主幹西側 94 公分處因支架尺寸過小造成腐朽，腐朽比例 10-30%，無法透過減緩策略改善樹幹折斷之風險 | | | | | |

| 基本資料 | | | | | | 樹木全景照 |
|---|---|---|---|---|---|---|
| 減緩策略建議 | 移除 | | | | | |

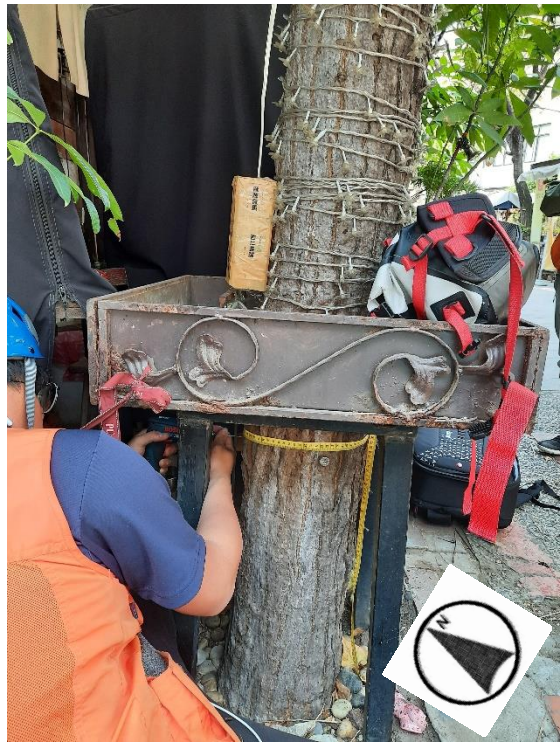
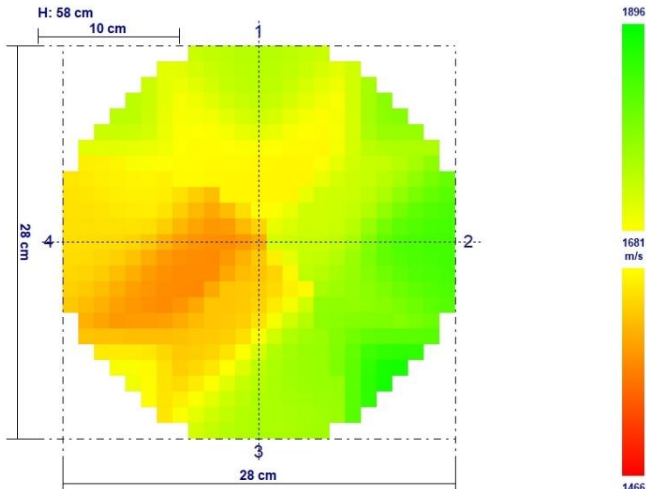
| 基本資料 | | | | | | 樹木全景照 |
|---|---|---|---|---|---|---|
| 腐朽空洞比(%) | | | | | 10-30% | |
| 檢測結果描述 | | | | | 主幹西南側 60 公分處因支架尺寸過小造成腐朽，腐朽比例 10-30%，無法透過減緩策略改善樹幹折斷之風險 | |

| 基本資料 | | | | | | 樹木全景照 |
|---|---|---|---|---|---|---|
| 減緩策略建議 | | | | | 移除 | |

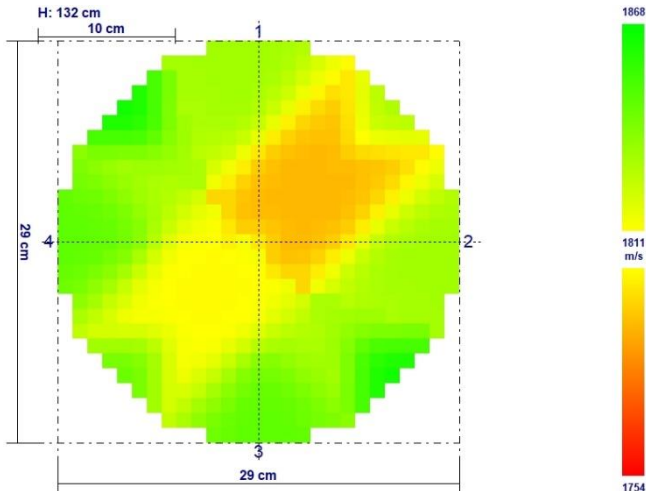
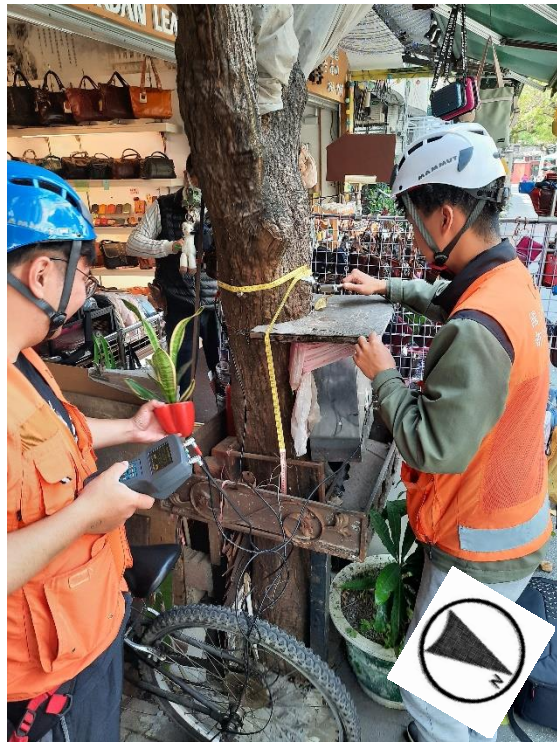
| 基本資料 | | | | | | 樹木全景照 |
|---|---|---|---|---|---|---|
| 370-01687 | 中西區府中街<br>人行道 | 黃脈刺桐 | 7.5 | 27.3 | | |

| 基本資料 | | | | | | 樹木全景照 |
|---|---|---|---|---|---|---|
| 腐朽空洞比(%) | 10-30% | | | | | |
| 檢測結果描述 | 主幹東北側 100 公分處因支架尺寸過小造成腐朽，腐朽比例 10-30%，無法透過減緩策略改善樹幹折斷之風險 | | | | | |

| 基本資料 | | | | | | 樹木全景照 |
|---|---|---|---|---|---|---|
| 減緩策略建議 | 移除 | | | | | |

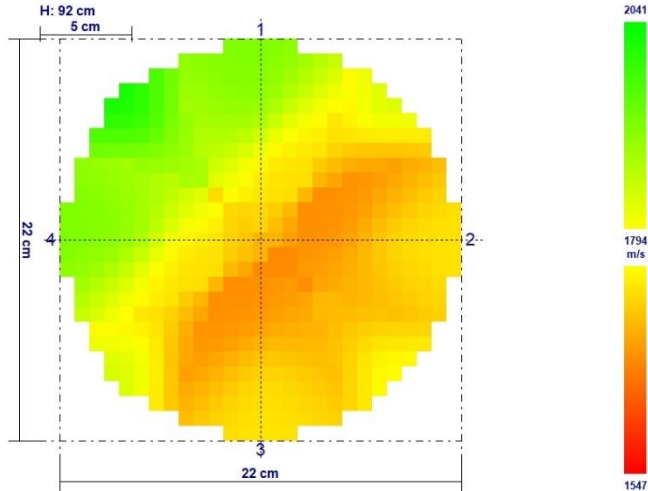
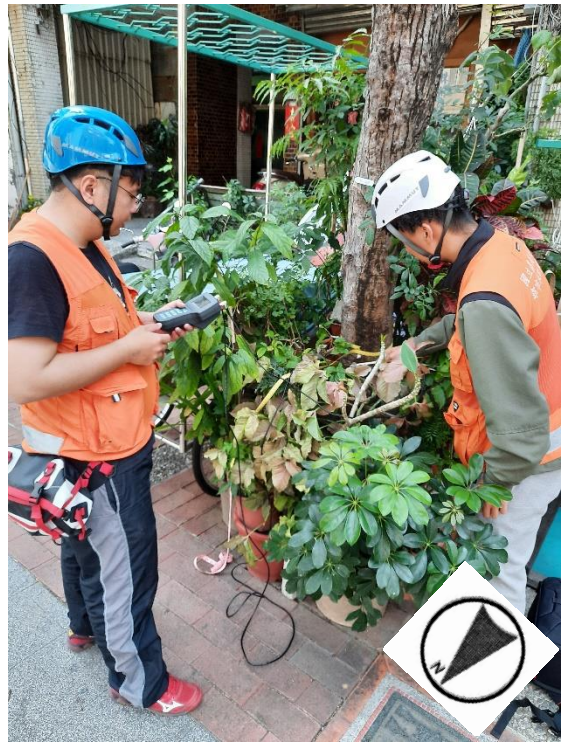
| 基本資料 | | | | | | 樹木全景照 |
|---|---|---|---|---|---|---|
| 370-01689 | 中西區府中街<br>人行道 | 黃脈刺桐 | 7.6 | 24.2 | | |

| 基本資料 | | | | | | 樹木全景照 |
|---|---|---|---|---|---|---|
| 腐朽空洞比(%) | 10-30% | | | | | |
| 檢測結果描述 | 主幹東南側約 92 公分處，腐朽比例小於 30%，有樹幹折斷之風險。 | | | | | |

| 基本資料 | | | | | | 樹木全景照 |
|---|---|---|---|---|---|---|
| 減緩策略建議 | 移除 | | | | | |

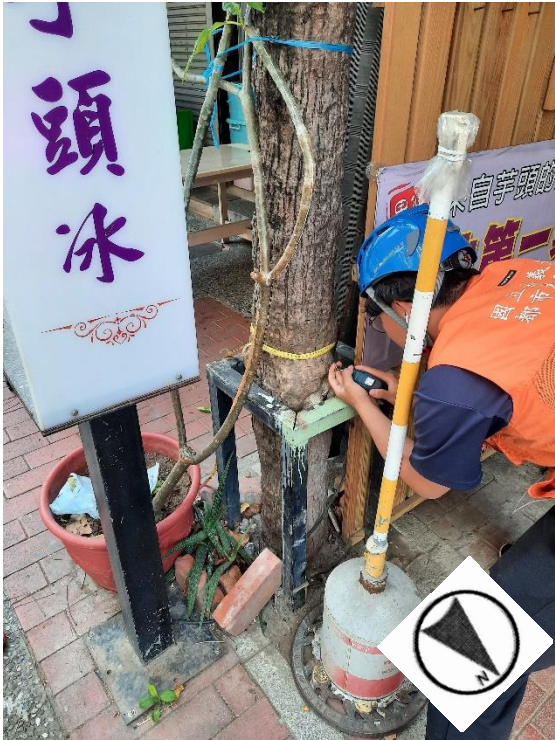
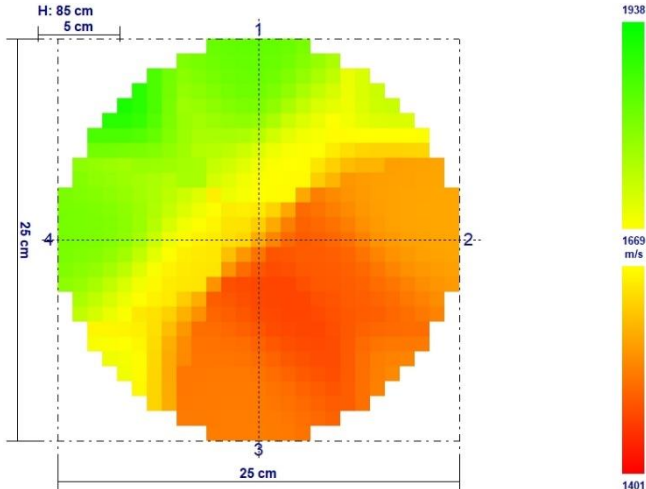
| 基本資料 | | | | | | 樹木全景照 |
|---|---|---|---|---|---|---|
| 腐朽空洞比(%) | 大於 50% | | | | | |
| 檢測結果描述 | 主幹東南側約 80 公分處因支架尺寸過小造成腐朽，腐朽比例大於 50%，樹木與支架共生情形嚴重，有樹幹折斷之風險。 | | | | | |

| 基本資料 | | | | | | 樹木全景照 |
|---|---|---|---|---|---|---|
| 減緩策略建議 | 移除 | | | | | |
