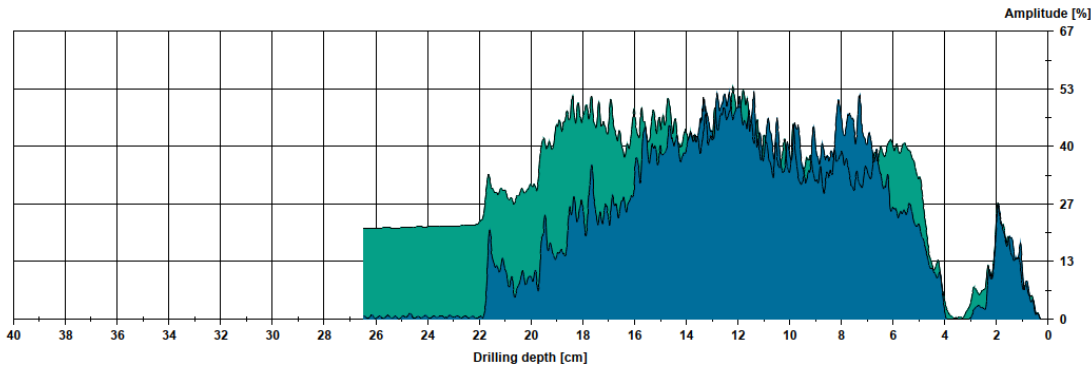
| 基本資料 | | | | | | 樹木全景照 |
|---|---|---|---|---|---|---|
| 腐朽空洞比(%) | 30-50% | | | | | |
| 檢測結果描述 | 主幹樹皮向內 3-4 公分處縱裂；阻抗值異常提高，懷疑為真菌感染造成 | | | | | |

| 基本資料 | | | | | | 樹木全景照 |
|---|---|---|---|---|---|---|
| 減緩策略建議 | 移除 | | | | | |

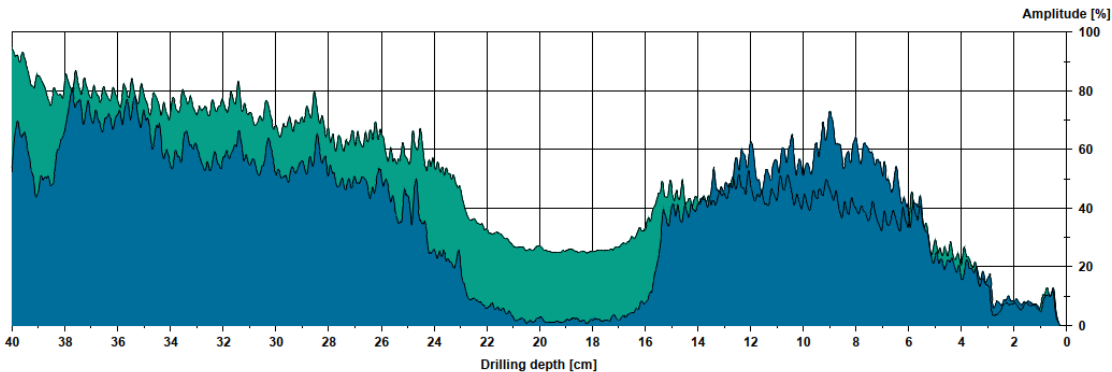
| 基本資料 | | | | | | 樹木全景照 |
|---|---|---|---|---|---|---|
| 320-04162 | 林森路一段人行道 | 黃花風鈴木 | 11.2 | 33.6 | | |

| 基本資料 | | | | | | 樹木全景照 |
|---|---|---|---|---|---|---|
| 腐朽空洞比(%) | 10-30% | | | | | |
| 檢測結果描述 | 根部 30 度向下檢測，中央支撐主幹無明顯腐朽；；阻抗值異常提高，懷疑為真菌感染造成 | | | | | |

| 基本資料 | | | | | | 樹木全景照 |
|---|---|---|---|---|---|---|
| 減緩策略建議 | 持續監測 | | | | | |

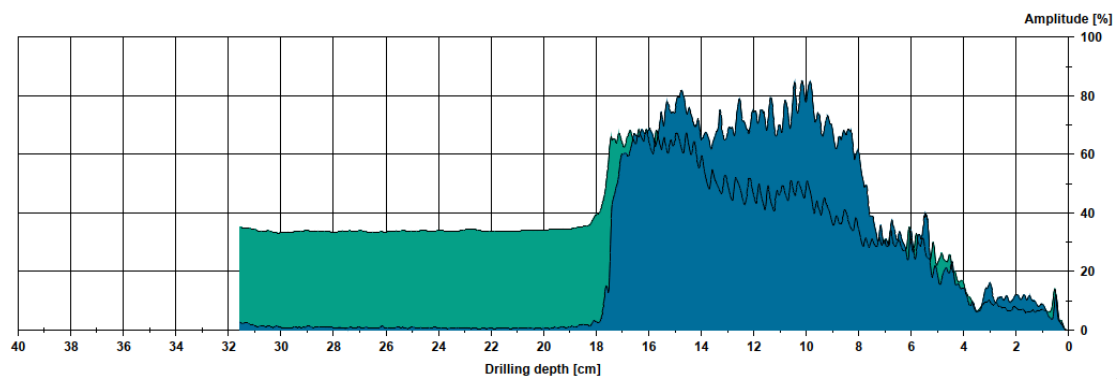
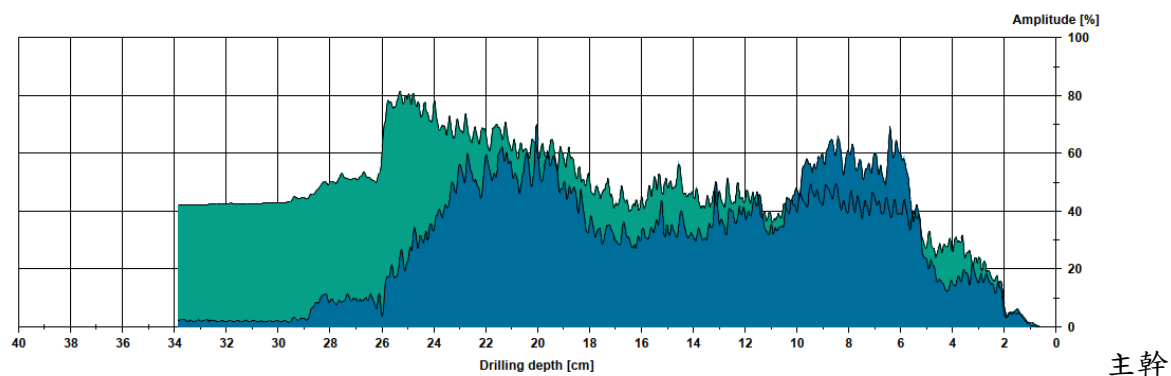
| 腐朽空洞比(%) | 10-30% |
| 檢測結果描述 | 根部、主幹無明顯腐朽孔洞；阻抗值異常提高，懷疑為真菌感染造成 |

| 減緩策略建議 | 持續監測 |

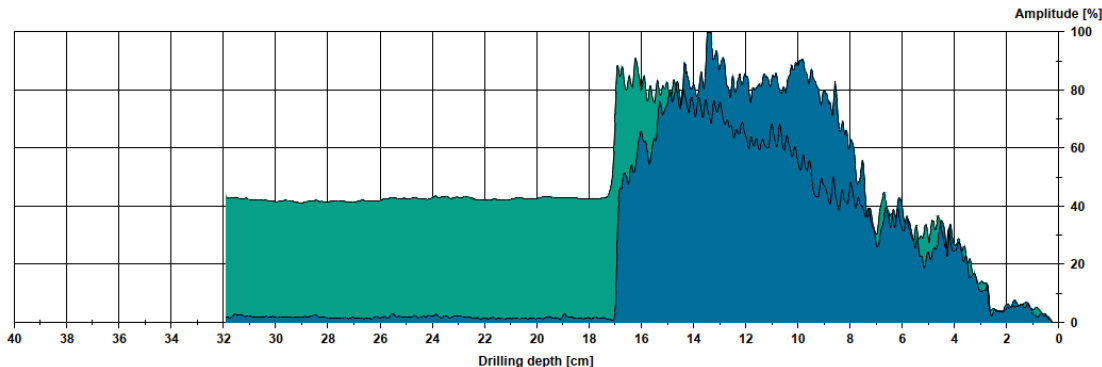
| 基本資料 | | | | | | 樹木全景照 |
|---|---|---|---|---|---|---|
| 腐朽空洞比(%) | 10-30% | | | | | |
| 檢測結果描述 | 根部 30 度向下檢測，中央支撐主幹無明顯腐朽；阻抗值異常提高，懷疑為真菌感染造成 | | | | | |

| 基本資料 | | | | | | 樹木全景照 |
|---|---|---|---|---|---|---|
| 減緩策略建議 | 持續監測 | | | | | |

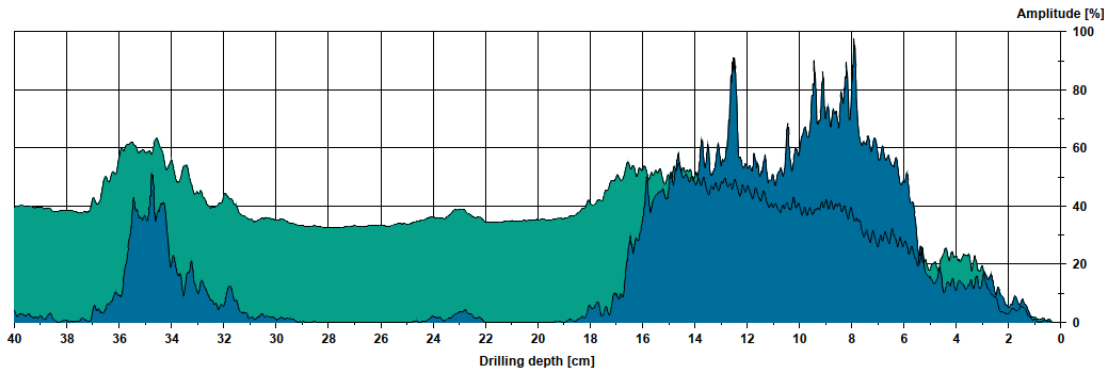
| 基本資料 | | | | | | 樹木全景照 |
|---|---|---|---|---|---|---|
| 320-04171 | 林森路一段人行道 | 黃花風鈴木 | 9.7 | 28.2 | | |

| 基本資料 | | | | | | 樹木全景照 |
|---|---|---|---|---|---|---|
| 腐朽空洞比(%) | 30-50% | | | | | |
| 檢測結果描述 | 根部 30 度向下檢測，中央支撐主幹腐朽；阻抗值異常提高，懷疑為真菌感染造成 | | | | | |

| 基本資料 | | | | | | 樹木全景照 |
|---|---|---|---|---|---|---|
| 減緩策略建議 | 移除 | | | | | |

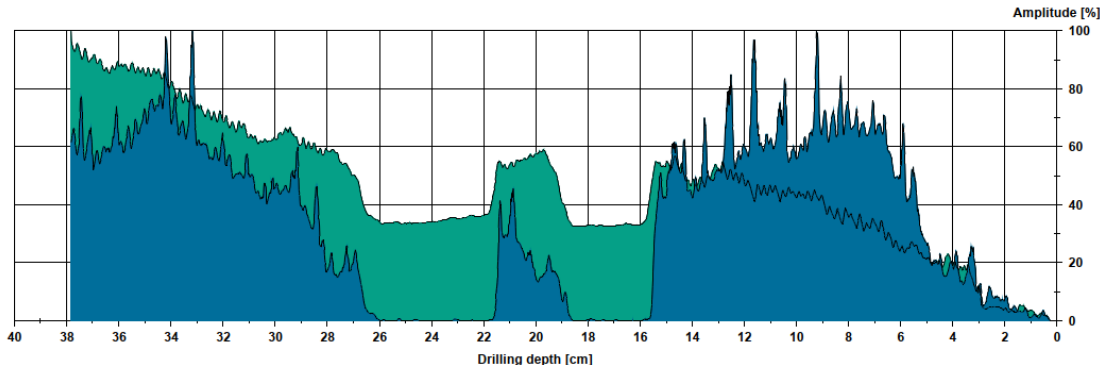
| 基本資料 | | | | | | 樹木全景照 |
|---|---|---|---|---|---|---|
| 320-04172 | 林森路一段人行道 | 黃花風鈴木 | 12.6 | 29 | | |

| 基本資料 | | | | | | 樹木全景照 |
|---|---|---|---|---|---|---|
| 腐朽空洞比(%) | | 30-50% | | | | |
| 檢測結果描述 | | 根部 30 度向下檢測，中央支撐主幹腐朽；阻抗值異常提高，懷疑為真菌感染造成 | | | | |

| 基本資料 | | | | | | 樹木全景照 |
|---|---|---|---|---|---|---|
| 減緩策略建議 | | 移除 | | | | |

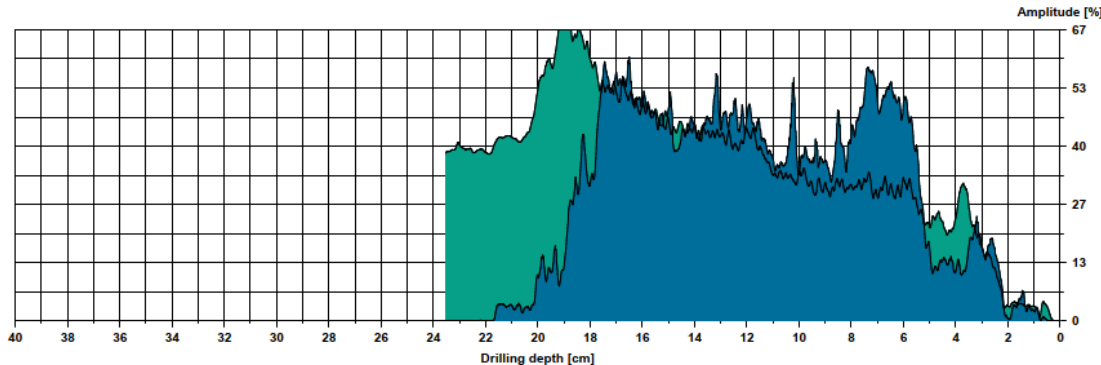
| 基本資料 | | | | | | 樹木全景照 |
|---|---|---|---|---|---|---|
| 腐朽空洞比(%) | | 10-30% | | | | |
| 檢測結果描述 | | 主幹無明顯腐朽；阻抗值異常提高，懷疑為真菌感染造成 | | | | |

| 基本資料 | | | | | | 樹木全景照 |
|---|---|---|---|---|---|---|
| 減緩策略建議 | | 持續監測 | | | | |

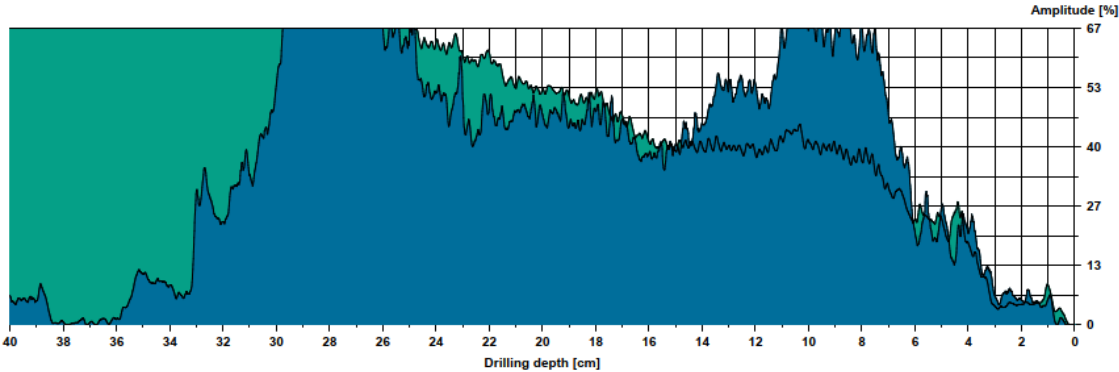
| 基本資料 | | | | | | 樹木全景照 |
|---|---|---|---|---|---|---|
| 腐朽空洞比(%) | 10-30% | | | | | |
| 檢測結果描述 | 根部 30 度向下檢測，支撐主幹無明顯腐朽空洞；阻抗值異常提高，懷疑為真菌感染造成 | | | | | |

| 基本資料 | | | | | | 樹木全景照 |
|---|---|---|---|---|---|---|
| 減緩策略建議 | 持續監測 | | | | | |

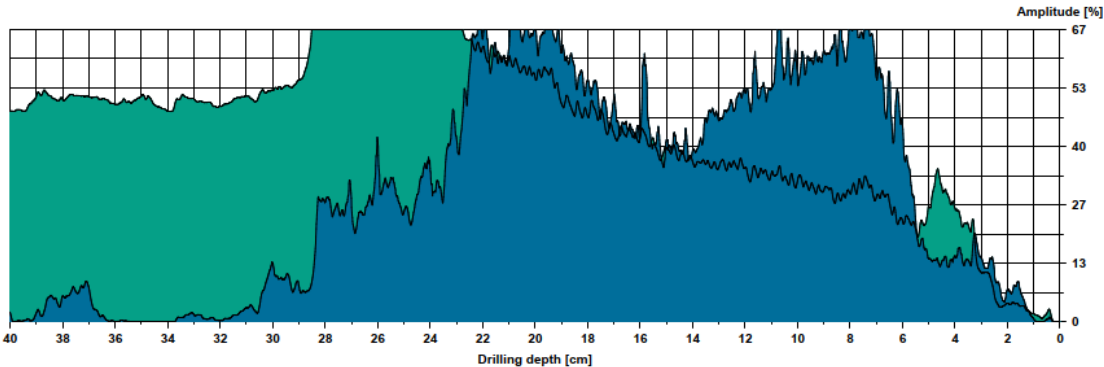
| 基本資料 | | | | | | 樹木全景照 | | |
|---|---|---|---|---|---|---|--|--|
| 腐朽空洞比(%) | | 10-30% | | | | | | |
| 檢測結果描述 | | 根部 30 度向下檢測，支撐主幹無明顯腐朽空洞；阻抗值異常提高，懷疑為真菌感染造成 | | | | | | |

| 基本資料 | | | | | | 樹木全景照 | | |
|---|---|---|---|---|---|---|--|--|
| 減緩策略建議 | | 持續監測 | | | | | | |

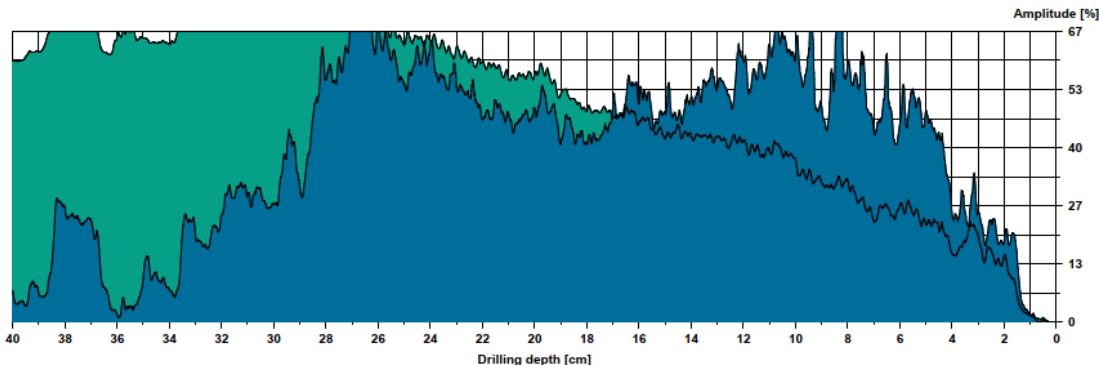
| 基本資料 | | | | | | 樹木全景照 |
|---|---|---|---|---|---|---|
| 320-04186 | 林森路一段人行道 | 黃花風鈴木 | 8.3 | 24.9 | | |

| 基本資料 | | | | | | 樹木全景照 |
|---|---|---|---|---|---|---|
| 腐朽空洞比(%) | 10-30% | | | | | |
| 檢測結果描述 | 根部 30 度向下檢測，支撐主幹無明顯腐朽空洞；阻抗值異常提高，懷疑為真菌感染造成 | | | | | |

| 基本資料 | | | | | | 樹木全景照 |
|---|---|---|---|---|---|---|
| 減緩策略建議 | 持續監測 | | | | | |

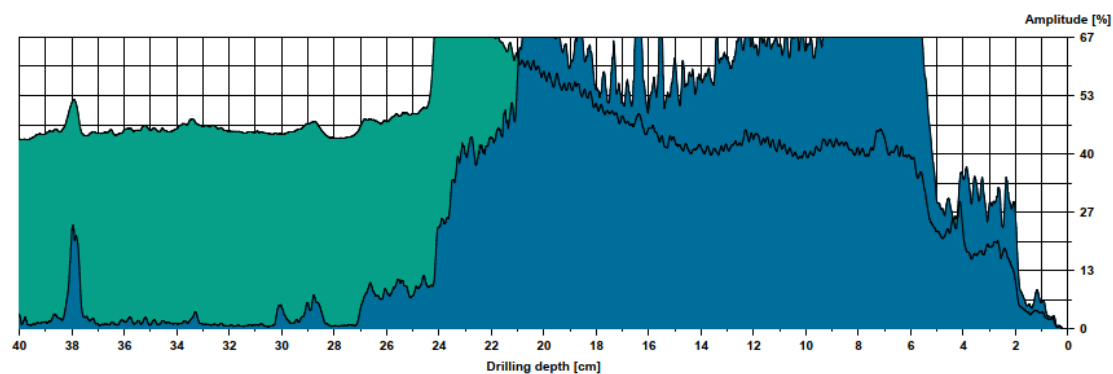
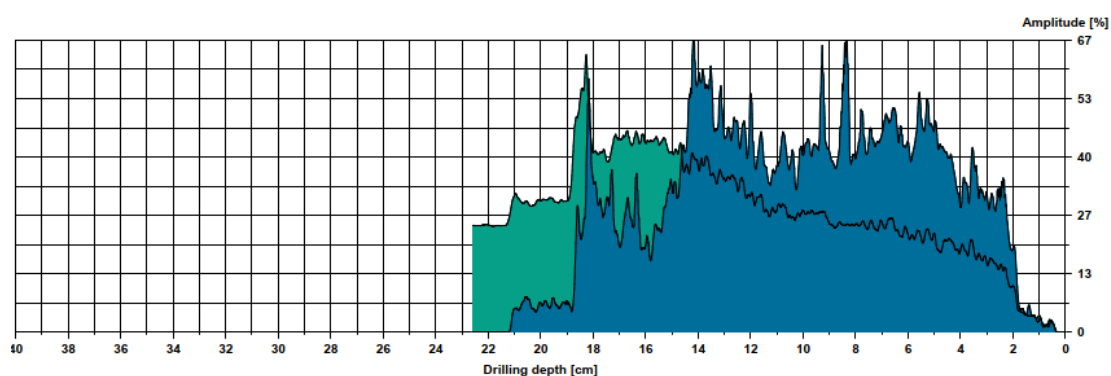
| 腐朽空洞比(%) | 10-30% |
| 檢測結果描述 | 根部 30 度向下檢測，支撐主幹無明顯腐朽空洞；阻抗值異常提高，懷疑為真菌感染造成 |

| 減緩策略建議 | 持續監測 |

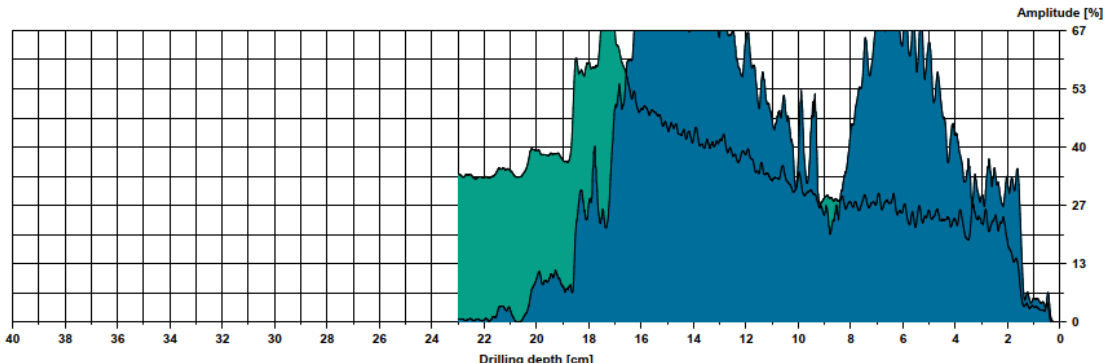
| 基本資料 | | | | | | 樹木全景照 |
|---|---|---|---|---|---|---|
| 腐朽空洞比(%) | | 10-30% | | | | |
| 檢測結果描述 | | 主幹無明顯腐朽空洞；阻抗值異常提高，懷疑為真菌感染造成 | | | | |

| 基本資料 | | | | | | 樹木全景照 |
|---|---|---|---|---|---|---|
| 減緩策略建議 | | 持續監測 | | | | |

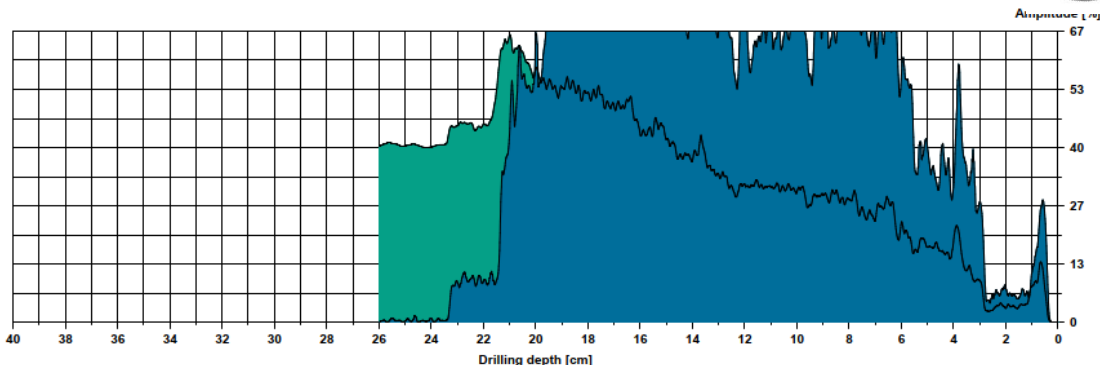
| 基本資料 | | | | | | 樹木全景照 |
|---|---|---|---|---|---|---|
| 腐朽空洞比(%) | | 30-50% | | | | |
| 檢測結果描述 | | 主幹樹皮向內 1-4 公分處明顯縱裂；阻抗值異常提高，懷疑為真菌感染造成 | | | | |

| 基本資料 | | | | | | 樹木全景照 |
|---|---|---|---|---|---|---|
| 減緩策略建議 | | 移除 | | | | |

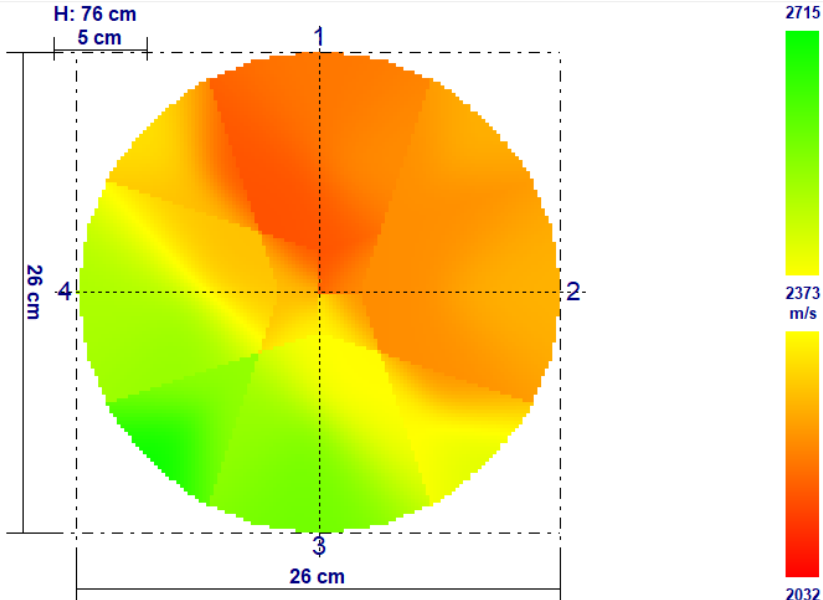
| 基本資料 | | | | | | 樹木全景照 |
|---|---|---|---|---|---|---|
| 320-04192 | 林森路一段人行道 | 黃花風鈴木 | 7.2 | 24.8 | | |

| 基本資料 | | | | | | 樹木全景照 |
|---|---|---|---|---|---|---|
| 腐朽空洞比(%) | | 大於 50% | | | | |
| 檢測結果描述 | | 主幹東北側腐朽，有白蟻侵蝕 | | | | |

| 基本資料 | | | | | | 樹木全景照 |
|---|---|---|---|---|---|---|
| 減緩策略建議 | | 移除 | | | | |

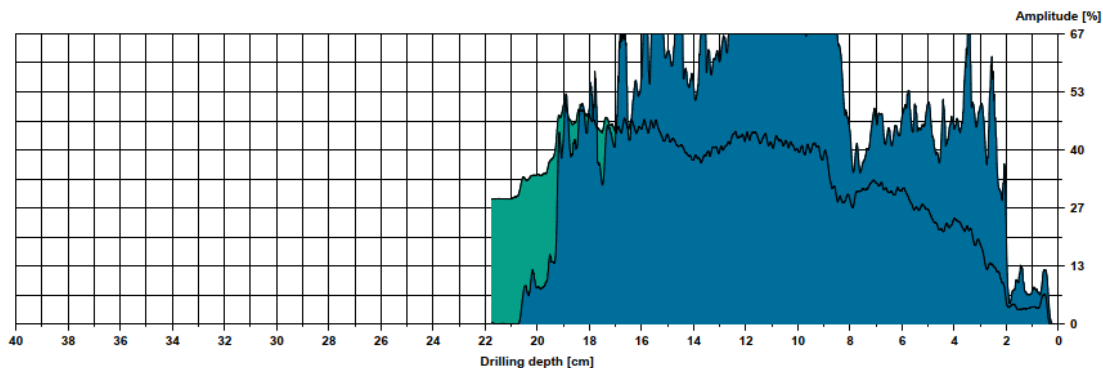
| 基本資料 | | | | | | 樹木全景照 |
|---|---|---|---|---|---|---|
| 腐朽空洞比(%) | 10-30% | | | | | |
| 檢測結果描述 | 主幹無明顯腐朽空洞；阻抗值異常提高，懷疑為真菌感染造成 | | | | | |

| 基本資料 | | | | | | 樹木全景照 |
|---|---|---|---|---|---|---|
| 減緩策略建議 | 持續監測 | | | | | |

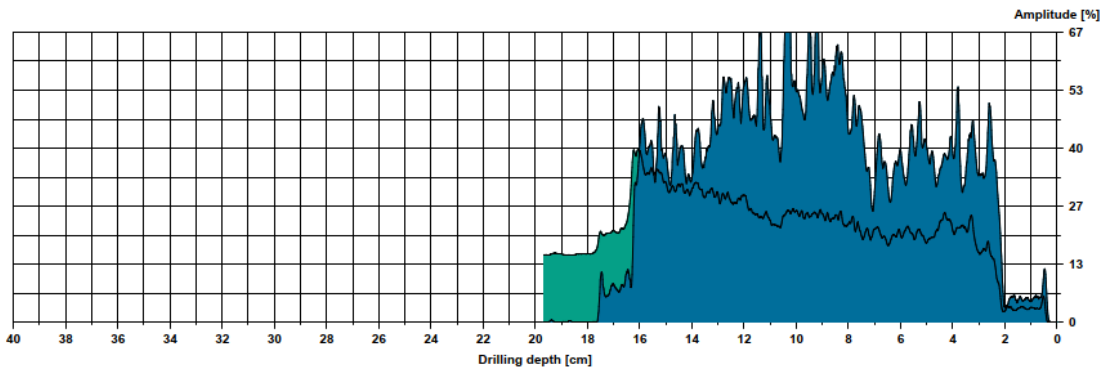
| 基本資料 | | | | | | 樹木全景照 |
|---|---|---|---|---|---|---|
| 320-04194 | 林森路一段人行道 | 黃花風鈴木 | 6.5 | 17.8 | | |

| 基本資料 | | | | | | 樹木全景照 |
|---|---|---|---|---|---|---|
| 腐朽空洞比(%) | | 10-30% | | | | |
| 檢測結果描述 | | 主幹無明顯腐朽空洞；有白蟻侵蝕；阻抗值異常提高，懷疑為真菌感染造成 | | | | |

| 基本資料 | | | | | | 樹木全景照 |
|---|---|---|---|---|---|---|
| 減緩策略建議 | | 持續監測 | | | | |

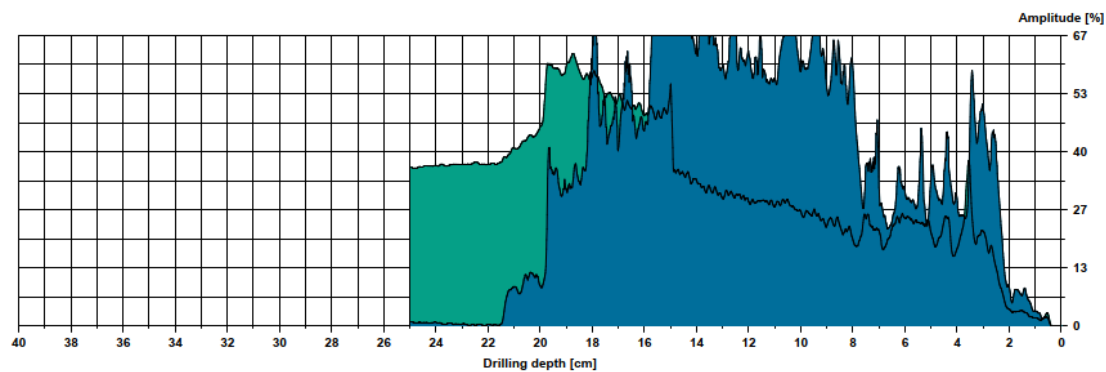
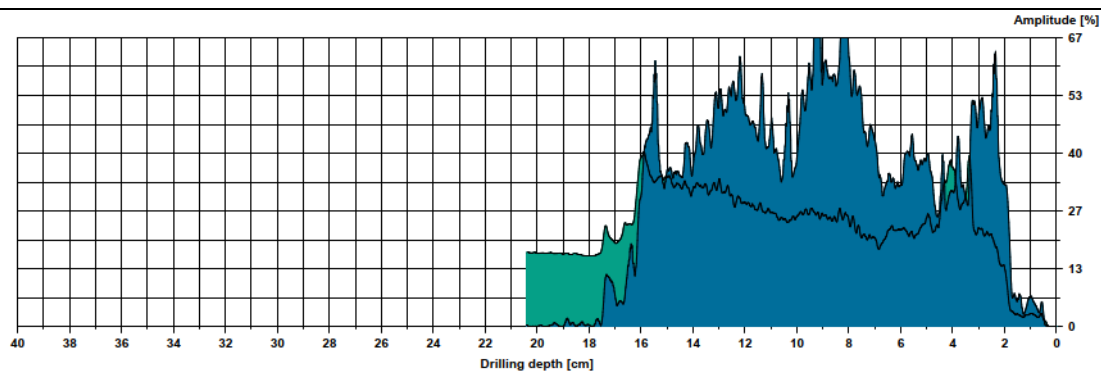
| 腐朽空洞比(%) | 10-30% |

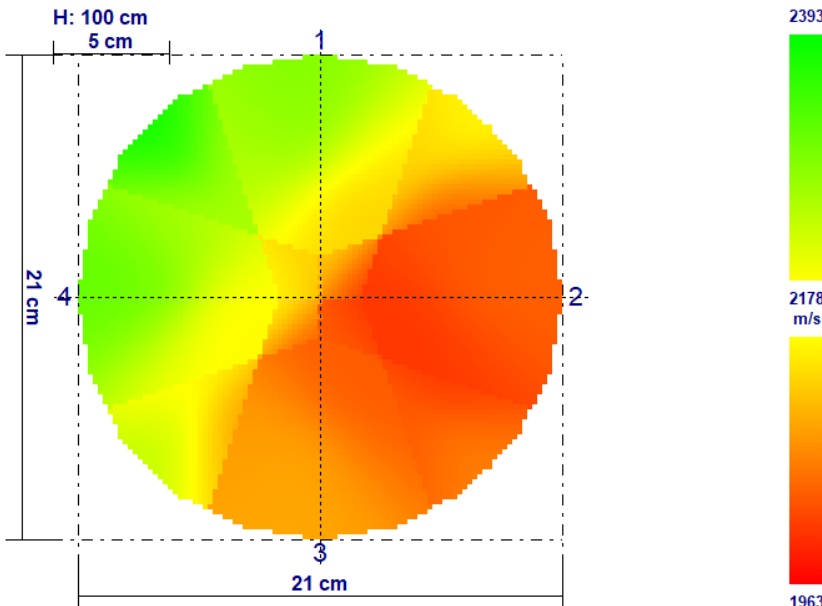
| 基本資料 | | | | | | 樹木全景照 |
|---|---|---|---|---|---|---|
| 腐朽空洞比(%) | | 大於 50% | | | | |
| 檢測結果描述 | | 主幹東南側腐朽，有白蟻侵蝕 | | | | |

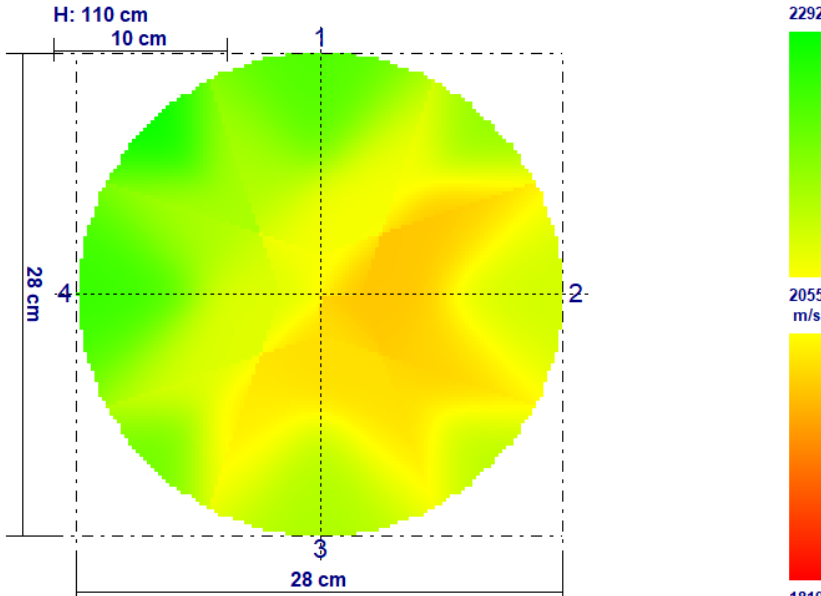
| 基本資料 | | | | | | 樹木全景照 |
|---|---|---|---|---|---|---|
| 腐朽空洞比(%) | | 30-50% | | | | |
| 檢測結果描述 | | 主幹東南側腐朽，腐朽持續無抑制 | | | | |

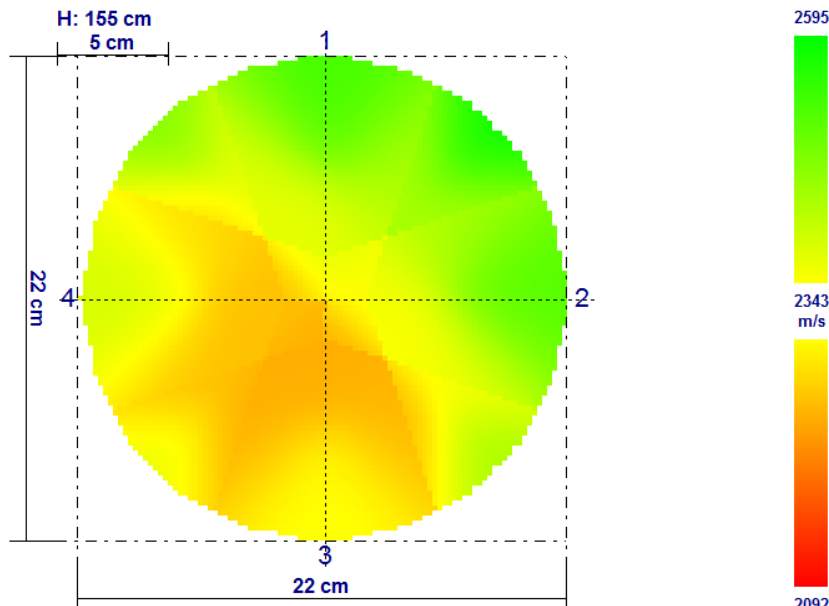
| 基本資料 | | | | | | 樹木全景照 |
|---|---|---|---|---|---|---|
| 腐朽空洞比(%) | | 10-30% | | | | |
| 檢測結果描述 | | 主幹西南側腐朽，腐朽輕微擴散 | | | | |

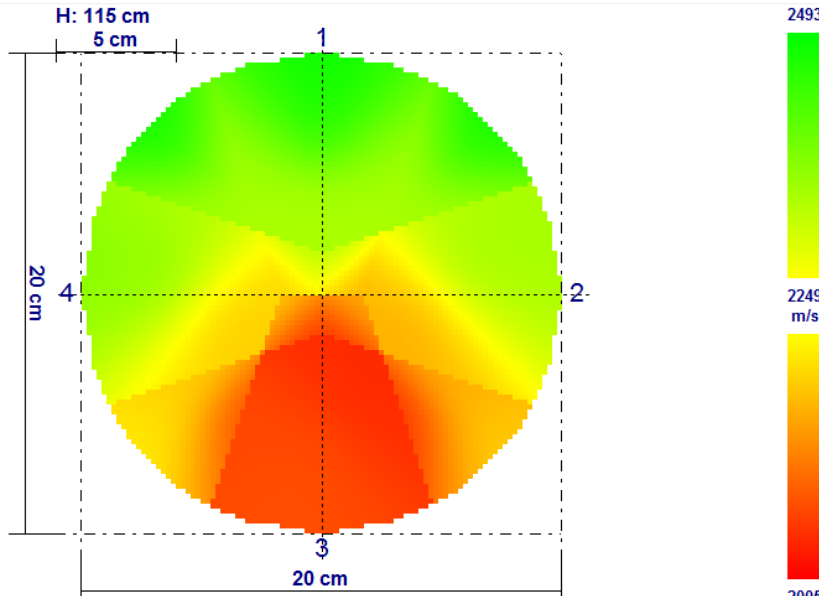
| 基本資料 | | | | | | 樹木全景照 |
|---|---|---|---|---|---|---|
| 腐朽空洞比(%) | | 30-50% | | | | |
| 檢測結果描述 | | 主幹南側腐朽嚴重，腐朽持續擴散無抑制 | | | | |

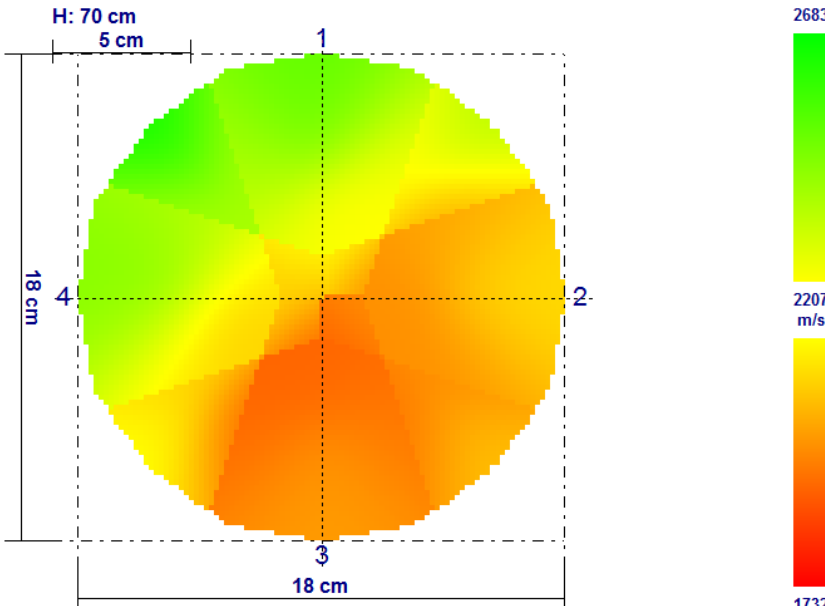
| 基本資料 | | | | | | 樹木全景照 |
|---|---|---|---|---|---|---|
| 腐朽空洞比(%) | 大於 50% | | | | | |
| 檢測結果描述 | 主幹東南側腐朽，腐朽持續無抑制 | | | | | |

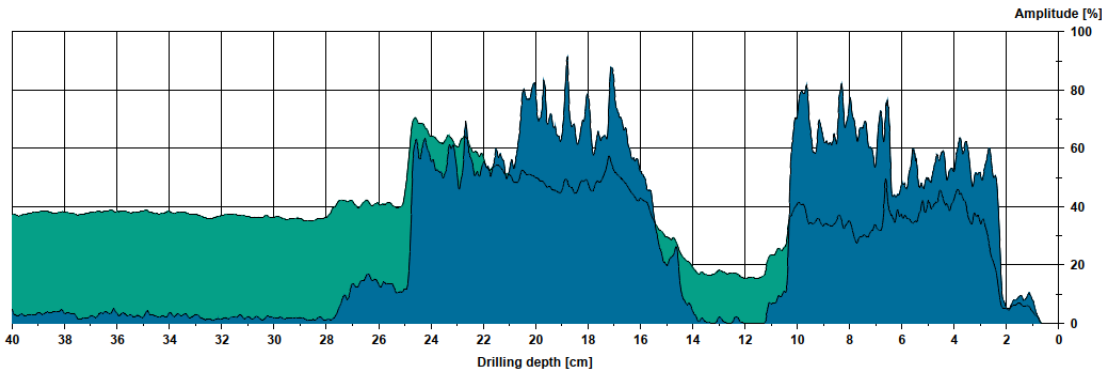
| 基本資料 | | | | | | 樹木全景照 |
|---|---|---|---|---|---|---|
| 腐朽空洞比(%) | | 30-50% | | | | |
| 檢測結果描述 | | 根部 30 度向下檢測，支撐主幹中空腐朽；有白蟻侵蝕；阻抗值異常提高，懷疑為真菌感染造成 | | | | |

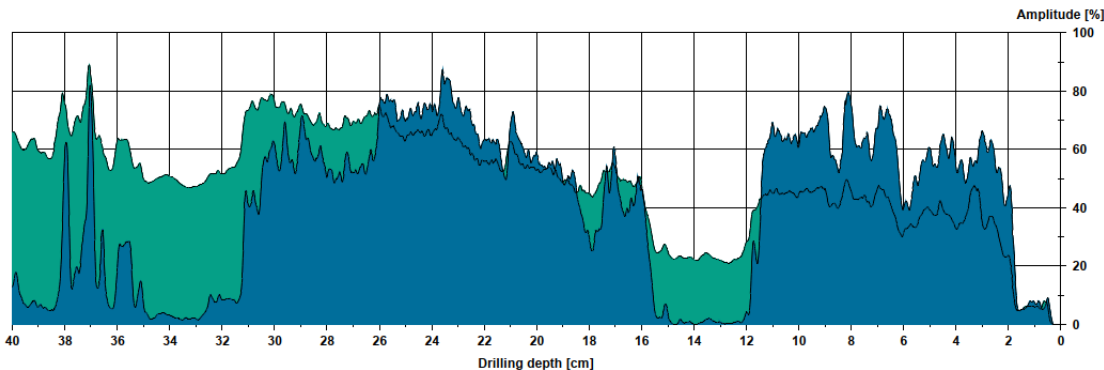
| 基本資料 | | | | | | 樹木全景照 |
|---|---|---|---|---|---|---|
| 腐朽空洞比(%) | | 30-50% | | | | |
| 檢測結果描述 | | 根部 30 度向下檢測，支撐主幹中空腐朽；有白蟻侵蝕；阻抗值異常提高，懷疑為真菌感染造成 | | | | |

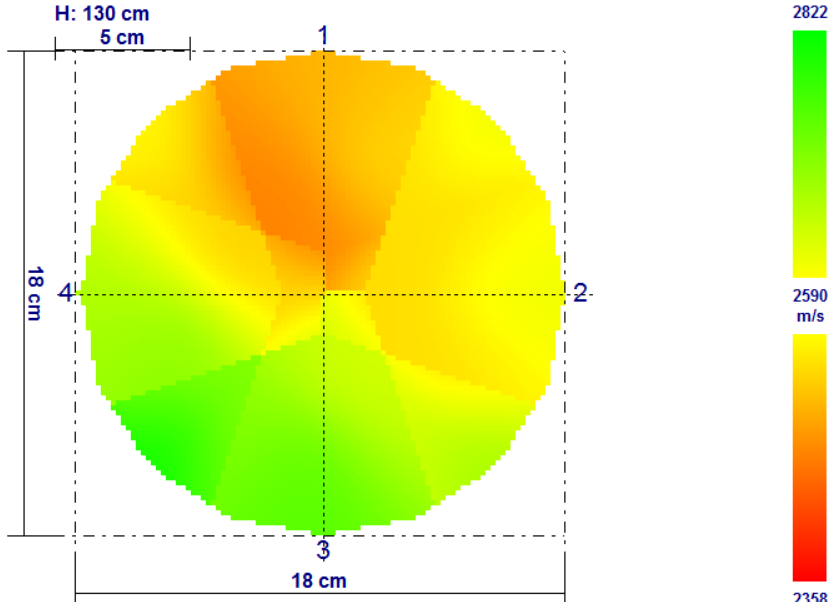
| 基本資料 | | | | | | 樹木全景照 |
|---|---|---|---|---|---|---|
| 腐朽空洞比(%) | | 30-50% | | | | |
| 檢測結果描述 | | 主幹北側腐朽，腐朽持續且有白蟻侵蝕 | | | | |

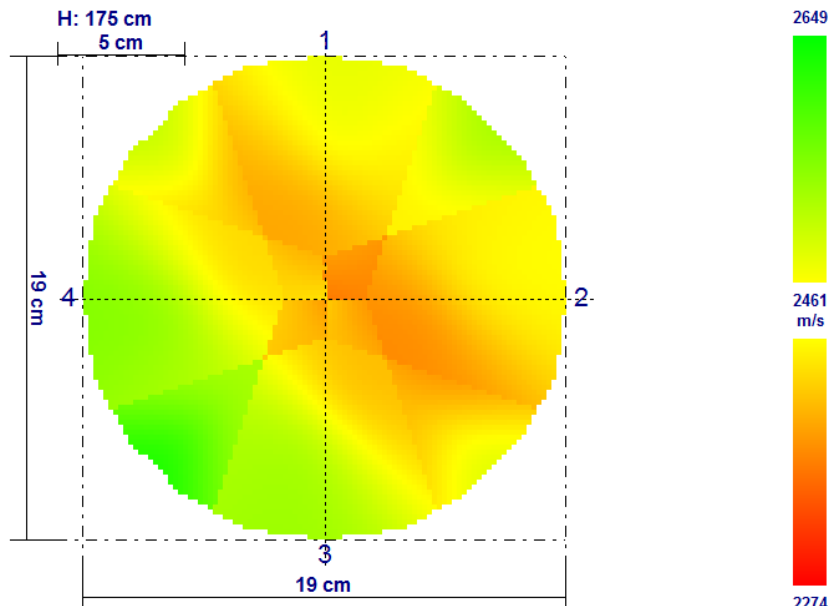
| 基本資料 | | | | | | 樹木全景照 |
|---|---|---|---|---|---|---|
| 腐朽空洞比(%) | | 30-50% | | | | |
| 檢測結果描述 | | 主幹東北側腐朽，腐朽持續無抑制；樹體傾斜 | | | | |

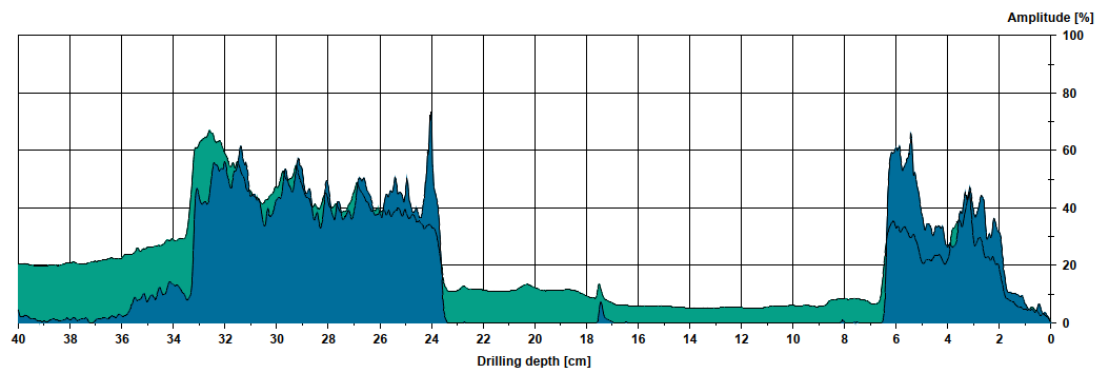
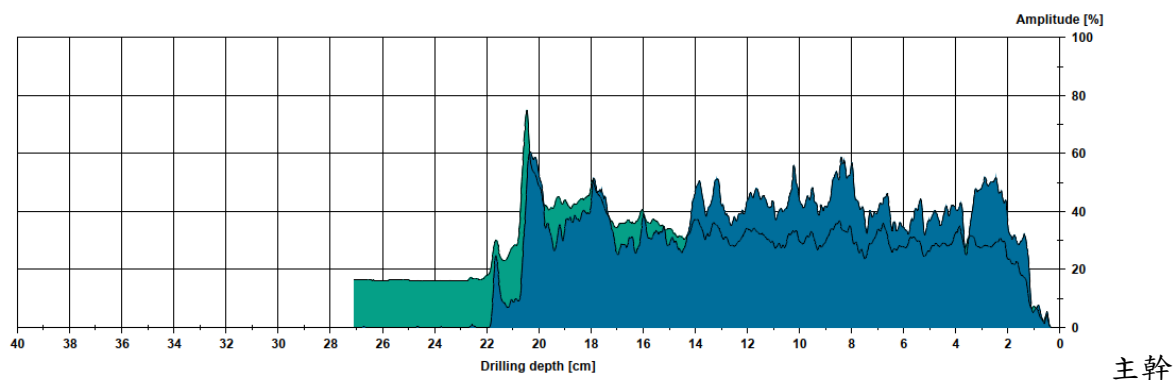
| 腐朽空洞比(%) | 30-50% |
| 檢測結果描述 | 根部 30 度向下檢測，支撐主幹中空腐朽；有白蟻侵蝕；阻抗值異常提高，懷疑為真菌感染造成 |

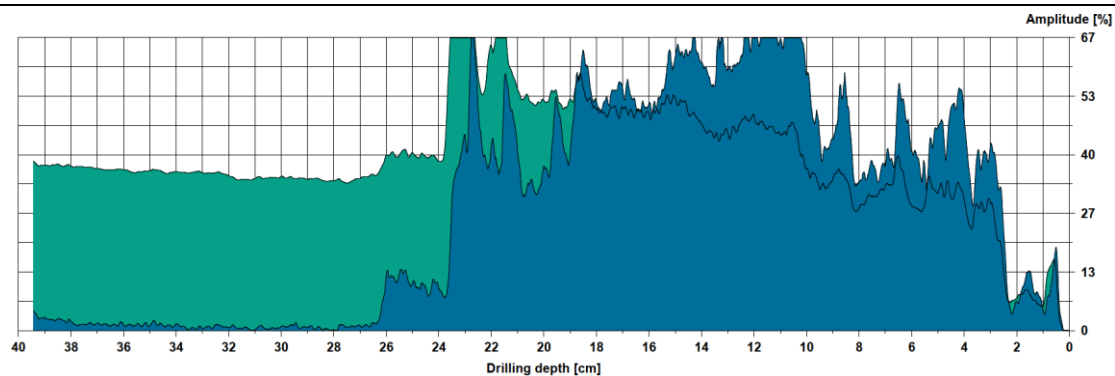
| 腐朽空洞比(%) | 10-30% |
| 檢測結果描述 | 1.鑽孔阻抗儀：根部 30 度向下檢測，支撐主幹無明顯中空腐朽；有白蟻侵蝕；阻抗值異常提高，懷疑為真菌感染造成<br>2.應力波：主幹西北至東南側腐朽，腐朽輕微擴散 |

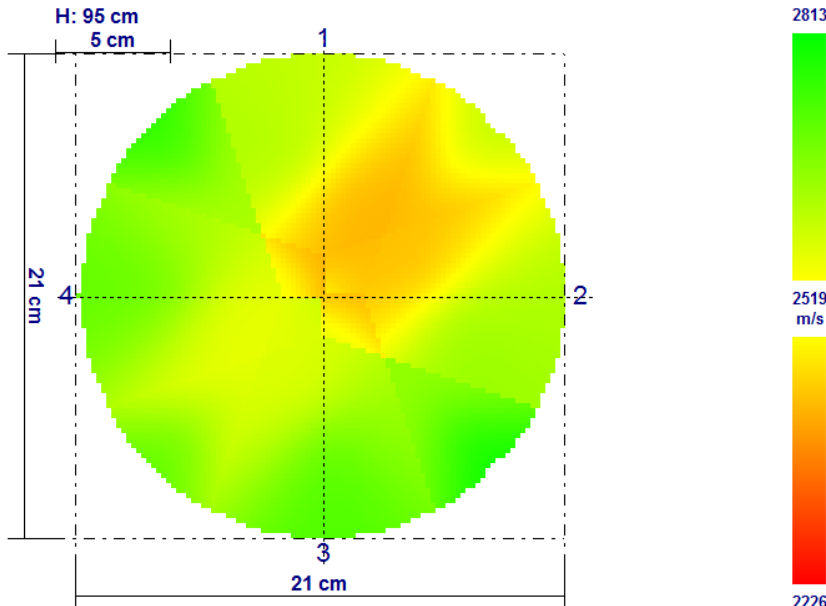
| 基本資料 | | | | | | 樹木全景照 |
|---|---|---|---|---|---|---|
| 腐朽空洞比(%) | | 10-30% | | | | |
| 檢測結果描述 | | 主幹東北側腐朽，腐朽輕微擴散；有白蟻侵蝕；樹體傾斜 | | | | |

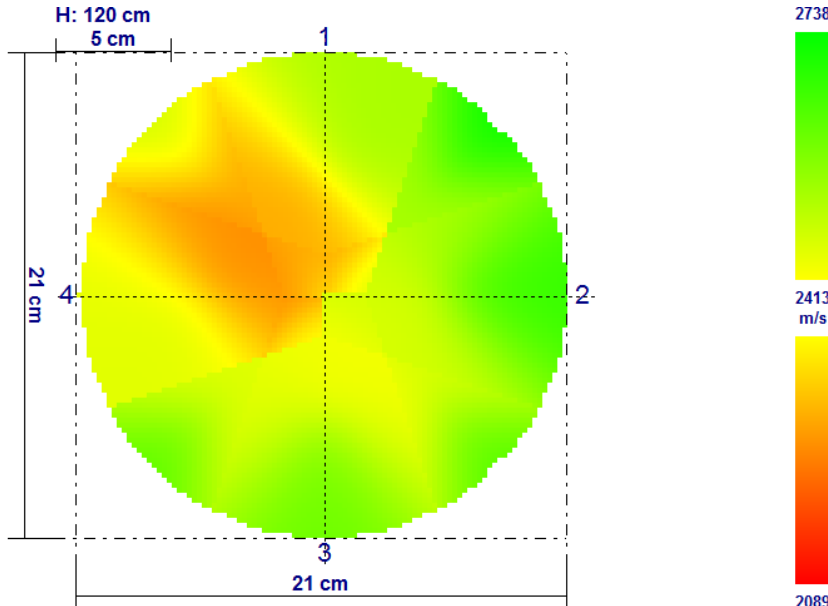
| 基本資料 | | | | | | 樹木全景照 |
|---|---|---|---|---|---|---|
| 腐朽空洞比(%) | 10-30% | | | | | |
| 檢測結果描述 | 主幹西北側腐朽，腐朽輕微擴散；有白蟻侵蝕 | | | | | |

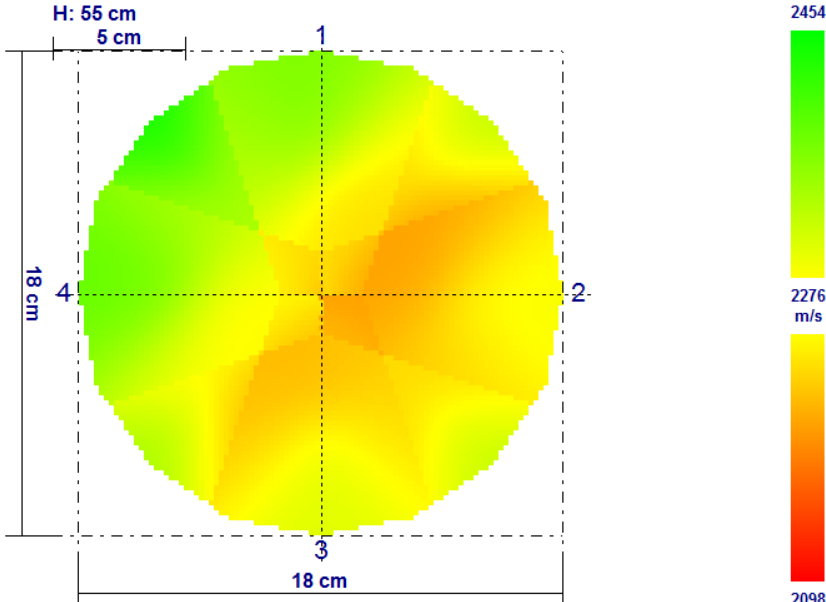
| 基本資料 | | | | | | 樹木全景照 |
|---|---|---|---|---|---|---|
| 腐朽空洞比(%) | 10-30% | | | | | |
| 檢測結果描述 | 主幹東南側腐朽，腐朽輕微擴散；有白蟻侵蝕；樹體傾斜 | | | | | |

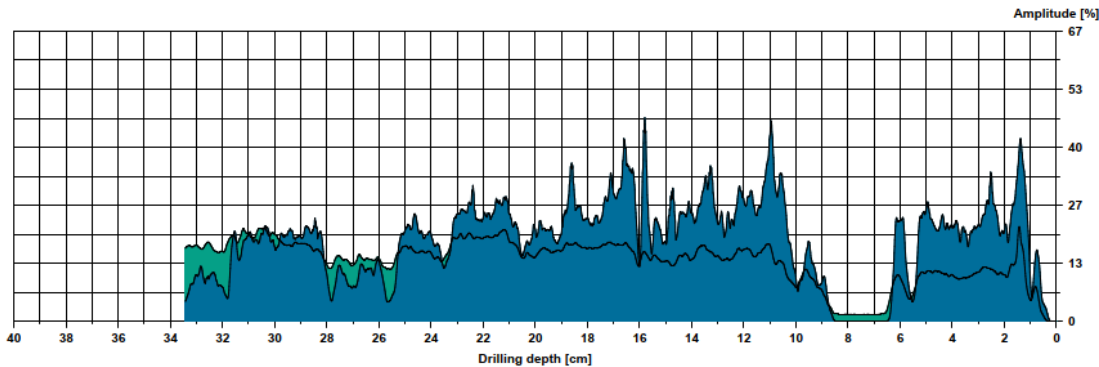
| 基本資料 | | | | | | 樹木全景照 |
|---|---|---|---|---|---|---|
| 腐朽空洞比(%) | 30-50% | | | | | |
| 檢測結果描述 | 根部 30 度向下檢測，支撐主幹無明顯腐朽縱裂；有白蟻侵蝕 | | | | | |

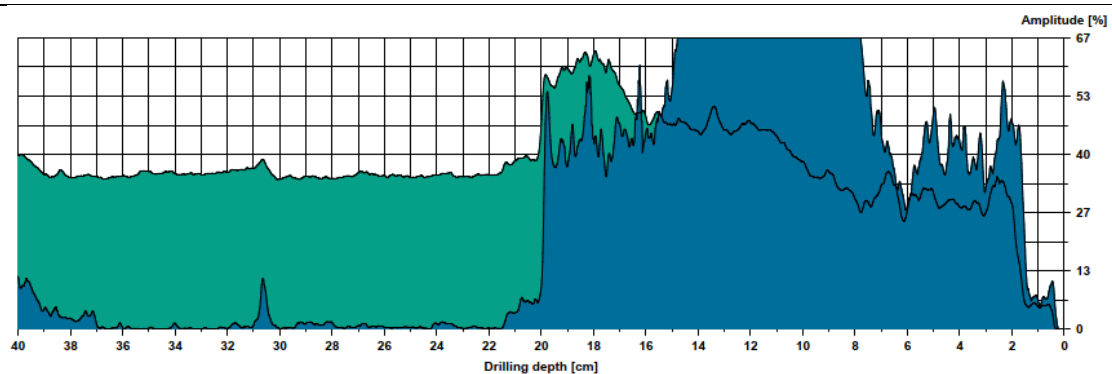
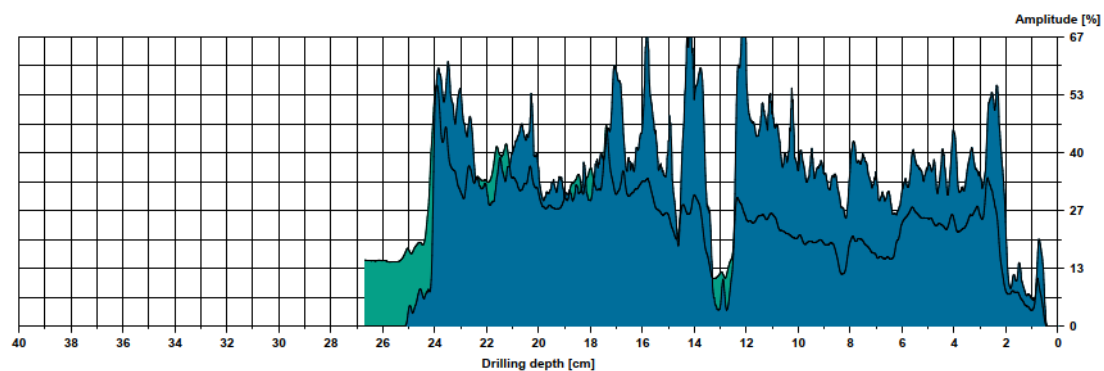
| 腐朽空洞比(%) | 30-50% |
| 檢測結果描述 | 主幹明顯腐朽縱裂(樹皮向內 13 公分處)；阻抗值異常提高，懷疑為真菌感染造成 |

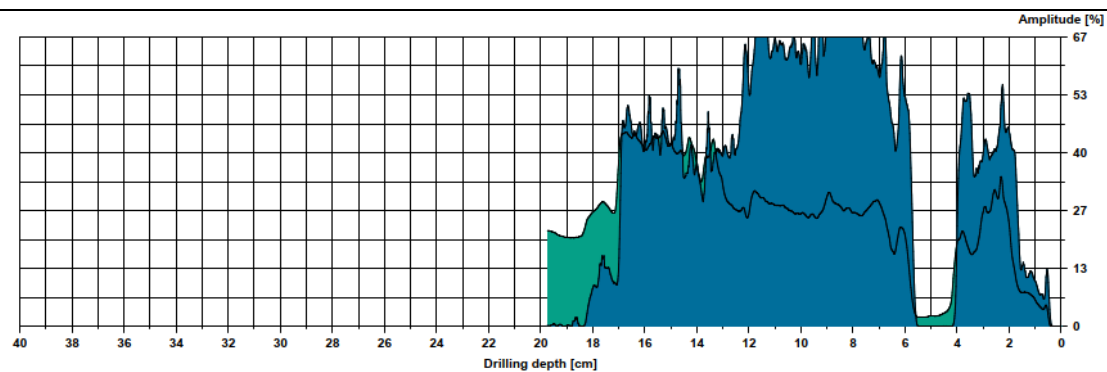
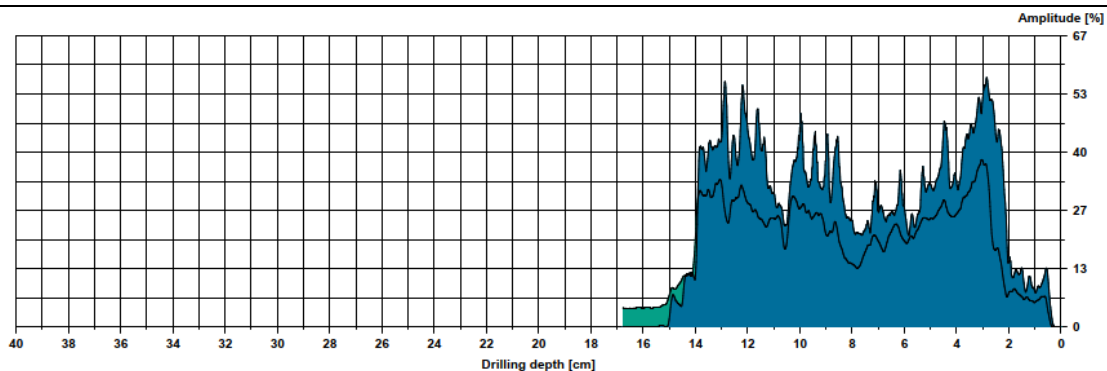
| 腐朽空洞比(%) | 30-50% |
| 檢測結果描述 | 根部明顯縱裂空洞(樹皮向內 4-6 公分處)；有白蟻侵蝕；阻抗值異常提高，懷疑為真菌感染造成 |

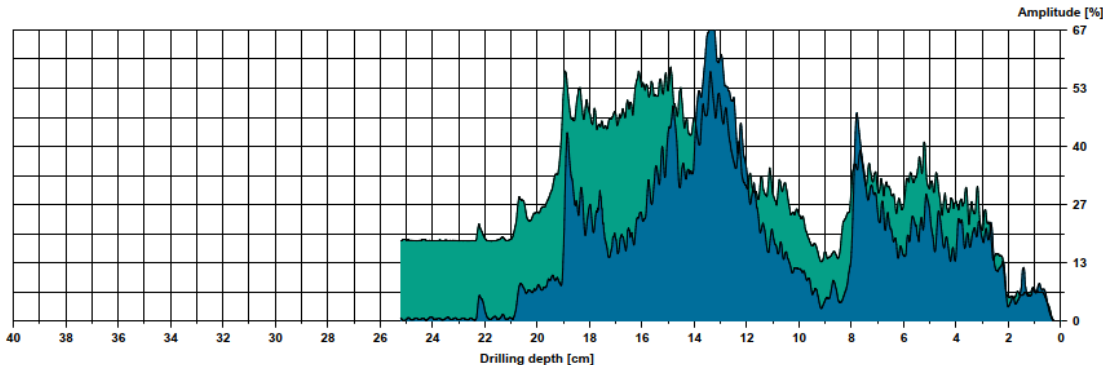
| 基本資料 | | | | | | 樹木全景照 |
|---|---|---|---|---|---|---|
| 腐朽空洞比(%) | | 30-50% | | | | |
| 檢測結果描述 | | 主幹腐朽(樹皮向內 9 公分處)；有白蟻侵蝕；阻抗值異常提高，懷疑為真菌感染造成 | | | | |
