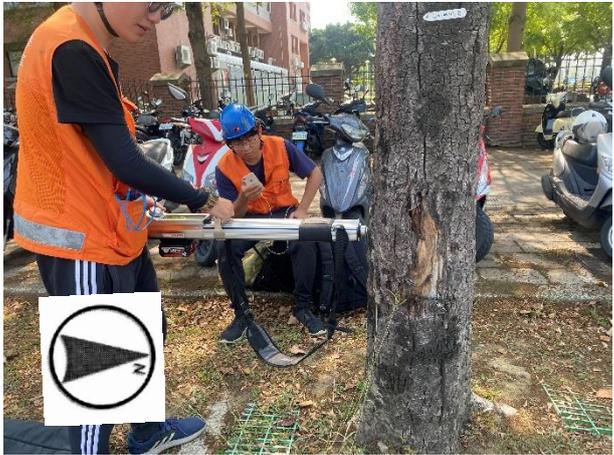
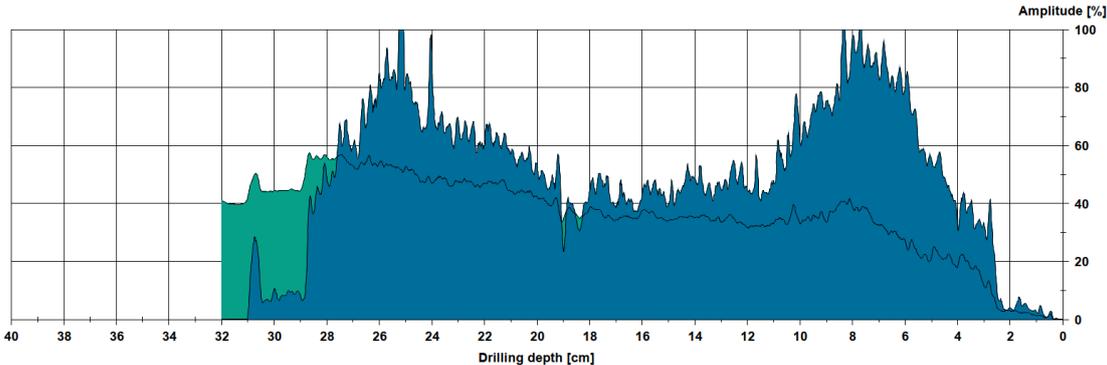
320-00209	林森路二段人行道	阿勃勒	28.1	10.3	
精密儀器檢測					
檢測儀器	生長錐 / 應力波 / 鑽孔阻抗儀				
檢測部位	根部 / 主幹 / 骨架枝條	檢測高度 (m)	0.8	檢測直徑 (cm)	31.8
檢測成果影像				檢測部位照片

腐朽空洞比(%)	10-30%				
檢測結果描述	主幹縱裂，周邊木材修復生長。				
減緩策略建議	持續監測				
分流結果	第一階段分流： 紅 / 紅黑 / 黑				
	第二階段分流： 黃 / 黑

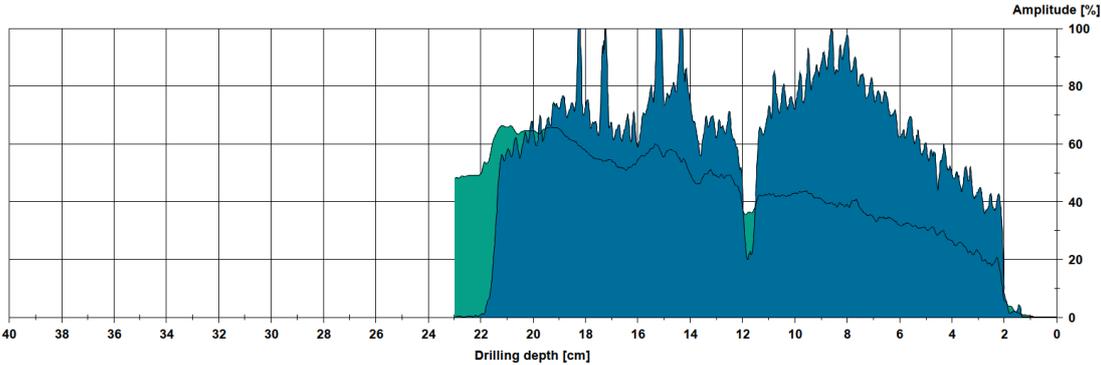
320-00211	林森路二段人行道	阿勃勒	22.1/16.6	8.6	
精密儀器檢測					
檢測儀器	生長錐 / 應力波 / 鑽孔阻抗儀				
檢測部位	根部 / 主幹 / 骨架枝條	檢測高度 (m)	0.9	檢測直徑 (cm)	25
檢測成果影像				檢測部位照片

腐朽空洞比(%)	10-30%				
檢測結果描述	主幹輕微縱裂，周邊木材修復生長。				
減緩策略建議	修剪(降低樹高)				
分流結果	第一階段分流： 紅 / 紅黑 / 黑				
	第二階段分流： 黃 / 黑

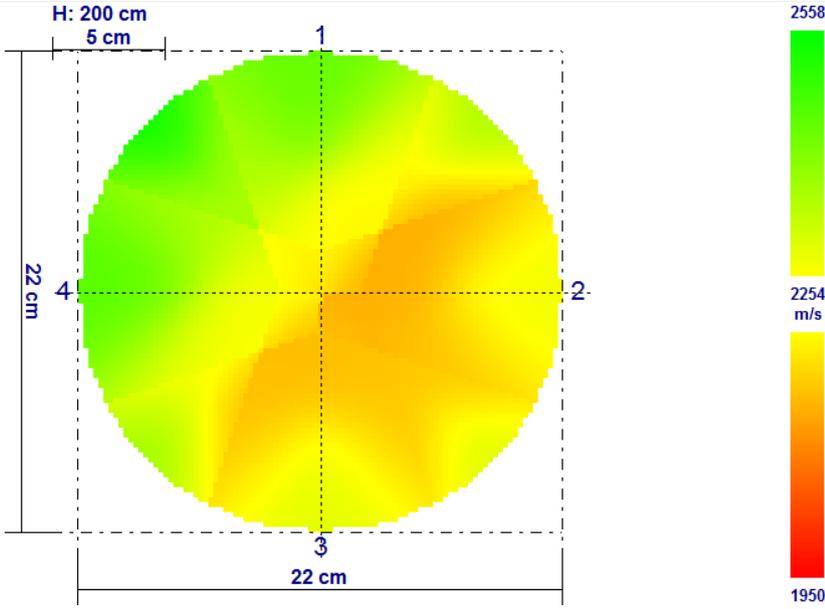
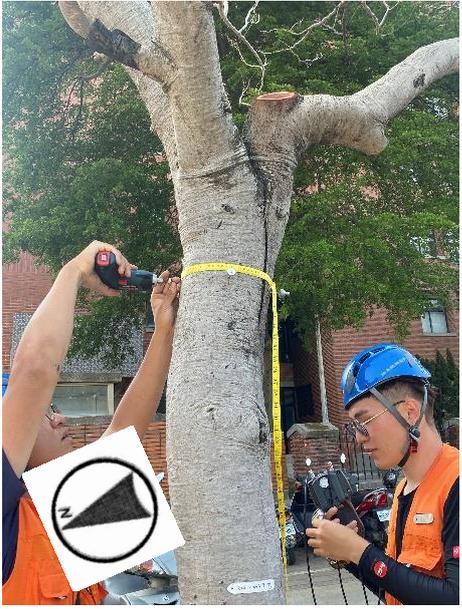
320-00213	林森路二段人行道	阿勃勒	21.7	8.6		
精密儀器檢測						
檢測儀器	生長錐 / 應力波 / 鑽孔阻抗儀					
檢測部位	根部 / 主幹 / 骨架枝條	檢測高度(m)	2	檢測直徑(cm)	22	
檢測成果影像						檢測部位照片

腐朽空洞比(%)	10-30%					
檢測結果描述	骨架枝條交接處縱裂，腐朽有輕微擴散情形					
減緩策略建議	修剪(降低樹高)					
分流結果	第一階段分流： 紅 / 紅黑 / 黑					
	第二階段分流： 黃 / 黑

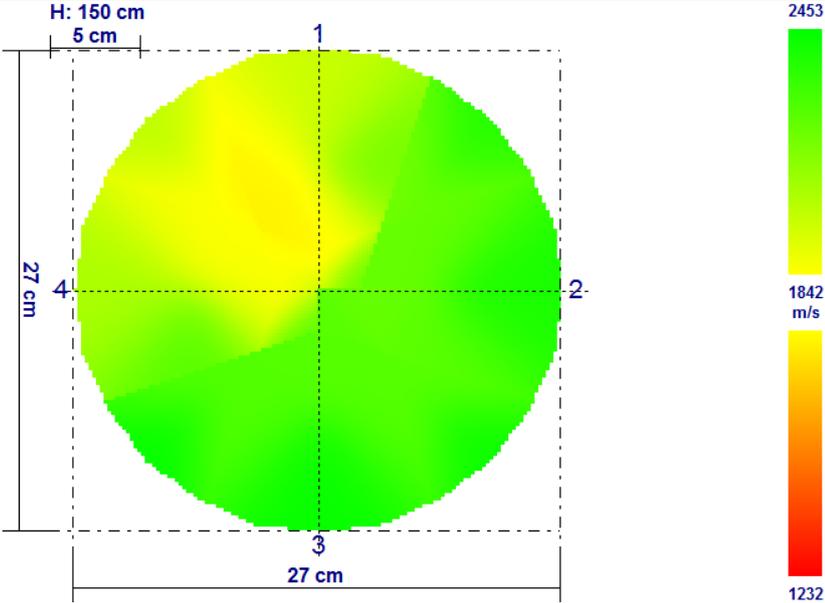
腐朽空洞比(%)	10-30%						
檢測結果描述	樹幹縱裂腐朽無擴散						
減緩策略建議	修剪(降低樹高)						
分流結果	第一階段分流： 紅 / 紅黑 / 黑						
	第二階段分流： 黃 / 黑

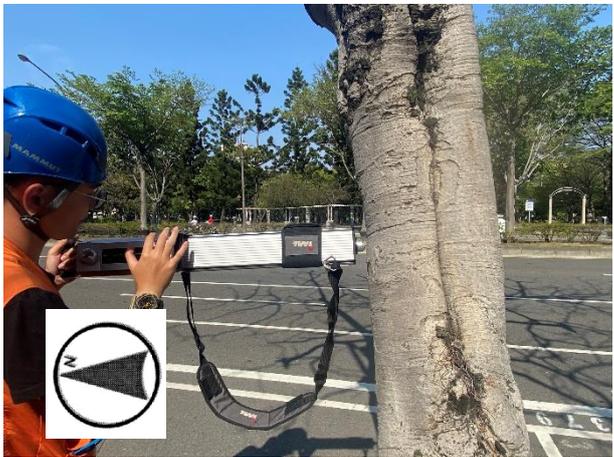
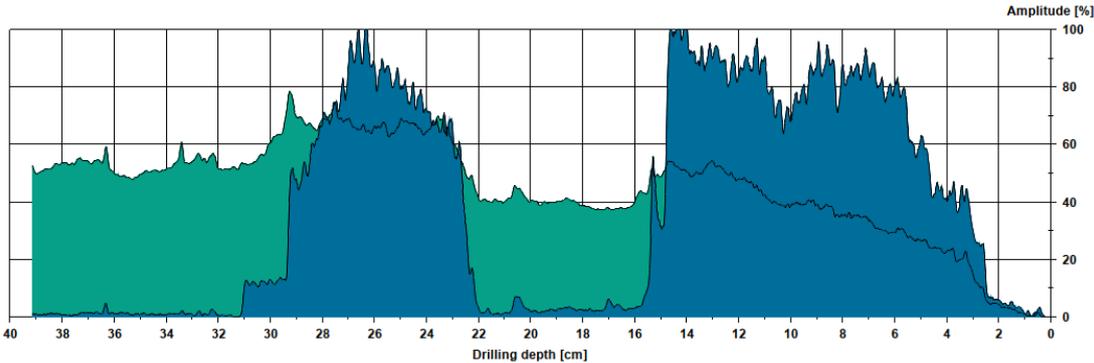
320-00215	林森路二段人行 道	阿勃勒	31.6	7.4	
精密儀器檢測					
檢測儀器	生長錐 / 應力波 / 鑽孔阻抗儀				
檢測部位	根部 / 主幹 / 骨架枝條	檢測高度 (m)	1.3	檢測直徑 (cm)	31.8
檢測成果影像			檢測部位照片

腐朽空洞比(%)	30-50%				
檢測結果描述	樹幹縱裂部位內部中空，周邊木材修復生長。				
減緩策略建議	持續監測				
分流結果	第一階段分流： 紅 / 紅黑 / 黑				
	第二階段分流： 黃 / 黑

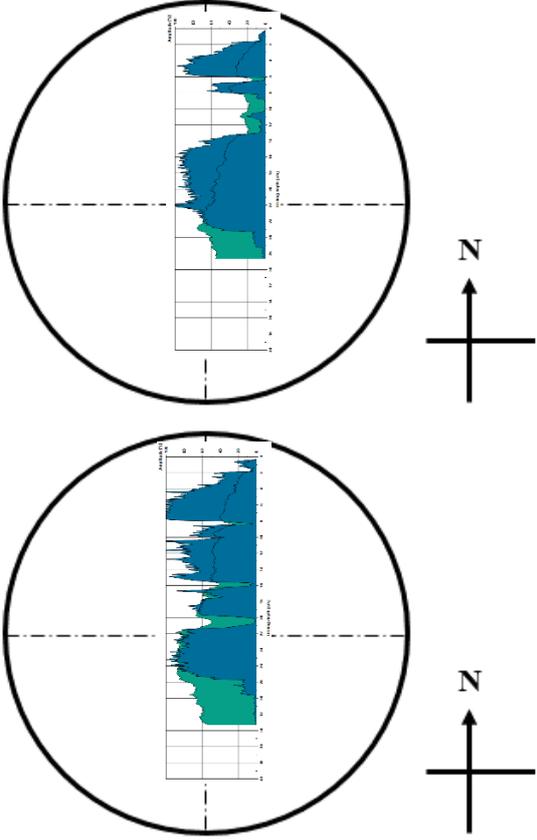
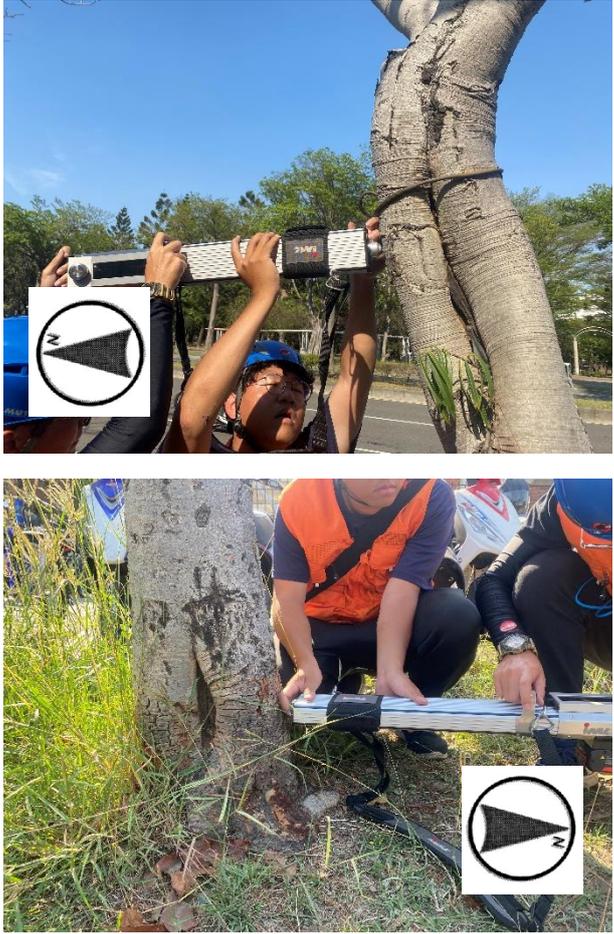
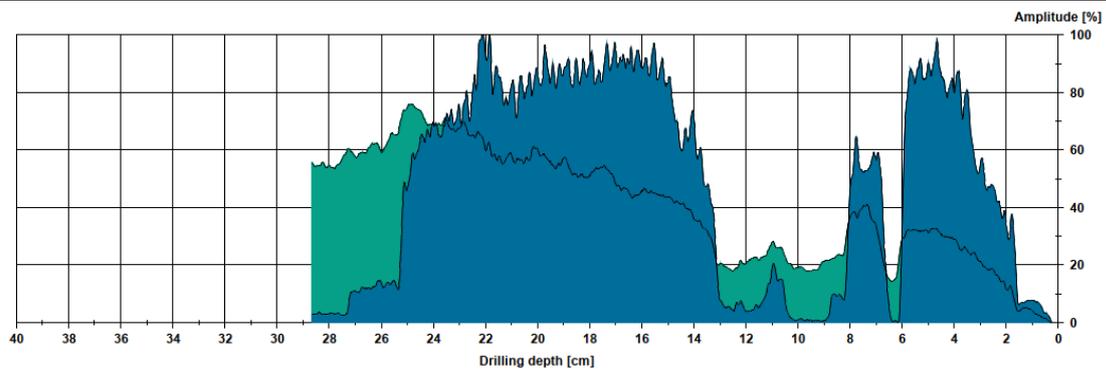
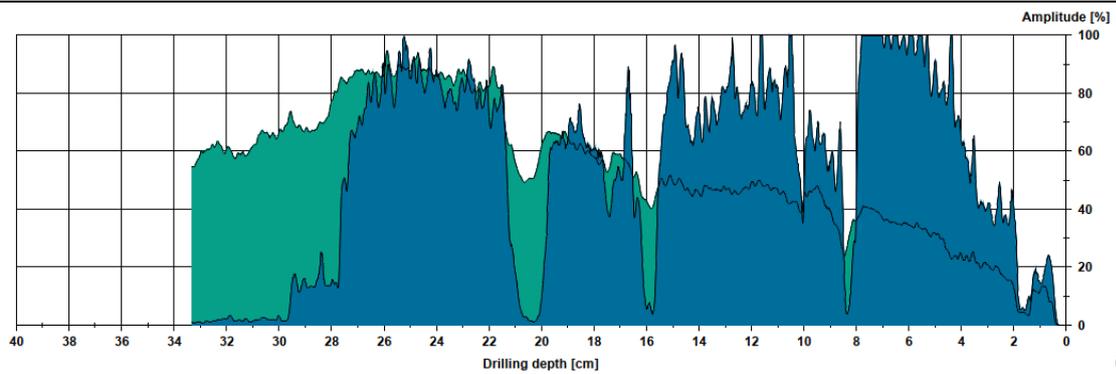
320-00216	林森路二段人行 道	阿勃勒	22.5	8.1	
精密儀器檢測					
檢測儀器	生長錐 / 應力波 / 鑽孔阻抗儀				
檢測部位	根部 / 主幹 / 骨架枝條	檢測高度 (m)	1.8/0.2	檢測直徑 (cm)	25/30
檢測成果影像			檢測部位照片

腐朽空洞比(%)	30-50%
檢測結果描述	主幹、根部縱裂中空，周邊木材修復生長
減緩策略建議	持續監測
分流結果	第一階段分流： 紅 / 紅黑 / 黑
	第二階段分流： 黃 / 黑

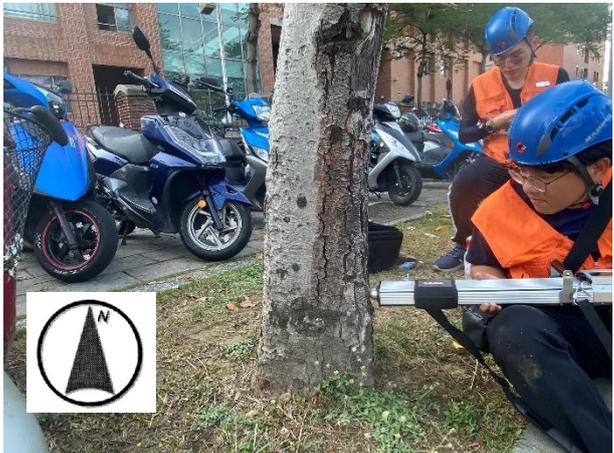
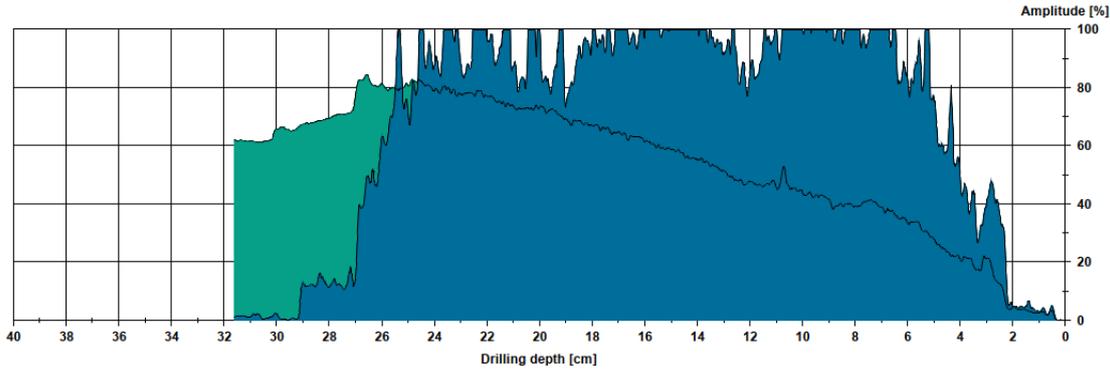
320-00222	林森路二段人行 道	阿勃勒	21.7	8.5	
精密儀器檢測					
檢測儀器	生長錐 / 應力波 / 鑽孔阻抗儀				
檢測部位	根部 / 主幹 / 骨架枝條	檢測高度 (m)	0.2	檢測直徑 (cm)	30
檢測成果影像			檢測部位照片

腐朽空洞比(%)	10-30%				
檢測結果描述	樹幹縱裂，由根部取樣檢測，周邊木材修復生長。				
減緩策略建議	持續監測				
分流結果	第一階段分流： 紅 / 紅黑 / 黑				
	第二階段分流： 黃 / 黑

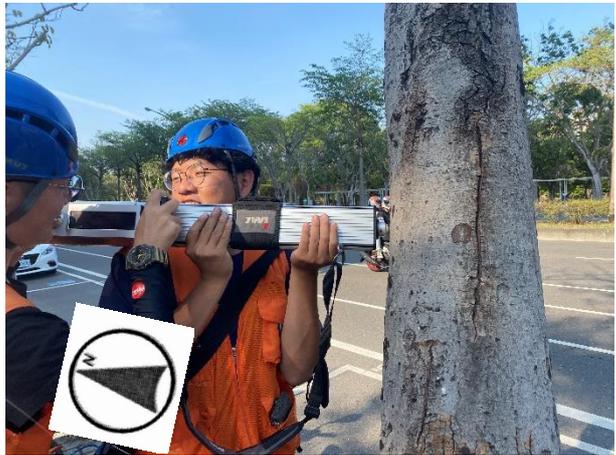
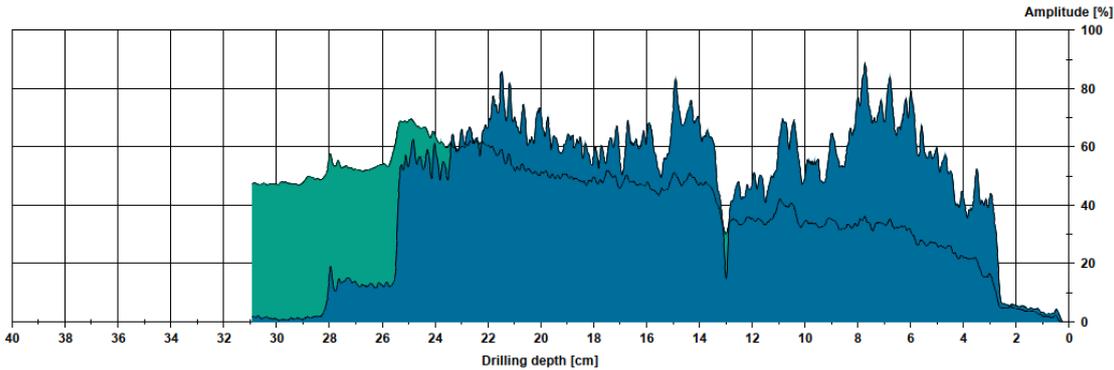
320-00223	林森路二段人行 道	阿勃勒	30.5	9	
精密儀器檢測					
檢測儀器	生長錐 / 應力波 / 鑽孔阻抗儀				
檢測部位	根部 / 主幹 / 骨架枝條	檢測高度 (m)	1.4	檢測直徑 (cm)	30.2
檢測成果影像			檢測部位照片

腐朽空洞比(%)	30-50%				
檢測結果描述	主幹縱裂取樣檢測，木材抵抗值異常提高，懷疑為感染真菌造成。				
減緩策略建議	持續監測				
分流結果	第一階段分流： 紅 / 紅黑 / 黑				
	第二階段分流： 黃 / 黑

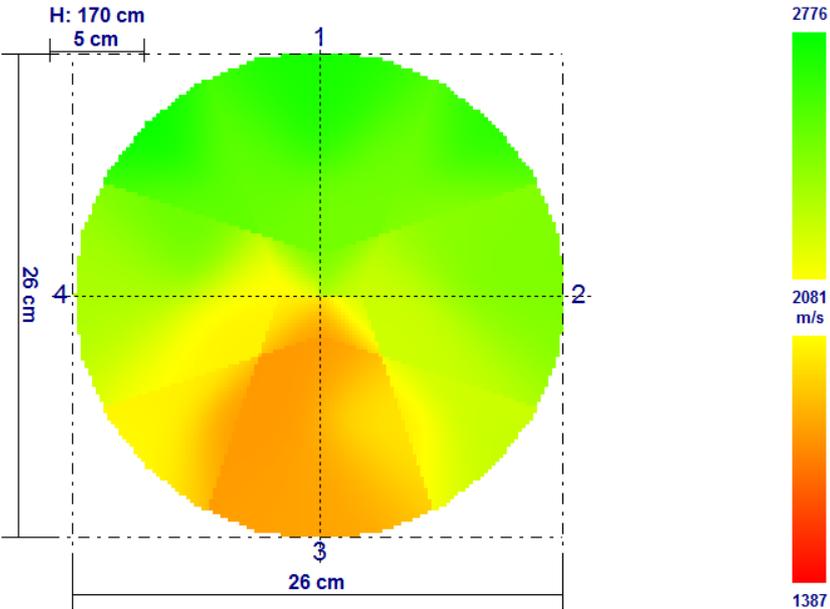
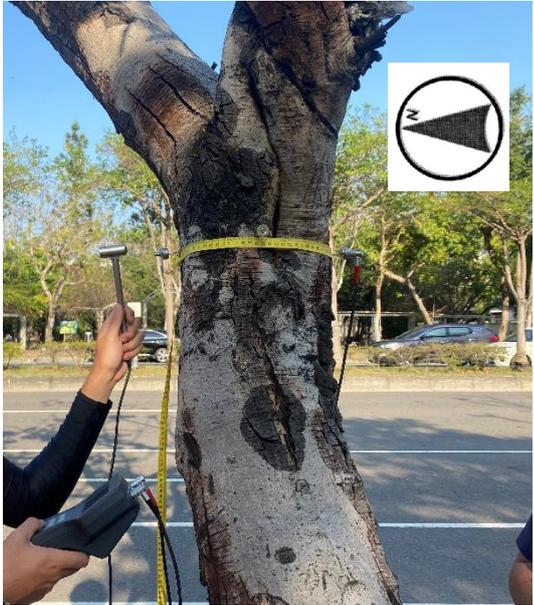
320-00224	林森路二段人行道	阿勃勒	26.5	8.1	
精密儀器檢測					
檢測儀器	生長錐 / 應力波 / 鑽孔阻抗儀				
檢測部位	根部 / 主幹 / 骨架枝條	檢測高度 (m)	1.7	檢測直徑 (cm)	26
檢測成果影像				檢測部位照片

腐朽空洞比(%)	10-30%				
檢測結果描述	骨架枝條交接處腐朽縱裂，腐朽無擴散				
減緩策略建議	修剪(降低樹高)				
分流結果	第一階段分流： 紅 / 紅黑 / 黑				
	第二階段分流： 黃 / 黑

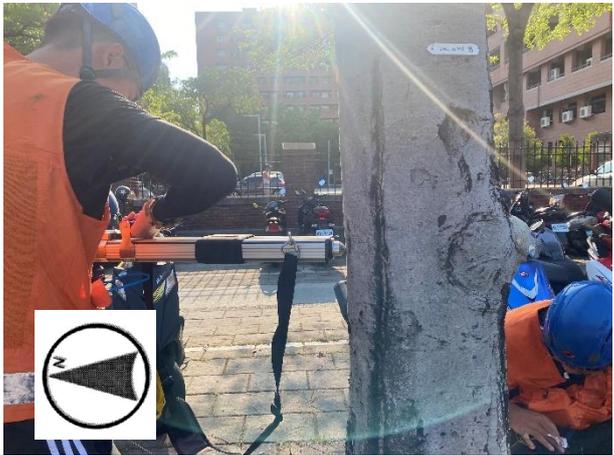
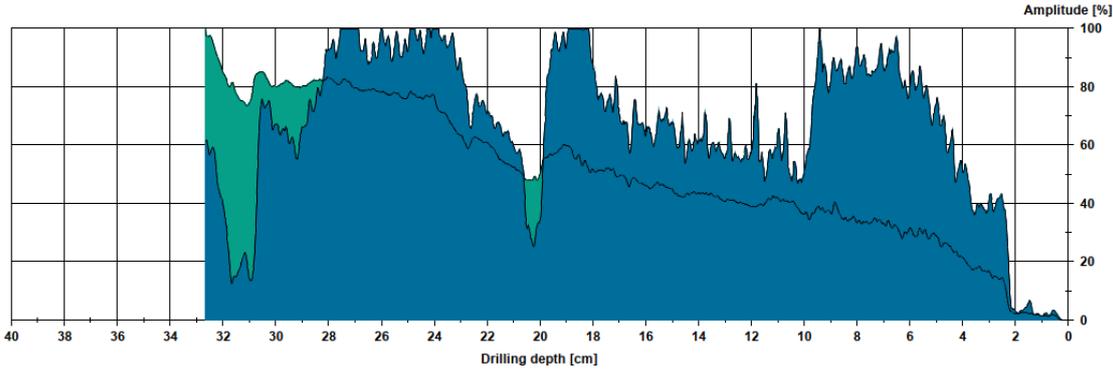
320-00225	林森路二段人行 道	阿勃勒	30	9.1	
精密儀器檢測					
檢測儀器	生長錐 / 應力波 / 鑽孔阻抗儀				
檢測部位	根部 / 主幹 / 骨架枝條	檢測高度 (m)	1.1	檢測直徑 (cm)	31
檢測成果影像			檢測部位照片

腐朽空洞比(%)	10-30%				
檢測結果描述	主幹縱裂取樣檢測，周邊木材修復生長。				
減緩策略建議	無				
分流結果	第一階段分流： 紅 / 紅黑 / 黑				
	第二階段分流： 黃 / 黑

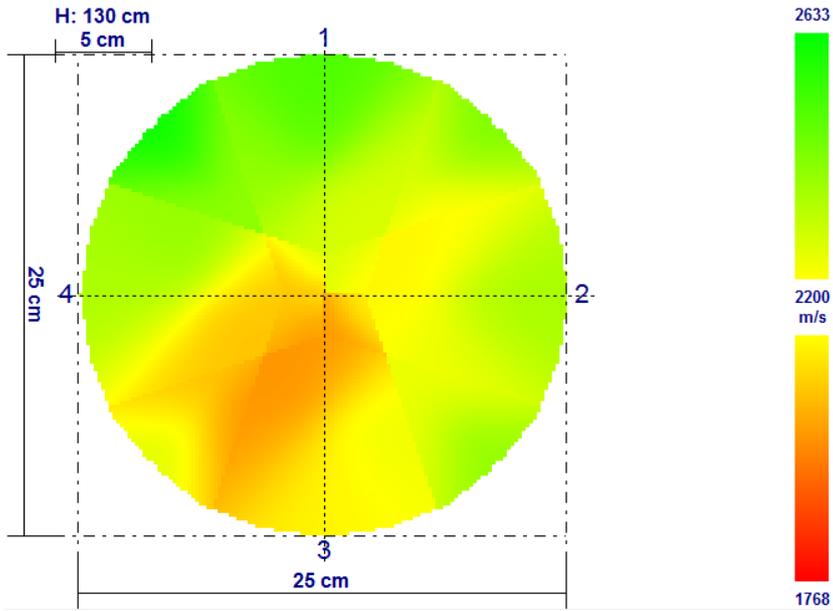
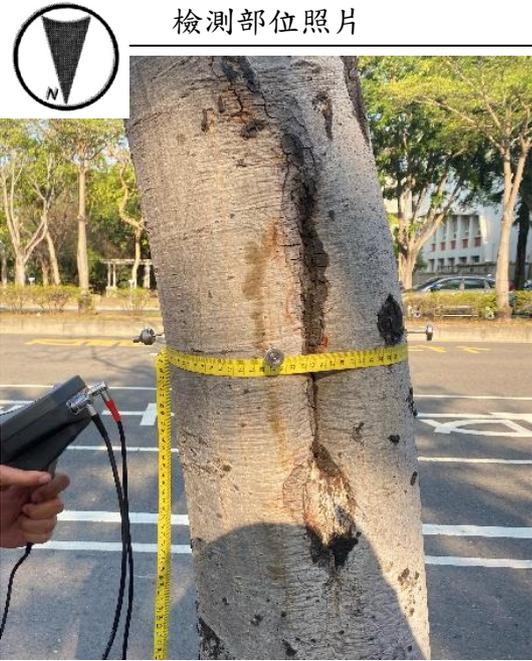
320-00226	林森路二段人行道	阿勃勒	25.3	9.3		
精密儀器檢測						
檢測儀器	生長錐 / 應力波 / 鑽孔阻抗儀					
檢測部位	根部 / 主幹 / 骨架枝條	檢測高度 (m)	1.3	檢測直徑 (cm)	25	
檢測成果影像						檢測部位照片

腐朽空洞比(%)	10-30%					
檢測結果描述	主幹縱裂輕微腐朽					
減緩策略建議	修剪(降低樹高)					
分流結果	第一階段分流： 紅 / 紅黑 / 黑					
	第二階段分流： 黃 / 黑

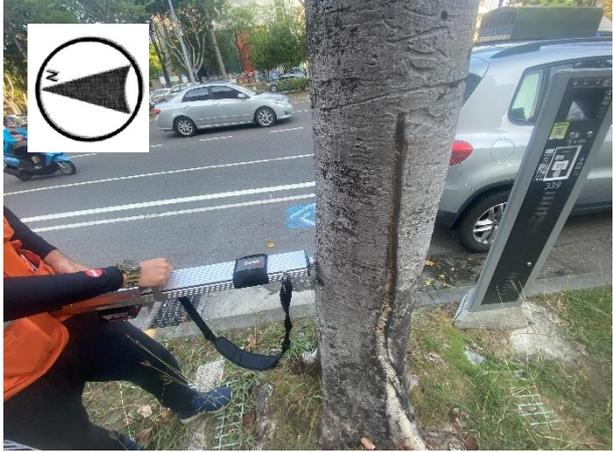
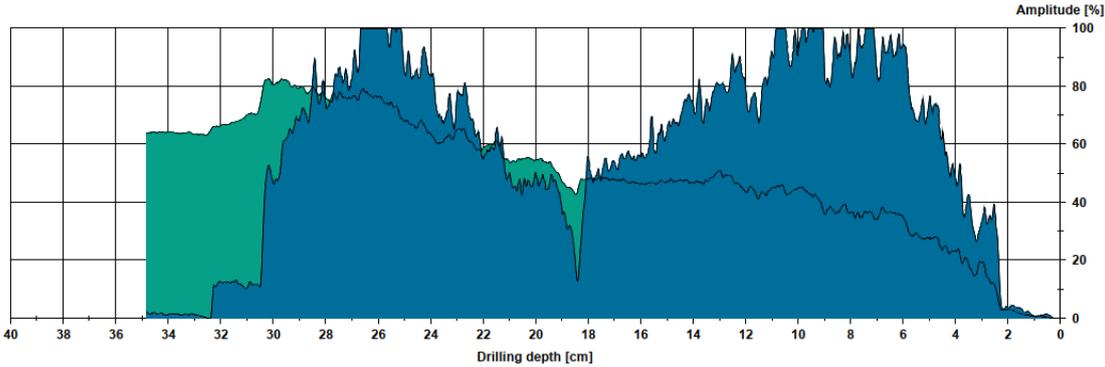
320-00230	林森路二段人行 道	阿勃勒	29.5	7.8	
精密儀器檢測					
檢測儀器	生長錐 / 應力波 / 鑽孔阻抗儀				
檢測部位	根部 / 主幹 / 骨架枝條	檢測高度 (m)	0.9	檢測直徑 (cm)	34
檢測成果影像			檢測部位照片

腐朽空洞比(%)	10-30%				
檢測結果描述	主幹縱裂取樣檢測，周邊木材修復生長。				
減緩策略建議	修剪(降低樹高)				
分流結果	第一階段分流： 紅 / 紅黑 / 黑				
	第二階段分流： 黃 / 黑

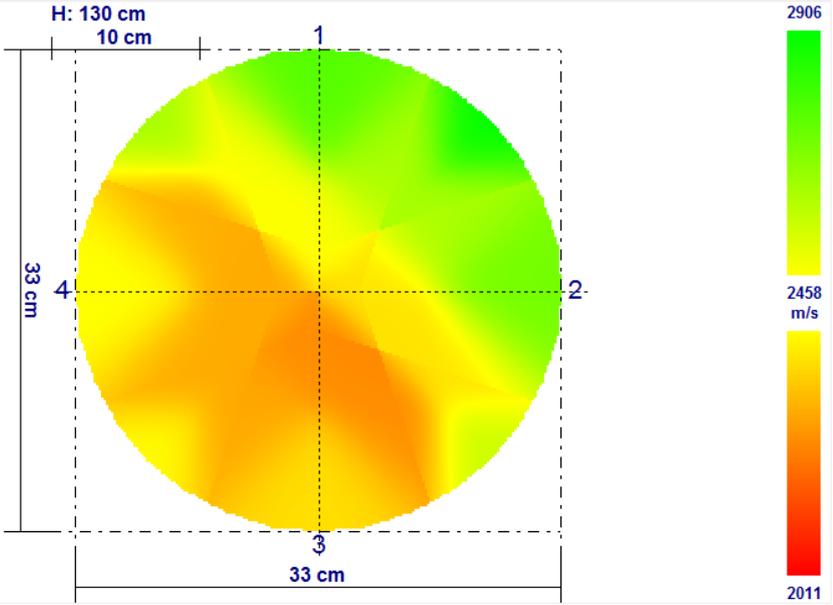
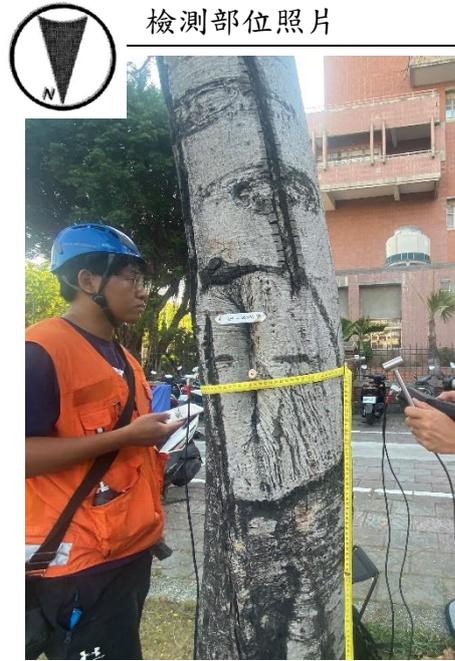
320-00231	林森路二段人行道	阿勃勒	32.9	8		
精密儀器檢測						
檢測儀器	生長錐 / 應力波 / 鑽孔阻抗儀					
檢測部位	根部 / 主幹 / 骨架枝條	檢測高度 (m)	1.3	檢測直徑 (cm)	33	
檢測成果影像						檢測部位照片

腐朽空洞比(%)	30-50%					
檢測結果描述	主幹縱裂腐朽，腐朽輕微擴散					
減緩策略建議	持續監測					
分流結果	第一階段分流： 紅 / 紅黑 / 黑					
	第二階段分流： 黃 / 黑

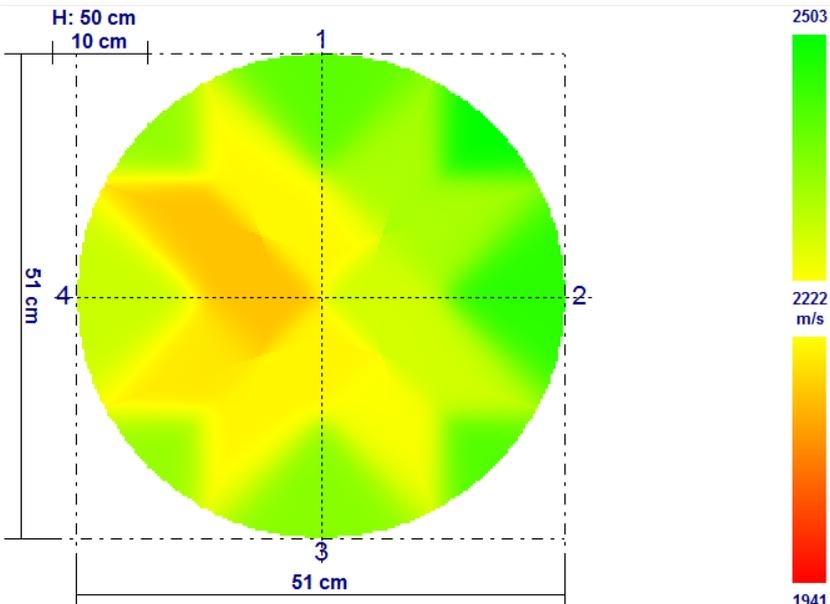
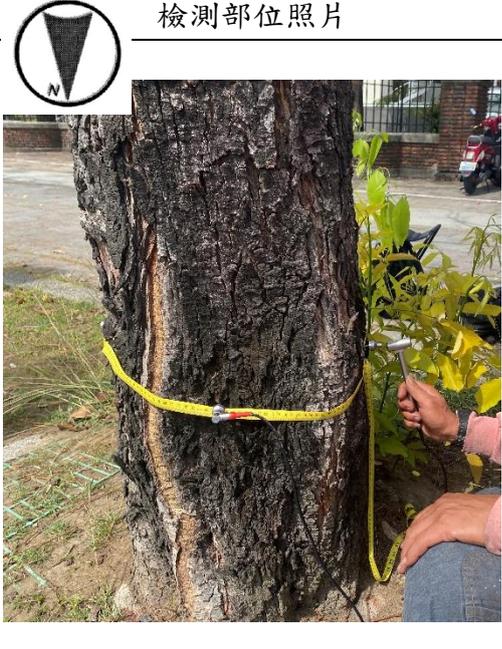
320-00233	林森路二段人行道	阿勃勒	39.2	8.9	
精密儀器檢測					
檢測儀器	生長錐 / 應力波 / 鑽孔阻抗儀				
檢測部位	根部 / 主幹 / 骨架枝條	檢測高度 (m)	0.5	檢測直徑 (cm)	51
檢測成果影像				檢測部位照片

腐朽空洞比(%)	10-30%				
檢測結果描述	主幹縱裂檢測，輕微腐朽				
減緩策略建議	修剪(降低樹高)				
分流結果	第一階段分流： 紅 / 紅黑 / 黑				
	第二階段分流： 黃 / 黑

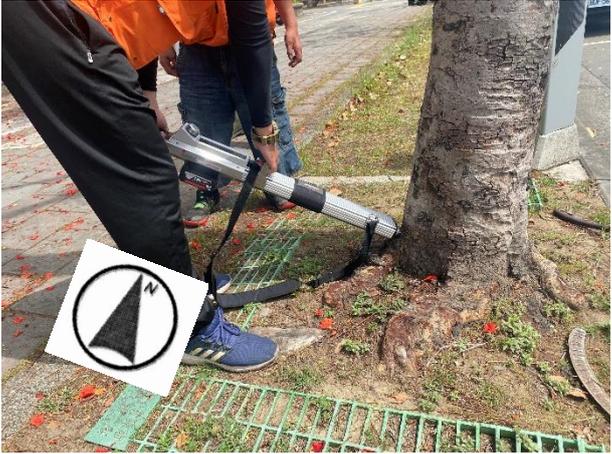
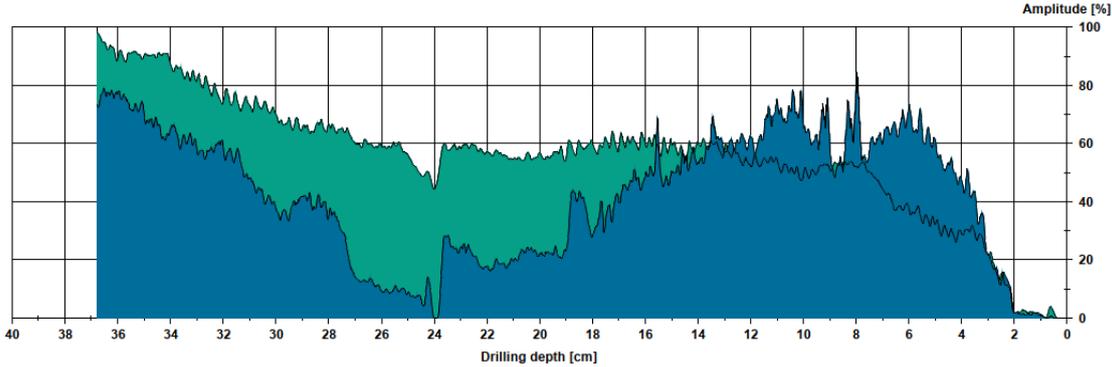
320-00235	林森路二段人行 道	阿勃勒	25.6	6.6	
精密儀器檢測					
檢測儀器	生長錐 / 應力波 / 鑽孔阻抗儀				
檢測部位	根部 / 主幹 / 骨架枝條	檢測高度 (m)	0.1	檢測直徑 (cm)	35
檢測成果影像			檢測部位照片

腐朽空洞比(%)	10-30%				
檢測結果描述	根部取樣檢測，周邊木材修復生長。				
減緩策略建議	持續監測(避免根系機械性損傷)				
分流結果	第一階段分流： 紅 / 紅黑 / 黑				
	第二階段分流： 黃 / 黑

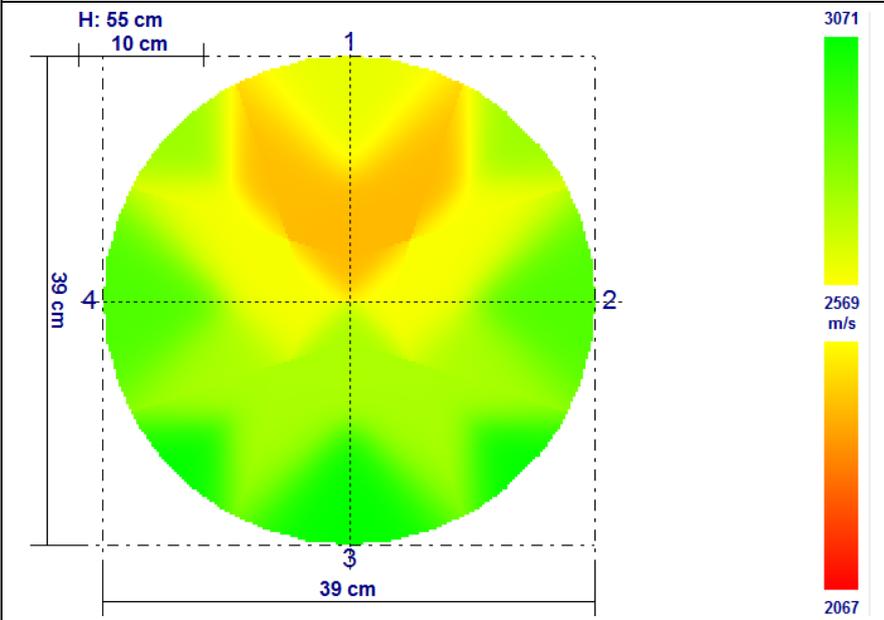
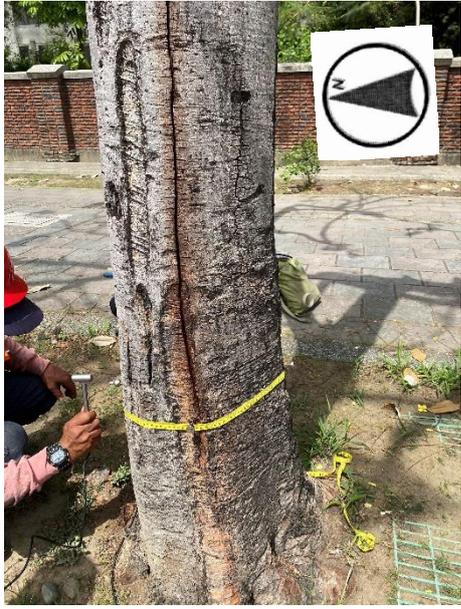
320-00244	林森路二段人行道	阿勃勒	34.7	9.3			
精密儀器檢測							
檢測儀器	生長錐 / 應力波 / 鑽孔阻抗儀						
檢測部位	根部 / 主幹 / 骨架枝條	檢測高度 (m)	0.55	檢測直徑 (cm)	39	<th>檢測部位照片</th>	檢測部位照片

腐朽空洞比(%)	10-30%						
檢測結果描述	樹幹縱裂輕微腐朽						
減緩策略建議	修剪(降低樹高)						
分流結果	第一階段分流： 紅 / 紅黑 / 黑						
	第二階段分流： 黃 / 黑

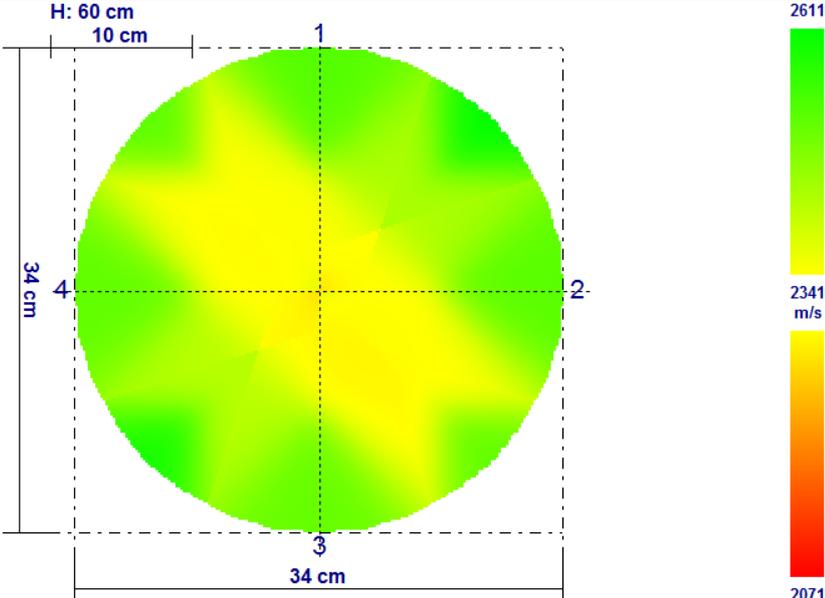
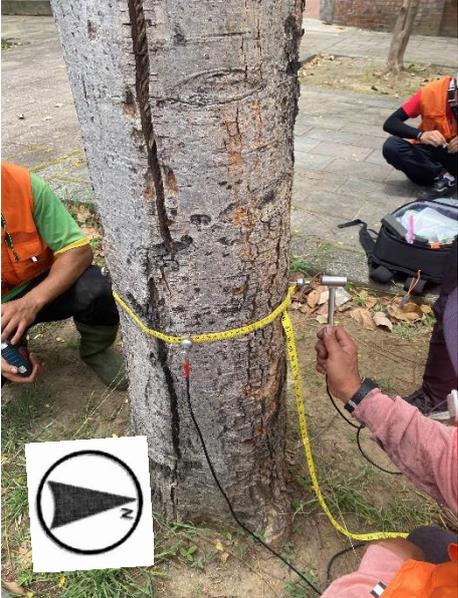
320-00260	林森路二段人行道	阿勃勒	31.5	8.2	
精密儀器檢測					
檢測儀器	生長錐 / 應力波 / 鑽孔阻抗儀				
檢測部位	根部 / 主幹 / 骨架枝條	檢測高度 (m)	0.6	檢測直徑 (cm)	
檢測成果影像				檢測部位照片

腐朽空洞比(%)	10-30%				
檢測結果描述	樹幹縱裂腐朽，腐朽持續無抑制				
減緩策略建議	修剪(降低樹高)				
分流結果	第一階段分流： 紅 / 紅黑 / 黑				
	第二階段分流： 黃 / 黑

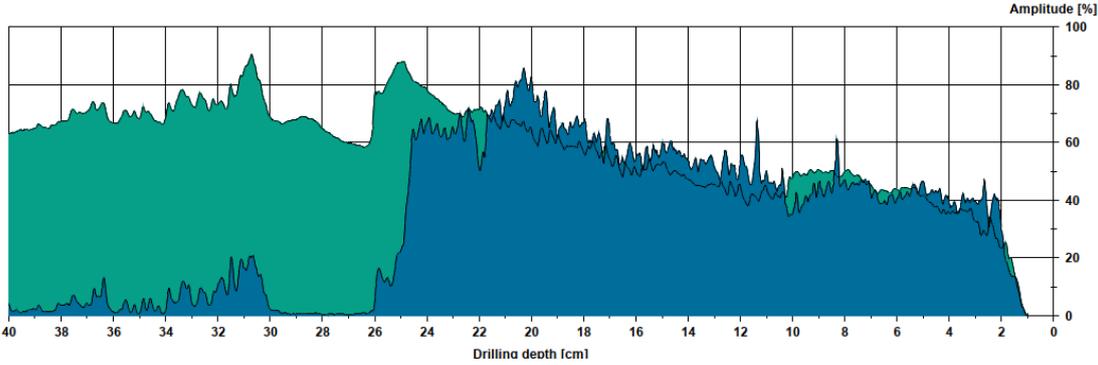
320-00270	林森路二段人行道	阿勃勒	39.5	7.6	
精密儀器檢測					
檢測儀器	生長錐 / 應力波 / 鑽孔阻抗儀				
檢測部位	根部 / 主幹 / 骨架枝條	檢測高度(m)	0.1	檢測直徑 (cm)	
檢測成果影像				檢測部位照片

腐朽空洞比(%)	10-30%				
檢測結果描述	根部 30 度向下檢測，支撐主幹輕微腐朽、樹體傾斜，周邊木材修復生長				
減緩策略建議	持續監測(避免根系機械性損傷)				
分流結果	第一階段分流： 紅 / 紅黑 / 黑				
	第二階段分流： 黃 / 黑

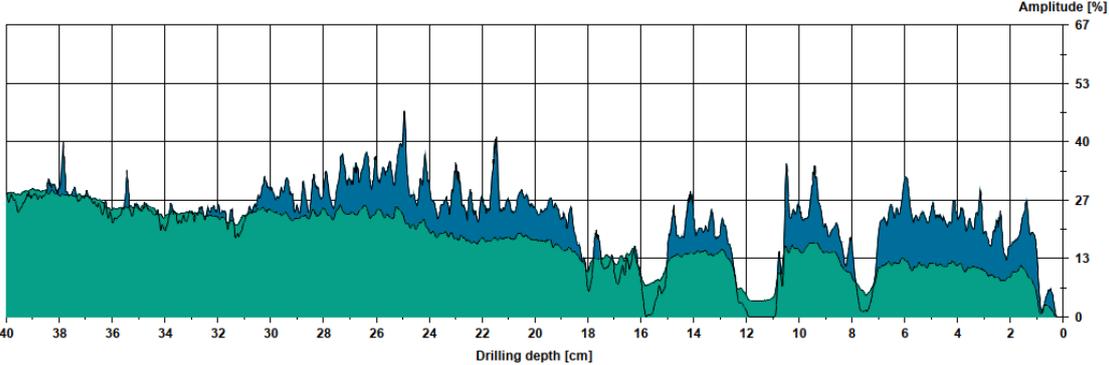
腐朽空洞比(%)	10-30%						
檢測結果描述	根部 30 度向下檢測，樹幹無腐朽						
減緩策略建議	避免根部機械性損傷						
分流結果	第一階段分流： 紅 / 紅黑 / 黑						
	第二階段分流： 黃 / 黑

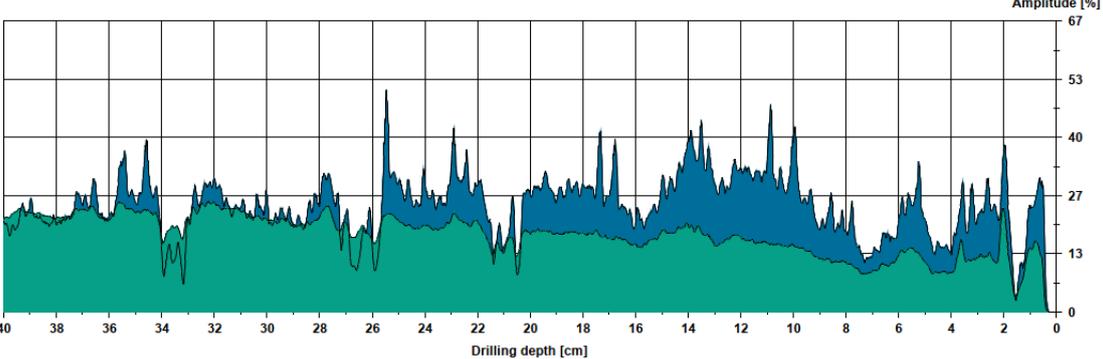
腐朽空洞比(%)	10-30%					
檢測結果描述	根部 30 度向下檢測，樹幹無明顯腐朽					
減緩策略建議	避免根部機械性損傷					
分流結果	第一階段分流： 紅 / 紅黑 / 黑					
	第二階段分流： 黃 / 黑

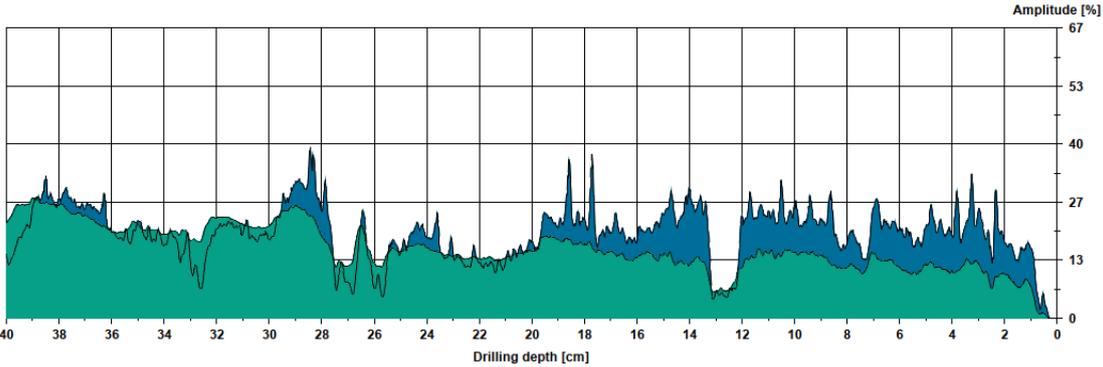
320-00422	林森路二段人行道	長葉垂榕	33.8	11.4			
精密儀器檢測							
檢測儀器	生長錐 / 應力波 / 鑽孔阻抗儀						
檢測部位	根部 / 主幹 / 骨架枝條	檢測高度 (m)	0.1	檢測直徑 (cm)	47.2		
檢測成果影像				檢測部位照片

腐朽空洞比(%)	10-30%						
檢測結果描述	樹幹輕微縱裂						
減緩策略建議	避免根部機械性損傷						
分流結果	第一階段分流： 紅 / 紅黑 / 黑						
	第二階段分流： 黃 / 黑

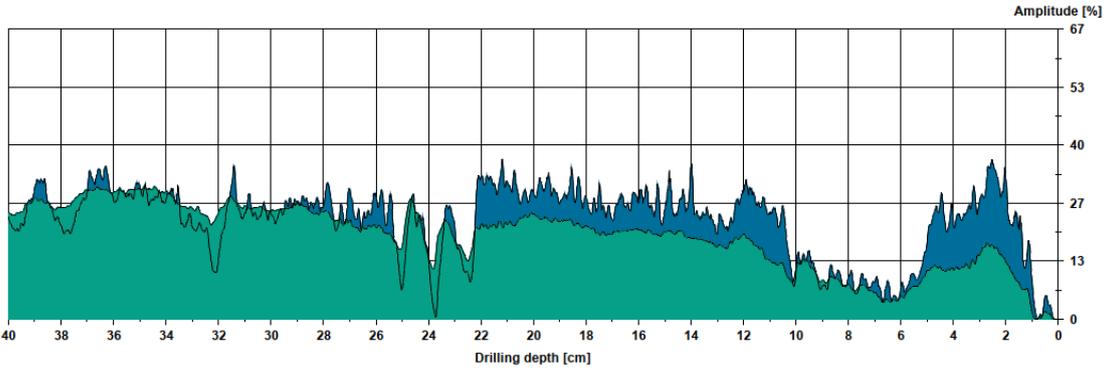
腐朽空洞比(%)	30-50%						
檢測結果描述	樹幹縱裂(樹皮向內 22、24、26 公分處)且樹體傾斜						
減緩策略建議	移除						
分流結果	第一階段分流： 紅 / 紅黑 / 黑						
	第二階段分流： 黃 / 黑

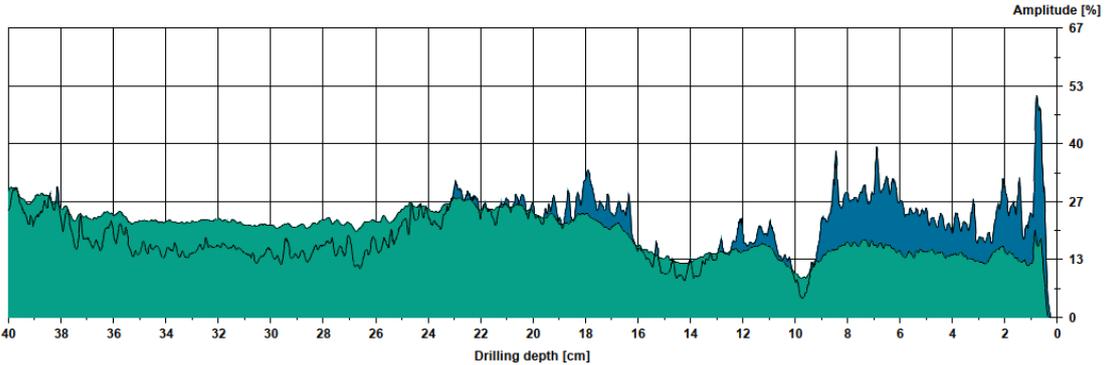
腐朽空洞比(%)	10-30%						
檢測結果描述	根部 30 度向下檢測，樹幹無明顯腐朽						
減緩策略建議	避免根部機械性損傷						
分流結果	第一階段分流： 紅 / 紅黑 / 黑						
	第二階段分流： 黃 / 黑

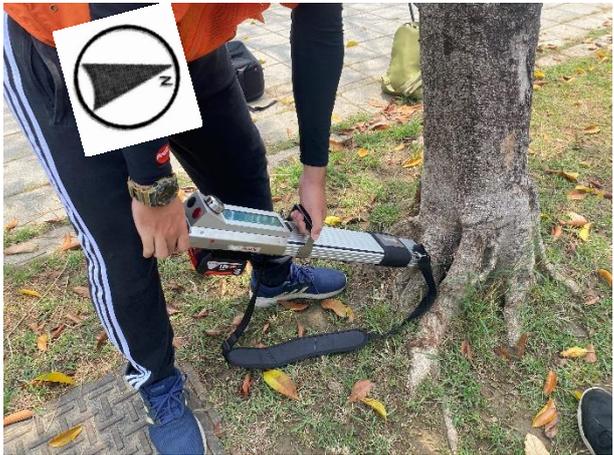
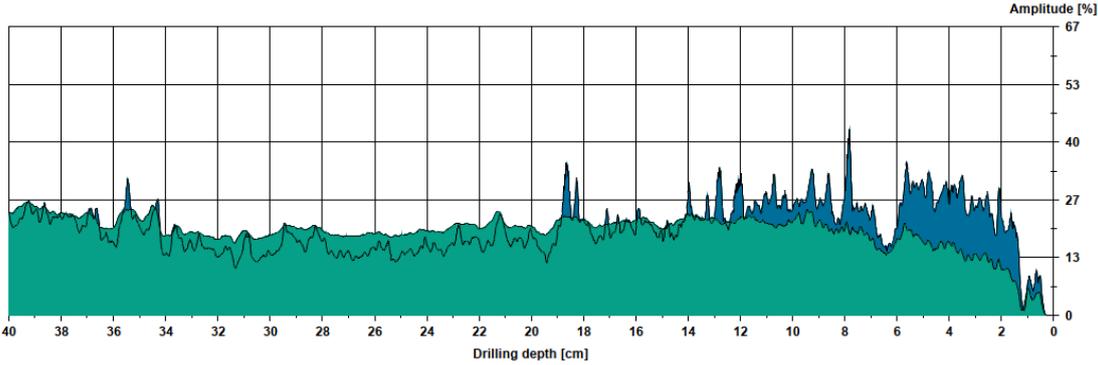
320-00429	林森路二段人行 道	長葉垂榕	26.1	7.2	
精密儀器檢測					
檢測儀器	生長錐 / 應力波 / 鑽孔阻抗儀				
檢測部位	根部 / 主幹 / 骨架枝條	檢測高度 (m)	0.1	檢測直徑 (cm)	39
檢測成果影像			檢測部位照片

腐朽空洞比(%)	10-30%				
檢測結果描述	根部 30 度向下檢測，樹幹無腐朽				
減緩策略建議	避免根部機械性損傷				
分流結果	第一階段分流： 紅 / 紅黑 / 黑				
	第二階段分流： 黃 / 黑

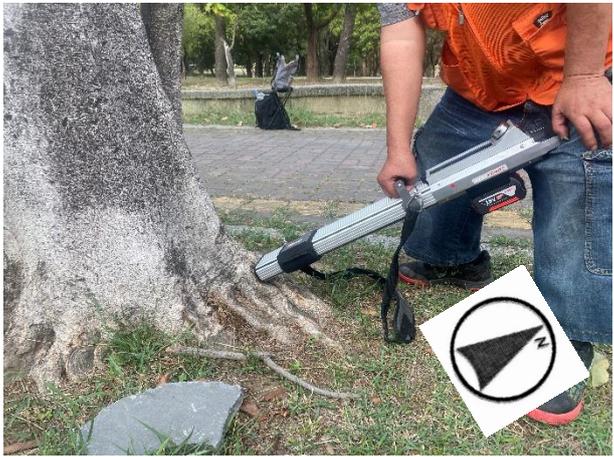
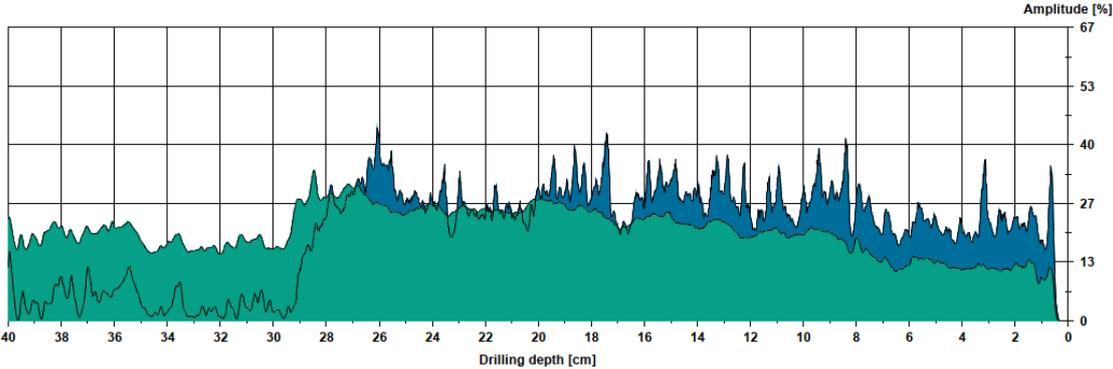
320-00438	林森路二段人行 道	長葉垂榕	32.4	12.4	
精密儀器檢測					
檢測儀器	生長錐 / 應力波 / 鑽孔阻抗儀				
檢測部位	根部 / 主幹 / 骨架枝條	檢測高度 (m)	0.1	檢測直徑 (cm)	60
檢測成果影像			檢測部位照片

腐朽空洞比(%)	10-30%				
檢測結果描述	根部 30 度向下檢測，樹幹輕微腐朽				
減緩策略建議	避免根部機械性損傷				
分流結果	第一階段分流： 紅 / 紅黑 / 黑				
	第二階段分流： 黃 / 黑

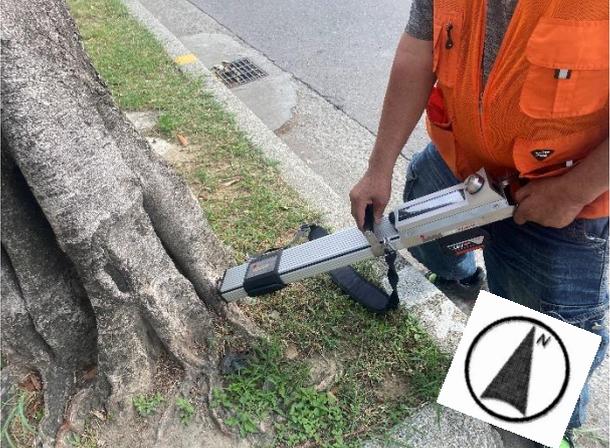
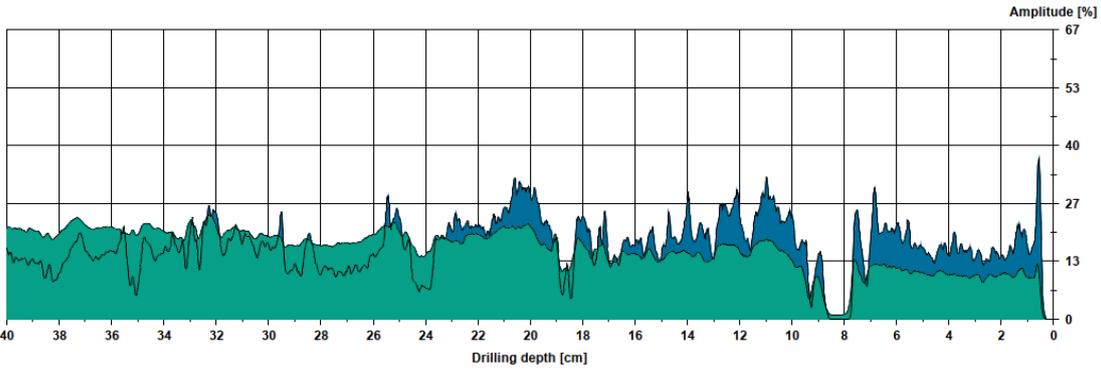
320-00440	林森路二段人行 道	長葉垂榕	35.3	10.4	
精密儀器檢測					
檢測儀器	生長錐 / 應力波 / 鑽孔阻抗儀				
檢測部位	根部 / 主幹 / 骨架枝條	檢測高度 (m)	0.1	檢測直徑 (cm)	58
檢測成果影像			檢測部位照片

腐朽空洞比(%)	30-50%				
檢測結果描述	根部 30 度向下檢測，樹幹內縱裂且樹勢衰退				
減緩策略建議	移除				
分流結果	第一階段分流： 紅 / 紅黑 / 黑				
	第二階段分流： 黃 / 黑

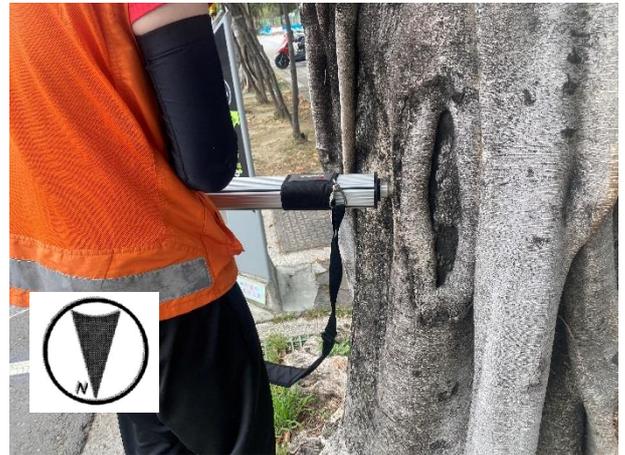
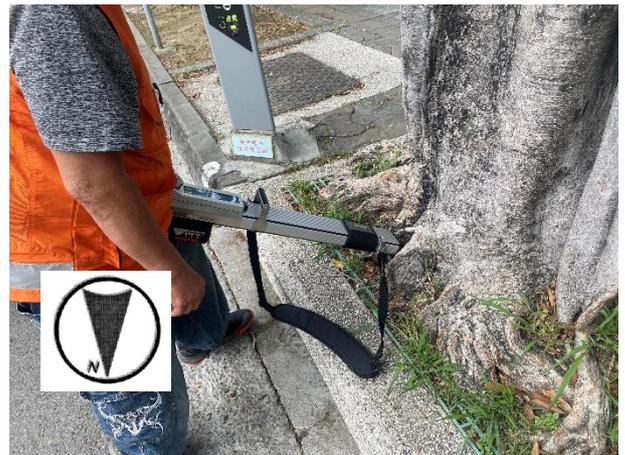
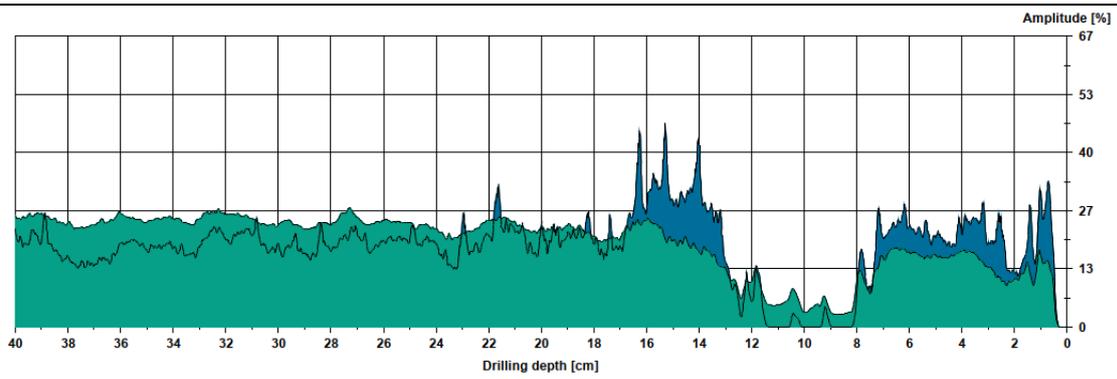
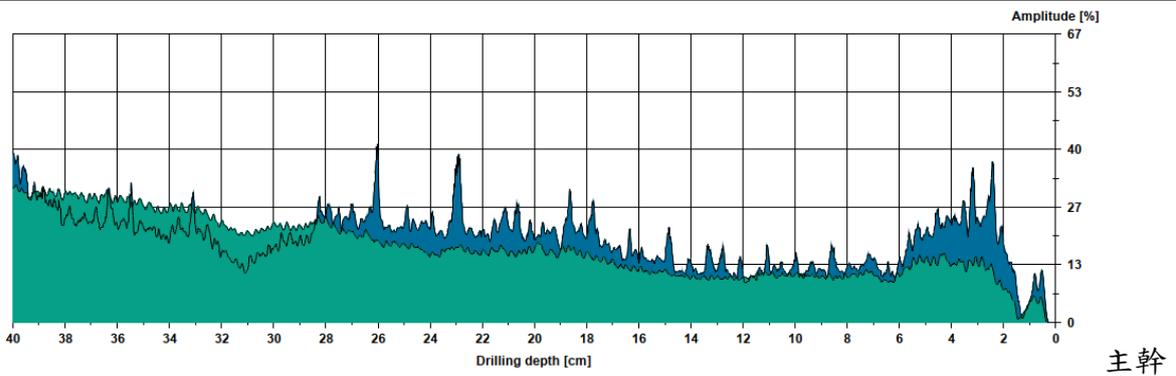
腐朽空洞比(%)	小於 10%
檢測結果描述	根部 30 度向下檢測，樹幹無腐朽中空(數值低處為氣根與主幹交接的地方)；主幹無腐朽。
減緩策略建議	避免根部機械性損傷
分流結果	第一階段分流： 紅 / 紅黑 / 黑
	第二階段分流： 黃 / 黑

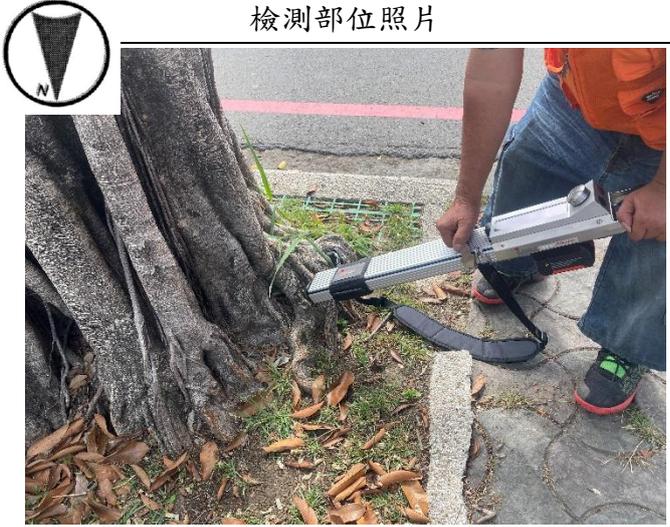
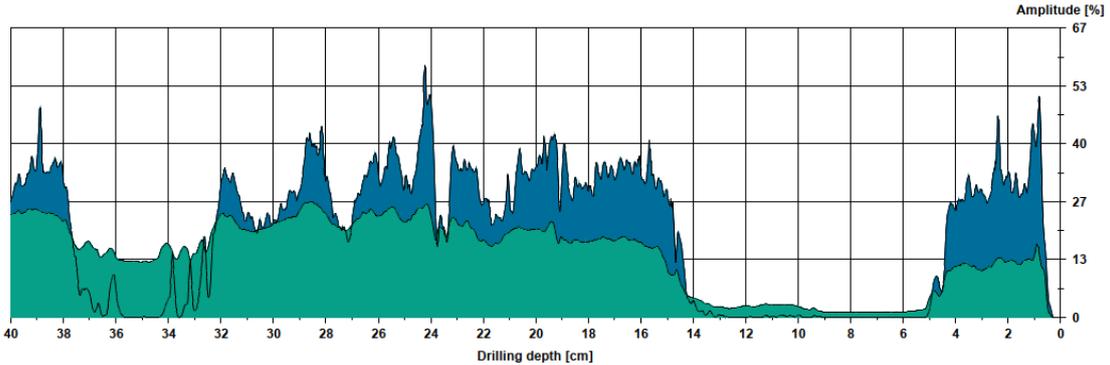
320-00477	林森路二段人行 道	長葉垂 榕	72	8.2	
精密儀器檢測					
檢測儀器	生長錐 / 應力波 / 鑽孔阻抗儀				
檢測部位	根部 / 主幹 / 骨架枝條	檢測高度 (m)	0.1	檢測直徑 (cm)	60
檢測成果影像			檢測部位照片

腐朽空洞比(%)	小於 10%				
檢測結果描述	根部 30 度向下檢測，樹幹無明顯腐朽(數值低處為氣根與主幹交接的地方)				
減緩策略建議	避免根部機械性損傷				
分流結果	第一階段分流： 紅 / 紅黑 / 黑				
	第二階段分流： 黃 / 黑

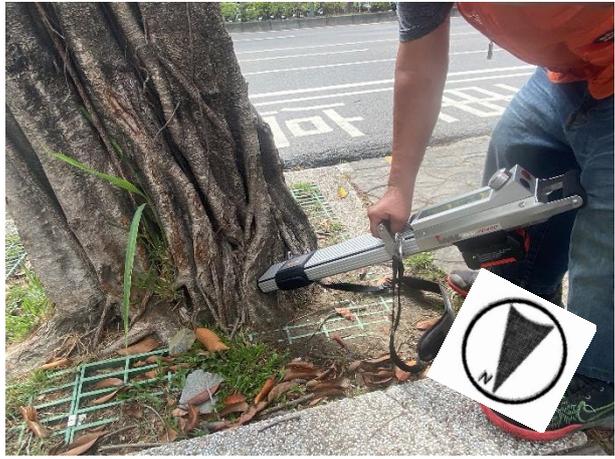
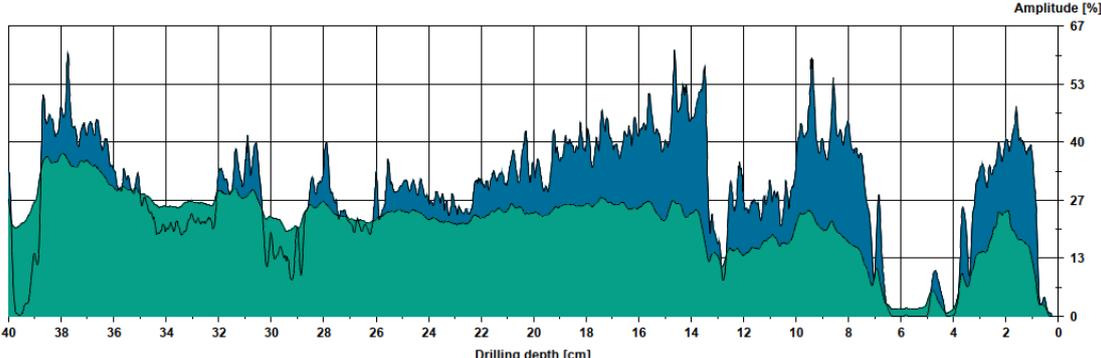
320-00492	林森路二段人行 道	長葉垂榕	52.3	12.2	
精密儀器檢測					
檢測儀器	生長錐 / 應力波 / 鑽孔阻抗儀				
檢測部位	根部 / 主幹 / 骨架枝條	檢測高度 (m)	0.1	檢測直徑 (cm)	65
檢測成果影像			檢測部位照片

腐朽空洞比(%)	小於 10%				
檢測結果描述	根部 30 度向下檢測，樹幹無明顯腐朽				
減緩策略建議	避免根部機械性損傷				
分流結果	第一階段分流： 紅 / 紅黑 / 黑				
	第二階段分流： 黃 / 黑

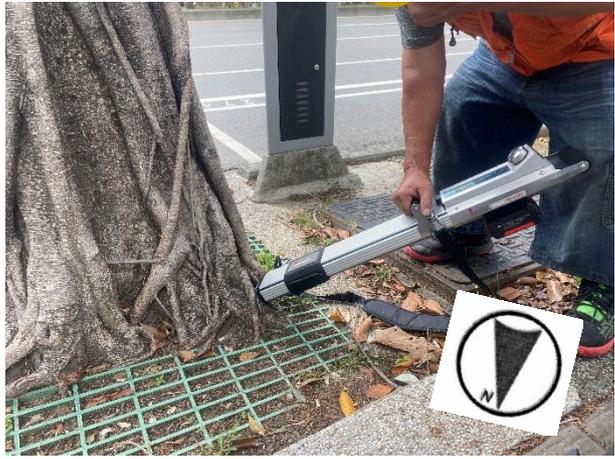
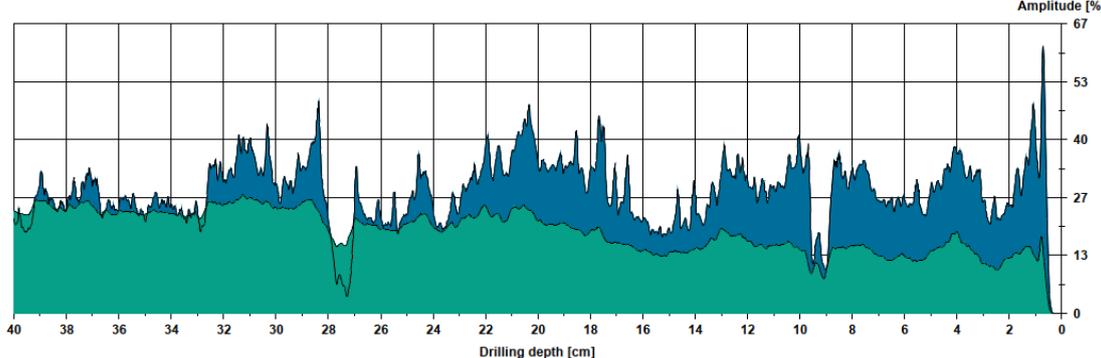
320-00500	林森路二段人行 道	長葉垂榕	56	10.5	
精密儀器檢測					
檢測儀器	生長錐 / 應力波 / 鑽孔阻抗儀				
檢測部位	根部 / 主幹 / 骨架枝條	檢測高度 (m)	0.1	檢測直徑 (cm)	63
檢測成果影像			檢測部位照片

腐朽空洞比(%)	小於 10%				
檢測結果描述	根部 30 度向下檢測，樹幹無明顯腐朽				
減緩策略建議	避免根部機械性損傷				
分流結果	第一階段分流： 紅 / 紅黑 / 黑				
	第二階段分流： 黃 / 黑
