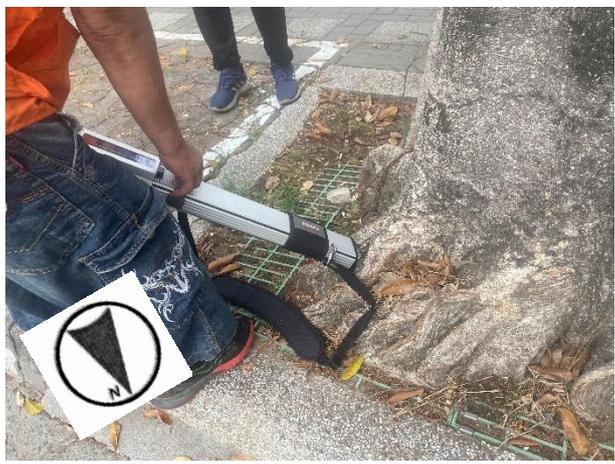
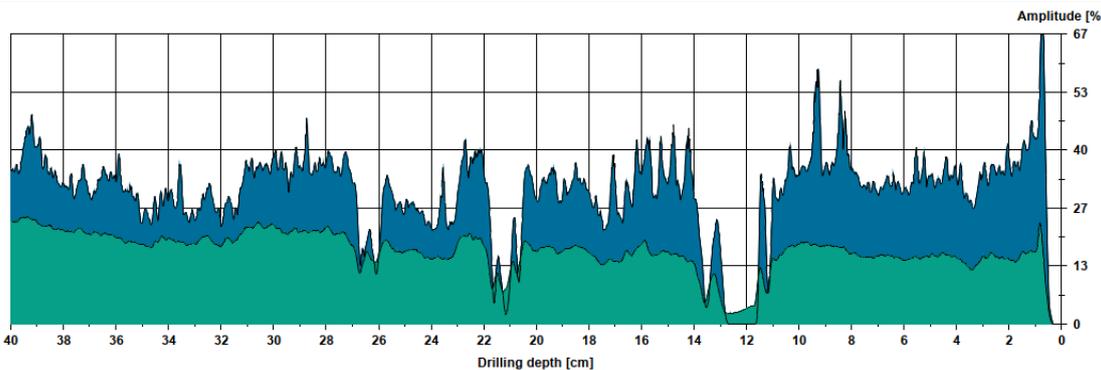
320-00509	林森路二段人行 道	長葉垂榕	71	13	
精密儀器檢測					
檢測儀器	生長錐 / 應力波 / 鑽孔阻抗儀				
檢測部位	根部 / 主幹 / 骨架枝條	檢測高度 (m)	0.1	檢測直徑 (cm)	80
檢測成果影像			檢測部位照片

腐朽空洞比(%)	小於 10%				
檢測結果描述	根部 30 度向下檢測，樹幹無明顯腐朽				
減緩策略建議	避免根部機械性損傷				
分流結果	第一階段分流： 紅 / 紅黑 / 黑				
	第二階段分流： 黃 / 黑

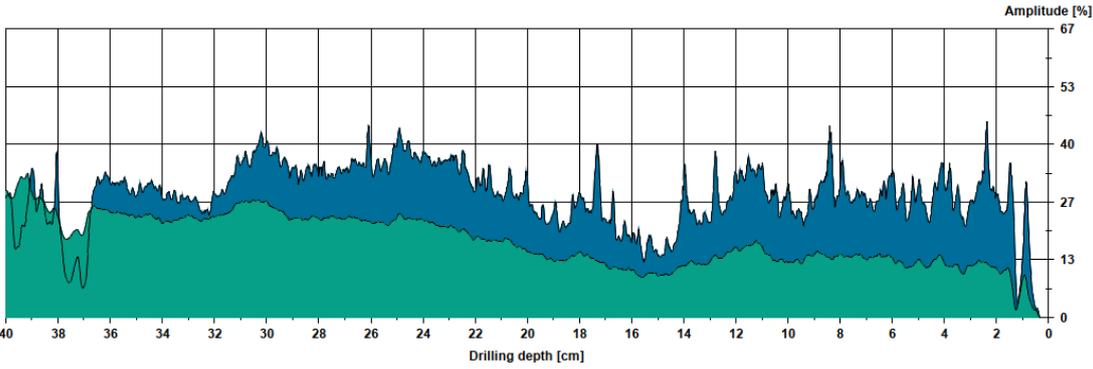
320-00511	林森路二段人行 道	長葉垂榕	71	12.5	
精密儀器檢測					
檢測儀器	生長錐 / 應力波 / 鑽孔阻抗儀				
檢測部位	根部 / 主幹 / 骨架枝條	檢測高度 (m)	0.1	檢測直徑 (cm)	80
檢測成果影像			檢測部位照片

腐朽空洞比(%)	小於 10%				
檢測結果描述	根部 30 度向下檢測，樹幹無明顯腐朽				
減緩策略建議	避免根部機械性損傷				
分流結果	第一階段分流： 紅 / 紅黑 / 黑				
	第二階段分流： 黃 / 黑

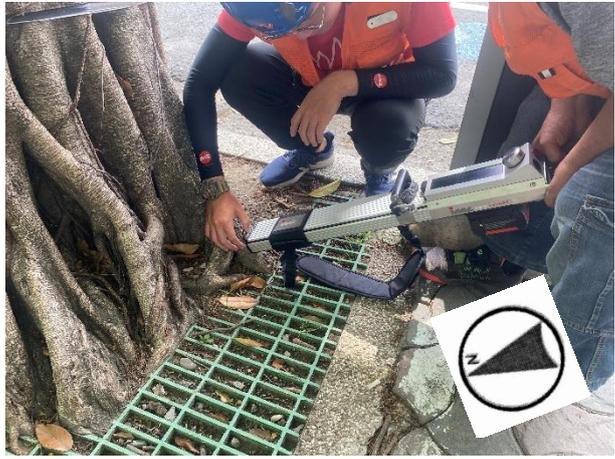
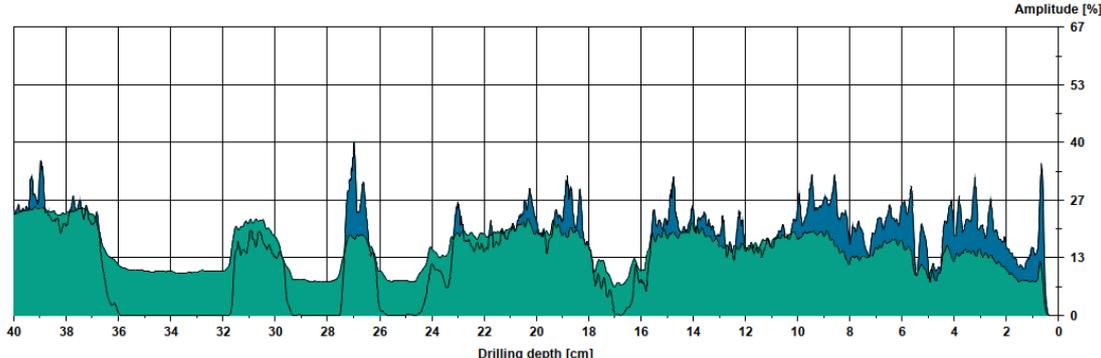
320-00531	林森路二段人行道	長葉垂榕	10.8	54.5	
精密儀器檢測					
檢測儀器	生長錐 / 應力波 / 鑽孔阻抗儀				
檢測部位	根部 / 主幹 / 骨架枝條	檢測高度 (m)	0.1	檢測直徑 (cm)	60
檢測成果影像			檢測部位照片

腐朽空洞比(%)	小於 10%				
檢測結果描述	根部 30 度向下檢測，樹幹無明顯腐朽(數值低處為氣根與主幹交接的地方)				
減緩策略建議	避免根部機械性損傷				
分流結果	第一階段分流： 紅 / 紅黑 / 黑				
	第二階段分流： 黃 / 黑

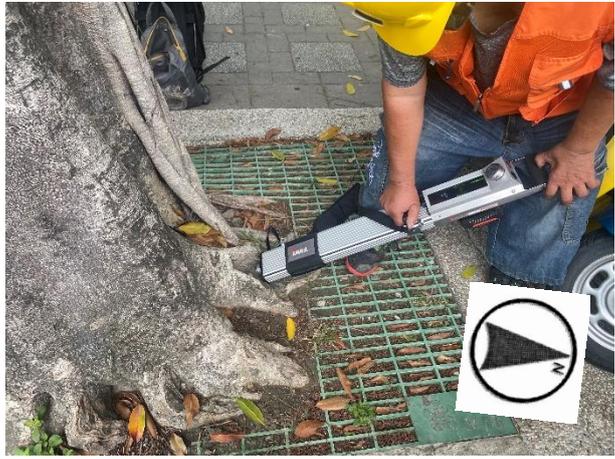
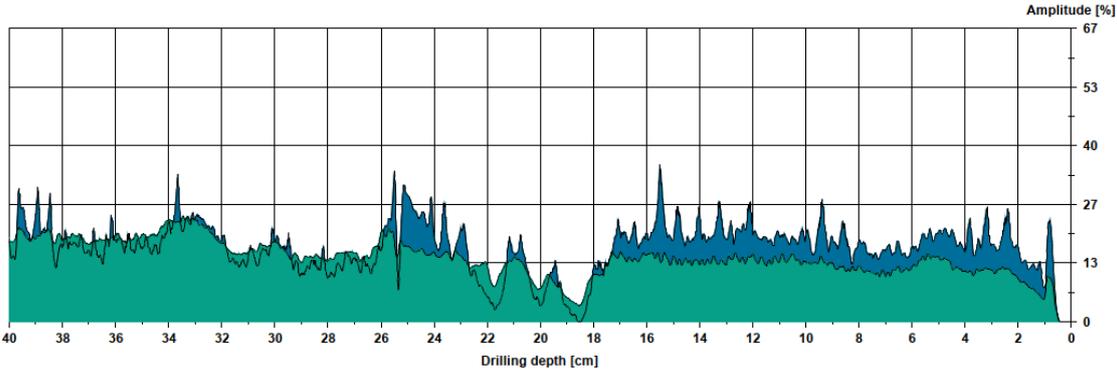
320-00550	林森路二段人行 道	長葉垂榕	11.7	58	
精密儀器檢測					
檢測儀器	生長錐 / 應力波 / 鑽孔阻抗儀				
檢測部位	根部 / 主幹 / 骨架枝條	檢測高度 (m)	0.1	檢測直徑 (cm)	65
檢測成果影像			檢測部位照片

腐朽空洞比(%)	小於 10%				
檢測結果描述	根部 30 度向下檢測，樹幹無明顯腐朽(數值低處為氣根與主幹交接的地方)				
減緩策略建議	避免根部機械性損傷				
分流結果	第一階段分流： 紅 / 紅黑 / 黑				
	第二階段分流： 黃 / 黑

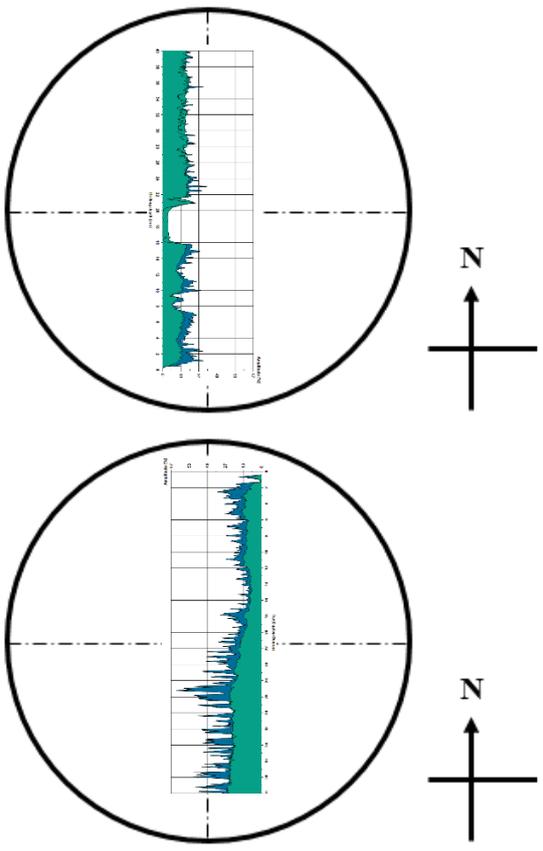
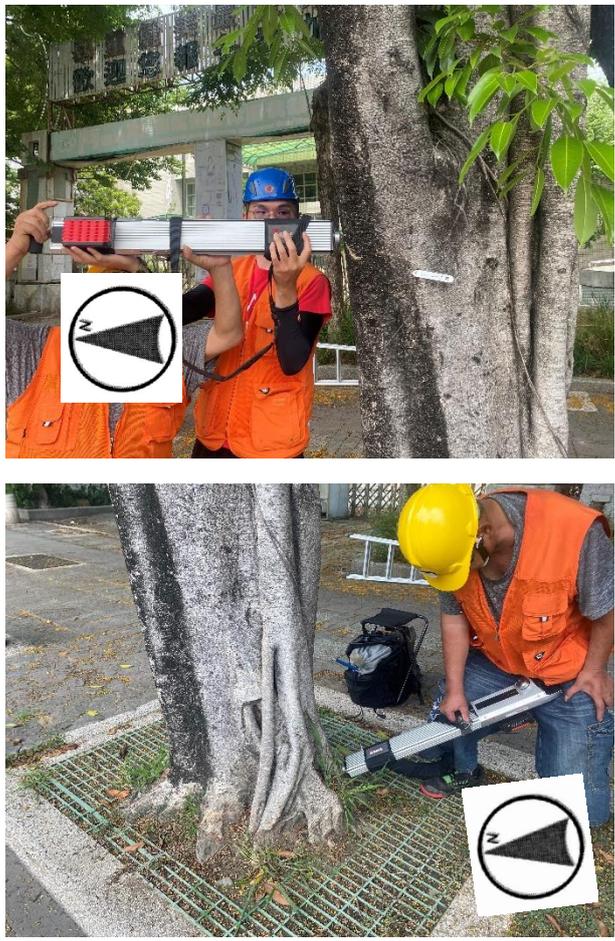
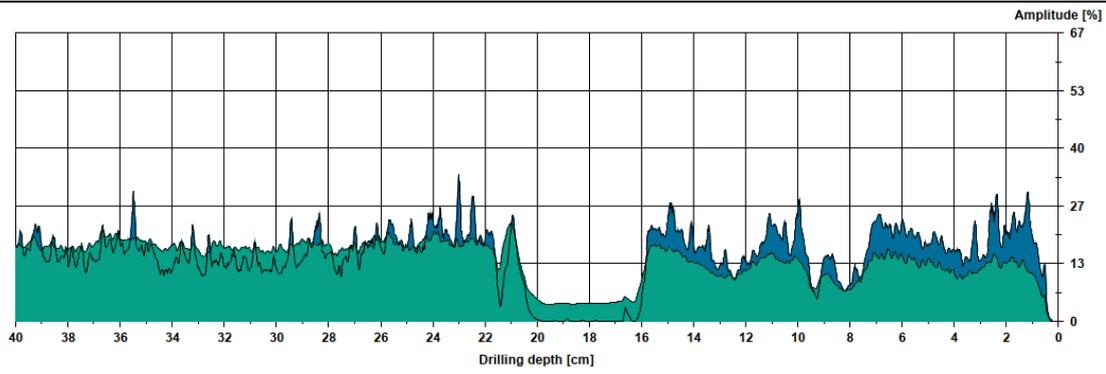
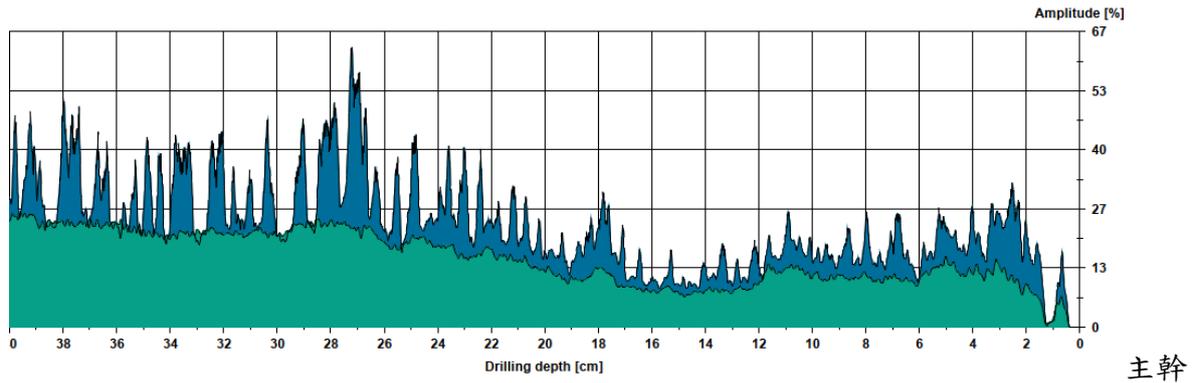
腐朽空洞比(%)	大於 50%
檢測結果描述	根部 30 度向下檢測，支撐主幹輕微腐朽，周邊木材有修復生長；主幹腐朽阻 抗值提高顯示木材縱裂多。
減緩策略建議	移除
分流結果	第一階段分流： 紅 / 紅黑 / 黑
	第二階段分流： 黃 / 黑

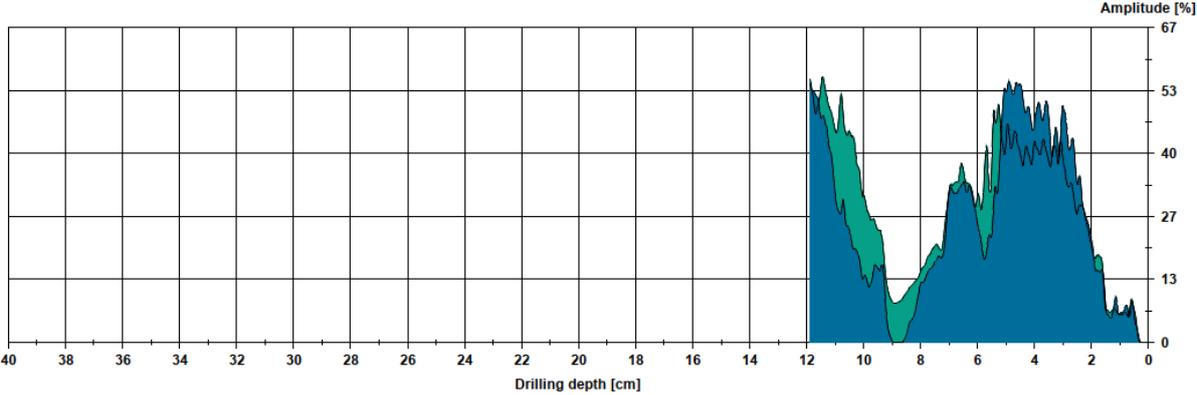
腐朽空洞比(%)	大於 50%						
檢測結果描述	主幹中央腐朽縱裂。						
減緩策略建議	移除						
分流結果	第一階段分流： 紅 / 紅黑 / 黑						
	第二階段分流： 黃 / 黑
