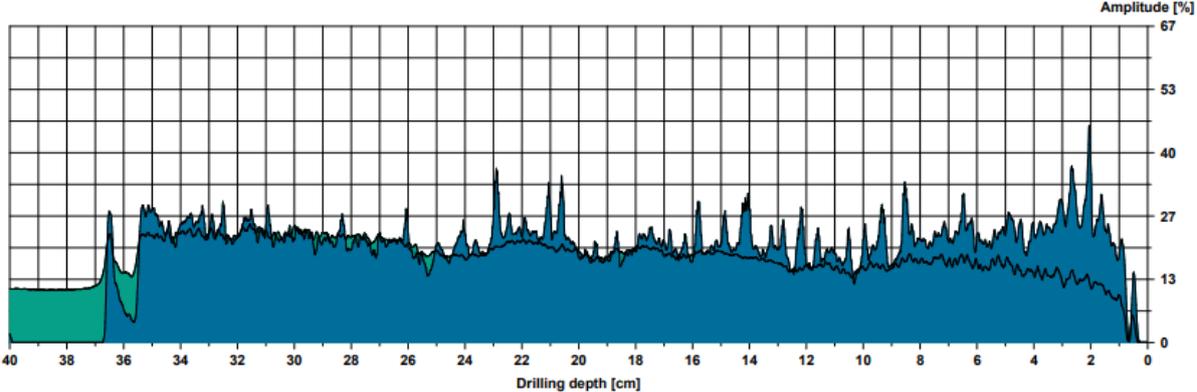
腐朽空洞比(%)	10-30%					
檢測結果描述	主幹樹皮脫落部位無明顯腐朽空洞					
減緩策略建議	修剪(降低樹高)					
分流結果	第一階段分流： 紅 / 紅黑 / 黑					
	第二階段分流： 黃 / 黑

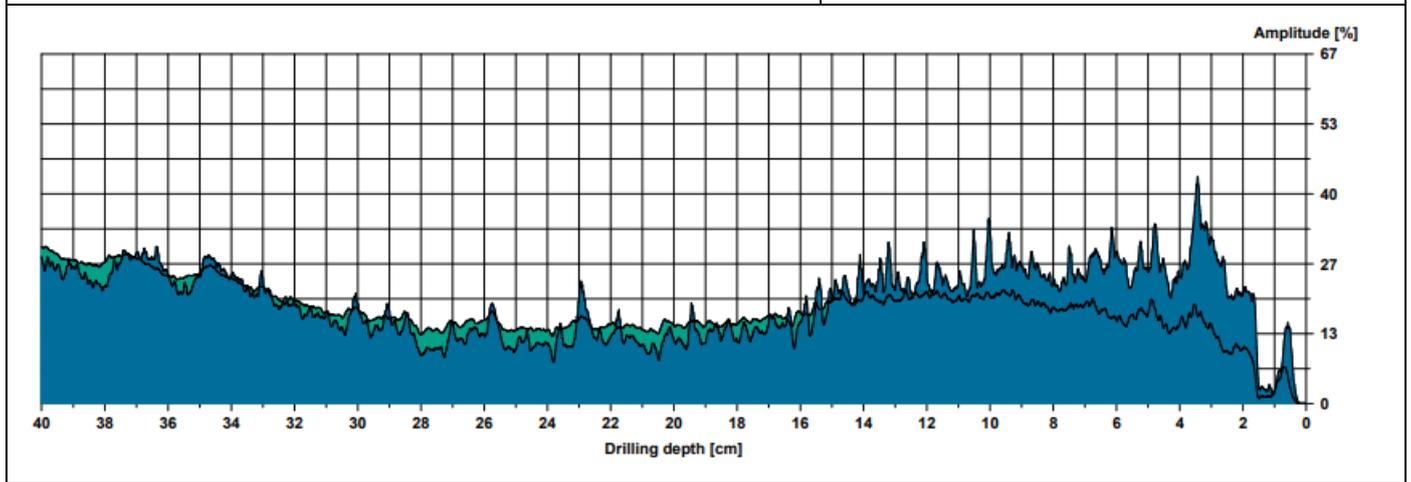
腐朽空洞比(%)	10-30%
檢測結果描述	根部 30 度向下檢測，無明顯腐朽空洞
減緩策略建議	修剪(降低樹冠密度)
分流結果	第一階段分流：紅 / 紅黑 / 黑
	第二階段分流：黃 / 黑

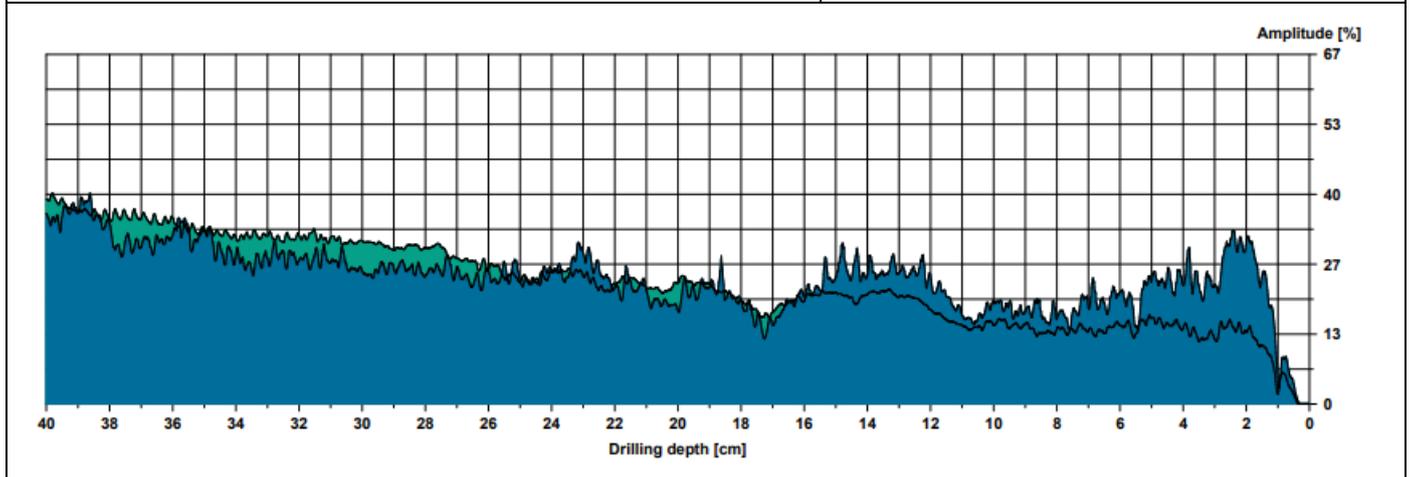
腐朽空洞比(%)	10-30%
檢測結果描述	根部 30 度向下檢測，無明顯腐朽空洞
減緩策略建議	修剪(降低樹高)
分流結果	第一階段分流：紅 / 紅黑 / 黑
	第二階段分流：黃 / 黑

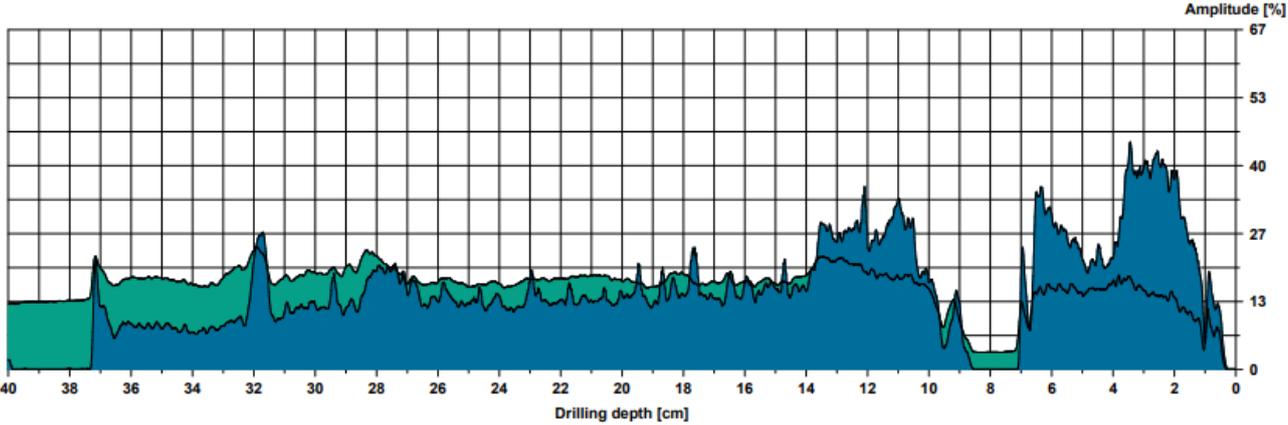
腐朽空洞比(%)	30-50%					
檢測結果描述	根部 30 度向下檢測，支撐主幹中空腐朽					
減緩策略建議	移除					
分流結果	第一階段分流： 紅 / 紅黑 / 黑					
	第二階段分流： 黃 / 黑

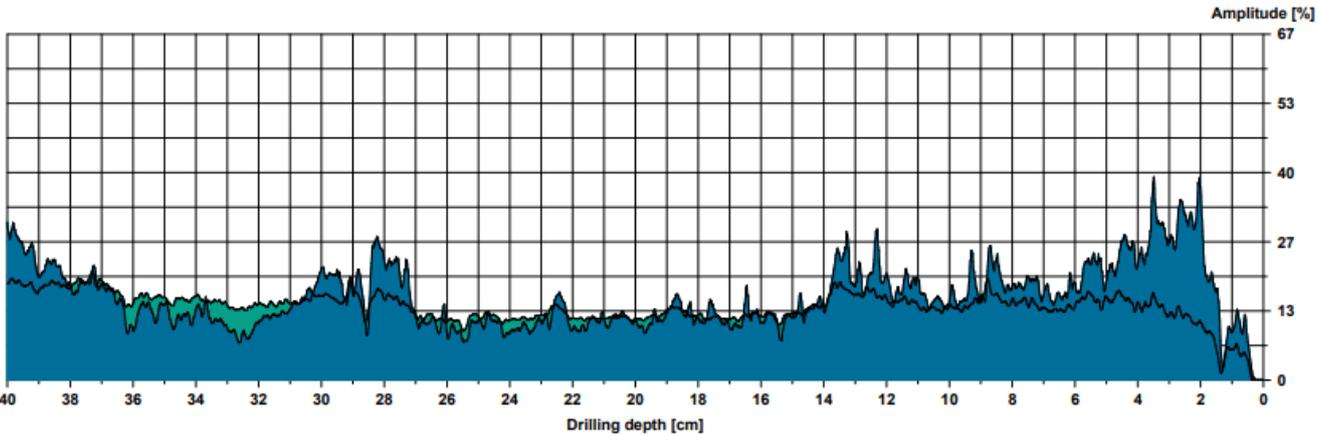
腐朽空洞比 (%)	10-30%					
檢測結果描述	主幹開口孔洞周邊木材無腐朽					
減緩策略建議	無					
分流結果	第一階段分流： 紅 / 紅黑 / 黑					
	第二階段分流： 黃 / 黑

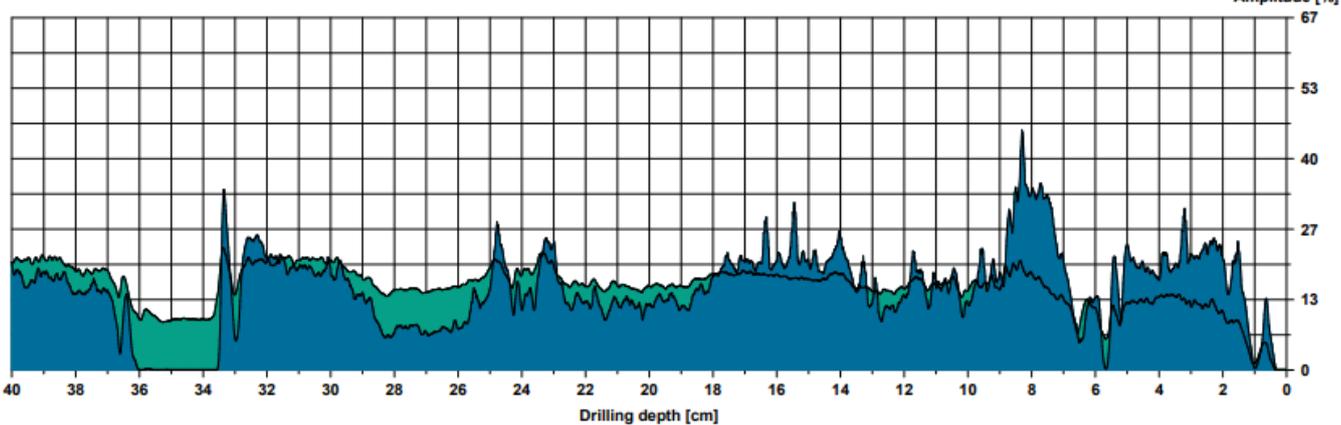
腐朽空洞比(%)	10-30%						
檢測結果描述	根部 20 度向下檢測，支撐主幹無明顯腐朽空洞						
減緩策略建議	無						
分流結果	第一階段分流： 紅 / 紅黑 / 黑						
	第二階段分流： 黃 / 黑

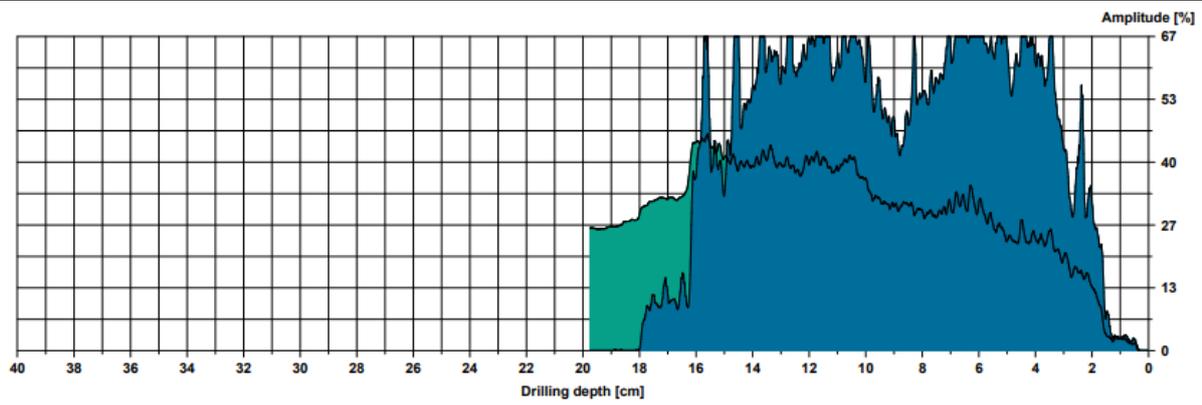
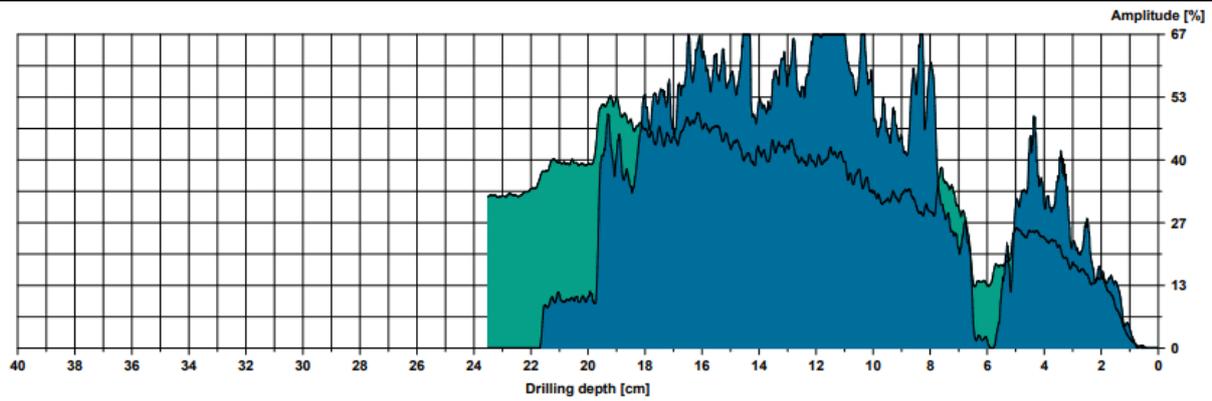
腐朽空洞比(%)	10-30%
檢測結果描述	主幹縱裂腐朽；有白蟻侵蝕
減緩策略建議	無
分流結果	第一階段分流： 紅 / 紅黑 / 黑
	第二階段分流： 黃 / 黑

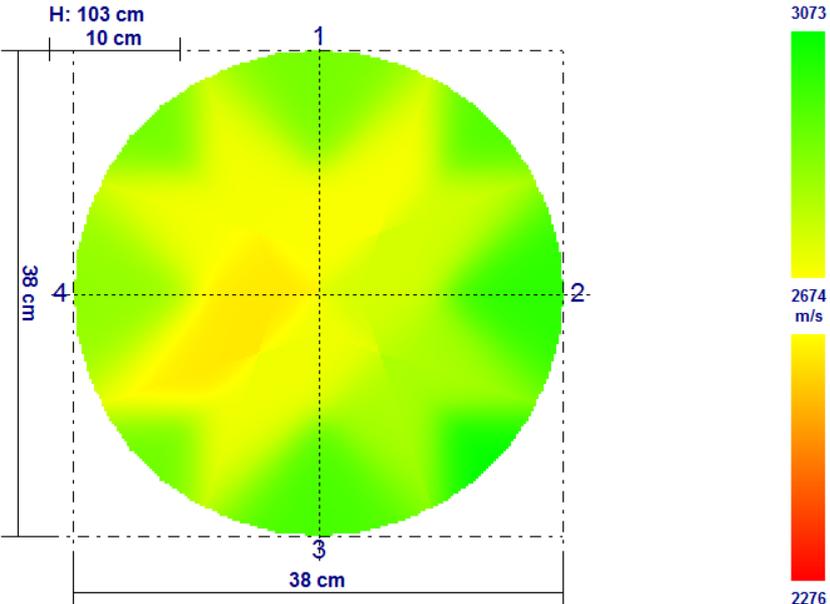
腐朽空洞比(%)	10-30%					
檢測結果描述	主幹東北至西南側腐朽，腐朽輕微擴散，主幹有白蟻侵蝕					
減緩策略建議	無					
分流結果	第一階段分流： 紅 / 紅黑 / 黑					
	第二階段分流： 黃 / 黑

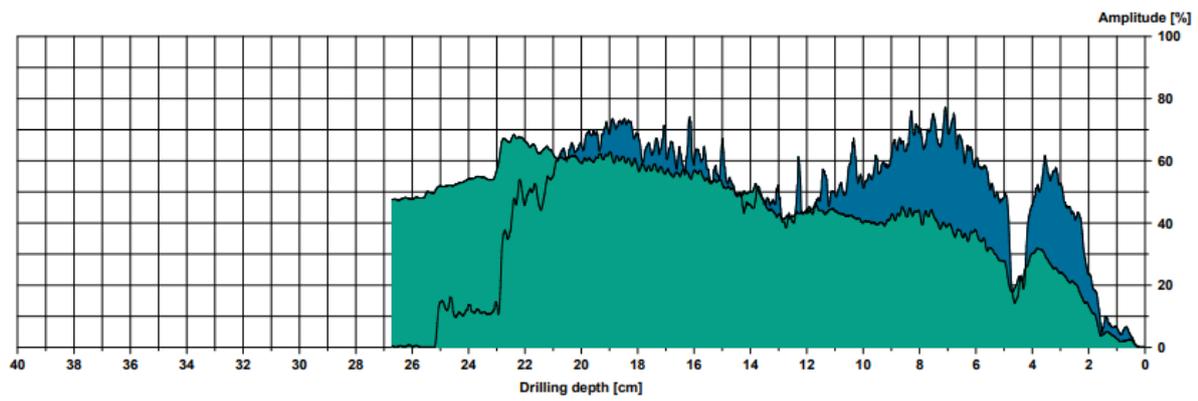
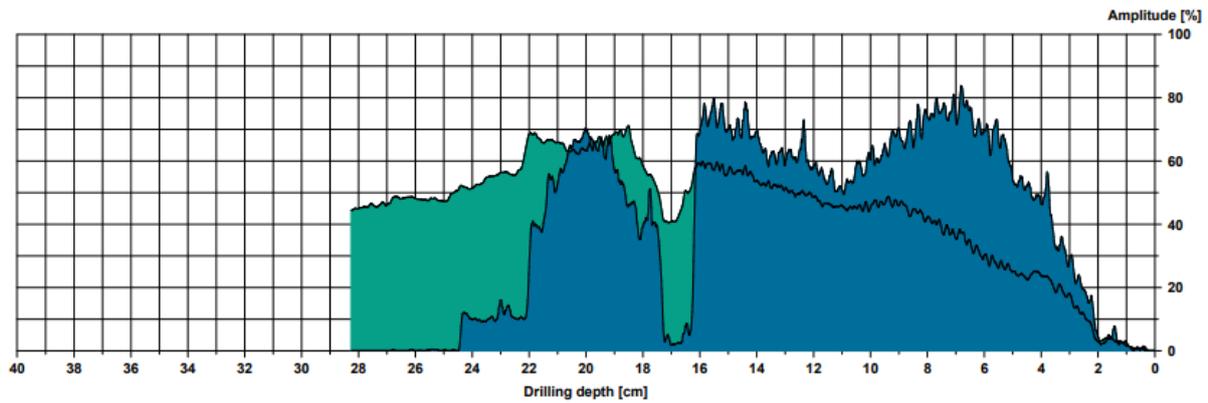
腐朽空洞比(%)	10-30%
檢測結果描述	主幹開口孔洞腐朽縱裂，周邊木材修復生長；有白蟻侵蝕
減緩策略建議	持續監測
分流結果	第一階段分流： 紅 / 紅黑 / 黑
	第二階段分流： 黃 / 黑

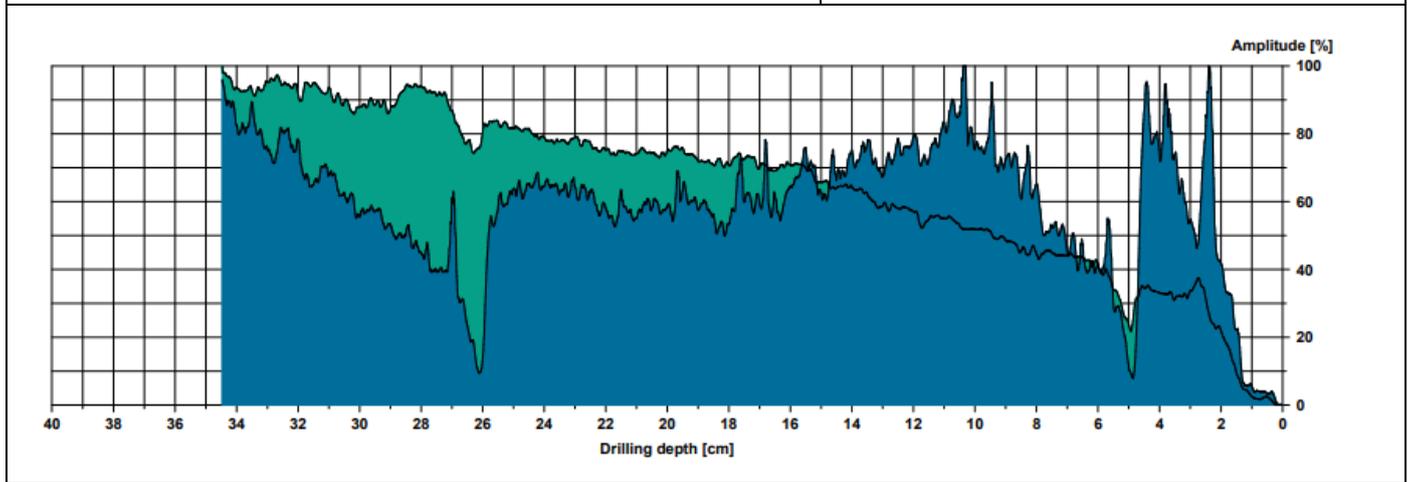
腐朽空洞比(%)	10-30%
檢測結果描述	根部孔洞周邊木材修復生長
減緩策略建議	持續監測
分流結果	第一階段分流： 紅 / 紅黑 / 黑
	第二階段分流： 黃 / 黑

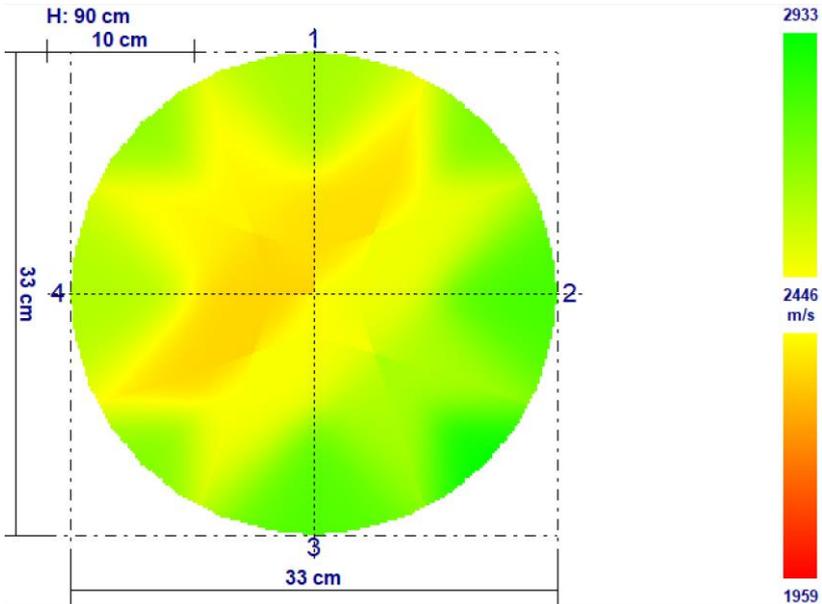
腐朽空洞比(%)	30-50%				
檢測結果描述	主幹西側腐朽，腐朽輕微擴散				
減緩策略建議	無				
分流結果	第一階段分流： 紅 / 紅黑 / 黑				
	第二階段分流： 黃 / 黑

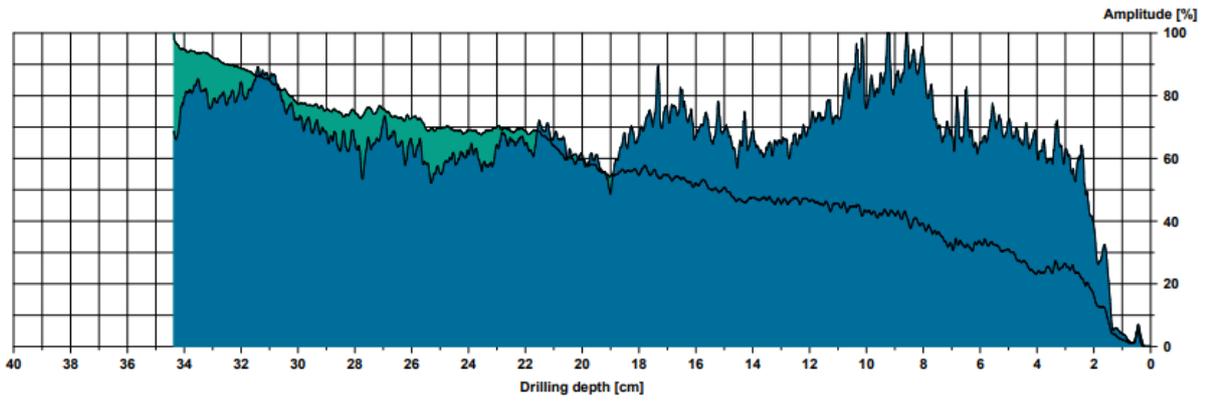
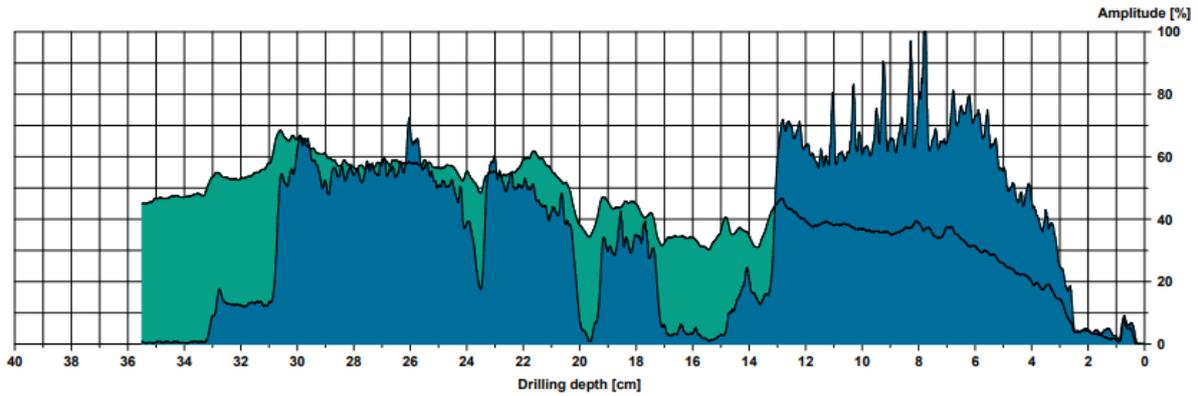
腐朽空洞比(%)	10-30%
檢測結果描述	主幹縱裂腐朽，周邊木材修復生長
減緩策略建議	無
分流結果	第一階段分流： 紅 / 紅黑 / 黑
	第二階段分流： 黃 / 黑

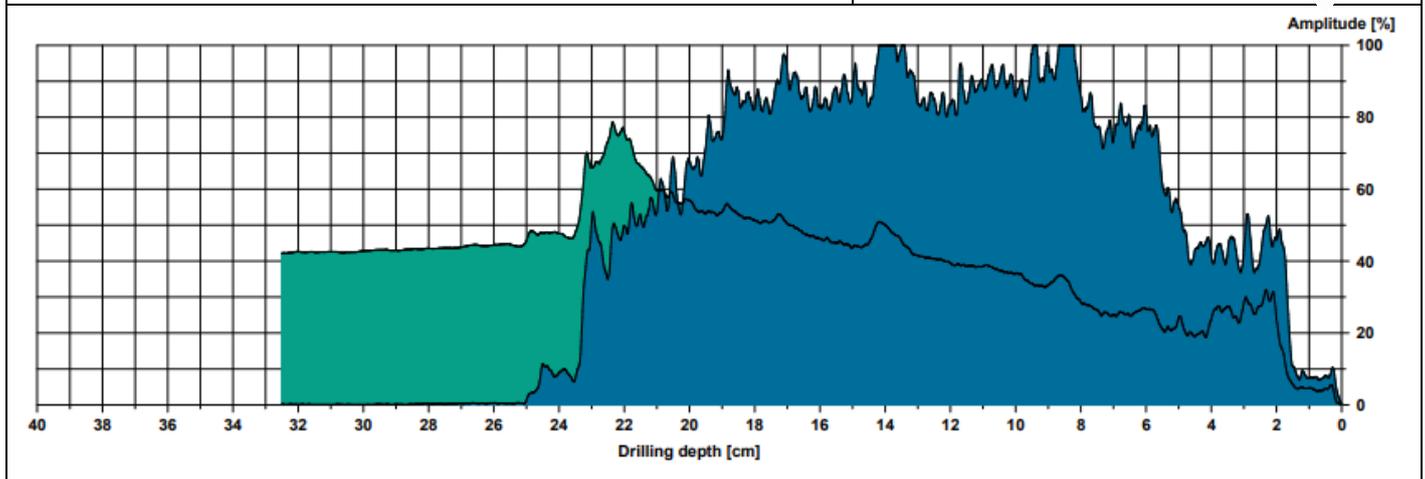
腐朽空洞比(%)	10-30%
檢測結果描述	根部 20 度向下檢測，支撐主幹無明顯腐朽空洞；有白蟻侵蝕；阻抗值異常提高，懷疑為真菌感染造成
減緩策略建議	持續監測
分流結果	第一階段分流： 紅 / 紅黑 / 黑
	第二階段分流： 黃 / 黑

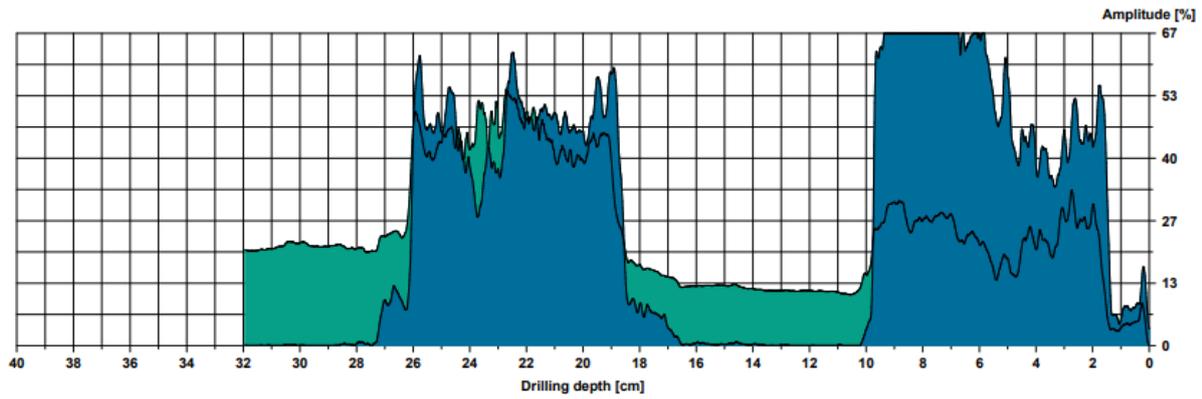
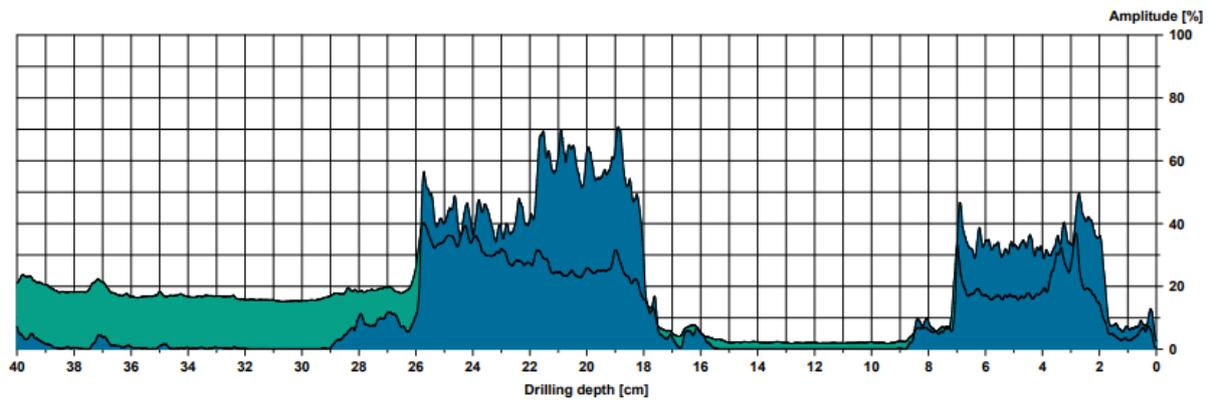
腐朽空洞比(%)	大於 50%
檢測結果描述	根部 20 度向下檢測，支撐主幹腐朽中空；阻抗值異常提高，懷疑為真菌感染造成
減緩策略建議	移除
分流結果	第一階段分流： 紅 / 紅黑 / 黑
	第二階段分流： 黃 / 黑

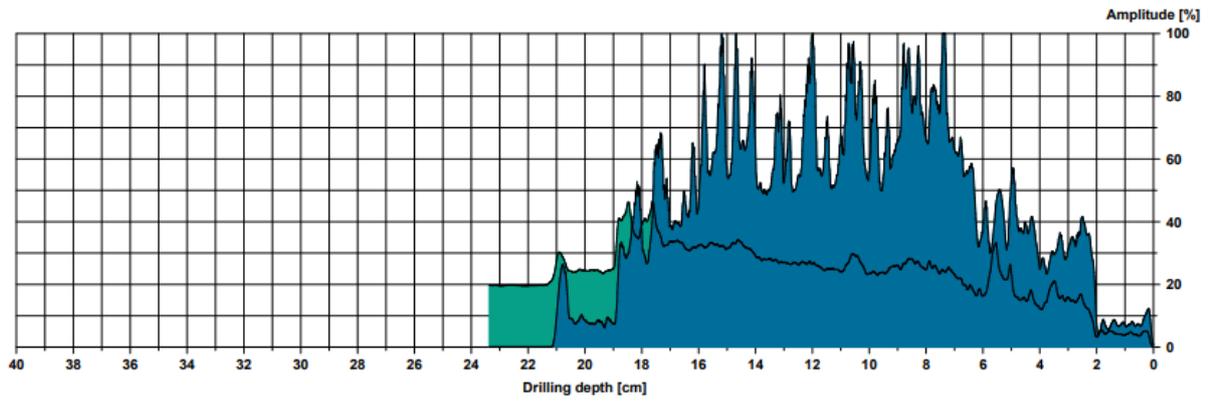
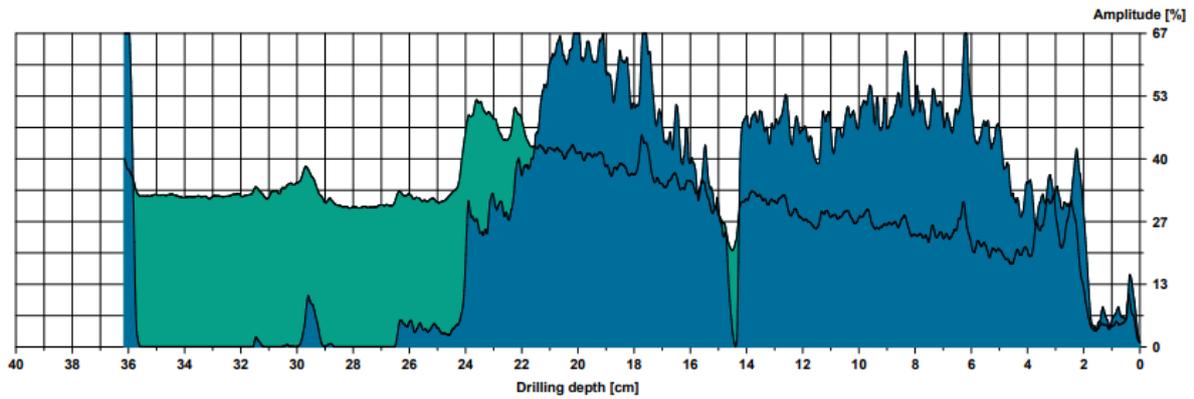
腐朽空洞比(%)	10-30%
檢測結果描述	根部、主幹無明顯腐朽空洞；阻抗值異常提高，懷疑為真菌感染造成
減緩策略建議	持續監測
分流結果	第一階段分流： 紅 / 紅黑 / 黑
	第二階段分流： 黃 / 黑

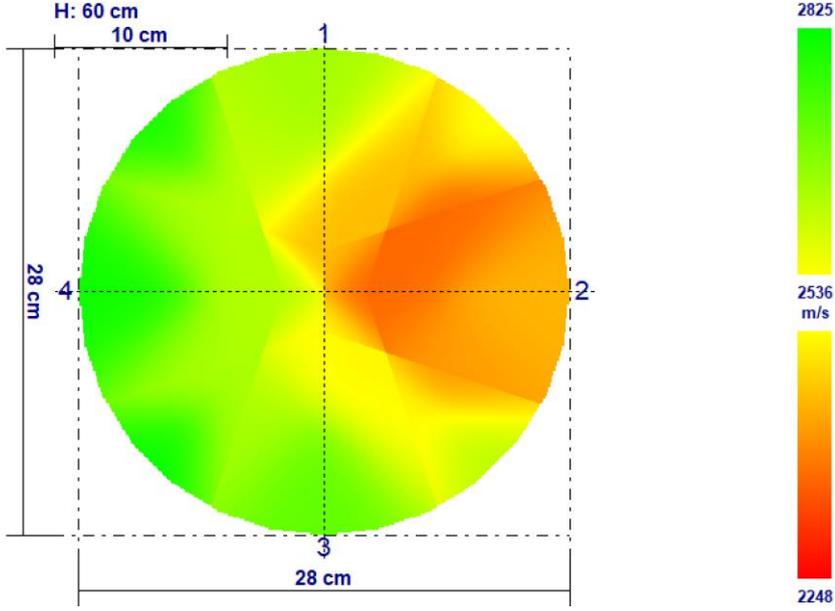
腐朽空洞比(%)	30-50%					
檢測結果描述	主幹東側腐朽，腐朽持續擴散					
減緩策略建議	移除					
分流結果	第一階段分流： 紅 / 紅黑 / 黑					
	第二階段分流： 黃 / 黑

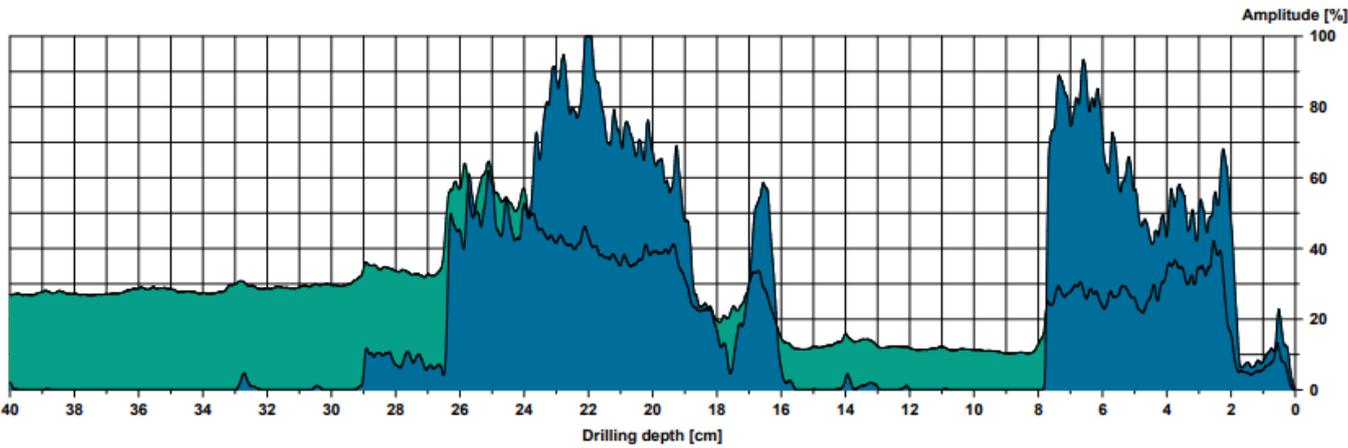
腐朽空洞比(%)	大於 50%						
檢測結果描述	根部 30 度向下檢測，支撐主幹腐朽空洞；阻抗值異常提高，懷疑為真菌感染造成						
減緩策略建議	移除						
分流結果	第一階段分流： 紅 / 紅黑 / 黑						
	第二階段分流： 黃 / 黑

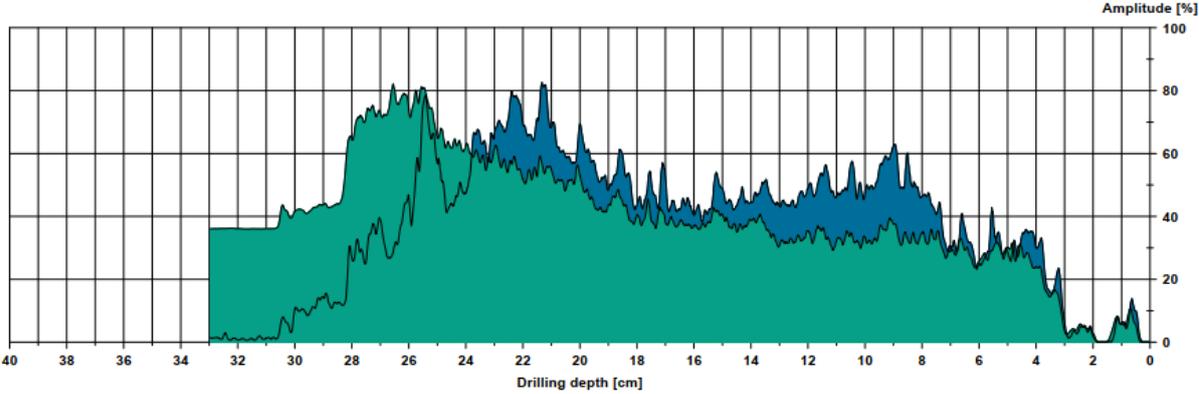
腐朽空洞比(%)	10-30%					
檢測結果描述	根部無明顯腐朽空洞，阻抗值異常提高，懷疑為真菌感染造成。					
減緩策略建議	持續監測					
分流結果	第一階段分流： 紅 / 紅黑 / 黑					
	第二階段分流： 黃 / 黑

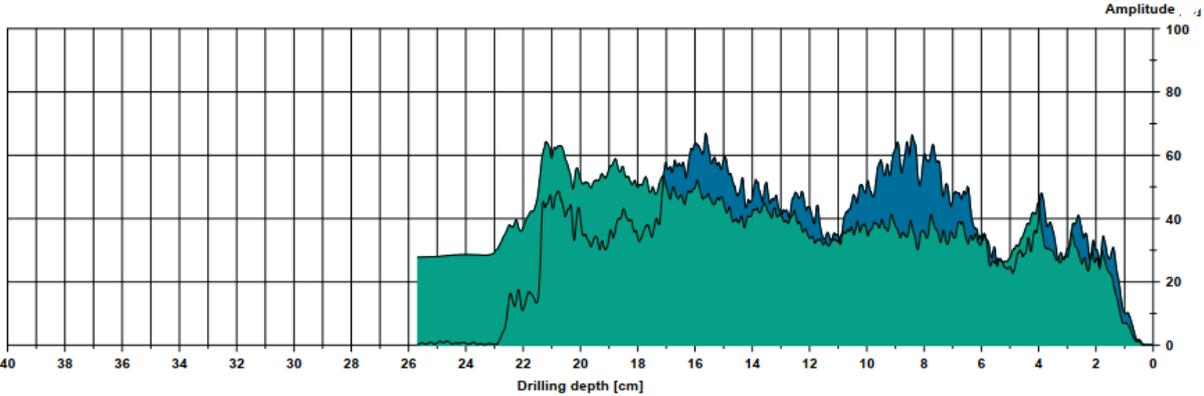
腐朽空洞比(%)	10-30%				
檢測結果描述	主幹無明顯腐朽空洞；有白蟻侵蝕；阻抗值異常提高，懷疑為真菌感染造成。				
減緩策略建議	持續監測				
分流結果	第一階段分流： 紅 / 紅黑 / 黑				
	第二階段分流： 黃 / 黑

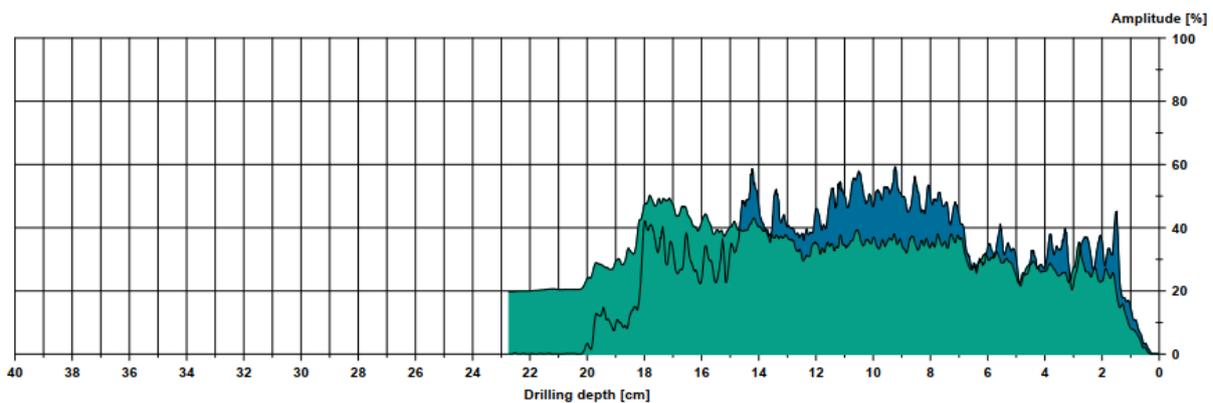
腐朽空洞比(%)	10-30%
檢測結果描述	主幹無明顯腐朽空洞；有白蟻侵蝕；阻抗值異常提高，懷疑為真菌感染造成。
減緩策略建議	持續監測
分流結果	第一階段分流： 紅 / 紅黑 / 黑
	第二階段分流： 黃 / 黑

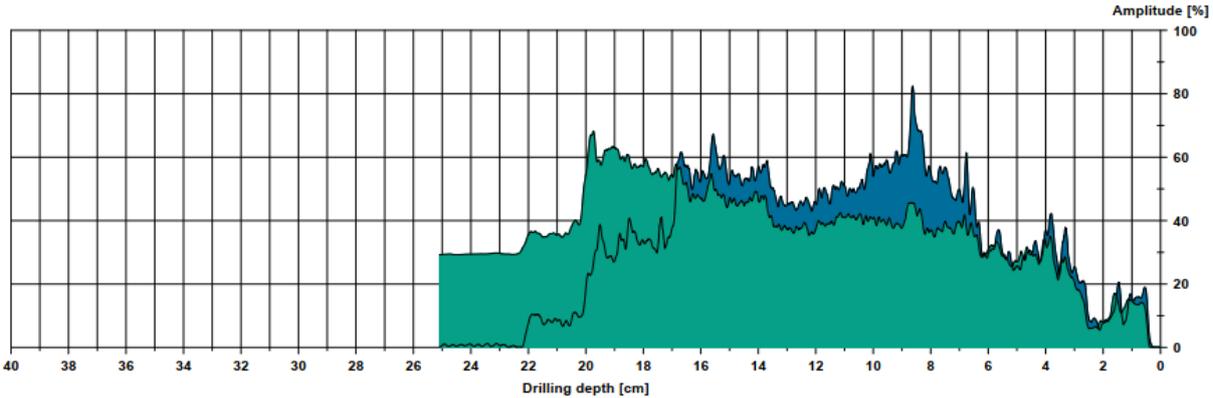
腐朽空洞比(%)	10-30%				
檢測結果描述	主幹無明顯腐朽空洞；有白蟻侵蝕；阻抗值異常提高，懷疑為真菌感染造成。				
減緩策略建議	持續監測				
分流結果	第一階段分流： 紅 / 紅黑 / 黑				
	第二階段分流： 黃 / 黑

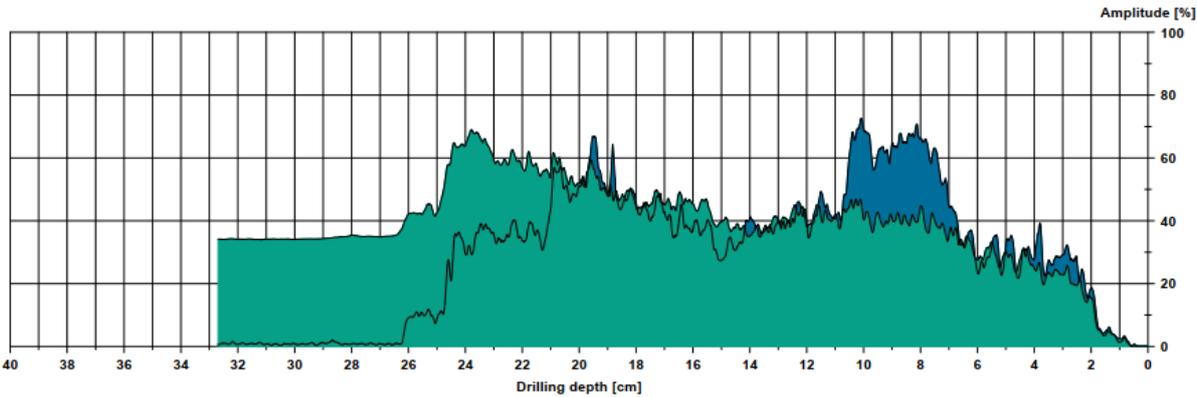
腐朽空洞比(%)	10-30%				
檢測結果描述	根部無明顯腐朽空洞；阻抗值異常提高，懷疑為真菌感染造成。				
減緩策略建議	持續監測				
分流結果	第一階段分流： 紅 / 紅黑 / 黑				
	第二階段分流： 黃 / 黑

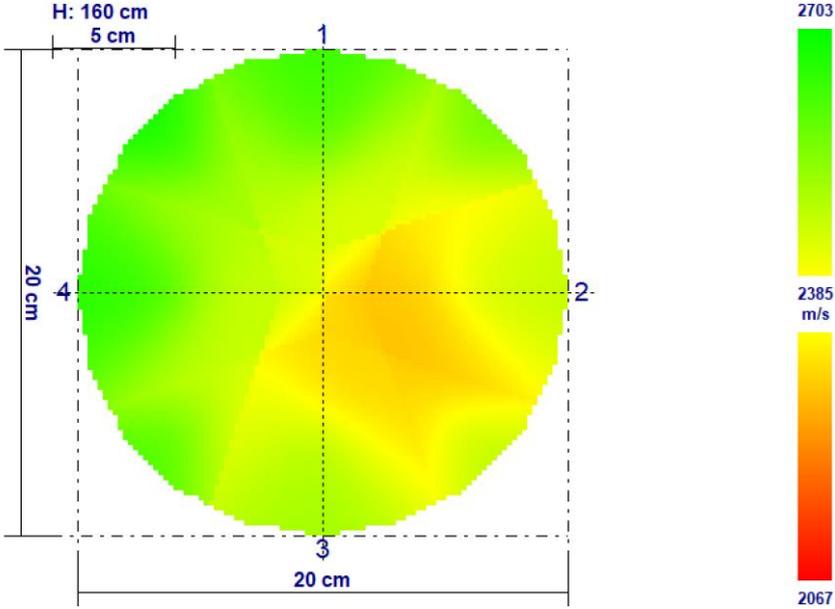
腐朽空洞比(%)	10-30%					
檢測結果描述	主幹東南側腐朽，腐朽輕微擴散；有白蟻侵蝕					
減緩策略建議	持續監測					
分流結果	第一階段分流： 紅 / 紅黑 / 黑					
	第二階段分流： 黃 / 黑

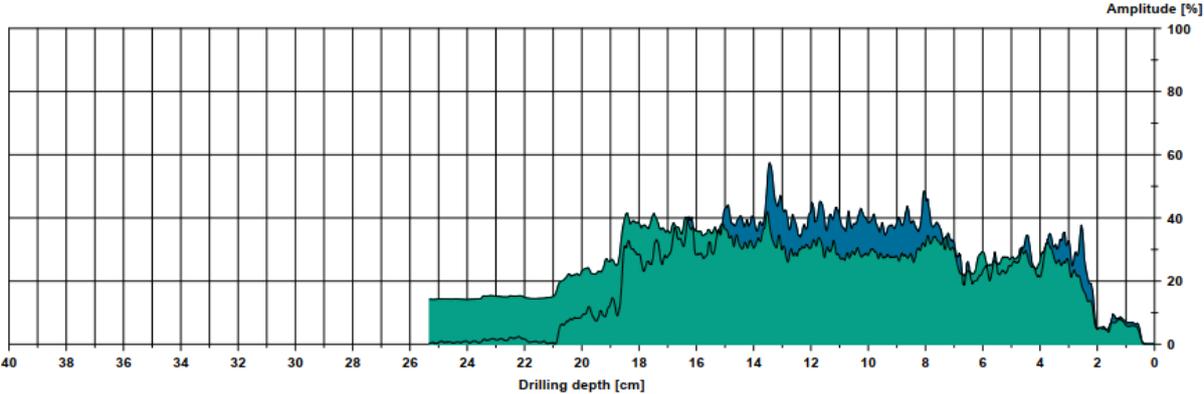
腐朽空洞比(%)	10-30%				
檢測結果描述	主幹無明顯腐朽空洞；有白蟻侵蝕；阻抗值異常提高，懷疑為真菌感染造成。				
減緩策略建議	持續監測				
分流結果	第一階段分流： 紅 / 紅黑 / 黑				
	第二階段分流： 黃 / 黑

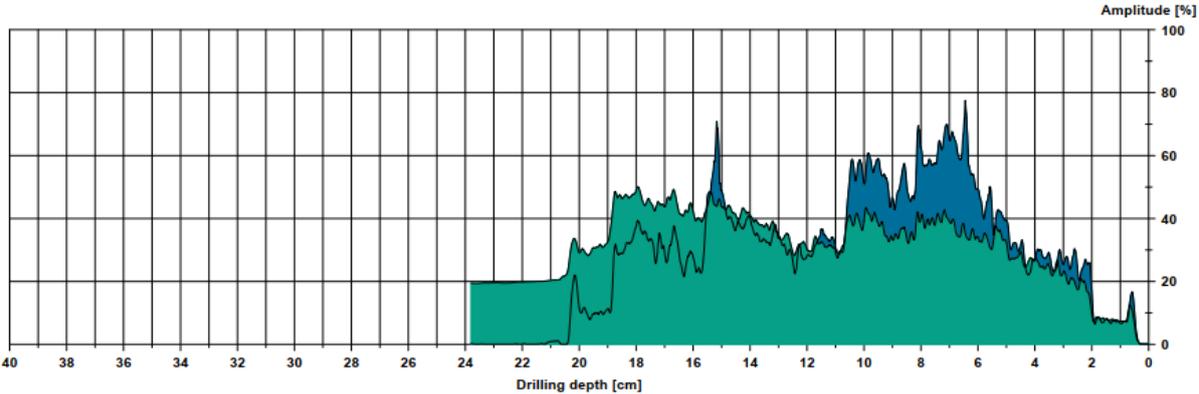
腐朽空洞比(%)	10-30%				
檢測結果描述	主幹無明顯腐朽空洞；有白蟻侵蝕；阻抗值異常提高，懷疑為真菌感染造成。				
減緩策略建議	持續監測				
分流結果	第一階段分流： 紅 / 紅黑 / 黑				
	第二階段分流： 黃 / 黑

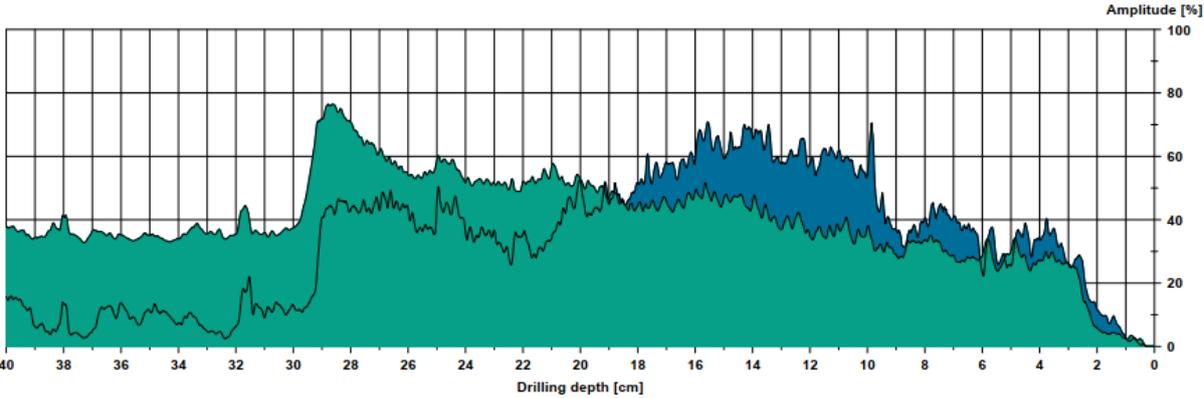
腐朽空洞比(%)	10-30%				
檢測結果描述	根部 30 度向下檢測，支撐主幹無明顯腐朽空洞；有白蟻侵蝕；阻抗值異常提高，懷疑為真菌感染造成。				
減緩策略建議	持續監測				
分流結果	第一階段分流： 紅 / 紅黑 / 黑				
	第二階段分流： 黃 / 黑

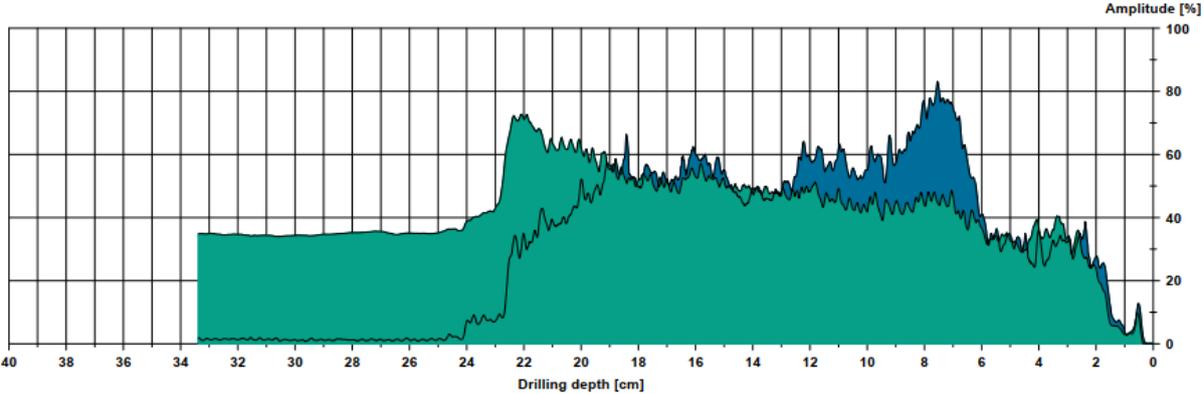
腐朽空洞比(%)	10-30%				
檢測結果描述	根部無明顯腐朽空洞；有白蟻侵蝕；阻抗值異常提高，懷疑為真菌感染造成；樹體傾斜				
減緩策略建議	修剪(降低樹高)				
分流結果	第一階段分流： 紅 / 紅黑 / 黑				
	第二階段分流： 黃 / 黑

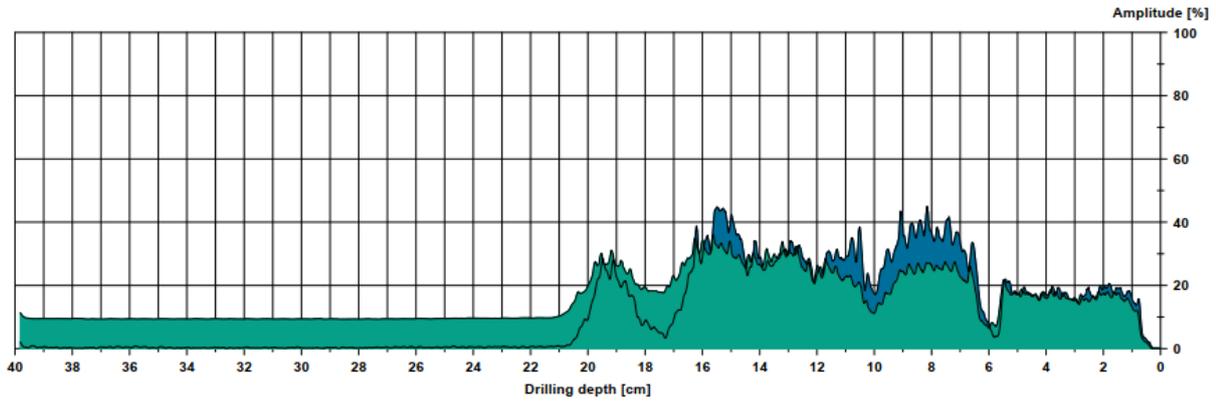
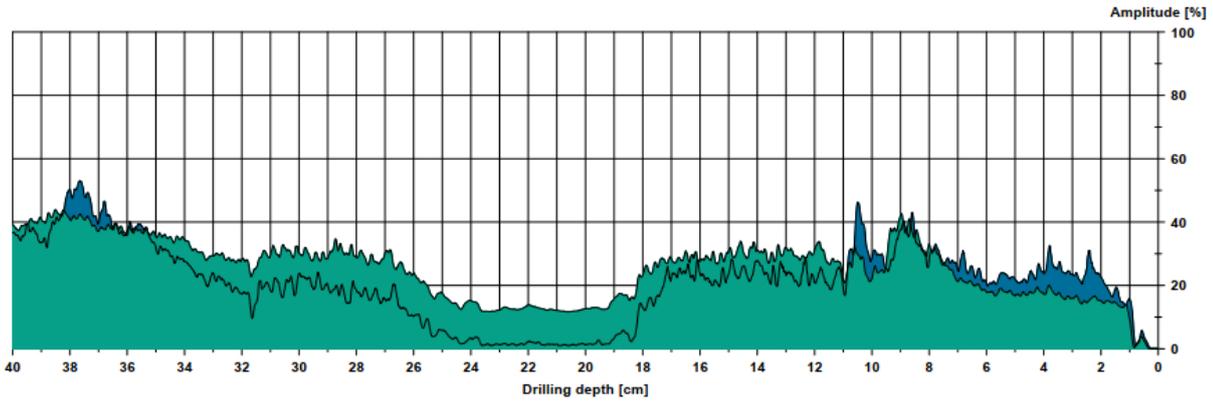
腐朽空洞比(%)	大於 50%
檢測結果描述	骨架枝條交接處明顯腐朽孔洞
減緩策略建議	移除
分流結果	第一階段分流： 紅 / 紅黑 / 黑
	第二階段分流： 黃 / 黑

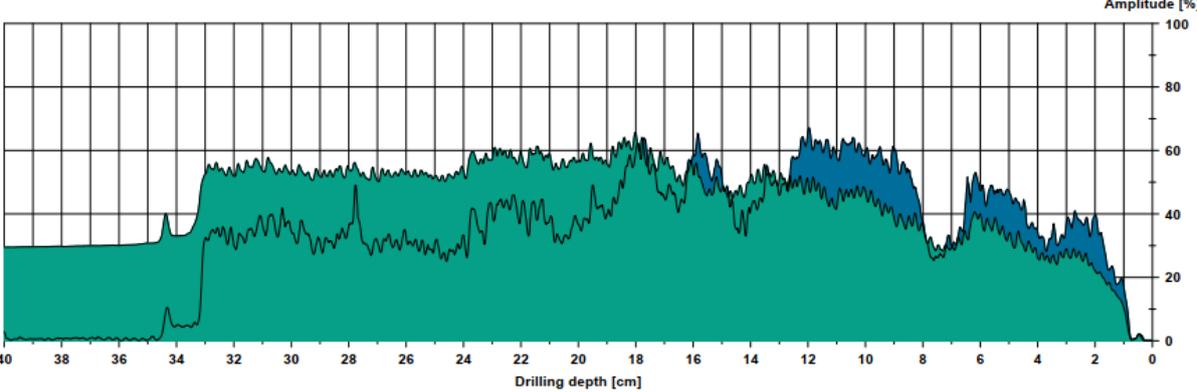
腐朽空洞比(%)	小於 10%				
檢測結果描述	骨架枝條腐朽空洞部位周邊木材修復生長				
減緩策略建議	修剪(降低樹高)				
分流結果	第一階段分流： 紅 / 紅黑 / 黑				
	第二階段分流： 黃 / 黑

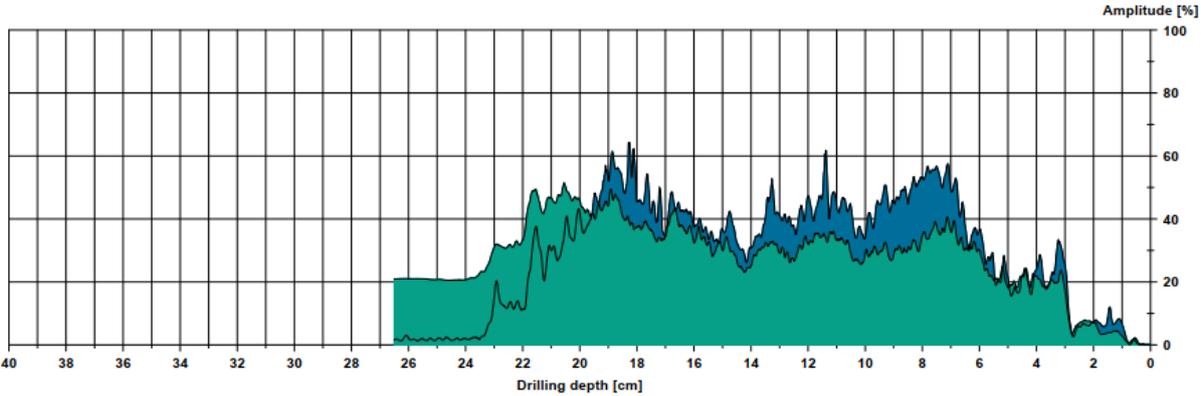
腐朽空洞比(%)	10-30%					
檢測結果描述	主幹無明顯腐朽空洞；有白蟻侵蝕；阻抗值異常提高，懷疑為真菌感染造成					
減緩策略建議	持續監測					
分流結果	第一階段分流： 紅 / 紅黑 / 黑					
	第二階段分流： 黃 / 黑

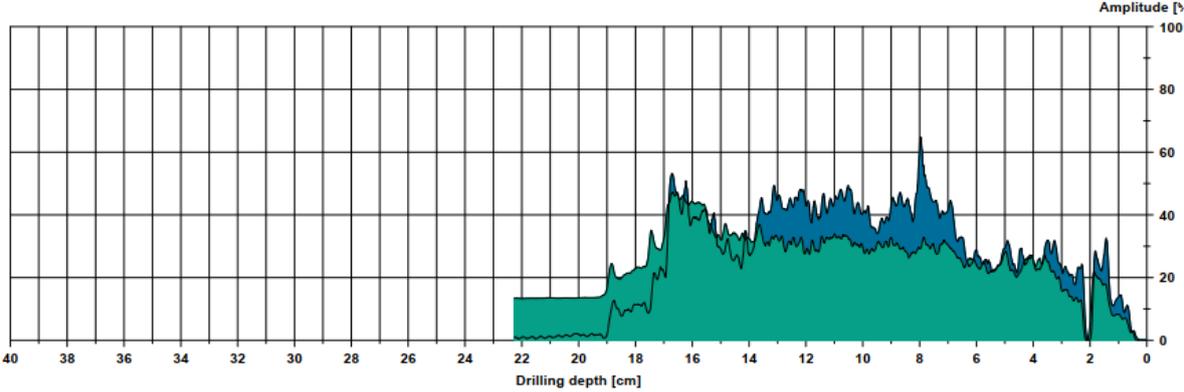
腐朽空洞比(%)	10-30%				
檢測結果描述	主幹有一輕微縱裂；有白蟻侵蝕；阻抗值異常提高，懷疑為真菌感染造成				
減緩策略建議	持續監測				
分流結果	第一階段分流： 紅 / 紅黑 / 黑				
	第二階段分流： 黃 / 黑

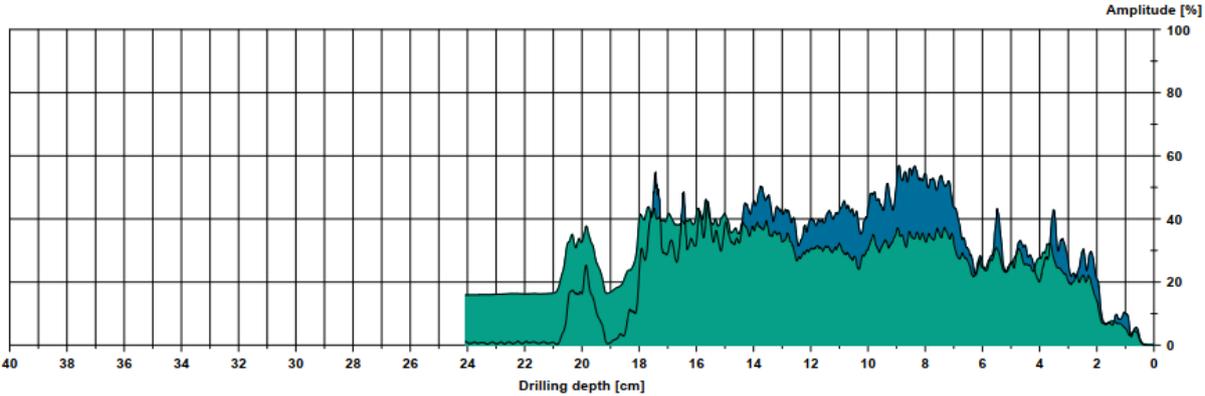
腐朽空洞比(%)	10-30%				
檢測結果描述	根部無明顯腐朽空洞；阻抗值異常提高，懷疑為真菌感染造成				
減緩策略建議	持續監測				
分流結果	第一階段分流： 紅 / 紅黑 / 黑				
	第二階段分流： 黃 / 黑

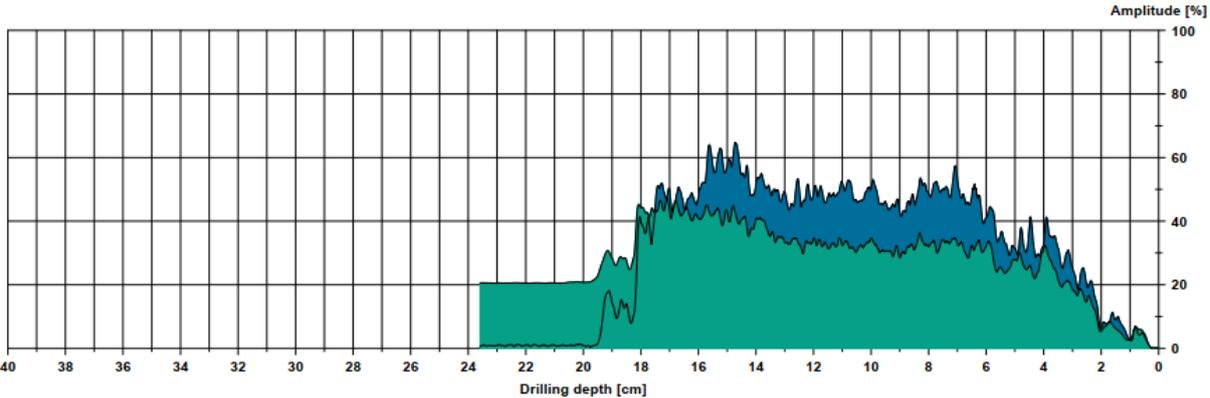
腐朽空洞比(%)	10-30%				
檢測結果描述	根部 30 度向下檢測，支撐主幹無明顯腐朽空洞；阻抗值異常提高，懷疑為真菌感染造成				
減緩策略建議	持續監測				
分流結果	第一階段分流： 紅 / 紅黑 / 黑				
	第二階段分流： 黃 / 黑

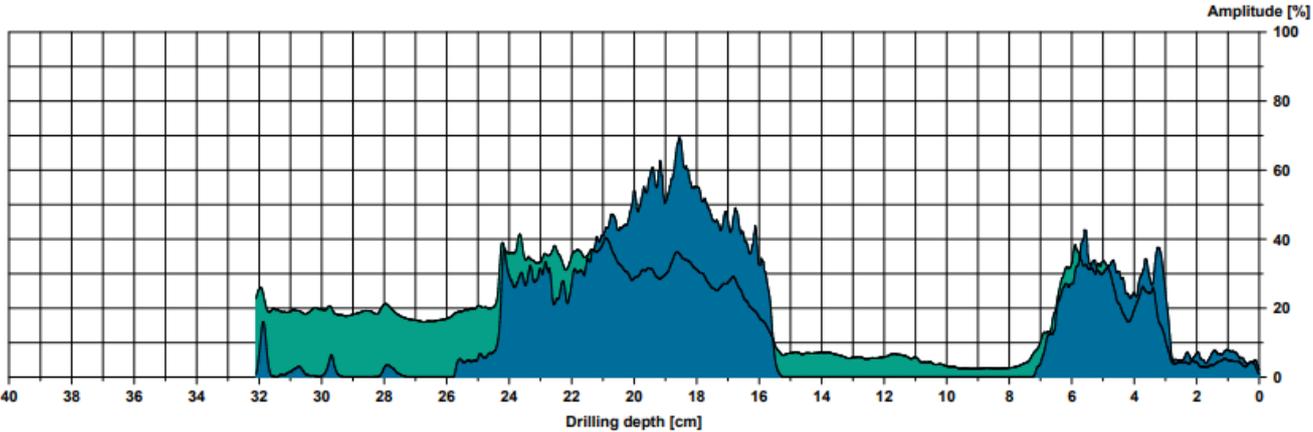
腐朽空洞比(%)	大於 50%					
檢測結果描述	根部 20 度向下檢測，支撐主幹腐朽空洞；有白蟻侵蝕；阻抗值異常提高，懷疑為真菌感染造成					
減緩策略建議	移除					
分流結果	第一階段分流： 紅 / 紅黑 / 黑					
	第二階段分流： 黃 / 黑

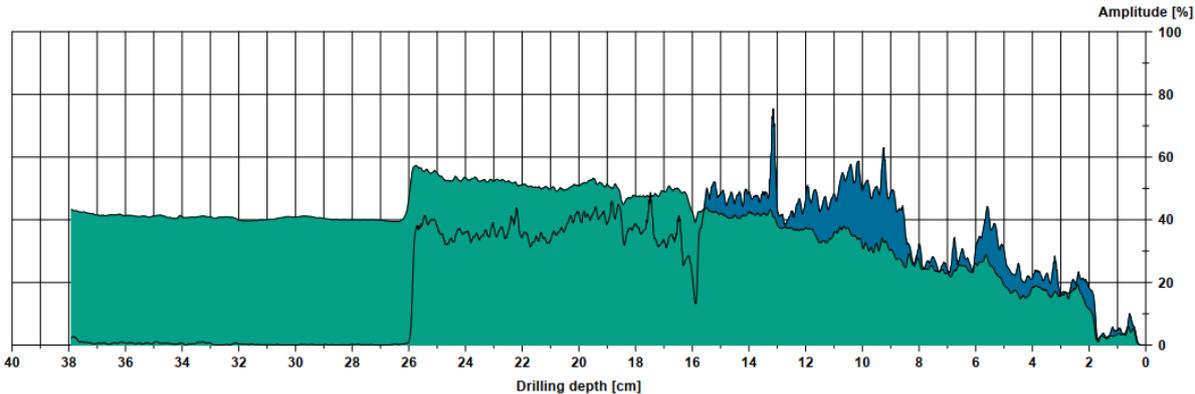
腐朽空洞比(%)	10-30%				
檢測結果描述	根部 30 度向下檢測，支撐主幹無明顯腐朽空洞；有白蟻侵蝕；阻抗值異常提高，懷疑為真菌感染造成				
減緩策略建議	持續監測				
分流結果	第一階段分流： 紅 / 紅黑 / 黑				
	第二階段分流： 黃 / 黑

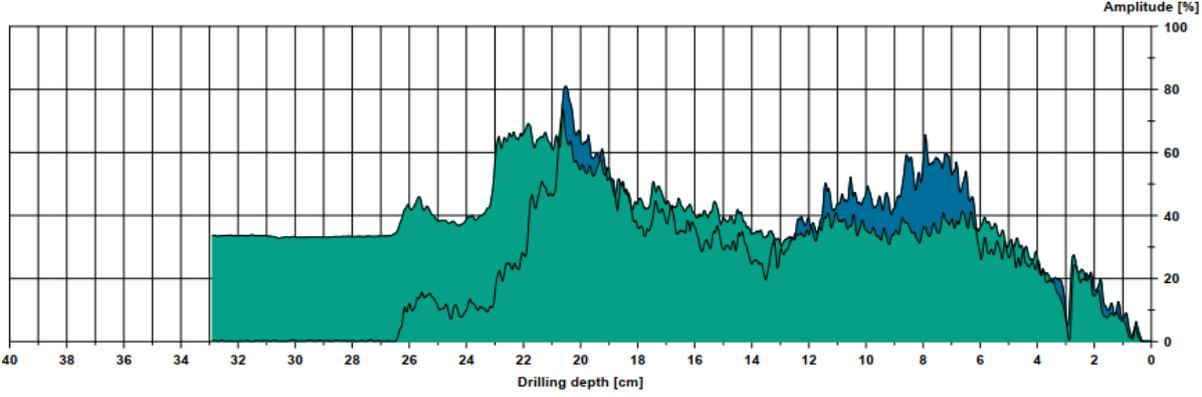
檢測部位照片	
腐朽空洞比(%)	10-30%						
檢測結果描述	根部 30 度向下檢測，支撐主幹無明顯腐朽空洞；有白蟻侵蝕；阻抗值異常提高，懷疑為真菌感染造成						
減緩策略建議	持續監測						
分流結果	第一階段分流：紅 / 紅黑 / 黑						
	第二階段分流：黃 / 黑

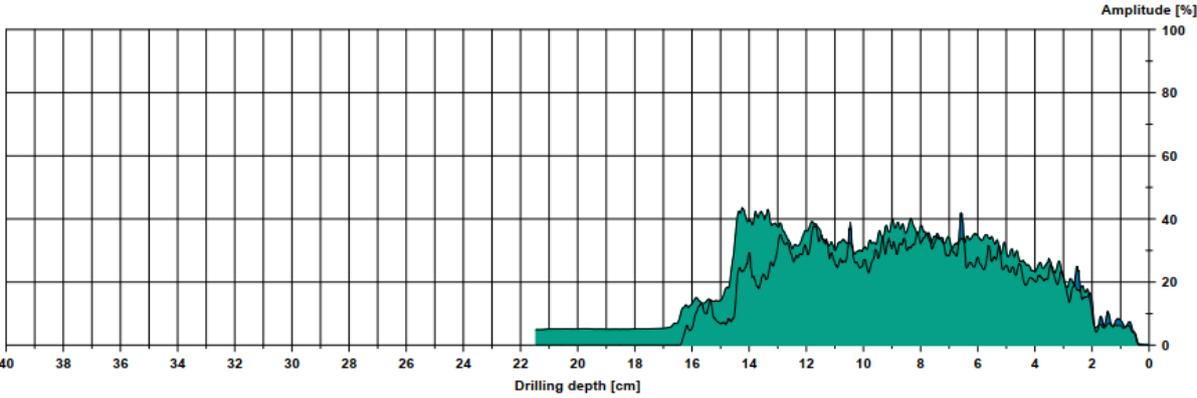
腐朽空洞比(%)	小於 10%				
檢測結果描述	主幹無明顯腐朽				
減緩策略建議	無				
分流結果	第一階段分流： 紅 / 紅黑 / 黑				
	第二階段分流： 黃 / 黑
