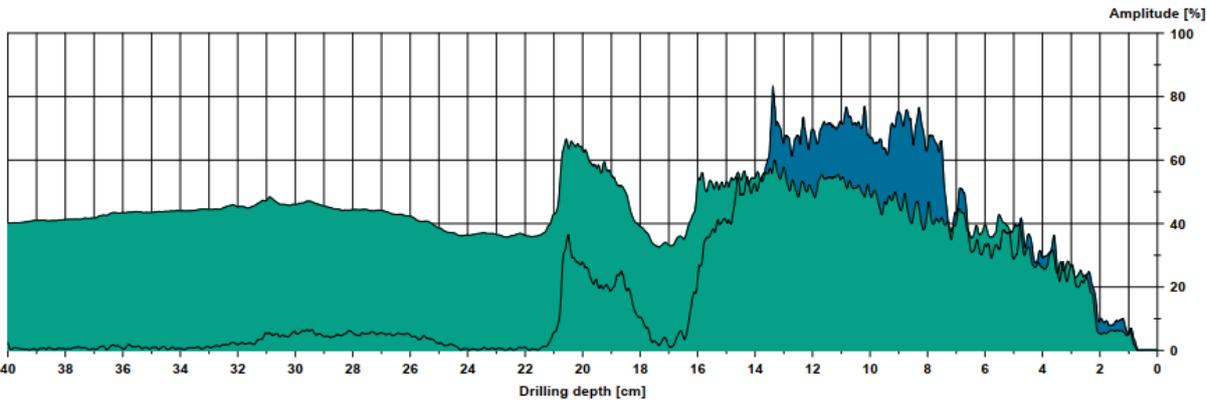
腐朽空洞比(%)	10-30%				
檢測結果描述	根部 30 度向下檢測，支撐主幹無明顯腐朽空洞；有白蟻侵蝕；阻抗值異常提高，懷疑為真菌感染造成				
減緩策略建議	持續監測				
分流結果	第一階段分流： 紅 / 紅黑 / 黑				
	第二階段分流： 黃 / 黑

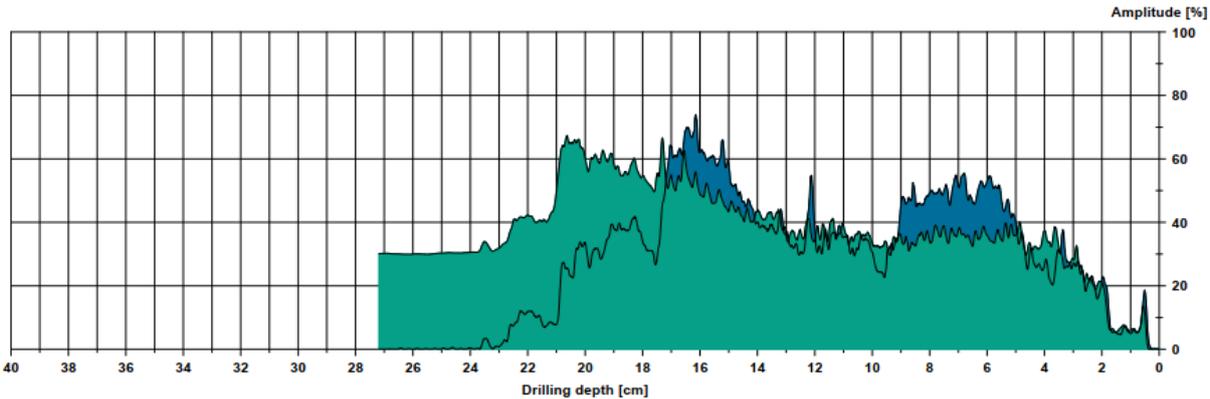
腐朽空洞比(%)	10-30%				
檢測結果描述	主幹無明顯腐朽空洞；有白蟻侵蝕；阻抗值異常提高，懷疑為真菌感染造成				
減緩策略建議	持續監測				
分流結果	第一階段分流： 紅 / 紅黑 / 黑				
	第二階段分流： 黃 / 黑

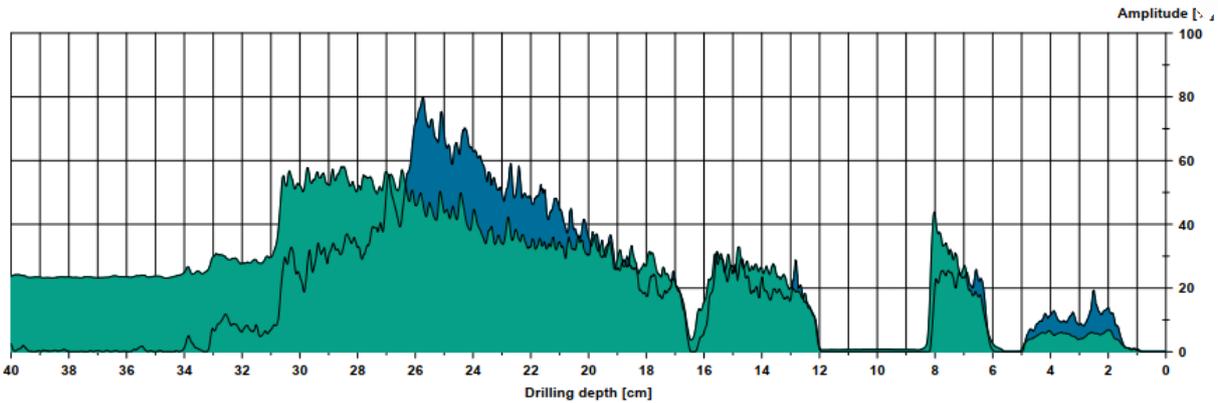
腐朽空洞比(%)	大於 50%				
檢測結果描述	根部腐朽空洞；阻抗值異常提高，懷疑為真菌感染造成				
減緩策略建議	移除				
分流結果	第一階段分流： 紅 / 紅黑 / 黑				
	第二階段分流： 黃 / 黑

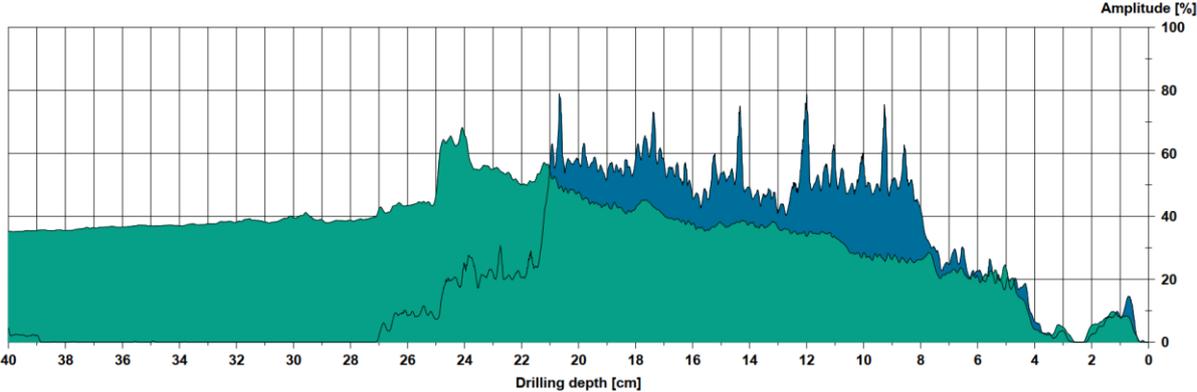
腐朽空洞比(%)	10-30%				
檢測結果描述	根部 30 度向下檢測，主幹無明顯腐朽空洞；有白蟻侵蝕；阻抗值異常提高，懷疑為真菌感染造成				
減緩策略建議	持續監測				
分流結果	第一階段分流： 紅 / 紅黑 / 黑				
	第二階段分流： 黃 / 黑

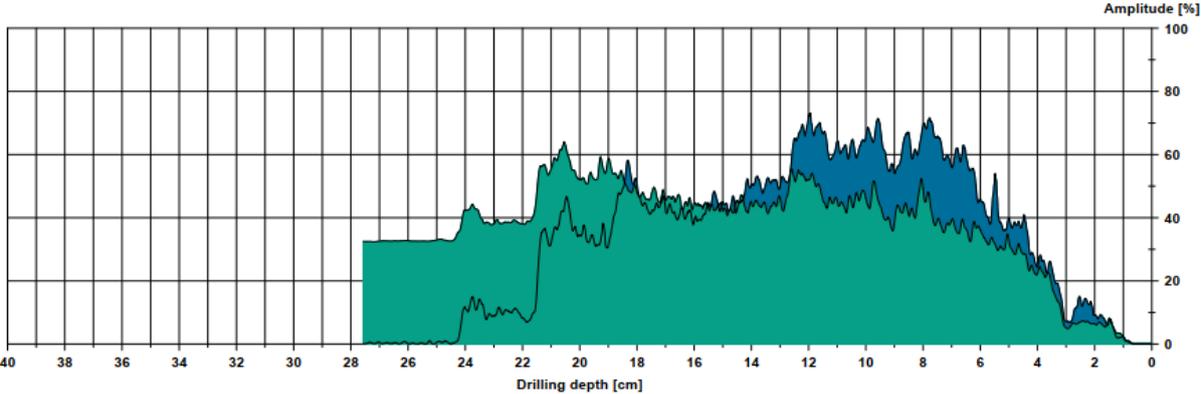
腐朽空洞比(%)	10-30%				
檢測結果描述	根部無明顯腐朽空洞；阻抗值異常提高，懷疑為真菌感染造成				
減緩策略建議	持續監測				
分流結果	第一階段分流： 紅 / 紅黑 / 黑				
	第二階段分流： 黃 / 黑

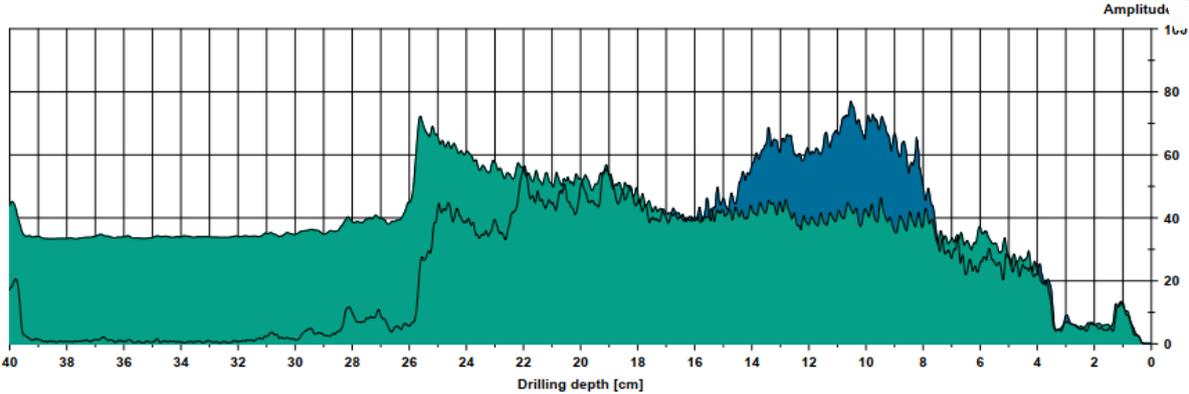
腐朽空洞比(%)	10-30%				
檢測結果描述	根部 30 度向下檢測，支撐主幹無明顯腐朽空洞；阻抗值異常提高，懷疑為真菌感染造成				
減緩策略建議	持續監測				
分流結果	第一階段分流： 紅 / 紅黑 / 黑				
	第二階段分流： 黃 / 黑

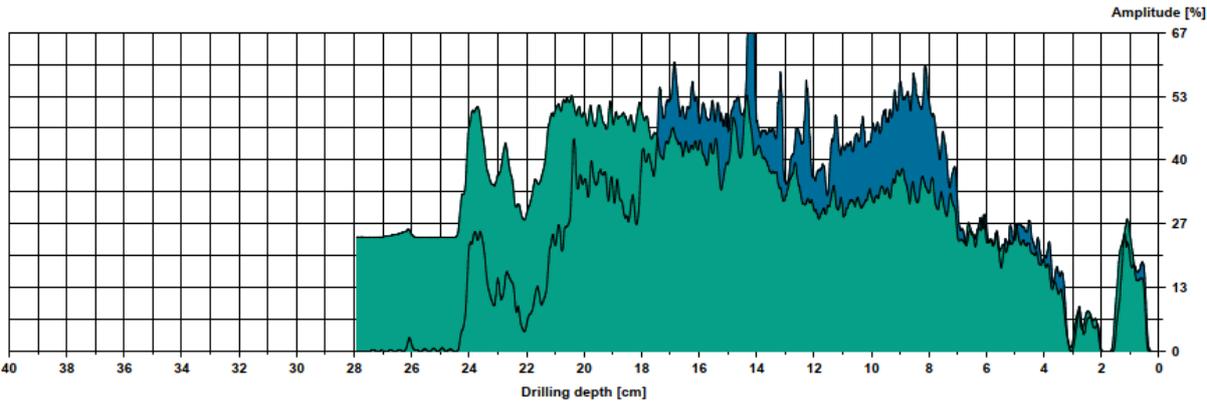
腐朽空洞比(%)	30-50%				
檢測結果描述	主幹樹皮向內 4 公分處縱裂；阻抗值異常提高，懷疑為真菌感染造成				
減緩策略建議	移除				
分流結果	第一階段分流： 紅 / 紅黑 / 黑				
	第二階段分流： 黃 / 黑

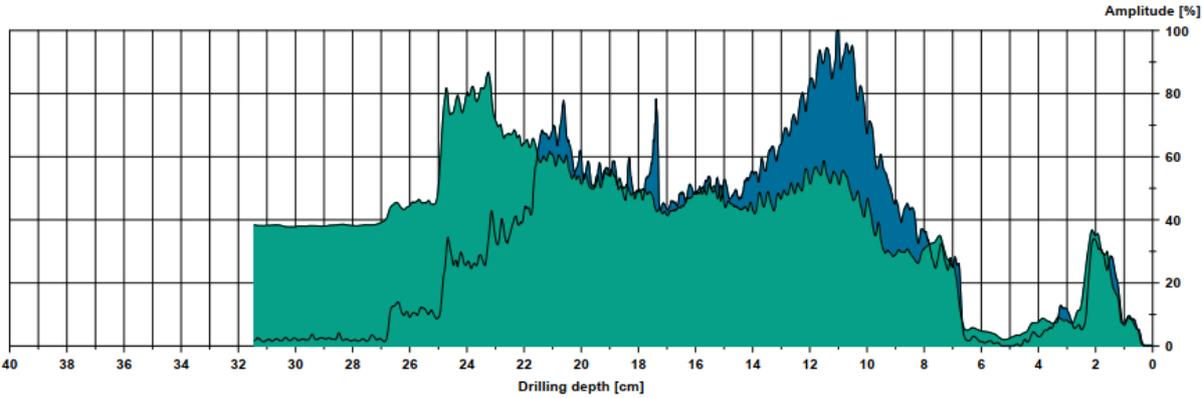
腐朽空洞比(%)	30-50%				
檢測結果描述	主幹明顯腐朽空洞；有白蟻侵蝕；阻抗值異常提高，懷疑為真菌感染造成				
減緩策略建議	移除				
分流結果	第一階段分流： 紅 / 紅黑 / 黑				
	第二階段分流： 黃 / 黑

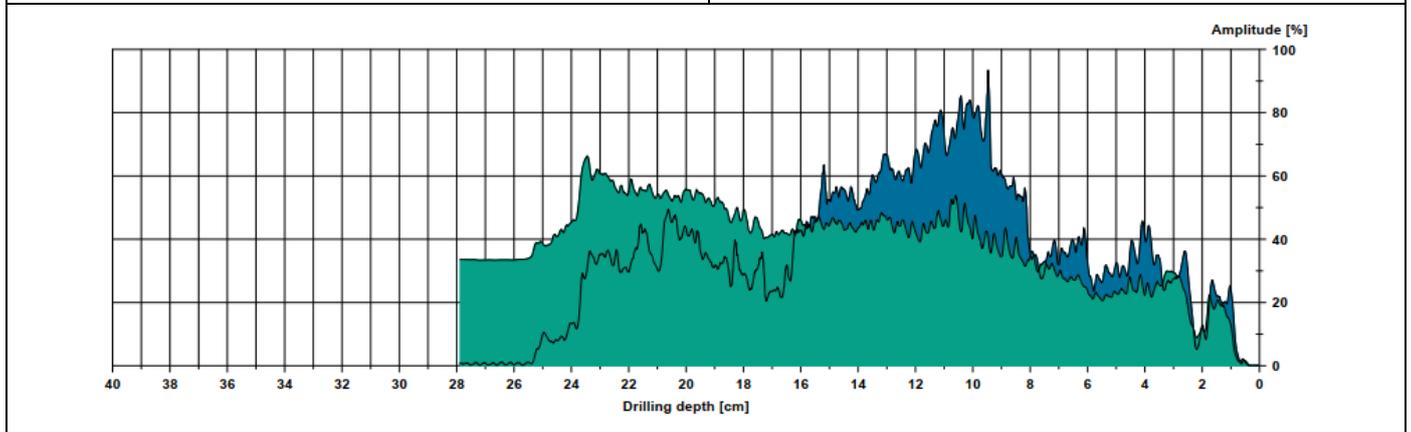
腐朽空洞比(%)	10-30%
檢測結果描述	主幹樹皮向內 2 公分處輕微縱裂；有白蟻侵蝕；阻抗值異常提高，懷疑為真菌感染造成
減緩策略建議	持續監測
分流結果	第一階段分流： 紅 / 紅黑 / 黑
	第二階段分流： 黃 / 黑
