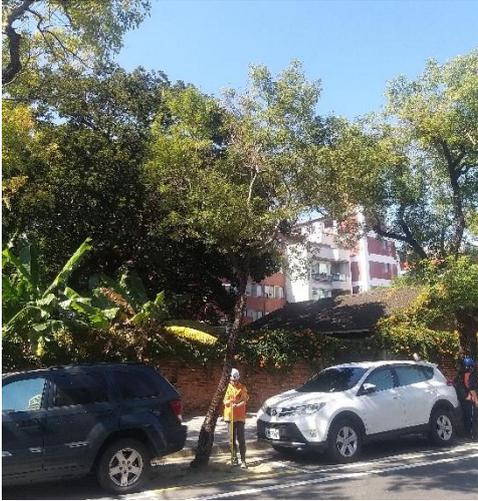
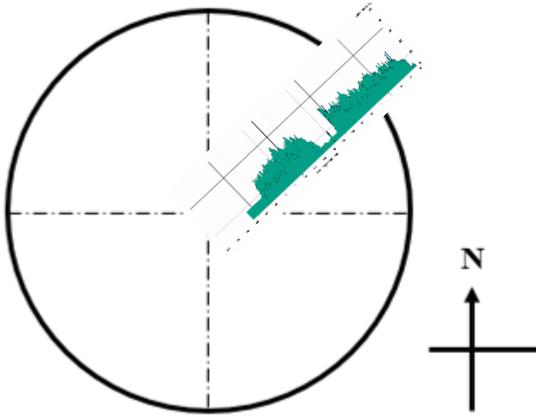
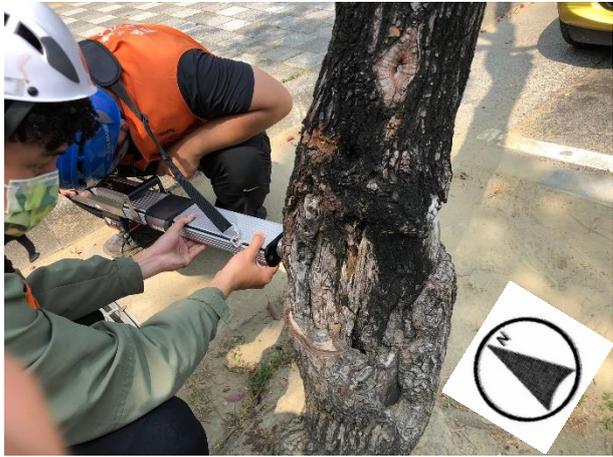
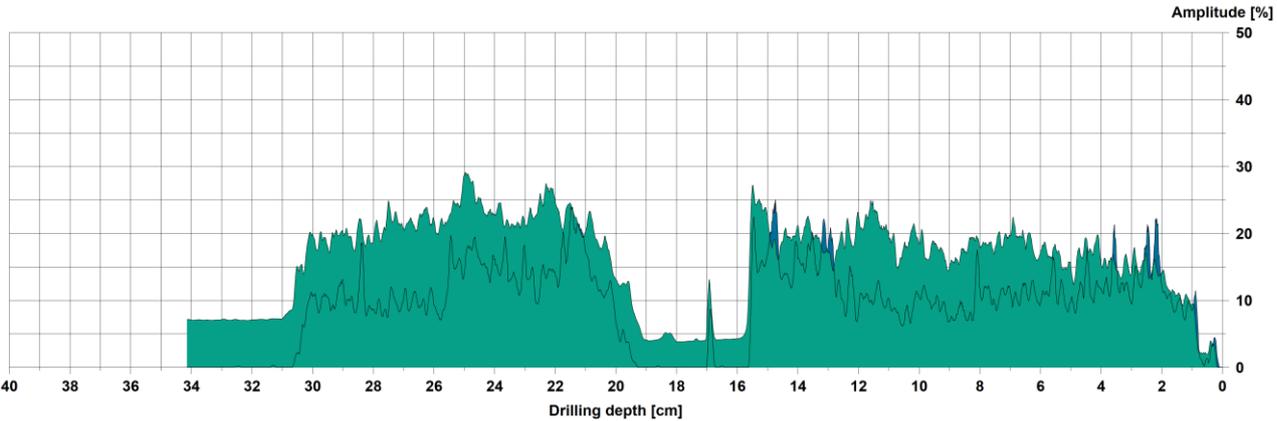
320-00067	長榮路 (大學路至東門路)	樟樹	10	15.8	
精密儀器檢測					
檢測儀器	生長錐 / 應力波 / 鑽孔阻抗儀				
檢測部位	根部 / 主幹 / 骨架枝條	檢測高度 (m)	35	檢測直徑 (cm)	31
檢測成果影像			檢測部位照片

腐朽空洞比(%)	10-30%				
檢測結果描述	主幹西側高度 35 公分處中央 15-21 公分腐朽，腐朽比例 10-30%，且樹勢衰退，樹幹有白蟻侵蝕				
減緩策略建議	移除				
分流結果	第一階段分流： 紅 / 紅黑 / 黑				
	第二階段分流： 黃 / 紅黃 / 紅 / 紅黑 / 黑

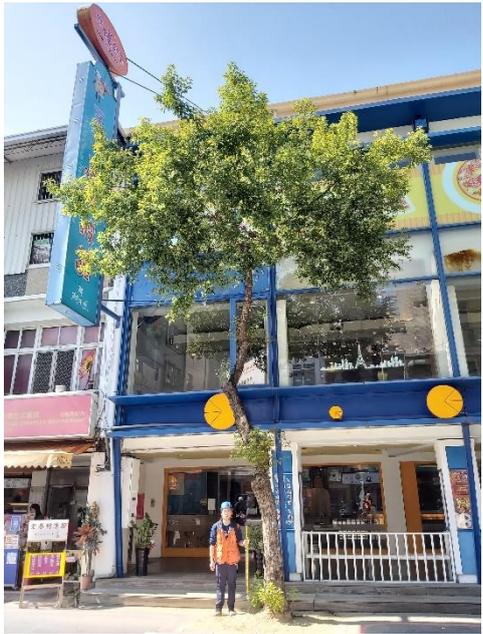
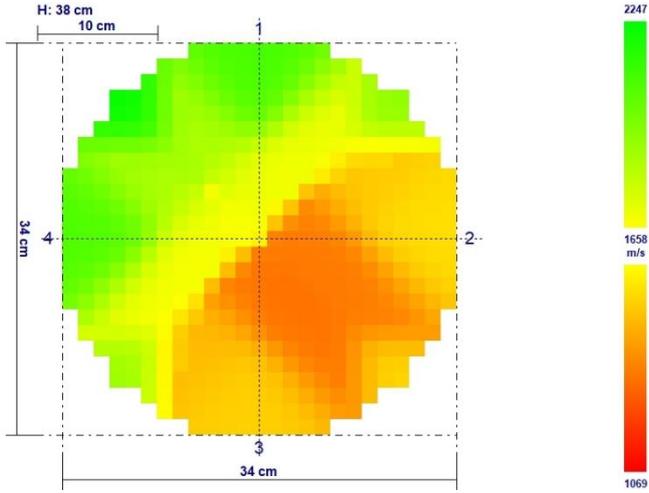
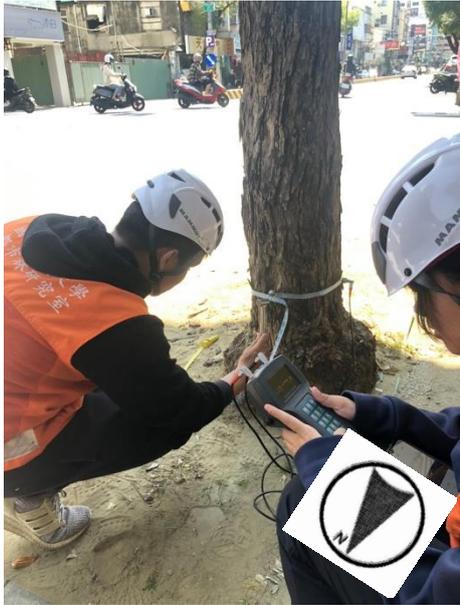
320-00072	長榮路 (大學路至東門路)	樟樹	8.5	26.6		
精密儀器檢測						
檢測儀器	生長錐 / 應力波 / 鑽孔阻抗儀					
檢測部位	根部 / 主幹 / 骨架枝條	檢測高度 (m)	38	檢測直徑 (cm)	34	
檢測成果影像				檢測部位照片

腐朽空洞比(%)	10-30%					
檢測結果描述	主幹基部東南側 38 公分處腐朽比例 10-30%。樟樹材料強度高不易折斷，且此株尚屬幼齡木，可透過後續生物學自我修復。					
減緩策略建議	建議持續監測並避免修除萌蘗					
分流結果	第一階段分流： 紅 / 紅黑 / 黑					
	第二階段分流： 黃 / 紅黃 / 紅 / 紅黑 / 黑

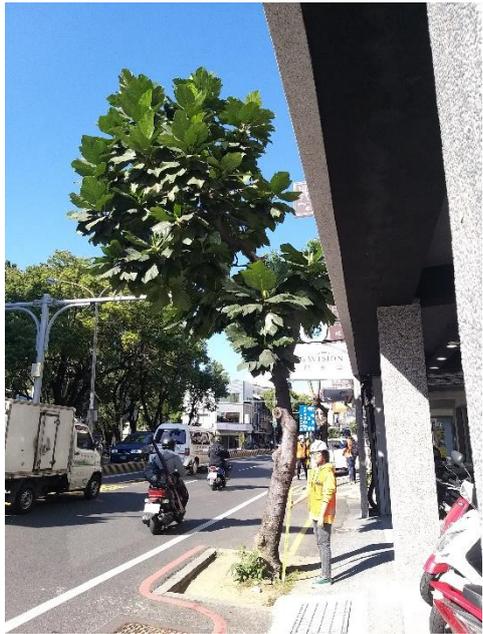
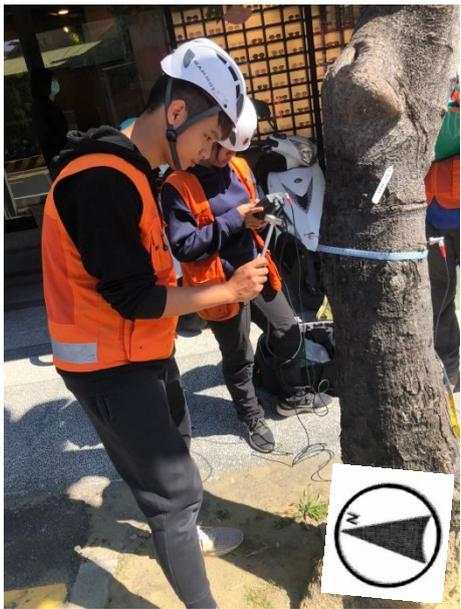
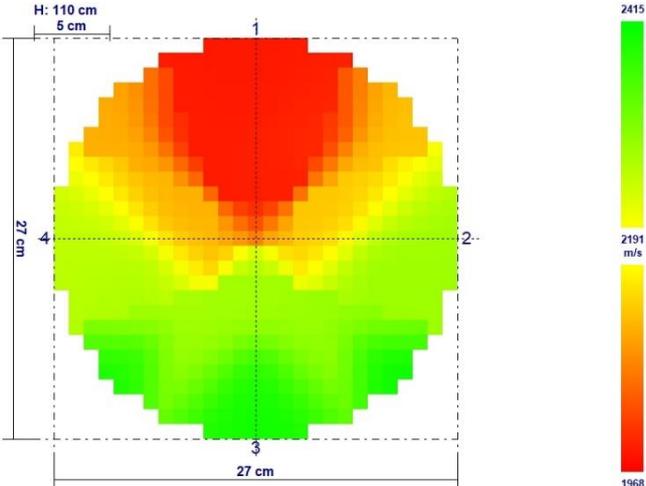
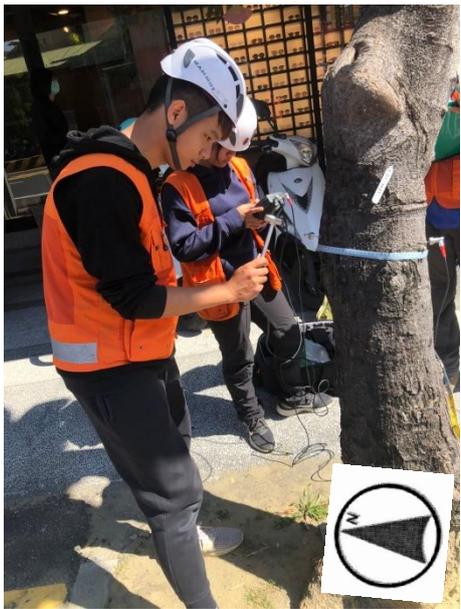
320-00085	長榮路 (大學路至東門路)	麵包樹	6.7	26.5		
精密儀器檢測						
檢測儀器	生長錐 / 應力波 / 鑽孔阻抗儀

腐朽空洞比(%)	30-50%					
檢測結果描述	主幹北側高度 110 公分處腐朽比例 30-50%，且樹木骨架枝條傾斜，有折斷之風險。					
減緩策略建議	移除					
分流結果	第一階段分流： 紅 / 紅黑 / 黑					
	第二階段分流： 黃 / 紅黃 / 紅 / 紅黑 / 黑

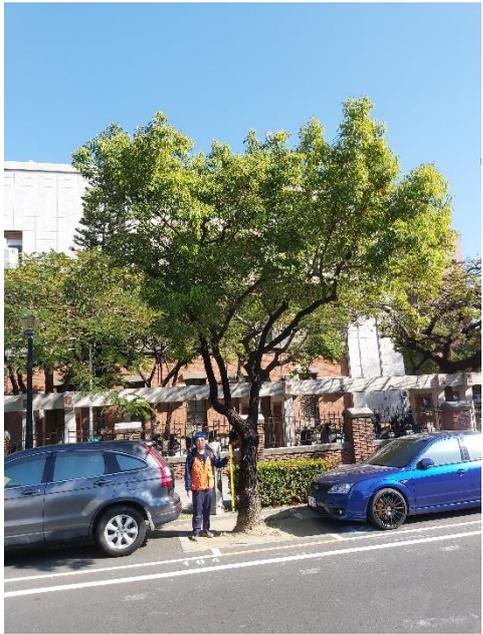
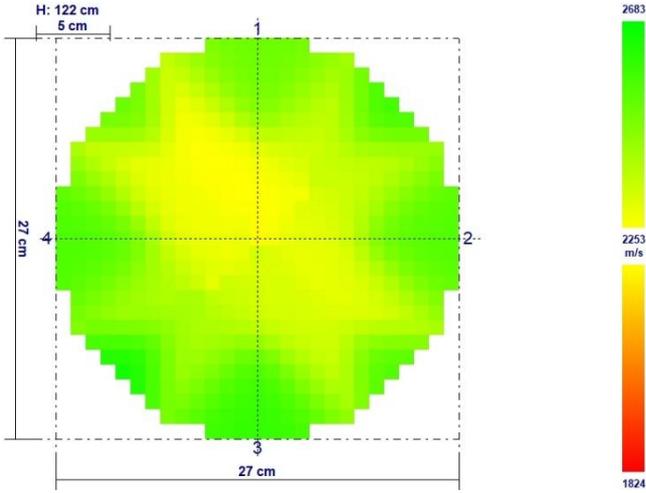
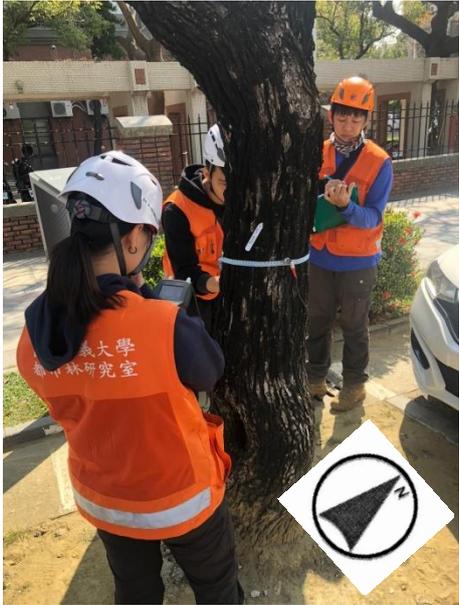
320-00096	長榮路 (大學路至東門路)	樟樹	7.7	26.8	
精密儀器檢測					
檢測儀器	生長錐 / 應力波 / 鑽孔阻抗儀				
檢測部位	根部 / 主幹 / 骨架枝條	檢測高度 (m)	122	檢測直徑 (cm)	27
檢測成果影像			檢測部位照片

腐朽空洞比(%)	小於 10%				
檢測結果描述	主幹西北側 122 公分處，腐朽比例小於 10%，無持續擴散				
減緩策略建議	持續監測				
分流結果	第一階段分流： 紅 / 紅黑 / 黑				
	第二階段分流： 黃 / 紅黃 / 紅 / 紅黑 / 黑

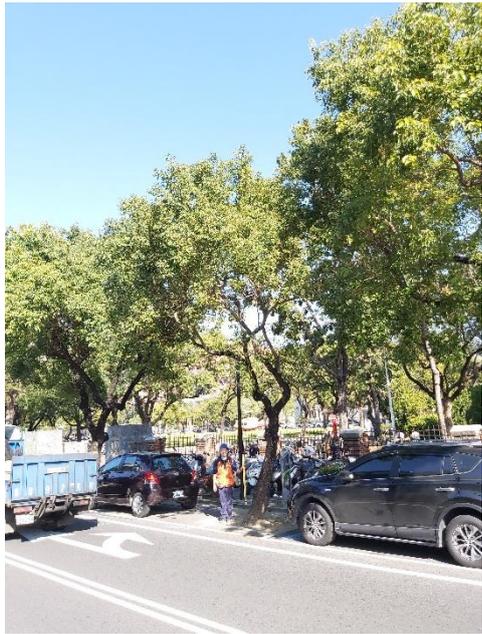
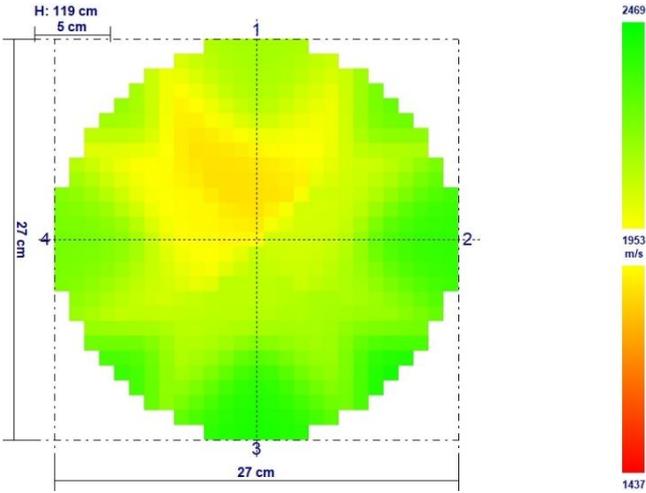
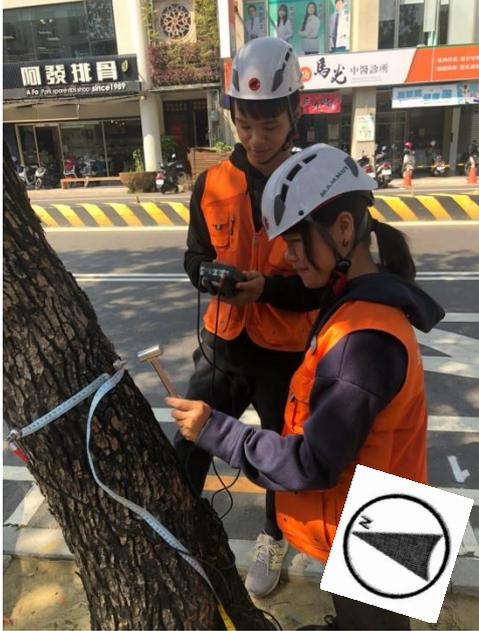
320-00100	長榮路 (大學路至東門路)	樟樹	6.7	24.3	
精密儀器檢測					
檢測儀器	生長錐 / 應力波 / 鑽孔阻抗儀				
檢測部位	根部 / 主幹 / 骨架枝條	檢測高度 (m)	119	檢測直徑 (cm)	27
檢測成果影像				檢測部位照片

腐朽空洞比(%)	小於 10%				
檢測結果描述	主幹西北側 119 公分處，腐朽比例小於 10%，無持續擴散				
減緩策略建議	持續監測				
分流結果	第一階段分流： 紅 / 紅黑 / 黑				
	第二階段分流： 黃 / 紅黃 / 紅 / 紅黑 / 黑

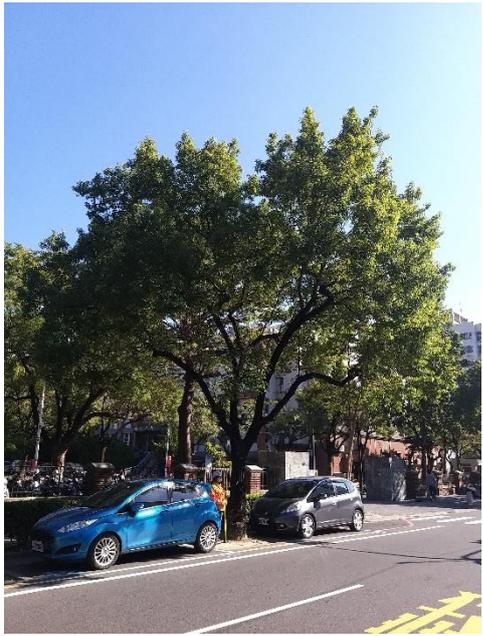
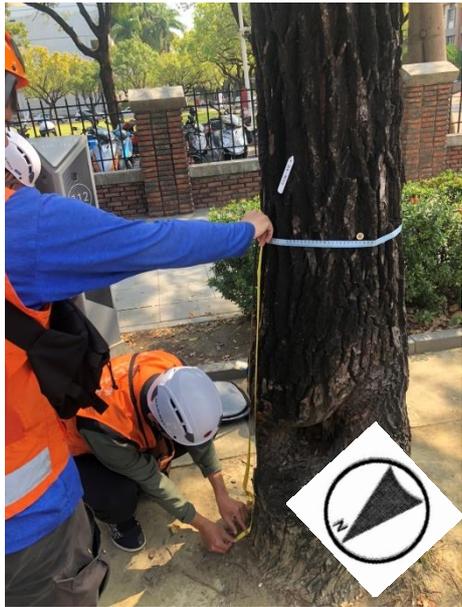
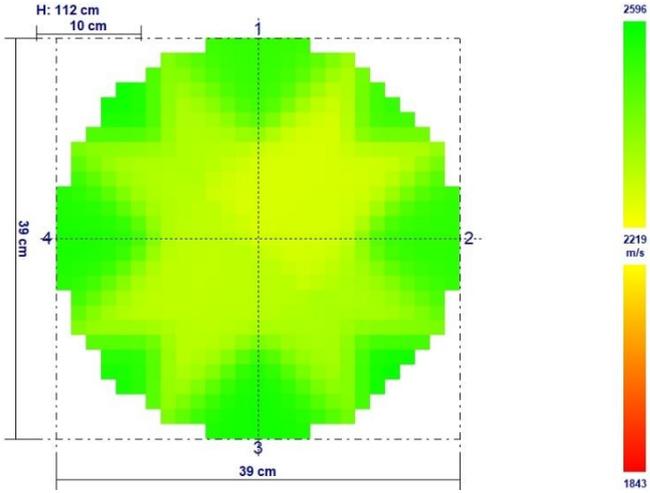
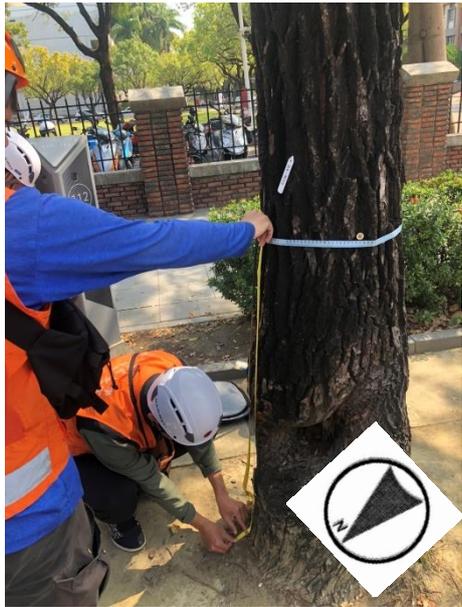
320-00103	長榮路 (大學路至東門路)	樟樹	12.5	36.6			
精密儀器檢測							
檢測儀器	生長錐 / 應力波 / 鑽孔阻抗儀

腐朽空洞比(%)	小於 10%						
檢測結果描述	主幹東北側 112 公分處腐朽比例小於 10%，顯示下方腐朽無持續擴散						
減緩策略建議	修剪(縮小樹冠受風面積)、持續監測。						
分流結果	第一階段分流： 紅 / 紅黑 / 黑						
	第二階段分流： 黃 / 紅黃 / 紅 / 紅黑 / 黑

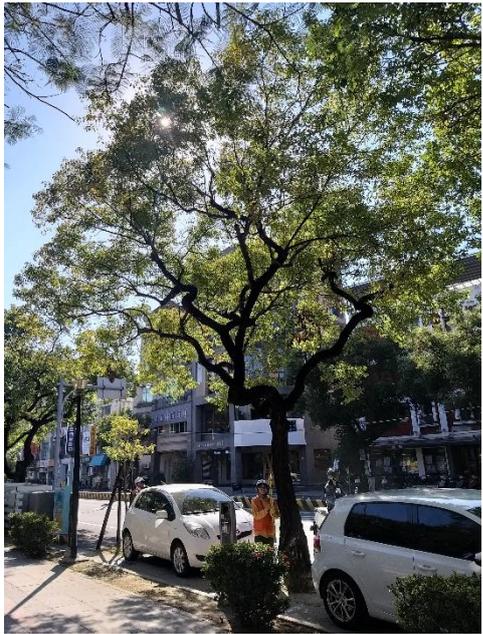
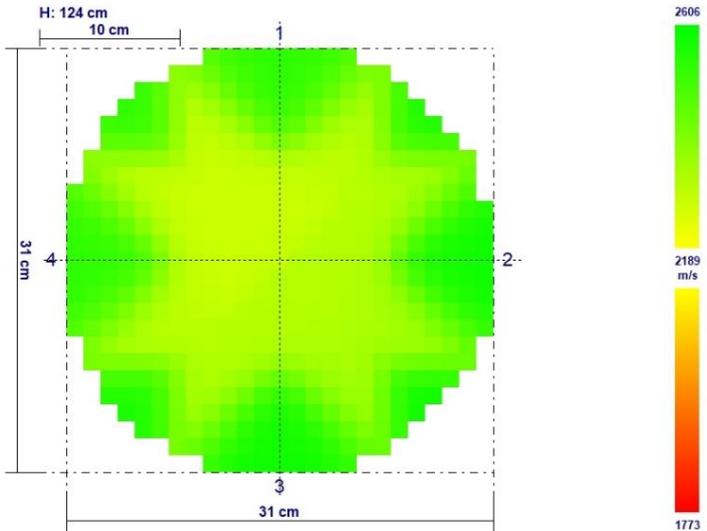
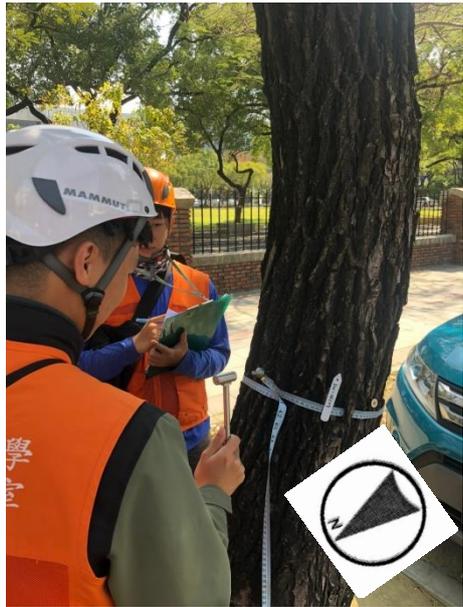
320-00109	長榮路 (大學路至東門路)	樟樹	9.5	30.6	
精密儀器檢測					
檢測儀器	生長錐 / 應力波 / 鑽孔阻抗儀				
檢測部位	根部 / 主幹 / 骨架枝條	檢測高度 (m)	124	檢測直徑 (cm)	31
檢測成果影像			檢測部位照片

腐朽空洞比(%)	小於 10%				
檢測結果描述	主幹 124 公分處腐朽比例小於 10%，顯示下方腐朽無持續擴散。				
減緩策略建議	持續監測				
分流結果	第一階段分流： 紅 / 紅黑 / 黑				
	第二階段分流： 黃 / 紅黃 / 紅 / 紅黑 / 黑

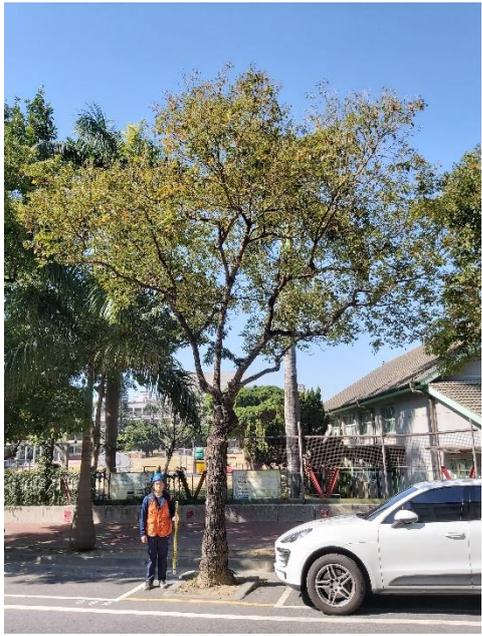
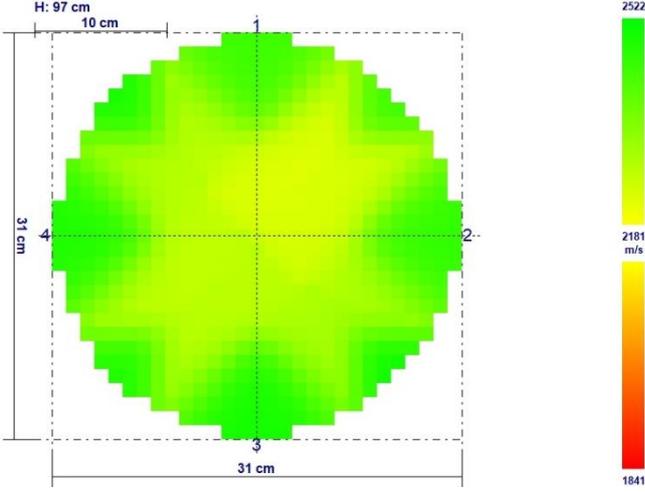
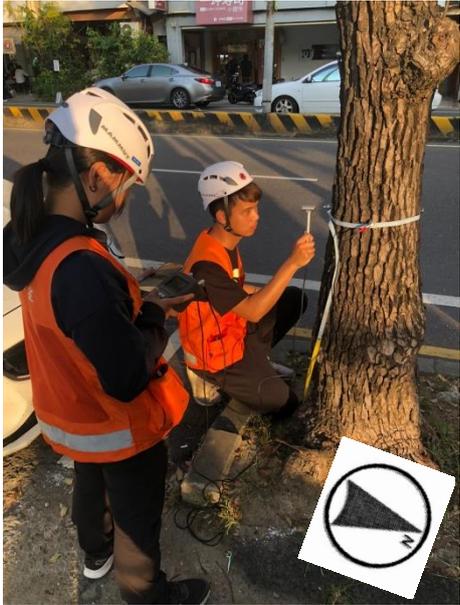
320-04348	長榮路 (大學路至東門路)	樟樹	6.9	29.4		
精密儀器檢測						
檢測儀器	生長錐 / 應力波 / 鑽孔阻抗儀					
檢測部位	根部 / 主幹 / 骨架枝條	檢測高度(m)	97	檢測直徑(cm)	31	
檢測成果影像				檢測部位照片

腐朽空洞比(%)	小於 10%					
檢測結果描述	主幹 97 公分處腐朽比例小於 10%，顯示下方腐朽無持續擴散。					
減緩策略建議	持續監測。					
分流結果	第一階段分流： 紅 / 紅黑 / 黑					
	第二階段分流： 黃 / 紅黃 / 紅 / 紅黑 / 黑

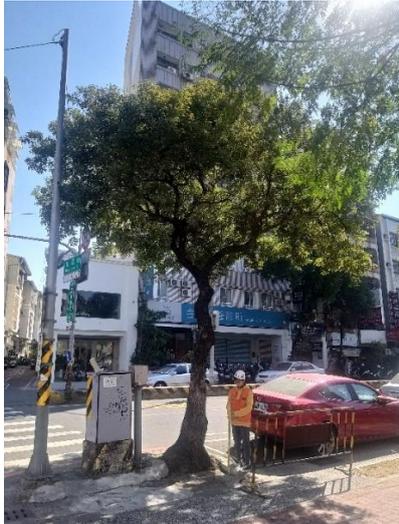
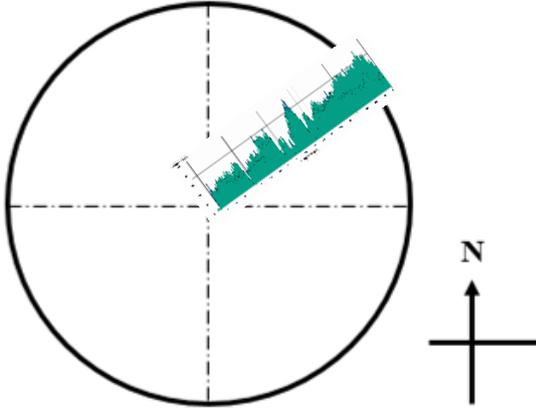
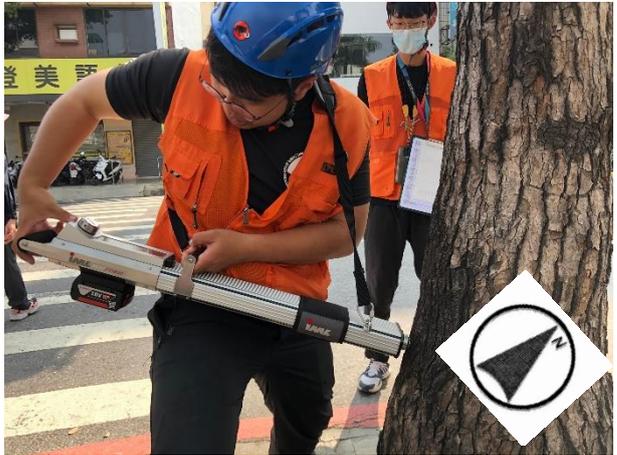
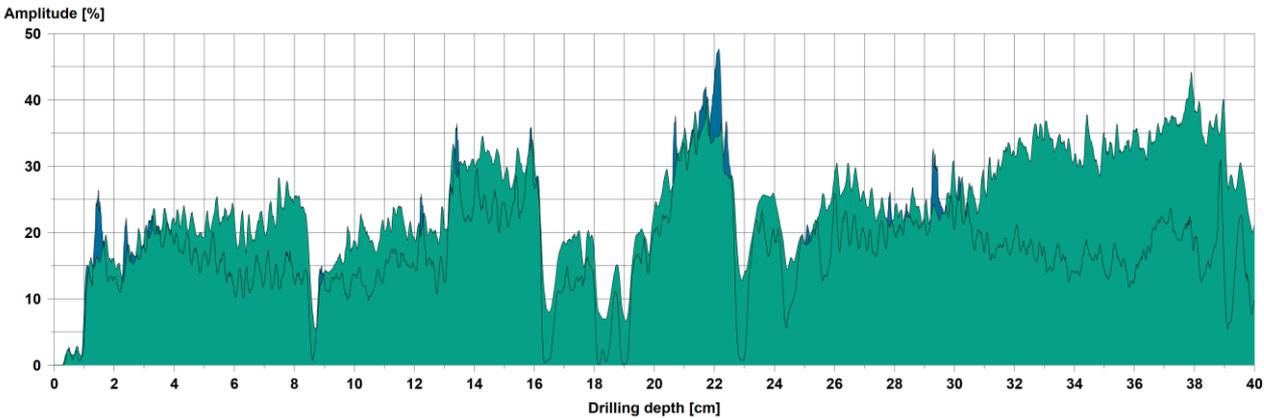
320-04353	長榮路 (大學路至東門路)	樟樹	7.7	26.2	
精密儀器檢測					
檢測儀器	生長錐 / 應力波 / 鑽孔阻抗儀				
檢測部位	根部 / 主幹 / 骨架枝條	檢測高度 (m)	80	檢測直徑 (cm)	38
檢測成果影像			檢測部位照片

腐朽空洞比(%)	小於 10%				
檢測結果描述	主幹東北側 80 公分處腐朽比例小於 10%。				
減緩策略建議	持續監測				
分流結果	第一階段分流： 紅 / 紅黑 / 黑				
	第二階段分流： 黃 / 紅黃 / 紅 / 紅黑 / 黑

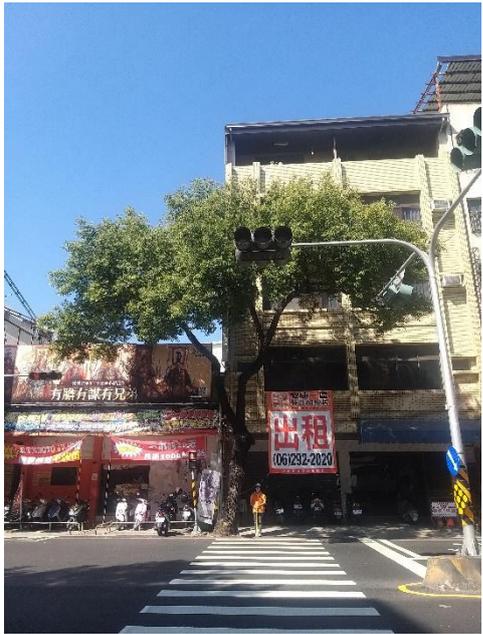
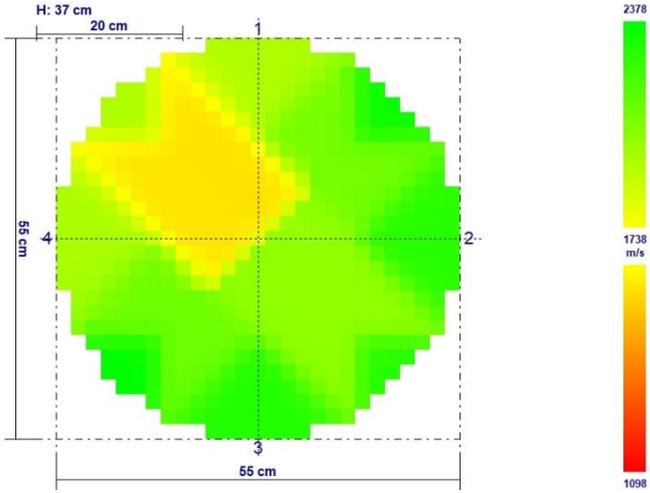
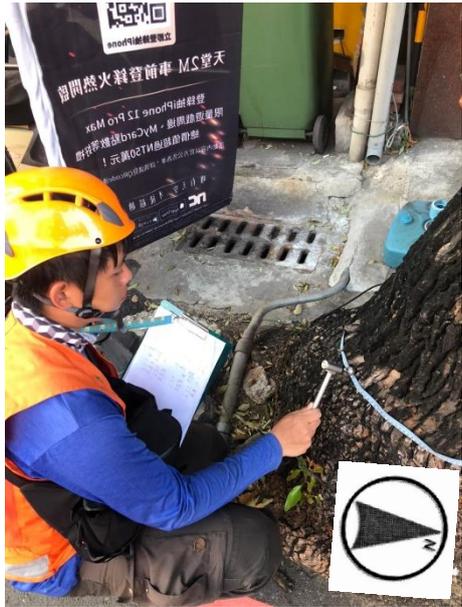
320-04355	長榮路 (大學路至東門路)	樟樹	12.7	42.2		
精密儀器檢測						
檢測儀器	生長錐 / 應力波 / 鑽孔阻抗儀					
檢測部位	根部 / 主幹 / 骨架枝條	檢測高度 (m)	37	檢測直徑 (cm)	55	
檢測成果影像				檢測部位照片

腐朽空洞比(%)	小於 10%					
檢測結果描述	主幹西北側 37 公分處，腐朽比例小於 10%，結構崩壞之風險低。					
減緩策略建議	持續監測					
分流結果	第一階段分流： 紅 / 紅黑 / 黑					
	第二階段分流： 黃 / 紅黃 / 紅 / 紅黑 / 黑

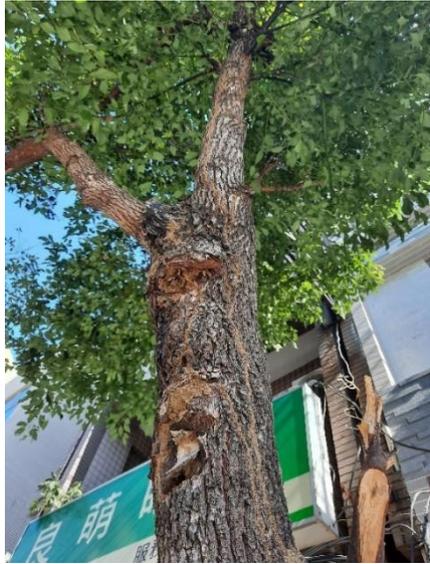
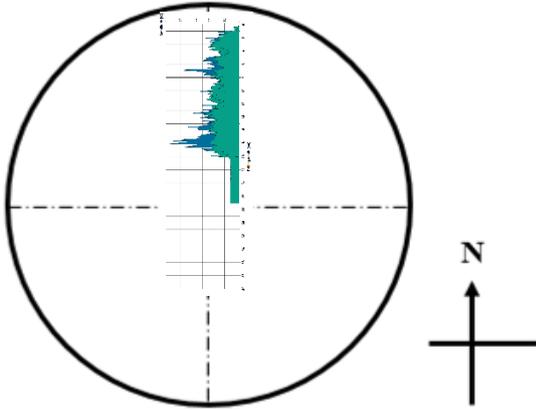
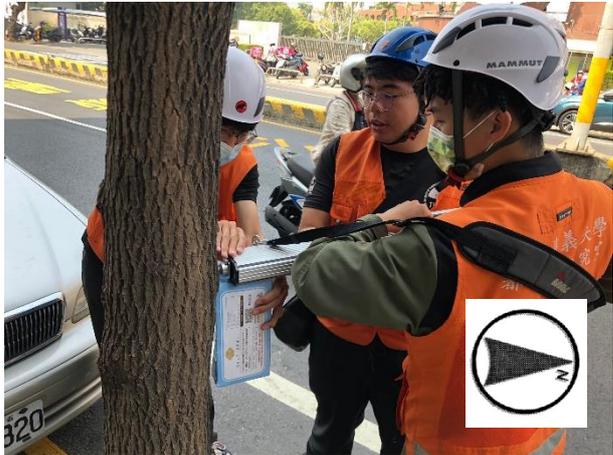
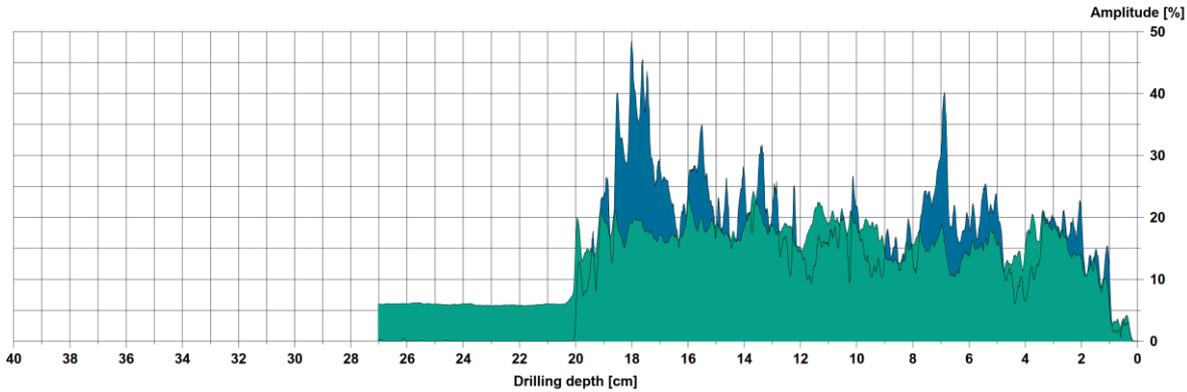
320-04366	長榮路 (大學路至東門路)	樟樹	7.1	19.9	
精密儀器檢測					
檢測儀器	生長錐 / 應力波 / 鑽孔阻抗儀				
檢測部位	根部 / 主幹 / 骨架枝條	檢測高度 (m)	125	檢測直徑 (cm)	
檢測成果影像			檢測部位照片

腐朽空洞比(%)	小於 10%				
檢測結果描述	主幹北側高度 125 公分處，已出現木材修復反應(圖譜高峰處)				
減緩策略建議	持續監測				
分流結果	第一階段分流： 紅 / 紅黑 / 黑				
	第二階段分流： 黃 / 紅黃 / 紅 / 紅黑 / 黑

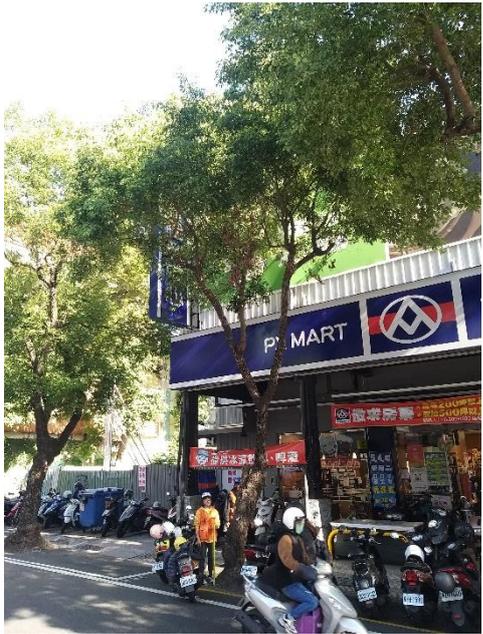
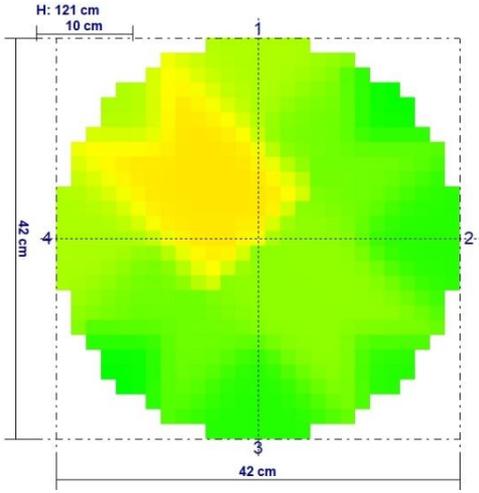
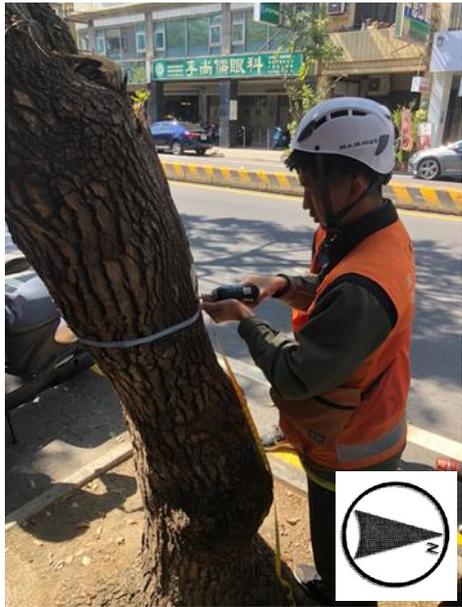
320-04371	東區長榮路樟樹(大學路至東門路)	樟樹	11.7	45.5		
精密儀器檢測						
檢測儀器	生長錐 / 應力波 / 鑽孔阻抗儀					
檢測部位	根部 / 主幹 / 骨架枝條	檢測高度 (m)	121	檢測直徑 (cm)	42	
檢測成果影像				檢測部位照片

腐朽空洞比(%)	小於 10%					
檢測結果描述	主幹西北側 121 公分處，腐朽比例小於 10%，無持續擴散					
減緩策略建議	持續監測					
分流結果	第一階段分流： 紅 / 紅黑 / 黑					
	第二階段分流： 黃 / 紅黃 / 紅 / 紅黑 / 黑

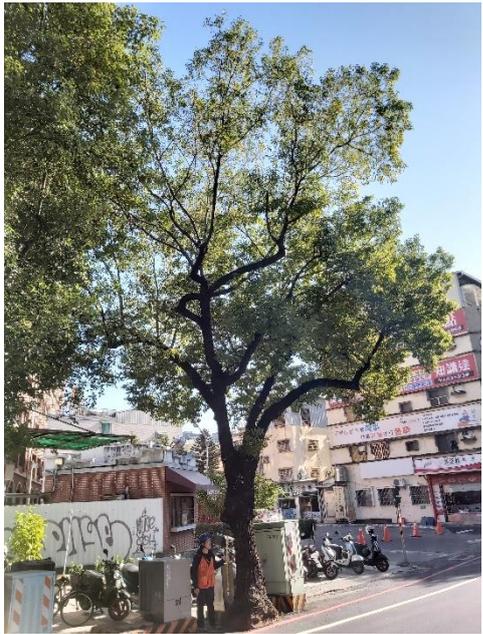
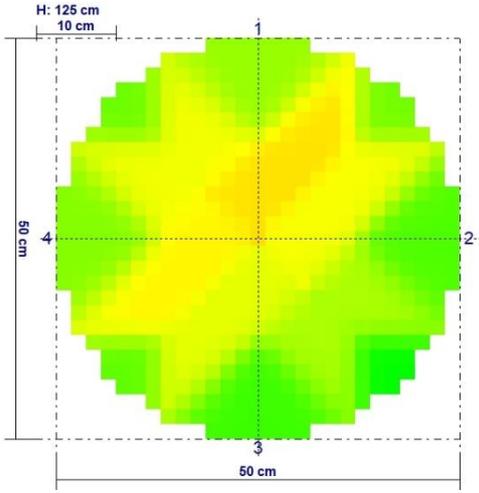
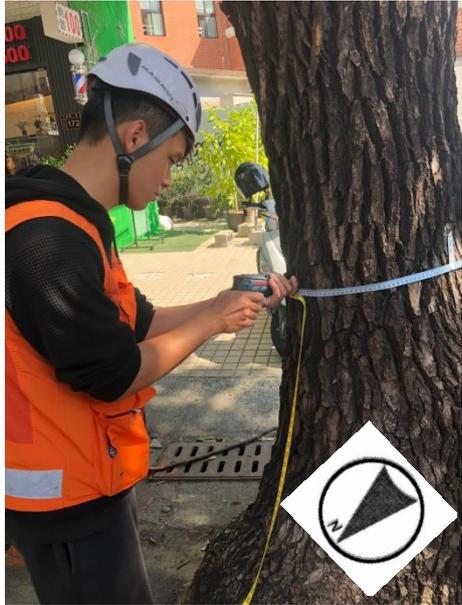
320-04378	長榮路 (大學路至東門路)	樟樹	7.9	49.5	
精密儀器檢測					
檢測儀器	生長錐 / 應力波 / 鑽孔阻抗儀				
檢測部位	根部 / 主幹 / 骨架枝條	檢測高度 (m)	125	檢測直徑 (cm)	50
檢測成果影像				檢測部位照片

腐朽空洞比(%)	10-30%				
檢測結果描述	主幹東北側 125 公分處，腐朽比例 10-30%，無持續擴散				
減緩策略建議	持續監測				
分流結果	第一階段分流： 紅 / 紅黑 / 黑				
	第二階段分流： 黃 / 紅黃 / 紅 / 紅黑 / 黑

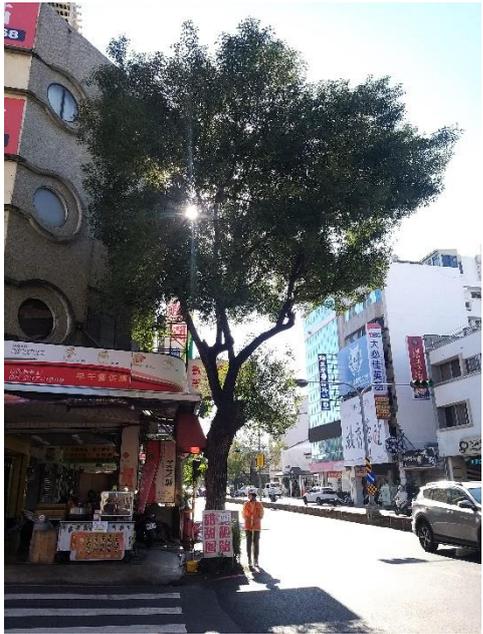
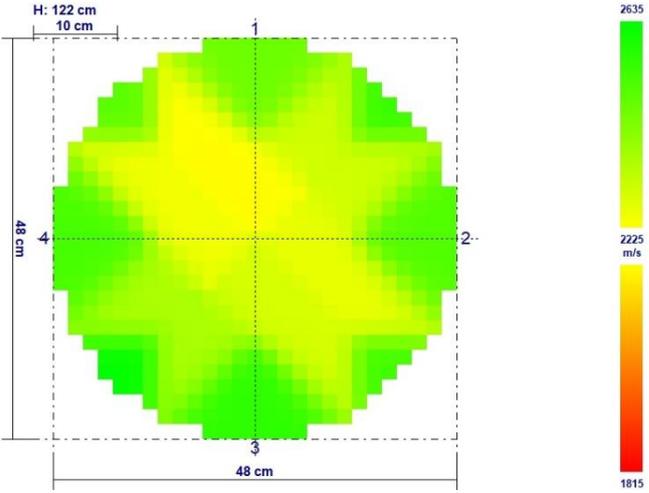
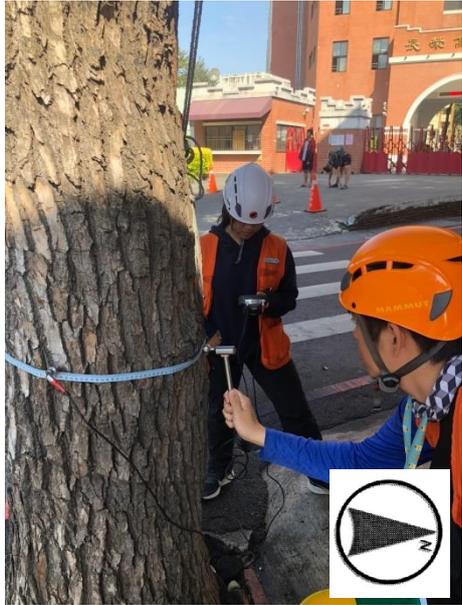
320-04379	長榮路 (大學路至東門路)	樟樹	12.3	45.6	
精密儀器檢測					
檢測儀器	生長錐 / 應力波 / 鑽孔阻抗儀				
檢測部位	根部 / 主幹 / 骨架枝條	檢測高度 (m)	122	檢測直徑 (cm)	48
檢測成果影像				檢測部位照片

腐朽空洞比(%)	小於 10%				
檢測結果描述	主幹 122 公分處，腐朽比例小於 10%，無持續擴散				
減緩策略建議	持續監測				
分流結果	第一階段分流： 紅 / 紅黑 / 黑				
	第二階段分流： 黃 / 紅黃 / 紅 / 紅黑 / 黑

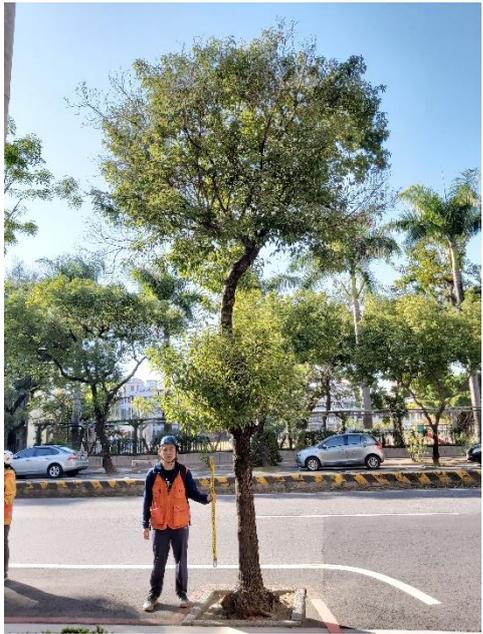
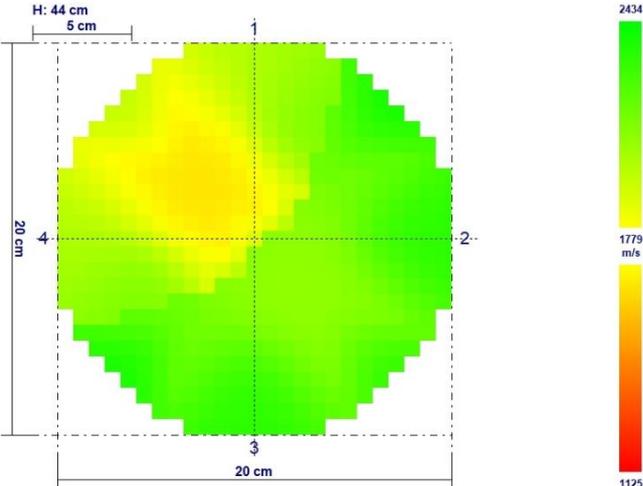
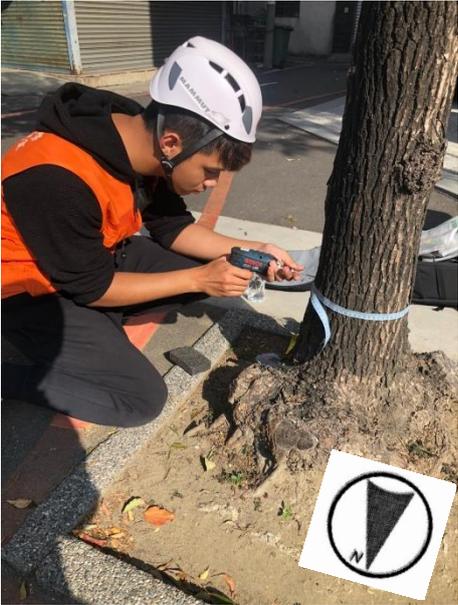
320-04386	長榮路樟 (大學路至東門路)	樟樹	6.2	18.1	
精密儀器檢測					
檢測儀器	生長錐 / 應力波 / 鑽孔阻抗儀				
檢測部位	根部 / 主幹 / 骨架枝條	檢測高度(m)	44	檢測直徑(cm)	20
檢測成果影像			檢測部位照片

腐朽空洞比(%)	小於 10%				
檢測結果描述	主幹西北側 44 公分處，腐朽比例小於 10%，無持續擴散				
減緩策略建議	避免修剪萌蘗				
分流結果	第一階段分流： 紅 / 紅黑 / 黑				
	第二階段分流： 黃 / 紅黃 / 紅 / 紅黑 / 黑

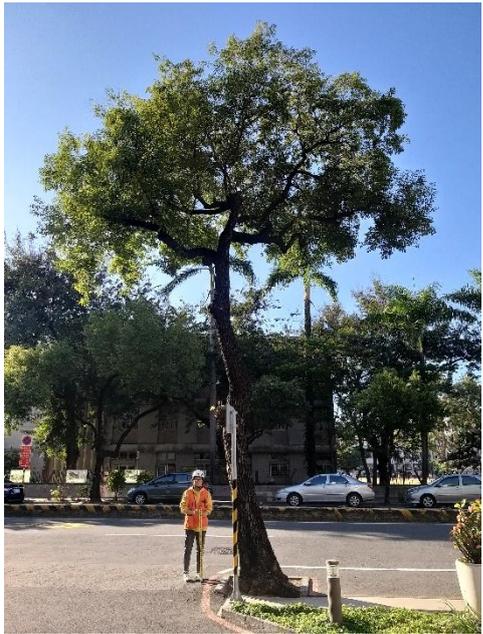
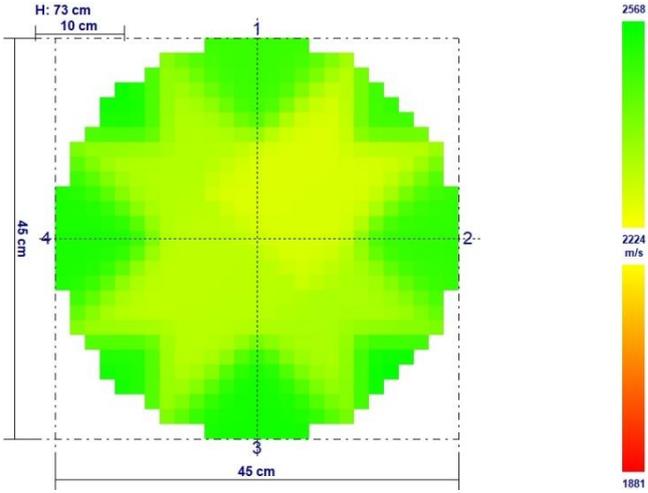
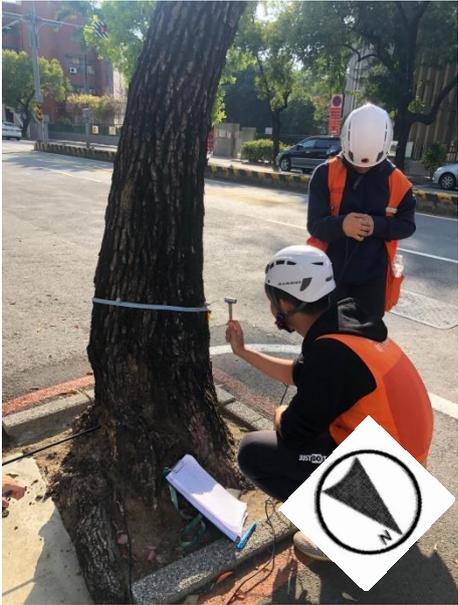
320-04389	長榮路 (大學路至東門路)	樟樹	10.6	36.9	
精密儀器檢測					
檢測儀器	生長錐 / 應力波 / 鑽孔阻抗儀				
檢測部位	根部 / 主幹 / 骨架枝條	檢測高度 (m)	73	檢測直徑 (cm)	45
檢測成果影像				檢測部位照片

腐朽空洞比(%)	小於 10%				
檢測結果描述	主幹 73 公分處，腐朽比例小於 10%，無持續擴散				
減緩策略建議	持續監測				
分流結果	第一階段分流： 紅 / 紅黑 / 黑				
	第二階段分流： 黃 / 紅黃 / 紅 / 紅黑 / 黑

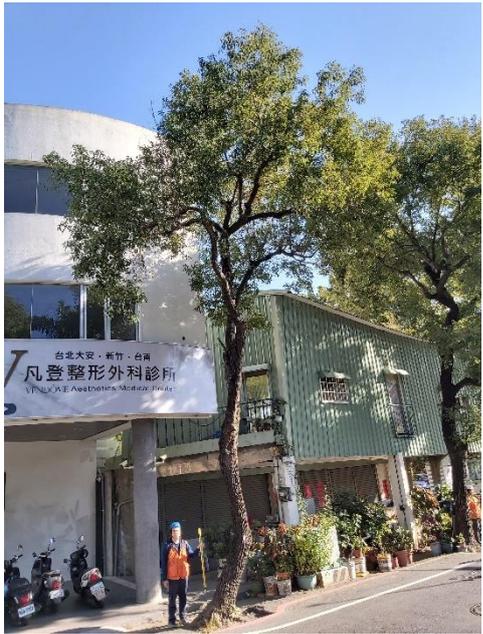
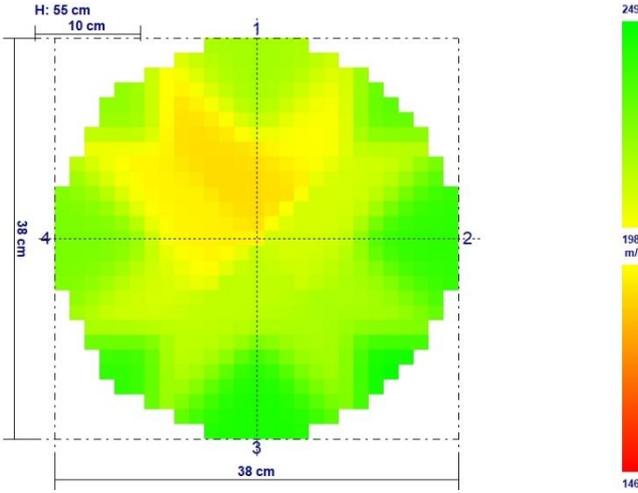
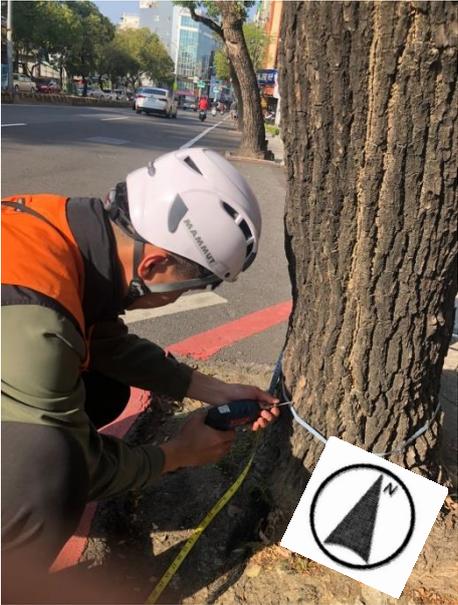
320-04390	長榮路 (大學路至東門路)	樟樹	9.6	35.2		
精密儀器檢測						
檢測儀器	生長錐 / 應力波 / 鑽孔阻抗儀					
檢測部位	根部 / 主幹 / 骨架枝條	檢測高度 (m)	55	檢測直徑 (cm)	38	
檢測成果影像				檢測部位照片

腐朽空洞比 (%)	小於 10%					
檢測結果描述	主幹西北側 55 公分處，腐朽比例小於 10%，無持續擴散					
減緩策略建議	持續監測					
分流結果	第一階段分流： 紅 / 紅黑 / 黑					
	第二階段分流： 黃 / 紅黃 / 紅 / 紅黑 / 黑

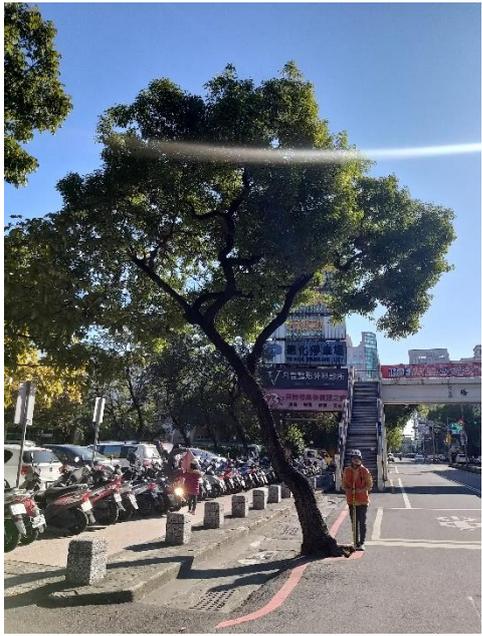
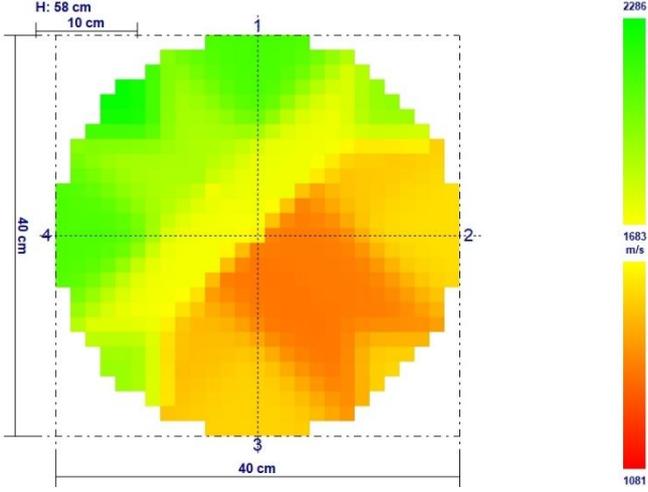
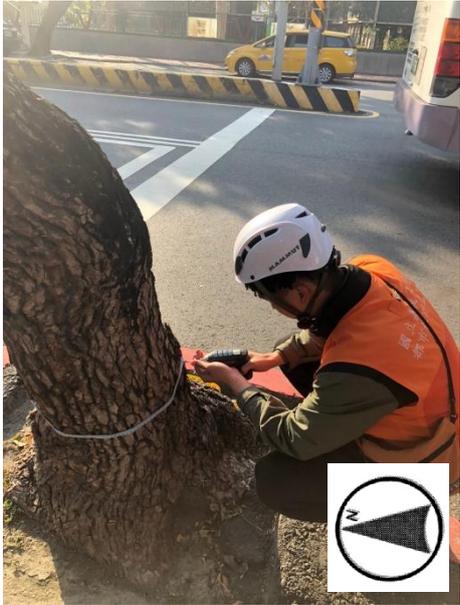
320-04393	長榮路 (大學路至東門路)	樟樹	9.5	32.7	
精密儀器檢測					
檢測儀器	生長錐 / 應力波 / 鑽孔阻抗儀				
檢測部位	根部 / 主幹 / 骨架枝條	檢測高度 (m)	58	檢測直徑 (cm)	40
檢測成果影像				檢測部位照片

腐朽空洞比(%)	30-50%				
檢測結果描述	主幹東南側 58 公分處，腐朽比例 30-50%，且樹幹傾斜 30 度，有樹幹折斷之風險				
減緩策略建議	支撐				
分流結果	第一階段分流： 紅 / 紅黑 / 黑				
	第二階段分流： 黃 / 紅黃 / 紅 / 紅黑 / 黑

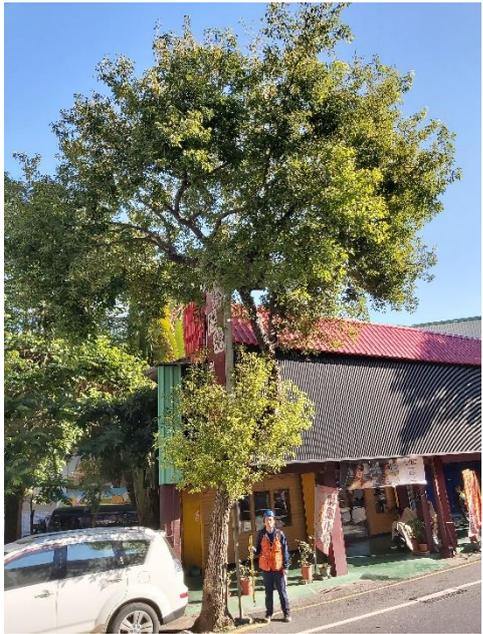
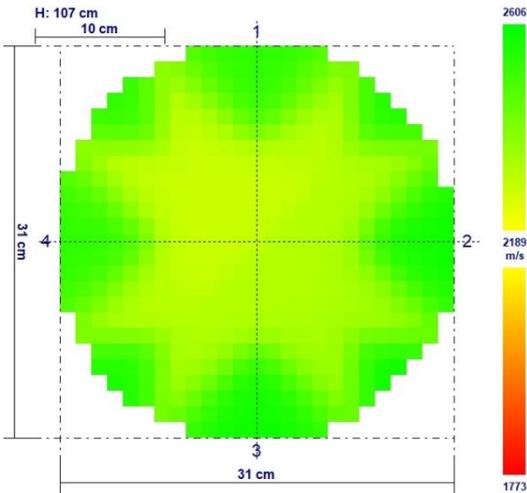
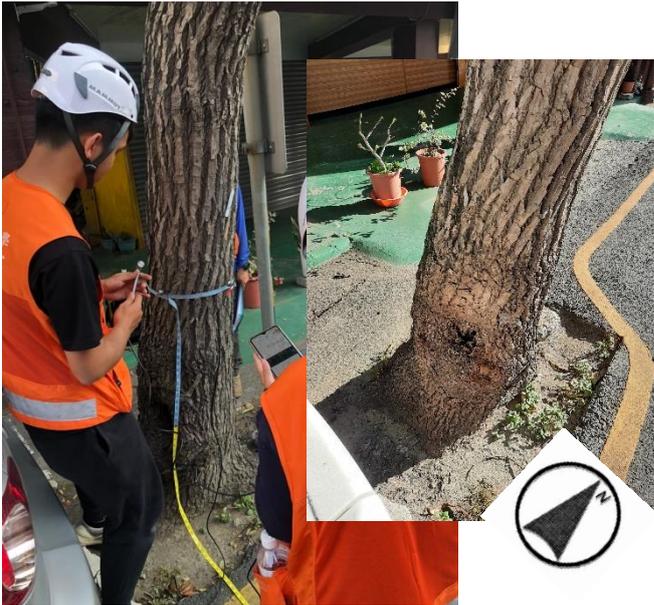
320-04394	長榮路 (大學路至東門路)	樟樹	12.8	30.6		
精密儀器檢測						
檢測儀器	生長錐 / 應力波 / 鑽孔阻抗儀					
檢測部位	根部 / 主幹 / 骨架枝條	檢測高度 (m)	107	檢測直徑 (cm)	31	
檢測成果影像			檢測部位照片

腐朽空洞比(%)	小於 10%					
檢測結果描述	主幹 107 公分處，腐朽比例小於 10%，顯示下方腐朽無持續擴散					
減緩策略建議	持續監測					
分流結果	第一階段分流： 紅 / 紅黑 / 黑					
	第二階段分流： 黃 / 紅黃 / 紅 / 紅黑 / 黑

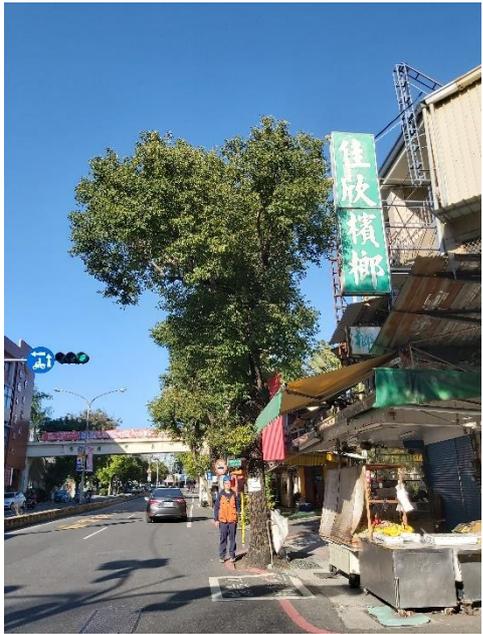
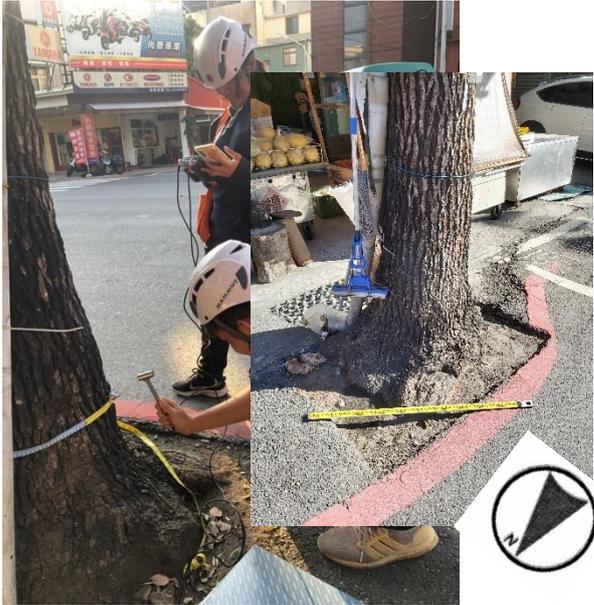
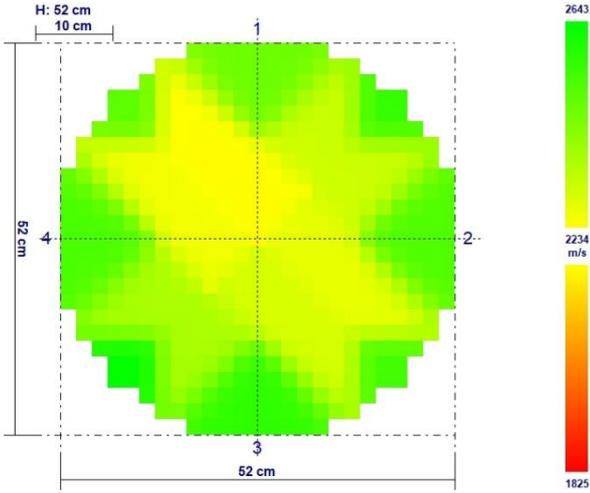
320-04396	長榮路 (大學路至東門路)	樟樹	10.2	38.8		
精密儀器檢測						
檢測儀器	生長錐 / 應力波 / 鑽孔阻抗儀					
檢測部位	根部 / 主幹 / 骨架枝條	檢測高度 (m)	52	檢測直徑 (cm)	52

腐朽空洞比(%)	小於 10%					
檢測結果描述	主幹 52 公分處，腐朽比例小於 10%，顯示根部機械性損傷無造成腐朽					
減緩策略建議	持續監測					
分流結果	第一階段分流： 紅 / 紅黑 / 黑					
	第二階段分流： 黃 / 紅黃 / 紅 / 紅黑 / 黑

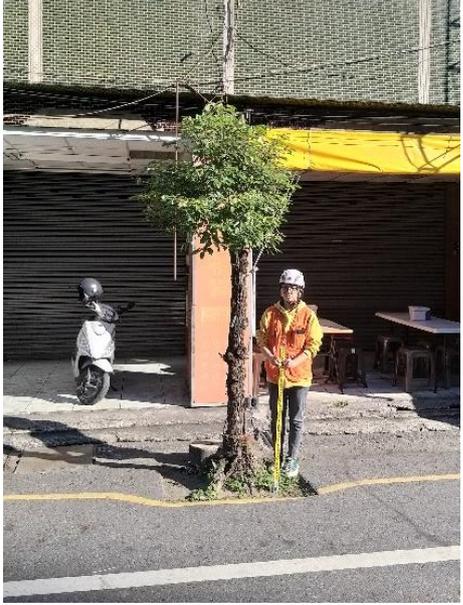
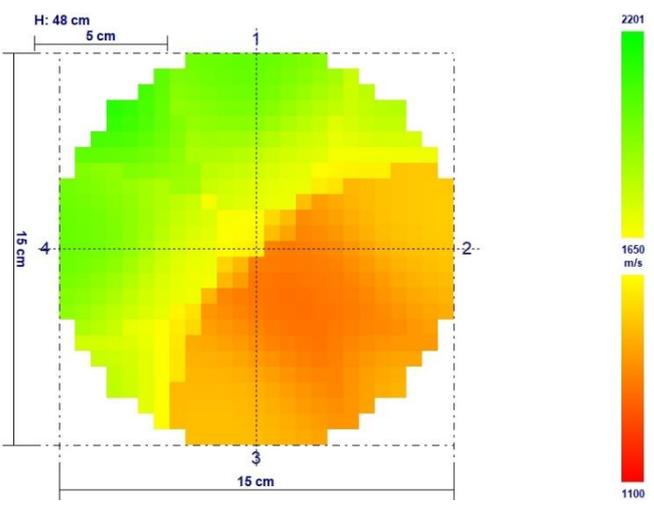
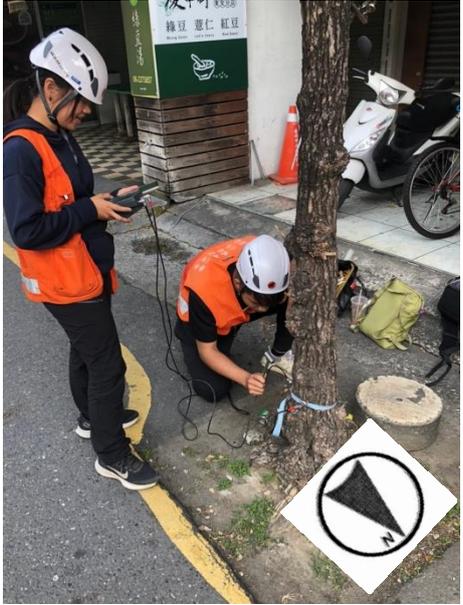
320-04399	長榮路 (大學路至東門路)	樟樹	2.4	11.4	
精密儀器檢測					
檢測儀器	生長錐 / 應力波 / 鑽孔阻抗儀				
檢測部位	根部 / 主幹 / 骨架枝條	檢測高度 (m)	48	檢測直徑 (cm)	15

腐朽空洞比(%)	30-50%
檢測結果描述	主幹東南側 48 公分處腐朽比例 30-50%，樹木樹勢衰退，生物學自我修復能力低。
減緩策略建議	移除
分流結果	第一階段分流： 紅 / 紅黑 / 黑
	第二階段分流： 黃 / 紅黃 / 紅 / 紅黑 / 黑
