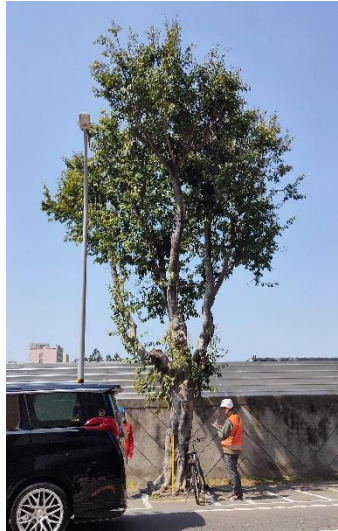
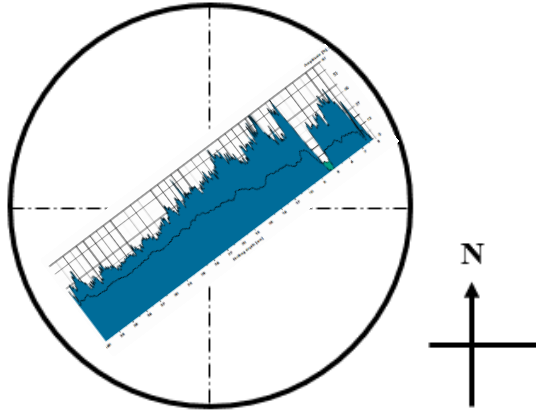
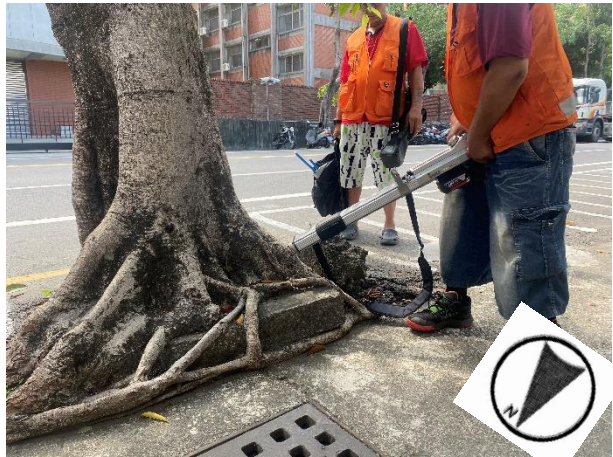
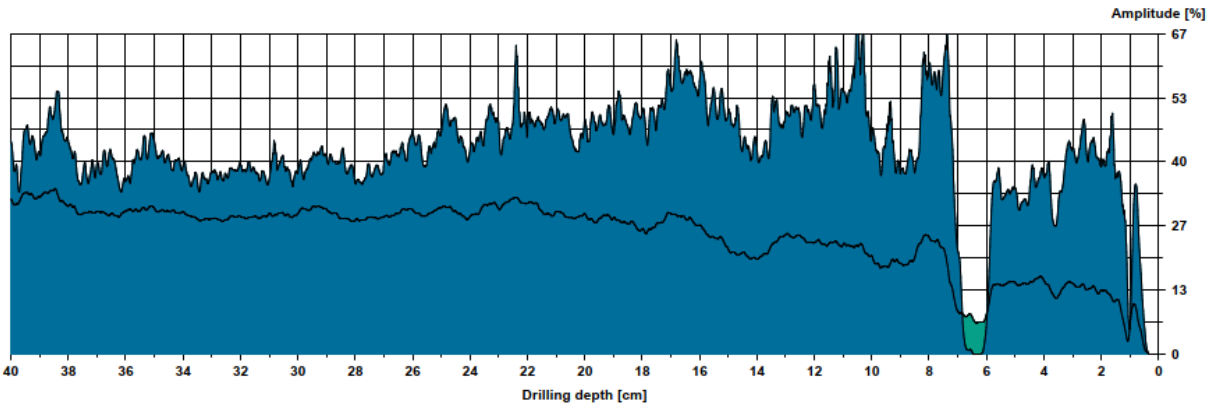
| 基本資料 | | | | | | 樹木全景照 |
|---|---|---|---|---|---|---|
| 腐朽空洞比(%) | 小於 10% | | | | | |
| 檢測結果描述 | 根部 30 度向下檢測，支撐主幹無明顯腐朽 | | | | | |

| 基本資料 | | | | | | 樹木全景照 |
|---|---|---|---|---|---|---|
| 減緩策略建議 | 修剪(降低樹高)；避免修剪萌蘗 | | | | | |

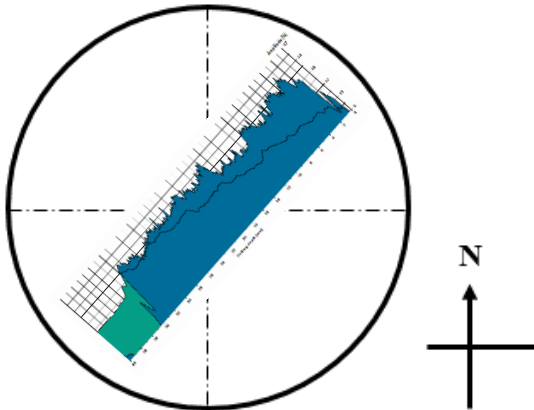
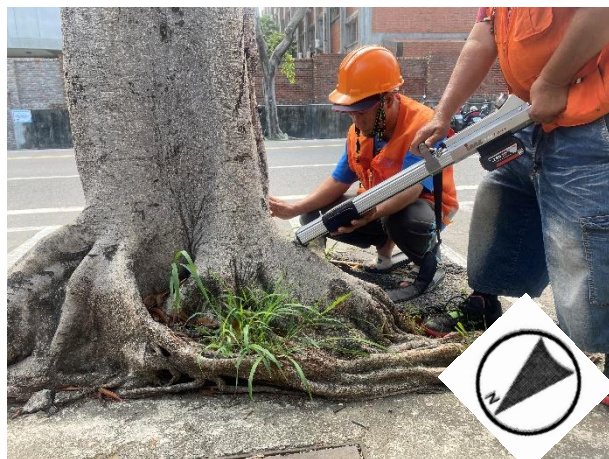
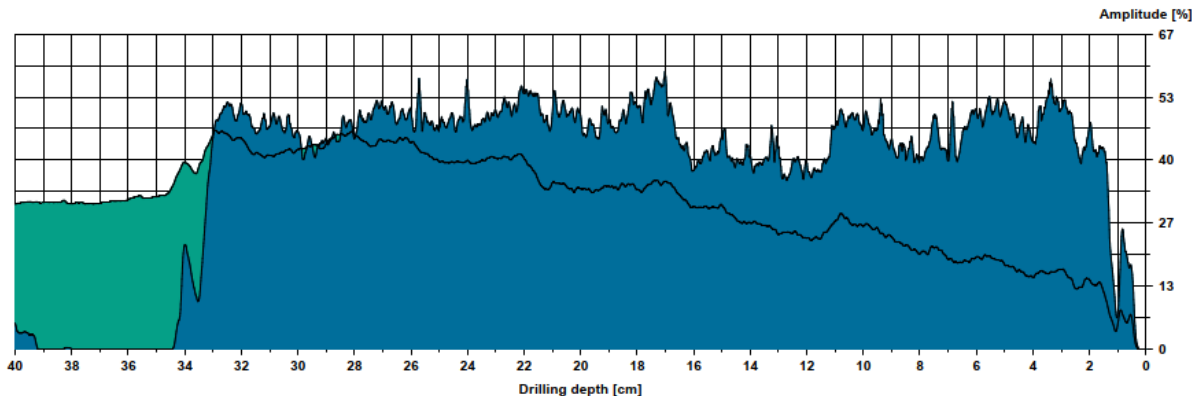
| 基本資料 | | | | | | 樹木全景照 |
|---|---|---|---|---|---|---|
| 腐朽空洞比(%) | 小於 10% | | | | | |
| 檢測結果描述 | 根部 30 度向下檢測，支撐主幹無明顯腐朽 | | | | | |

| 基本資料 | | | | | | 樹木全景照 |
|---|---|---|---|---|---|---|
| 減緩策略建議 | 修剪(降低樹高)；避免修剪萌蘗 | | | | | |

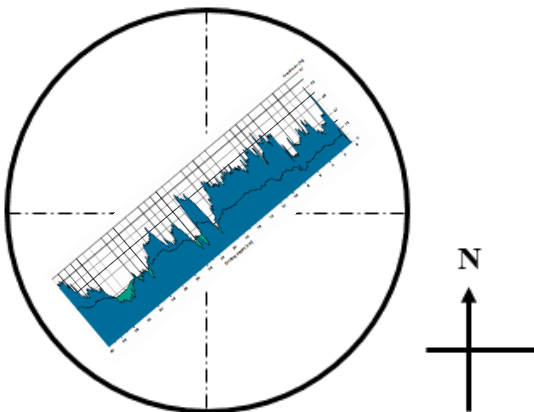
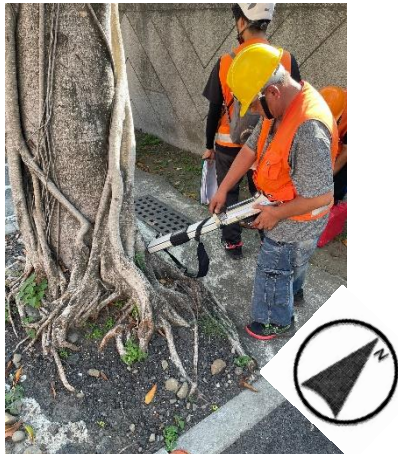
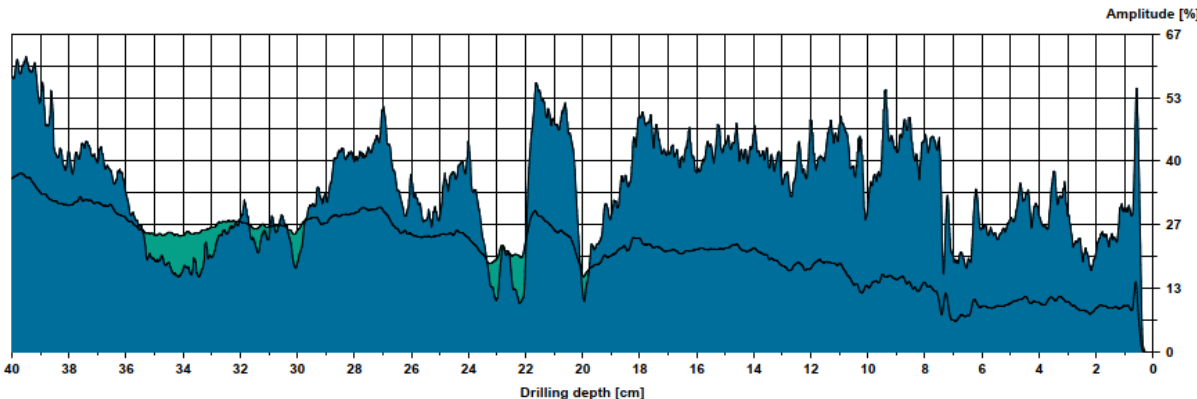
| 基本資料 | | | | | | 樹木全景照 |
|---|---|---|---|---|---|---|
| 腐朽空洞比(%) | 30-50% | | | | | |
| 檢測結果描述 | 根部 30 度向下檢測，支撐主幹縱裂腐朽 | | | | | |

| 基本資料 | | | | | | 樹木全景照 |
|---|---|---|---|---|---|---|
| 減緩策略建議 | 移除 | | | | | |

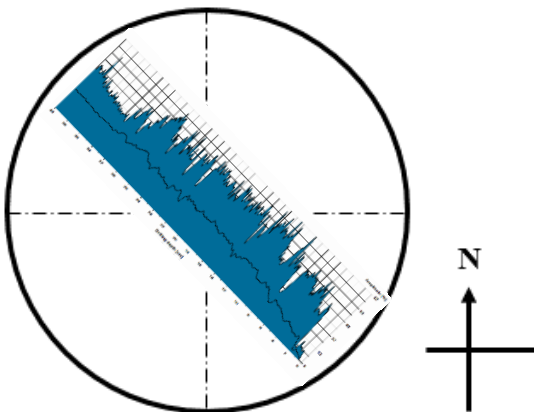
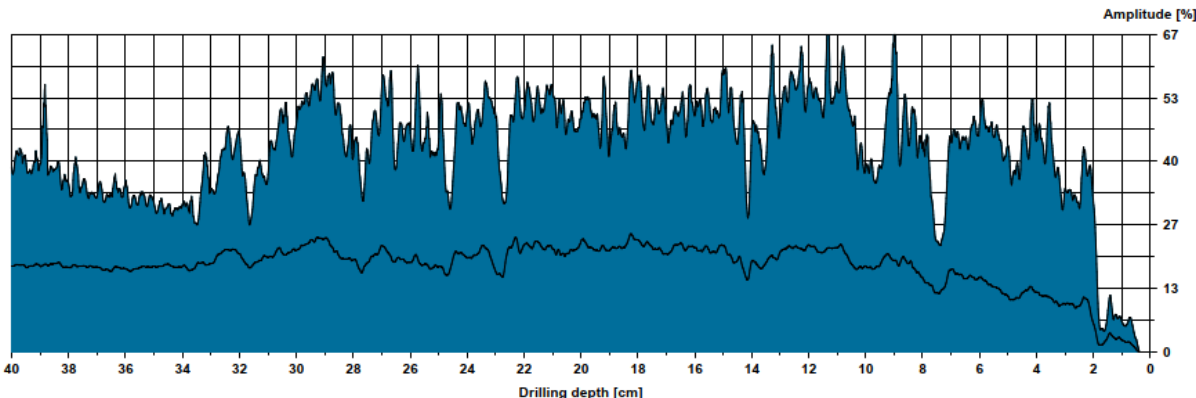
| 基本資料 | | | | | | 樹木全景照 |
|---|---|---|---|---|---|---|
| 腐朽空洞比(%) | 30-50% | | | | | |
| 檢測結果描述 | 根部 30 度向下檢測，支撐主幹腐朽縱裂、樹體傾斜 | | | | | |

| 基本資料 | | | | | | 樹木全景照 |
|---|---|---|---|---|---|---|
| 減緩策略建議 | 移除 | | | | | |

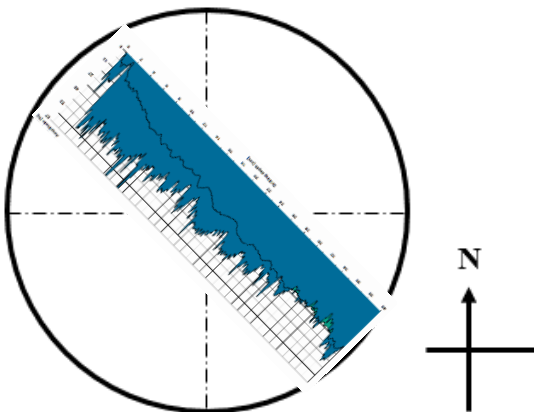
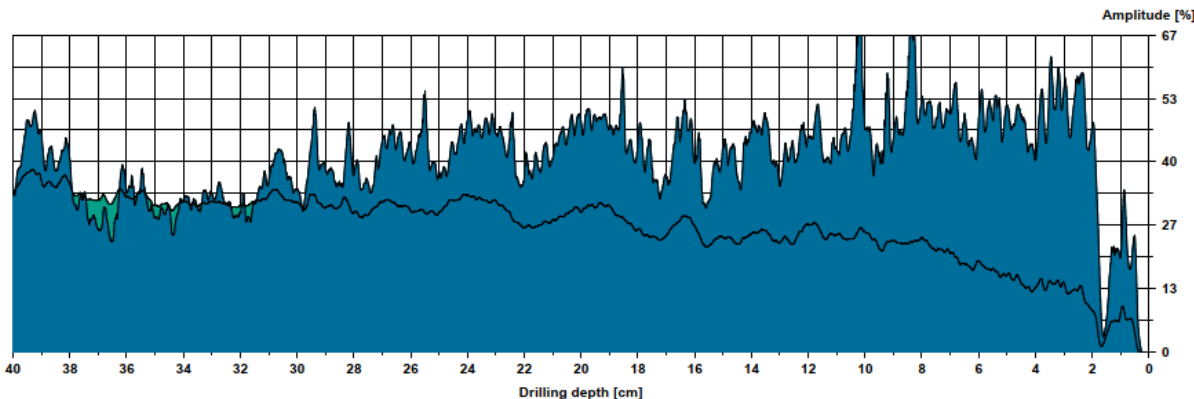
| 基本資料 | | | | | | 樹木全景照 |
|---|---|---|---|---|---|---|
| 320-04432 | 東區前鋒路柏油路 | 長葉垂榕 | 9.6 | 46.8 | | |

| 基本資料 | | | | | | 樹木全景照 |
|---|---|---|---|---|---|---|
| 腐朽空洞比(%) | 小於 10% | | | | | |
| 檢測結果描述 | 主幹無明顯腐朽空洞 | | | | | |

| 基本資料 | | | | | | 樹木全景照 |
|---|---|---|---|---|---|---|
| 減緩策略建議 | 修剪(降低樹高)；避免修剪萌蘗 | | | | | |

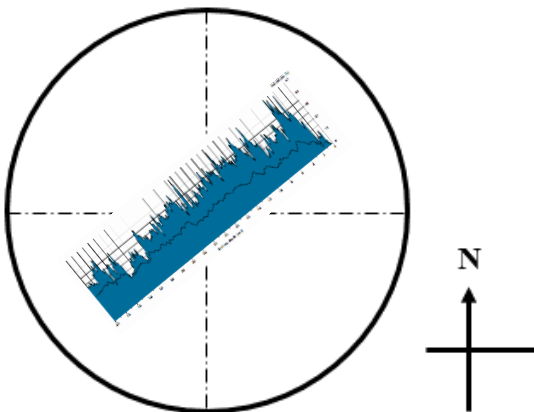
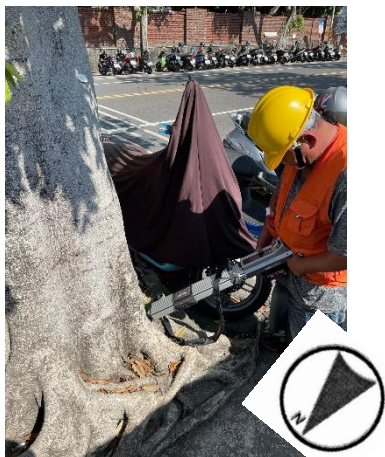
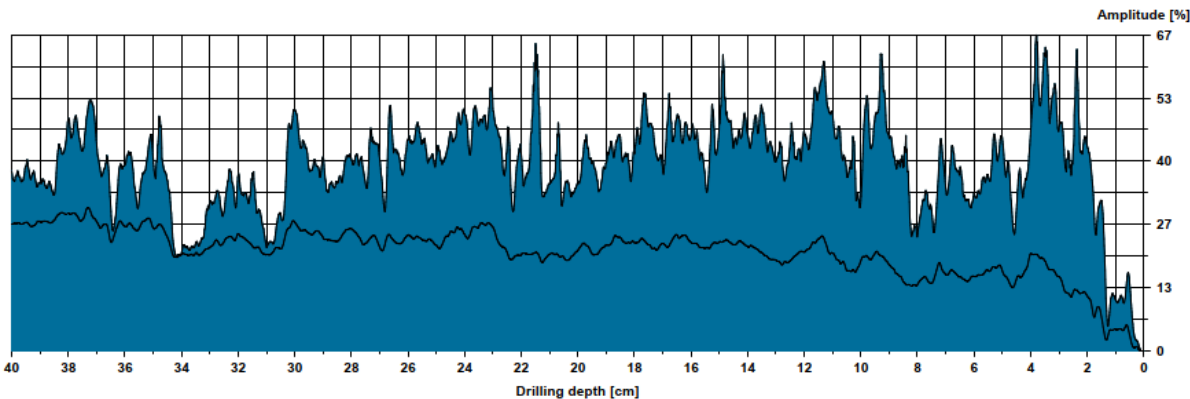
| 基本資料 | | | | | | 樹木全景照 |
|---|---|---|---|---|---|---|
| 腐朽空洞比(%) | 10-30% | | | | | |
| 檢測結果描述 | 根部 30 度向下檢測，支撐主幹無明顯腐朽空洞 | | | | | |

| 基本資料 | | | | | | 樹木全景照 |
|---|---|---|---|---|---|---|
| 減緩策略建議 | 修剪(降低樹高)；避免修剪萌蘗 | | | | | |

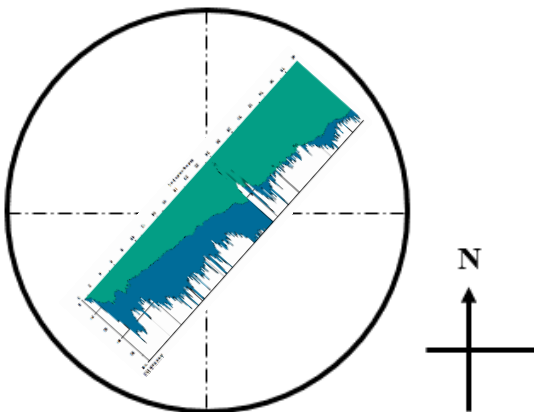
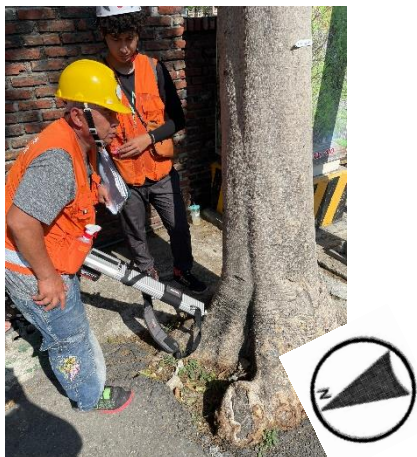
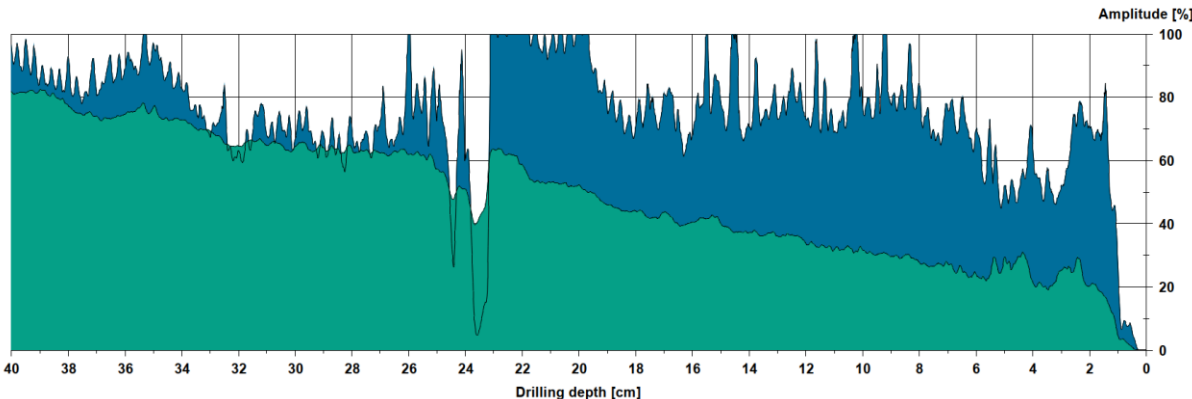
| 基本資料 | | | | | | 樹木全景照 |
|---|---|---|---|---|---|---|
| 腐朽空洞比(%) | | 30-50% | | | | |
| 檢測結果描述 | | 根部 30 度向下檢測，主幹縱裂 | | | | |

| 基本資料 | | | | | | 樹木全景照 |
|---|---|---|---|---|---|---|
| 減緩策略建議 | | 移除 | | | | |

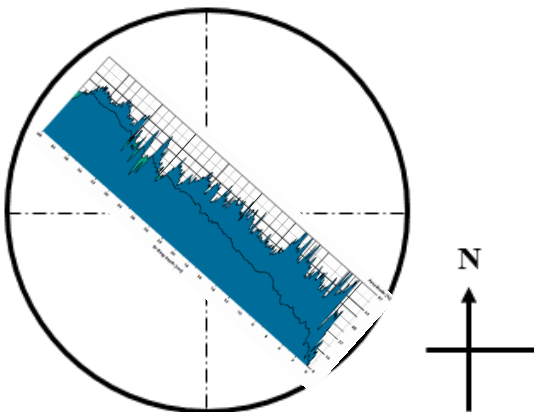
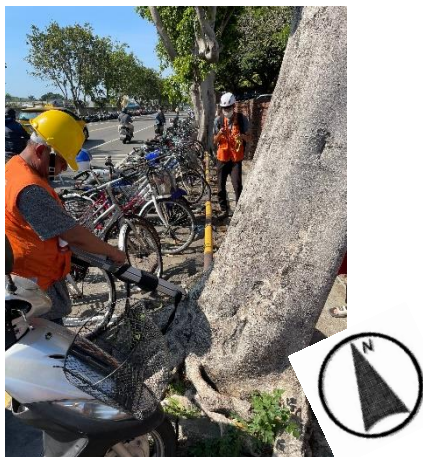
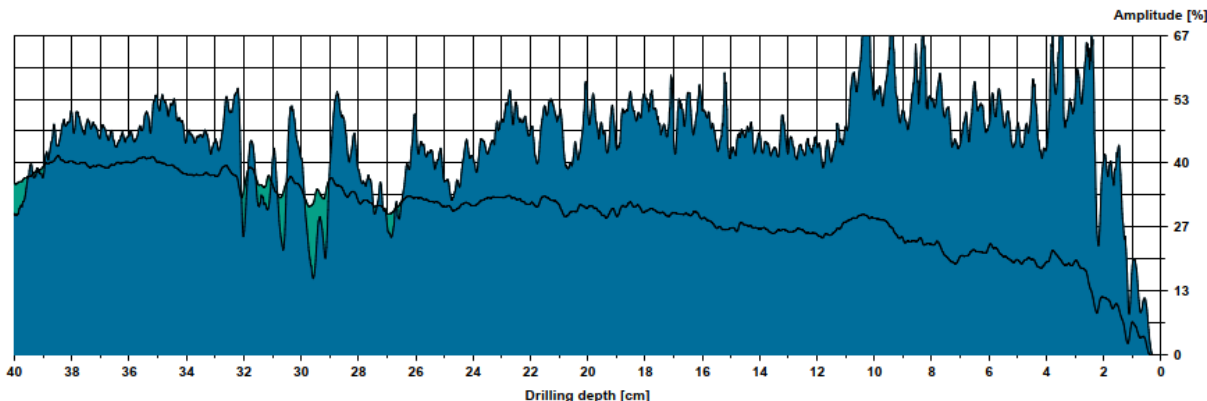
| 基本資料 | | | | | | 樹木全景照 |
|---|---|---|---|---|---|---|
| 腐朽空洞比(%) | 10-30% | | | | | |
| 檢測結果描述 | 根度 30 度向下檢測，支撐主幹輕微縱裂腐朽：樹體傾斜 | | | | | |

| 基本資料 | | | | | | 樹木全景照 |
|---|---|---|---|---|---|---|
| 減緩策略建議 | 修剪(降低樹高)；避免修剪萌蘖 | | | | | |

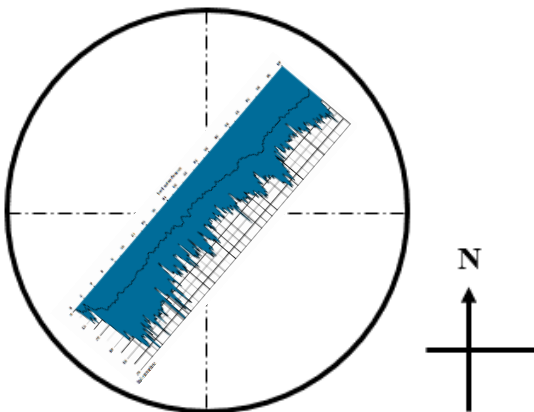
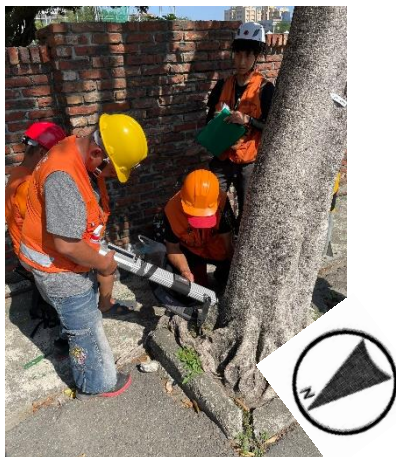
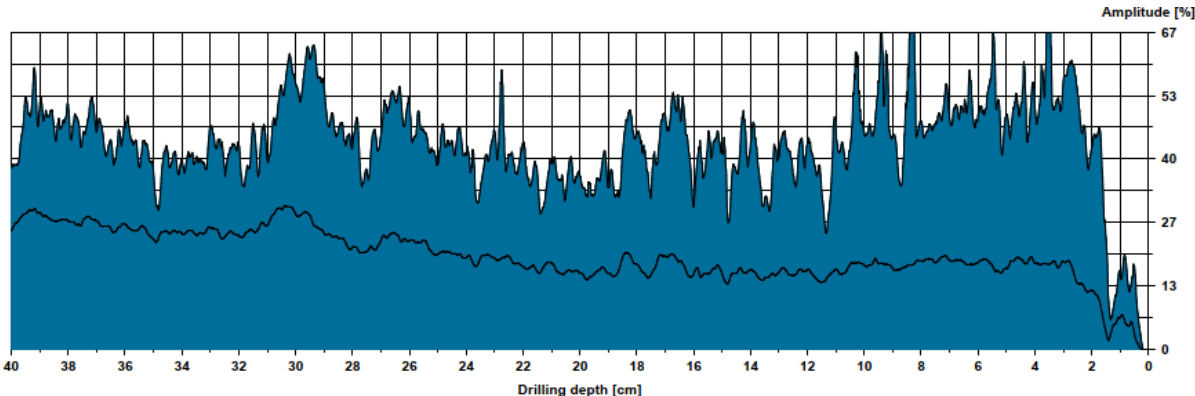
| 基本資料 | | | | | | 樹木全景照 |
|---|---|---|---|---|---|---|
| 腐朽空洞比(%) | 30-50% | | | | | |
| 檢測結果描述 | 根部 30 度向下檢測，支撐主幹腐朽縱裂 | | | | | |

| 基本資料 | | | | | | 樹木全景照 |
|---|---|---|---|---|---|---|
| 減緩策略建議 | 移除 | | | | | |

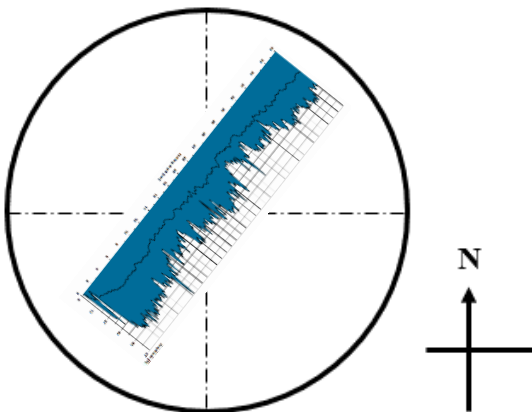
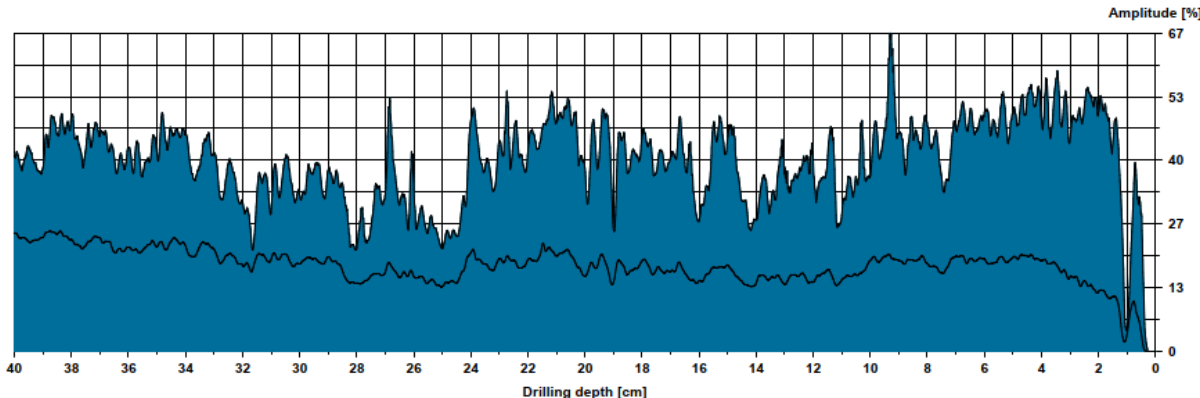
| 基本資料 | | | | | | 樹木全景照 |
|---|---|---|---|---|---|---|
| 腐朽空洞比(%) | | 30-50% | | | | |
| 檢測結果描述 | | 根部 30 度向下檢測，支撐主幹腐朽縱裂 | | | | |

| 基本資料 | | | | | | 樹木全景照 |
|---|---|---|---|---|---|---|
| 減緩策略建議 | | 移除 | | | | |

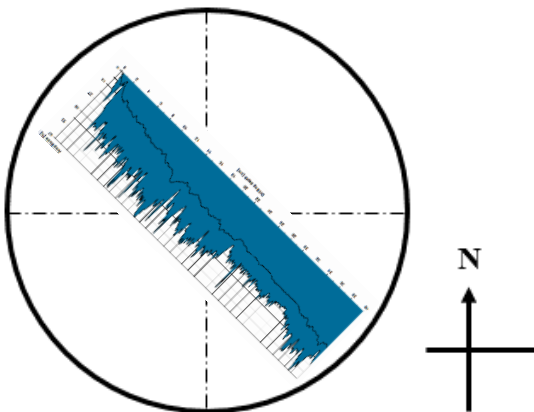
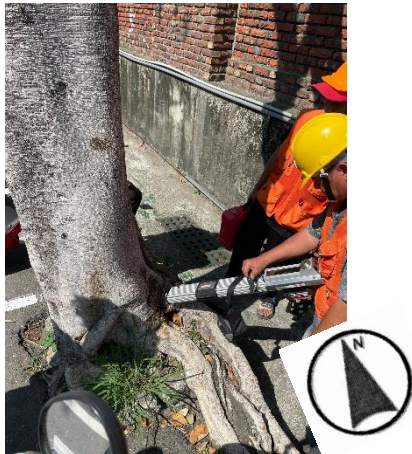
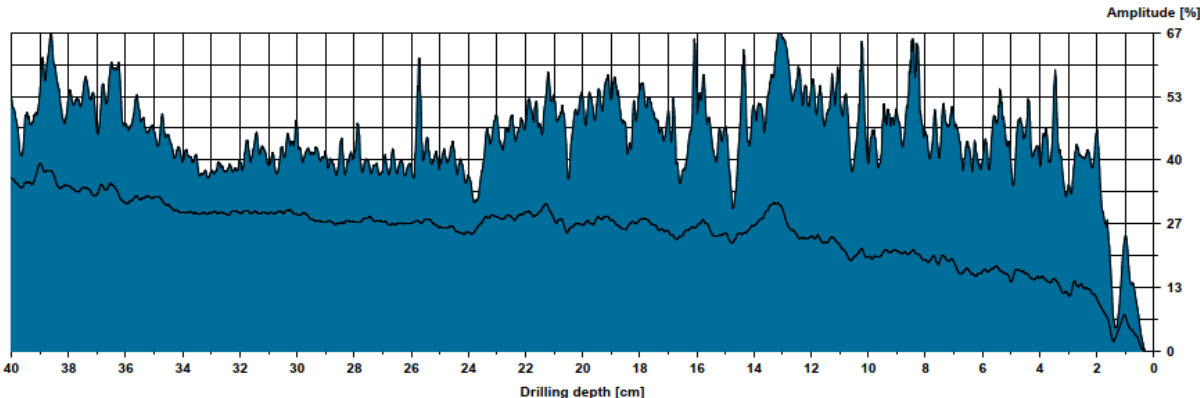
| 基本資料 | | | | | | 樹木全景照 |
|---|---|---|---|---|---|---|
| 腐朽空洞比(%) | 30-50% | | | | | |
| 檢測結果描述 | 根部 30 度向下檢測，支撐主幹腐朽縱裂 | | | | | |

| 基本資料 | | | | | | 樹木全景照 |
|---|---|---|---|---|---|---|
| 減緩策略建議 | 移除 | | | | | |

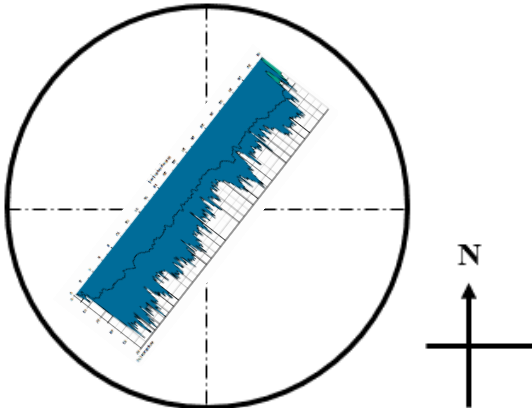
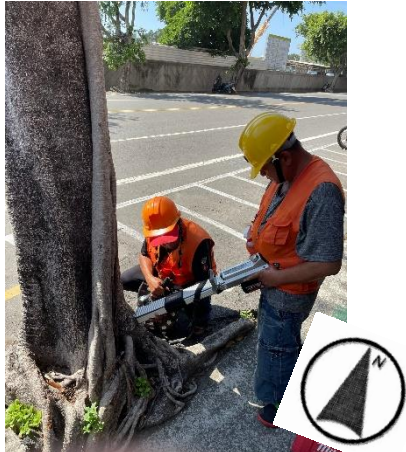
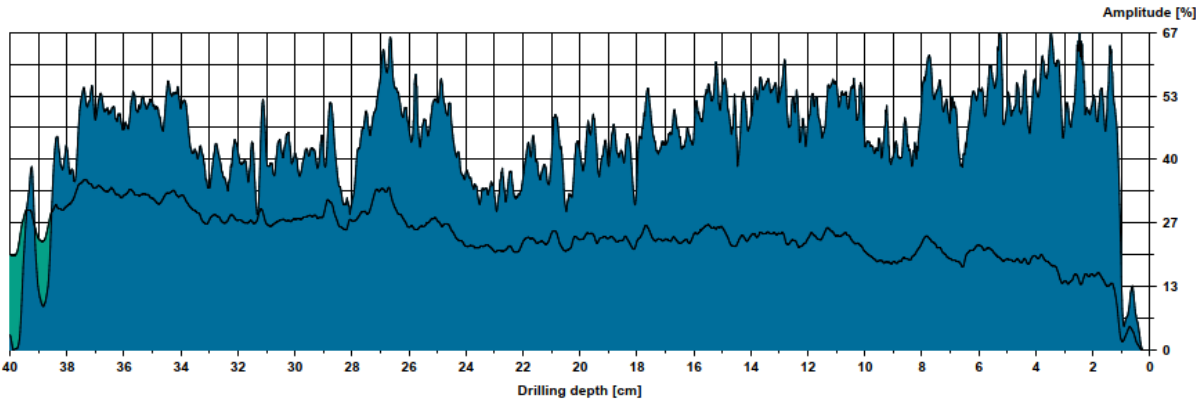
| 基本資料 | | | | | | 樹木全景照 |
|---|---|---|---|---|---|---|
| 腐朽空洞比(%) | | 10-30% | | | | |
| 檢測結果描述 | | 根度 30 度向下檢測，支撐主幹無明顯腐朽 | | | | |

| 基本資料 | | | | | | 樹木全景照 |
|---|---|---|---|---|---|---|
| 減緩策略建議 | | 修剪(降低樹高)；避免修剪萌蘗 | | | | |

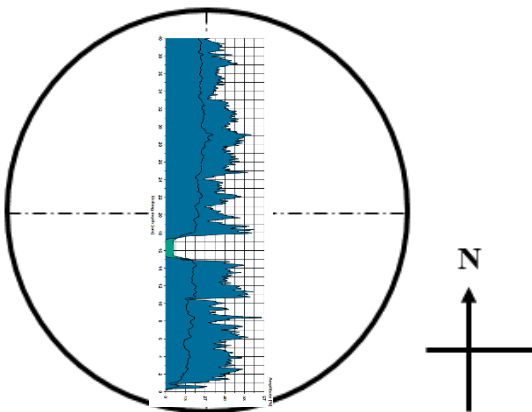
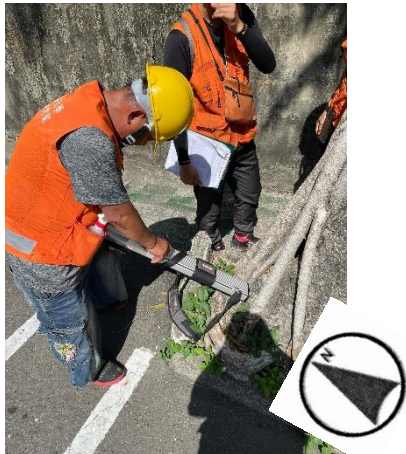
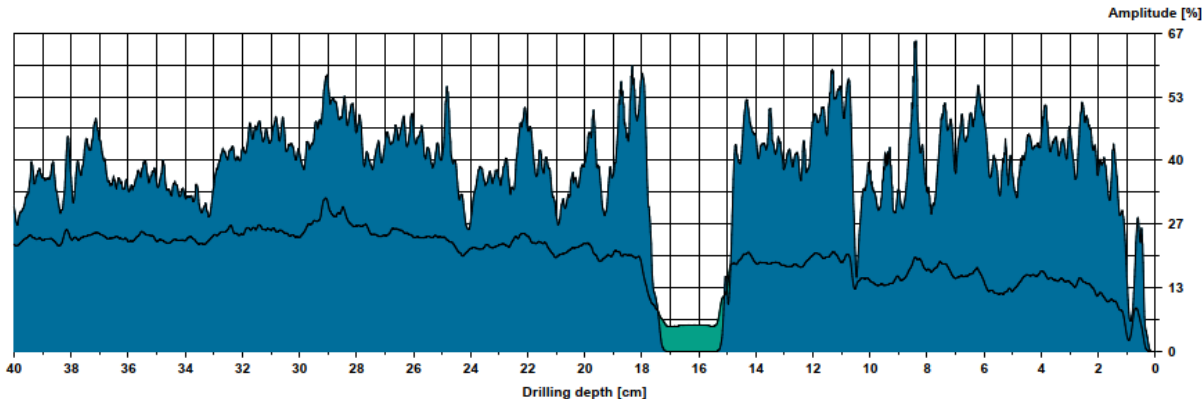
| 基本資料 | | | | | | 樹木全景照 |
|---|---|---|---|---|---|---|
| 320-04465 | 東區前鋒路柏油路 | 長葉垂榕 | 11.7 | 51.9 | | |

| 基本資料 | | | | | | 樹木全景照 |
|---|---|---|---|---|---|---|
| 腐朽空洞比(%) | 小於 10% | | | | | |
| 檢測結果描述 | 根部 30 度向下檢測，支撐主幹無明顯腐朽 | | | | | |

| 基本資料 | | | | | | 樹木全景照 |
|---|---|---|---|---|---|---|
| 減緩策略建議 | 持續監測 | | | | | |

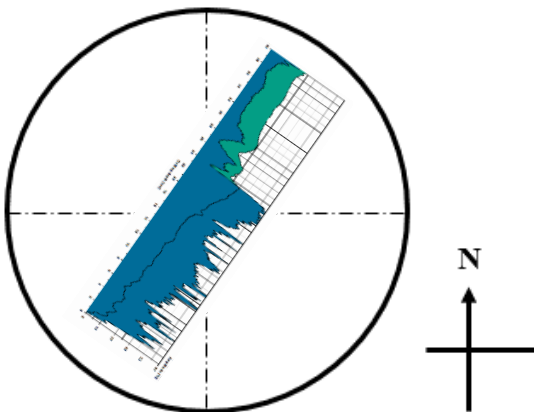
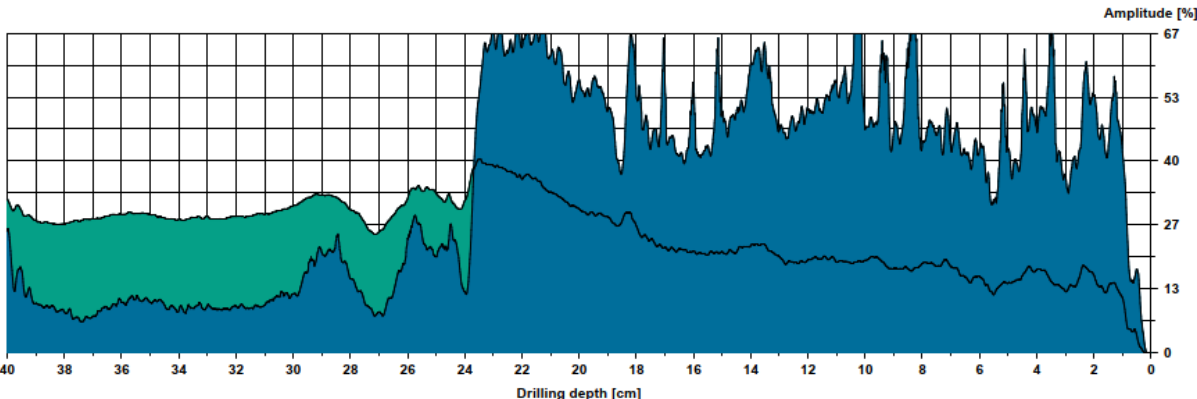
| 基本資料 | | | | | | 樹木全景照 |
|---|---|---|---|---|---|---|
| 腐朽空洞比(%) | 大於 50% | | | | | |
| 檢測結果描述 | 根部 30 度向下檢測，支撐主幹腐朽 | | | | | |

| 基本資料 | | | | | | 樹木全景照 |
|---|---|---|---|---|---|---|
| 減緩策略建議 | 移除 | | | | | |

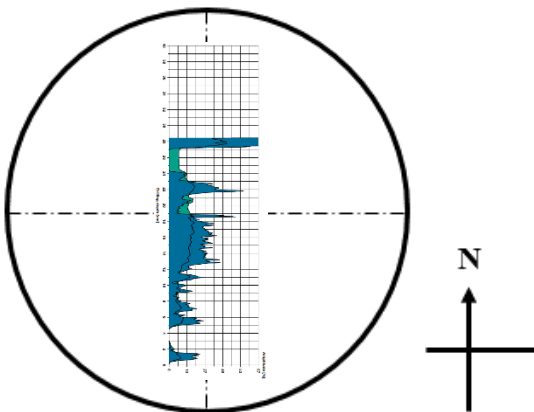
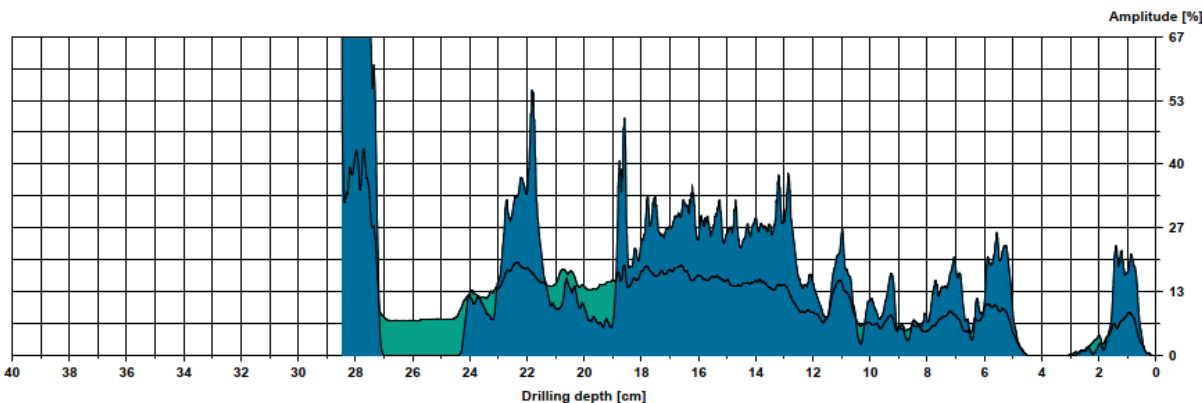
| 基本資料 | | | | | | 樹木全景照 |
|---|---|---|---|---|---|---|
| 腐朽空洞比(%) | 小於 10% | | | | | |
| 檢測結果描述 | 支撐主幹無明顯腐朽 | | | | | |

| 基本資料 | | | | | | 樹木全景照 |
|---|---|---|---|---|---|---|
| 減緩策略建議 | 持續監測 | | | | | |

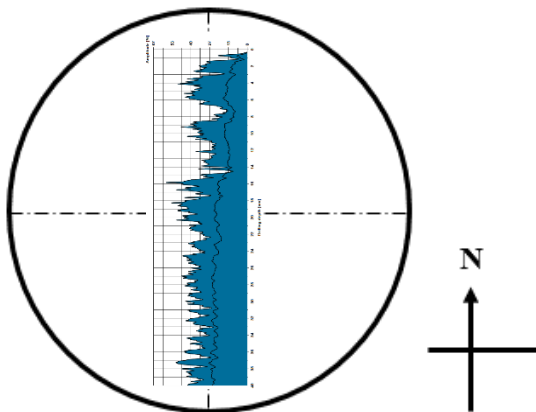
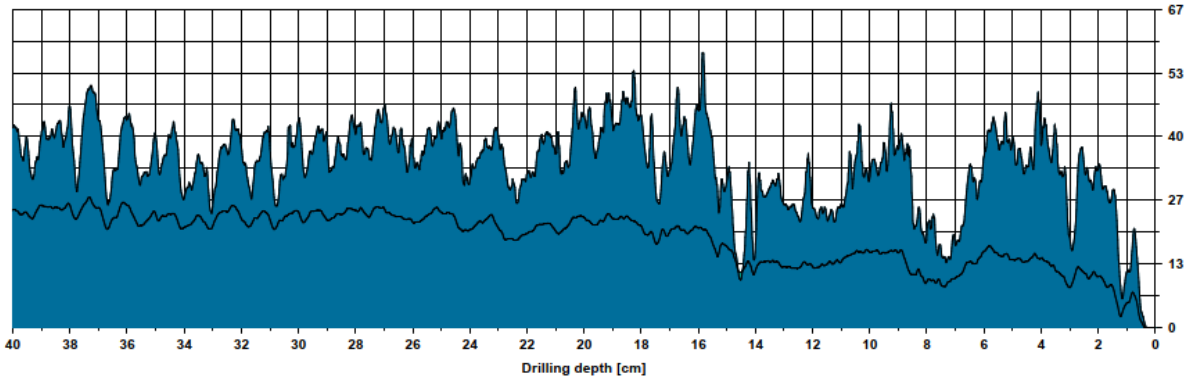
| 基本資料 | | | | | | 樹木全景照 |
|---|---|---|---|---|---|---|
| 340-01405 | 北區前鋒路柏油路 | 長葉垂榕 | 8.2 | 45.7 | | |

| 基本資料 | | | | | | 樹木全景照 |
|---|---|---|---|---|---|---|
| 腐朽空洞比(%) | | 大於 50% | | | | |
| 檢測結果描述 | | 根部 30 度向下檢測，支撐主幹腐朽縱裂 | | | | |

| 基本資料 | | | | | | 樹木全景照 |
|---|---|---|---|---|---|---|
| 減緩策略建議 | | 移除 | | | | |

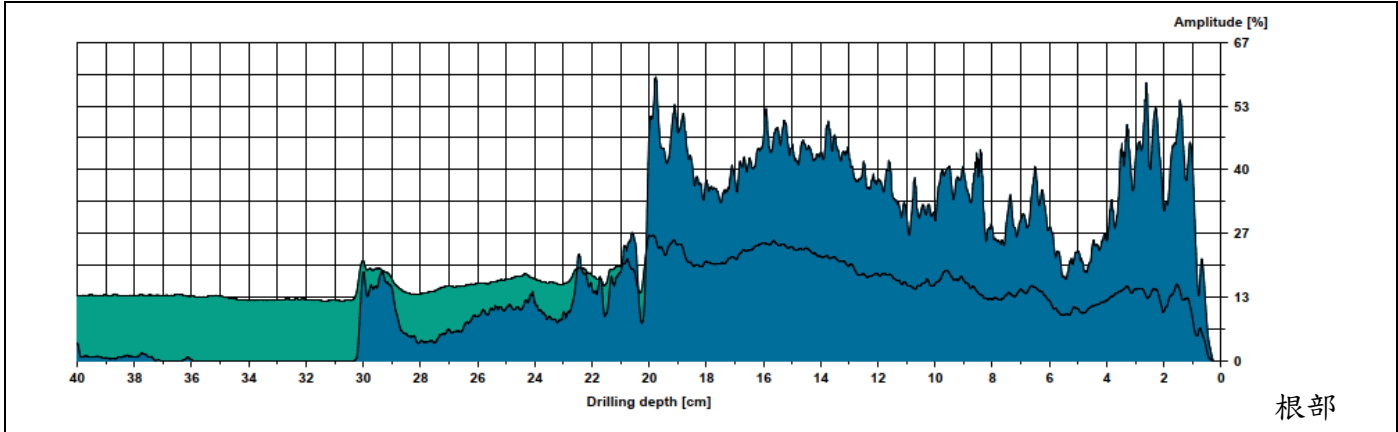
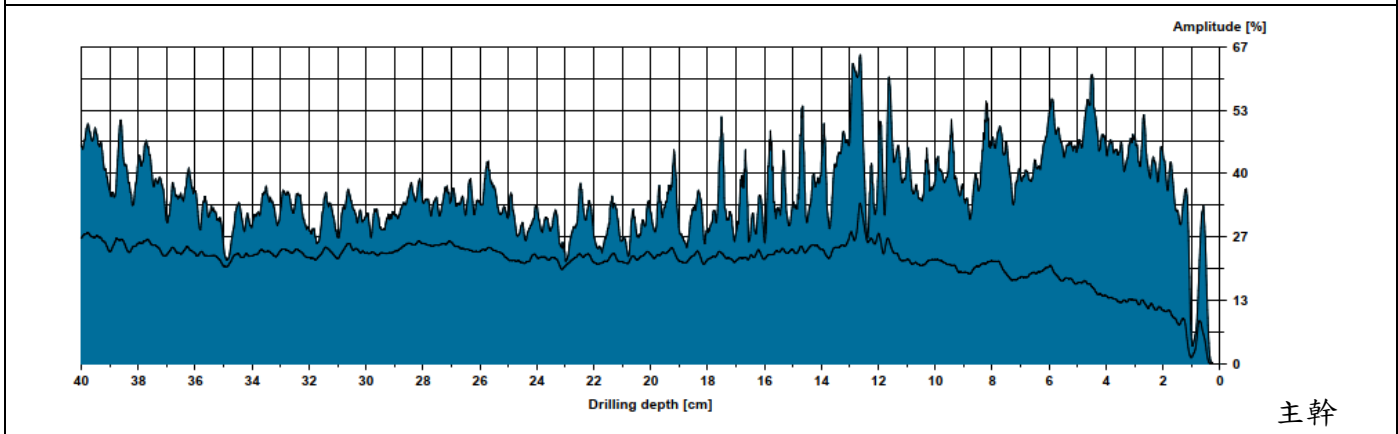
| 腐朽空洞比(%) | 大於 50% |
| 檢測結果描述 | 根部 30 度向下檢測，支撐主幹腐朽空洞；主幹腐朽縱裂 |

| 減緩策略建議 | 移除 |

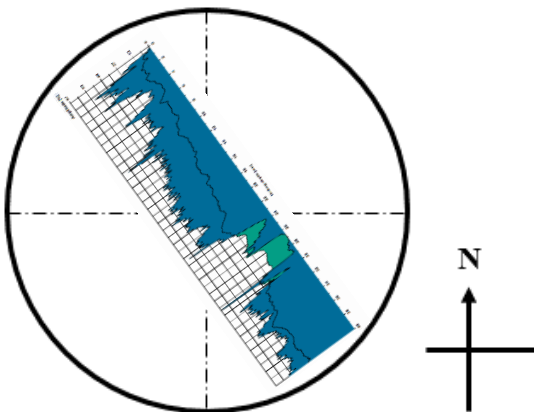
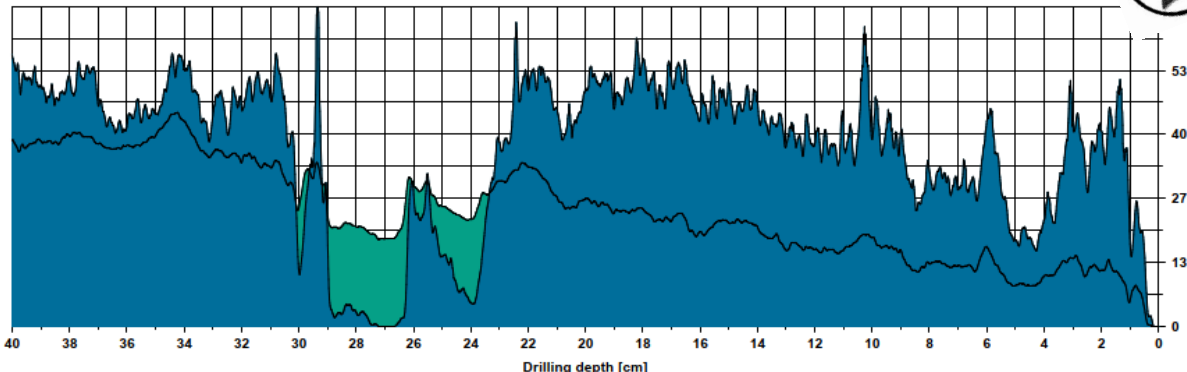
| 基本資料 | | | | | | 樹木全景照 |
|---|---|---|---|---|---|---|
| 腐朽空洞比(%) | 30-50% | | | | | |
| 檢測結果描述 | 根部 30 度向下檢測，支撐主幹腐朽 | | | | | |

| 基本資料 | | | | | | 樹木全景照 |
|---|---|---|---|---|---|---|
| 減緩策略建議 | 移除 | | | | | |

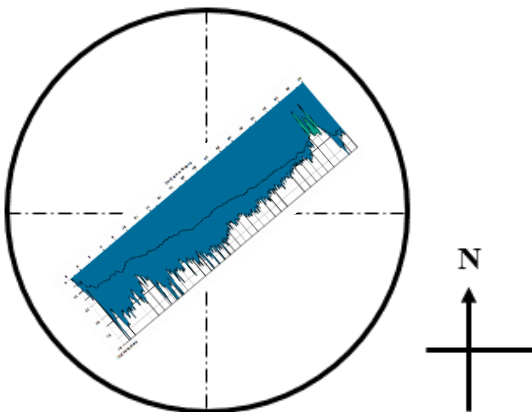
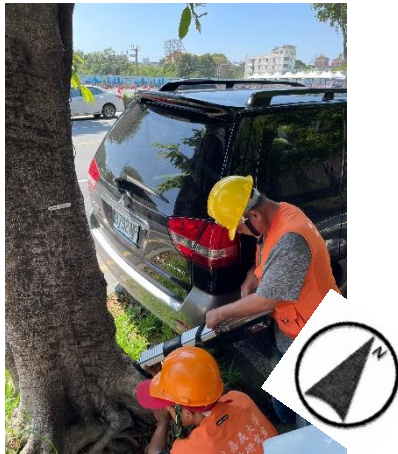
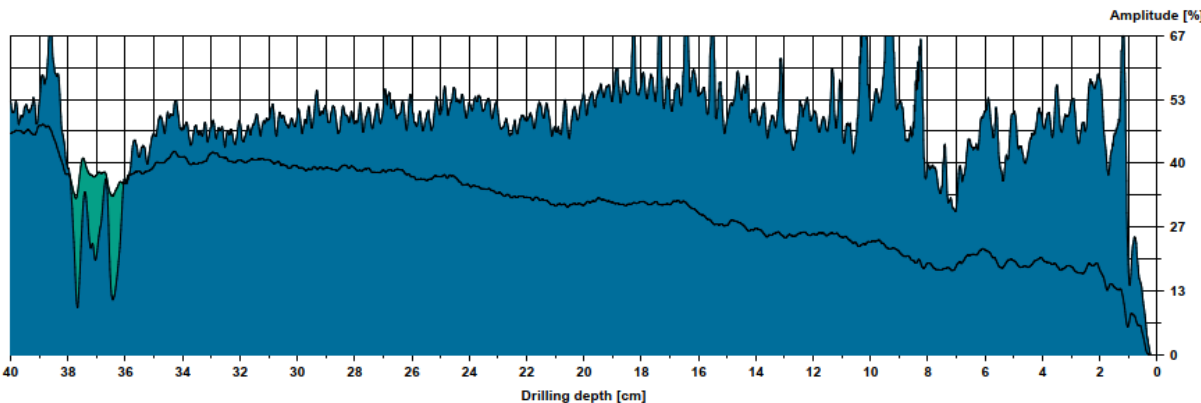
| 基本資料 | | | | | | 樹木全景照 |
|---|---|---|---|---|---|---|
| 340-01415 | 北區前鋒路柏油路 | 長葉垂榕 | 10.1 | 48 | | |

| 基本資料 | | | | | | 樹木全景照 |
|---|---|---|---|---|---|---|
| 腐朽空洞比(%) | 小於 10% | | | | | |
| 檢測結果描述 | 根部 30 度向下檢測，支撐主幹無明顯腐朽 | | | | | |

| 基本資料 | | | | | | 樹木全景照 |
|---|---|---|---|---|---|---|
| 減緩策略建議 | 持續監測；避免修剪萌蘗 | | | | | |

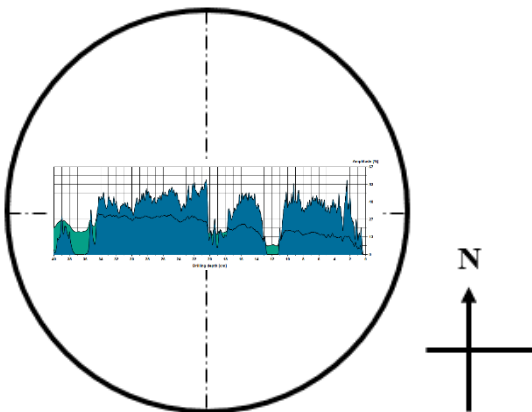
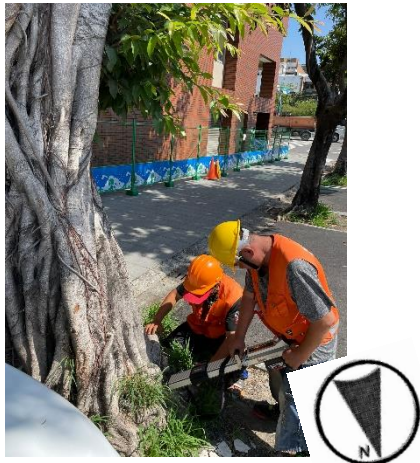
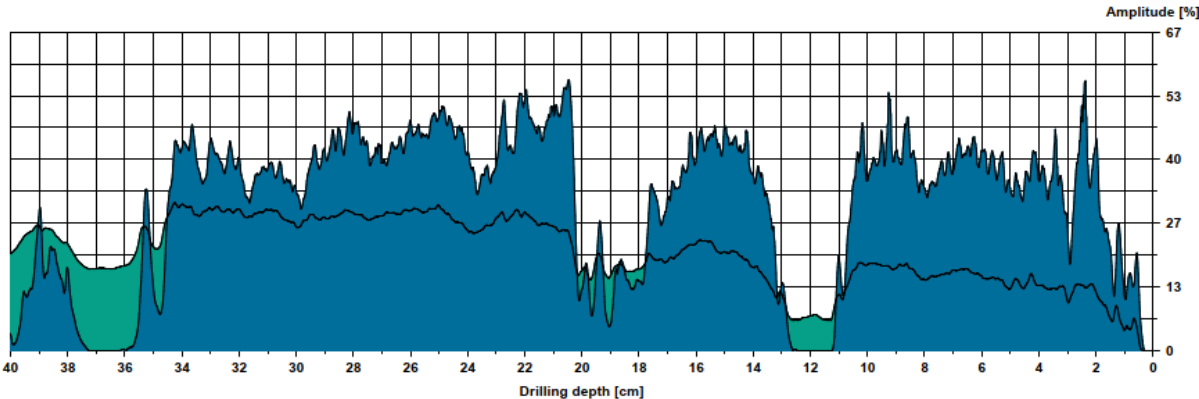
| 基本資料 | | | | | | 樹木全景照 |
|---|---|---|---|---|---|---|
| 腐朽空洞比(%) | | 小於 10% | | | | |
| 檢測結果描述 | | 根部 30 度向下檢測，支撐主幹無腐朽 | | | | |

| 基本資料 | | | | | | 樹木全景照 |
|---|---|---|---|---|---|---|
| 減緩策略建議 | | 持續監測 | | | | |

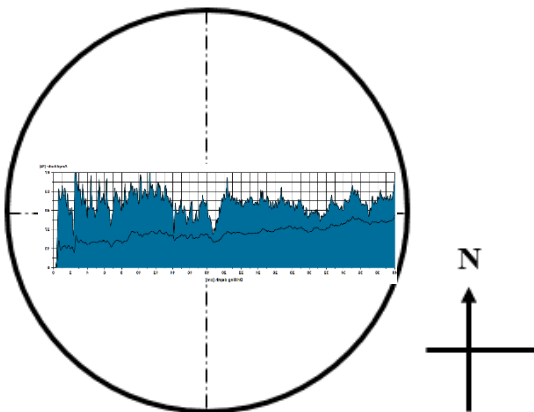
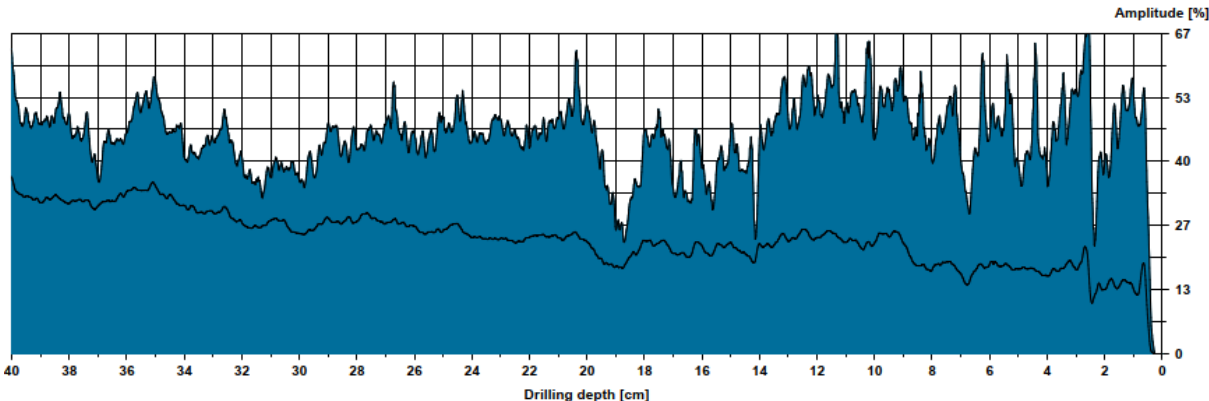
| 基本資料 | | | | | | 樹木全景照 |
|---|---|---|---|---|---|---|
| 腐朽空洞比(%) | | 小於 10% | | | | |
| 檢測結果描述 | | 根部 30 度向下檢測，支撐主幹無腐朽 | | | | |

| 基本資料 | | | | | | 樹木全景照 |
|---|---|---|---|---|---|---|
| 減緩策略建議 | | 修剪(降低樹高) | | | | |

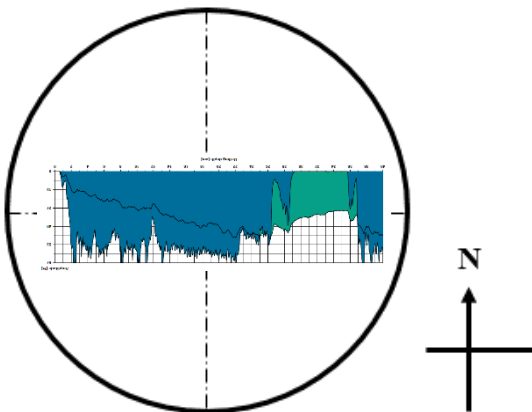
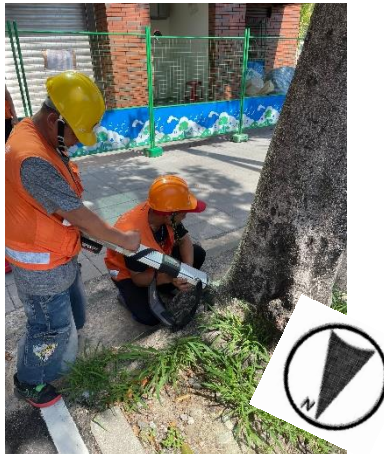
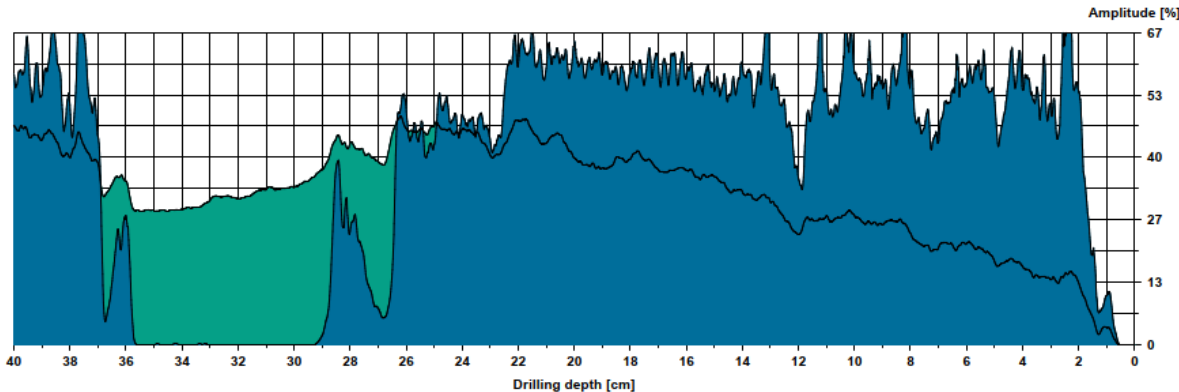
| 基本資料 | | | | | | 樹木全景照 |
|---|---|---|---|---|---|---|
| 腐朽空洞比(%) | | 30-50% | | | | |
| 檢測結果描述 | | 根部 30 度向下檢測，支撐主幹中空腐朽 | | | | |

| 基本資料 | | | | | | 樹木全景照 |
|---|---|---|---|---|---|---|
| 減緩策略建議 | | 移除 | | | | |

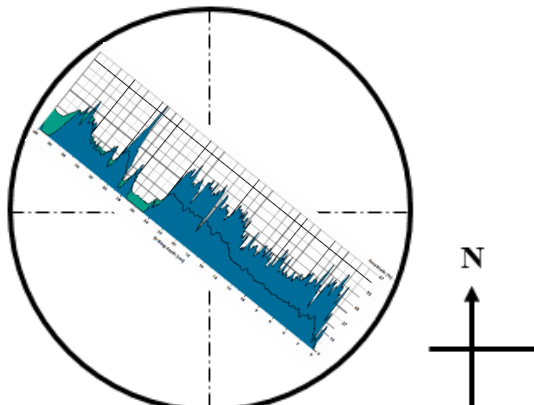
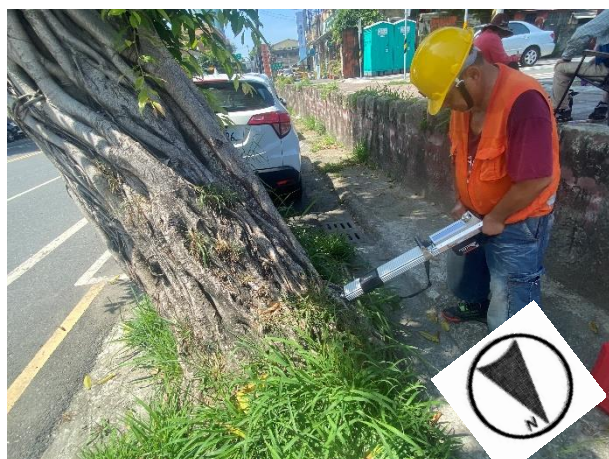
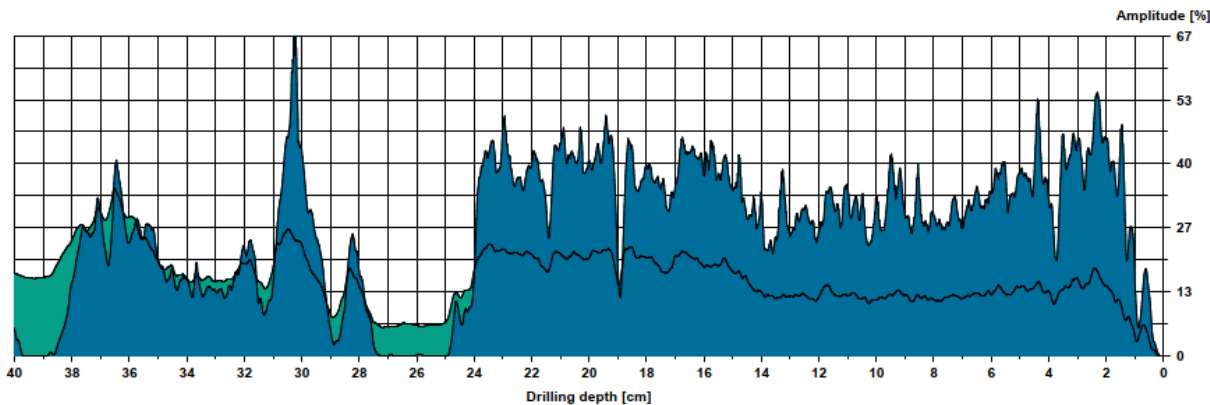
| 基本資料 | | | | | | 樹木全景照 |
|---|---|---|---|---|---|---|
| 腐朽空洞比(%) | 大於 50% | | | | | |
| 檢測結果描述 | 根部 30 度向下檢測，支撐主幹腐朽；樹體傾斜 | | | | | |

| 基本資料 | | | | | | 樹木全景照 |
|---|---|---|---|---|---|---|
| 減緩策略建議 | 移除 | | | | | |

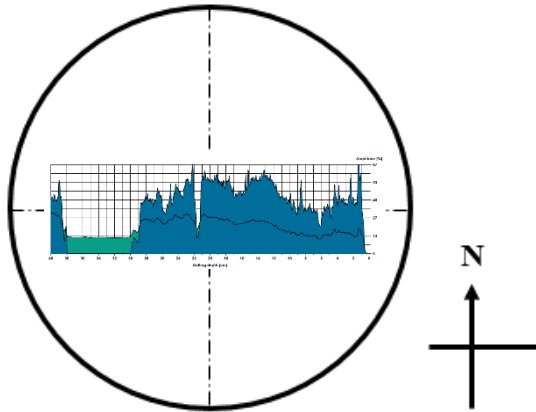
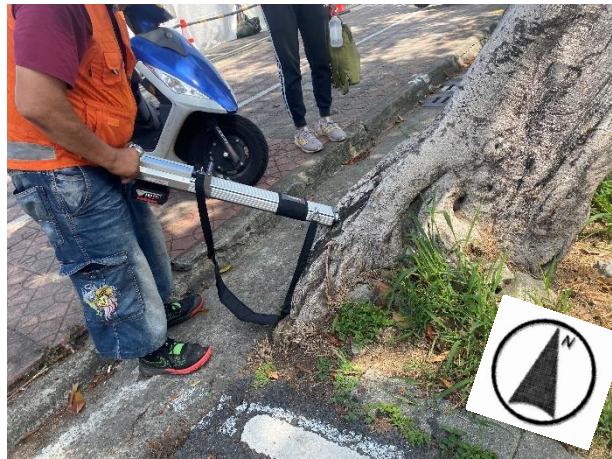
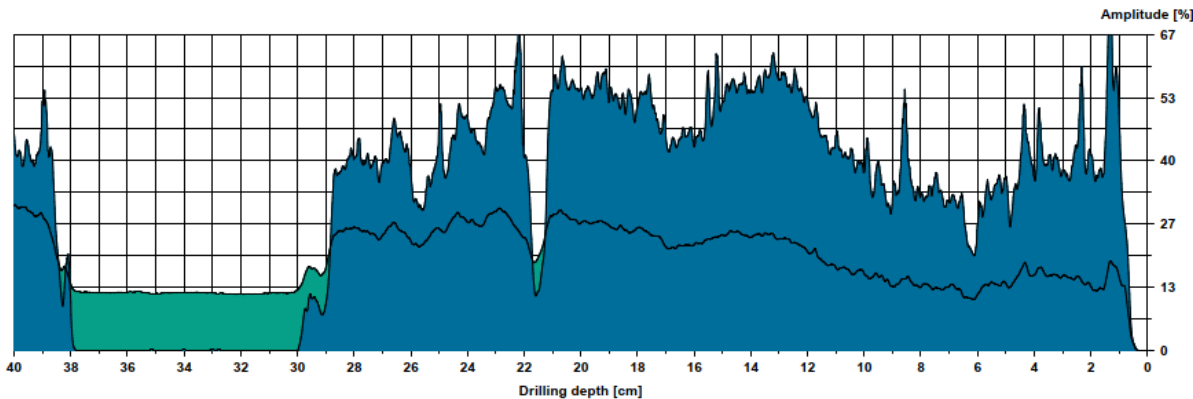
| 基本資料 | | | | | | 樹木全景照 |
|---|---|---|---|---|---|---|
| 腐朽空洞比(%) | 大於 50% | | | | | |
| 檢測結果描述 | 根部 30 度向下檢測，支撐主幹腐朽；樹體傾斜 | | | | | |

| 基本資料 | | | | | | 樹木全景照 |
|---|---|---|---|---|---|---|
| 減緩策略建議 | 移除 | | | | | |

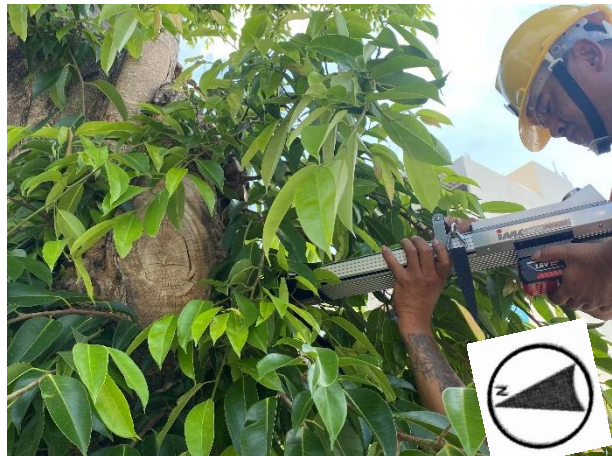
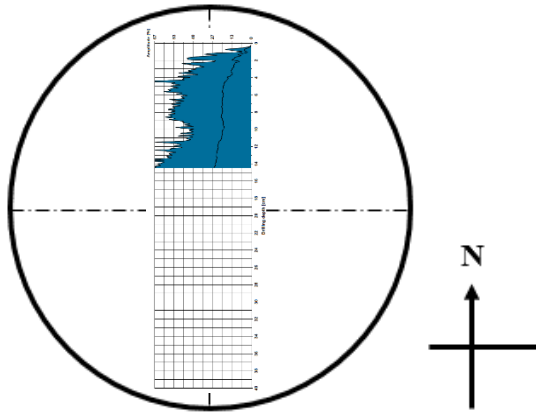
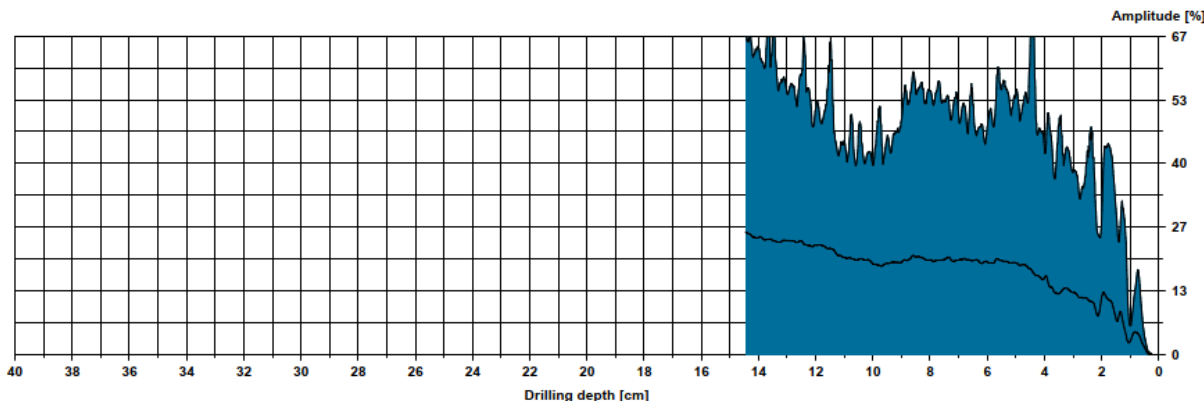
| 基本資料 | | | | | | 樹木全景照 | |
|---|---|---|---|---|---|---|---|
| 腐朽空洞比(%) | 小於 10% | | | | | | |
| 檢測結果描述 | 骨架枝條無明顯腐朽空洞 | | | | | | |
