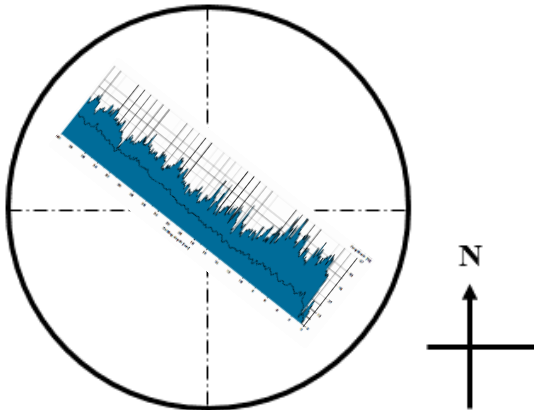
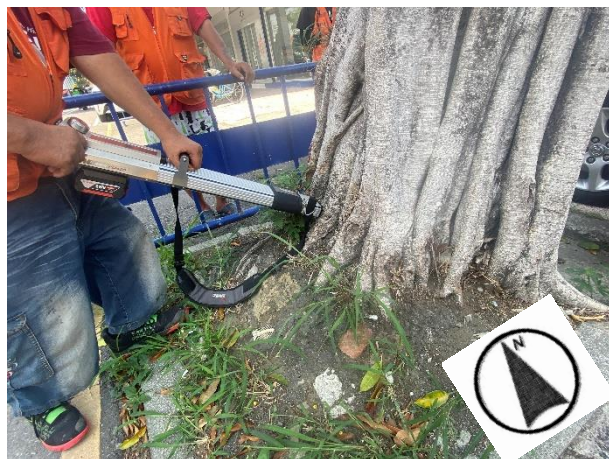
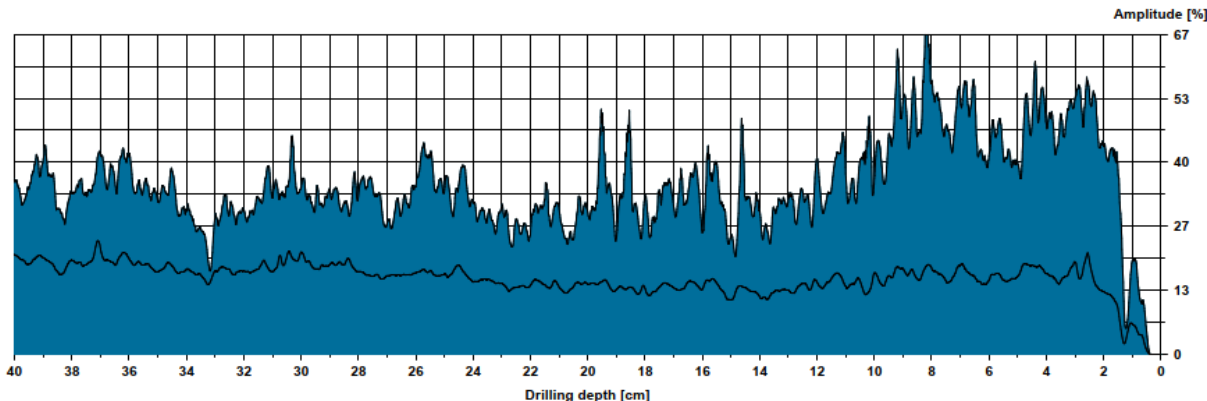
| 基本資料 | | | | | | 樹木全景照 |
|---|---|---|---|---|---|---|
| 腐朽空洞比(%) | 10-30% | | | | | |
| 檢測結果描述 | 根部 30 度向下檢測，支撐主幹輕微腐朽縱裂 | | | | | |

| 基本資料 | | | | | | 樹木全景照 |
|---|---|---|---|---|---|---|
| 減緩策略建議 | 持續監測；避免根部機械性損傷 | | | | | |
