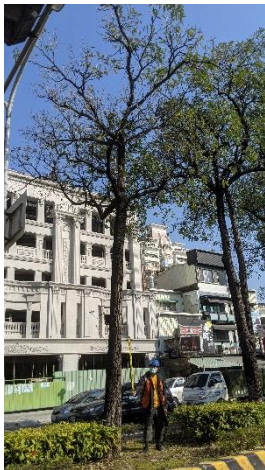
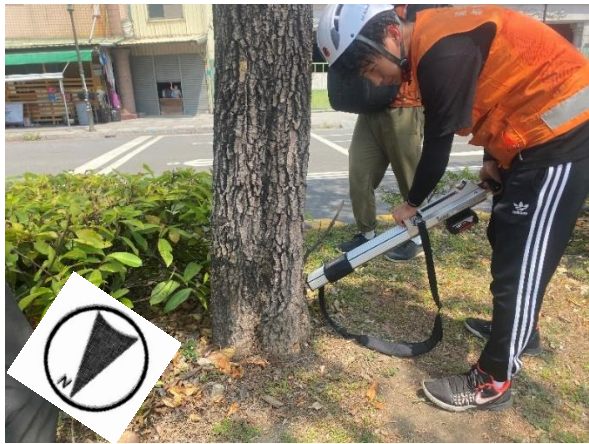
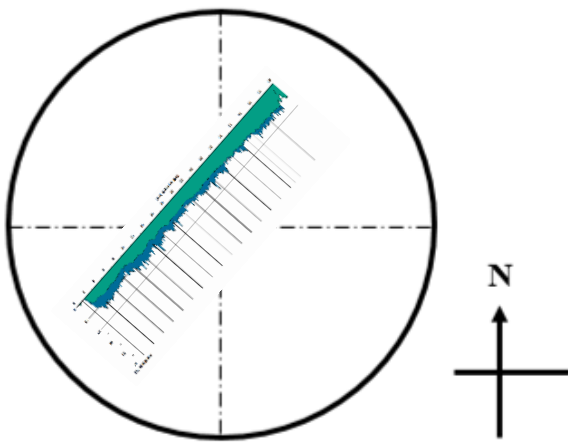
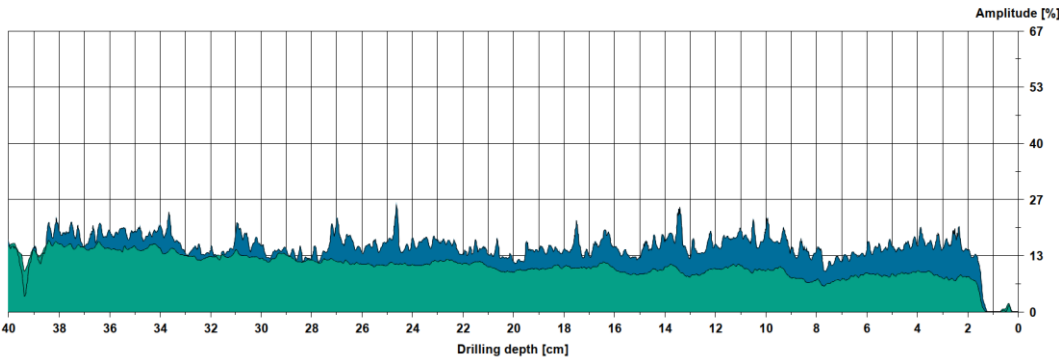
| 基本資料 | | | | | | 樹木全景照 | |
|---|---|---|---|---|---|---|--|
| 腐朽空洞比(%) | | 大於 50% | | | | | |
| 檢測結果描述 | | 根部 45 度角向下檢測，樹皮與韌皮部剝離(樹皮向內 0-2 公分處阻抗值低)，樹幹腐朽 | | | | | |

| 基本資料 | | | | | | 樹木全景照 | |
|---|---|---|---|---|---|---|--|
| 減緩策略建議 | | 移除 | | | | | |

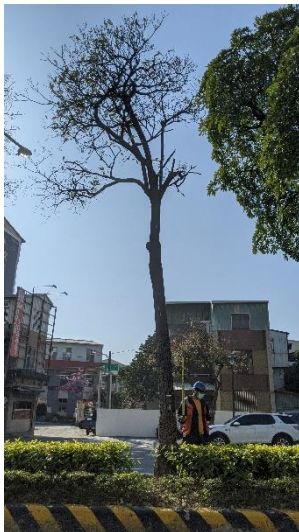
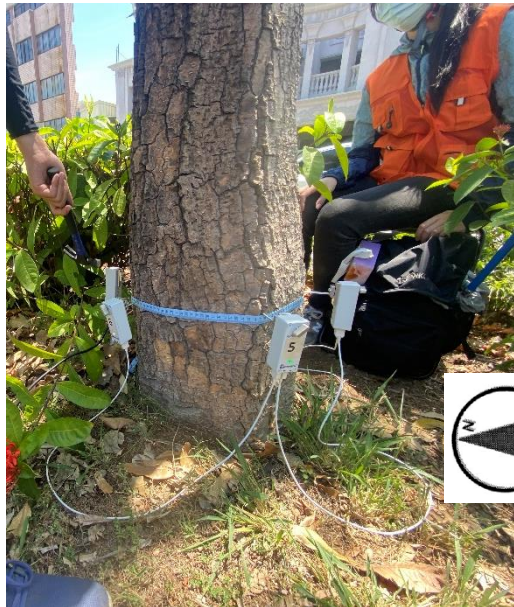
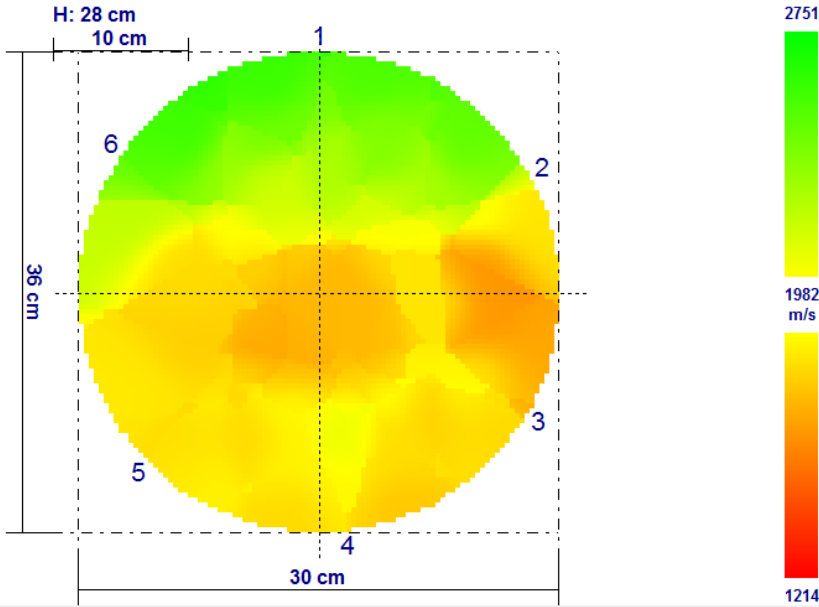
| 基本資料 | | | | | | 樹木全景照 | |
|---|---|---|---|---|---|---|---|
| 腐朽空洞比(%) | | 大於 50% | | | | | |
| 檢測結果描述 | | 根部腐朽持續擴散 | | | | | |

| 基本資料 | | | | | | 樹木全景照 | |
|---|---|---|---|---|---|---|---|
| 減緩策略建議 | | 移除 | | | | | |

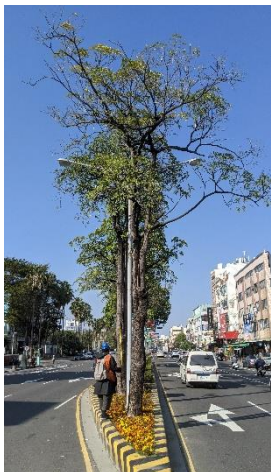
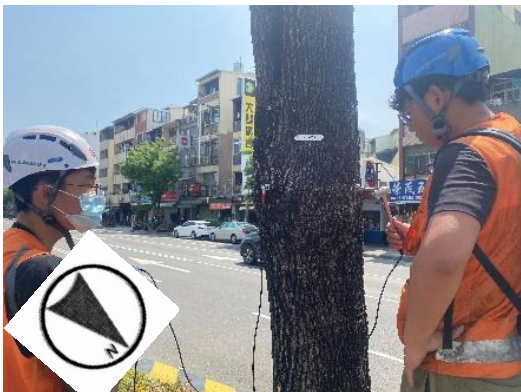
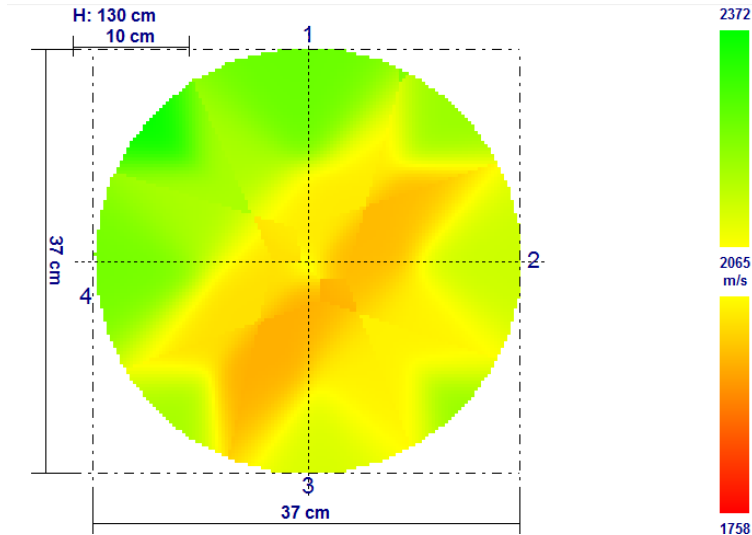
| 基本資料 | | | | | | 樹木全景照 |
|---|---|---|---|---|---|---|
| 腐朽空洞比(%) | | 30-50% | | | | |
| 檢測結果描述 | | 主幹西南至東北側腐朽，腐朽持續擴散，樹勢衰退 | | | | |

| 基本資料 | | | | | | 樹木全景照 |
|---|---|---|---|---|---|---|
| 減緩策略建議 | | 移除 | | | | |

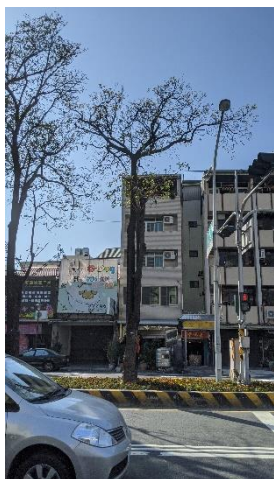
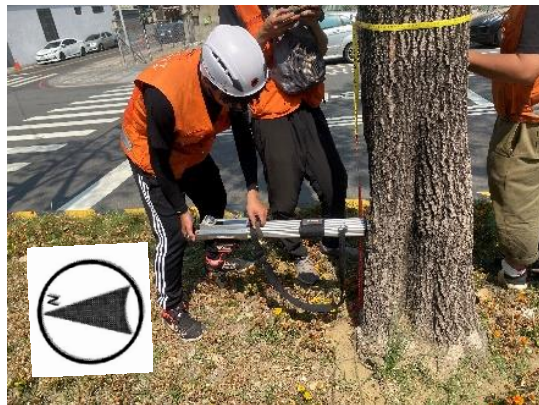
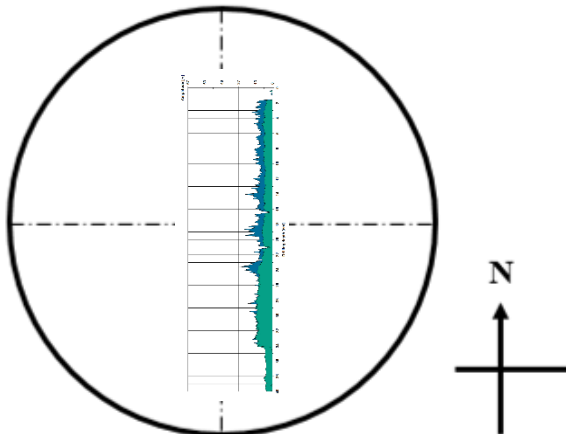
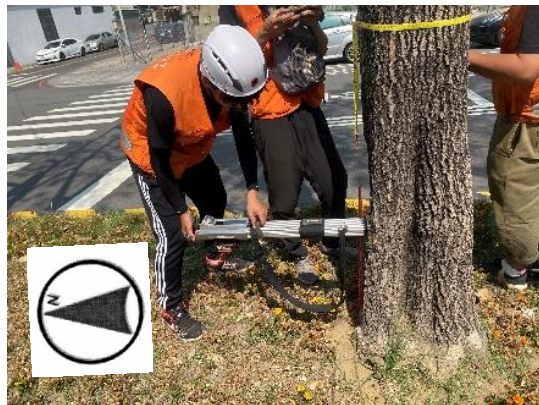
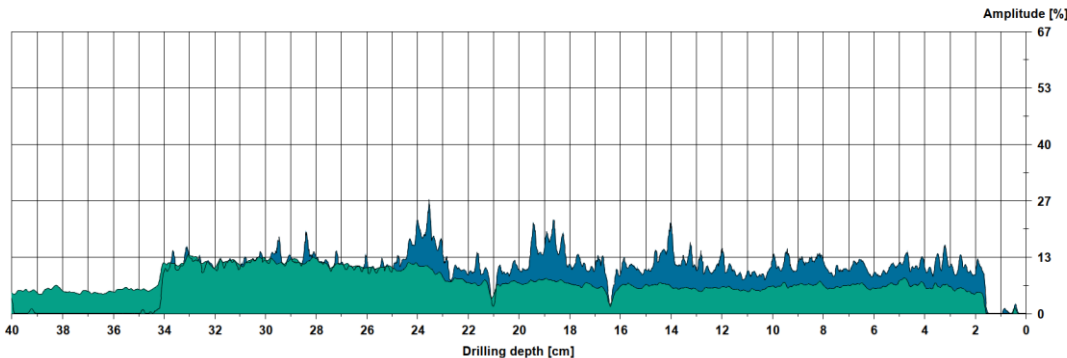
| 基本資料 | | | | | | 樹木全景照 | |
|---|---|---|---|---|---|---|---|
| 腐朽空洞比(%) | | 大於 50% | | | | | |
| 檢測結果描述 | | 樹皮與韌皮部剝離(樹皮向內 0-2 公分處阻抗值低)，樹幹多處縱裂腐朽 | | | | | |

| 基本資料 | | | | | | 樹木全景照 | |
|---|---|---|---|---|---|---|---|
| 減緩策略建議 | | 移除 | | | | | |

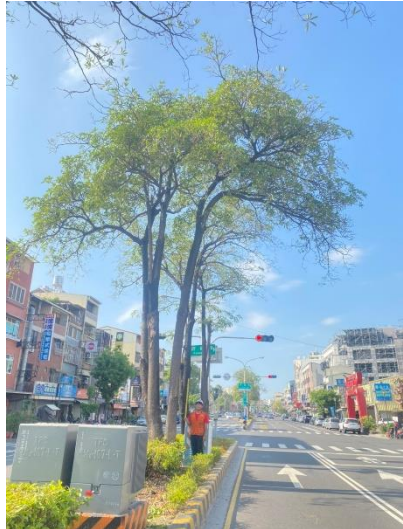
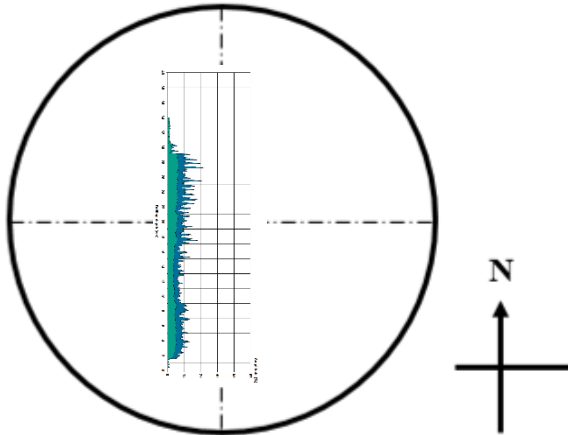
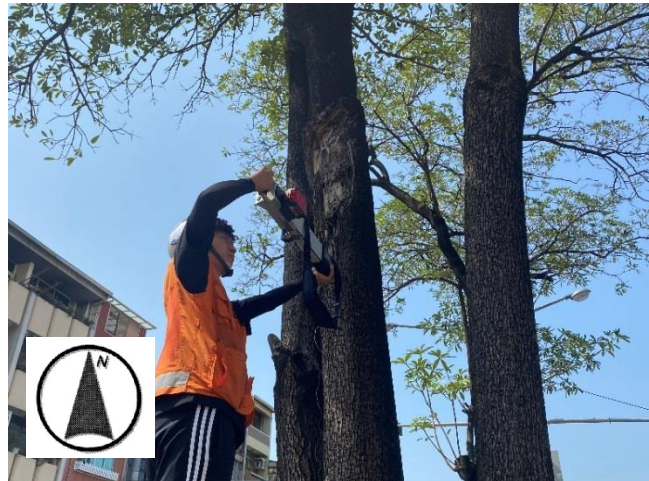
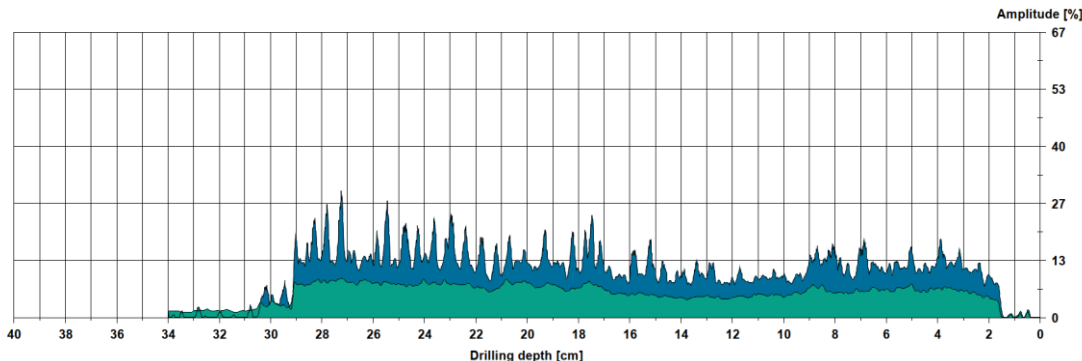
| 基本資料 | | | | | | 樹木全景照 |
|---|---|---|---|---|---|---|
| 腐朽空洞比(%) | 30-50% | | | | | |
| 檢測結果描述 | 樹皮與韌皮部剝離(樹皮向內 0-2 公分處阻抗值低)，樹幹腐朽；樹勢衰退 | | | | | |

| 基本資料 | | | | | | 樹木全景照 |
|---|---|---|---|---|---|---|
| 減緩策略建議 | 移除 | | | | | |

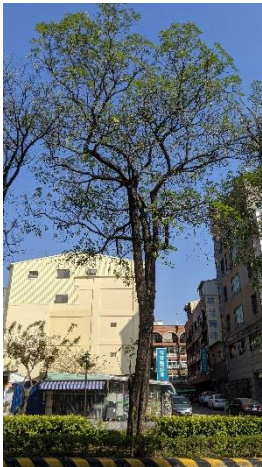
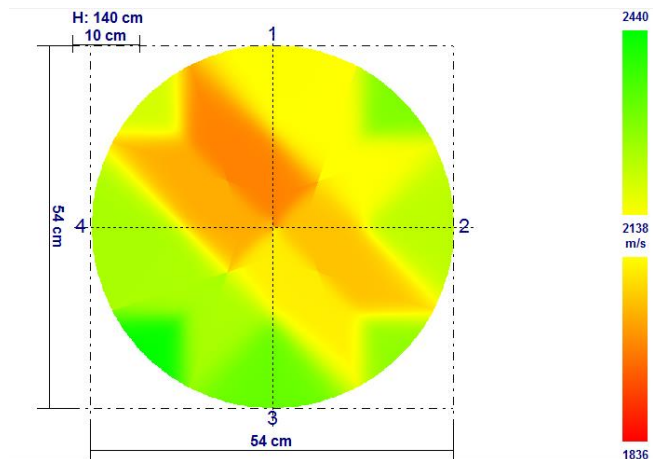
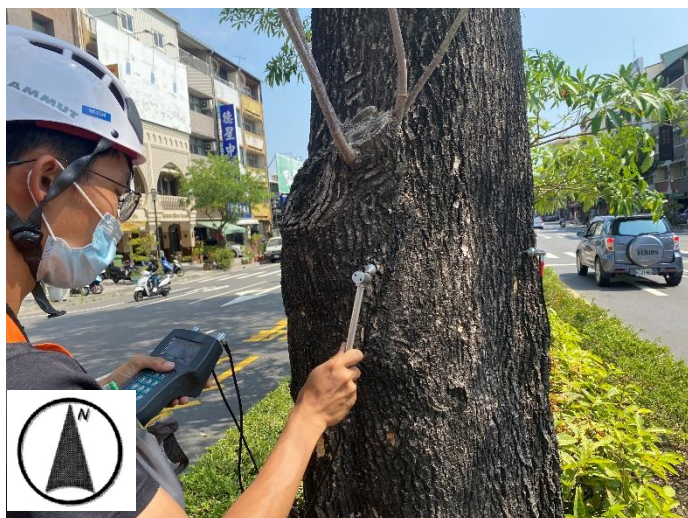
| 基本資料 | | | | | | 樹木全景照 |
|---|---|---|---|---|---|---|
| 腐朽空洞比(%) | | 30-50% | | | | |
| 檢測結果描述 | | 主幹西北側腐朽，腐朽持續無抑制；樹勢衰退 | | | | |

| 基本資料 | | | | | | 樹木全景照 |
|---|---|---|---|---|---|---|
| 減緩策略建議 | | 移除 | | | | |

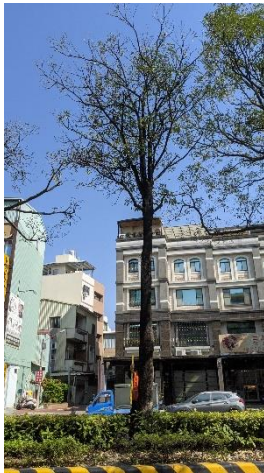
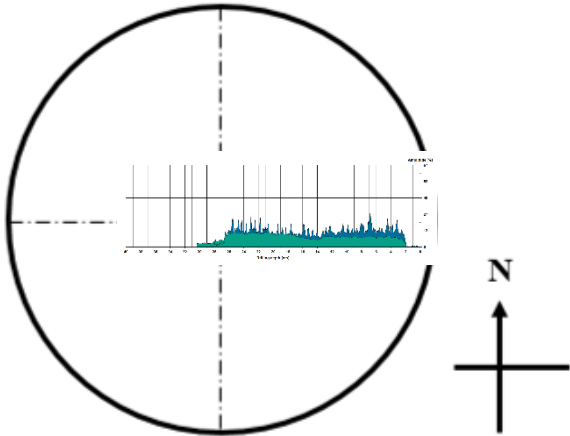
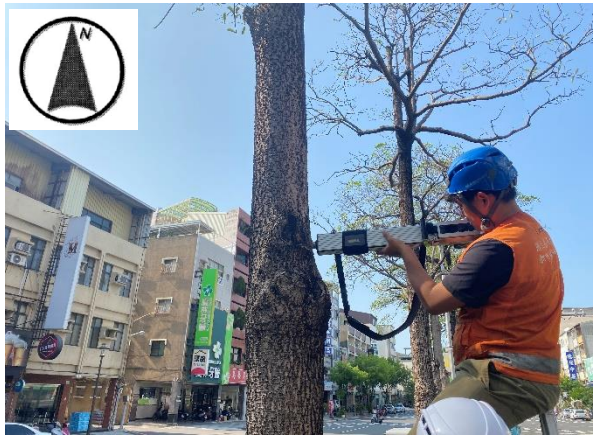
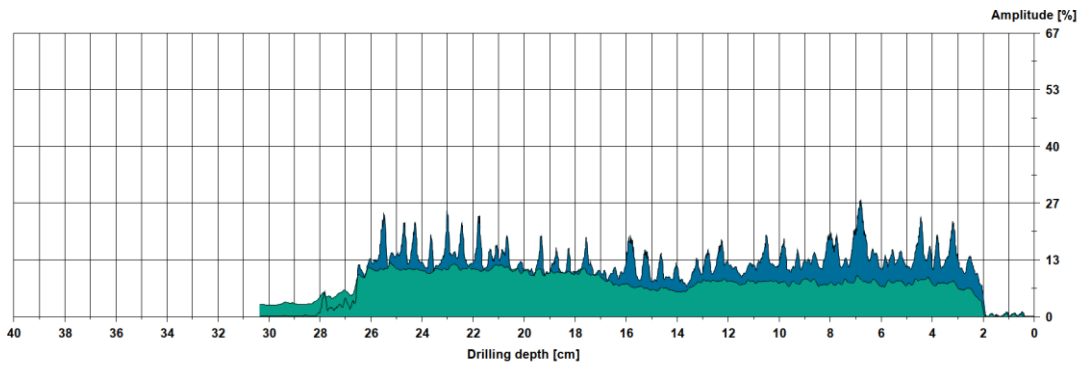
| 基本資料 | | | | | | 樹木全景照 |
|---|---|---|---|---|---|---|
| 330-00215 | | 夏林路中央分<br>隔島 | 黑板樹 | 9.5 | 30.7 | |

| 基本資料 | | | | | | 樹木全景照 |
|---|---|---|---|---|---|---|
| 腐朽空洞比(%) | | 30-50% | | | | |
| 檢測結果描述 | | 樹皮與韌皮部剝離(樹皮向內 0-2 公分處阻抗值低)，樹幹腐朽；樹勢衰退 | | | | |

| 基本資料 | | | | | | 樹木全景照 |
|---|---|---|---|---|---|---|
| 減緩策略建議 | | 移除 | | | | |

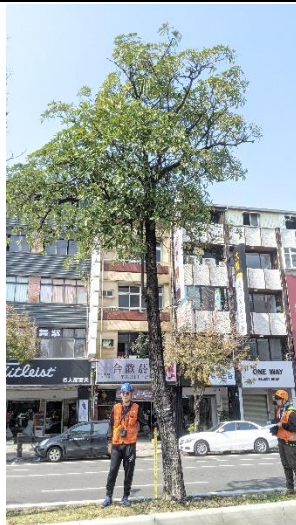
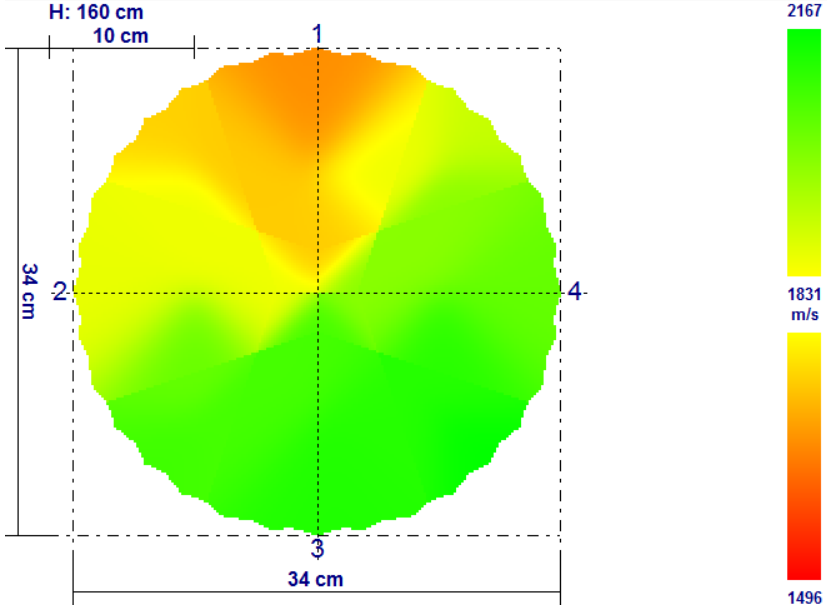
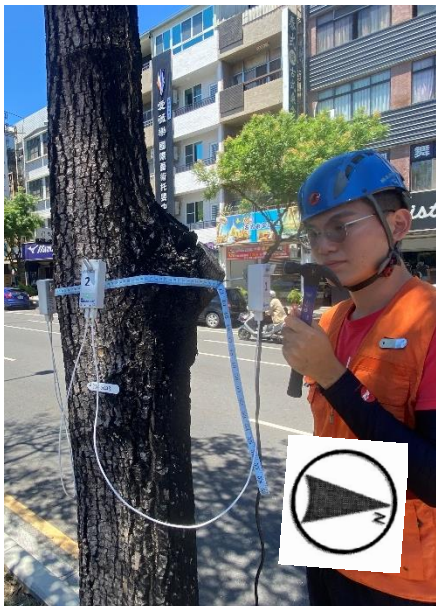
| 基本資料 | | | | | | 樹木全景照 |
|---|---|---|---|---|---|---|
| 330-00223 | 夏林路中央分隔島 | 黑板樹 | 8.5 | 29.4 | | |

| 基本資料 | | | | | | 樹木全景照 |
|---|---|---|---|---|---|---|
| 腐朽空洞比(%) | | 10-30% | | | | |
| 檢測結果描述 | | 主幹北側腐朽，腐朽無擴散 | | | | |

| 基本資料 | | | | | | 樹木全景照 |
|---|---|---|---|---|---|---|
| 減緩策略建議 | | 持續監測 | | | | |

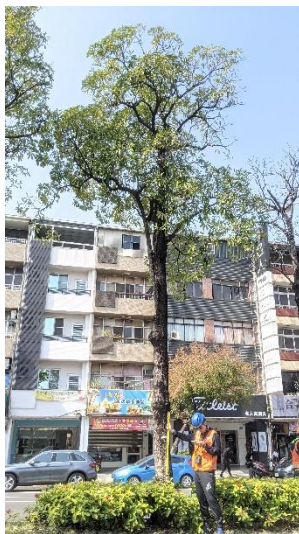
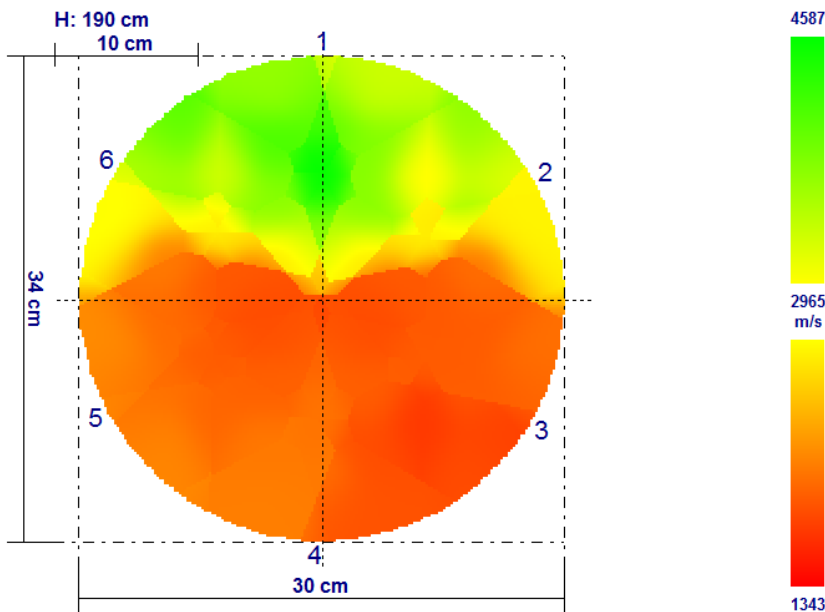
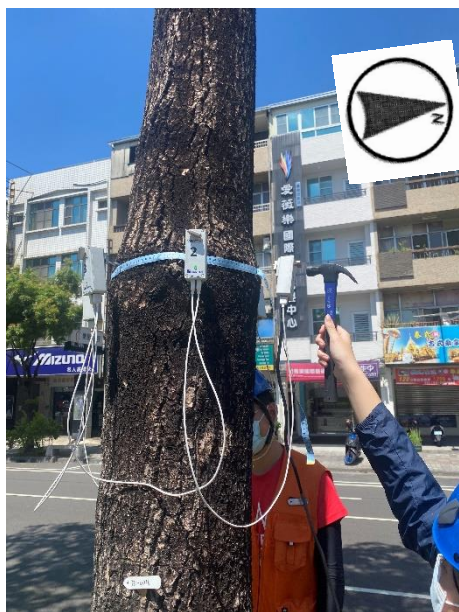
| 基本資料 | | | | | | 樹木全景照 |
|---|---|---|---|---|---|---|
| 330-00226 | 夏林路中央分隔島 | 黑板樹 | 9.4 | 29.3 | | |

| 基本資料 | | | | | | 樹木全景照 |
|---|---|---|---|---|---|---|
| 腐朽空洞比(%) | | 大於 50% | | | | |
| 檢測結果描述 | | 主幹南側腐朽 | | | | |

| 基本資料 | | | | | | 樹木全景照 |
|---|---|---|---|---|---|---|
| 減緩策略建議 | | 移除 | | | | |

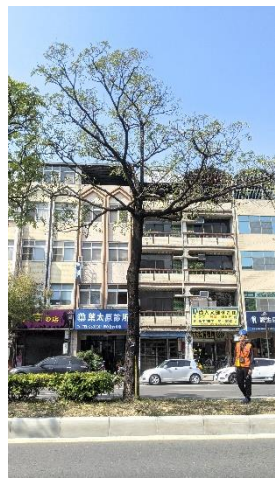
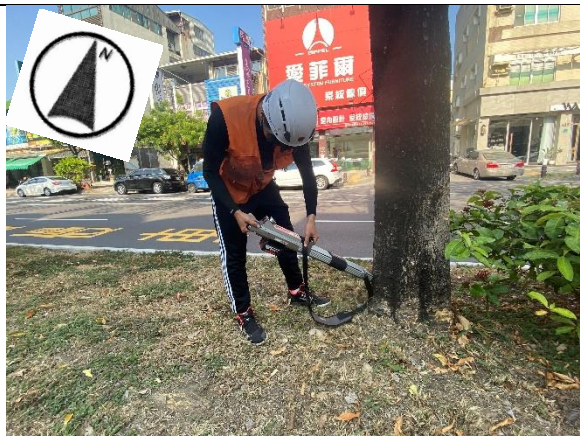
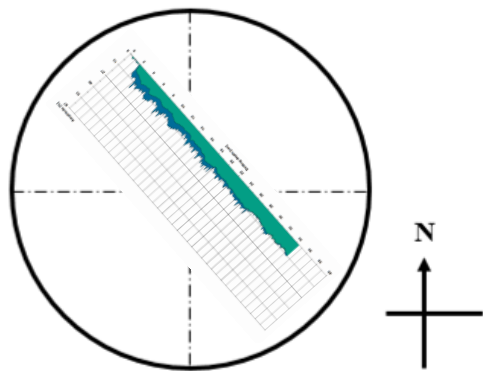
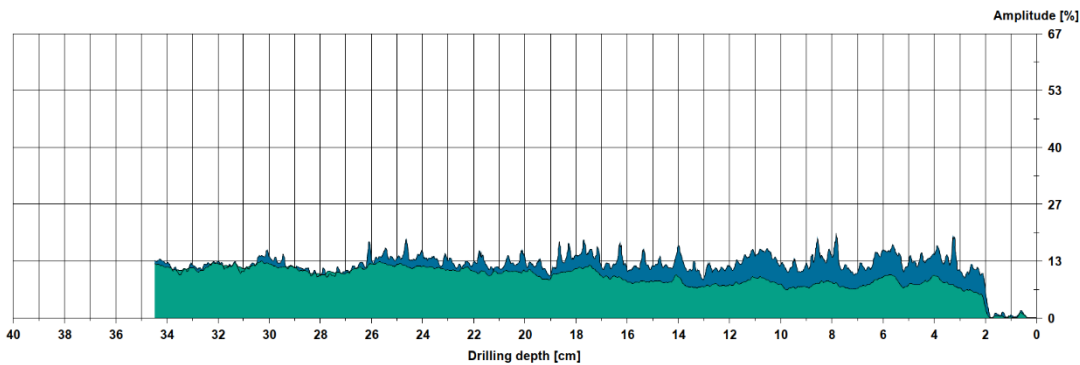
| 基本資料 | | | | | | 樹木全景照 |
|---|---|---|---|---|---|---|
| 腐朽空洞比(%) | | 30-50% | | | | |
| 檢測結果描述 | | 樹皮與韌皮部剝離(樹皮向內 0-2 公分處阻抗值低)，樹幹腐朽；樹勢衰退 | | | | |

| 基本資料 | | | | | | 樹木全景照 |
|---|---|---|---|---|---|---|
| 減緩策略建議 | | 移除 | | | | |

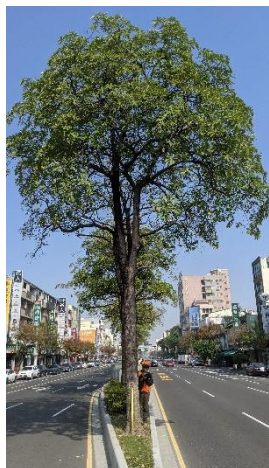
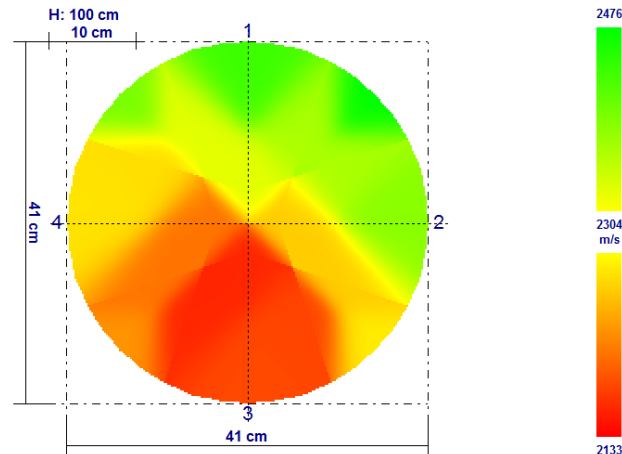
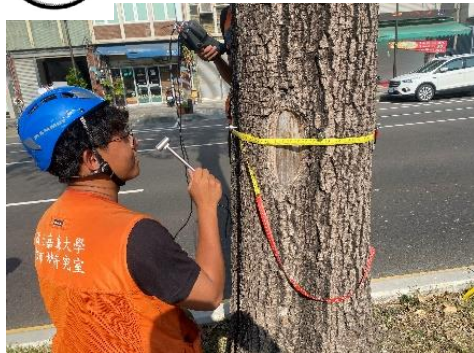
| 基本資料 | | | | | | 樹木全景照 |
|---|---|---|---|---|---|---|
| 330-00243 | 夏林路中央分隔島 | 黑板樹 | 10.7 | 39.5 | | |

| 基本資料 | | | | | | 樹木全景照 |
|---|---|---|---|---|---|---|
| 腐朽空洞比(%) | | 大於 50% | | | | |
| 檢測結果描述 | | 主幹南側腐朽，腐朽持續無抑制 | | | | |

| 基本資料 | | | | | | 樹木全景照 |
|---|---|---|---|---|---|---|
| 減緩策略建議 | | 移除 | | | | |

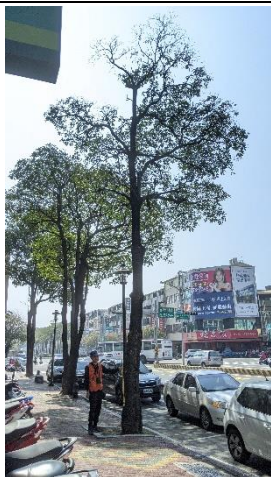
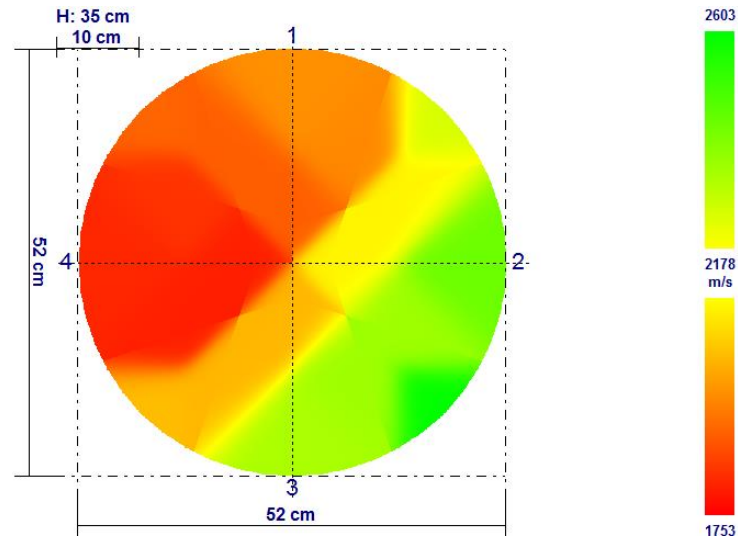
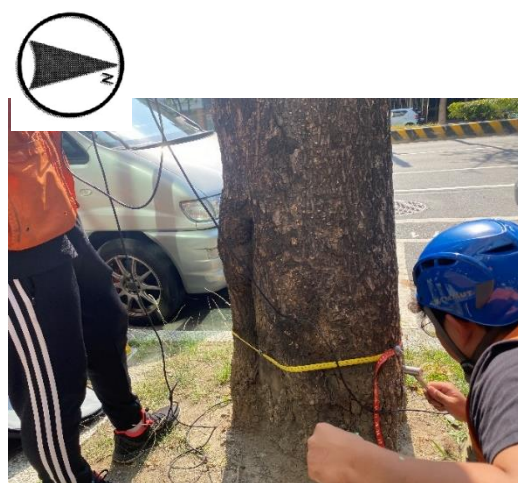
| 基本資料 | | | | | | 樹木全景照 | |
|---|---|---|---|---|---|---|--|
| 330-00289 | | 夏林路人行道 | 黑板樹 | 10.5 | 41.1 | | |

| 基本資料 | | | | | | 樹木全景照 | |
|---|---|---|---|---|---|---|--|
| 腐朽空洞比(%) | | 大於 50% | | | | | |
| 檢測結果描述 | | 主幹西北側腐朽，腐朽持續無抑制 | | | | | |

| 基本資料 | | | | | | 樹木全景照 | |
|---|---|---|---|---|---|---|--|
| 減緩策略建議 | | 移除 | | | | | |

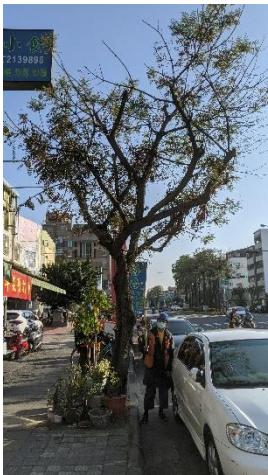
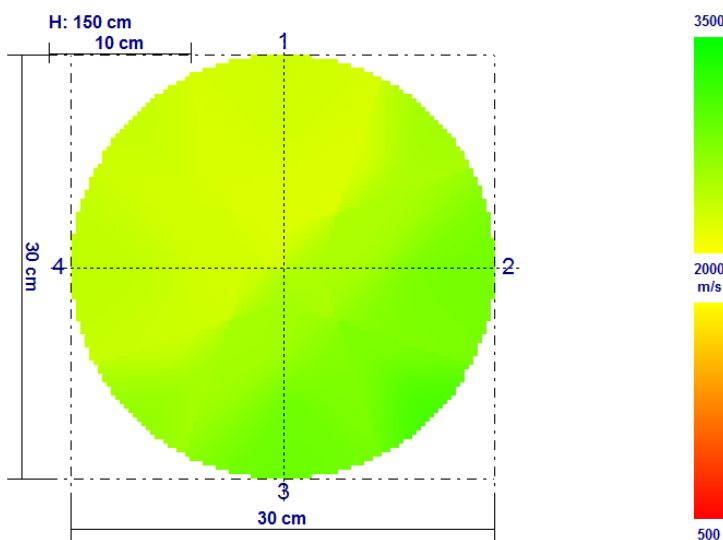
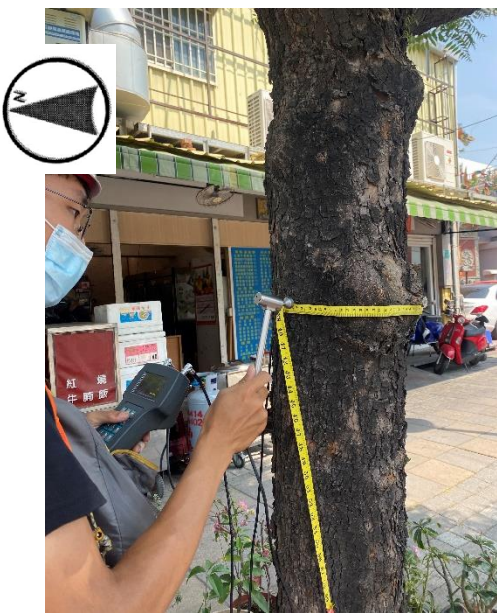
| 基本資料 | | | | | | 樹木全景照 |
|---|---|---|---|---|---|---|
| 330-00298 | 夏林路人行道 | 黃連木 | 5.6 | 30 | | |

| 基本資料 | | | | | | 樹木全景照 |
|---|---|---|---|---|---|---|
| 腐朽空洞比(%) | | 小於 10% | | | | |
| 檢測結果描述 | | 樹幹無明顯腐朽 | | | | |

| 基本資料 | | | | | | 樹木全景照 |
|---|---|---|---|---|---|---|
| 減緩策略建議 | | 修剪(移除枯枝) | | | | |

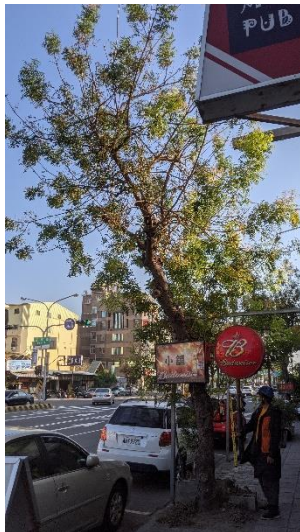
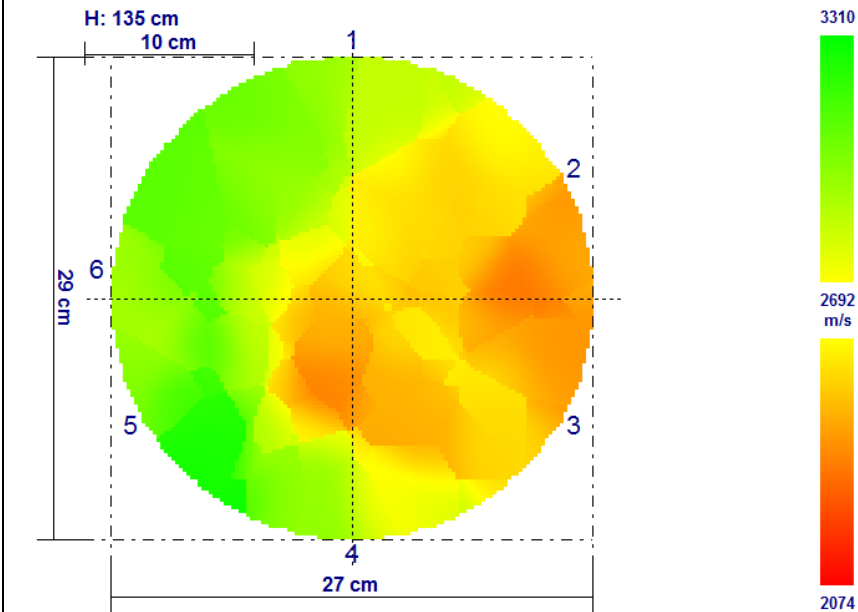
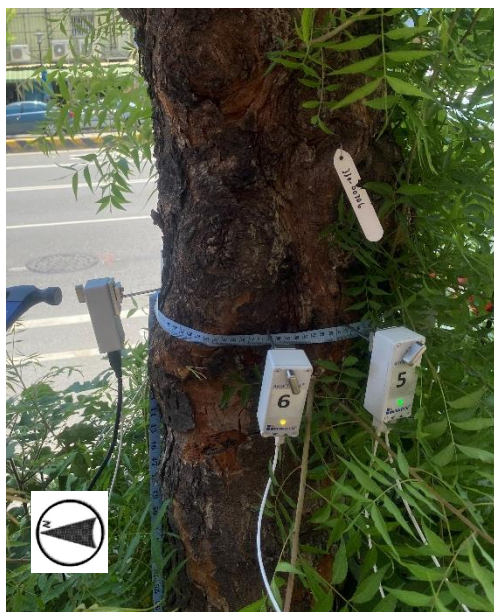
| 基本資料 | | | | | | 樹木全景照 |
|---|---|---|---|---|---|---|
| 330-00306 | 夏林路人行道 | 黃連木 | 8 | 29.5 | | |

| 基本資料 | | | | | | 樹木全景照 |
|---|---|---|---|---|---|---|
| 腐朽空洞比(%) | | 30-50% | | | | |
| 檢測結果描述 | | 主幹東側腐朽，腐朽抑制無擴散 | | | | |

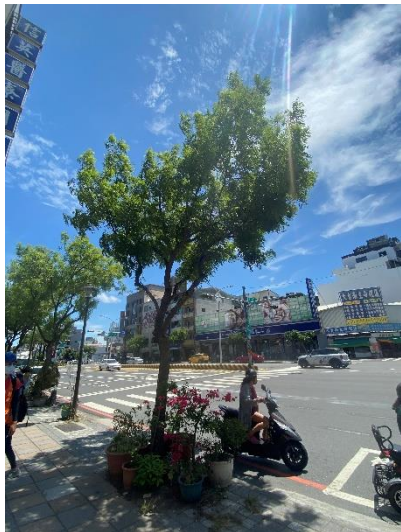
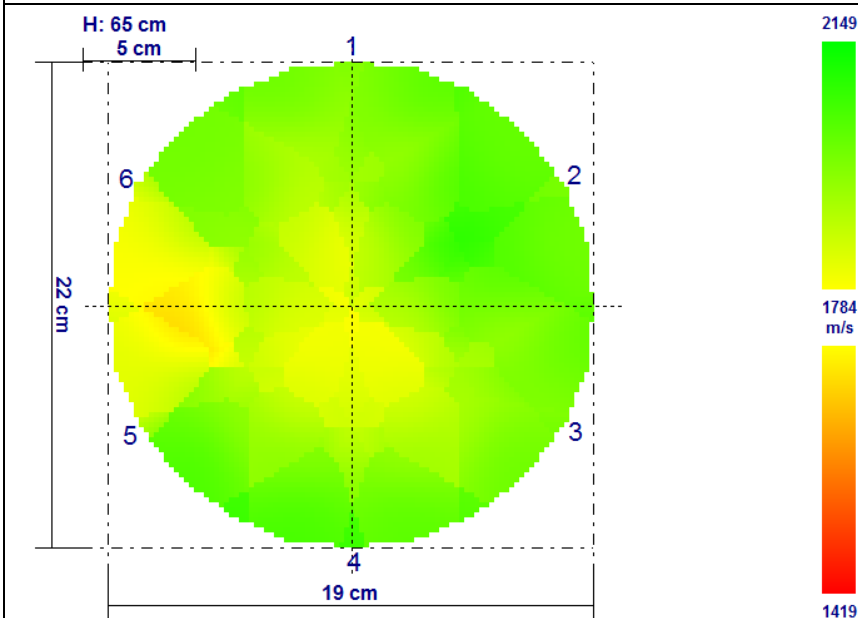
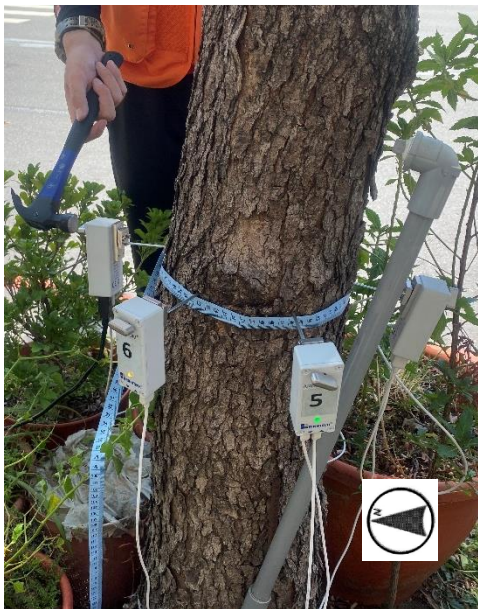
| 基本資料 | | | | | | 樹木全景照 |
|---|---|---|---|---|---|---|
| 330-00315 | 夏林路人行道 | 黃連木 | 7 | 19 | | |

| 基本資料 | | | | | | 樹木全景照 |
|---|---|---|---|---|---|---|
| 腐朽空洞比(%) | | 小於 10% | | | | |
| 檢測結果描述 | | 主幹無明顯腐朽 | | | | |

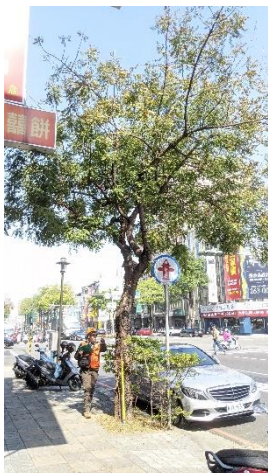
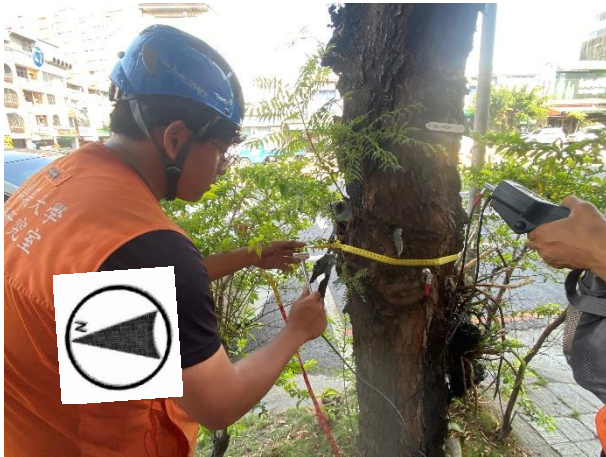
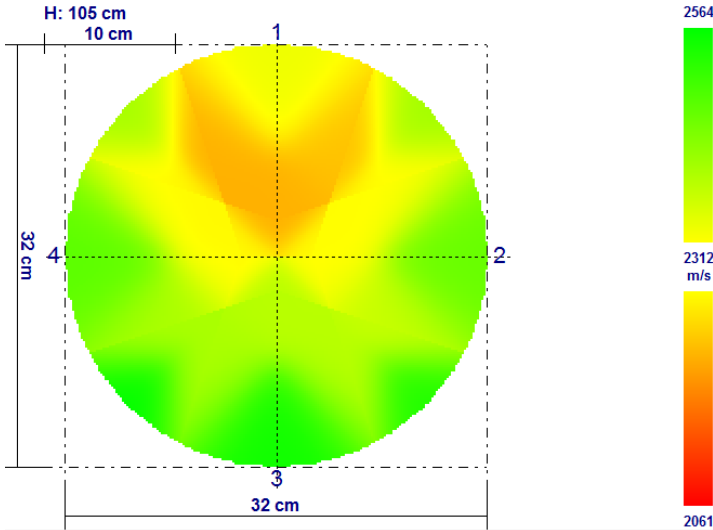
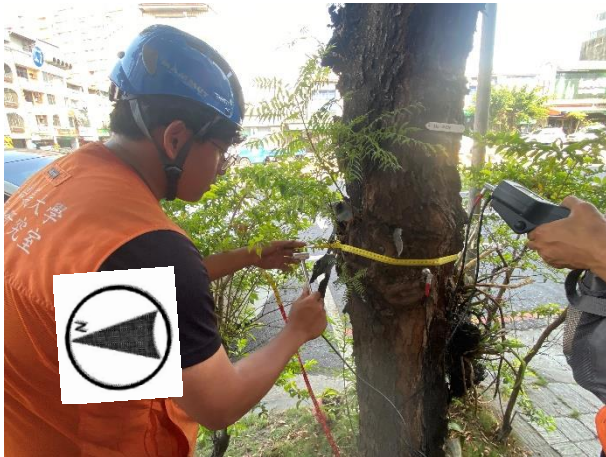
| 基本資料 | | | | | | 樹木全景照 | |
|---|---|---|---|---|---|---|--|
| 330-00318 | 夏林路人行道 | 黃連木 | 6.2 | 33 | | | |

| 基本資料 | | | | | | 樹木全景照 | |
|---|---|---|---|---|---|---|--|
| 腐朽空洞比(%) | | 10-30% | | | | | |
| 檢測結果描述 | | 樹幹北側腐朽，腐朽抑制無擴散 | | | | | |

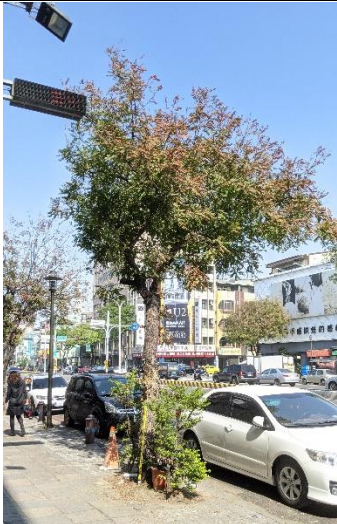
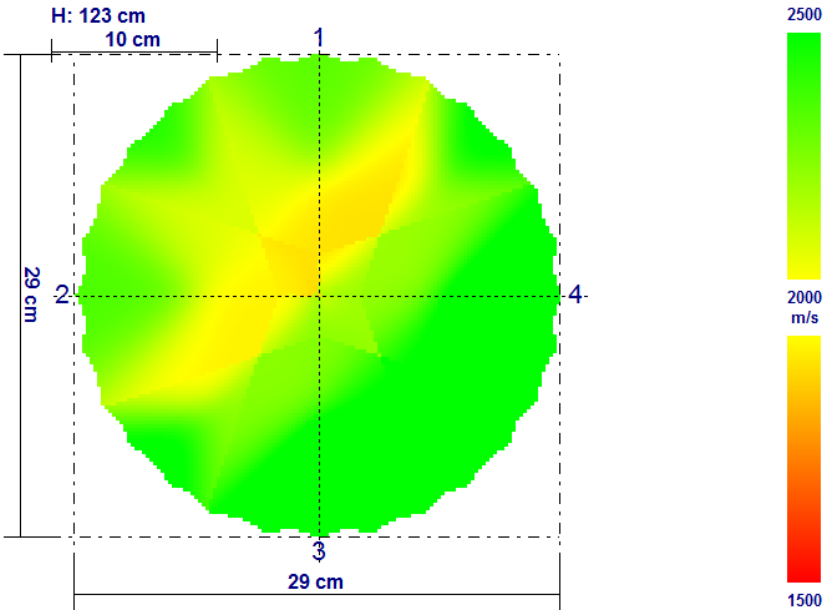
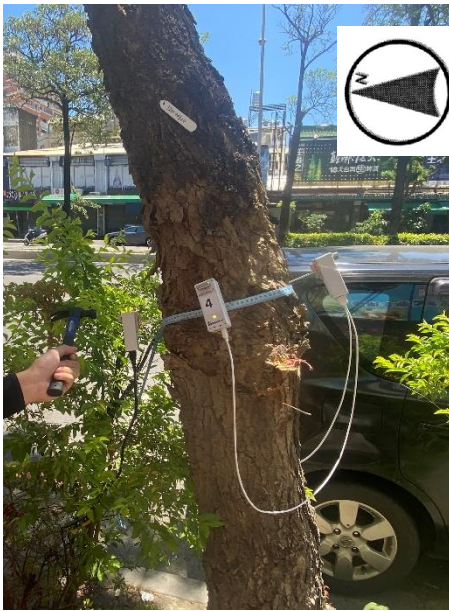
| 基本資料 | | | | | | <div>樹木全景照</div> |
|---|---|---|---|---|---|---|
| 腐朽空洞比(%) | | 小於 10% | | | | |
| 檢測結果描述 | | 主幹輕微腐朽 | | | | |
