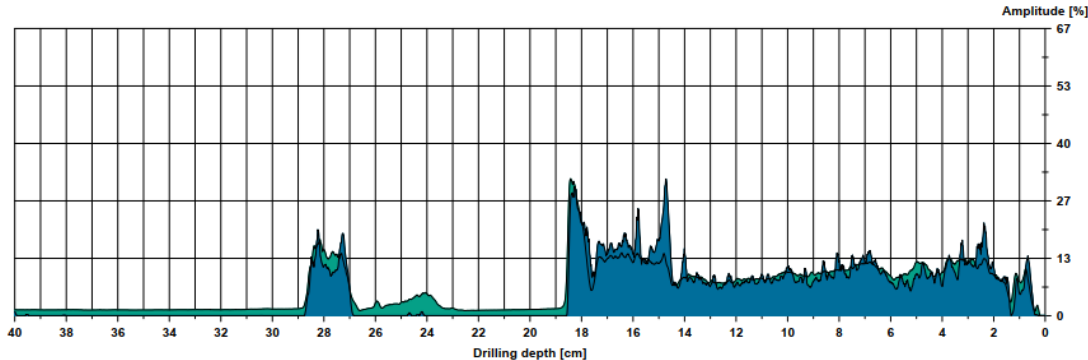
| 基本資料 | | | | | | 樹木全景照 |
|---|---|---|---|---|---|---|
| 腐朽空洞比(%) | 大於 50% | | | | | |
| 檢測結果描述 | 支撐主幹腐朽 | | | | | |

| 基本資料 | | | | | | 樹木全景照 |
|---|---|---|---|---|---|---|
| 減緩策略建議 | 移除 | | | | | |

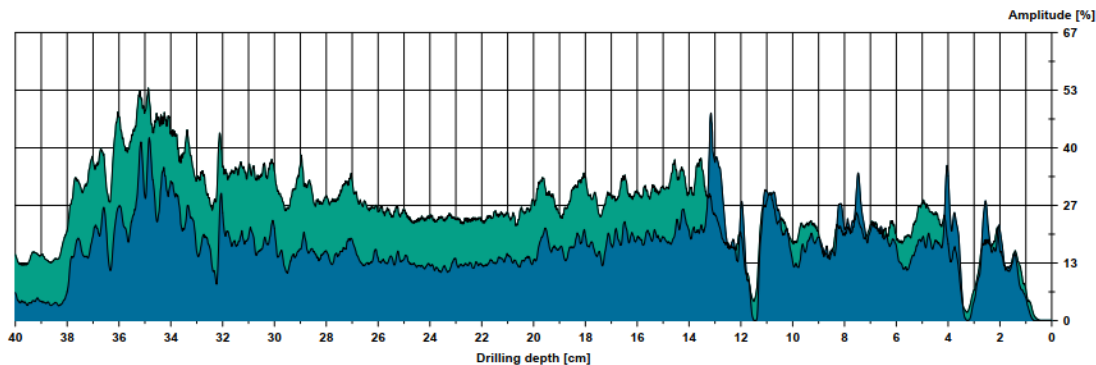
| 基本資料 | | | | | | 樹木全景照 |
|---|---|---|---|---|---|---|
| 350-10968 | 海佃路一段中央分隔島 | 榕樹 | 6.4 | 32.9 | | |

| 基本資料 | | | | | | 樹木全景照 |
|---|---|---|---|---|---|---|
| 腐朽空洞比(%) | | 30-50% | | | | |
| 檢測結果描述 | | 樹幹內縱裂(3、12 公分處) | | | | |

| 基本資料 | | | | | | 樹木全景照 |
|---|---|---|---|---|---|---|
| 減緩策略建議 | | 移除 | | | | |

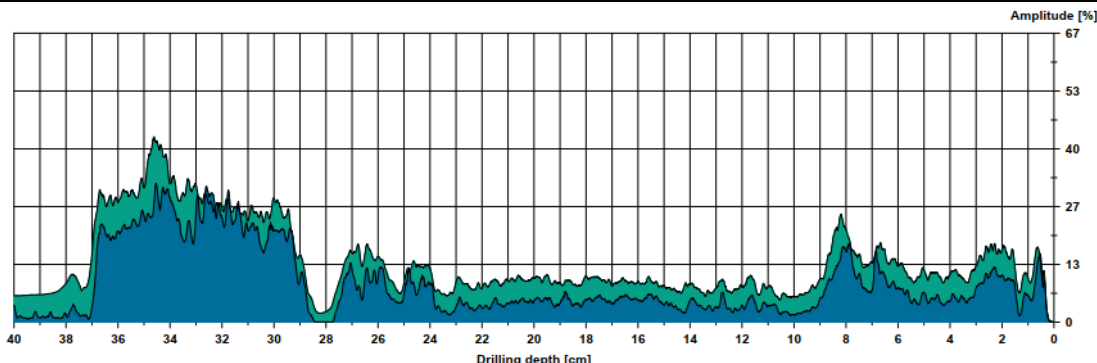
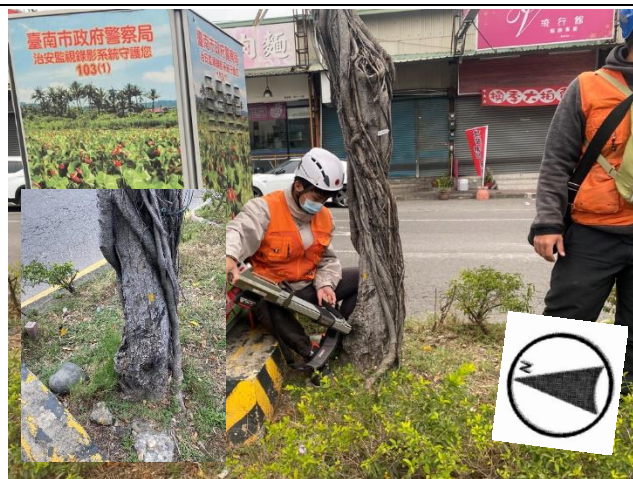
| 基本資料 | | | | | | 樹木全景照 |
|---|---|---|---|---|---|---|
| 350-10970 | | 海佃路一段中<br>央分隔島 | 榕樹 | 5.4 | 21.5 | |

| 基本資料 | | | | | | 樹木全景照 |
|---|---|---|---|---|---|---|
| 腐朽空洞比(%) | | 大於 50% | | | | |
| 檢測結果描述 | | 根部高度 25 公分處以 45 度角向下檢測，支撐主幹腐朽(阻抗值低)；中央腐朽 (29-37 公分處)造成阻抗值提高。 | | | | |

| 基本資料 | | | | | | 樹木全景照 |
|---|---|---|---|---|---|---|
| 減緩策略建議 | | 移除 | | | | |

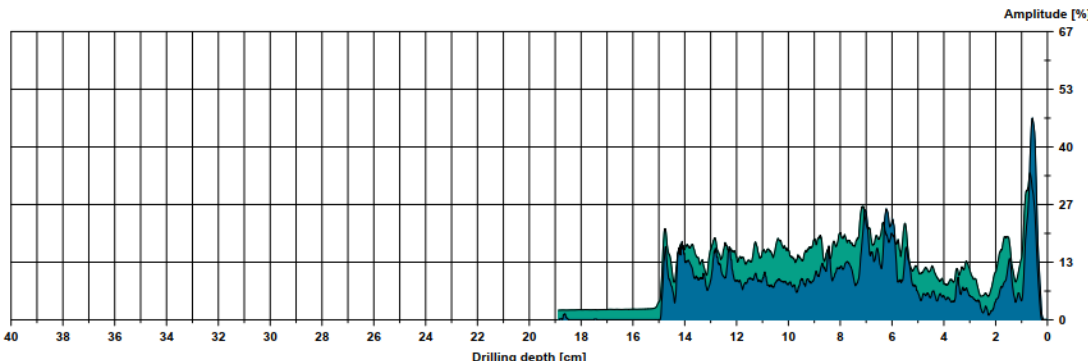
| 基本資料 | | | | | | 樹木全景照 |
|---|---|---|---|---|---|---|
| 350-10972 | 海佃路一段中央<br>分隔島 | 榕樹 | 5.5 | 14.9 | | |

| 基本資料 | | | | | | 樹木全景照 |
|---|---|---|---|---|---|---|
| 腐朽空洞比(%) | | 大於 50% | | | | |
| 檢測結果描述 | | 主幹腐朽造成開口孔洞，阻抗值低，顯示木材無修復反應 | | | | |

| 基本資料 | | | | | | 樹木全景照 |
|---|---|---|---|---|---|---|
| 減緩策略建議 | | 移除 | | | | |

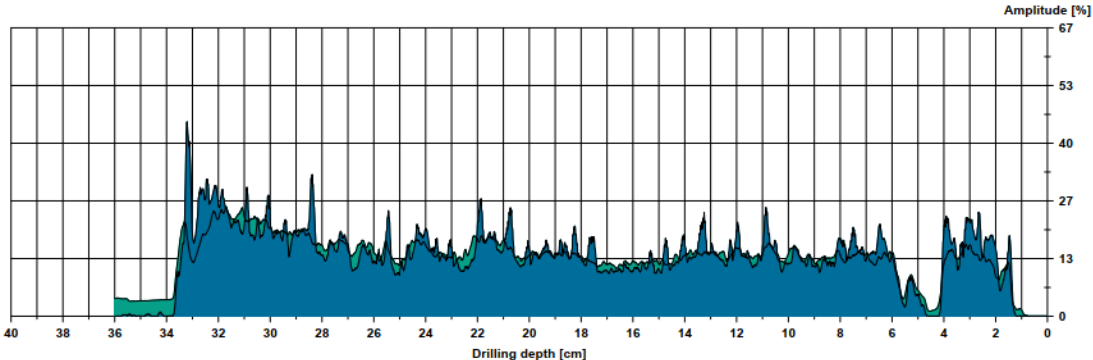
| 基本資料 | | | | | | 樹木全景照 |
|---|---|---|---|---|---|---|
| 腐朽空洞比(%) | | 30-50% | | | | |
| 檢測結果描述 | | 根部高度 15 公分處以 45 度角向下檢測，阻抗值低，顯示木材無修復反應；4-6 公分處有縱裂。 | | | | |

| 基本資料 | | | | | | 樹木全景照 |
|---|---|---|---|---|---|---|
| 減緩策略建議 | | 移除 | | | | |

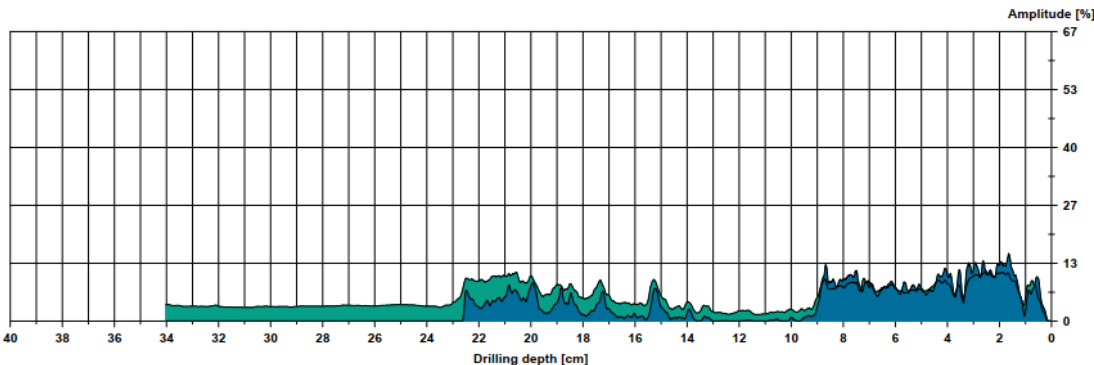
| 基本資料 | | | | | | 樹木全景照 |
|---|---|---|---|---|---|---|
| 腐朽空洞比(%) | 大於 50% | | | | | |
| 檢測結果描述 | 根部高度 30 公分處以 45 度角向下檢測，阻抗值低，顯示木材無修復反應。 | | | | | |

| 基本資料 | | | | | | 樹木全景照 |
|---|---|---|---|---|---|---|
| 減緩策略建議 | 移除 | | | | | |

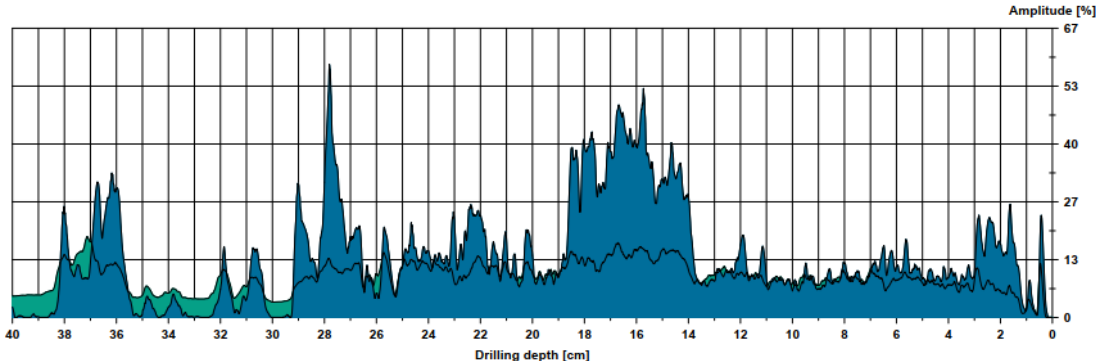
| 基本資料 | | | | | | 樹木全景照 |
|---|---|---|---|---|---|---|
| 腐朽空洞比(%) | 大於 50% | | | | | |
| 檢測結果描述 | 根部高度 25 公分處以 45 度角向下檢測，阻抗值低，顯示木材無修復反應。<br>14-18、28 公分處木材枯死造成阻抗值急遽上升。 | | | | | |

| 基本資料 | | | | | | 樹木全景照 |
|---|---|---|---|---|---|---|
| 減緩策略建議 | 移除 | | | | | |

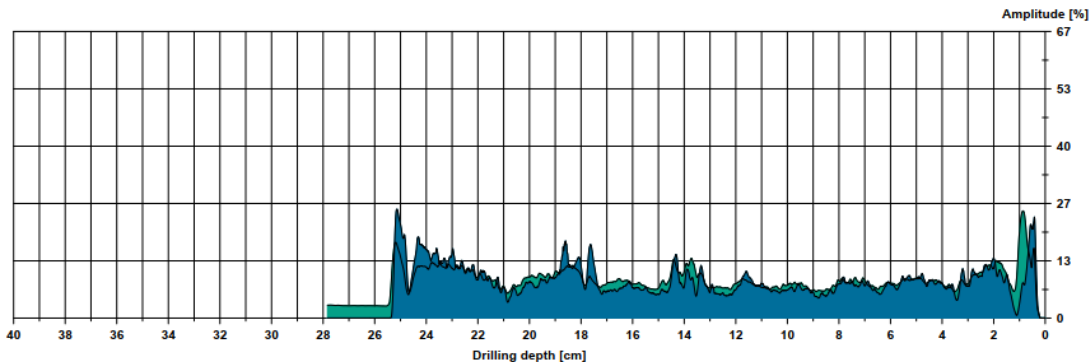
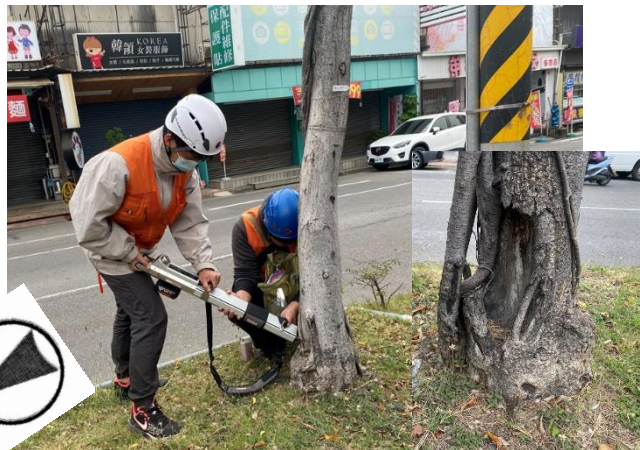
| 基本資料 | | | | | | 樹木全景照 | |
|---|---|---|---|---|---|---|--|
| 腐朽空洞比(%) | | 大於 30% | | | | | |
| 檢測結果描述 | | 根部高度 25 公分處以 45 度角向下檢測，阻抗值低，顯示木材無修復反應；中央支撐主幹腐朽。 | | | | | |

| 基本資料 | | | | | | 樹木全景照 | |
|---|---|---|---|---|---|---|--|
| 減緩策略建議 | | 移除 | | | | | |

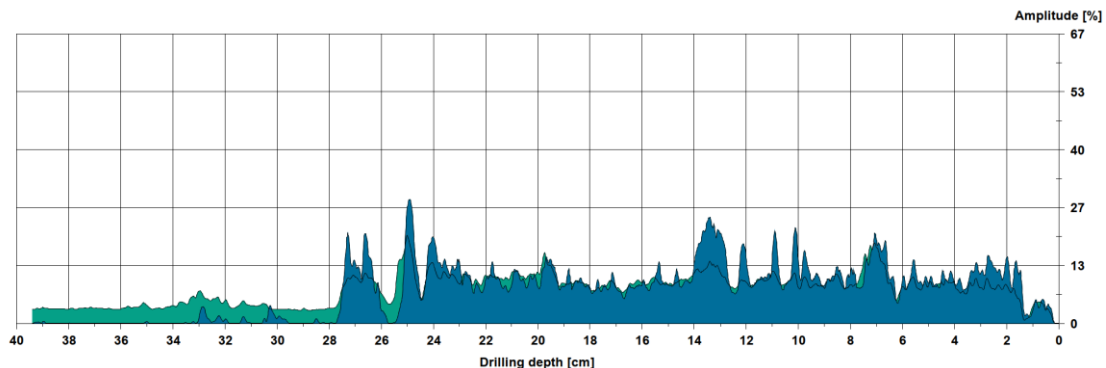
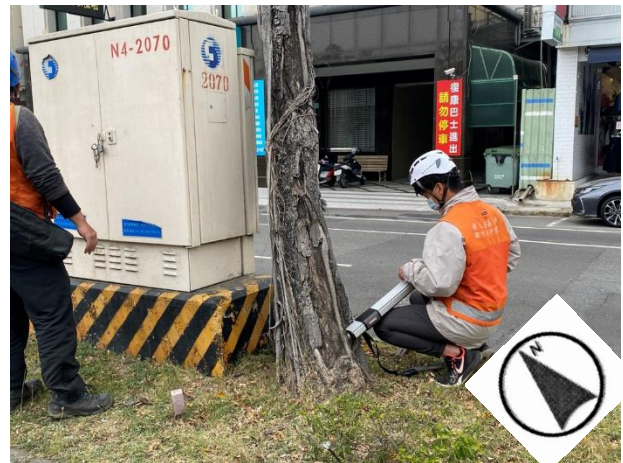
| 基本資料 | | | | | | 樹木全景照 |
|---|---|---|---|---|---|---|
| 350-10979 | 海佃路一段中<br>央分隔島 | 榕樹 | 6 | 38.3 | | |

| 基本資料 | | | | | | 樹木全景照 |
|---|---|---|---|---|---|---|
| 腐朽空洞比(%) | 大於 50% | | | | | |
| 檢測結果描述 | 根部高度 20 公分處以 45 度角向下檢測，阻抗值低，顯示木材無修復反應；中央支撐主幹腐朽。 | | | | | |

| 基本資料 | | | | | | 樹木全景照 |
|---|---|---|---|---|---|---|
| 減緩策略建議 | 移除 | | | | | |

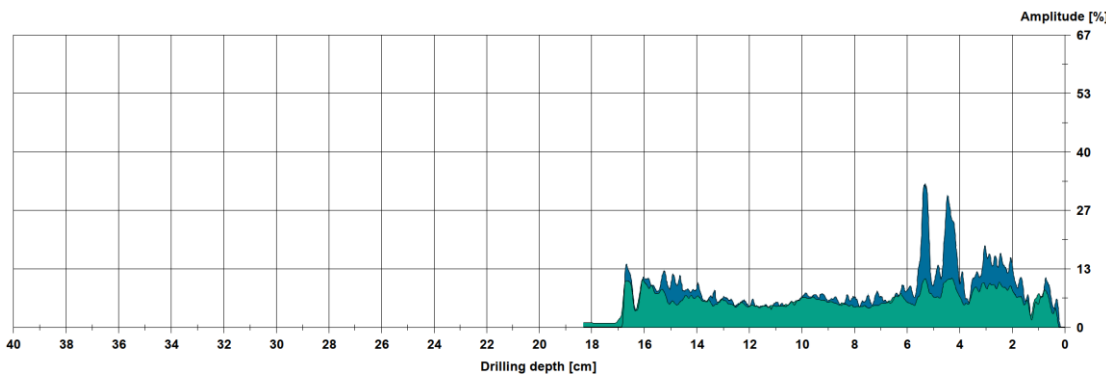
| 基本資料 | | | | | | 樹木全景照 | |
|---|---|---|---|---|---|---|--|
| 腐朽空洞比(%) | 大於 50% | | | | | | |
| 檢測結果描述 | 阻抗值低，顯示木材無修復反應；中央支撐主幹腐朽。 | | | | | | |

| 基本資料 | | | | | | 樹木全景照 | |
|---|---|---|---|---|---|---|--|
| 減緩策略建議 | 移除 | | | | | | |

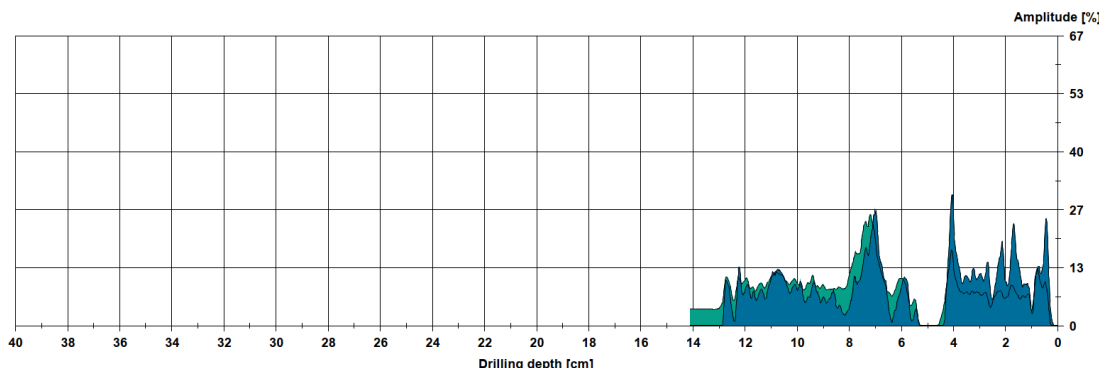
| 基本資料 | | | | | | 樹木全景照 | |
|---|---|---|---|---|---|---|--|
| 腐朽空洞比(%) | | 大於 50% | | | | | |
| 檢測結果描述 | | 阻抗值低，顯示木材無修復反應；中央支撐主幹腐朽。 | | | | | |

| 基本資料 | | | | | | 樹木全景照 | |
|---|---|---|---|---|---|---|--|
| 減緩策略建議 | | 移除 | | | | | |

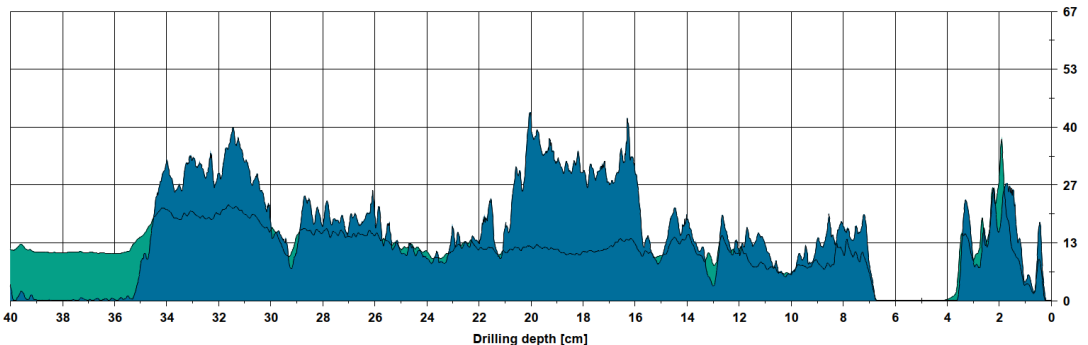
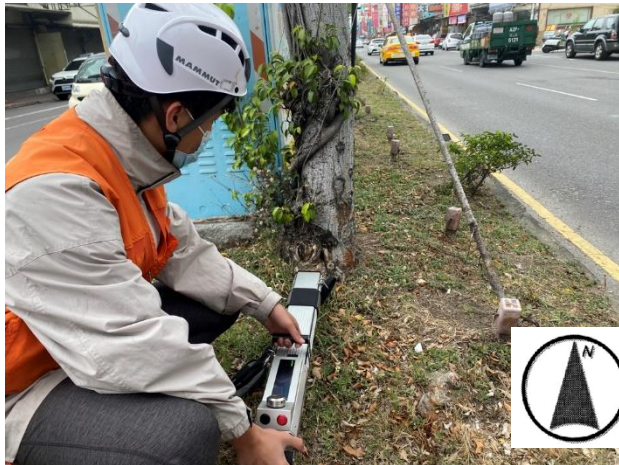
| 基本資料 | | | | | | 樹木全景照 | |
|---|---|---|---|---|---|---|---|
| 腐朽空洞比(%) | | 大於 50% | | | | | |
| 檢測結果描述 | | 阻抗值因木材枯死而提高，樹皮向內 4-6 公分處空洞。 | | | | | |

| 基本資料 | | | | | | 樹木全景照 | |
|---|---|---|---|---|---|---|---|
| 減緩策略建議 | | 移除 | | | | | |

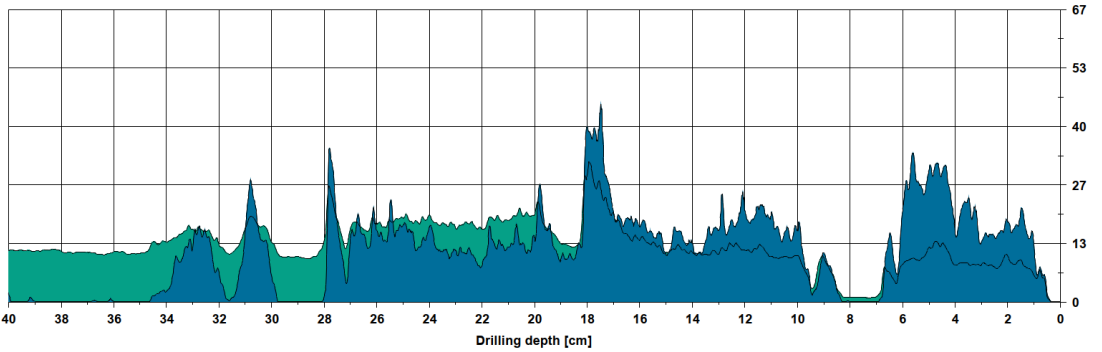
| 基本資料 | | | | | | 樹木全景照 | | |
|---|---|---|---|---|---|---|--|--|
| 腐朽空洞比(%) | | 大於 50% | | | | | | |
| 檢測結果描述 | | 主幹高度 35 公分處以 45 度角向下檢測，由樹皮向內 6-10、28-30 公分處已腐朽空洞。 | | | | | | |

| 基本資料 | | | | | | 樹木全景照 | | |
|---|---|---|---|---|---|---|--|--|
| 減緩策略建議 | | 移除 | | | | | | |

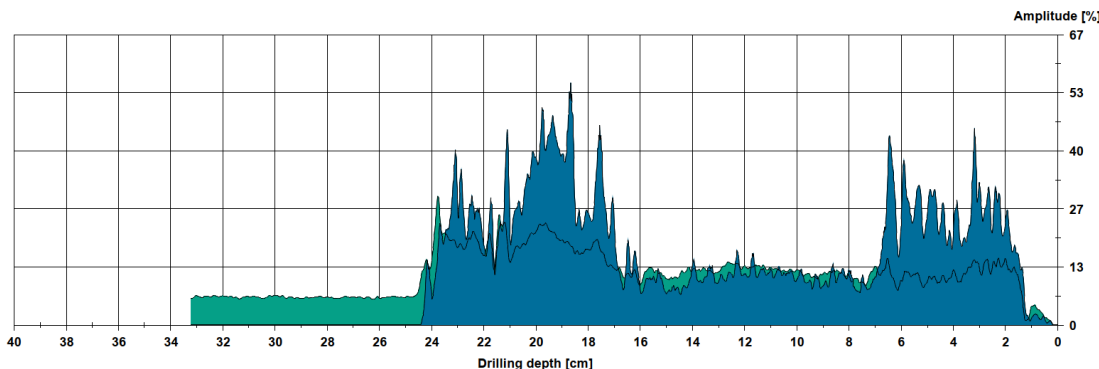
| 基本資料 | | | | | | 樹木全景照 |
|---|---|---|---|---|---|---|
| 腐朽空洞比(%) | 大於 50% | | | | | |
| 檢測結果描述 | 根部高度 12 公分處以 45 度角向下檢測，阻抗值低，顯示木材無修復反應；中央支撐主幹腐朽；木材枯死(2-6、18-24 公分處)造成阻抗值急遽升高 | | | | | |

| 基本資料 | | | | | | 樹木全景照 |
|---|---|---|---|---|---|---|
| 減緩策略建議 | 移除 | | | | | |

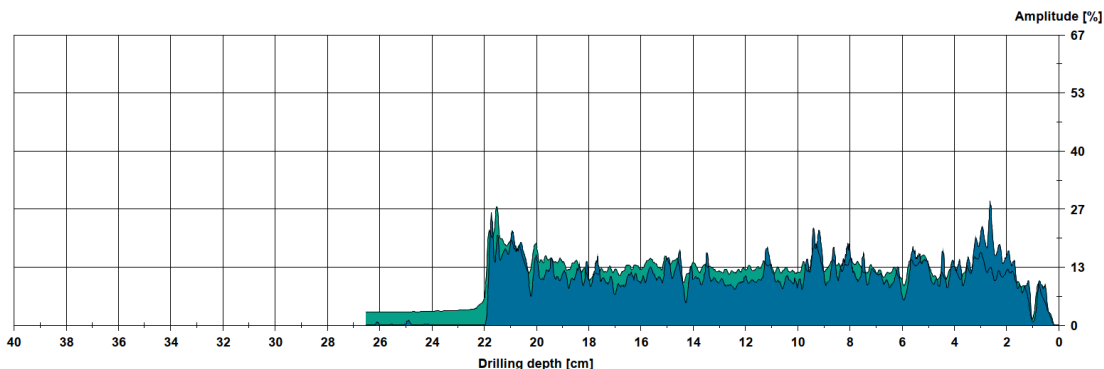
| 基本資料 | | | | | | 樹木全景照 |
|---|---|---|---|---|---|---|
| 腐朽空洞比(%) | | 大於 50% | | | | |
| 檢測結果描述 | | 根部高度 11 公分處以 45 度角向下檢測，阻抗值低，顯示木材無修復反應；中央支撐主幹腐朽。 | | | | |

| 基本資料 | | | | | | 樹木全景照 |
|---|---|---|---|---|---|---|
| 減緩策略建議 | | 移除 | | | | |

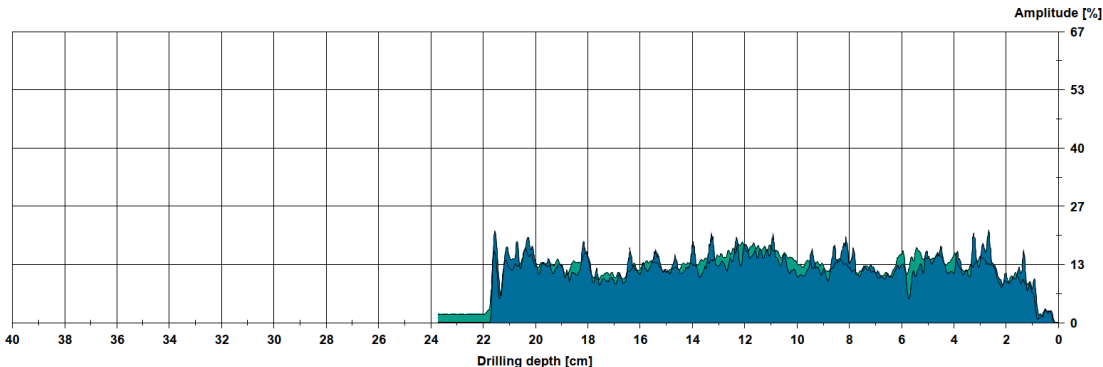
| 基本資料 | | | | | | 樹木全景照 |
|---|---|---|---|---|---|---|
| 腐朽空洞比(%) | 大於 50% | | | | | |
| 檢測結果描述 | 根部高度 11 公分處以 45 度角向下檢測，阻抗值低，顯示木材無修復反應；中央支撐主幹腐朽。 | | | | | |

| 基本資料 | | | | | | 樹木全景照 |
|---|---|---|---|---|---|---|
| 減緩策略建議 | 移除 | | | | | |

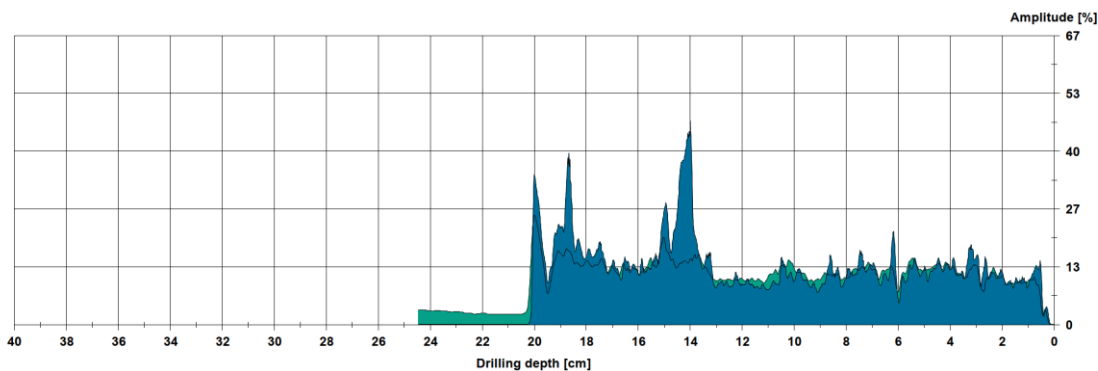
| 基本資料 | | | | | | 樹木全景照 | | | |
|---|---|---|---|---|---|---|--|---|--|
| 腐朽空洞比(%) | 大於 50% | | | | | | | | |
| 檢測結果描述 | 根部高度 15 公分處以 45 度角向下檢測，阻抗值低，顯示木材無修復反應；中央支撐主幹腐朽。 | | | | | | | | |

| 基本資料 | | | | | | 樹木全景照 | | | |
|---|---|---|---|---|---|---|--|---|--|
| 減緩策略建議 | 移除 | | | | | | | | |

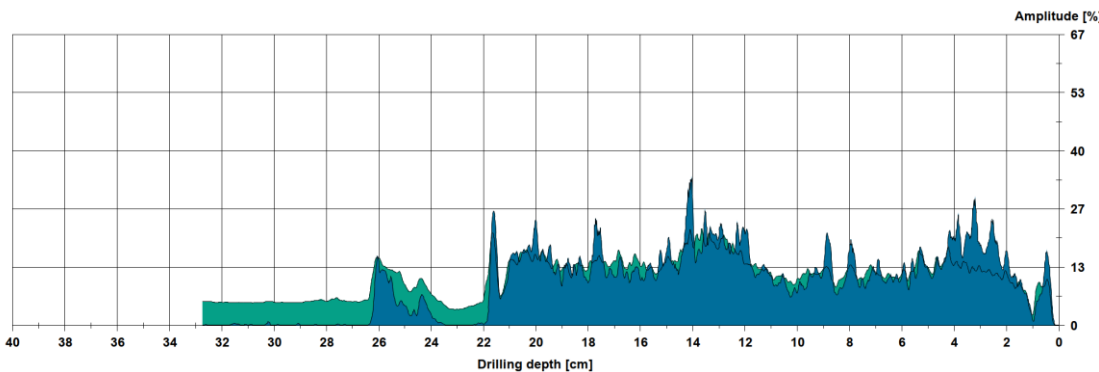
| 基本資料 | | | | | | 樹木全景照 | |
|---|---|---|---|---|---|---|--|
| 腐朽空洞比(%) | 30-50% | | | | | | |
| 檢測結果描述 | 根部高度 12 公分處以 45 度角向下檢測，阻抗值低，顯示木材無修復反應；中央支撐主幹腐朽。 | | | | | | |

| 基本資料 | | | | | | 樹木全景照 | |
|---|---|---|---|---|---|---|--|
| 減緩策略建議 | 移除 | | | | | | |

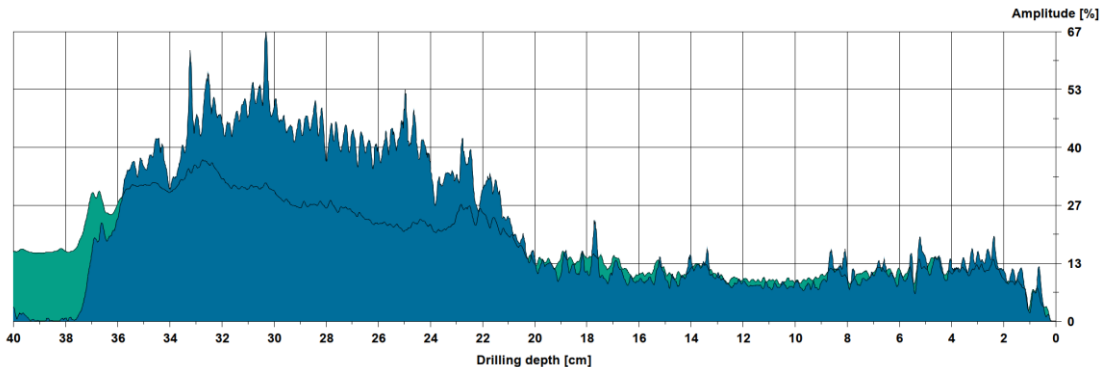
| 基本資料 | | | | | | 樹木全景照 | |
|---|---|---|---|---|---|---|--|
| 腐朽空洞比(%) | | 大於 50% | | | | | |
| 檢測結果描述 | | 根部高度 13 公分處以 45 度角向下檢測，阻抗值低，顯示木材無修復反應；由樹皮向內 21-36 公分處因木材枯死阻抗值急遽升高；中央支撐主幹腐朽。 | | | | | |

| 基本資料 | | | | | | 樹木全景照 | |
|---|---|---|---|---|---|---|--|
| 減緩策略建議 | | 移除 | | | | | |

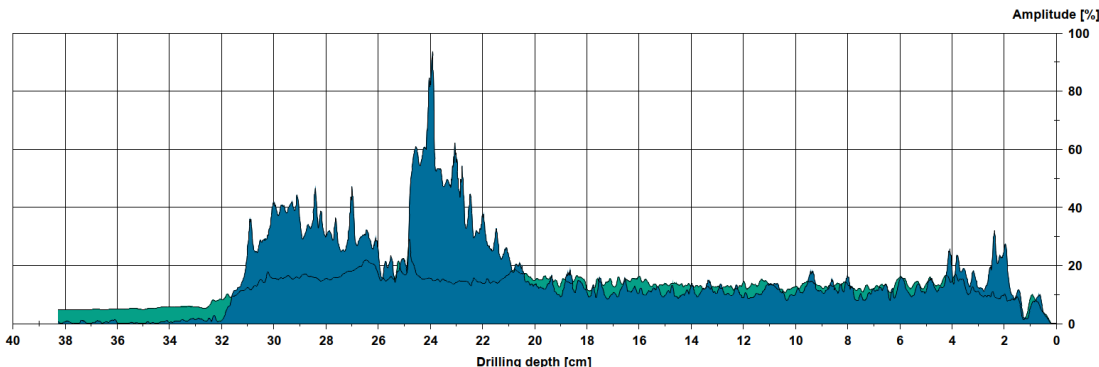
| 基本資料 | | | | | | 樹木全景照 |
|---|---|---|---|---|---|---|
| 腐朽空洞比(%) | 大於 50% | | | | | |
| 檢測結果描述 | 根部高度 5 公分處以 45 度角向下檢測，阻抗值低，顯示木材無修復反應；由樹皮向內 23-31 公分處因木材枯死阻抗值急遽升高；中央支撐主幹腐朽。 | | | | | |

| 基本資料 | | | | | | 樹木全景照 |
|---|---|---|---|---|---|---|
| 減緩策略建議 | 移除 | | | | | |

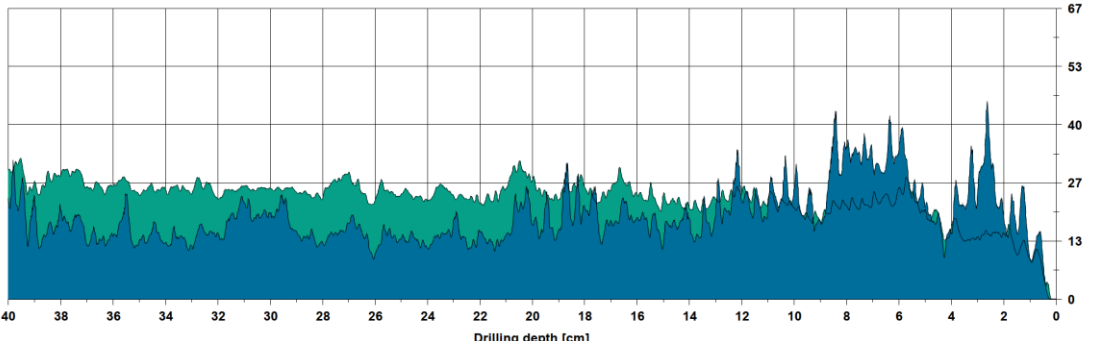
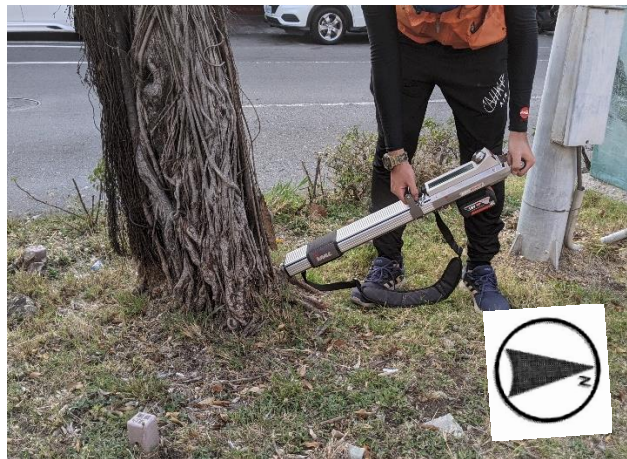
| 基本資料 | | | | | | 樹木全景照 |
|---|---|---|---|---|---|---|
| 腐朽空洞比(%) | 大於 50% | | | | | |
| 檢測結果描述 | 阻抗值低，顯示木材腐朽且無修復反應。 | | | | | |

| 基本資料 | | | | | | 樹木全景照 |
|---|---|---|---|---|---|---|
| 減緩策略建議 | 移除 | | | | | |

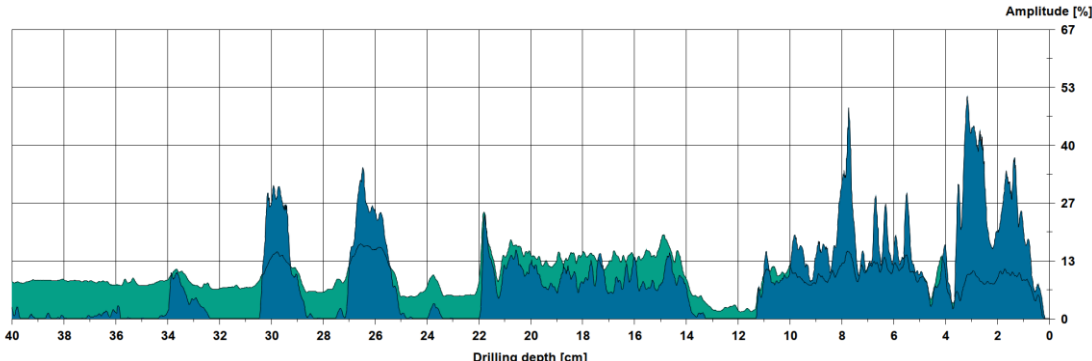
| 基本資料 | | | | | | 樹木全景照 |
|---|---|---|---|---|---|---|
| 腐朽空洞比(%) | | 大於 50% | | | | |
| 檢測結果描述 | | 阻抗值低，顯示木材腐朽且無修復反應；樹幹內多處縱裂。 | | | | |

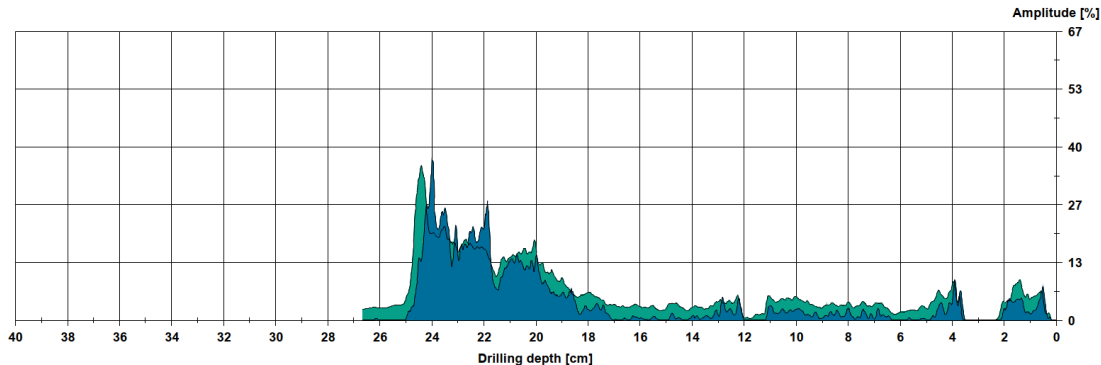
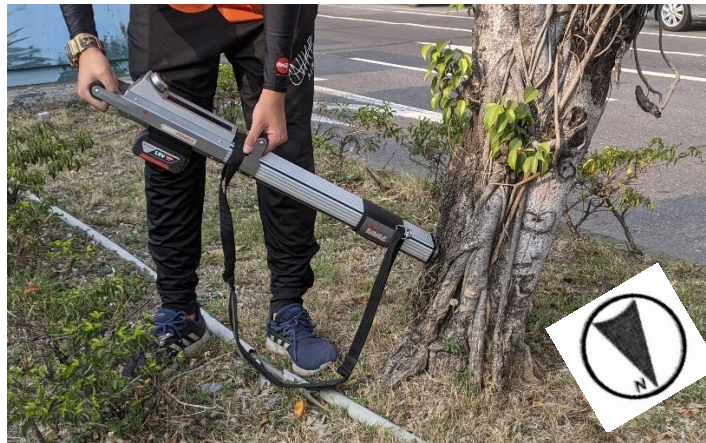
| 基本資料 | | | | | | 樹木全景照 |
|---|---|---|---|---|---|---|
| 腐朽空洞比(%) | 大於 50% | | | | | |
| 檢測結果描述 | 主幹高度 32 公分處以 45 度角向下檢測，阻抗值低，顯示木材無修復反應；由樹皮向內 20-23 公分處因木材枯死阻抗值急遽升高；中央支撐主幹腐朽。 | | | | | |

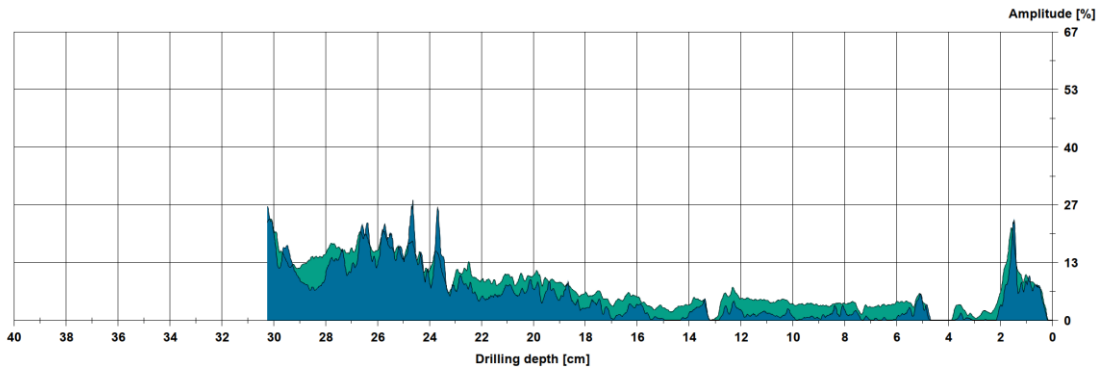
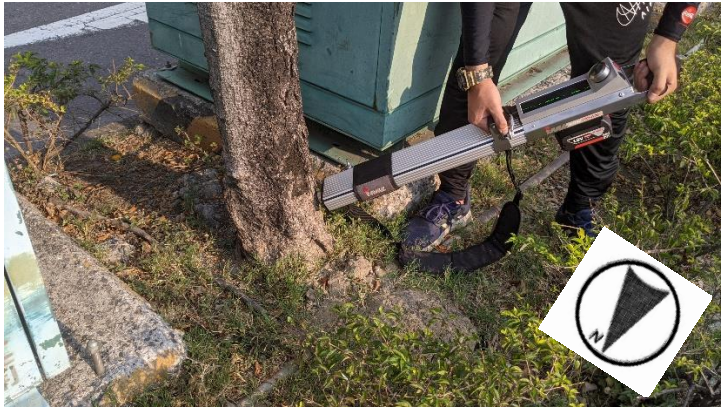
| 基本資料 | | | | | | 樹木全景照 | | | |
|---|---|---|---|---|---|---|--|---|--|
| 腐朽空洞比(%) | 大於 50% | | | | | | | | |
| 檢測結果描述 | 根部高度 12 公分處以 45 度角向下檢測，阻抗值低，顯示木材無修復反應。 | | | | | | | | |

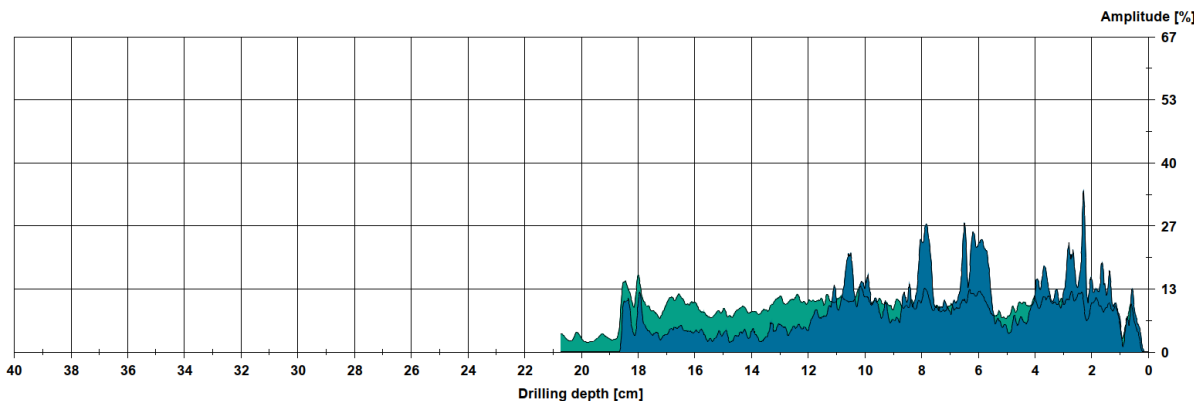
| 基本資料 | | | | | | 樹木全景照 | |
|---|---|---|---|---|---|---|---|
| 腐朽空洞比(%) | | 大於 50% | | | | | |
| 檢測結果描述 | | 阻抗值低，顯示木材腐朽且無修復反應 | | | | | |

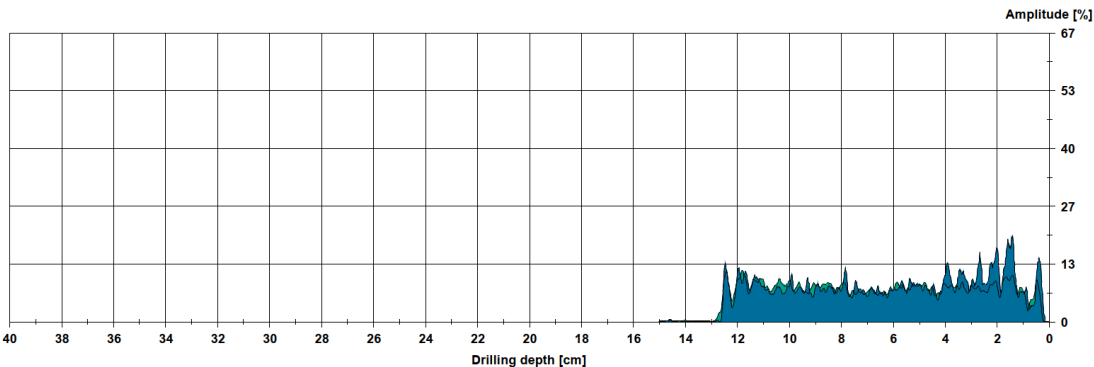
| 基本資料 | | | | | | 樹木全景照 |
|---|---|---|---|---|---|---|
| 腐朽空洞比(%) | | 大於 50% | | | | |
| 檢測結果描述 | | 阻抗值低，顯示木材腐朽且無修復反應 | | | | |

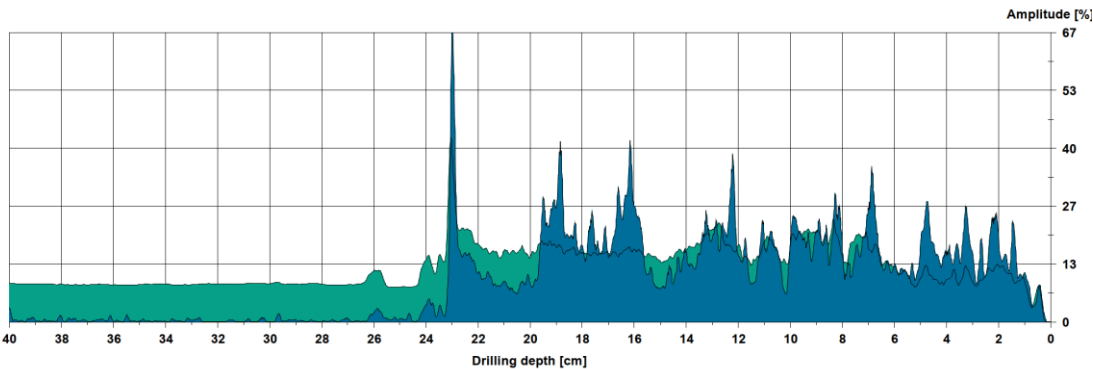
| 基本資料 | | | | | | 樹木全景照 |
|---|---|---|---|---|---|---|
| 腐朽空洞比(%) | | 大於 50% | | | | |
| 檢測結果描述 | | 根部高度 12 公分處以 45 度角向下檢測，阻抗值低，顯示木材無修復反應；中央主幹腐朽。 | | | | |

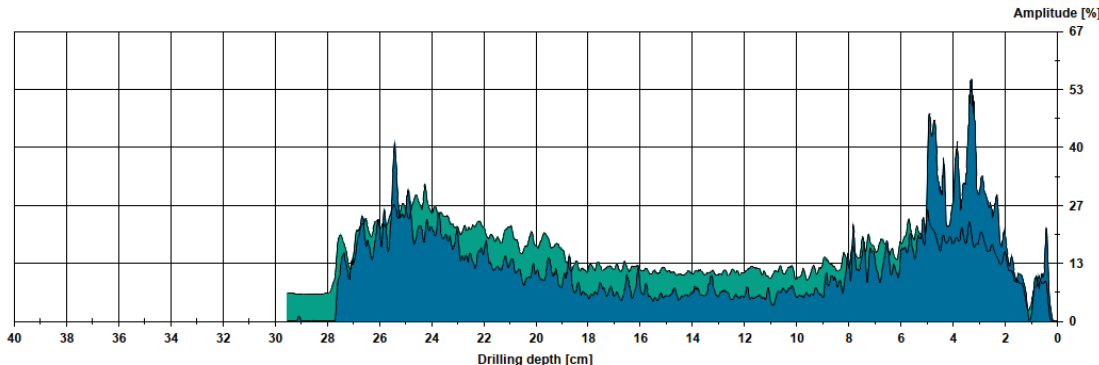
| 基本資料 | | | | | | 樹木全景照 | |
|---|--|---|---|---|---|---|--|
| 腐朽空洞比(%) | | 30-50% | | | | | |
| 檢測結果描述 | | 接近樹皮處因萌蘗抑制腐朽，阻抗值較高；樹幹中央均腐朽，阻抗值降低。 | | | | | |

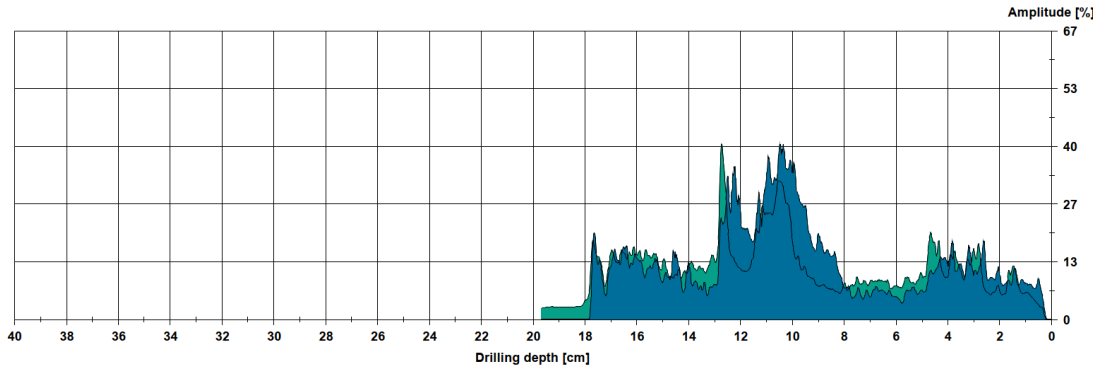
| 基本資料 | | | | | | 樹木全景照 |
|---|---|---|---|---|---|---|
| 腐朽空洞比(%) | | 大於 50% | | | | |
| 檢測結果描述 | | 阻抗值低，顯示木材無修復反應；樹皮向內 8-13 公分處木材枯死，造成阻抗值急遽上升。 | | | | |

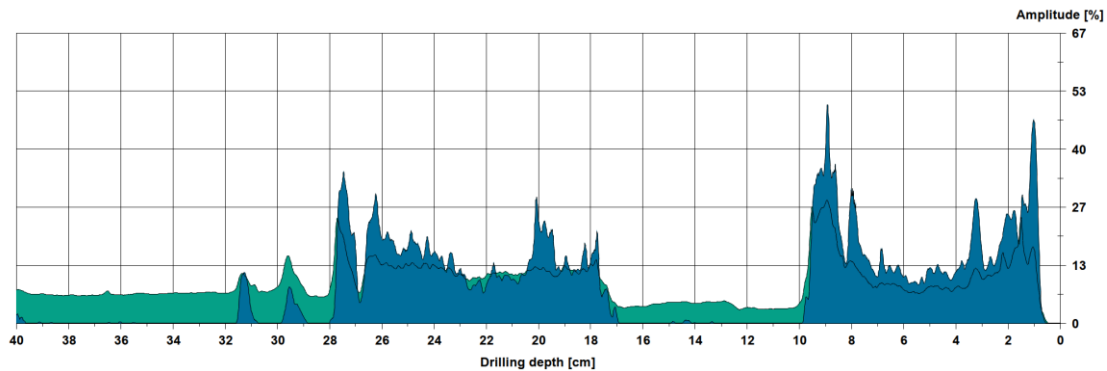
| 基本資料 | | | | | | 樹木全景照 | |
|---|---|---|---|---|---|---|--|
| 腐朽空洞比(%) | | 大於 50% | | | | | |
| 檢測結果描述 | | 根部高度 11 公分處以 45 度角向下檢測，樹皮向內 10-18 公分處腐朽空洞；中央主幹腐朽。 | | | | | |

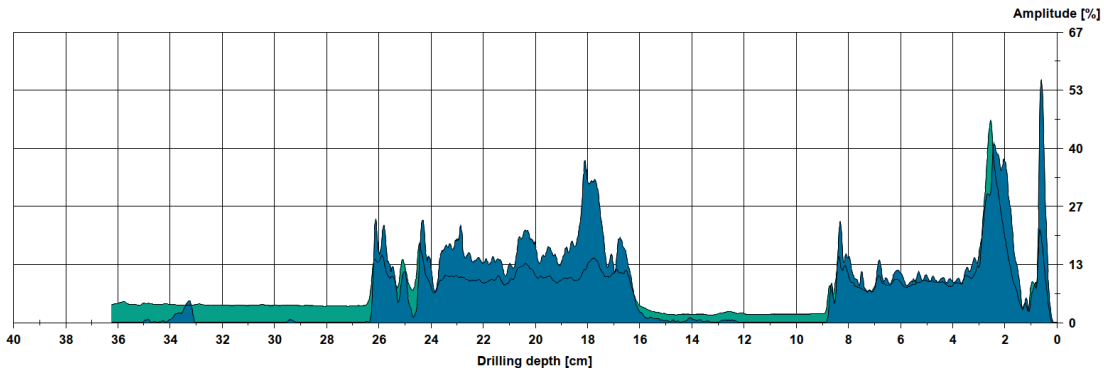
| 基本資料 | | | | | | 樹木全景照 | |
|---|---|---|---|---|---|---|--|
| 腐朽空洞比(%) | | 大於 50% | | | | | |
| 檢測結果描述 | | 根部高度 12 公分處以 45 度角向下檢測，樹皮向內 9-16 公分處腐朽空洞；中央主幹腐朽。 | | | | | |

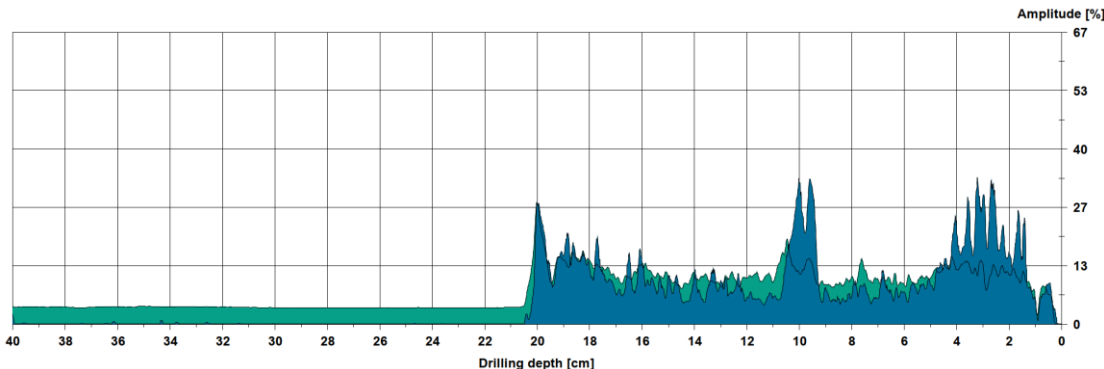
| 基本資料 | | | | | | 樹木全景照 |
|---|---|---|---|---|---|---|
| 腐朽空洞比(%) | | 大於 50% | | | | |
| 檢測結果描述 | | 阻抗值低，顯示木材腐朽且無修復反應 | | | | |

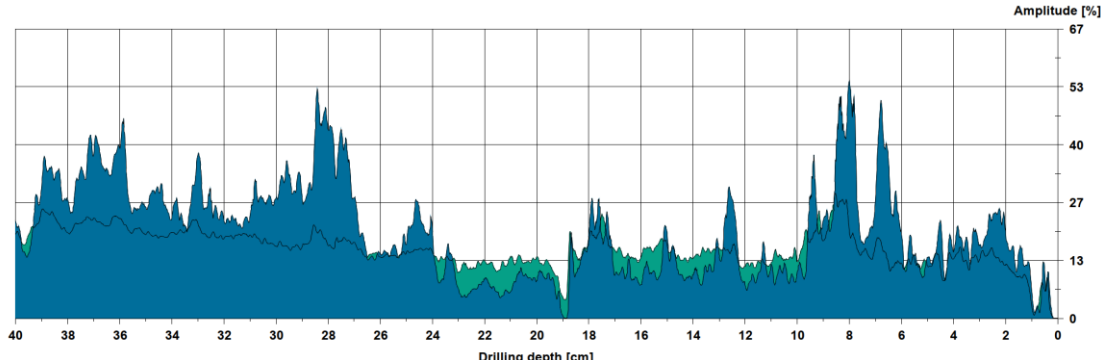
| 基本資料 | | | | | | 樹木全景照 | | |
|---|---|---|---|---|---|---|--|--|
| 腐朽空洞比(%) | | 30-50% | | | | | | |
| 檢測結果描述 | | 中央支撐主幹腐朽 | | | | | | |

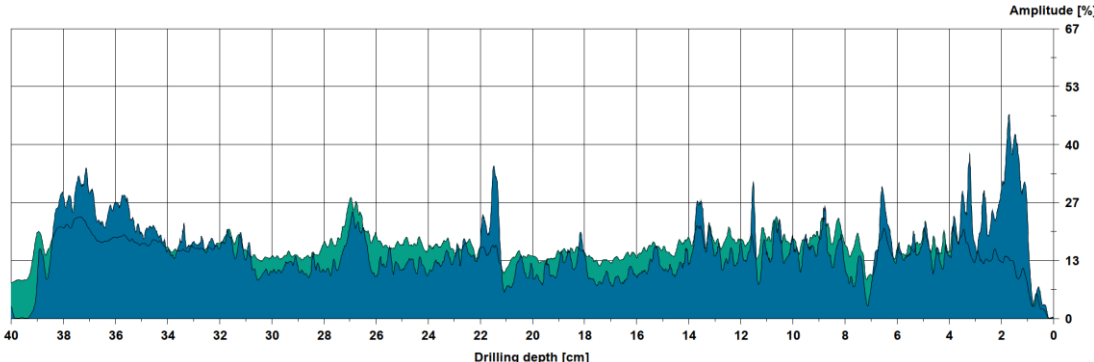
| 基本資料 | | | | | | 樹木全景照 |
|---|---|---|---|---|---|---|
| 腐朽空洞比(%) | | 大於 50% | | | | |
| 檢測結果描述 | | 阻抗值低，顯示木材腐朽且無修復反應 | | | | |

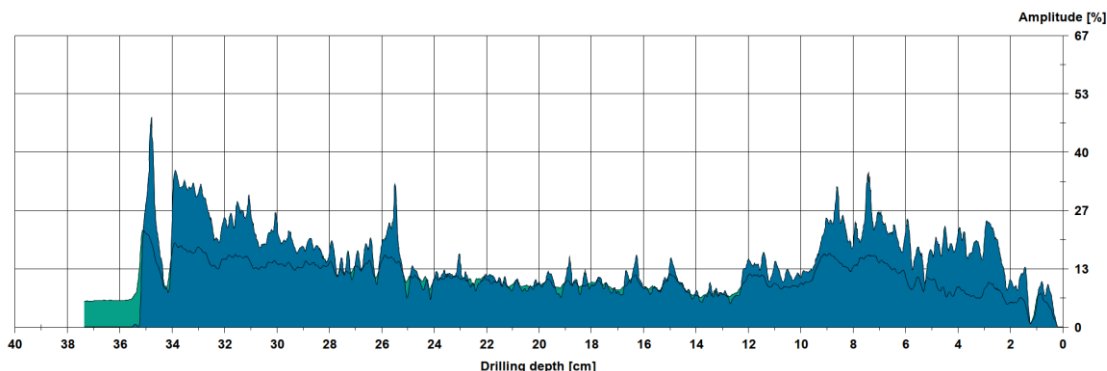
| 基本資料 | | | | | | 樹木全景照 |
|---|---|---|---|---|---|---|
| 350-11023 | | 海佃路一段中央分隔島 | 榕樹 | 6.6 | 24 | |

| 基本資料 | | | | | | 樹木全景照 |
|---|---|---|---|---|---|---|
| 腐朽空洞比(%) | | 大於 50% | | | | |
| 檢測結果描述 | | 阻抗值低，顯示木材腐朽且無修復反應 | | | | |

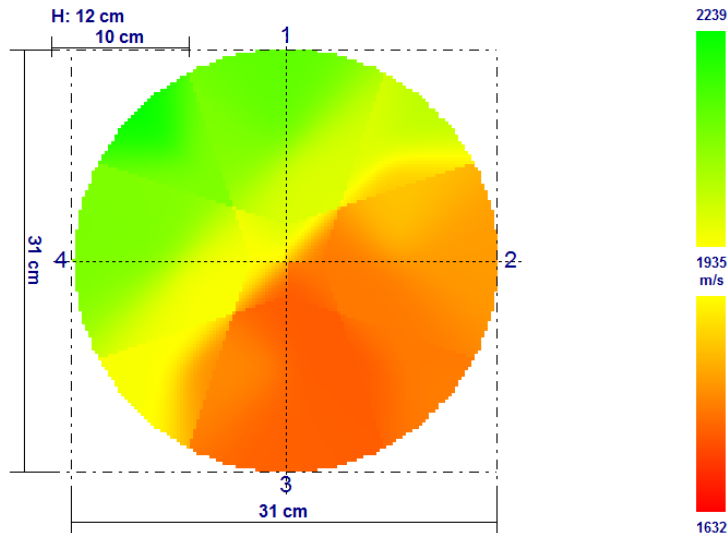
| 基本資料 | | | | | | 樹木全景照 |
|---|---|---|---|---|---|---|
| 腐朽空洞比(%) | 大於 50% | | | | | |
| 檢測結果描述 | 根部東南側腐朽，比例大於 50%，且腐朽無抑制持續擴散。 | | | | | |

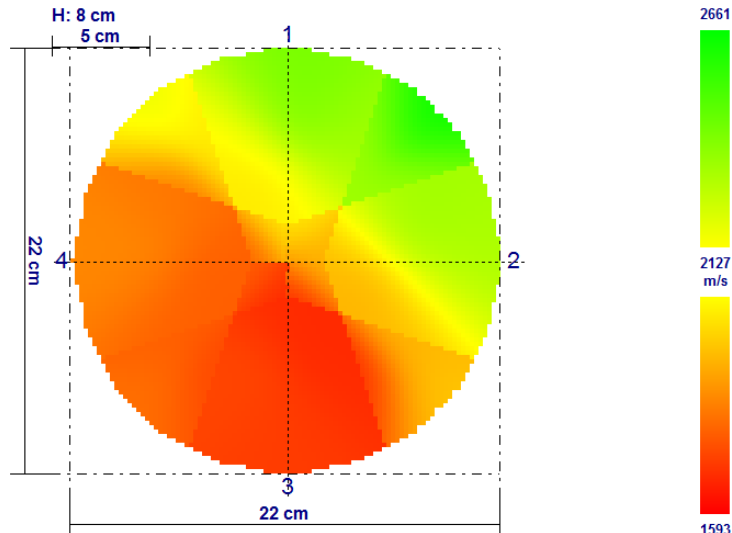
| 基本資料 | | | | | | 樹木全景照 |
|---|---|---|---|---|---|---|
| 腐朽空洞比(%) | 大於 50% | | | | | |
| 檢測結果描述 | 根部西南側腐朽，腐朽比例大於 50%，且腐朽持續無修復生長。 | | | | | |

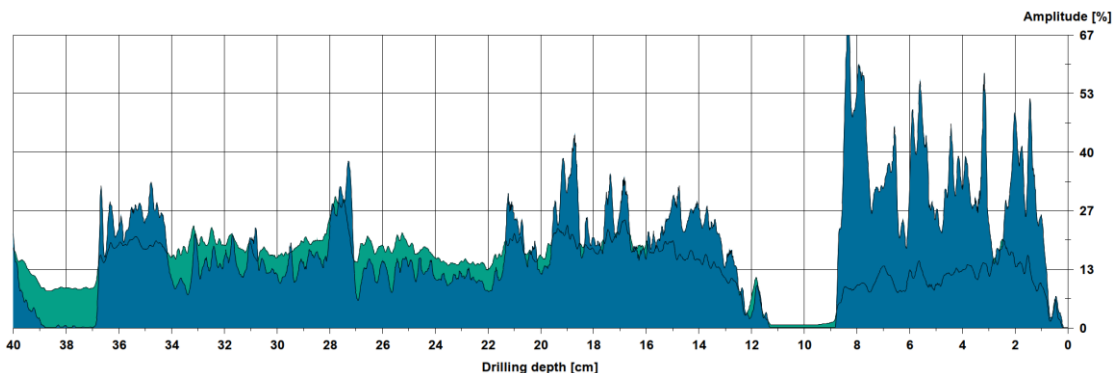
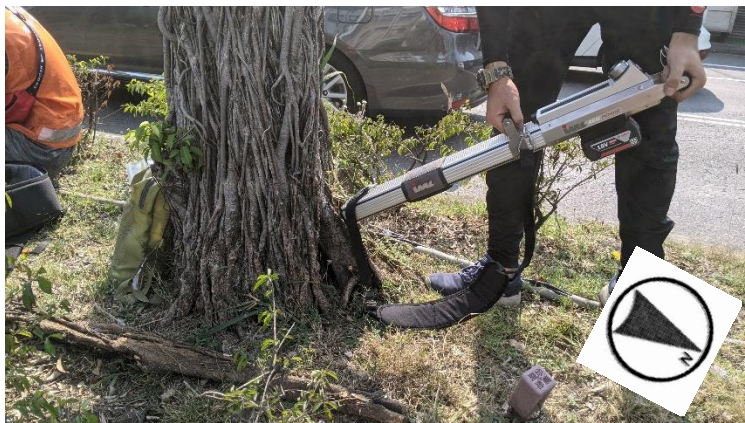
| 基本資料 | | | | | | 樹木全景照 | |
|---|---|---|---|---|---|---|--|
| 腐朽空洞比(%) | 大於 50% | | | | | | |
| 檢測結果描述 | 根部 25 公分處以 45 度角向下檢測，樹皮向內 8-13 公分處腐朽孔洞；中央主幹腐朽。 | | | | | | |

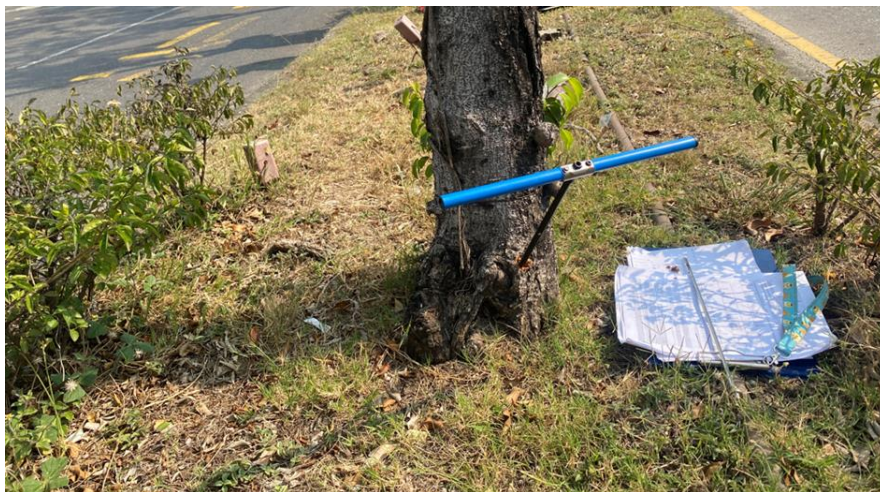
樹芯粉碎

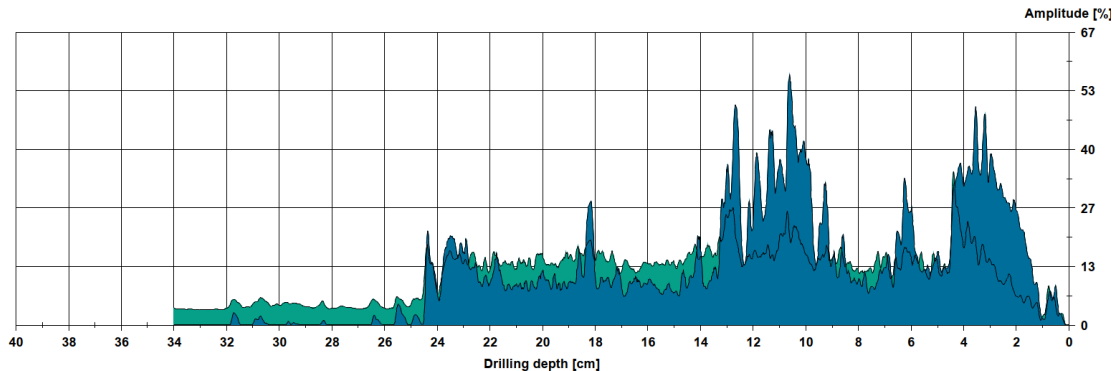
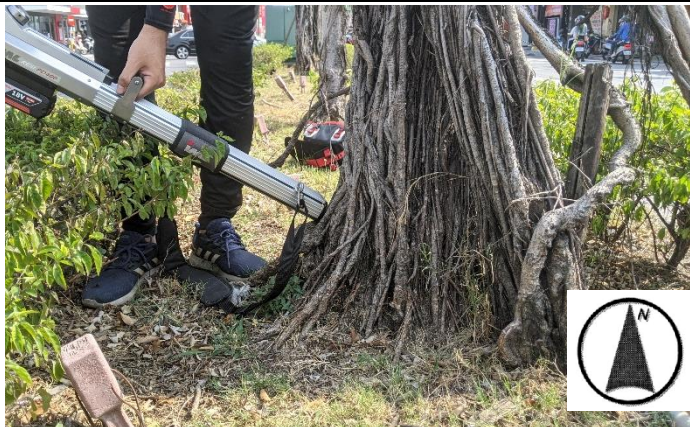
| 基本資料 | | | | | | 樹木全景照 |
|---|---|---|---|---|---|---|
| 腐朽空洞比(%) | | 大於 50% | | | | |
| 檢測結果描述 | | 根部 13 公分處以 45 度角向下檢測，樹幹中心腐朽空洞。 | | | | |

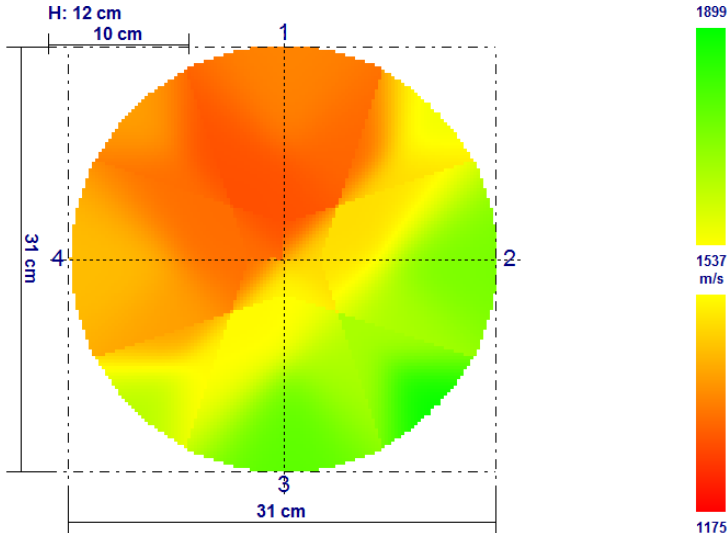
| 基本資料 | | | | | | 樹木全景照 |
|---|---|---|---|---|---|---|
| 腐朽空洞比(%) | 大於 50% | | | | | |
| 檢測結果描述 | 根部東北側腐朽比例大於 50%，且腐朽持續無抑制。 | | | | | |

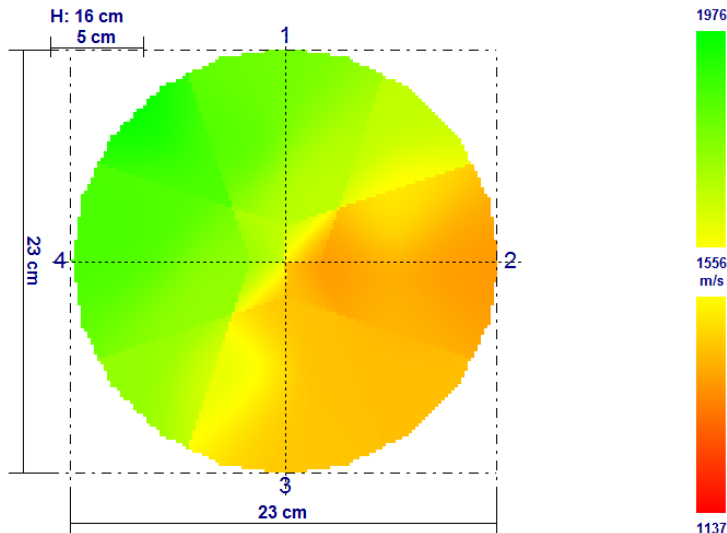
| 基本資料 | | | | | | 樹木全景照 |
|---|---|---|---|---|---|---|
| 腐朽空洞比(%) | 大於 50% | | | | | |
| 檢測結果描述 | 根部東南側腐朽比例大於 50%，且腐朽持續無抑制。 | | | | | |

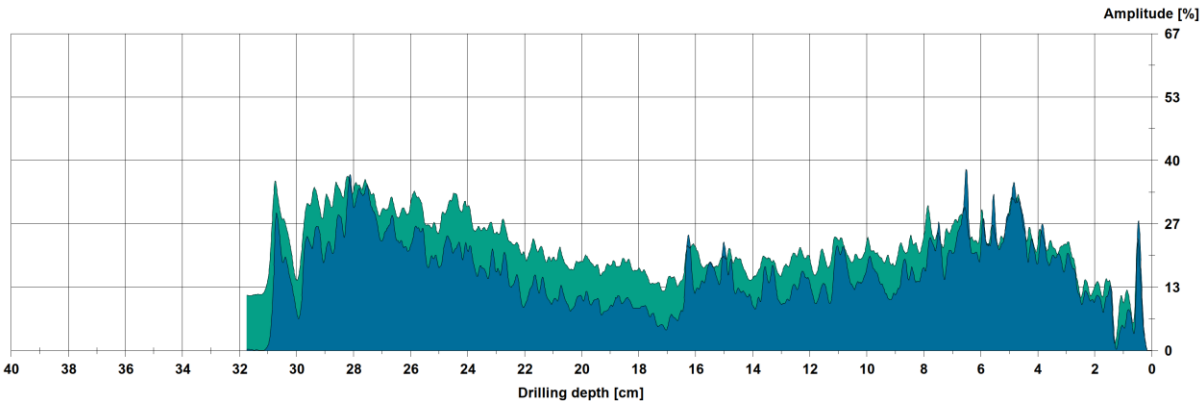
| 基本資料 | | | | | | 樹木全景照 | |
|---|---|---|---|---|---|---|--|
| 腐朽空洞比(%) | 10-30% | | | | | | |
| 檢測結果描述 | 於根部 10 公分以 30 度角向下檢測，樹幹接近樹皮處因萌蘗維持生物學，阻抗值較高；支撐中央主幹腐朽。 | | | | | | |

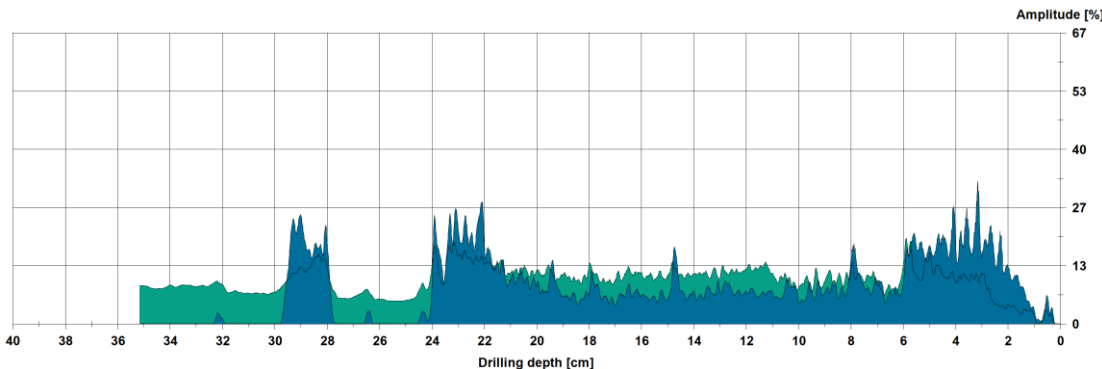
| 基本資料 | | | | | | 樹木全景照 |
|---|---|---|---|---|---|---|
| 腐朽空洞比(%) | | 大於 50% | | | | |
| 檢測結果描述 | | 阻抗值低，顯示木材腐朽無修復生長。 | | | | |
