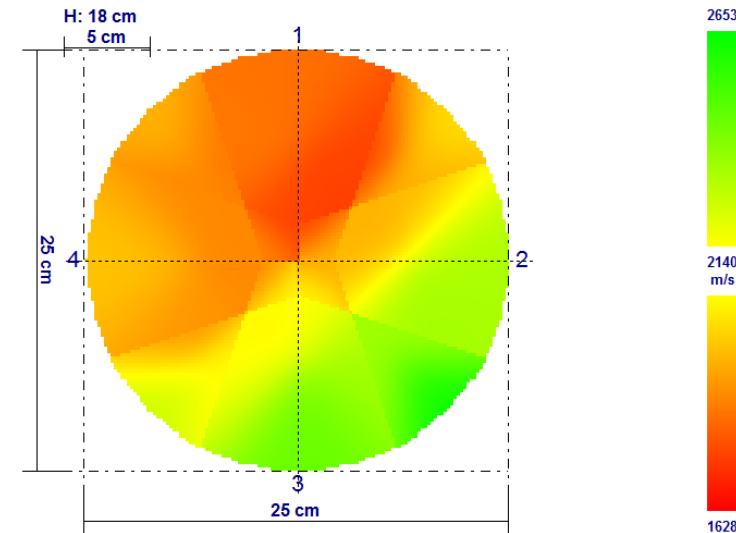
| 基本資料 | | | | | | 樹木全景照 |
|---|---|---|---|---|---|---|
| 腐朽空洞比(%) | | 大於 50% | | | | |
| 檢測結果描述 | | 根部西北側腐朽，腐朽比例大於 50%，且持續擴散 | | | | |

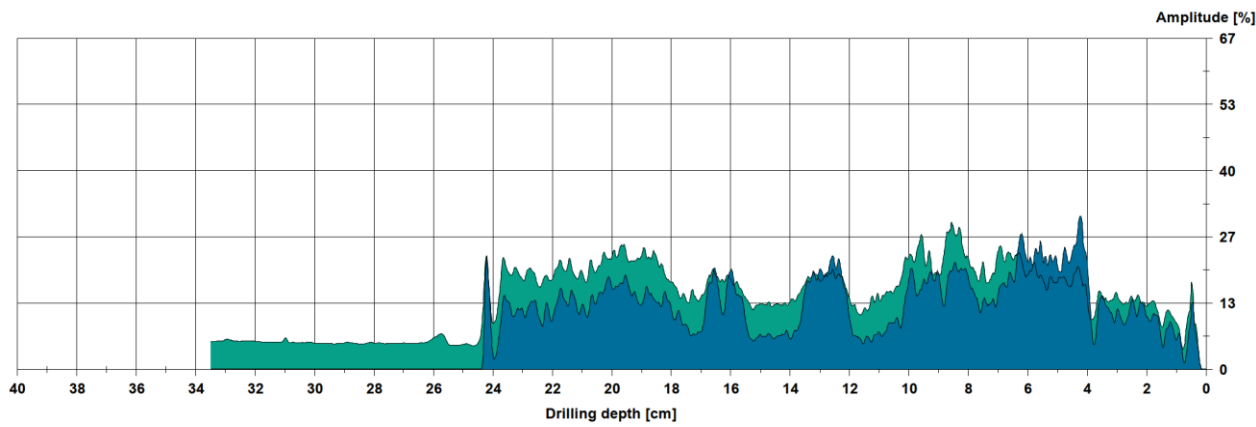
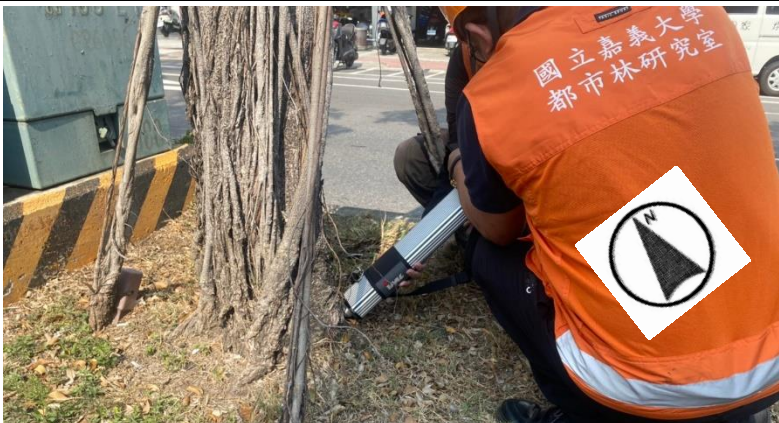
| 基本資料 | | | | | | 樹木全景照 |
|---|---|---|---|---|---|---|
| 腐朽空洞比(%) | | 大於 50% | | | | |
| 檢測結果描述 | | 根部 10 公分處以 45 度角向下檢測，支撐主幹腐朽中空。 | | | | |

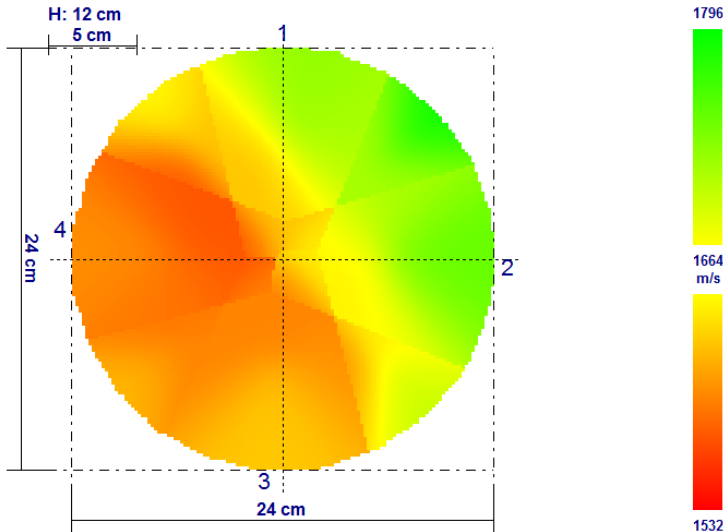
| 基本資料 | | | | | | 樹木全景照 |
|---|---|---|---|---|---|---|
| 腐朽空洞比(%) | 大於 50% | | | | | |
| 檢測結果描述 | 根部西南側腐朽比例大於 50%，且腐朽持續無抑制。 | | | | | |

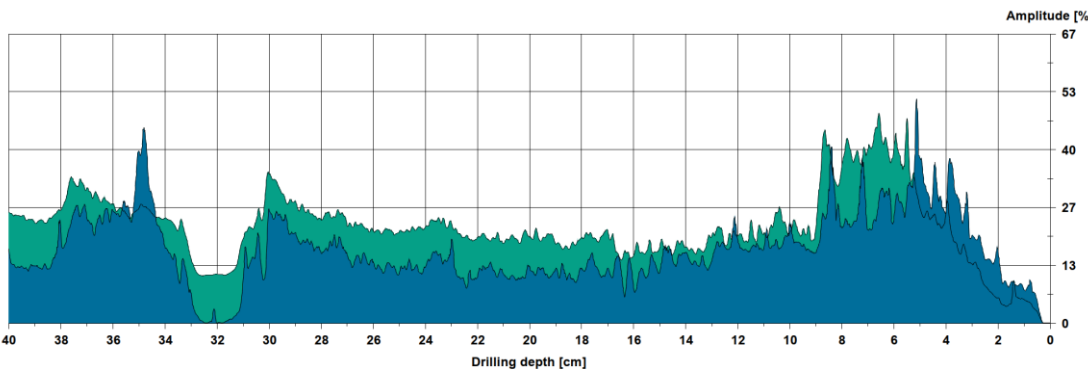
| 基本資料 | | | | | | 樹木全景照 | | |
|---|---|---|---|---|---|---|--|--|
| 腐朽空洞比(%) | | 30-50% | | | | | | |
| 檢測結果描述 | | 根部 15 公分處 45 度角向下檢測，樹幹中心腐朽空洞(樹皮向內 31-33 公分處)。 | | | | | | |

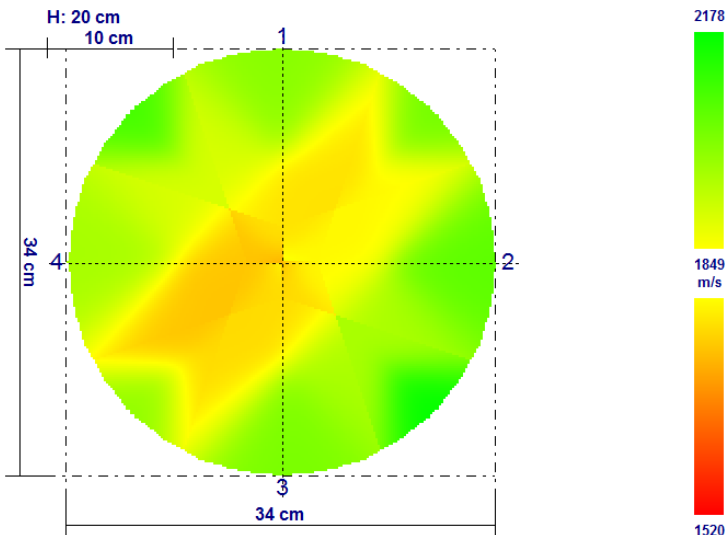
| 基本資料 | | | | | | 樹木全景照 |
|---|---|---|---|---|---|---|
| 腐朽空洞比(%) | | 30-50% | | | | |
| 檢測結果描述 | | 根部西南至東北側腐朽，腐朽比例約 30-50%，且腐朽持續無抑制。 | | | | |

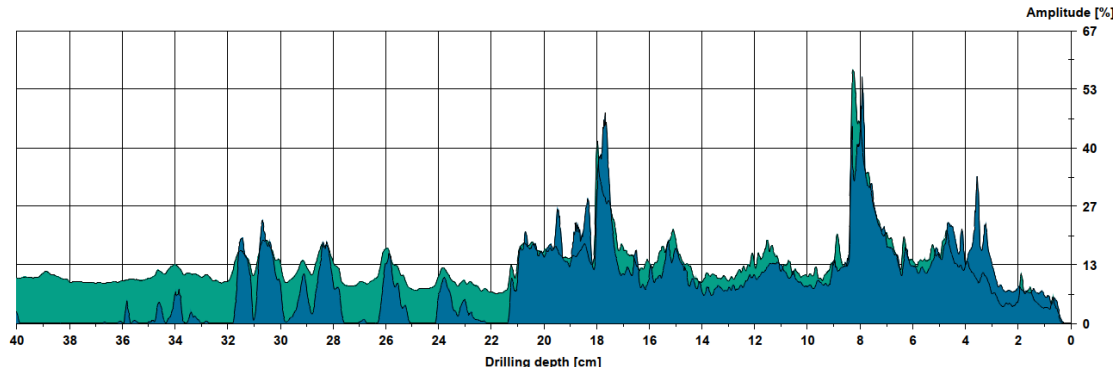
| 基本資料 | | | | | | 樹木全景照 |
|---|---|---|---|---|---|---|
| 腐朽空洞比(%) | | 大於 50% | | | | |
| 檢測結果描述 | | 阻抗值低，顯示木材腐朽無修復生長。 | | | | |

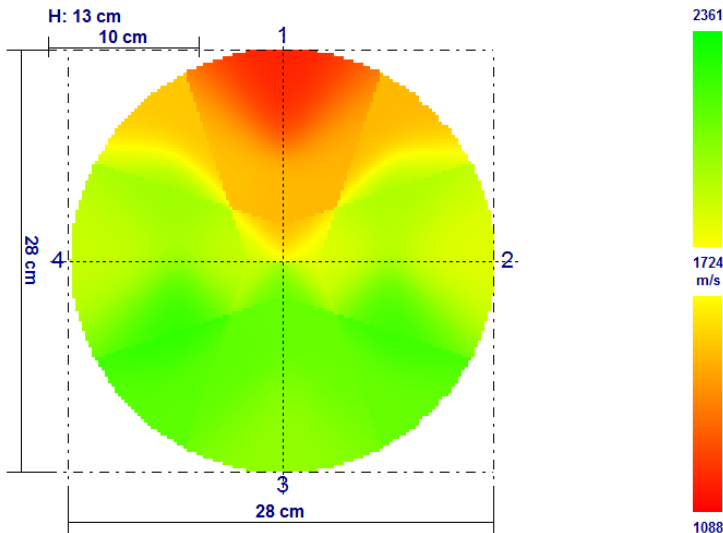
| 基本資料 | | | | | | 樹木全景照 |
|---|---|---|---|---|---|---|
| 腐朽空洞比(%) | 30-50% | | | | | |
| 檢測結果描述 | 根部北側腐朽比例 30-50%，且腐朽持續擴散無抑制。 | | | | | |

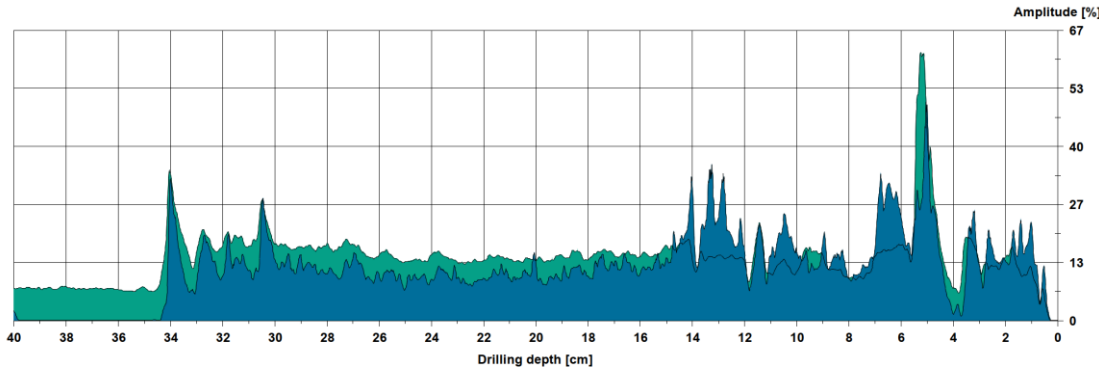
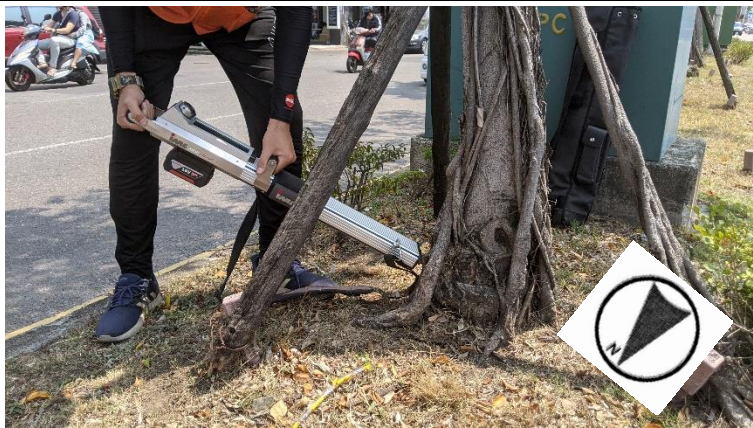
| 基本資料 | | | | | | 樹木全景照 |
|---|---|---|---|---|---|---|
| 350-11061 | 海佃路一段<br>中央分隔島 | 榕樹 | 5.1 | 20 | | |

| 基本資料 | | | | | | 樹木全景照 |
|---|---|---|---|---|---|---|
| 腐朽空洞比(%) | 大於 50% | | | | | |
| 檢測結果描述 | 阻抗值低，顯示木材腐朽無修復生長。 | | | | | |

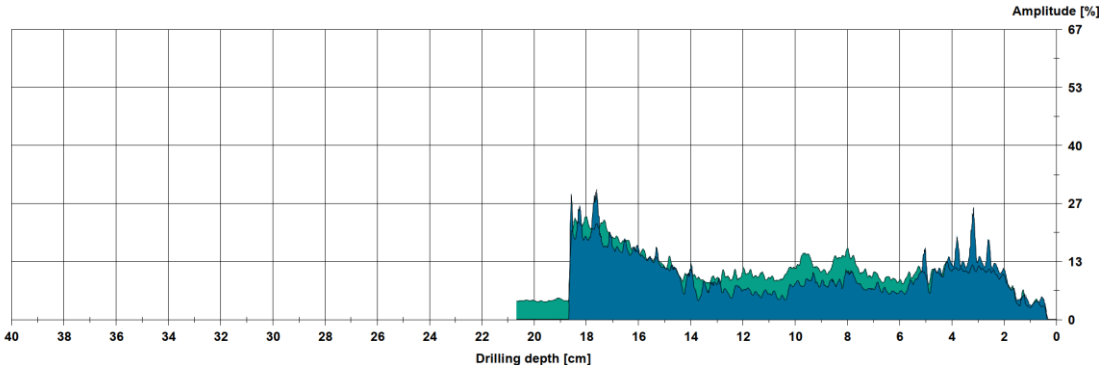
| 基本資料 | | | | | | 樹木全景照 | |
|---|---|---|---|---|---|---|--|
| 腐朽空洞比(%) | 大於 50% | | | | | | |
| 檢測結果描述 | 阻抗值低，顯示木材腐朽無修復生長。 | | | | | | |

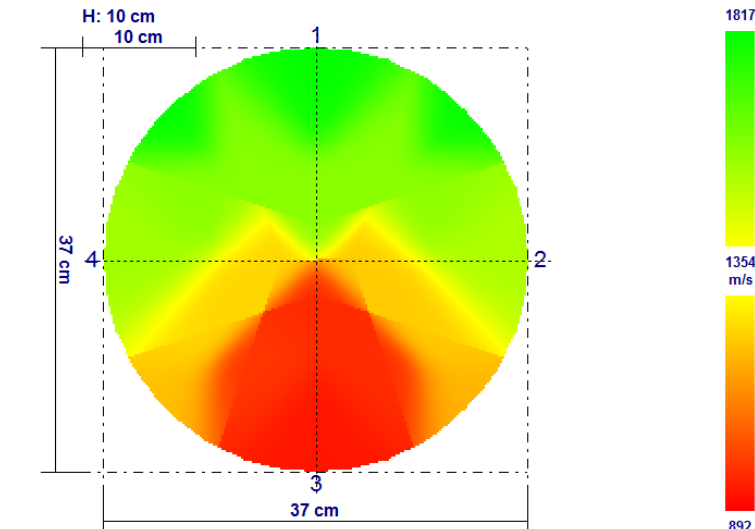
| 基本資料 | | | | | | 樹木全景照 |
|---|---|---|---|---|---|---|
| 腐朽空洞比(%) | 大於 50% | | | | | |
| 檢測結果描述 | 根部南側腐朽比例大於 50%，且腐朽持續無抑制。 | | | | | |

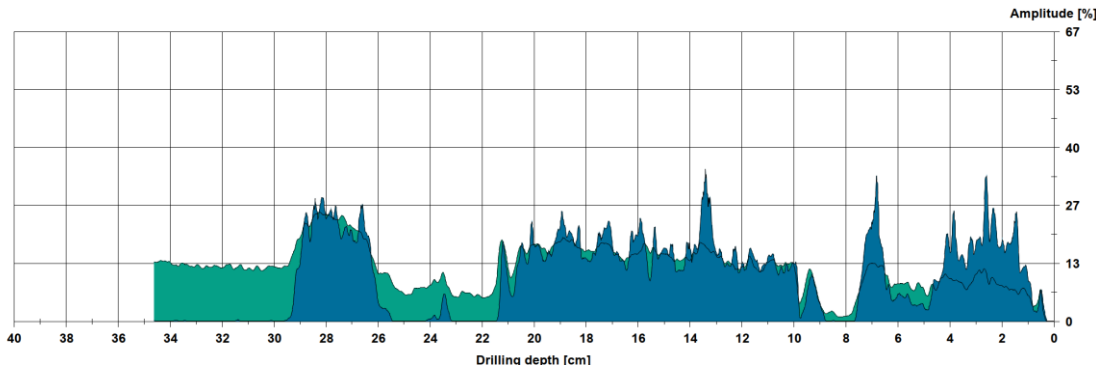
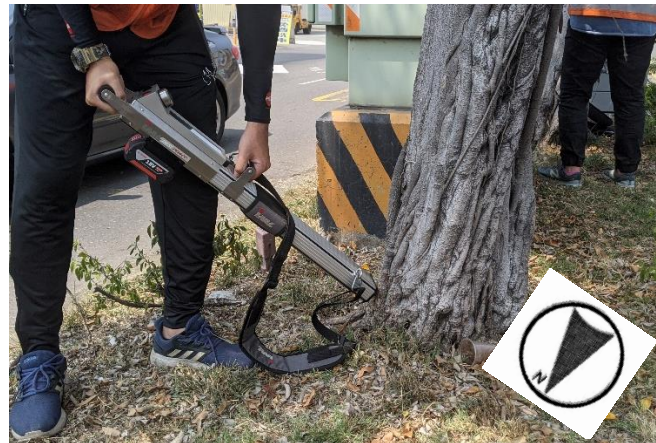
| 基本資料 | | | | | | 樹木全景照 |
|---|---|---|---|---|---|---|
| 腐朽空洞比(%) | 大於 50% | | | | | |
| 檢測結果描述 | 根部 8 公分處 45 度角向下檢測，樹幹中央腐朽空洞、縱裂。 | | | | | |

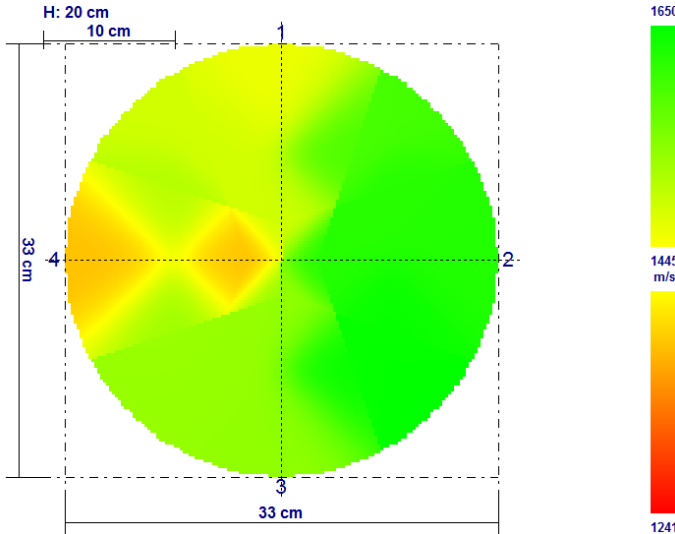
| 基本資料 | | | | | | 樹木全景照 |
|---|---|---|---|---|---|---|
| 腐朽空洞比(%) | 30-50% | | | | | |
| 檢測結果描述 | 根部西側腐朽，腐朽比例 30-50%，且持續擴散 | | | | | |
