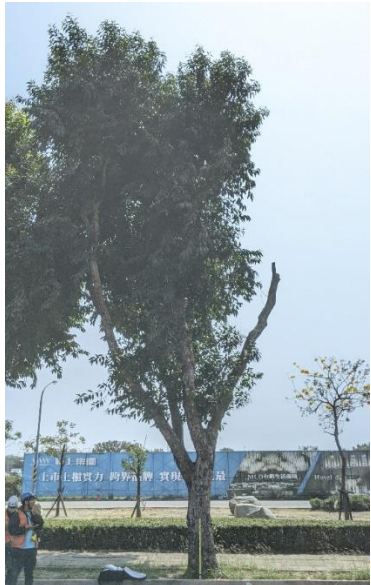
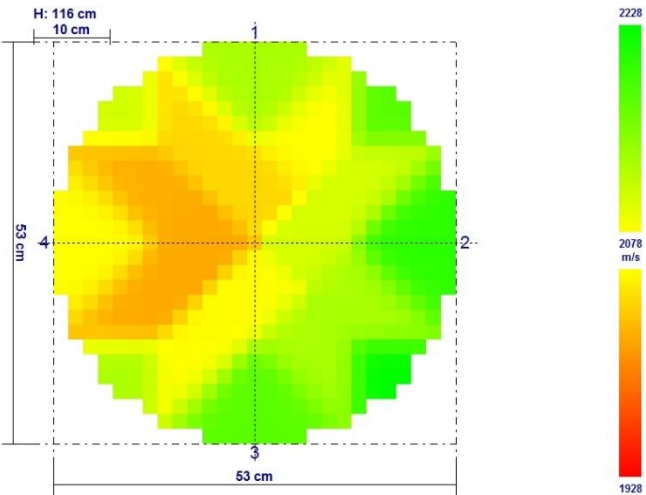
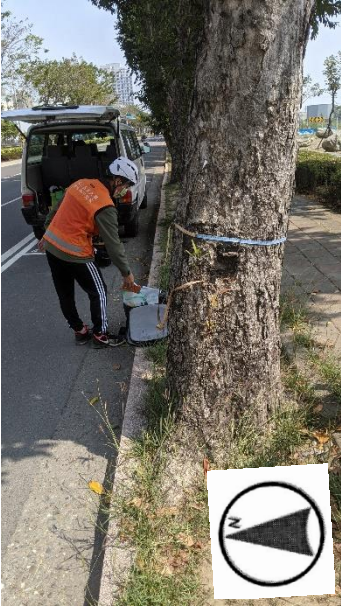
JKR-001	健康路三段人行 道	大葉榕	13.5	51.5	
精密儀器檢測					
檢測儀器	生長錐 / 應力波 / 鑽孔阻抗儀				
檢測部位	根部 / 主幹 / 骨架枝條	檢測高度 (m)	116	檢測直徑 (cm)	53
檢測成果影像			檢測部位照片

腐朽空洞比(%)	10-30%				
檢測結果描述	主幹西側 115 公分處腐朽，腐朽比例 10-30%，且持續擴散				
減緩策略建議	修剪(移除西側枯枝)；持續監測				
分流結果	黃 / 紅黃 / 紅 / 紅黑 / 黑

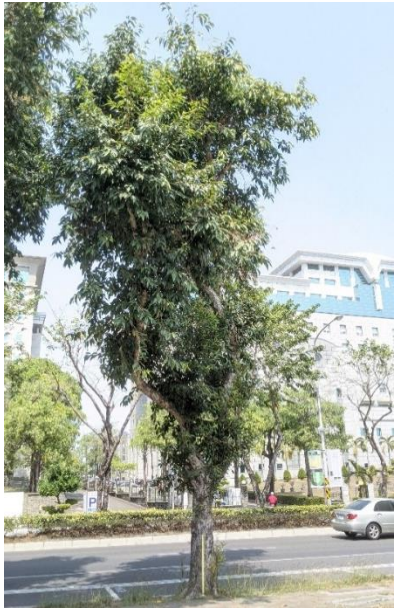
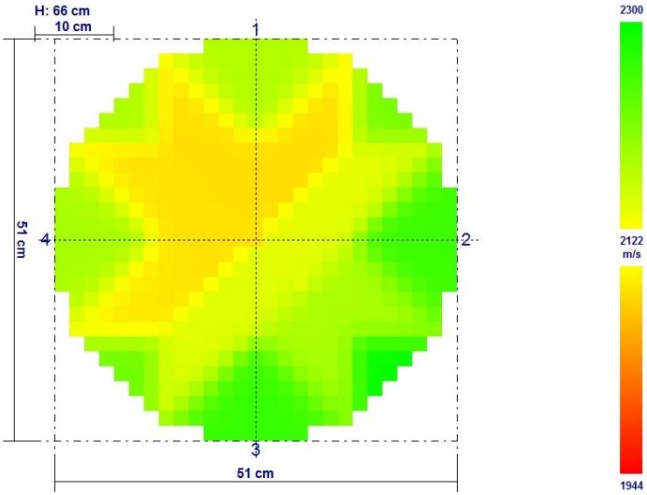
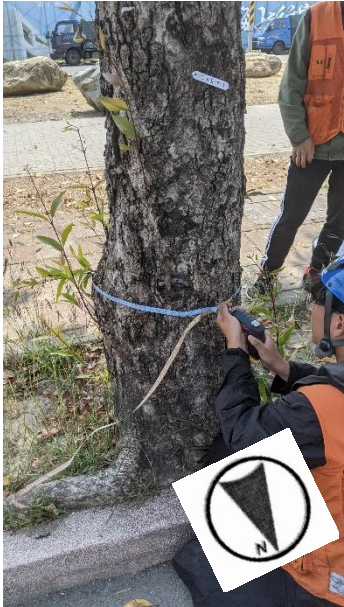
JKR-002	健康路三段人行 道	大葉榕	10.1	43.1	
精密儀器檢測					
檢測儀器	生長錐 / 應力波 / 鑽孔阻抗儀				
檢測部位	根部 / 主幹 / 骨架枝條	檢測高度 (m)	66	檢測直徑 (cm)	51
檢測成果影像				檢測部位照片

腐朽空洞比(%)	10-30%				
檢測結果描述	主幹西北側 66 公分處腐朽比例 10-30%，且持續擴散				
減緩策略建議	持續監測				
分流結果	黃 / 紅黃 / 紅 / 紅黑 / 黑
