基本資料						樹木全景照
編號	位置	樹種	樹高 (m)	胸高直徑 (cm)

340-03584	臨安路	榕樹	11.2	38.8		
精密儀器檢測						
檢測儀器	生長錐 / 應力波 / 鑽孔阻抗儀					
檢測部位	根部 / 主幹 / 骨架枝條	檢測高度 (m)	1.2	檢測直徑 (cm)	39	
檢測成果影像				檢測部位照片

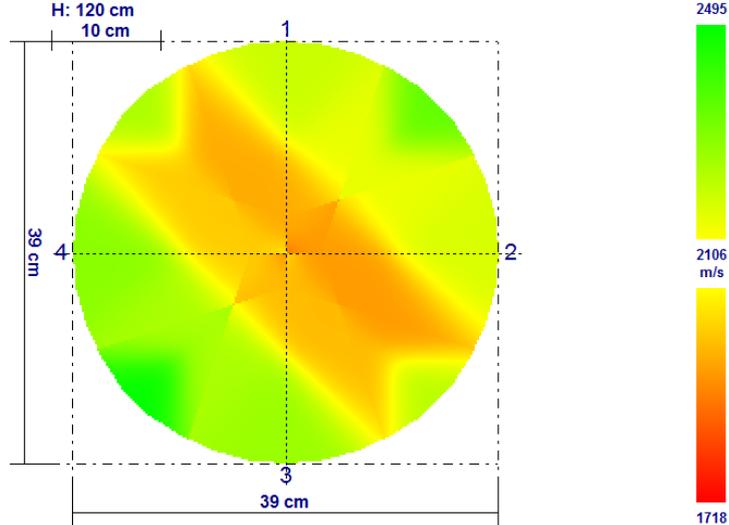
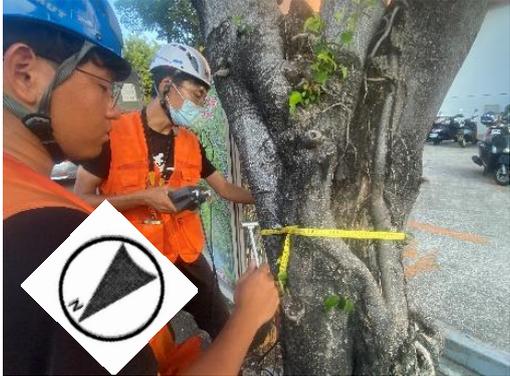
腐朽空洞比(%)	30-50%					
檢測結果描述	樹幹中心腐朽，腐朽無持續擴散					
減緩策略建議	修剪(降低樹高、縮小樹冠面積)					
分流結果	第一階段分流： 紅 / 紅黑 / 黑					
	第二階段分流： 黃 / 黑

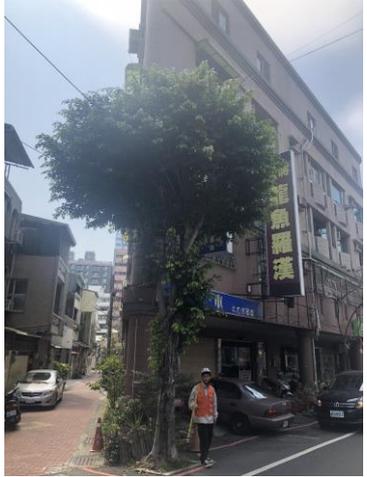
340-03601	臨安路	榕樹	7.7	31.3	
精密儀器檢測					
檢測儀器	生長錐 / 應力波 / 鑽孔阻抗儀				
檢測部位	根部 / 主幹 / 骨架枝條	檢測高度 (m)	1.2/0.1	檢測直徑 (cm)	32.8/48

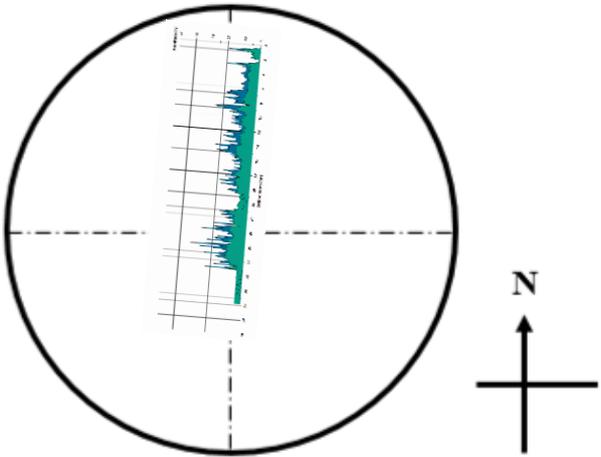
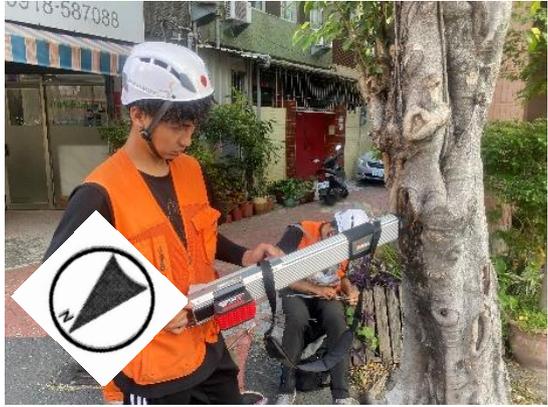
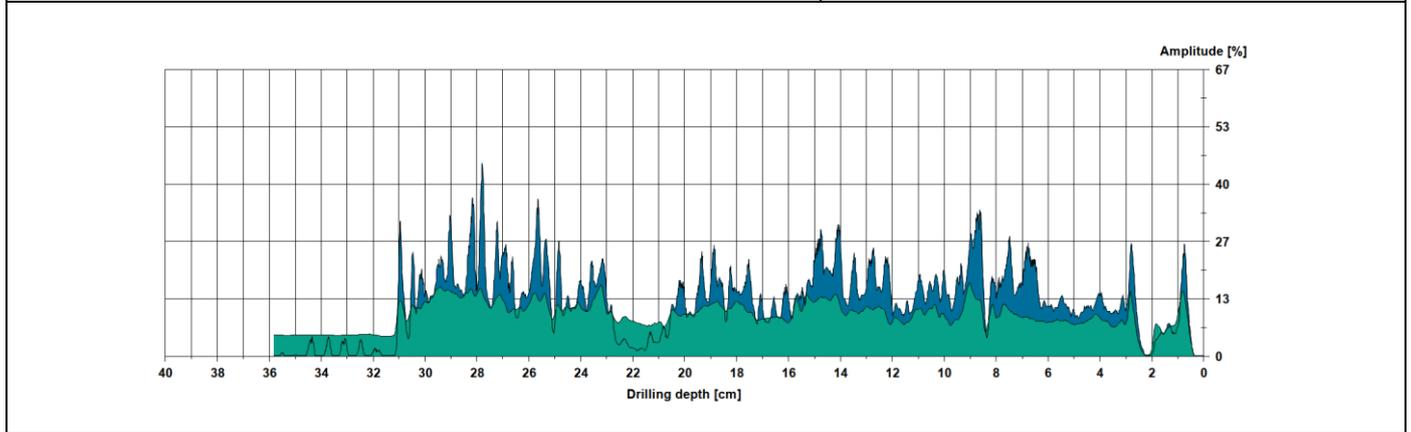
檢測成果影像	檢測部位照片

項目	計算結果	單位	項目	計算結果	單位
胸高斷面體積	0.004	m ³	重量	6.15	kN
傾斜角度	5	度	傾斜動量	4.13	KNm
壓縮強度	19000	kNm ⁻²	樹冠面積	13	m ²
樹芯長度	21.3	cm	風力彎曲動量	10	KNm
樹芯體積	4.18E-06	m ³	受風比例	80	%
生材重量	4.343	g	受風面彎曲動量	8	KNm
木材密度	1038.44	kg/m ³	安全係數	6.3	
材積	0.59	m ³

腐朽空洞比(%)	10-30%
樹木靜力學 安全係數	6.3
檢測結果描述	鑽孔阻抗儀檢測樹幹腐朽、縱裂；樹木靜力學安全係數大於標準值 1.5
減緩策略建議	持續監測(避免修剪萌蘗)
分流結果	第一階段分流： 紅 / 紅黑 / 黑
	第二階段分流： 黃 / 黑
