# 災害與復建工程案例經驗分享

正工程司 黃郁誠 | 臺南市政府工務局

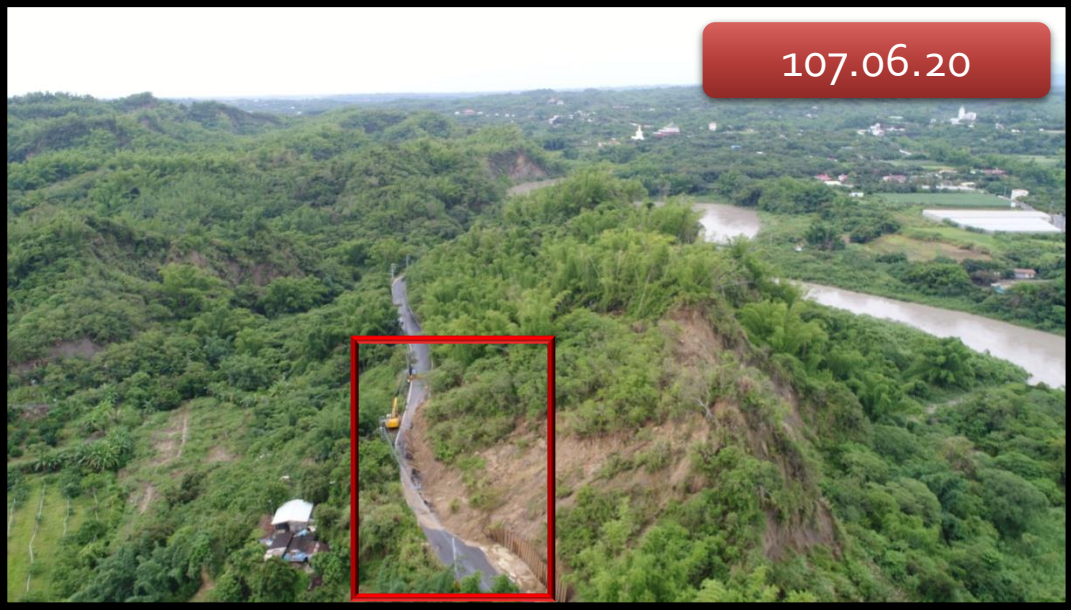
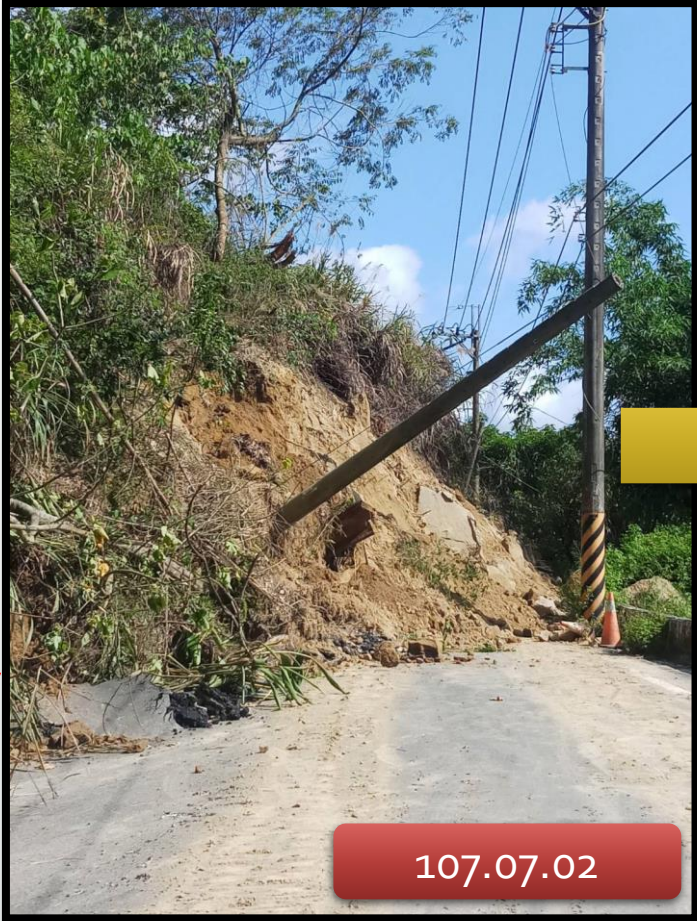
臨時措施

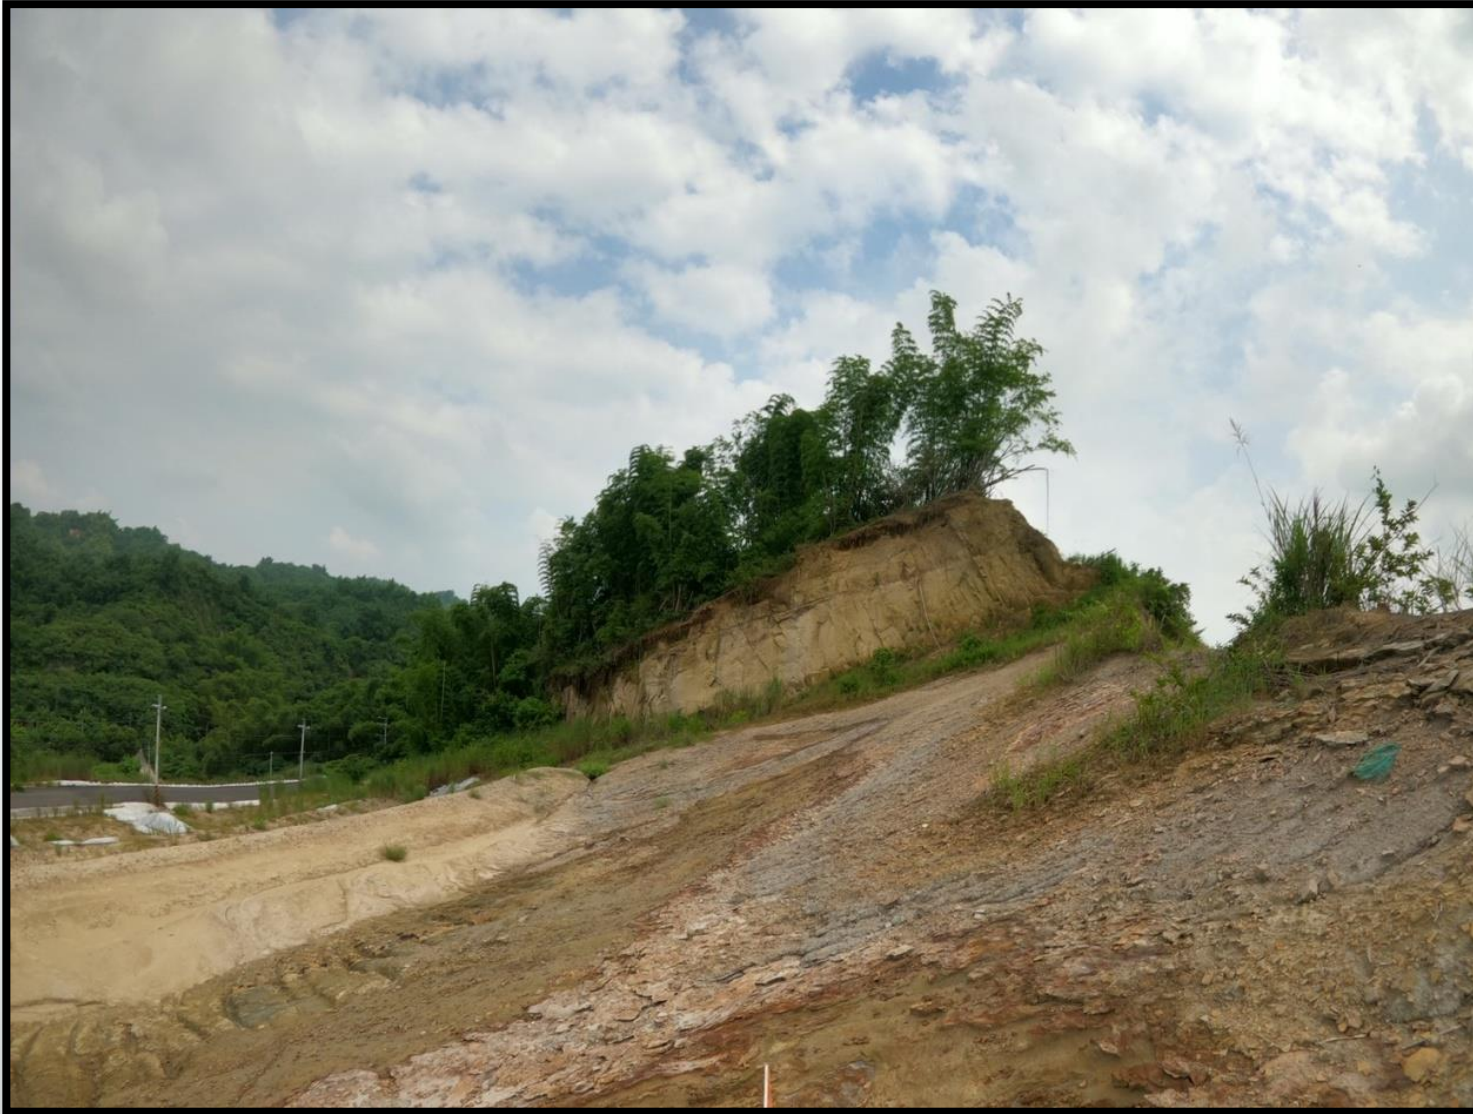
- 順向坡->滑動趨勢
- 風化砂岩
- 不透水泥岩

- 坡腳泥岩出露

- 現地數據應回饋設計
- 設計應就現地狀況考量
- 災害復建目標應明確

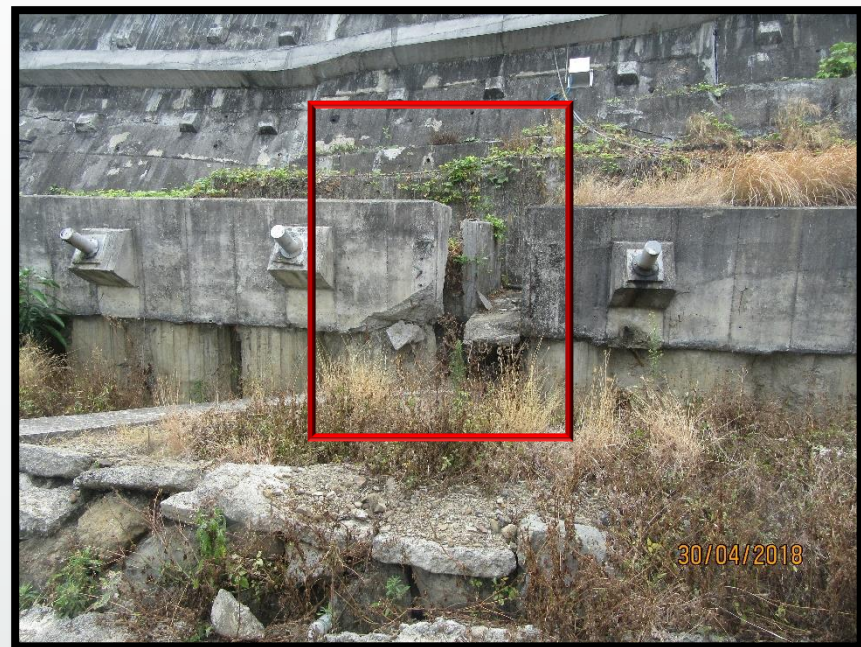
繫梁斷裂

- ❑ 地錨需要巡查維護
- ❑ 災害復建尺度?
- ❑ 致災原因?

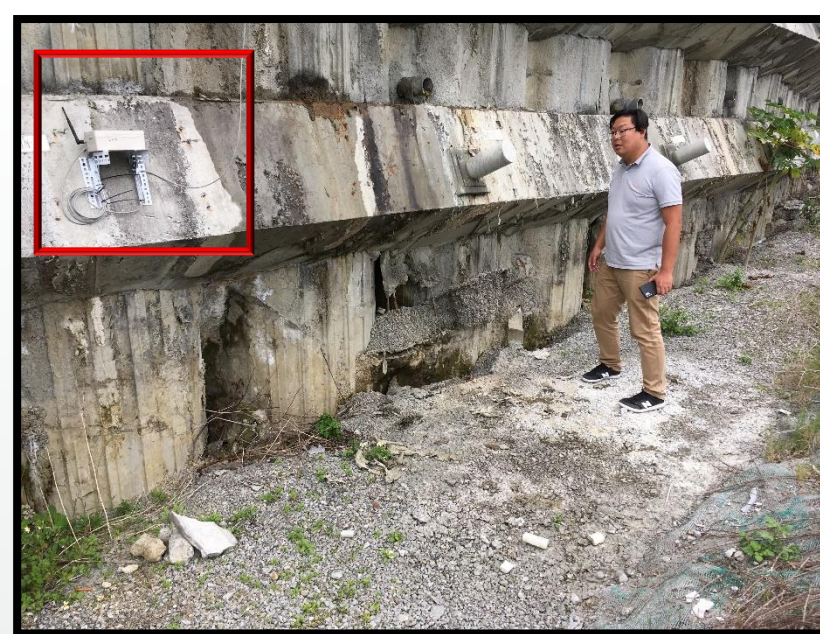
預力  
錨頭  
損壞、  
排樁  
掏空

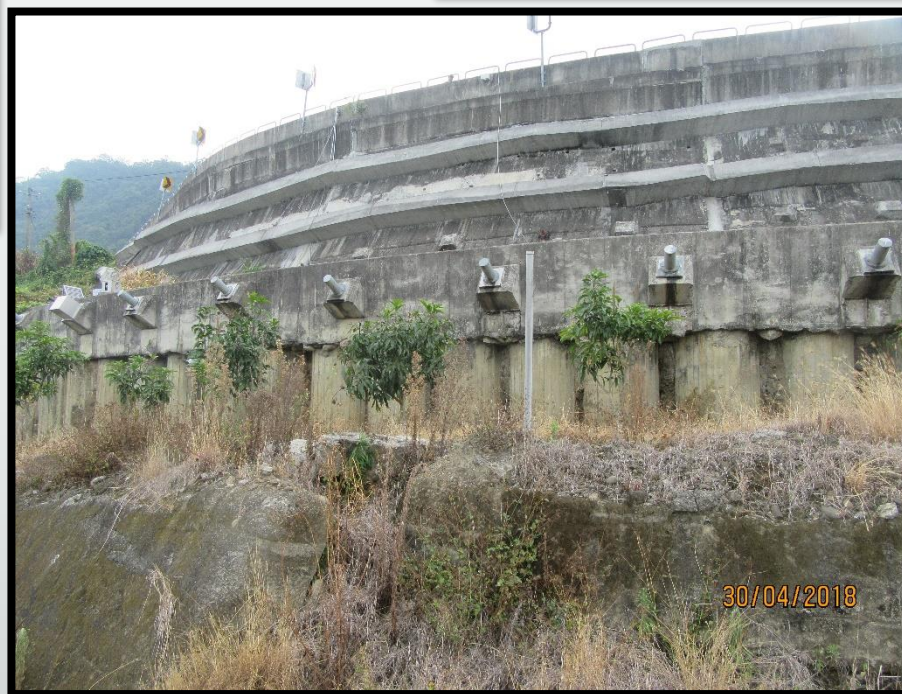
排樁  
滑落

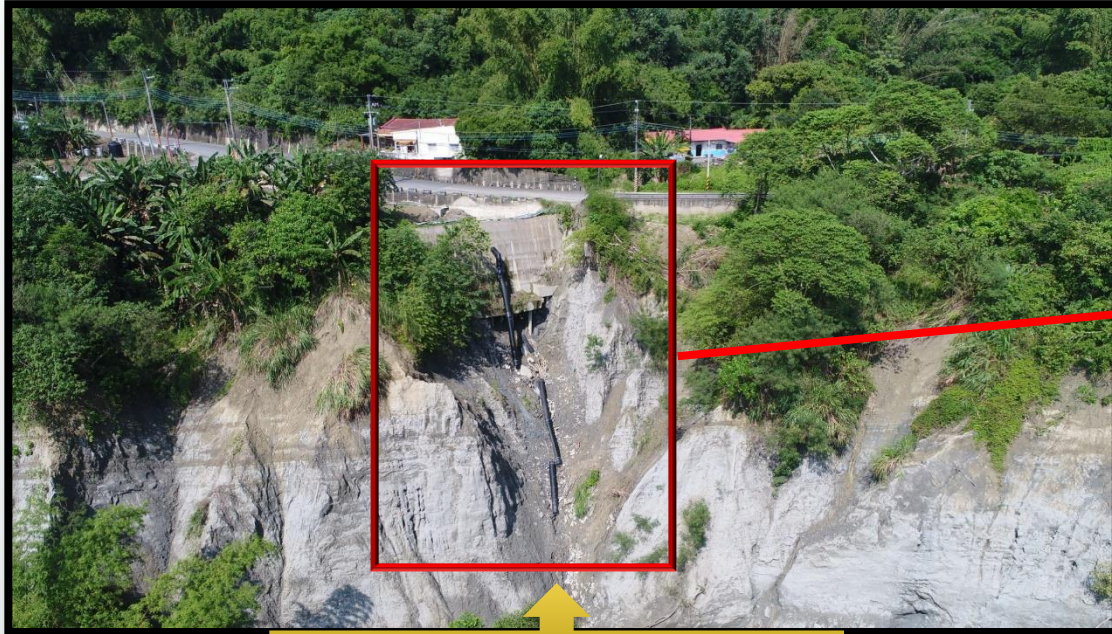
擋土牆下方掏空

- ❑ 預力基樁支撐
- ❑ 下方土石掏空
- ❑ 排水管斷裂

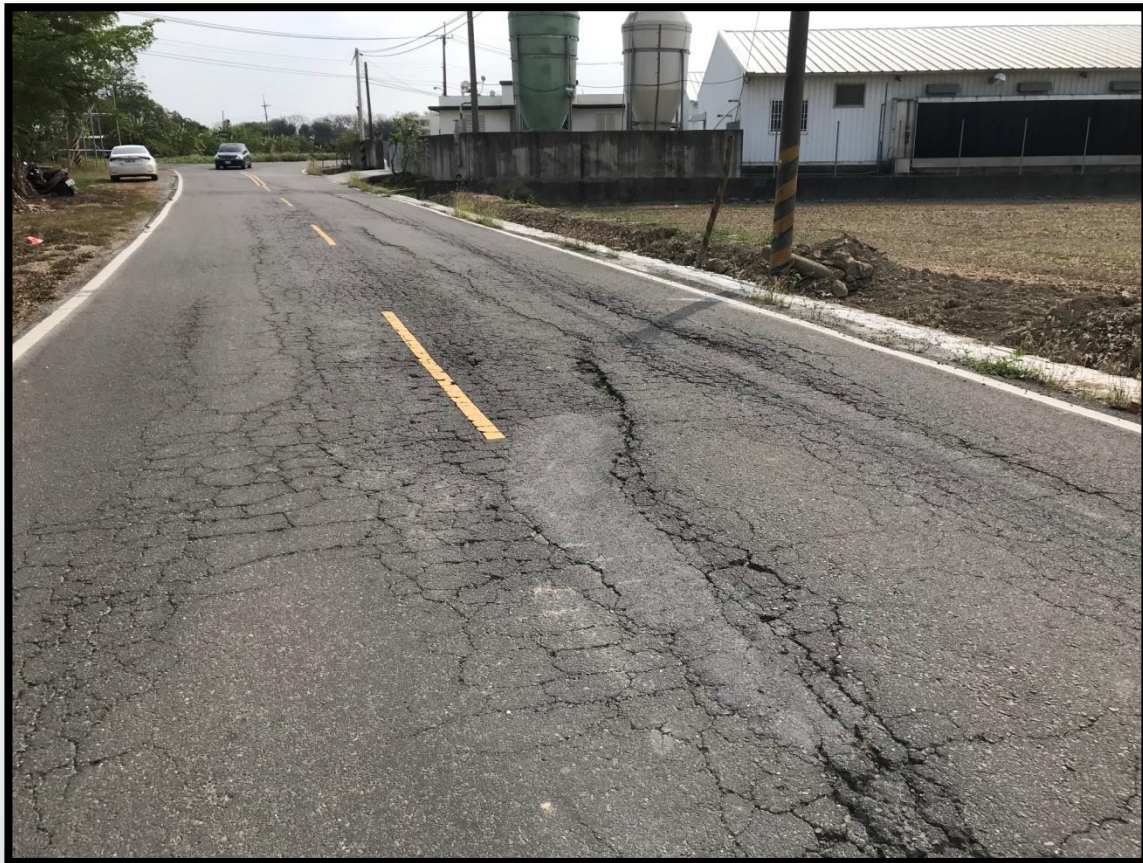
道路破壞趨勢??

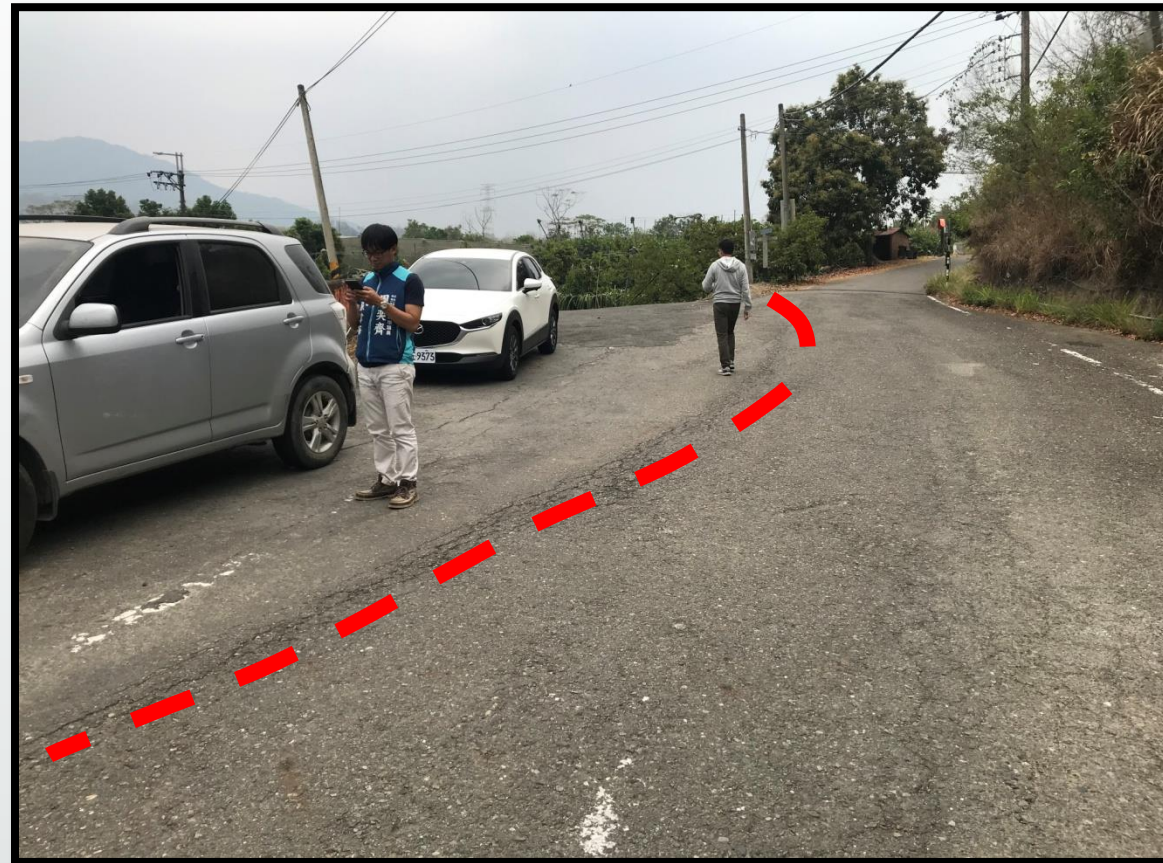
道路破壞已有徵象

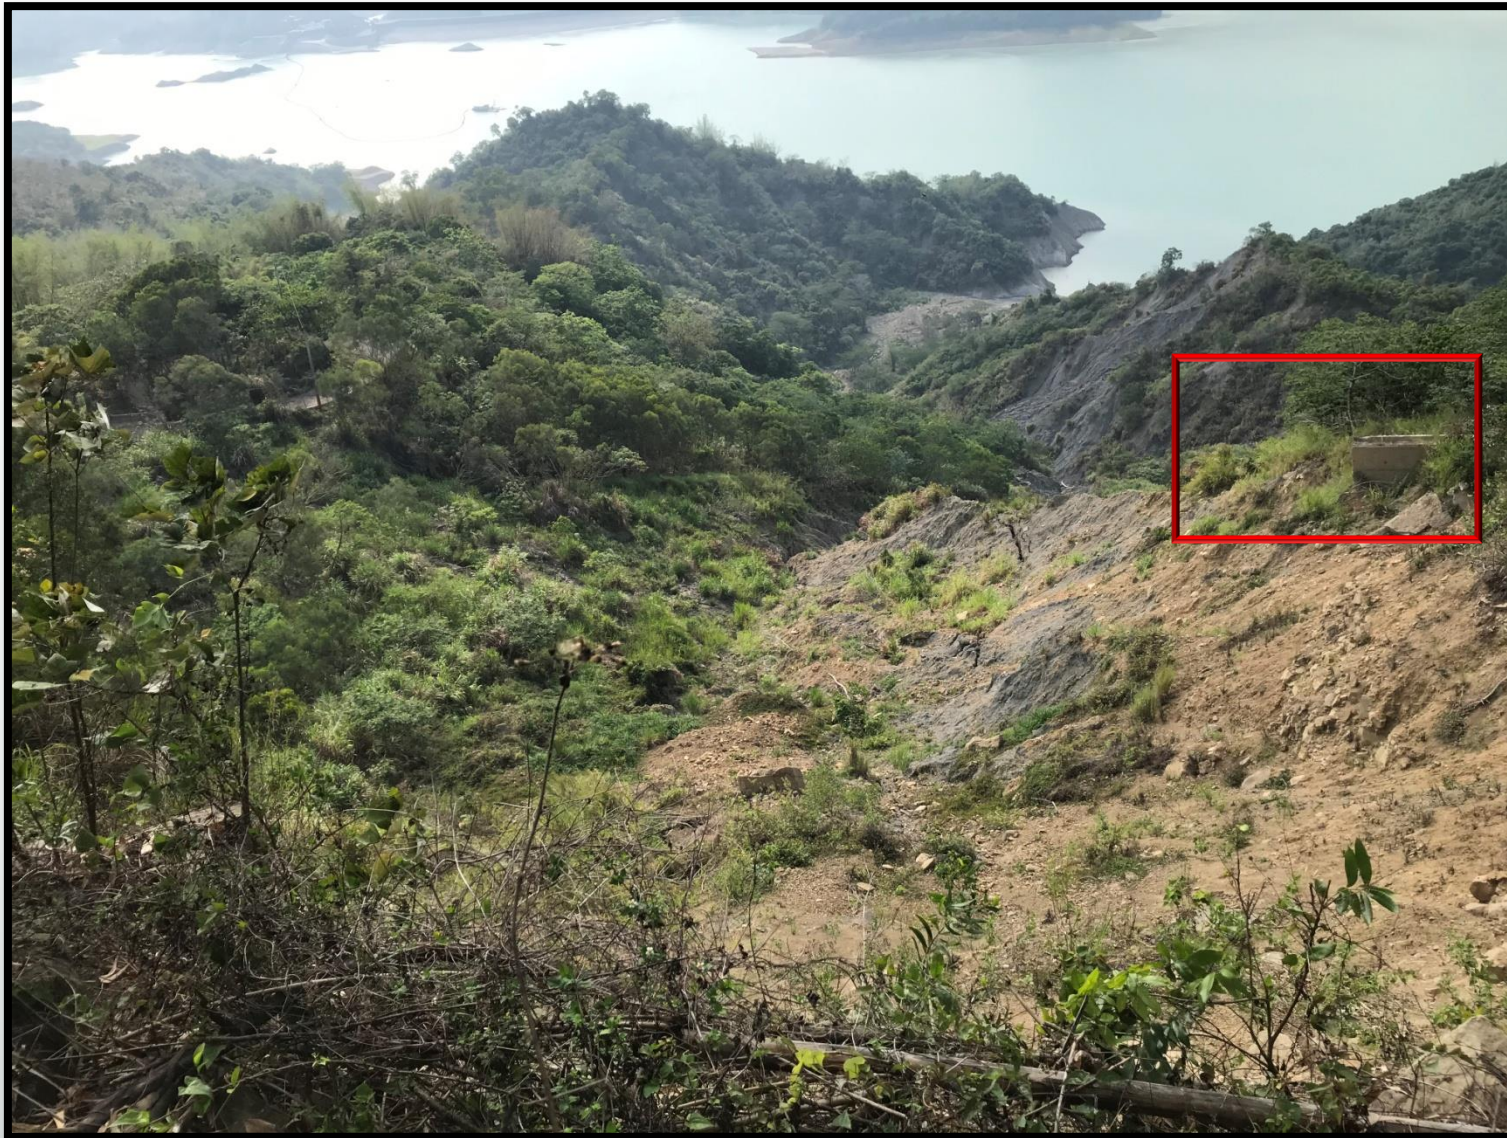
□ 現有道路為改道之便道

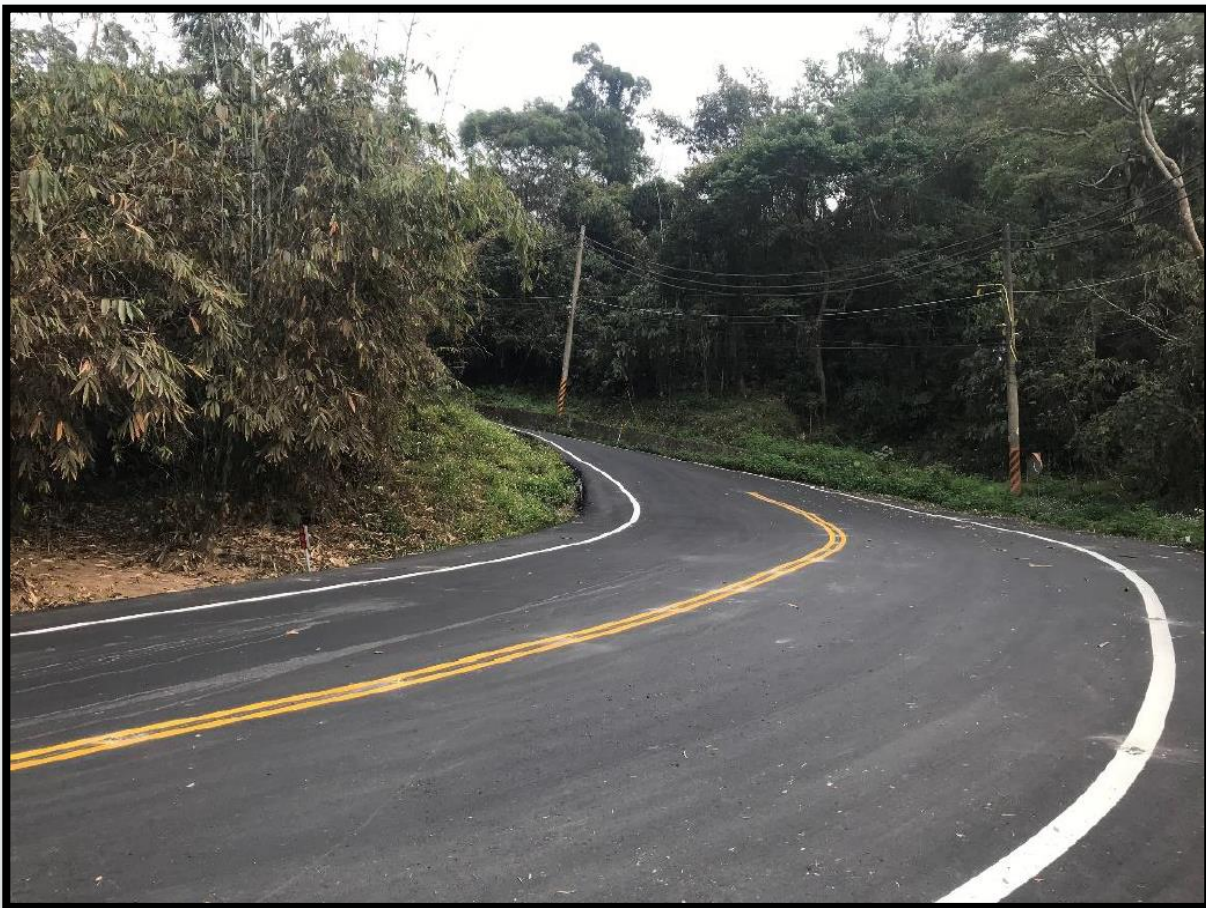
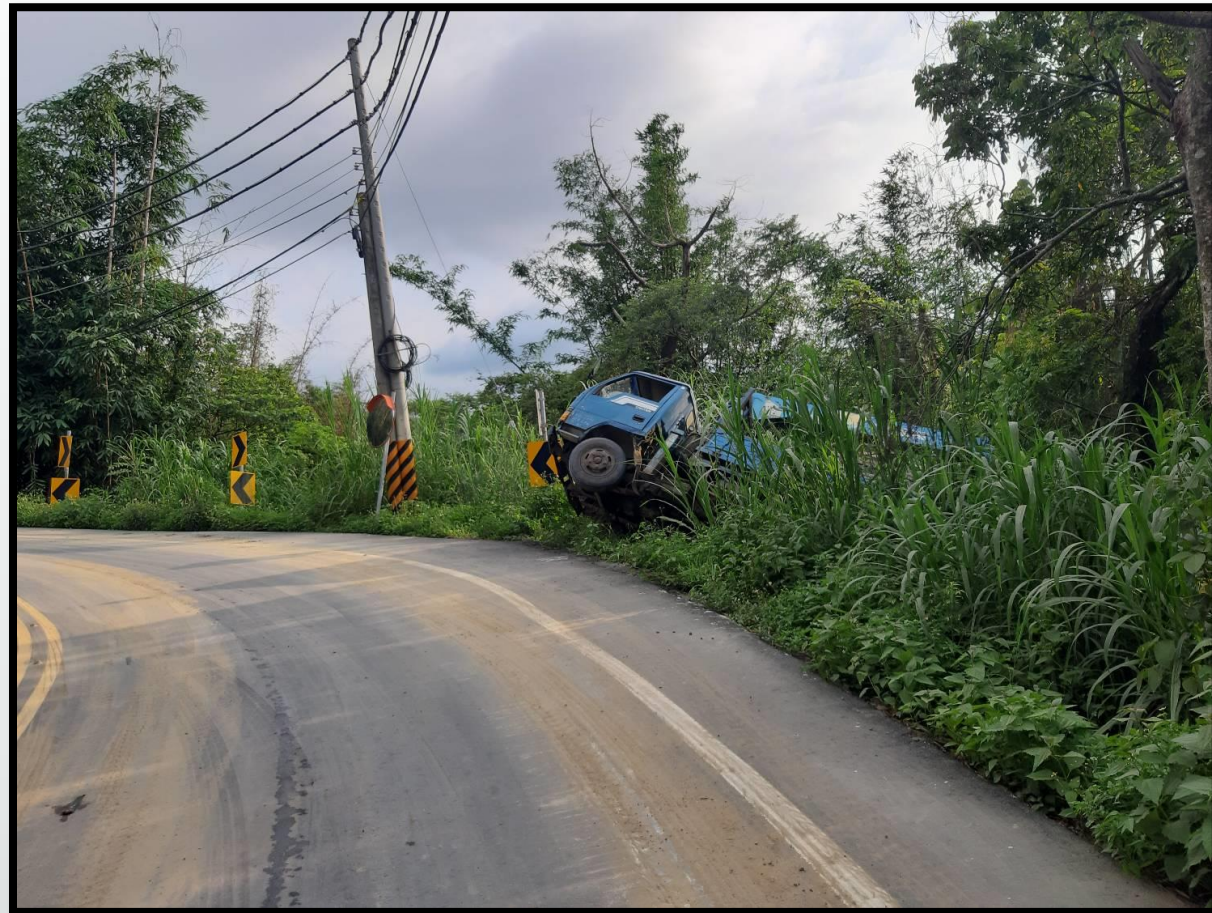
□ 道路縱坡過大 轉彎曲率半徑過小

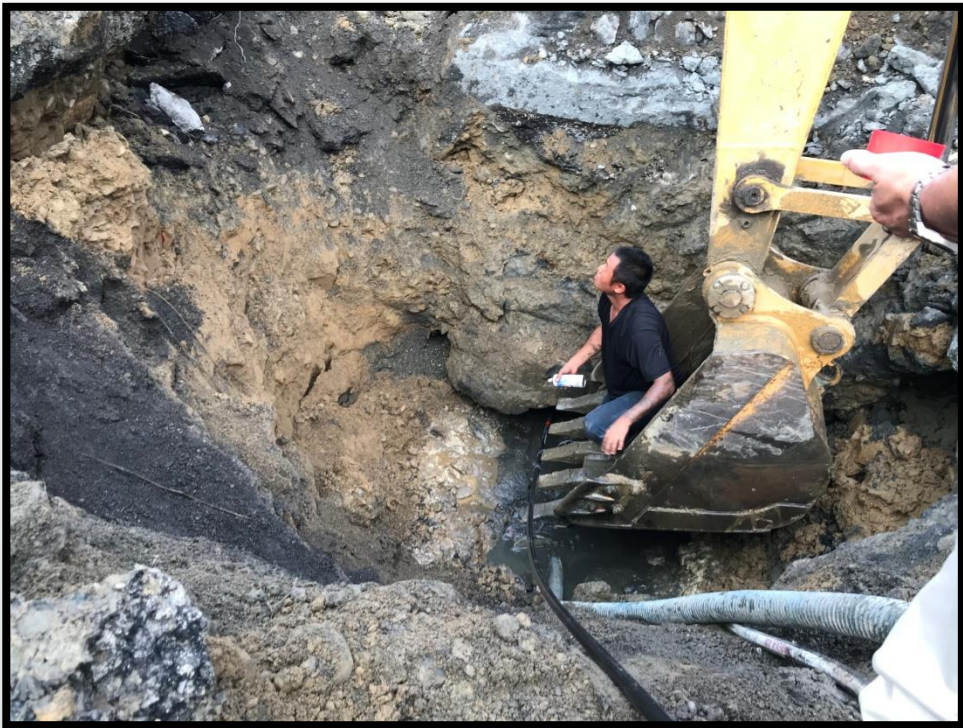
開挖探巡管涵  
找尋水路

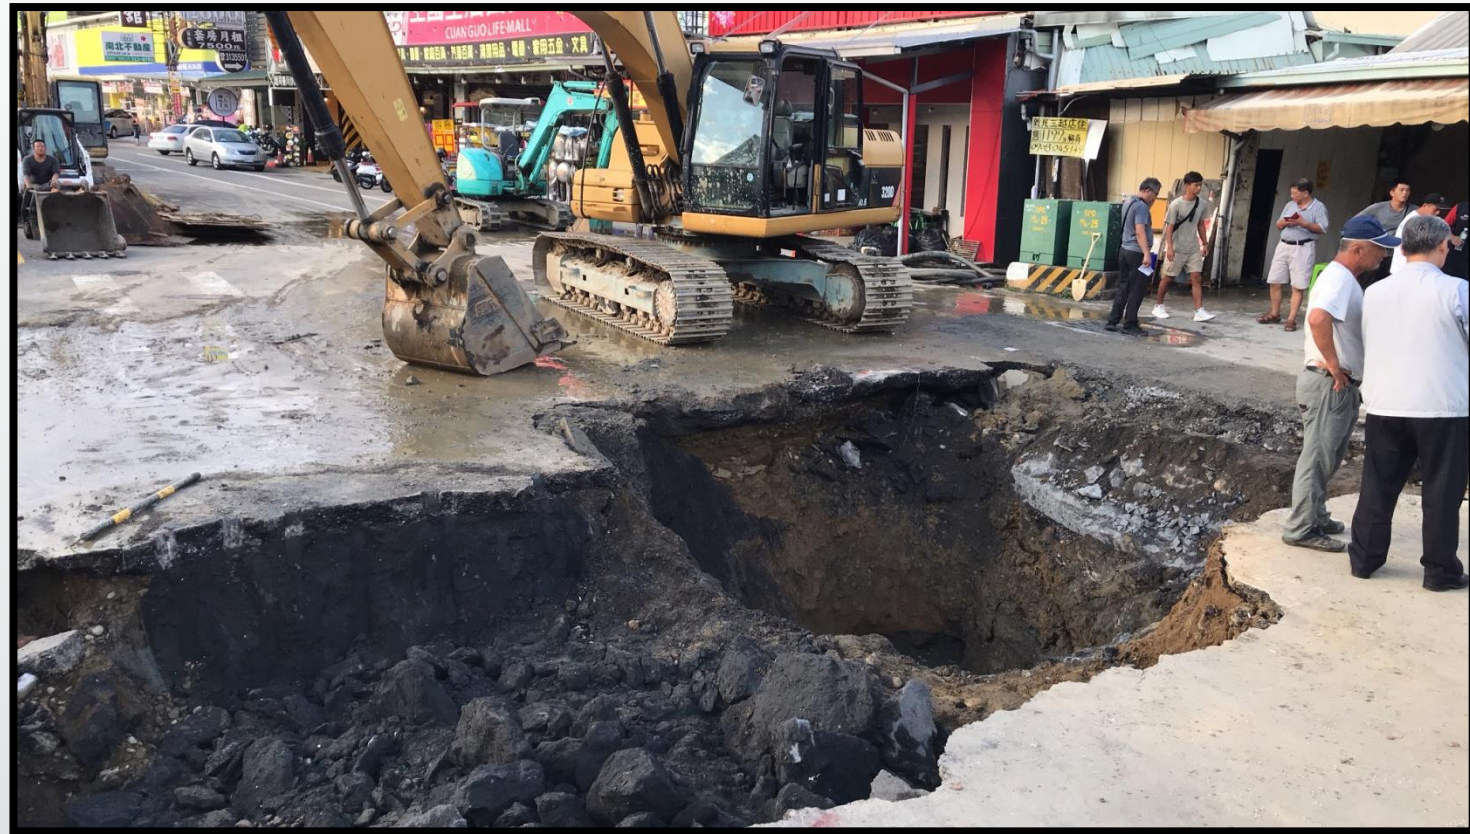
側溝端找尋聯通管位置

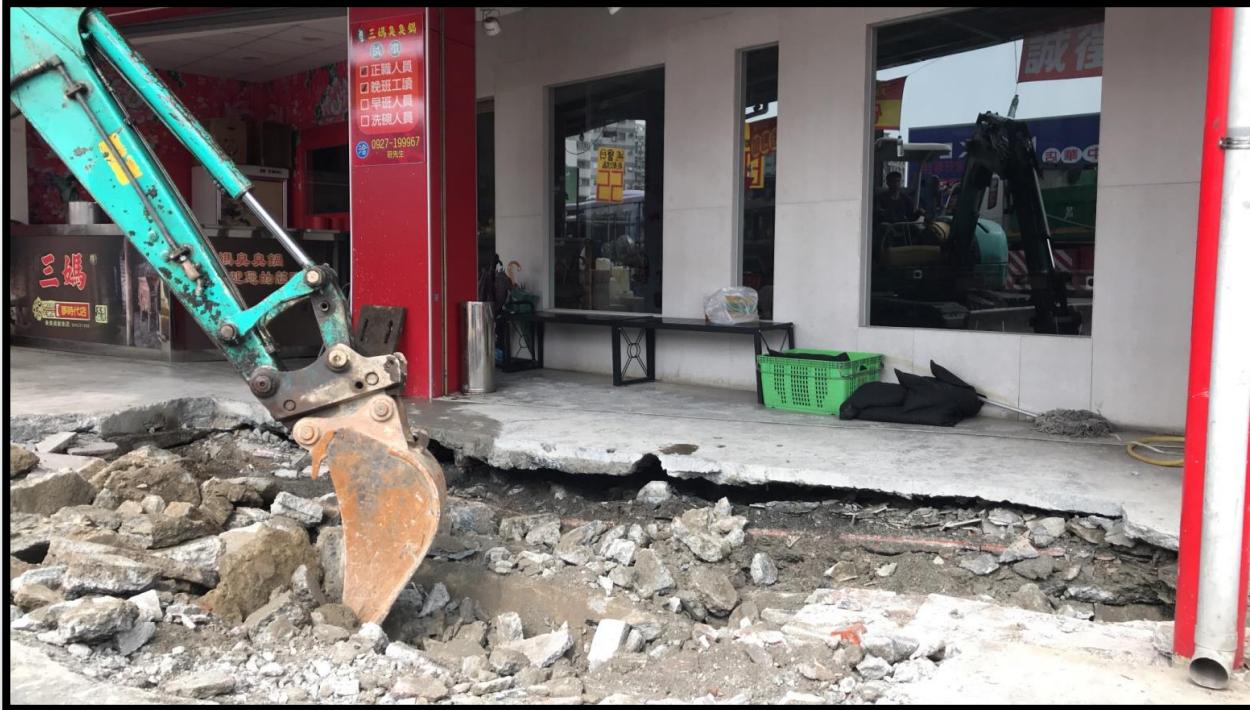
- 鄰房掏空
- 沖刷水路
- 房屋下陷!
