## 台 13 線后豐大橋斷橋原因之探討及相關問題之建議

葉昭雄

### 一、后豐大橋斷橋原因探討

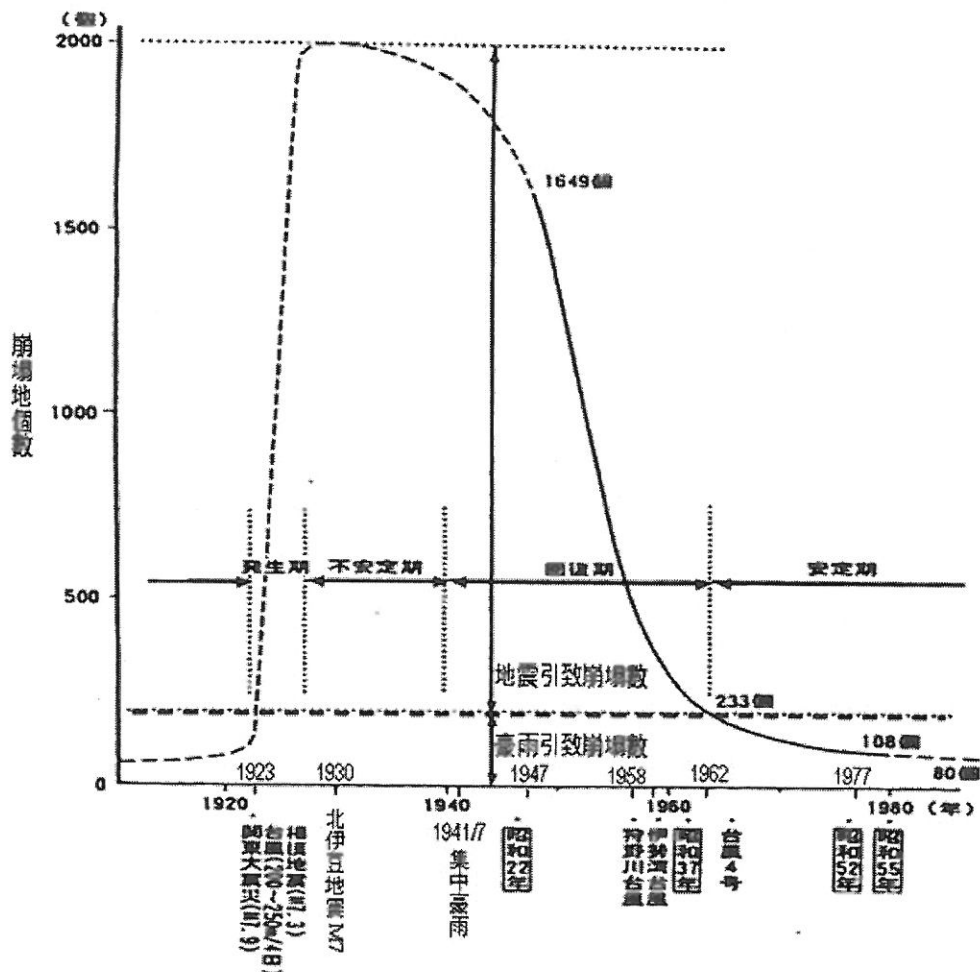
圖 2.2.3-19 日本中津川流域崩塌地自 1896~1980 年間之變遷推估(井上公夫，1995)

日本於關東大地震後，井上公夫曾以鄰近關東約 50km 處之丹澤山中津川流域為例，探討 1922 年關東大地震後該區域崩塌地之變遷，提出崩塌地自 1896~1980 年間共計 84 年之變遷推估，如圖 2.2.3-19。該研究並將全期間概分為發生期、不安定期、回復期及安定期共 4 個階段。由該圖可知，自重大事件(關東大地震)發生後，該區域歷經約 40 年方才進入安定期。

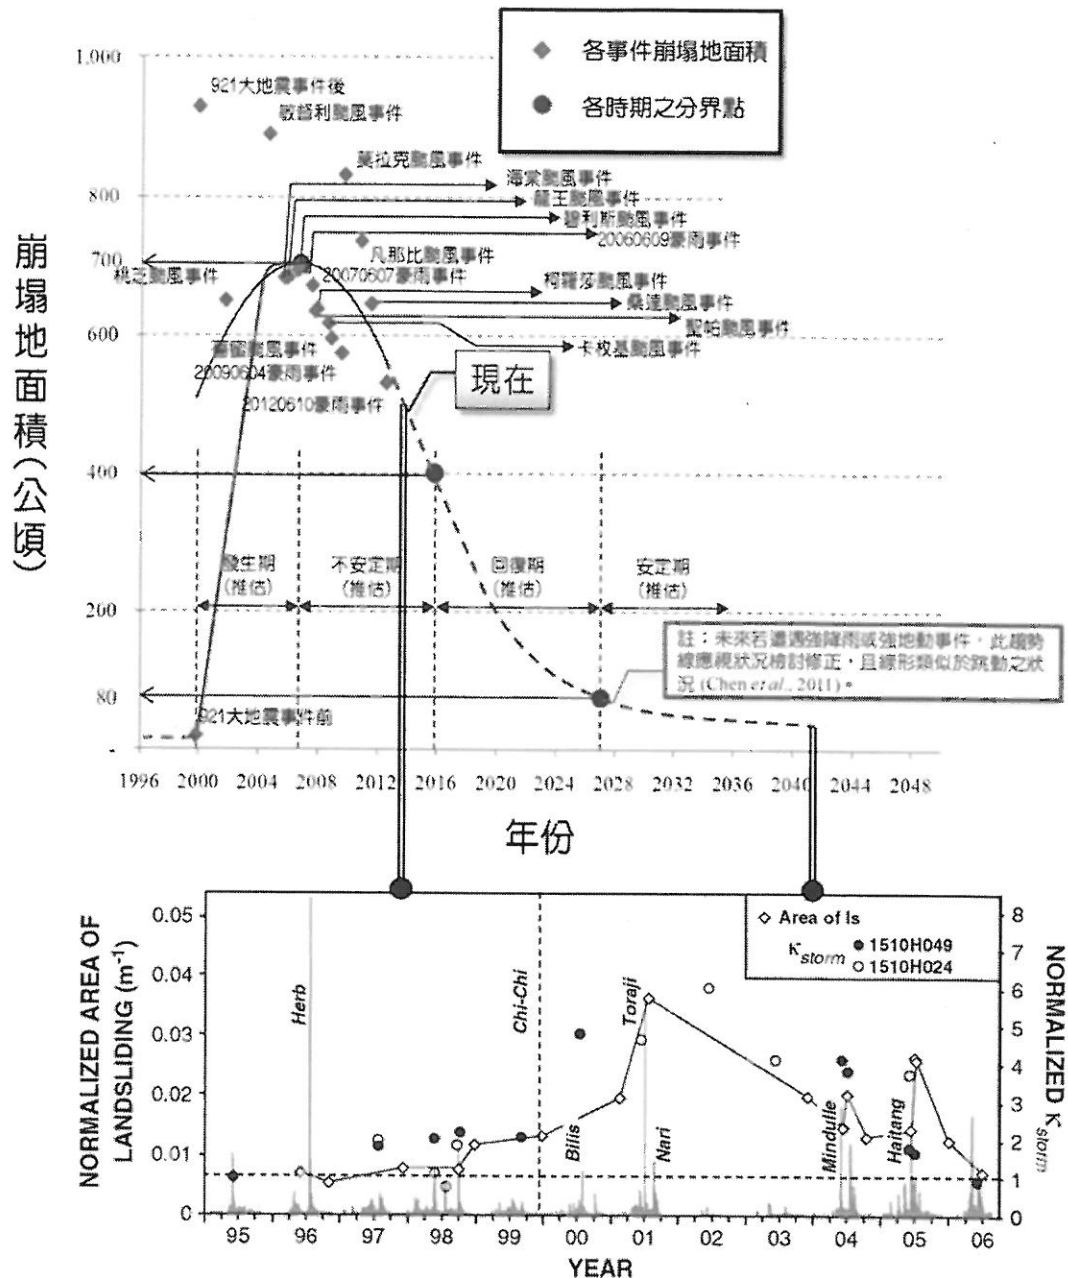
圖 2.2.3-20 計畫區域崩塌變遷推估情形

本計畫參考前述研究方式之崩塌變遷趨勢及崩塌狀況分期概念，將 921 大地震視為重大事件，並以地震前為起始點，針對其後至 2012 年間合計共 15 年之歷史影像崩塌地判釋資料，分析崩塌地面積與時間之關係。由於資料具有單一峰型之特性，故使用媒合度較佳之二次多項式迴歸類型進行統計，並對未來趨勢進行推估【參考井上公夫(1995)之研究曲線】，如圖 2.2.3-20。此外，回顧 Chen et al. (2011)於臺灣濁水河流域探討 921 地震後歷年輸砂量與崩塌變化之研究，顯示以流域尺度分析，其崩塌趨勢已漸緩和。或可佐證同屬輕度變質岩性、上游崩塌頻仍之本計畫區，921 地震之影響已漸趨緩；惟該研究亦顯示颱風豪雨事件後，崩塌面積常呈現短暫上下起伏跳動之情形(圖 2.2.3-20 下方)，然長期而言並不影響其崩塌復育趨勢。因此，未來仍需持續留意重大事件之影響，建議每 3 年進行一次滾動式檢討與評估，以修正此一崩塌變遷推估曲線。

- (1) 發生期(推估約 1999~2007 年)：代表於重大事件發生後，崩塌地急劇增加之區間，環境處於極度不穩定之狀態。
- (2) 不安定期(推估約 2007~2016 年)：代表發生期後，崩塌地隨著時間減少至該趨勢線反曲點之區間。崩塌地於此階段漸減，但仍處於不穩定狀態。趨勢線頂點對應之縱軸崩塌地面積為 700 公頃，佔計畫區域斜坡單元總面積之崩塌率為 12.0%。
- (3) 回復期(推估約 2016~2027 年)：不安定期後，趨勢線由反曲點至進入穩定段之前的區間。崩塌地於此階段仍持續減少，崩塌速度已漸趨緩，環境即將進入較穩定之狀態；根據趨勢線反曲點其對應縱軸之崩塌地面積為 400 公頃，佔計畫區域斜坡單元總面積之崩塌率為 6.9%。
- (4) 安定期(推估約 2027 年之後)：回復期後，趨勢線斜率隨著時間漸趨於零，崩塌地於此階段變動幅度甚小，植生復育至較穩定之狀態；依分析結果顯示分界點對應縱軸之崩塌面積為 80 公頃，佔計畫區域斜坡單元總面積之崩塌率為 1.4%。
