# 竹溪水岸改善及環境營造（第二期）

施工階段（施工中第二次）生態檢核報告

主辦機關：台南市政府水利局

中華民國 112 年 12 月

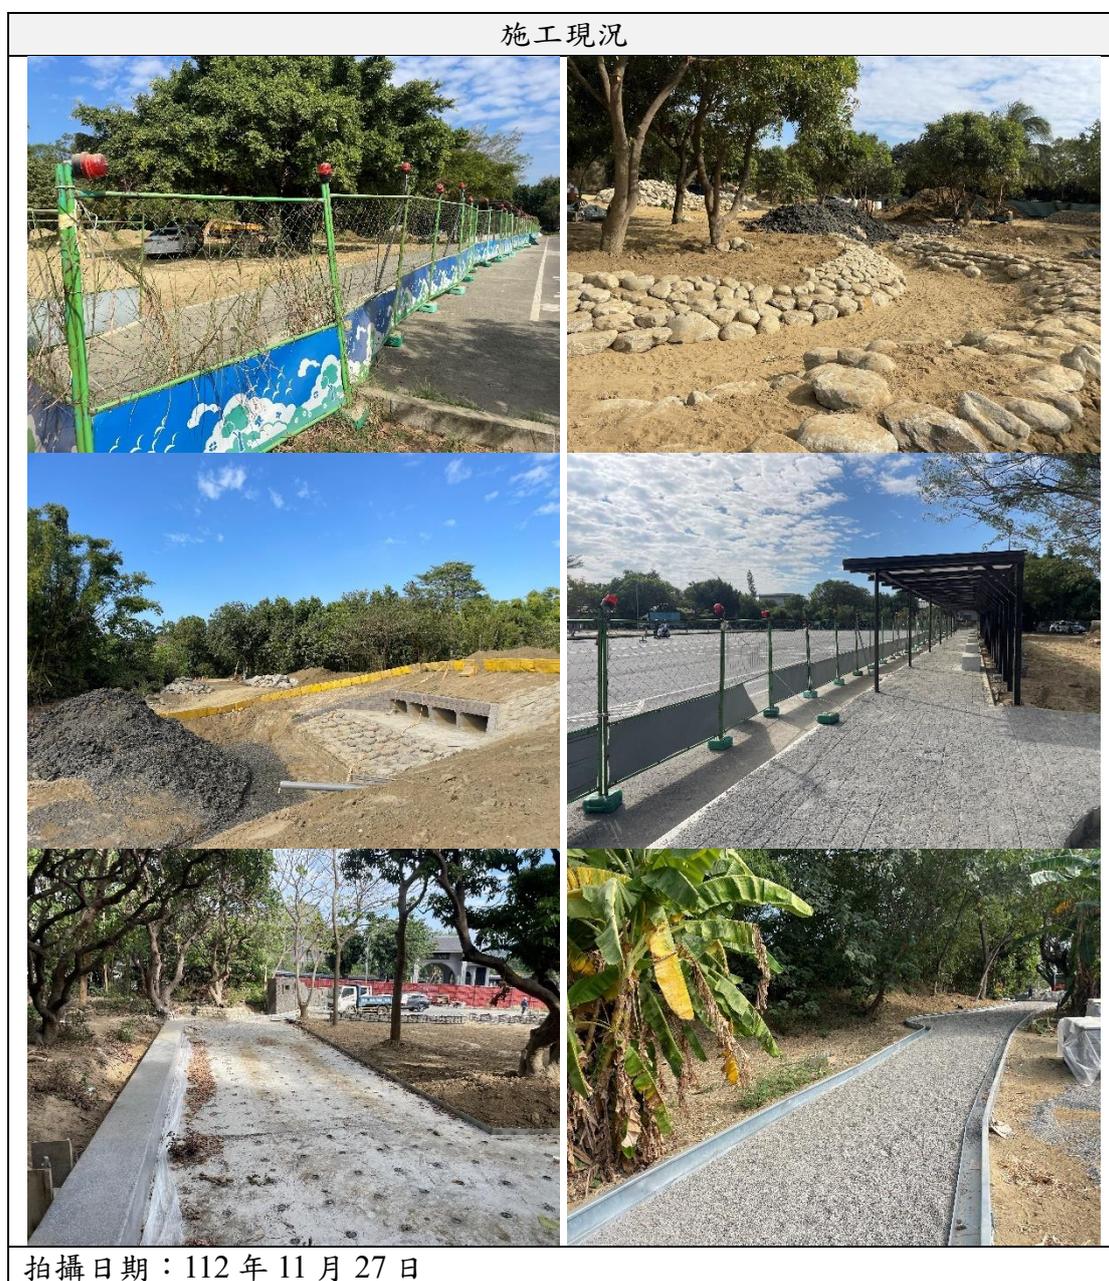
### 施工現況

目前為施工階段的施工中第二次生態現勘作業。前往現勘時，不同區域進行不同項目的工程內容，包含步道、洪泛平原、生態渠道及節點營造等，塊石跌水及護岸以設置完成，工區使用施工圍籬限制施工擾動範圍，並避免民眾誤入工區，目前工區有較大面積施工有大量土砂，應注意揚塵問題。

說明：不同區域進行不同項目的工程內容，包含步道、洪泛平原、生態渠道及節點營造等，塊石跌水及護岸以設置完成，工區使用施工圍籬限制施工擾動範圍，並避免民眾誤入工區。

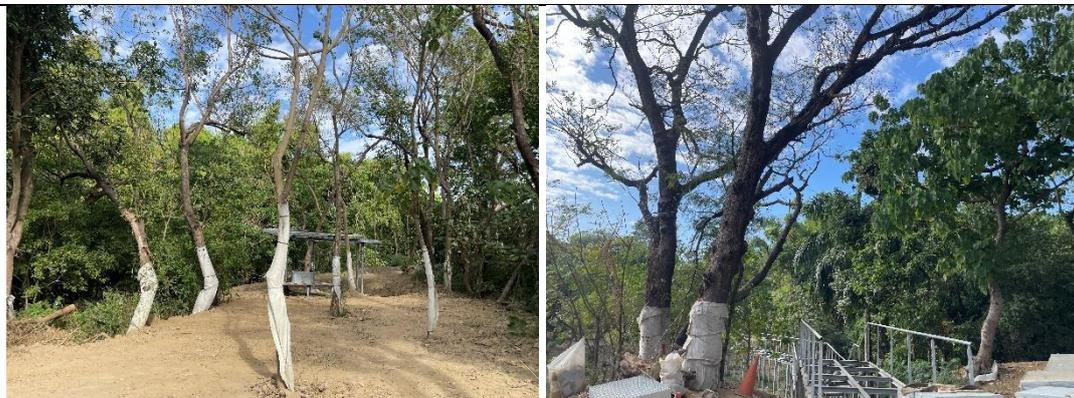
說明：工區周邊既有大型喬木有包覆保護設施。

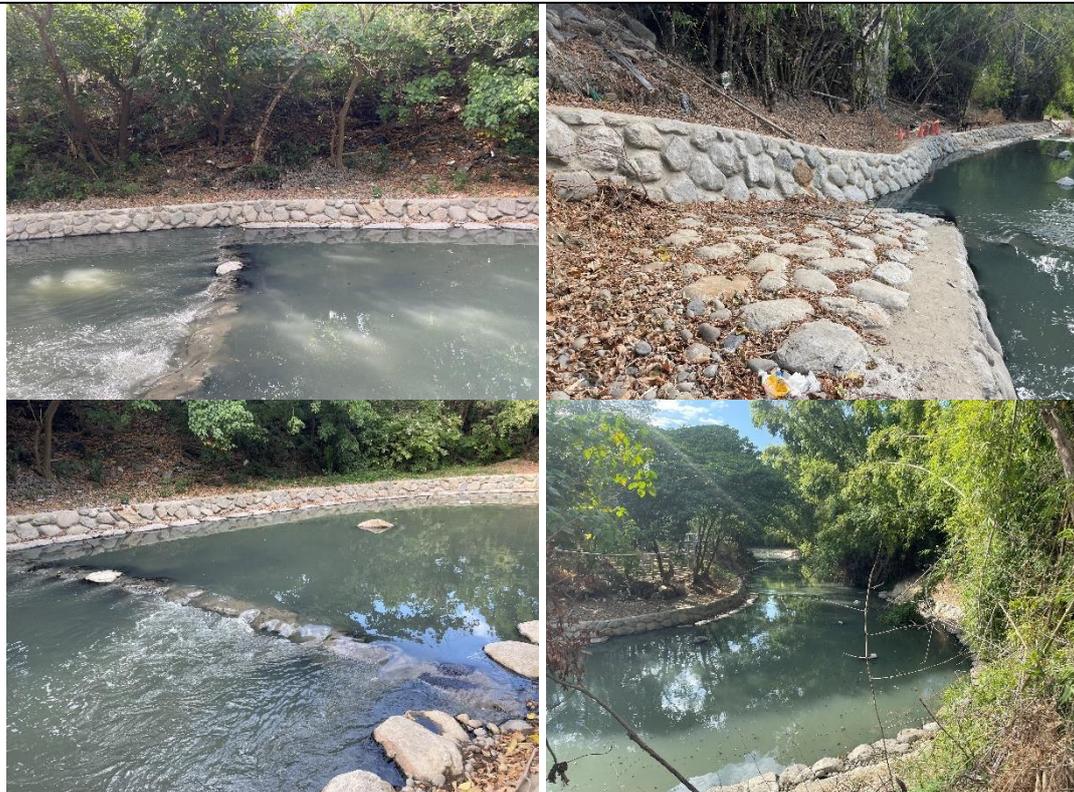
拍攝日期：112年11月27日說明：竹溪水域周邊的護岸及跳石已經設置完畢。

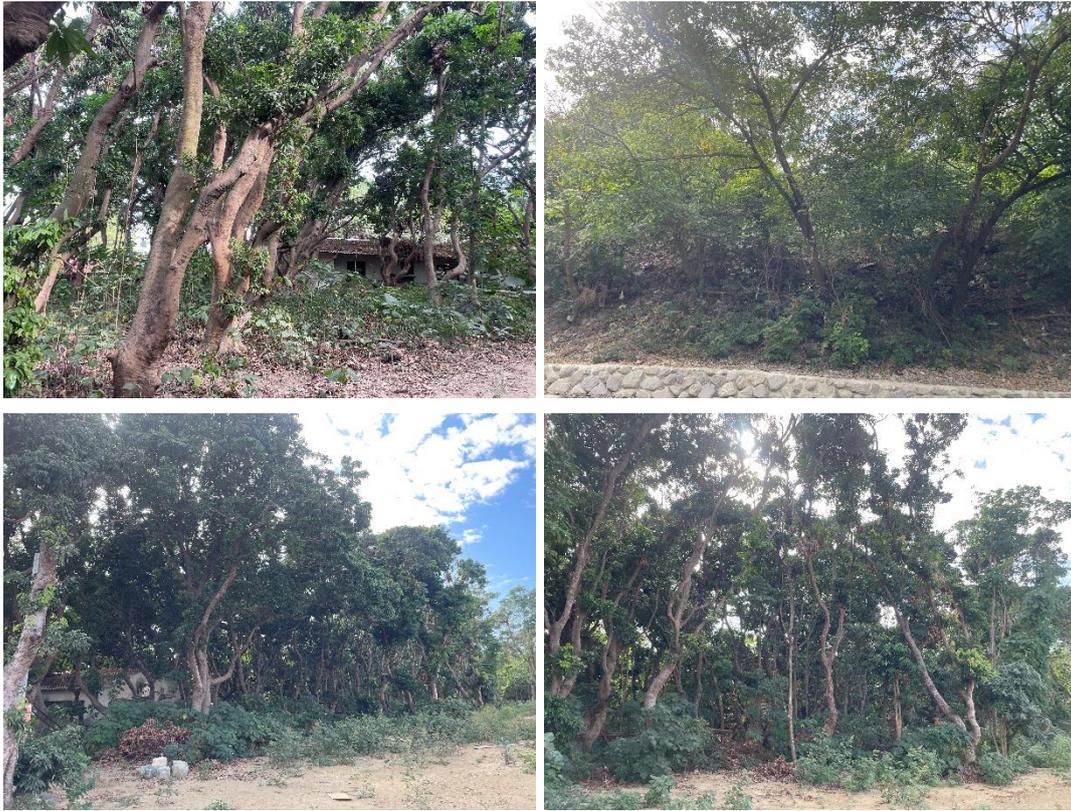
### 次生林棲地環境

主要有舊果園栽植之樹木及速生陽性樹種組成，林相較為鬱閉，地被層則較為稀疏，下層多為構樹小苗混生零星草本植物，另有桂竹及長枝竹等生長於其中，鄰近工程範圍之喬木有圍設不織布作為保護措施，評估鄰近工程範圍區域人為擾動程度較大，但野生動物仍可於周邊較佳棲地環境活動。

說明：評估鄰近工程範圍區域人為擾動程度較大，但野生動物仍可於周邊較佳棲地環境活動。

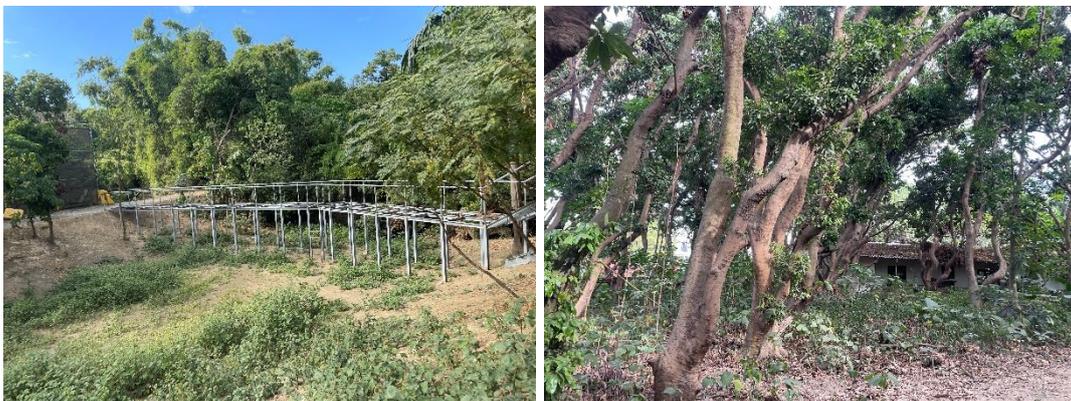
### 草生地棲地環境

分布於次生林緣及公園間，多為低矮草本植物組成，並有零星栽植之大型喬木分布其中，有發現外來入侵種小花蔓澤蘭生長於周邊，草生地環境可提供小型鳥類覓食的環境，惟本區域有外來入侵種小花蔓澤蘭生長，恐不利於後續自然演替，建議工程施作範圍如有遭遇外來入侵種植物生長，可順勢將其移除。

說明：部分區域受人為干擾程度較高，但仍能提供部分鳥類覓食的環境。

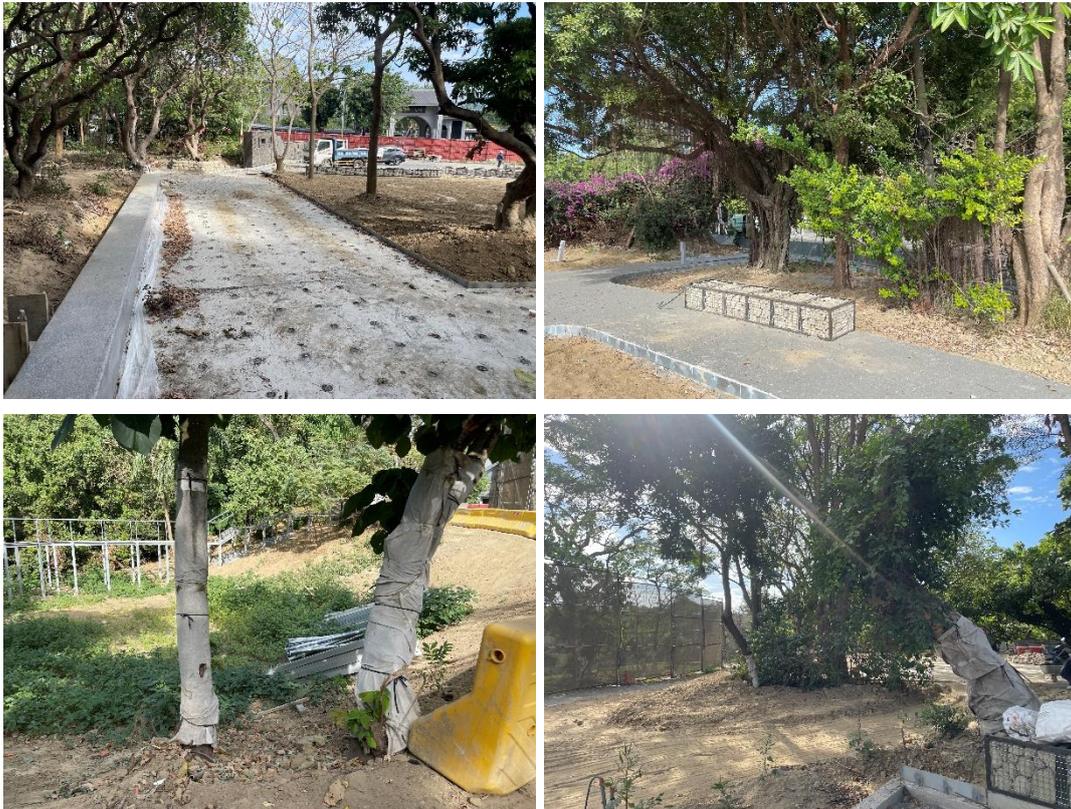
### 公園及行道樹棲地環境

有種植許多高大喬木，種類多為榕樹及黑板樹，受施工影響較少地被植物生長，高大喬木雖可提供野生動物棲息的環境，但現勘有發現數量較多的流浪狗於其中活動，並有人為餵食的現象，恐對其他野生動物造成排擠現象。

說明：受施工影響較少地被植物生長，高大喬木雖可提供野生動物棲息的環境，現勘時有發現數量較多的流浪狗於其中活動。。

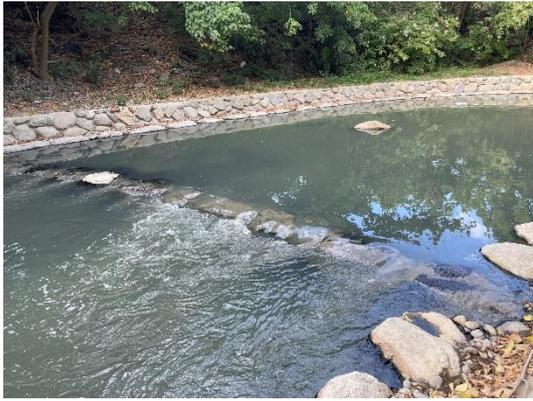
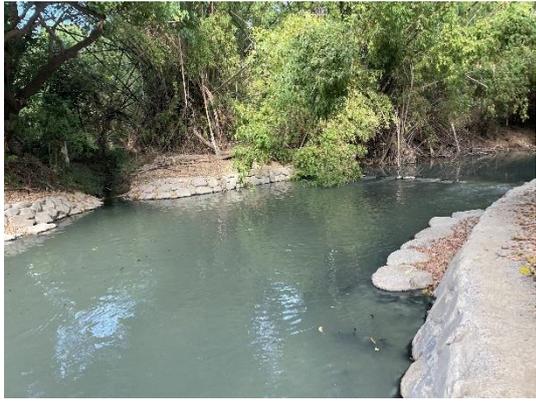
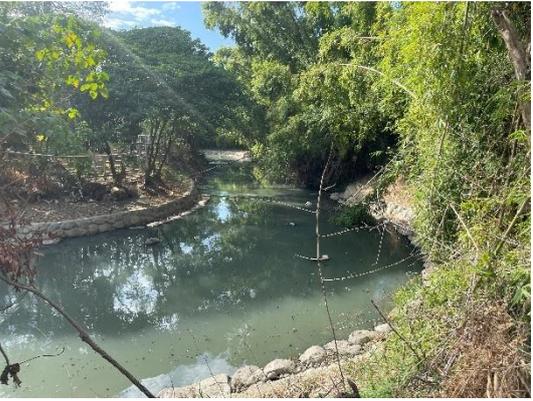
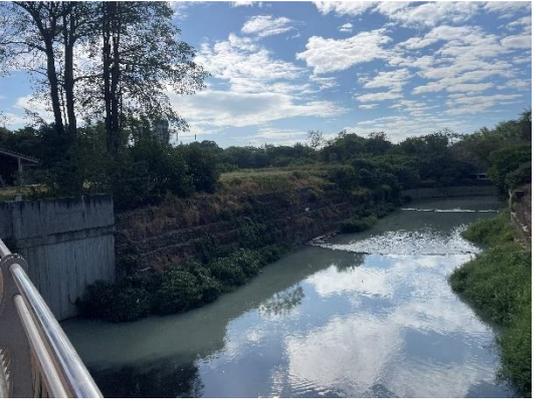
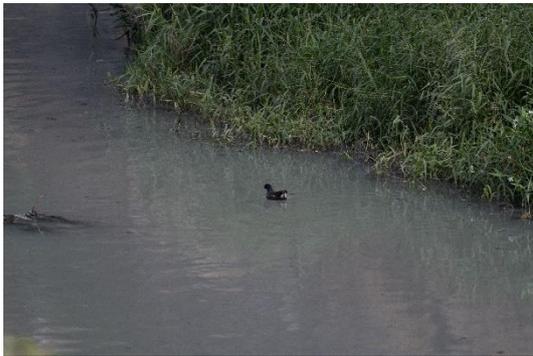
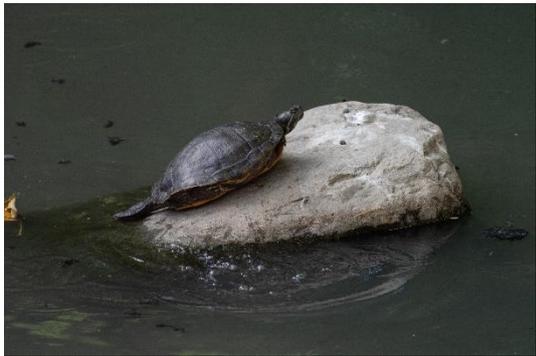
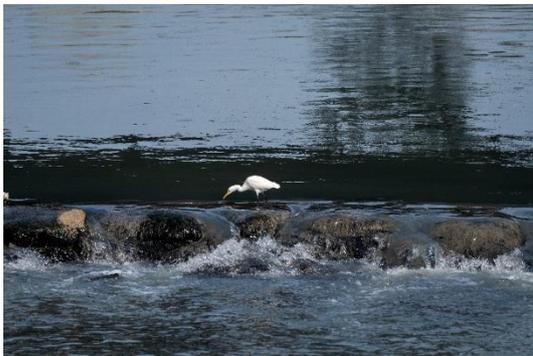
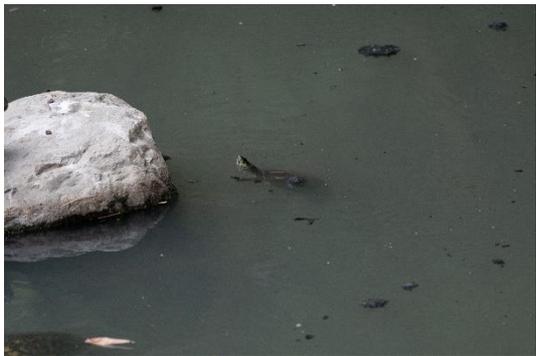
## 水域棲地環境

本計畫範圍水域棲地環境為竹溪流域，流域部分區域上有竹類植物及部分次生林生長，但仍有部分未來入侵種植物如銀合歡。濱溪帶的護坡及水域中的跳石設置工程已完成，現勘時發現有紅耳泥龜及斑龜在石頭上曬太陽，亦有部分水鳥如黃頭鷺、紅冠水雞等鳥類，水域中有線鱧、吳郭魚等耐汙型魚類，但整體水域棲地品質不佳，但仍可提供部分生物利用。

說明：現勘時發現有紅耳泥龜及斑龜在石頭上曬太陽，亦有部分水鳥如黃頭鷺、紅冠水雞等鳥類，水域中有線鱧、吳郭魚等耐汙型魚類，但整體水域棲地品質不佳，但仍可提供部分生物利用。

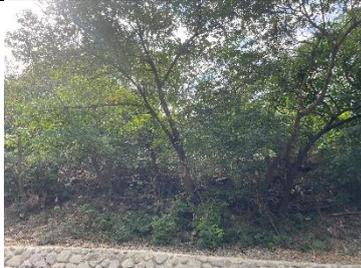
生態保育措施與執行狀況			
項目	生態保育措施	狀況摘要	照片(拍攝日期)
生態 友善 措施	迴避工程範圍外之次生林及草生地環境。	確實執行。

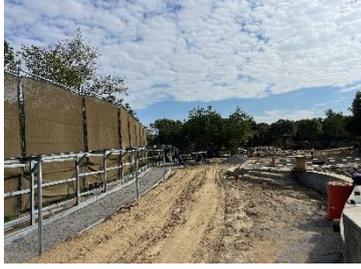
拍攝日期112年11月27日
	施工便道優先利用已受干擾之環境，並限制在最小範圍為原則。	確實執行。

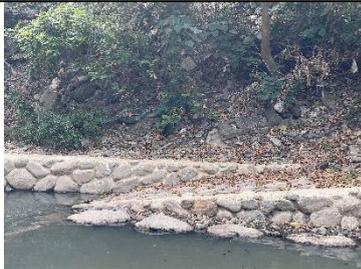
生態保育措施與執行狀況			
項目	生態保育措施	狀況摘要	照片(拍攝日期)
	排水溝增設動物逃生通道。	確實執行。

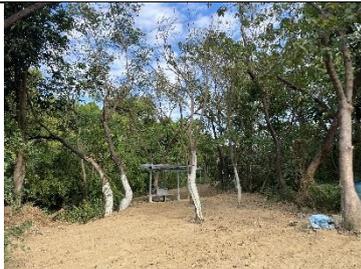
拍攝日期112年11月27日
	外來種植物移除。	確實執行。

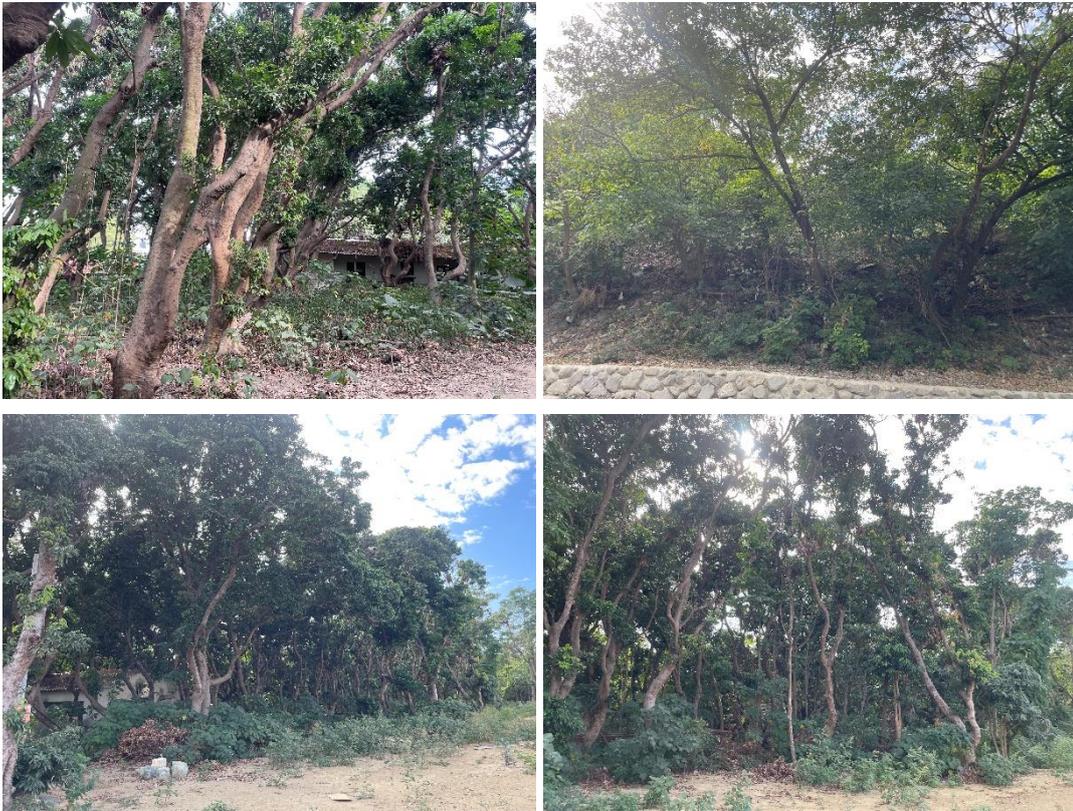
##### 次生林棲地環境

主要有舊果園栽植之樹木及速生陽性樹種組成，林相較為鬱閉，地被層則較為稀疏，下層多為構樹小苗混生零星草本植物，另有桂竹及長枝竹等生長於其中，鄰近工程範圍之喬木有圍設不織布作為保護措施，評估鄰近工程範圍區域人為擾動程度較大，但野生動物仍可於周邊較佳棲地環境活動。

說明：評估鄰近工程範圍區域人為擾動程度較大，但野生動物仍可於周邊較佳棲地環境活動。

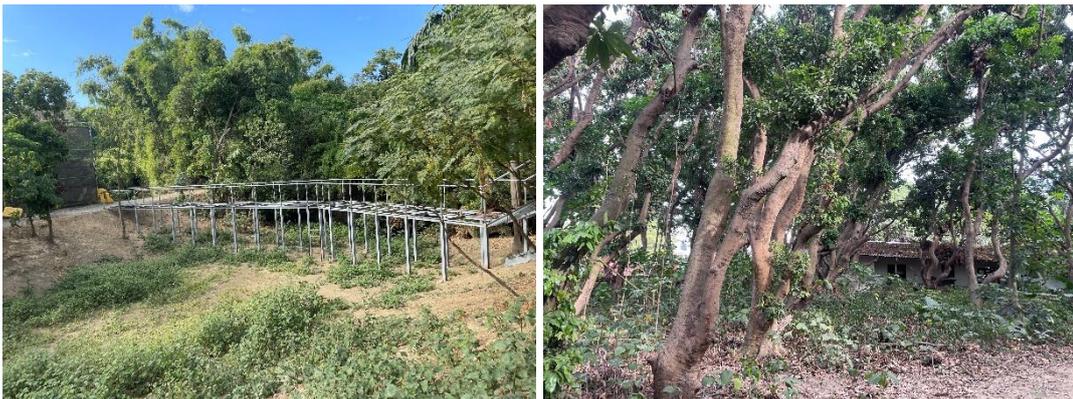
##### 草生地棲地環境

分布於次生林緣及公園間，多為低矮草本植物組成，並有零星栽植之大型喬木分布其中，有發現外來入侵種小花蔓澤蘭生長於周邊，草生地環境可提供小型鳥類覓食的環境，惟本區域有外來入侵種小花蔓澤蘭生長，恐不利於後續自然演替，建議工程施作範圍如有遭遇外來入侵種植物生長，可順勢將其移除。

說明：部分區域受人為干擾程度較高，但仍能提供部分鳥類覓食的環境。

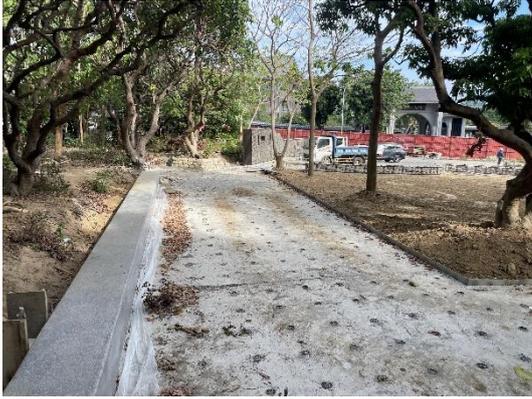
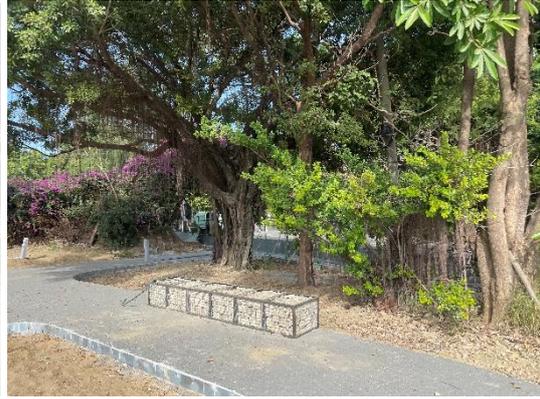
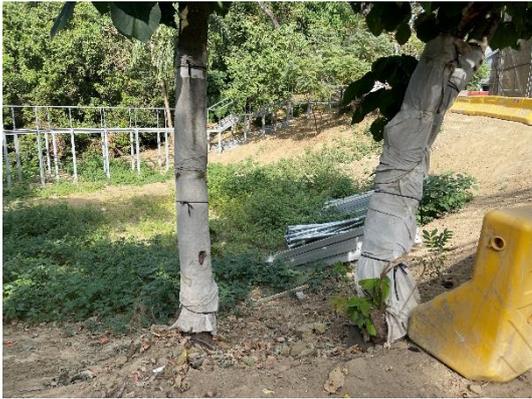
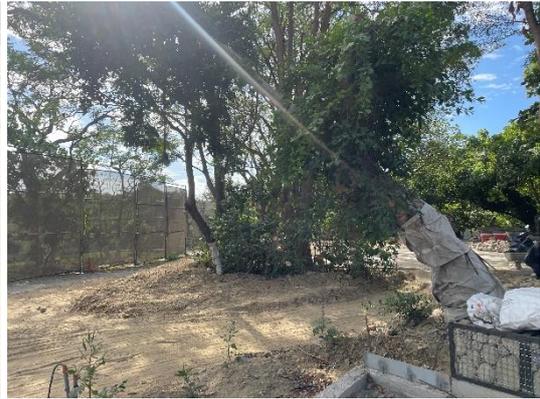
##### 公園及行道樹棲地環境

有種植許多高大喬木，種類多為榕樹及黑板樹，受施工影響較少地被植物生長，高大喬木雖可提供野生動物棲息的環境，但現勘有發現數量較多的流浪狗於其中活動，並有人為餵食的現象，恐對其他野生動物造成排擠現象。

說明：受施工影響較少地被植物生長，高大喬木雖可提供野生動物棲息的環境，現勘時有發現數量較多的流浪狗於其中活動。

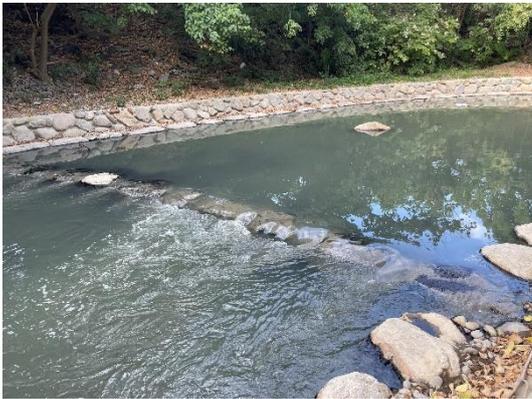
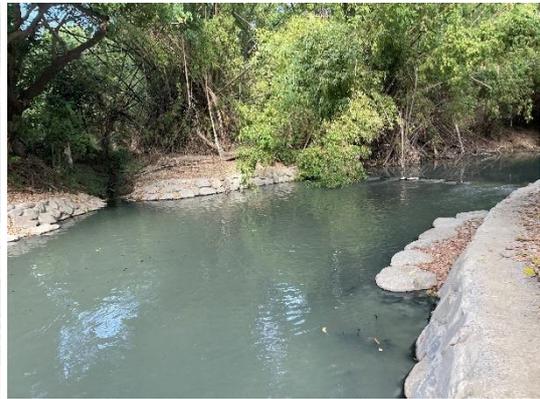
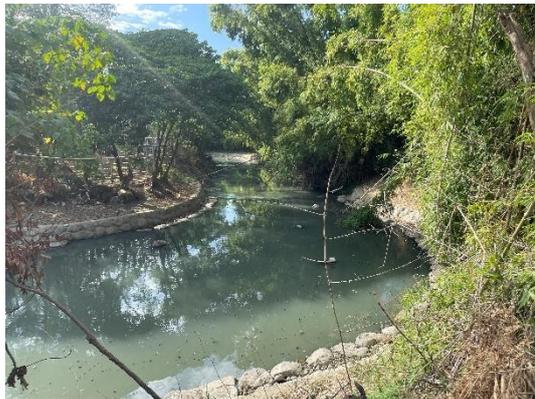
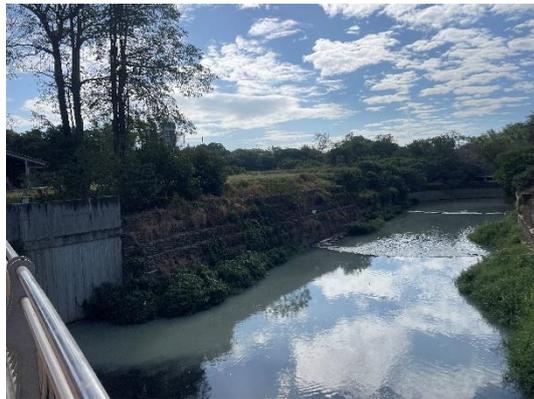
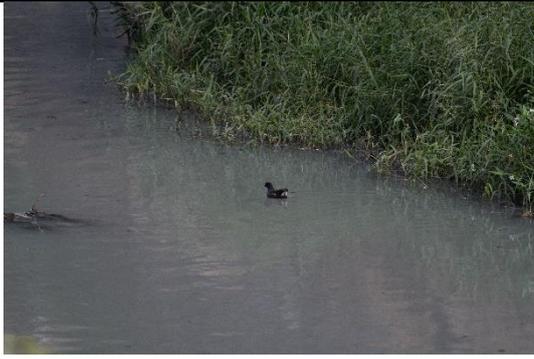
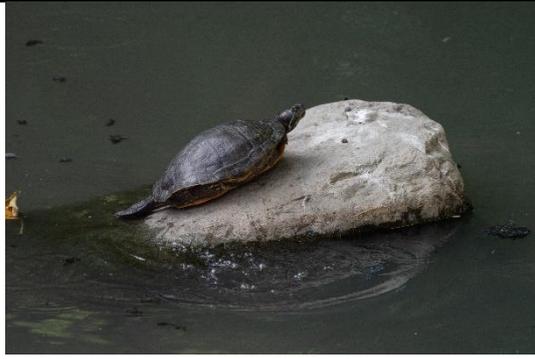
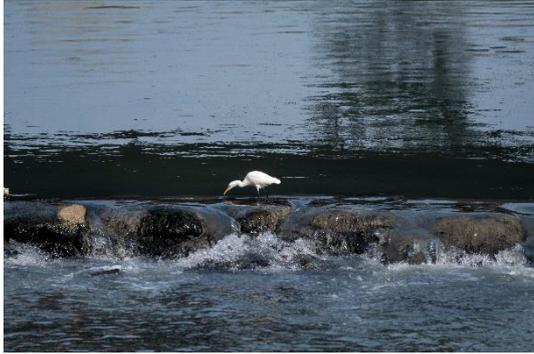
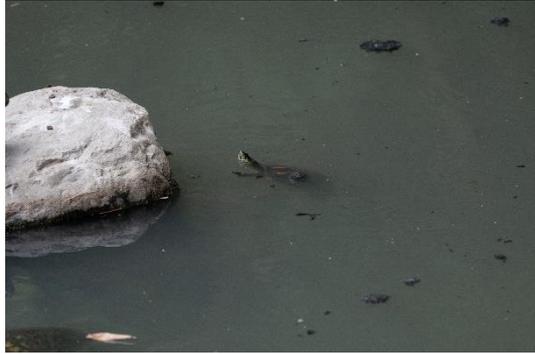
### 水域棲地環境

計畫範圍水域棲地環境為竹溪流域，流域部分區域上有竹類植物及部分次生林生長，但仍有部分未來入侵種植物如銀合歡。濱溪帶的護坡及水域中的跳石設置工程已完成，現勘時發現有紅耳泥龜及斑龜在石頭上曬太陽，亦有部分水鳥如黃頭鷺、紅冠水雞等鳥類，水域中有線鱧、吳郭魚等耐汙型魚類，但整體水域棲地品質不佳，但仍可提供部分生物利用。

說明：現勘時發現有紅耳泥龜及斑龜在石頭上曬太陽，亦有部分水鳥如黃頭鷺、紅冠水雞等鳥類，水域中有線鱧、吳郭魚等耐汙型魚類，但整體水域棲地品質不佳，但仍可提供部分生物利用。

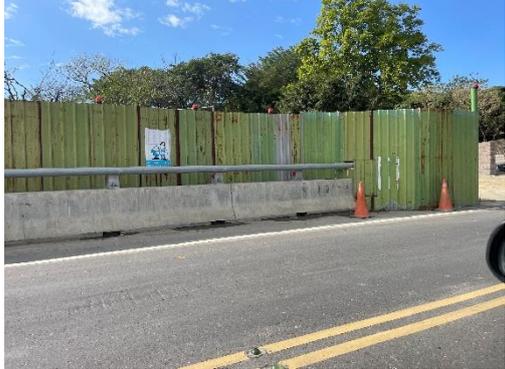
<p style="text-align: center;">拍攝日期112年5月19日。</p>		施作範圍限制在固定範圍內，未過度開發周邊區域。
生態保育措施與執行狀況			
項目	生態保育措施	狀況摘要	照片(拍攝日期)
生態友善措施	迴避工程範圍外之次生林及草生地環境。	確實執行。

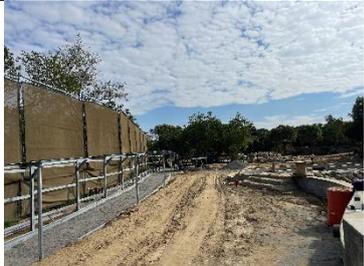
<p style="text-align: center;">拍攝日期112年11月27日</p>
	施工便道優先利用已受干擾之環境，並限制在最小範圍為原則。	確實執行。

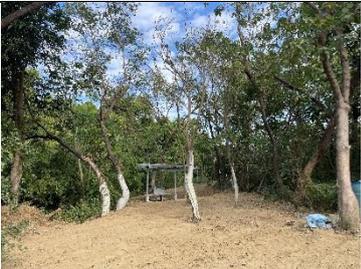
<p>拍攝日期112年11月27日</p>
外來種植物移除。	確實執行。
